ESTUDIO DE LA INUNDACIÓN Y PROBABILIDAD DE
COLAPSO, DEL DIQUE FORMADO POR EL DESLIZAMIENTO
LA HUAHUA, MUNICIPIO DE AGUILA, MICH.

T E S I S

INGENIERO CIVIL

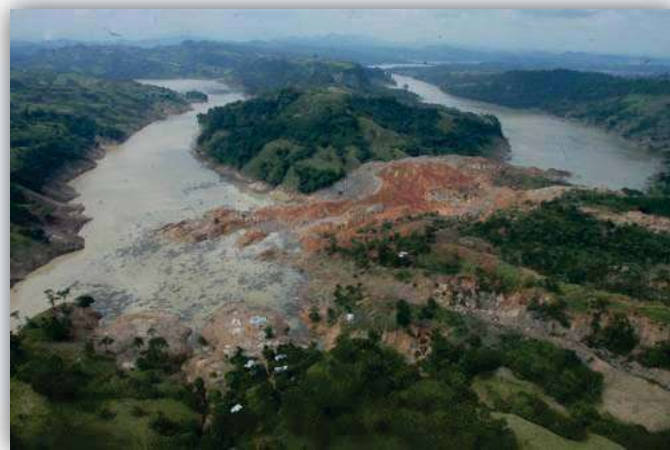
Figura 7. Deslizamiento San Juan Grijalva, Chiapas 200, ocurrido el 4 de noviembre del 2007. En la imagen se observa como el río Grijalva, segundo río más caudaloso de México, es obstruido por el dique formado por el deslizamiento de cerca de 50 millones de m³. Tomada de www.jornada.unam.mx/2007/11/29/index.php?sect...

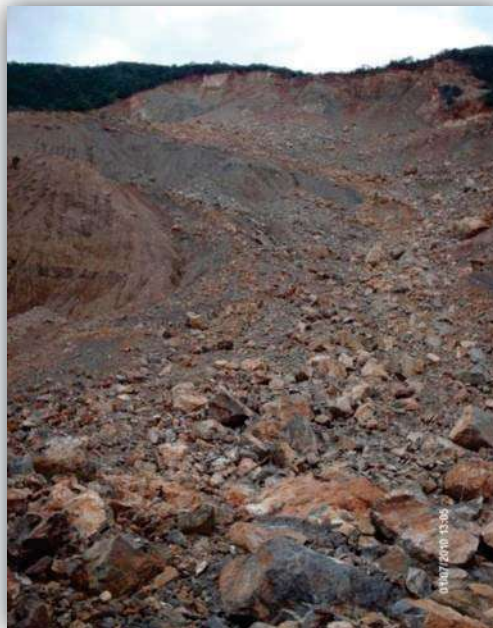
Figura 13. Vista frontal del deslizamiento del cerro La Hujera, en Huahua municipio de Aquila Mich, octubre 2008. Tomada el 7 de enero de 2010.

La inundación en la comunidad de La Hujera, en el municipio de Aquila, fue originada por el emplazamiento del cuerpo de un dique de deslizamiento, en el cerro La Hujera (Fig. 48), el día 4 de octubre de 2008. Con base en la clasificación de Varnes (1978), este deslizamiento se clasifica de tipo traslacional, debido a que el desplazamiento del cuerpo inestable es hacia afuera y hacia abajo, a lo largo de una superficie de falla más o menos plana, con muy poco o nada de movimiento de rotación o volteo. El factor que detonó este deslizamiento es aún incierto, sin embargo, es posible que se encuentre relacionado con la sismicidad frecuente de la región. Por otra parte, estudios en proceso consideran que una deformación lenta y continua desarrollada en lutitas en la base de la ladera, favoreció el fracturamiento y colapso de rocas cristalinas subyacentes (calizas y conglomerados de calizas) ubicadas en la cima de la ladera.

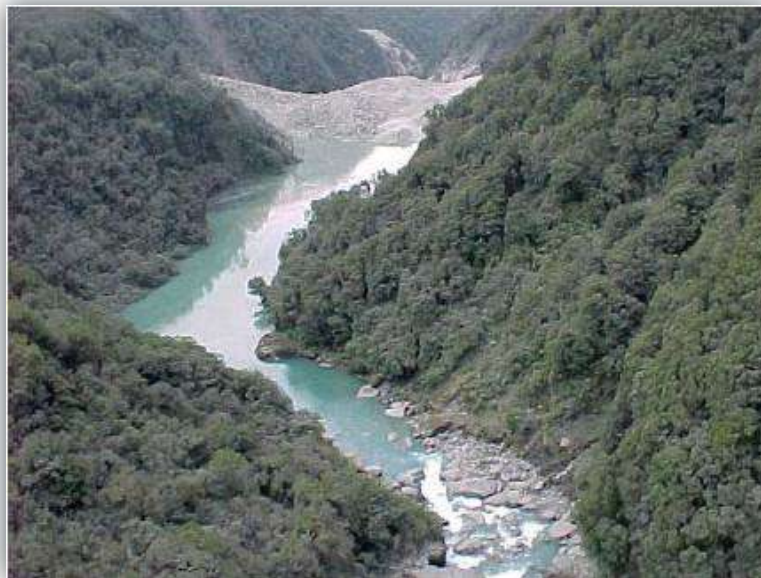
Figura 15. Formación de un dique de deslizamiento en el río Poerua (octubre de 1999).

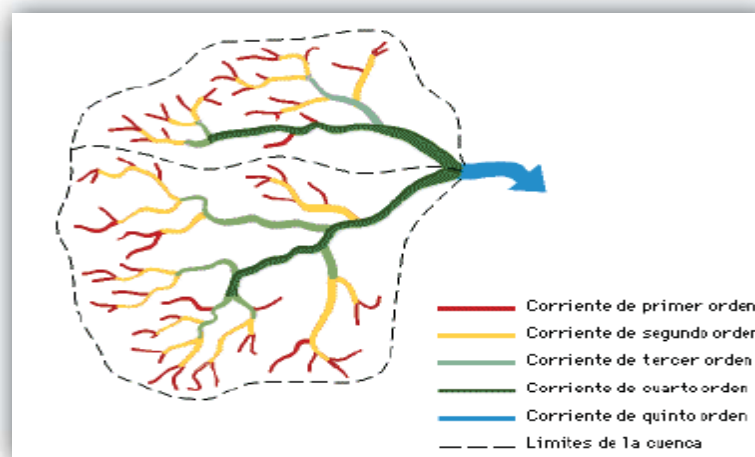
Figura 19. Sistema de drenaje de una cuenca hidrográfica. Fuente: González, 2009.

Las cuencas hidrográficas cuentan con un *sistema de drenaje* que está constituido por el río principal y sus tributarios.

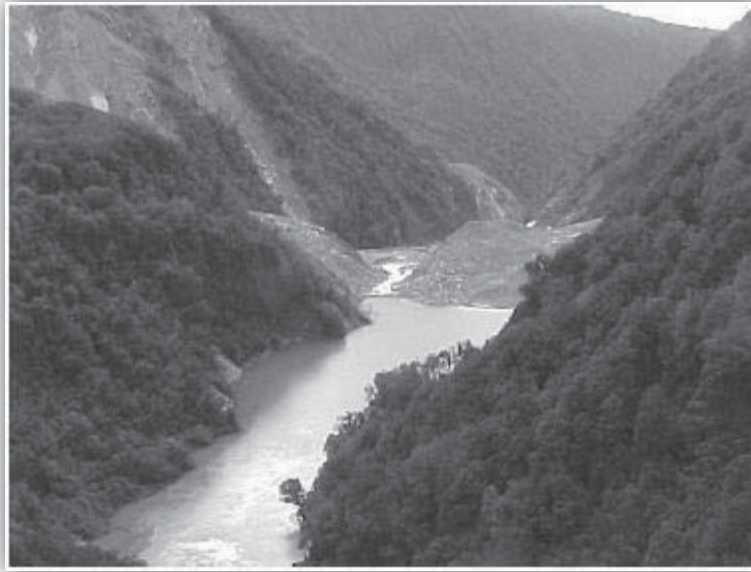
Figura 26. Vista del lago formado en el río Poerua, después de la ruptura del dique. Fuente: West Coast Regional Council, 2002.

[Hari, Westland, Nueva Zelanda \(1999\)](#). En octubre de 1999 cerca de 15 millones de metros cúbicos de restos de rocas cayeron del monte Adams, al sur de Hari, Westland, en el desfiladero del río Poerua, formando un dique de 120 m de ancho. Seis días más tarde, el dique colapso (Fig. 26) liberando de forma súbita de 3 a 4 millones de metros cúbicos de agua.

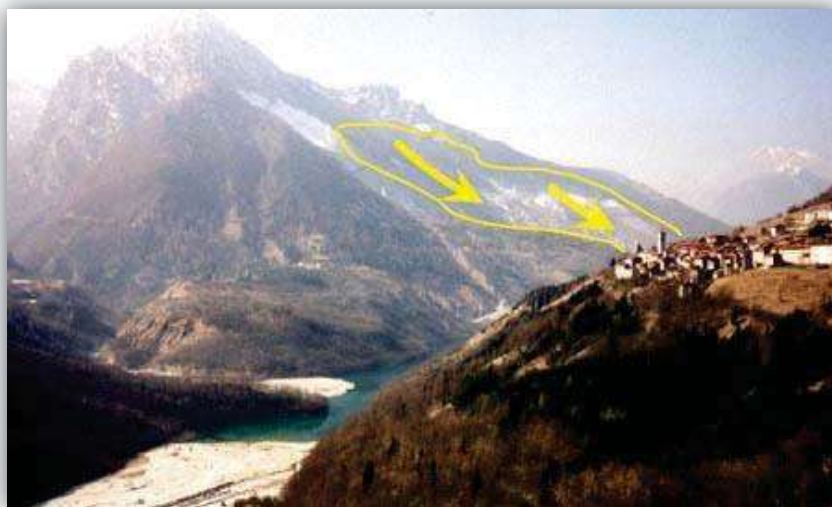
Figura 30. Se muestra el deslizamiento del Monte Toc, en el valle de Vajont al noreste de Italia. Fuente <http://www.yesano.com/images/Vajont/index.htm>:

**Vajont, Italia (1963).** El 9 de octubre de 1963, el Monte Toc se deslizó (Fig. 30). Más de 260 millones de metros cúbicos de bosque, tierra y roca cayeron sobre la lámina de agua del embalse de la presa Vajont, provocando una ola de 200 metros de altura. Aguas arriba de la presa, una ola de 50 millones de metros cúbicos arrasó los pueblos de Spesse, S. Martino, Patata y El Cristo (municipio de Erto e Casso) y ocasiona 150 muertos. La otra mitad de la ola, con unos 25 millones de metros cúbicos, sobrepasó la pared de la presa y destruyó completamente los pueblos de Longarone, Rivalta, Villanova, Faè y Pirago, con un balance total de 2000 muertos y decenas de heridos (160 aprox.). Un frente de ola de 12 metros de alto llegó hasta la mar recorriendo 40 km agua abajo de la presa, arrastrando varios cuerpos hasta la laguna de Venecia. También aparecieron cuerpos sobre los árboles, en el curso del río Piave hasta cerca de la ciudad de Belluno (16 km aguas abajo de Longarone, 8 km agua abajo de Ponte nelle Alpi).

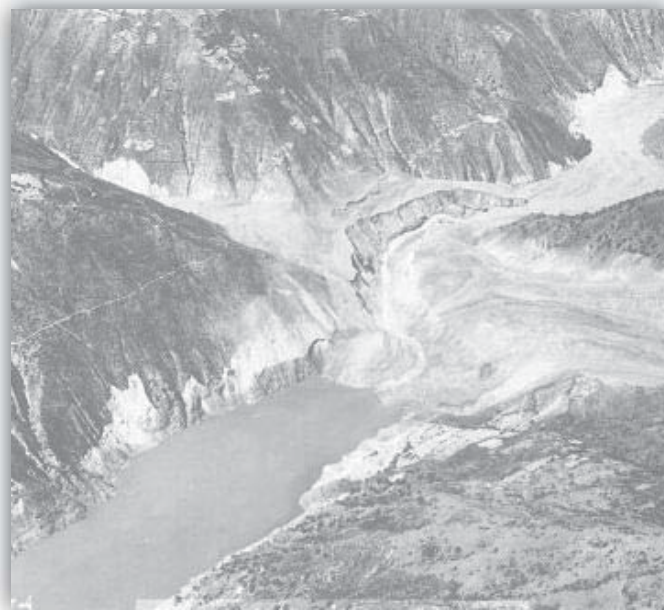
Figura 31. Vista aérea del dique de deslizamiento en Mayunmarca, Perú. Fuente: Bonnard.

- 📍 **Mayunmarca, Perú (1974).** El 25 de abril de 1974 en la cabecera de un valle afluente del río Mantaro, llamado Quebrada Ccochacay, que estaba ocupado por varias aldeas, de las cuales la principal es Mayunmarca un derrumbe de rocas gigantescas con un volumen estimado de 1 a $1.3 \cdot 10^9 m^3$ represó el río Mantaro (hasta el 8 de junio) en los Andes Peruanos causando más de 450 víctimas entre muertos y desaparecidos. Entre Tablachaca y el deslizamiento fueron destruidos unos 28 km de la carretera principal a lo largo de la orilla izquierda del río Mantaro, además, varios puentes sobre el Mantaro fueron arrastrados y por lo menos 1264 hectáreas de tierras cultivadas se perdieron. El deslizamiento provocó la formación de unos 130 y 150 m de presa (altura de la cresta) y un lago de 30 km aguas arriba del dique, se estima que el volumen total de agua embalsada fue de unos 670 millones de m^3 . El 6 de junio el agua comenzó a rebosar por encima de la cresta, sin embargo fue hasta el 8 de junio (44 días después del derrumbe) que el dique sufrió la ruptura. Pero gracias a las prontas y bien organizadas acciones de la Defensa Civil, el fenómeno no causó pérdidas humanas, a pesar de la formación de una ola de 20 metros de altura. Este caso corresponde a una de las presas de deslizamiento más grandes del mundo.

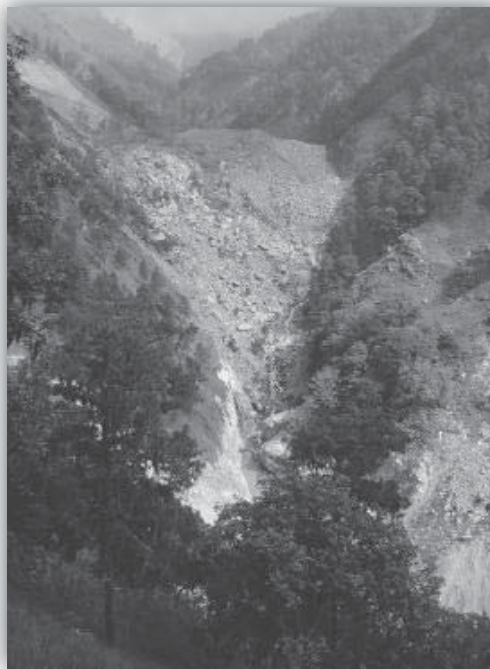
Figura 33. Dique de deslizamiento de tierra en el río La Lima, viendo río arriba (norte) desde un punto a 4 km al norte de Jones; fotografía tomada el 25 de enero del 2000. Fuente: Schuster, Bucknam, Mota, 2001.

- ❶ **Sierra de las Minas, Guatemala (1998).** Como resultado del Huracán Mitch a principios de noviembre de 1998, ocurrieron dos grandes deslizamientos de tierra a lo largo del río La Lima, río arriba del pueblo de Jones. Ambos deslizamientos estaban compuestos de roca y escombros de pendiente inclinada. El menor de los deslizamientos formó un dique en el río La Lima, dicho dique tiene una altura de cresta de aproximadamente 50 metros sobre el nivel anterior del río, un volumen estimado de 500000 m^3 y una ladera río abajo con una pendiente aproximada de 30° . El volumen total del dique y su sedimento y agua embalsadas es como de $700,000 \text{ m}^3$. Por lo tanto, si el dique fallara catastróficamente, el río tiene un gradiente lo suficientemente inclinado y hay suficiente agua y sedimento/escombros en el embalse, para causar un gran flujo de escombros que podría alcanzar las afueras de la poblada aldea de Jones, como 4 km río abajo.

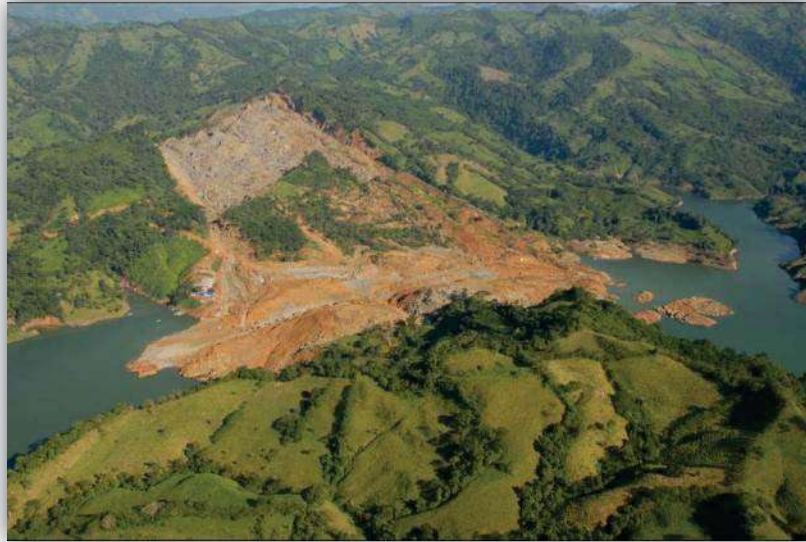
Figura 34. Vista del deslizamiento que obstruyó el río Grijalva. Fuente: Arvizu, 2009.

- ❶ **Chiapas, México (2007).** El 4 de noviembre de 2007 ocurrió un deslizamiento en la ladera derecha del río Grijalva, en el Estado de Chiapas, entre las presas de Peñitas y Malpaso. Este fenómeno ocasionó que se obstruyera el cauce del río y se formaran una serie de olas de hasta 15m de altura que arrasaron con el poblado Juan de Grijalva, municipio de Ostuacán. El material deslizado formó un tapón de 800 metros de longitud por 200 metros de ancho, impidiendo el paso del flujo. Se calcula que en el movimiento se desplazaron cerca de 50 millones de m^3 de los cuales 15 millones de m^3 formaron el dique. El deslizamiento provocó entre 16 y 30 muertos, y la inundación desarrollada por el dique afectó a cerca de 3600 personas de 21 comunidades próximas al río Grijalva. Por el tipo de inestabilidad y la magnitud del cuerpo desplazado, este deslizamiento es considerado como el más importante ocurrido en la historia reciente de México (Hernández-Madrigal, et al, 2010).

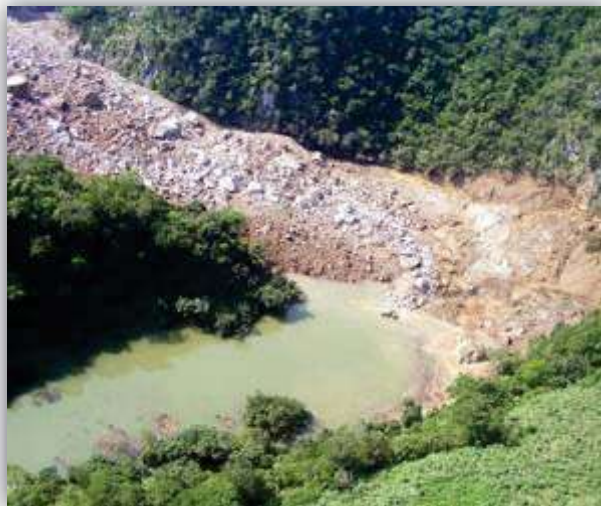
*Figura 35. Dique de deslizamiento formado por el derrumbe del cerro La Hujera.
Fuente: <http://www.oem.com.mx/elsoldemexico/notas/n878386.htm>*

**Huahua, municipio de Aguila Michoacán (octubre 2008).** El 03 de octubre del 2008 un gran cuerpo de tierra y rocas se desprendió del cerro La Hujera, y provocó un tapón parcial en el río Huahua. La profundidad en el embalse alcanzó los 35 metros y el vaso alcanzó más de 3.5 km de largo. El embalse inundó por completo la comunidad de la Hujera, donde el agua llegó hasta los techos de las casas. Ante este suceso unos 350 habitantes de las poblaciones de El Herradero, La Huahua y La Hujera desalojaron sus hogares. Dos días después, un nuevo deslizamiento terminó por formar el dique. La deposición de este último evento provocó un incremento en la altura del dique y en consecuencia en el nivel de inundación. Se registró la inundación de una escuela y viviendas ubicadas aguas arriba del dique.

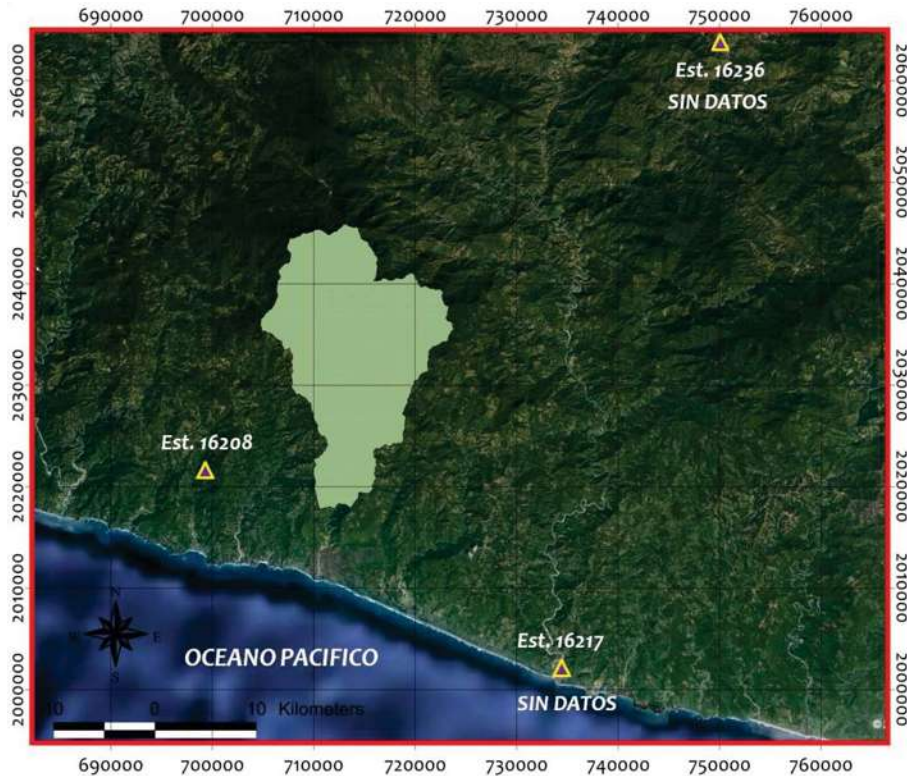
Figura 38. Ubicación de las estaciones hidrométricas más cercana a la cuenca en estudio (Est. 16236 en Aguililla, est. 16217 en Lázaro Cárdenas y est. 16208 en Aquila)

Sin embargo debido a que la cuenca del río Huahua no se encuentra instrumentada, además de no haber estaciones cercanas que con su información pudieran facilitarnos el cálculo del escurrimiento, y que las estaciones hidrométricas relativamente más cercanas, tienen registros deficientes (ver figura 38), se recurrirá a un método empírico como lo es el método racional para calcular el escurrimiento en el embalse originado por el dique. En este trabajo, diversas variables que requiere el método racional fueron obtenidas mediante el uso de Sistemas de Información Geográfica y reconocimientos de campo.

Una vez determinado el tiempo de concentración, se procedió a calcular la intensidad media de la lluvia. Como se ha mencionado, la falta de registros y de estaciones hidrométricas cercanas (Fig. 38) en la cuenca es inminente. La precaria información de las estaciones hidrométricas más cercanas a la cuenca, nos limitó la elaboración de isoyetas para nuestro parteaguas. Por la razón anterior fue que se acudió a mapas de isoyetas asociados a diferentes periodos de retorno, para obtener laminas de lluvia para duraciones de 1 y 24 horas (ver anexo II). Estos mapas de isoyetas fueron tomados de la **Guía Básica para la Elaboración de Atlas Estatales y Municipales de Peligros y Riesgos. Fenómenos Hidrometeorológicos**. Elaborada por el CENAPRED (noviembre, 2006).

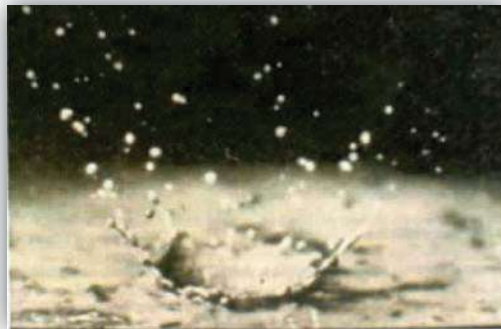
Figura 40. Impacto de una gota sobre suelo desnudo.

(Fuente: Manual de conservación de suelos y agua. Río Grande do Sul. Secretaría de Agricultura). La erosión por gotas de lluvia incrementa con la intensidad de la lluvia. Una suave y prolongada lluvia puede tener la misma energía total que una lluvia de corta duración y más intensa.

Factor R. conocido también como “factor de la precipitación”, expresa el efecto de erosividad por lluvia en un área (Fig. 40). Y se obtuvo con la siguiente expresión (CENAPRED, 2006):

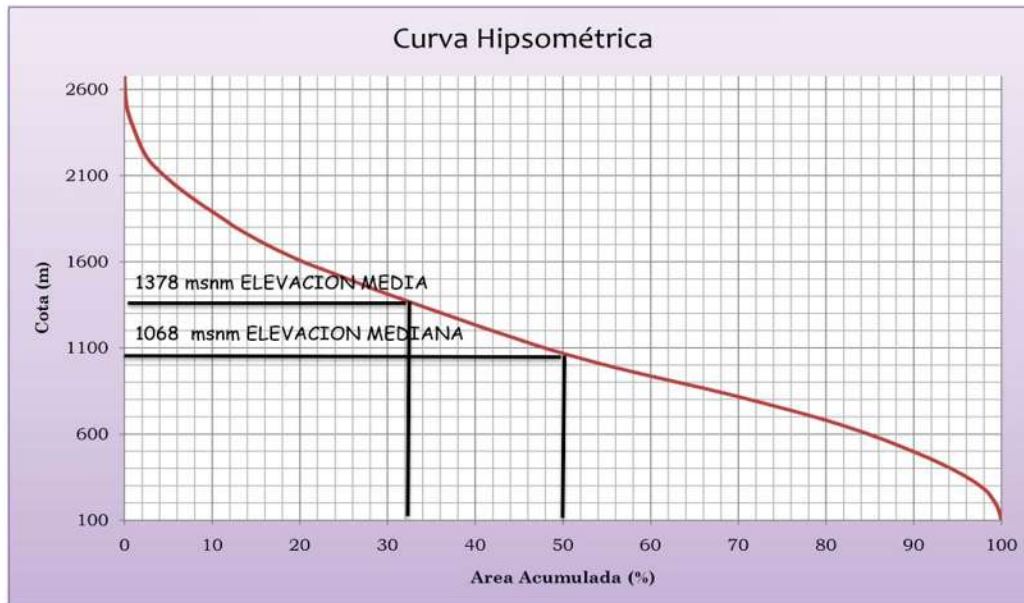
Figura 43. Curva hipsométrica de la cuenca del río Huahua.

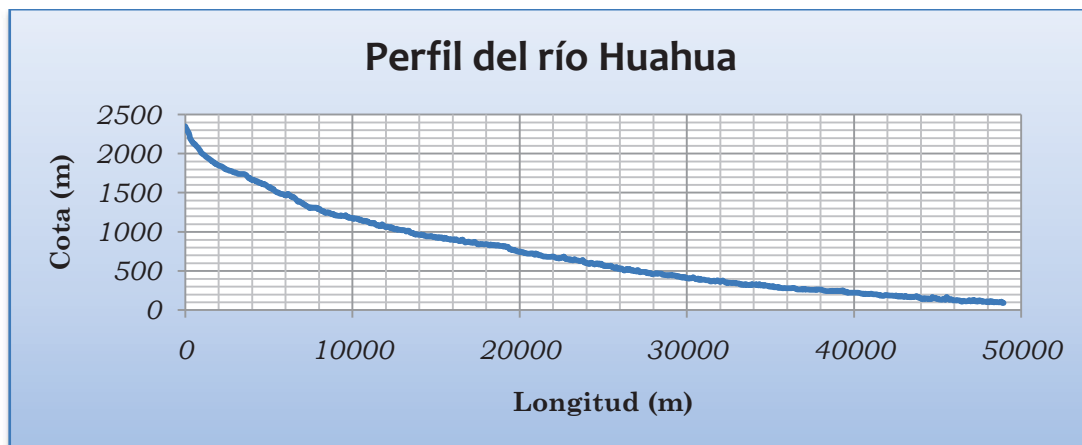
Figura 44. Perfil del cauce principal.

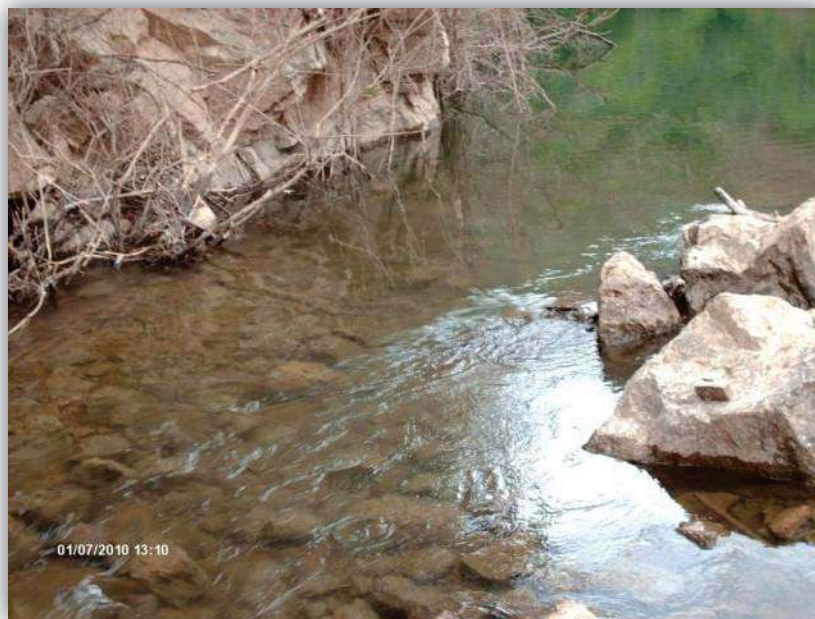
Figura 47. Apariencia del agua en el río Huahua (baja concentración de sedimentos). Esta imagen muestra además, el punto de desborde en el dique-deslizamiento del actual cuerpo de agua.

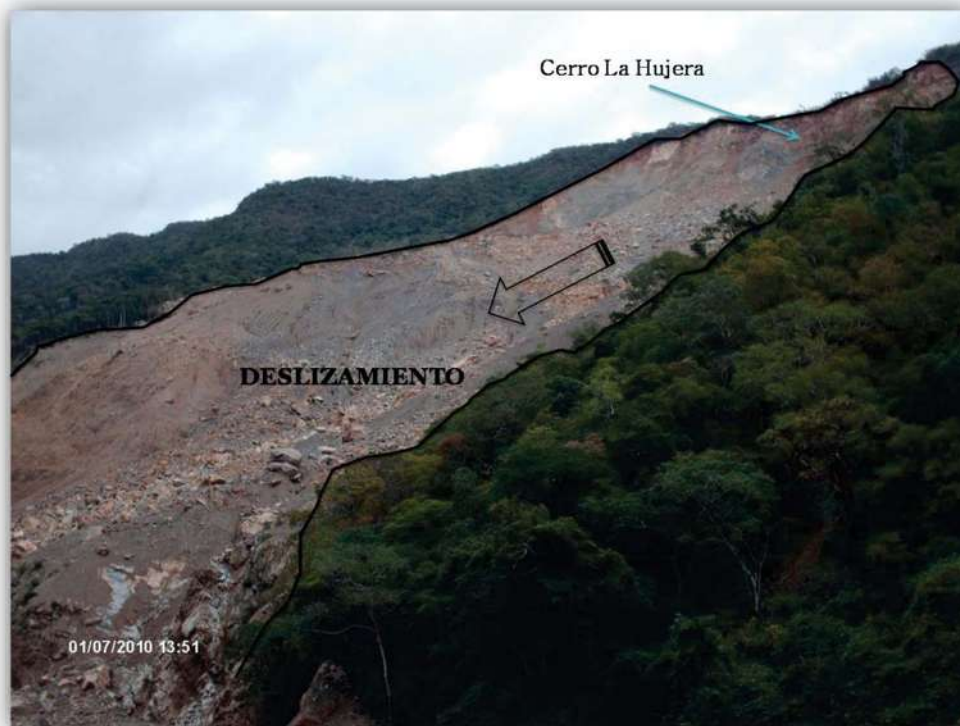
Figura 48. Deslizamiento traslacional del Cerro La Hujera, conocido como deslizamiento La Huahua. Se puede observar la parte deslizada del cerro.

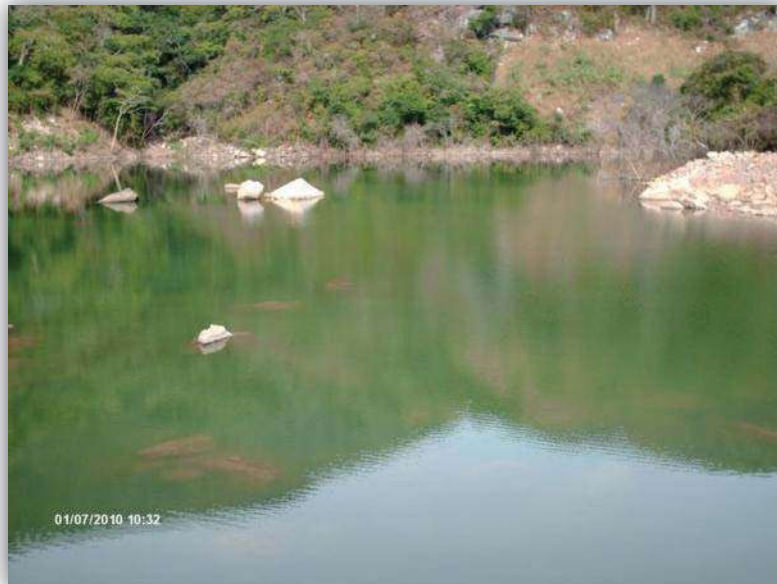
Figura 51. Vista del lago formado por el dique. Se puede notar algunos fragmentos de rocas en el embalse, lo que indica poca profundidad del embalse actualmente. Fotografía tomada el 7 de enero del 2010

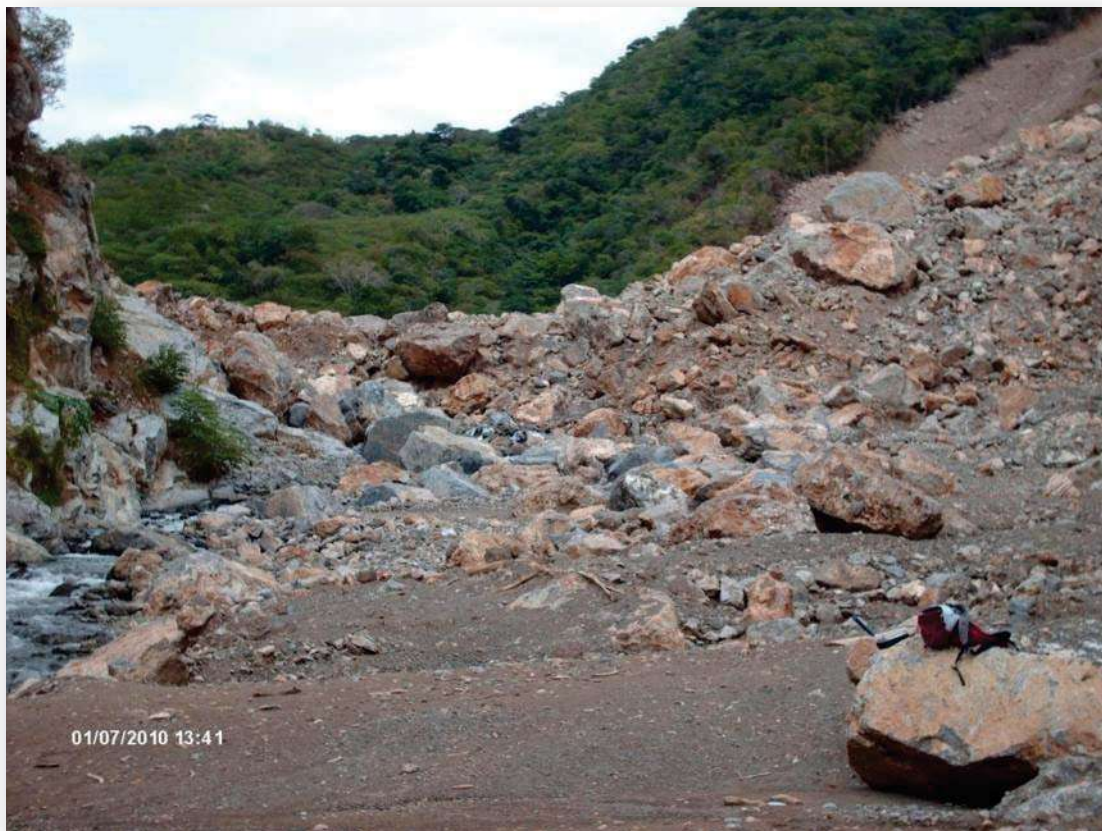
Figura 54. Vista del depósito (dique) desde aguas abajo del río.

- 1) Dimensión. El dique-deslizamiento presenta un ancho de 210m en dirección norte-sur, un espesor de aproximadamente 30m desde el fondo del río hasta el punto más elevado del depósito, y un volumen de 600,000 m³ (estimación gruesa) (Figs. 54 y 55). Lo anterior nos indica que las dimensiones del dique-deslizamiento son relativamente grandes, y que fácilmente podría soportar el empuje hidrostático del cuerpo de agua recién formado.

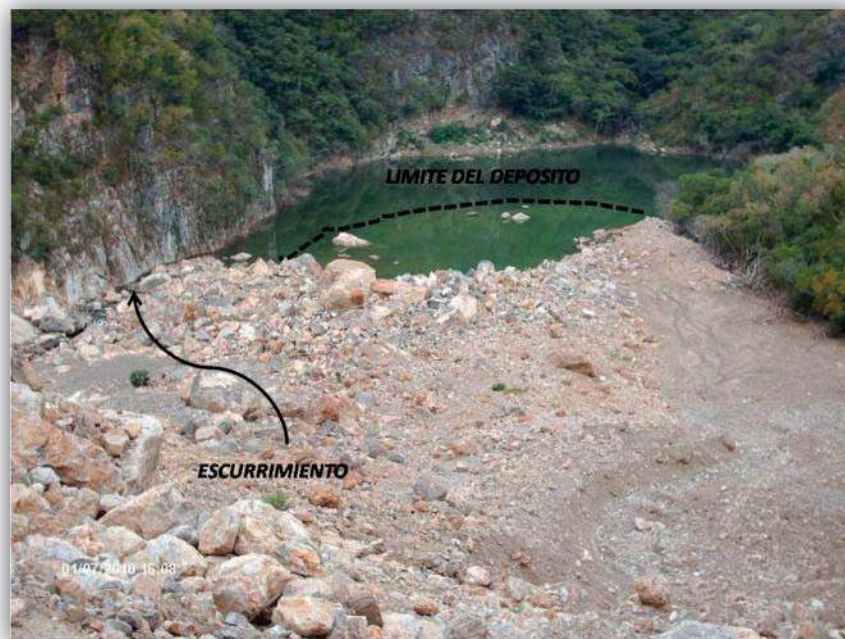
Figura 55. En esta fotografía: con la línea punteada se indica el límite del depósito y la salida que ha encontrado el agua, para seguir su curso.

- 2) Orientación. Debido a que el deslizamiento La Huahua se desarrolló con una dirección SE-NO, de forma totalmente opuesta a la dirección del río, que en ese punto es de NO-SE; el emplazamiento del dique-deslizamiento se desarrolló de forma paralela al eje del río. Esto tiene dos implicaciones importantes: por una parte, el frente del emplazamiento constituye la superficie de contacto con el cuerpo de agua recién formado; y por otra, el empuje hidrostático se presenta con una dirección paralela a la dirección del deslizamiento, por lo que su fuerza es contrarrestada en cierta medida, por el resto del cuerpo de deslizamiento.

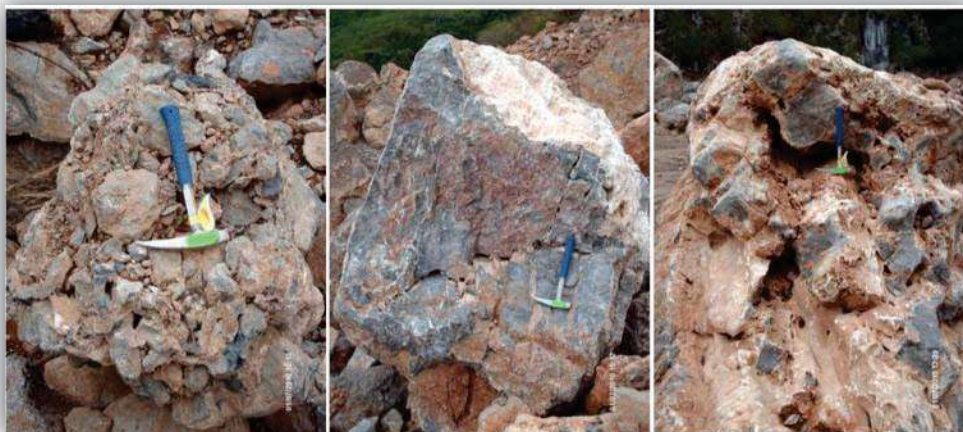
Figura 56. Tipo de rocas que conforman el dique de deslizamiento.

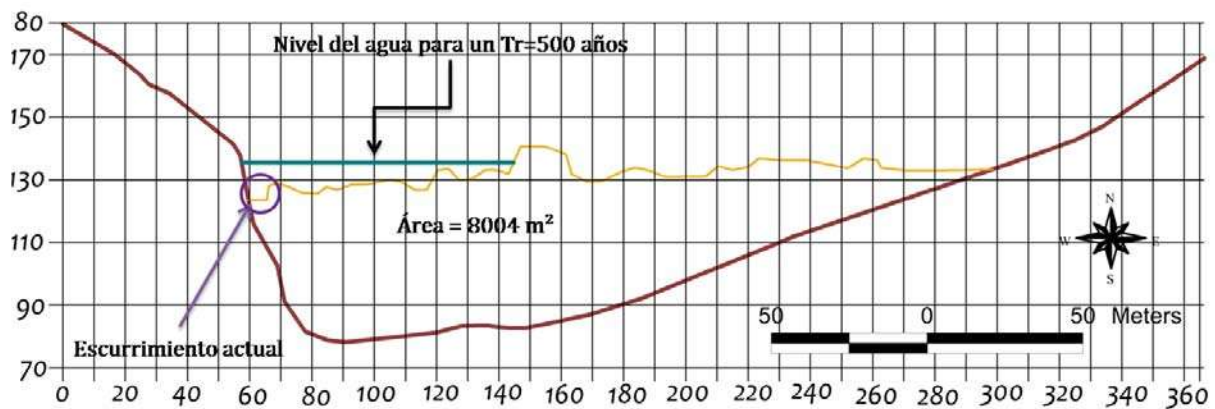
Figura 57. Sección transversal del cauce obstruido por el depósito. Nivel que alcanzaría el río para desalojar un gasto con periodo de retorno de 500 años.

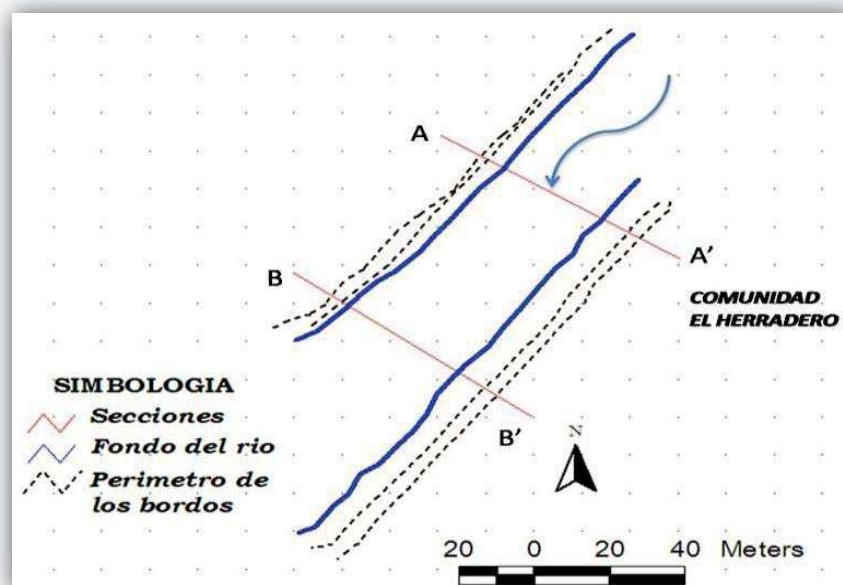
Figura 59. Vista en planta de los bordos longitudinales, en El Herradero.

Los bordos longitudinales construidos en El Herradero para proteger la zona de un posible desprendimiento del dique o incremento del nivel del río son deficientes, ya que el área hidráulica formada por estos resulta insuficiente para darle salida a un gasto e incluso para un periodo de retorno de 2 años, lo que provocaría un desbordamiento del río y por consiguiente la inundación de la comunidad. Según versiones de los habitantes los bordos tenían una altura de aproximadamente 8 metros desde el fondo del río hasta la cresta de estos, cuando fueron construidos, un año después cuando se realizó la visita la altura de los bordos tenían como máximo una altura de 4 metros lo que ha reducido el área hidráulica del cauce, no se entiende con qué criterio se construyeron dichos bordos, ya que el agua ha erosionado las paredes de los bordos y esto aunado al arrastre de sedimentos del cauce han ido reduciendo considerablemente la sección hidráulica del cauce.

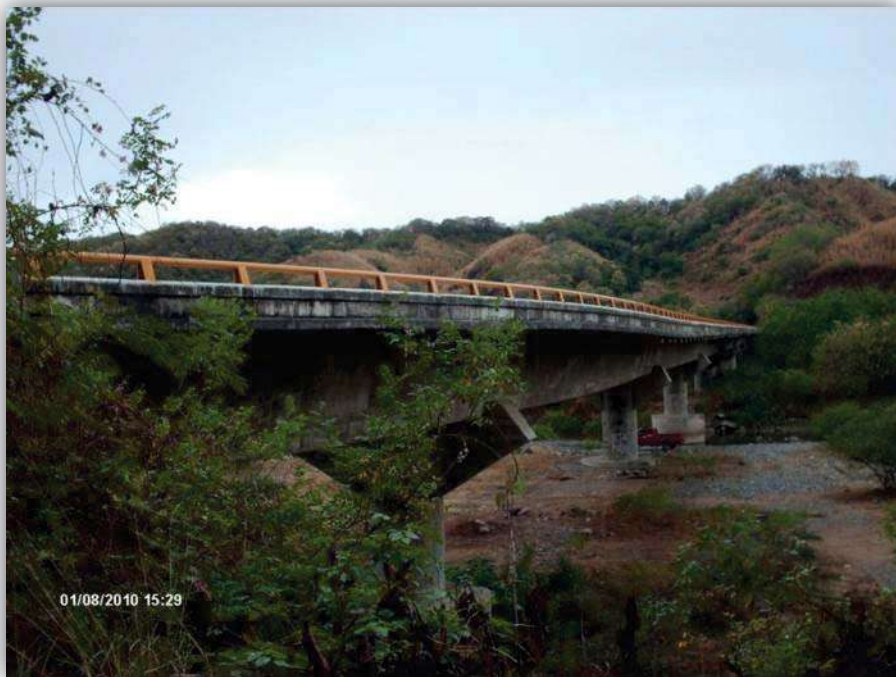
Figura 64. Vista lateral del puente Huahua, Aquila Mich.
