**“ESTUDIO TÉCNICO DEL CAMINO TAHUÁCARO – LA PRESA DEL MUNICIPIO  
DE CHUCÁNDIRO MICHOCÁN, DEL KM 0+000 AL 1+000.”**

**TESIS**

Estudio Técnico del Camino *Tahuácaro – La Presa*, del Municipio de Chucándiro Michoacán, del km. 0+000 al 1+000.

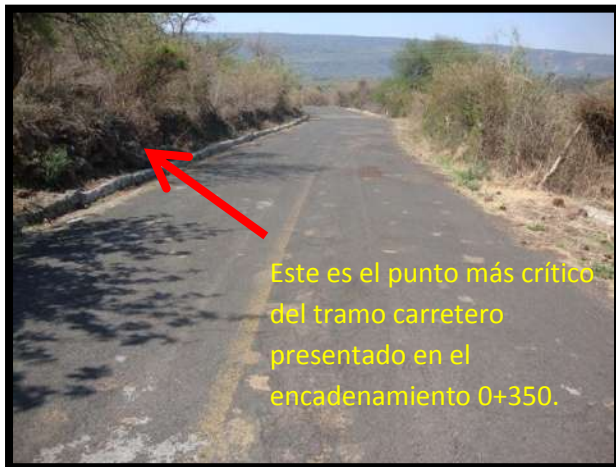
En el tramo en estudio actualmente no se presentan problemas de erosión en los cortes del mismo, además los cortes no presentan una altura mayor de 5 cms. por lo que no se requiere intervención.

**Foto 3.** Vista del corte más crítico del tramo carretero con un encadenamiento de 0+350.

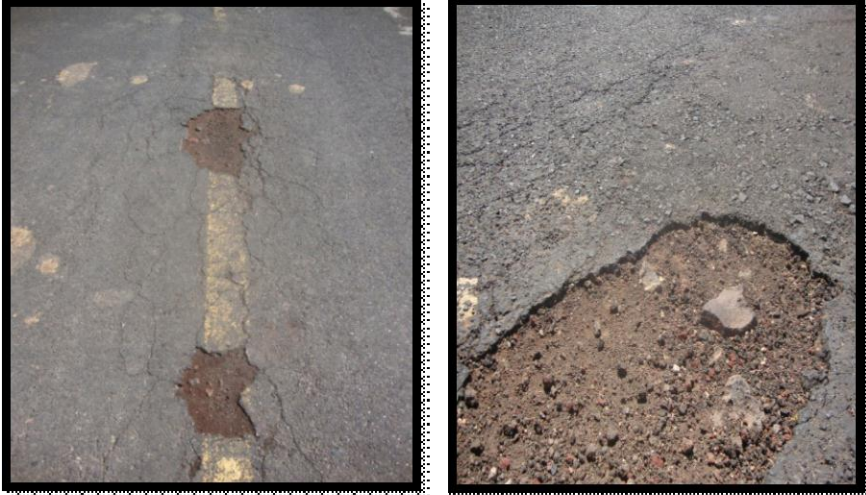
CATALOGO DE DETERIOROS	
<b>Deterioro</b>	<b>Deterioros de la superficie</b> <b>Desprendimientos</b> <b>Perdida de capa de rodadura (peladura)</b>
<b>Descripcion</b>	Desprendimiento de la ultima capa delgada, de tratamientos superficiales:  Microcarpeta (1 a 2 cm)
<b>Imagen o aspecto superficial</b>

<b>Evaluacion</b>	Proporcion del area afectada respecto al area total en tramos de 100 m. por banda de circulacion.  30% < Fuerte
<b>Frontera y tipo de intervencion</b>	<b>Fuerte:</b> <b>Nuevo tratamiento superficial en mantenimiento periodico. Generalmente se requiere un doble tratamiento.</b>
<b>Causas comunes</b>	Limpieza insuficiente previas al tratamiento superficial Esparcido heterogeneo del ligante (asfalto) Ligante inadecuado. Dosificacion arido (petreo) - ligante (asfalto) inadecuada Colocacion con lluvia o exceso de agua en la capa de apoyo, que produce delaminacion. Compactacion deficiente (si procede) Fraguado incompleto despues de apertura al transito. Envejecimiento del ligante (asfalto)

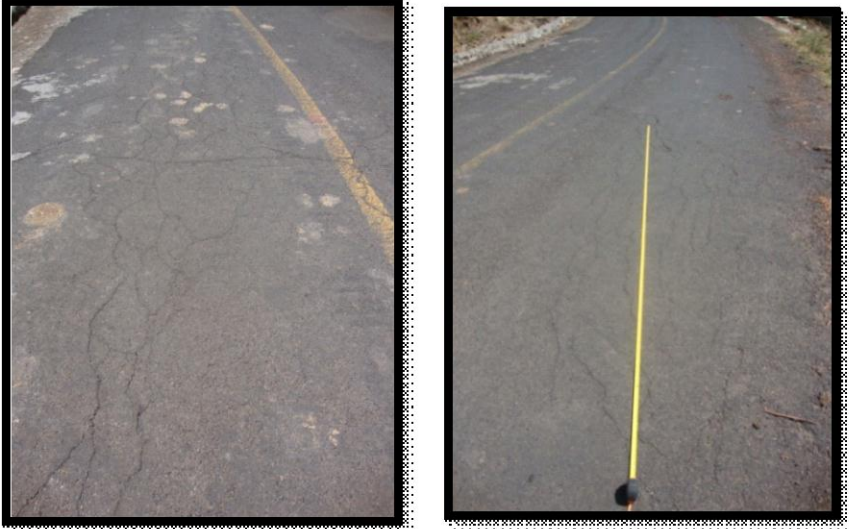
<b>CATALOGO DE DETERIOROS</b>	
<b>Deterioro</b>	<b>Deterioros de la superficie</b> <b>Agrietamientos</b> <b>Grietas longitudinales</b>
<b>Descripcion</b>	Grieta longitudinal senciblemente paralela al eje de la carretera, con abertura mayor de 3 mm.
<b>Imagen o aspecto superficial</b>

<b>Evaluacion</b>	Longitud de las grietas en tramos de 100 m. respecto a la longitud del tramo.  100 < Fuerte
<b>Frontera y tipo de intervencion</b>	<b>En cualquier nivel, reparar las grietas en mantenimiento rutinario, calafateandola.</b>
<b>Causas comunes</b>	Juntas longitudinales de construccion inadecuadamente trabajadas. Gradiente termico superior a los 30° C. Uso de ligantes (asfaltos) muy duros. Ligantes (asfaltos) envejecidos. Colocacion con lluvia o exceso de agua en la capa de apoyo, que produce delaminacion.

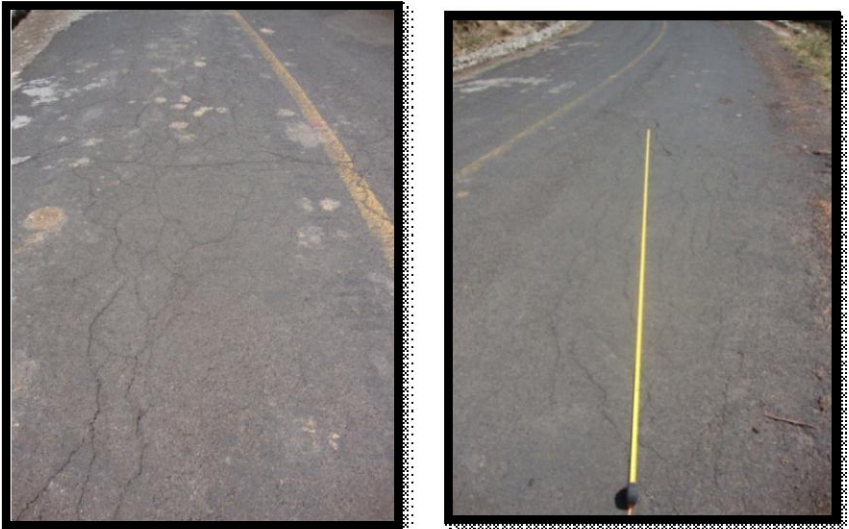
CATALOGO DE DETERIOROS	
<b>Deterioro</b>	Deterioros de la superficie Agrietamientos Grietas longitudinales
<b>Descripcion</b>	Grieta longitudinal senciblemente paralela al eje de la carretera, con abertura mayor de 3 mm.
<b>Imagen o aspecto superficial</b>

<b>Evaluacion</b>	Longitud de las grietas en tramos de 100 m. respecto a la longitud del tramo. 20% < Medio < 100%
<b>Frontera y tipo de intervencion</b>	En cualquier nivel, reparar las grietas en mantenimiento rutinario, calafateandola.
<b>Causas comunes</b>	<p>Juntas longitudinales de construccion inadecuadamente trabajadas.</p> <p>Gradiente termico superior a los 30° C.</p> <p>Uso de ligantes (asfaltos) muy duros.</p> <p>Ligantes (asfaltos) envejecidos.</p> <p>Colocacion con lluvia o exceso de agua en la capa de apoyo, que produce delaminacion.</p>

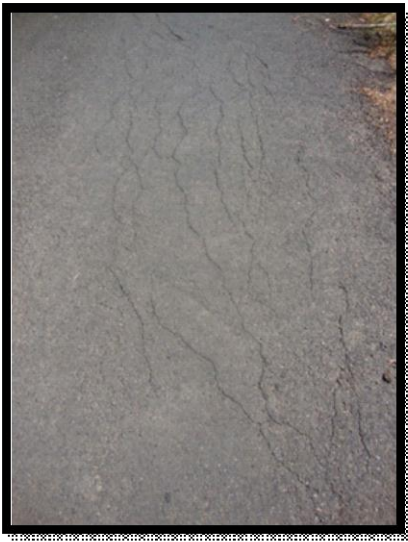
CATALOGO DE DETERIOROS	
<b>Deterioro</b>	Deterioros de la superficie Agrietamientos Fisuras solas o en reticula (malla)
<b>Descripcion</b>	Rodadura longitudinal o transversal, con abertura menor que 3 mm. Y separacion mayor que 15 cm.
<b>Imagen o aspecto superficial</b>

<b>Evaluacion</b>	Relacion del area rectangular, de ancho igual a 0.5 m. y largo igual a la longitud de cada fisura, respecto al area total en tramos de 100 m. 50% < FUERTE
<b>Frontera y tipo de intervencion</b>	<b>FUERTE</b> Recapeado (rencarpetado) con nueva capa de rodadura con espesor > 5 cm.
<b>Causas comunes</b>	Uso de ligantes (asfálticos) muy duros. Reflejo de fisuras en bases estabilizadas.

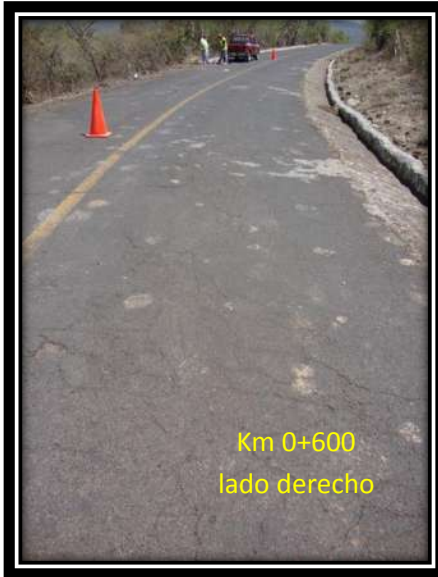
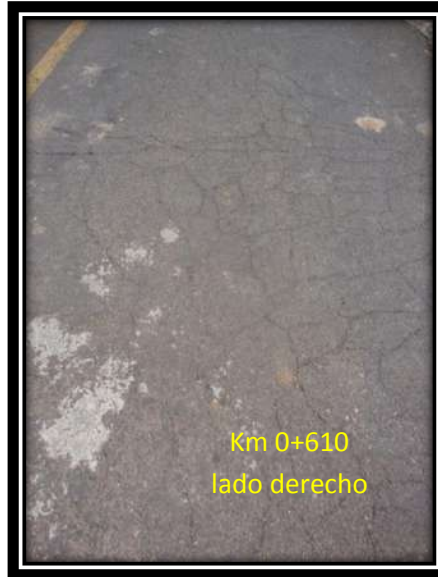
Se muestra el tipo de deterioro ubicado en el km 0+600 a 0+610 del camino de estudio conocido como grieta longitudinal.

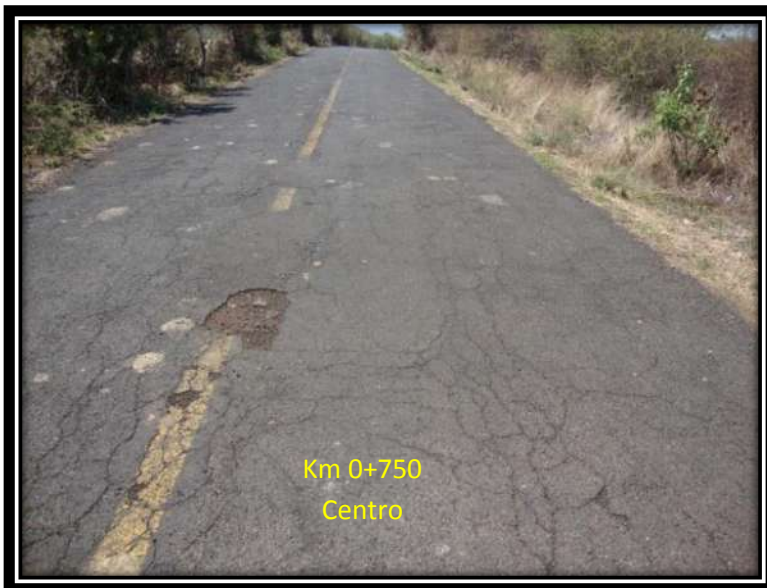
Se muestra el tipo de deterioro ubicado en el km 0+750 del camino de estudio conocido como grieta longitudinal y también se presenta desprendimiento al centro del tramo carretero con deterioros muy severos.

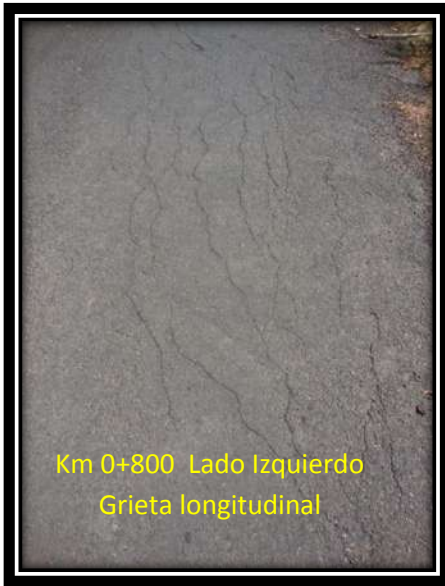
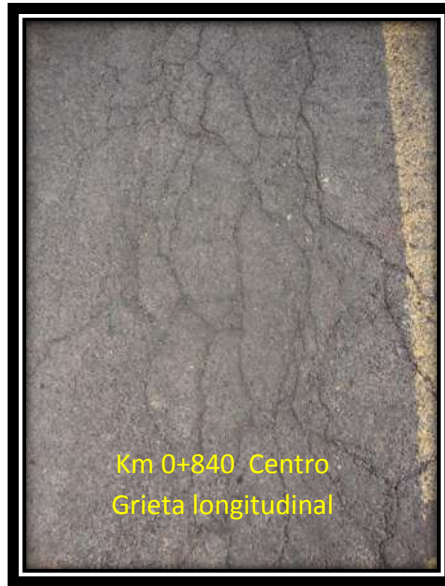
En general este tipo de deterioro se presenta parcialmente a lo largo del camino, como grietas longitudinales y desprendimientos de carpeta muy severos.

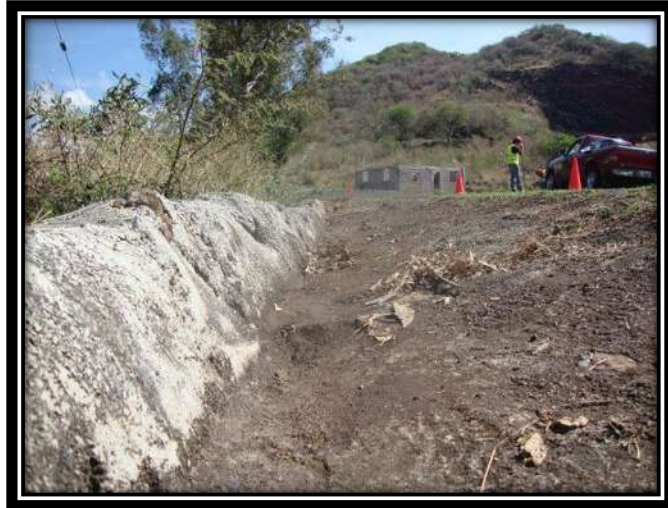
Al inicio del camino 0+000 a 0+300 aprox. se presenta cuneta de lado izquierdo del camino con un poco de azolve.

Se observa el estado actual de la cuneta en el km 0+050 lado izquierdo del camino con un poco de azolve.

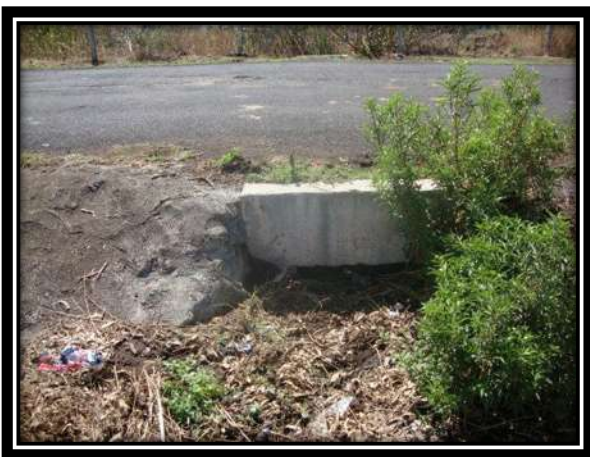
Posteriormente se encuentra otra obra de drenaje (Alcantarilla) en el inicio del camino en el km. 0+030 en estado inadecuado ya que como se observa en la fotografía siguiente esta azolvado por maleza y basura a falta de mantenimiento.

En el Km 0+030 se presenta una alcantarilla en estado azolvado con maleza y basura.

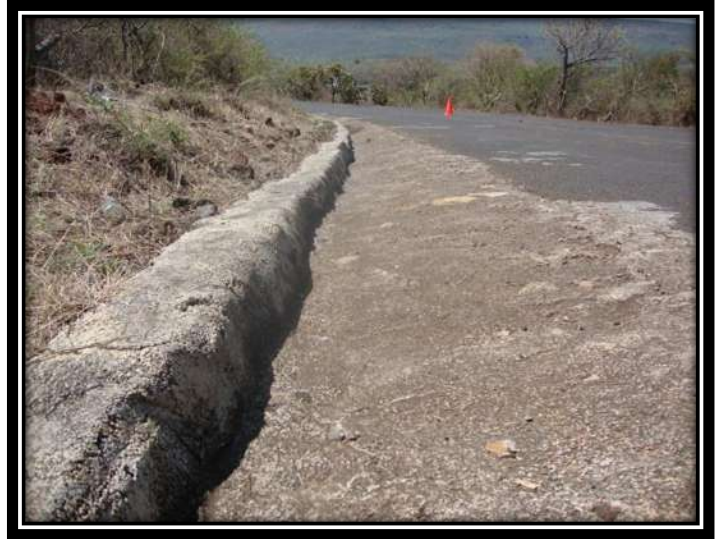
Condición actual de la cuneta de lado derecho en el km 1+500.

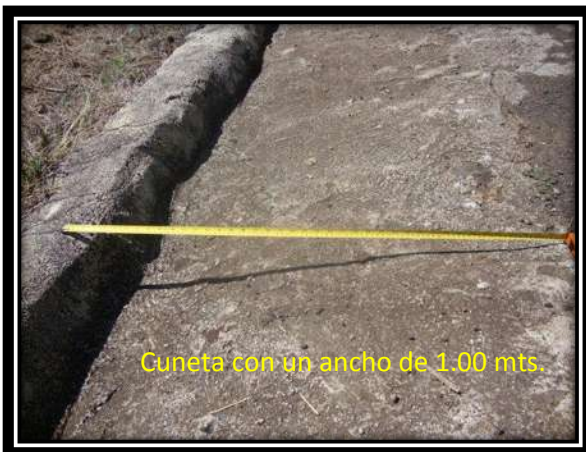
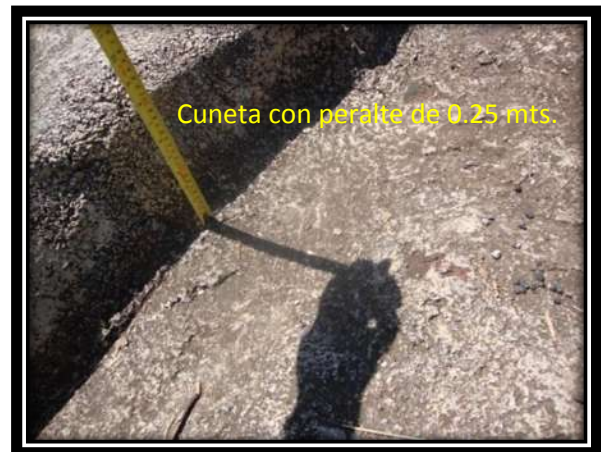
En éstas imágenes se muestran las dimensiones de la cuneta con un ancho de 1.00 mts. y un peralte de 0.25 mts.

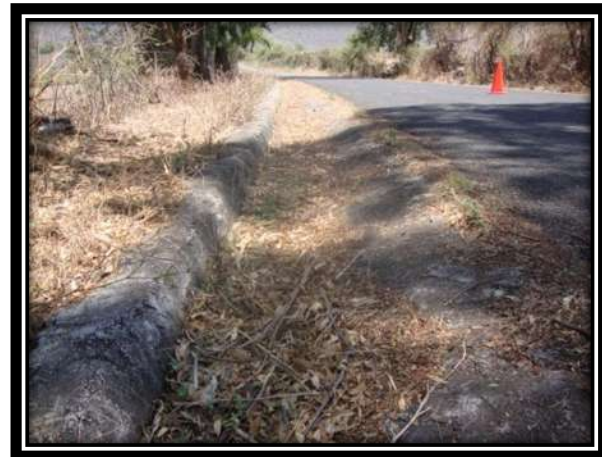
Se muestra una cuneta del lado izquierdo del camino de *Tahuácaro - La presa* muy azolvada con maleza en el km 1+220.

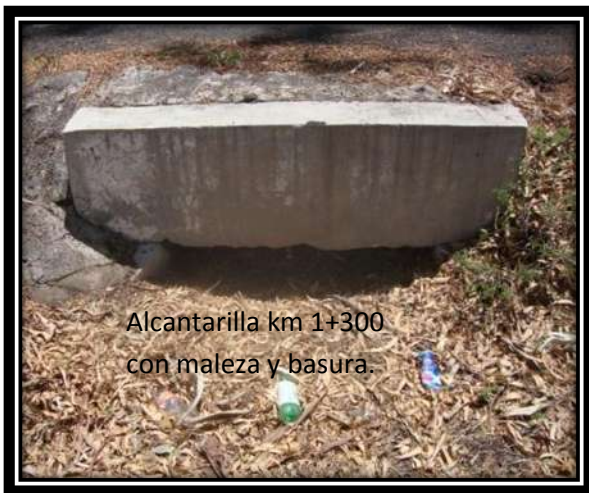
Obra de drenaje tipo alcantarilla ubicada en el km 1+300 franja izquierda, en estado de azolve.

Alcantarilla km 1+300 con maleza y basura.

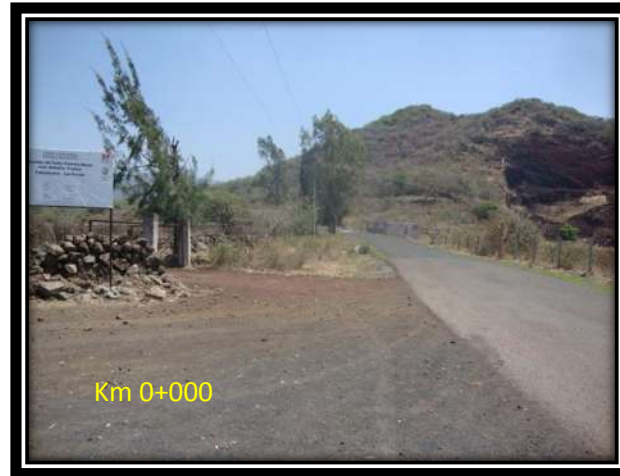
El camino en estudio no cuenta con algún tipo de señalamiento vertical a lo largo de toda su longitud como se observa a continuación.

Se observa que el camino no cuenta con ningún tipo de señalamiento vertical.

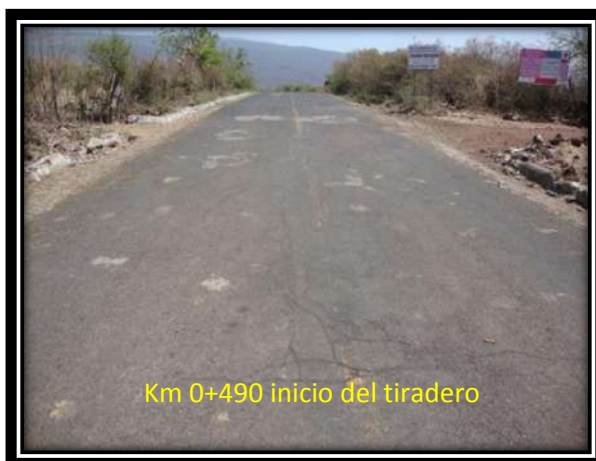
Se observa la poca visibilidad del señalamiento horizontal en el km 0+490.

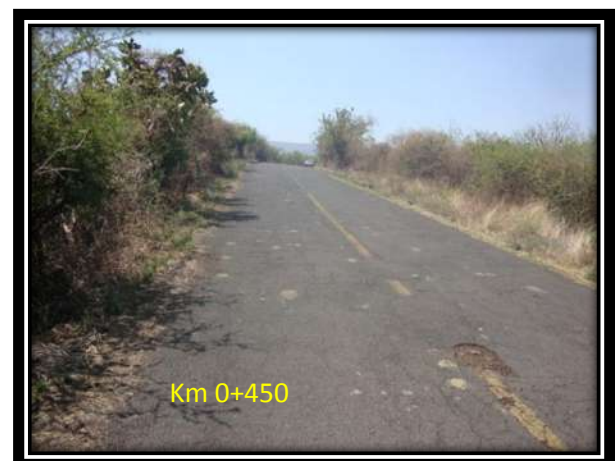
Vista en el km 0+450 del señalamiento horizontal existente.

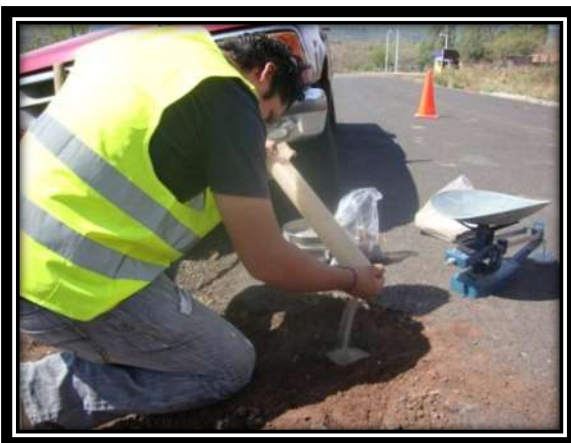
**Foto. 11** Determinación de grado de compactación en la capa de base en el sondeo 1.

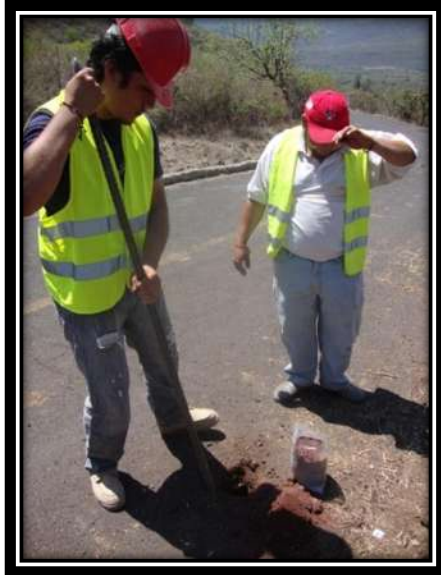
**Foto. 13** Elaboración del sondeo 2, ubicado en km 0+650.

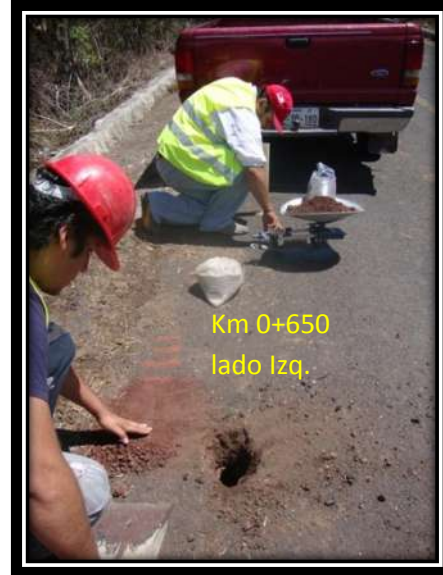
**Foto. 14** Se determinó el grado de compactación en cada una de las capas encontradas.

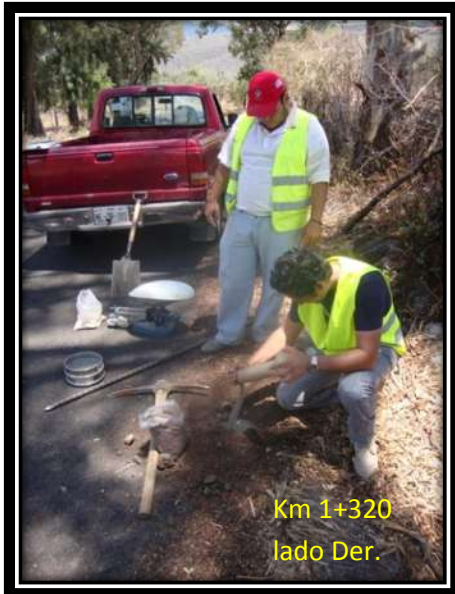
**Foto. 17** Vista del sondeo 3 determinando el grado de compactación en el km 1+320.

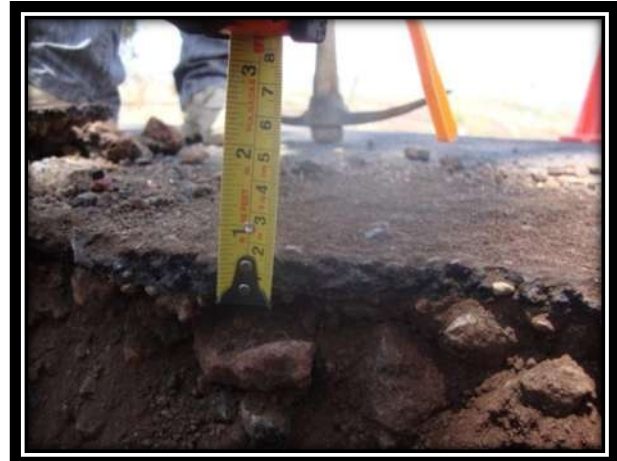
**Foto. 18** Se observa el espesor de la capa de rodadura encontrada en el sondeo 3.

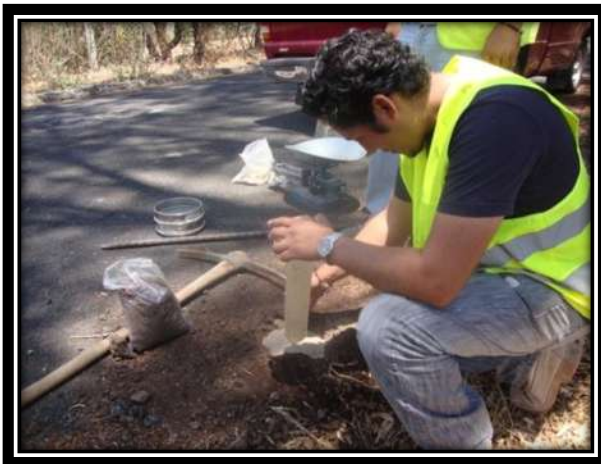
**Foto. 19** Determinación del grado de compactación de la capa de Subrasante
