**FACULTAD DE INGENIERÍA CIVIL**

**Tesis para obtener el título de Ingeniero Civil**

**‘CARACTERIZACIÓN Y ANÁLISIS DE UN CONCRETO ESPECIAL DE ALTA  
DURABILIDAD PARA UN PUERTO DEL CARIBE MEXICANO’**

**Morelia, Michoacán. Agosto de 2016**

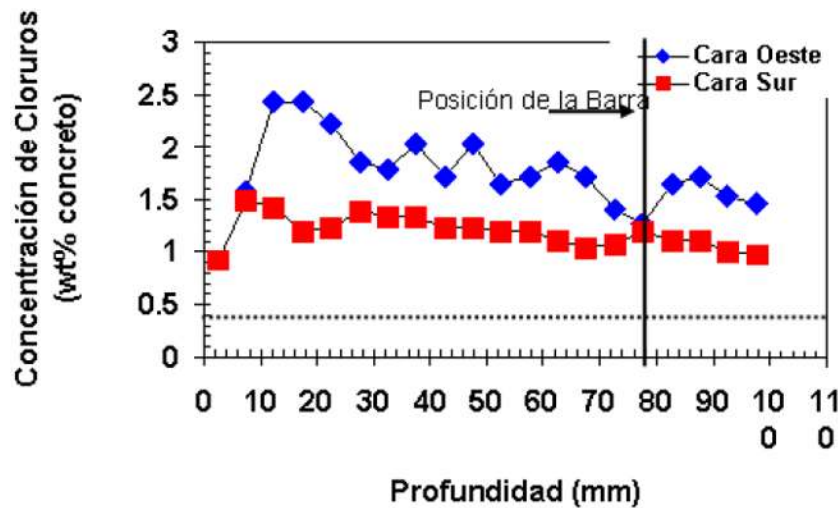
Figura 3 Resultados de prueba de concentación de cloruros..

De los testigos, se trataba de 12 de ellos provenientes de los cabezales sobre la playa del acueducto (cabezal 9) obtenidos con un extractor manual y se realizaron pruebas para determinar varias propiedades, como la densidad y porosidad de cuatro testigos, resistencia a la compresión y frente a carbonatación de cuatro testigos más, además del perfil de concentración de cloruros, utilizando los cuatro testigos restantes. Las pruebas fueron practicadas en los laboratorios del IMT y de instituciones colaboradoras del proyecto. Más adelante también se realizaron estudios de profundidad de carbonatación, resistividad eléctrica del concreto y obtención del perfil de concentración de cloruros.

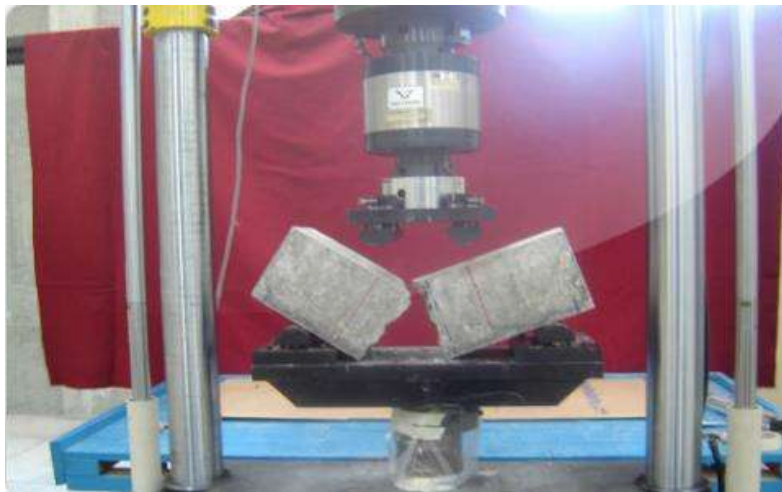
**Figura 4 Máquina Universal Instron del Instituto Mexicano del Transporte. Imagen tomada de la página del IMT donde se muestran instalaciones y equipos. (IMT, Página Oficial del Instituto Mexicano del Transporte, 2013)**

El ensayo de compresión se llevó a cabo en laboratorios del IMT, utilizando una máquina universal Instron y fue aplicada tratando de utilizar la parte remanente más profunda de las probetas para conocer la afección por la carbonatación, se utilizaron porciones de dos testigos para esto; uno de los testigos estaba agrietado y se rompió, de manera que no pudo utilizarse por no cumplir con las características necesarias de tamaño que se exige en las normas. Así que los resultados arrojados por lo practicado al único espécimen restante, es una carga máxima resistente de 38.1 kN y dividido por el área transversal del testigo se obtuvo una resistencia a compresión de 24.3 MPa.

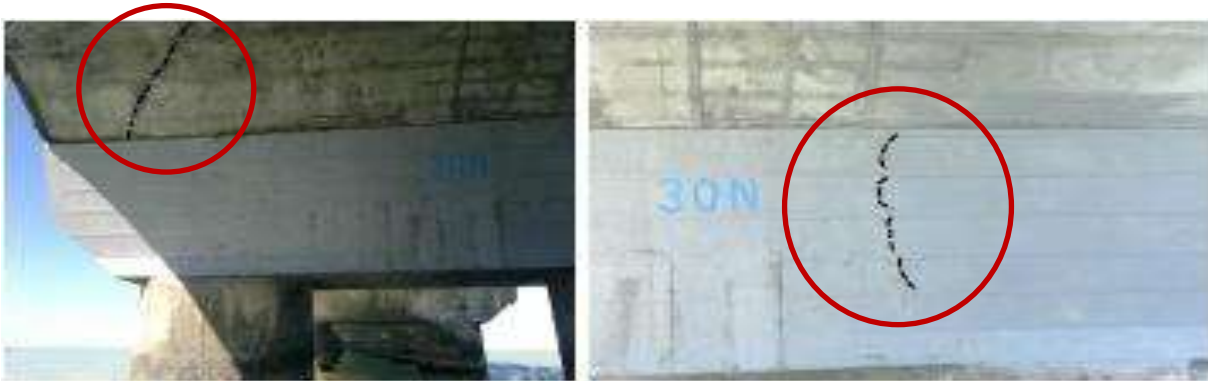
Figura 10. Aparición de nuevas fisuras en apoyo 30 de viaducto, que 3 años antes ya había sido reforzado. Causado por continuo tránsito de grandes cargas sobre el Viaducto.

**Inspección del año 2011.** En este año también se llevó a cabo una inspección visual rápida en el mes de diciembre hallándose que el apoyo número 30 (y anteriormente reforzado en 2008) con unas grietas por las cargas por debajo de las tiras de material fibroso colocadas (a continuación se muestra figura). Por esta

situación se comprobó que gracias a que seguían transitando cargas tan grandes sobre el viaducto, se seguía afectando con riesgo de aparición de nuevas grietas en elementos estructurales que ya habían sido reforzados, como lo sucedido en el apoyo número 34. Así que nuevamente se comentó que era necesario el viaducto alternativo porque ya se encontraba excedida la capacidad máxima de cargas del viaducto antiguo.

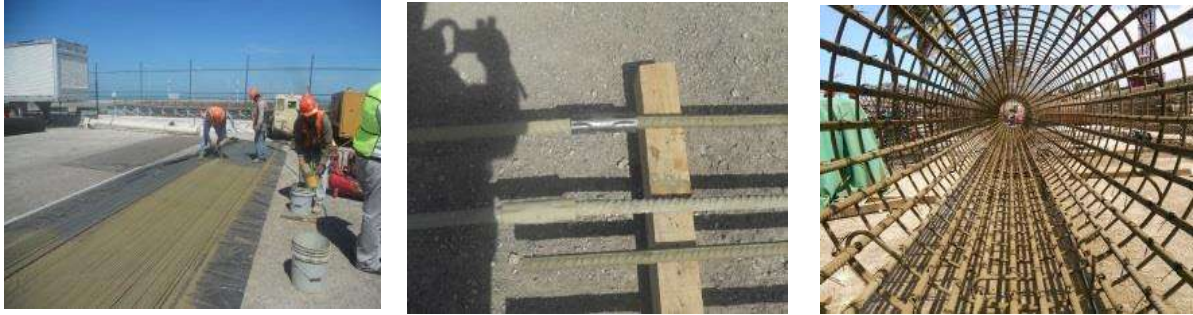
Figura 11 Preparación y armado de acero para pilotes del Viaducto de la obra.

Se llevó a cabo una visita de obra para corroborar la correcta aplicación del anticorrosivo colocado en las varillas de acero de refuerzo. También se presencié el proceso de la colocación del armado de una de las pilas que iban a ser coladas en playa.

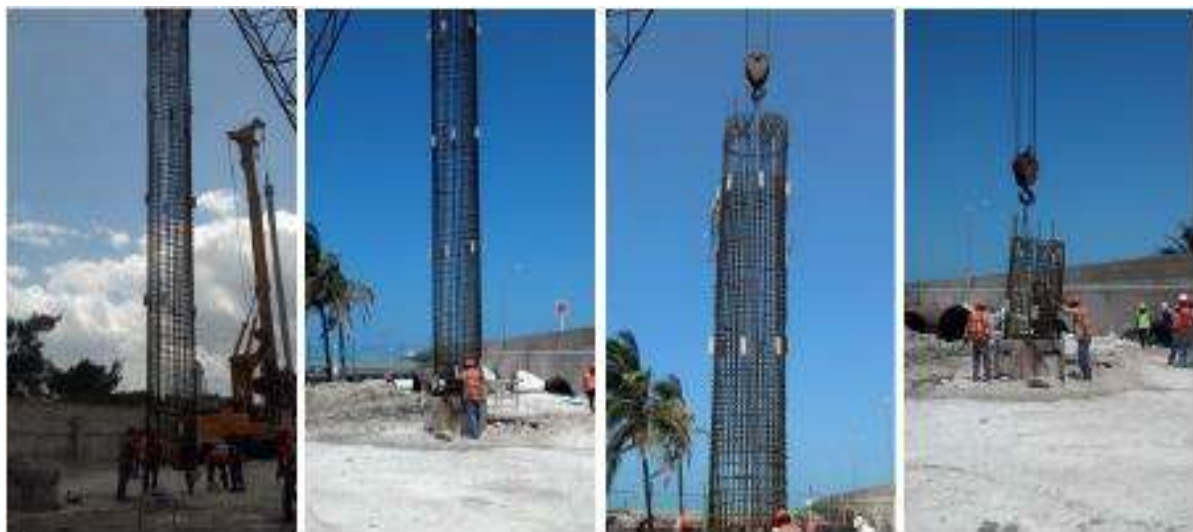
Figura 13 Armado de acero estructural casi terminado, el cual fue destinado para las pilas del nuevo viaducto.

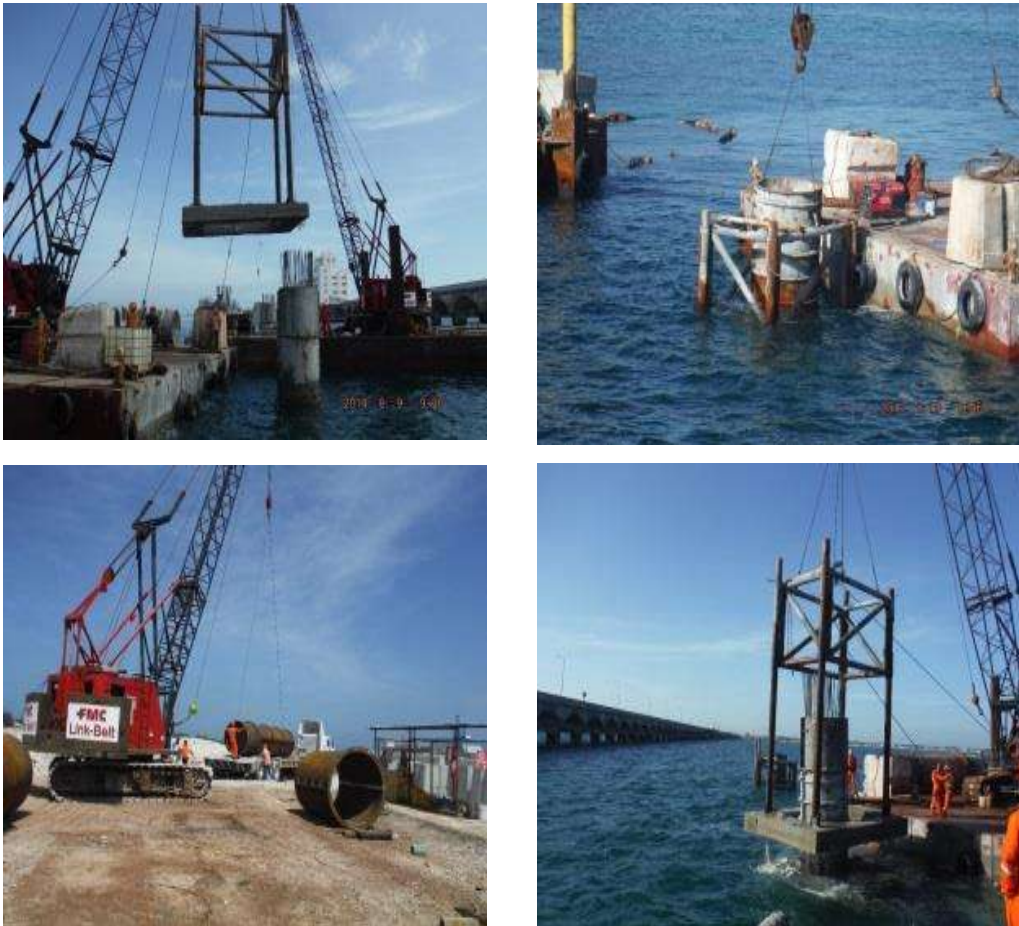
Figura 14 Colocación de escantillón, cimbra metálica y armado de acero para pilotes de Viaducto.

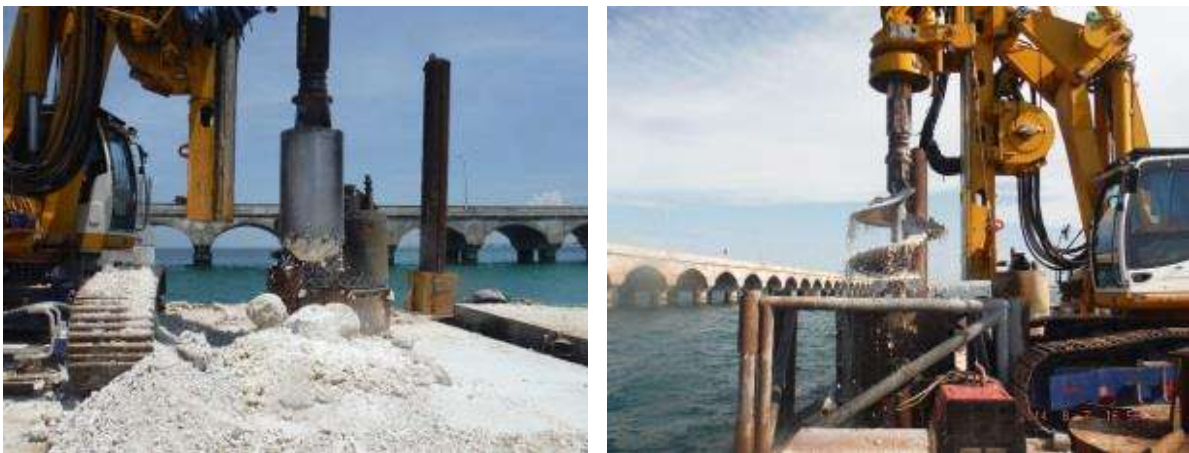
**Figura 19 Pre-perforación con bote tipo corona y perforación inicial con broca helicoidal.**

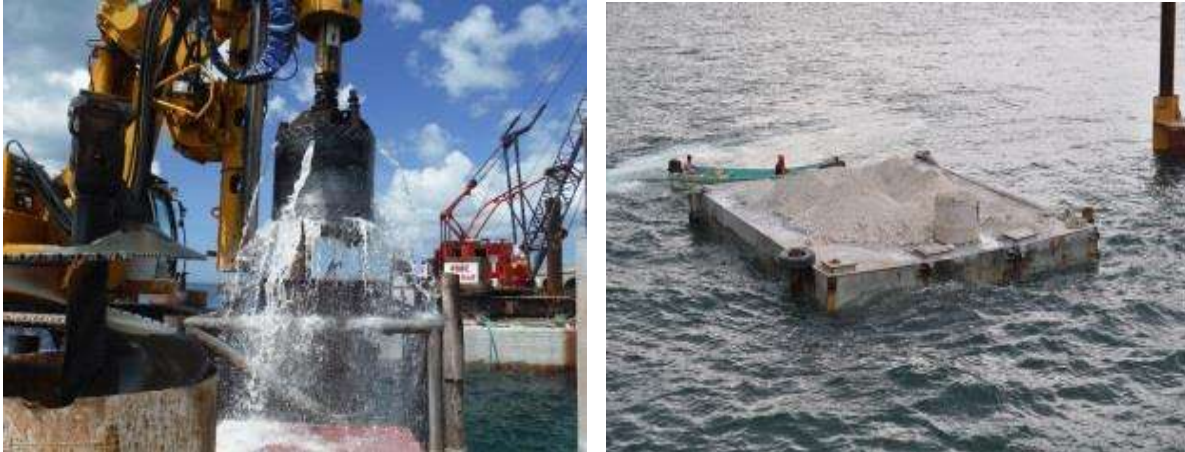
Figura 20 Depósito de material producto de perforación y retiro de material proveniente de excavación.

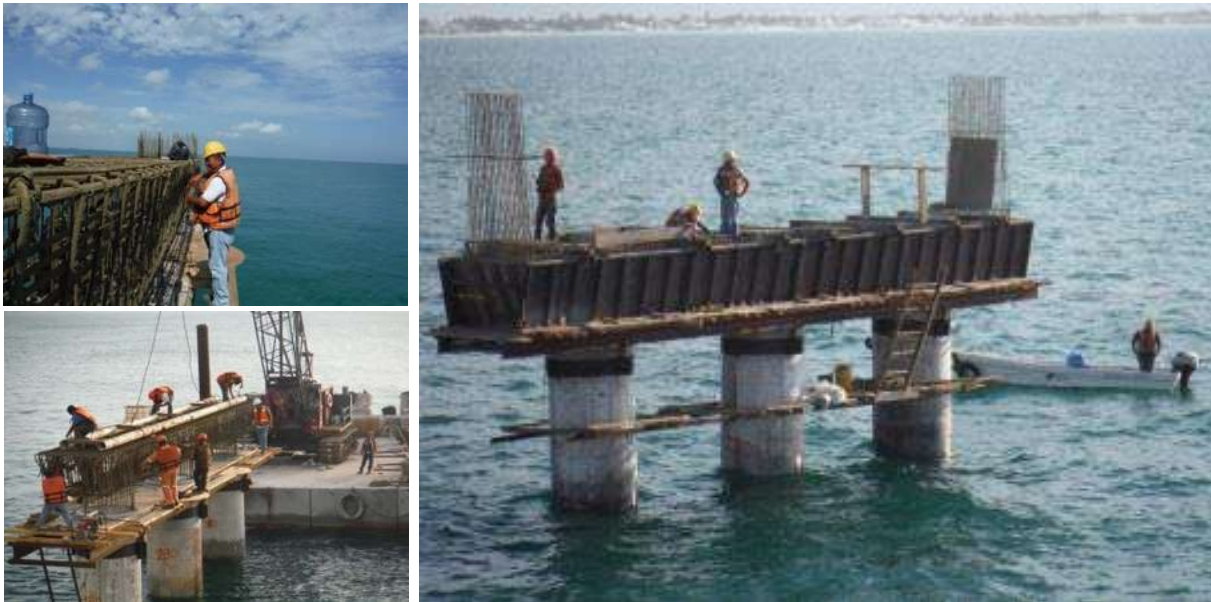
Figura 22 Nivelación y revisión de armado. Cimbra prefabricada para colar cabezales.

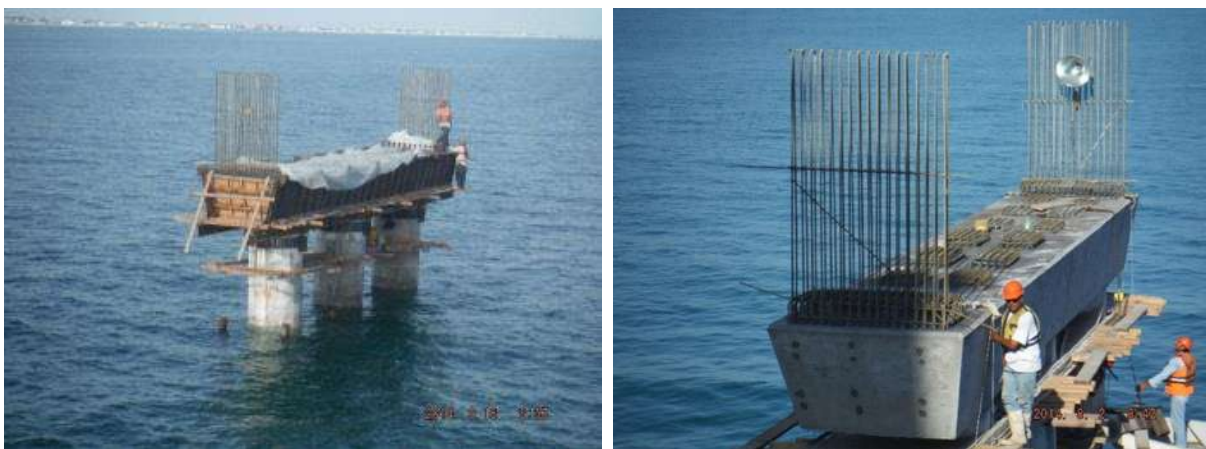
Figura 24 Revisión, protección de colado terminado para primera parte de cabezales.

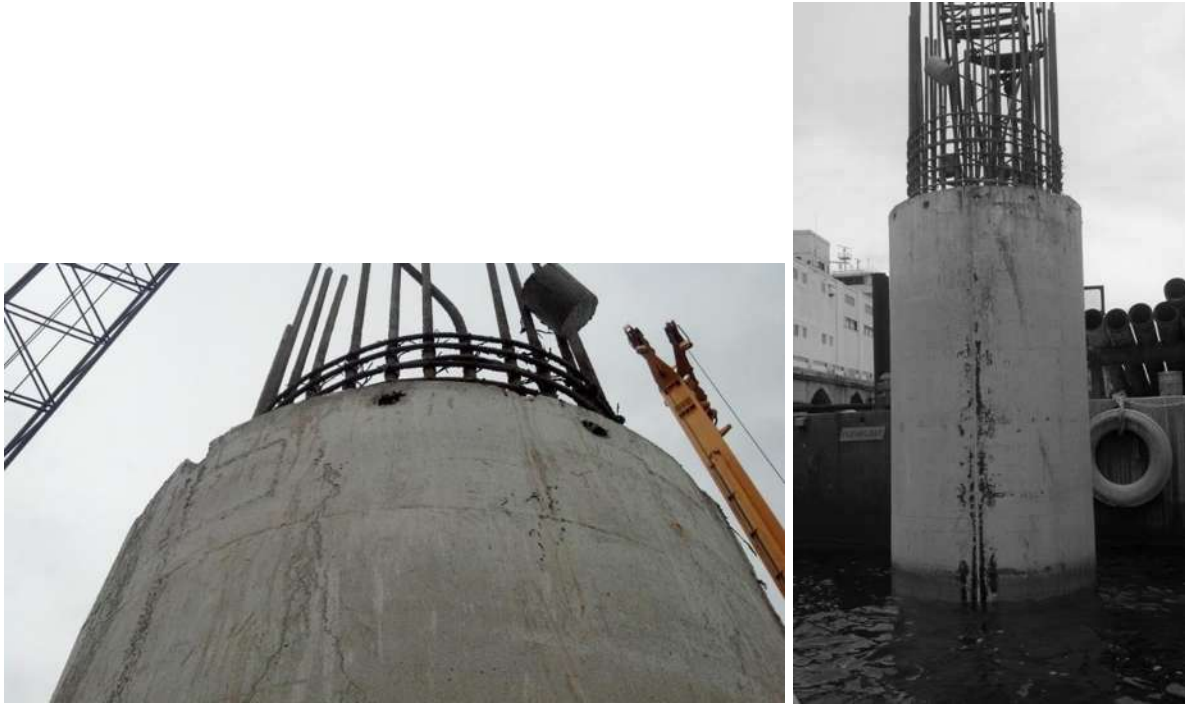
Figura 27. En la figura e observa el área de donde fueron extraídos los corazones de las pilas.

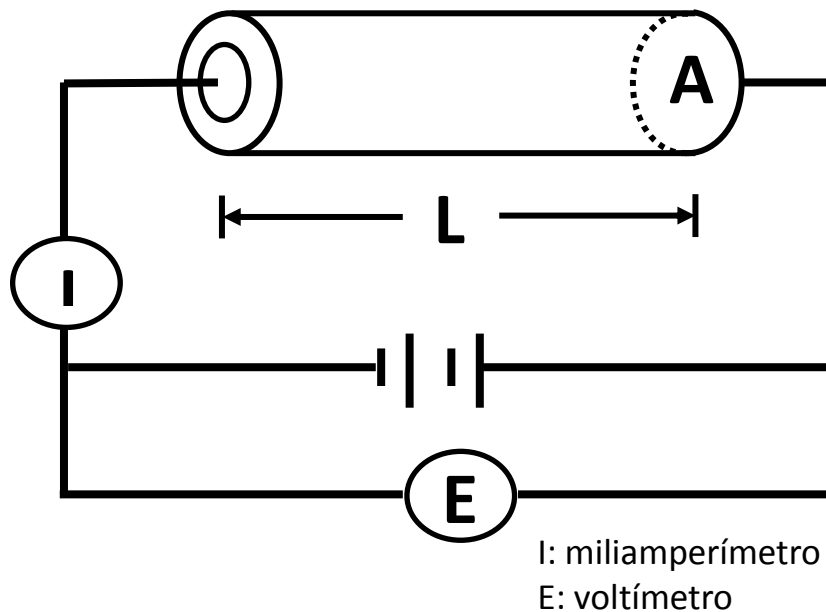
Figura 28. Montaje para prueba de Resistividad Eléctrica.

Para ensayos en laboratorio se establece procedimiento de muestreo en la estructura, extraídos los testigos, se toman medidas de las dimensiones de diámetro y altura promedio, con el diámetro se calcula el área transversal.

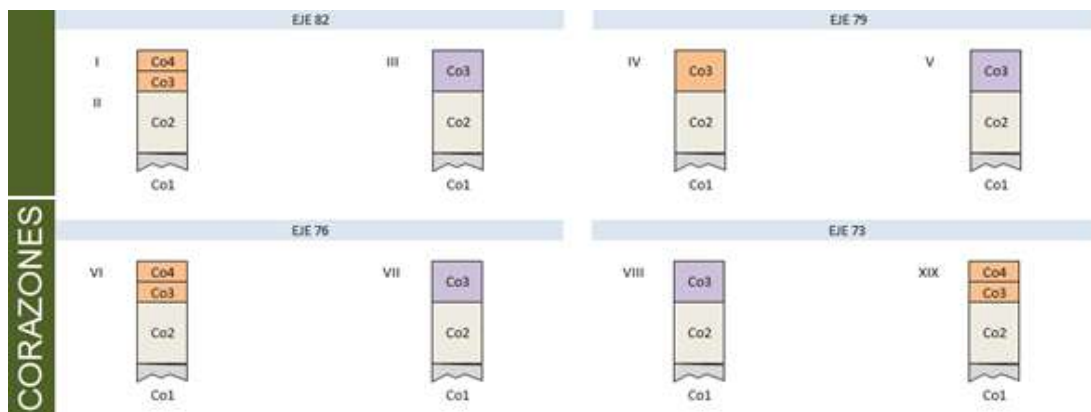
Figura 33. Diagramas de corte de testigos de primer bloque de pruebas.

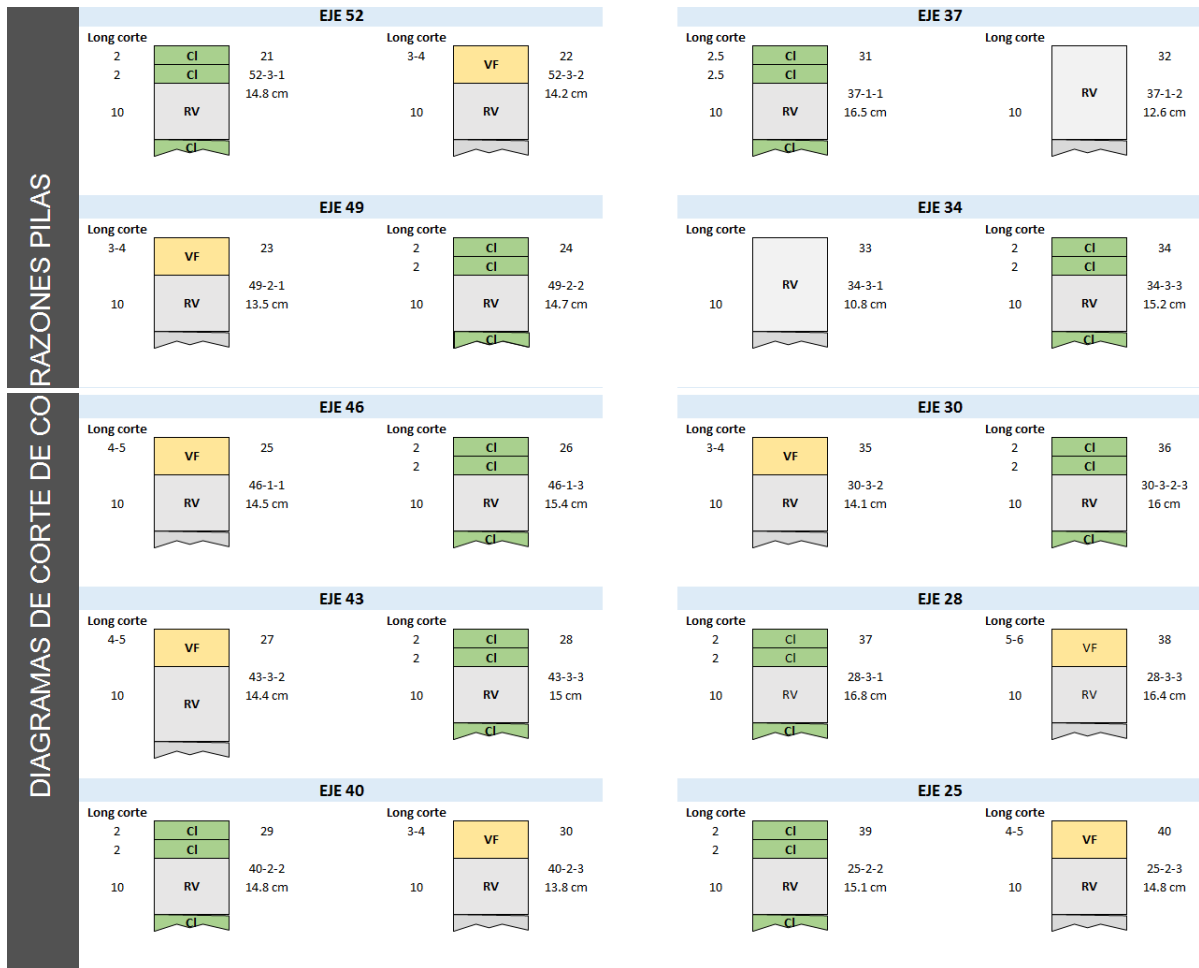
Figura 35. Diagramas de requerimientos para corte de testigos de pilas.

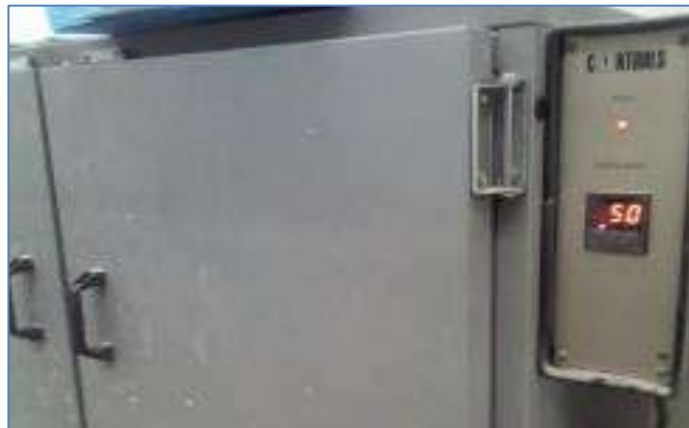
Figura 41 Horno para secar probetas con funcionamiento a los 50°C.

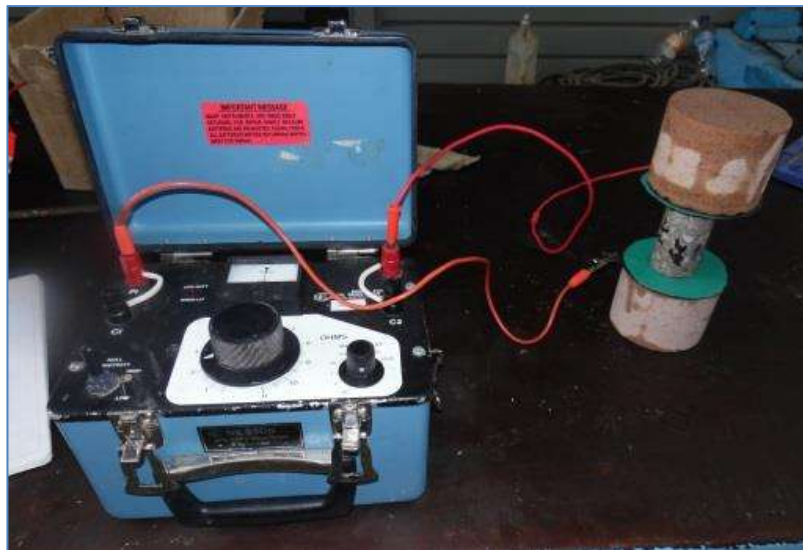
Figura 43 Máquina destinada a ensayo de resistividad eléctrica utilizada para el concreto a caracterizar.

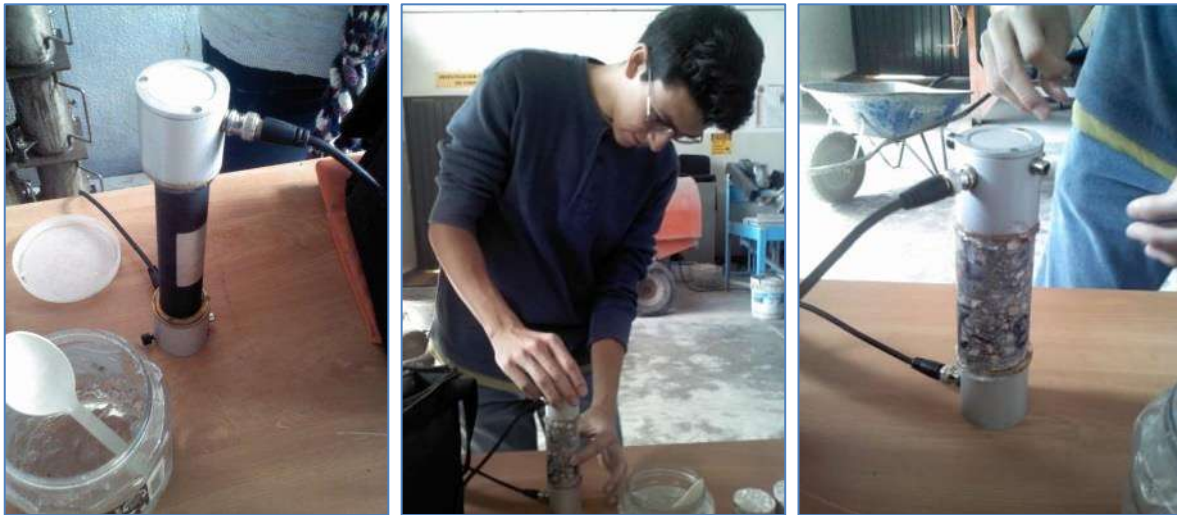
**Figura 45 Colocación y acoplamiento de especímenes para realizar ensayos de Velocidad de Pulso Ultrasónico.**

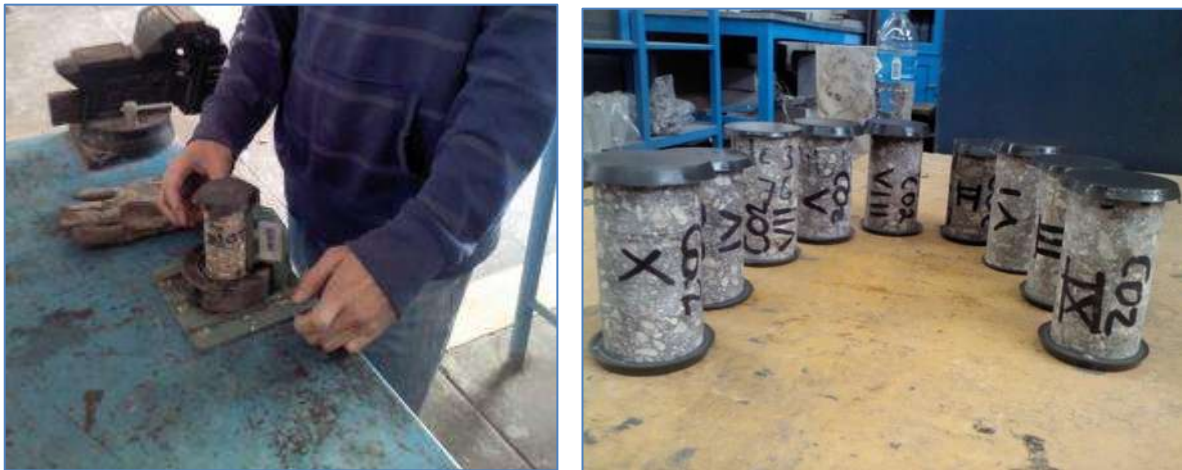
**Figura 46 Colocación de material de cabeceo para pruebas de compresión simple y especímenes ya listos para ensayar.**

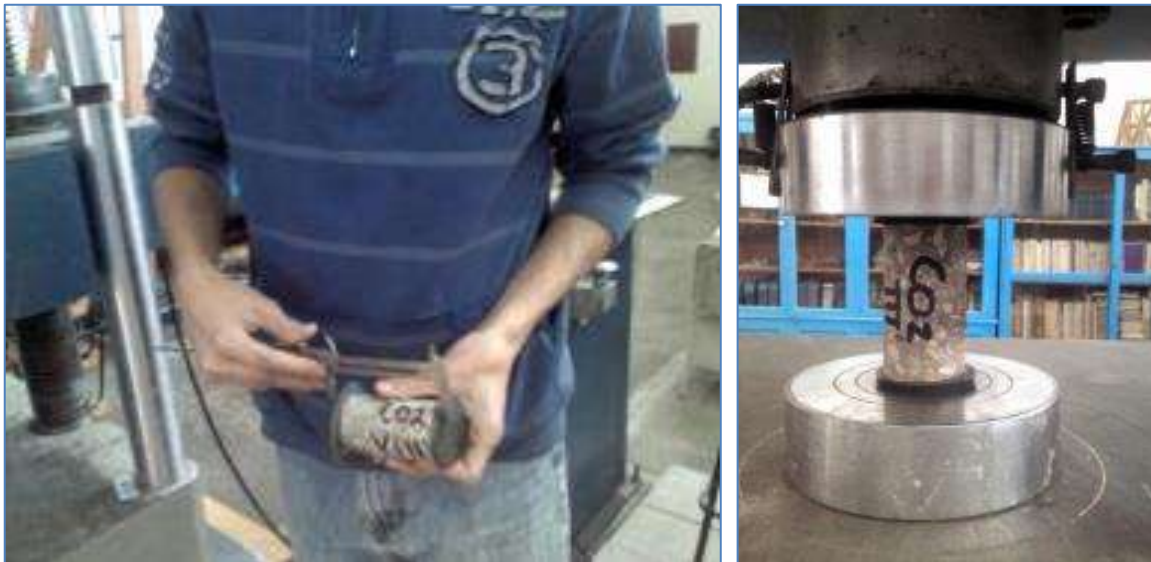
**Figura 47** Medición de longitud de especímenes con material de cabeceo para registro en las tablas y probeta colocada en placa de máquina lista para prueba de compresión simple

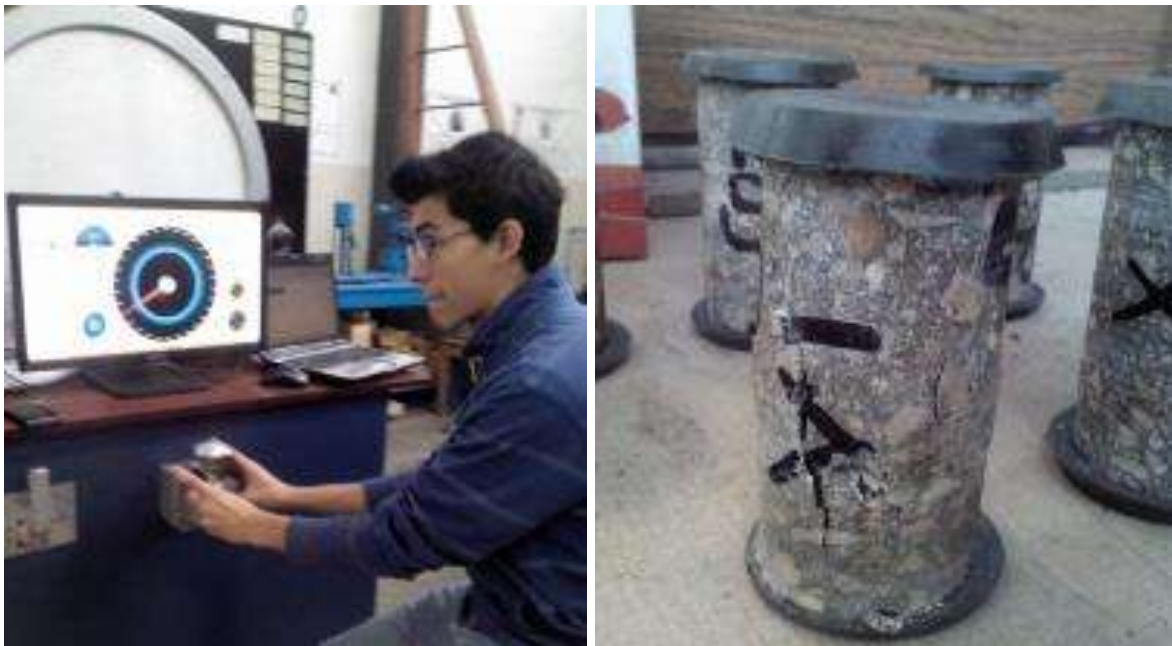
**Figura 48 Manipulación de controles de máquina universal durante prueba de compresión simple y espécimen tronado.**

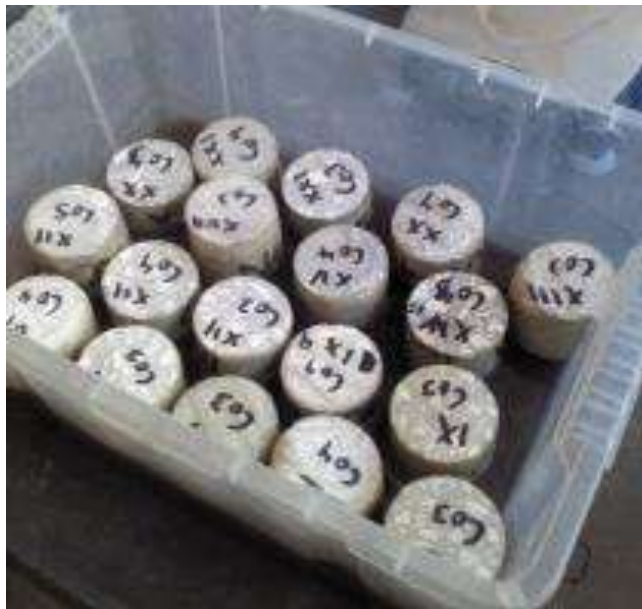
Figura 55 Especímenes durante la prueba de Fagerlund.

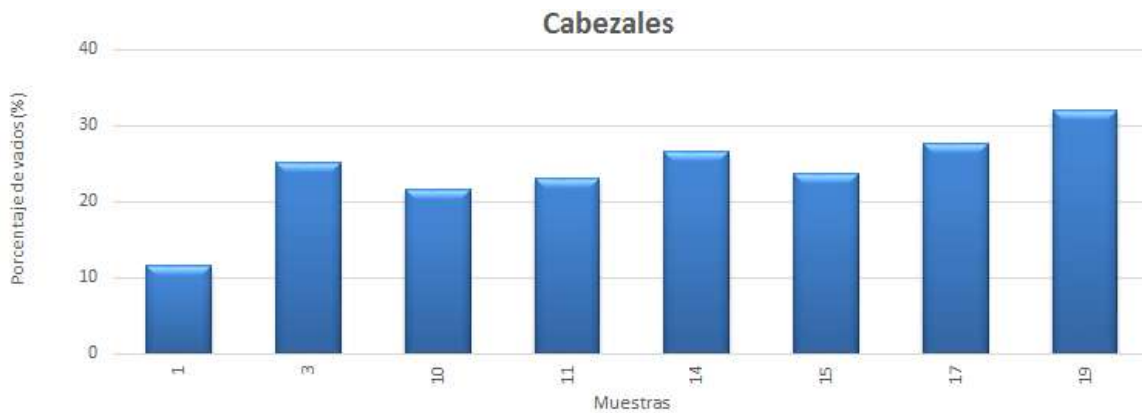
Figura 59 Resultados de segundo bloque, cabezales.

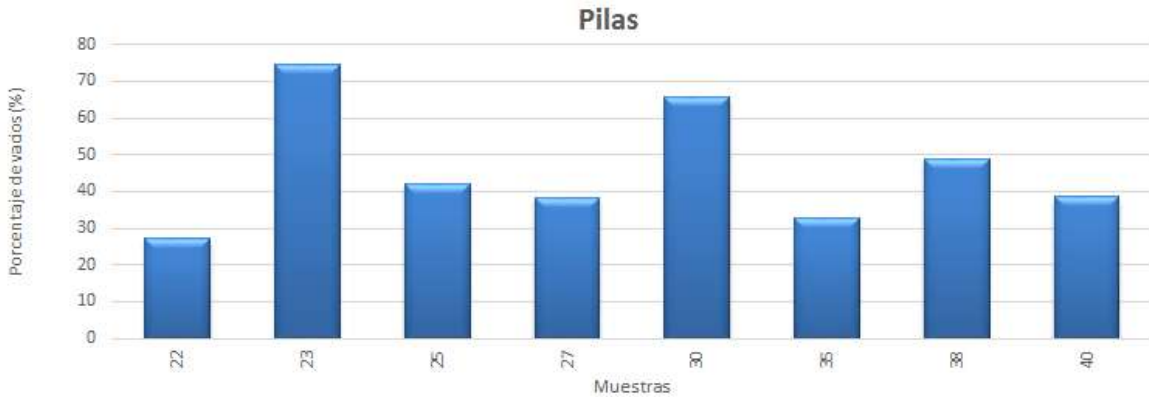
Figura 60. Resultados de segundo bloque, pilas.

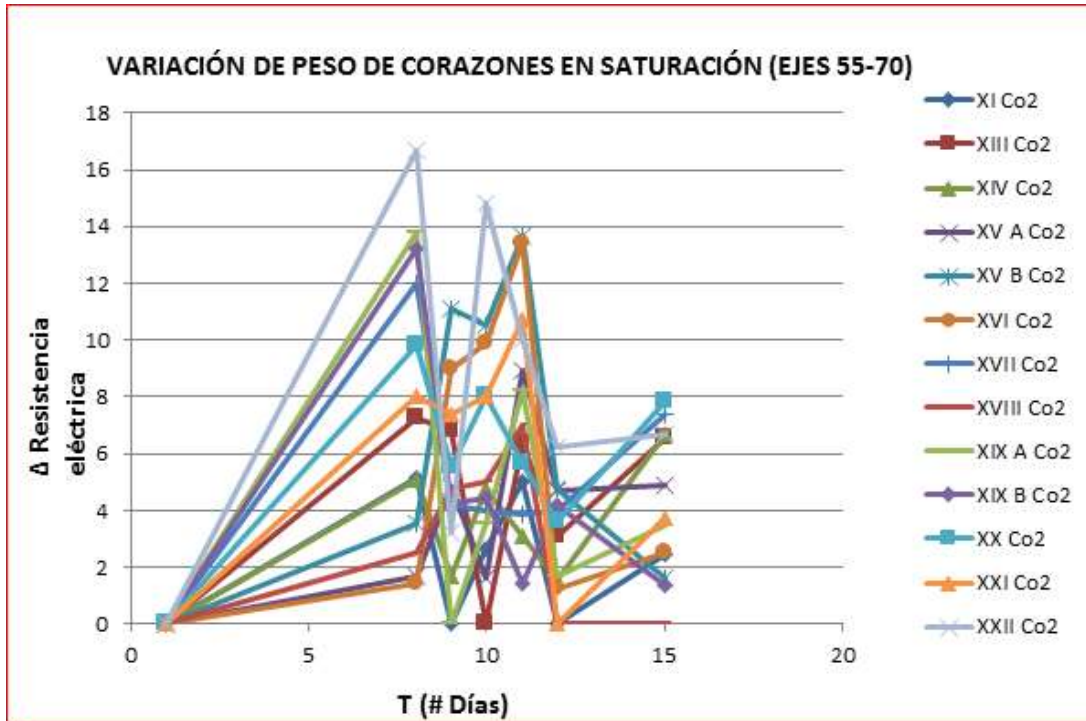
Figura 61. Gráfica de variaciones de resistencia eléctrica, practicada a especímenes en saturación, primer bloque, ejes 70-55

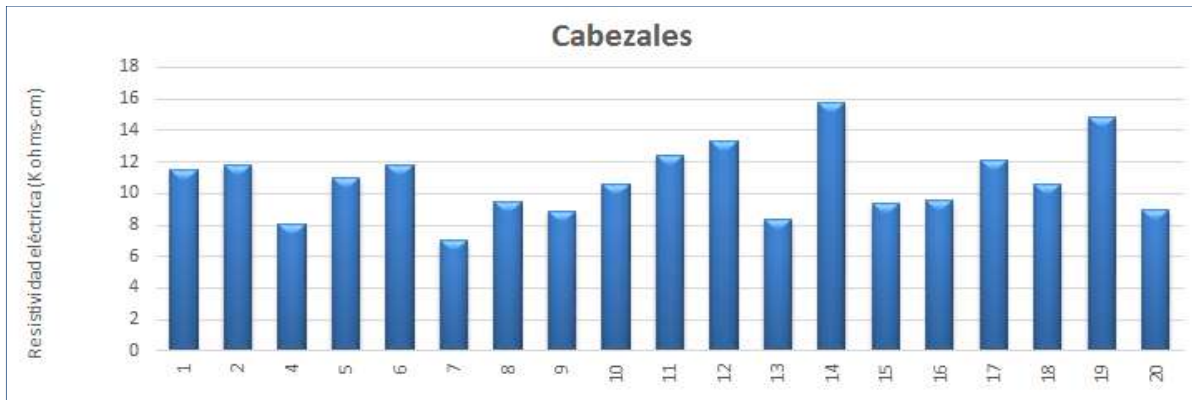
Figura 63. Gráfica de barras con resultados en Cabezales.

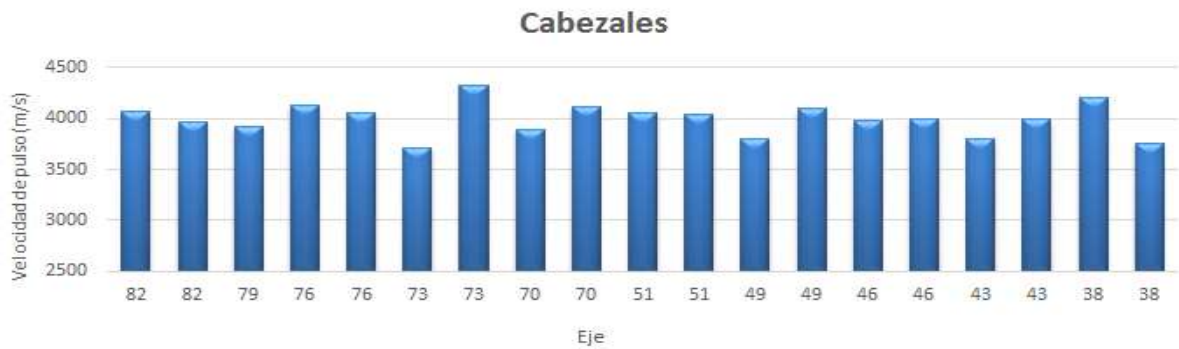
Figura 67. Gráfica de barras de resultados promedio de prueba VPU para corazones extraídos de cabezales.

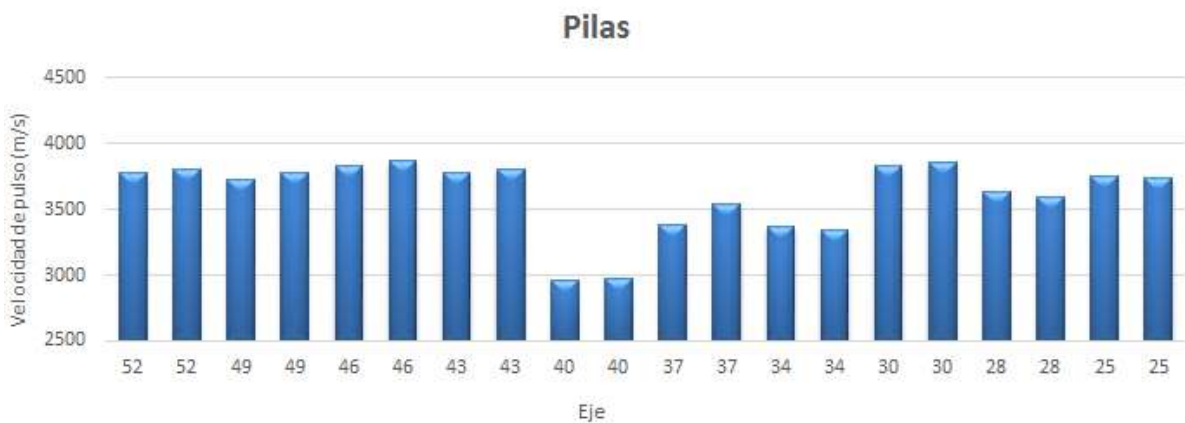
Figura 68. Gráfica de barras de resultados promedio de prueba VPU para corazones extraídos de pilas.

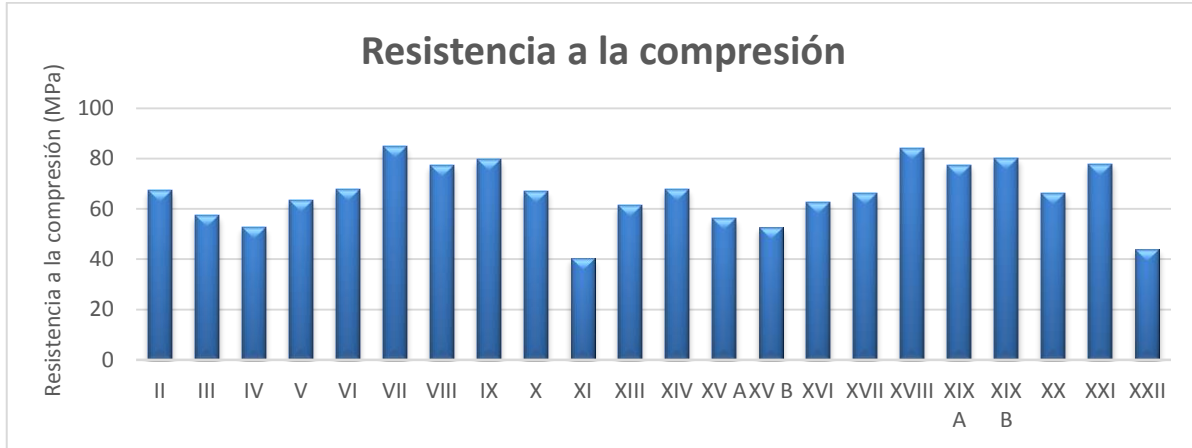
Figura 69. Gráfica de barras de resultados en testigos de primer bloque, ejes 82-55, muestras II-XXII.

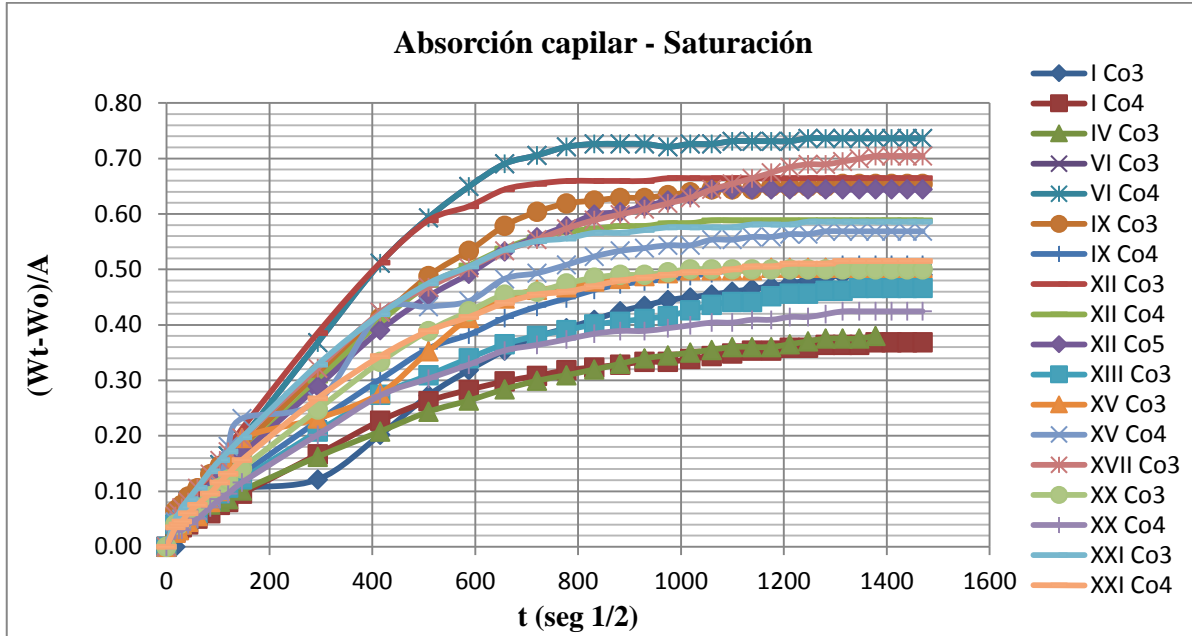
Figura 72. Gráfica de resultados en testigos, primer bloque, muestras I – XXI.

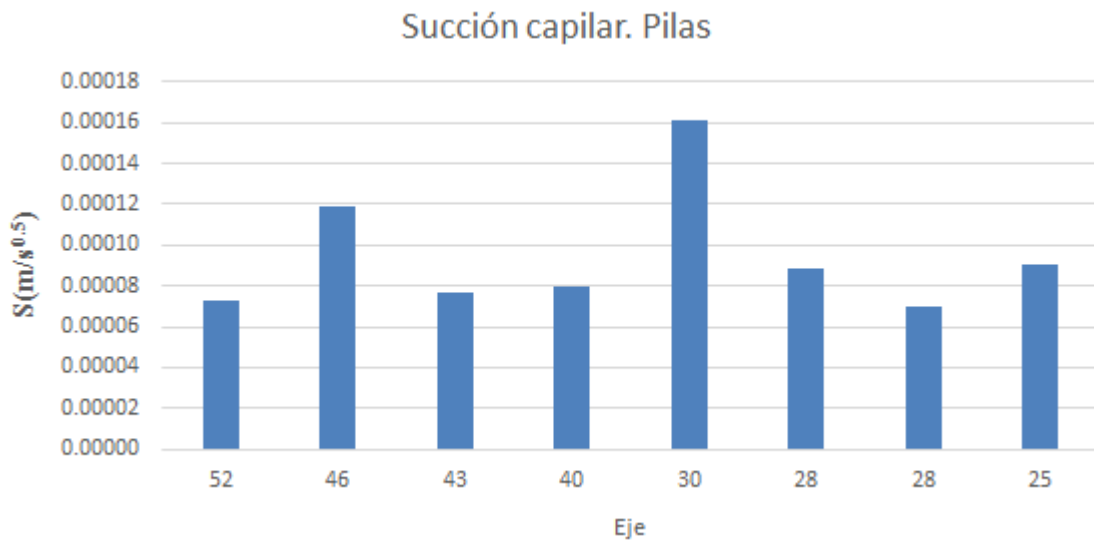
Figura 82. Gráfica de barras de resultados succión capilar de testigos extraídos de pilas.
