**UNIVERSIDAD MICHOACANA DE SAN  
NICOLÁS DE HIDALGO**

**ESTUDIO GEOLÓGICO-GEOTÉCNICO DE LA ZONA DE  
DESLIZAMIENTO ASOCIADA AL ESCARPE DE LA FALLA  
SANTA MARÍA, MORELIA, MICH. CASO DE ESTUDIO:  
“SECUNDARIA TÉCNICA N° 77”**

**TESIS PROFESIONAL  
PARA OBTENER EL TÍTULO DE:  
INGENIERO CIVIL**

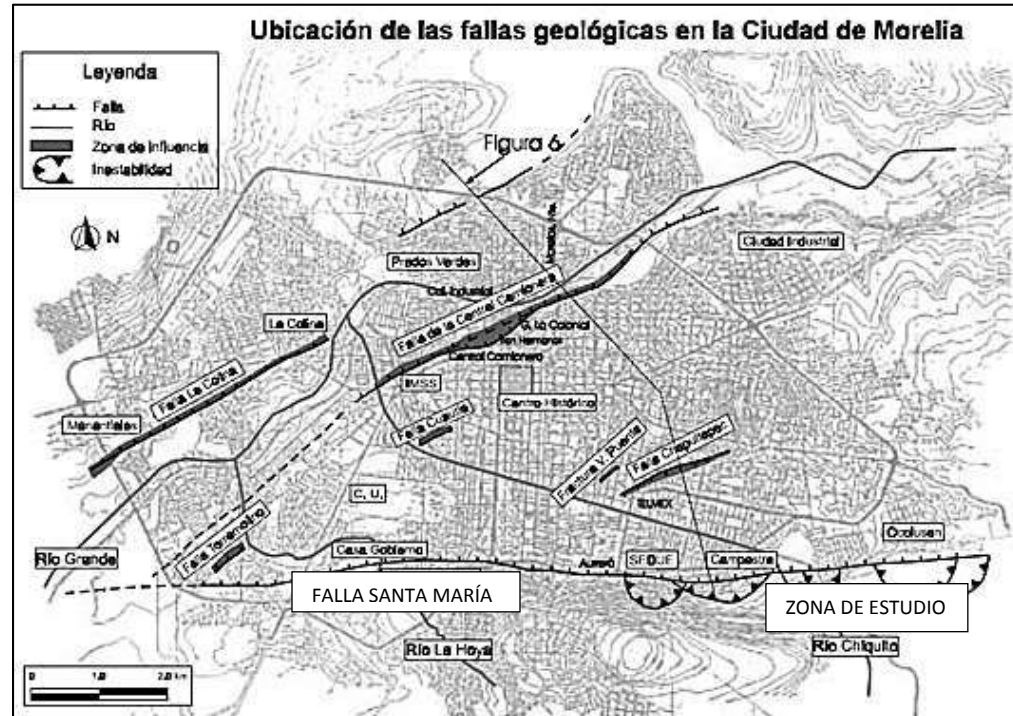
*Figura 2.1.2.2. Plano de Morelia con las fallas geológicas ligadas a fenómenos de fluencia (Central Camionera, Chapultepec, Torremolino) y las Potencialmente Sísmicas (Santa María y La Colina). Sobresale la estrecha relación que existe entre las direcciones de las fallas de la ciudad de Morelia y las fallas regionales. Las partes sombreadas señalan la zona de influencia de las fallas. También se observan las coronas de la inestabilidad de taludes de la falla Santa María (Garduño et al. 2004)*

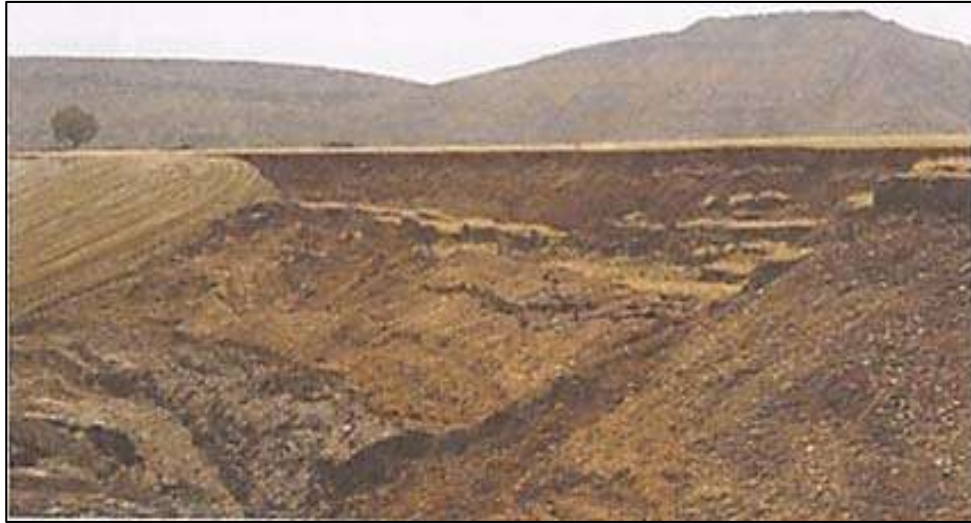
Figura 2.3.4.1. Rotura curva de un talud en suelos arcillosos y pizarras. Puertollano, Ciudad Real; se observa la grieta de tracción y el salto vertical de la cabecera del talud (González de Vallejo et al, 2004).

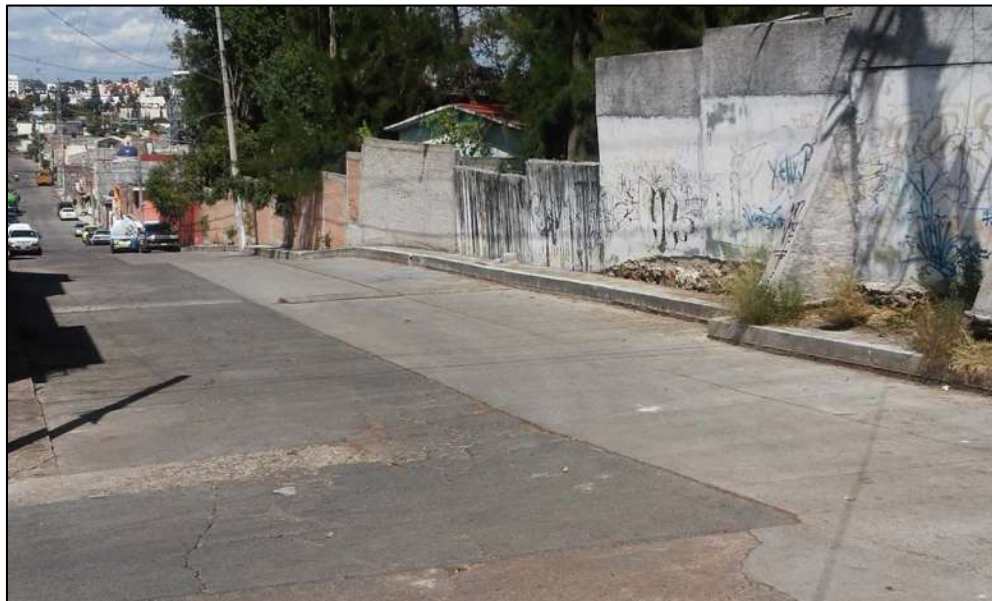
Figura 3.2.4. Cimentación descubierta y grietas presentes en las barda perimetral poniente de la Escuela Secundaria no. 77.

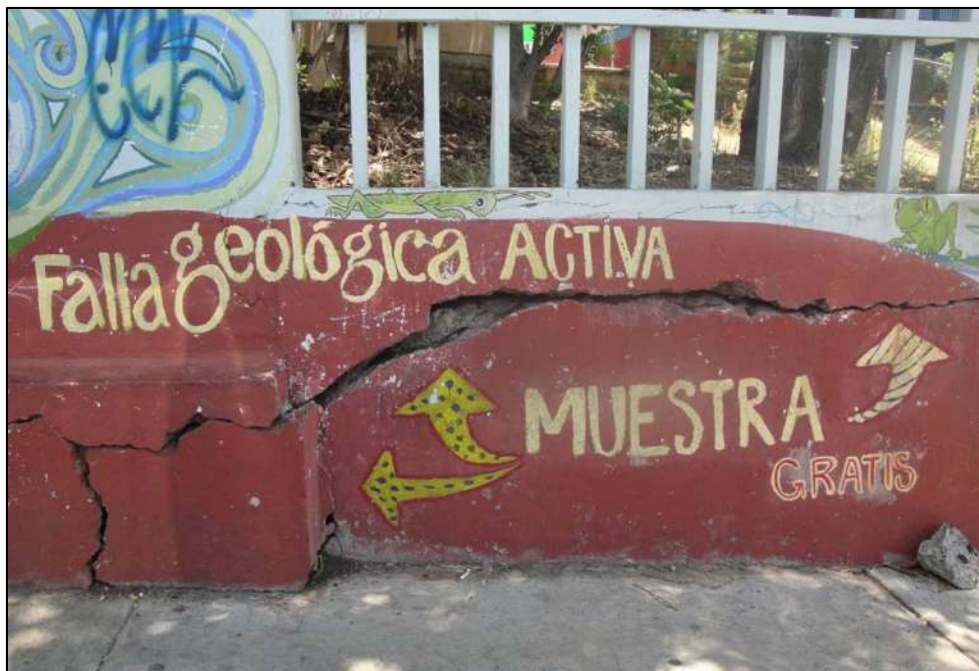
Figura 3.2.5. Grietas y fracturas presentes en las barda perimetral frontal de la Escuela Secundaria No. 77.

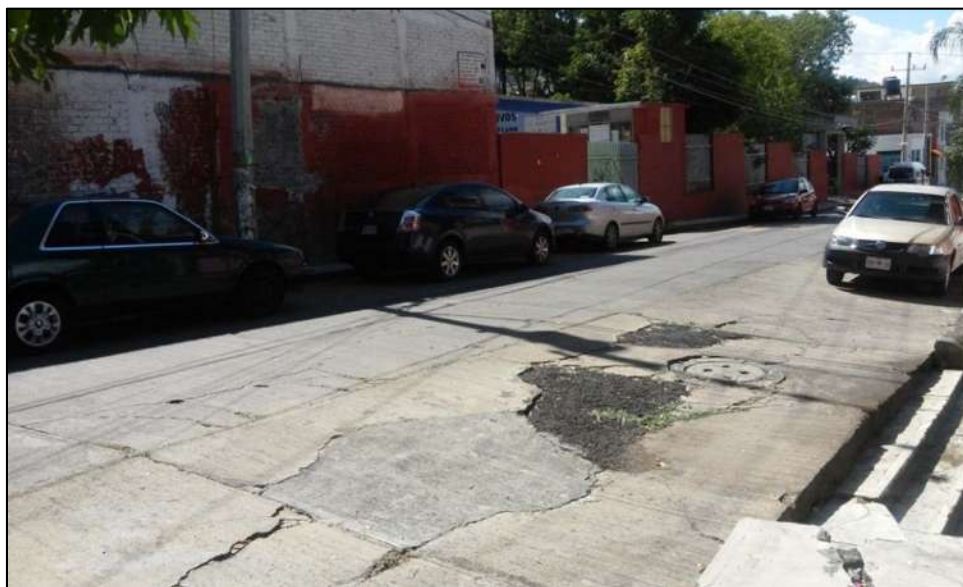
Figura 3.2.6. Grietas presentes en el pavimento de la calle, enfrente de la Escuela Secundaria no. 77

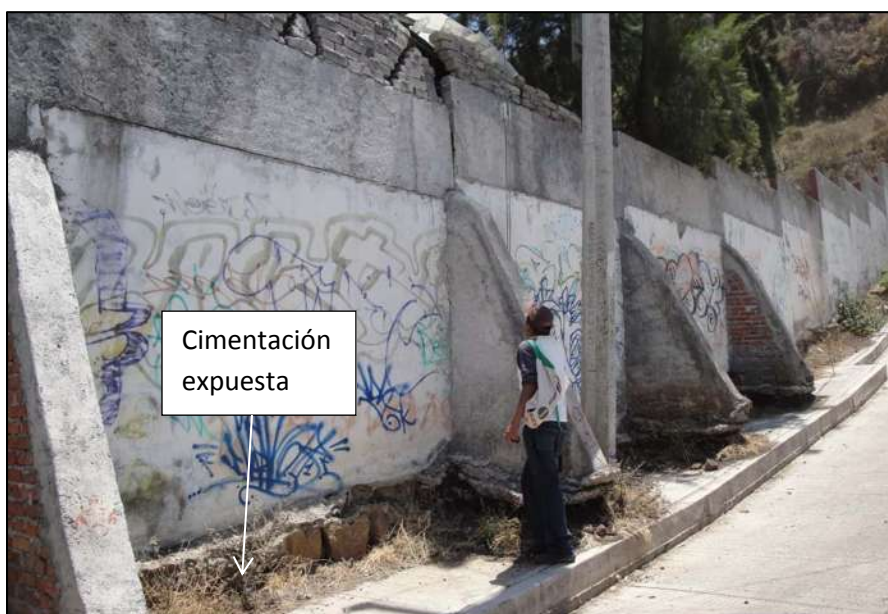
Figura 3.2.7. Erosión debajo de los elementos de retención de la barda.

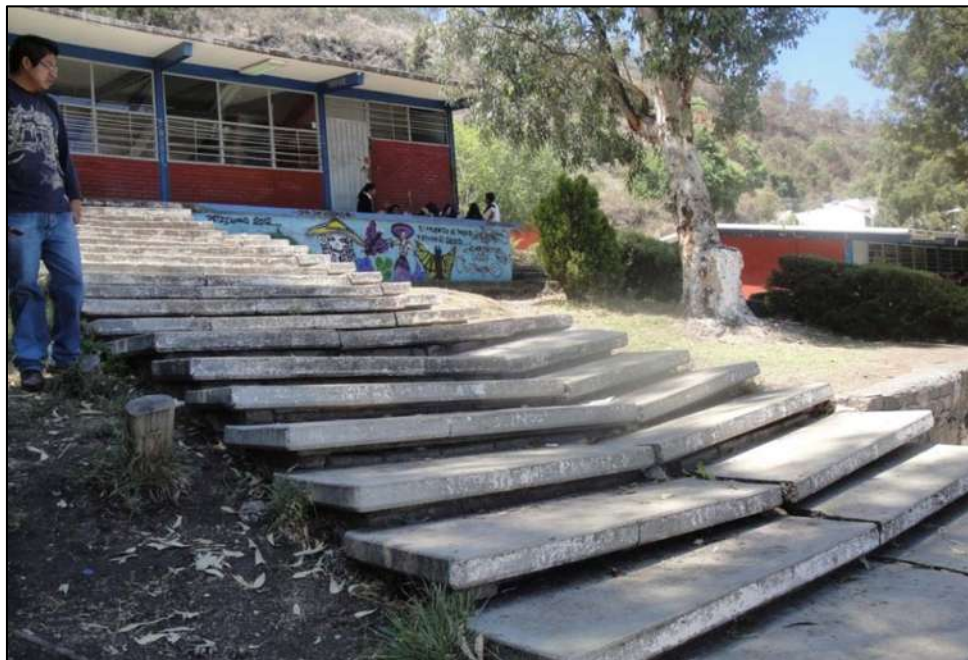
Figura 3.2.9 Fracturas y grietas en la tercera escalera de acceso al tercer nivel de terreno.

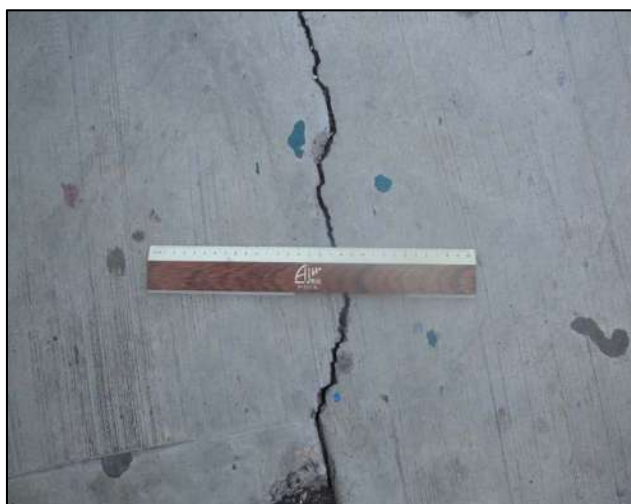
Figura 3.2.10. Grietas en los pasillos de la Escuela

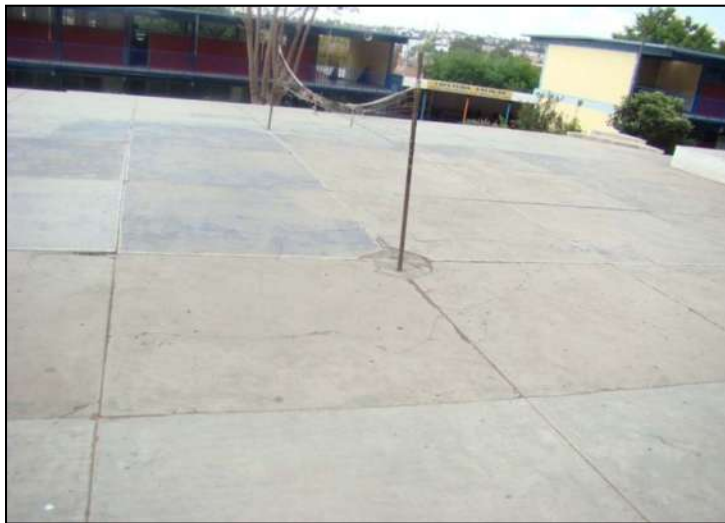
Otras estructuras que están muy dañadas son las losas de casi todos los pasillos y patios (especialmente el patio cívico, figura 3.2.11), con fisuras que van desde 1 mm hasta 12 mm de abertura; cabe mencionar que en el lado noreste de la escuela existe un patio pequeño que se encuentra casi a la salida

*Figura 3.2.11. Grietas en el patio cívico de la escuela secundaria.*

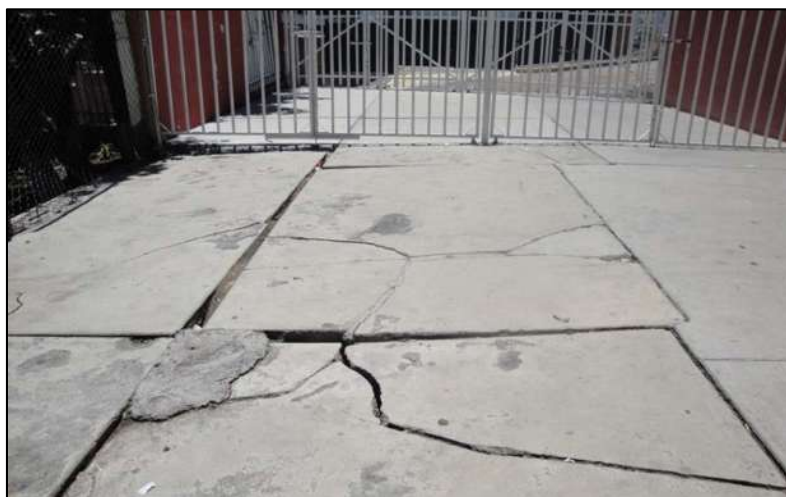
*Figura 3.2.12. Fracturas y grietas en el patio pequeño que se encuentra en la parte noreste de la escuela muy próximo a la puerta 3.*

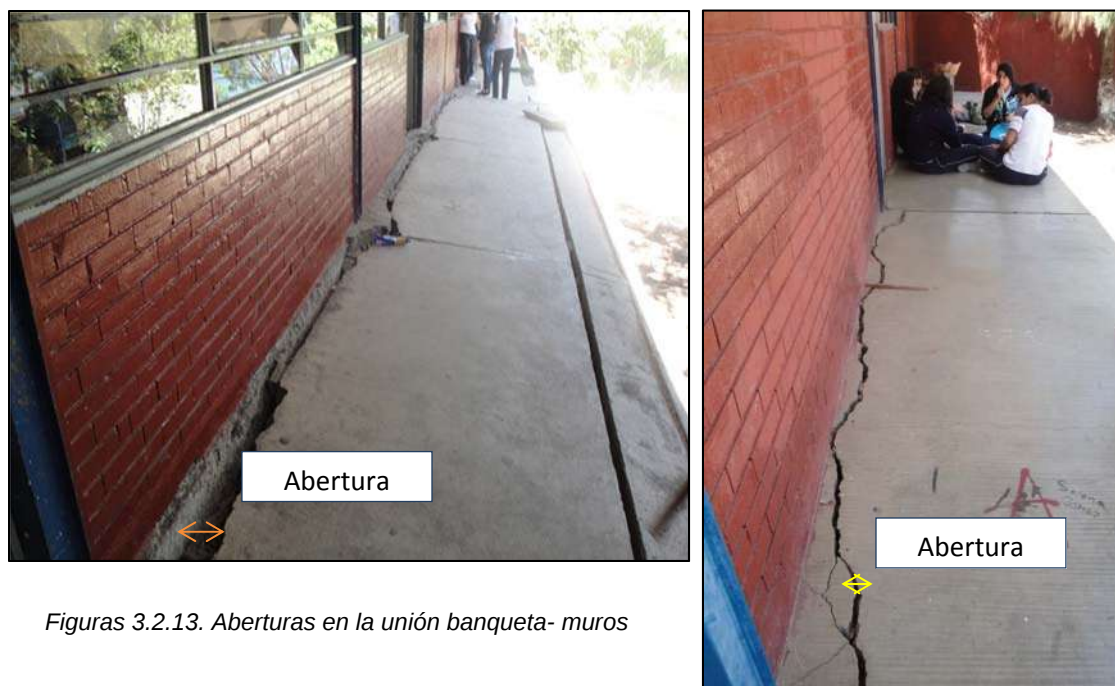
Figuras 3.2.13. Aberturas en la unión banqueta- muros

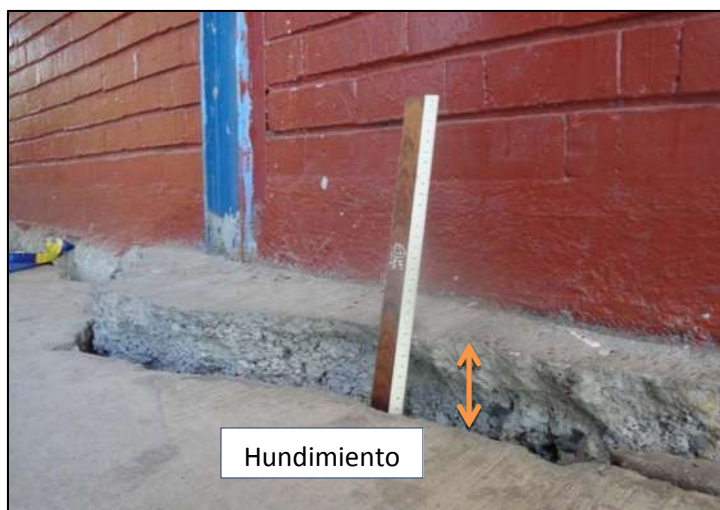
Figura3.2.14. Hundimiento de una parte de la banqueta.

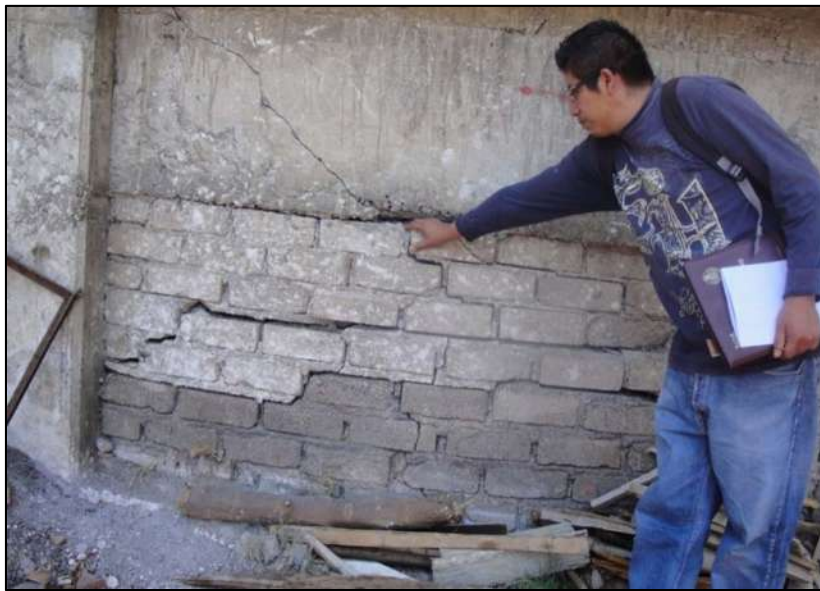
*Figura 3.2.15. Fracturas y grietas tanto en las trabes, y los muros de contención de la cimentación del edificio donde se encuentra la biblioteca.*

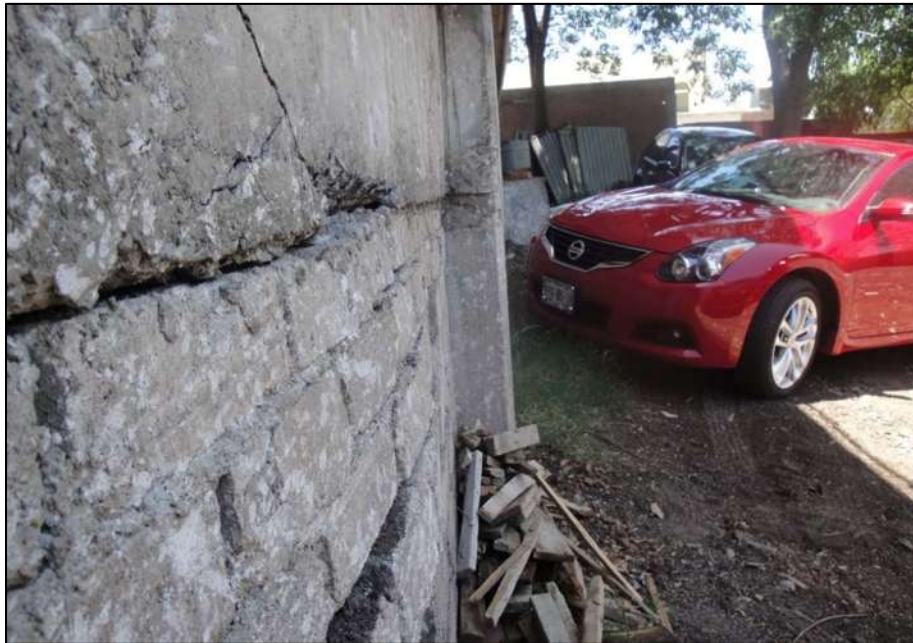
*Figura 3.2.16. Fracturas y grietas tanto en las trabes y los muros de contención que son parte de la cimentación del edificio donde se encuentra la biblioteca. En esta toma se puede apreciar que cerca de este edificio se encuentra el estacionamiento.*

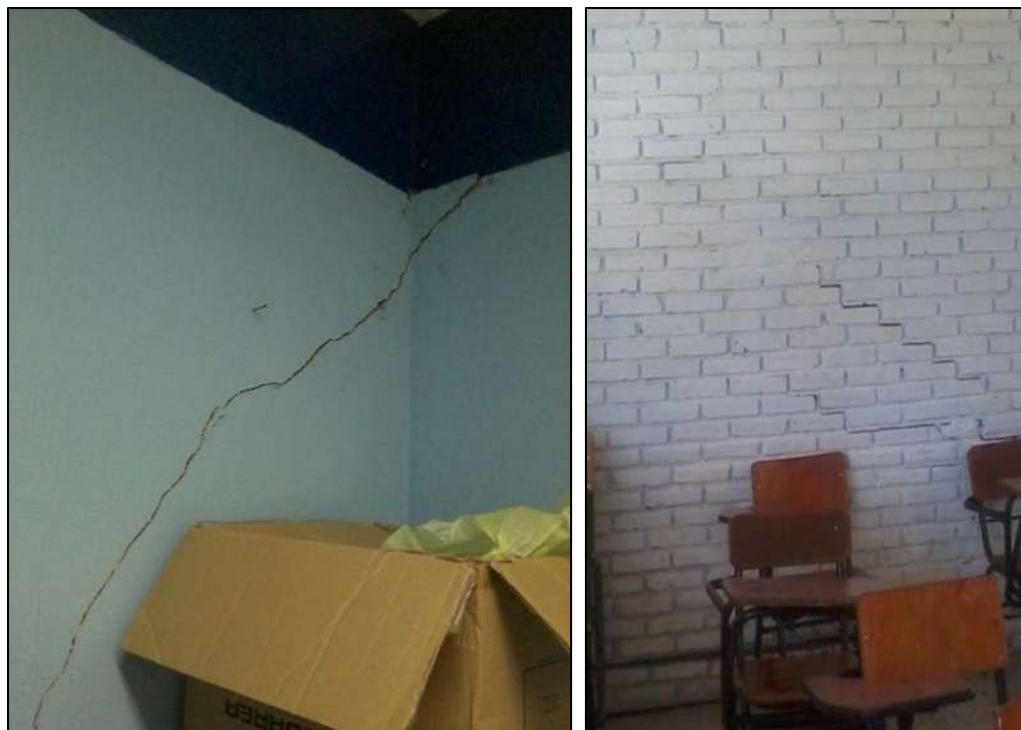
son características de un esfuerzo cortante. Esto se muestra a detalle en las figuras 3.2.17.

*Figuras 3.2.17, Grietas en las paredes de algunos de los salones de la escuela. Estas grietas a simple vista se ven que tienen forma diagonal, característicos de un esfuerzo cortante. a.) (fotografía izquierda) grieta de un cubículo al lado del salón de taller de vestido. b.) (fotografía derecha) Grieta en el salón del taller del vestido.*

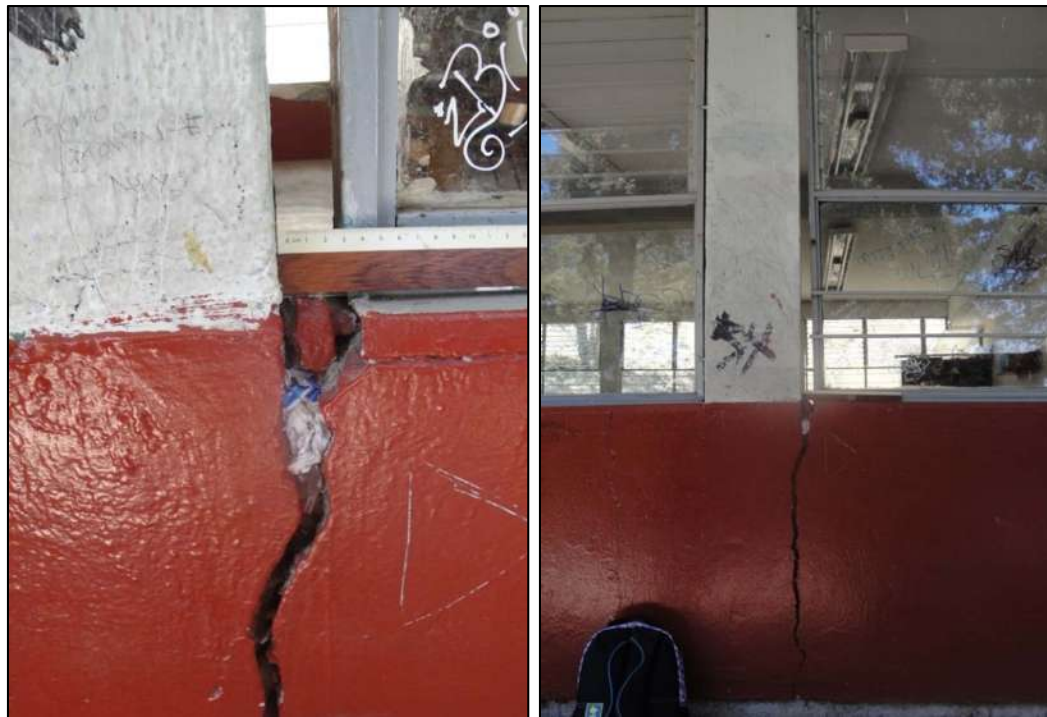
Figura 3.2.18. Abertura dispereja en el muro de uno de los salones de la edificación 6 al sureste de la escuela.

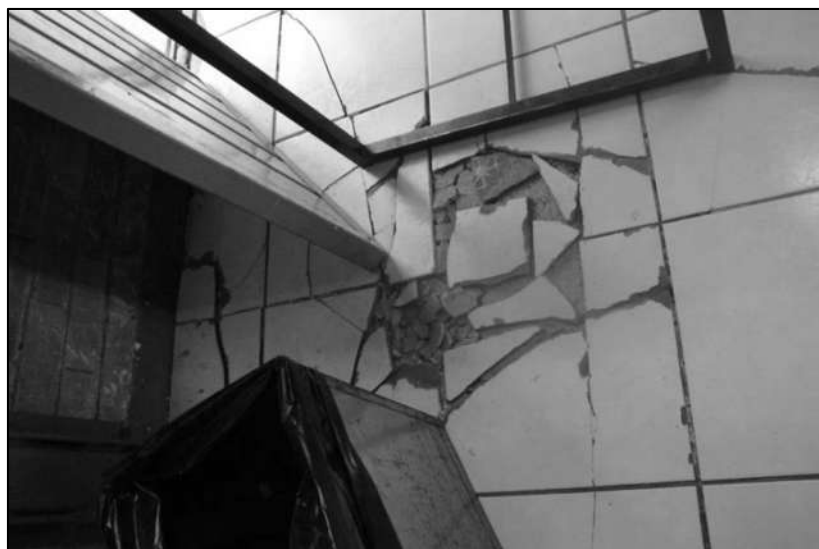
Figura 3.2.19. Fractura del piso de la biblioteca en el edificio 1 de la escuela secundaria.

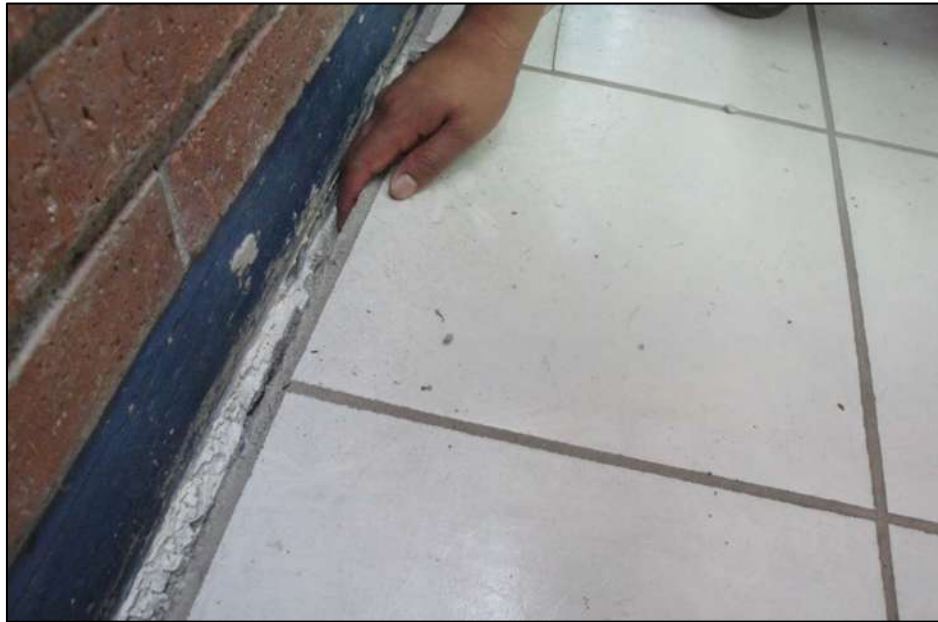
Figura 3.2.20. Abertura en la conexión piso-pared en la biblioteca de la escuela.

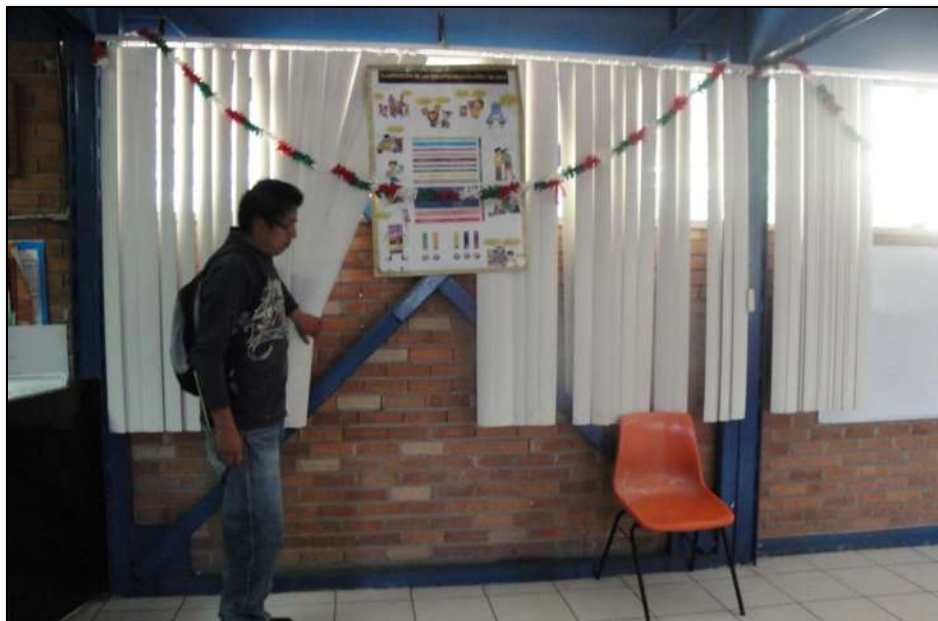
Figura 3.2.21. Colocación de arriostramiento en las columnas de acero para la prevención de inestabilidades del edificio donde se encuentra la biblioteca.

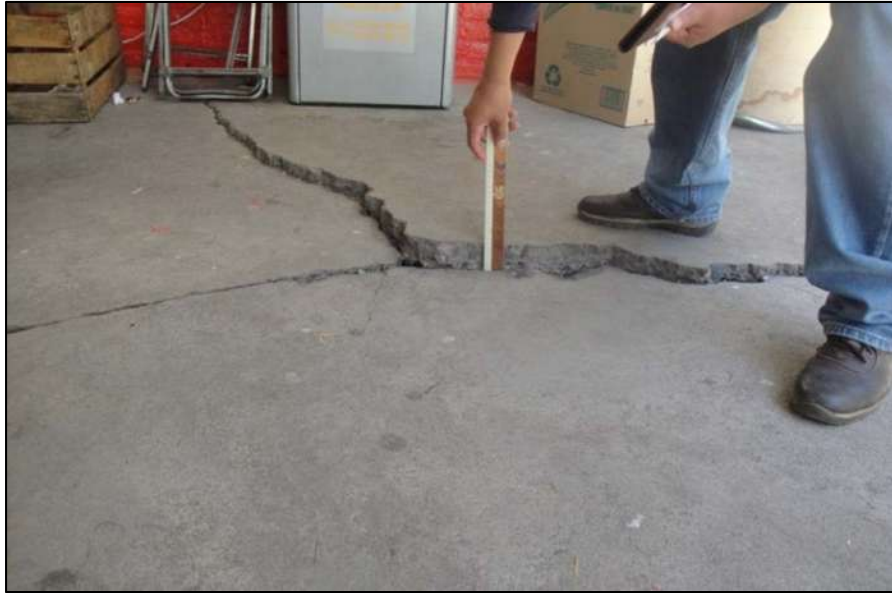
Figura 3.2.22. Fracturas y grietas del piso de la cooperativa, al mismo tiempo hundimiento de la misma.

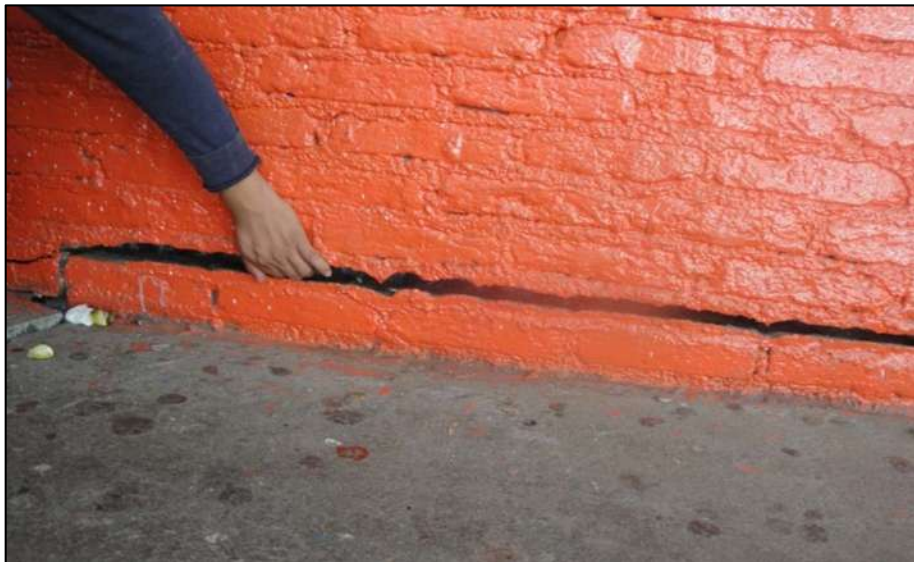
Figura 3.2.23. Grieta en uno de los muros de la cooperativa con abertura de aproximadamente 3 cm.

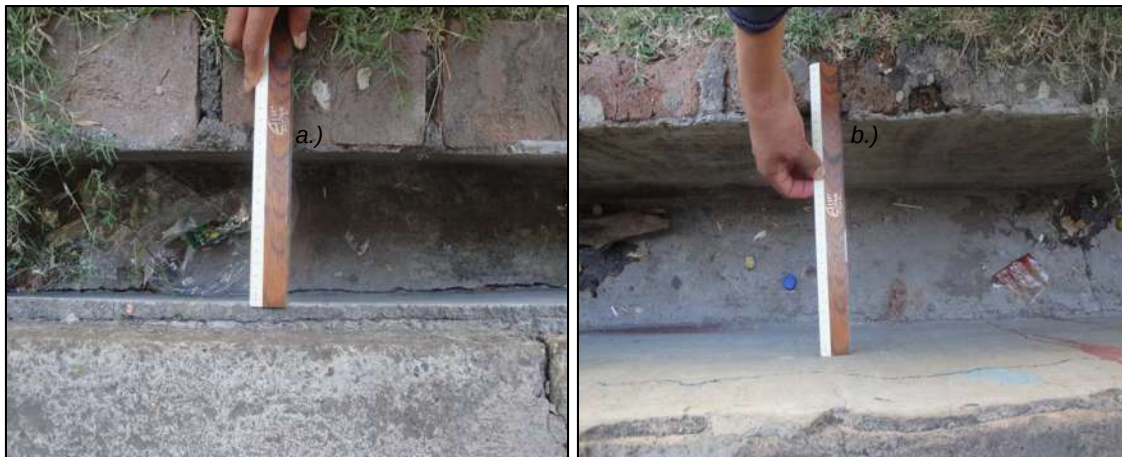
Figuras 3.2.24. Canaleta de mampostería para el desalojo de las aguas pluviales. A simple vista se ve la diferencia de anchos de las dos partes de las canaletas. (F. Izquierda) Parte de la canaleta con el ancho original cuando se construyó, (F. Derecha) Parte de la canaleta con el ancho ya modificado a consecuencia del empuje lateral del material deslizado.

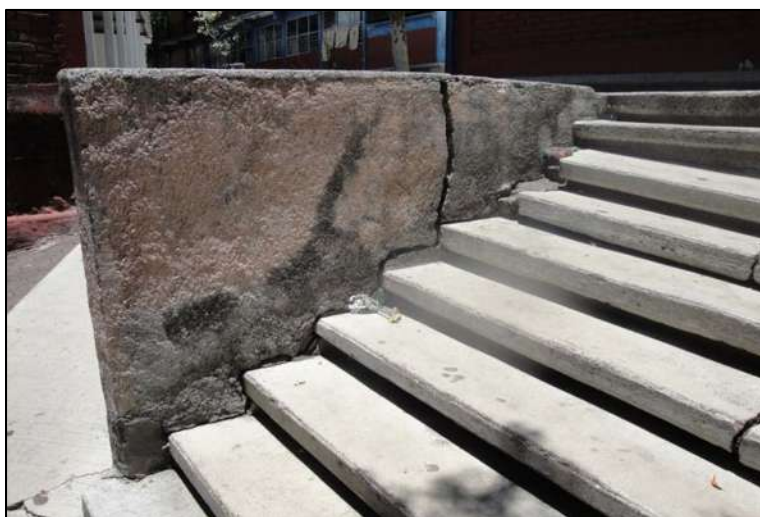
Figura 3.2.25 Fracturas y grietas del muro cerca de las escaleras de acceso al primer nivel de terreno.

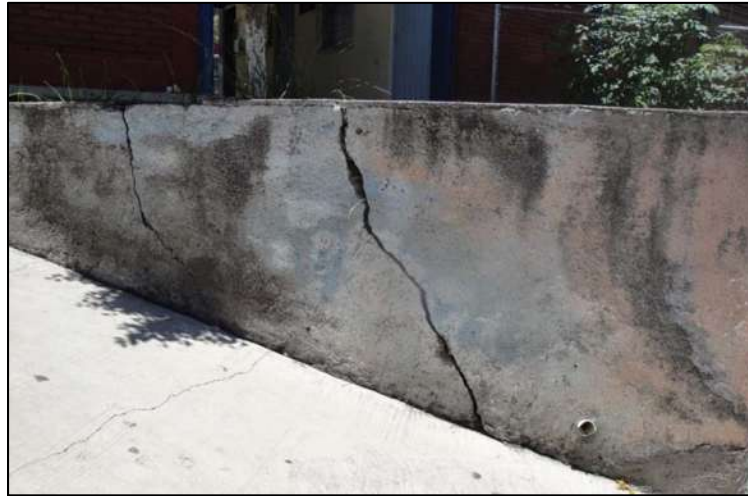
*Figura 3.2.26. Otro ángulo de las fracturas del muro cerca de las escaleras de acceso al primer nivel de terreno.*

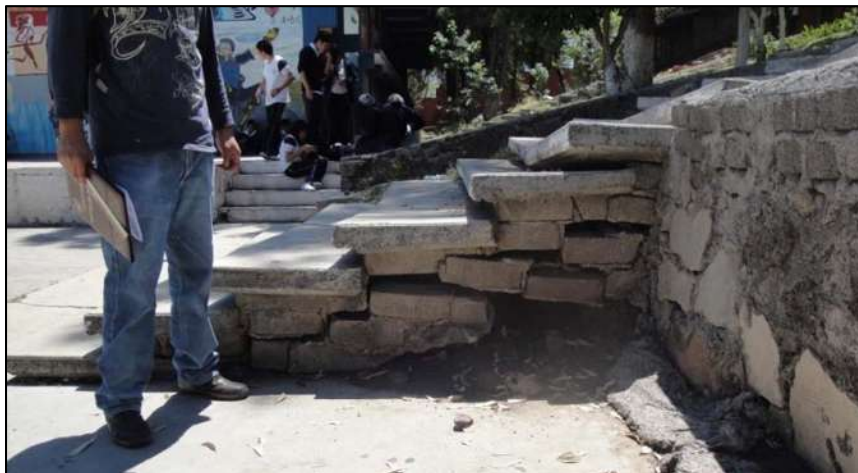
*Figura 3.2.27. Fractura de la escalera de acceso al tercer nivel del terreno.*

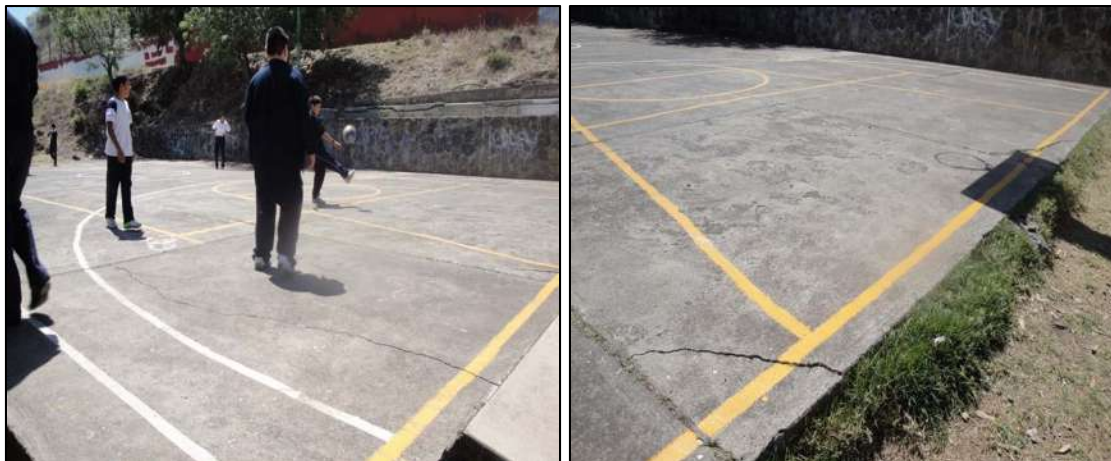
Figura 3.2.28. Pequeñas grietas en las canchas de básquet y voleibol.

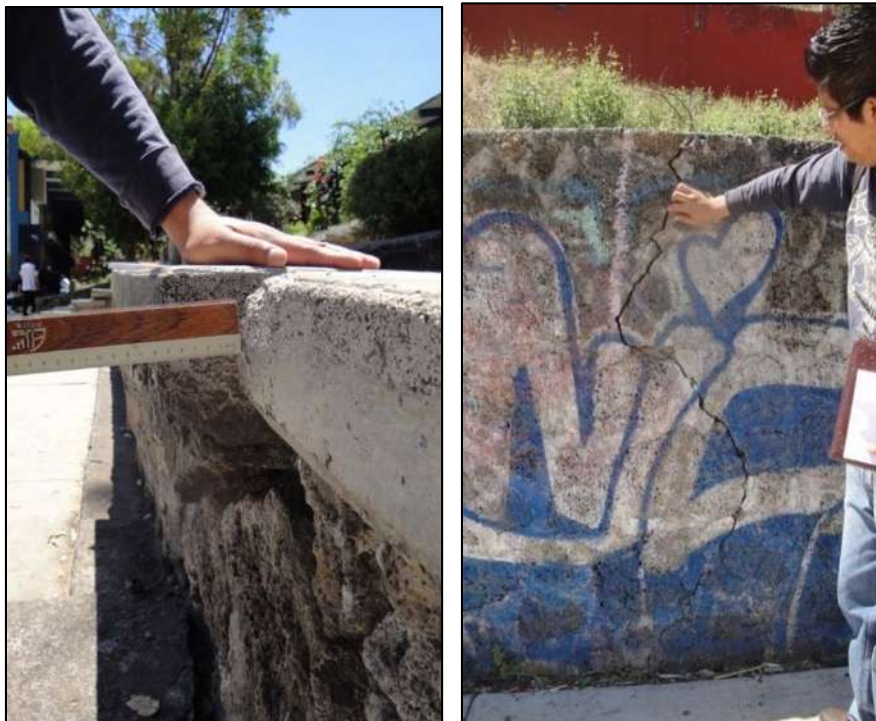
**Figuras 3.2.29** a.) Muro movido por el empuje de material en el segundo nivel del terreno. b.) Muro agrietado también por el empuje de material deslizado en el tercer nivel de terreno..... 101

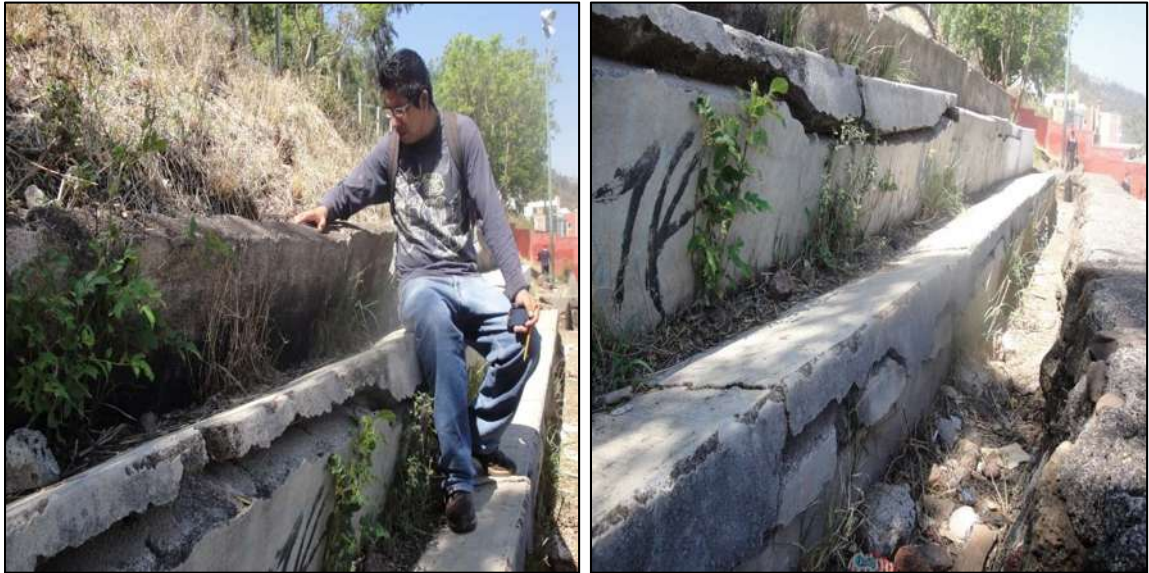
Figuras 3.2.30. Daños por fracturamiento en la estructura tipo grada a consecuencia del empuje de terreno por el deslizamiento de la ladera.

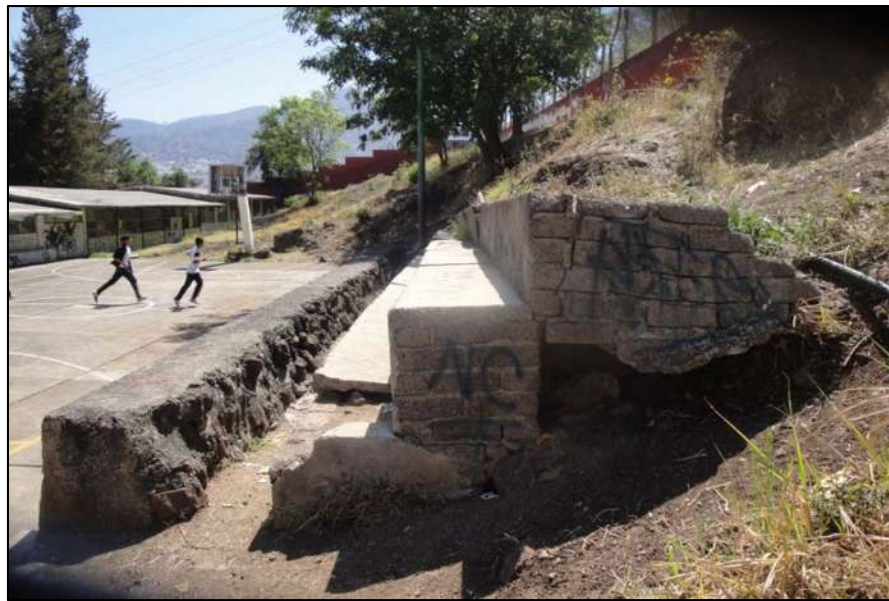
Figura 3.2.31. Otro ángulo de la fractura de la estructura tipo grada.

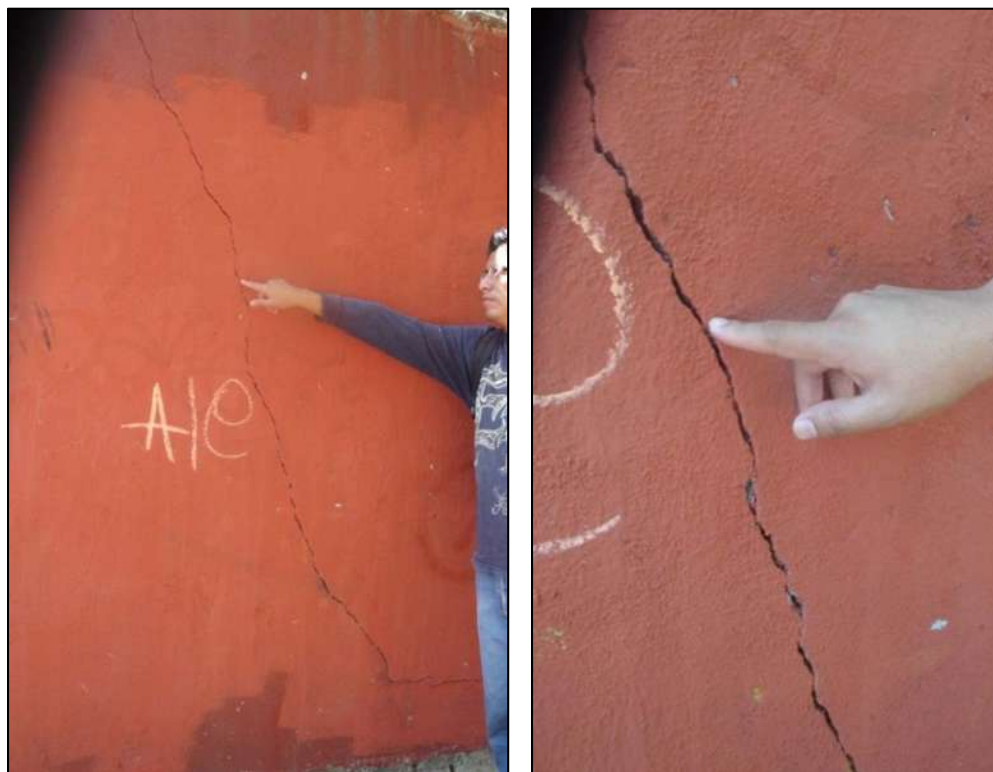
Figuras 3.2.32. Grietas en el muro trasero de la barda perimetral de la escuela.

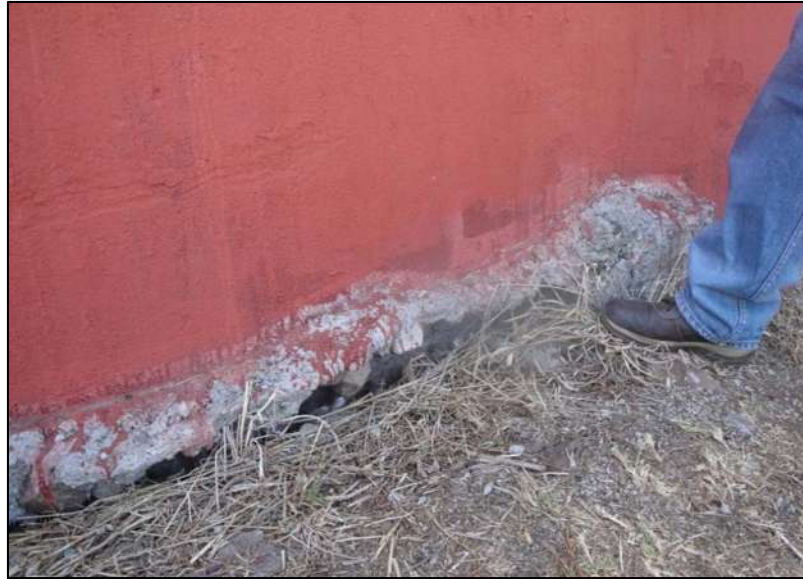
*Figura3.2.33. Fracturas en el pie del muro de la barda perimetral de la escuela.*

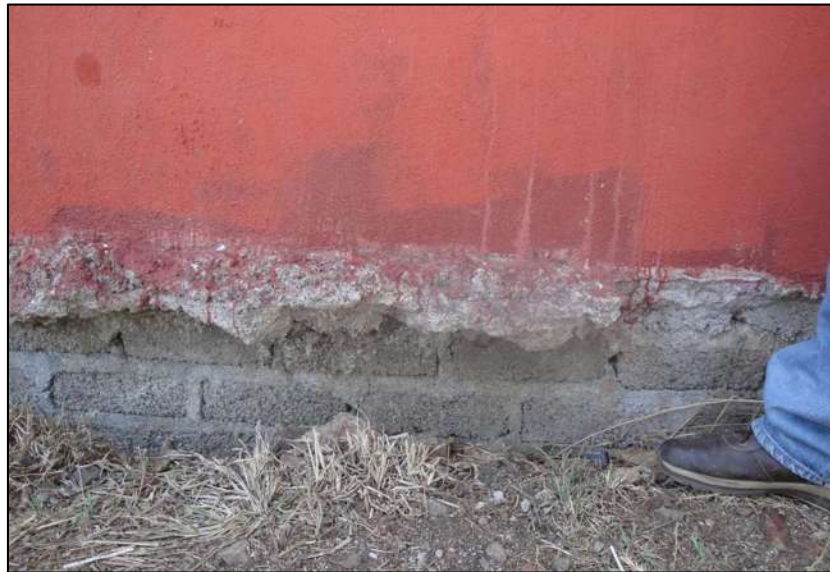
*Figura3.2.34. Hundimiento o deslizamiento de terreno al pie del muro de la barda perimetral.*

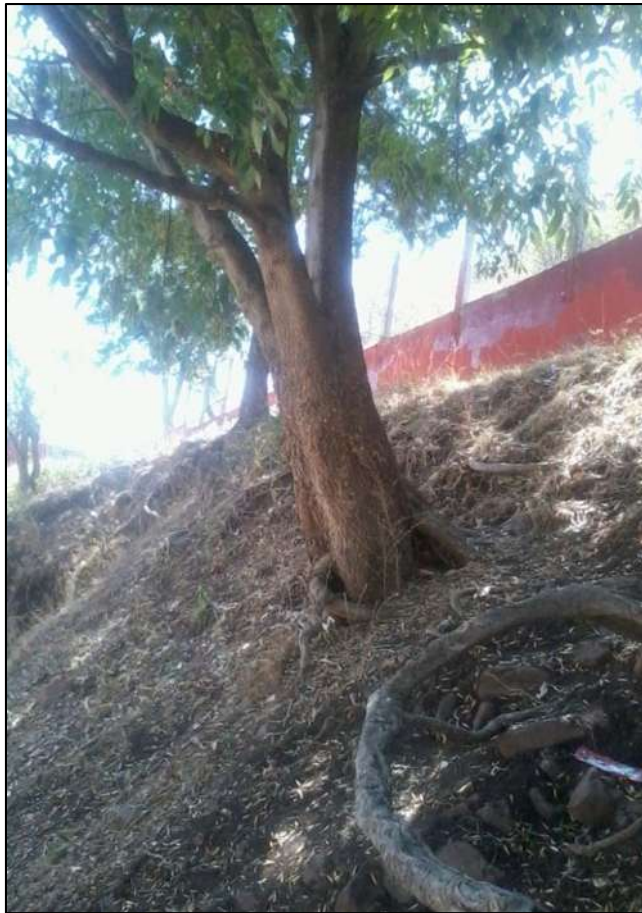
*Figura 3.2.36. Inclínación de uno de los árboles que se encuentran adentro de la escuela, esta inclinación es provocada por el deslizamiento de tierra, lo que quiere decir que el movimiento sigue activo.*

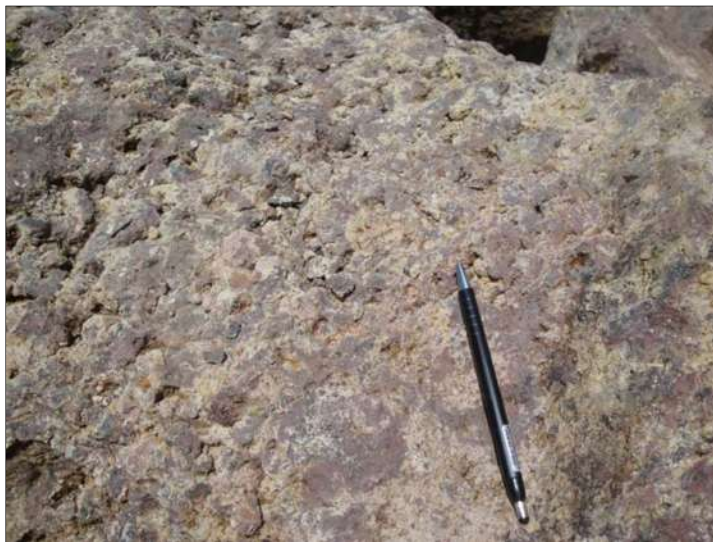
*Figura 4.1. Fragmento anguloso de andesita de longitud aproximada de 2.0 m.*

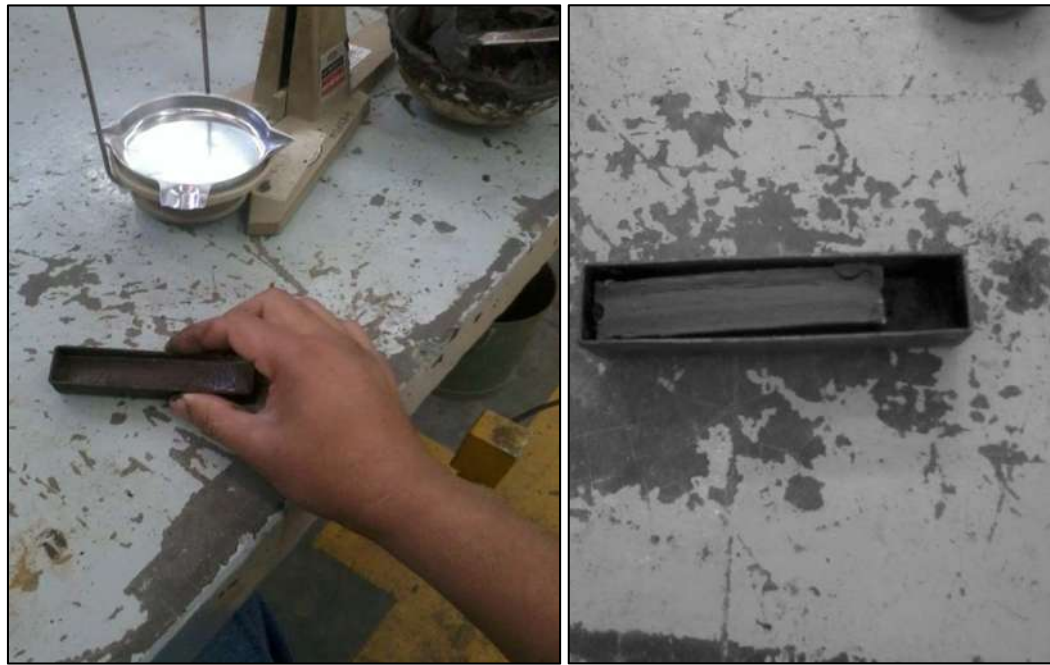
Figura 5.3.3.4.1 (izquierda). Golpeo del molde con el material en una superficie dura; y Figura 5.3.3.4.2 (derecha). Molde y espécimen después del secado en el horno.

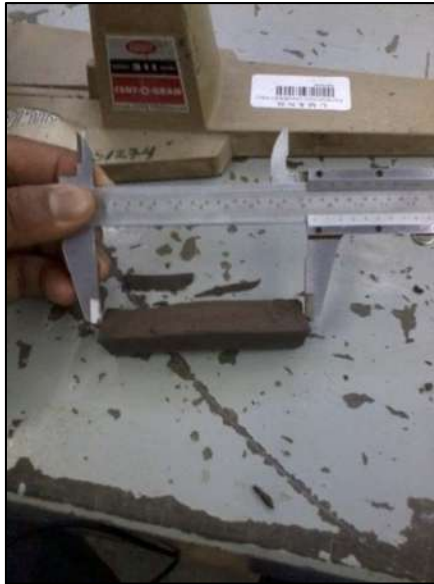
Figura 5.3.3.4.3. Medición de la longitud de la barra contraída y seca; posteriormente a esta medición también se midió el interior del molde, para el posterior cálculo de la contracción lineal.

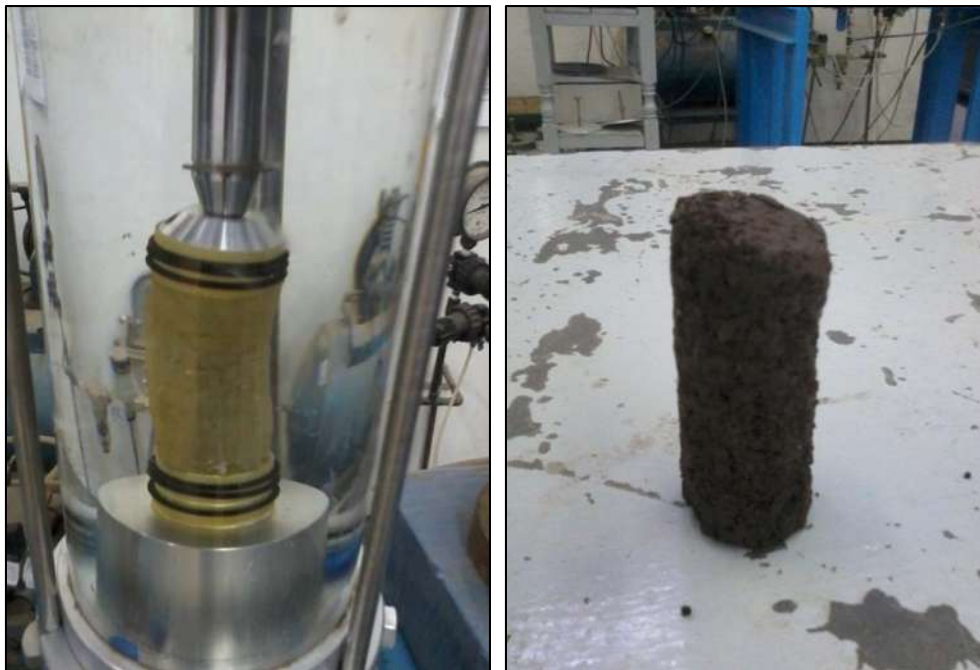
*Figura 5.3.7.6 (izquierda). Momento de la aplicación de la carga al espécimen, el cual se observa que ya se estaba empezando a deformar; y Figura 5.3.7.7 (derecha). Especimen deformado después de la aplicación de la carga.*
