UNIVERSIDAD MICHOACANA DE SAN NICOLAS DE HIDALGO

FACULTAD DE INGENIERIA CIVIL

Comportamiento sísmico del puente Batanes en
Salvatierra, Guanajuato

Tesis para obtener el grado de Ingeniero civil

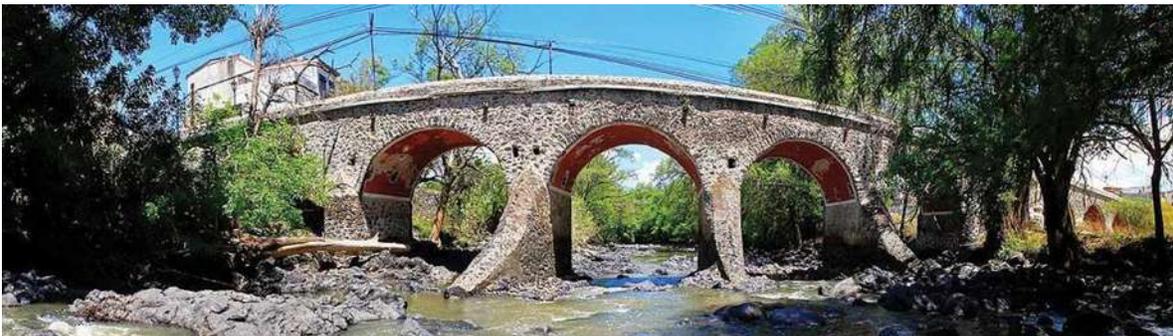
Figura 1 Vista frontal del puente Batanes, donde se observa su gran longitud

A pesar de que hay miles de edificios de tipo histórico en muchas ciudades de México, la mayoría de los análisis estructurales que se han realizado se han enfocado principalmente en los edificios de mayores dimensiones, ya que debido a la importancia económica, cultural y social que estos representan, se hace necesario este tipo de estudios en los edificios más importantes, pero de igual manera esto no significa que tengamos que dejar de lado los edificios menos representativos, además haciendo una perspectiva de todas las edificaciones de tipo histórico con las que cuenta México, se observa que la variedad de la configuración arquitectónica de las distintas edificaciones es muy amplia, por lo que se debe planear el tener una metodología adecuada de análisis ingenieril, la cual pueda ser aplicable a toda esta variada arquitectura de tipo histórica. En la Figura 1 observamos las grandes dimensiones del puente Batanes, teniendo una longitud de 160 m.

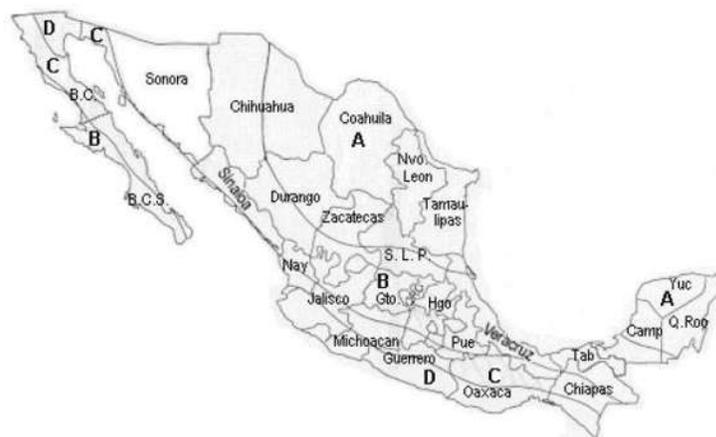
Figura 2 Clasificación sísmica de la República Mexicana

Cabe recalcar que la mayoría de las ciudades patrimonio cultural de la humanidad con las que cuenta México se encuentran en zonas de alta sismicidad, como se muestra en la Figura 2, lo que significa que una gran cantidad de edificaciones de tipo histórico que tiene México están expuestas a sufrir acciones de tipo accidental como son los sismos, con los cuales pueden sufrir daños más graves de los que se han encontrado en muchas de estas edificaciones si no se comienza a tener el correcto cuidado de las mismas.

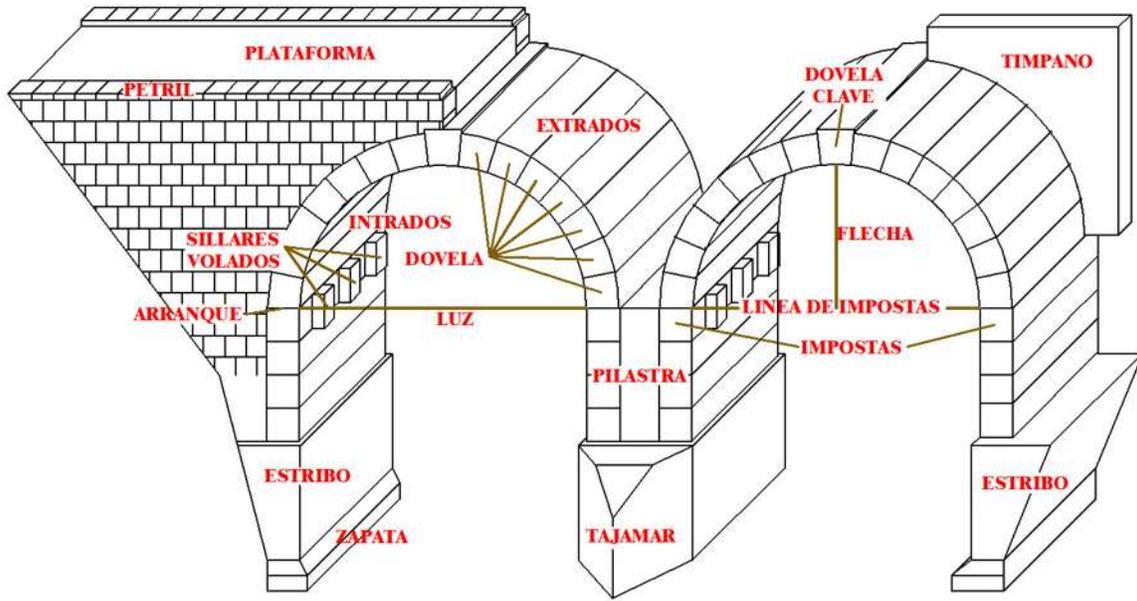
Figura 3 Elementos de un puente de mampostería.

Ahora bien, por el lado de la subestructura tenemos los elementos de soporte que son las pilas y los estribos como en cualquier tipo de puente, con la particularidad de que al ser elementos de mampostería requieren una geometría adecuada para resistir tanto las cargas verticales, como laterales debidas al sismo, a los empujes del agua y en algunos casos al viento. El tipo de pila que cumple con esas necesidades es la de tipo muro, además de que geométricamente es capaz de conectarse en toda su longitud con la bóveda que forman los arcos. En cuanto a los estribos, estos son también de mampostería y por ello suelen ser muy robustos ya que además de recibir los extremos del puente, contienen el material que forma los accesos del puente (4). Todos estos elementos se pueden apreciar en la Figura 3.

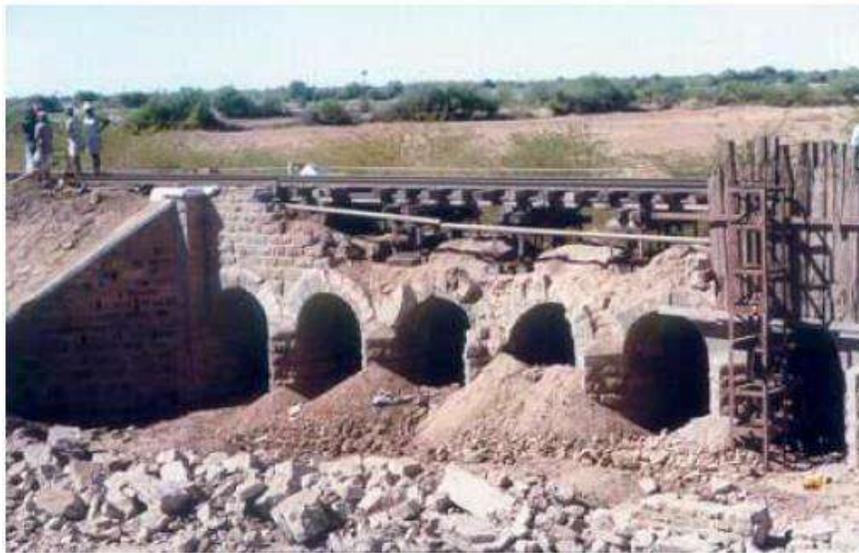
Figura 4 Fallo de los tímpanos en un puente en India, sismo de Bhuj, 2001 (Rota et al., 2004).

Rota (2004) realizó un estudio de vulnerabilidad sísmica en puentes de mampostería en Italia, donde se construyeron un número importante de puentes de mampostería, tanto vehiculares como ferroviarios entre 1830 y 1930. En su estudio encontró como la interacción entre el material de relleno y los muros que lo contienen, representa un mecanismo de falla que se presenta al inicio del movimiento sísmico, donde los muros sufren un volteo provocado por los empujes dinámicos de la masa de suelo. Como parte de los antecedentes toma el caso del sismo de Bhuj en India con magnitud de 7.7 ocurrido en enero de 2001, el cual causó daños en diversos puentes con características similares, claros cortos y alturas de pila pequeñas como el puente mostrado en la Figura 4.

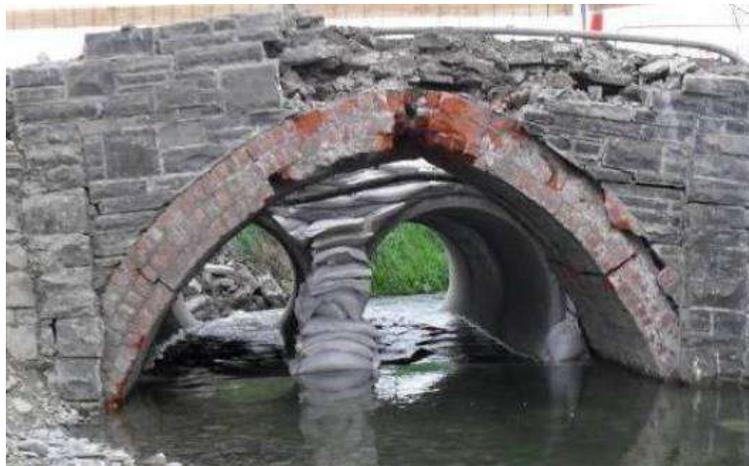
Figura 5 Formación de articulaciones en el puente Saby's Road (Palermo et al., 2010)

Para el estudio se realizaron inspecciones visuales en 55 puentes de la zona para tener un panorama general de los daños y determinar cuáles puentes requieren ser intervenidos, así como el nivel de prioridad de cada uno de ellos. El sismo afectó principalmente estructuras de periodo corto, como lo son los puentes de mampostería y otros puentes de claro corto. Del grupo de puentes estudiados, quince de ellos resultaron con daños importantes incluidos seis puentes peatonales. El puente Saby's Road situado a 31 km del epicentro es un puente de mampostería que presentó daño severo en la superestructura, generado por el movimiento diferencial de los hombros del río. Debido a este movimiento el puente estuvo sujeto a una fuerza de compresión muy superior a la de servicio, formando un mecanismo de tres articulaciones que produjo la falla del arco (Figura 5).

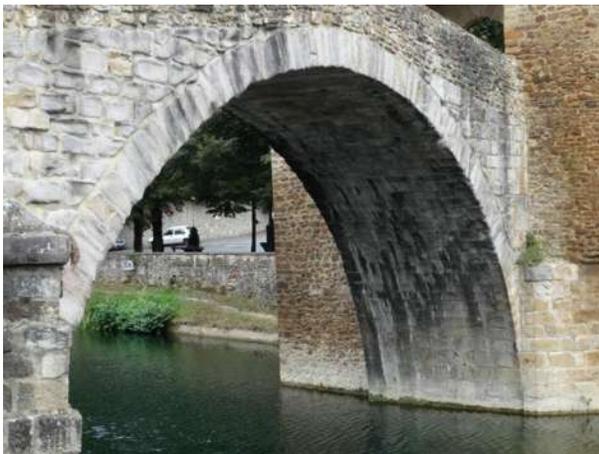
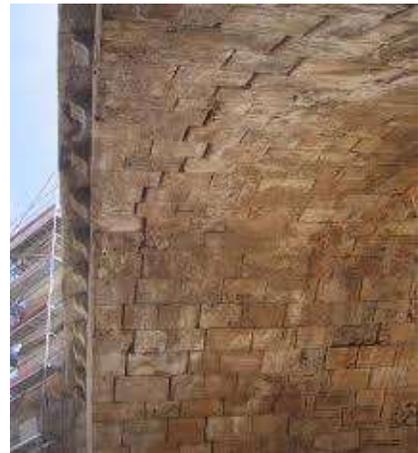
Figura 6 a) Humedad y eflorescencia,(6) b) Agrietamiento de bóvedas (Sánchez et al., 2005).

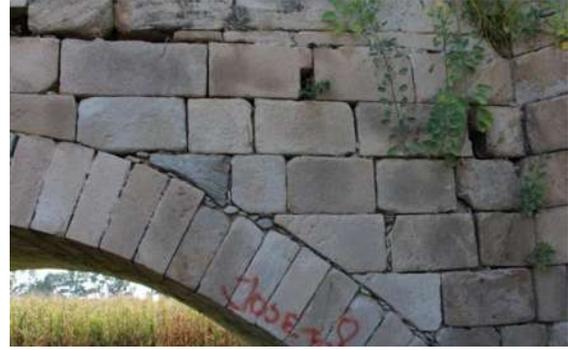
Figura 7 a) Intemperización de la mampostería, b) Pérdida de juntas.

Uno de los problemas que se tiene con el daño en la cimentación, es que la mayoría de las veces no es visible y por tanto es más difícil prevenirlo, a diferencia del daño en la superestructura. El daño en la superestructura puede deberse a diversos factores como la presencia de humedad y agrietamiento (Figura 6), principalmente en las bóvedas, pérdida de juntas en la mampostería (Figura 7). En general estos daños están relacionados con un mantenimiento insuficiente, como por ejemplo la funcionalidad del sistema de drenaje; otras veces tiene que ver con la evolución de las cargas vivas que transitan sobre los puentes, aunque esto último es más complejo de contrarrestar ya que implica reforzar algunos elementos de la estructura para que siga siendo suficientemente funcional. La falla de los tímpanos también forma parte de este grupo, así como cualquier grieta o fractura que se presente en los elementos pila, aunque esto suele ser poco común debido a las dimensiones que tienen.

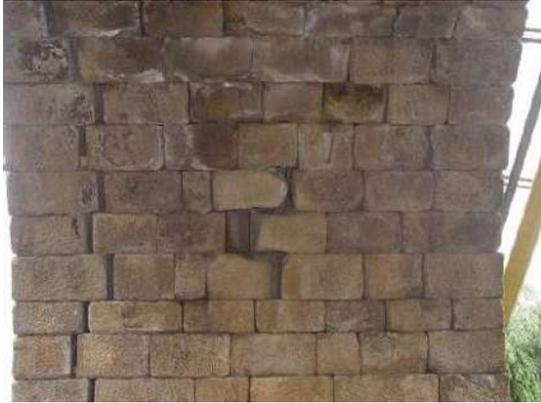
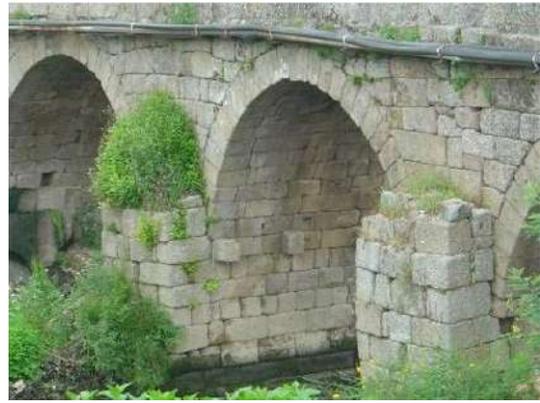
Figura 8 Daños más relevantes del puente Negrelos (Lourenço y Oliveira)

El puente Negrelos muestra un agrietamiento muy marcado en el intradós del arco central (Figura 8), el cual se presume fue causado por un desplazamiento de los tímpanos provocado por el empuje excesivo del material de relleno, los autores atribuyen este comportamiento a la falta de un

mantenimiento regular y al incremento de las cargas vivas que transitan sobre el puente. Una falta de inspección y mantenimiento puede incrementar notablemente la probabilidad de falla de los tímpanos, al combinarse con el modo de falla provocado por acciones accidentales; afectando directamente la estabilidad de las bóvedas.

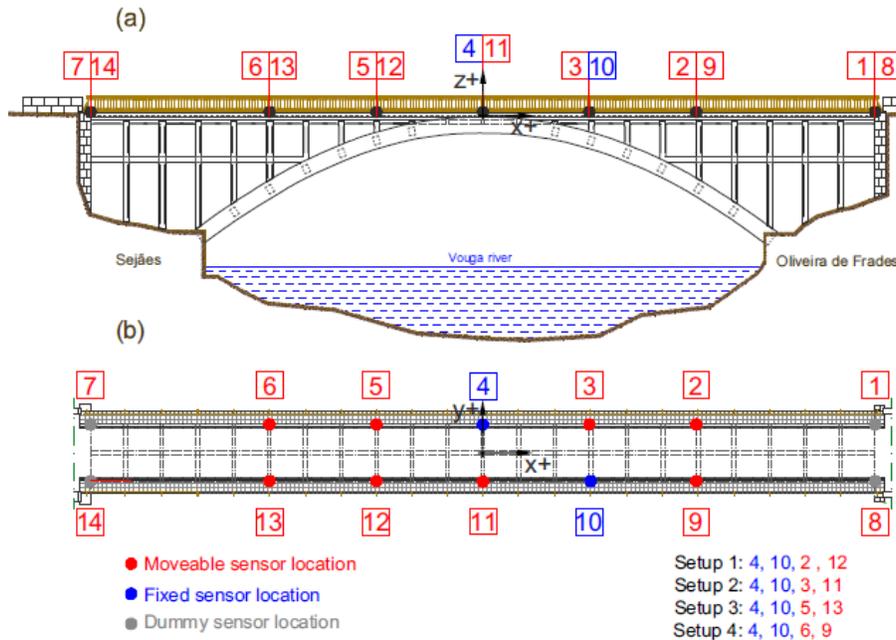
Figura 9 Ubicación de los sensores en el puente Luiz Bandeira a) elevación, b) planta (Sena-Cruz J, Ferreira R et al., 2013)

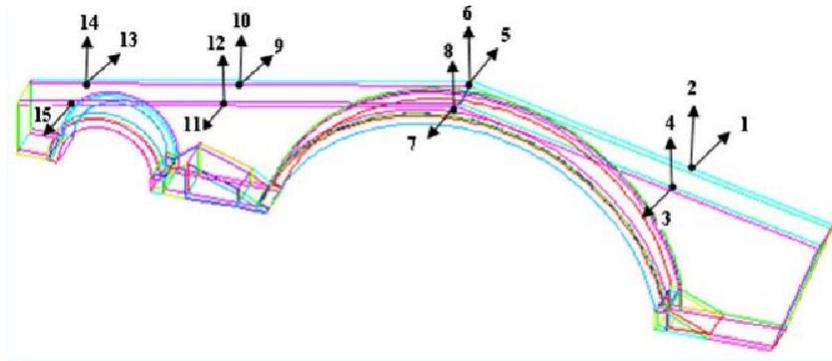
Figura 10 Posición de los sensores en el puente Timisvat (Sevim et al., 2015)

repartidos en toda la longitud del puente (Figura 10), con una duración de 20 minutos. El análisis modal se llevó a cabo utilizando la técnica EFDD a través del programa OMA, con el que se logró identificar seis frecuencias en un intervalo de 0-20 Hz (Figura 11); para comparar con el modelo numérico se utilizaron solamente las primeras tres, para las cuales se encontró un promedio de desviación del 10 %.

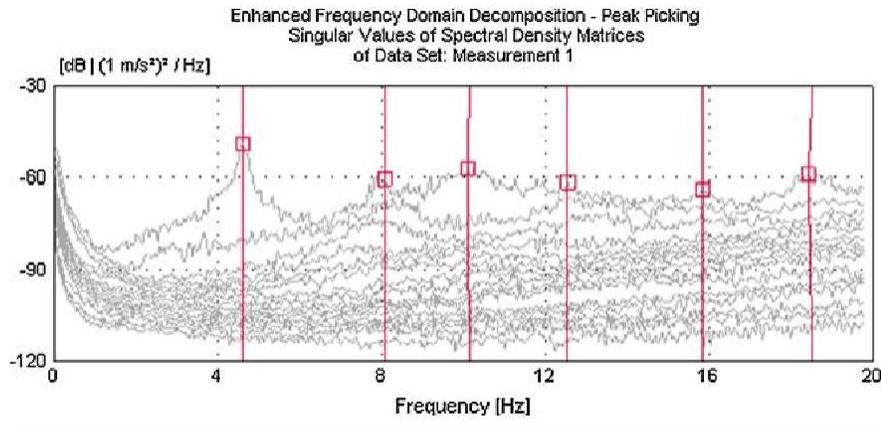
Figura 11 Frecuencias obtenidas del análisis modal operacional en el puente Timisvat (Sevim et al., 2015)

A pesar de ser un puente muy flexible, se encontraron pocas frecuencias en comparación con estructuras construidas con otros materiales como el caso del concreto como lo vimos al inicio de este capítulo; es aquí donde cobra importancia la colocación de los sensores en puentes de mampostería, ya que se debe hacer de tal forma que logre capturar el movimiento de la estructura durante la medición. Finalmente, con los parámetros modales se calibraron los modelos y se llevó a cabo el análisis sísmico, que mostró un incremento considerable en los desplazamientos producto de los movimientos del suelo cercanos a la falla, respecto a los que se encuentran alejados de ella, con lo que se remarca la importancia de utilizar este tipo de registros cuando se trabaja con estructuras tan rígidas como los son los puentes de mampostería.

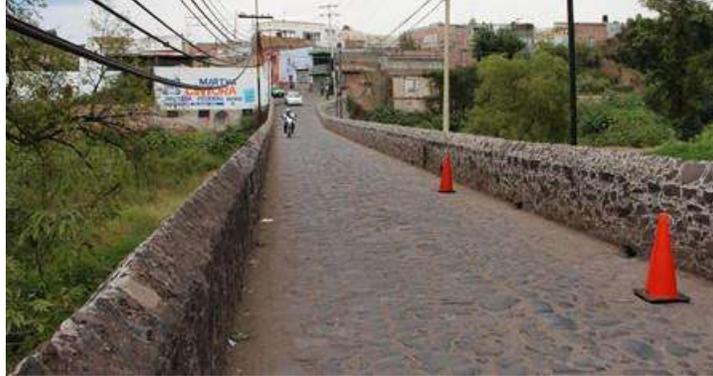
Figura 14 Calzada del puente Batanes

Cuatro arcos cruzan el río Lerma y están en contacto con el agua la mayor parte del año. En ocasiones extraordinarias, el río crece hasta cubrir la totalidad de los mismos Figura 14. Existe un total de 16 estribos aguas arriba y abajo, de los cuales tres de ellos tienen tajamares triangulares adosados (Figura 15). A la entrada y salida de la estructura se construyeron torreones o ermitas para el cobro del pontaje, de las cuales solo queda en pie la ermita poniente.

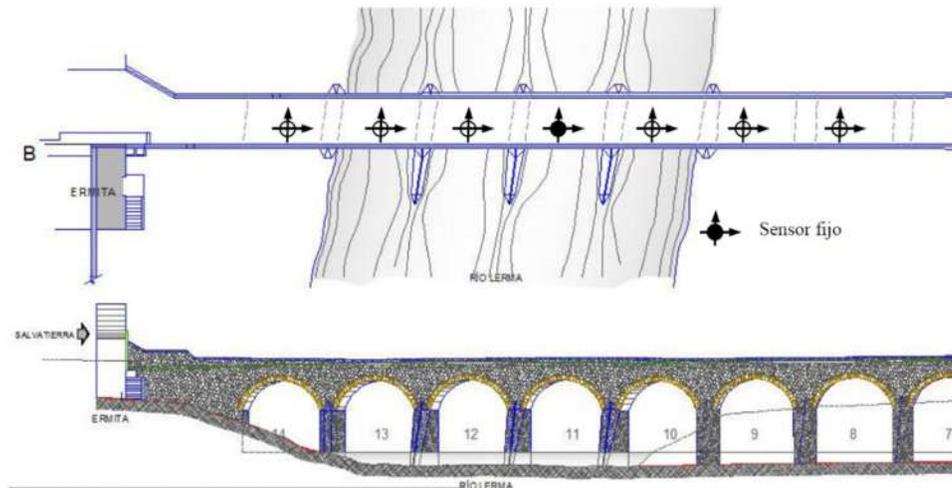
Figura 16 Planta y elevación del puente Batanes

El equipo de adquisición de datos es de la misma marca y cuenta con doce canales. Los acelerómetros se colocaron a lo largo del puente en el centro de la luz de los arcos, como se muestra en la Figura 16. Uno de los sensores triaxiales se mantuvo fijo durante la campaña de mediciones, moviendo a diferentes posiciones los demás acelerómetros.

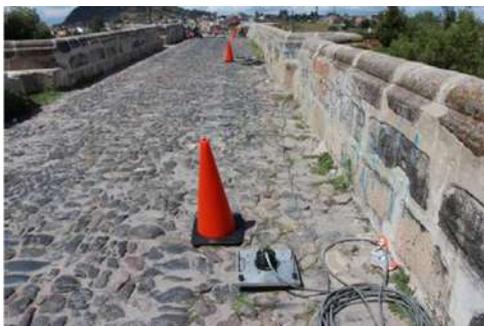
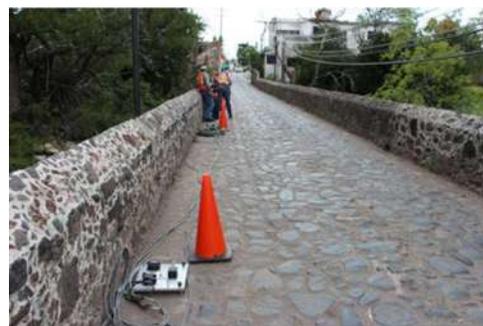
Figura 17 Acelerómetros utilizados en las mediciones; a) sensores uniaxiales y b) sensores triaxiales (Martínez G. et al., 2016).

La duración de las mediciones fue de diez minutos en todos los casos a 200 muestras por minuto (Figura 17).

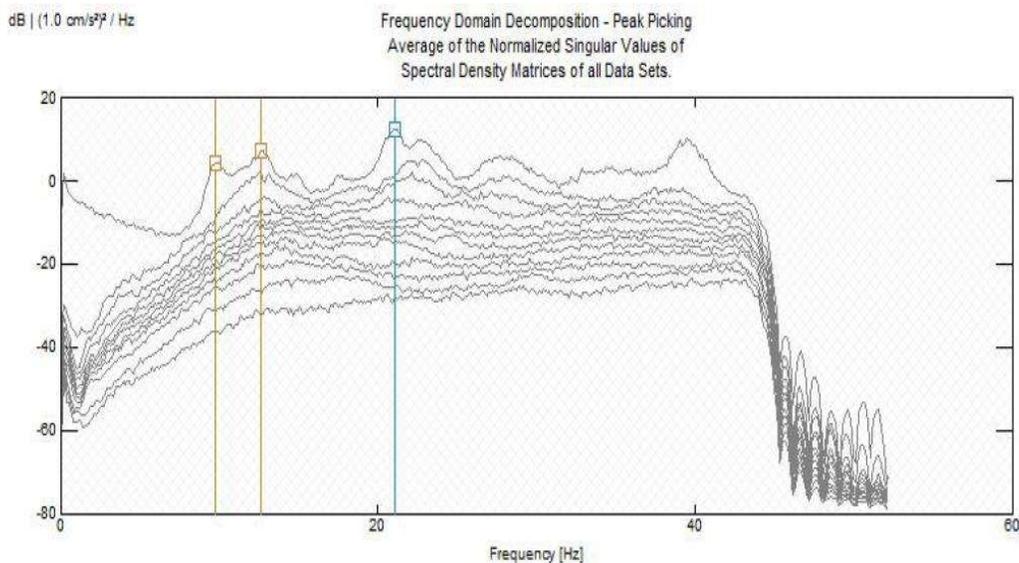
Figura 18 Identificación del puente Batanes.

Los registros de las mediciones ambientales del puente Batanes permitieron identificar tres frecuencias de: 9.76 Hz, 12.6 Hz y 21.09 Hz (Figura 19), como lo muestran los espectros de densidad espectral. El primer modo de vibrar identificado corresponde a desplazamiento lateral, el segundo a flexión vertical, mientras que el tercero es una combinación de flexión y desplazamiento vertical (Tabla 1).

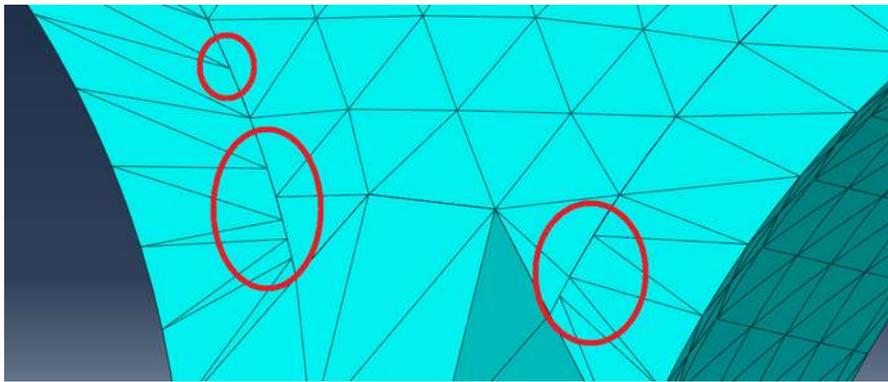
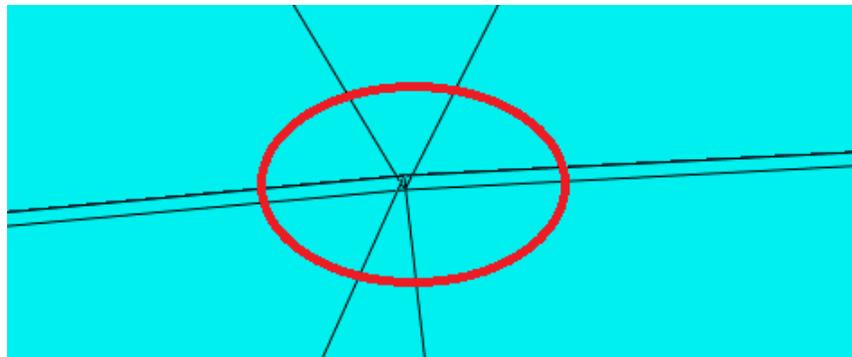
Figura 22 a) problemas del cerrado de malla, b) se generan dos mallas independientes.

El único problema que se encontró al momento de ensamblar todas las partes del puente, fue al momento de unir las partes que corresponden a la formación de las bóvedas, ya que en la unión de las líneas en forma de arco causaba problemas en el mallado, esta complejidad causaba que el programa no respetara las líneas en arco, sino que las convertía en líneas tangentes, y al momento de superponerse las superficies no lograban embonar de forma adecuada, causando que el modelo tuviese huecos en la malla (Figura 23), por lo que esta quedaba de forma inadecuada, ya que los puntos de intersección no siempre cerraban con otros puntos de intersección, dejando que cerraran en algún punto intermedio(Figura 22 a), y en algunos casos se creaban dos mallados que no se llegaban a juntar, dejando que al momento de utilizar el modelo trabajara de forma incorrecta, al considerar que eran independientes uno del otro (Figura 22 b).

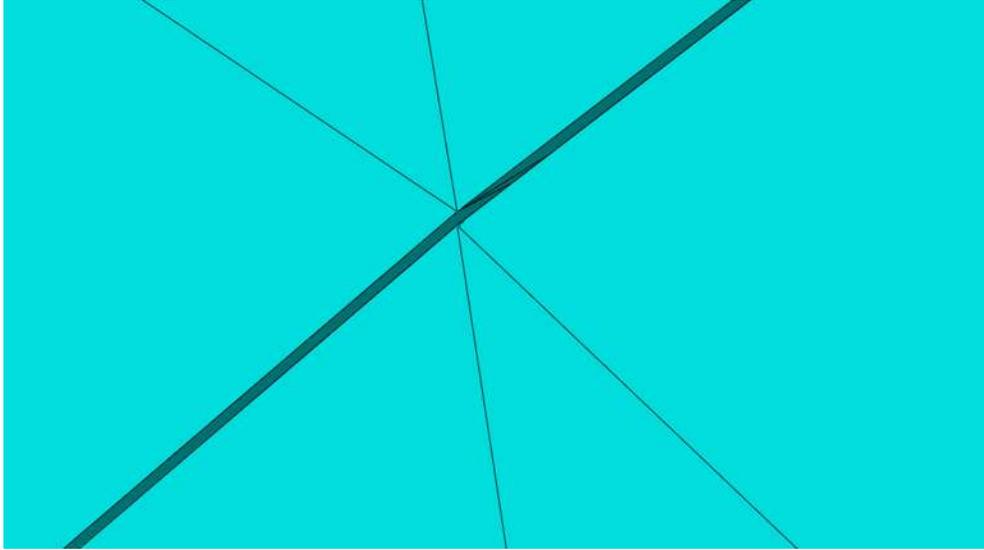
Figura 23 se generan huecos en el modelado.

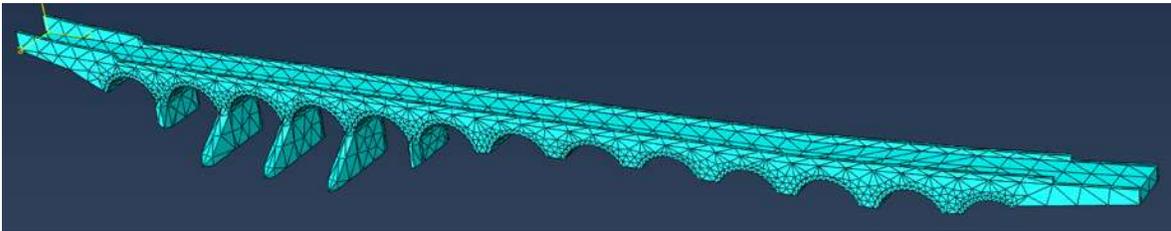
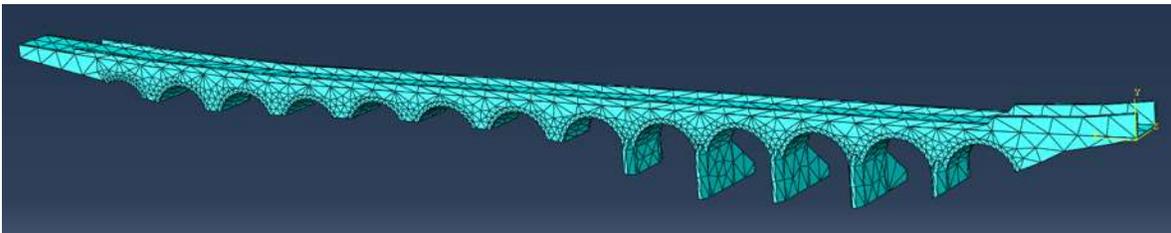
El modelo completo se muestra en la Figura 24, el mallado se realizó a base de elementos tetraédricos con lo cual se puede alcanzar una mejor optimización llegando a obtener un número de 17,150 elementos finitos haciendo un mallado más denso a las partes más.

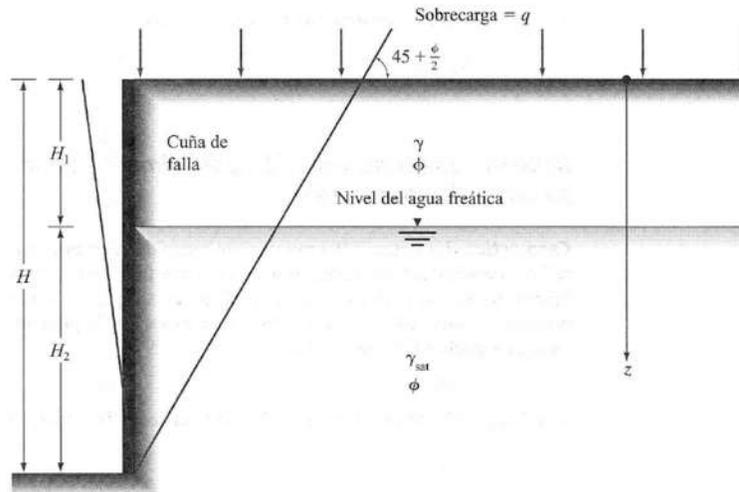
Figura 25 Muro de retención sin fricción, de altura H y un relleno de suelo sin cohesión. El nivel del agua freática está a una profundidad de H_1 debajo de la superficie del terreno, y el relleno está soportando una presión de sobrecarga q por área unitaria.

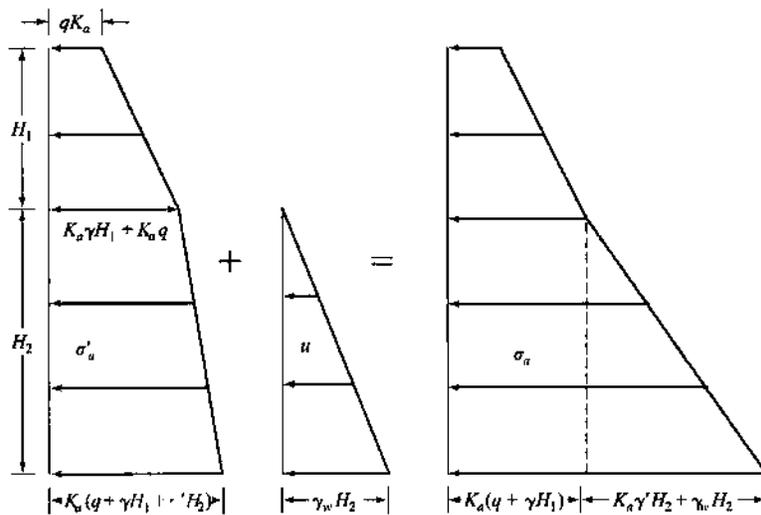
Figura 26 Distribución de la presión activa de tierra de Rankine contra un muro de retención.

Mientras que la Figura 26 nos muestra la distribución de la presión activa de tierra de Rankine contra un muro de retención.

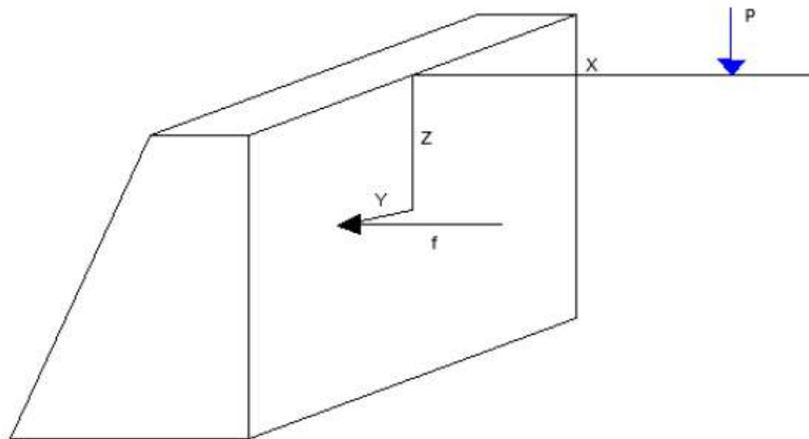
Figura 28 Conceptualización para el cálculo presión producida por una llanta.

$$f = P \frac{X^2Z}{R^5}$$

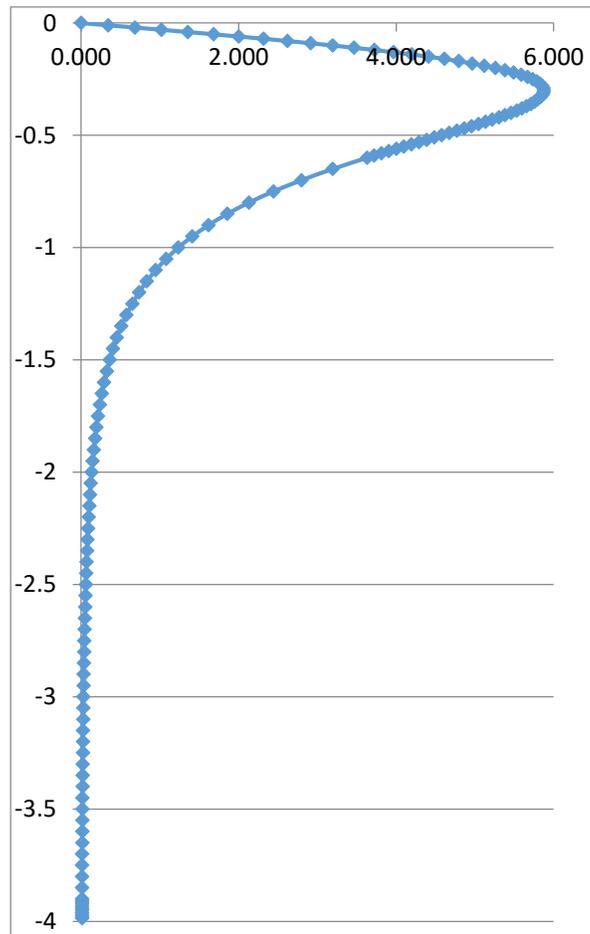
Figura 29 Curva de presión producida por una llanta.

Los datos de la Tabla 30, se grafican y se obtiene la curva de presión (Figura 29), después se procede a calcular su área y centroide.

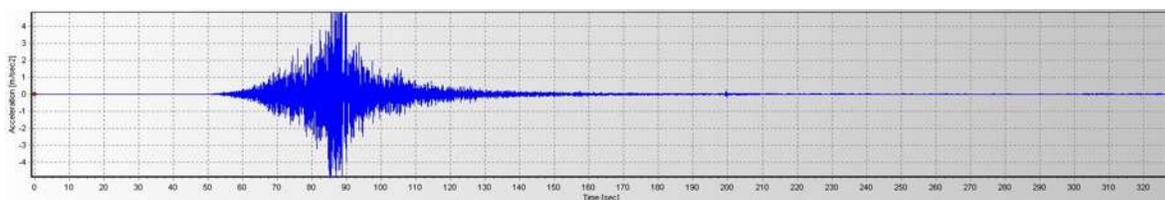
Figura 32 Registro de aceleraciones sísmico de la estación NILT.

En la Figura 32 se tiene el registro de aceleraciones de la estación mencionada en su componente máxima, así como el espectro de respuesta de pseudo-aceleración del mismo, la ordenada espectral máxima alcanza valores de 24.8881 m/s² lo que significa que las estructuras cercanas a los periodos de 0.08 s se vieron sometidos a aceleraciones por el orden de 2.48 veces su peso propio. Para la calibración del modelo se tuvo un periodo de 0.08 s del suelo, por lo que este sismo será el que afecte más al puente Batanes estructuralmente.

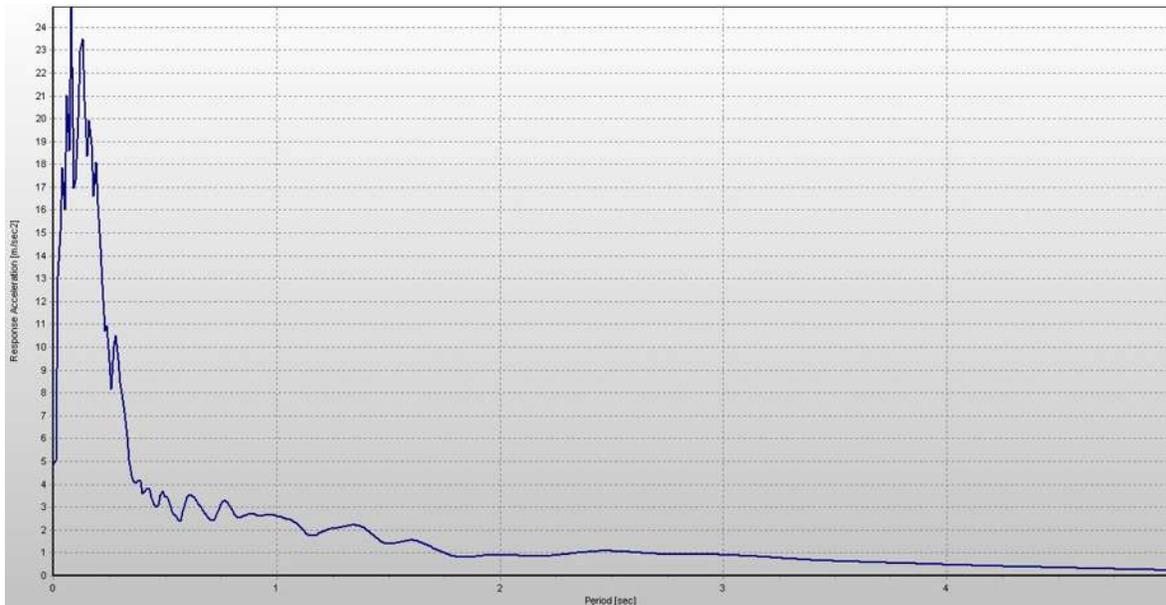
Figura 33 Espectro de respuesta de pseudo- aceleración obtenido con el programa SeismoSignal, 2018.

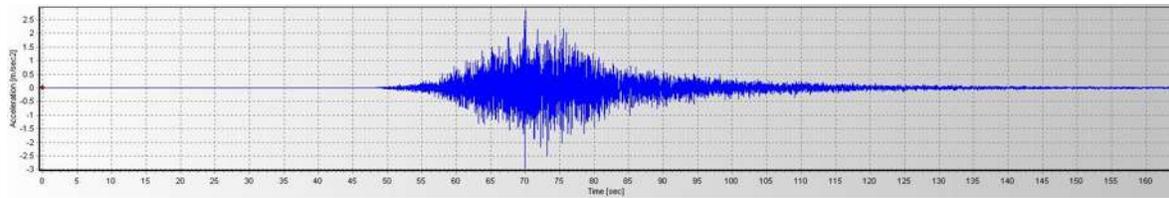
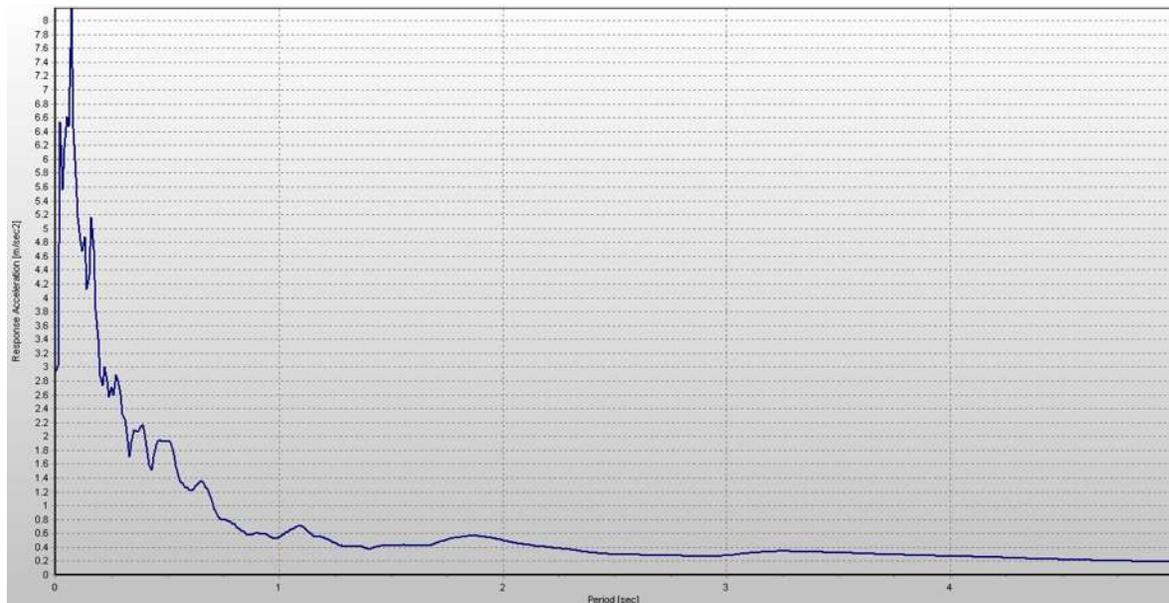
En la Figura 34 observamos el registro de aceleraciones de la máxima componente, a simple vista nos damos cuenta de que el registro tiene una alta frecuencia, lo cual se corrobora en el espectro de pseudo-aceleraciones, mostrando que a las estructuras en las que más efecto tienen son en aquellas de periodo corto, menores a 0.7 s.

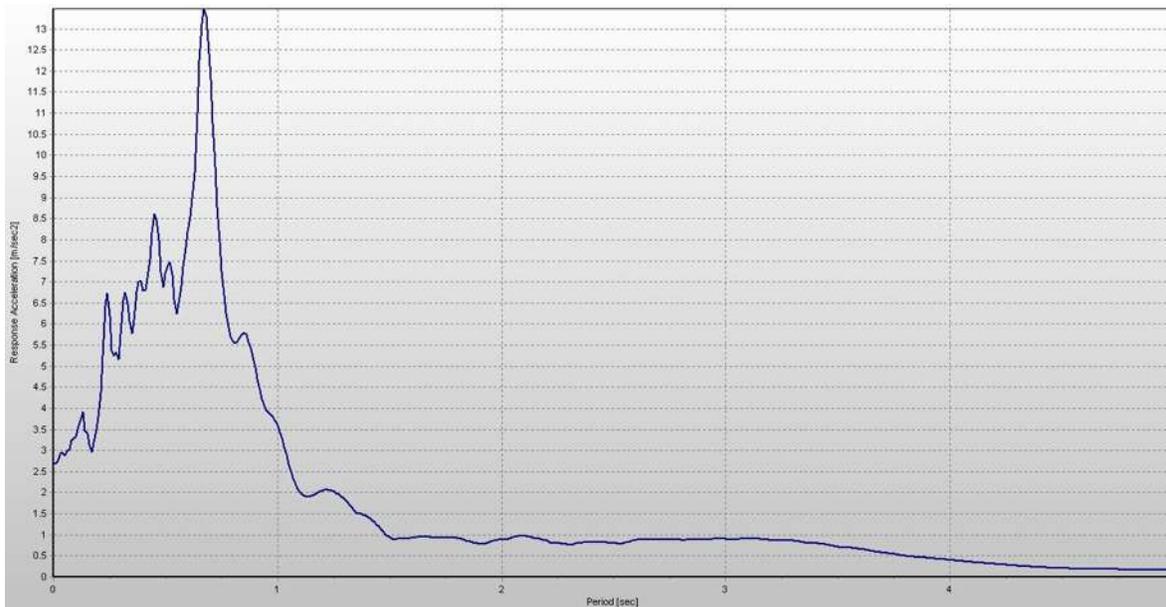
Figura 38 espectro de respuesta de pseudo- aceleración obtenido con el programa SeismoSignal, 2018.

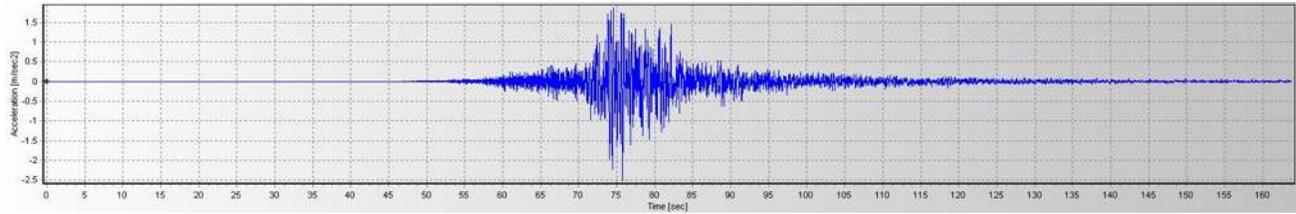
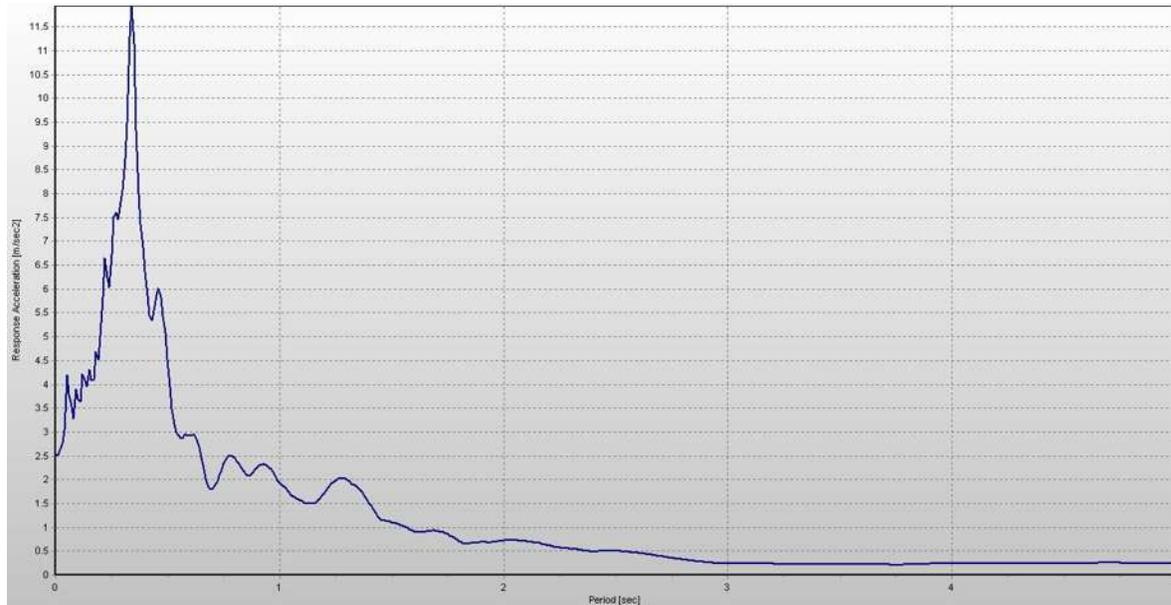
En la Figura 39 se tiene el registro de aceleraciones de la estación mencionada en su componente máxima, así como el espectro de respuesta de pseudo- aceleración del mismo, la ordenada espectral máxima alcanza valores de 1500 cm/s² lo que significa que los edificios cercanos a los periodos de 1.5 s se vieron sometidos a aceleraciones por el orden de 1.5 veces su peso propio. En La zona de periodos bajos del espectro como los del templo de San Agustín apreciamos que el orden de las pseudo-aceleraciones a los que se ve sometidas las estructuras ronda los 0.5 g

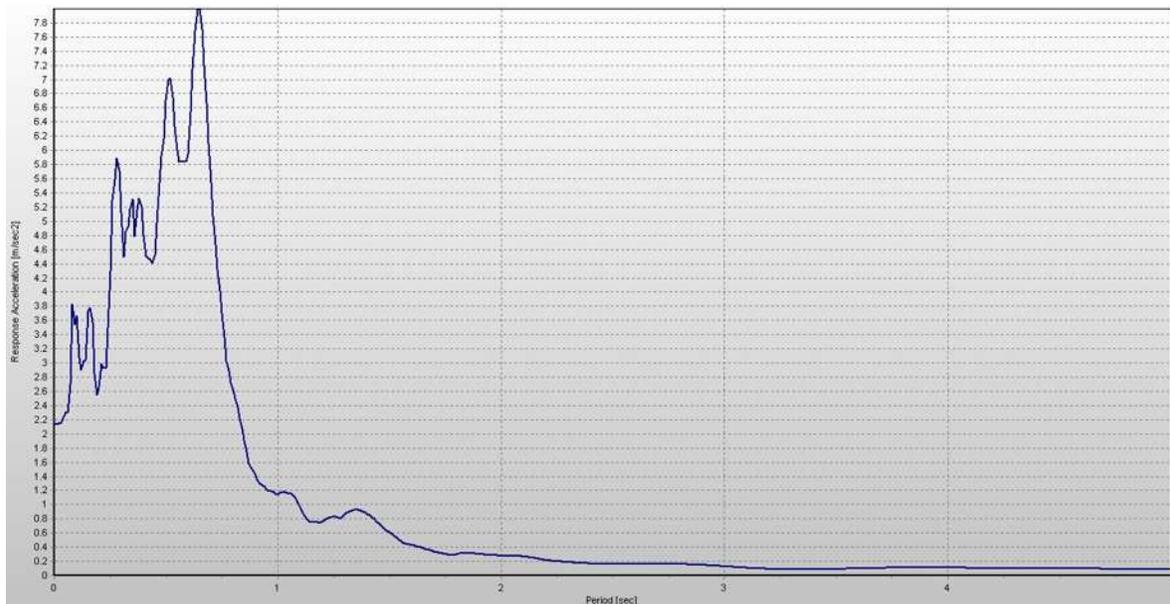
Figura 41 a) registro de aceleraciones sísmico de la estación OXTO (b) y su espectro de respuesta de pseudo-aceleración obtenido con el programa SeismoSignal, 2018.

En la Figura 41 observamos el registro de aceleraciones de la máxima componente, a simple vista nos damos cuenta de que su fase intensa es de larga duración, con el espectro de pseudo-aceleraciones se puede observar que este registro afecto a las estructuras de periodo corto, menores a 0.65 s.

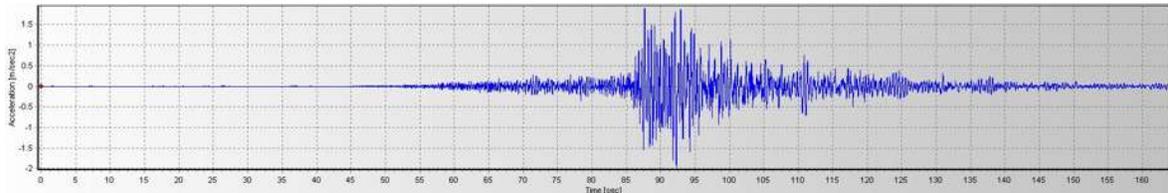
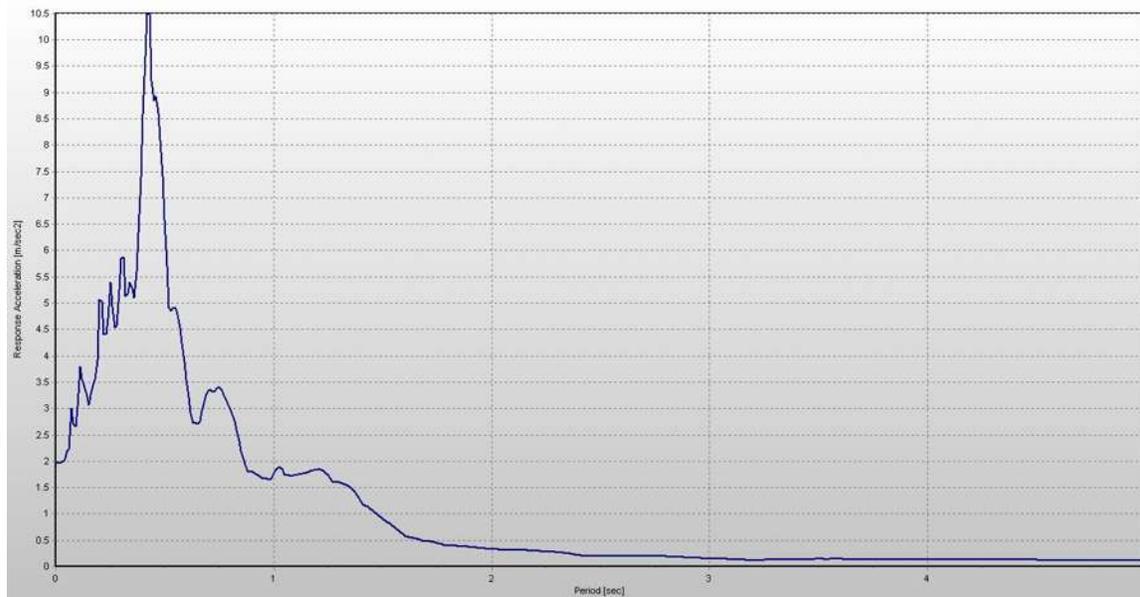
En la Figura 43 corroboramos en el espectro de pseudo-aceleraciones, mostrando que a las estructuras en las que más efecto tienen son en aquellas de periodo corto, menores a 0.43 s, mientras que el valor máximo es de 1051.22 cm/s².

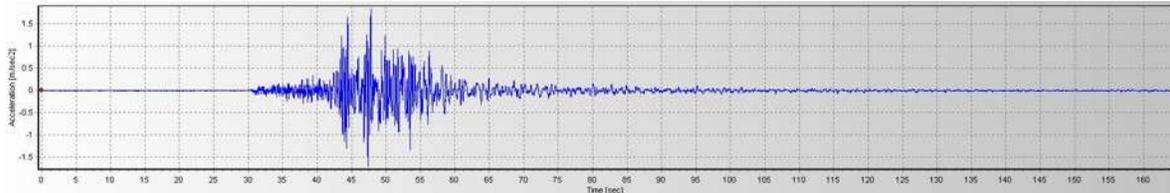
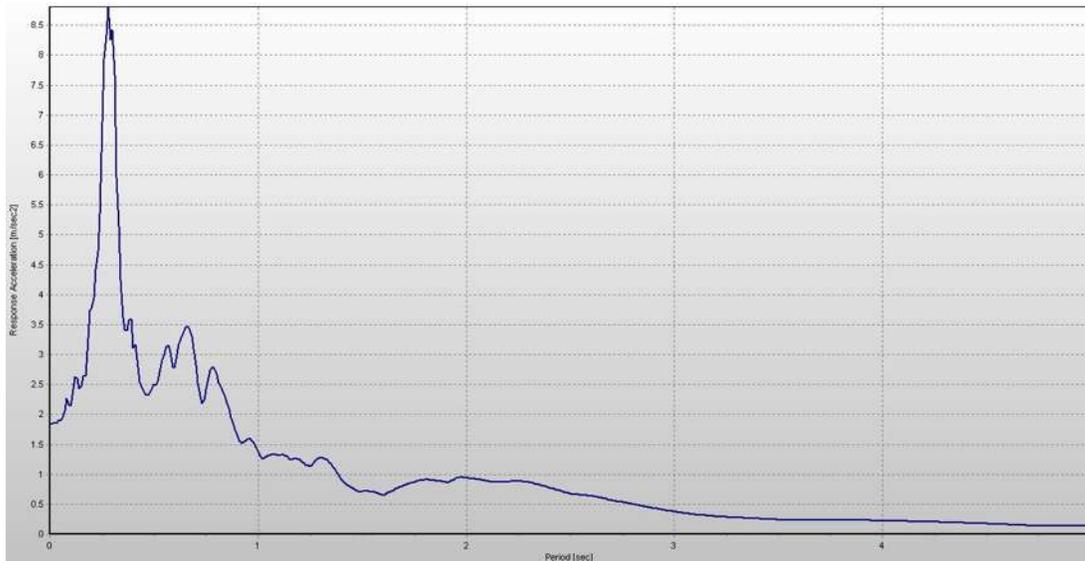
En la Figura 44 corroboramos en el espectro de pseudo-aceleraciones, mostrando que a las estructuras en las que más efecto tienen son en aquellas de periodo corto, menores a 0.28 s, mientras que el valor máximo es de 880.88 cm/s².

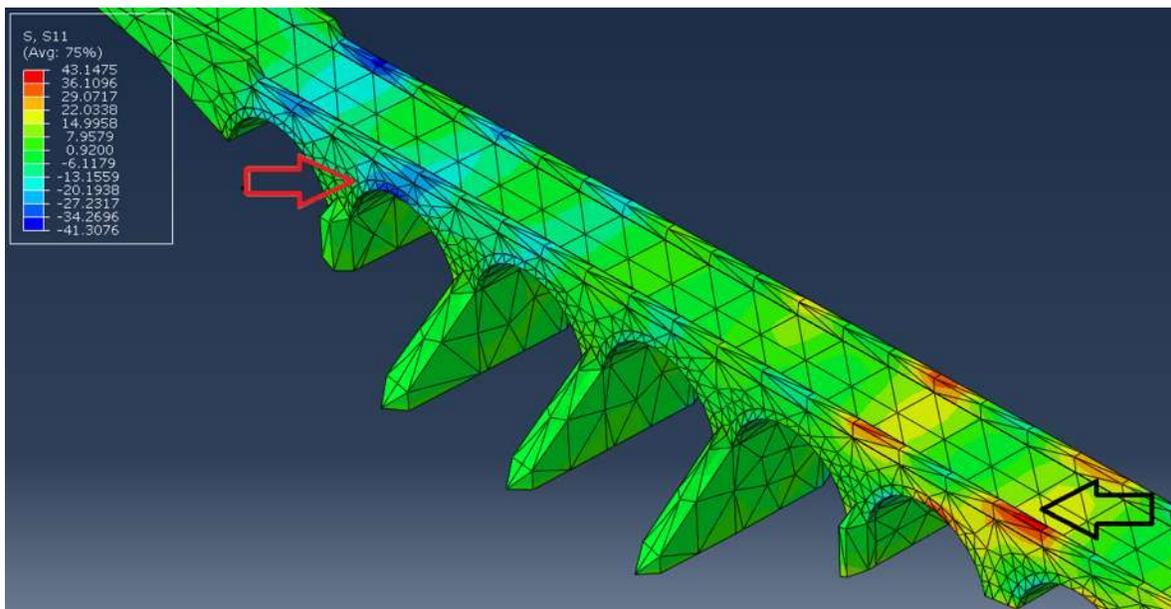
En el cálculo longitudinal una de las principales zonas que mostro un esfuerzo considerable fue la parte del pretil a lo largo del puente, pero generalmente la compresión se mostró más en las zonas donde es el cruce con el rio Lerma (Figura 46), generando esfuerzos de compresión notables en estas zonas, dependiendo del sismo, en el sismo de la estación NILT se generaron esfuerzos del orden de 4.32 kg/cm^2 , también se generaron esfuerzos interesantes de tensión del orden en algunos análisis de 4.13 kg/cm^2 éste valor excede el esfuerzo resistente de la mampostería a tensión el cual podemos considerar para efectos prácticos nulo.

Figura 46 Esfuerzos a tensión y compresión longitudinales.

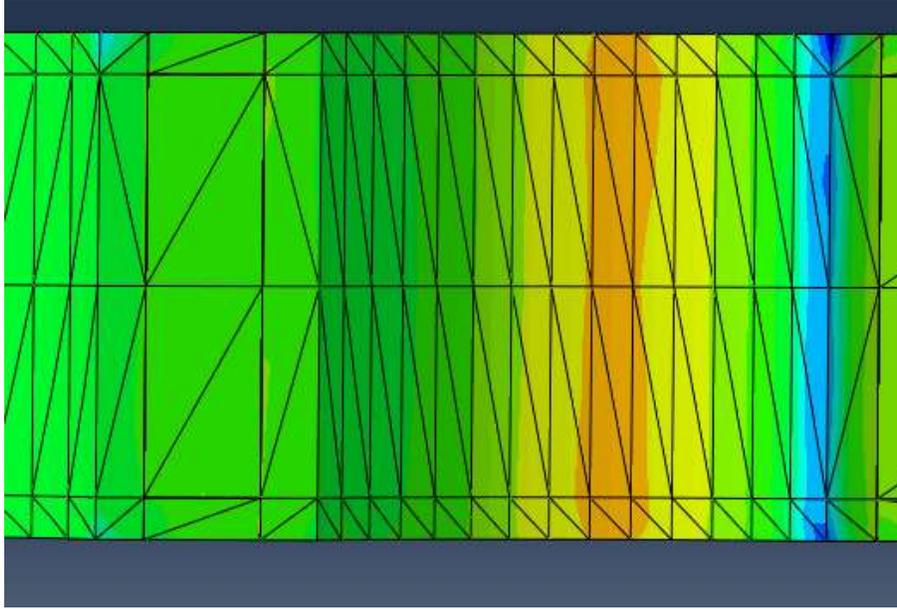
Otra de las zonas que presento altos esfuerzos, siendo más marcados esfuerzos a compresión con un orden de 1.3 kg/cm^2 , fue la zona de las bóvedas del puente (Figura 47), siendo la bóveda 1 la que llegaron a presentarse con regularidad en los resultados.

Figura 47 Esfuerzo a compresión en las bóvedas.

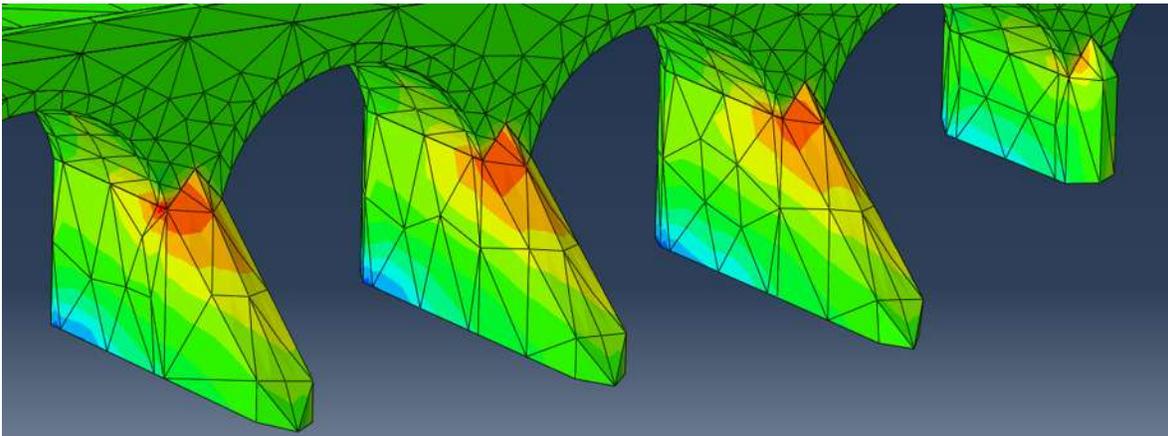
Figura 48 Esfuerzos a tensión verticales en el sentido vertical.

Se generaron esfuerzos del orden de 1.4 kg/cm^2 en los análisis los cuales sobre pasa el esfuerzo resistente a tensión, mientras que a compresión se generaron esfuerzos de 6 Kg/cm^2 (Figura 49).

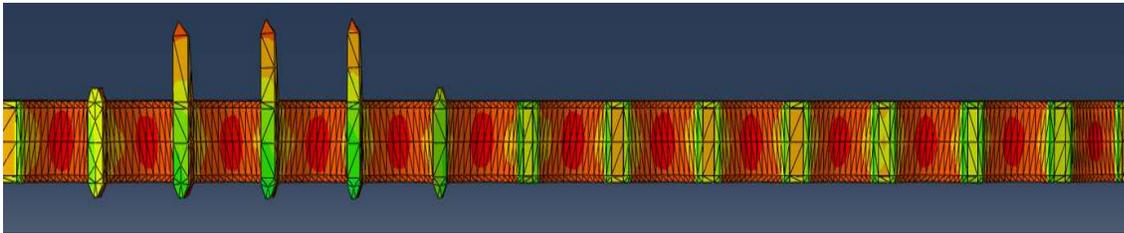
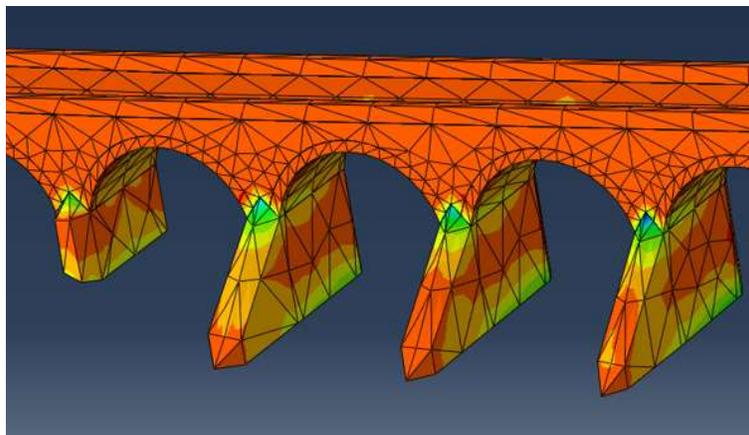
Como se había supuesto en el cálculo transversal las bóvedas del puente son las que más sufren ante cargas gravitacionales (Figura 50 a), en este caso generando esfuerzos de compresión de alrededor de mayores a 3 kg/cm^2 , sin embargo, en los análisis dinámicos lineales, se observó que se obtuvieron esfuerzos a tensión en la unión de los tajamares con los tímpanos (Figura 50 b).

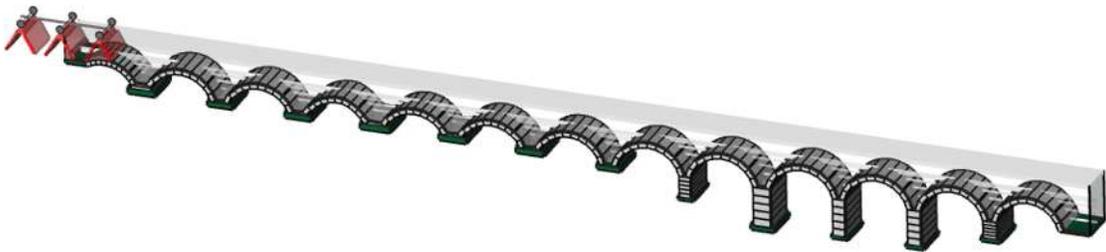
Figura 53 a) y b) representan la carga T3-S-R4, c) y d) representan la carga HS-20.

El diseño conceptual del modelo usado comprende un sistema de cargas concentradas (Figura 53), los valores que se utilizaron corresponden a los vehículos HS-20 y T3S2R4 (Figura 52).
