UNIVERSIDAD MICHOACANA DE SAN NICOLÁS DE HIDALGO

FACULTAD DE INGENIERÍA CIVIL

EVALUACIÓN DEL COMPORTAMIENTO DE EDIFICIOS DE CONCRETO REFORZADO CON PLANTA BAJA DÉBIL SUJETOS AL TERREMOTO DEL 19 DE SEPTIEMBRE DE 2017 (Mw=7.1)

TESIS

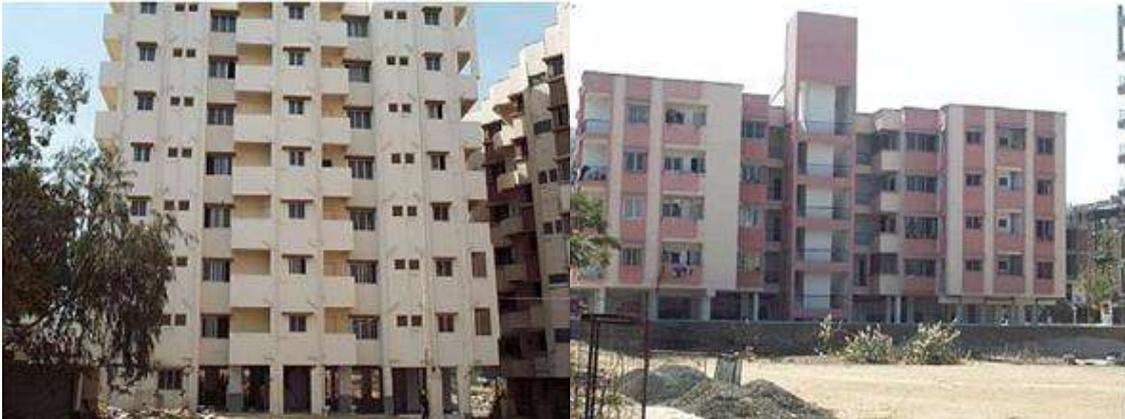
La *planta baja débil* es una deficiencia estructural en los edificios que utilizan espacios libres en la planta baja e incluyen muros de mampostería en los niveles superiores, como se ilustra en la figura 1.1. Esta configuración conduce a una discontinuidad de rigidez y resistencia en la altura que puede provocar daño en las columnas de la planta baja ante temblores intensos.

Figura 1.1 Ejemplos de edificios que cuentan con *planta baja débil* (tomado de: Miranda, 2005).

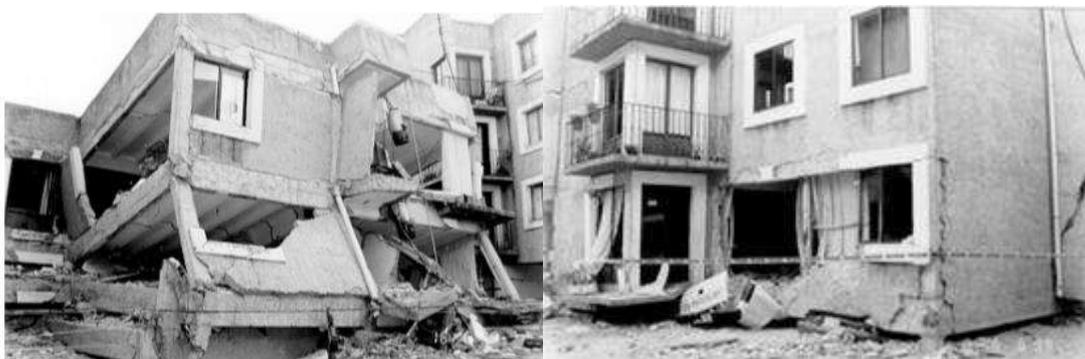
En la figura 1.2 se observan dos ejemplos de edificios que colapsaron durante el sismo intraplaca ocurrido el 15 de junio de 1999 (Mw=7) en la ciudad de Puebla (Alcocer *et al.*, 1999). El sistema estructural de los edificios consistía de marcos de concreto reforzado con muros de mampostería en los pisos superiores a la planta baja. El motivo de su colapso se atribuyó al fenómeno de *planta baja débil*.

Figura 1.2 Edificios colapsados a consecuencia del sismo de Tehuacán del 15 de junio de 1999 (tomado de: Alcocer *et al.*, 1999).

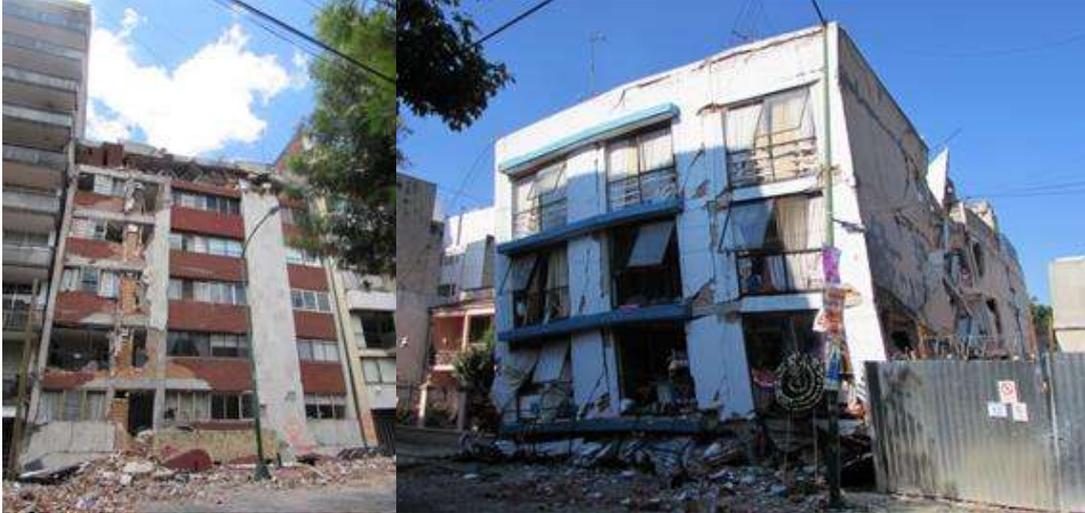
Asimismo, en la figura 1.3 se muestran dos edificios que colapsaron durante el sismo del 19 de septiembre del 2017 los cuales contaban con *planta baja débil*.

Figura 1.3 Ejemplos de edificios con *planta baja débil* que colapsaron durante el sismo del 19 de septiembre de 2017 (fotos de: Jorge Ruiz-García).

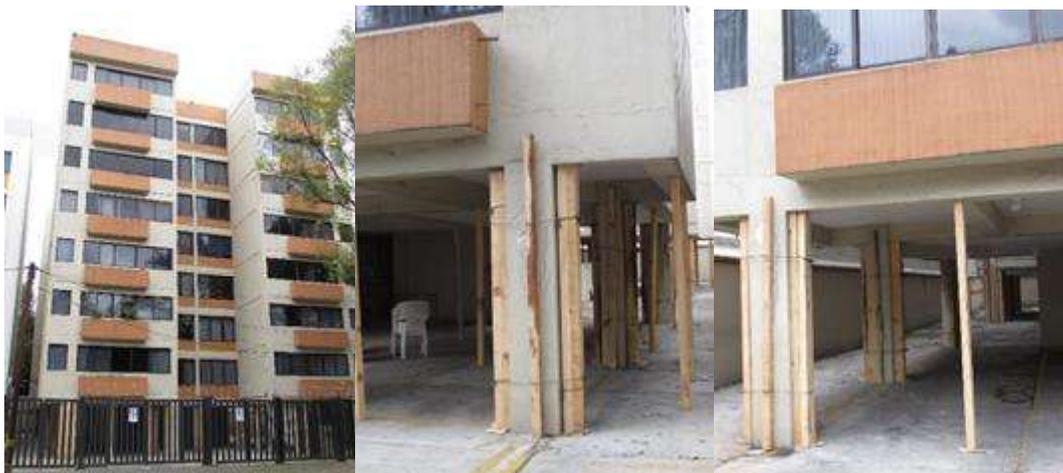
Asimismo, en la figura 1.4 se muestra un edificio de departamentos que sufrió daño moderado en las columnas del primer nivel. Cabe notar que los edificios ilustrados en figuras anteriores que fueron diseñados con la normatividad previa a los sismos del 19 de septiembre de 1985.

Figura 1.4 Edificio con planta baja débil que sufrió daño moderado durante el sismo del 19 de septiembre de 2017 (fotos de: Jorge Ruiz-García).

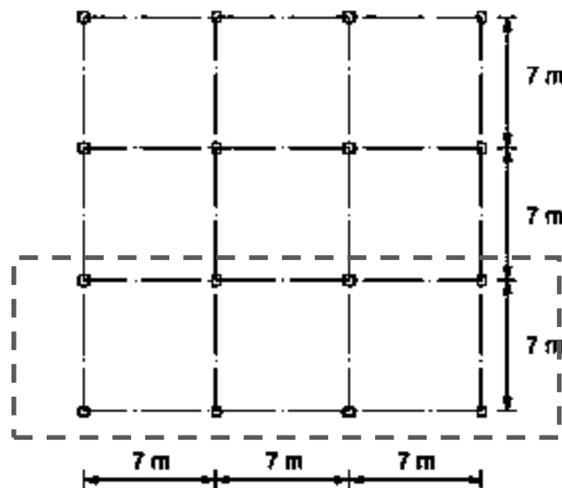
Figura 2.1 Geometría en planta de los edificios considerados en este estudio.

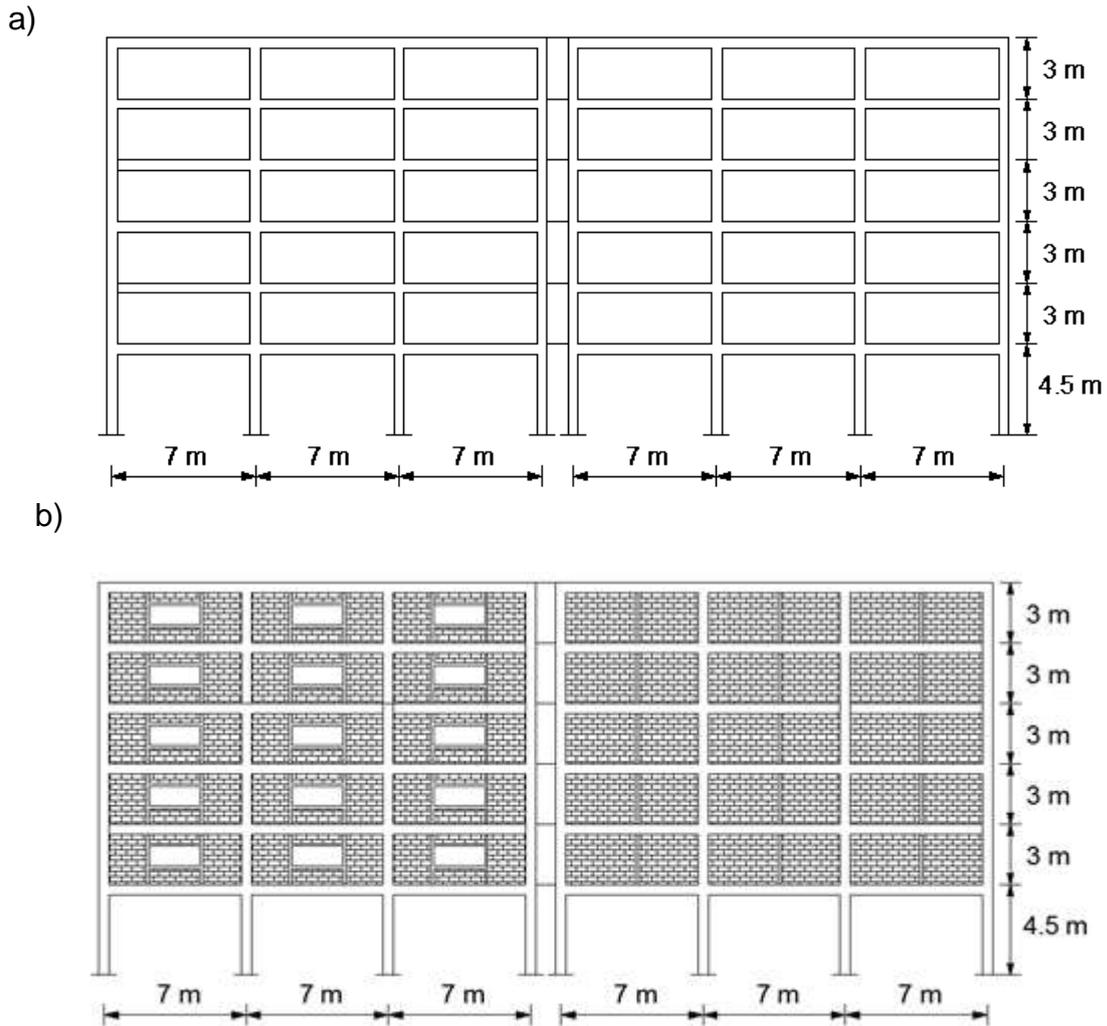
En este estudio se consideró la participación de los muros de mampostería en los niveles superiores a la planta baja. Es decir, no obstante que se haya concebido a los muros como elementos no estructurales durante el diseño de los marcos, se supuso que participaban en la respuesta sísmica de los marcos dado que su presencia aumenta la resistencia y la rigidez que tendrá el edificio. Para ello, se consideraron dos tipos de muros: uno interno asumiendo, que su única función es de cerramiento, y el otro externo, idealizando un ventanal. Para fines de ilustración, en la figura 2.2b se pueden distinguir los muros considerados en el marco externo y el marco interno del edificio de 6 niveles.

Figura 2.2 Elevación del edificio de 6 niveles: a) sin considerar muros, y b) considerando muros de mampostería.

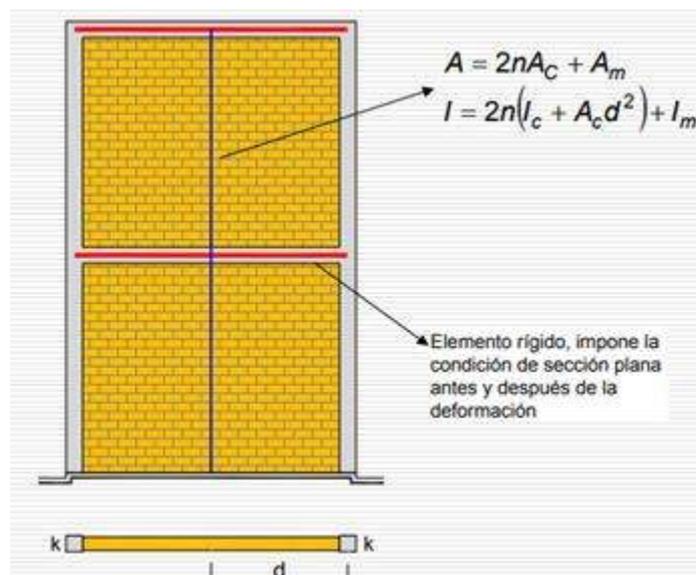
En este estudio se utilizó el método de la *columna ancha* para representar el comportamiento de los muros de mampostería en el interior de los marcos (Pérez-Gavilán, 2015). En este método, los muros se representan mediante un elemento tipo barra, que incluye las deformaciones por cortante el cual se ubica en el centroide del marco como se ilustra en la figura 2.3. El método se basa en suponer que las propiedades geométricas de la sección transversal de la columna serán equivalentes a las propiedades geométricas de la sección transversal del muro, incluyendo los castillos.

Figura 2.3 Ejemplo de un muro modelado con columna ancha (tomado de: Pérez-Gavilán, 2008).

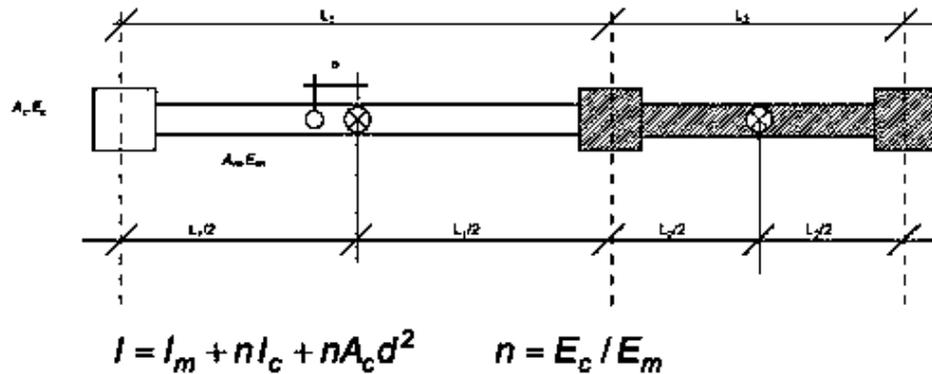
En caso de tener dos o más castillos en un mismo muro, se tendrá que dividir el muro en más de un elemento tipo barra como se ilustra en la figura 2.4.

Figura 2.4 División de sección de castillos y segmentos de muro (tomado de: Pérez-Gavilán, 2008).

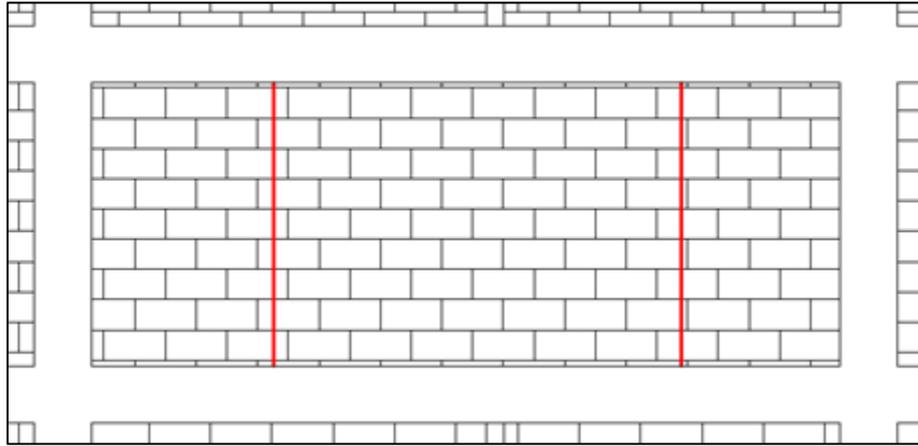
Columna 1	Columna 2
$E_c = 221400 \text{ kg/cm}^2$	$E_c = 221400 \text{ kg/cm}^2$
$E_m = 22600 \text{ kg/cm}^2$	$E_m = 22600 \text{ kg/cm}^2$
$n = 10.25$	$n = 10.25$
$A = 9375 \text{ cm}^2$	$A = 9375 \text{ cm}^2$
$A_c = 225 \text{ cm}^2$	$A_c = 225 \text{ cm}^2$
$A_m = 4762.5 \text{ cm}^2$	$A_m = 4762.5 \text{ cm}^2$
$I_m = 40007480.47 \text{ cm}^4$	$I_m = 33750000 \text{ cm}^4$
$I_c = 4218 \text{ cm}^4$	$I_c = 4218 \text{ cm}^4$
$d = 151.25 \text{ cm}$	$d = 170 \text{ cm}$
$I_c = 145612109 \text{ cm}^4$	$I_c = 167137734 \text{ cm}^4$

Figura 2.6 Modelación del marco interno (de lado izquierdo se muestra la columna ancha 1 y del lado derecho la columna ancha 2).

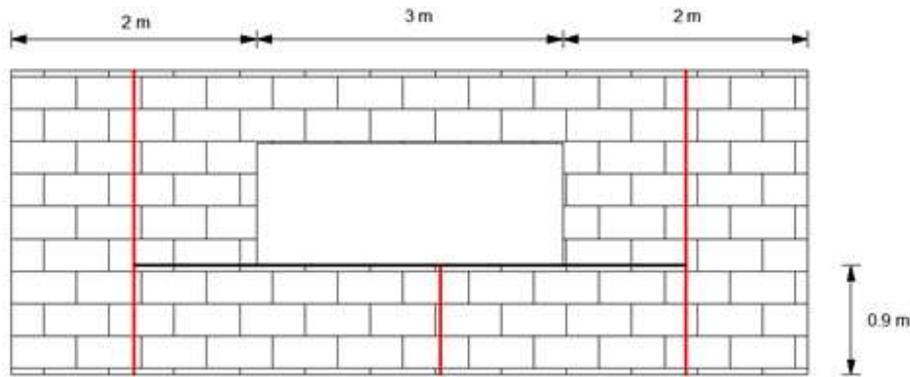
Cada marco externo se dividió en tres segmentos de muro como se puede ver en la figura 2.7. Así, al tener una distribución simétrica de los segmentos de muro y al tener un patrón de aberturas de forma regular tenemos tres tipos de columna ancha, por lo que se tiene que calcular sus propiedades de cada segmento de muro

Figura 2.7. Distribución de las columnas anchas por segmentos de muro (en color negro se muestra la viga de rigidez "infinita" para unir el borde de la columna ancha central con las columnas anchas laterales).

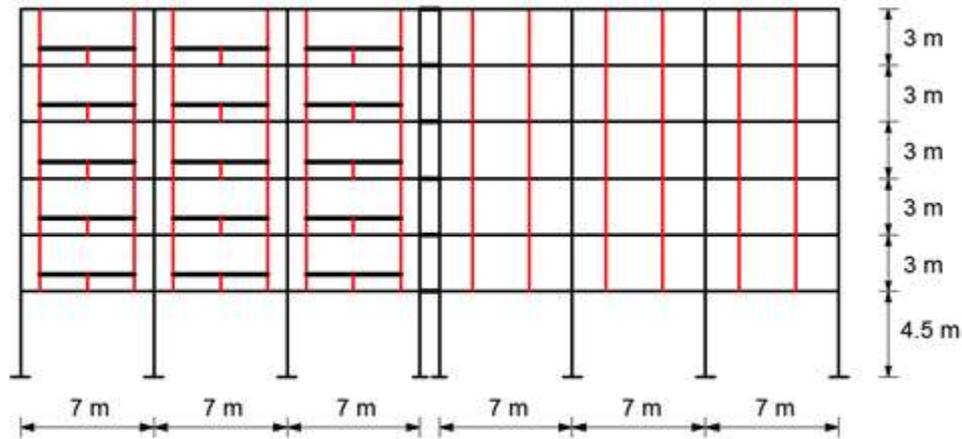
Para cada edificio se calcularon todas las propiedades de columna ancha que le correspondían a cada marco. Por ejemplo, la estrategia de modelado para el edificio de 6 niveles se puede apreciar en la figura 2.8.

Figura 2.8 Estrategia de modelado para el edificio de 6 niveles.

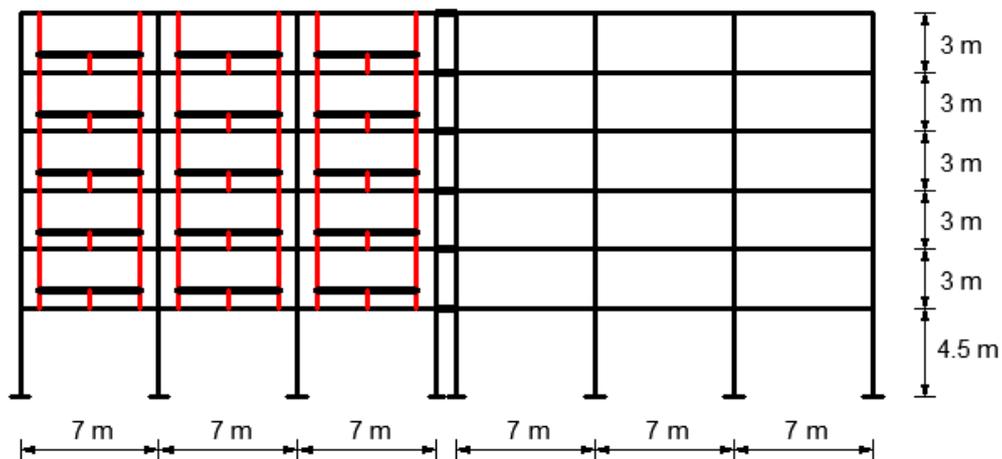
Con la finalidad de observar la rigidez en los niveles superiores a la planta baja, el modelo original se modificó, por un lado, considerando un modelo que incluye solamente muros exteriores y, por otro lado, un modelo que incluye solamente muros interiores como se ilustra en las figuras 2.9 y 2.10.

Figura 2.9 Estrategia de modelado para el edificio de 6 niveles con muros exteriores.

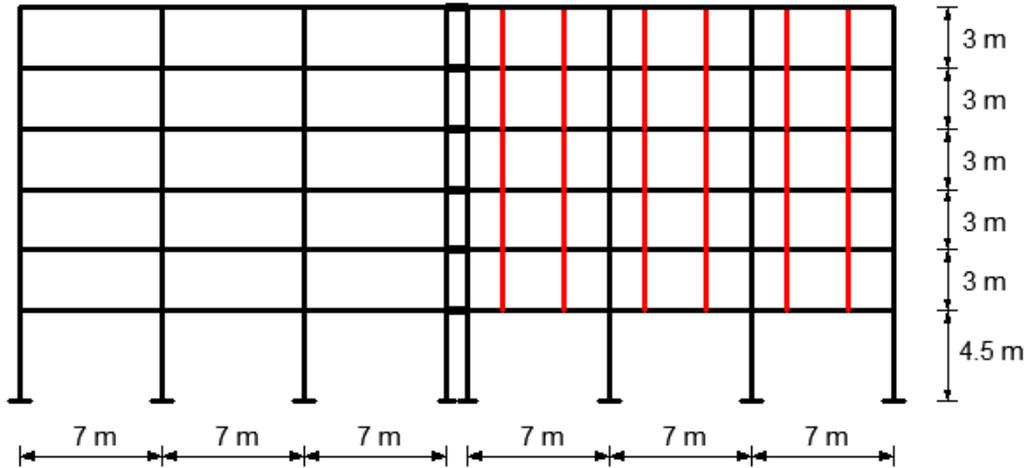
Figura 2.10 Estrategia de modelado para el edificio de 6 niveles con muros interiores.

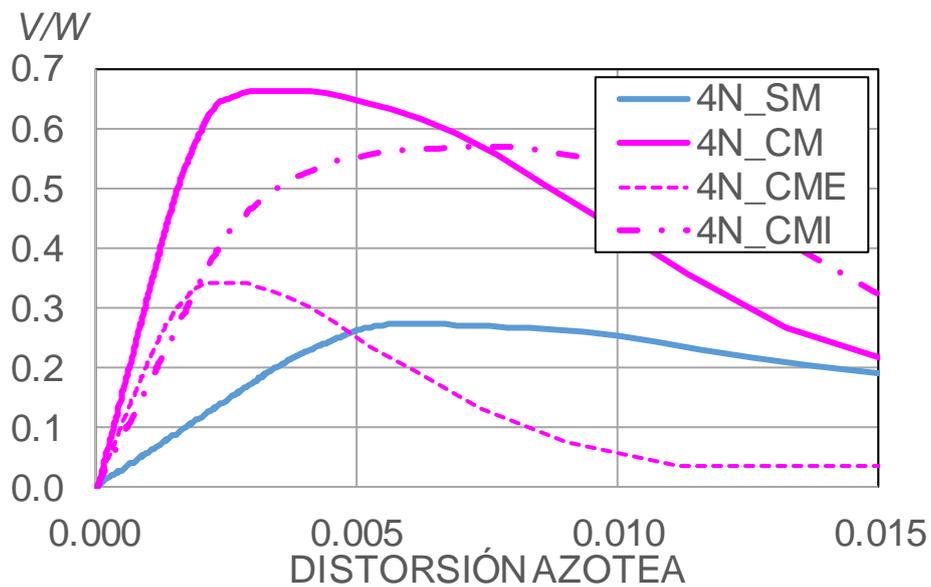
resistencia de cada modelo respecto a los modelos sin muros. Este incremento depende del número de niveles. Por ejemplo, la resistencia lateral se incrementa en aproximadamente 2.4 veces para el modelo de 4 niveles, mientras que se incrementa en 1.82 veces para el modelo de 8 niveles. Es importante notar que la distorsión de azotea asociada a la resistencia en los modelos con muros es menor que la distorsión de azotea asociada a la resistencia en los modelos sin muros.

Figura 2.11 Curvas de capacidad correspondientes cada modelo analítico de edificio de 4 niveles.

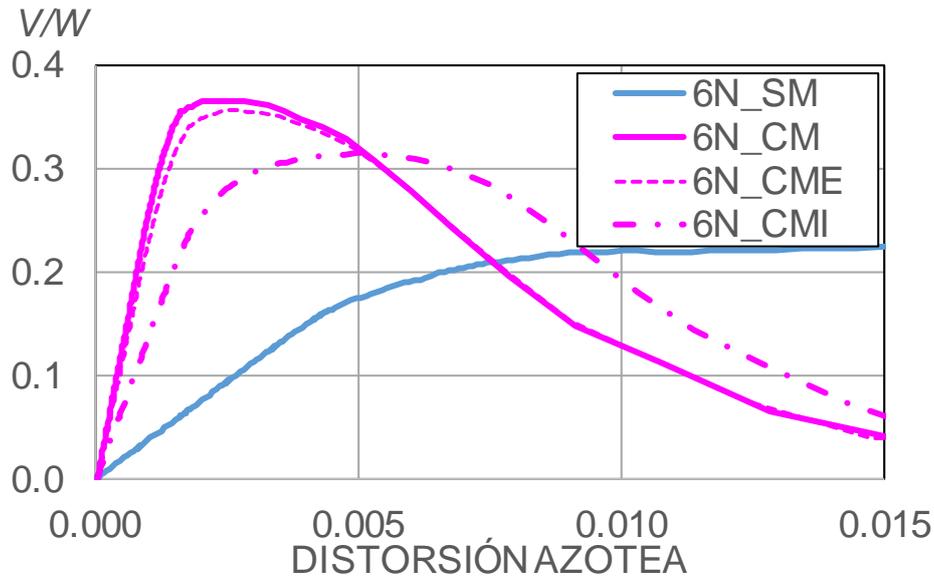
Figura 2.12 Curvas de capacidad correspondientes cada modelo analítico de edificio de 6 niveles.

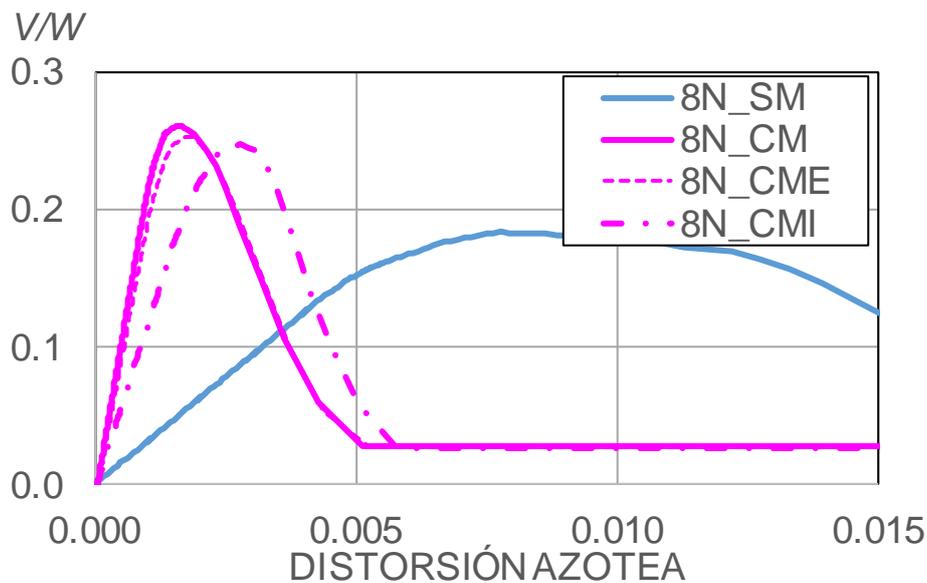
Figura 2.13 Curvas de capacidad correspondientes cada modelo analítico de edificio de 8 niveles.

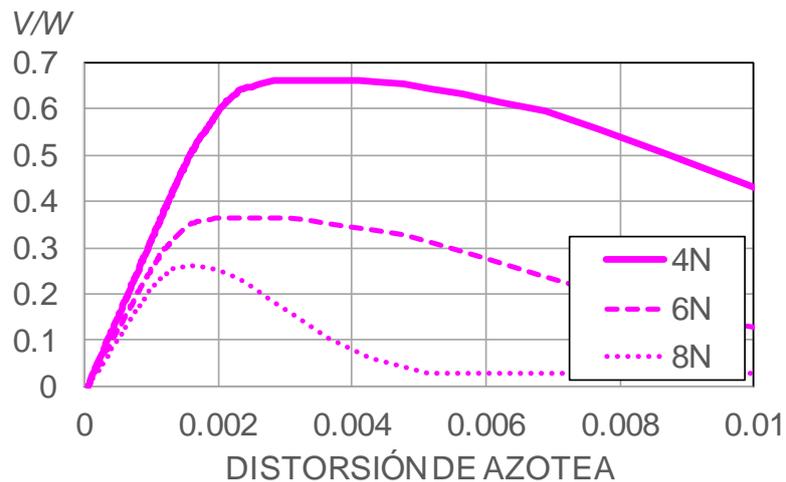
el modelo de 8 niveles). Otra característica a notar es que la capacidad ante cargas laterales, medida por la ordenada V/W , disminuye una vez que se alcanza la resistencia lateral, pero la tasa de disminución depende del número de niveles (es decir, la resistencia decae con una pendiente negativa mayor para el edificio de 8 niveles).

Figura 2.14 Comparación de las curvas de capacidad correspondientes a cada modelo analítico de los edificios considerando muros en los niveles superiores a la planta baja.

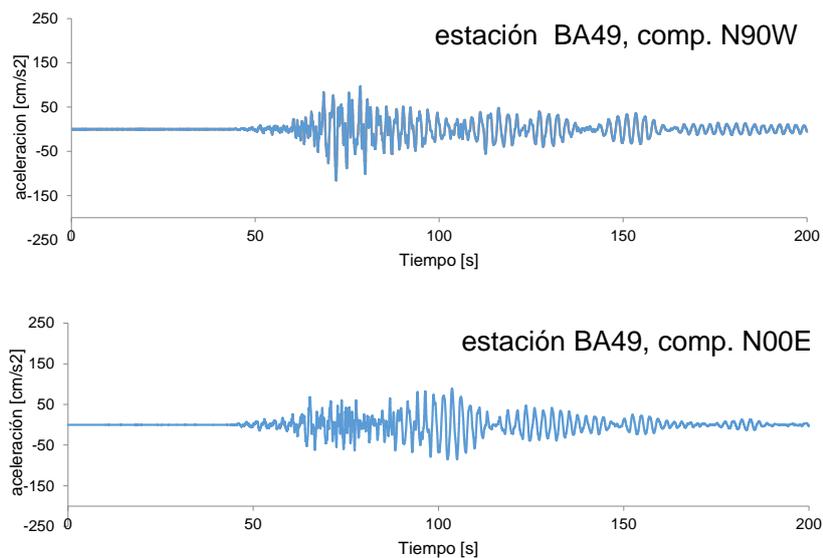
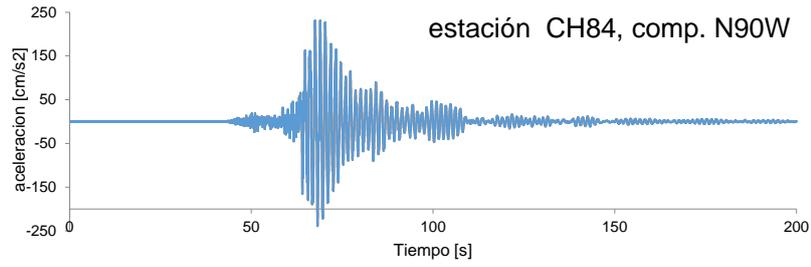
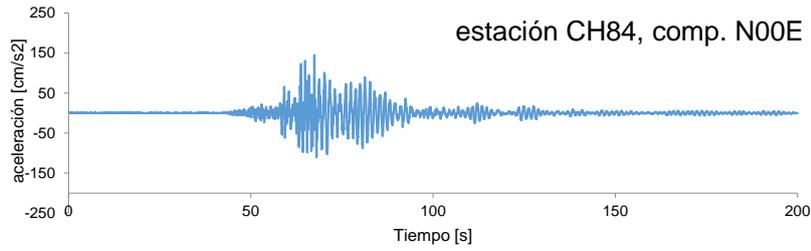
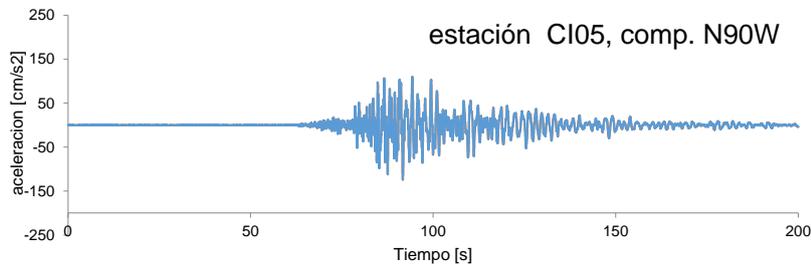
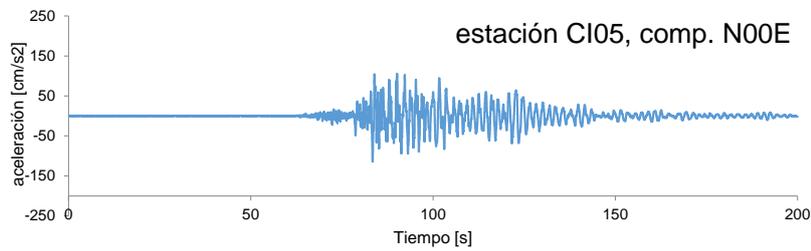
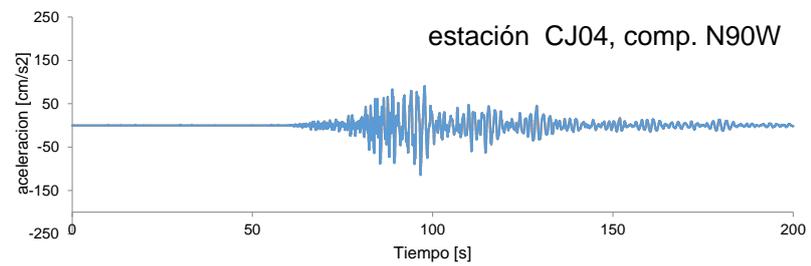
A continuación, en la figura 3.2 se ilustran las componentes horizontales de los acelerogramas utilizados en este estudio.

Figura 3.2 Conjunto de historias de aceleración horizontal consideradas en este estudio.

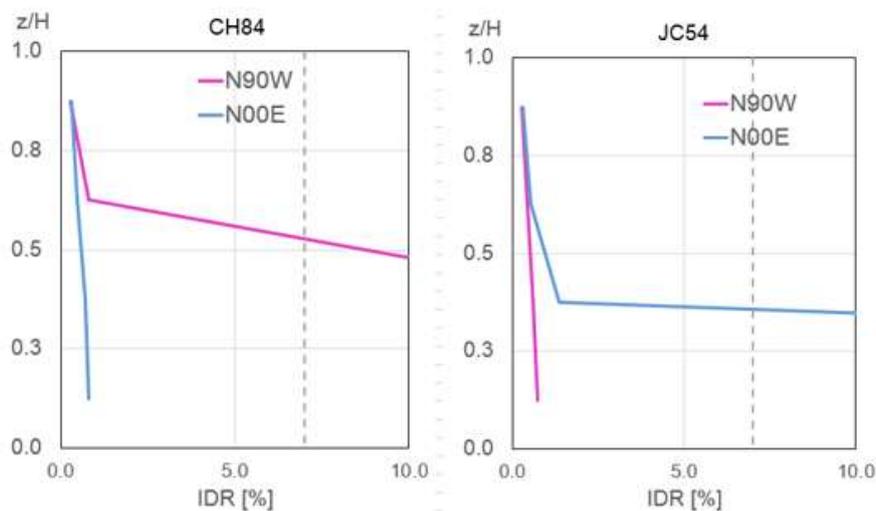
En la figura 4.1 se muestran los perfiles de *IDR* considerando los movimientos del terreno registrados en las estaciones CH84 y JC54. Se puede observar que los movimientos del terreno inducen distorsiones excesivas. Para fines de este estudio, se definió el *colapso* del edificio cuando la distorsión máxima en cualquier entrepiso excede el 5%.

Figura 4.1 Perfiles de distorsión de entrepiso del edificio de 4 niveles sin muros ante los movimientos del terreno de las estaciones CH84 y JC54.

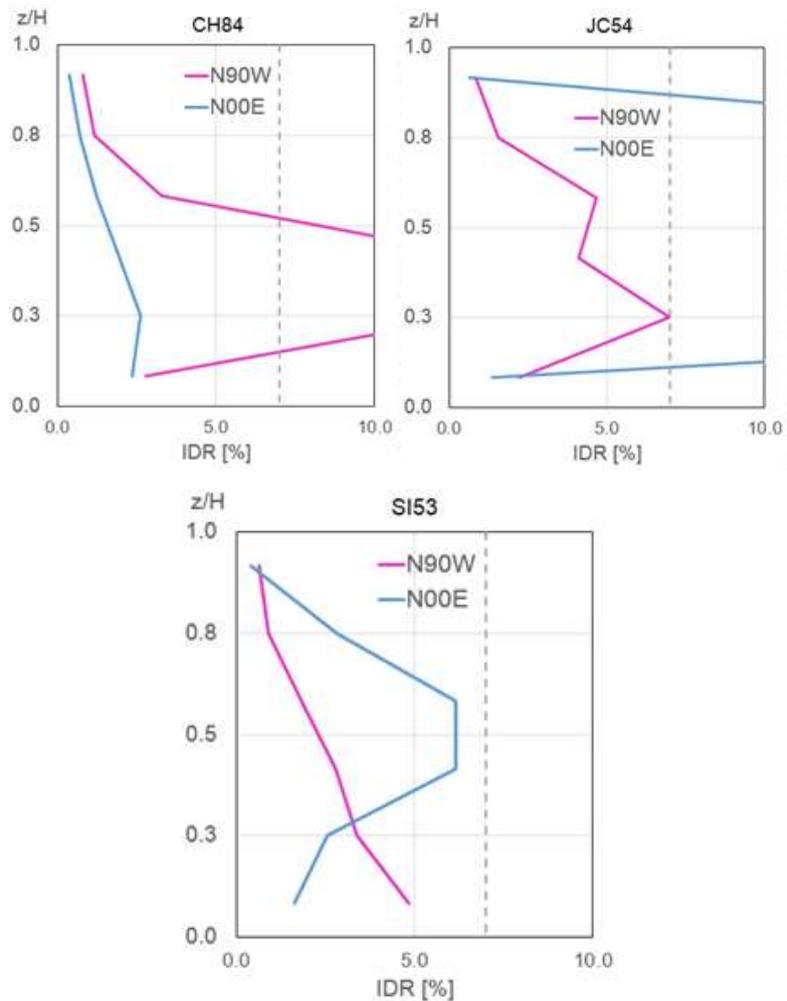
En la figura 4.2 se muestran solo los resultados obtenidos a partir de los registros de las estaciones CH84, JC54 y SI53. Ante los registros de estas estaciones se experimentan demandas de *IDR* excesivas que conducirían al *colapso* del edificio. Cabe notar que estas demandas se concentran principalmente en los niveles intermedios del edificio. Las demandas excesivas de *IDR* son consistentes con los resultados obtenidos en modelos continuos y calculando el espectro de distorsión de entrepiso generalizado descrito en Ruiz-García y Miranda (2018). Sin embargo, cabe señalar que los valores de *IDR* se limitan a un valor de alrededor de 1% en las otras siete estaciones, como se puede consultar en el Apéndice C.

Figura 4.2 Perfiles de distorsión de entrepiso del edificio de 6 niveles sin muros ante los movimientos del terreno de las estaciones CH84, JC54 y SI53.

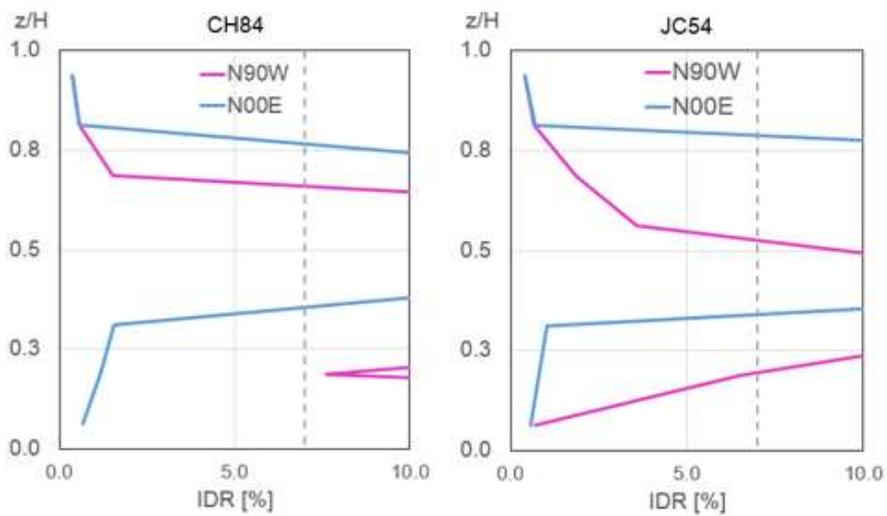
Figura 4.3 Perfiles de distorsión de entrepiso del edificio de 8 niveles sin muros debido a los movimientos del terreno de las estaciones CH84 y JC54.

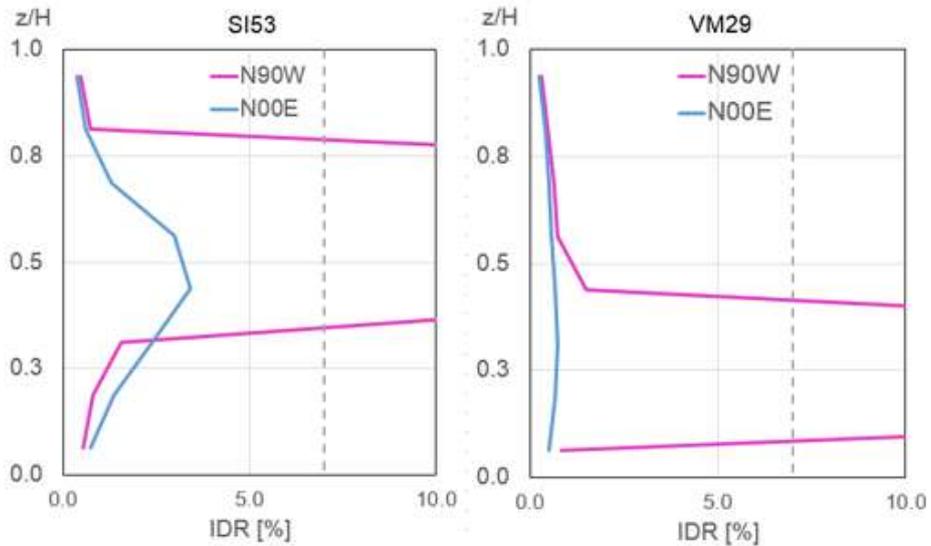
Figura 4.4 Perfiles de distorsión de entrepiso del edificio de 8 niveles sin muros debido a los movimientos del terreno de las estaciones SI53 y VM29.

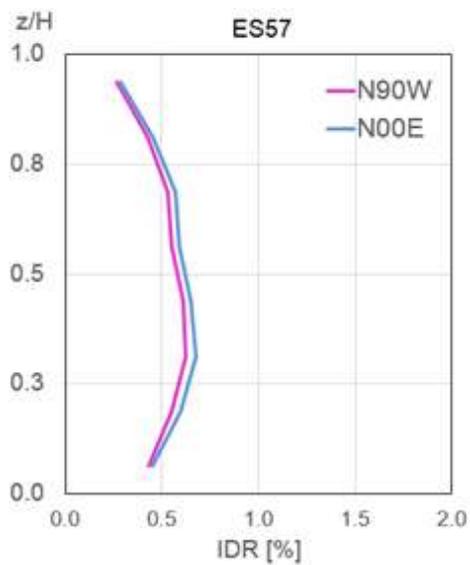
Figura 4.5 Perfil de distorsión de entrepiso del edificio de 8 niveles sin muros debido a los movimientos del terreno de la estación ES57.

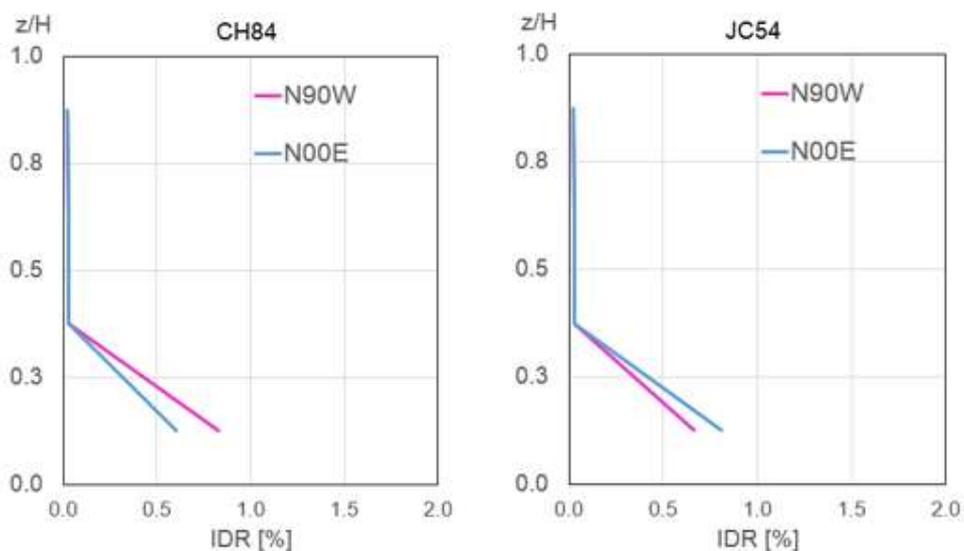
Figura 4.6 Perfiles de distorsión de entrepiso del edificio de 4 niveles con muros debido a los movimientos del terreno registrados en las estaciones CH84 y JC54.

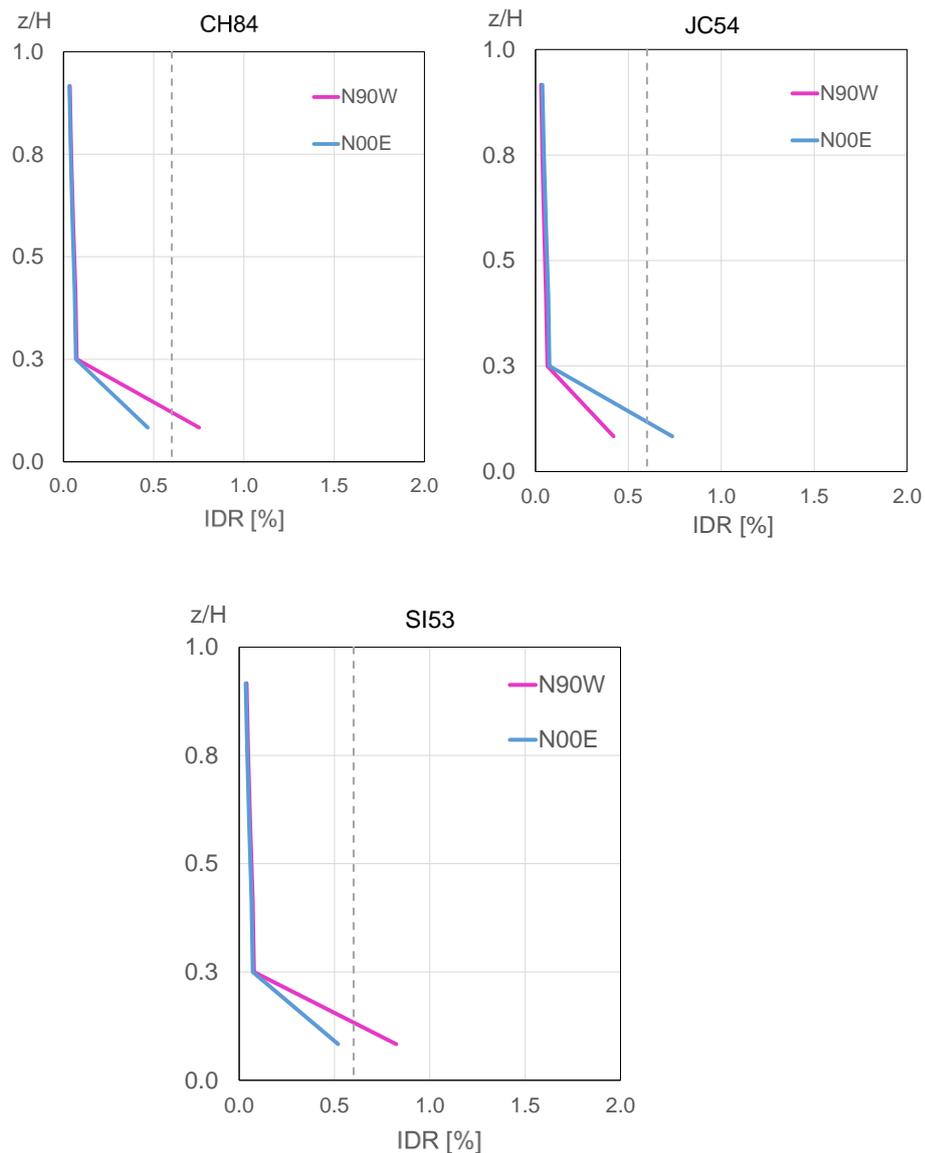
Figura 4.7 Perfiles de distorsión de entrepiso del edificio de 6 niveles con muros debido a los movimientos del terreno registrados en las estaciones CH84, JC54 y SI53.

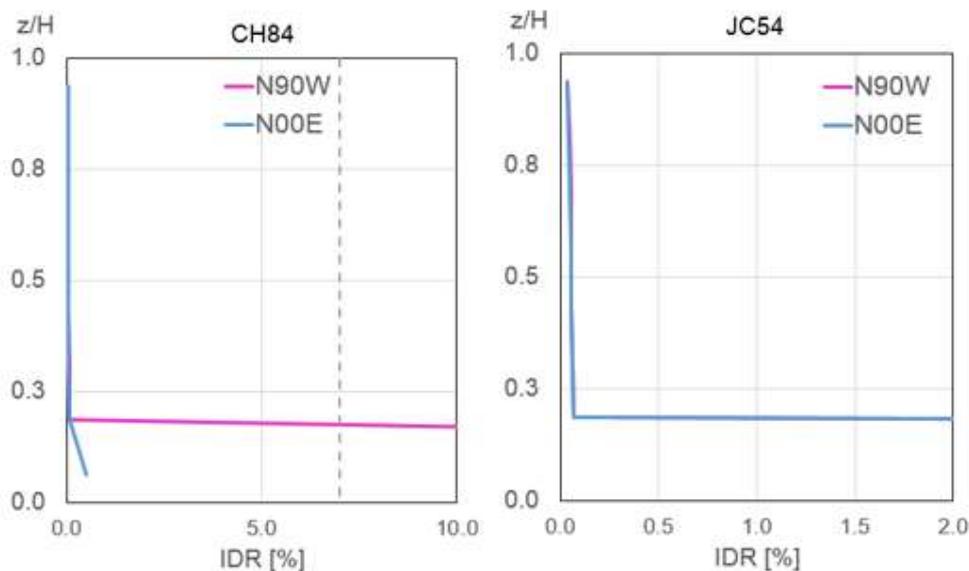
Figura 4.8 Perfiles de distorsión de entrepiso del edificio de 8 niveles con muros debido a los movimientos del terreno registrados en las estaciones CH84 y JC54.

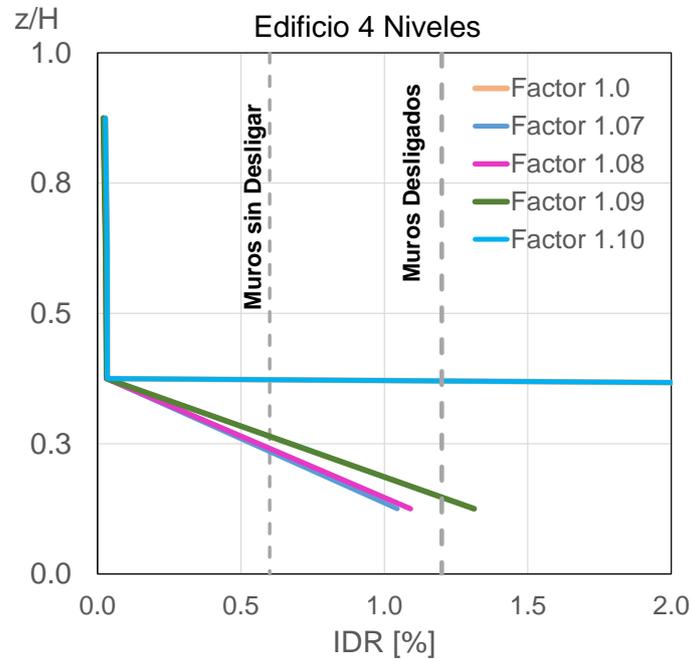
Figura 4.9 Evolución del perfil de *IDR* del edificio de 4 niveles considerando la participación de muros de mampostería ante el acelerograma escalado registrado en la estación CH84 (comp. N90W).

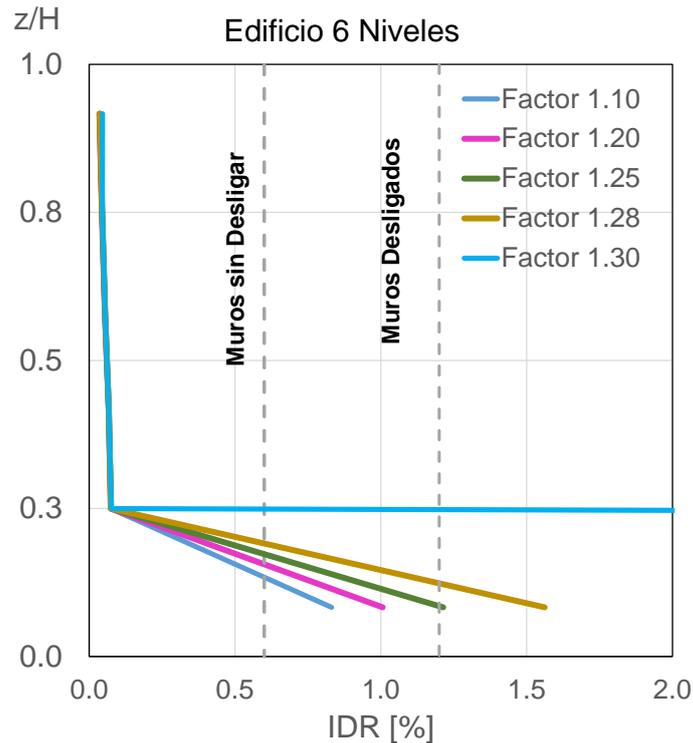
Figura 4.10 Evolución del perfil *IDR* del edificio de 6 niveles considerando la participación de muros de mampostería ante el acelerograma escalado registrado en la estación CH84 (comp. N90W).

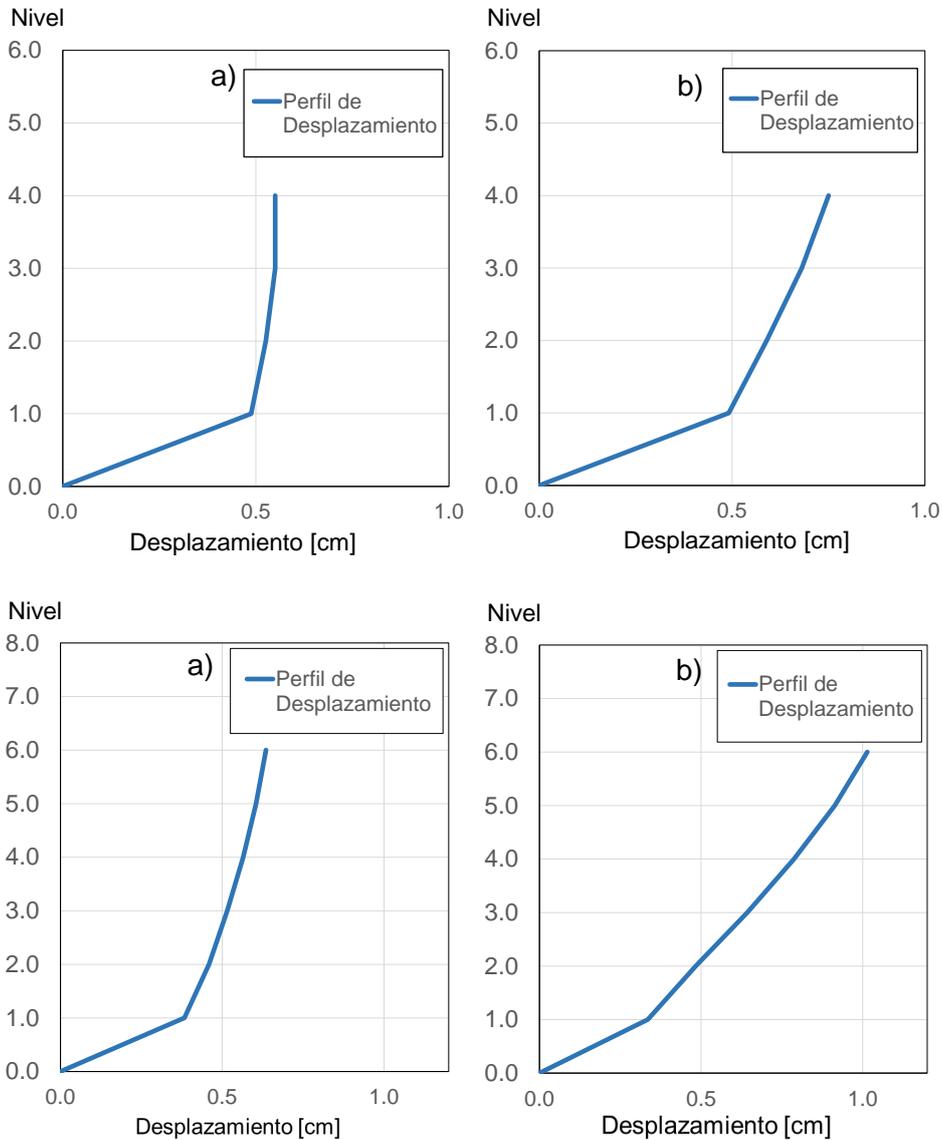
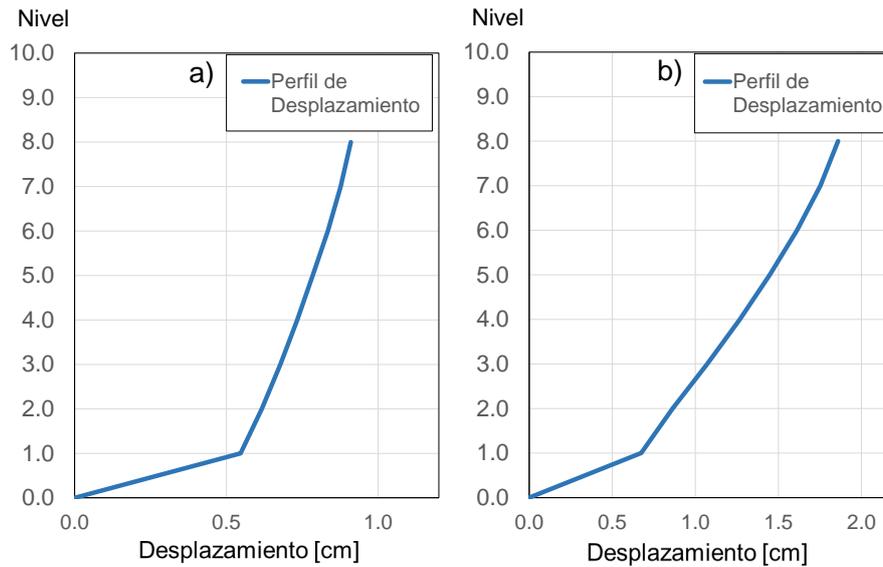
Figura 4.12 Perfiles de desplazamiento del edificio de 4 niveles (primer renglón), del edificio de 6 niveles (segundo renglón) y del edificio de 8 niveles (tercer renglón): a) considerando muros exteriores y b) considerando muros interiores.

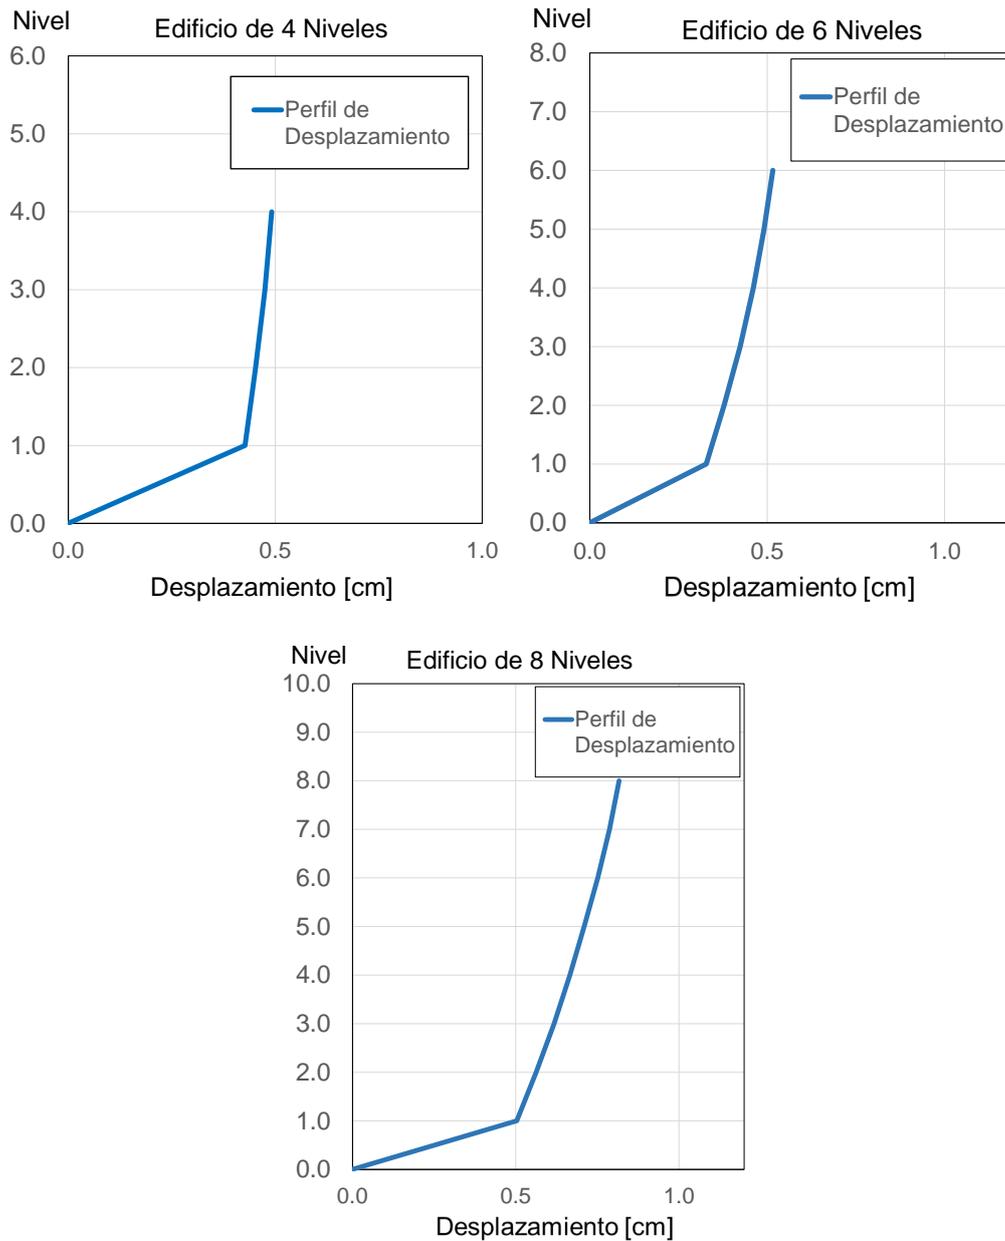
Figura 4.13 Perfiles de desplazamiento de los edificios de 4, 6 y 8 niveles considerando muros de mampostería exteriores e interiores.

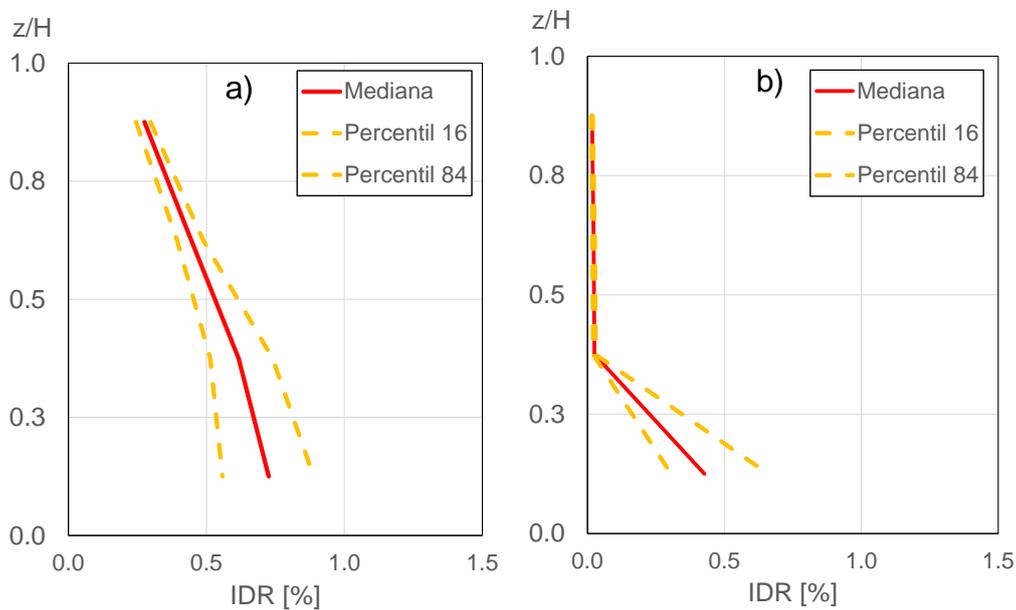
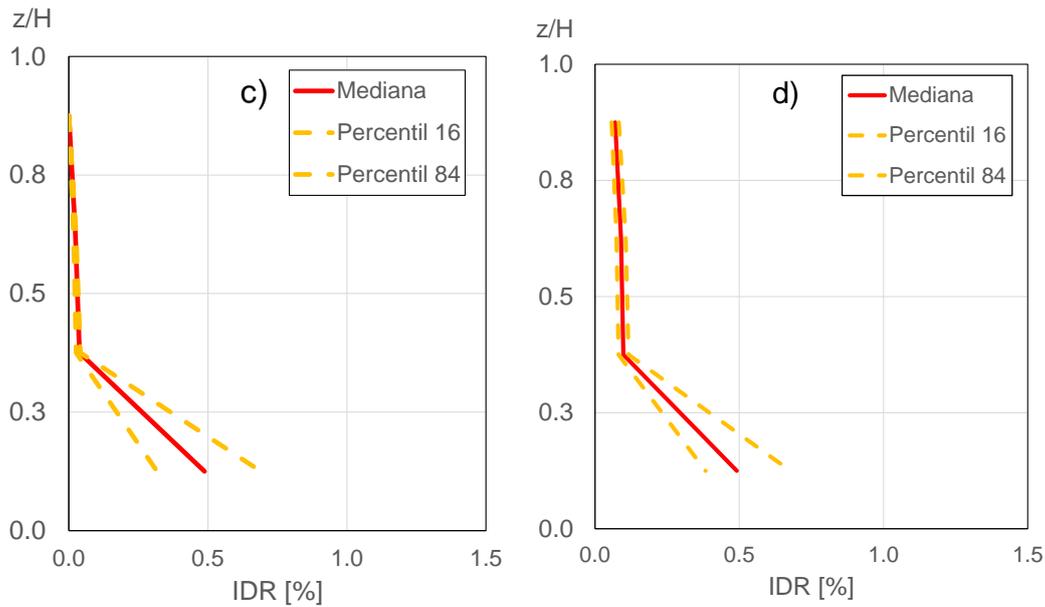
Figura 4.14 Perfiles de distorsión de la mediana de los modelos analizados en el edificio de 4 niveles: a) sin muros, b) con muros, c) considerando la presencia de muros exteriores y d) considerando la participación de muros interiores.
