UNIVERSIDAD MICHOACANA DE SAN NICOLÁS DE HIDALGO

FACULTAD DE INGENIERÍA CIVIL

EVALUACIÓN DEL COMPORTAMIENTO DE EDIFICIOS DE CONCRETO REFORZADO CON PLANTA BAJA DÉBIL SUJETOS AL TERREMOTO DEL 19 DE SEPTIEMBRE DE 2017 (Mw=7.1)

TESIS

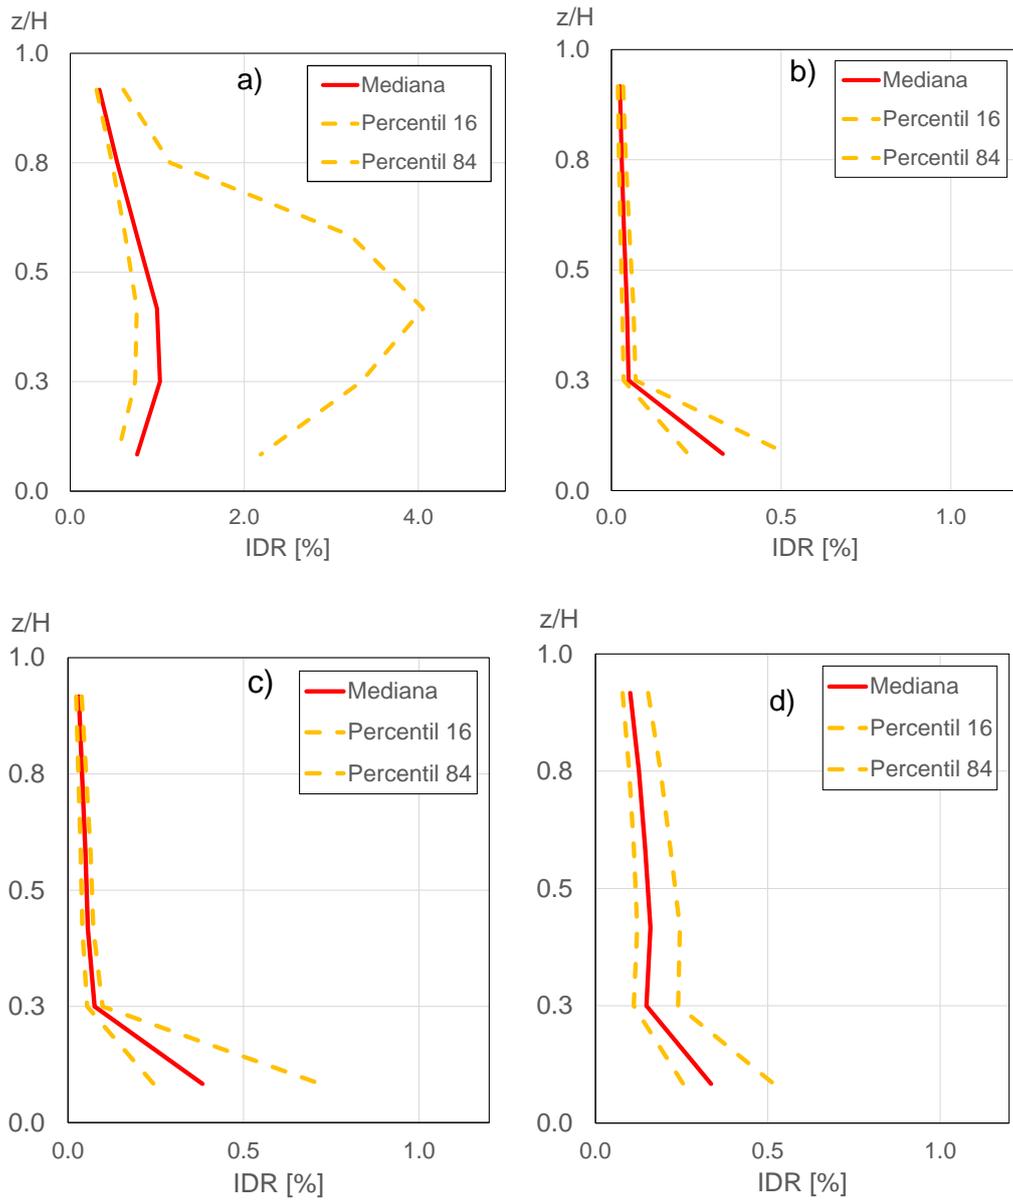
Figura 4.15 Mediana de los perfiles de distorsión de los modelos analizados en el edificio de 6 niveles: a) sin muros, b) con muros, c) considerando la presencia de muros exteriores y d) considerando la participación de muros interiores.

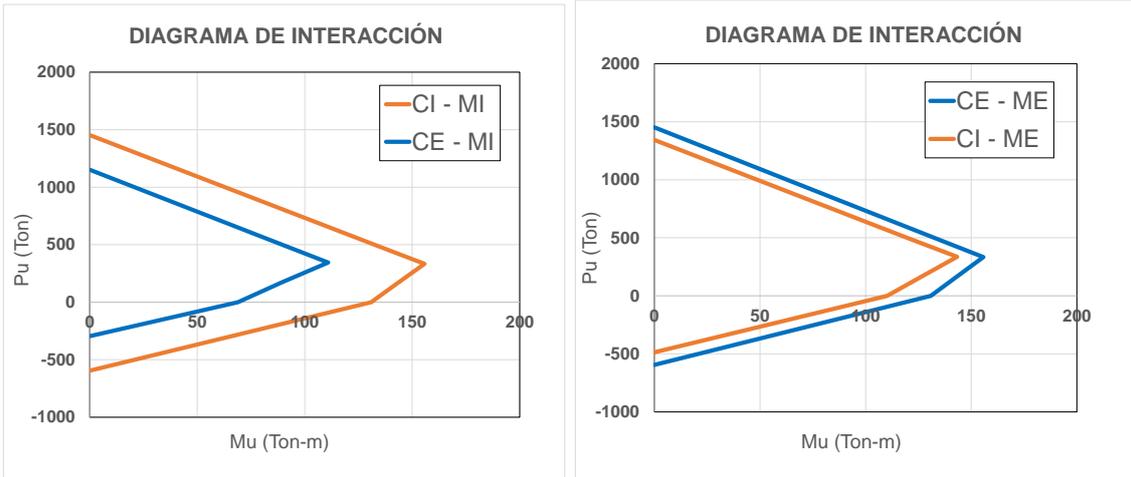
Figura 4.16 Diagramas de interacción de las columnas de la planta baja del edificio de 4 niveles.

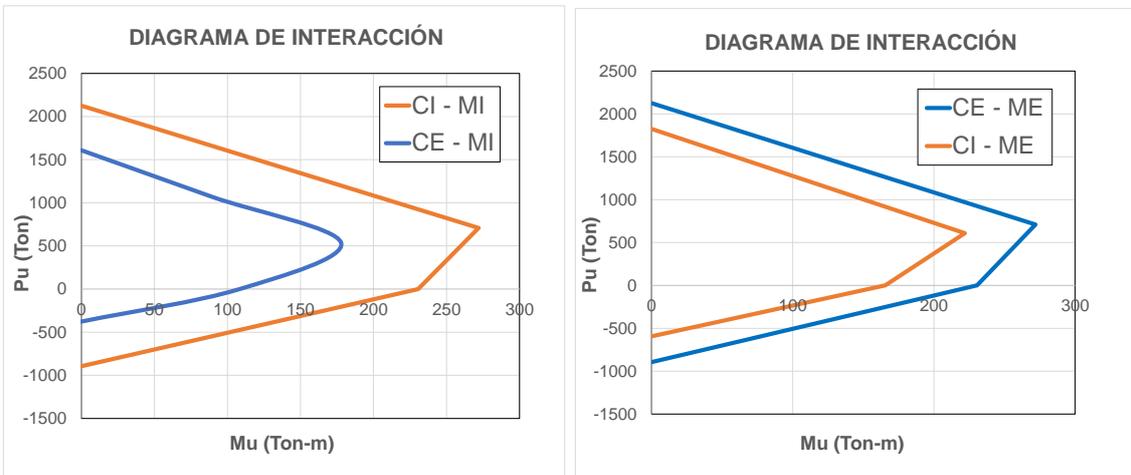
Figura 4.17 Diagramas de interacción de las columnas de la planta baja del edificio de 6 niveles.

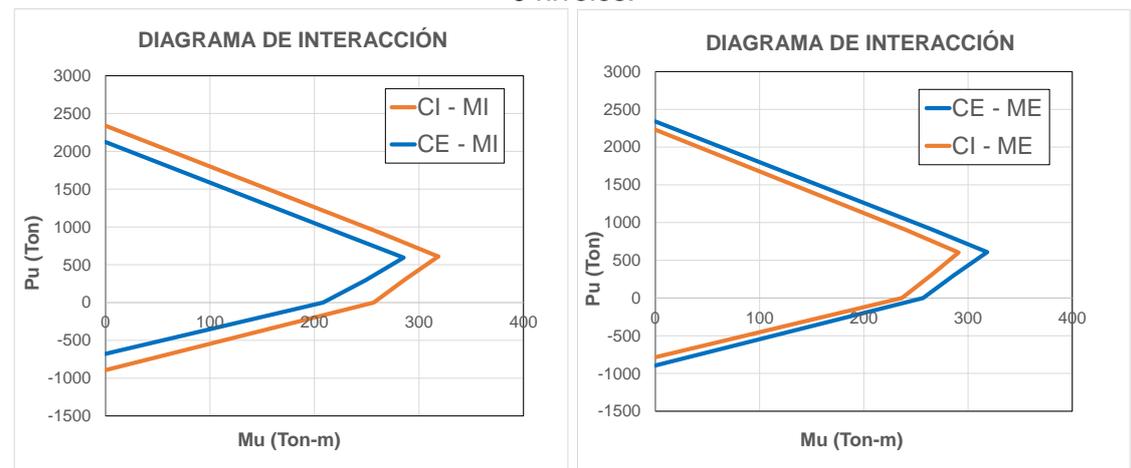
Figura 4.18 Diagramas de interacción de las columnas de la planta baja del edificio de 8 niveles.

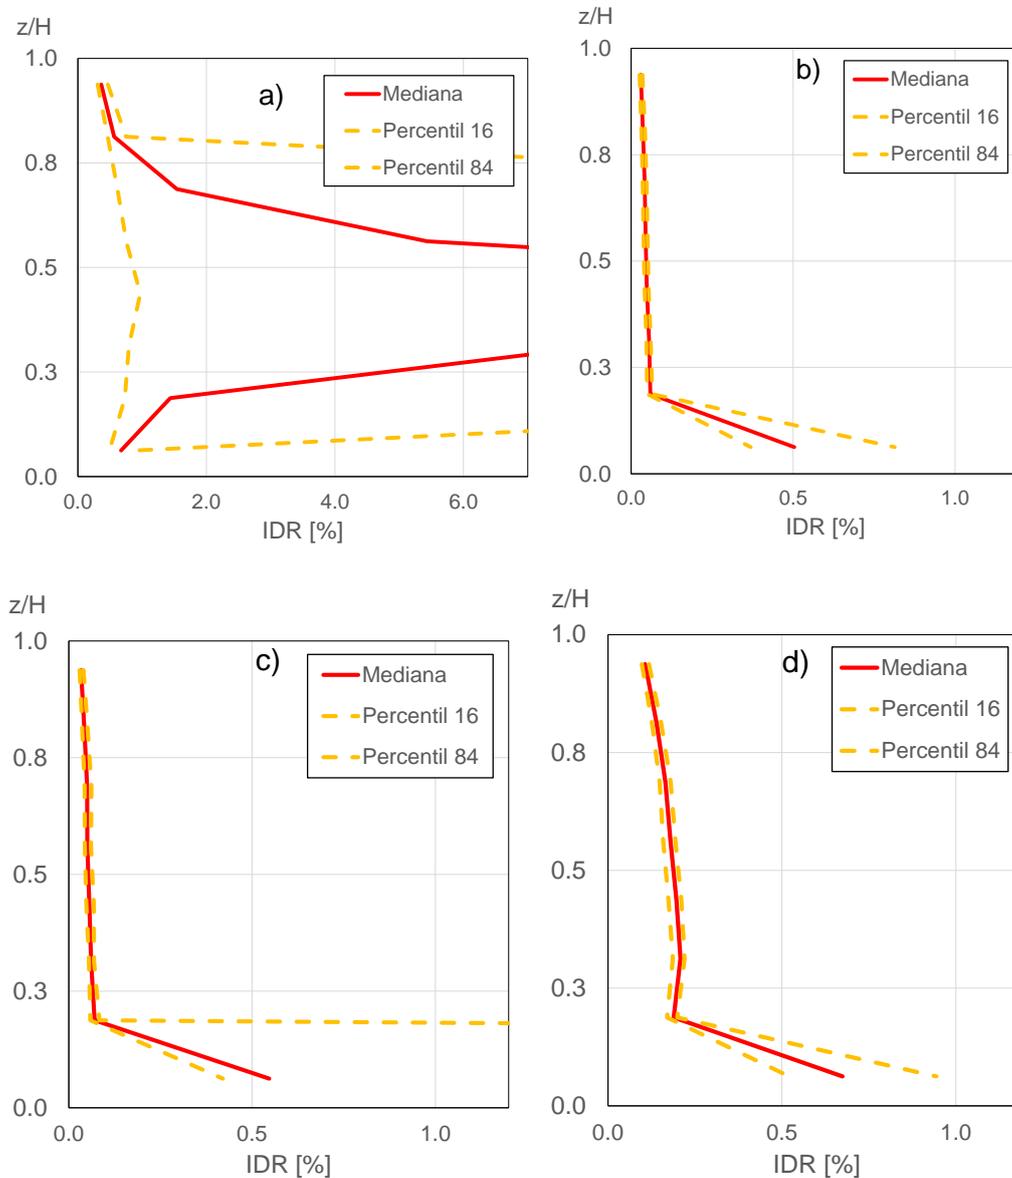
Figura 4.19 Perfiles de distorsión de la mediana de los modelos analizados en el edificio de 8 niveles: a) sin muros, b) con muros. c) considerando la presencia de muros exteriores. d) considerando la participación de muros interiores.

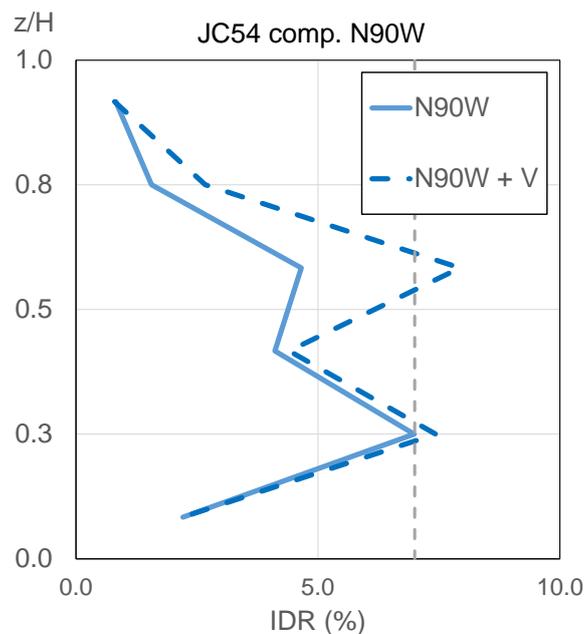
Figura 4.20 Perfil de distorsión de entrecapso del edificio de 6 niveles sin muros ante los acelerogramas registrados en la estación JC54 (componente N90W).

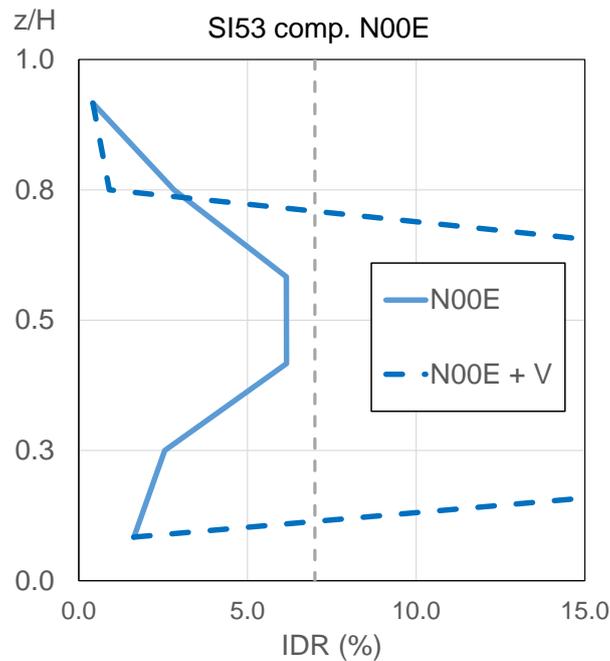
Figura 4.21 Perfil de distorsión de entrepiso del edificio de 6 niveles sin muros ante los acelerogramas registrados en la estación SI53 (componente N00E).

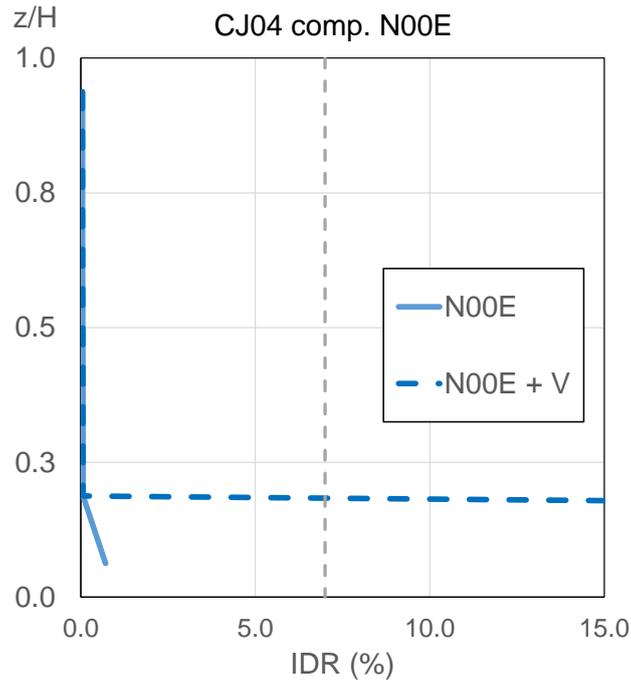
Figura 4.22 Perfil de distorsión de entrepiso del edificio de 8 niveles con muros ante los acelerogramas registrados en la estación CJ04 (componente N00E).
