**UNIVERSIDAD MICHOACANA  
DE SAN NICOLAS DE  
HIDALGO**

**FACULTAD DE INGENIERIA CIVIL**

**ANÁLISIS COMPARATIVO DE LA CLASIFICACIÓN Y  
EVALUACIÓN DE LOS DETERIOROS EN PAVIMENTOS  
FLEXIBLES**

**TESIS**

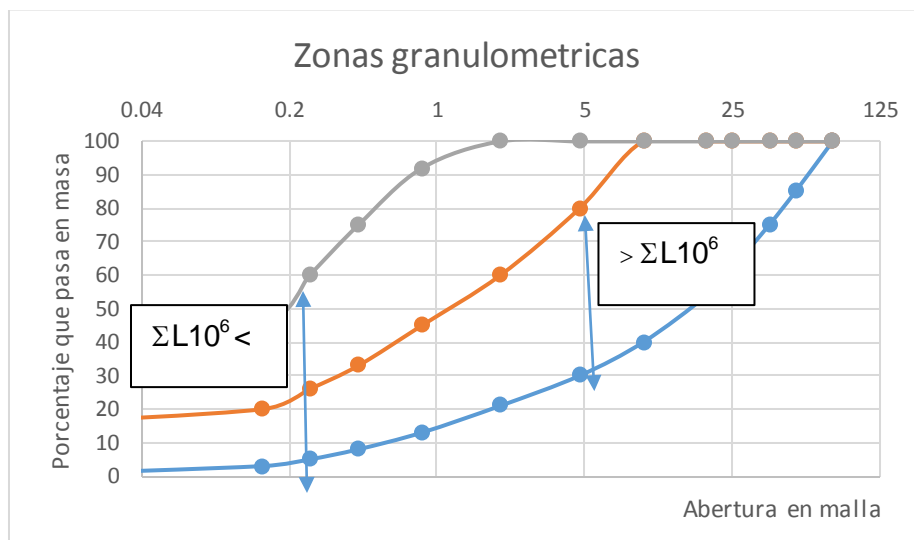
De acuerdo a la tabla 2.3.5 se realiza la gráfica de características granulométricas que especifica las zonas recomendadas para una adecuada granulometría.

*Fig. 2.3.2 Zonas granulométricas recomendadas para sub-base.*

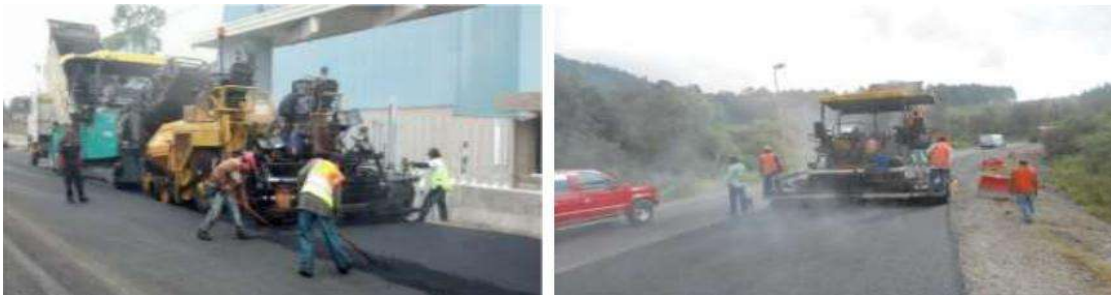
- **Carpeta de concreto asfáltico.** Consiste en una capa con valor estructural, utilizada como superficie de rodadura y de desgaste.

Fig. 2.6.2. Colocación de carpeta de concreto asfáltico

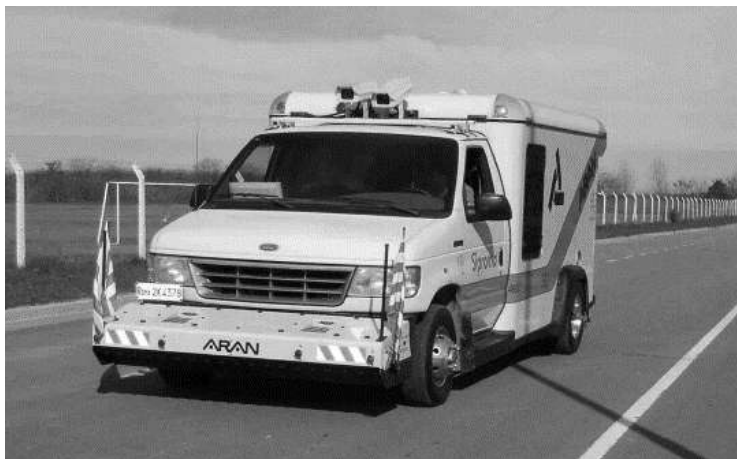
En resumen, el vehículo permite eliminar el factor subjetivo en la evaluación de las fisuras y asegura un seguimiento fiable, mediante comparación, del deterioro del firme entre diversas campañas. Además, el equipo está provisto de tres cámaras de video digital para la obtención de imágenes de la carretera y su entorno, para una mejor ubicación de las mediciones realizadas, consiguiendo una simulación de una imagen panorámica de alta definición.

Fig. 2.8.1 Equipo ARAN

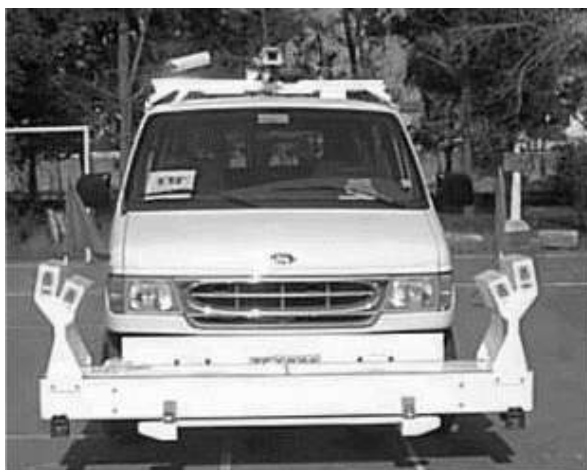
Fig. 2.8.2 Equipo ARRB Hawkeye

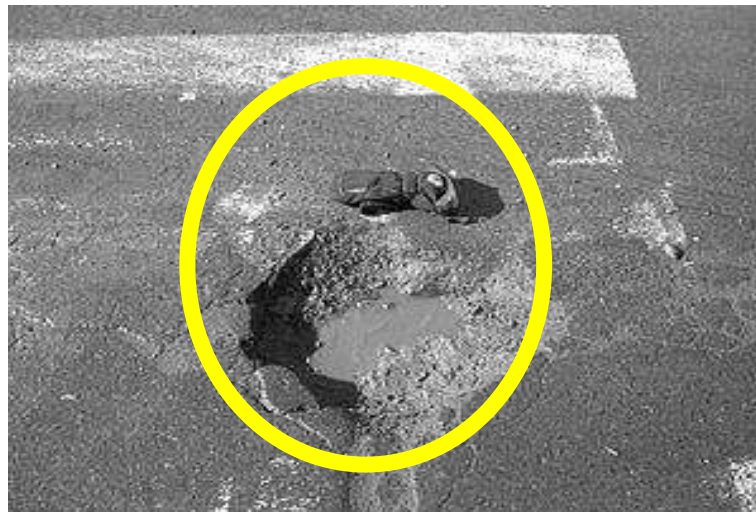
Fig. 4.3.1.3 Bache nivel de severidad medio

En la fig. 4.3.1.4. Bache de severidad alto, se aprecia que el bache por no darle algún tratamiento se llega a perder agregados de la base y la filtración de agua ocasionando a futuro un hundimiento, en la comparativa con el de severidad media, este se aprecia con un espesor mayor.

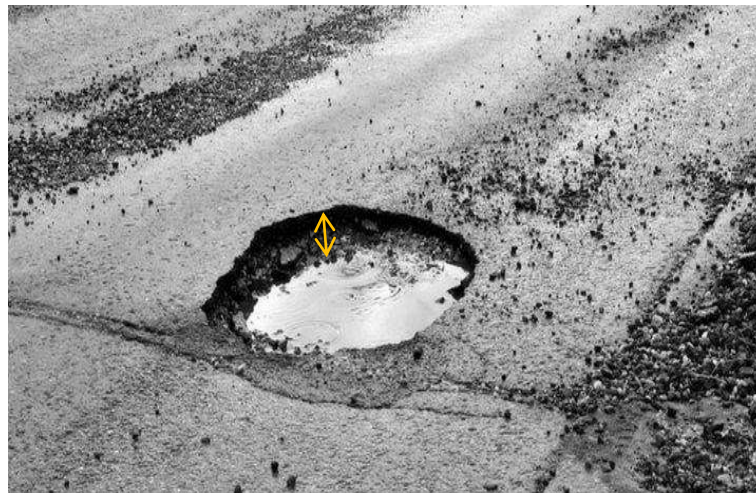
Fig. 4.3.1.4 Bache nivel de severidad alto.

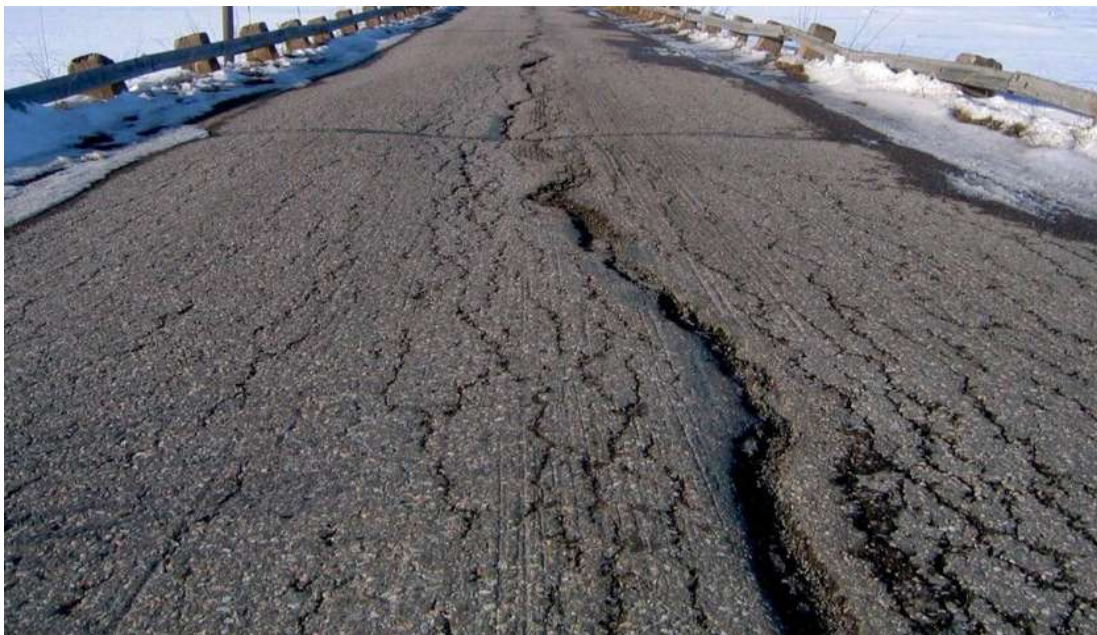
En la fig. 4.3.2.2 se aprecia como el levantamiento por congelación origina varias grietas e incluso hasta dejar la estructura inservible.

Fig. 4.3.2.2. Levantamiento por congelación.

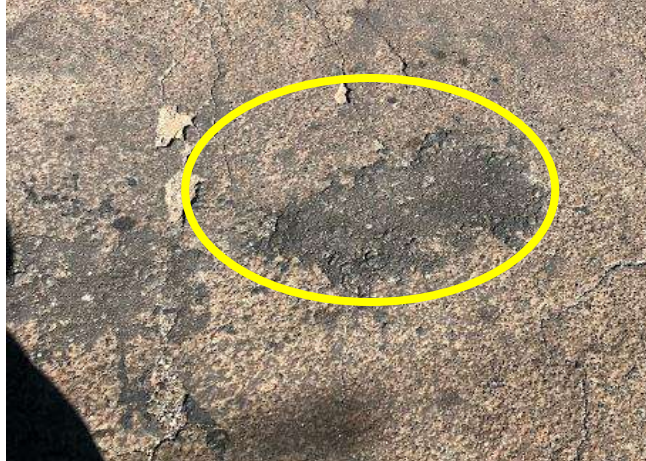
En la fig. 4.3.3.1. Pérdida parcial del agregado dejando expuestas áreas aisladas de la capa de apoyo, producto de la escasez de asfalto, que en la comparación de la fig. 4.3.3.2. Se aprecia como los agregados se desintegran junto con el asfalto dejando aislado la capa de la base.

*Fig. 4.3.3.1 Pérdida de agregados en la parte superior del pavimento*

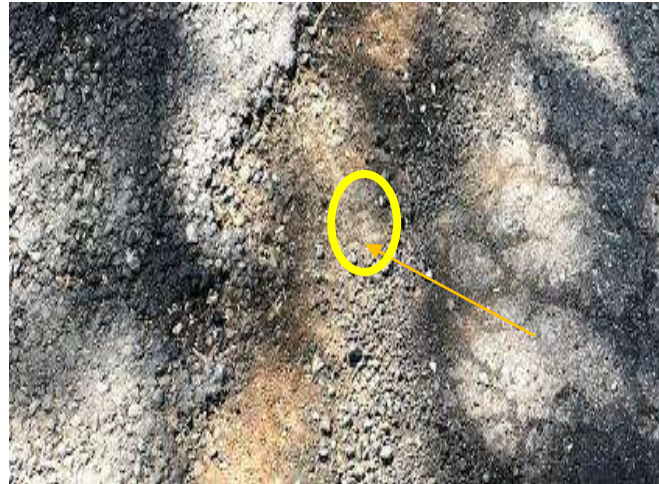
*Fig. 4.3.3.2 Pérdida de agregados en la carpeta asfáltica*

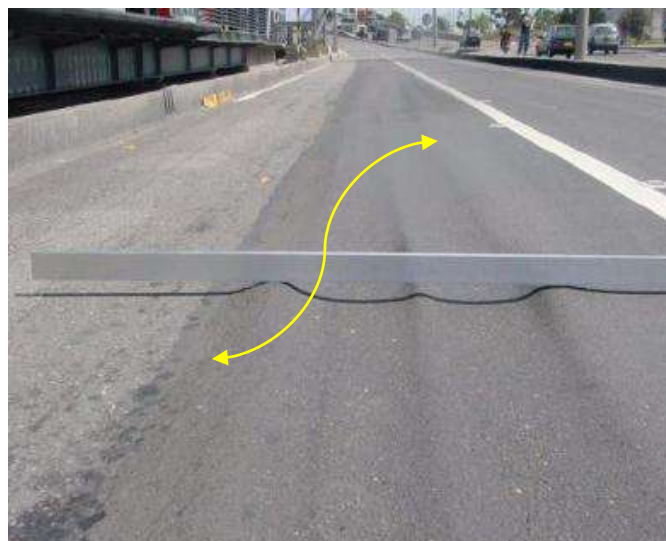
Fig. 4.3.6.1 Como se debe medir la profundidad de una rodera.

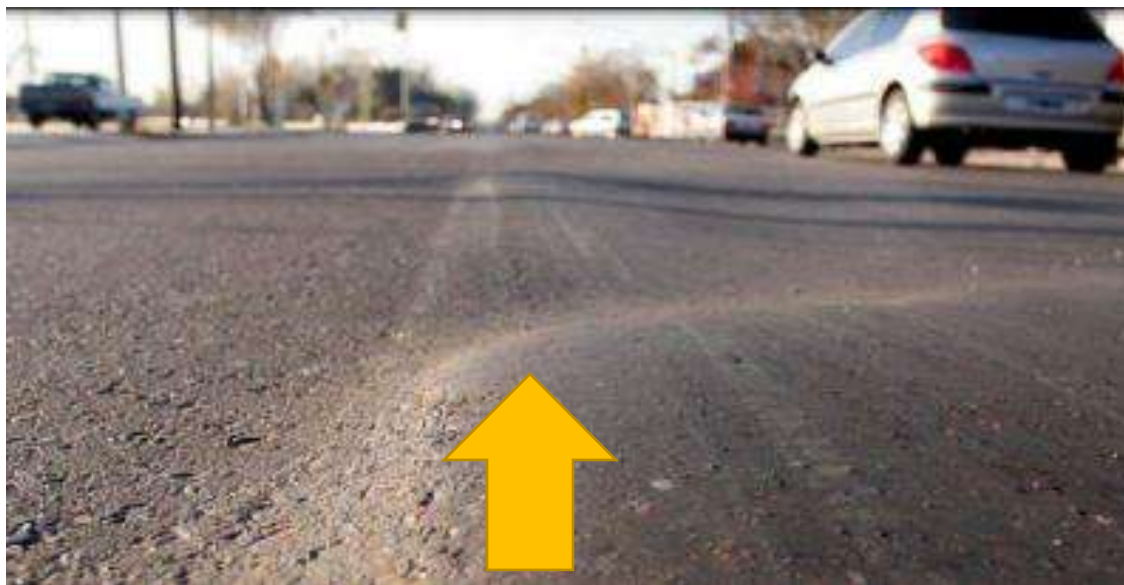
Fig. 4.3.8.1 Protuberancia en un pavimento flexible

Fresado superficial, sustituir área afectada y renivelar.

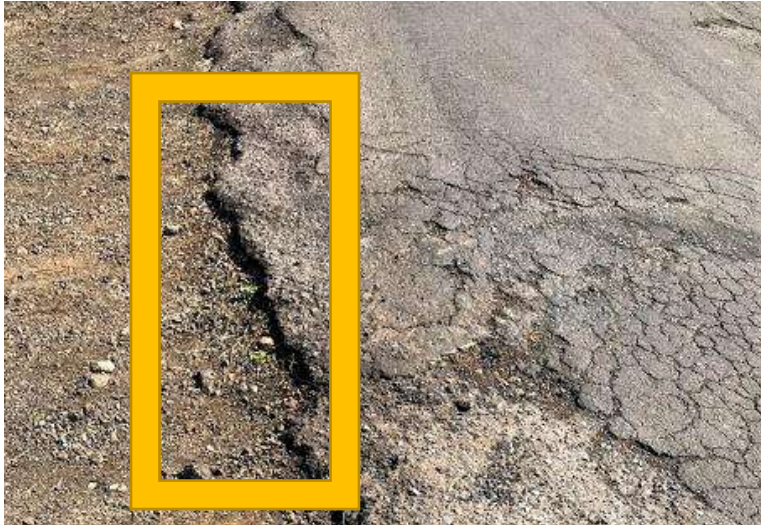
*Fig. 4.3.9.1 Crestas longitudinales*

Se recomienda un fresado lineal y después colocar una capa de carpeta asfáltica hasta dejarlo uniforme.

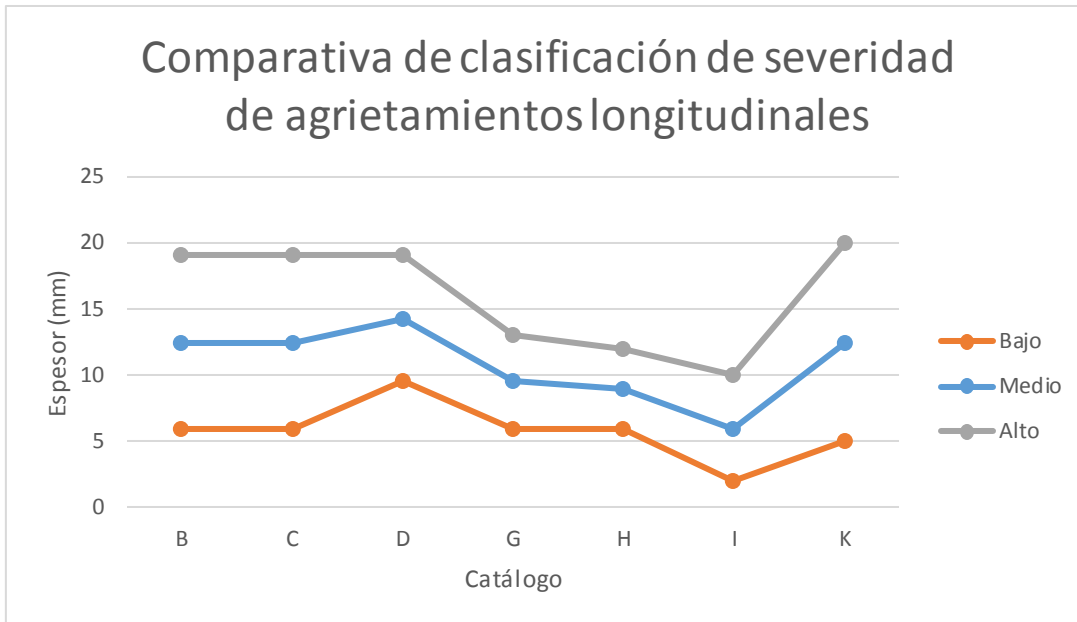
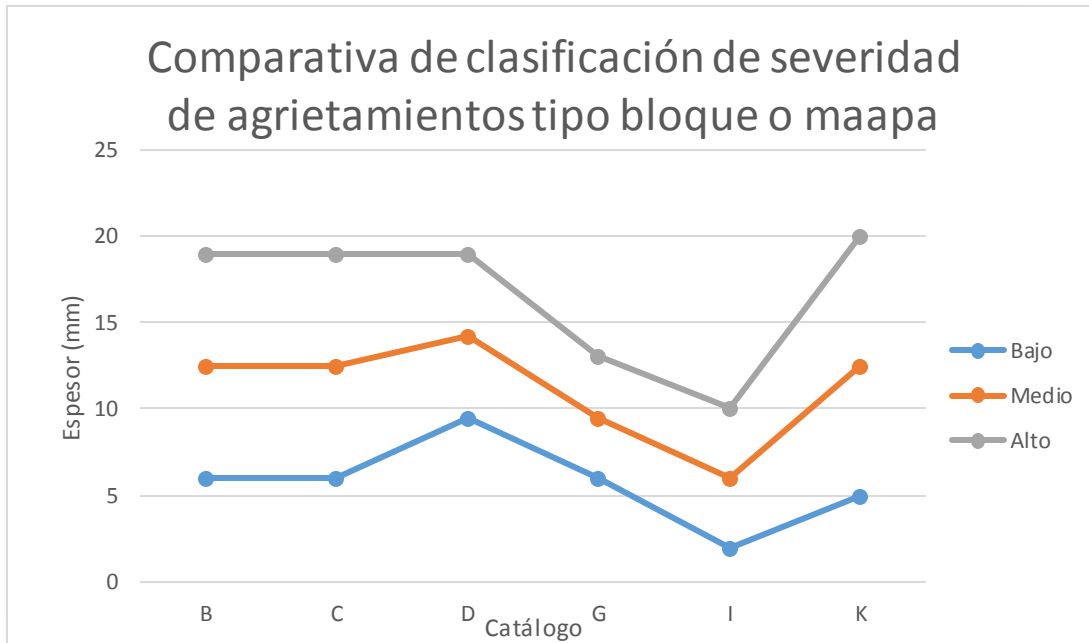
Estas gráficas muestran de una manera más sencilla la comparativa de la clasificación de severidad entre los diferentes catálogos, como se aprecian algunos rangos son demasiado altos o pequeños en comparación entre ellos por lo cual para el catálogo se hará un promedio de los rangos de valores que coincidan entre sí, así para llegar a unos valores óptimos entre todos los catálogos.

Se puede concluir que cada catálogo tiene su manera de evaluar el deterioro, se puede optar en recomendar la manera en que lo evalúa el catálogo de Iberia e Iberoamérica ya que es una manera eficiente en el cual es factible evaluar el deterioro por tramos.

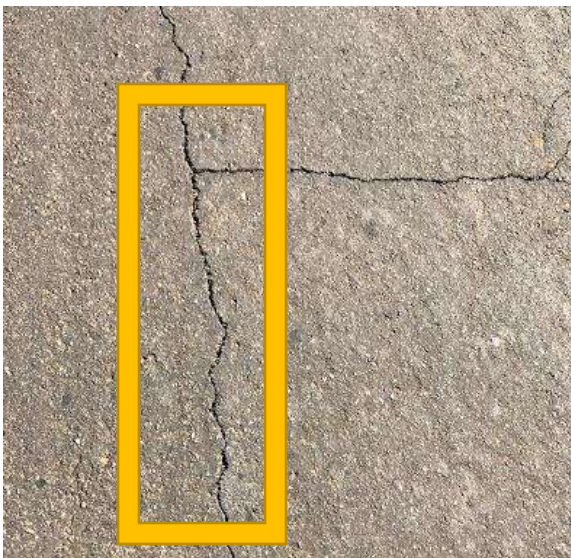
Fig. 4.3.10.2. Agrietamientos longitudinales

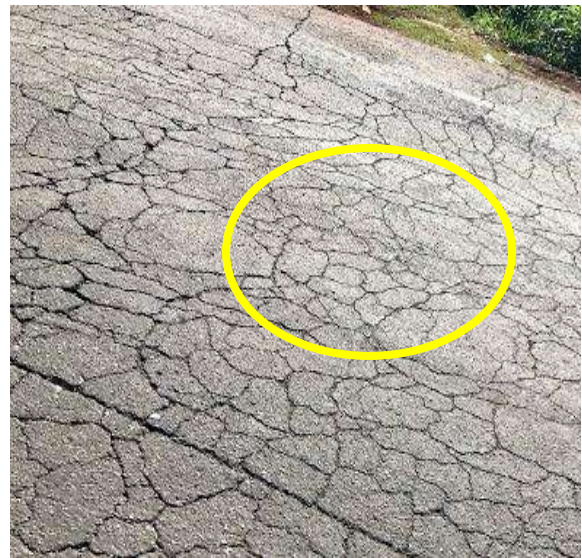
En la fig. 4.3.10.3 Se aprecia agrietamientos tipo mapa o bloque que a diferencia de los agrietamientos de piel cocodrilo estos son formados por polígonos más grandes, producto de agrietamientos longitudinales y transversales intersectados entre ellos que posteriormente daña la capa de rodadura haciéndole que pierda resistencia, como se puede apreciar en la figura es pavimento gravemente dañado en todo el año del pavimento.

Fig. 4.3.10.3 Agrietamientos tipo mapa o bloque

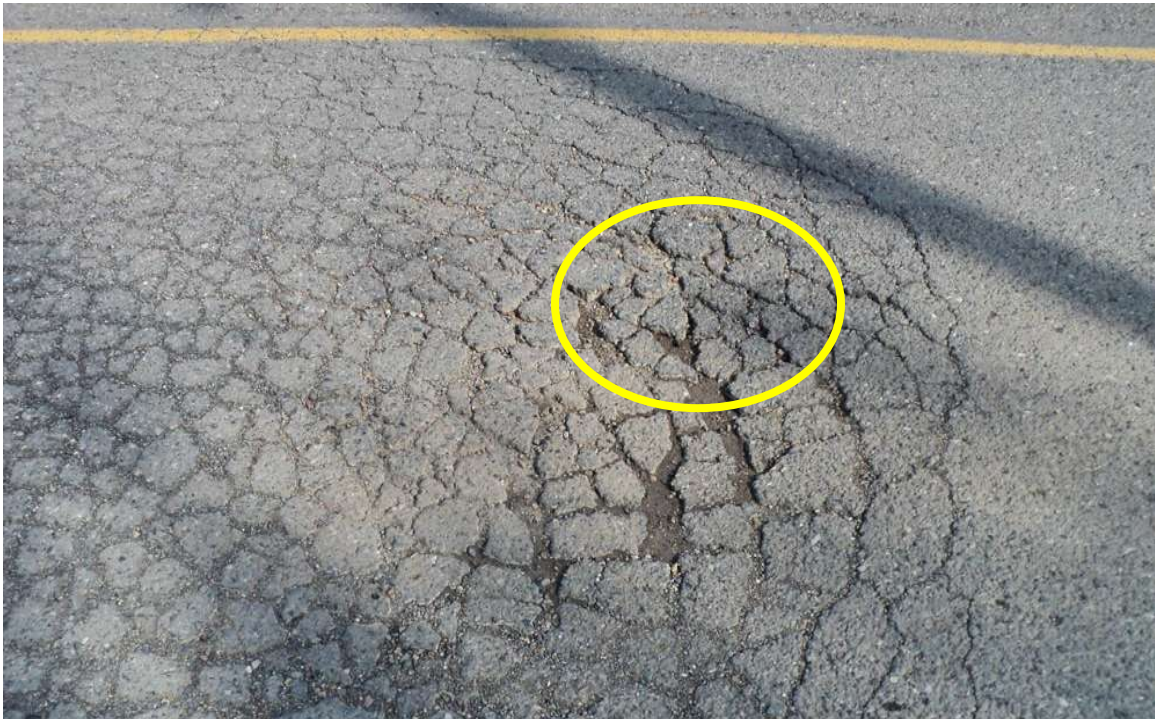
En la fig. 4.3.11.1 se puede apreciar un área afectada por agrietamientos tipo piel de cocodrilo, como se puede apreciar estos agrietamientos pueden ocasionar desprendimientos de la capa de rodadura por la intensidad del tránsito o entre otros factores, además debido a los diversos agrietamientos al momento de llover se puede filtrar el agua a las capas inferiores que estas pueden llegar a ocasionar baches o hasta socavones, se puede apreciar que entre los espacios grandes la capa de la base contiene agua por su color café oscuro lo cual nos indica que posteriormente este tramo sino se trata se puede llegar a formar un gran bache.

Fig.4.2.11.1 Agrietamientos tipo piel de cocodrilo.

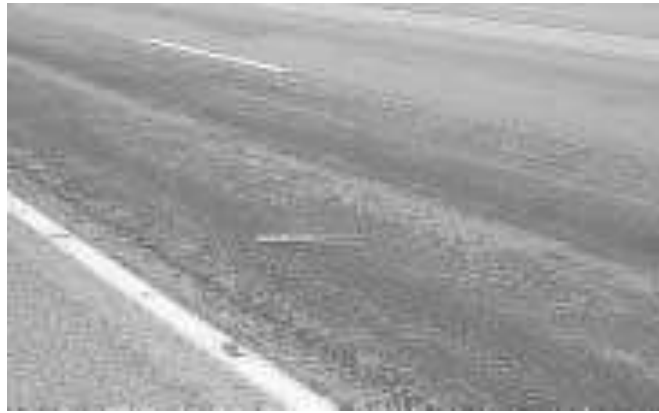
Fig. 4.3.12.1 Pérdida de textura del pavimento debido a la exudación de asfalto

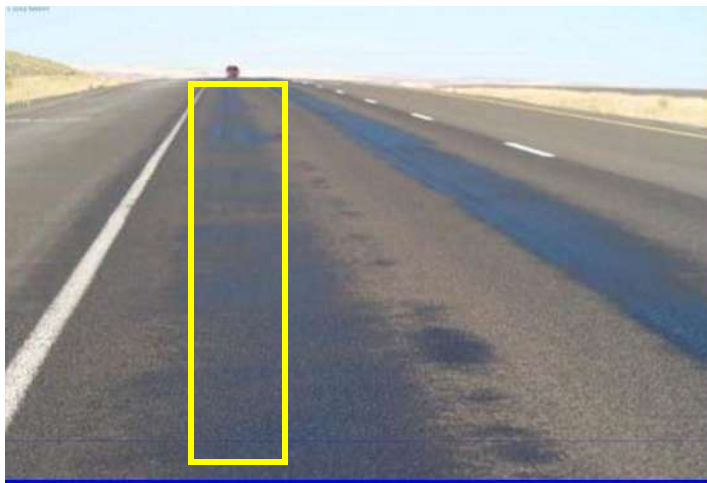
Fig. 4.3.12.2 Exudación asfalto

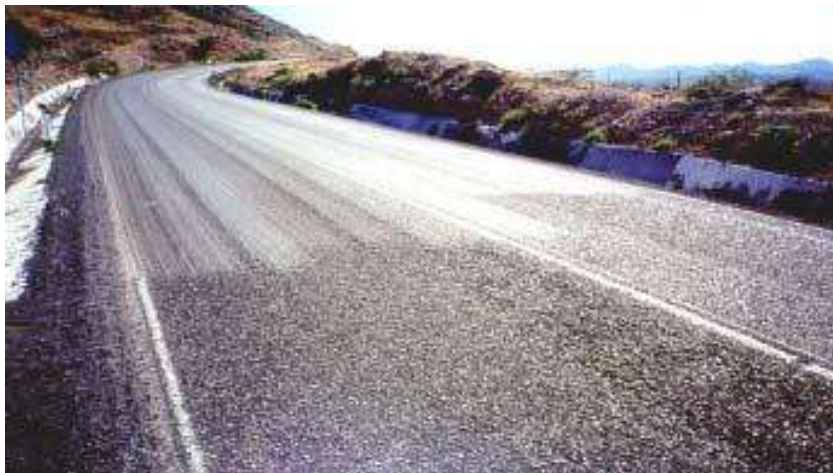
Fig. 4.3.14.1 Presencia de agregados pétreos en la superficie del pavimento

- Bajo: No requiere intervención.
- Medio: Nueva capa de rodadura en áreas afectadas.
- Alto: Nueva capa de rodadura al siguiente año en mantenimiento periódico en todo el tramo.
- Se puede observar la exposición de agregados de un color oscuro menos brillante.

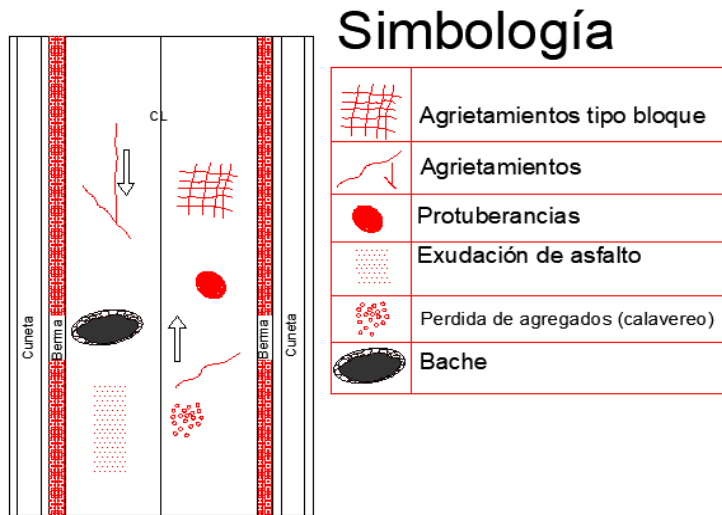
En la fig. 6.1 Se muestra el pavimento con múltiples deterioros que se pueden llegar a presentar debido a los diversos factores.

Fig. 6.1.1 Diagrama de deterioros en pavimento flexibles

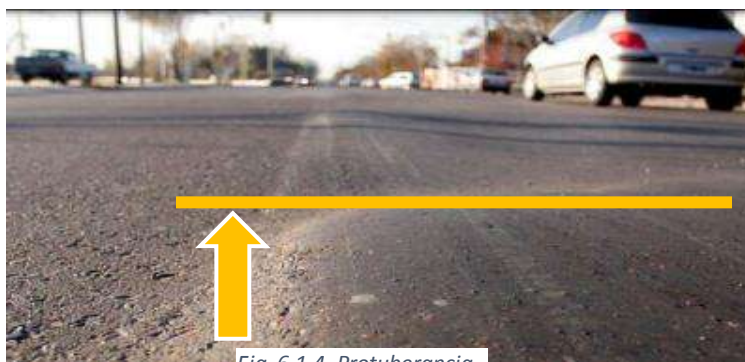
Fig. 6.1.4. Protuberancia

Fresado superficial, sustituir área afectada y renivelar.

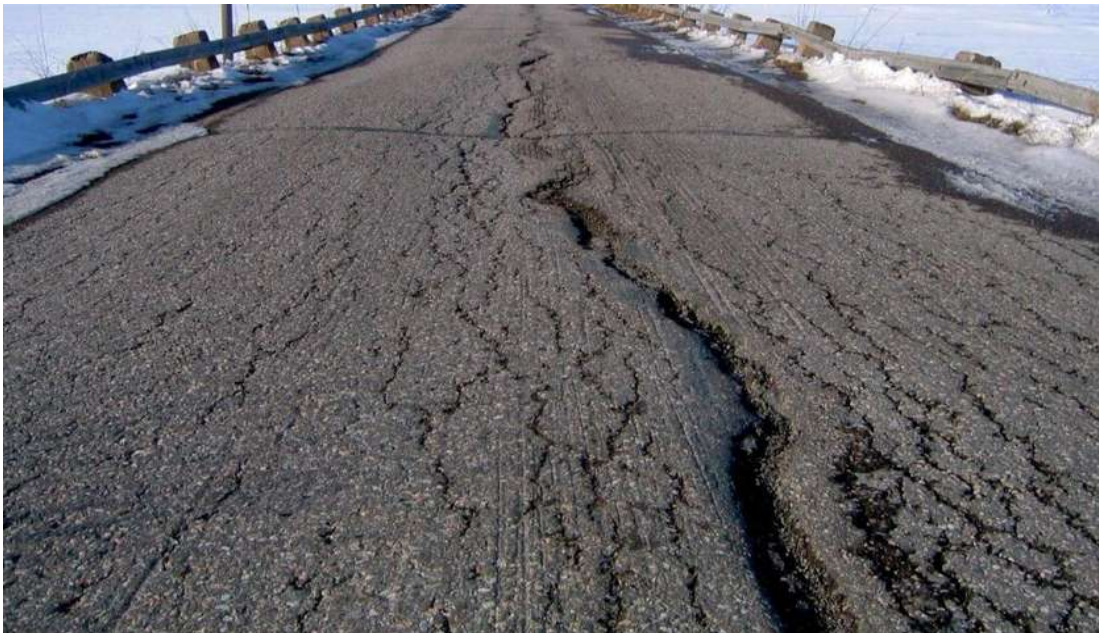
Fig. 6.1.7 Levantamiento por congelación

**Acciones recomendadas.** Fresado superficial, colocación de una nueva carpeta asfáltica y recompactación de la base.

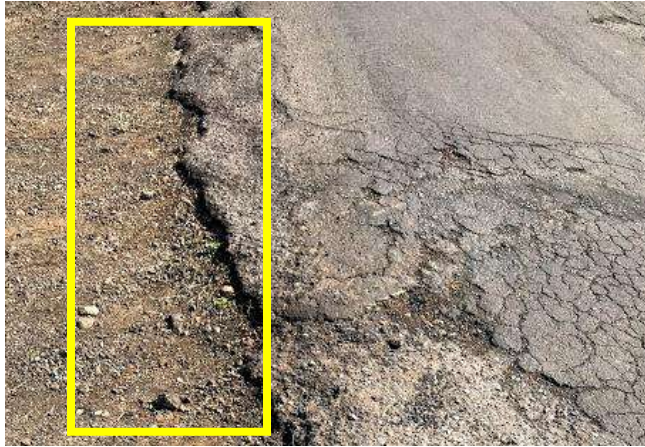
*Fig. 6.1.9. Crestas longitudinal a lo largo de berma del pavimento*

Se recomienda un fresado lineal y después colocar una capa de carpeta asfáltica hasta dejarlo uniforme.

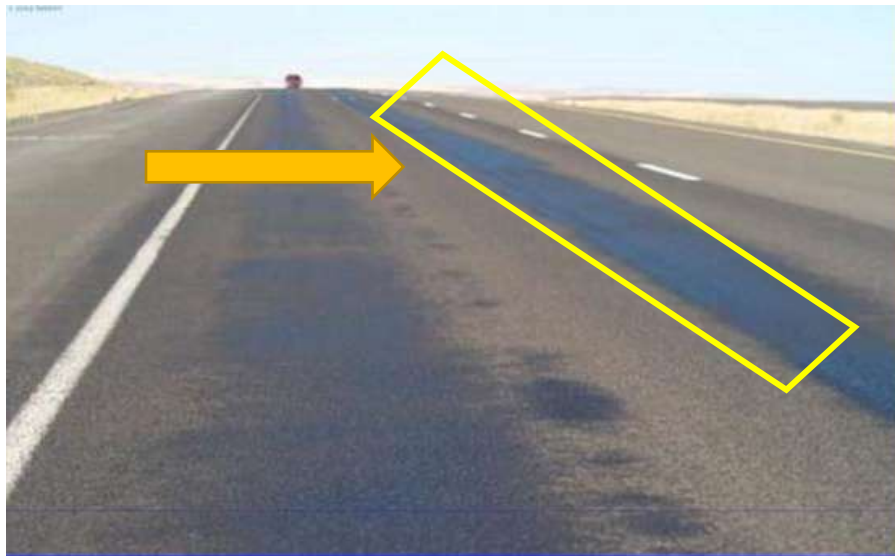
Fig. 6.1.10. Exudación de asfalto apreciable debido al color significativo del pavimento

- Bajo: Tratamiento de aislamiento rutinario.
- Medio: Superposición de mezcla caliente delgada.
- Alto: Fresado superficial, nueva capa de rodadura.

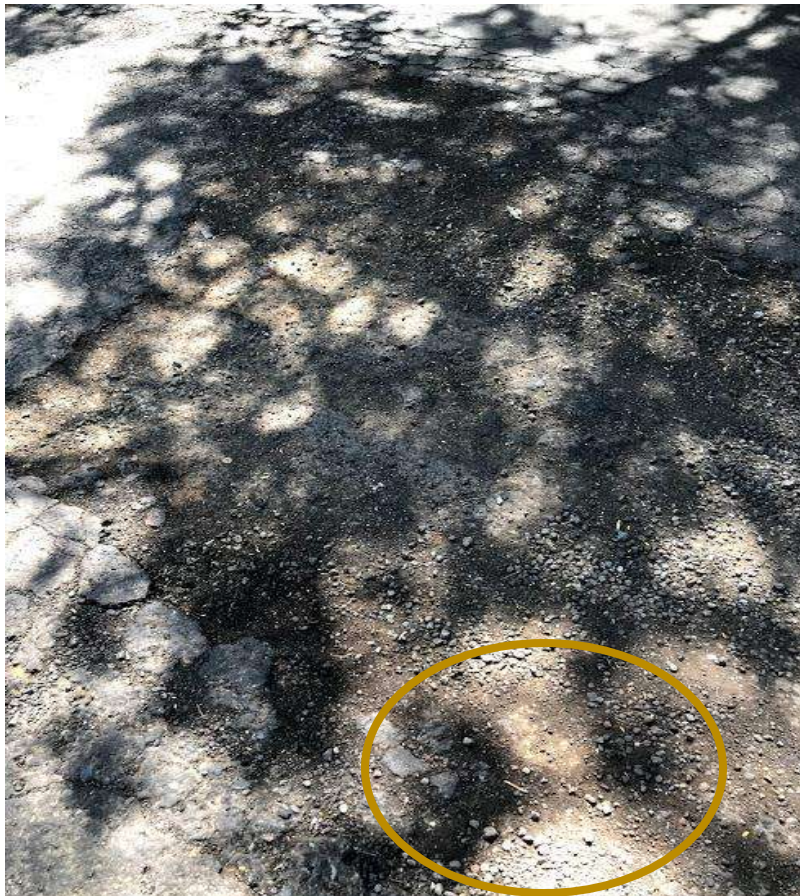
Fig. 6.1.12. Exposición de agregados debido a la PÉRDIDA de la capa de rodadura y pérdida de base

- Bajo: No requiere intervención.
- Medio: Nueva capa de rodadura en áreas afectadas.
- Alto: Nueva capa de rodadura al siguiente año en mantenimiento periódico en todo el tramo.

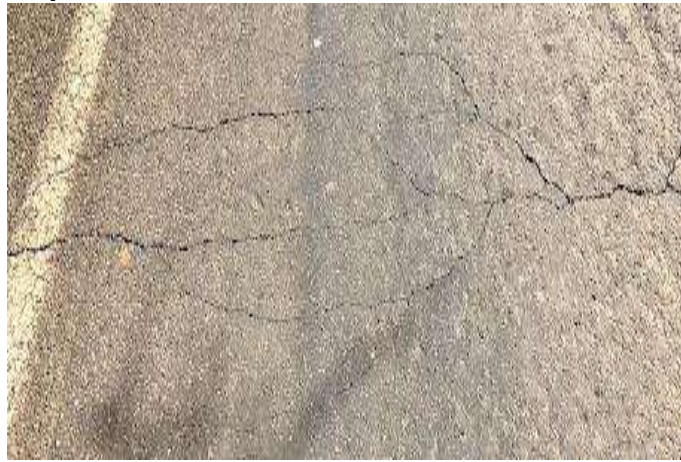
Fig. 6.1.13 Agrietamientos transversales

Agrietamientos transversales de severidad baja y además se puede apreciar el cómo las grietas se van interceptando entre ellas.

Alto; Trabajos de reconstrucción; fresado superficial, nueva capa de rodadura.

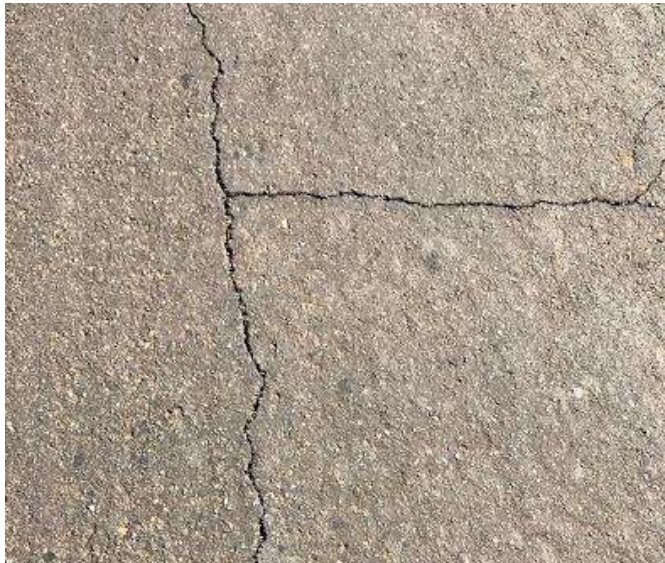
Fig. 6.1.14. Agrietamiento longitudinal con un ligero agrietamiento transversal

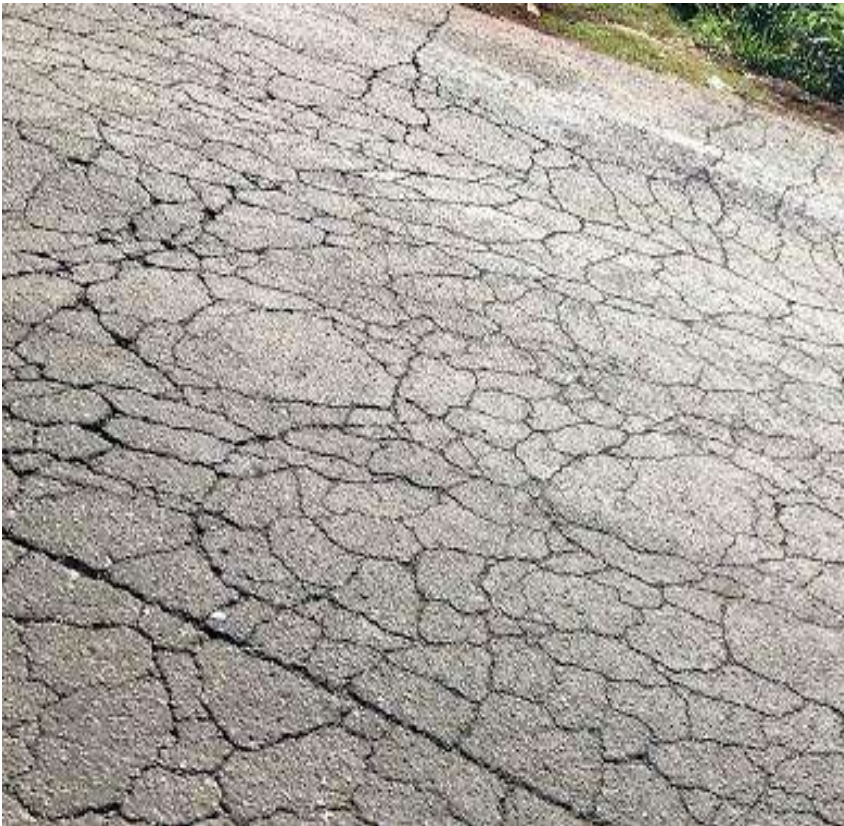
*Fig. 6.1.15. Agrietamientos tipo mapa*

Alto; Trabajos de reconstrucción; fresado superficial, nueva capa de rodadura.

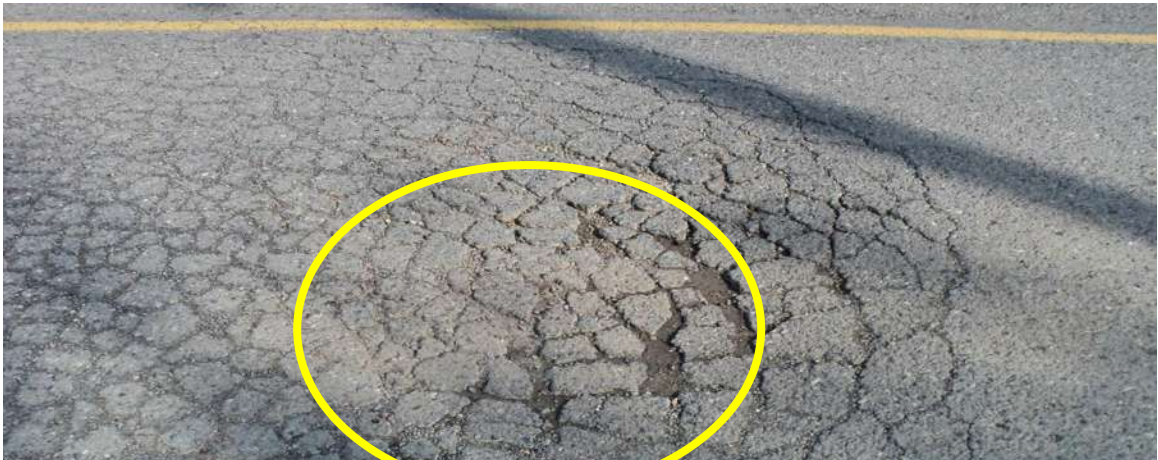
En la fig.6.1.16. Se puede apreciar un área afectada por agrietamientos tipo piel de cocodrilo, como se puede apreciar estos agrietamientos pueden ocasionar desprendimientos de la capa de rodadura por la intensidad del tránsito o entre otros

Fig. 6.1.16. Agrietamientos piel cocodrilo

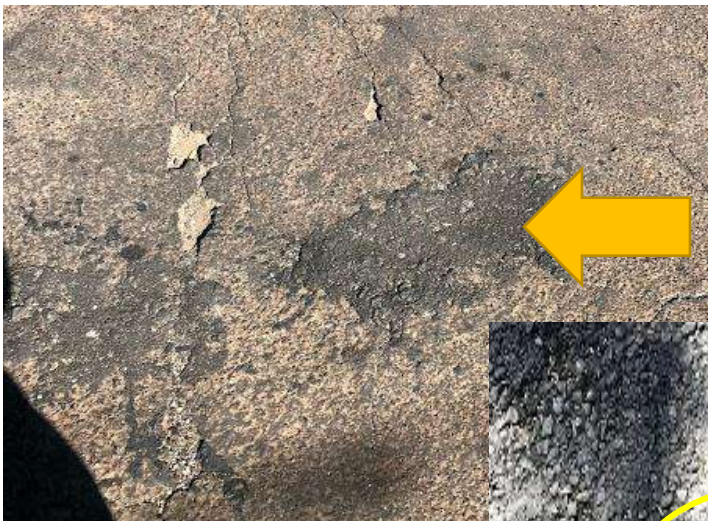
Desprendimiento de agregado bajo producto de la escases de asfalto

- **Bajo:** Mantenimiento rutinario.
- **Medio:** Tratamientos de conservación periódica como: tratamientos superficiales.
- **Alto:** Tratamientos de reconstrucción y nueva carpeta de carpeta de concreto asfáltico.

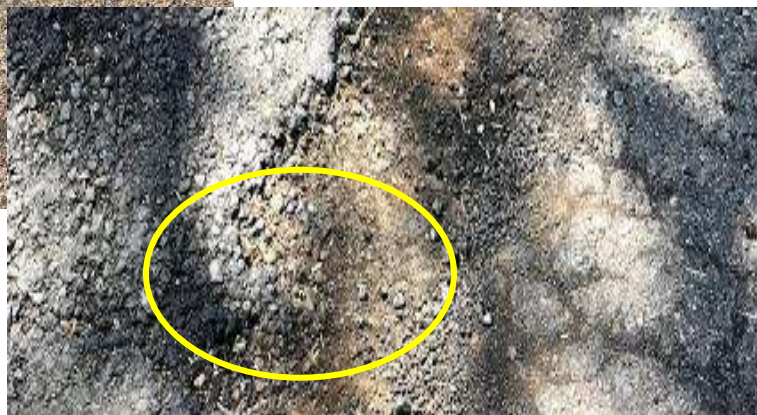
Desprendimiento de agregado alto a tal punto de desprender los agregados se desintegran junto con el asfalto dejando aislado la

Fig. 6.1.18. Perdida de agregados alto

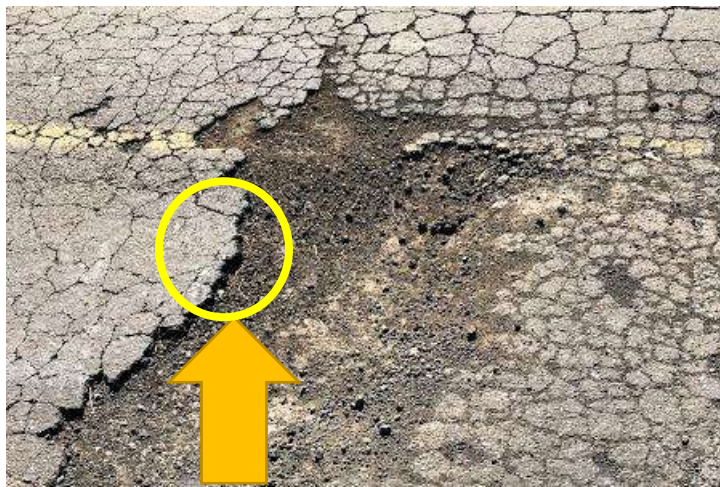
Fig. 6.1.19. Pérdida de capa de rodadura y consecuente pérdida de base

- **Bajo:** Tratamientos de conservación periódica.
- **Medio:** Tratamiento de conservación periódica: tratamientos aislados, fresado superficial y carpeta de concreto asfáltico.
- **Alto:** Tratamientos de reconstrucción: recorte de pavimentos, recuperación en frío y construcción de nueva capa de rodadura, bases y subbases.

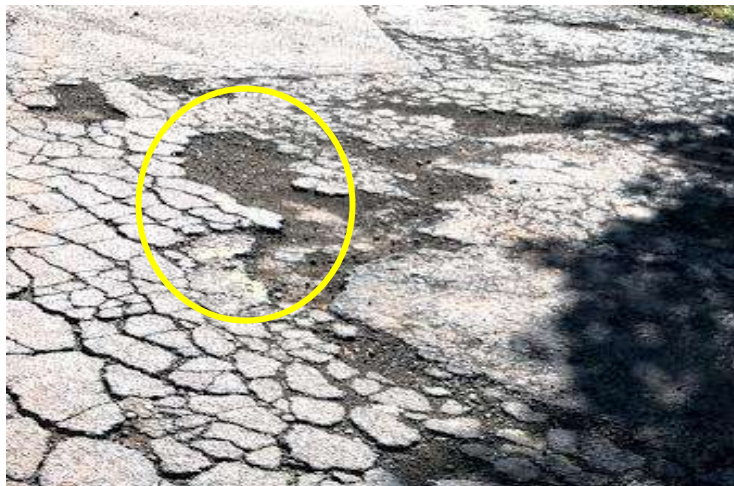
Fig. 6.1.20. Múltiples deterioros en pavimentos flexibles, pérdida de base por consecuente de los diferentes deterioros

- **Bajo:** Trabajos de conservación periódica: Tratamiento aislado.
- **Medio:** Recuperación, fresado superficial y recompactación de la base.
- **Alto:** Acciones de conservación; colocación de una capa de base, renivelar y nueva capa de rodadura.

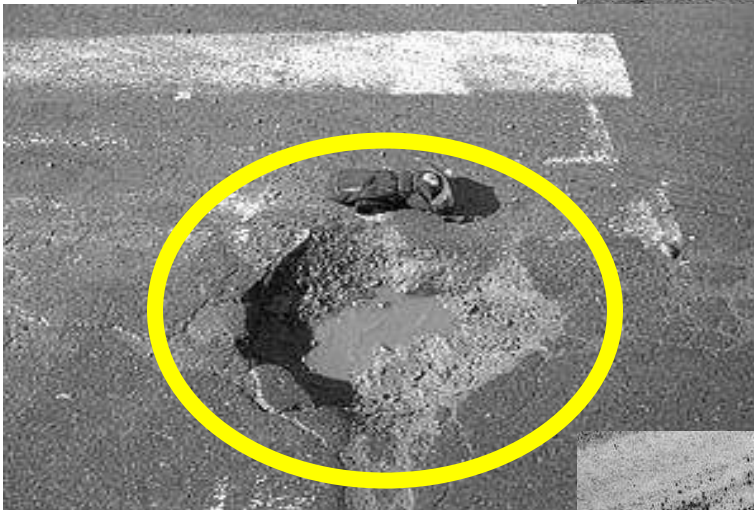
Bache de severidad medio.

Fig. 6.1.22. Bache severidad media

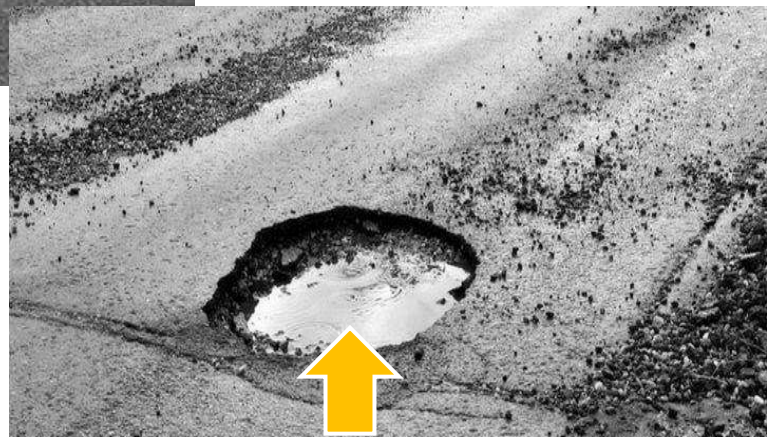
Bache de severidad alto, se aprecia que el bache por no darle ningún tratamiento se llega a perder agregados de la base y la filtración de agua ocasionando a futuro un hundimiento.

Fig. 6.1.23. Bache severidad alta

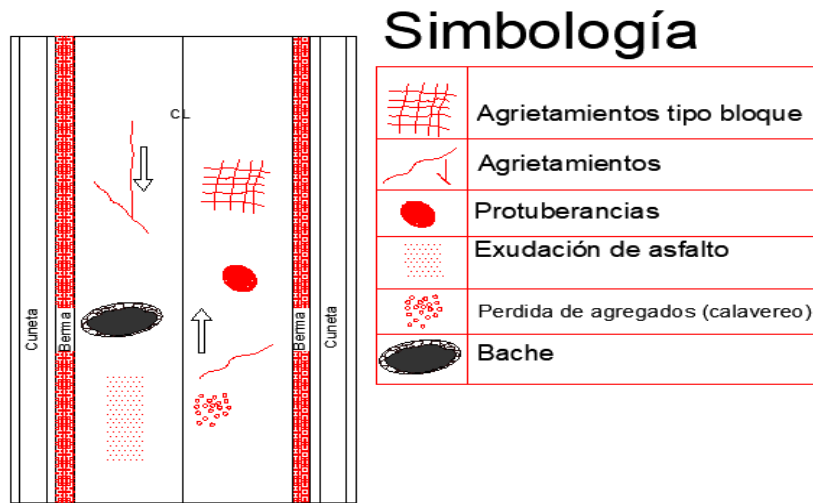
En la fig. 7.1.1 se muestra el pavimento con múltiples deterioros que se pueden llegar a presentar debido a los diversos factores.

Fig.7.1.1 Diagrama de deterioros en pavimento flexible

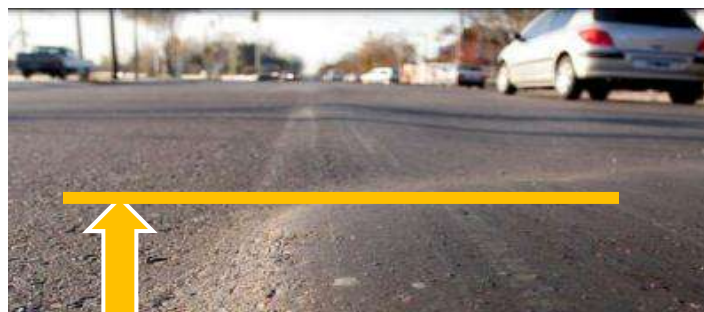
Fig. 7.1.4. Protuberancia

Fresado superficial, sustituir área afectada y renivelar.

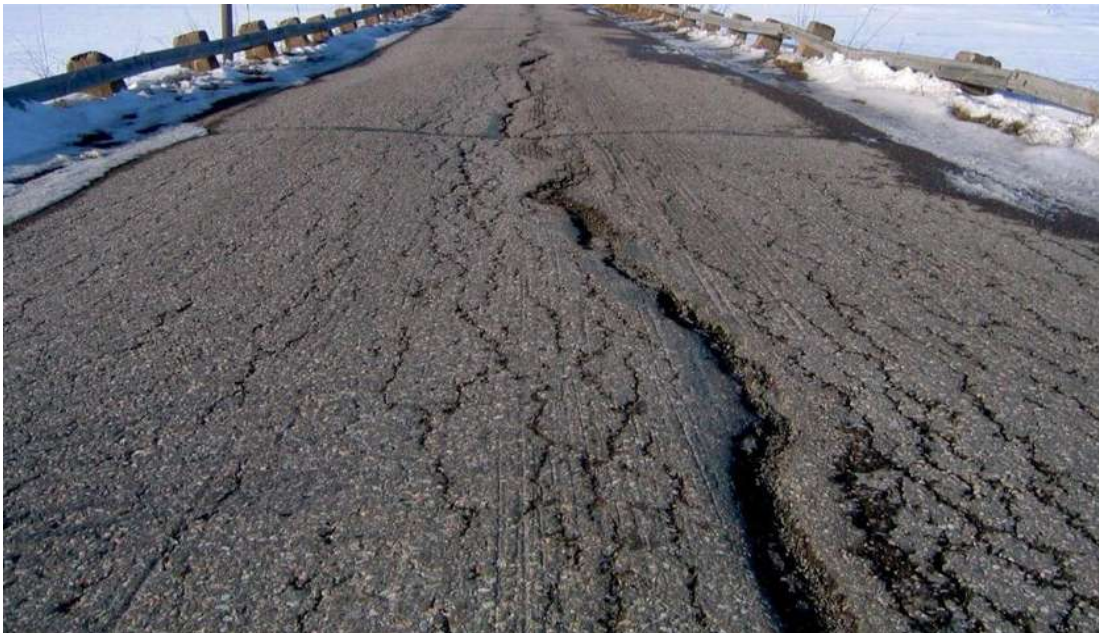
Fig. 7.1.7 Levantamiento por congelación

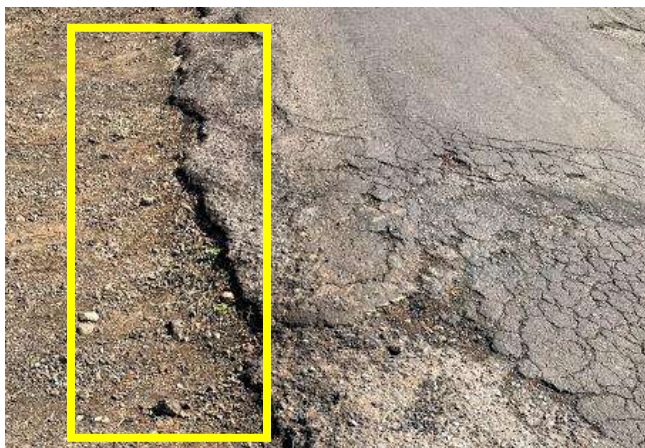
*Fig. 7.1.8. Crestas longitudinal a lo largo de berma del pavimento*

Se recomienda un fresado lineal y después colocar una capa de carpeta asfáltica hasta dejarlo uniforme.

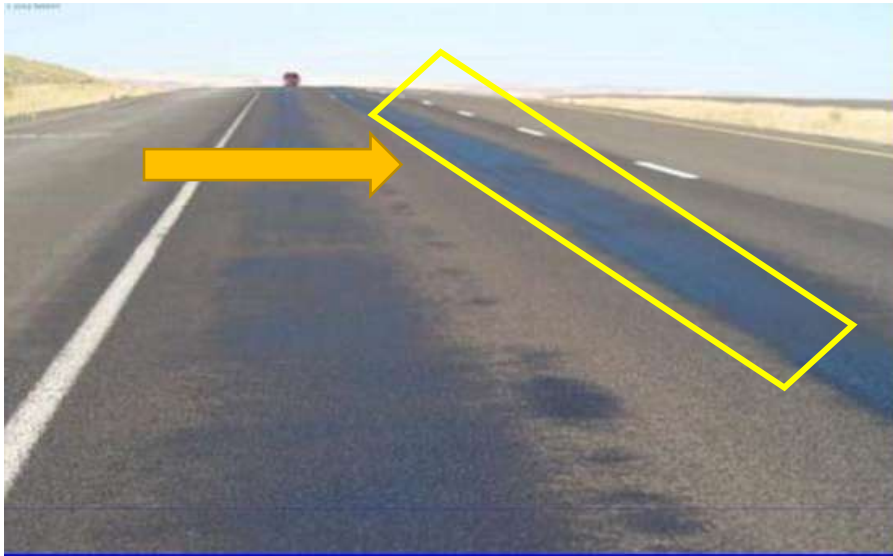
*Fig.7.1.9. Exudación de asfalto apreciable debido al color significativo del pavimento de severidad alta por aspecto brillante.*

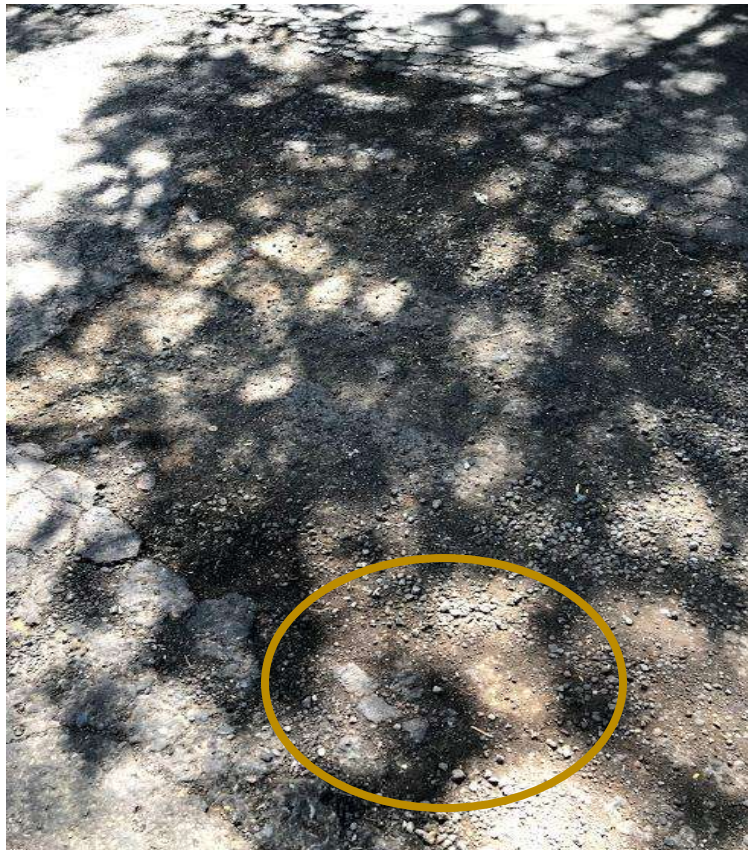
Fig. 7.1.11. Exposición de agregados debido a la PÉRDIDA de la capa de rodadura y pérdida de base

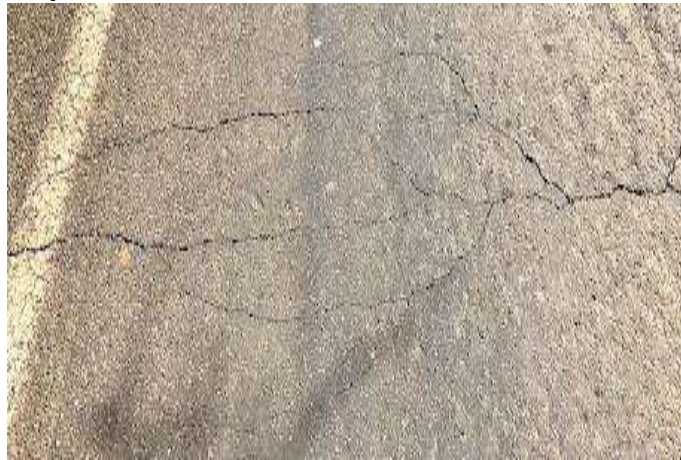
Fig. 5.1.12 Agrietamientos transversales

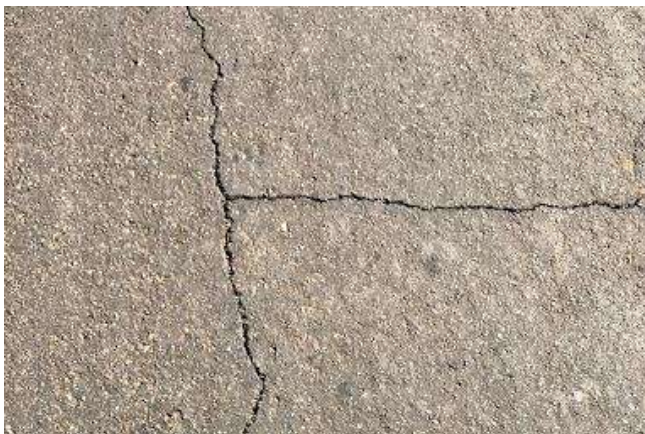
Fig. 7.1.13. Agrietamiento longitudinal con un ligero agrietamiento transversal

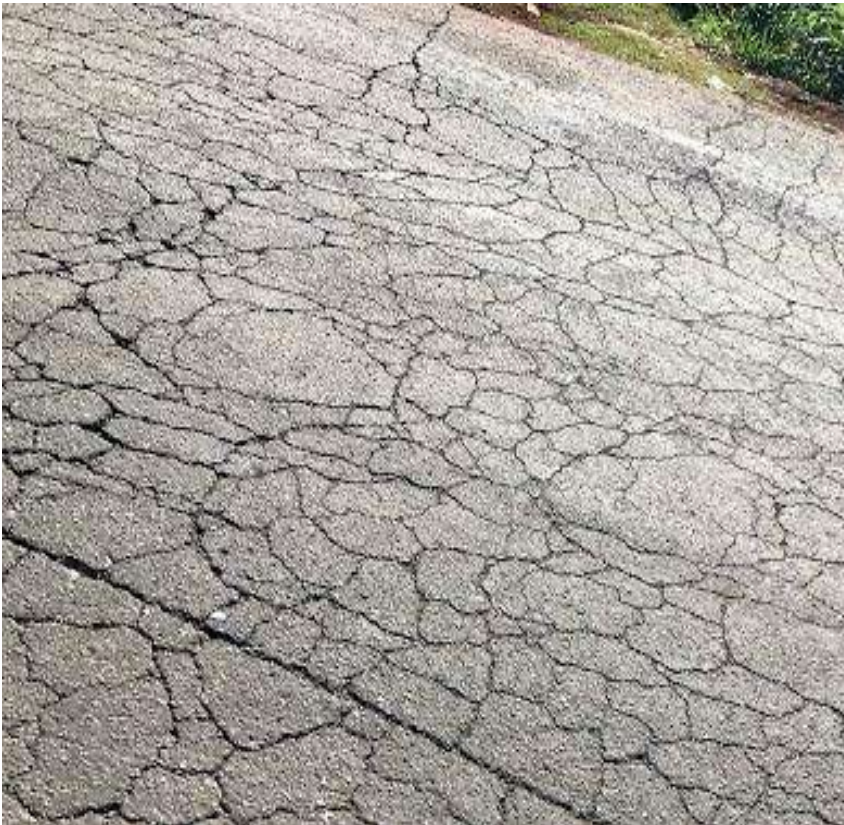
Fig. 7.1.13. Agrietamientos tipo mapa

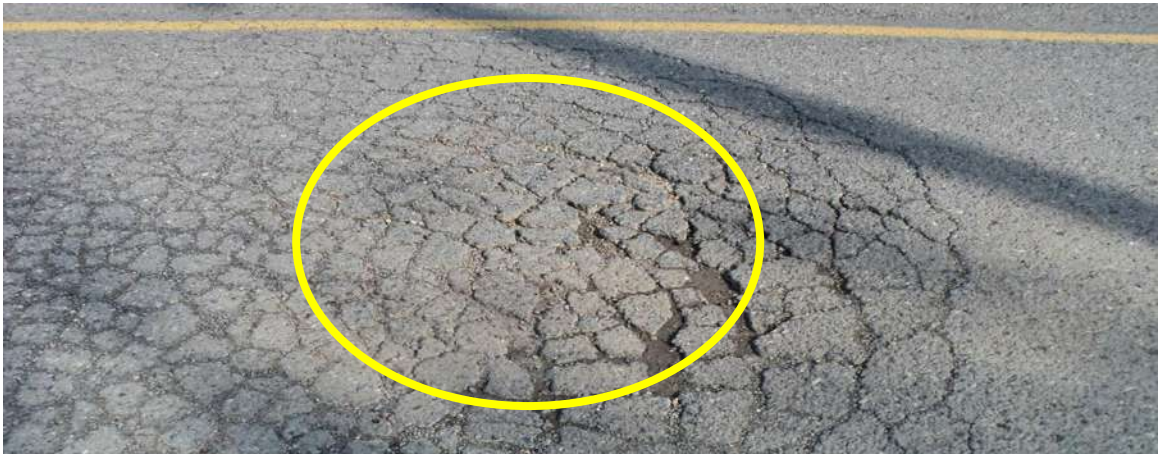
Fig. 7.1.14. Agrietamientos piel cocodrilo

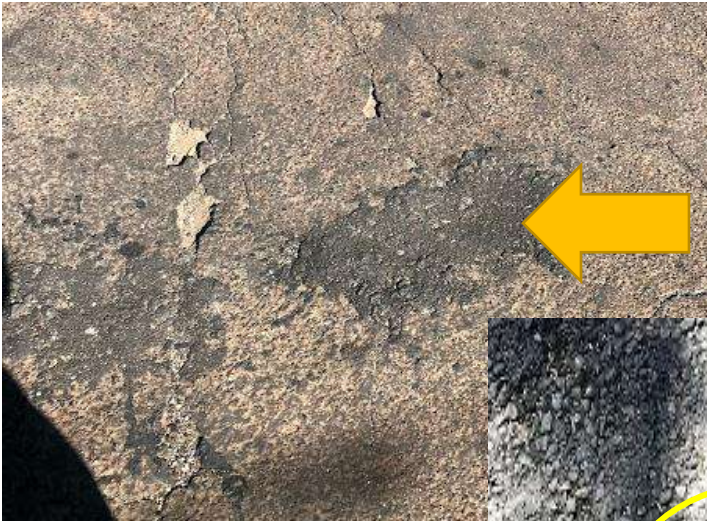
Desprendimiento de agregado bajo producto de la escases de asfalto
