**UNIVERSIDAD MICHOACANA  
DE SAN NICOLAS DE  
HIDALGO**

**FACULTAD DE INGENIERIA CIVIL**

**ANÁLISIS COMPARATIVO DE LA CLASIFICACIÓN Y  
EVALUACIÓN DE LOS DETERIOROS EN PAVIMENTOS  
FLEXIBLES**

**TESIS**

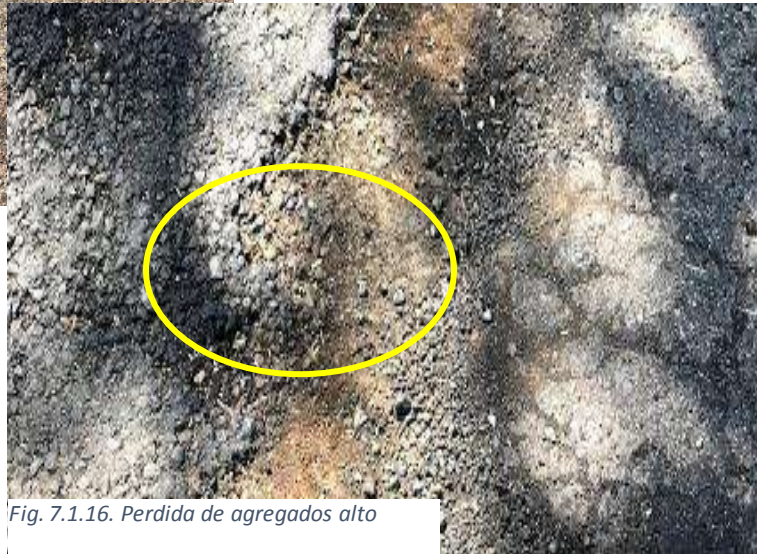
Fig. 7.1.16. Perdida de agregados alto

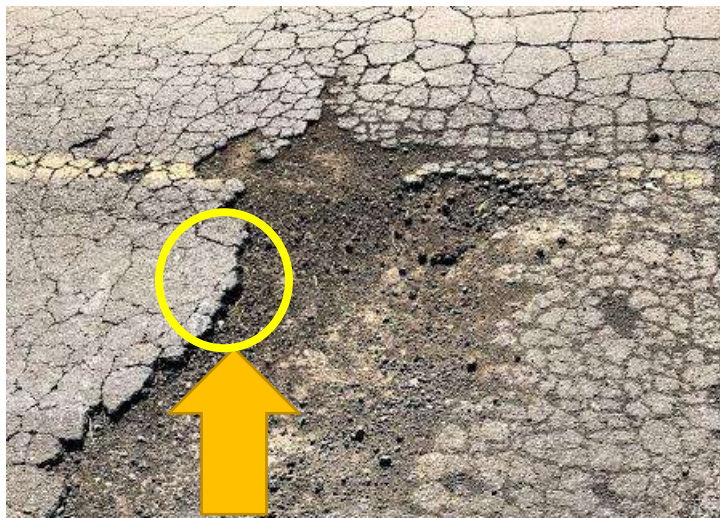
Fig. 7.1.19. Pérdida de capa de rodadura y consecuente pérdida de base

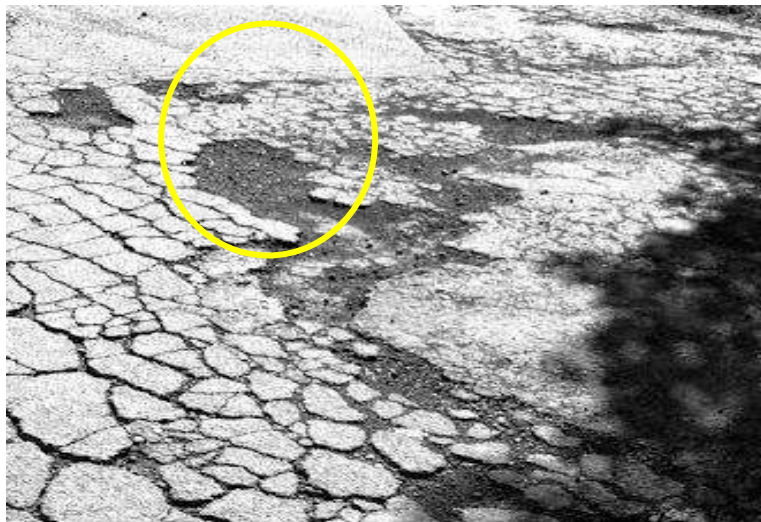
Fig. 7.1.20. Múltiples deterioros en pavimentos flexibles, pérdida de base por consecuente de los diferentes deterioros

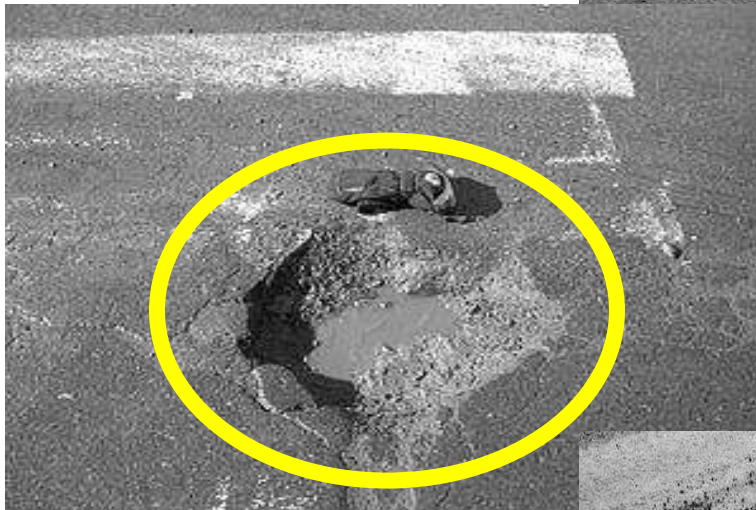
Bache de severidad medio.

Fig. 7.1.22. Bache severidad media
