**UNIVERSIDAD MICHOACANA DE SAN NICOLÁS DE  
HIDALGO**

**FACULTAD DE INGENIERÍA CIVIL**

**EVALUACIÓN DE LA RESILIENCIA SÍSMICA EN  
EDIFICIOS ESCOLARES DEL ESTADO DE MICHOACÁN**

**TESIS**

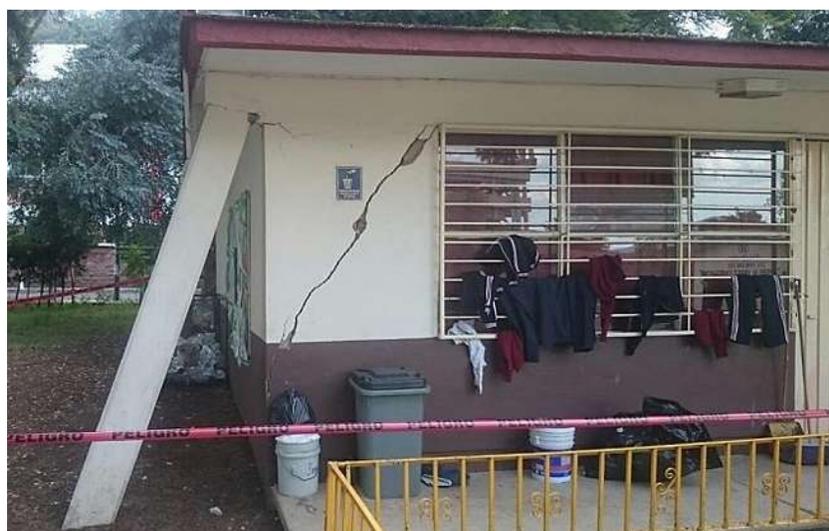
Figura 1.2 Grieta diagonal en el muro estructural de una aula de la escuela primaria "Jesús Álvarez Constantino" en Morelia (*Atiempo Noticias*, 2017)

Cabe notar que algunos de los planteles enlistados en la Tabla 1.3 fueron demolidos al presentar daño estructural severo de algunas de sus aulas, lo cual ponía en riesgo a los ocupantes del edificio. En la Figura 1.2 y Figura 1.3 se muestran algunos de los daños observados en dos escuelas del estado de Michoacán.

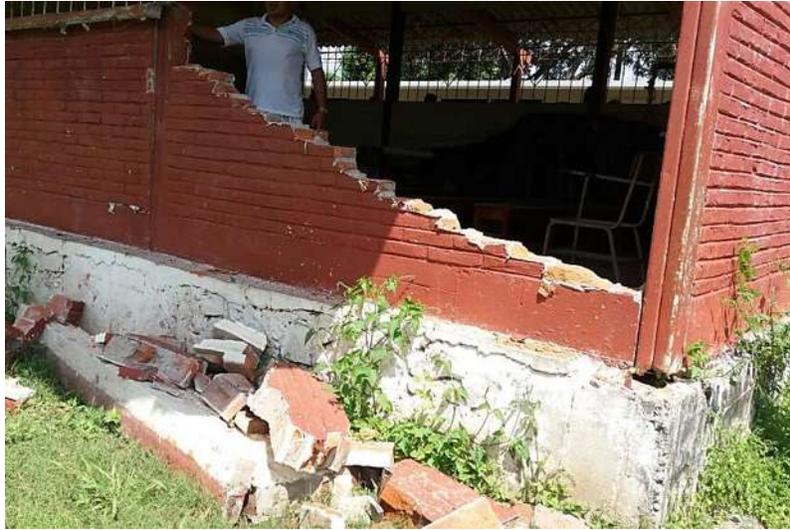
Figura 1.3 Daño en el muro de una aula de la escuela primaria "José Vasconcelos" en Las Guacamayas, municipio de Lázaro Cárdenas (Núñez, 2017)

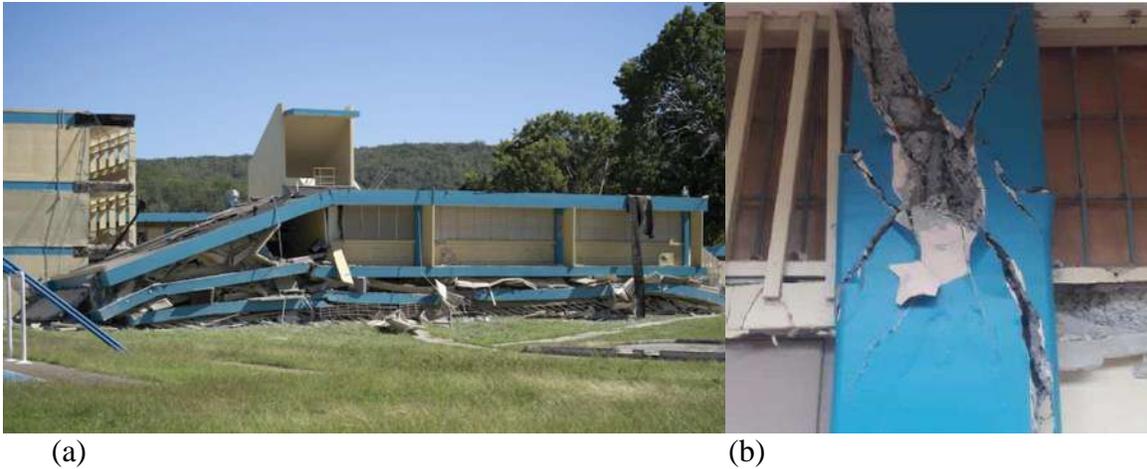
Figura 1.4 a) Colapso de un cuerpo de la escuela “Agridina Seda” a consecuencia del sismo del 7 de enero de 2020 en Puerto Rico (Eric Rojas/Getty Images, en: Philips, 2020), b) estado de daño de una columna “corta” (StEER, 2020a)

El 7 de enero de 2020, un sismo con magnitud de momento  $M_w = 6.4$  sacudió la isla de Puerto Rico (StEER, 2020a). El sismo causó una cantidad considerable de daños materiales en la costa sur de la isla, y entre los numerosos daños estructurales que se presentaron se destaca el de la escuela "Agrupina Seda" ubicada en el municipio de Guánica, al sudoeste de Puerto Rico. Dos de los edificios de dicha escuela exhibieron un colapso total, como se ilustra en la Figura 1.4, principalmente atribuido a la falla de las columnas de la planta baja que precipitaron un mecanismo de planta baja débil debido a la falla por cortante en columnas "cortas", caracterizado por grietas diagonales, así como la presencia de losas aligeradas (StEER, 2020a).

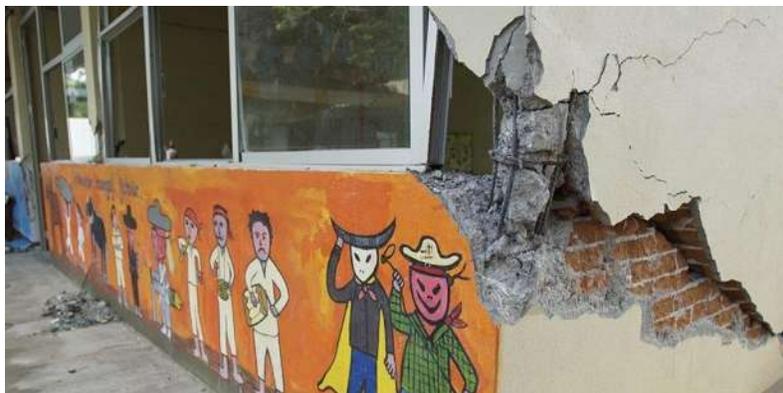
Figura 1.5 Escuela con daño estructural debido a columna “corta” a consecuencia del sismo del 23 de junio de 2020 en Oaxaca (La Verdad, 2020)

Muy recientemente, el 23 de junio del 2020 ocurrió un fuerte temblor con  $M_w = 7.4$ , cuyo epicentro se ubicó en las cercanías de la población La Crucecita, ubicada en la costa de Oaxaca (StEER, 2020b), el cual fue perceptible en varios estados del país. En particular, se reportaron 660 planteles educativos que sufrieron algún tipo de daño en el estado de Oaxaca, de los cuales 15 edificios escolares sufrieron daños menores, 46 daños moderado y severo, y 11 con daños graves (Agencia Zona Roja, 2020). En las Figuras 1.5 y 1.6 se ilustra el daño que sufrieron dos edificios escolares; particularmente, en la Figura 1.5 se muestra el daño estructural debido al fenómeno de columnas “corta”, atribuido a que la columna de esquina no se desligó de los muros adyacentes (divisorios) y a que su resistencia a cortante era insuficiente para resistir las fuerzas cortantes actuantes.

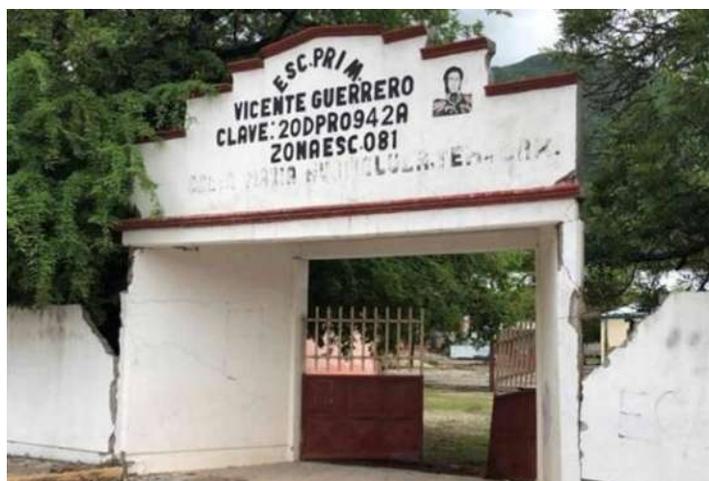
Figura 1.6 Daño en los muros perimetrales de la escuela primaria "Vicente Guerrero" a consecuencia del sismo del 23 de junio de 2020 en Oaxaca (Salinas, 2020)

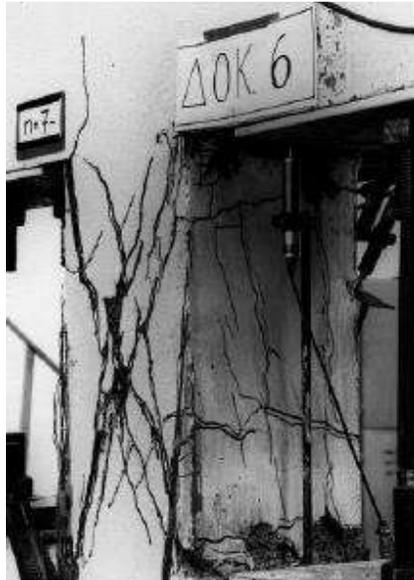
Figura 2.1 Patrón de agrietamiento típico en columnas “cortas” de concreto reforzado que fallan por cortante (Moretti y Tassios, 2007)

Con base en la evidencia experimental, el comportamiento cíclico ante cargas laterales de una columna “corta” se caracteriza por un patrón de agrietamiento diagonal, debido a que las fuerzas cortantes actuantes son mayores a la resistencia a cortante que proporciona el concreto y los estribos, usualmente muy espaciados en estructuras diseñadas con normas antiguas, como se ilustra en la Figura 2.1.

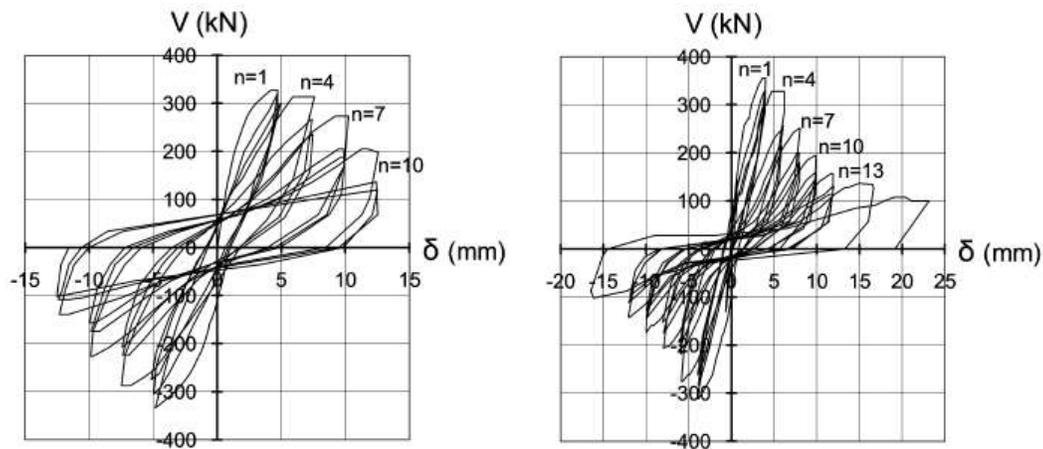
Figura 2.2 Comportamiento histérico de dos columnas “cortas” de concreto reforzado que fallan por cortante (Moretti y Tassios, 2007); a) espécimen 1, y b) espécimen 3

Por otra parte, el comportamiento experimental de especímenes representativos de columnas “cortas” ha evidenciado que se presenta un deterioro en su capacidad ante cargas laterales (capacidad a fuerza cortante) significativo cuando se alcanza la resistencia, después de que se alcanza su resistencia a fuerza cortante, como se ilustra en la Figura 2.2. Asimismo, los lazos de histéresis tienden a adelgazarse cerca del origen conforme se incrementa el desplazamiento lateral, o distorsión lateral (es decir, el desplazamiento lateral normalizado respecto a la altura).

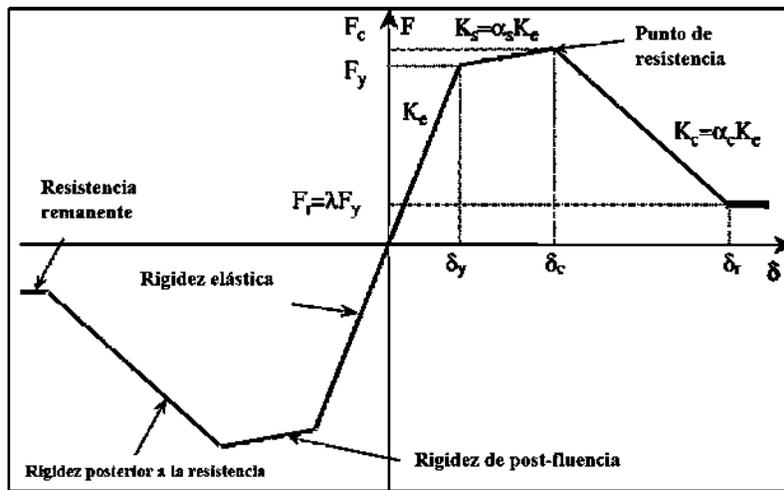
Figura 2.5 Curva envolvente fuerza vs. desplazamiento,  $F-\delta$ , considerada en el modelo analítico de Ibarra, Medina y Krawinkler (Ibarra *et al.*, 2005)

Ibarra *et al.* (2005) propusieron un modelo analítico, denominado modelo *IMK*, para representar el comportamiento histerético de elementos y sub-ensambles ensayados ante cargas cíclicas reversibles, tales como elementos de concreto reforzado, muros de madera, vigas de acero, entre otros. El modelo *IMK* es capaz de reproducir modos de falla de elementos ensayados antes cargas cíclicas reversibles que exhiben deterioro de resistencia, degradación de rigidez y adelgazamiento de los lazos de histéresis (conocido como *pinching* en la literatura inglesa). Para ello, es necesario definir una envolvente trilineal fuerza-desplazamiento como se ilustra en la Figura 2.5.

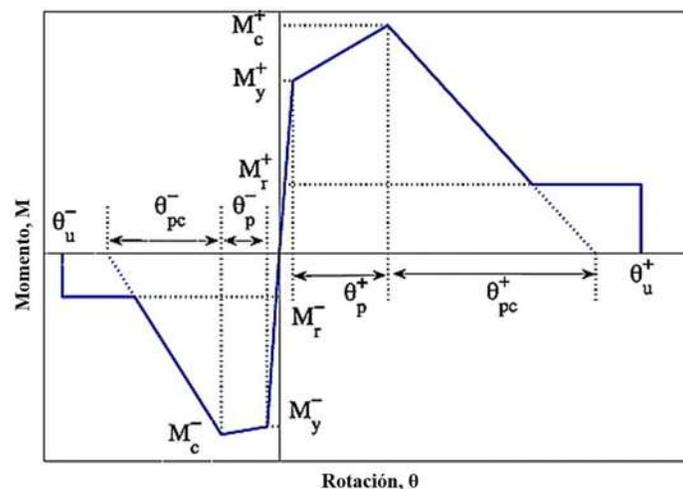
Figura 2.6 Curva envolvente del modelo modificado de *IMK* (Lignos y Krawinkler, 2011)

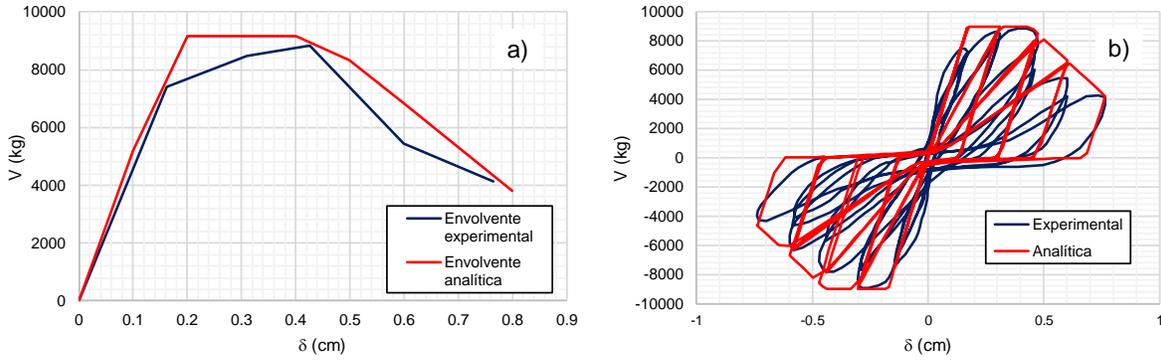
Figura 2.7 Calibración del espécimen HPRC 10 63: a) comparación de la envolvente experimental y analítica; b) comparación del comportamiento histerético y el comportamiento analítico obtenido con el software *OpenSees*

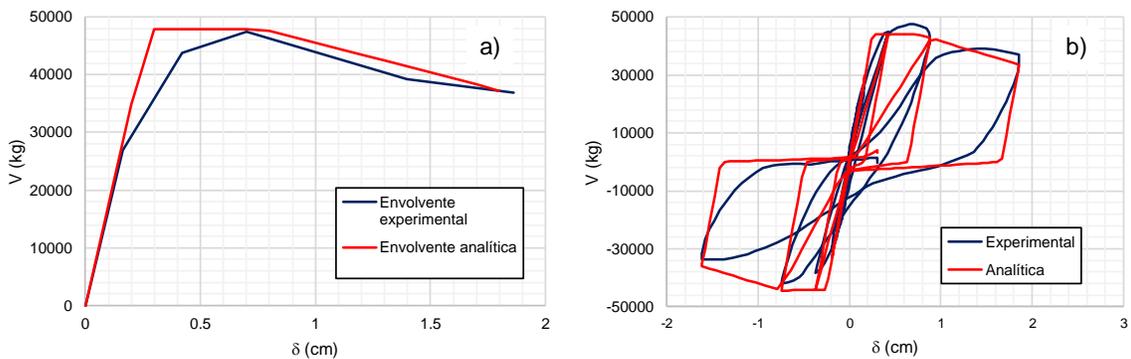
Figura 2.8 Calibración del espécimen 1: a) comparación de la envolvente experimental y analítica; b) comparación del comportamiento histerético y el comportamiento analítico obtenido con el software *OpenSees*

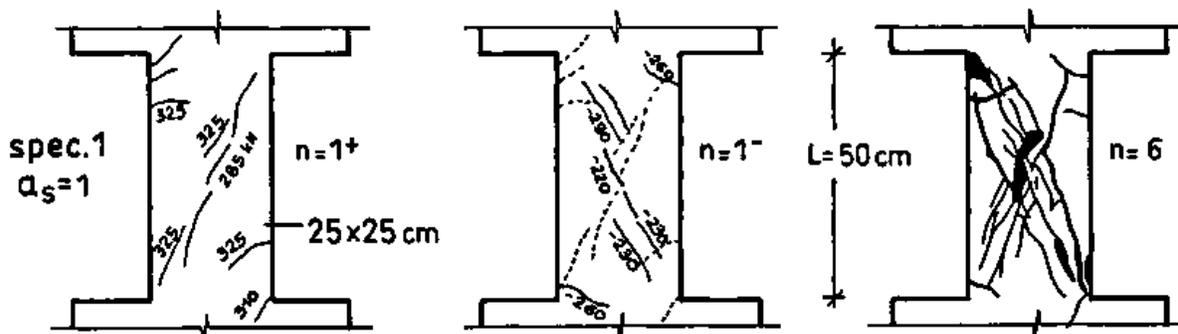
Figura 2.22 Patrones de agrietamiento en la prueba experimental del espécimen 1 ensayado por Moretti y Tassios (2007)

Para definir los estados de daño en columnas cortas, se consideraron los patrones de daño ilustrados en Moretti y Tassios (2007). Por ejemplo, en la Figura 2.22 se muestran tres estados de daño observados en el espécimen 1, donde se identifican tres patrones de agrietamiento en el espécimen. Asimismo, en la Figura 2.23 se relaciona el patrón de daño del espécimen 1 con su respuesta histerética.

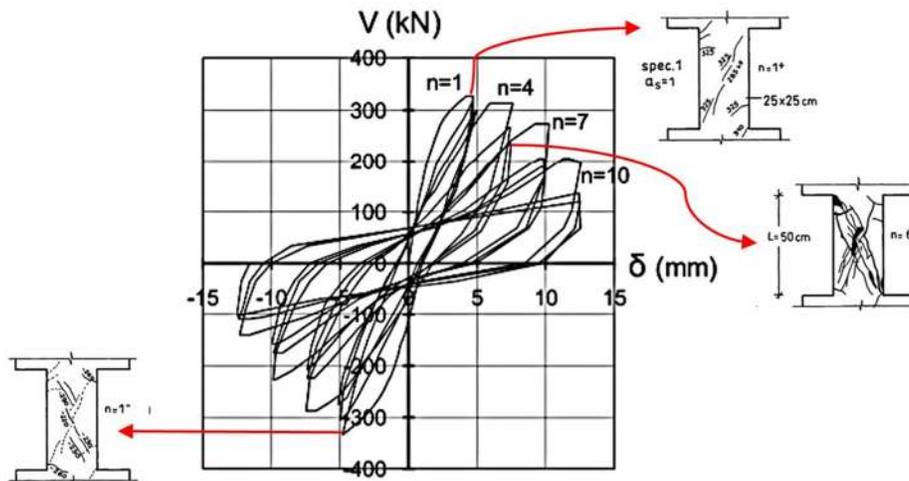
Figura 2.23 Relación entre el patrón de daño y los ciclos de histéresis obtenidos de la prueba experimental del espécimen 1 ensayado por Moretti y Tassios (2007)

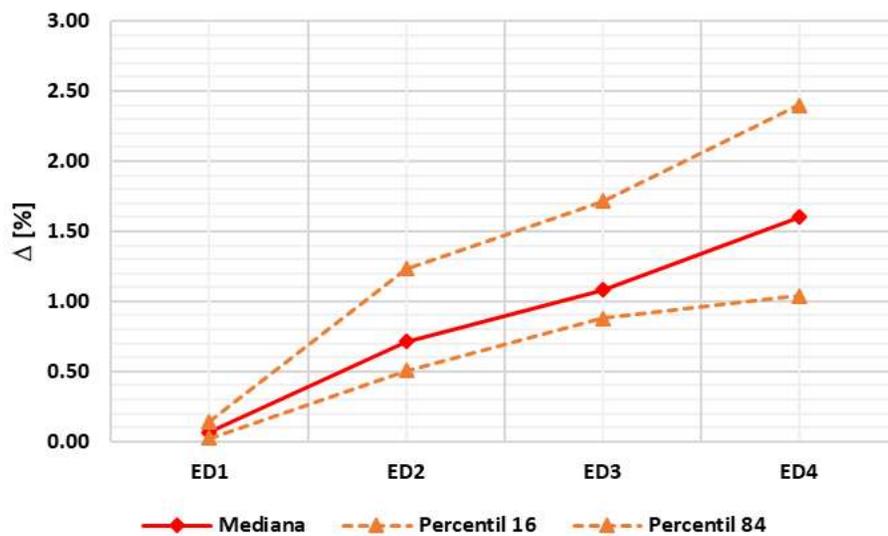
Figura 2.24 Variación de la distorsión conforme se incrementa cada estado de daño propuesto para columnas “cortas” de concreto reforzado

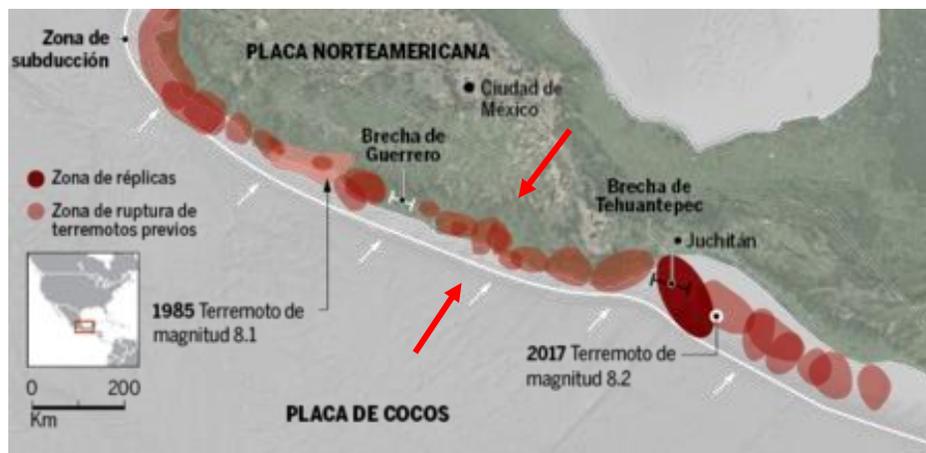
Figura 3.1 Zona de subducción en la costa del Pacífico mexicano debido a la interacción entre la placa de Norteamérica y la placa de Cocos (Wade, 2017)

Para fines de este estudio, se supuso que los edificios escolares se encuentran ubicados en la localidad de las Guacamayas, en el municipio de Lázaro Cárdenas, estado de Michoacán de Ocampo. Dicha localización fue elegida al encontrarse en una de las zonas con mayor peligro sísmico del país, debido a que la placa de Cocos y la placa Rivera se subducen ante la placa de Norteamérica, como se ilustra en la Figura 3.1. Cabe mencionar que Lázaro Cárdenas fue el segundo municipio en presentar mayor número de edificios escolares según la información descrita en la Tabla 1.2.

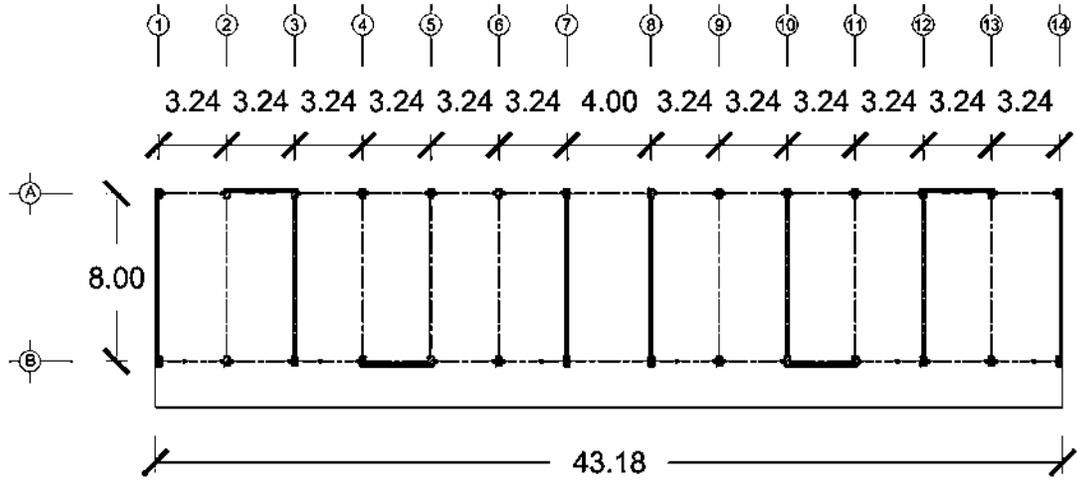
Figura 3.3 Geometría estructural de la planta usada en los edificios escolares (Cotas en metros) (IIFEEM, 2017)

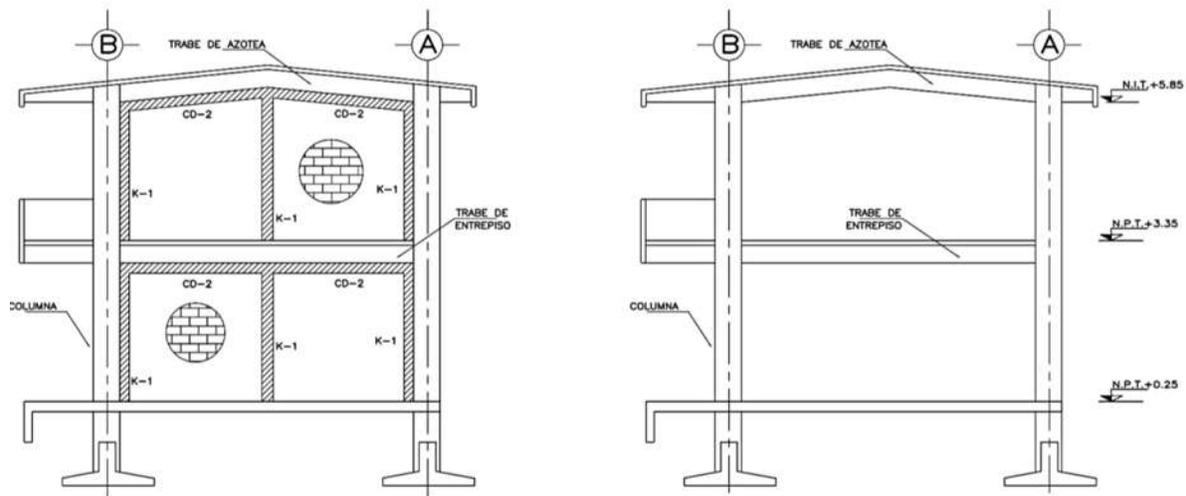
Figura 3.6 Cortes transversales en el edificio escolar (IIFEEM, 2017)

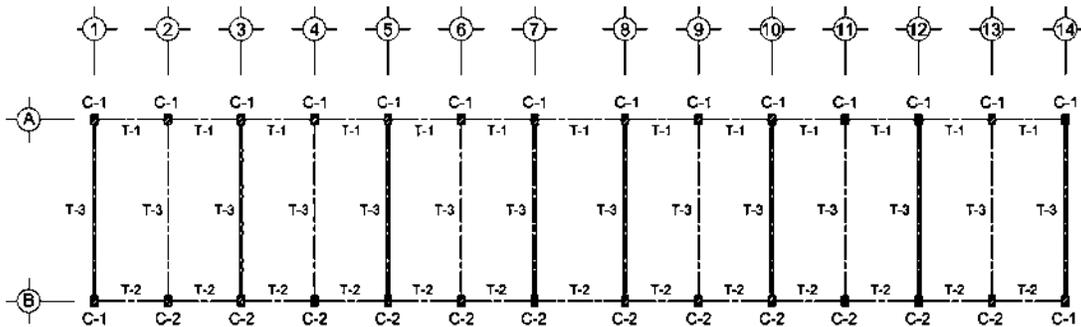
Figura 3.7 Distribución de columnas y vigas en las escuelas de Lázaro Cárdenas

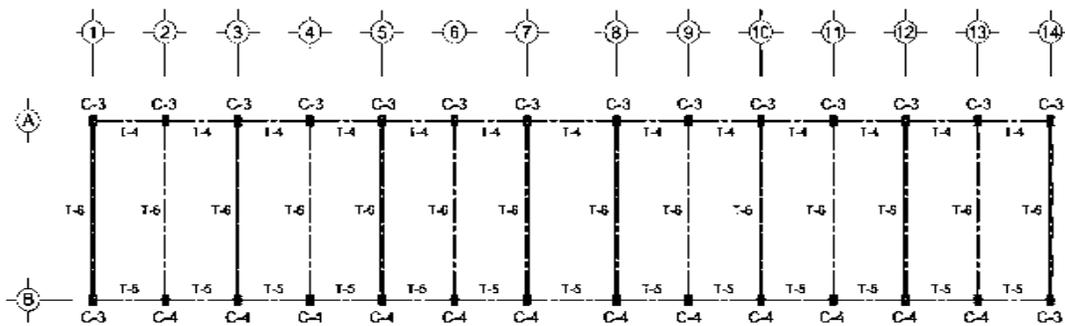
Figura 3.8 Distribución de columnas y vigas en la escuela de Morelia

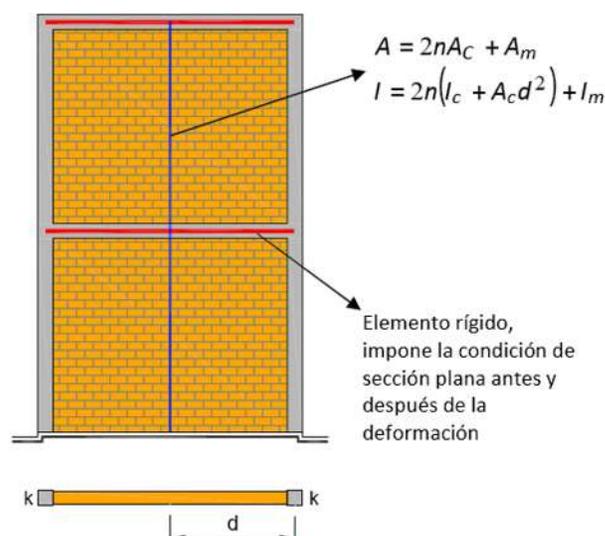
Figura 3.9 Modelado de muros de mampostería con el método de *columna ancha* (SMIE, 2015)

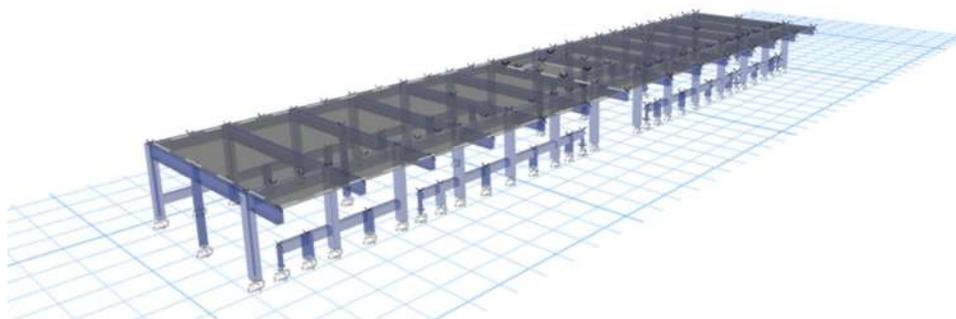
Figura 3.10 Modelo analítico del edificio de un nivel ubicado en Lázaro Cárdenas

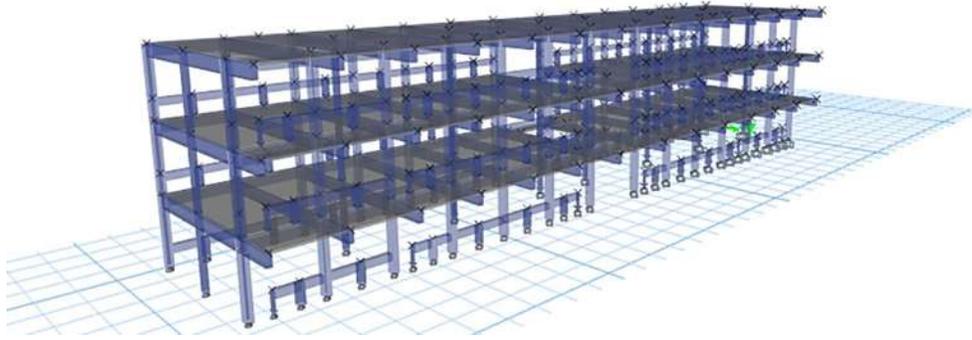
Figura 3.11 Modelo analítico del edificio de tres niveles ubicado en Lázaro Cárdenas

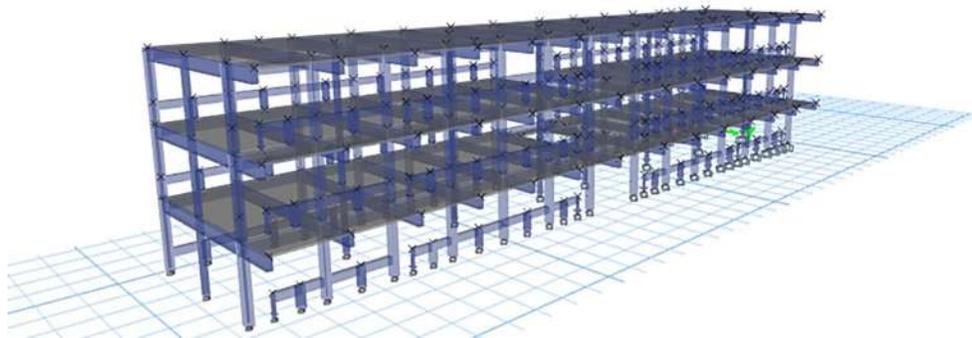
Figura 3.12 Modelo analítico del edificio de tres niveles ubicado en Morelia

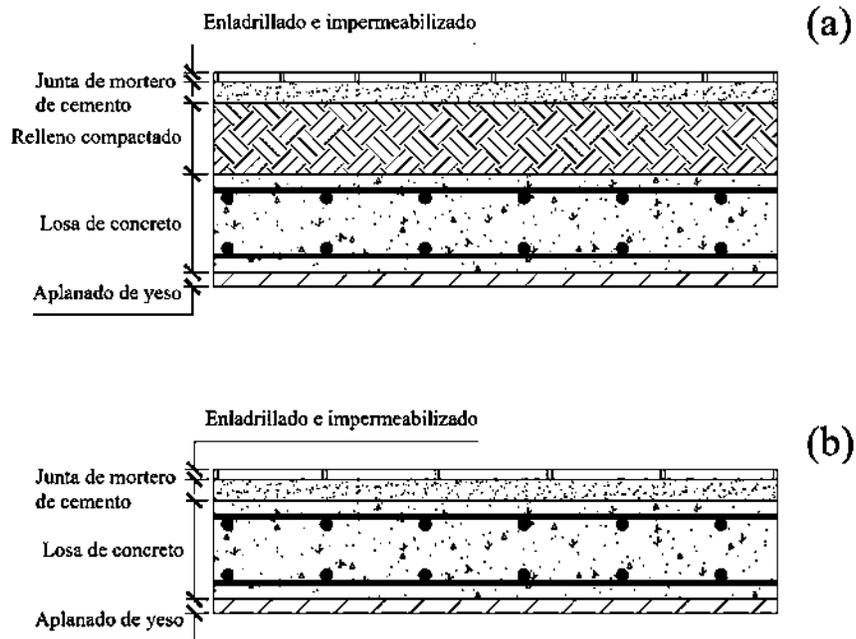
Figura 3.13 Espesores de los materiales empleados en las losas, a) losa de azotea, y b) losa de entrepiso

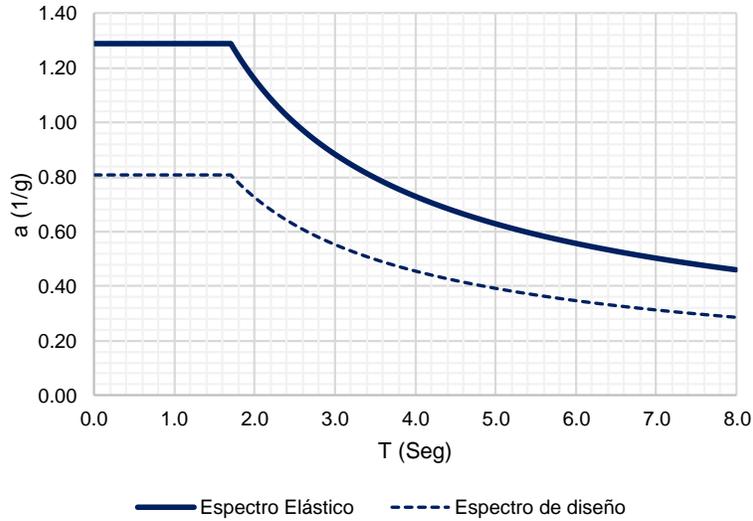
Figura 3.15 Comparación de los espectros elástico y de diseño obtenidos aplicando los criterios del MDOC-1993 para la ciudad de Lázaro Cárdenas

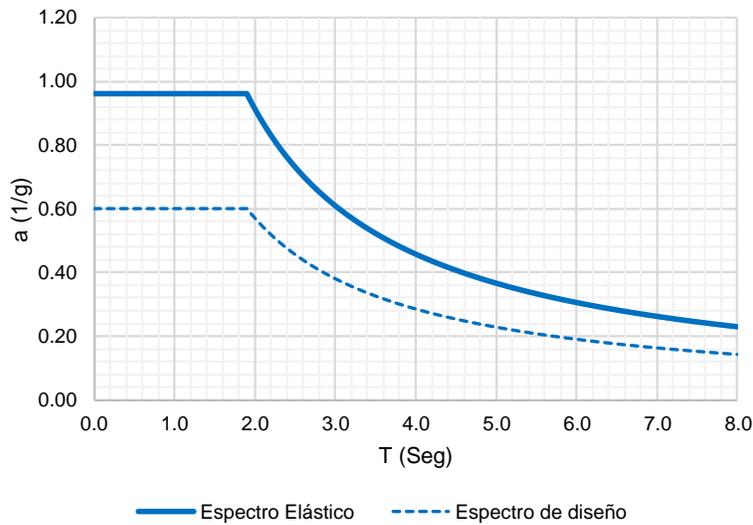
Figura 3.16 Comparación de los espectro elástico y de diseño obtenidos aplicando los criterios del MDOC-1993 para la ciudad de Morelia

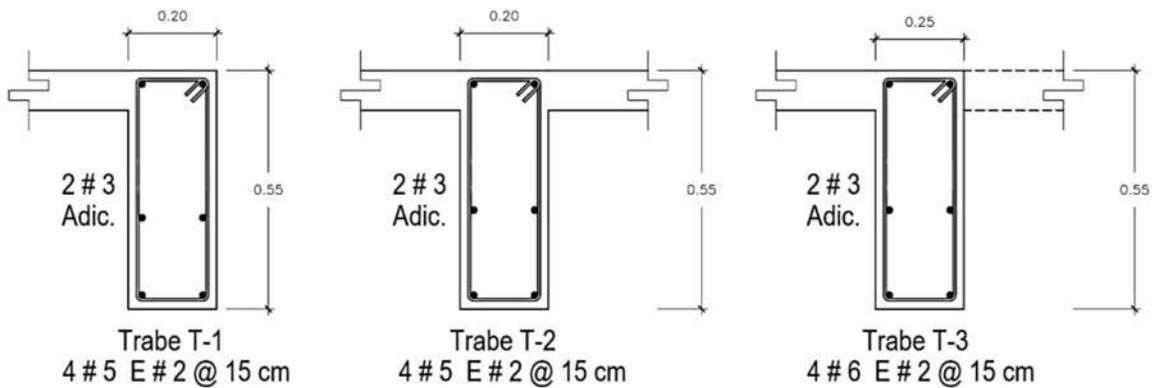
Figura 3.20 Armado de las traves T-1, T-2 y T-3 (cotas en centímetros)

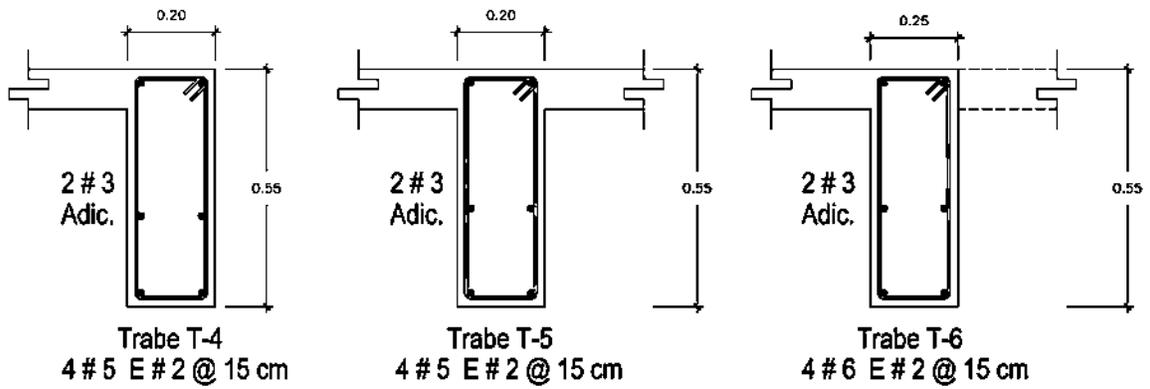
Figura 3.22 Armado de las traves T-4, T-5 y T-6 (cotas en centímetros)

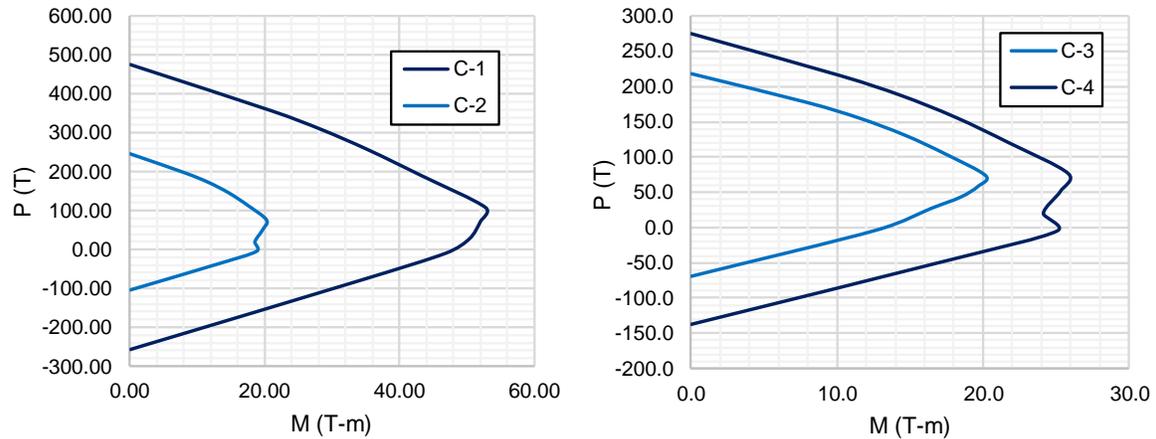
Figura 3.23 Diagramas de interacción  $P$ - $M$  de las columnas

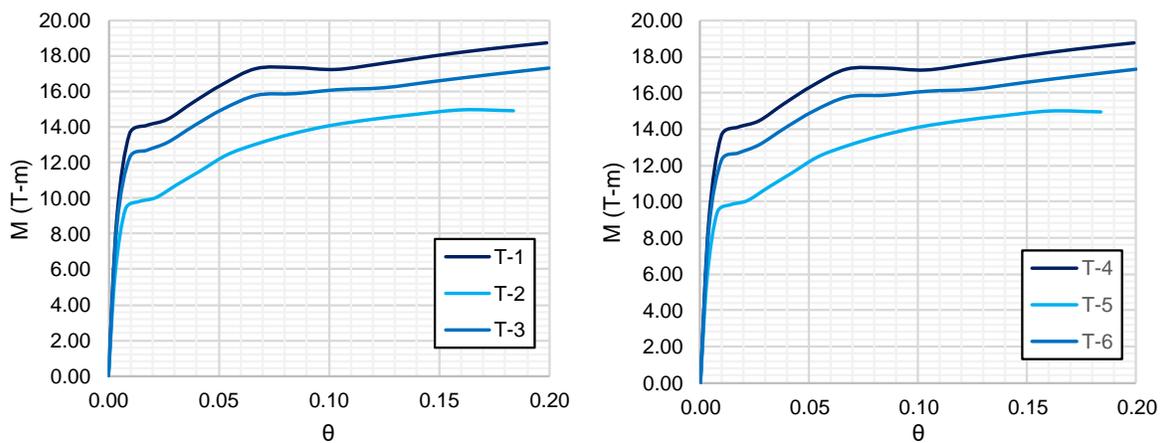
Figura 3.24 Diagramas de momento-curvatura de las vigas

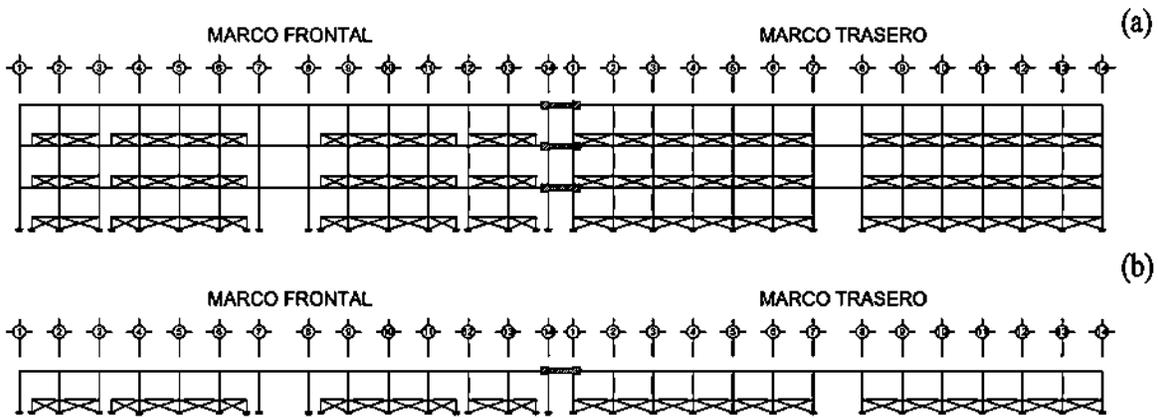
Figura 3.25 Modelo bidimensional desarrollado en *OpenSees*; a) edificio de tres niveles, b) edificio de un nivel, ambos ubicados en la ciudad de Lázaro Cárdenas

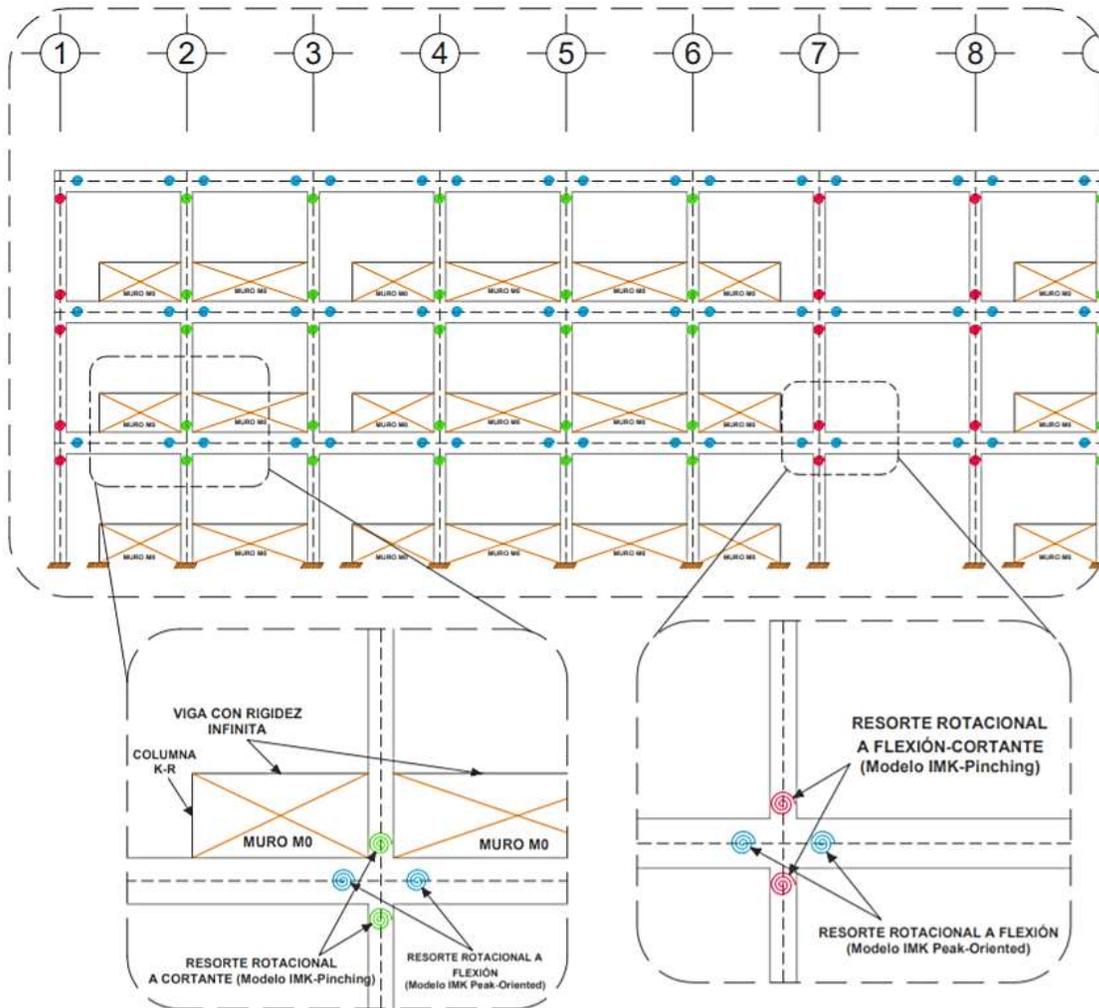
Figura 3.26 Estrategia de modelado en la plataforma computacional *OpenSees* (McKenna *et al.*, 2016)

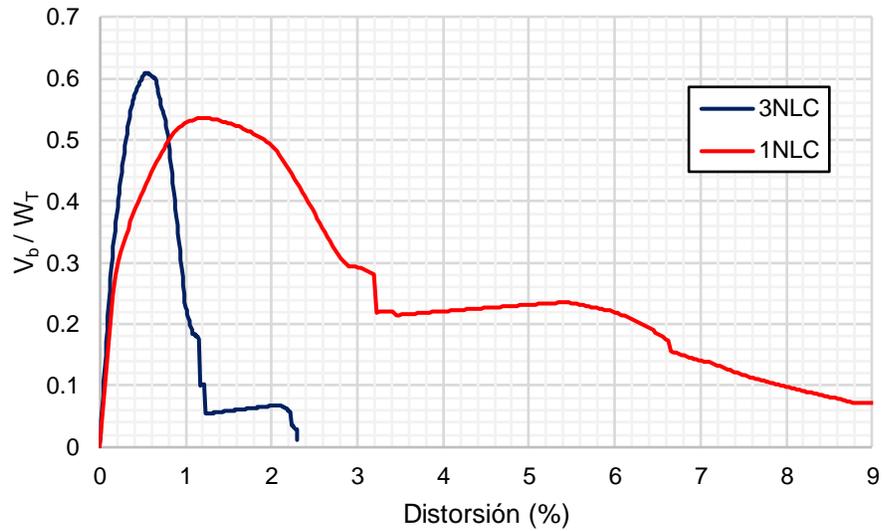
Figura 3.28 Curvas de capacidad de los modelos analíticos

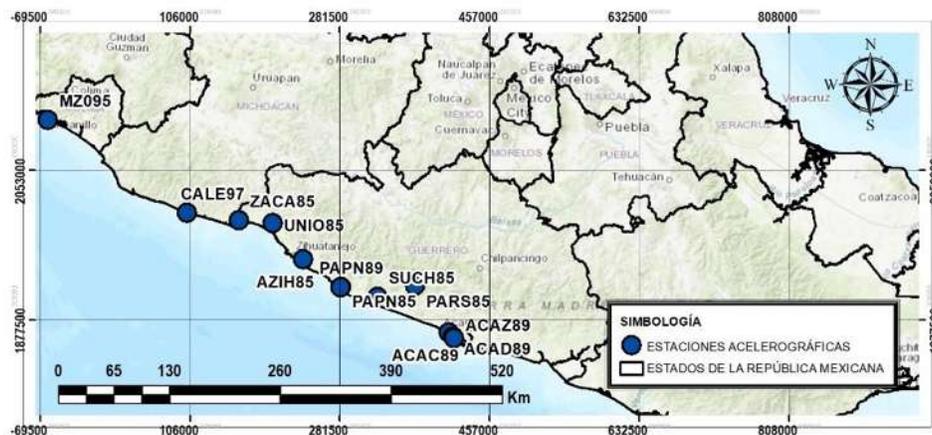
Figura 4.1 Ubicación de las estaciones seleccionadas en este estudio que registraron acelerogramas en distintos eventos sísmicos

Para realizar los análisis dinámicos de este trabajo se consideraron 24 registros obtenidos en 12 estaciones acelerométricas, ubicadas en la zona de subducción de la República Mexicana en los últimos años. En la Figura 4.1 se muestra la ubicación de los registros seleccionados.

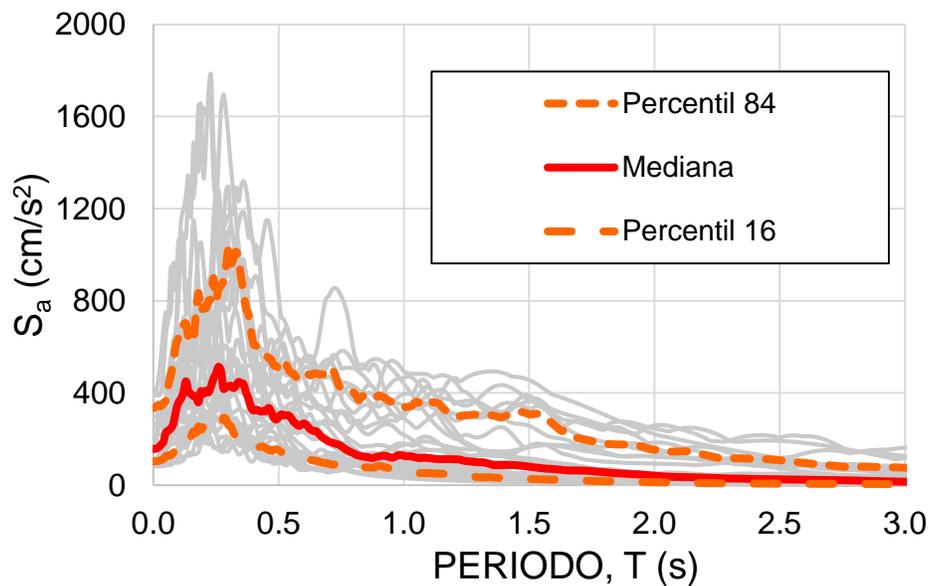
Figura 4.3 Comparación de la mediana del espectro de  $S_a$ , percentiles 16 y 84 de  $S_a$ , así como espectros individuales (línea gris) obtenidos del conjunto de acelerogramas considerados en este estudio

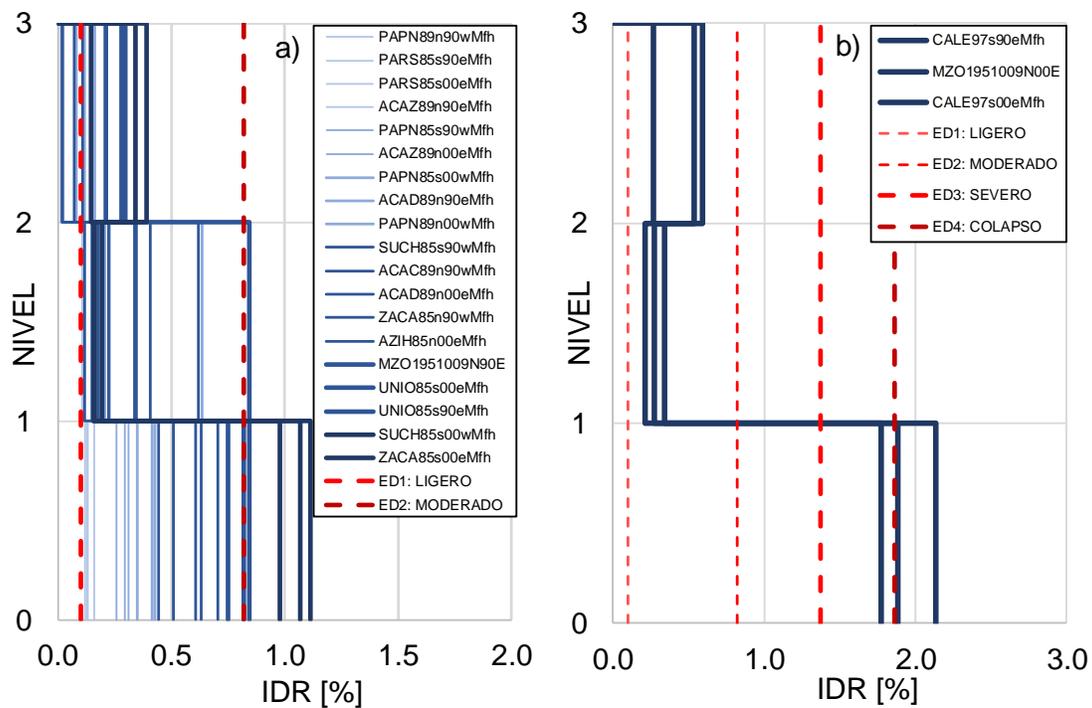
Figura 5.2 a) Perfiles de *IDR* correspondientes a los 21 registros sísmicos que no indujeron *IDR* mayores de 1.5%, b) Perfiles de *IDR* correspondientes a los 3 registros sísmicos que indujeron *IDR* mayores de 1.5%

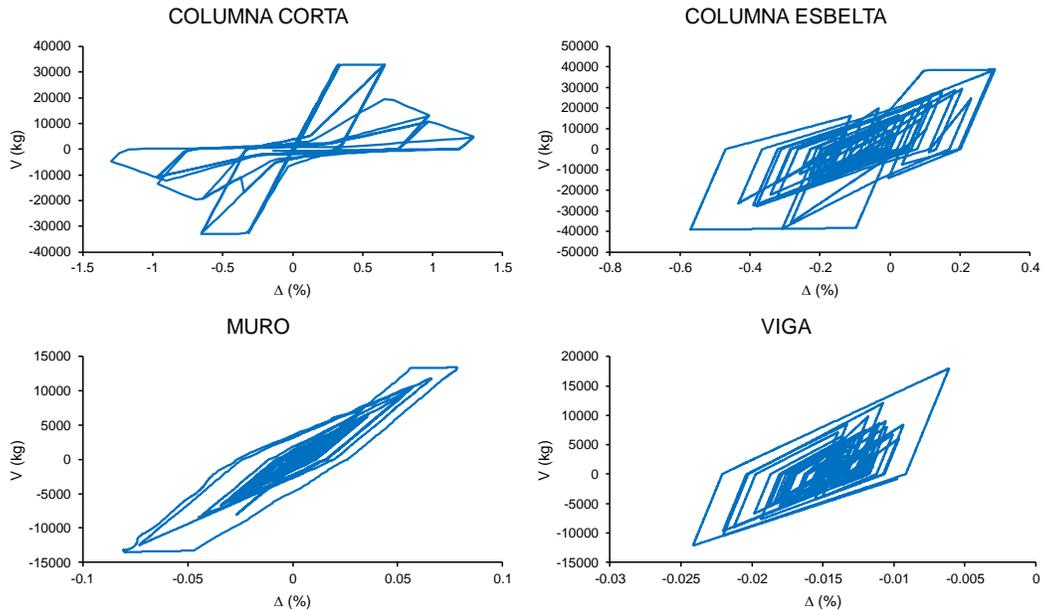
Figura 5.3 Comportamiento histerético de los elementos estructurales de la primer nivel del edificio de tres niveles ante el registro MZ95 (comp. N00E)

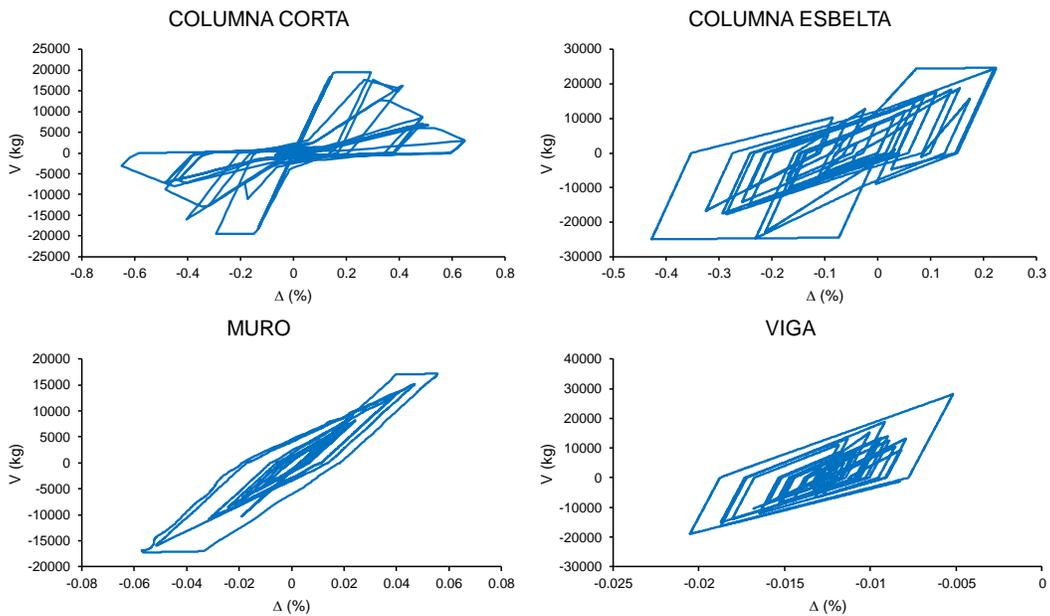
Figura 5.4 Comportamiento histerético de los elementos estructurales de la primer nivel del edificio de tres niveles ante el registro SUCH85 (comp. S00W)

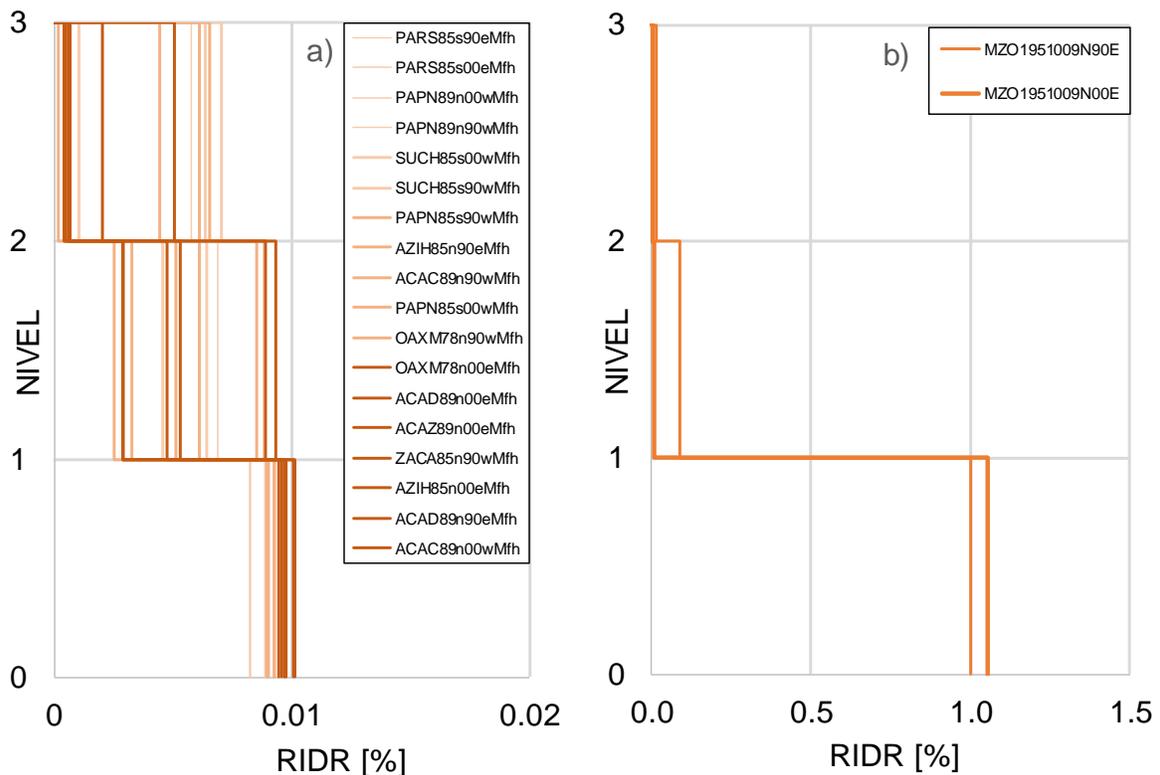
Figura 5.5 a) Perfiles de *RIDR* correspondientes al edificio de 3 niveles sujeto a 22 registros sísmicos, b) perfiles de *RIDR* que superaron el 1% ante dos registros sísmicos

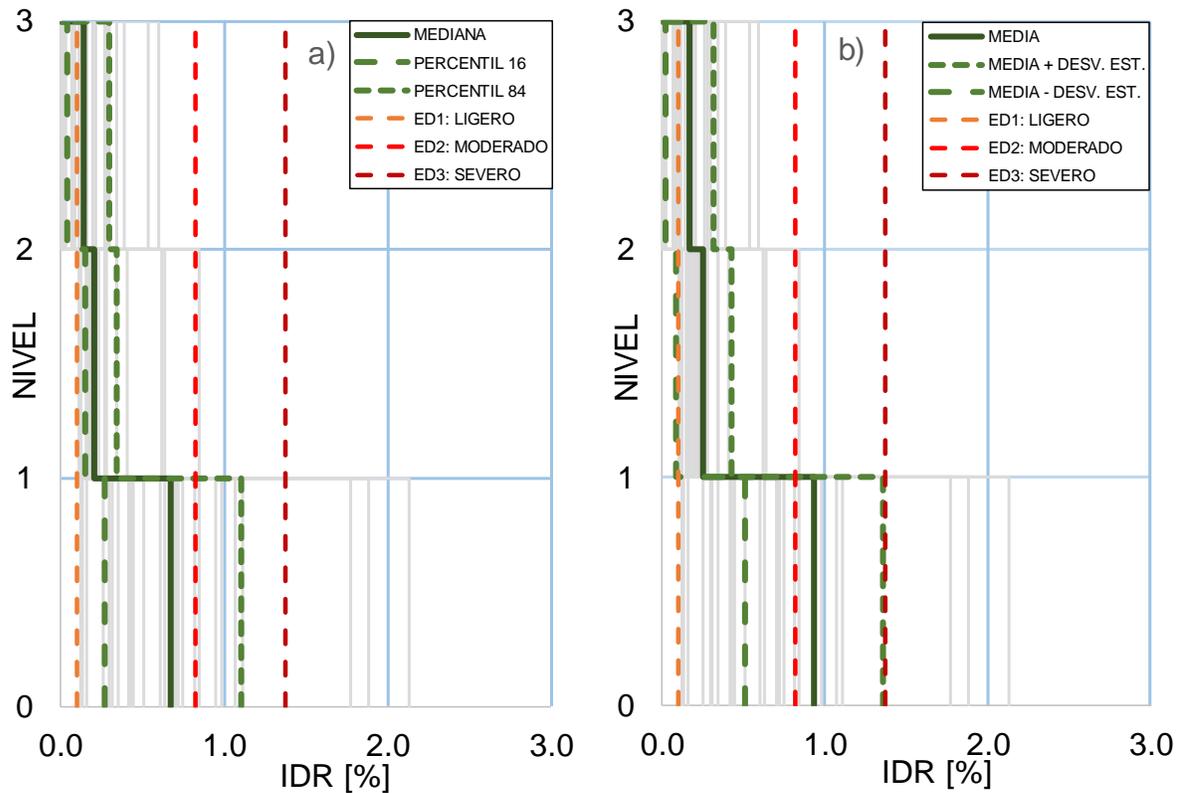
Figura 5.6 Distribución en la altura de: a) mediana de la demanda de *IDR*, b) media de la demanda de *IDR*

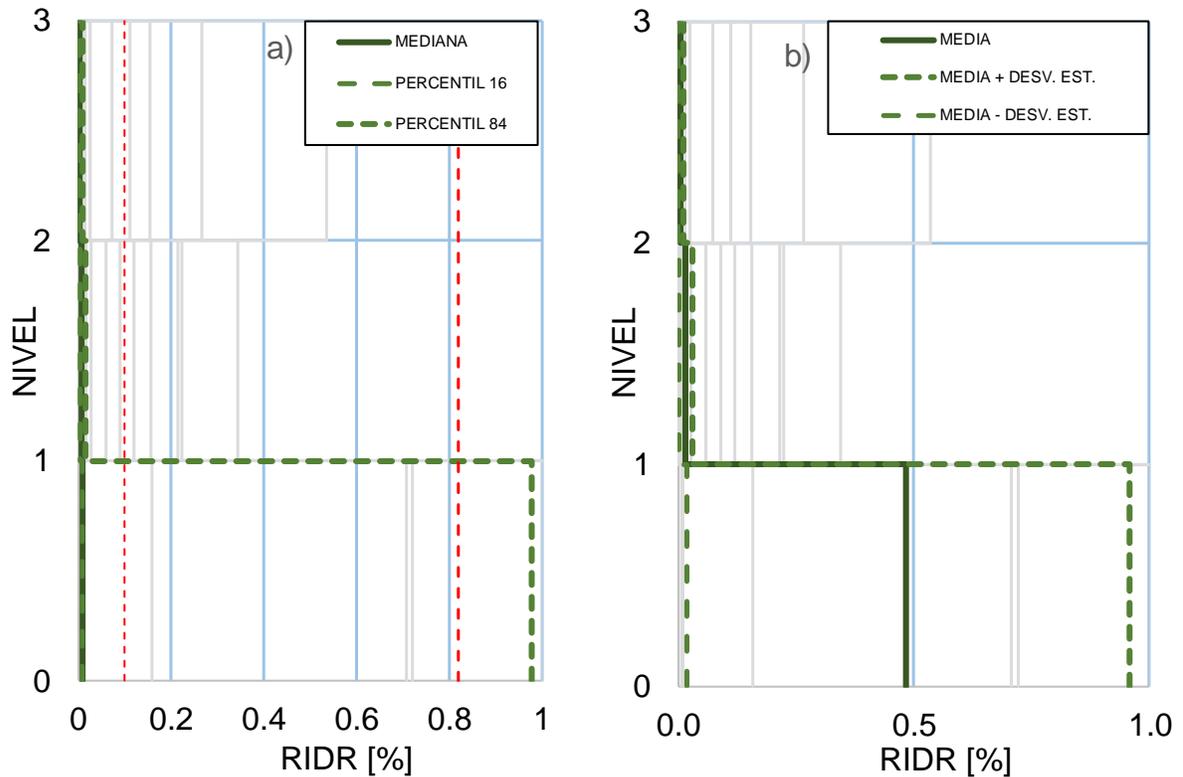
Figura 5.7 Distribución en la altura de: a) mediana de la demanda de *RIDR*, b) media de la demanda de *RIDR*
