**UNIVERSIDAD MICHOACANA DE SAN NICOLÁS DE  
HIDALGO**

**FACULTAD DE INGENIERÍA CIVIL**

**EVALUACIÓN DE LA RESILIENCIA SÍSMICA EN  
EDIFICIOS ESCOLARES DEL ESTADO DE MICHOACÁN**

**TESIS**

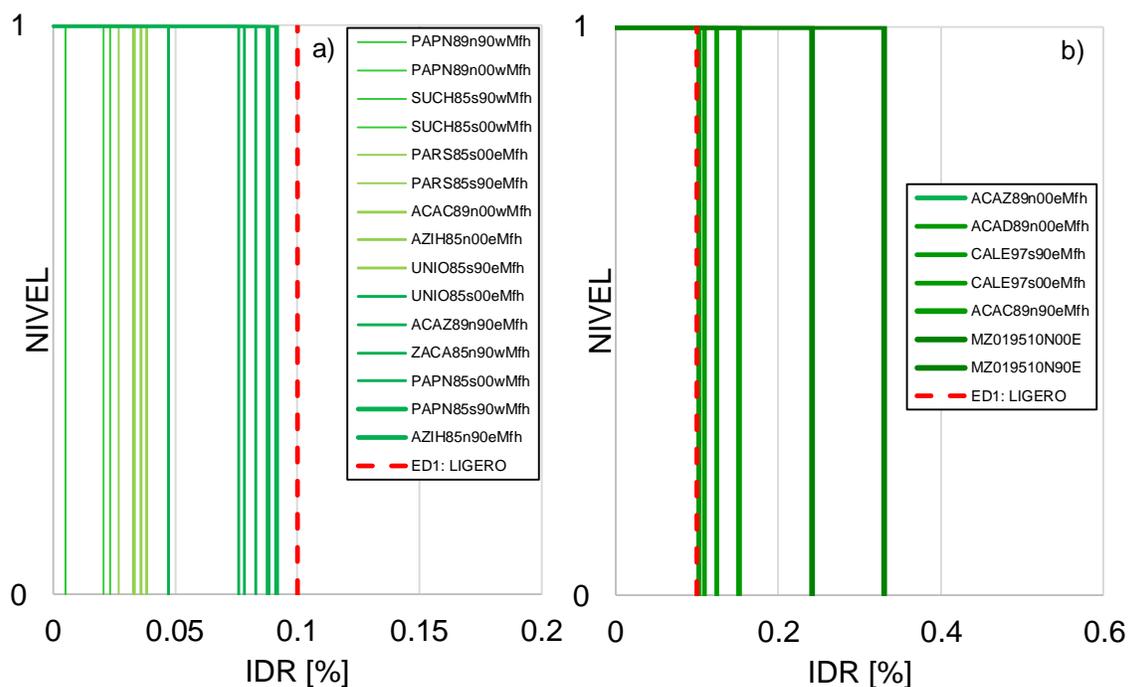
Figura 5.8 a) Perfiles de *IDR* correspondientes a los 24 registros sísmicos que no indujeron *IDR* mayores de 0.1 %, b) Perfiles de *IDR* correspondientes a los 24 registros sísmicos que indujeron *IDR* mayores de 0.1 %

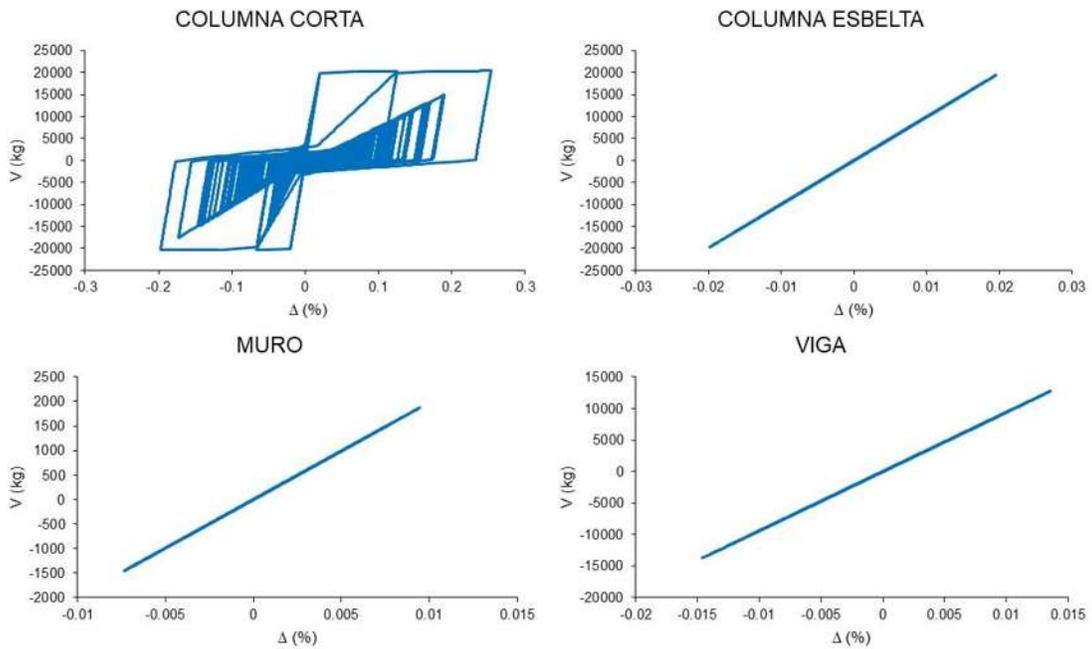
Figura 5.9 Comportamiento histerético de los elementos estructurales del edificio de un nivel ante el registro MZ95 (comp. N90E)

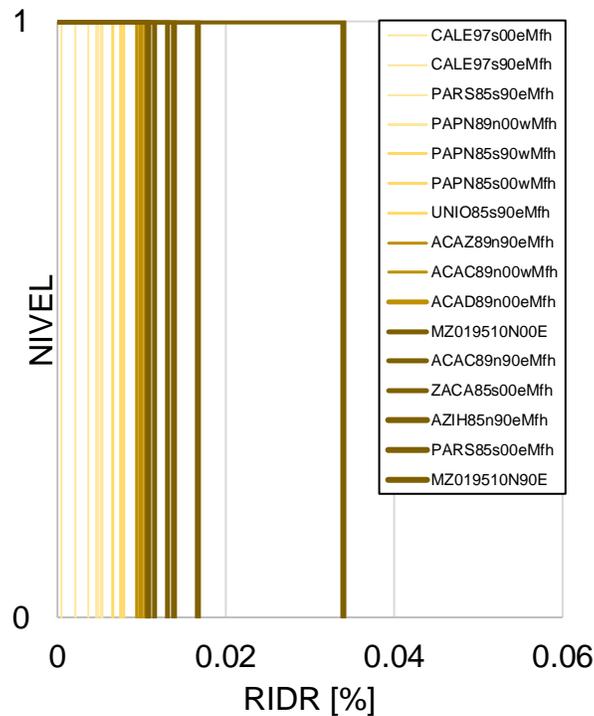
Figura 5.10 Perfiles de *RIDR* del edificio de un nivel a consecuencia de cada uno de los registros sísmicos considerados en este estudio

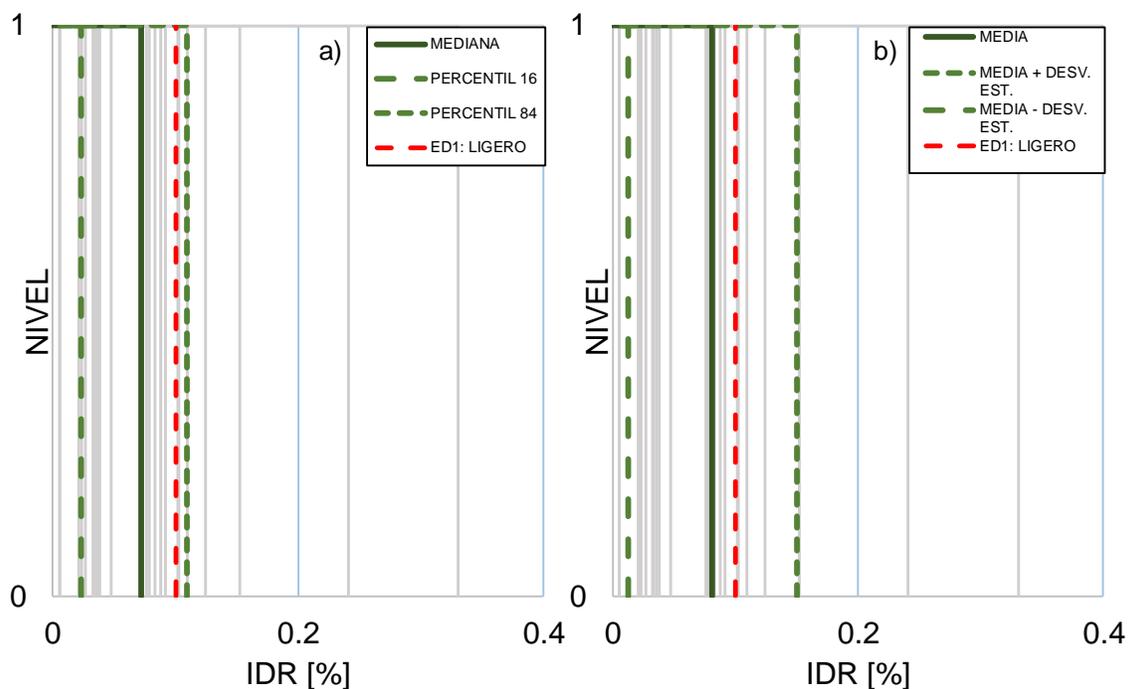
Figura 5.11 Distribución en la altura de: a) mediana de la demanda de *IDR*, b) media de la demanda de *IDR*

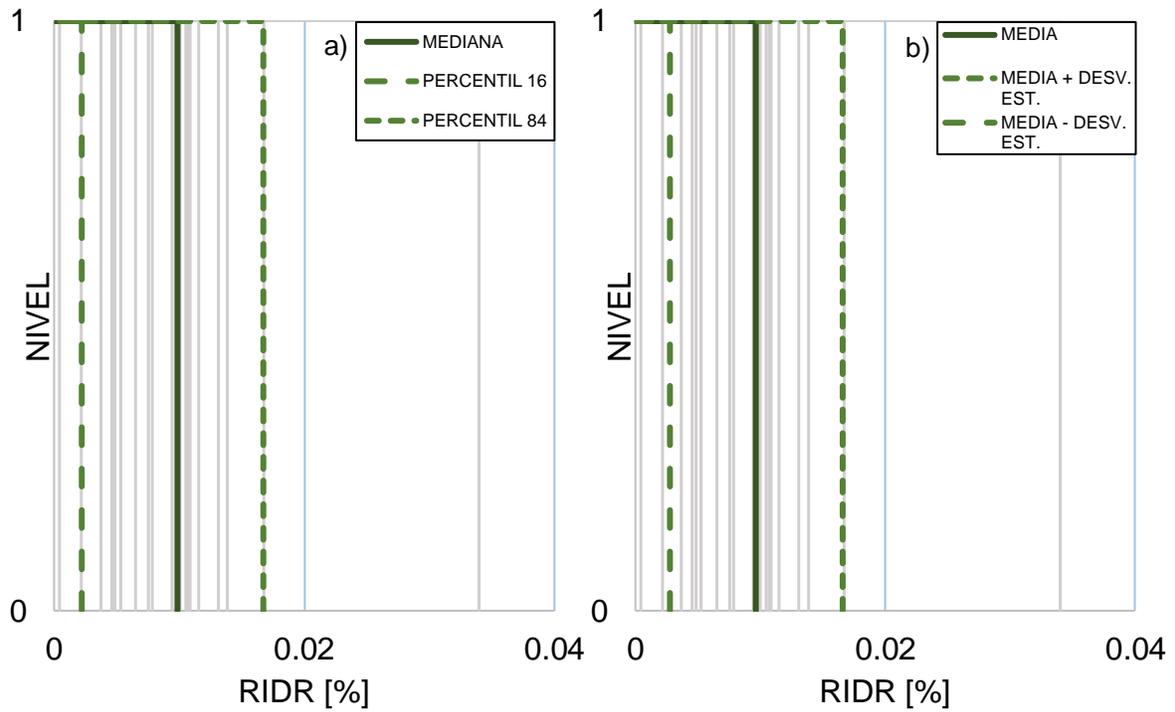
Figura 5.12 Distribución en la altura de: a) mediana de la demanda de *RIDR*, b) media de la demanda de *RIDR*
