FACULTAD DE INGENIERIA QUIMICA

**“INVENTARIO Y EVALUACIÓN DE LA
INFRAESTRUCTURA DE TRATAMIENTO DE LAS
AGUAS RESIDUALES EN LA RIVERA DEL LAGO
DE CUITZEO”**

MEMORIA EN EXPERIENCIA PROFESIONAL QUE PRESENTA:

MORELIA, MICHOACÁN. SEPTIEMBRE DE 2018.

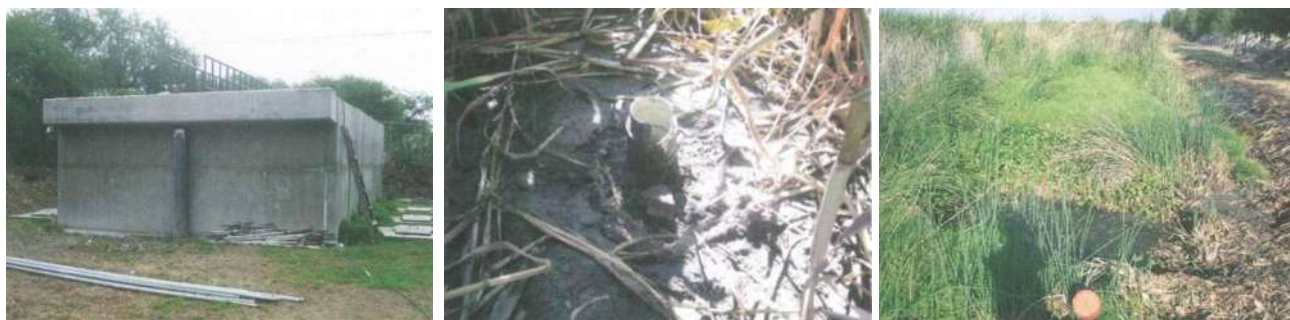
Figura 4.- PTAR de Cuitzeo

El proceso de tratamiento consta de un Humedal de tratamiento conformado por: pretratamiento, clarificador, celda de lodos y celdas de Purificación.

Observaciones: El humedal requiere una alta demanda de atención para limpieza de rejillas, desarenado y poda de en función de su ciclo vegetativo (p.e. carrizo cada diez meses) y la limpieza de la superficie del lecho filtrante después del corte. El cárcamo sur presenta problemas de operación en la temporada de lluvias ya que sufre de inundaciones frecuentes y por consiguiente se reportan fallas constantes en los equipos de bombeo. Los barandales y las cribas del clarificador presentan un alto grado de oxidación y daños severos. Faltan canaletas para la recolección de natas del Clarificador. La celda de purificación presenta el 60% de su superficie vegetativa (tular) seca, además de invasión de maleza y extensión de su propia vegetación en los canales de entrada, lagunas intermedias y canales de salida.

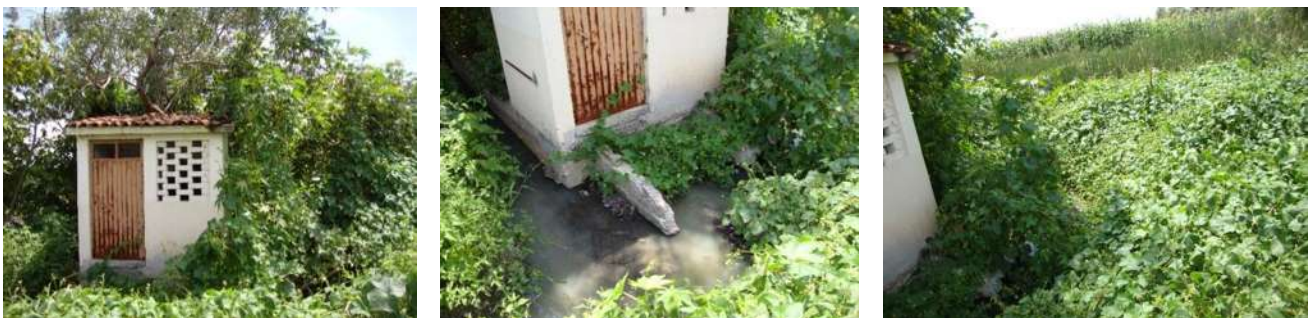
Figura 6.- PTAR Dr. Miguel Silva

El sistema de tratamiento consta de una Fosa Oxidación, la cual puede ser considerada como un digestor convencional a escala reducida.

Observaciones: La fosa de oxidación, presenta un deterioro generalizado en su infraestructura, lo cual está repercutiendo en el tratamiento de las aguas residuales. El sistema además no cuenta con una unidad de pretratamiento previo al ingreso de las aguas residuales a la fosa. Para su limpieza y mantenimiento la fosa no cuenta con tapas removibles, en medio de la fosa se encuentra un árbol, el cual con sus raíces propicio la destrucción de la infraestructura de tratamiento. Se presta una gran cantidad de vegetación emergente a las márgenes de la infraestructura., las aguas residuales al no recibir tratamiento representa un foco de infección para las personas que viven cerca de la fosa debido a la proliferación de vectores.

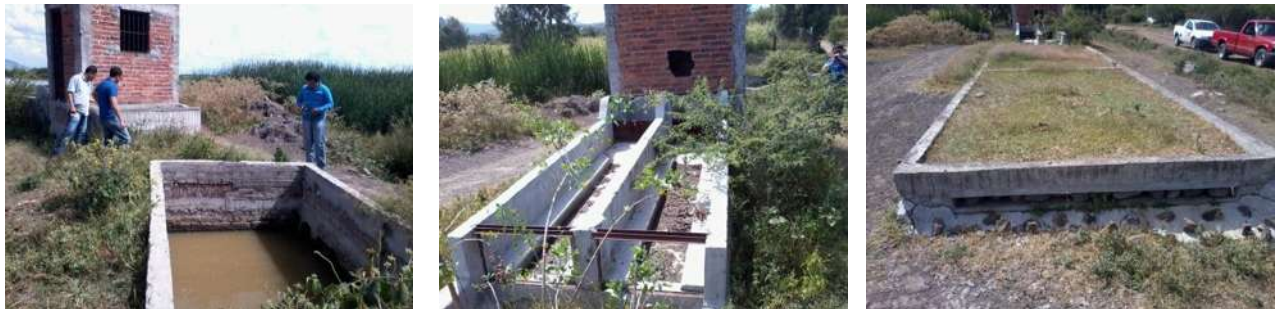
Figura 8.- PTAR de Cuaracurio.

El sistema de tratamiento consta de una Filtros biológicos, integrada por los siguientes elementos: Cárcamo de bombeo, Desarenador, sedimentador y dos filtros biológicos.

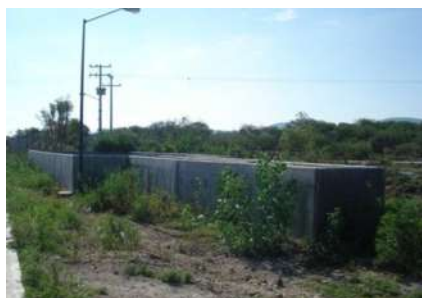
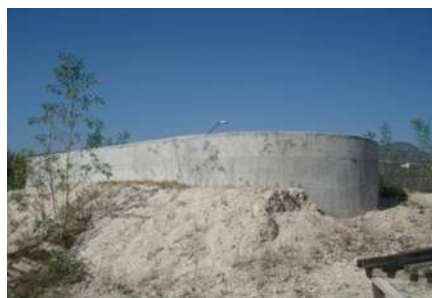
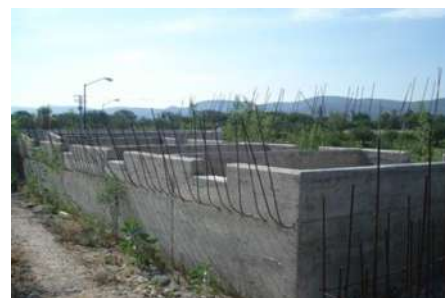
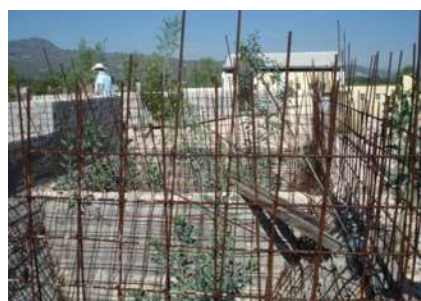
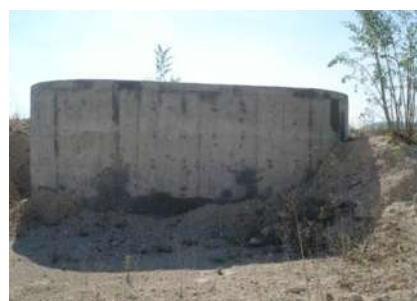
La planta de tratamiento de aguas residuales se encuentra inconclusa de acuerdo a la vista de campo realizada y por datos oficiales, presenta un avance del 50% en la obra civil, falta concluir, el clarificador, el lecho de secado de lodos, el equipamiento y el tanque de contacto de cloro.

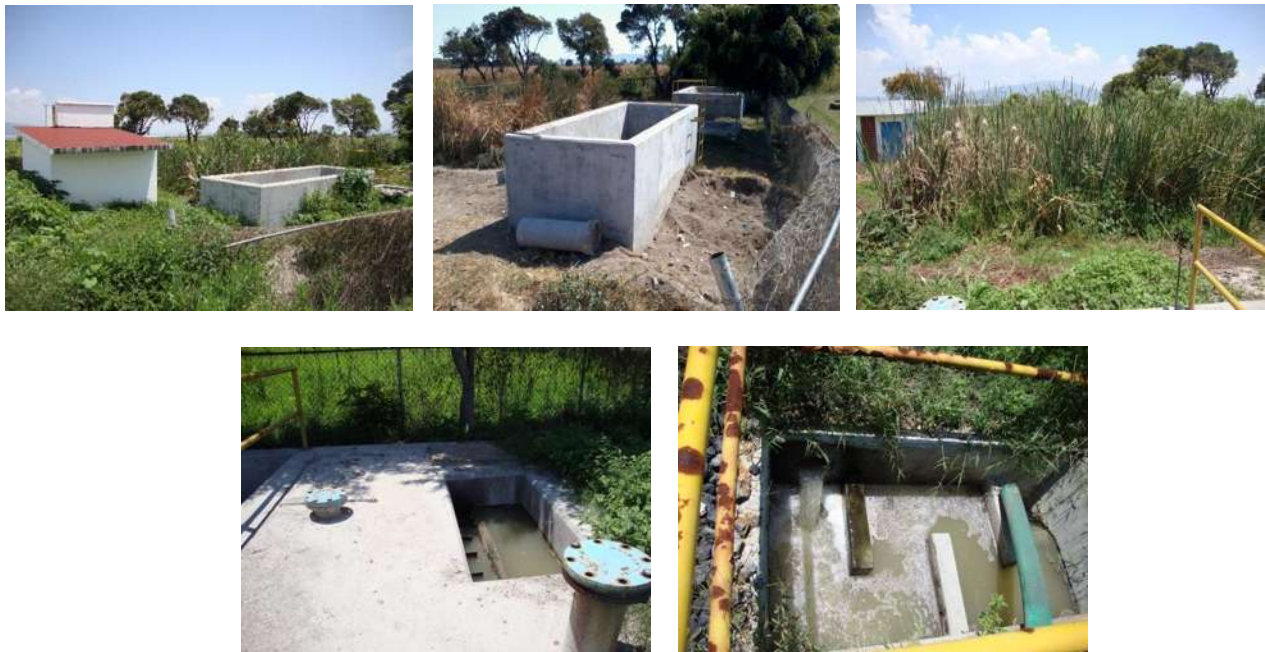
Figura 12.- PTAR de Santa Rita de Casia.

El sistema consta de un proceso Rafa o Wasb, integrado por la siguiente secuencia de tratamiento: Pretratamiento, Reactor Anaerobio, Humedal, Lecho de secado y Tanque de contacto de cloro.

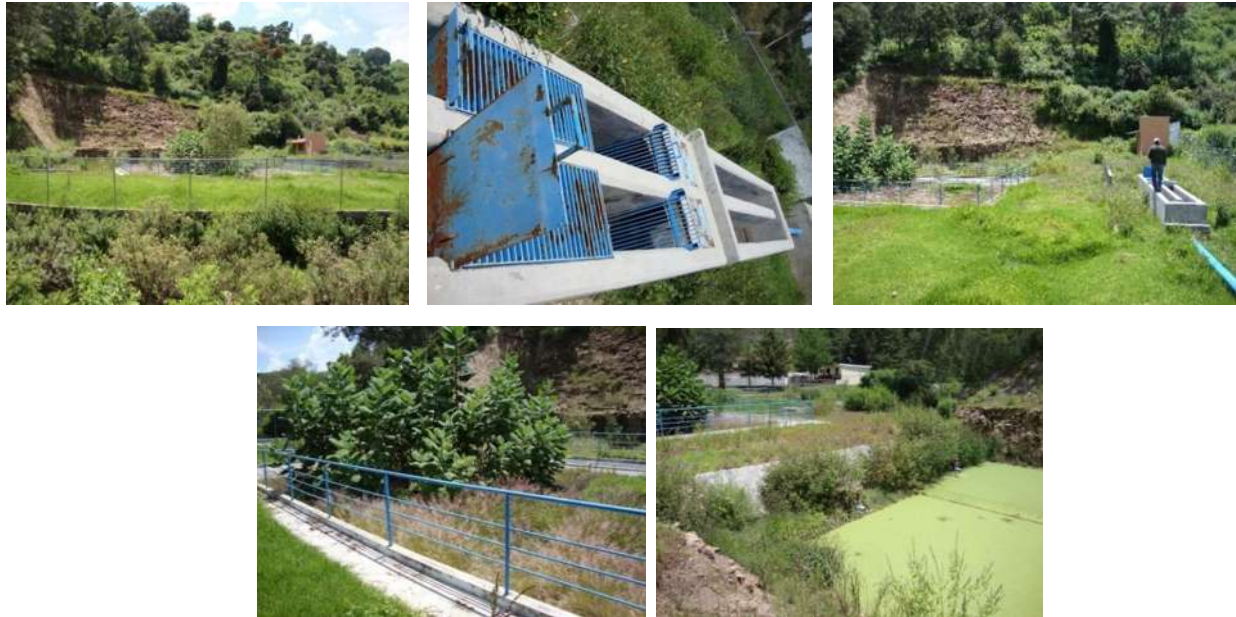
Figura 14.- PTAR de Rosa de Castilla.

El sistema de tratamiento es del tipo Rafa o Wasb, conformado por la siguiente secuencia de tratamiento: pretratamiento, reactor anaerobio, celdas de Purificación y tanque de contacto de cloro.

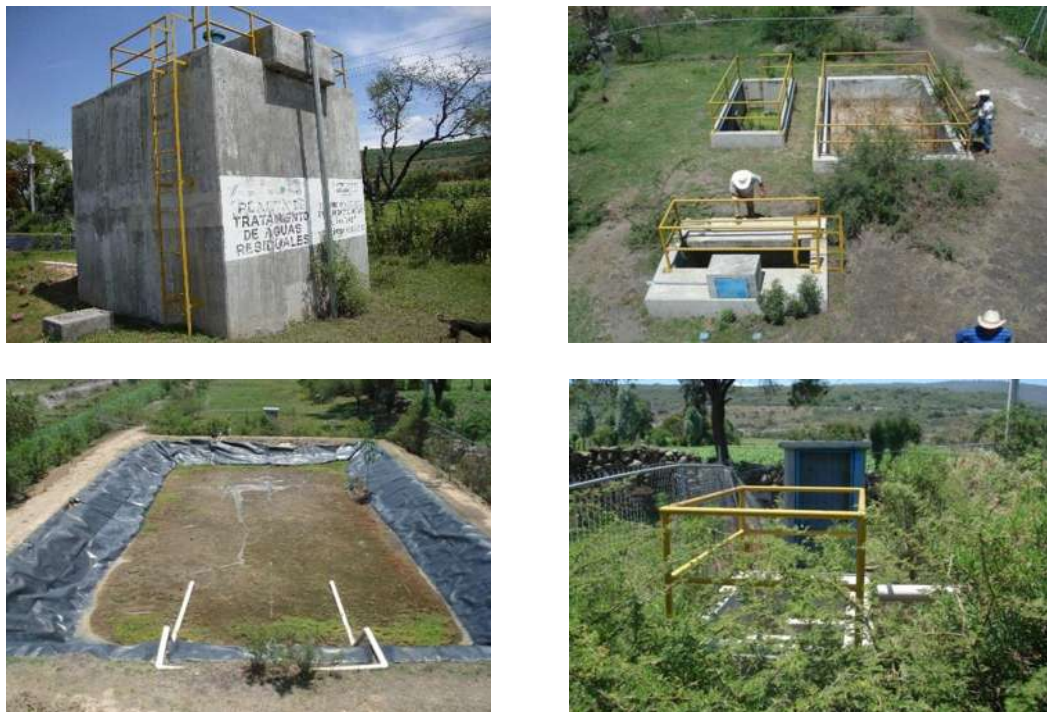
Figura 16.- PTAR del Salitre.

Este sistema de tratamiento es del tipo Rafa o Wasb, conformada por la siguiente secuencia de tratamiento: pretratamiento, cárcamo de bombeo, Reactor anaerobio, lecho de secado, laguna de maduración y tanque de contacto de cloro.

Observaciones: La planta de tratamiento, se encuentra fuera de operación debido a diversos factores como: falta de interés de las autoridades, fallas en los equipos de bombeo, geomembrana de la laguna de maduración rota en su mayoría, la tubería que descarga del reactor a la laguna de maduración se encuentra fracturada y no se tiene acceso restringido a la planta, lo que permite que las personas ajenas y el ganado puedan transitar por dentro de las instalaciones.

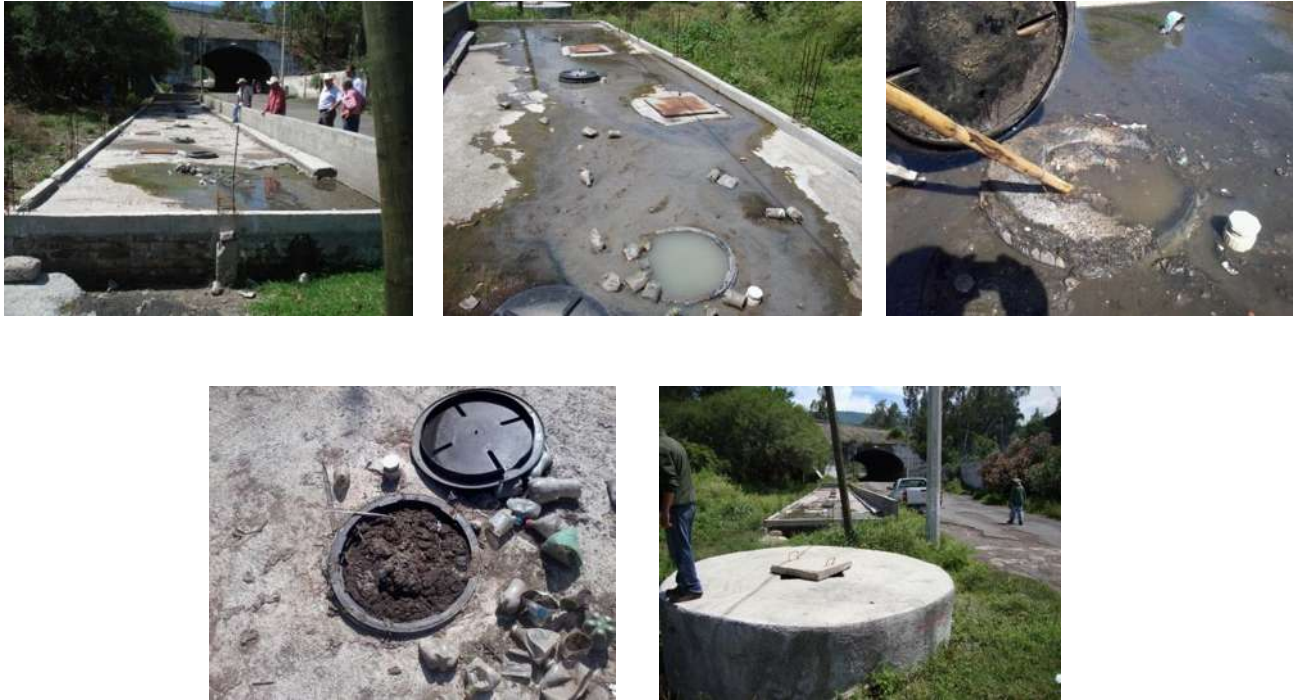
Figura 18.- PTAR San Sebastián.

El sistema de tratamiento consta de un sistema Bioenzimático conformado por: una unidad de recolección, trampa de residuos flotantes (grasas, aceites y algunos sólidos no sedimentables), 5 tanques digestores verticales tipo Rotaplas, provistos de un lecho de inoculación, soporte y crecimiento de microorganismos.

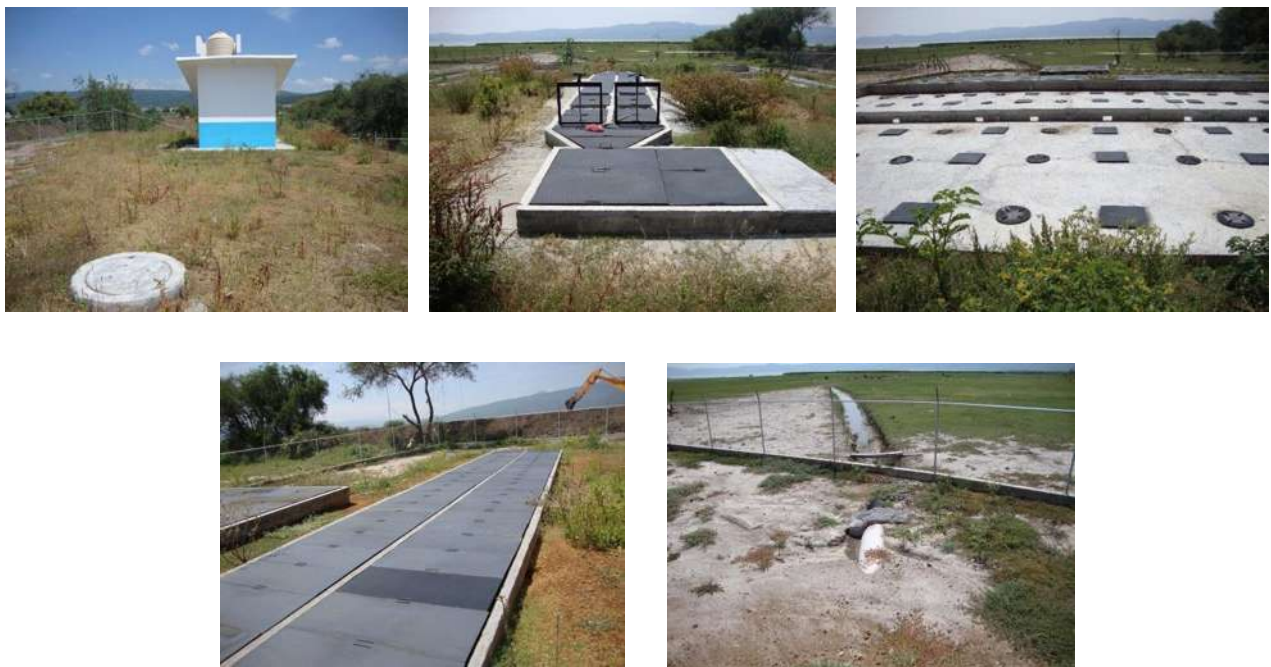
Figura 20.- PTAR de Huandacareo.

La planta de tratamiento consta de un sistema Bioenzimático; integrado por cuatro fases de tratamiento: pretratamiento, 72 tanques Bioenzimáticos, tanque de filtración y tanque de contacto de cloro.

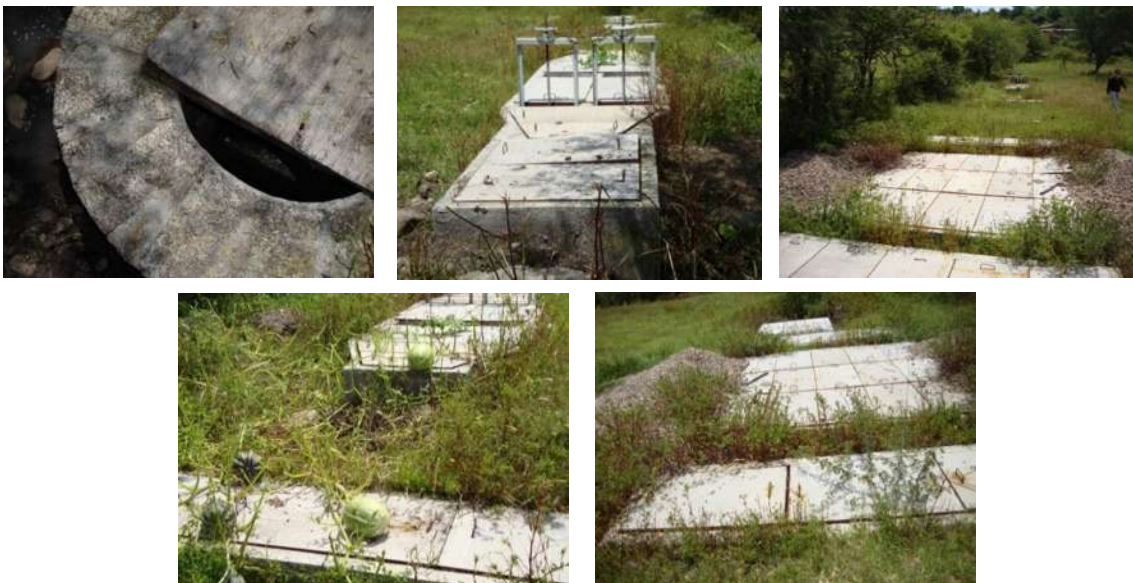
Figura 22.- PTAR de Tupatarillo.

El sistema de tratamiento consta de un sistema de fosas sépticas en serie, conformado por las siguientes unidades: pretratamiento, cámara de digestión anaerobia y serpentín de cloración.

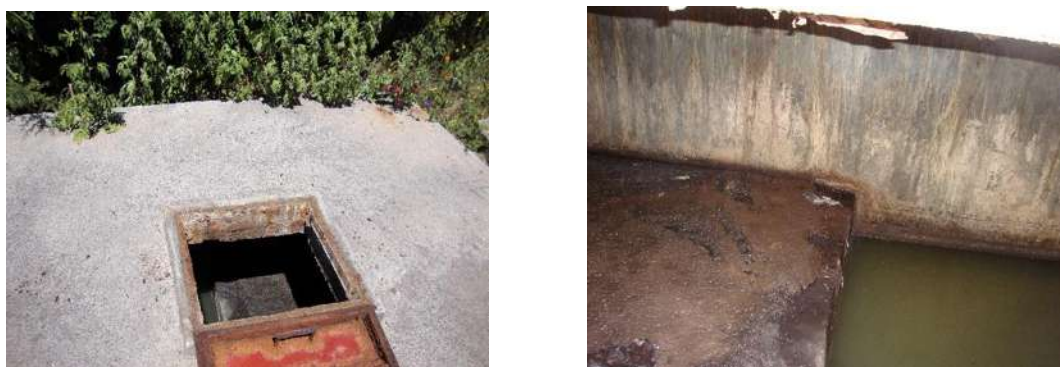
Figura 24.-PTAR de la Ladera.

El sistema de tratamiento de aguas residuales está conformado por un Tanque séptico.

Observaciones: En la fosa de oxidación se presenta una gran cantidad de natas o costras en la superficie del agua residual proveniente del primer compartimento. La tapa de fierro del registro presenta un alto grado de corrosión y lodos del tanque actualmente no se han extraído debido a la gran cantidad de sólidos que se pudo apreciar en la muestra de agua, lo cual a largo plazo puede reducir la capacidad volumétrica efectiva provocada por la acumulación de los lodos.

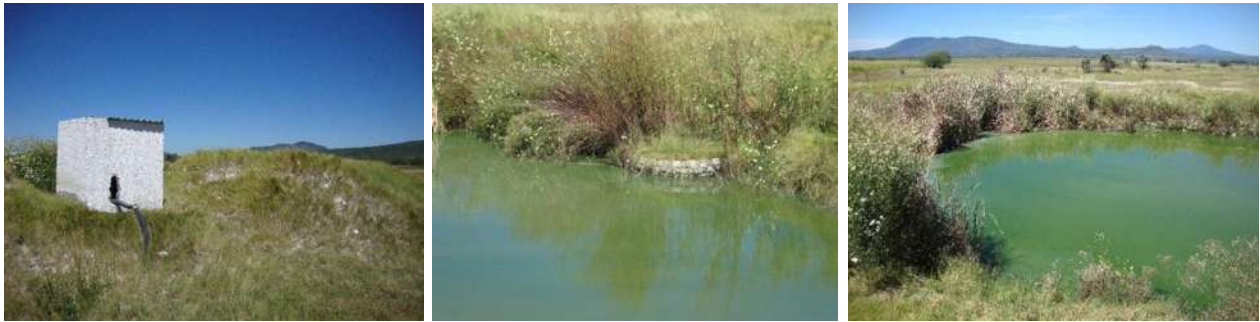
Figura 26.-Laguna de oxidación.

Observaciones: En el sistema de tratamiento, se pudo apreciar la proliferación de maleza acuática en los taludes así como una gran cantidad de algas macrófitas en la superficie lagunar las cuales son producto del exceso de nutrientes (N y P) cuyo crecimiento excesivo en la superficie restringe el intercambio de gases (O_2 y CO_2) e impide el paso de la radiación solar necesaria para la fotosíntesis., presenta la ausencia de desarenadores que propiciaron la sobrecarga de la laguna, el equipo de bombeo que se utilizaba para descargar la laguna fue robado por lo actualmente no son extraídas las aguas residuales ni los lodos, vertiéndose las aguas residuales en un terreno a cielo abierto.

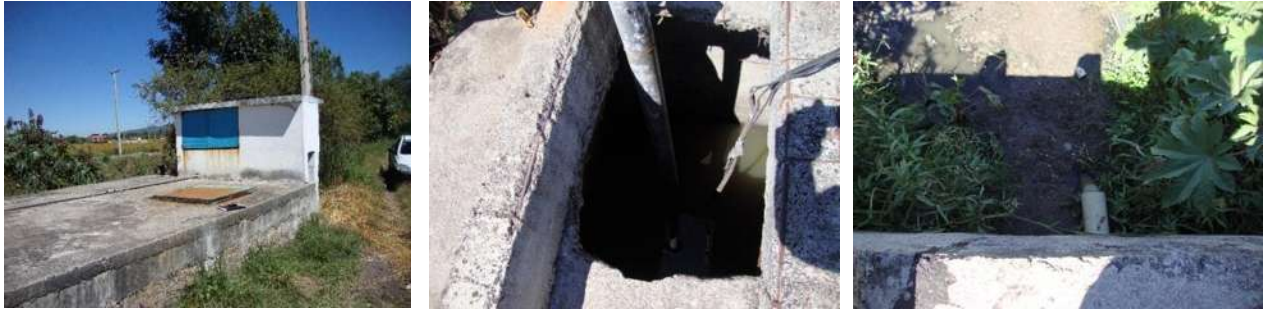
Figura 28.-PTAR San Rafael.

Observaciones: En la fosa de oxidación se pudo apreciar la acumulación de natas y materia flotante en la parte superior el agua residual (grasas y aceites), producto de la falta de mantenimiento. Los lodos residuales generados en la fosa, no han sido extraídos para su deshidratación, tampoco desactivados con cal ni dispuestos en un sitio de confinamiento. Como el efluente es anaerobio y contiene un elevado

número de agentes patógenos que son una fuente potencial de infección, se recomienda no usar el agua para regar cultivos.

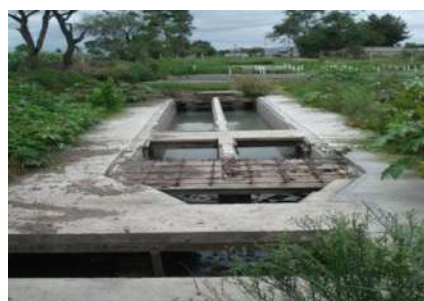
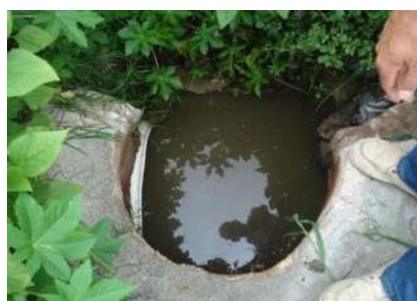
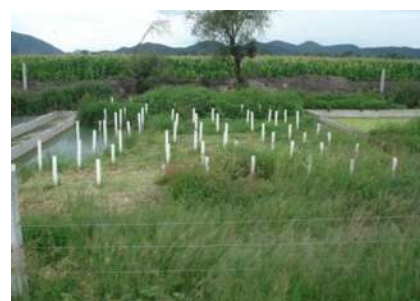
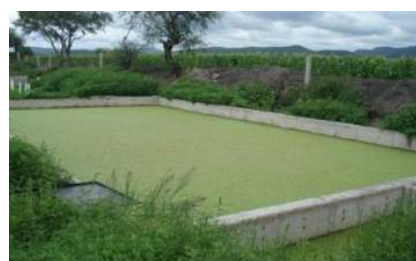
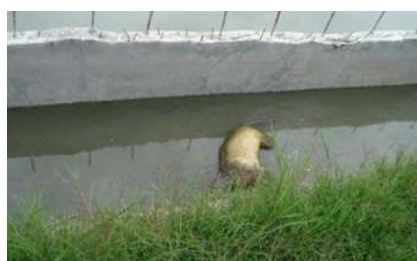
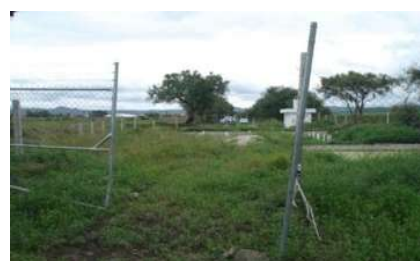
La planta de tratamiento se encuentra inconclusa, no opera y las metas constructivas no fueron alcanzadas, situación que ha generado un grave foco de contaminación al medio ambiente aunado a que la infraestructura de tratamiento fue convertida en una laguna de descargas de aguas residuales a cielo abierto, propiciando malos olores, proliferación de mosquitos, así como representar un riesgo mayor a la ecología y la salud de los habitantes de la zona principalmente, niños, mujeres y personas de la tercera.

Pretratamiento

Ingreso de agua residual a la obra inconclusa

Reactores bioenzimáticos

Estructura para filtro de material graduado

Restos de organismos en la obra Abandonada

Acceso sin restricción

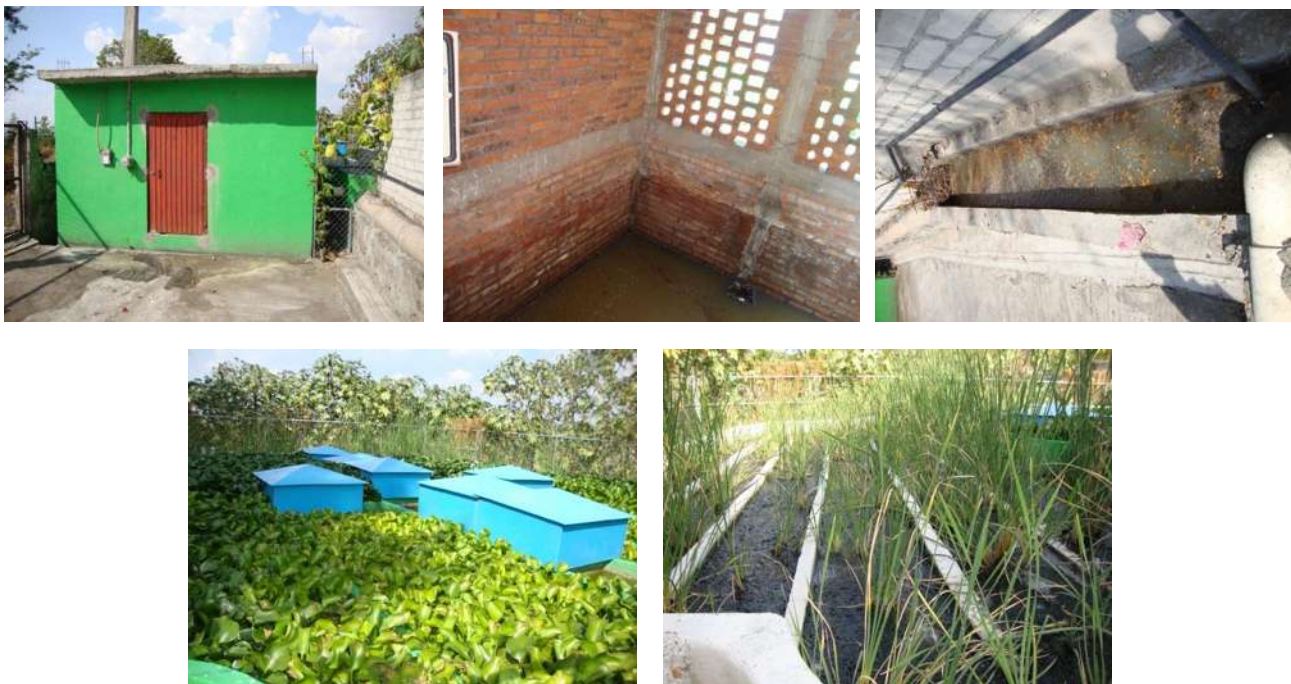
Figura 32.- PTAR Chehuayo.

El sistema de tratamiento de agua residual, está basado en el tratamiento biológico que aprovecha la fuerza de gravedad y los procesos biológicos de distintas bacterias anaerobias para reducir la contaminación existente en las aguas residuales. Consta de las siguientes etapas de tratamiento: Pretratamiento, 6 biodigestores y 2 módulos de oxigenación (lirio acuático y tular).

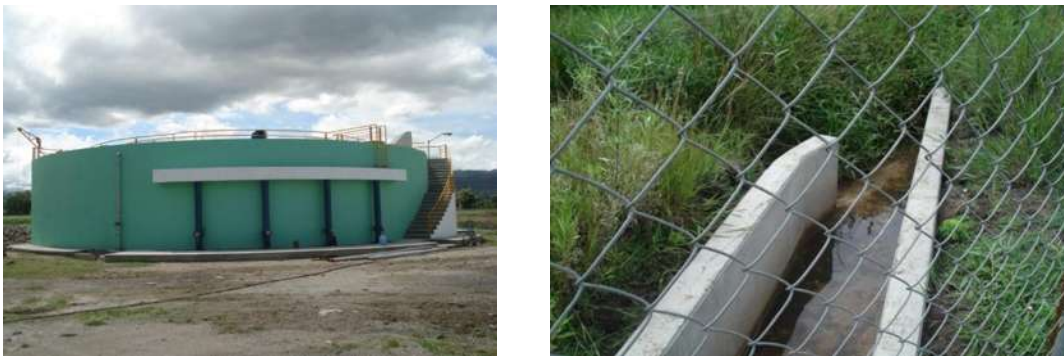
Figura 34.- PTAR de Zinapécuaro.

Observaciones: En el sistema se pudo apreciar un avanzado grado de anaerobiosis en el sedimentador primario, pobre flora bacteriana en el filtro percolador, alta formación de espumas (por presencia de detergentes) en las etapas de microfiltración, salida del filtro percolador, sedimentador secundario y en el canal de salida del agua tratada.

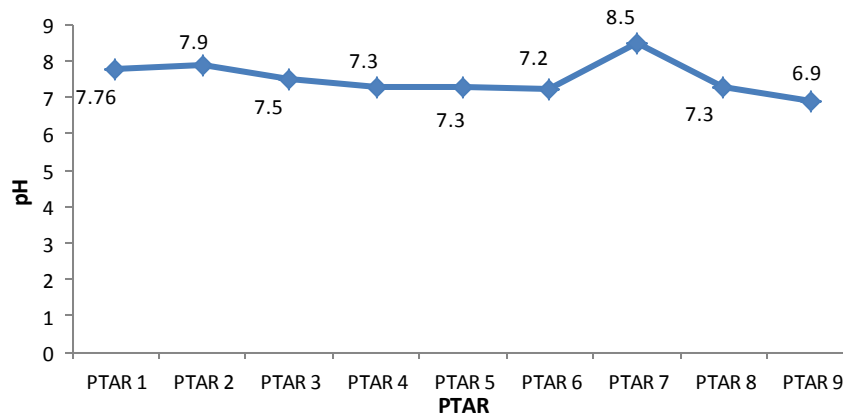
Figura 35.- Comportamiento del pH.

Los valores de pH, obtenidos en las muestras de agua (tabla 5), oscilaron entre un valor máximo de 8.5 U (PTAR Col. Buena Vista) y un mínimo de 7.2 U (PTAR Santa Rita), concluyendo de manera general que el agua residual presenta características neutras. El pH es un factor muy importante en los procesos de transformación química y biológica, por lo tanto, es muy importante su seguimiento.

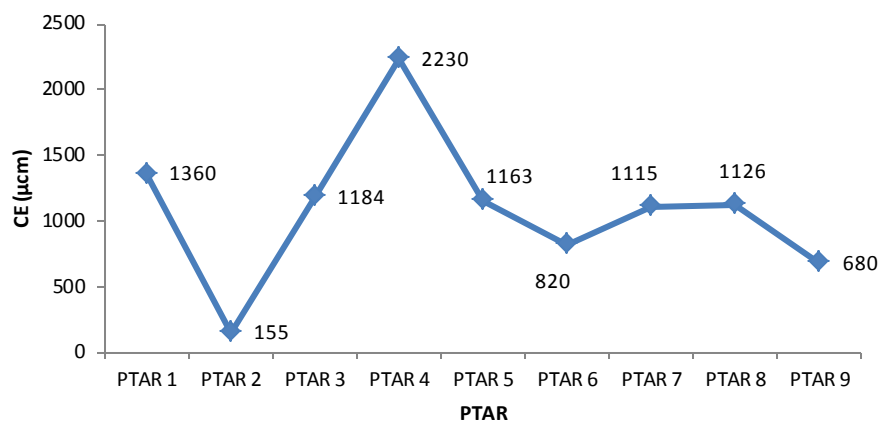
Figura 37.- Comportamiento de la conductividad eléctrica.

Las concentraciones de conductividad eléctrica en los efluentes de los sistemas de tratamiento oscilaron en un rango de 155 $\mu\text{homs/cm}$ obtenido en la PTAR de Cuaracurio y 2230 $\mu\text{homs/cm}$ presentado en la PTAR de Tupatarillo., la concentración de este parámetro está relacionada con la acumulación de sales que durante la operación de los sistemas se van obteniendo, restringiendo en algunos casos el uso del agua para fines agrícolas debido a la alta salinidad registrada $>1200 \mu\text{homs/cm}$.

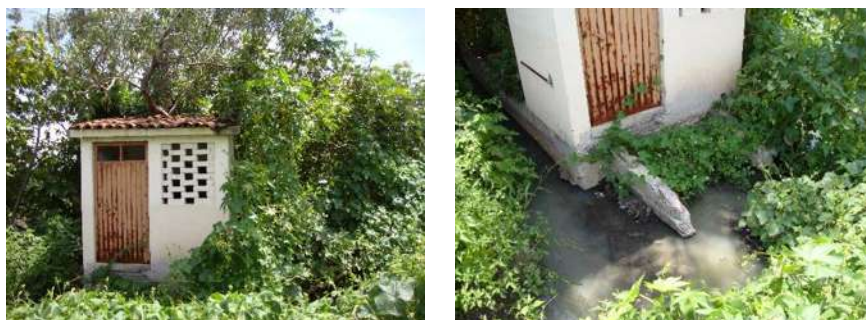
Figura 39.- Sistema antes de las modificaciones PTAR Dr. Miguel Silva.

En virtud de la falta de infraestructura adecuada para tratar las aguas residuales vertidas por la localidad al lago, se planteó la necesidad de consensuar con la autoridad municipal las adecuaciones de la infraestructura existente, esto debido a que la fosa de oxidación que se encontraba en el sitio de la descarga de las aguas residuales presentaba un deterioro generalizado en su infraestructura, no se contaba con una unidad de pretratamiento, el colector se encontraba fracturado y presentaba azolvamiento y no se contaba con protección perimetral.

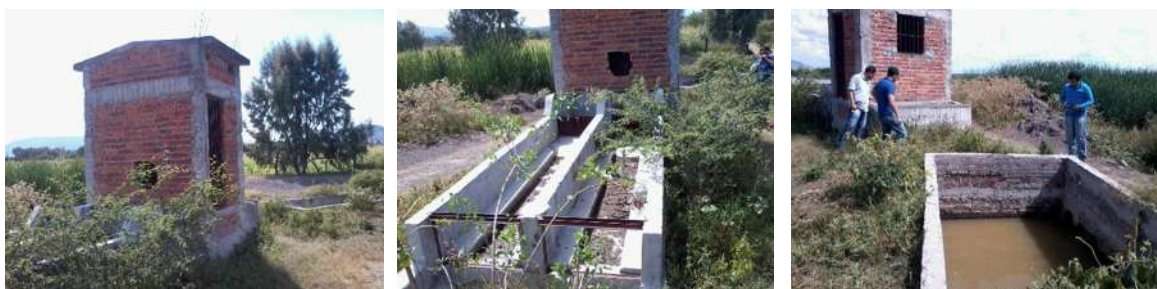
Figura 41.- Sistema antes de las modificaciones PTAR Cuaracurio.

En esta planta se presentó una serie de problemas como fue la falta del equipo de bombeo y desazolve del sedimentador de lodos, el sistema de pretratamiento se encontraba deteriorado en su totalidad (rejillas y compuertas de regulación de flujo) y los dos filtros biológicos se encuentran saturados, así como las tuberías de distribución y no contaba con cerco perimetral.

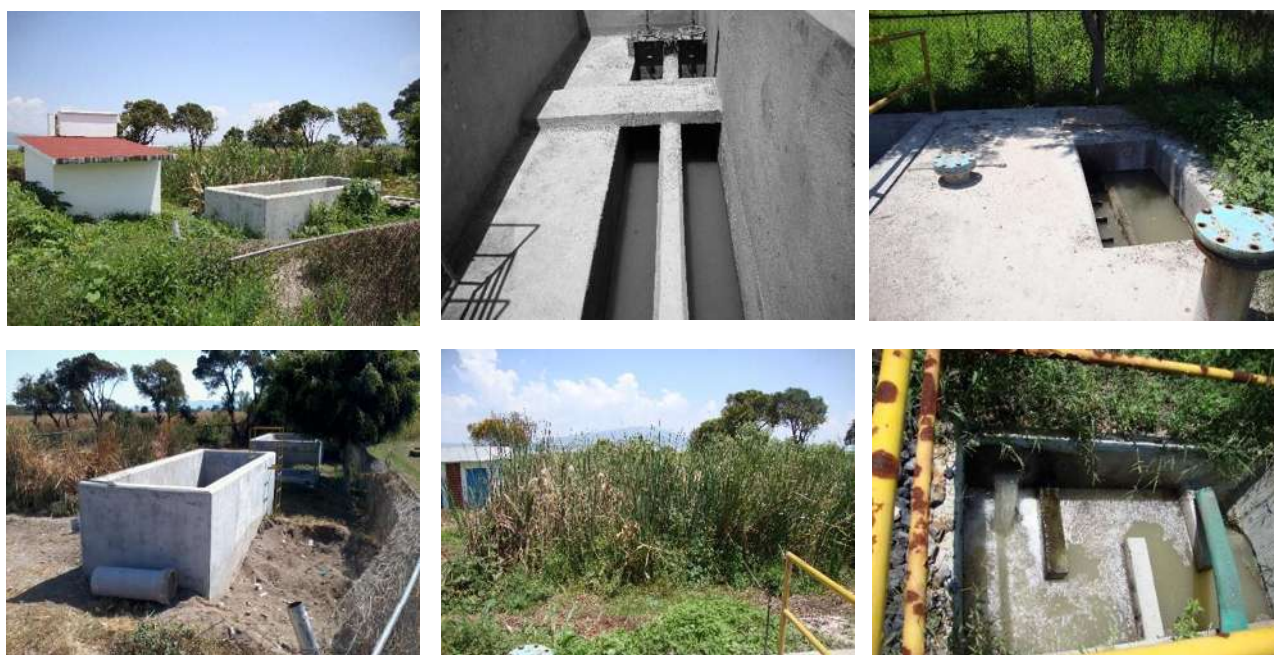
Figura 43.- Sistema antes de las modificaciones PTAR Santa Rita.

En esta planta se encontraba abandonada y el agua que ingresaba sobrepasaba la capacidad de diseño (gasto de entrada 4.6 lps, gasto de diseño 1.9 lps), la unidad de pretratamiento se encontró inundada y sin un control de flujo, las rejillas y compuertas se centraron completamente deterioradas, el rector presentaba acumulación de lodos, el humedal presentaba azolvamiento en la tubería de distribución, proliferación de vegetación emergente, la unidad de cloración presentaba igual un gran deterioro y alto grado de oxidación en los barandales de protección.

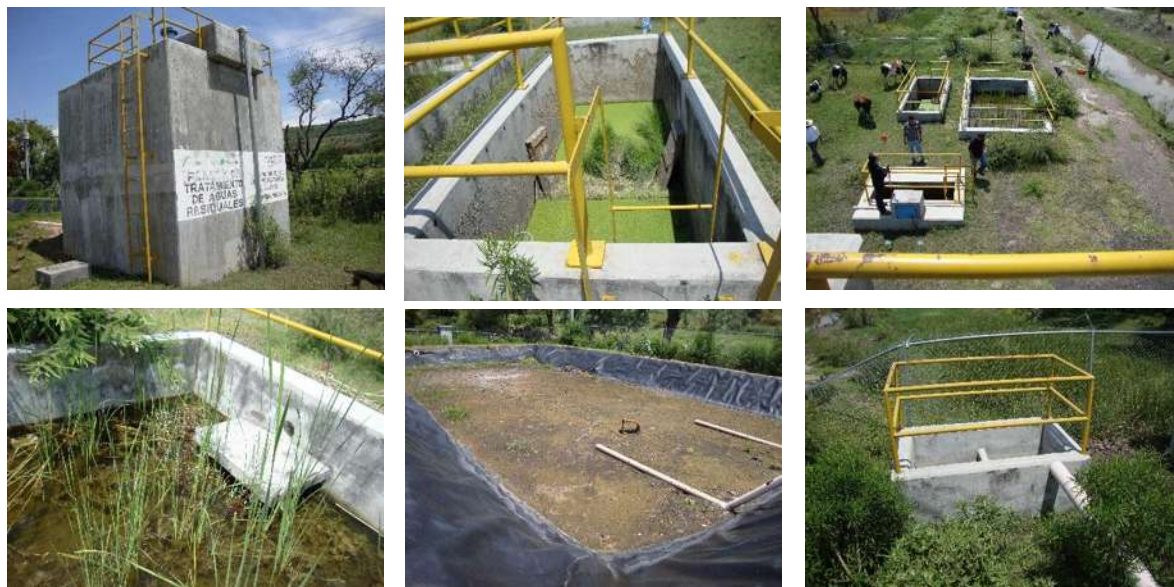
Figura 45.- Sistema antes de las modificaciones PTAR El Salitre.

Este sistema la igual que el anterior se encontraba fuera de operación, con un deterioro generalizado en su infraestructura de tratamiento. La unidad de pretratamiento se encontraba inundada y azolvada al igual que le lecho de

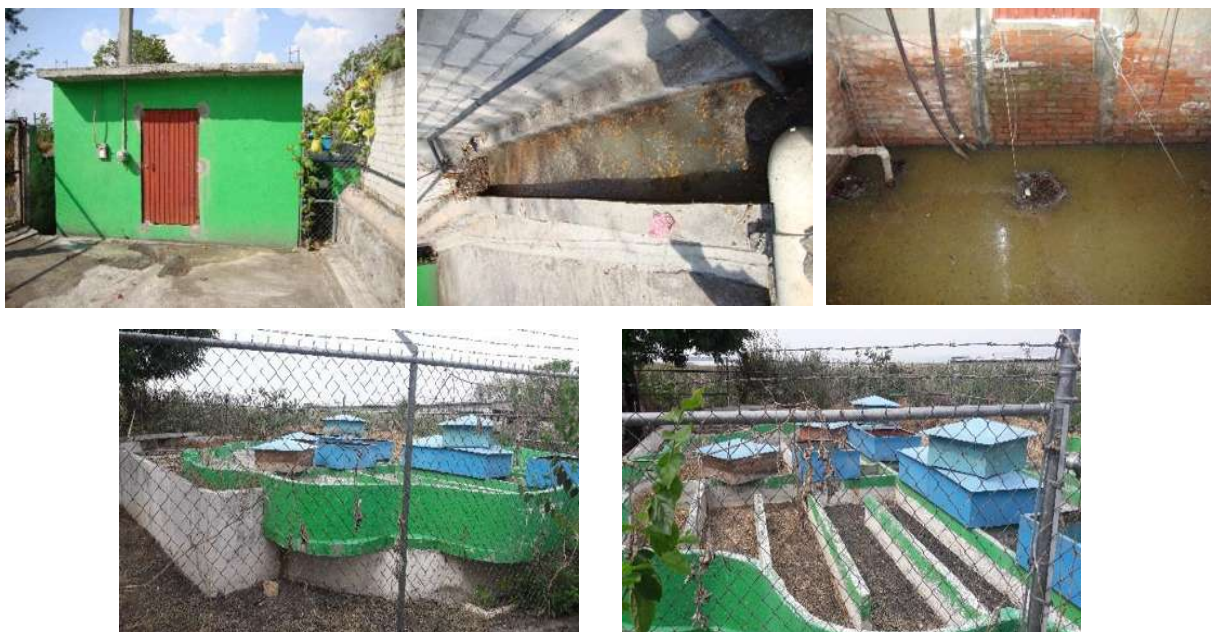
Figura 47.- Sistema antes de las modificaciones PTAR Chehuayo.

En esta planta al igual que las evaluadas anteriormente se detectó una serie de problemas que no fueron atendidos por las autoridades municipales y locales, entre los que se encontraron; la falta de interés de las autoridades por sanear sus aguas residuales, falta de un operador, inundación y azolvamiento del cárcamo de bombeo de la poniente de la localidad, equipo de bombeo fuera de operación e inoperante por los altos consumo de energía, obstrucción del colector poniente por la acumulación de basura y sedimentos previo al

pretratamiento, vertiendo el agua directo al lago sin recibir tratamiento previo a la descarga.

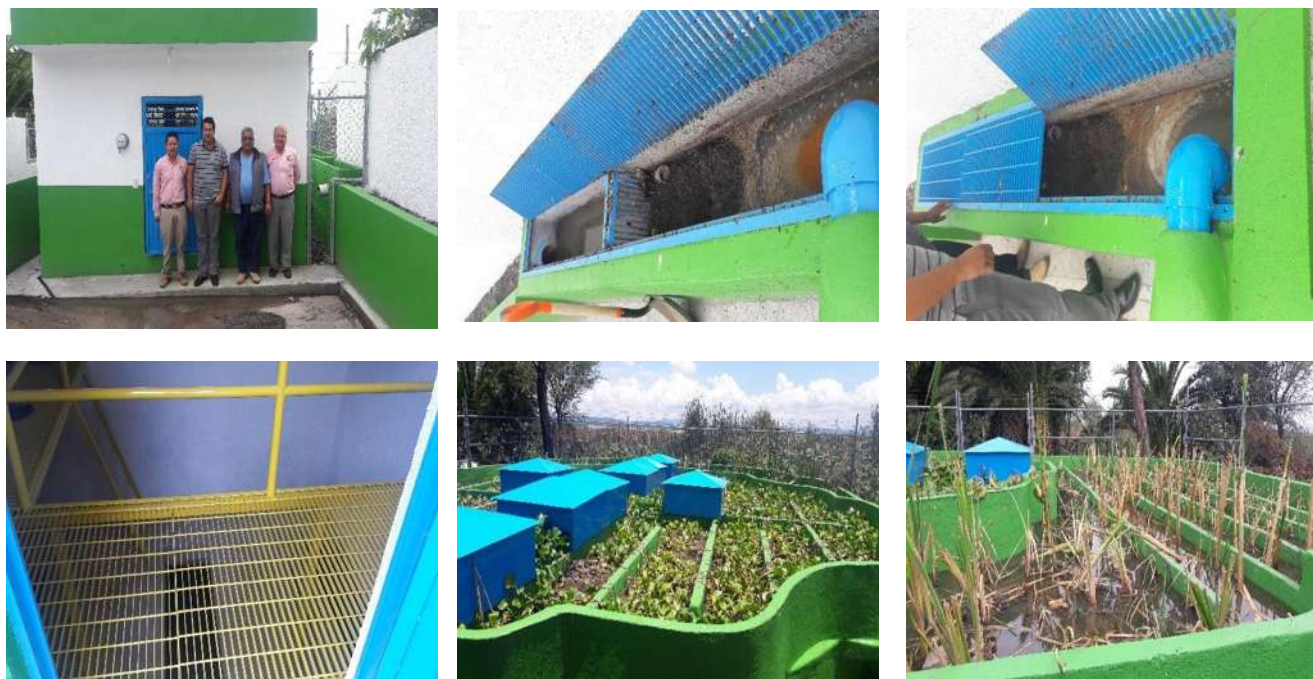
Figura 48.- Sistema después de las modificaciones PTAR Chehuayo.

Una vez analiza la problemática se realizaron las gestiones ante A.C. para el financiamiento e implementación de una serie de acciones, las cuales consistieron en la rehabilitación y desazolve del cárcamo de bombeo, sustitución de la bomba sumergible de 1HP por una más eficiente de 0.5 HP de operación automatizada, se sustituyó el colector de asbesto cemento por una de polipropileno corrugado, instalación de un sistema de rejillas finas para la retención de sólidos gruesos, en la unidad de pretratamiento orientados a retirar las arenas y material sedimentado en los desarenadores así como extraer los lodos de los biodigestores cuando la PTAR presente en la evaluación de calidad del agua una baja importante de la capacidad de depuración y resembrar tule en los módulos de oxigenación, se retiraron los lodos acumulados en el sistema, y se colocó filtro y vegetación acuática (lirio y tular) en la dos módulos superficiales para la remoción de materia orgánica.

Concluidos los trabajos se realizó el análisis y la evaluación de la calidad del agua del sistema obteniendo los siguientes resultados: (Gasto de 0.9 lps)
