Proyecto integral de conservación y restauración.  
Biblioteca Pública Gertrudis Bocanegra, Pátzcuaro

Para obtener el grado  
Especialista en Restauración de Sitios y Monumentos

### **e) Levantamiento de alteraciones y deterioros**

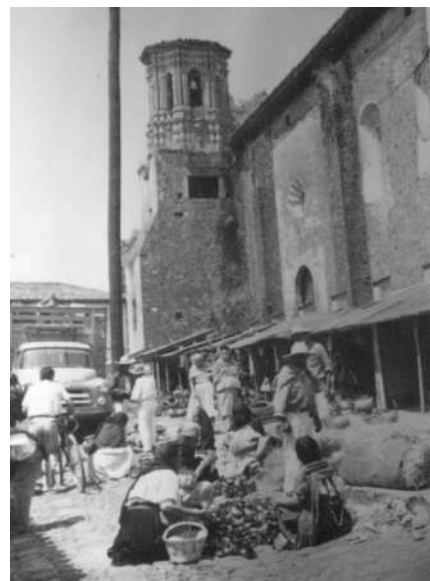
Fig. 2 Templo de San Agustín.  
Archivo: Fototeca Crefal, 09.11.21

El convento agustino de Santa Catalina Virgen y Mártir de Pátzcuaro fue fundado en 1576, siendo obispo de Michoacán fray Juan de Medina Rincón y provincial de la orden de fray Alonso de la Veracruz. El fray Francisco de Villafuerte, levantó la iglesia y el convento en los terrenos que les dieron junto a una de la plazas de la ciudad, ubicada al norte de la plaza mayor.<sup>24</sup> Siete visitas o capillas dependían de este. (Fig 2)

En 1782, edificios primitivos de San Agustín templo y convento fueron reconstruidos totalmente<sup>26</sup> debido a la inestabilidad de los muros de adobe para soportar el peso de la cubierta, rehaciéndolos de mampostería de piedra irregular.

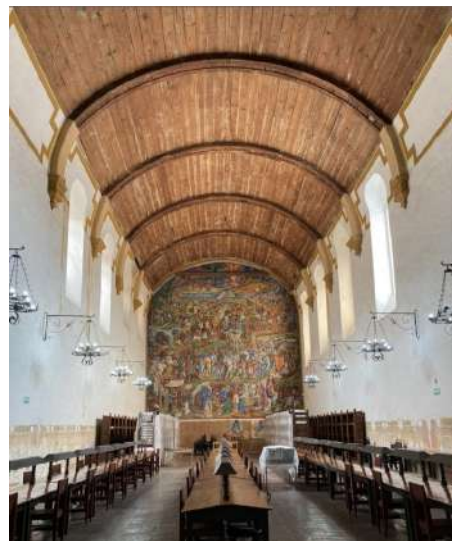
Fig. 3 Interior de la biblioteca Pública Gertrudis Bocanegra,  
Fuente: Martínez Cruz, 06.10.21

- La creación según los purépechas, la cosmovisión de su pueblo.
- La vida indígena antes de la Conquista, su organización social, económica y religiosa.
- La llegada de los españoles, el impacto militar y evangelizador a los indígenas, los abusos y maltratos por parte de los españoles, la convivencia y utopía por Don Vasco de Quiroga para proteger a los pueblos indígenas.
- Momentos de la vida durante la Colonia y México Independiente pudiendo observar acontecimientos históricos posteriores a la Conquista, como Don José María Morelos y Pavón que en su mano izquierda sostiene el pergamino donde representa los “Sentimientos de la Nación”. (Fig. 3)

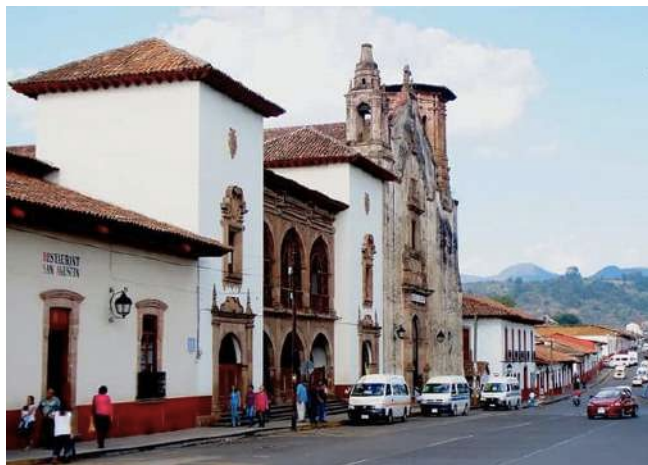
Fig. 6 Teatro Emperador Caltontzin,  
Fuente: Arpon Files, 20.12.21

Es por efecto, que el antiguo Convento de San Agustín y el solar se convierte en Teatro Emperador Caltzontzin (Fig. 6), durante el movimiento cardenista, modificando radicalmente el interior del partido arquitectónico del convento respetando solo la portada, y en cuanto al solar, es dividido por disposición de las Leyes de Reforma, cediendo los derechos a

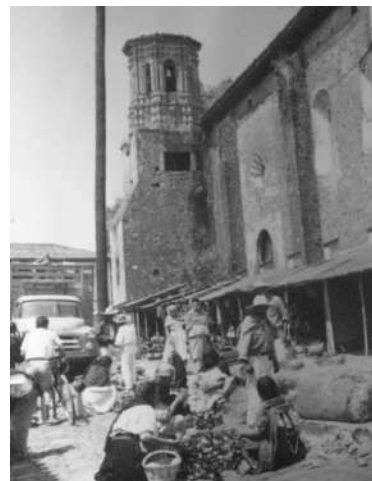
Fig. 13 Biblioteca pública Gertrudis Bocanegra en 1950.  
Fuente: Fototeca CREFAL

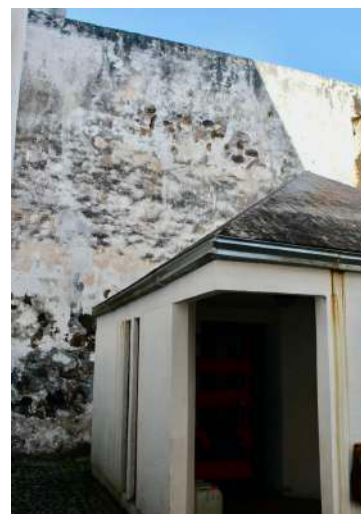
Fig. 20 Instalación de sanitarios.  
Fuente: Martínez Cruz, 25.01.22

Por lo tanto, en la biblioteca debido a su estado de conservación y plan de mantenimiento, se han realizado actividades de restauración e innovación con la creación de sanitarios en 1994, donde antiguamente era la sacristía siguiendo los criterios de ambas doctrinas (Le Duc y Ruskin) de acuerdo al cambio de uso, teniendo en cuenta la preservación del inmueble respetando su integridad y autenticidad, considerando las necesidades de la sociedad contemporánea vinculada con el patrimonio. (Fig. 20)

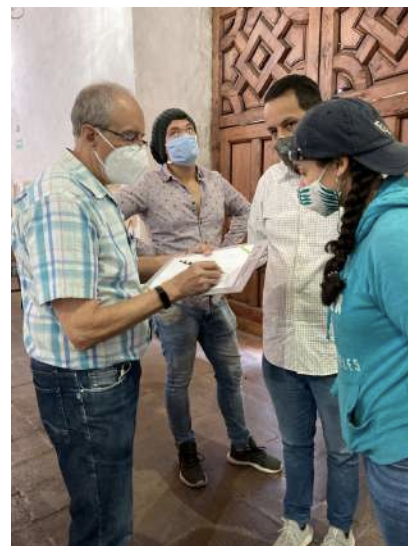
Fig. 23 Visita de prospección.  
Fuente: Martínez Cruz, 05.10.21

Esta primera visita tuvo lugar el 5 de octubre del 2021, con base en la aprobación de la carta de solicitud dirigida a la Directora del biblioteca y el H. Ayuntamiento de Pátzcuaro, (Anexo 2) para que se nos permitiera acceder de manera consecutiva y controlada, según los horarios de oficina del inmueble. (Fig.23)

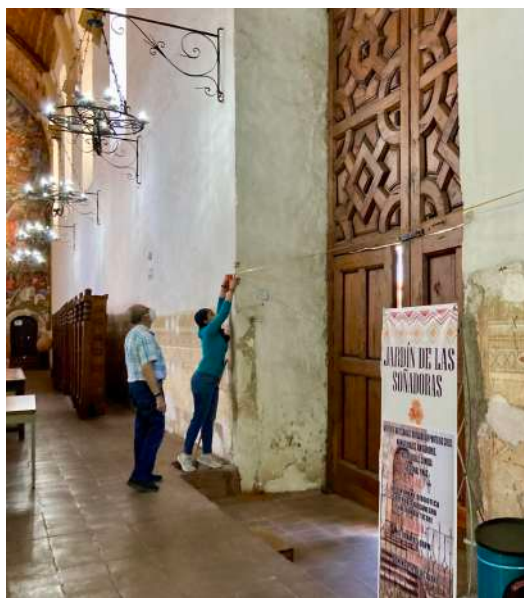
Fig. 25 Levantamiento con cinta métrica en el acceso secundario.

El levantamiento se llevó a cabo a partir de mediciones a cinta y triangulación que fueron confirmadas con distanciómetro. Lo anterior fue realizado por nivel, espacios y elementos, en sentido de las manecillas del reloj. En niveles, comenzando por la planta baja, continuando con el coro y finalmente con la planta de cubierta. (Fig. 25)

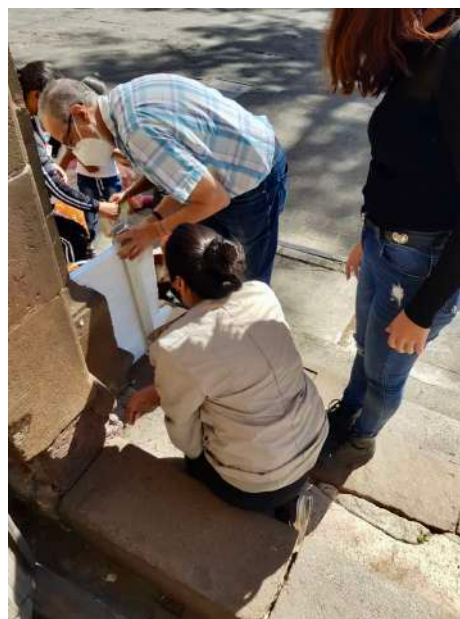
Fig. 26 Utilización del peine por el Dr. Torres Garibay, en el relieve de una pilastra adosada al muro de la portada en la biblioteca G. Bocanegra.  
Fuente: Vargas Viveros, 05.10.21

Para las alturas, se utilizó como herramienta principal el distanciómetro para mayor precisión de cálculos a los que no se contaba con acceso, y para los ornamentos y relieves se utilizaron herramientas como el peine para tomar medidas de figuras en elementos y molduras decorativas en tamaño real, cabe mencionar que todas las medidas fueron rectificadas con distanciómetro. (Fig. 26)

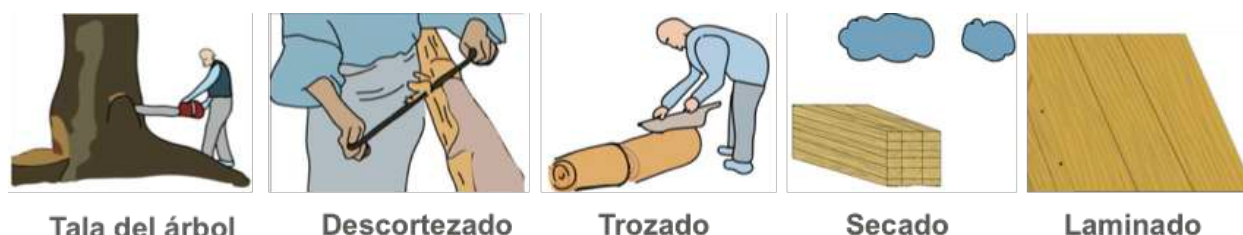
Fig. 27 Proceso de obtención común de la madera. Fuente: Montes Hernández, 27.05.18

Para la obtención como muchas otras maderas se inicia con (Fig. 27):

- La tala del árbol: se elige el árbol con el que se desea trabajar, el cual es cortado con un serrucho para ser extraído de su lugar.
- Descortezado: se comienza a quitar la corteza, ya que así será más fácil trabajar la parte lisa de madera.
- Trozado: en este proceso se corta en fragmentos grandes, dependiendo del formato a trabajar para aprovechar al máximo la materia prima, ya sea en tablones o tablas.

- Secado: la madera ya cortada se deja secar al aire libre o bien en hornos especiales, para que pierda humedad y pueda conservarse mejor. Si el proceso es al aire libre, debe de moverse periódicamente para evitar la putrefacción o aparición de microorganismos, los cuales mancharán la madera dando un aspecto poco estético. También se debe tener en cuenta el tiempo de secado ya que un secado excesivo creara grietas-fendas.
- Laminado: en este apartado se le da forma a la estructura que se desea realizar, en este caso las dimensiones de la puertas, ventanas, balaustrada y de la cubierta como lo son: los tablones, ensambles de cechones o rayos de Zeus, tornapuntas, gualdras, etc.<sup>123</sup>

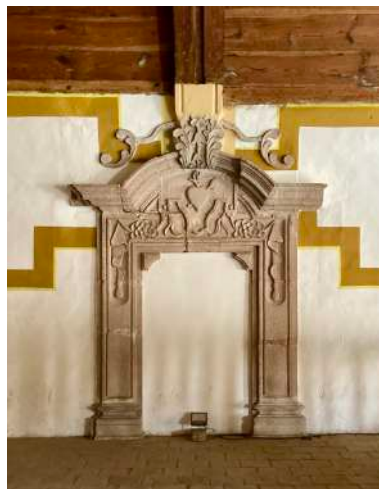
Fig. 28 Vano tapiado de cantería labrada, antiguo acceso del convento al coro.  
Fuente Martínez Cruz 06.10.21

La cantería labrada y dovela que fue utilizada en la construcción de la biblioteca, puede observarse con mayor precisión en la portada, fachada lateral, torres y accesos al coro (actualmente se encuentra tapiado el antiguo acceso al templo (Fig. 28)

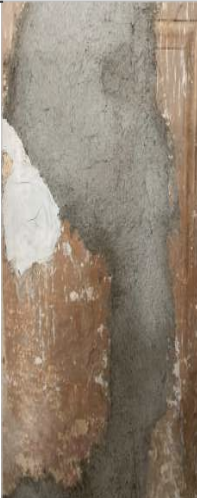
| Deterioro | Factor / agente | Mecanismo | Causa | Efecto | Imagen |
|---|---|---|---|---|---|
| Intervenciones anteriores | Extrínseco / Antrópico | Uso de materiales incompatibles en resanes con cemento Portland (material inorgánico) en muros de adobe (material orgánico) genera una acción repelente al no generar un ciclo adecuado de transpiración de los muros. | Desconocimiento y negligencia al emplear nuevos materiales. | Desprendimiento de capas superficiales en del material original | |

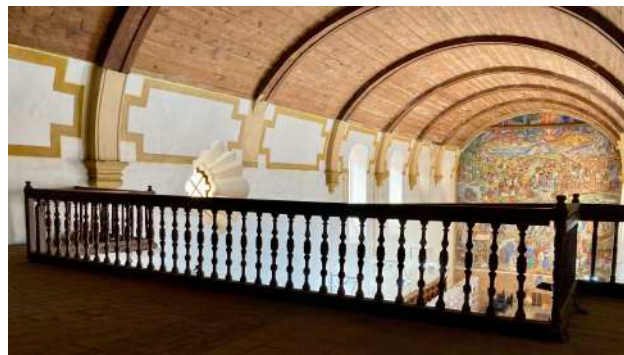
Fig. 31 Nave de cañón corrido, visto desde el coro del templo. Fuente: Martínez Cruz, 06.10.21

En cuanto al templo, su construcción era conocida por los alarifes como “nave rasa” (Fig. 31). Consiste una nave de cañón corrido cuyo ábside es plano. Sus dimensiones eran considerables, ya que tenía que albergar gran cantidad de fieles de más de 50m de largo<sup>135</sup>, muestra de ello la biblioteca cuenta con un nave de 55 m de largo por 15m ancho y 16.34 m de alto generando así una sensación de amplitud para los visitantes en un espacio cerrado, destacando una perspectiva y ambiente de serenidad para las actividades litúrgicas.

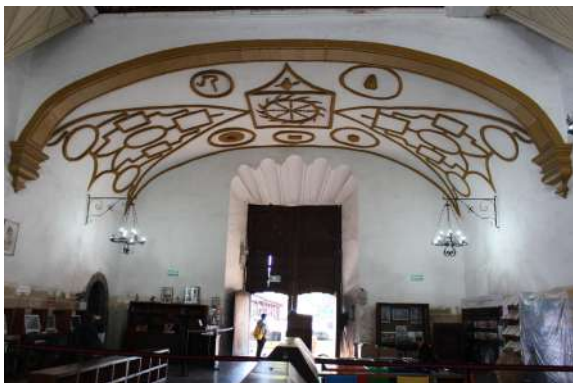
Fig. 32 Sotocoro y acceso principal.  
Fuente: Martínez Cruz, 25.01.22

La entrada al inmueble es por el sotocoro, cuyo intradós de la bóveda también se realzan bajos relieves con iconografía de la orden y algunos ornamentos geométricos (Fig. 32); los fieles una vez en la nave dirigían su mirada al altar principal colocado en el muro testero y muy probablemente a las esculturas, pinturas al óleo, pintura

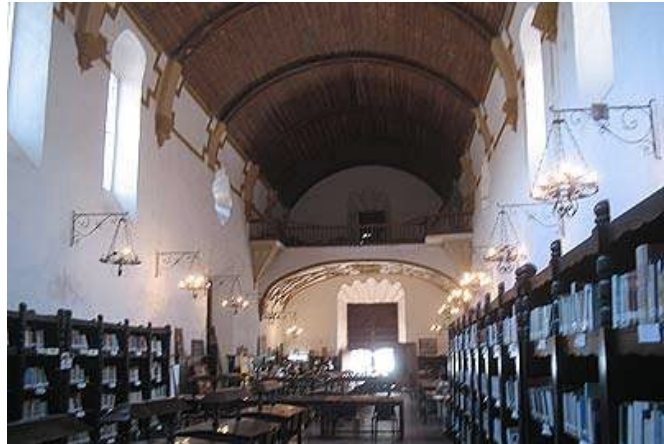
Fig. 40 Interior de la biblioteca iluminada con medios artificiales. Fuente: La voz de Michoacán, 18.09.21

La tabla de valores FIN<sup>142</sup>, indica que tomando el parámetro de lo normal (3%) recomendado, el resultado obtenido de 0.05%, considerado como exigencia visual baja y una sensación visual oscura, la indicación general sería aumentar la iluminación por medio de iluminación artificial al interior.

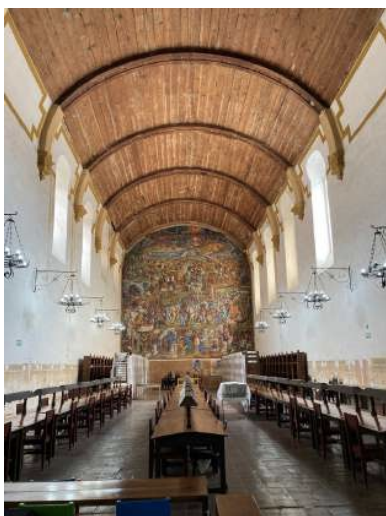
Fig. 52 Interior de la biblioteca y mural. Fuente: Martínez Cruz 06.10.21

Para el sistema de construcción de la bóveda, se comprende de varios ensambles corridos de cerchones, los cuales se acoplan y reciben los tablones horizontales según el ángulo a sumar mediante uniones de rayo de Zeus, para sostener la carga de cada uno hasta llegar al otro extremo del muro, este "sistema constructivo es usado en la gran mayoría de los templos pertenecientes a la Cuenca lacustre de Páztcuaro"<sup>147</sup> (Fig. 52 y 53)

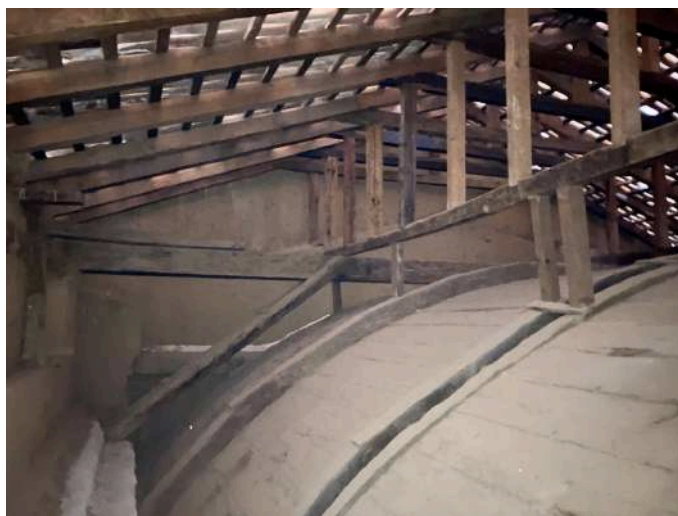
Fig. 53 Interior de la cubierta, muro norte. Fuente: Martínez Cruz, 27.10.21

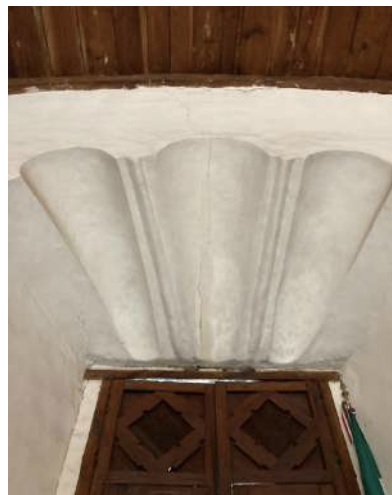
Fig 54. Capialzado de la ventana coral. Fuente: Martínez Cruz, 27.10.21

A razón de que el inmueble está construido por técnicas y materiales de la región aptos para resistir problemas significativos, se puede descartar por el momento, pérdidas relevantes por colapsos potenciales. Sin embargo, al no seguir un mantenimiento periódico podría avivar la fisuras localizadas al reverso de la ventana coral ocasionadas por un asentamiento diferencial (Fig. 54). Además, el crecimiento de

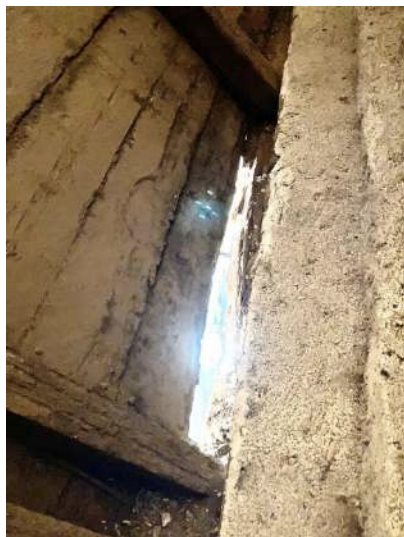
Fig. 55 Faltante de tablón en el arranque del arco. Fuente: Martínez Cruz, 27.10.21

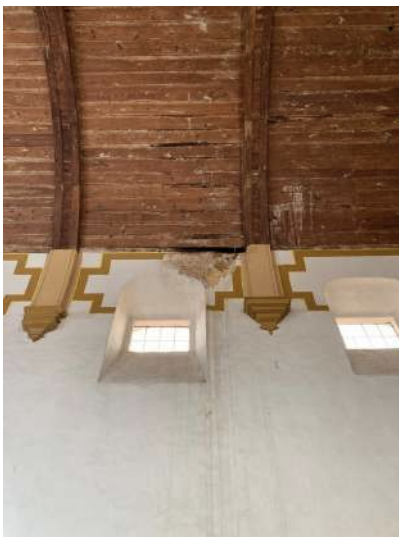
Fig. 56 Faltante de tablón en el arranque del arco visto desde la nave. Fuente: Martínez Cruz, 27.10.21

Además, en varios de ellos se pudieron detectar ataques por insectos xilófagos acelerando el proceso de degradación por el debilitamiento estructural que ocasionan dichos insectos. (Fig. 55 y 56). De igual manera, este deterioro biológico se presenta en la duela y balaustrada del coro comprendida por 71 balaustres de los cuales 8 presentan un deterioro moderado y 7 requerirán de sustitución. (Fig. 57)

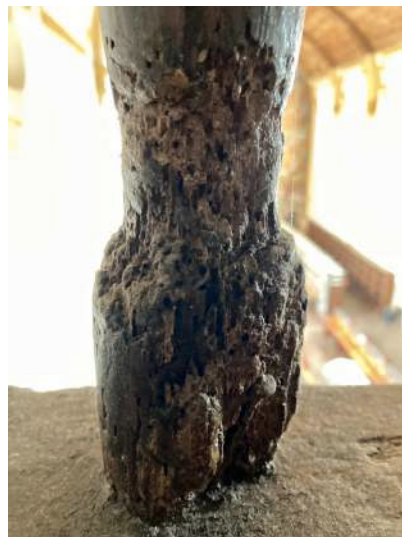
Fig. 57 Parte inferior del balaustre con ataque severo. Fuente: Martínez Cruz, 27.10.21

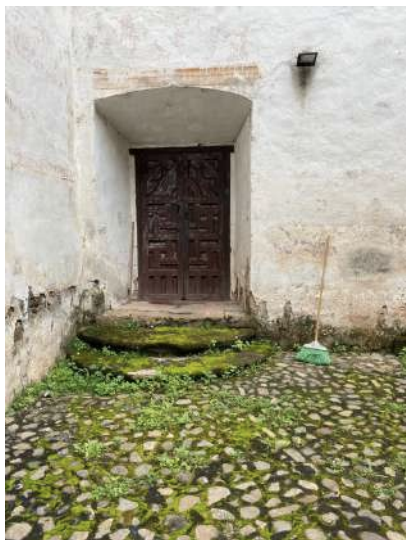
Fig. 58 Crecimiento de plantas superiores. Fuente: Martínez Cruz, 27.10.21

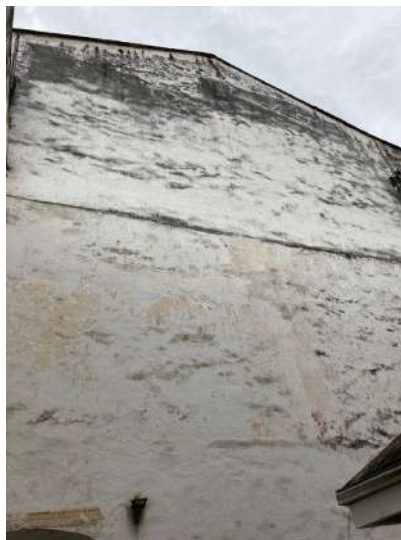
Fig. 59 Reveos del muro testero. Fuente: Martínez Cruz, 27.10.21

Así mismo, al no contar con cubierta, el muro testero es afectado directamente por la higroscopicidad de la cantería y recubrimientos, poniendo riesgo el mural monumental del Juan O'Gorman, debido a la acción de absorción de humedad por capilaridad de la ignimbrita. Igualmente, se ve afectado por la parte anversa a causa de los escurrimientos que descienden cerca de él, y de no atenderse inmediatamente podría dañar de forma irreversible la policromía del mural. (Fig. 59, 60 y 61)

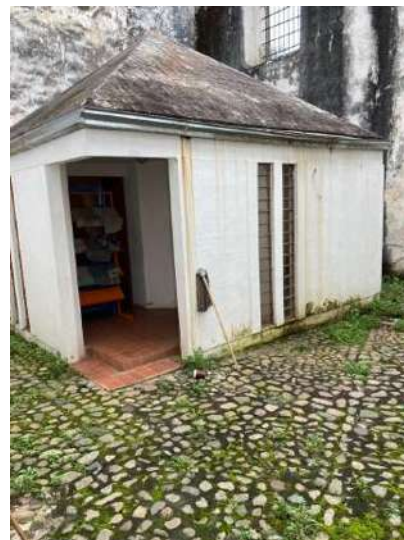
Fig. 60 Colonización biológica. Fuente: Martínez Cruz, 27.10.21

lateral, presentan colonización biológica<sup>148</sup> en consecuencia por el intemperismo constante al que están sometidos. En especial, la sacristía no cuenta con su cubierta original, originado un micro clima idóneo para el crecimiento de microorganismos y plantas, donde la humedad permanece constante pues los muros cantería de cierta forma la encapsula.

Por último, se advierte atender lo más pronto posible la causa de los escurrimientos, de tal manera que su deterioro no aumente dañando, no sólo el mural sino también, el acervo bibliográfico, hemerográfico, equipos de computo, instalaciones eléctricas, mobiliario, etc. evitando con ello un presupuesto elevado a su intervención.

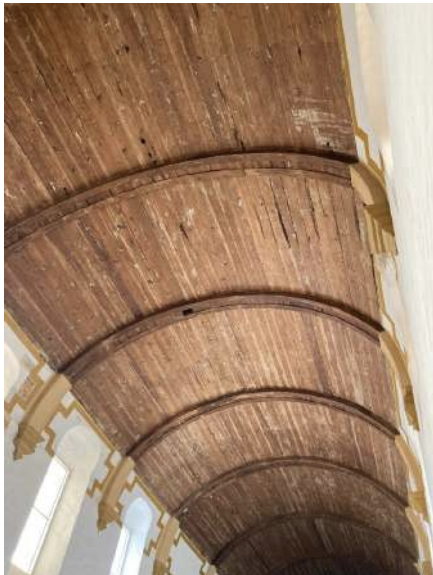
| Interior del inmueble | | | | | | | |
|---|---|---|---|---|---|---|---|
| Datos de Imagen | | Vista al mural (muro testero) | | Datos de Imagen | | Bóveda de cañón corrido de madera con arcos fajones, sistema de ensamble por cerchones con unión de rayo de Zeus | |

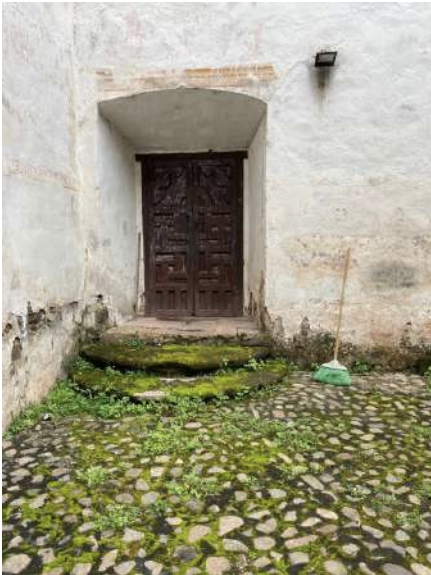
| Ficha de registro fotográfico | | | | | | | |
|---|---|---|---|---|---|---|---|
| Datos de Imagen | Colonización biológica activa | | | Datos de Imagen | Colonización biológica activa | | |

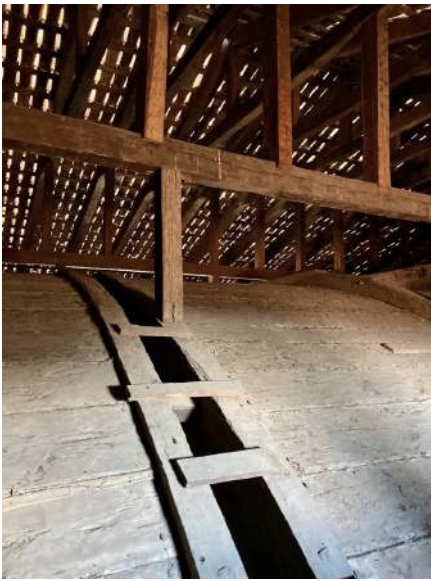
| Ficha de registro fotográfico | | | | | | | |
|---|---|---|---|---|---|---|---|
| Datos de Imagen | Interior de la cubierta a dos aguas, detalle de los actos fajones. | | | Datos de Imagen | Detalle del Campanario principal | | |

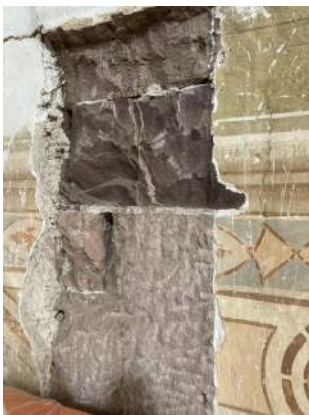
| Ficha de registro de alteraciones y deterioros | | |
|---|---|---|
| Espacio | Vano (antiguo acceso del templo al convento) | |
| Deterioro | <b>Intervenciones anteriores</b> | Imagen |
| Mecanismo | Debido a las diferentes etapas de transformación, el inmueble presenta modificaciones para su actual uso, eliminando así el acceso al convento. | |

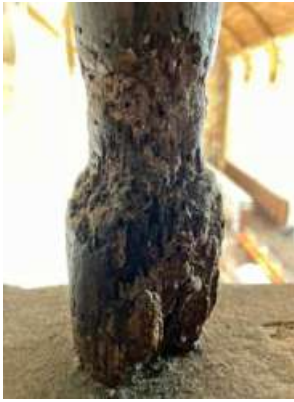
| Ficha de registro de alteraciones y deterioros | | |
|---|---|---|
| Espacio | Coro | |
| Deterioro | <b>Ataque xilófago</b> | Imagen |
| Mecanismo | Estos insectos se alimentan de la celulosa de la madera durante la etapa de larva, rompiendo la estructura, generando galerías y convirtiéndola en materia muerta - pulverulenta. | |

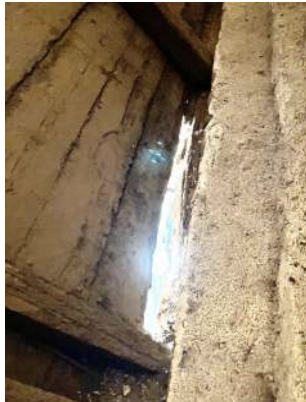
| Ficha de registro de alteraciones y deterioros | | |
|---|---|---|
| Espacio | Cubierta | |
| Deterioro | <b>Faltante</b> | Imagen |
| Mecanismo | Las constantes fluctuaciones de humedad y temperatura debido la filtraciones generan hinchamiento y contracción de las vigas aunado por la pudrición del mismo por acción biológica debilitan la estructura del material generando una pérdida. | |

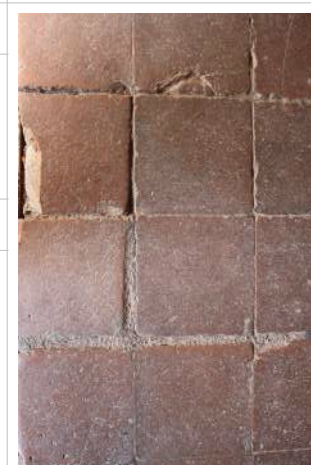
| Ficha de registro de alteraciones y deterioros | | |
|---|---|---|
| Espacio | Sotocoro | |
| Deterioro | <b>Abrasión</b> | Imagen |
| Mecanismo | El uso constante y arrastre de las sillas en el área de consulta y oficinas ha provocado un desgaste paulatino en las losetas de barro generado debido a la fricción. | |

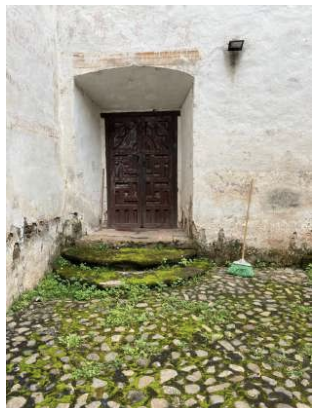
| Ficha de registro de alteraciones y deterioros | | |
|---|---|---|
| Espacio | Sanitarios - sacristía | |
| Deterioro | <b>Colonización biológica</b> | Imagen |
| Mecanismo | El crecimiento biológico favorable y simbiótico de algas, líquenes y hongos en la piedra y juntas debido a que es un espacio abierto sin cubierta que lo protege del exterior | |

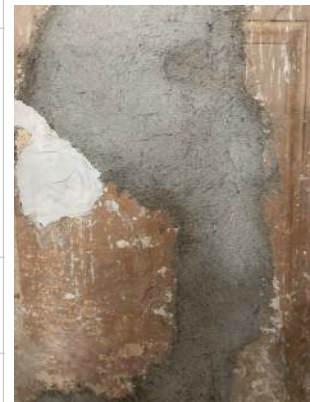
| Ficha de registro de alteraciones y deterioros | | |
|---|---|---|
| Espacio | Muros laterales internos | |
| Deterioro | <b>Intervenciones anteriores</b> | <p>Imagen</p> |
| Factor-agente | Extrínseco - antropológico | |

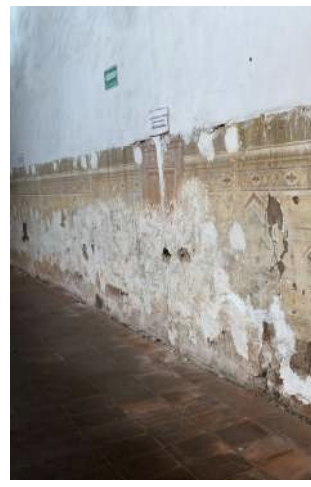
| Ficha de registro de alteraciones y deterioros | | | | |
|---|---|---|--|---|
| Espacio | Muros lateral izquierdo interno | | | |
| Deterioro | <b>Higroscopicidad</b> | | | Imagen |
| Mecanismo | Capacidad de la cantería para absorber humedad por capilaridad según las condiciones que la rodea. | | | |

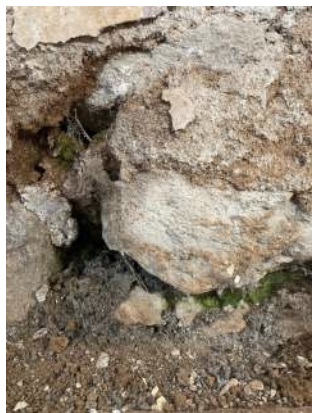
| Ficha de registro de alteraciones y deterioros | | |
|---|---|---|
| Espacio | Muro latera derecho interno | |
| Deterioro | <b>Microorganismos (líquenes)</b> | Imagen |
| Mecanismo | Organismos simbióticos localizados en la superficie rugosa y porosa de los morteros y piedras, capaces de alimentarse de los minerales y materia orgánica favoreciendo su crecimiento y proliferación. | |

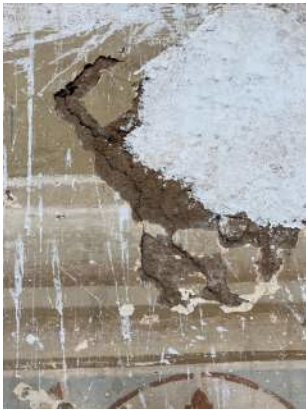
| Ficha de registro de alteraciones y deterioros | | |
|---|---|---|
| Espacio | Muros | |
| Deterioro | <b>Grietas</b> | Imagen |
| Mecanismo | Debido a la distribución de fuerzas estáticas en los muros y movimientos en los diferenciales en los cimientos generan una abertura que se desplaza con relación de las juntas en la mampostería | |

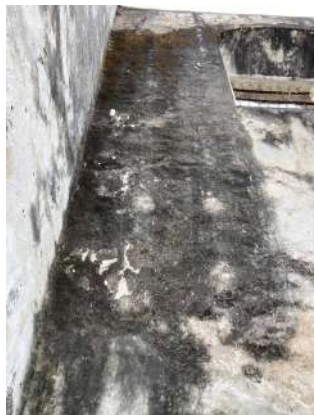
| Ficha de registro de alteraciones y deterioros | | |
|---|---|---|
| Espacio | Sanitarios - sacristía | |
| Deterioro | <b>Costra negra</b> | Imagen |
| Mecanismo | Las partículas de polvo/suciedad son atraídas y adheridas principalmente en los escurrimientos por caída pluvial, generando una acumulación y saturación de los depósitos emitidos principalmente por la contaminación del aire | |

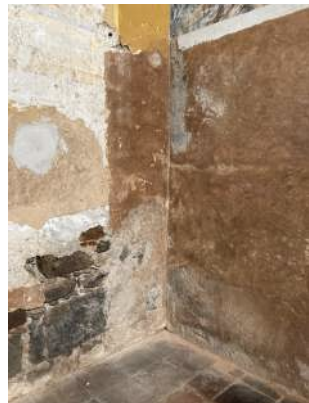
| Ficha N° | 12 | |

| Espacio | Muro testero | |
| Deterioro | <b>Higroscopicidad</b> | Imagen |
| Mecanismo | Propiedad de la cantería para absorber y desprender humedad según las condiciones ambientales por capilaridad. | |

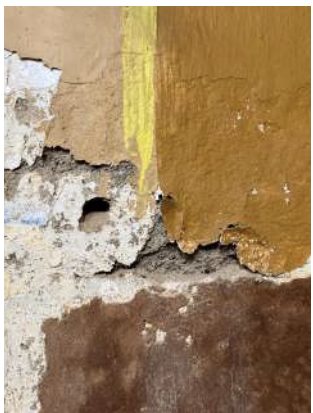
| Ficha N° | 13 | |

| Espacio | Muro testero | |
| Deterioro | <b>Disgregación</b> | Imagen |
| Mecanismo | Pérdida de cohesión en los materiales debido a la humedad presente en el muro | |

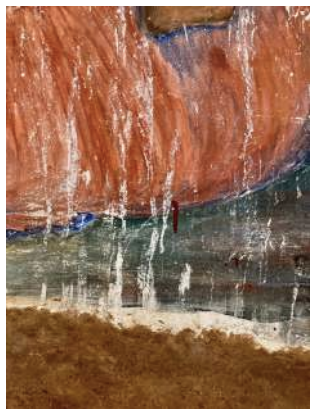
| Fichas de registro de alteraciones y deterioros | | |
|---|---|---|
| Ficha N° | 14 | |

| Fichas de registro de alteraciones y deterioros | | |
|---|---|---|
| Espacio | Muro testero | |
| 3. Bien mueble asociado al inmueble | 3.3 Mural | |
| Deterioro | <b>Abrasión</b> | |
| Factor-agente | Extrínseco - antrópico | |
