FACULTAD DE ARQUITECTURA

**IDENTIFICACIÓN DE LA TIPOLOGÍA ARQUITECTÓNICA DE LA
VIVIENDA EN LA REGIÓN ORIENTE DE MICHOACÁN.**

TÉSIS QUE PARA OBTENER EL TÍTULO DE ARQUITECTO

OCTUBRE DEL 2005

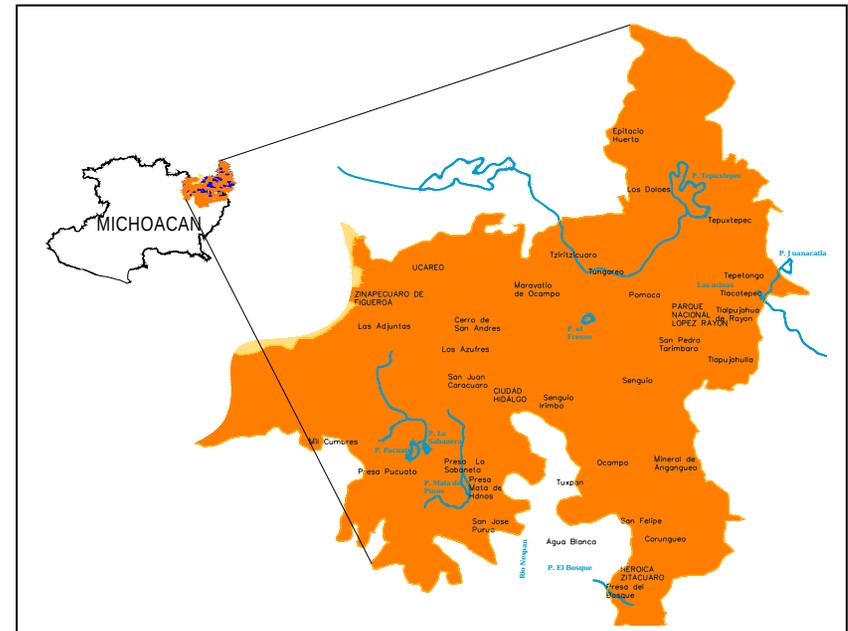
IMAGEN No. 1 UBICACIÓN GEOGRÁFICA DE LA REGIÓN DE ESTUDIO.

La región de estudio se localiza al noreste de estado entre las coordenadas 19.50 a 20.50 de latitud Norte y 100.20 a 101 de longitud Oeste. Como se muestra en la siguiente imagen.

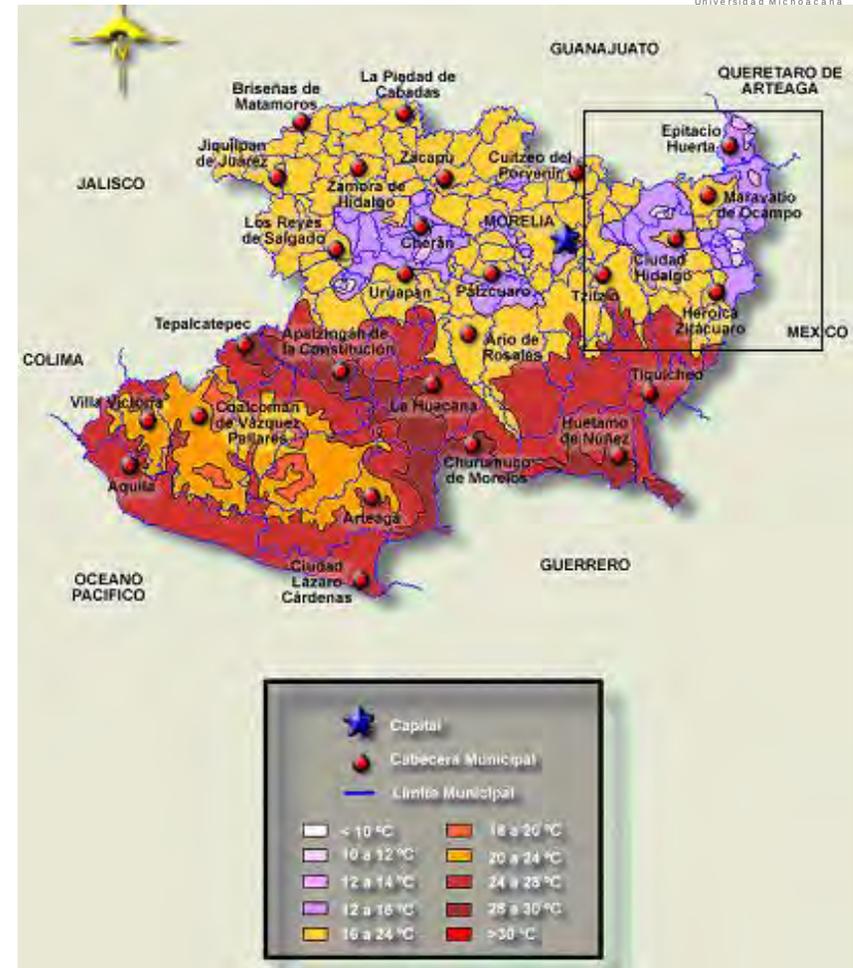
IMAGEN No. 2 MAPA CLIMATOLOGICO¹³.

En lo que respecta a la región de estudio se presentan temperaturas bajas promedio de hasta 10°C, esto en las parte más altas de Tlalpujahua y en el cerro de San Andres en Ciudad Hidalgo, mientras que las temperaturas promedio altas son de 24°C, esto en el valle de Maravatio, Irimbo, Tuxpan, Zinapecuaro. En general podemos decir que la temperatura promedio en la región oscila entre los 17°C. La siguiente imagen nos muestra a detalle la variación de la temperatura en la región de estudio.

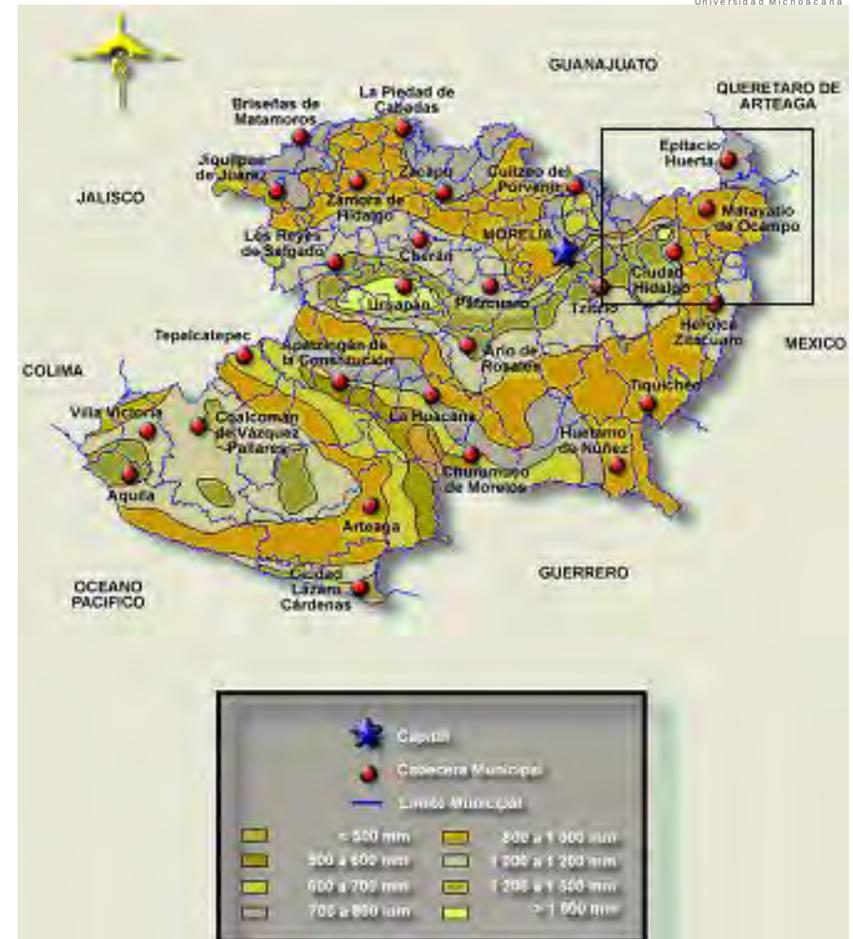
IMAGEN No. 3 MAPA DE PRECIPITACIÓN PLUVIAL ANUAL¹⁴.

Como se podrá apreciar en la imagen No. 3 la precipitación pluvial se presenta de la siguiente manera. La baja precipitación pluvial se presenta en Epitacio Huerta con 700 a 800 mm anuales, mientras que en, Contepec, Maravatío, Irimbo, Tuxpan y parte de Zinapécuaro, se registra una precipitación anual de 800 a 1000mm, así mismo en Tlalpujahuá, Senguio y Angangueo se registra una precipitación pluvial de 1000 a 1200mm, por ultimo para Ciudad Hidalgo, se presentan la precipitaciones mas altas de 1200 a 1500mm anuales. Con relación a esto podemos decir que la precipitación anual promedio en esta región de estudio oscila entre los 1000 y 1200mm anuales.

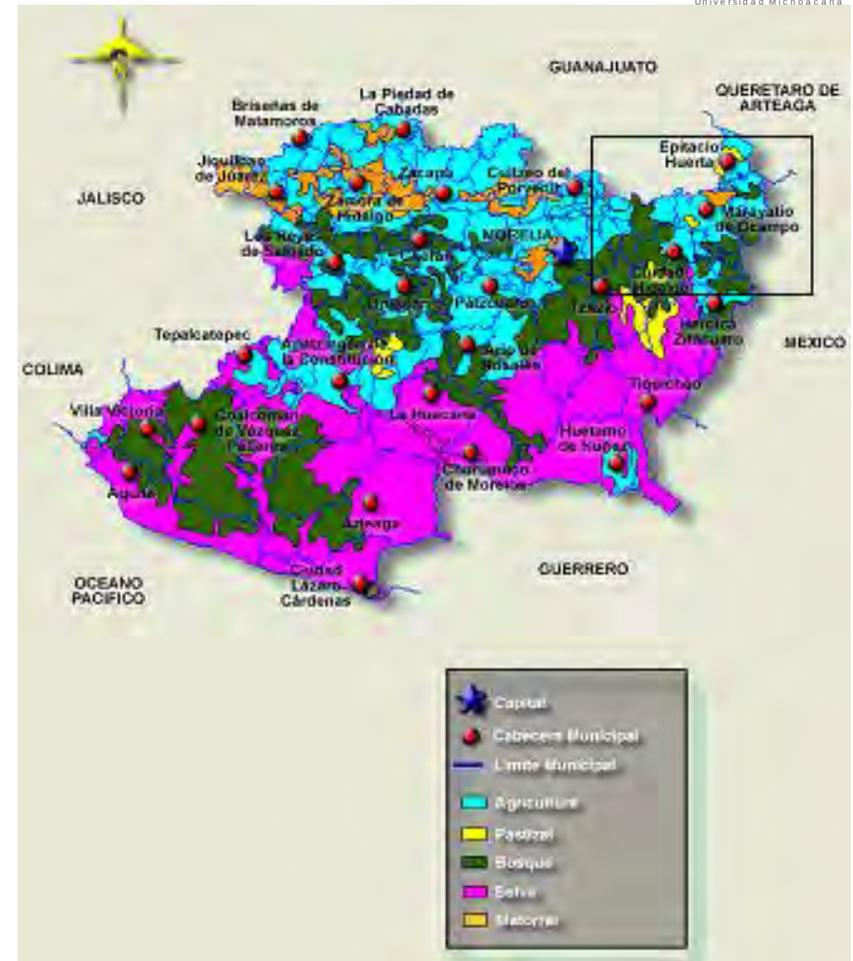
IMAGEN No. 6 LA VEGETACIÓN EN LA REGIÓN DE ESTUDIO¹⁸.

La región de estudio esta compuesta principalmente por bosques y por terrenos agrícolas, tal como se puede apreciar en la imagen No.6. Es rica en vegetación abundando el pino, encino, oyamel, madroño, aile y ciprés maderas que han servido por muchos años a esta población tanto en sus artesanías como en sus construcciones, principalmente en las poblaciones de Ciudad Hidalgo, Tlalpujahuá, Angango, Senguio y Aporo. Por otro lado se encuentran las poblaciones donde ha predominado la agricultura, por sus grandes planicies, por la fertilidad de la tierra y por sus hidrológia abundante. Entre ellas se encuentra, Querendaro, Alvaro Obregón, Zinapecuaro, Maravatio, Tuxpan, Epitacio Huerta y parte de Contepec.

En esta región agrícola encontramos que es poca su vegetación, predominando entre estos árboles como el sauce, el fresno, pirul, ahile, sabino entre otros, que presentan tallos retorcidos, no apropiados para emplearse en las estructuras de sus viviendas. Uno de los materiales que siempre ha abundado en estas planicies son los pastizales, material que es usado en la elaboración de adobe.

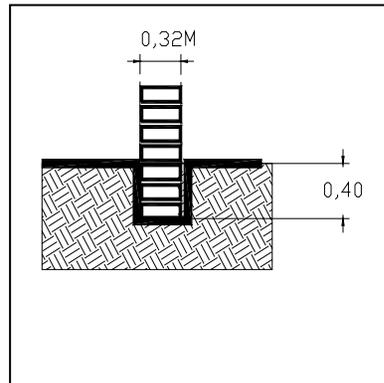
Descripción: en el caso de esta vivienda no presenta cimentación alguna, los adobes se desplantan desde unos 40cms, debajo del nivel de piso, desplantándose sobre terreno firme, así mismo la vivienda no presenta fracturas a visibles a causa de la falta de cimentación, sin embargo es muy probable que sufran problemas de humedad en su interior en temporada de lluvias.

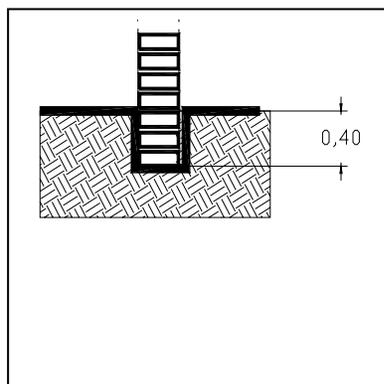
Descripción: esta vivienda no presenta cimentación alguna y por lo que los muros de adobe se desplantan aproximadamente desde una profundidad de 40 cms, con respecto al nivel de piso. Cabe señalar que la vivienda no presenta fracturas a consecuencia de la falta de cimentación así como también no presenta problemas de humedad esto debido al espesor que presentan los muros y a la porosidad del terreno.

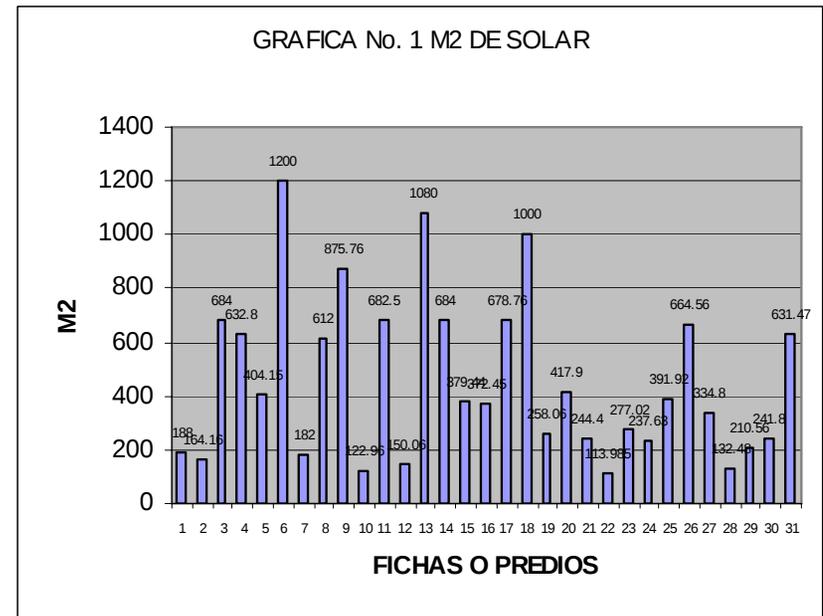
Los resultados obtenidos del procesamiento de las fichas de campo en (la tabla de la pagina 88), podemos darnos cuenta que en el lado corto se encontró una dimensión mínima de 9.4mts, y una máxima de 24mts. En lo que respecta al lado largo se encontró una dimensión mínima de 11.6mts mts, y una máxima de 60 mts, dando un promedio de 459.6 metros cuadrados, como se muestra en la grafica No 1. Así de esta manera se encuentra que en promedio el área construida por predio es de 166 metros cuadrados como indica la grafica No 2.

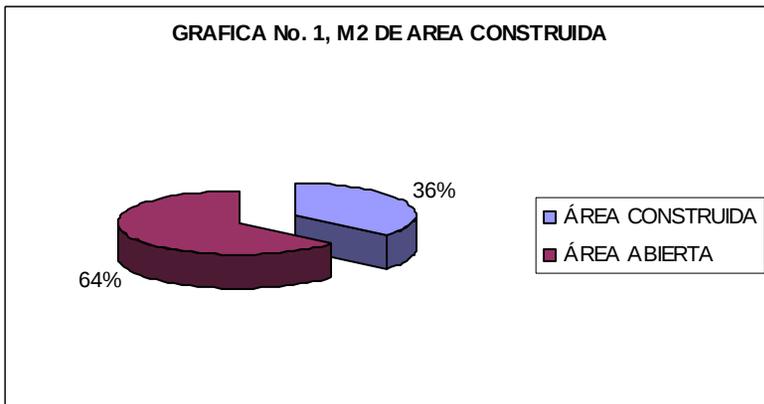
En base a estos datos podemos darnos cuenta que el 36% del área total se encuentra ocupada por la construcción mientras que el 64 % lo están dedicando como área abierta, tal como se puede apreciar en la siguiente grafica.

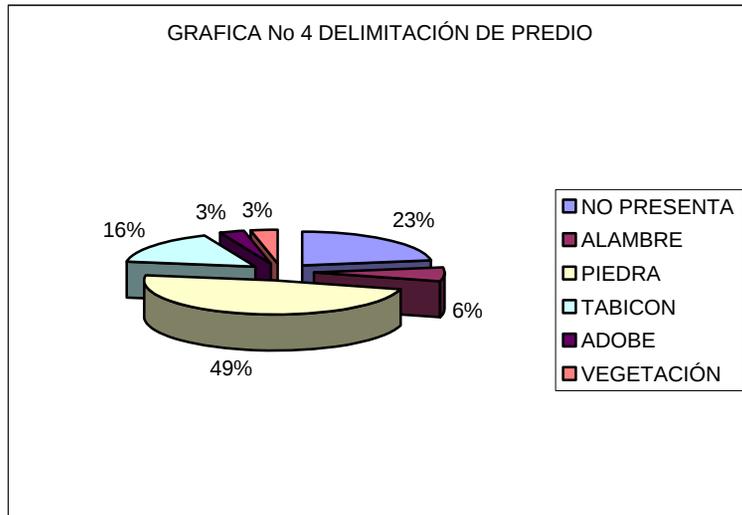
Así pues la zona de estudio nos arrojo los siguientes porcentajes, el 49% de las viviendas delimitan su predio con cerco de piedra, otro 23% no lo delimitan, un 6% lo delimita con alambre, un16% con tabique o tabicón, un 3% lo delimitan con adobe y por ultimo un 3% lo delimitan con vegetación, así como se aprecia en la grafica No.4.

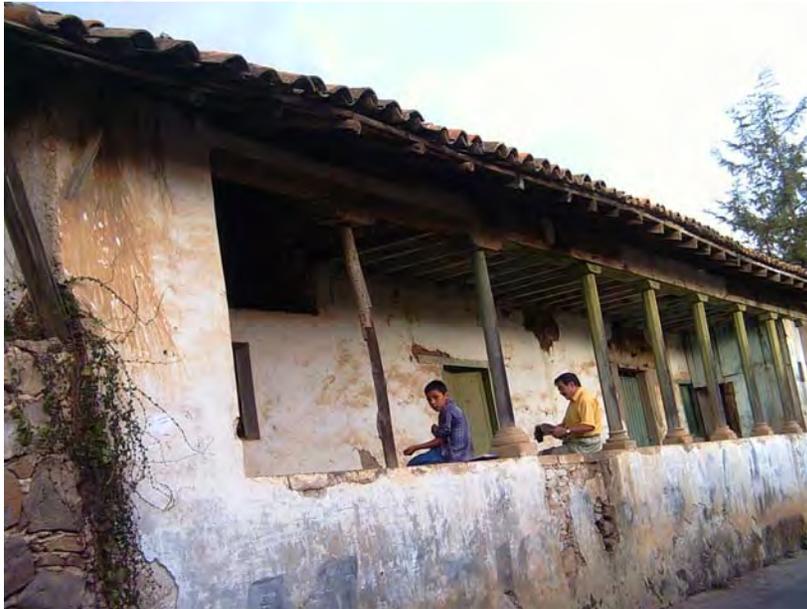
IMAGEN No. 8 PORTICO DE UNA VIVIENDA.

En el caso de este espacio semiabierto no hay duda alguna de que fue diseñado exclusivamente para la convivencia. Este espacio multifuncional alberga una serie de actividades entre ellas ha funcionado como área de circulación y comunicación con las crujías, como área de descanso después de las jornadas, en muchos de los casos ha funcionado también como almacén de herramientas, como granero cuando no era suficiente el tapanco, y así ha dado lugar a muchas otras actividades más que van desde el trabajo, la convivencia, el descanso, actividades de tipo religioso y funeral. Un caso típico del pórtico es como el que se presenta en la siguiente imagen, correspondiente a la ficha No. 25 del muestrario.

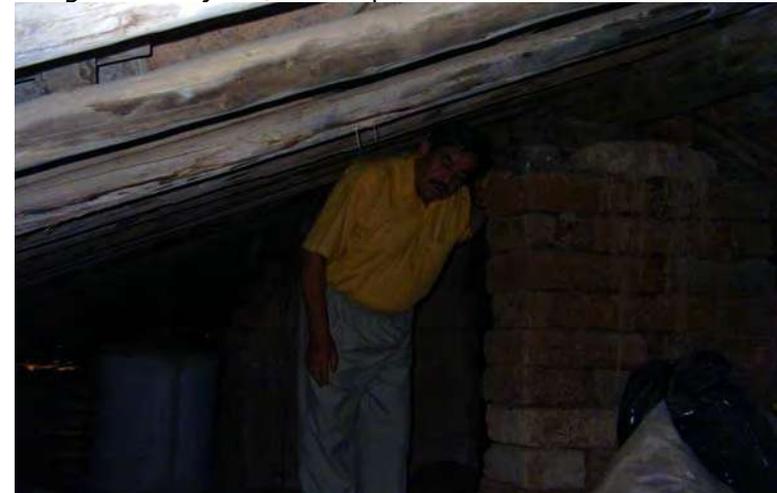
IMAGEN NO. 9, TAPANCO.

Este es otro de los espacios muy común se ubica sobre los espacios antes mencionados el cual lo usan para almacenar productos principalmente sus productos del campo o bien hasta sus herramientas de trabajo, además de que este espacio funciona como un aislante térmico que permite permanezcan en confort las crujías (*ver imagen No 9 y 10*) correspondientes a la ficha No.26.

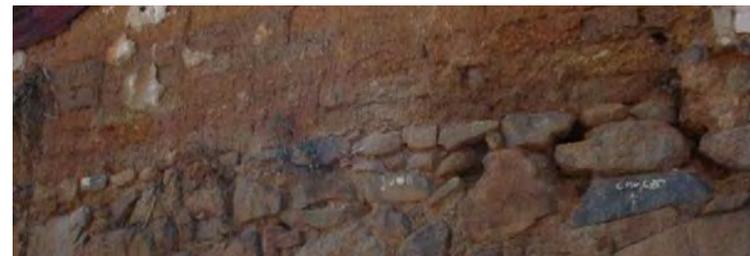
IMAGEN No. 11 DETALLE DE CIMENTACIÓN.

Dentro de las viviendas que presentan cimentación encontramos que la profundidad promedio de estas es de 54cms, con una altura promedio de sobre cimiento de 24cms, con una anchura o espesor promedio de 44.6 cms, estos datos los podemos observar en cada una de las fichas ubicadas en el catalogo o bien en la tabla de la pagina **46**.

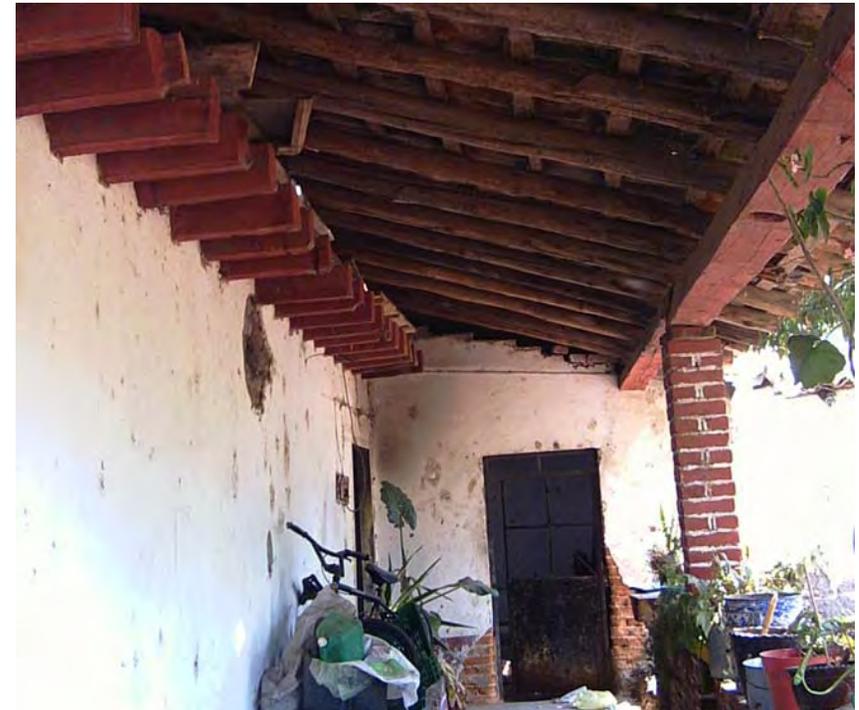
IMAGEN No. 13 DETALLE DE UNA ESTRUCTURA.

sección promedio de 10x19.5cms y en el caso de los morillos que funcionan como arrastre los encontramos en un 9.67% con un diámetro de 13cms promedio, así como se observa en la tabla de la pagina.

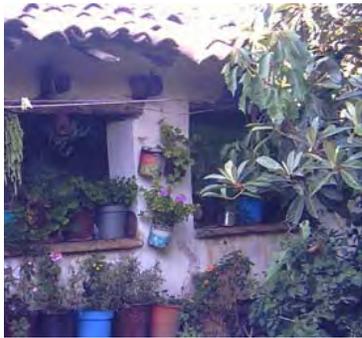
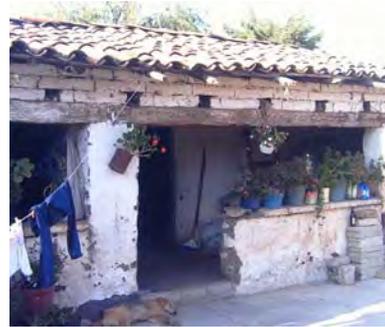
IMAGEN No 17 Y 18 CORRESPONDIENTES A LA FICHA No. 6 Y 7 RESPECTIVAMENTE.

Las viviendas de esta otra población también presentan peculiaridades muy propias. Por ejemplo es muy común encontrar pilares de a adobe como los que se aprecian en las siguientes imágenes, de igual forma es característico de esta población encontrar vigas de tapanco atravesando muros de la fachada principal, y por ultimo la altura del nivel de piso a sus tapancos no mayor de 1.80 mts, como nos muestra la imagen No. 19 y 20.

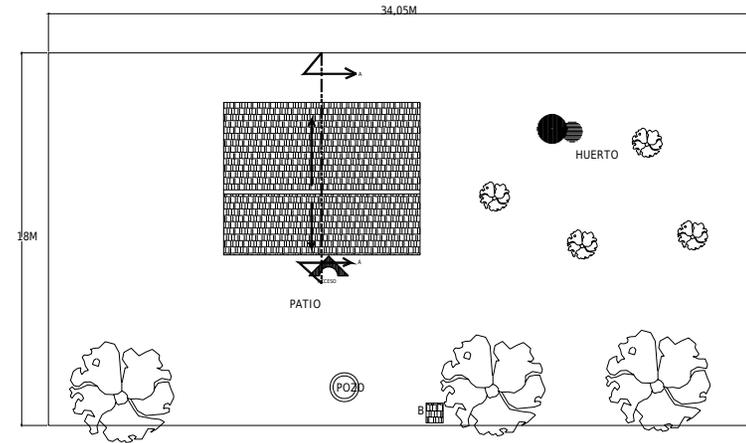
IMAGEN No. 22 PLANTA DE CONJUNTO CORRESPONDIENTE A LA FICHA No. 8.

Una de las variantes en este pueblo es la localización de posos para el abastecimiento de agua en los predios como se muestra en la imagen No. 21 y 22 respectivamente. Otra de las variantes que aquí se presenta es que no presentan cimentación alguna las construcciones, esto debido a la poca inclinación que presenta la topografía del terreno, la cual no afecta en gran medida el deterioro de los muros de adobe, además de que a escasos 40 cms promedio de profundidad se encuentran suelos como el tepetate, aptos para recibir las cargas de estas viviendas. (ver imagen No. 23 y 24).

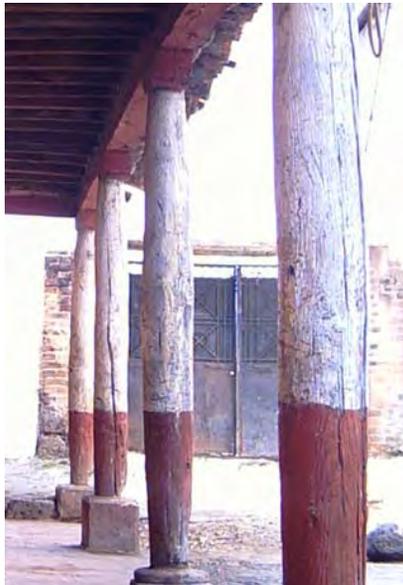
IMAGEN No. 25 CORRESPONDIENTE A LA FICHA No. 11

En esta población una de las variantes son sus columnas de madera las cuales en sus extremos su radio es más pequeño que su radio del centro, haciéndose más esbeltas en la parte inferior y superior, mientras que en el centro son más robustas (*ver imagen No. 25*). Una más de sus variables es el tapanco el cual se suspende en el pórtico posterior, (*ver imagen 26 y 27*).

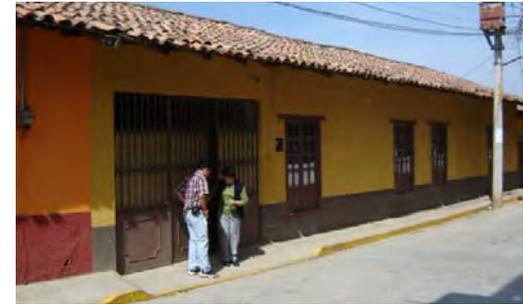
IMAGEN No. 30 CORRESPONDIENTE A LA FICHA No. 17

Lo que hace muy peculiar a esta población es el acceso de sus viviendas el cual es a través de un costado, mediante un portón, que comunica al pasillo de acceso con el pórtico posterior situación muy típica en esta población, (ver imagen 28,29, 30 y 31).

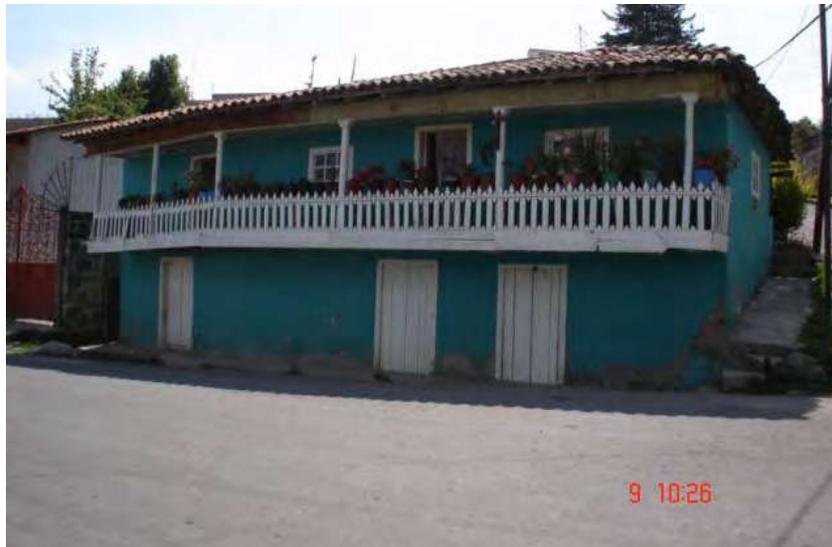
IMAGEN No. 32 CORRESPONDIENTE A LA FICHA No.19

En el caso de Tlalpujahuilla una de sus variantes muy notorias es la vivienda con dos niveles y balcones con barandales de madera, como los que se aprecian en las siguientes imágenes. Otra de sus variantes muy común en esta población es su estructura par y nudillo en la cual no se hace uso del caballete, (*ver imagen No. 34*)

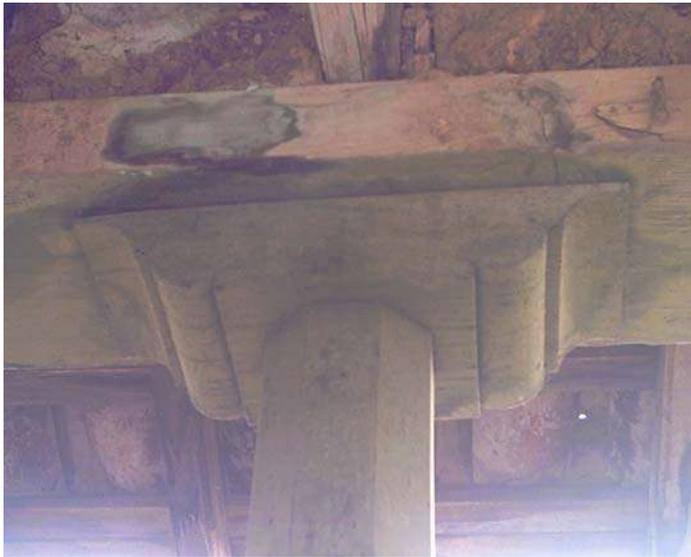
IMAGEN No. 35, ORRESPONDIENTE A LA FICHA No. 25

Este pueblo también muestra peculiaridades, como el que podemos observar en las siguientes imágenes, donde las columnas de madera presentan una sección completamente octogonal, además se puede apreciar claramente el buen gusto y la habilidad en cuanto a la mano de obra para trabajar la madera en el caso de las zapatas y la piedra en el caso de la base de estas columnatas de madera. (Ver imagen 35, 36 y 37).

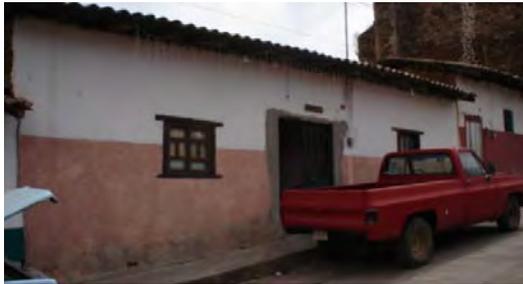
IMAGEN No. 38, CORRESPONDIENTE A LA FICHA No. 27

Por ultimo encontramos a esta población la cual se caracteriza por sus viviendas con un portón al centro el cual comunica a la calle con un pasillo que divide a las crujías, y que este pasillo comunica por el otro extremo con el pórtico posterior, (ver imagen 38, 39 y 40).

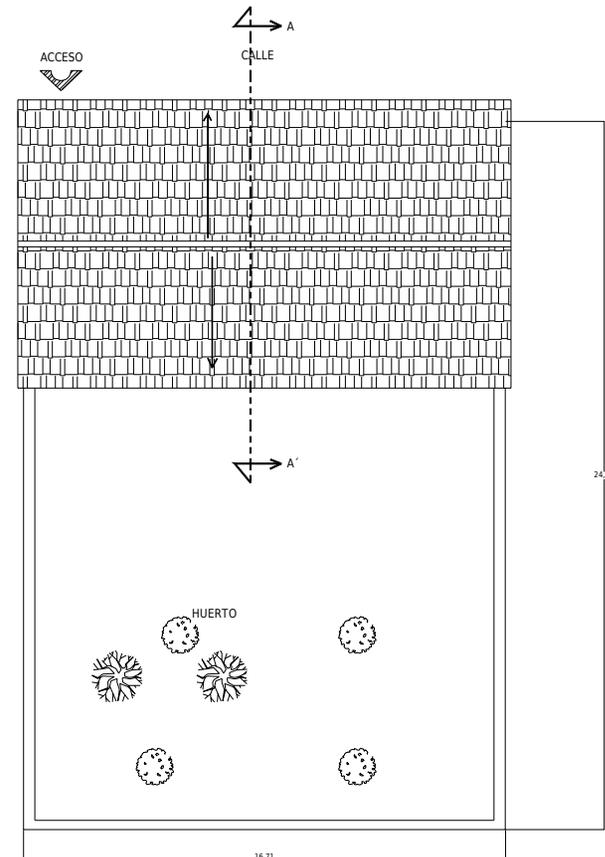
IMAGEN No. 41, PLANTA DE CONJUNTO DE LA VIVIENDA TIPO.

En lo que respecta al esquema espacial del predio conformado por la construcción y el huerto, presentando una delimitación con piedra extrusiva que es la que predomina en esta región según el mapa geológico, como se podrá apreciar en la siguiente imagen el área abierta se encuentra destinada al huerto, mientras que la construcción esta destinada únicamente como vivienda. Por otro lado en lo que respecta a los esquemas conceptuales la organización del predio es de forma periférica situándose la construcción en la parte frontal del predio entre la calle y el área abierta, además la construcción se forma lineal o unitaria, (ver planta de conjunto).

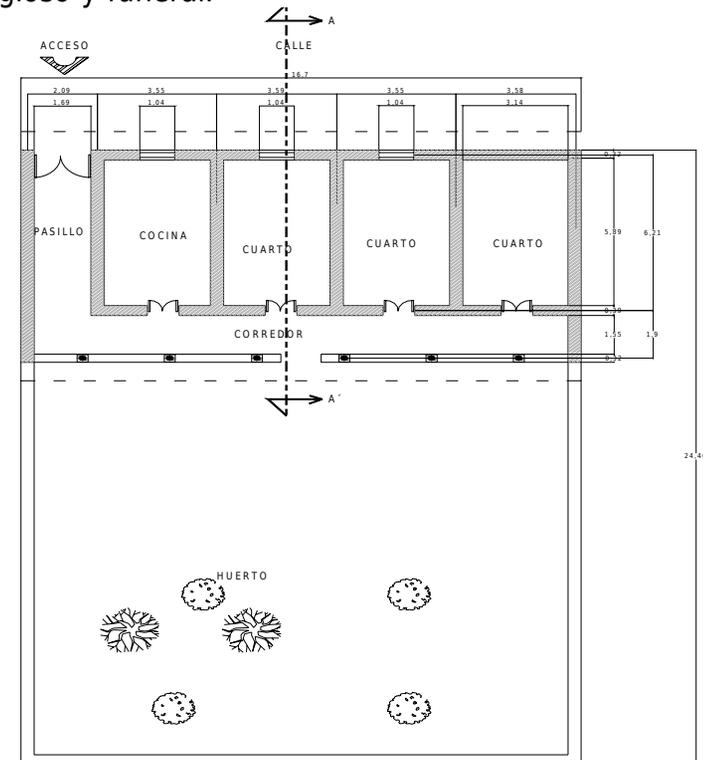
IMAGEN No. 42 PLANTA ARQUITECTONICA DE LA VIVIENDA TIPO.

espacio de comunicación entre la vivienda y el exterior, por ultimo encontramos el corredor o pórtico espacio semiabierto el cual es multifuncional diseñado principalmente para la convivencia, este espacio ha albergado una serie de actividades que van desde el trabajo, el descanso, así como también actividades de tipo religioso y funeral.

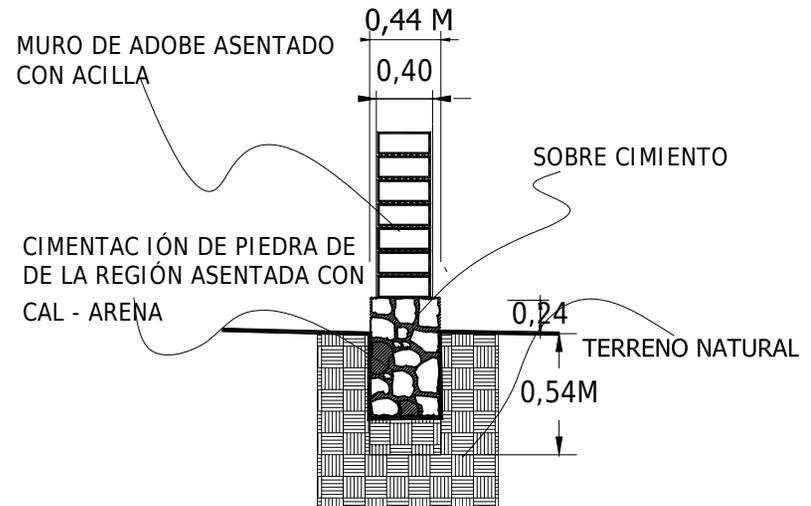
IMAGEN No 44 CIMENTACIÓN DE LA VIVIENDA TIPO

La vivienda tipo de esta región de estudio presenta una cimentación a base de piedra braza (roca ígnea extrusiva) asentada con cal arena, esta cimentación presenta un espesor de 44cms, con una profundidad de de 54cms, un sobre cemento de 24cms, promedio el cual funciona perfectamente para proteger de la humedad. Cabe señalar que este tipo de cimentación no presenta ninguna especie de plantilla o escarpio, pues el tipo de terreno resiste perfectamente las cargas que arroja la construcción. (*ver imagen No 44*).

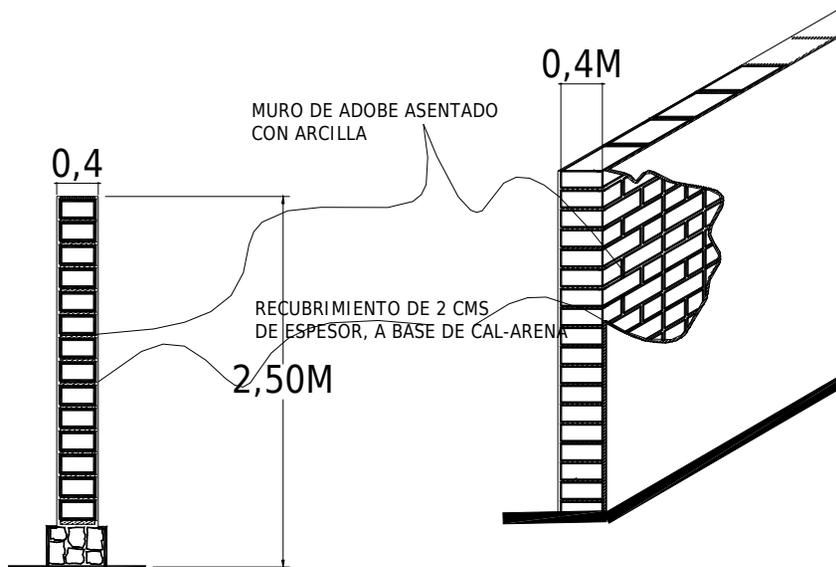
IMAGEN No 45 DETALLE DE MUROS DE LA VIVIENDA TIPO.

En el caso de los apoyos continuos estos están formados por piezas de adobe de 11cms, de alto, 32 cms de ancho y 48 cms de largo, estas piezas de adobe son asentados de forma cuatrapeada con lodo de arcilla. Estos muros presentan una altura de piso a tapanco de 2.50 mts, y un recubrimiento de cal-arena de aproximadamente 2 cms, de espesor y un acabado de pintura a la cal. (*ver siguiente imagen*).

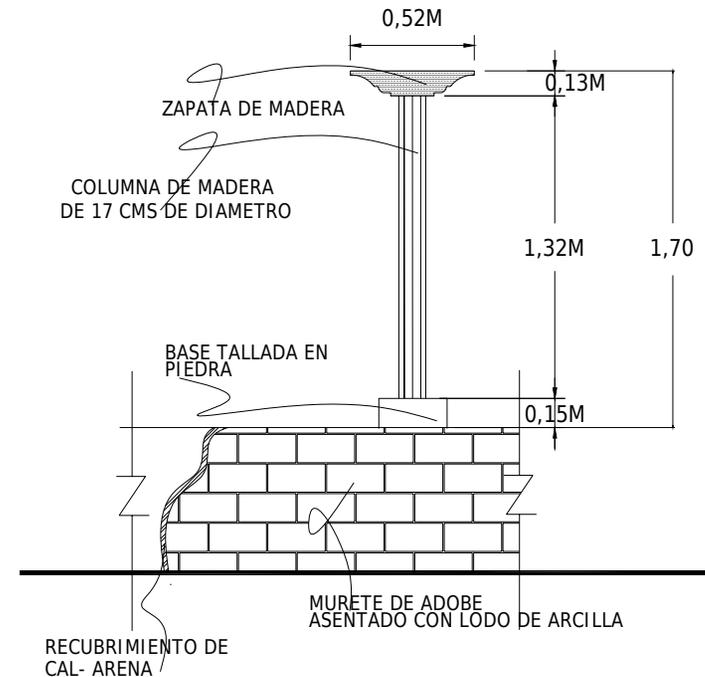
IMAGEN No 46 DETALLE DE APOYOS AISLADOS DE LA VIVIENDA TIPO.

En cuanto a los apoyos aislados que presenta la vivienda tipo, estos son a base de madera con un diámetro de 17 cms, en la parte superior se compone por una zapata de 13cms, de altura, 20 cms, anchura, y 52 cms, de larga. Esta columna presenta una base de tallada en piedra, y se desplantan sobre un murete de adobe, (*ver siguiente imagen*).

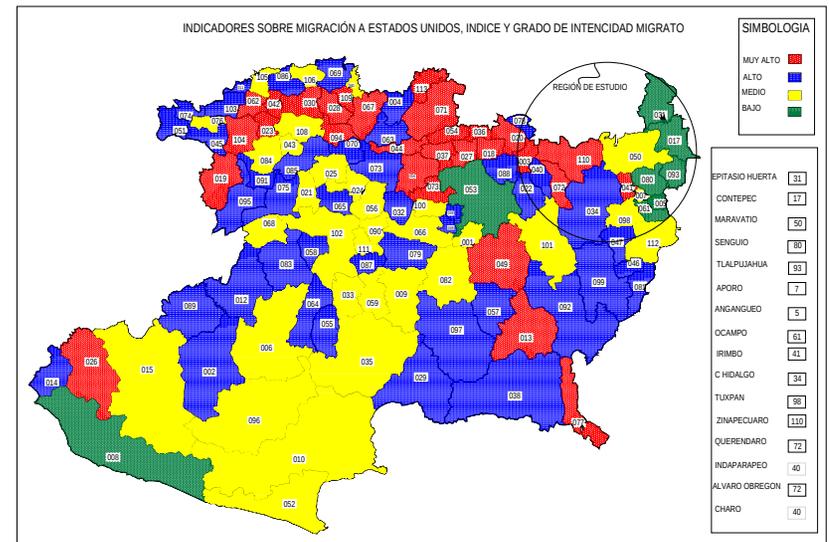
**IMAGEN No. 52 GRADO DE INTENSIDAD DE MIGRACIÓN EN MI CHOACAN²⁶.**

En el aspecto **social** y **económico** es evidente la inestabilidad de la gente de nuestros pueblos que buscan mejores condiciones de vida, por ello se ven obligados a abandonar sus hogares, esto lo muestran los altos índices de migración de michoacanos al país vecino que también se ha visto reflejado en nuestra vivienda. Es tan notorio el cambio en las ultimas dos décadas, pueblos abandonados que solo reviven en el mes de diciembre, al regreso de la gente, así mismo es evidente encontrar su casas deterioradas o derribadas por dar surgimiento a viviendas que en la gran mayoría de estas no corresponden con sus tradiciones y costumbres .esto a consecuencia de otras necesidades e ideologías adquiridas; Estas son tan solo algunas de las consecuencias que traen consigo estos dos aspectos el económico y el social.
