“Adaptación de inmuebles para oficinas y centro de información para usuarios del INEGI Dirección Regional Occidente, Coordinación Estatal Michoacán”.

Adaptación de inmuebles para oficinas y centro de información para usuarios del INEGI, Coordinación Michoacán.

TESIS PROFESIONAL
que para obtener el título de Arquitecto

Morelia, Michoacán, invierno de 2006.

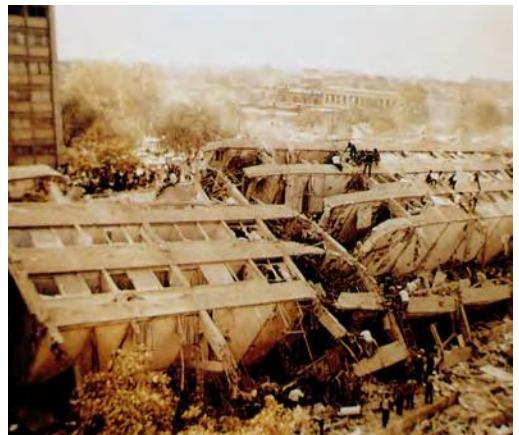
Imagen 12. Las oficinas sede del INEGI quedaron totalmente destruidas después del terremoto de 1985.

trasladaron a la ciudad de Aguascalientes ya que sus instalaciones fueron seriamente dañadas debido al terremoto de 1985 (imagen 12). Es importante señalar lo siguiente: como resultado de las graves pérdidas humanas y materiales debido al terremoto, el Presidente de la República crea la Comisión Nacional de Reconstrucción, la cual se apoya en el Comité de Descentralización, su función fue la de apoyar y fomentar la reubicación de instituciones gubernamentales. El INEGI fue la primera que hizo todo un plan de reubicación. Hablaremos de este ambicioso plan cuando se haga el análisis de las instalaciones de Oficinas Centrales en Aguascalientes. El edificio sede fue diseñado por el arquitecto orgulloso mexicano Castro Lombardo inspirado en la forma piramidal (imágenes 13 y 14), se hace un análisis de este conjunto en el apartado 2.1. Para el mejor desempeño de cada una de las actividades que realiza y de acuerdo al artículo 102 del Reglamento Interior de la SHCP, el INEGI cuenta con las siguientes unidades administrativas.

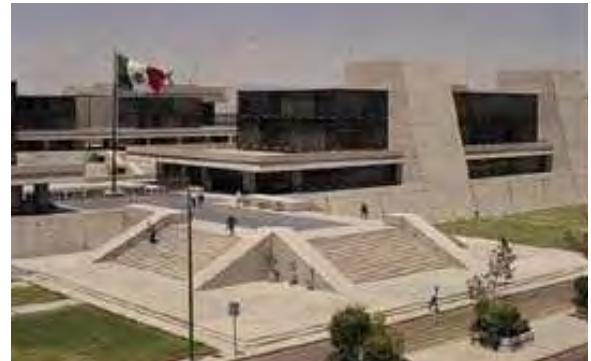
Imagen 13. Perspectiva exterior de los accesos al edificio: uno es para uso de visitantes y otro para trabajadores. (Foto: archivo INEGI).

El acceso principal se divide en dos secciones: una es para el registro de los trabajadores y la otra para los visitantes. Así mismo, el acceso hacia la Biblioteca

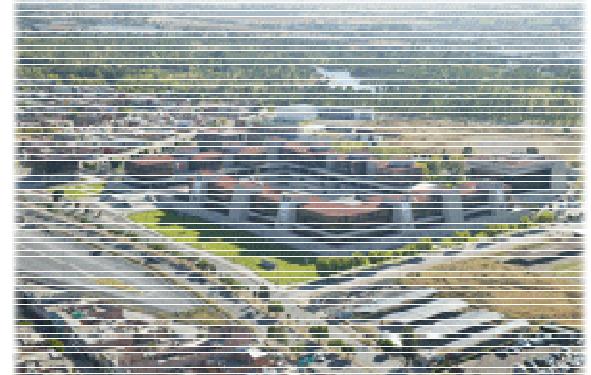
Imagen 14. Vista panorámica del conjunto que forman las Oficinas Centrales del Instituto Nacional de Estadística, Geografía e Informática. En esta fotografía podemos apreciar las formas sobrias del complejo, así como el uso de concreto blanco y la importancia de las zonas jardinadas que circundan los edificios. (Foto: archivo INEGI).

El conjunto arquitectónico hace alusión a los complejos construidos por las culturas prehispánicas: presenta escalinatas, una plaza central, la forma piramidal en los edificios y la importancia de las zonas al aire libre y con vegetación (observar imagen 14). Este lenguaje lo adecua a los nuevos materiales de construcción: hace uso principalmente de concreto y cristal, que logran un equilibrio entre vano y macizo, al mismo tiempo contrastan por ser de colores diferentes, el primero es predominante en tonos claros y el segundo maneja polarizados oscuros.

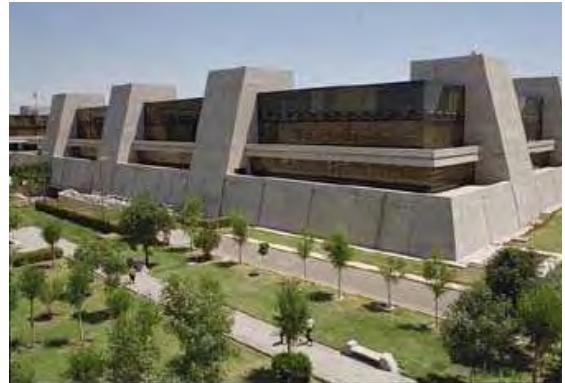
Imagen 16. Perspectiva en donde se aprecia la importancia de las áreas verdes en el conjunto arquitectónico. (Foto: archivo INEGI).

Ubicado en la Av. Héroes de Nacozari no.2301 se encuentran las instalaciones centrales del INEGI. Cuenta con 22 000m² construidos correspondientes a oficinas, 17 000m² construidos de talleres y laboratorios y 38 500m² de área verde distribuidos en zonas jardinadas circundantes e internas (ver imagen 16). El proyecto arquitectónico fue diseñado para construirse en dos etapas: la primera inició en marzo de 1987 y quedó concluida en julio de 1988, la segunda quedó finalizada en el tercer trimestre de 1989. Debido a que el INEGI no podía detener sus labores por tanto tiempo, desde 1986 se rentan edificios que albergan las diversas actividades del instituto y que se desocupan para instalarse definitivamente en el complejo de Oficinas Centrales una vez que estuvo terminado y el cual cuenta, entre otros servicios, con una imprenta que se encarga de reproducir los productos que elabora la Institución para venta y manuales de uso interno (imagen 17).

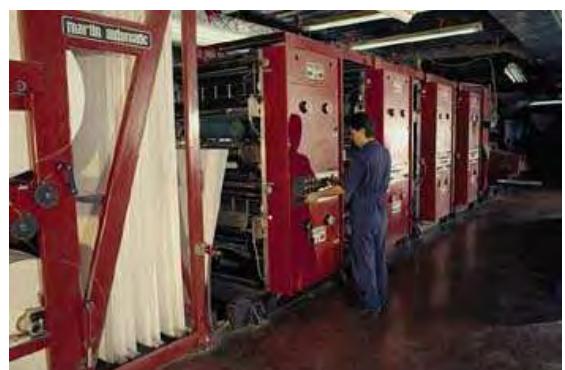
Imagen 17. Vista interior de la imprenta. (Foto: archivo INEGI).

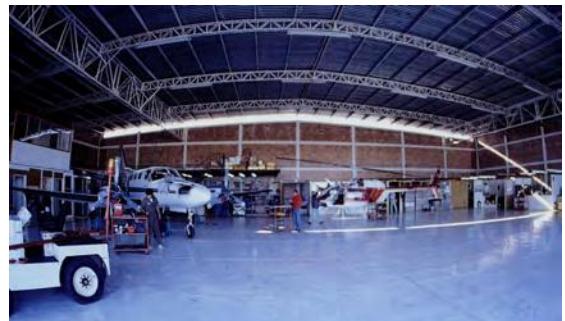
Imagen 18. Vista del hangar ubicado en el aeropuerto de Aguascalientes.

En 1993, se crea el hangar propio en las instalaciones del aeropuerto de la ciudad de Aguascalientes y que sirve para guardar los aviones utilizados en la toma de fotografías aéreas, fundamentales para la cartografía que se realiza (ver imagen 18).

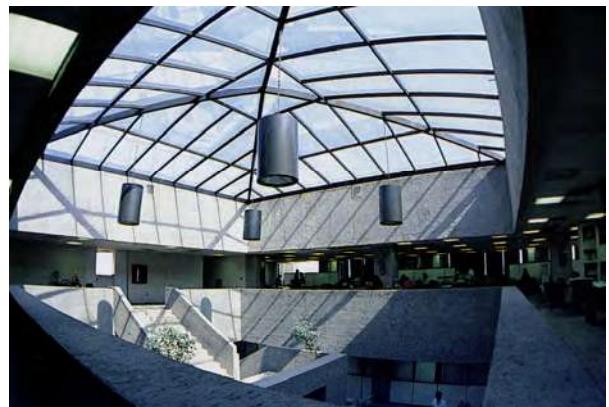
Imagen 21. Perspectiva del Centro de Cómputo concluido en 1994. La obra arquitectónica se percibe en armonía con su entorno. (Foto: archivo INEGI).

La iluminación es muy eficiente, de tipo natural, ya sea directa o cenital (imagen 21) y la ventilación se realiza a través de ventanas, exceptuando las áreas que necesitan estar climatizadas por medio de extractores de aire debido al equipo de trabajo que se tenga.

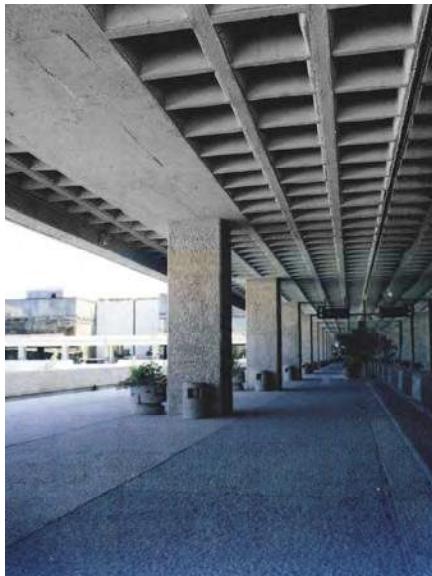
Imagen 22. Uno de los pasillos interiores, aquí se aprecian los 'huecos' producto del colado de la losa reticular con la que se construyó el conjunto. (Foto: archivo INEGI).

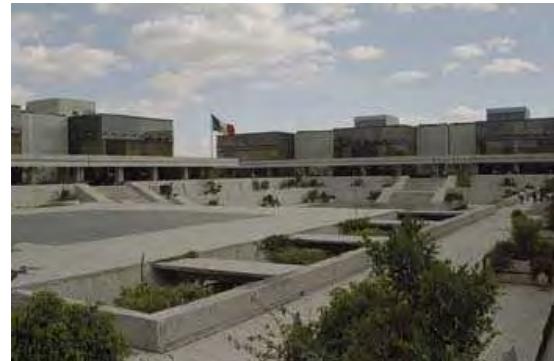
Imagen 23. Desde esta perspectiva se aprecian las jardineras internas así como las escalinatas que conducen a los diferentes espacios internos del conjunto. (Foto: archivo INEGI).

Las escalinatas están presentes en todo el proyecto en sus formas más sencillas y sobrias (ver imagen 23).

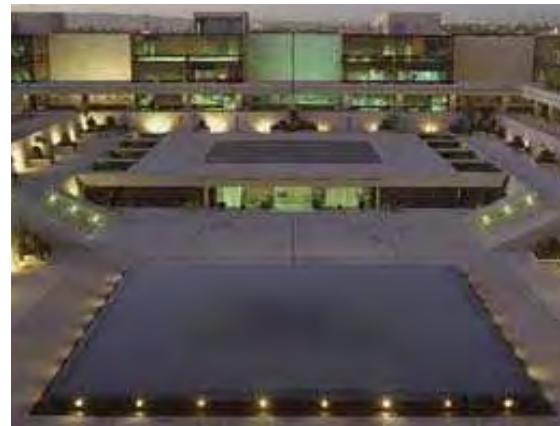
Imagen 24. Otra vista del edificio de oficinas centrales de INEGI. Se aprecia la plaza principal en primer plano y las aulas de capacitación en segundo término, así como el espejo de agua al centro de las instalaciones. (Foto: archivo INEGI).

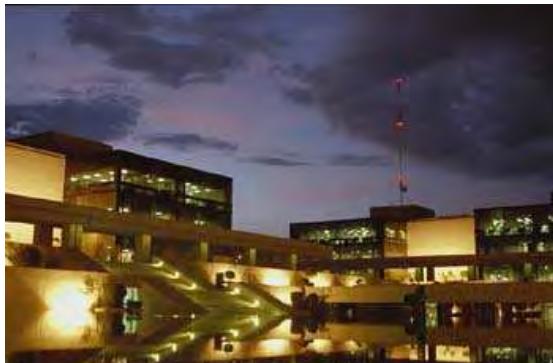
Imagen 25. Imagen nocturna donde se aprecia la importancia que adquiere la iluminación en este conjunto (Foto: archivo INEGI).

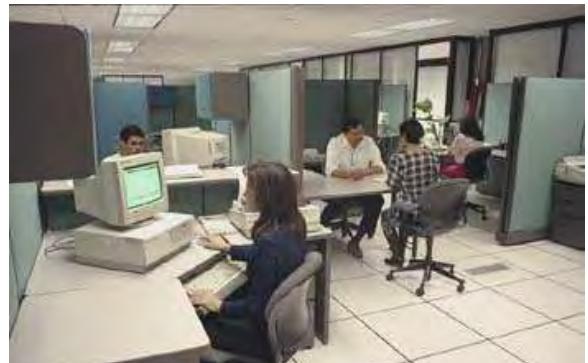
Imagen 26. vista interior de las oficinas, se observa tanto el falso plafón como el falso piso. Las instalaciones son agradables al usuario (Foto: archivo INEGI).

Las oficinas cuentan con falso plafón y falso piso, lo que facilita las adecuaciones necesarias en la instalación que se requiera (imagen 26).

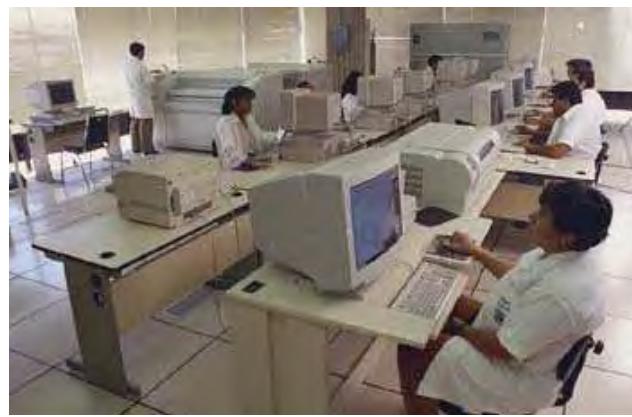
Imagen 27. Interior de las áreas de cómputo. En esta zona no es tan necesaria la cantidad de luz que entra por lo que se activan las persianas manualmente(Foto: archivo INEGI).

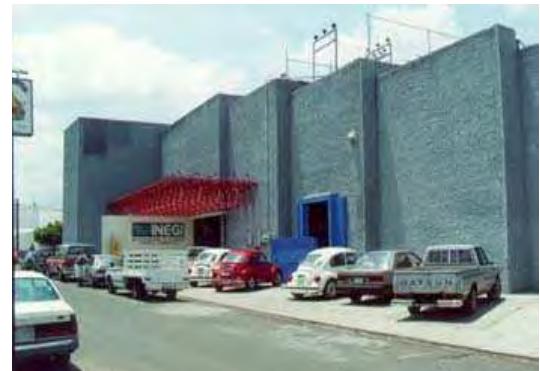
Imagen 28. Acceso principal de la Coordinación Estatal INEGI Nayarit. Se utilizaron los colores institucionales para darle identidad al inmueble así como el uso del logotipo remarcando el acceso. (Foto: archivo INEGI).

sobre el vano, ya que sólo se tienen dos puertas en la fachada principal, careciendo de vista hacia el exterior. Presenta una fachada de tipo minimalista. Se manejaron los colores institucionales para darle carácter así como el manejo del logotipo de INEGI en el acceso al Centro de Información, mismo que resalta del resto de la construcción gracias a una estructura metálica en un tono rojo (observar imagen 28).

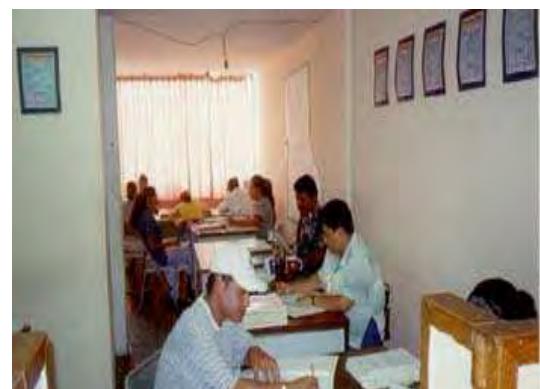
Imagen 29. Vista interior de una parte de las oficinas, aquí se aprecia que, ante la falta de espacio, se requirió usar el pasillo para resolver las necesidades espaciales. (Foto: archivo INEGI).

En cuanto a las oficinas, las ventanas se resolvieron hacia el interior, por lo que logran una eficiente iluminación y ventilación natural. El color predominante es el blanco. La falta de espacios es eminente, por lo cual se hace uso de los pasillos cuando es necesario (imagen 29).

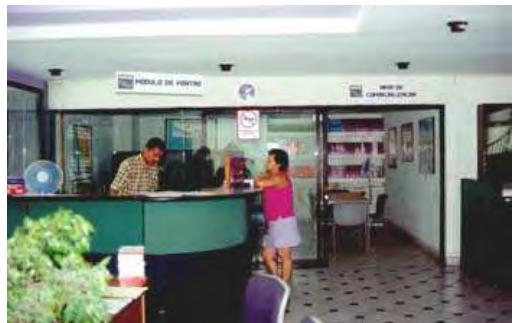
Imagen 30. Interior del Centro de Información (Foto: archivo INEGI).

En el Centro de Información el acomodo de los espacios resulta práctico y funcional, ya que es en el acceso que se canaliza a los usuarios mediante una recepción. El color predominante es el blanco y los señalamientos de protección civil son claros y ubicados en lugares estratégicos. La iluminación es, en su mayoría de tipo natural, respaldada en algunos puntos con iluminación artificial lograda con pequeñas lámparas. Sin embargo, no cuenta con climatización, por lo que se hace uso de pequeños ventiladores (imagen 30).

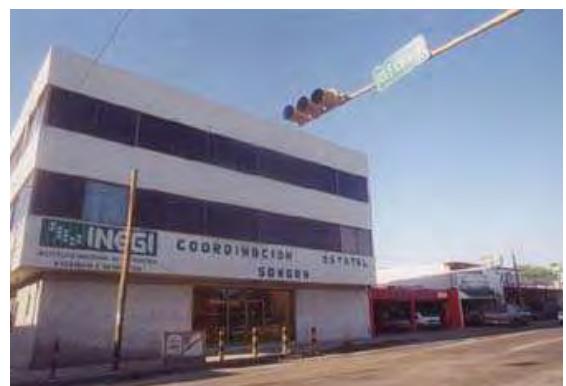
Imagen 32. Se observa el deterioro en la pintura, principalmente de la planta baja, a. se aprecian también, el uso de guardacantones para delimitar el espacio de la banqueta. (Foto: archivo INEGI).

El edificio de esta coordinación se encuentra en la ciudad de Hermosillo, es de tipo modernista, sobresale de las construcciones que lo rodean por su altura, presenta un equilibrio entre vano y macizo, así como un contraste en las tonalidades de la fachada: el claro de los muros con el color oscuro de las ventanas corridas que presenta. En este caso, se le imprime el sello de INEGI mediante el uso del logotipo institucional a lo largo de las fachadas. El inmueble presenta afectaciones en la pintura, especialmente en la planta baja, donde se observa un considerable deterioro (imagen 31). No se observan áreas verdes propias del edificio, pero se encuentran varios guardacantones en la banqueta con el fin de proteger a los peatones (imagen 32).

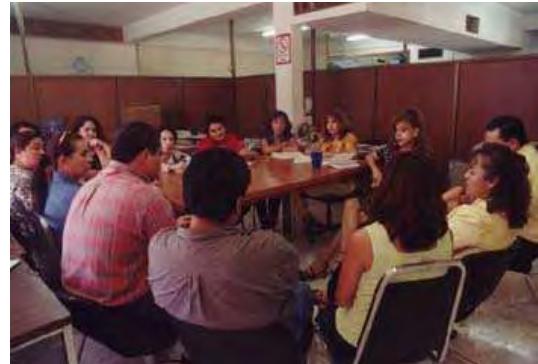
Imagen 33. Espacio en el cual se observa el tipo de divisiones internas que se utilizan para lograr distintos locales. (Foto: archivo INEGI).

Hacia el interior, algunas divisiones entre oficinas se logran mediante mamparas, lo que provoca algunas zonas un poco oscuras. En este inmueble se tiene una buena climatización, lo que es primordial por las temperaturas elevadas propias de la zona geográfica. Las tonalidades cromáticas son en colores claros, para lograr un mejor 'reflejo' de la luz. Tanto inmueble como mobiliario se perciben en buen estado y los

señalamientos de protección civil son claros, ubicados en lugares estratégicos (imagen 33).

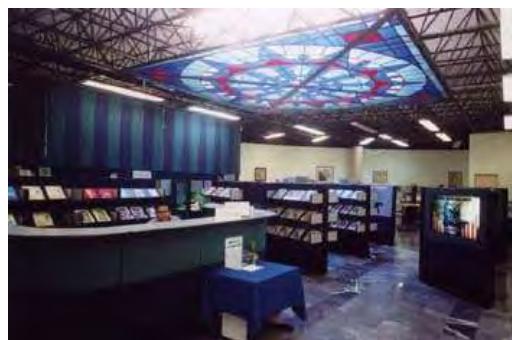
Imagen 34. Vista interior del Centro de Información donde se puede apreciar el acomodo de muebles y el vitral que se encuentra a modo de tragaluz. (Foto: archivo INEGI).

El Centro de Información se localiza en otro edificio, sin embargo se percibe como un espacio agradable tal vez por el efecto de luces cromáticas creadas por el vitral que se encuentra en el techo. Las instalaciones se observan limpias y ordenadas, así mismo, la distribución espacial es muy funcional para los fines de consulta: se canaliza al usuario a través de una recepción hacia el área de consulta que necesite (imagen 34).

El vitral que se encuentra en el Centro de Información crea un efecto muy agradable en las instalaciones. Este manejo de la luz a través de cristales podría servirnos en espacios muy específicos donde queramos lograr un efecto más dramático de la iluminación.

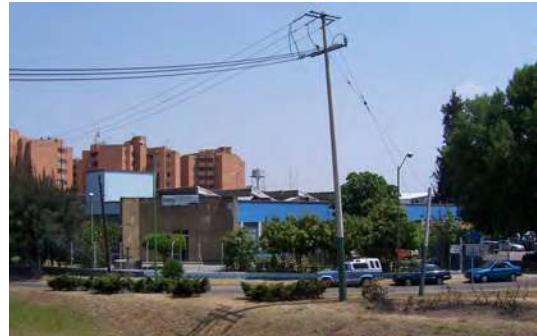
Imagen 35. En esta toma se observa la fachada del edificio así como el entorno en el que se encuentra. (Foto: Rubén Zavala).

Es una construcción pensada originalmente como nave industrial, su fachada presenta contraste en los materiales: repellados en color azul con placas de piedra en tonos rosas. Está resuelto en un solo nivel. Cuenta con un estacionamiento propio que con el paso del tiempo ha sido rebasado. El inmueble se encuentra en buenas condiciones de mantenimiento y presenta vegetación a su alrededor (imagen 35).

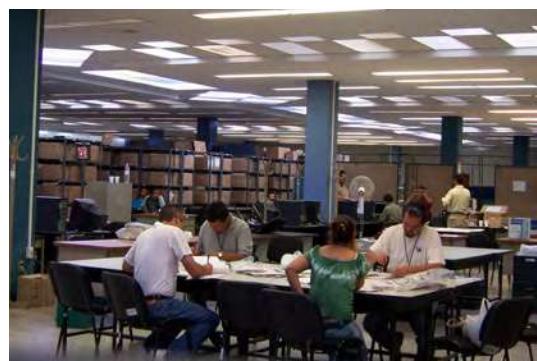
Imagen 36. Área de trabajo común de las encuestas llevadas a cabo durante el Conteo 2005. La iluminación es mediante lámparas fluorescentes y la ventilación es deficiente, podemos observar a la distancia un ventilador de pedestal que ayuda un poco a mejorar la circulación de aire. (Foto: Rubén Zavala).

El espacio destinado para oficinas son suficientes en su mayoría y existen áreas destinadas especialmente para alojar al personal temporal que se contrata durante los eventos censales, incluso, tienen capacidad para albergar a personal de otros estados aledaños cuando se requiere²⁴ (imagen 36).

El color predominante en el interior es el blanco. Por el tipo de construcción (nave industrial), se presenta una carga calorífica considerable debido a la techumbre (lámina acanalada), lo que implica malestar en los compañeros que laboran ahí al no contar con aire acondicionado que sea suficiente para todas las áreas de trabajo, lo que conlleva al uso de ventiladores tipo pedestal para refrescar un poco el ambiente. La iluminación natural no es suficiente en la mayoría de los locales, por lo que se respalda con lámparas de tipo fluorescente que se encuentran empotradas en el falso

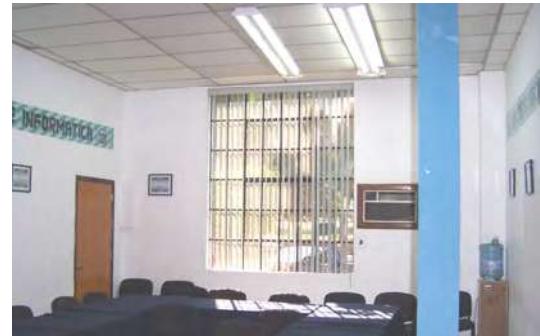
Imagen 37. Sala de usos múltiples. Se observa el falso plafón y el tipo de luminarias que se utilizan en este edificio. (Foto: archivo INEGI).

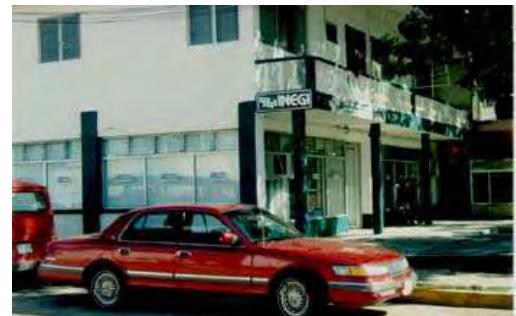
Imagen 38. Acceso principal del edificio que alberga la Coordinación Estatal de Quintana Roo. El color predominante es el blanco así como algunos detalles en los colores institucionales. Podemos apreciar el uso de ventanas así como la construcción de un balcón en la fachada principal que a su vez sirve para proveer de sombra a la planta baja. (Foto: archivo INEGI).

Este edificio ubicado en el centro de la ciudad presenta una fachada de tipo funcionalista, predomina el color blanco como en la mayoría de las construcciones de la región, así mismo, se utilizó el logotipo del INEGI y el color verde característicos de la Institución. Presenta una terraza sostenida por columnas y al mismo tiempo sirve para procurar sombra al espacio ocupado por el Centro de Información. Hay equilibrio entre vano y macizo, cuenta con estacionamiento propio. Existe un pequeño jardín al frente del acceso cuyos árboles mitigan un poco el calor característico de la región (imagen 38).

En este ejemplo, es importante el uso de color en la fachada, ya que al ubicarse en una zona del sureste y debido al clima con que cuenta, se resolvió con un tono blanco que es típico de la región. Esto nos recuerda ser congruentes con el diseño que se va a realizar, no solo en la solución de espacios, sino también en la designación de colores.

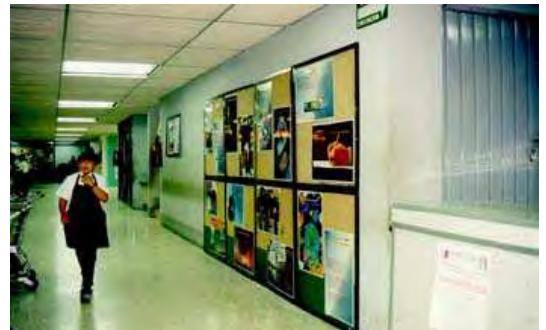
Imagen 39. Vista interior de las oficinas. Las instalaciones eléctricas quedan ocultas en el falso plafón que se utilizó. Las señalizaciones son visibles indicando la ruta de evacuación. (Foto: archivo INEGI).

en buenas condiciones y también predominan los tonos claros en los interiores. Se tiene una buena ventilación, la iluminación se ve reforzada por lámparas empotradas en el falso plafón. Los señalamientos para evacuación y protección civil son visibles fácilmente (imagen 39).

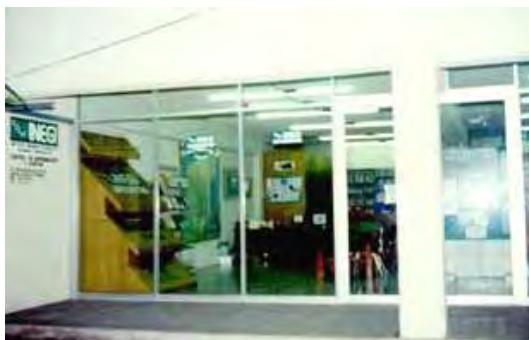
Imagen 40. Acceso al Centro de Información, se aprecia el uso de cristales que van de piso a techo, las paredes exteriores en color blanco (por el tipo de zona geográfica). (Foto: archivo INEGI).

El Centro de Información es un poco reducido en sus dimensiones, sin embargo es cómodo para su uso. Aquí también se refuerza la iluminación con lámparas fluorescentes en el techo (imagen 40).

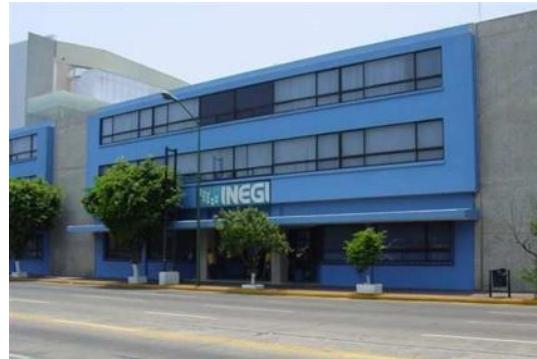
Imagen 41. Vista exterior del edificio que ocupa la Dirección Regional Occidente. Es un edificio de tipo modernista, que sus instalaciones son más cómodas que las de la Coordinación Estatal. (Foto: archivo INEGI).

Presenta un equilibrio entre vano y macizo, las ventanas son corridas a lo largo de la fachada, está solucionado en dos niveles y una planta baja. Cuenta con un estacionamiento propio que es suficiente para la cantidad de vehículos de los trabajadores. En la banqueta se observa el uso de pequeños árboles de tipo 'ficus', los cuales no son muy recomendables en las banquetas por el tipo de raíces que tiene, ya que tienden a vencer el pavimento (imagen 41).

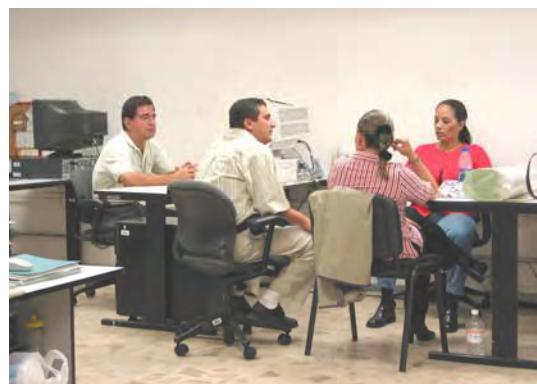
Imagen 42. Vista interior de una de las oficinas ubicadas en el primer nivel. Este espacio está destinado como área de crecimiento cuando hay eventos. (Foto: Ricardo Espejel).

Las oficinas presentan en la planta baja falso piso, lo que facilita la instalación y desinstalación de equipo. El uso de falso plafón se encuentra en todos los niveles. Presentan espacios amplios y agradables para los usuarios, el inmueble se observa en buenas condiciones. El color predominante en interiores es el blanco. Se tomaron en consideración áreas de crecimiento especiales para los eventos censales, ya que durante y al final de éstos es necesario hacer una series de revisiones minuciosas de los resultados que arrojan los cuatro estados que tiene a su cargo (imagen 42).

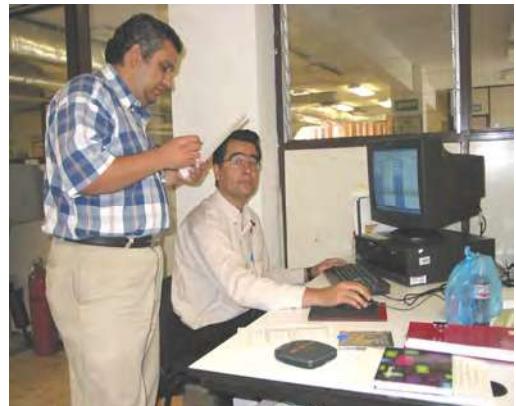
Imagen 43. En esta toma podemos apreciar el uso de iluminación artificial que apoya a la natural. Las divisiones al interior se lograron mediante muros de tablaroca a media altura de tablaroca que a su vez cuentan con ventanas. Llama la atención observar uno de los extintores en el piso ya que su lugar adecuado es en la pared para facilitar su uso en caso de una contingencia (Foto: Ricardo Espejel).

Se hicieron algunas divisiones al interior mediante muros de tablaroca que son de altura media y con ventanas que tienen sistema de ventanas. Presenta un eficiente sistema de aire acondicionado (imagen 43).

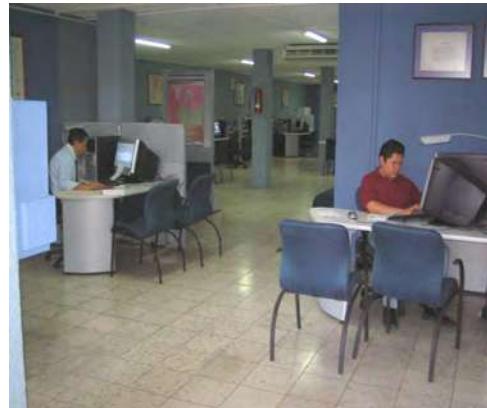
Imagen 49. Acceso al Centro de Información a Usuarios. Al no contar con luz suficiente, es necesario usar lámparas fluorescentes. Se observa el uso de los colores institucionales en las paredes interiores. Así mismo, se puede apreciar el equipo de aire acondicionado (minisplit) que regula el clima del lugar. Las instalaciones se encuentran limpias y ordenadas. (Foto: INEGI Michoacán).

En la planta baja se encuentra el Centro de Información a Usuarios (imagen 49), los almacenes del Programa de Certificación de Derechos Ejidales (PROCEDE, imagen 55) y de recursos materiales, el departamento de

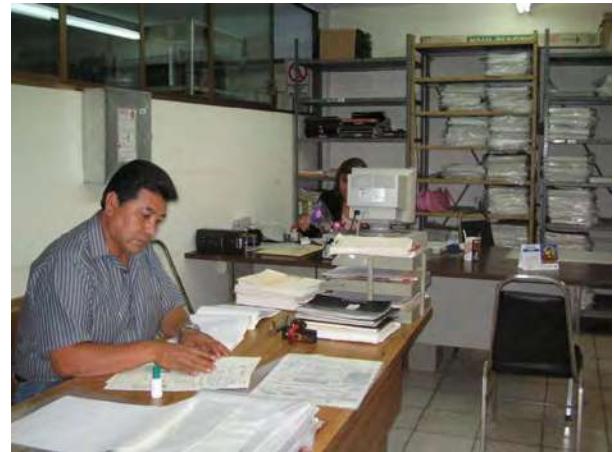
Imagen 54. Oficinas de Estadísticas Sociodemográficas ubicadas en la zona más fría del edificio. A pesar de ser un espacio reducido, se observa orden en el acomodo de muebles. (Foto: INEGI Michoacán).

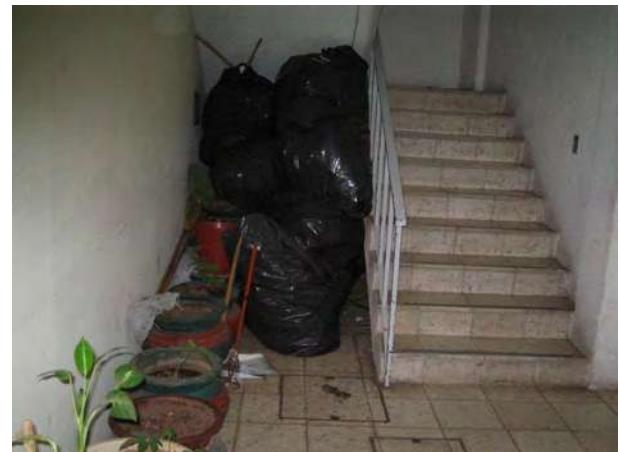
Imagen 56. La basura que se recoge durante el día es colocada abajo e las escaleras al no tener un lugar propicio para ello. Esto provoca una imagen desagradable al usuario. (Foto: INEGI Michoacán).

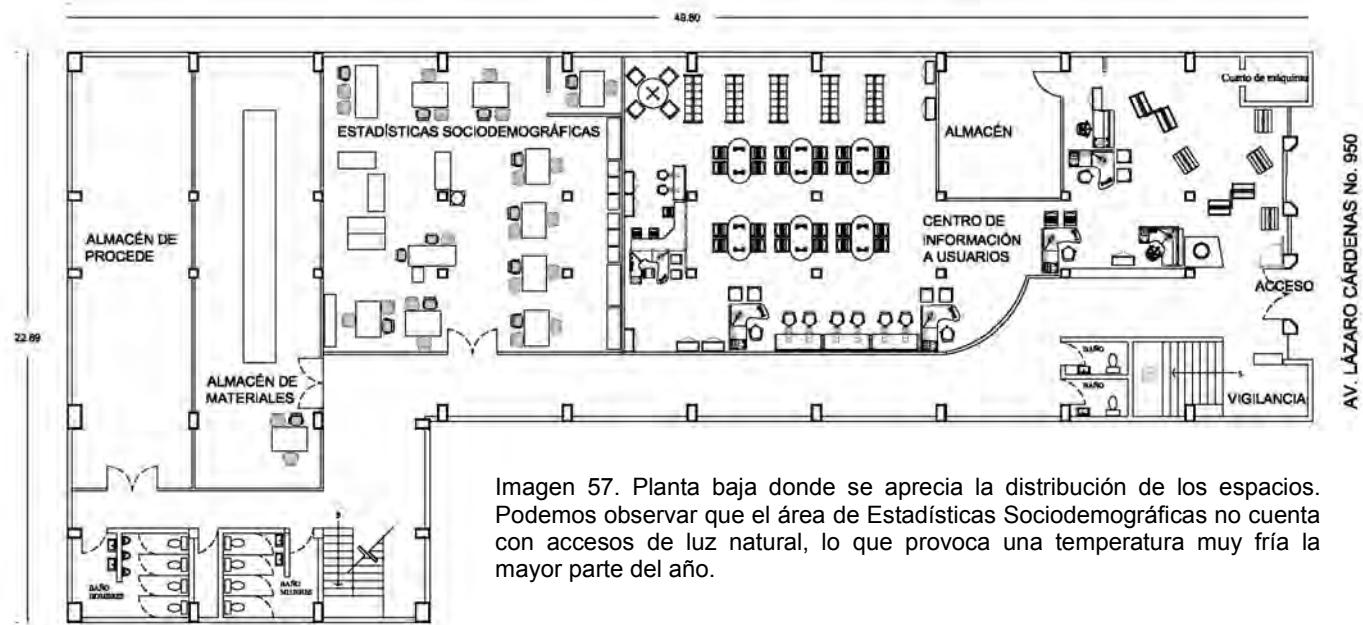
Imagen 57. Planta baja donde se aprecia la distribución de los espacios. Podemos observar que el área de Estadísticas Sociodemográficas no cuenta con accesos de luz natural, lo que provoca una temperatura muy fría la mayor parte del año.

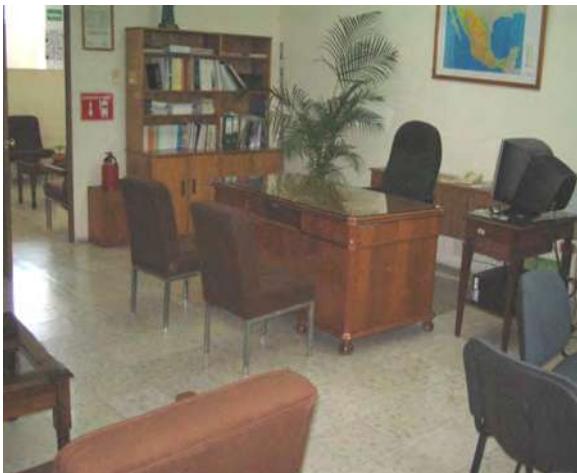
Imagen 58. Oficina de la Coordinación Estatal Michoacán. Es uno de los espacios más amplios del edificio al ser el centro de reuniones con los subdirectores y/o jefes de departamento. Presenta una correcta iluminación y ventilación. Cuenta con un sanitario para uso exclusivo del coordinador. (Foto: INEGI Michoacán).

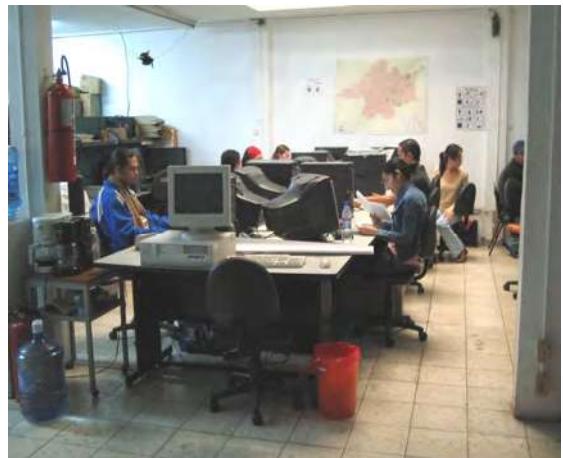
Imagen 59. Automatización Cartográfica. Los pasillos son suficientes (de 1.30 mts.), las áreas de trabajo están ordenadas. El principal inconveniente de este local, es la climatización, ya que no es la adecuada por concentrarse una gran carga de calor por el uso de las computadoras. (Foto: INEGI Michoacán).

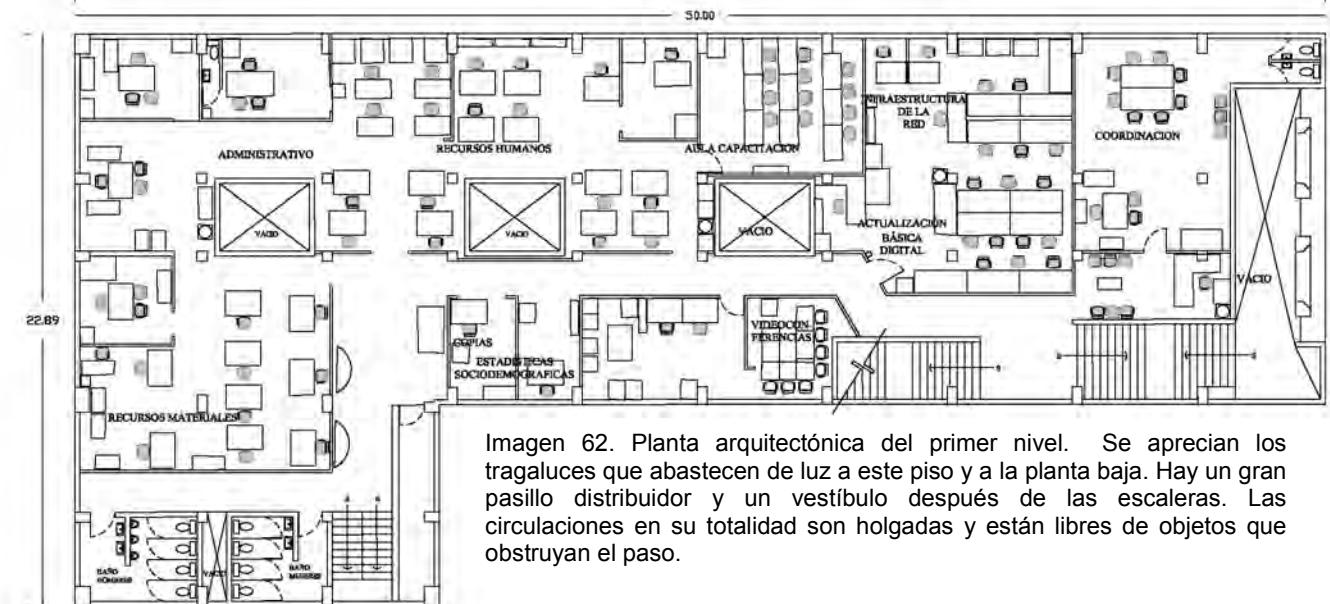
Imagen 62. Planta arquitectónica del primer nivel. Se aprecian los tragaluces que abastecen de luz a este piso y a la planta baja. Hay un gran pasillo distribuidor y un vestíbulo después de las escaleras. Las circulaciones en su totalidad son holgadas y están libres de objetos que obstruyan el paso.

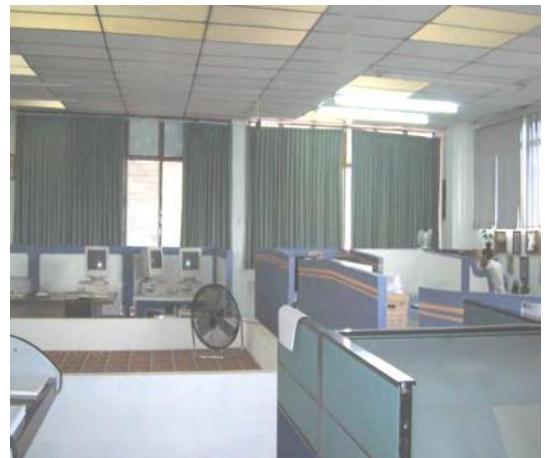
Imagen 65. Departamento de Actualización Básica. Se puede observar el deterioro en el falso plafón y el tipo de ventilación que se ocupa para refrescar el ambiente. (Foto: INEGI Michoacán.)

La cubierta de este nivel fue resuelta con lámina acanalada y para guardar las instalaciones se utilizó falso plafón, el cual presenta deterioros notables que afectan la visual del usuario y genera un aumento considerable en la temperatura ambiente (imagen 65).

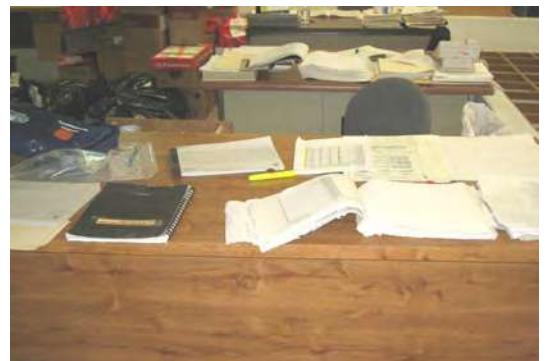
Imagen 66. Esta fotografía fue tomada durante el Conteo 2005, pertenece al área de Población y Vivienda, podemos observar que es mucho el material que se ocupa en estos eventos y que el espacio no es suficiente, lo que provoca utilizar pasillos como pequeños almacenes y crea una visual desagradable en el ambiente de trabajo. (Foto: INEGI Michoacán.)

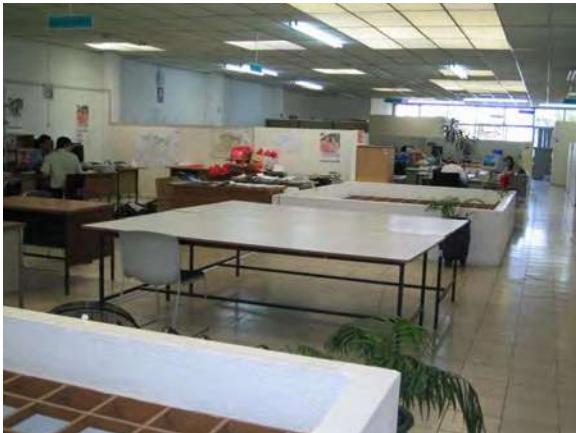
Imagen 67. Espacio que se ocupa para que los entrevistadores registren la información recabada durante su jornada laboral. Al fondo se puede apreciar material estadístico en bolsas negras y rojas que se encuentran acumulados en los pasillos al no contar con una bodega, esto genera un mal aspecto de las oficinas. (Foto: INEGI Michoacán.)

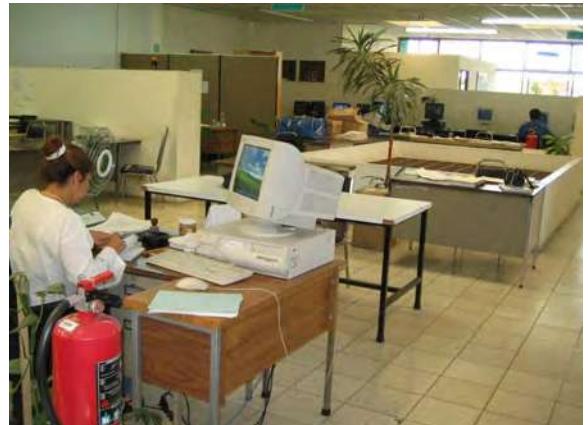
Imagen 68. Área correspondiente a Estadísticas Económicas, el espacio con el que cuentan se ha aprovechado al máximo. La iluminación que se filtra por las ventanas de la fachada principal es suficiente para realizar las actividades laborales. (Foto: INEGI Michoacán.)

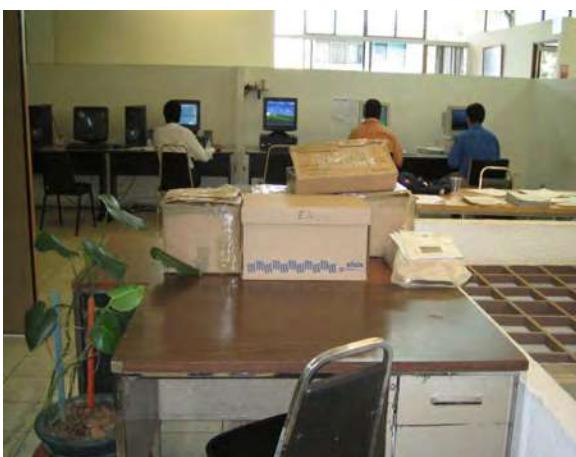
Imagen 69. Espacio destinado a Estadísticas Socioeconómicas. Se observa la falta de áreas para guardar material que se utiliza regularmente, por lo que se coloca en donde se pueda, tal es el caso de las cajas en primer plano. (Foto: INEGI Michoacán).

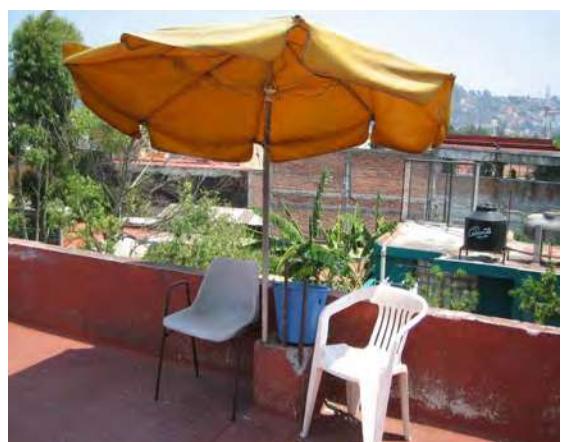
Imagen 70. Vista de la terraza. Es aquí donde algunos compañeros departen mientras ingieren sus alimentos en las horas permitidas. Este espacio es un poco peligroso al no contar con un elemento de seguridad que impida caerse hacia los costados. (Foto: INEGI Michoacán).

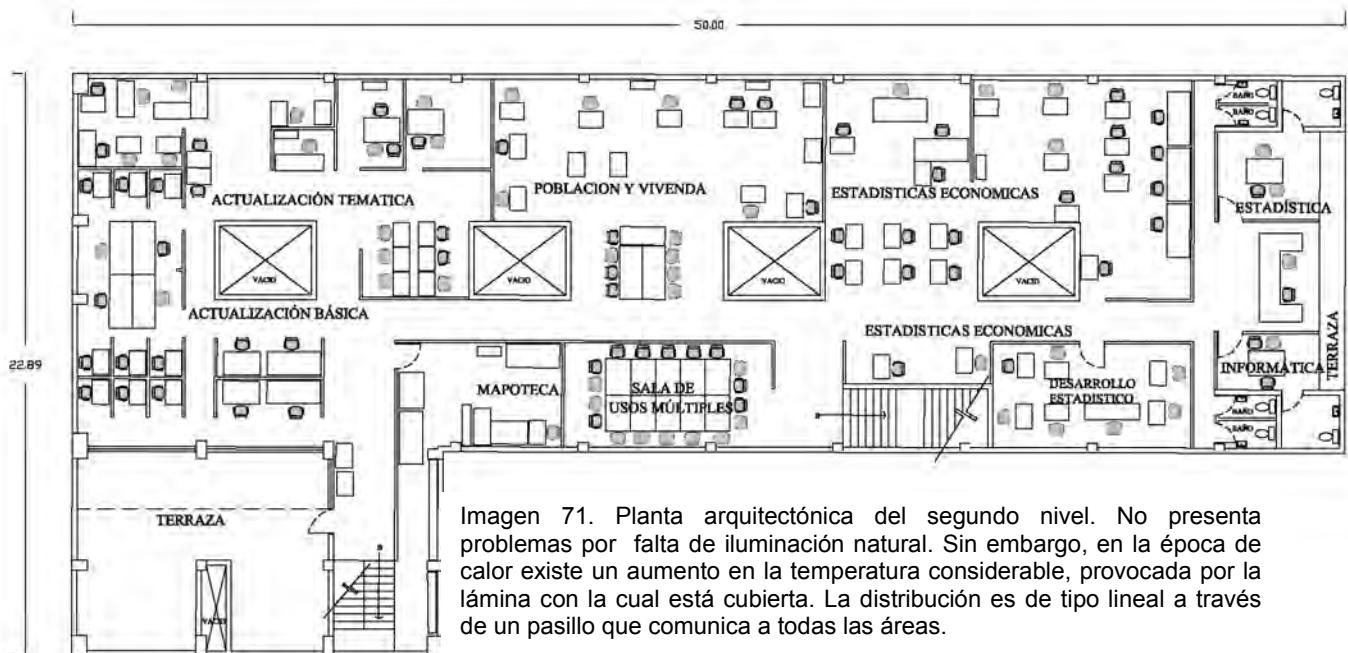
Imagen 71. Planta arquitectónica del segundo nivel. No presenta problemas por falta de iluminación natural. Sin embargo, en la época de calor existe un aumento en la temperatura considerable, provocada por la lámina con la cual está cubierta. La distribución es de tipo lineal a través de un pasillo que comunica a todas las áreas.

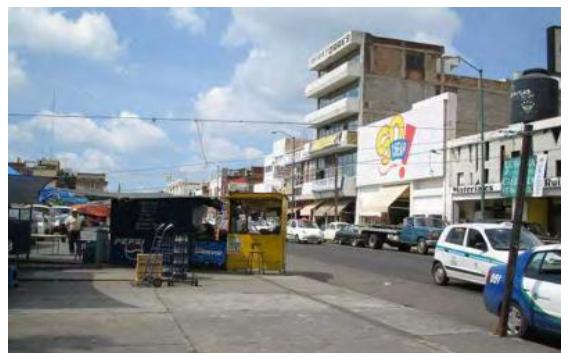
Imagen 72. El edificio se encuentra ubicado frente al mercado municipal, originando congestionamiento vehicular y problemas de estacionamiento. (Foto de la autora).

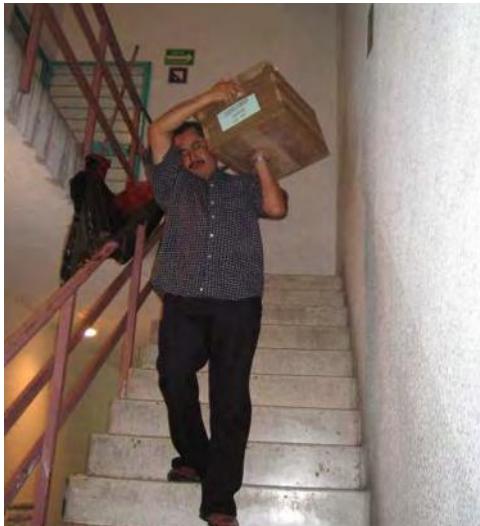
Imagen 76. Las escaleras son muy reducidas y presentan diferentes alturas en sus escalones, siendo peligrosas para los usuarios. (Foto de la autora).

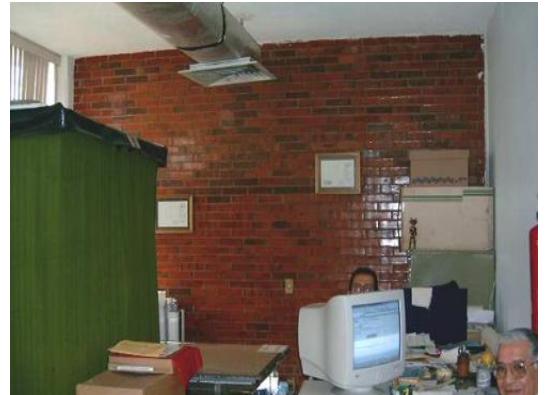
Imagen 77. Área Técnica de Restitución, el espacio es muy reducido para la cantidad y tipo de instrumentos que se usan. (Foto de la autora).

En el primer nivel se sitúan las áreas de trabajo de PROCEDE: Geodesia Tradicional, Centro de Producción (CENCA), Área técnica de Restitución y fotocopiado. En el espacio ocupado por Geodesia Tradicional es reducido ya que contiene mobiliario demasiado grande, tal es el caso del Estereosimplex, que, a pesar de ser muy preciso para el trazo de superficies ejidales, será donado a la Facultad de Ingeniería de la UMSNH por considerarse obsoleto (imágenes 77 y 77a). Se cuenta con un sistema de aire acondicionado muy eficiente para el área de digitalización ya que ocupa microprocesadores que necesitan una temperatura ambiente no mayor a 18° (imagen 78). Sin embargo, es un clima demasiado frío para los trabajadores. Las estaciones de trabajo ya no se utilizarán, por lo que no será una condicionante hacia nuestro proyecto, debido a que el programa de PROCEDE en Michoacán será concluido a mediados del mes de noviembre del presente año.

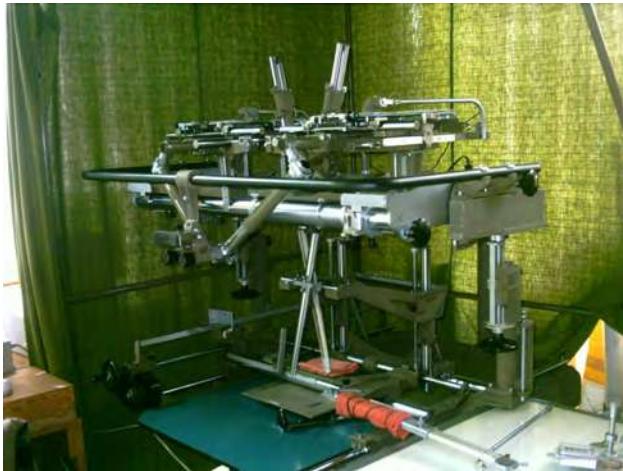
Imagen 77a. El Stereo Simplex es parte del mobiliario que no se utilizará mas por su falta de uso. (Foto: Biol. José Luis Guevara).

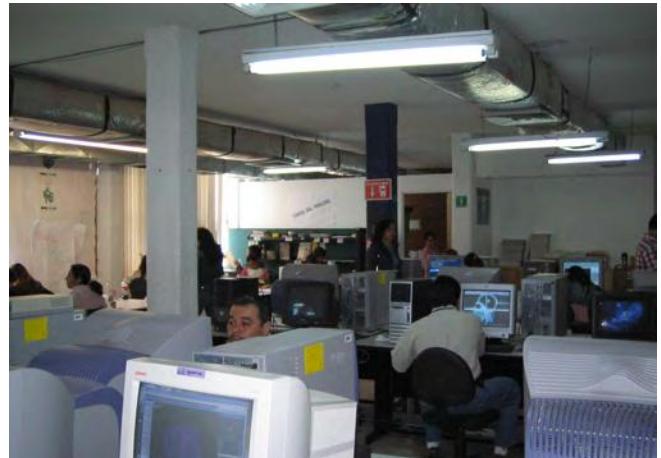
Imagen 78. Vista del CENCA, desde aquí se aprecian las estaciones de trabajo propias de las actividades de PROCEDE, la instalación de aire acondicionado así como el tipo de iluminación existente. Las ventanas fueron cubiertas con papel para evitar la luz del sol y que dañara el equipo. (Foto de la autora).

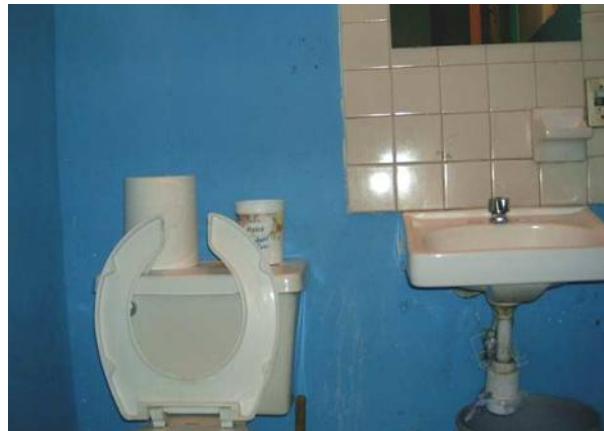
Imagen 79. Vista interior del sanitario, es el único que se encuentra en este nivel. Se encuentra muy deteriorado en cuando a sus muebles.(Foto de la autora).

Los colores en el interior son claros, se observan los señalamientos adecuados de rutas de evacuación. Solo existe un sanitario para todo este nivel, está mal ventilado e iluminado, sus muebles están deteriorados y presenta fallas en el sistema de drenaje (imagen 79). El espacio ocupado por el centro de documentación (CENDOC) tiene una iluminación artificial eficiente

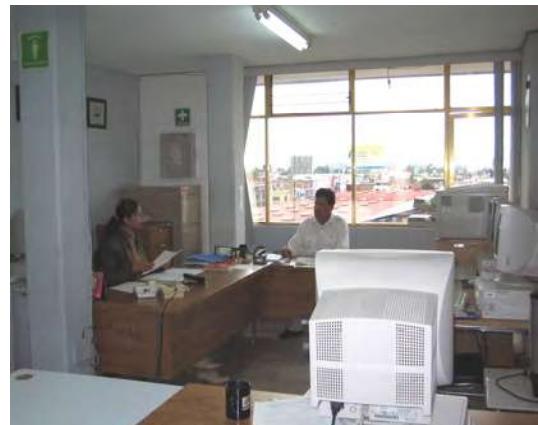
Imagen 81. Área secretarial de la Subdirección de Geografía, podemos observar la eficiente iluminación que se tiene, logrando un mejor ambiente laboral. Se observan también, los señalamientos de protección civil y el acomodo del mobiliario optimizando espacios. (Foto de la autora).

Al ser el último piso presenta una muy buena iluminación y ventilación natural (imágenes 81, 85 y 86), sin embargo, al tener un diseño propio para pequeños departamentos, se tienen zonas residuales importantes (observar distribución de la planta arquitectónica en la imagen 87).

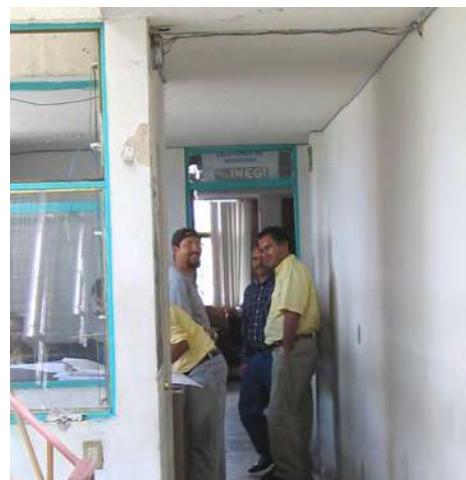
Imagen 82. Aspecto del pasillo que comunica a la Subdirección de Geografía con las subjefaturas de medición de PROCEDE, podemos apreciar las instalaciones aparente sobre el techo, los deterioros en muros y el color de los mismos. (Foto de la autora).

La pintura interior es de color blanco usando un poco de tonos azules, existe un deterioro notable en cuanto a la pintura de pasillos, así como en las paredes que presentan golpes a causa del material pesado que se maneja. No se tiene acceso a la azotea, por lo que el dueño del edificio colocó una "protección" improvisada de malla, lo que da una impresión desagradable en los usuarios, además de que no existe una cubierta propicia para el cubo de la escalera, lo que genera que en época de lluvia se filtre el agua dañando así las instalaciones que ya presentan humedad en sus paredes (imagen 83). A pesar de que existe gente de intendencia para mantener limpias las instalaciones, no tienen un lugar específico en el cual puedan estar una vez terminadas sus actividades, por lo mientras están en el segundo piso, en un rincón que no se usa y donde solo tienen dos sillas.

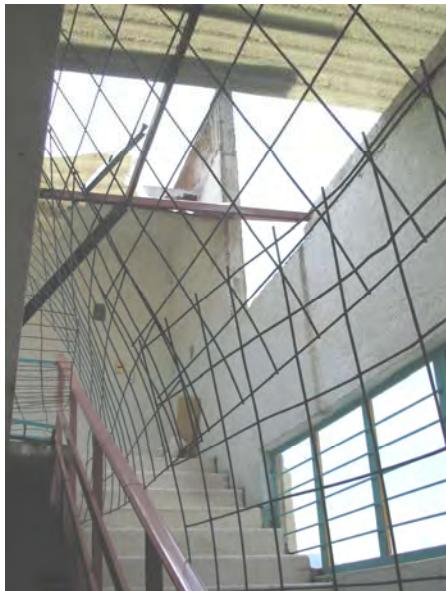
Imagen 83. Aspecto de las escaleras que conducen a la azotea. No se tiene una cubierta que impida el paso de la lluvia o el viento hacia el interior, lo que genera daños a la estructura del inmueble y una vista desagradable de las instalaciones. (Foto de la autora).

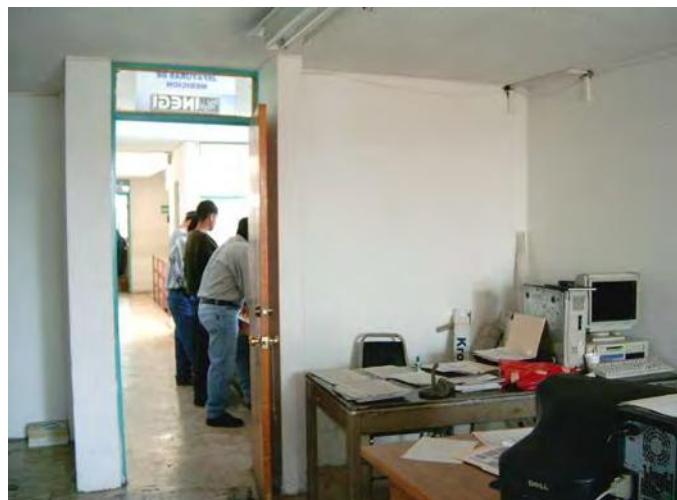
Imagen 84. Vista interior de las subjerfaturas de medición de PROCEDE. Se observan las instalaciones aparentes para la luz así como el tipo de lámparas utilizadas para una mejor iluminación. (Foto de la autora).

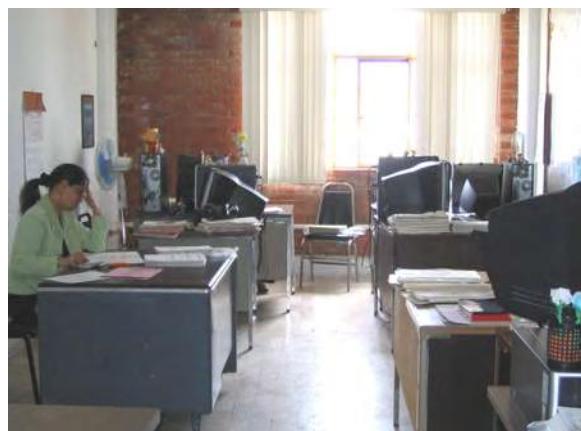
Imagen 85. Instalaciones de la ENOE, son un buen ejemplo de la buena iluminación con la que cuenta este nivel. Probablemente sean los espacios en mejores condiciones de todo el edificio, ya que no presentan deterioros en la pintura o en las paredes. La eficiente distribución de mobiliario permite pasillos holgados para transitar. (Foto de la autora).

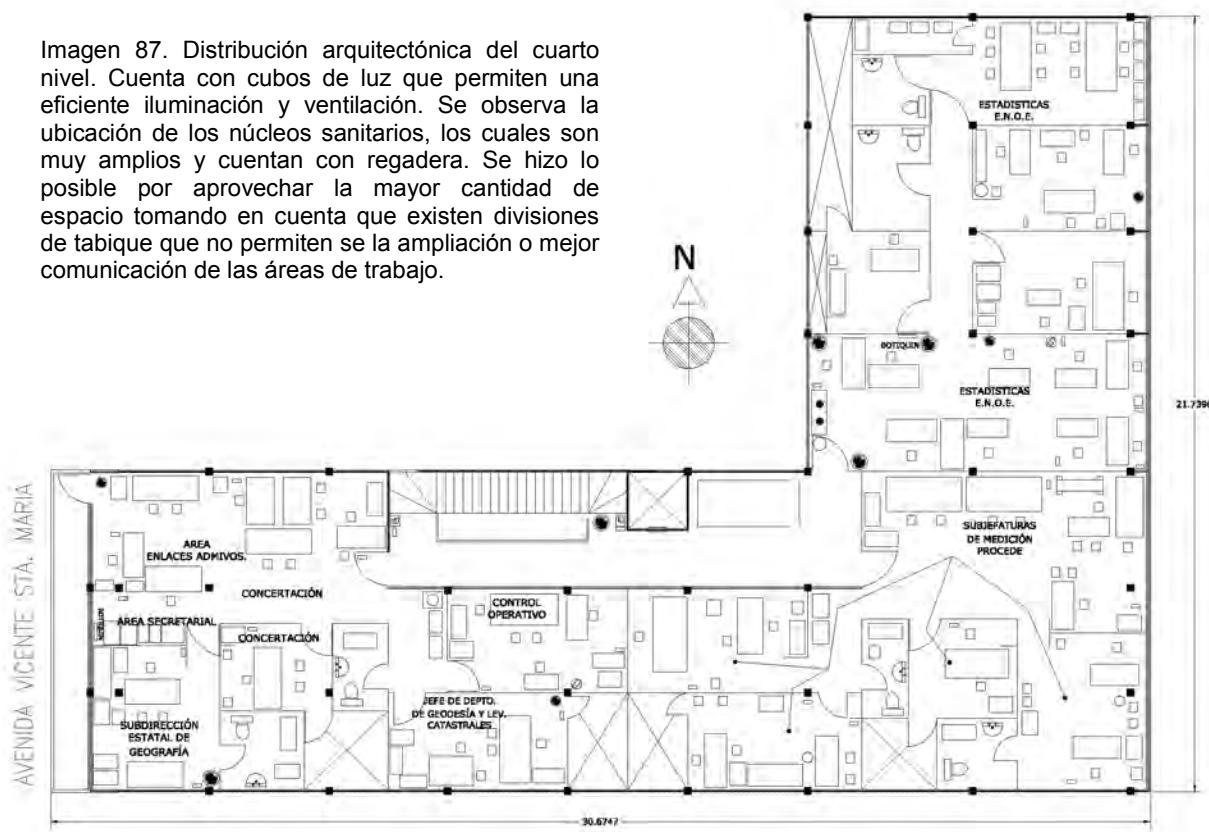
Imagen 87. Distribución arquitectónica del cuarto nivel. Cuenta con cubos de luz que permiten una eficiente iluminación y ventilación. Se observa la ubicación de los núcleos sanitarios, los cuales son muy amplios y cuentan con regadera. Se hizo lo posible por aprovechar la mayor cantidad de espacio tomando en cuenta que existen divisiones de tabique que no permiten se la ampliación o mejor comunicación de las áreas de trabajo.

Al contrario de lo que sucede en el primer nivel, aquí se encuentran seis núcleos sanitarios que son eficientes en su uso y que presentan una excelente ventilación e iluminación, además de dotar de un buen servicio a los empleados (imagen 87).

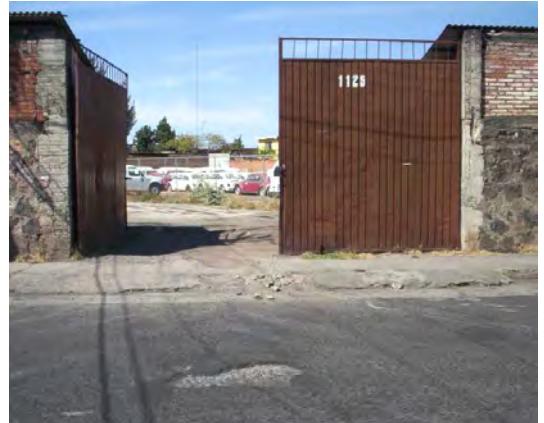
Imagen 88. Entrada al estacionamiento. Se aprecia el mal estado de la acera y de la calle en general. El no estar pavimentado al interior, origina lodo en la temporada de lluvias. (Foto de la autora):
