“Adaptación de inmuebles para oficinas y centro de información para usuarios del INEGI Dirección Regional Occidente, Coordinación Estatal Michoacán”.

Adaptación de inmuebles para oficinas y centro de información para usuarios del INEGI, Coordinación Michoacán.

TESIS PROFESIONAL
que para obtener el título de Arquitecto

Morelia, Michoacán, invierno de 2006.

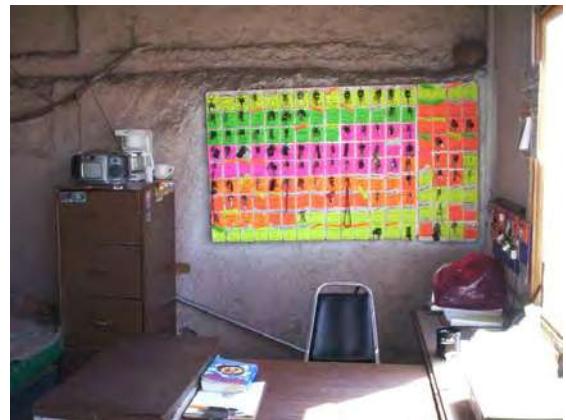
Imagen 89. Vista interior de la caseta de vigilancia que al mismo tiempo sirve como lugar de registro del parque vehicular. Tiene una eficiente entrada de luz y aire, sin embargo, es demasiado pequeña para la cantidad de actividades que se llevan a cabo en ella. (Foto de la autora).

ventilación además de ser muy pequeño. Presenta una techumbre de lámina acanalada y muros de madera y tabique (imágenes 89 y 90).

Para efecto de nuestro proyecto retomaremos la necesidad de una caseta de vigilancia, pero que además

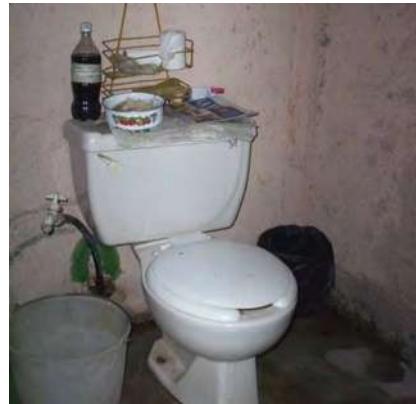
Imagen 90. Este es el sanitario que se encuentra dentro de la caseta, ante la falta de espacio para guardar los alimentos que los encargados llevan para uso propio, son guardados en este lugar, como se aprecia en la foto. Este es un claro ejemplo de cómo los espacios afectan el

De nueva cuenta observamos que las condiciones en las que labora el personal de vigilancia (nivel parecido al de intendencia) no son las ideales para que pueda realizar de manera eficiente y gratificante su trabajo: es bastante reprochable que no tengan un lugar adecuado donde colocar sus alimentos y por lo tanto se vean obligados a colocarlos en el sanitario.

Creo que parte importante del proyecto será dignificar el área de trabajo de estos dos sectores: vigilancia e intendencia para que puedan estar un poco más a gusto en sus labores y que no sientan que son empleados de tercera.

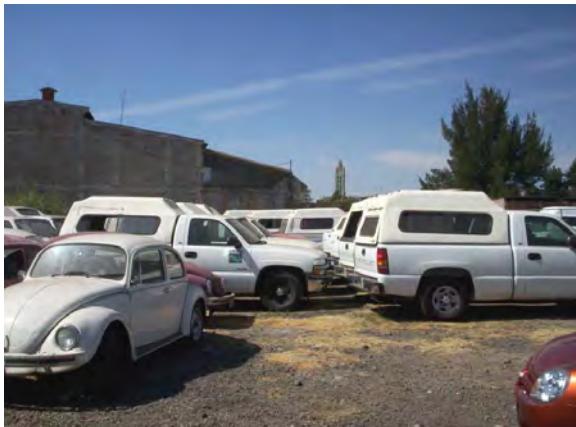
Imagen 92. Al interior, el espacio insuficiente ocasiona que los vehículos estén muy juntos, dificultando las maniobras de estacionamiento, lo que redunda en pérdida de tiempo. (Foto de la autora).

La capacidad del estacionamiento se ve rebasada por la cantidad de vehículos con la que cuenta el instituto (130 unidades que incluyen camionetas y autos compactos), por lo que se acomodan de manera que ocupen menos espacio dificultando las maniobras de salida y entrada, lo que repercute en pérdidas de tiempo para el personal (imagen 92).

- *La falta de espacio en el estacionamiento ocasiona pérdidas de tiempo para el personal de campo al realizarse muchas maniobras para poder estacionar o sacar los vehículos, en ocasiones esta situación también provoca daños en las camionetas al momento de estacionarlas.*
- *La caseta de vigilancia es deficiente por contar con un espacio tan reducido en el cual se llevan cabo actividades extras a la de vigilar el parque vehicular. El sanitario que tiene presenta deficiencias en cuanto iluminación, ventilación y dimensiones.*
- *El espacio utilizado como almacén es insuficiente para albergar el material que se necesita para darle mantenimiento a los vehículos.*
- *La falta de pavimentación provoca encharcamientos que alteran el funcionamiento de los vehículos y causan pérdidas de tiempo.*

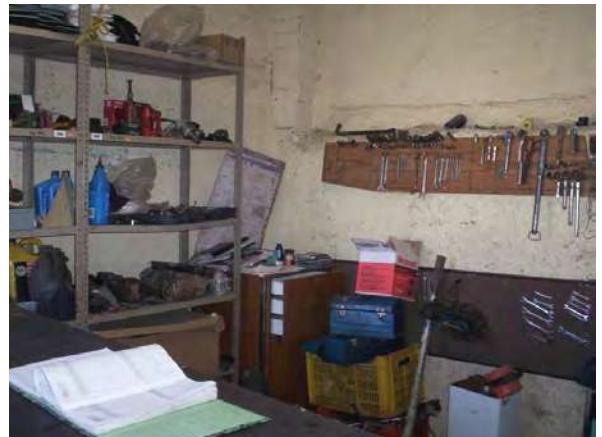
Imagen 91. Las instalaciones del almacén de material son reducidas y tienen un alto grado de deterioro y descuido. (Foto de la autora).

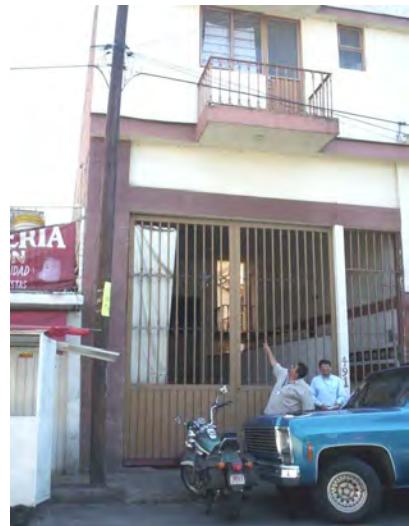
Imagen 93. Fachada de la bodega, el inmueble no tiene carácter de su función como tal. (Foto de la autora).

Es una construcción resuelta con volúmenes sencillos en una planta baja y un nivel; que tiene una altura mayor a las de su entorno, predomina el vano sobre el macizo, cuenta con una pequeña cochera en el acceso utilizada como área de carga y descarga (imagen 93).

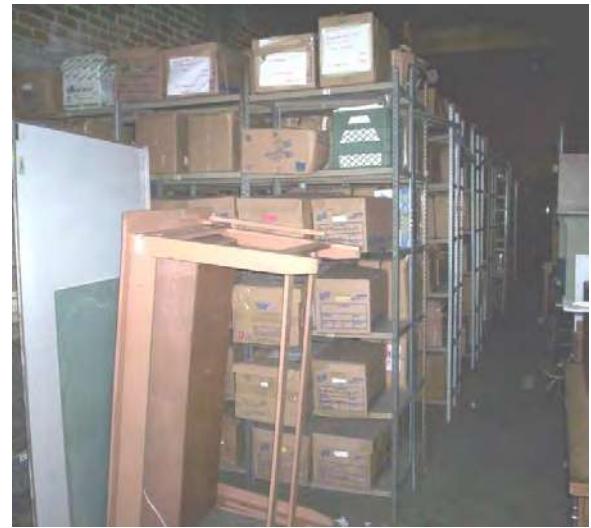
Imagen 95. Condiciones al interior de la bodega. Se busca aprovechar al máximo el espacio, dado que el área disponible es insuficiente. (Foto de la autora).

En la planta baja presenta una superficie libre de 187.82 m², en donde se tienen resguardados mobiliario y material de los eventos censales que ya no se utilizan. Presenta una deficiente iluminación por lo que los espacios son demasiado oscuros, lo cual protege de alguna manera del deterioro que ocasiona la luz directa del sol (imágenes 95 y 96). Sin embargo, el espacio existente no es suficiente para cubrir todas las necesidades de guardado, por lo que también se rentan dos departamentos ubicados en el mismo edificio y que juntos cuentan con un área de 90.00 m², sin embargo, al ser implementados como bodega, presentan una pérdida de espacios y dificultades de organización al interior.
