UNIVERSIDAD MICHOACANA DE SAN NICOLÁS DE HIDALGO

FACULTAD DE ARQUITECTURA

**“PLAN PARCIAL DE MEJORAMIENTO DE IMAGEN
URBANA DEL CENTRO HISTÓRICO DE
TEPALCATEPEC, MICHOACÁN”.**

TESIS

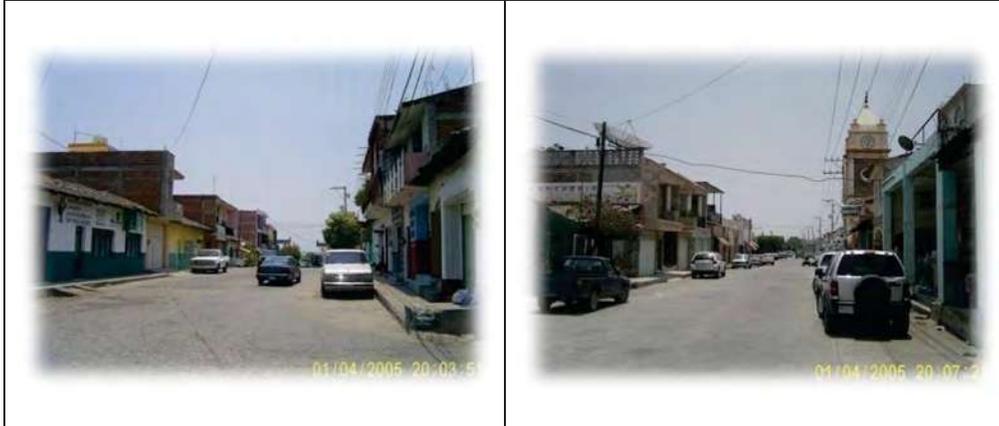
Fig. 11 vista del deterioro de la imagen urbana

El sistema de edificaciones esta compuesto de volúmenes rectangulares de pequeñas dimensiones, cubiertos en su mayoría con techos de vertientes inclinadas, cuyos paramentos delimitan el entramado urbano, predominando el macizo sobre el vano; se observa un acelerado deterioro de la imagen urbana del sitio provocando por la intromisión de nuevas expresiones formales no acorde a la arquitectura del lugar.

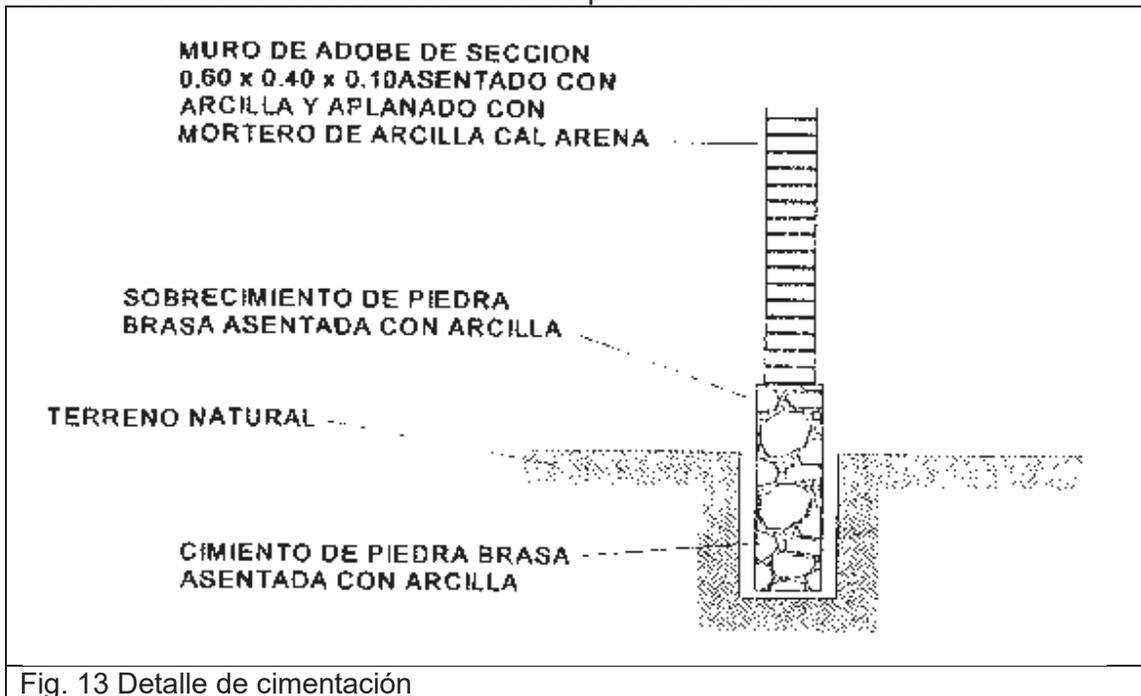
Fig. 13 Detalle de cimentación

sobre el nivel de piso terminado, así mismo también se utilizaba el tabique rojo recocido asentado con cemento arena en los muros y columnas, las cuales se encargan de soportar las cargas de la cubierta. Esta función la realizan apoyando los arrastres de cerramiento sobre los cuales de manera directa se apoya la estructura de la vigería y techumbre: los arrastres a su vez descargan estos esfuerzos de manera uniforme sobre las columnas o pilares, estas a la vez descargan las cargas sobre un cimiento de base cuadrada de piedra brasa.

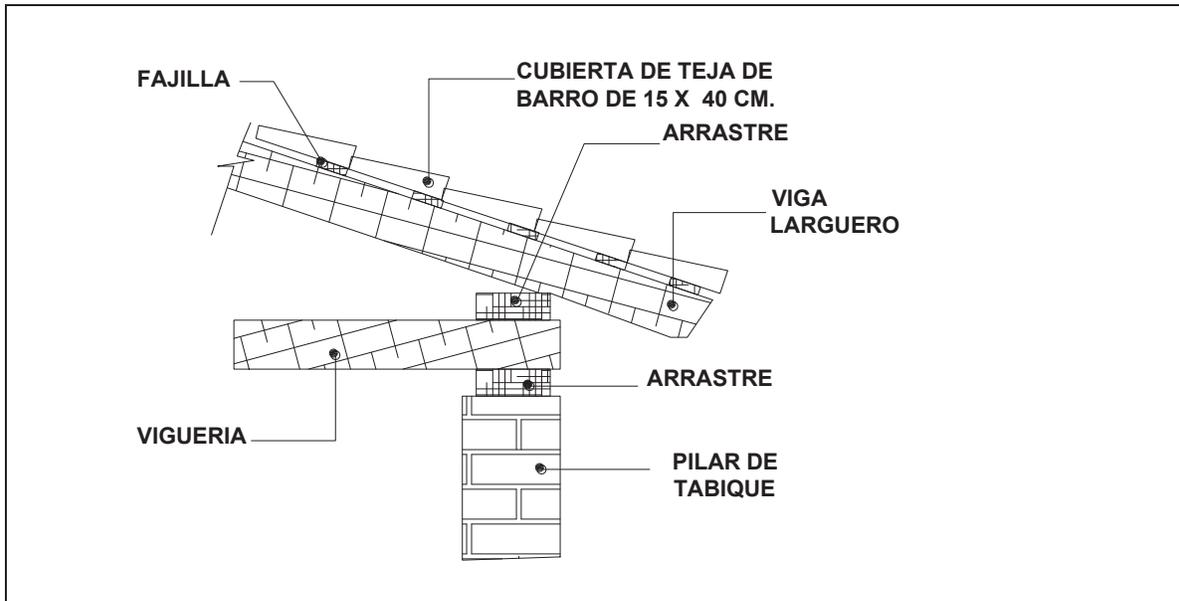
Fig. 14 Detalle constructivo de vigería y estructura de Madera.

es mayor a los 40 cm., siendo menor a cuando se presenta la tapa de tejamanil que por sus dimensiones características físicas no se puede utilizar con separaciones mayores a 40 cm.⁵⁹

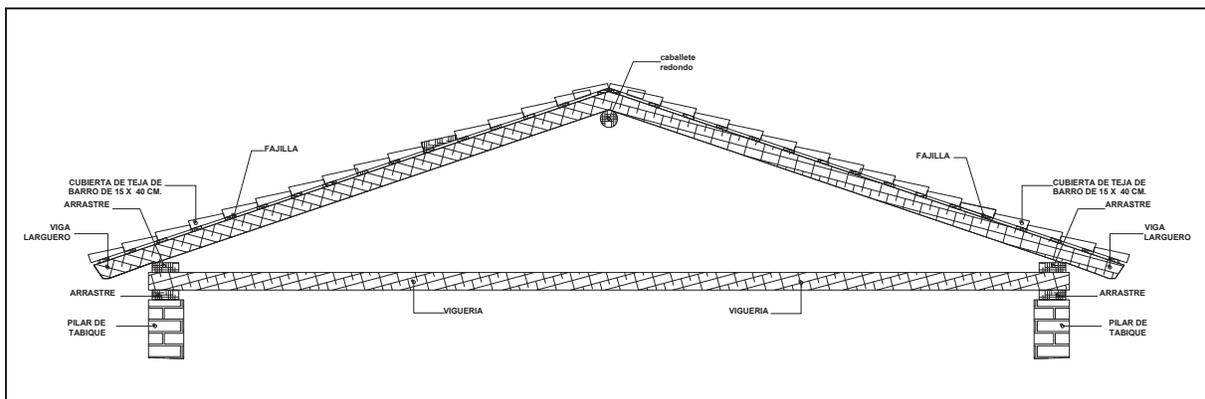
Fig. 15 Corte esquemático de la estructura de madera y vigería

La otra parte de esta techumbre corresponde al a estructura de la cubierta, la cual se presenta siempre a dos vertientes con las pendientes hacia la calle y hacia el patio; para esta región la estructura esta conformado por cuatro elementos, caballete, larguero, fajillas y la cubierta de teja (generalmente de barro).⁶⁰

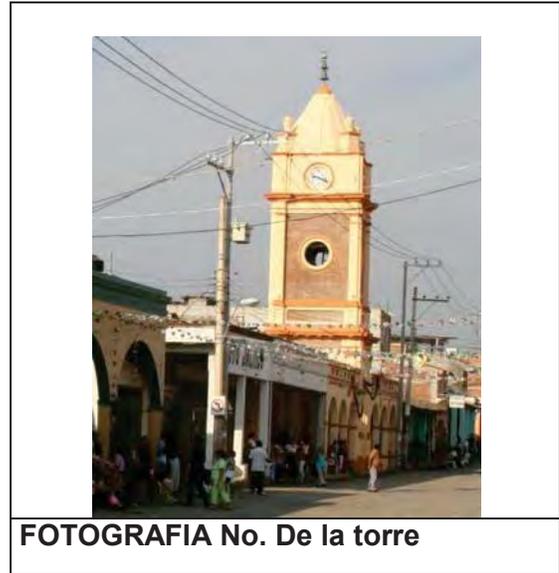
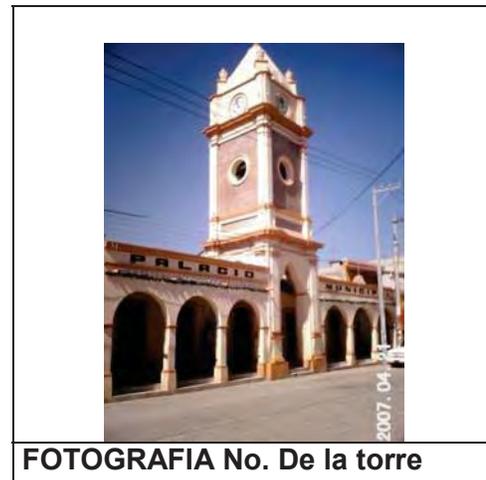
FOTOGRAFIA No. De la torre

Fachada: la fachada tiene una torre que se empezó en el siglo XVIII y se termino en el XIX 1910 cuando Lázaro estaba en el poder, la torre tiene un reloj el cual fue donado por el general Obregón que consiguió de la embajada francesa.

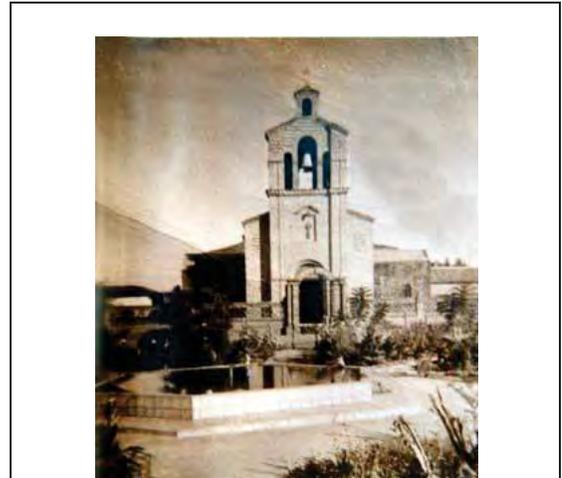
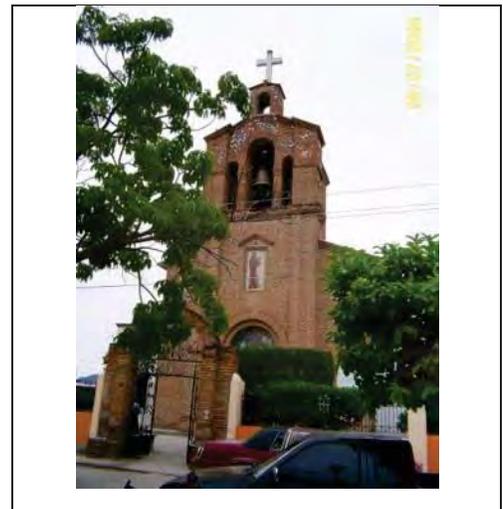
FOTOGRAFIA No. 1

Fachada: la fachada tiene un arco que simboliza los 4 evangelios del cristianismo, una fachada triangulo censillo con el cordón de San Francisco.

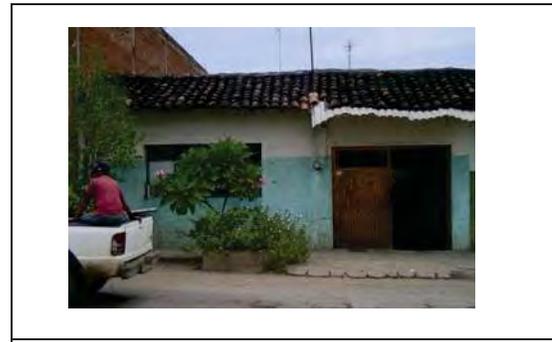
FOTOGRAFIA No. 1

Cimiento: Piedra
 Muros: Adobe.
 Apoyos Aislados: Tabique rojo.
 Cubierta: de teja con estructura de madera con caballete y larguero.

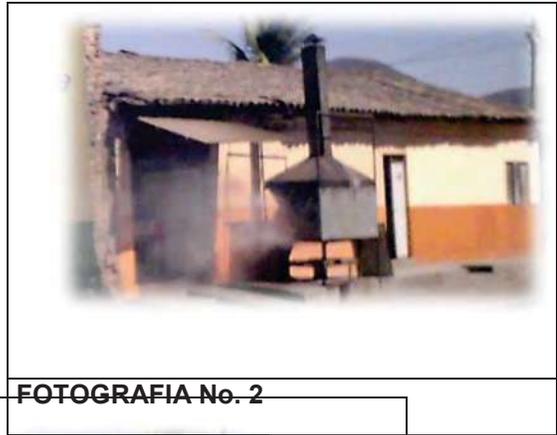
7. Complementos.	Concervacion.
Carpintería: Pino	Regular
Herrería: Fierro.	Regular
Otros:

Fachada: la fachada tiende hacer horizontal, con un portón principal y una ventana lateral derecha y una puerta central, y en la fachada lateral se encuentra dos ventanas, con cancelaría de fierro, sobre la banqueta vuela la cubierta de teja con estructura de madera.

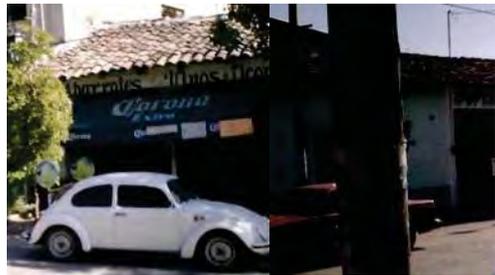
FOTOGRAFIA No. 5

Cimiento: Piedra.
Muros: Tabique rojo recocado
Apoyos Aislados: Tabique rojo.
Cubierta: de teja con estructura de madera con caballete y larguero.

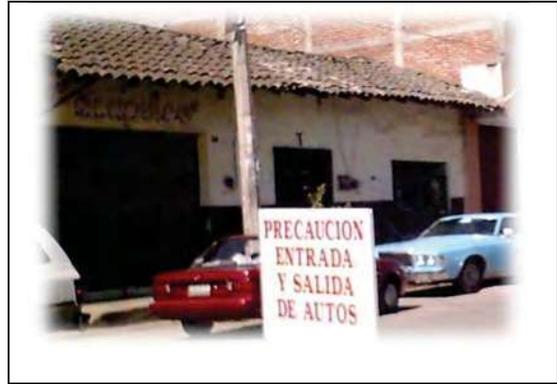
FOTOGRAFIA No. 6

3. Sistema Constructivo.
Cimiento: Piedra.
Muros: Adobe
Apoyos Aislados: Tabique rojo.
Cubierta: de teja con estructura de madera con caballete y larguero.

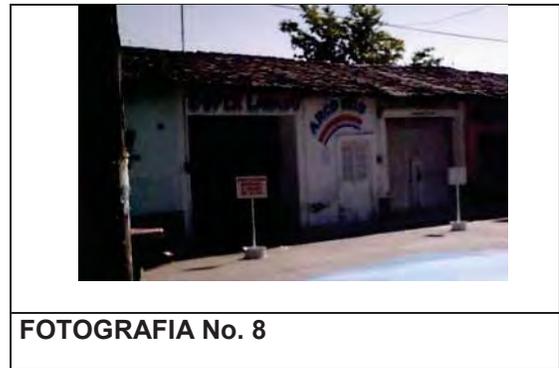
FOTOGRAFIA No. 8

Sistema contractivo: esta basado por medio de cimentación corrida, con muros de tabique colocado a hilo, asentado y colocado con mortero de cemento arena.

La techumbre es de teja de barro con estructura de madera (caballete y largueros), con tapanco de vigueria de madera y tejamanil.

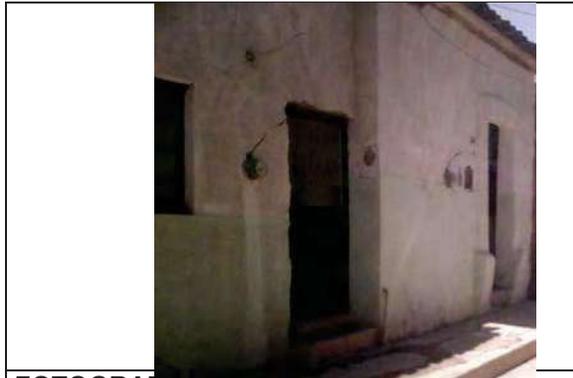
FOTOGRAFIA NO. 12

3. Sistema Constructivo.
Cimiento: Piedra.
Muros: Adobe.
Apoyos Aislados: Tabique rojo.
Cubierta: de teja con estructura de madera con caballete y larguero.

5. Sistema Formal.	Conservación.
Portada: Blanca con guardapolvo verde	Regular
Ventanas: Adobe.	Regular

6. Acabados.	Conservación.
Aplanados: Mortero de Cemento arena	Regular
Pintura: Vinílica.	Regular
Aparente: A. rustico	Regular

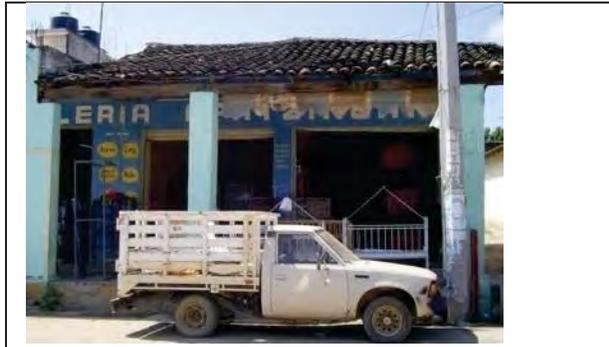
FOTOGRAFIA No. 14

La techumbre es de teja de barro con estructura de madera (caballete y largueros), con tapanco de vigueria de madera y tejamanil, con Es por medio de cimentación corrida, con muros de adobe colocado a hilo, asentado y colocado con mortero de lodo con paja y pasto, el pórtico cuenta con una estructura de concreto tanto en las columnas como en el techo.

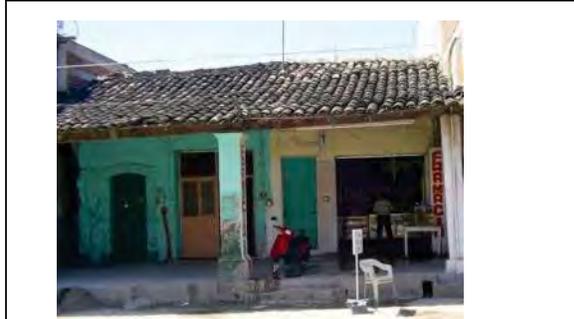
FOTOGRAFIA No. 15

Cimiento: Piedra.
Muros: Adobe.
Apoyos Aislados: tabique rojo
Cubierta: de teja con estructura de madera con caballete y larguero.

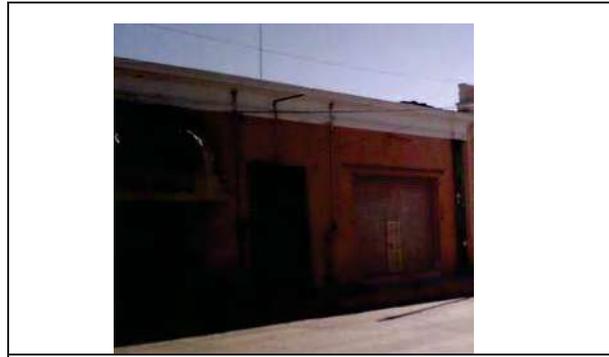
FOTOGRAFIA No. 21

3. Sistema Constructivo.
Cimiento: Piedra.
Muros: Adobe.
Apoyos Aislados: de concreto
Cubierta: de teja con estructura de madera con caballete y larguero.

5. Sistema Formal.	Concervacion.
Portada: mamei	Regular
Ventanas: de madera	Regular

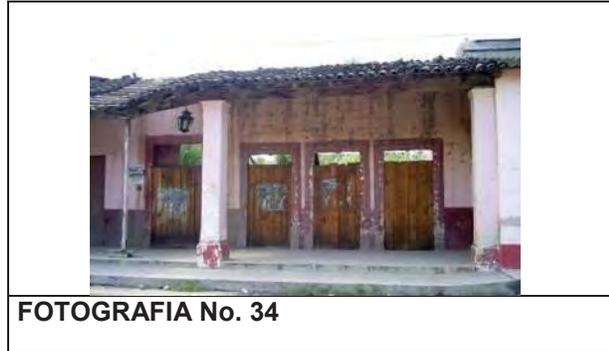
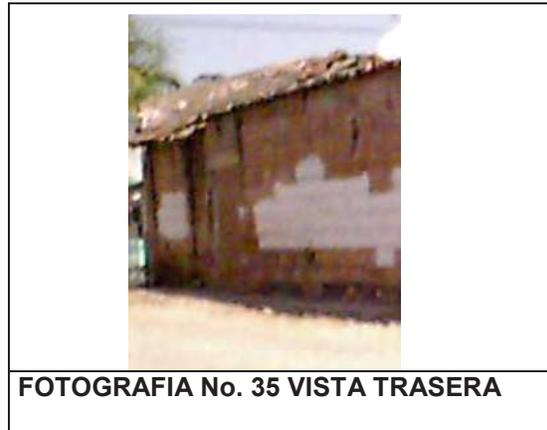
Cimiento: Piedra.
Muros: Adobe.
Apoyos Aislados: tabique rojo
Cubierta: de teja con estructura de madera con caballete y larguero.

Fachada: la fachada se encuentra en su totalidad deteriorada, ya que se destruyo todo por el abandono de la casa y actualmente se encuentra deshabitada.

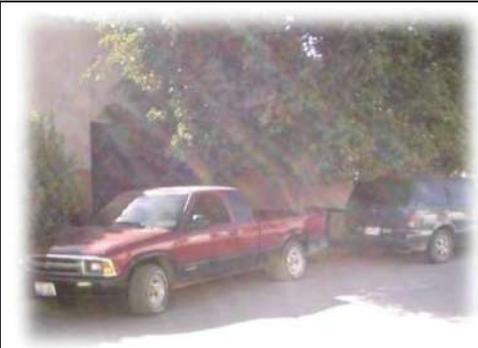
FOTOGRAFIA No. 47 VISTA DESDE LA CALLE ARENTINA

5. Sistema Formal.	Conservación.
Portada: rosa	malo
Guardapolvo rojo	
Ventanas: de madera	Bien

Fachada: en la fachada se encuentra el vano de la puerta principal en el costado izquierdo con un tamaño más alto, sobre la banqueta se encuentra un voladillo que cubre la fachada con una estructura de madera cubierta con teja de barro.

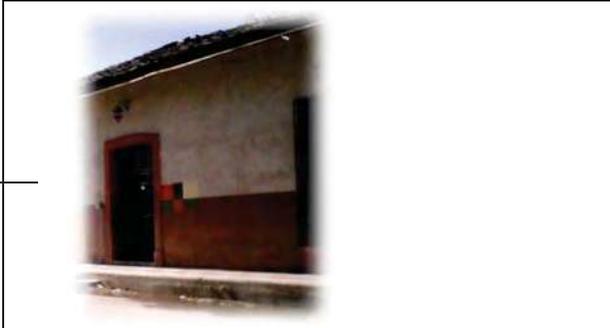
FOTOGRAFIA No. 46 VISTA DESDE LA CALLE MELCHOR OCAMPO

3. Sistema Constructivo.
Cimiento: Piedra.
Muros: Adobe.
Apoyos Aislados: tabique rojo
Cubierta: de teja con estructura de madera con caballete y larguero.

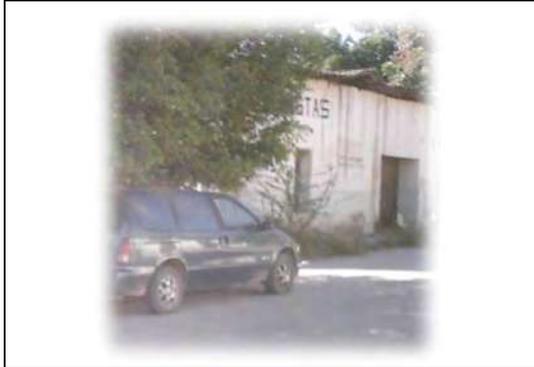
FOTOGRAFIA No. 48 VISTA DESDE LA CALLE ARGENTINA

Nombre del edificio:
Uso Original: Casa habitación
Uso Actual: deshabitada

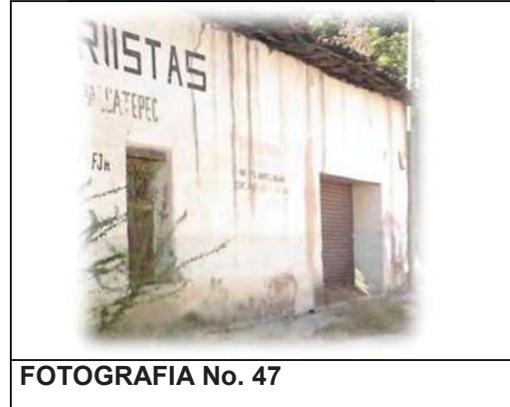
FOTOGRAFIA No. 47

3. Sistema Constructivo.

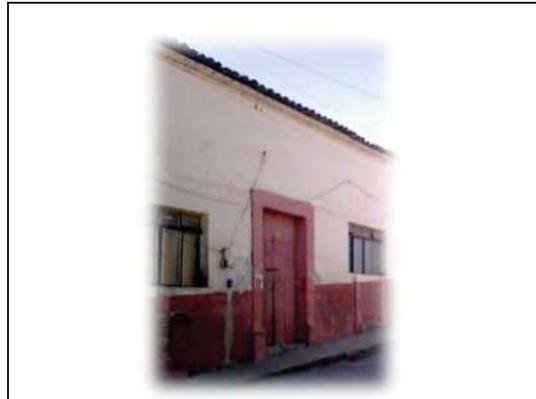
FOTOGRAFIA No. 50 CALLA INDEPENDENCIA

5. Sistema Formal. **Concervacion.**
Portada: rosa regular
 Guardapolvo rojo

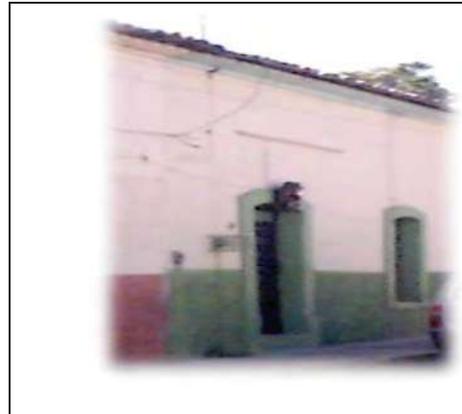
FOTOGRAFIA No. 51 CALLA INDEPENDENCIA

Fachada: en la fachada se encuentra el vano de la puerta principal en el costado izquierdo con una ventanas laterales, la puerta y ventana se encuentran enmarcadas con un abultado del aplanado; cuenta con un voladillo que cubre la fachada con una estructura de madera cubierta con teja de barro no muy grande y que sobre sale poco de la fachada.

5. Sistema Formal.
 Portada: rosa
 Guardapolvo verde
 Ventanas: de madera y fierro

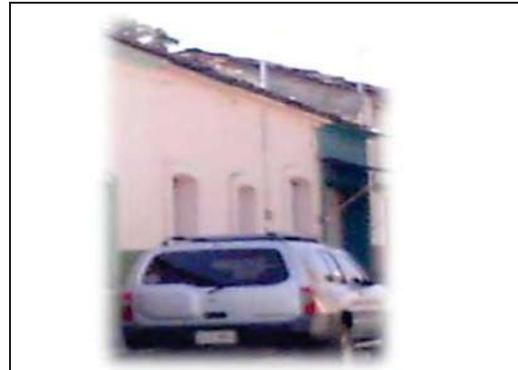
FOTOGRAFIA No. 52 CALLA INDEPENDENCIA

5. Sistema Formal.	Conservacion.
Portada: rosa	bien
Guardapolvo verde	
Ventanas: de madera y fierro	regular

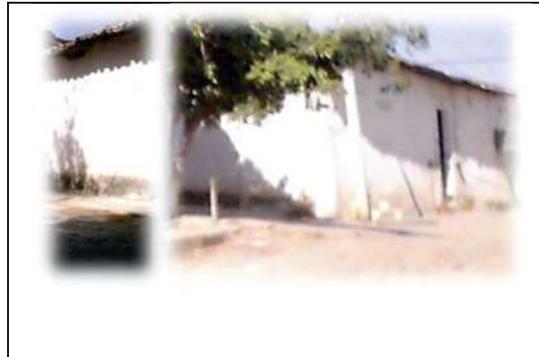
FOTOGRAFIA No. 54 CALLA INDEPENDENCIA

3. Sistema Constructivo.
Cimiento: Piedra.
Muros: Adobe.
Apoyos Aislados: tabique rojo
Cubierta: de teja con estructura de madera con caballete y larguero.

4. Sistema Espacial.
Niveles: 1
Zaguán: dos
Patios: uno
Corredores: uno
Habitaciones: cuatro
Ventanas en fachada: una

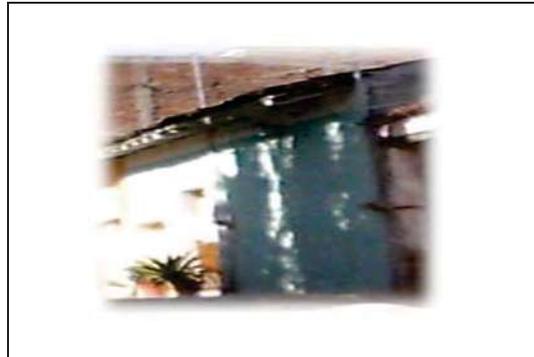
FOTOGRAFIA No. 55 CALLA INDEPENDENCIA

5. Sistema Formal. **Concervacion.**
Portada: azul claro bien

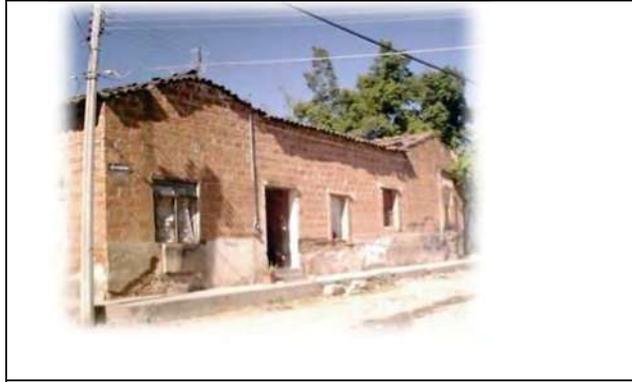
FOTOGRAFIA No.56

Cimiento: Piedra.
Muros: tabique rojo
Apoyos Aislados: Tabique rojo.
Cubierta: de teja con estructura de madera con caballete y larguero.

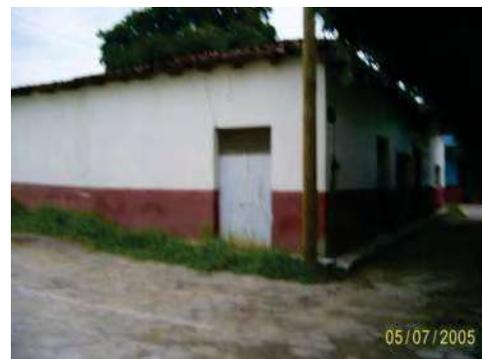
FOTOGRAFIA No. 57

Fachada: la fachada tiende hacer horizontal, con un portón principal en el centro y una ventana lateral izquierda con cancelaría de fierro y una puerta secundaria y una mas al lado derecho, esto sobre la calle Eusebio A y por la Nicolás bravo cuenta con una puerta de servicio. Sobre la banqueta vuela la cubierta de teja con estructura de madera.

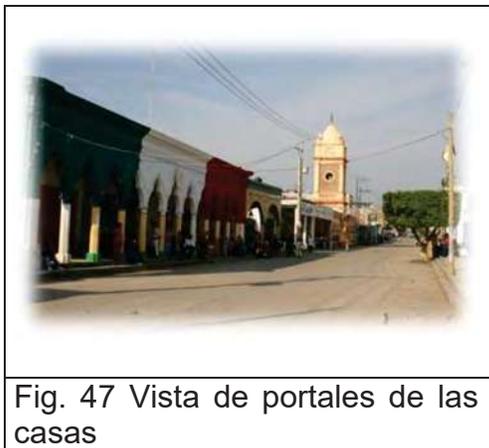
Los edificios en si están perdidos de identidad, decadentes en su expresión visual, por la alteración manual sin profesionalidad, solo al gusto personal del ayuntamiento, por tal razón se ha perdido lo mas relevante que fue su historia y cultura.

Las alteraciones de los edificios han sido de forma directa en su alteración de su propia estructura sin tener conciencia de lo importante que es conservar la historia del lugar, ni de la integración de colores de mal gusto.

Los edificios están conformados en los portales por columnas del estilo toscano, los cuales están también compuestos por arquerías o simplemente están soportando una techumbre o tejadillo, de un estilo muy vernáculo, entre algunos de los tipos de arcos que hay son, de medio punto en la actualidad, pero estos sufrieron transformaciones a tal grado que se han caído por su propia naturaleza o accidentes.

Daños.	Causas.	Intervenciones.
Exfoliación, pulverización y erosión en las bases y fuste.	<p>Humedad: daños ocasionados por el agua a los elementos pétreos.</p>	<ul style="list-style-type: none"> Efectuar consolidaciones o restitución de piezas dañadas, según sea el caso.
	<p>Intemperismo: daños ocasionados por las inclemencias del tiempo.</p>	<ul style="list-style-type: none"> Restitución total o parcial de piezas pétreas. Limpeza de elementos.
Colapso	Temblores y accidentes automovilísticos.	<ul style="list-style-type: none"> Restitución total del arco y columnas.

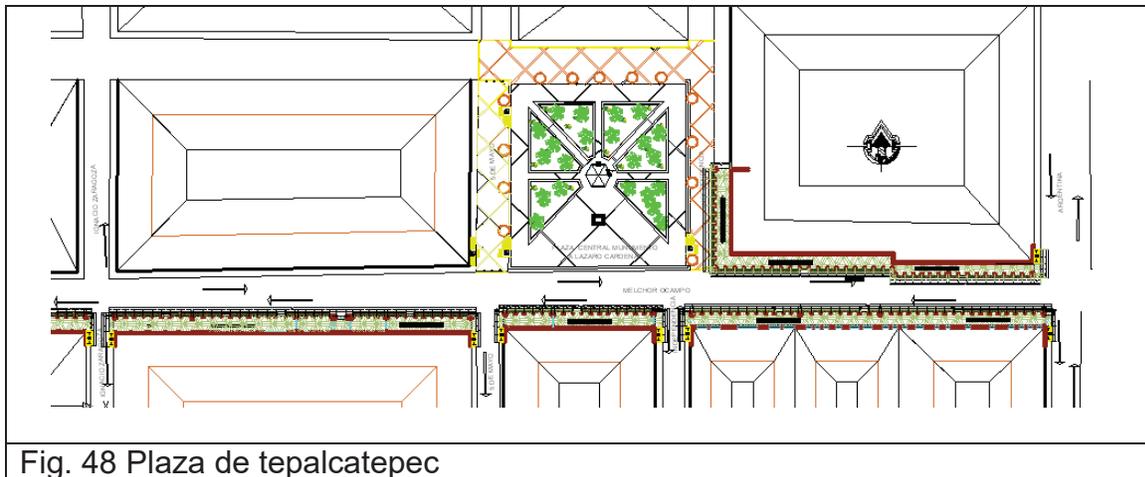
Fig. 48 Plaza de tepalcatepec

Los inmuebles, los portales y la plaza en todo su contexto se encuentran en general en buen estado, los deterioros principales que en ellos se identifican, como en algunos portales que se encuentran casi destruidos por factores del ambiente ubicadas en cubiertas y algunos muros; desgaste de pisos en los portales y columnas en mal estado, contenido de insectos en las vigas de las maderas provocando fisuras en el material y transformadas completamente de los diseños originales; y desgaste en los aplanados de las fachadas de viviendas; el cambio de materiales en los aplanados por el de concreto, lo que ocasiona el desgaste propio de los muros, que con la implantación de elementos inadecuados (instalaciones, anuncios, etc.) causan la pérdida de su resistencia.

Cabe mencionar que la principal problemática detectada, es la falta de mantenimiento en las cubiertas y el cambio de los diseños de los portales y con el cambio de materiales en los distintos elementos en cuanto a las viviendas; la plaza en general se encuentra en un estado conservado a excepción de algunos elementos como la vegetación que da mala imagen visual y un daño en el aplanado de las jardineras de la plaza.
