Ingenieros Juan y José Rodríguez Soto.  
Catálogo de su producción  
arquitectónica en Morelia

# “Ingenieros Juan y José Rodríguez Soto. Catálogo de su producción arquitectónica en Morelia”

MORELIA MICHOACÁN, AGOSTO 2010.

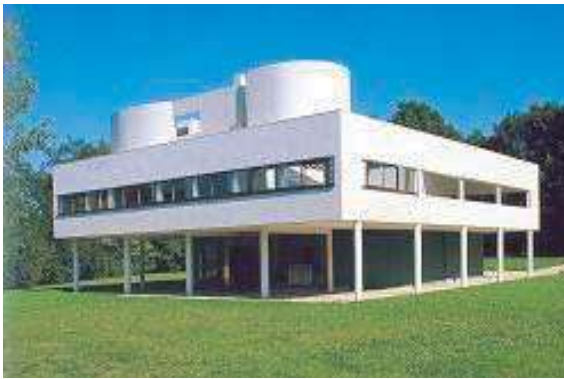
FOTO 2. Villa Savoye. Le Corbusier  
FUENTE: Internet

En Francia, el arquitecto Le Corbusier, aprovechaba la tecnología para materializar las ideas formales que no se habían podido lograr. Un ejemplo es la "Villa Savoyé" (Foto 2), casa habitación que muestra disposiciones novedosas, y acomodo inusual del cuerpo más pesado en la parte superior, sostenido por delgadas columnas.

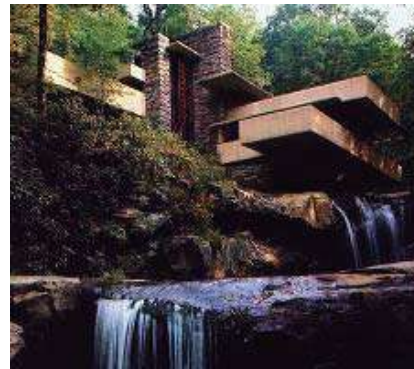
FOTO 3. "Casa Kaufmann". Frank Lloyd Wright.  
FUENTE: Internet

En Norteamérica, el arquitecto Frank Lloyd Wright, pugnaba por una arquitectura orgánica, caracterizada por formas fluidas como curvas que se integraban al contexto. La "Casa Kaufmann" (Foto 3) es un buen ejemplo de la integración al medio natural.

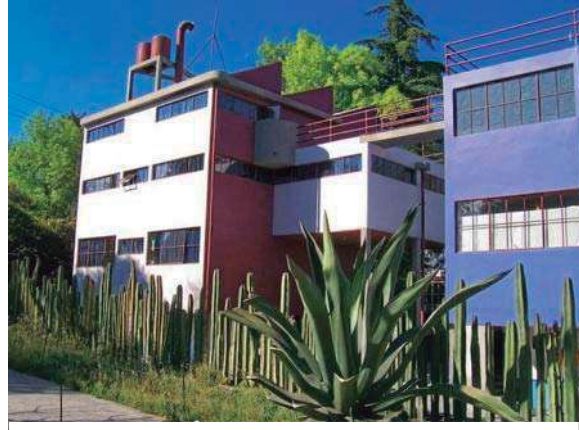
*FOTO 9. Casa-estudio diseñada por el arquitecto Juan O' Gorman. D.F. FUENTE: Internet*

Un buen ejemplo, es la Casa Estudio diseñada por el mismo Juan O' Gorman para el muralista Diego Rivera y Frida Kahlo en la Ciudad de México, donde se exalta un funcionalismo visible en los elementos que la conforman: desde la propuesta formal en sus cuerpos, como los elementos que los articulan, vanos y estética general.

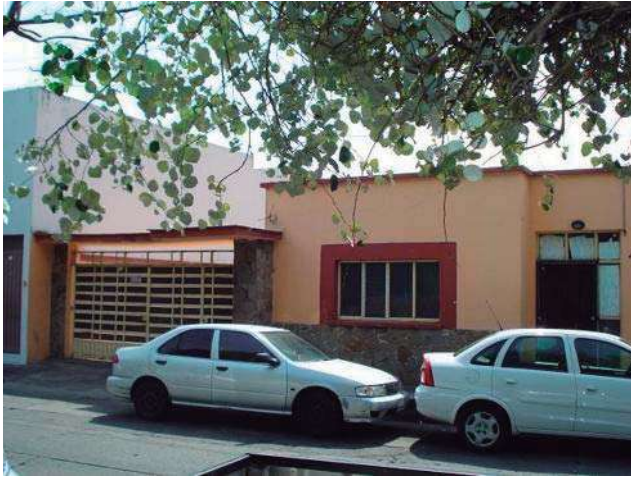
*FOTO 30. Isidro Huarte #442.  
Fotografía tomada por los autores.*

El Ingeniero José, al contraer matrimonio con la Sra. Carlota Voirol vivió unos años en la casa de los suegros, ubicada en sobre la Av. Madero y León Guzmán, enfrente del templo de la Merced. Posteriormente, para 1952, el Ingeniero diseñó y construyó la casa particular, según necesidades de la familia, ubicada en Isidro Huarte #87. Ésta casa pasó a ser deshabitada en 1984,<sup>76</sup> para mudarse unas cuerdas al Sur, sobre la misma calle, en la casa marcada con los números #442 y #448, donde

originalmente fue un edificio de departamentos, que los Hermanos Ingenieros modificarían para convertirla en casa habitación. (Foto 30)

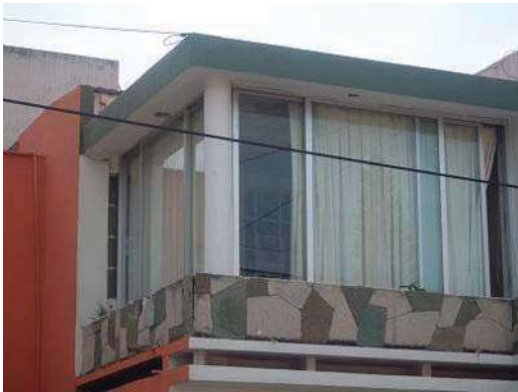
FOTO 31. Planta alta, lado izquierdo de la casa  
Gral. Ampudia #32

Los únicos cambios realizados a ésta casa han sido de mantenimiento,<sup>81</sup> sin embargo, se aprecia en la manguetería de planta alta, que es de diferente diseño y material al usado al resto de la casa, suponiendo que originalmente, ésta fue una terraza abierta o semi abierta, delimitada por la jardinera de cantera.

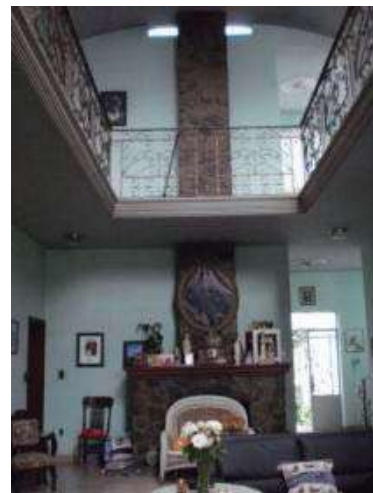
*FOTO 33. Espacio central de doble altura. Fotografía de los autores*

En el diseño de viviendas de los Hermanos Rodríguez Soto, se presenta este espacio “modernizado”, pues funge como distribuidor de los espacios que conforman la vivienda, pero cubierto y de doble altura.

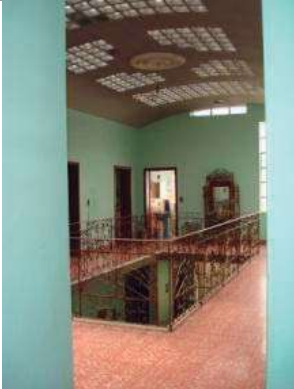
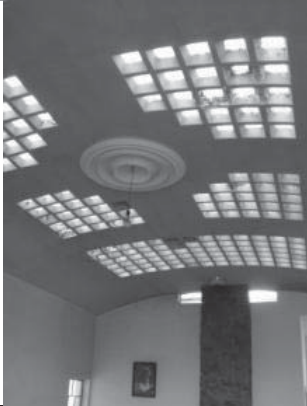
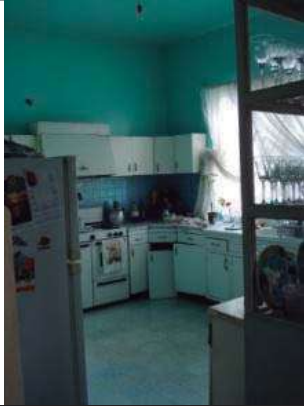
Tabla 8. Fotografías interiores de la vivienda en Antonio Alzate.  
Fotografías tomadas por los autores

| Espacio a doble altura | Uso de vitro block en losa de azotea tipo domo | Cocina |

En las siguientes fotografías, se aprecia la presencia de elementos de diseño característicos de la vivienda moderna:

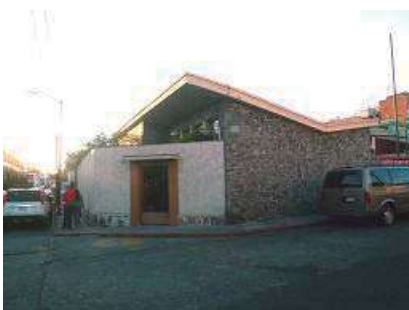
FOTO 34. Cubierta “techo mariposa”.  
Isidro Huarte #42. Fotografía de los  
autores.

La particularidad de esta casa radica en la cubierta, pues una losa a dos aguas invertida, recuerda una solución presentada en la revista *Architectural Forum*: una vivienda construida en

Detroit, diseñada por el arquitecto Frank Lloyd Wright.

Por la forma de la losa, se le compara con unas alas extendidas de una mariposa, denominándola “techo mariposa”.<sup>89 90</sup>

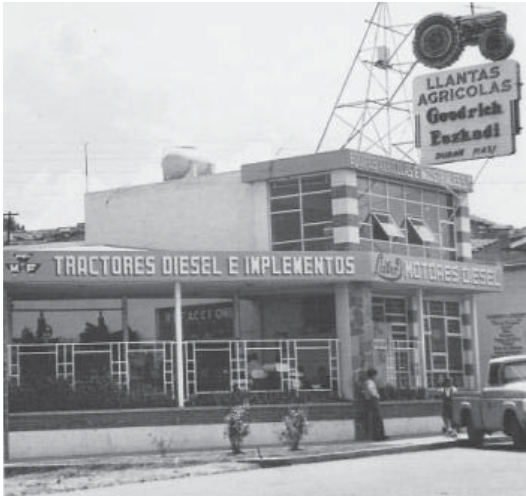
FOTO 57. Fotografía de la Distribuidora Agrícola Industrial en sus inicios. FUENTE: Internet.

Anteriormente la fachada estaba delimitada por malla y arbustos, formando el área para la exposición de los equipos; la cubierta estaba apoyada por delgadas columnas de concreto. Destaca un cuerpo de dos plantas, posiblemente destinado a oficina. (Foto 57)

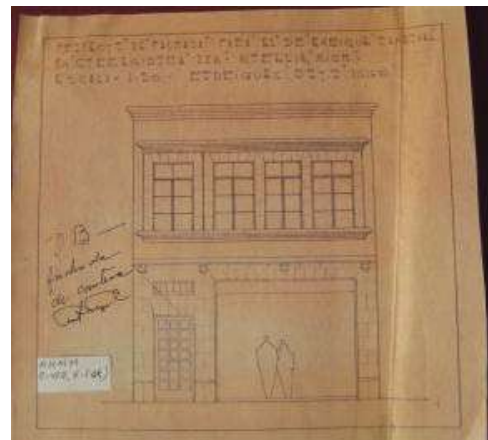
*FOTO 61. Alzado Casa Enrique. FUENTE: Ettinger, Catherine R. y Bustamante Penilla Claudia, “La obra de los ingenieros Juan y José Rodríguez Soto”...op. cit.*

La primera solicitud la presentaron los Ing. Rodríguez Soto el 21 de agosto de 1950 y, a principios de Septiembre del mismo año, el Lic. Antonio Arriaga, director del INAH envió un oficio dirigido al Presidente Municipal donde se señalaba que el proyecto no podía llevarse a cabo por no cumplir los lineamientos arquitectónicos. Dentro de los que se mencionaban eran:

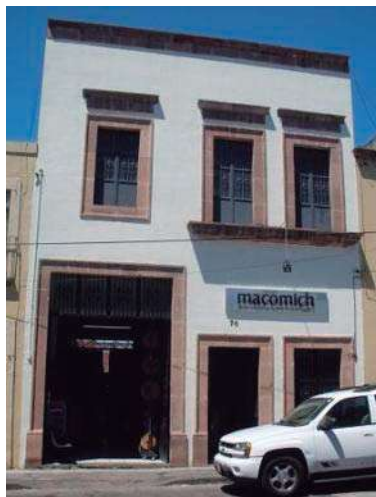
FOTO 64. Aspecto actual Casa Ponce. Fotografía tomada por los autores.

La fachada en el plano y la actual, varía únicamente la ventana derecha de planta baja, que actualmente es una puerta (Foto 63 y 64).

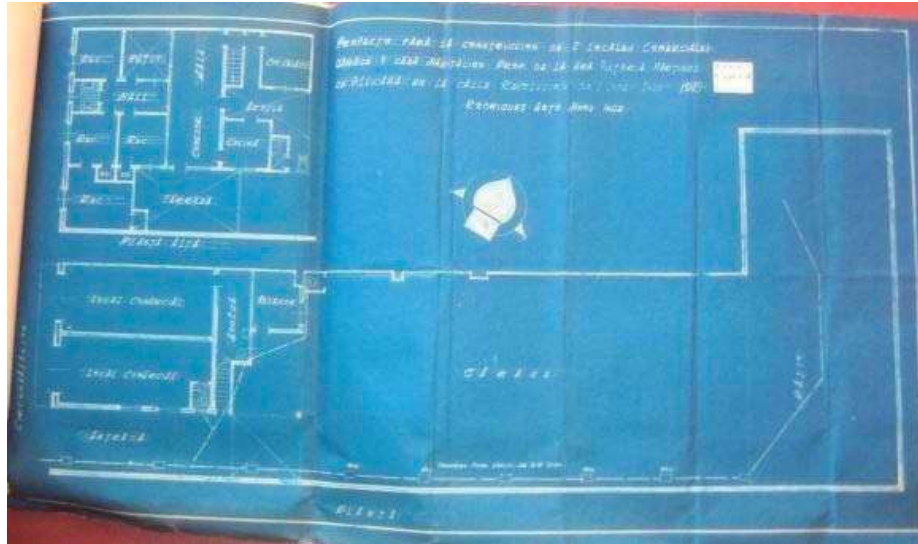
FOTO 68. Fotografía del proyecto en Esq. Revolución y 20 de Noviembre. FUENTE: Ettinger, Catherine R. y Bustamante Penilla Claudia, "La obra de los ingenieros Juan y José Rodríguez Soto"...op. cit

La configuración en planta en forma de "L" del edificio en la calle Revolución #216 y la fachada, coinciden con el proyecto.<sup>144</sup>  
(Foto 68 y 69).

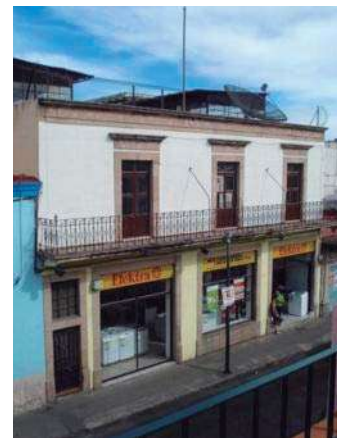
FOTO 69. Edificio en la calle Revolución #216. Fotografía tomada por los autores.

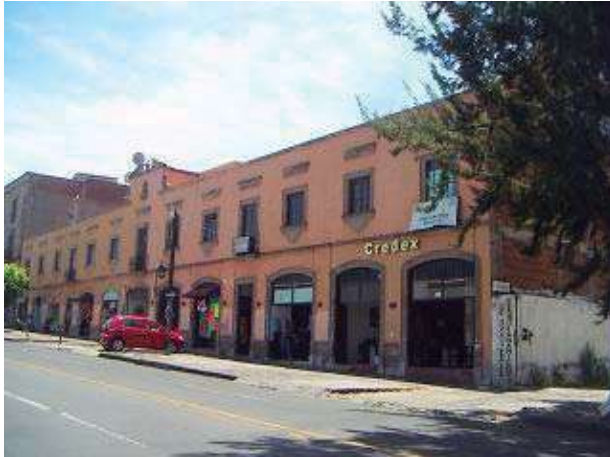
FOTO 70. Av. Madero Pte. 970-B al 1000-A. Fotografía tomada por los autores.

El edificio que se acerca a las características, es un conjunto de 10 locales y viviendas

ubicado en Madero Poniente #970 al 1000-A. (Foto 70)

El edificio está construido con concreto armado y tabique, materiales que coinciden con los descritos en la licencia de construcción.

Una licencia de un proyecto de los Ings. Rodríguez Soto, conformado por cuatro locales comerciales y cuatro departamentos, ubicados en la Av. Madero Poniente, no fue posible localizar porque, la numeración que marca la licencia (#942 al 1006) no corresponde con alguno existente, dificultando su localización por no existir planos.<sup>145</sup>

Concluyendo que los Hermanos Rodríguez Soto construyeron o remodelaron únicamente cuatro locales comerciales, o existió un error en la numeración de la licencia de construcción.

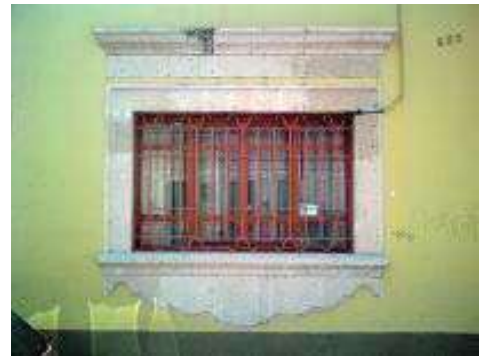
Cabe señalar, que las guardamalletas y mangueterías son semejantes a otras obras diseñadas por los mismos Ingenieros.<sup>146</sup> (Foto 71)

FOTO 71. Ventana del edificio ubicado en la esq. de Antonio Alzate y Sánchez de Tagle. Ings. Rodríguez Soto. Fotografía tomada por los autores.

<sup>146</sup> Recuerda a los vanos del edificio ubicado en Esq. Antonio Alzate y Sánchez de Tagle, descrito en este mismo volumen, marcado con el número 2 en la tabla de "Mixto".

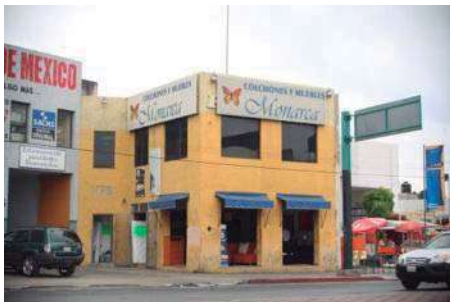
FOTO 73. Madero Poniente #1178.

El edificio aún existe; está marcado con el #1178. (Foto 73)

La distribución interior está totalmente modificada, pero los vanos de las fachadas, se conservan.

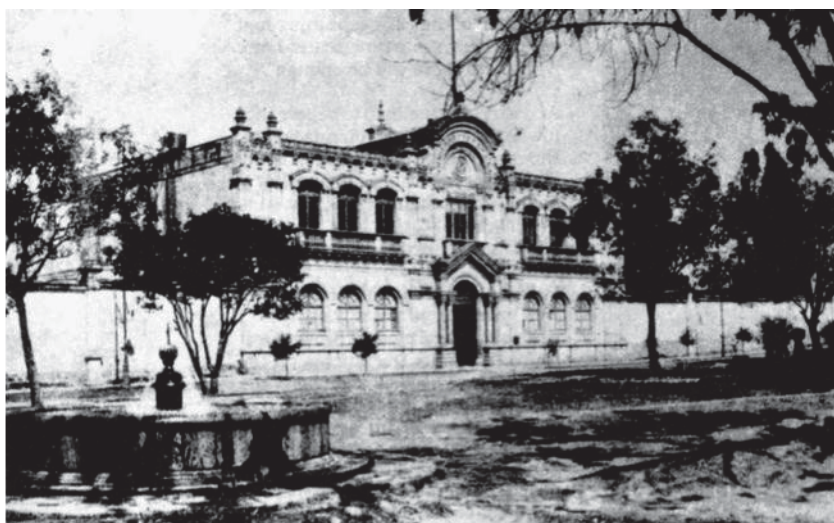
En el año de 1901, se inauguró el “Hospital General”,<sup>156</sup> al Poniente de la ciudad, donde se reflejó una funcionalidad acorde para las actividades que tendrían cabida en dicho edificio. (Foto 74)

*FOTO 74. Hospital General de Morelia a. 1901. Ubicado donde actualmente se encuentra la Clínica del IMSS de Madero Pte. FUENTE: Internet*

Este hospital moreliano, tenía espacios muy específicos para cada actividad, lo que en su estructura resultaba un tanto complejo. Se caracterizaban por contar con áreas que comprendían mas allá de la atención y cuidado del enfermo, equipando al edificio con lo necesario para que el enfermo pudiera recuperarse. Tal como: la enseñanza de la medicina, el estudio e investigación de la enfermedad y quirófanos, equipados con instalaciones y aparatos novedosos.<sup>157</sup> Su distribución era por medio de pabellones.

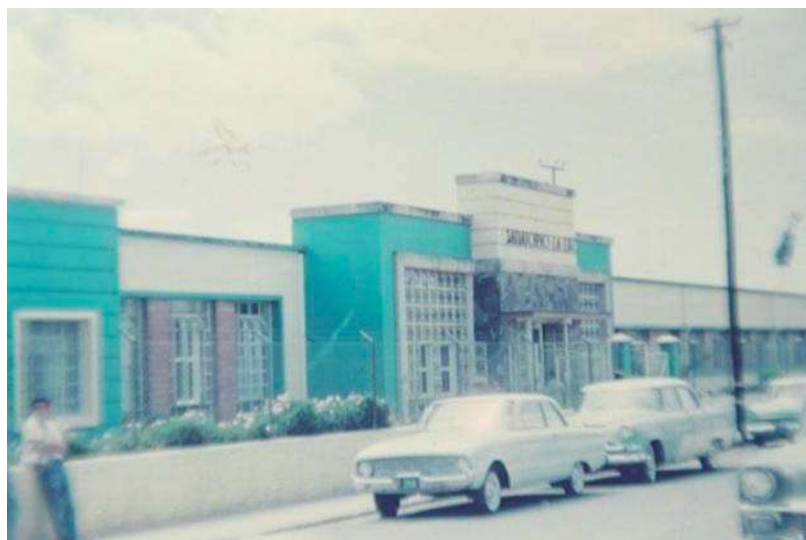
FOTO 75. Fachada original del Sanatorio La Luz a pocos años de su inauguración.  
FUENTE: Ettinger, Catherine R., "Arquitectura para la salud"...op. cit.

La superficie era de aproximadamente 4'400m<sup>2</sup>, donde poco menos de la mitad del área lo constituía la parte construida y el resto, área verde<sup>165</sup> proveyendo al edificio de iluminación y ventilación natural, considerándose factores de rehabilitación durante el tratamiento y saneamiento, de forma natural.<sup>166</sup>

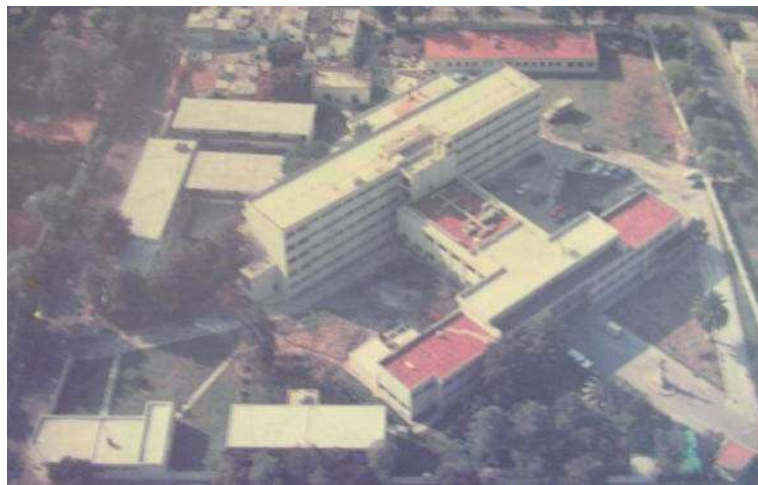
*FOTO 78. Fotografía aérea del Hospital Civil de Morelia, años después de su inauguración, con algunas modificaciones realizadas. FUENTE: García Sánchez, Eder. **Arquitectura Hospitalaria en Morelia 1901-1965...**op. cit.*

Con el paso de los años, las modificaciones no dejaron de presentarse, construyendo, dividiendo o ampliando departamentos, que poco a poco se iban transformando hasta perder su uso original; muy evidente en las áreas abiertas, que fueron techadas, por lo que actualmente, resulta difícil descifrar la volumetría original.

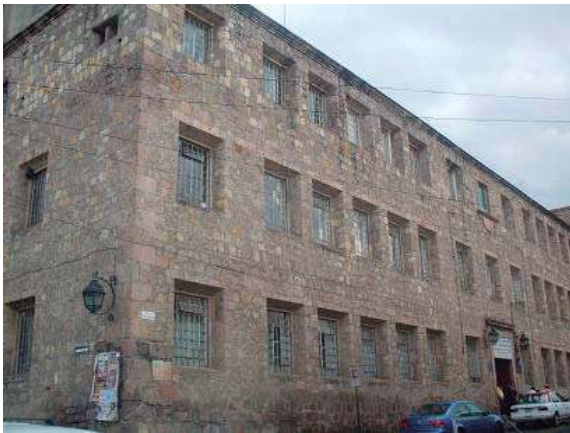
FOTO 79. Esquina de Eduardo Ruiz e Ignacio Zaragoza.  
Hospital de Nuestra Señora de la Salud

La fachada de dicho edificio denota un estilo neocolonial conformado por pesados muros de cantera que no permiten vanos de considerables superficies. Sin embargo, ésta fachada, disfraza una construcción de corte moderna, reflejada principalmente, en su distribución, materiales y acabados; la mayoría de sus muros interiores, son delgados, aunque existen algunos muros gruesos de la misma cantería que sugieren haber estado originalmente en el predio del huerto y que muy probablemente, los Hermanos Ingenieros reutilizaron.<sup>192</sup>

La estructura general del edificio es a base de concreto y muros de tabique.

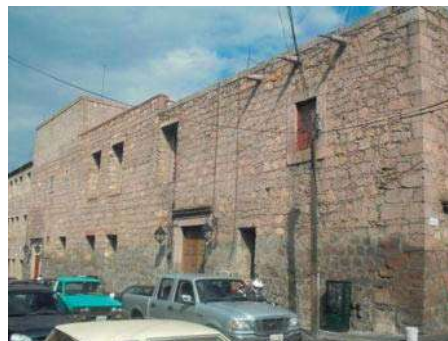
*FOTO 81. Antigua Cárcel del Clérigo. Edificio colindante al Hospital de Nuestra Señora de la Salud. Fotografía tomada por los autores.*

La fachada general del edificio muestra una clara integración al contexto, conformado por edificios antiguos, del cual se puede mencionar la antigua cárcel del clero, edificio contiguo al hospital, presentando el primero, características semejantes de proporción, dimensión y ubicación, fusionándose las fachadas de ambos.

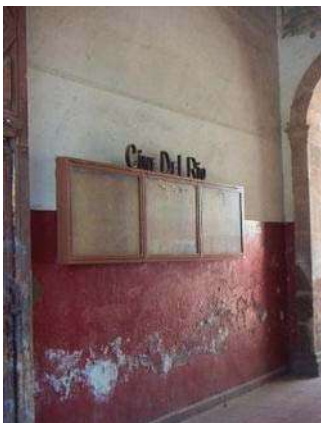
*FOTO 84. Portal Matamoros  
#72. Centro. Fotografía tomada  
por los autores.*

La fachada del edificio se encuentra intacta, pues coincide con el alzado (Foto 83). Su uso actual está en constante modificación.

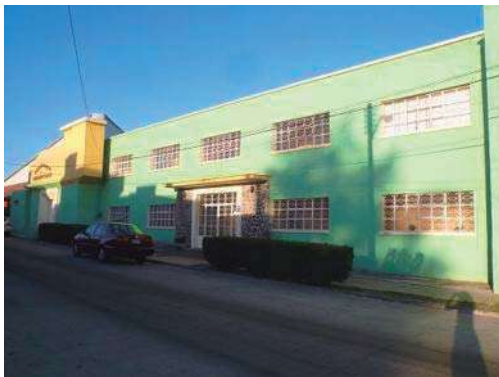
*FOTO 84. Seminario Claretiano. Ings. Rodríguez  
Soto. Fotografía tomada por los autores.*

El acceso al antiguo templo, se modificó con una fachaleta para enmarcar el ingreso al auditorio.

Los elementos en fachadas, vanos y mangueterías, se conservan.

En el extremo Este (área comprendida de antigua Sala de Juegos y baño), se construyeron unos departamentos para los Padres.

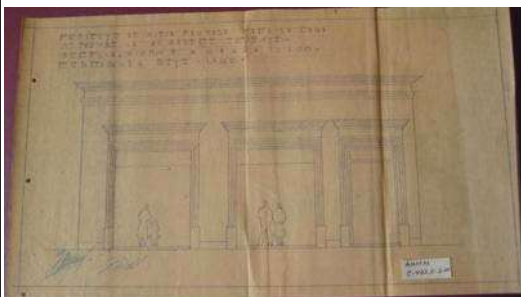
| obra no. 11 | | “EDIFICIO DE UNA ANTIGUA ZAPATERÍA” | | |
|---|---|---|---|---|
| Plano de distribución, planta alta.<br><br>Alzado de fachada existente (planta baja).<br><br>FUENTE: Archivo personal Dra. Ettinger | | | | |

| obra no. 11 | | “EDIFICIO DE UNA ANTIGUA ZAPATERÍA” | | |
|---|---|---|---|---|
| ASUNTO | | Los Ings. Rodríguez Soto solicitan permiso para la construcción de una nueva fachada para un edificio de locales comerciales y vivienda (construcción de planta alta).<br><br>Adjuntan 4 copias del proyecto de fachada adicional, correspondiente a la planta alta de la casa. | | |

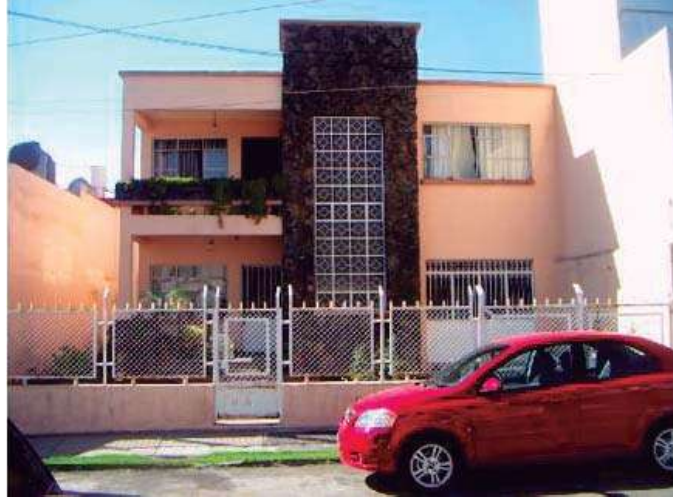
FOTO 87. Peña y Peña # 38. Ings. Rodríguez Soto

Consiste en el cuerpo vertical que abarca las dos plantas; comprende un vano cubierto por block de vidrio o manguetería modulada. El diseño en ésta disposición, se le atribuye a los Hermanos Ingenieros, pues otros constructores utilizaban el block de vidrio para domos en cubiertas.<sup>223</sup>

La verticalidad del vano, crea un juego de composición con las texturas y colores del resto de la fachada.

<sup>223</sup> Existieron varios ejemplos fallidos en el momento de su colocación, pues se complicaba cubrir un vano tan grande con vidrio. Siendo los Ings. Rodríguez los que implementaron la técnica para cubrirse, y no se rompieran con las deformaciones naturales del terreno. *Entrevista al Ing. Manuel Rodríguez Morales, Febrero, 2010. Montiel Tania y Gutiérrez Omar.*

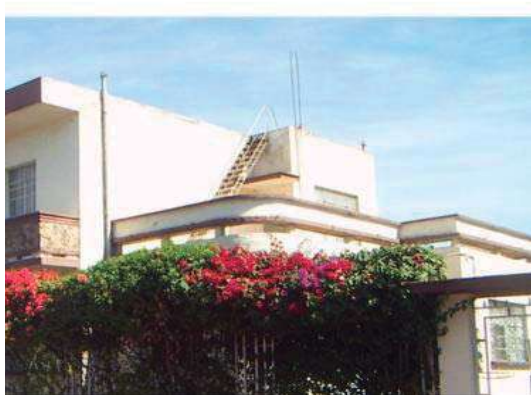
*FOTO 93. Jardinera en planta alta de la casa ubicada en Esq. Antonio Alzate y Sor Juana Inés de la Cruz # 89. Ings. Rodríguez Soto*

Las jardineras elevadas son el elemento que más frecuentemente aparece en la casa habitación.

Aparecen a menudo en las casas diseñadas por los Ings. Rodríguez Soto, formando parte de la composición de la fachada.

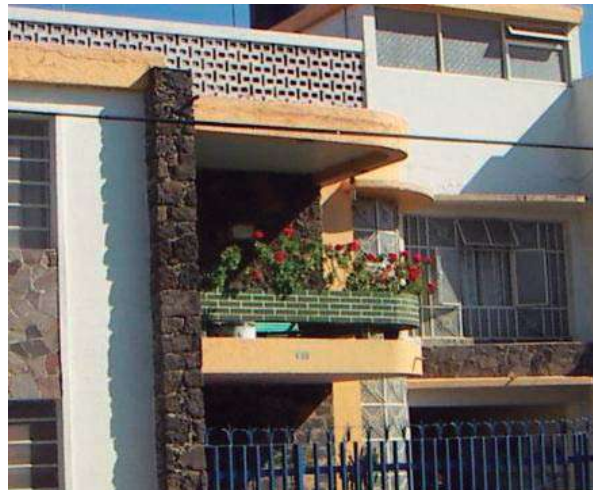
*FOTO 94. Jardinera en planta alta de la casa en Esq. Gral. Ampudia y Juan Escutia # 91. Ings. Rodríguez Soto*

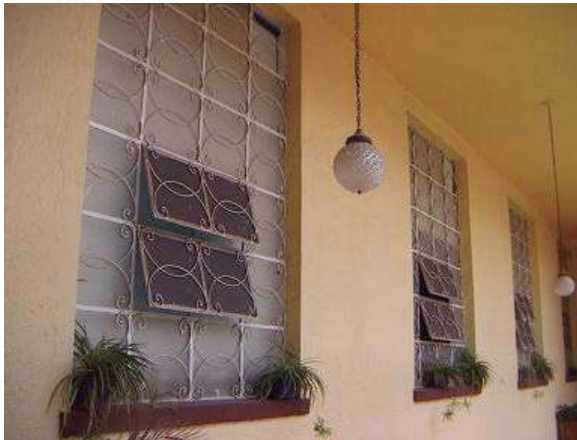
FOTO 95. Manguetería interior de "Seminario Claretiano". Ings. Rodríguez Soto

El color de la manguetería, por lo general es en color blanco.

Es también muy representativo, la utilización de repisas bajo ventanas, ya sea elaboradas con concreto o bien, con tabiques verticales.

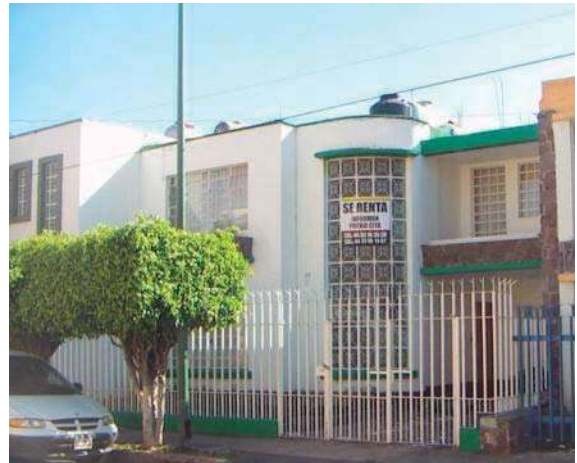
FOTO 96. Manguetería en Gral. Ampudia #22. Ings. Rodríguez Soto

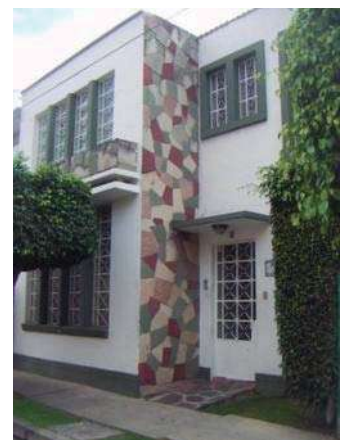
FOTO 97. Fachada de la casa en General Ampudia #32. Ings. Rodríguez Soto

El juego de texturas combinado con superficies lisas es común en edificios diseñados por el despacho Rodríguez Soto. Las texturas suelen ser chapeados de cantera o piedra, que recubren parte de los elementos para formar contraste en su fachada.

El uso de piedra también es utilizado en pisos exteriores.

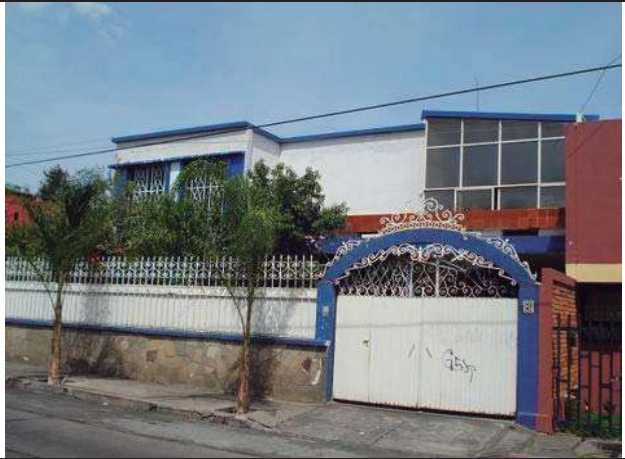
| <b>ANTIGUAS</b> | | <b>ACTUALES</b> | |

| planta | fachada | materiales y sistemas constructivos |
|---|---|---|
| <p>Esta vivienda se desarrolla sobre la esquina formando dos fachadas.</p> <p>Ubicado en el muro colindante sobre la calle de Peña y Peña, se observa a simple vista, un espacio longitudinal que funge como garaje y/o pasillo de servicio, recurso utilizado en otras viviendas de diseño de Ings. Rodríguez Soto.</p> | <p>La fachada principal se encuentra orientada al Poniente (Peña y Peña), y la secundaria al Norte.</p> <p>Esta última se desarrolla en un solo plano, donde únicamente destaca el cuerpo de una chimenea forrada en chapa de piedra localizado en el primer nivel.</p> <p>Muy seguramente los ventanales verticales, ubicados en la fachada Norte (General Ampudia), alojan las escaleras que comunican los dos niveles de la vivienda.</p> <p>Una barda perimetral da privacidad a la vivienda, sin aislarse totalmente del exterior.</p> | <p>Muros de tabique y aplanados de una mezcla mortero-agua-arena.</p> <p>Uso de de trabes y castillos para rigidizar muros</p> <p>Losas planas de concreto armado.</p> <p>Manguetería de fierro en color blanco.</p> <p>Vanos enmarcados resaltados por elementos de concreto que sobresale ligeramente del muro principal.</p> |

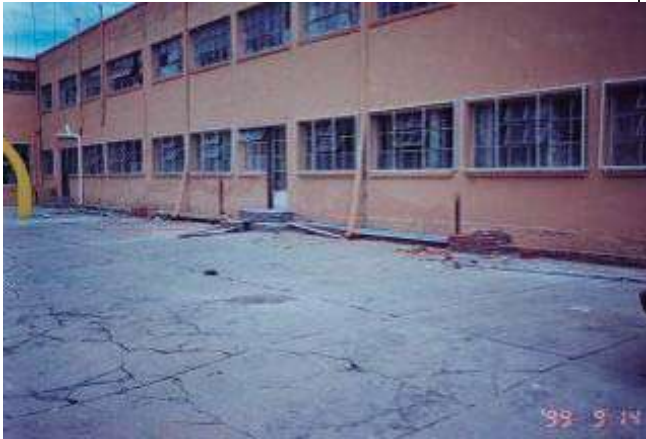
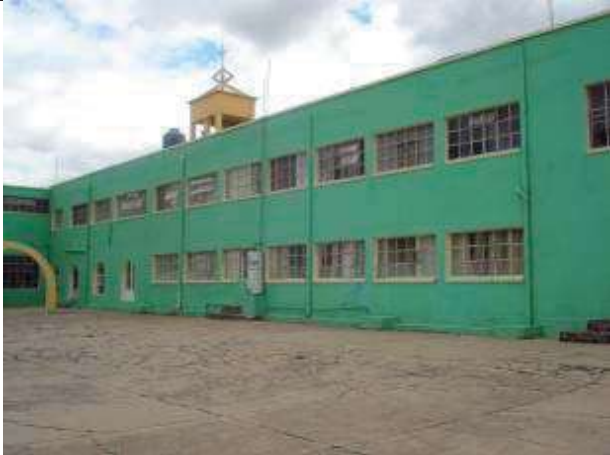
| IMÁGENES: | |
|---|---|
| Cancha de baloncesto. a.1999. FUENTE: Archivo Claretiano | Cancha de baloncesto. a.2008. |
