Universidad Michoacana de San Nicolás de Hidalgo  
Facultad de Arquitectura

Mejoramiento de Imagen Urbana  
en Ario de Rosales, Michoacán  
TESIS

Que para obtener el Título de:  
ARQUITECTO

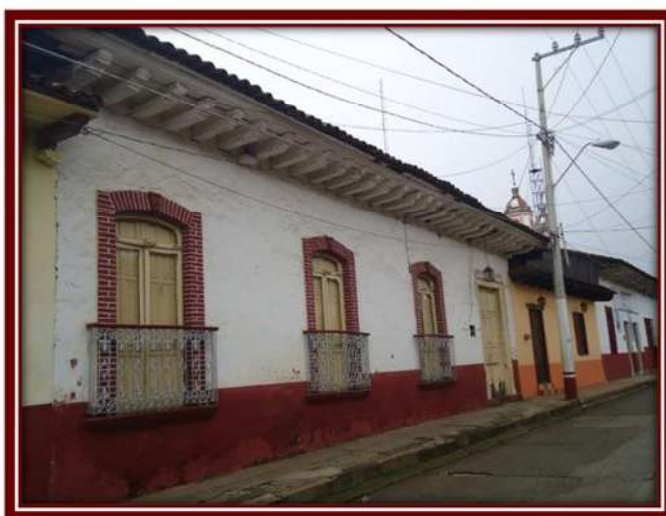
**Foto 06:** Las casas de adobe con cubierta de madera con tejas de barro típica de la región.

En cuanto a sus características espaciales se trata de un esquema de zaguán, corredor, patio y habitaciones acomodadas en hilera en la parte frontal del solar, o bien en forma perimetral. Las fachadas que dan hacia la calle y las interiores que abren hacia el patio o el solar suelen presentar un corredor cubierto que tiene al frente portales y balcones en los paramentos continuos a lo largo de las calles coadyuva a la conformación de una imagen típica.

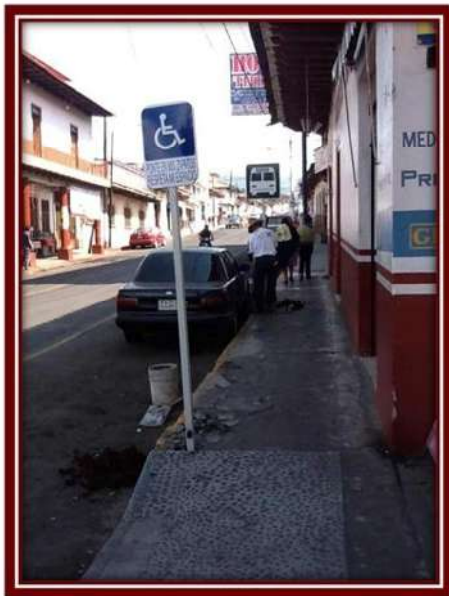
**Foto 24:** Banquetas de concreto y rampas para discapacitados existentes.

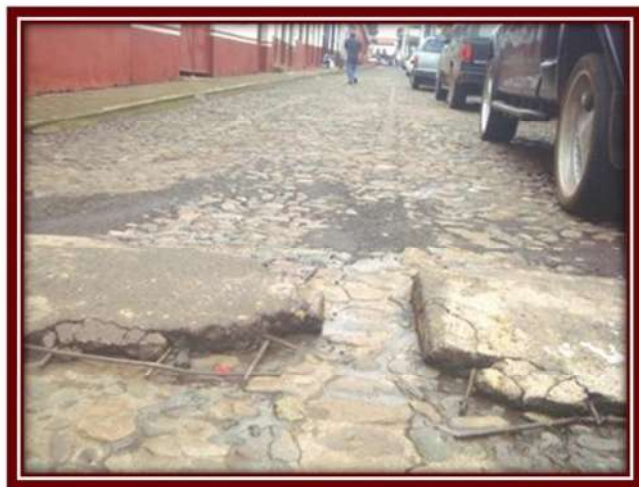
**Foto 25:** Empedrado del arroyo vehicular de la calle Guerrero.

La textura del arroyo vehicular no es uniforme en todas sus calles del área de estudio: los materiales empleados en los pavimentos es concreto hidráulico, asfalto empedrado y adoquín, la dimensión es variada y va desde los 9.00 m a los 12.00 m de ancho.

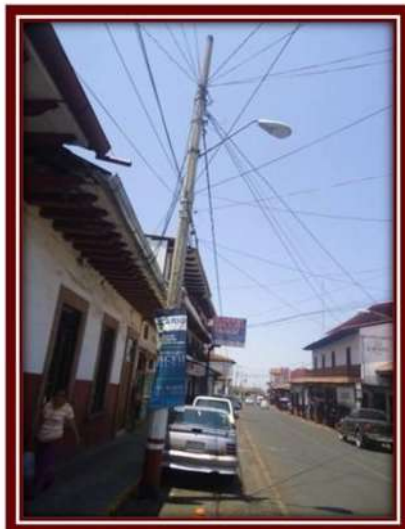
**Foto 26:** Postes de luz, postes de teléfono, alumbrado público.

En cuanto a la red eléctrica y telefónica se observan los postes en su mayoría están sobre el arroyo vehicular, el alumbrado público ubicado de forma irregular, es decir, a diferentes distancias, la mayor parte de estos equipos no cuentan con bombillas, además de que sus bases están visiblemente oxidadas y despintadas, asimismo una enorme contaminación visual causada por el cableado aéreo que pasa por todos lados. (Ver plano de infraestructura PD 07).

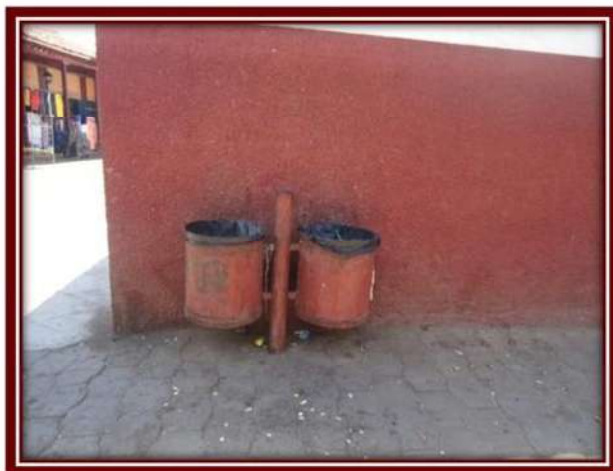
**Foto 27:** Botes de basura.

Su mobiliario urbano abarca botes de basura que como se puede observar no son muy funcionales ni suficientes para el servicio ofrece (ver plano Mobiliario urbano PD 08):

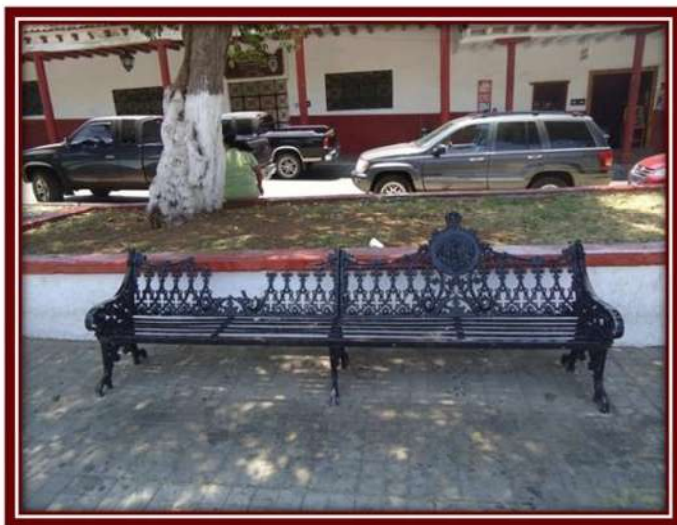
**Foto 28:** Bancas colocadas sobre la plaza.

Otro elemento son bancas las cuales están sobre la plaza pero la mayoría en malas condiciones.

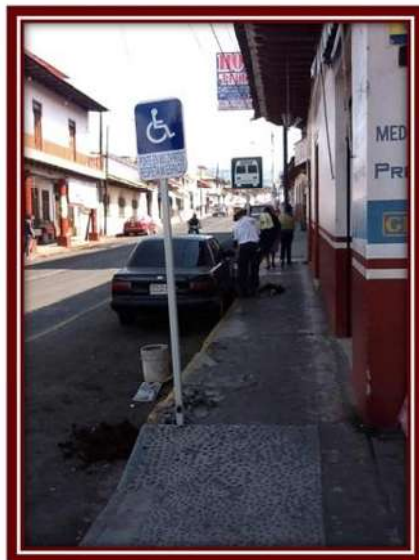
**Foto 29:** Parada de transporte público señalización y rampa para minusválidos.

Paradas del transporte público, señalización y rampas para minusválidos que son obstruidas por los automovilistas que se estacionan sobre la calle.

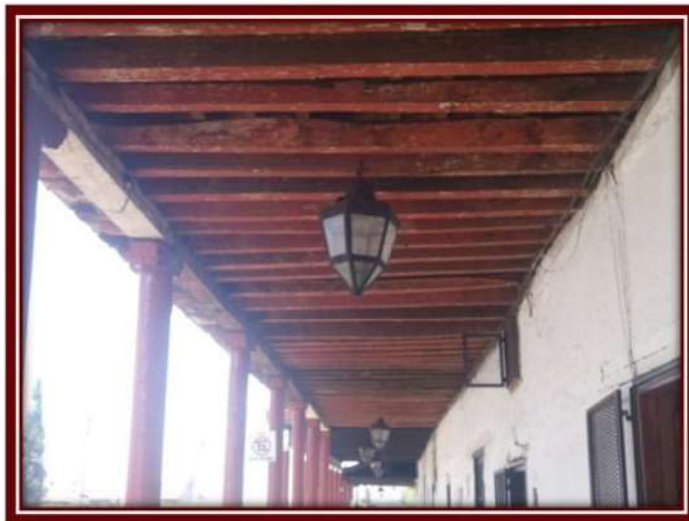
**Foto 31:** Alumbrado sobre los portales.

Otro componente del mobiliario urbano son las lámparas colocadas sobre los portales que a simple vista se ve el paso del tiempo por ellas ya que no tienen mantenimiento.

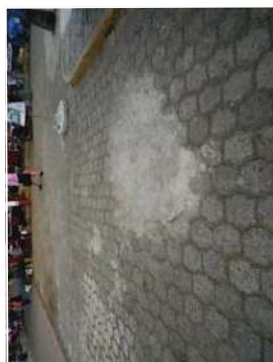
Falta mantenimiento en las áreas verdes, así como adoquin en mal estado.

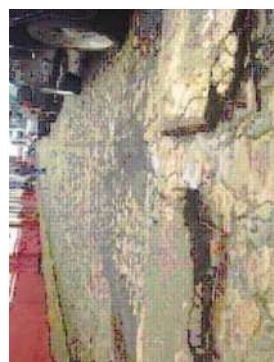
Empedrado deteriorado por el paso del tiempo y la falta de mantenimiento en la superficie de rodamiento

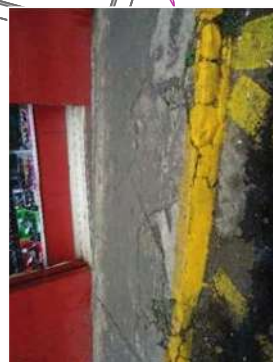
Banquetas dañadas a causa de falta de mantenimiento.

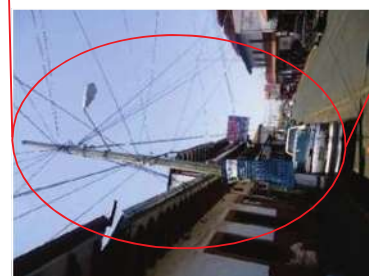
El estado de las luminarias no es optimo ademas de que se aprecia una gran contaminación visual por cableado eléctrico.

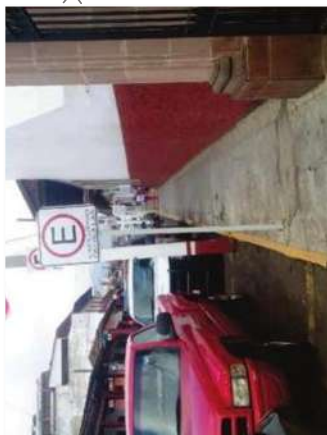
Caos visual que corre a lo largo y ancho de la calle Abasolo por cableado eléctrico

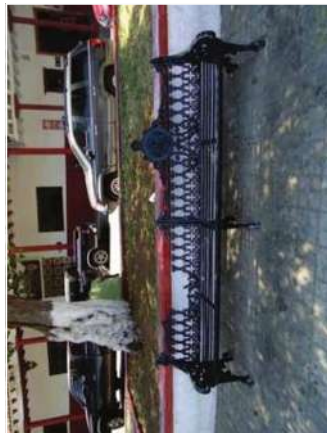
Jardín principal: banca dañada por b a n d a l i s m o .

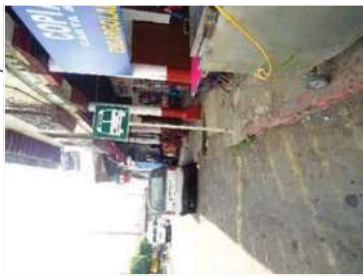
Parada de transporte público ubicada en un lugar no muy apropiado.

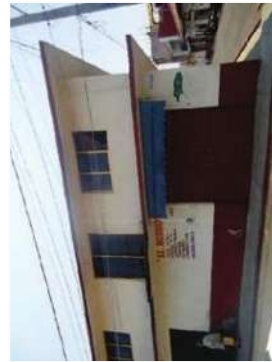
Construcción a base de muros de tabique y cubiertas a base de concreto armado.
