UNIVERSIDAD MICHOACANA DE SAN
NICOLAS DE HIDALGO

EX HACIENDA DE VILLACHUATO MICHOACÁN

“NUEVO USO ADAPTATIVO”

TESIS

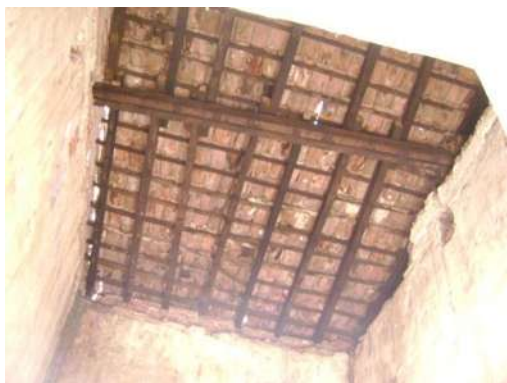
FOTO1: TECHO DE UNA DE LAS HABITACIONES DE LA HACIENDA

- 1) Una de las causa por la cual se encuentra en mal estado fue la disputa que se generó en esta hacienda con pobladores y los dueños que tuvo en su momento.
- 2) Presenta un deterioro general en todas sus instalaciones por el abandono en la que se encuentra, solo se le ha dado mantenimiento en algunas de sus instalaciones, en específico en la fachada donde se ha cambiado los techos.

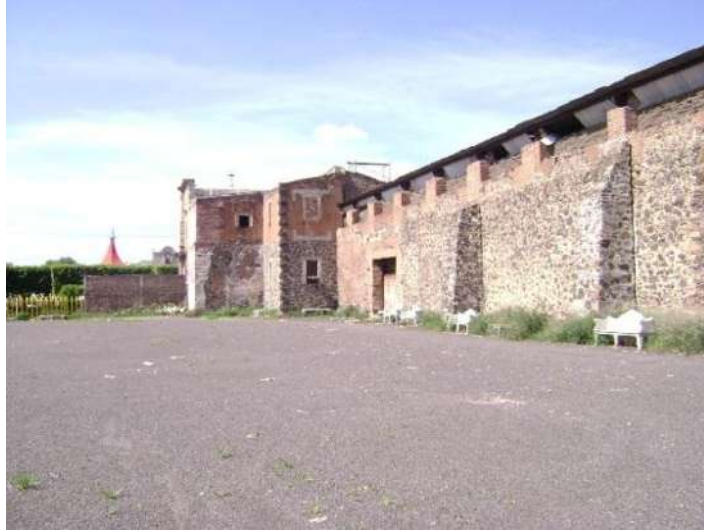
FOTO3: MATERIALES QUE SE LE HAN INTEGRADO EN HACIENDA

- 4) lo que es la estructura de entrepiso así como la parte principal de la fachada donde se le ha dado un mantenimiento constante, de igual manera en la parte de los jardines o área verde que tiene la ex hacienda se ha retirado en varias ocasiones la maleza que en ella existe.

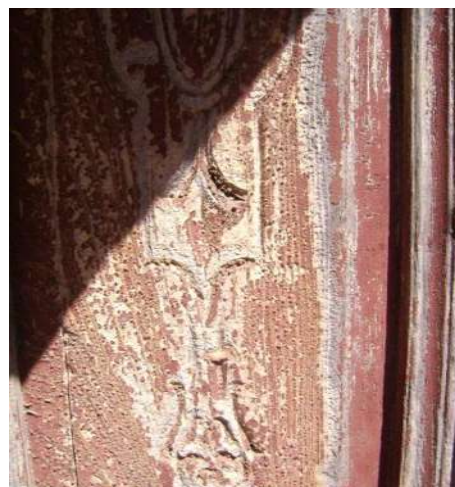
FOTO4: PUERTAS ORIGINALES DE ESA EPOCA

- 5) En la ex hacienda existen aún puertas que son las originales de esa época, (foto4) también ya están muy deterioradas y solo podemos encontrar 2 de 20 vanos que existen son auténticas, las demás son nuevas y en otras no existen puertas.

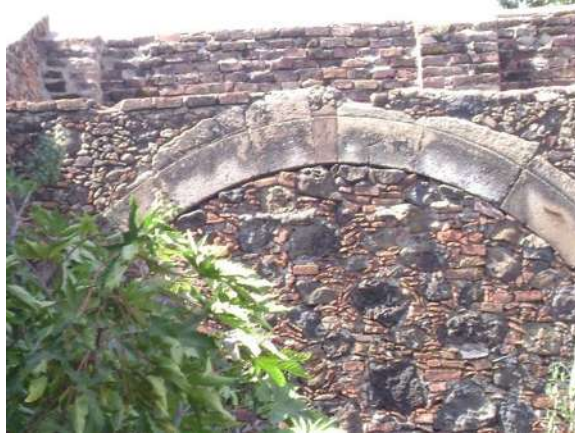
FOTOS: PARTE DE LA ARQUERIA DE LA HACIENDA HA SIDO CUBIERTA

- 6) Dentro de la hacienda se encuentran arcos taponeados estos se son visibles en patio central de la construcción, así como en la parte posterior, como se muestra en la foto5

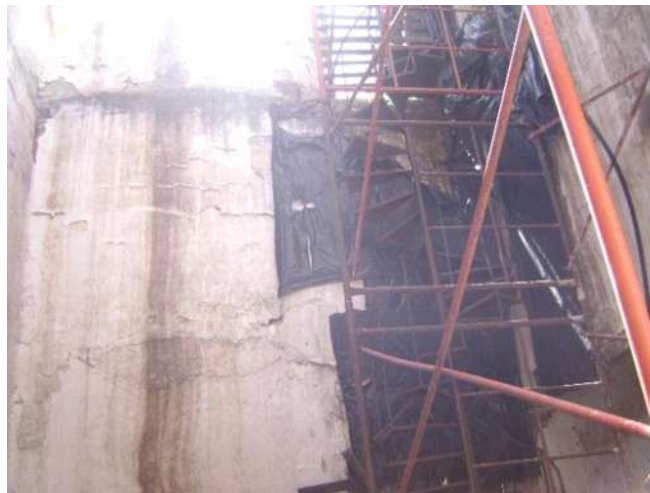
FOTO6: CUBO DE LA ESCALERA

- 7) Tiene un segundo piso, debido al mal estado en el que se encuentra el espacio de escalera y que ya no cuenta con una escalera fija, se tiene que acceder a este segundo piso con escalera movible de herrería que no es muy segura como se muestra en foto 6.

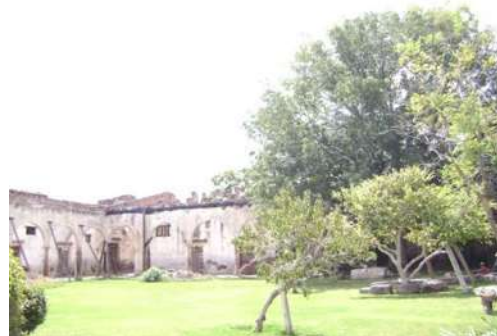
Foto9: Jardín central y arquería de pasillos

La casa principal presenta el estilo ecléctico, edificada en cantera su fachada es de dos niveles, en el primero se ubica un amplio portal de arquería conformado por 17 arcos de medio punto, en el segundo nivel en la parte central se ubica una arquería de 5 arcos de medio punto alternada de cada lado por una serie de ventanas rectangulares.

En su interior se ubican las ruinas de lo que fue un patio con corredores en forma de L con arquería de un nivel. Así mismo la hacienda poseía una estación de ferrocarril que actualmente también se presenta en estado ruinoso.

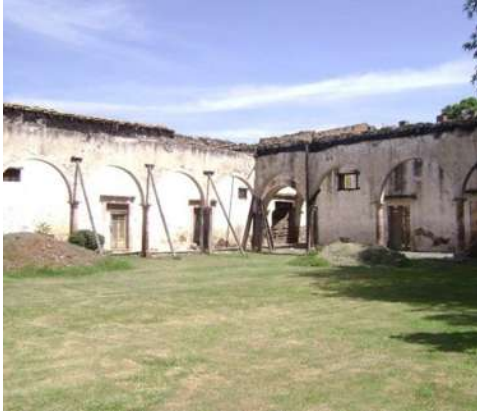
Foto10: Arquería del patio central

El sistema constructivo de fachada que fue utilizado en la ex hacienda, es cantera.

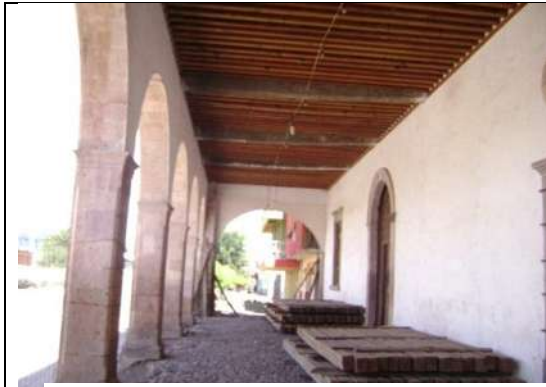
Foto11: Pórtico de la fachada de la hacienda.

ESTADO: Esta se encuentra con algunas intervenciones en la fachada principal.

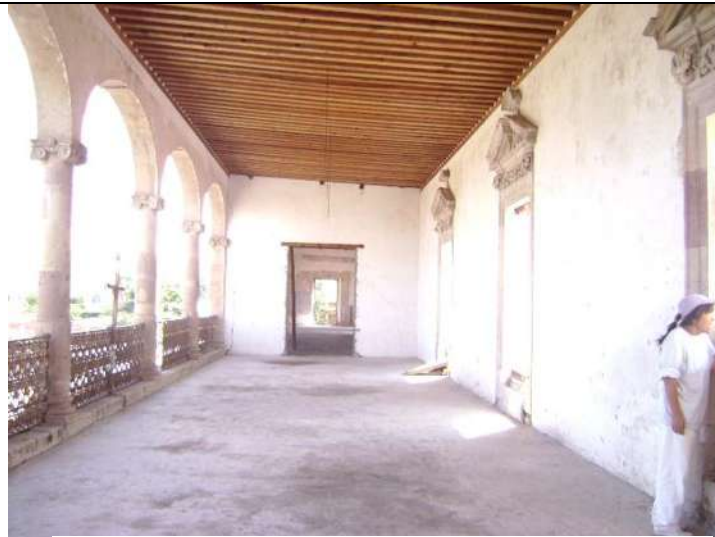
Foto12: Pórtico de la fachada de la hacienda. Planta alta

CAUSAS: falta de conocimiento acerca del edificio.

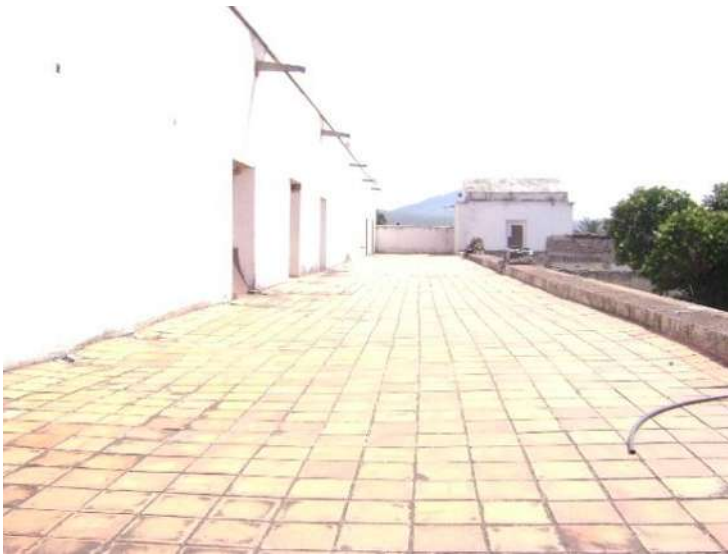
Foto13: Pórtico parte interior

ESTADO: Esta se encuentra con algunas intervenciones, con un deterioro en esta zona en su pintura y en los sistemas constructivo.

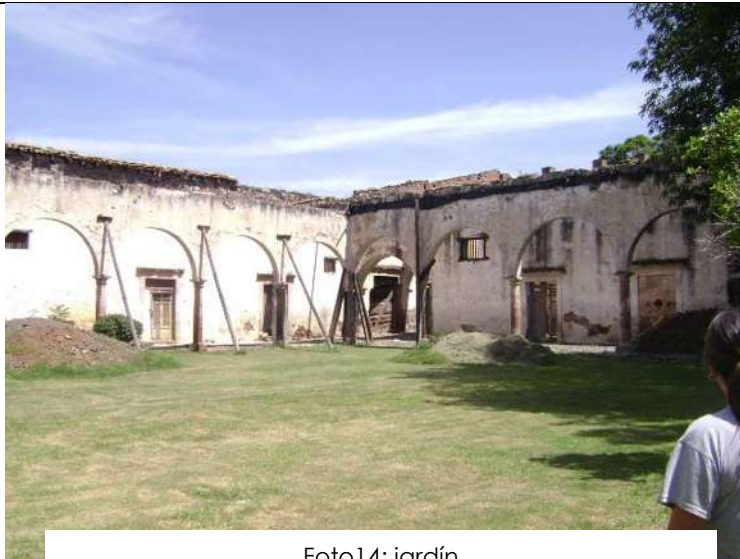
Foto14: jardín

CAUSAS: falta de mantenimiento, descuido, falta de conocimiento acerca del edificio.

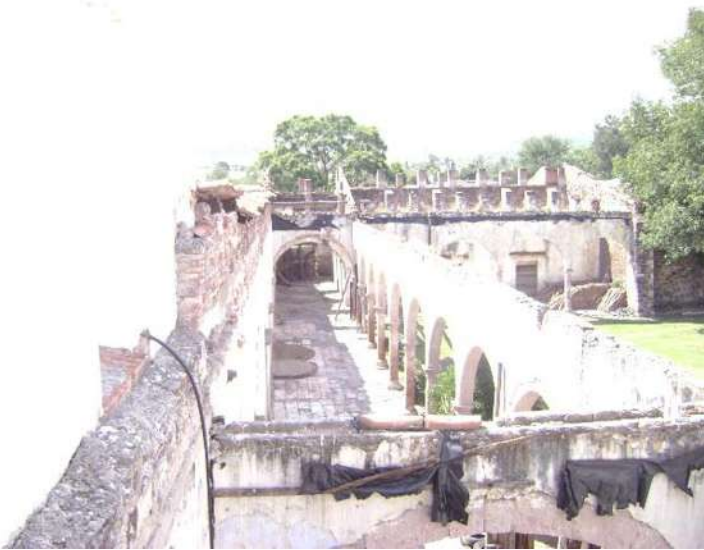
<p>Foto15: Pórtico parte interior</p> <p>Autor: MBF</p>	<p>FECHA: 2011</p> <p>ZONA: PASILLOS (CASA DE LOS PEONES)</p> <p>AREA: PARTE DE PORTICO DENTRO DE LA HACIENDA</p> <p>ESTADO ACTUAL</p> <p>ESTADO: daños en los aplanados y pintura contaminación en muros, derrumbes en algunas zonas, área abandonada.</p> <p>CAUSAS: falta de conocimiento del tema, el poco interés que se muestra hacia este tipo de edificios históricos.</p>

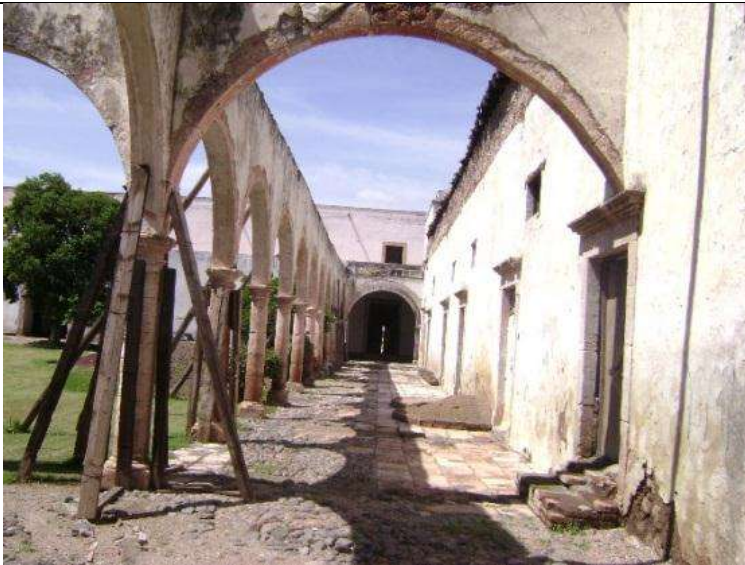
Foto16: Pasillos de la hacienda

ESTADO: daños en los aplanados y pintura contaminación en muros, derrumbes en algunas zonas, área abandonada, apuntalamiento en alguna de sus zonas de sus columnas.

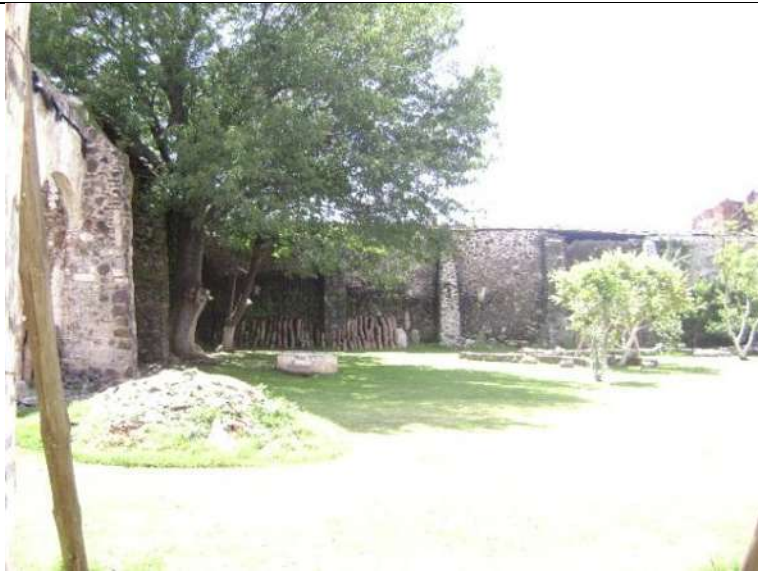
Foto17: Vista de muros de piedra.

ESTADO: daños en los arcos, intervenciones con materiales no adecuados.

CAUSAS: falta de conocimiento del tema, el poco interés que se muestra hacia este tipo de edificios históricos, mantenimiento.

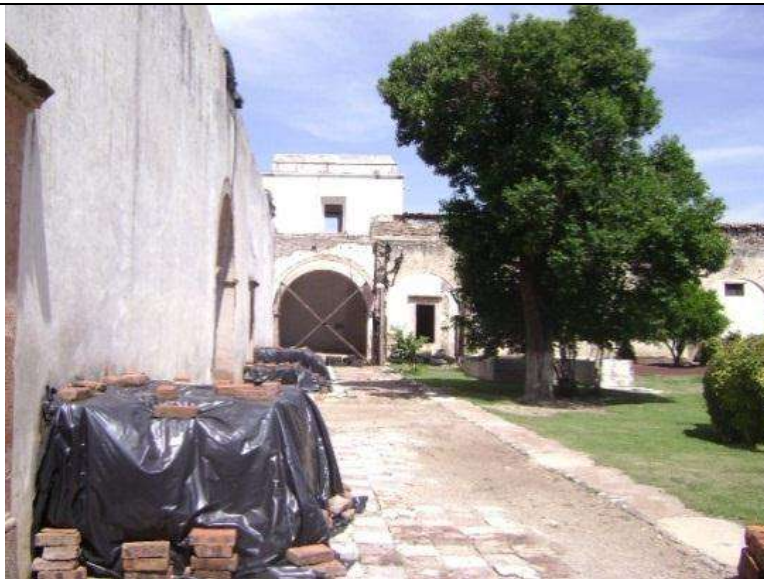
Foto: Vista hacia la capilla

ESTADO: humedad, daños en la pintura, intervención dentro de ella, materiales no adecuados, sin campana.

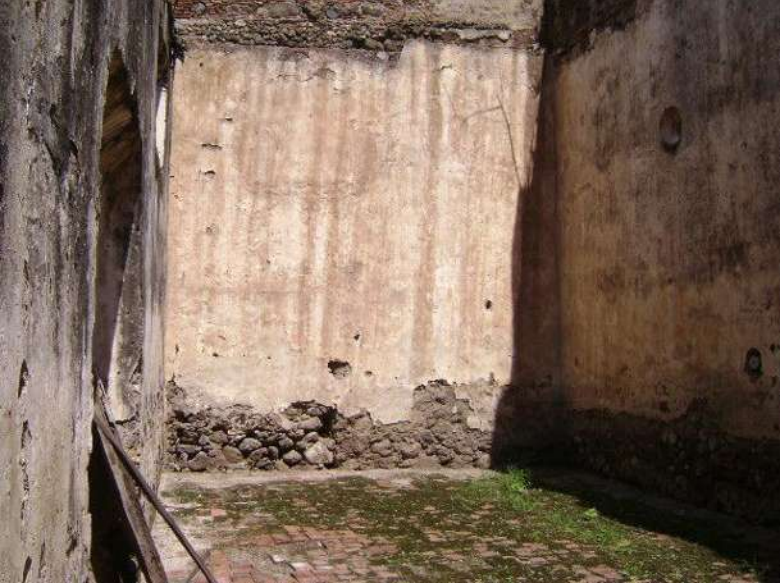
<p data-bbox="396 808 821 835">Foto18: Parte interior de la hacienda</p> <p data-bbox="548 863 672 890">Autor: MBF</p>	<p data-bbox="1040 216 1224 243">FECHA: 2011</p> <p data-bbox="1040 275 1360 302">ZONA: HABITACIONES</p> <p data-bbox="1040 333 1474 422">AREA: DENTRO DE LA HACIENDA (CASA)</p> <p data-bbox="1040 453 1279 480">ESTADO ACTUAL</p> <p data-bbox="1040 512 1474 705">ESTADO: área abandonada, daños en aplanados, humedad, deterioro en sus pisos.</p> <p data-bbox="1040 737 1474 1052">CAUSAS: falta de conocimiento del tema, el poco interés que se muestra hacia este tipo de edificios históricos, mantenimiento, descuido.</p>

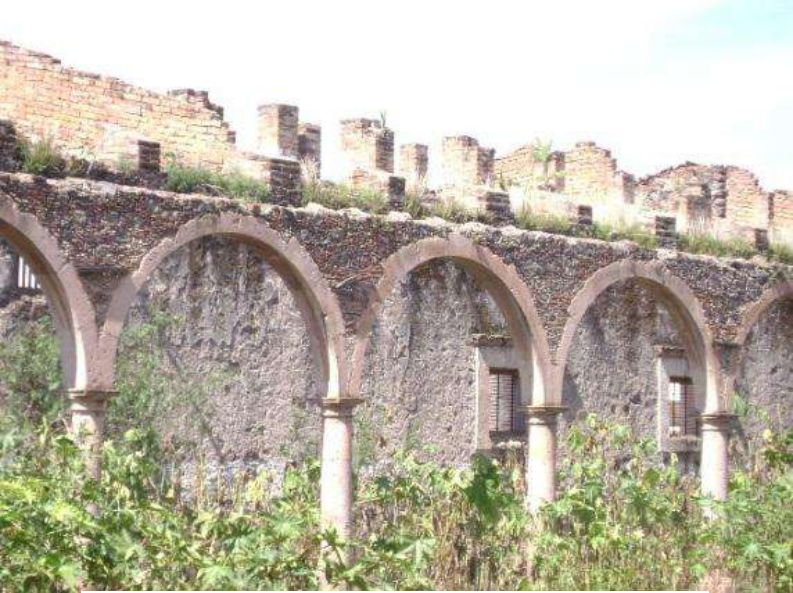
<p data-bbox="334 1738 896 1766">Foto19: Vista de la parte trasera de la hacienda.</p> <p data-bbox="553 1793 677 1820">Autor: MBF</p>	<p data-bbox="1040 1178 1224 1205">FECHA: 2011</p> <p data-bbox="1040 1236 1292 1264">ZONA: ESTABLOS</p> <p data-bbox="1040 1295 1286 1323">AREA: ESTABLOS</p> <p data-bbox="1040 1354 1279 1381">ESTADO ACTUAL</p> <p data-bbox="1040 1413 1474 1728">ESTADO: área abandonada, daños en aplanados, humedad, deterioro en sus pisos, vegetación dentro de esta, sin techos en un 99% de ellos.</p> <p data-bbox="1040 1759 1474 1848">CAUSAS: falta de conocimiento del tema,</p>

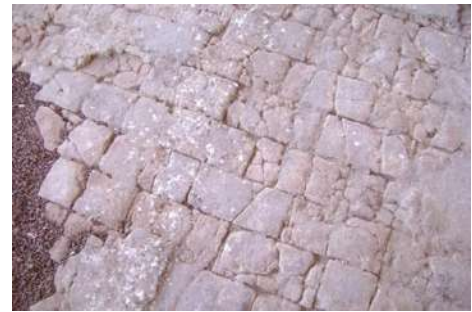
Foto22: pisos de la edificación

En los pisos se puede ver como se encuentra deteriorado en la gran parte de esta edificación. Aquí se tendrá que hacer reintegración de pisos

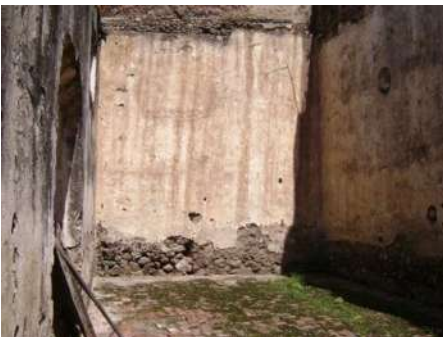
Foto23: Acabados

Aquí se puede ver el deterioro en que se encuentran los acabados de sus muros así como la inexistencia de techumbre en algunos bloques de esta construcción. Lo que se tendrá que hacer es darles el mantenimiento adecuado así como se utilizara el mismo sistema constructivo para los techos.

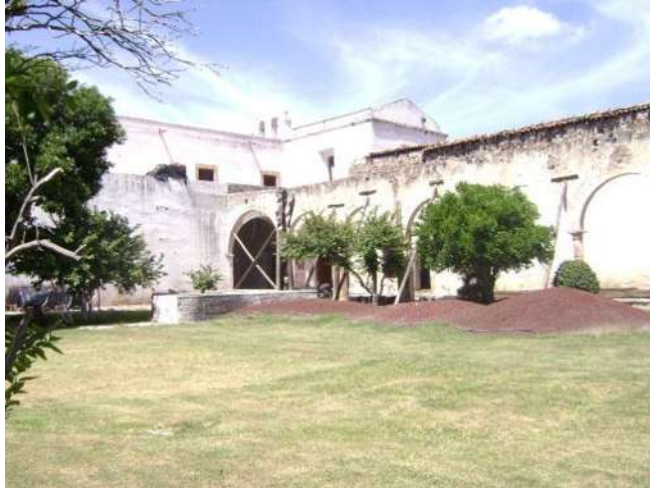
Foto24: Arquería

En esta foto se muestra el apuntalamiento de los arcos así como la falta de arcos en tres de sus lados debido a que algunos fueron taponeados y otros se quitaron en su totalidad.

Lo que se pretende hacer es reintegrar los arcos faltantes así como liberar los que se encuentran taponeados, que no son únicamente los del patio central en otra parte de la construcción también como lo muestra la siguiente foto.

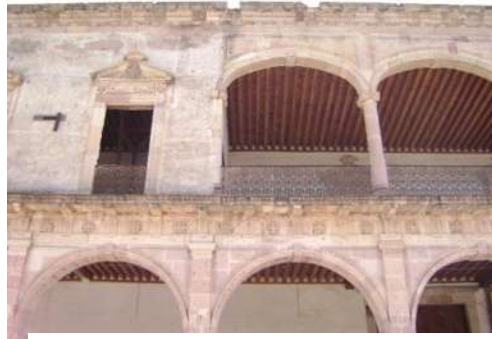
Foto27: Fachada principal.

**Cantera**

La cantera se puede observar dentro y fuera del inmueble: el uso de este material es en la fachada y en la arquería dentro de él.

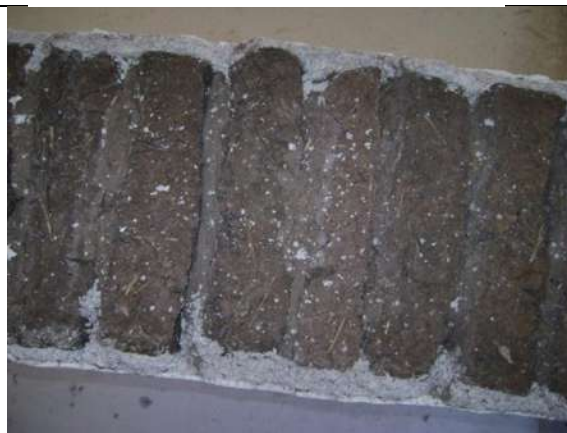
Foto28: MBF

Adobe

La mayoría de sus muros se puede observar con material de adobe, en algunos casos se hizo utilización de otros materiales como piedra o tabique.

Materiales de muros

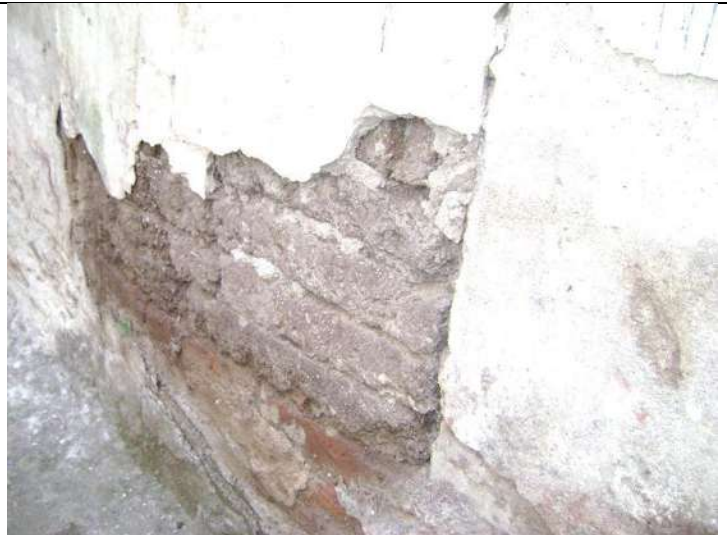
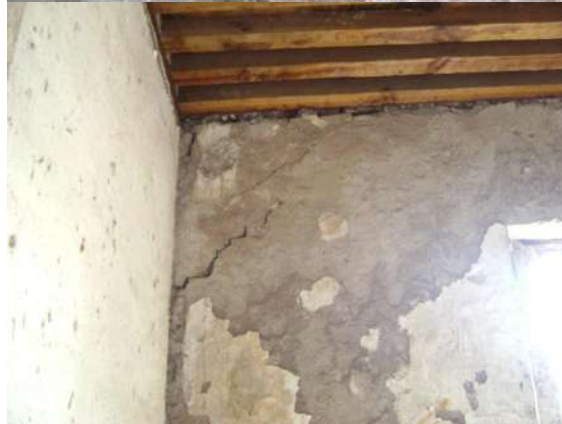
Foto29: Material adobe.

Y en algunos casos también se encuentra mezclado el adobe con piedra de bola.

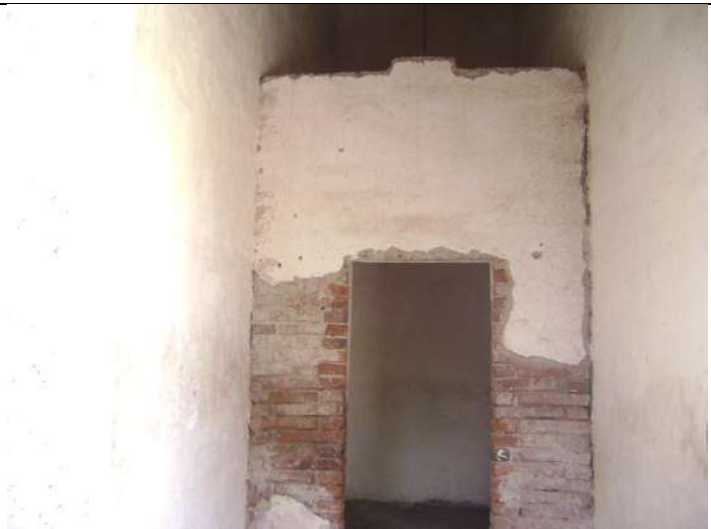
Tabique

El tabique que se puede observar dentro de esta, es en zonas específicas como en muros divisorios.

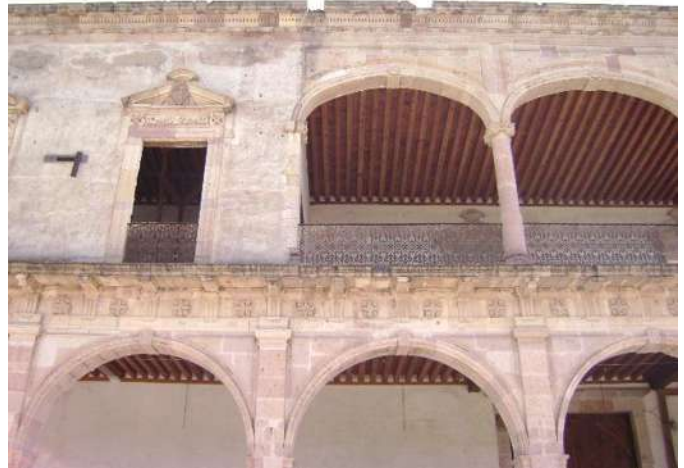
Foto30: Vista de fachada principal hecha de cantera.

Esta ha sufrido algunas alteraciones en su techo, lo que es la viguería de la losa tanto en la de entre piso como la de azotea, al igual que los muros tanto de la fachada como los interiores fue necesario dar mantenimiento ya que estos antes de la intervención estos se encontraban en muy mal estado por el abandono en el cual se encontraba.

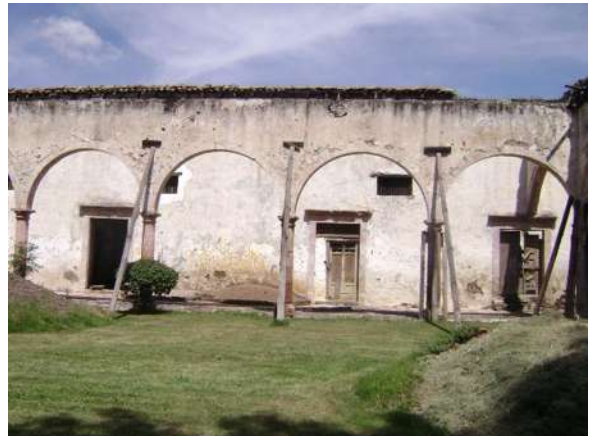
Foto31: Arquería de jardín central.

Esta parte de la hacienda, y en un 100% de lo que es la parte interior de ella, se encuentra en malas condiciones debido al abandono. Aun y cuando se le dio mantenimiento y se le retiró toda la maleza que se encontraba en las habitaciones como en patio central. La arquería se encuentra apuntalada.

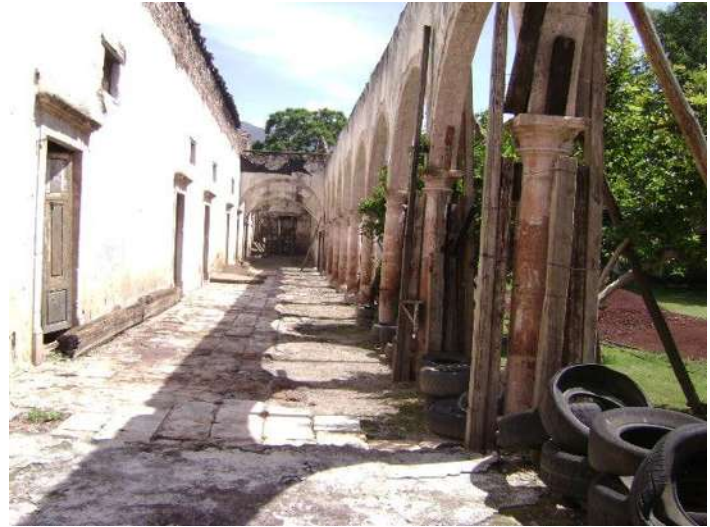
Foto32: Vista de los apuntalamientos en los arcos. Y techos

En esta foto se puede ver uno de los pasillos de la hacienda y los arcos, los cuales se encuentran en mal estado, apuntalamiento de los arcos en otros casos dentro de ellas algunos ya no existen debido al deterioro, terminaron por derrumbarse.

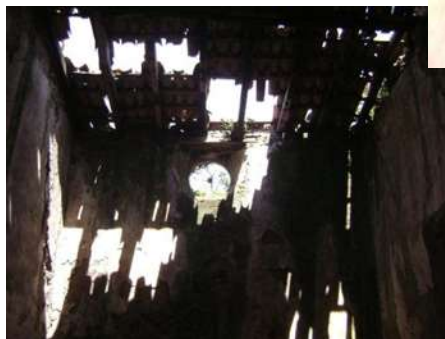
Foto33: Techos deteriorados.

En algunos casos los techos se han fracturado con el paso del tiempo y el abandono en el que se encuentra.

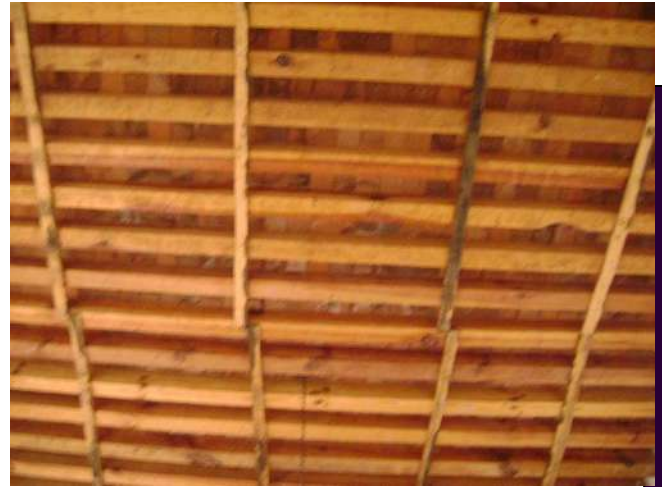
Foto34: Nueva vigería.

Dentro de la misma, se encuentra con intervenciones que se le han hecho en los techos de la fachada principal.

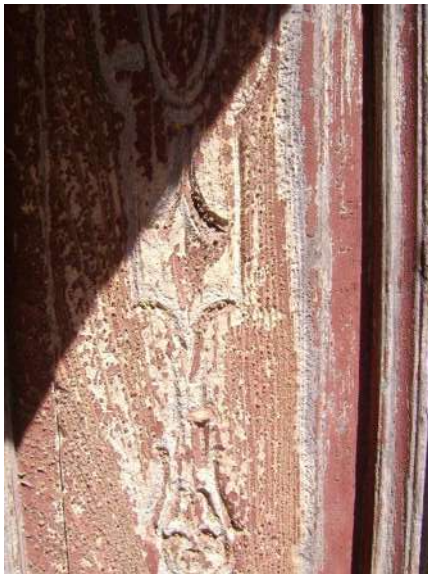
puertas que son las originales de esa época, encuentran muy deterioradas las que existen, debido a que la mayoría de estas han sido suplantadas por otras.

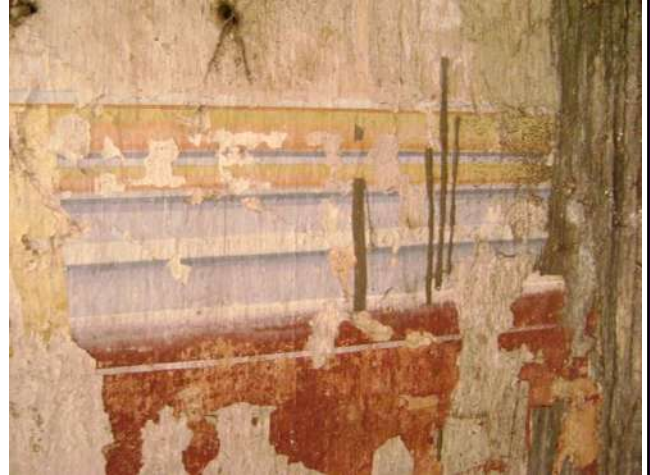
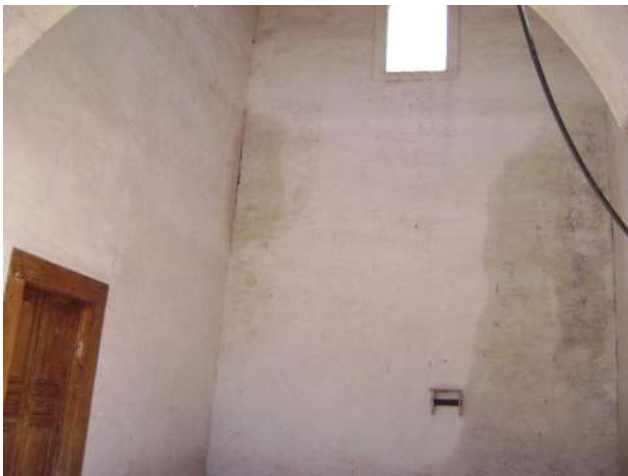
Foto36: Vista de pintura deteriorada en los muros

Debido al poco o casi nulo mantenimiento tiene un deterioro en la mayoría de sus muros interiores de lo que es la pintura de esta.

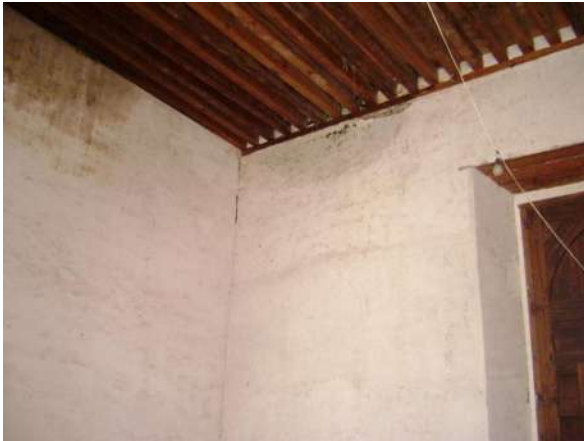
Foto38: Viguera y pintura.

En Capilla se pudo observar que ya ha sido intervenida debido a que no está en un estado de deterioro solo se encuentra con humedad en los muros, sus puertas han sido cambiadas.

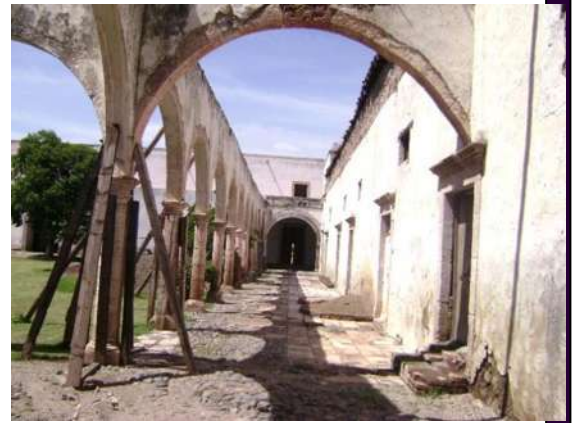
Foto: Pasillos de la hacienda.

Corredores de la hacienda, apuntalados, deterioro en su cantera y humedad en ella.

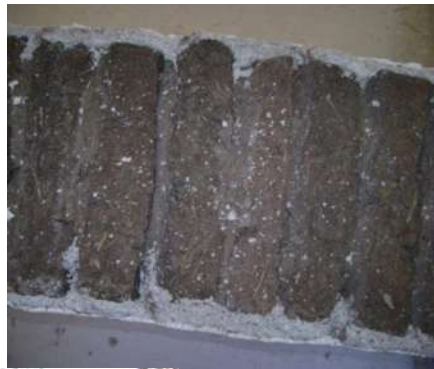
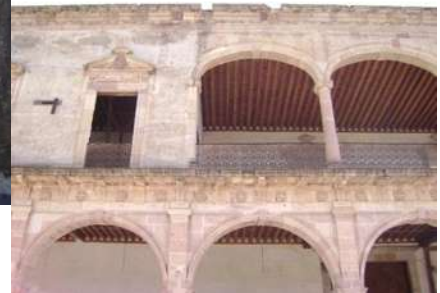
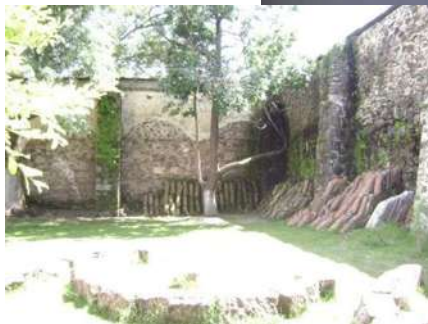
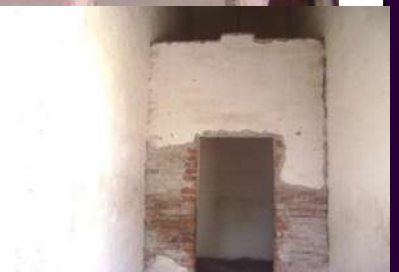
Materiales

- ❖ Adobe
- ❖ Piedra de bola
- ❖ Cantera
- ❖ Tabique
- ❖ Madera

Foto: materiales actuales de la hacienda

Se reemplazarán los materiales deteriorados por iguales o de similares características que devuelvan su trabajo original del sistema constructivo.
