UNIVERSIDAD MICHOACANA DE SAN NICOLAS DE HIDALGO  
FACULTAD DE ARQUITECTURA

“RECICLAJE DEL CASCO DE LA EX HACIENDA DE GUADALUPE DE TARIMBARO MICHOACÁN.  
PARA SER UTILIZADO COMO CASA DE LA CULTURA.”

TESIS PARA OBTENER EL TITULO DE LICENCIADA EN ARQUITECTURA

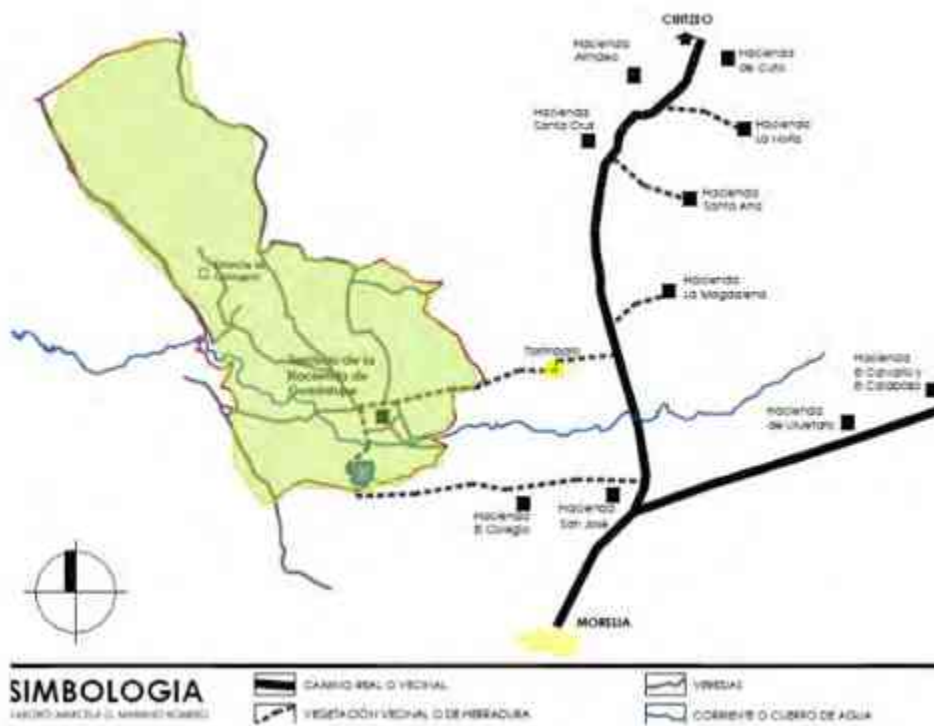
Fig.2.Ubicación del territorio de la hacienda Guadalupe en el valle de Tarímbaro. Elaboro MGMR<sup>65</sup>.

La hacienda Guadalupe para el último decenio del siglo XIX se extendía en una superficie de 1369 hectáreas aproximadamente, lindaba por el oriente y sur con la hacienda del Colegio, y tierras del pueblo de Tarímbaro, por el poniente con la hacienda de Hurandameo y Chiquimitio y por el norte con las tierras de Copándaro<sup>66</sup>. De la misma temporalidad y sitio se concederán las haciendas del Colegio<sup>67</sup>, Magdalena, San José, Santa Ana, La Noria, de Cuto, Arindeo y Santa Cruz. Todas ellas ubicadas en Tarímbaro y dedicadas a la producción agrícola y ganadera.

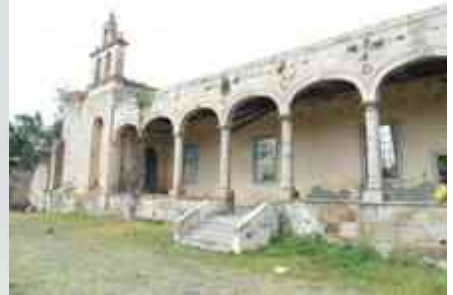
Fig. 8. Reconstrucción de la primera etapa constructiva. MCHB.

1	CAPILLA	54 M2
2	SACRISTIA	90 M2
3	CORREDOR PORTICADO	147 M2
4	TIENDA DE RAYA	221 M2
5	CUARTO DE RAYA	48 M2
6	ADMINISTRACION	73 M2
7	COCINA	122 M2
8	COMEDOR	104 M2
9	BODEGA DE SEDA	21 M2
10	LAVADEROS	63 M2
11	TROJE DE TRIGO	450 M2

En esta etapa constructiva se puede apreciar que los elementos importantes corresponden al área administrativa, el culto religioso y el almacenamiento de granos.

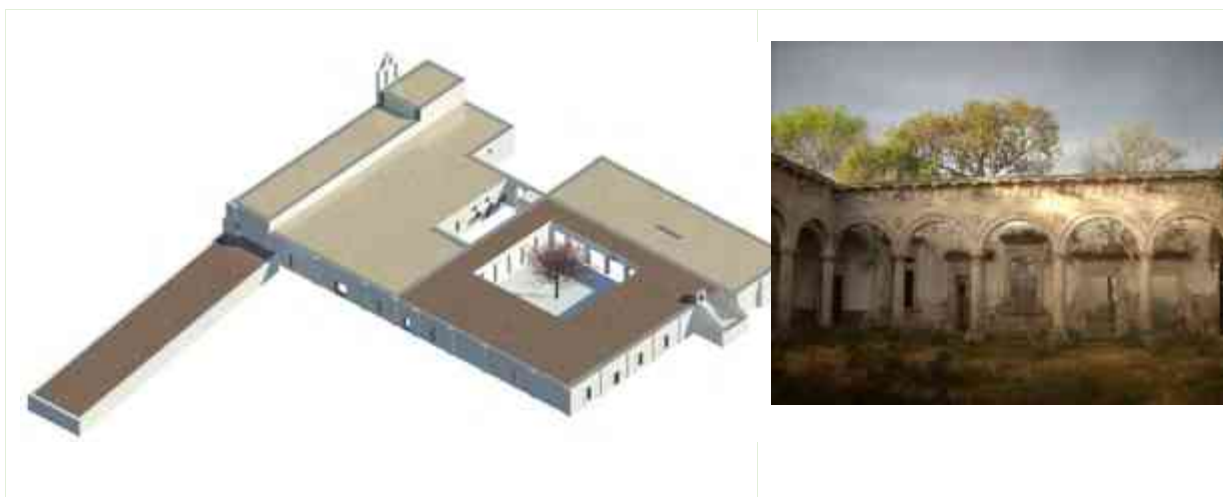
12	ABULTADERO	139 M2
13	BODEGA DE APAREJOS	130 M2
14	CRIADERO DE CONEJOS	138 M2
15	PATIO	330 M2
16	CUARTO A	80 M2
17	CUARTO B	55 M2
18	CUARTO C	72 M2
19	CUARTO D	66 M2
20	CUARTO E	30 M2

En esta etapa se aprecia la construcción de cuartos utilizados como dormitorios, y espacios de almacén para equipo utilizado en la producción agrícola.

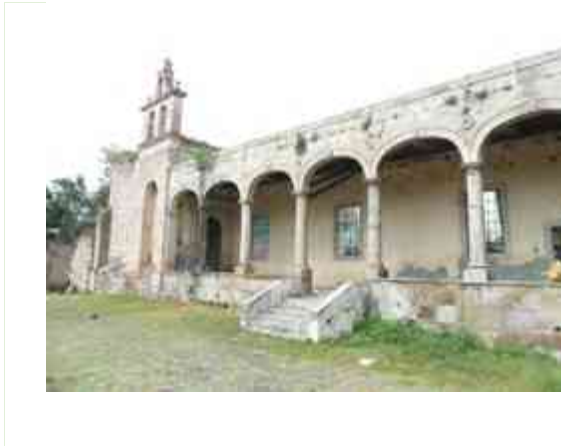
DATOS DEL INMUEBLE: Casco de la Ex hacienda de Guadalupe, Mpio. Tarímbaro.	LUGAR Y FECHA DE LA TOMA: Ex hacienda Guadalupe Mpio. Tarímbaro. Septiembre 08, 2012
No DE FOTOGRAFIA: 01	AUTOR DE LA FOTOGRAFÍA: Margarita Chávez Birrueta.
ESPACIO QUE SE REGISTRA: Acceso principal. 147 m <sup>2</sup>	No DE FICHA:01 DESCRIPCION DE LA FOTOGRAFÍA: Se observa la arcada del acceso principal, los escalones indican un desnivel de 1.15 cm.

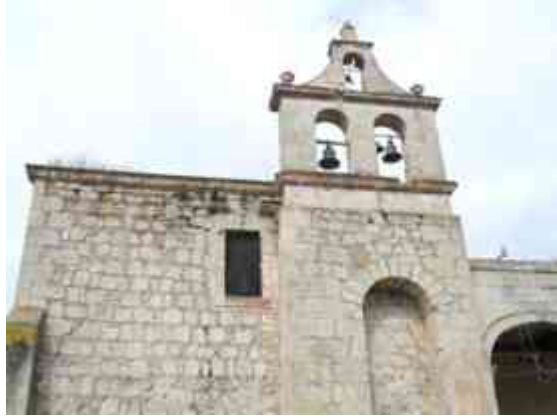
No DE FICHA:03

ESPACIO QUE SE REGISTRA: Capilla. 54 m<sup>2</sup>

DESCRIPCION DE LA FOTOGRAFÍA: Se observa la espadaña del templo, con tres campanas una ventana para proporcionar iluminación

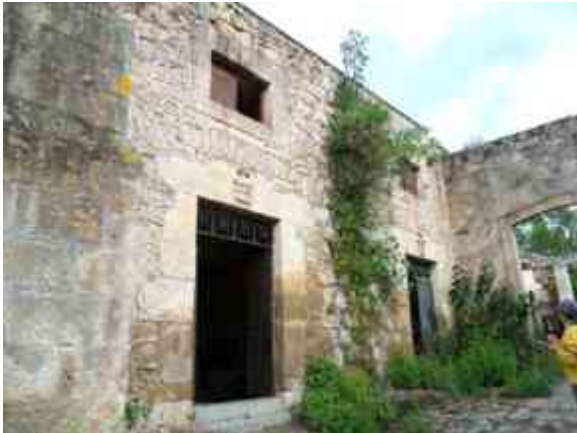
No DE FICHA:04

ESPACIO QUE SE REGISTRA: Troje de trigo. 450 m<sup>2</sup>

DESCRIPCION DE LA FOTOGRAFÍA: Se observa el acceso a la troje de trigo, con dos accesos con ventana, se observa una inscripción sobre el quicio de la puerta "AÑOS".

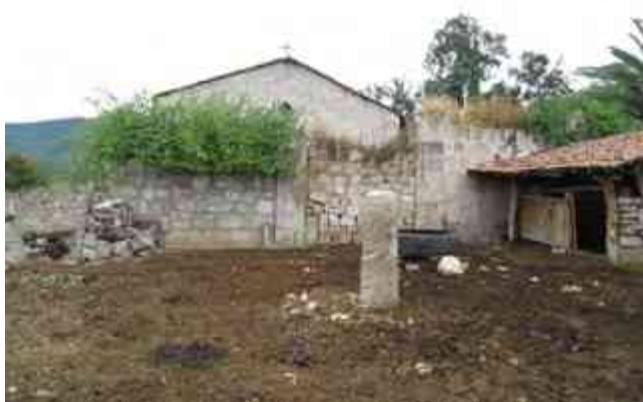
No DE FICHA:20

ESPACIO QUE SE REGISTRA: Era.

DESCRIPCION DE LA FOTOGRAFÍA: Se observa la era al aire libre para moler o desvainar granos. Actualmente es utilizada como establo de ganado, tiene un radio considerable, piso de cantera.

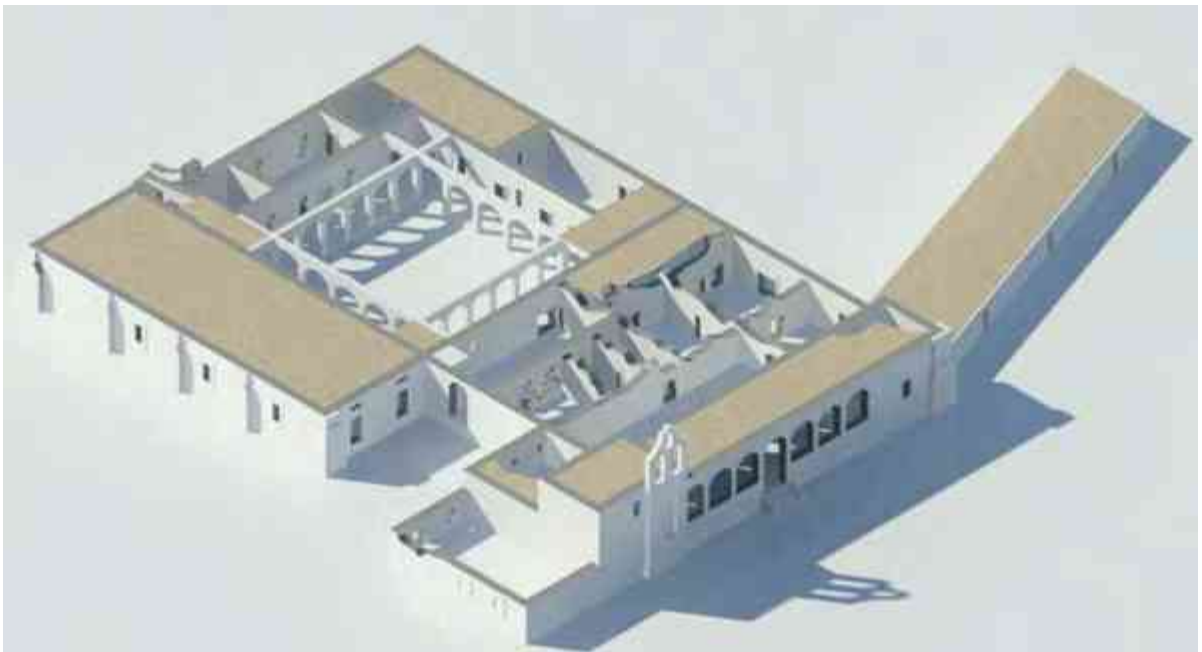
Fig. 15. Levantamiento del estado actual del inmueble. MCHB.

En este apartado se realiza una reconstrucción espacial actual de las condiciones en las que se encuentra el inmueble. De manera general y puede observarse la falta de techumbre, en la mayoría de los espacios, los que cuentan aún con ella se encuentra en estado deplorable, los muros prácticamente todos los pertenecientes a la primera etapa constructiva se encuentran totalmente desplomados y destruidos en su parte superior.

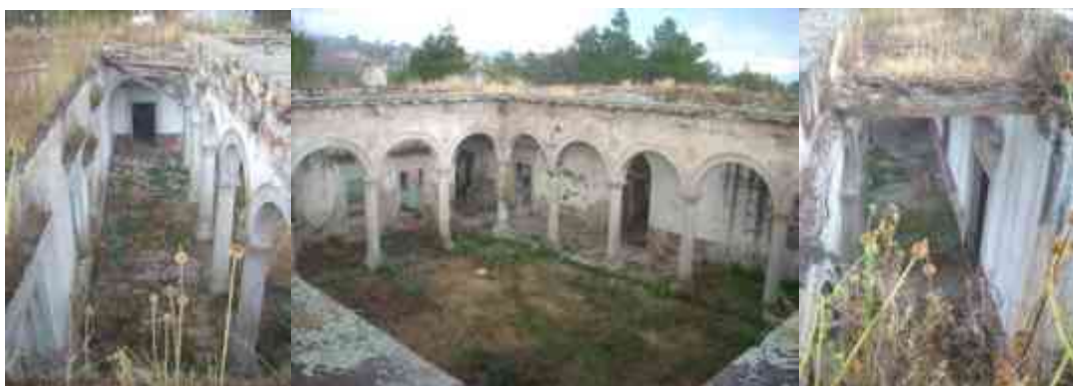
Foto 30. Vista desde la azotea. MCHB.06/01/13.

Las escaleras no tienen mejor aspecto, muchas de sus huellas están desprendidas y flojas, el muro que funge como pasamanos totalmente destruido, puede observarse al subir las escaleras la falta de techos en todo el inmueble, sus muros destruidos y los montones de piedra y hierba que cubren los pisos.

El área que antes era la huerta es utilizada como parcela agrícola, por lo que al utilizar un sistema de riego los muros absorben la humedad y la retienen provocando desgaste en sus desplantes, todo está en un completo estado de abandono pero además de eso tampoco se le da la importancia que tiene ya que al menos la persona que cultiva justo al lado del inmueble la ve como un obstructor del terreno y no como el origen de la sociedad en la que se encuentra.

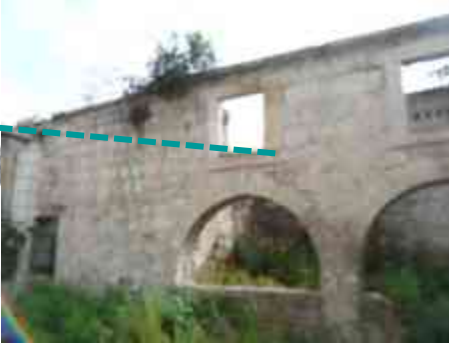
USO ORIGINAL	LAVADEROS

NUEVO USO	SALA DE LECTURA		
SUPERFICIE	63 M2		
CAPACIDAD	20 PERSONAS		
OBSERVACIONES. Se considera la capacidad de personas incluyendo mobiliario adecuado para la realización de las actividades propias de la sala.			
COMPATIBILIDAD CON EL NUEVO USO:		El área de lavaderos tenía relación importante con la fluidez del agua y la limpieza en sí. Se considera compatible con la sala de lecturas ya que en esta se puede renovar el espíritu, adquirir conocimiento y mediante este ir eliminando la ignorancia que se pudiera tener.

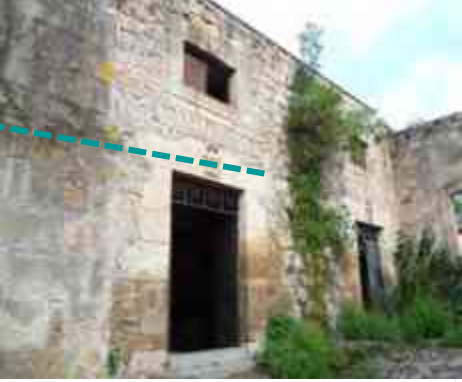
USO ORIGINAL	TROJE DE TRIGO

NUEVO USO	GALERIA		
SUPERFICIE	450M2		
CAPACIDAD	300 PERSONAS		
OBSERVACIONES.		Se considera la capacidad de personas sin incluir el mobiliario de las exposiciones ya que serían temporales y por tanto variables en dimensión.	
COMPATIBILIDAD CON EL NUEVO USO:		La troje era antiguamente utilizada como espacio de conservación y almacenamiento del trigo producido en los campos de la hacienda, sus dimensiones consideradas para albergar grandes cantidades de cosecha resultan compatibles con las nuevas galerías, en las cuales se albergarían exposiciones culturales diversas, nutriendo el cuerpo no de alimento sino de cultura.

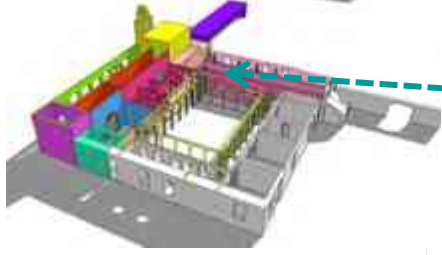
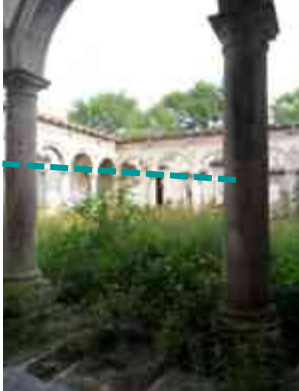
USO ORIGINAL	PATIO CENTRAL

NUEVO USO	PATIO CENTRAL		
SUPERFICIE	330 M2		
CAPACIDAD	100 PERSONAS		
OBSERVACIONES.		Se considera la capacidad de personas sentadas en sillas instaladas en el patio para algún evento cultural.	
COMPATIBILIDAD CON EL NUEVO USO:		El patio se conserva como tal ya que puede ser como lo era antes un distribuidor, área de estar, punto de encuentro.

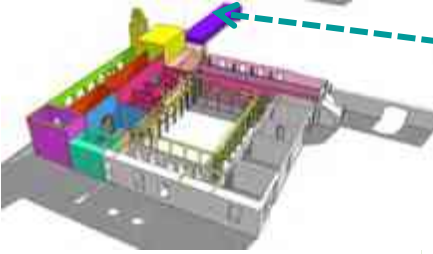
USO ORIGINAL	CUARTO

NUEVO USO	CAFETERIA		
SUPERFICIE	160 M2		
CAPACIDAD	53 PERSONAS		
OBSERVACIONES. Se considera la capacidad de personas incluyendo el mobiliario propio para el adecuado funcionamiento de la cafetería.

COMPATIBILIDAD CON EL NUEVO USO:	Este espacio anteriormente utilizado como cuarto se adecua para utilizarse como cafetería por la ubicación que tiene con respecto al casco en general, se puede acceder a el fácilmente y además se le puede dar continuidad al aire libre en el área exterior.
----------------------------------	---

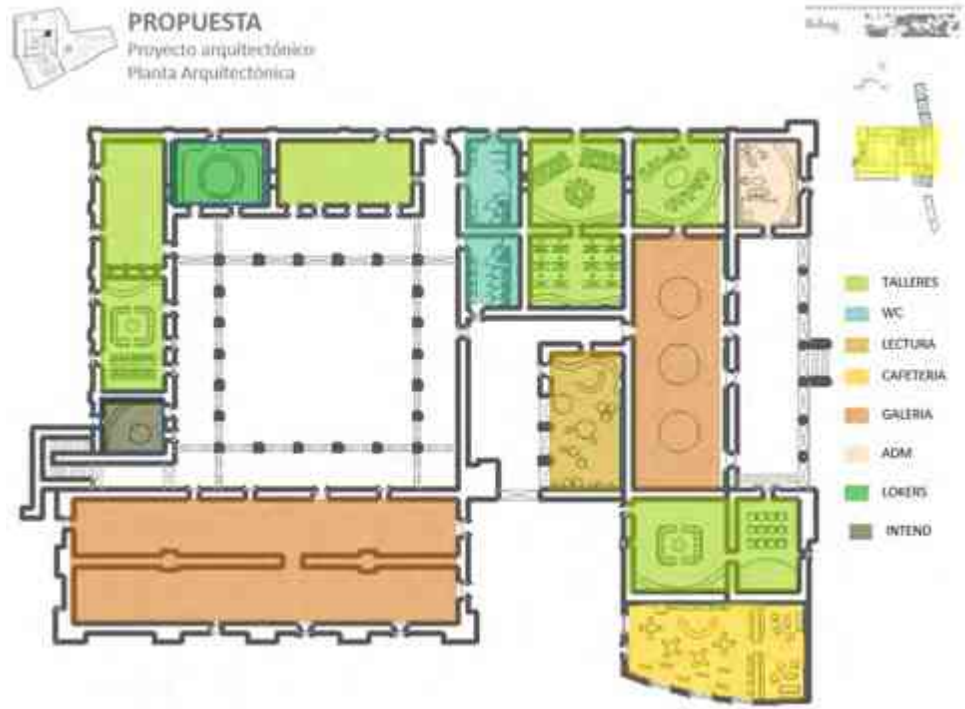
Fig. 31. Distribución y adecuación de espacios. MCHB.

De la ocupacion de espacios planteada graficamente se puede obtener la siguiente planta arquitectonica en la cual se reflejan los espacios y los requerimientos para cada uno de ellos, talleres, galerias y areas administrativas, wc y bodega.

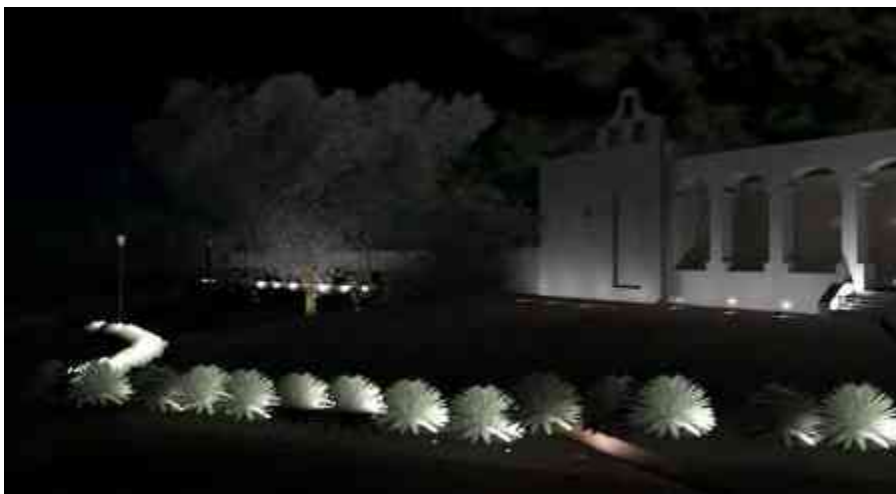
Fig. 36. Iluminación artificial en el exterior del edificio. MCHB.

Lo referente a la iluminación artificial se considera para todo el edificio el diseño adecuado de una instalación sobrepuesta, para no realizar perforaciones en los muros y de esta manera no interferir la estructura del edificio. Estratégicamente en el exterior del mismo, en las áreas ajardinadas y el estacionamiento, espacios que resultarían más apreciables en la noche y con los cuales se pueden crear también diferentes atmosferas se considera la colocación de luz artificial.

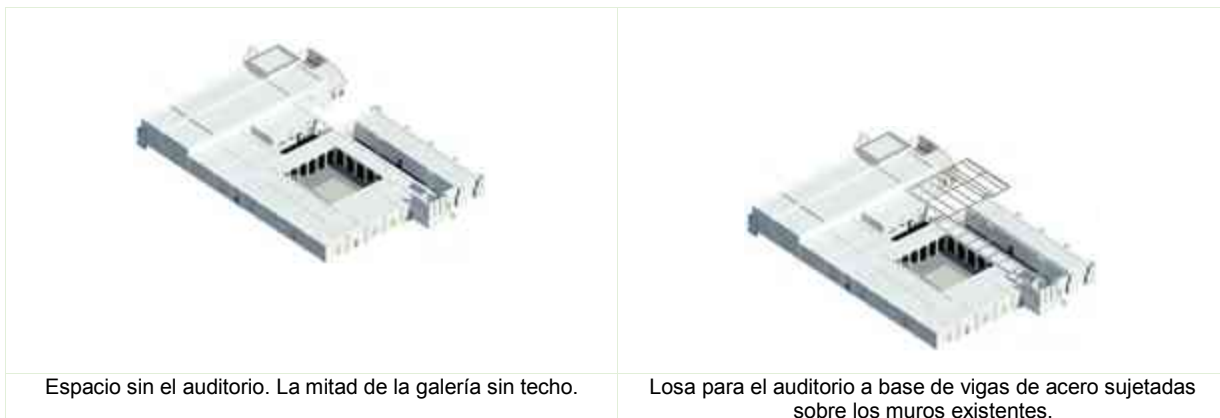
Fig. 41. Proceso de inserción del Auditorio. MCHB.

Este se plantea mediante una estructura metálica soportada sobre los muros de la galería. Su presencia contemporánea se basa en los materiales: acero, madera, cristal.

La planta general del auditorio se localiza en el área libre al frente de la galería por lo que está suspendido de dos de sus extremos. La parte que esta sobre la galería es completamente hueca ya que se propone para brindar más altura a la mitad de la galería y la otra parte que esta sobre uno de los pasillos porticados se utiliza en la planta alta como andador.

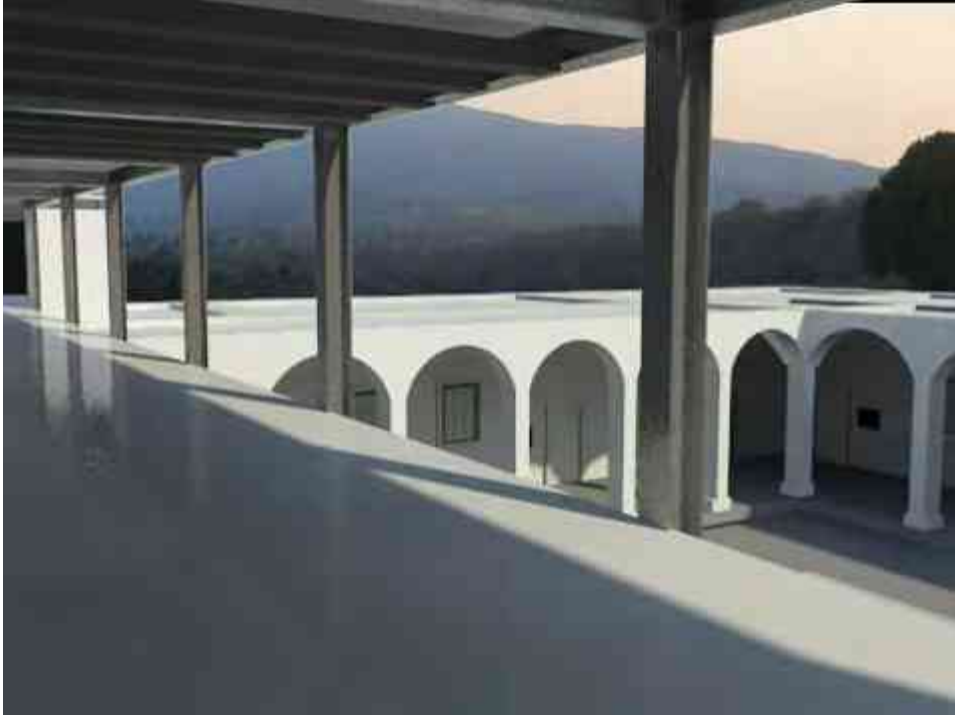
En la parte que corresponde al Auditorio se reviste la estructura metálica con madera para dar calidez; en contraste el domo de la galería y en el andador se cubre con cristal para tener ligereza y transparencias las cuales permiten integrarse al paisaje de ambos lados, tanto en el andador con vista al patio porticado como la terraza formada en el acceso correspondiente a la rampa se tiene una vista completa del cerro del Quinceo, parte de los cerros menos pronunciados y al área del estacionamiento.

Fig. 42. Vista del andador en planta alta para acceder al Auditorio. MCHB.

En la parte que corresponde al Auditorio, cuya estructura es metálica, se recubre con madera para dar calidez; en contraste, el domo de la galería y el andador se cubre con cristal para tener ligereza y transparencias las cuales permiten apreciar al paisaje circundante, tanto en el andador con vista al patio porticado como la terraza formada en el acceso correspondiente a la rampa se tiene una vista completa del cerro del Quinceo y los cerros aledaños, así como al área del estacionamiento.

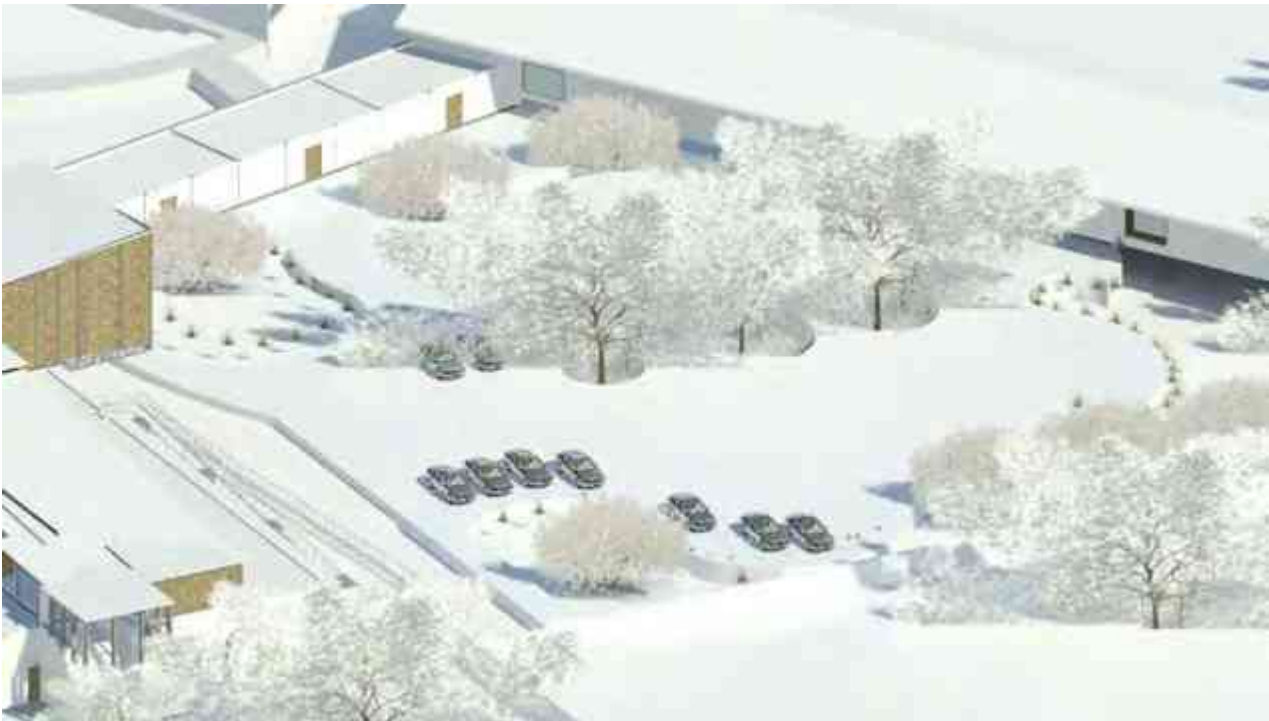
Propuesto en una de las partes antes utilizada como asoleaderos, su conformación se compone por la formación intencionada de dunas de tierra compactada y sostenida por un muro de contención de piedras de cerro, el acabado final con piedras de río, y nivelado respecto al acceso ya que presenta topografía ligera pero considerable. Con esto se considera una capa de tierra compactada de 1 m de

altura respecto al último nivel lo cual crea la formación de peñas en todo el perímetro del estacionamiento.

Fig. 46. Estacionamiento. MCHB.

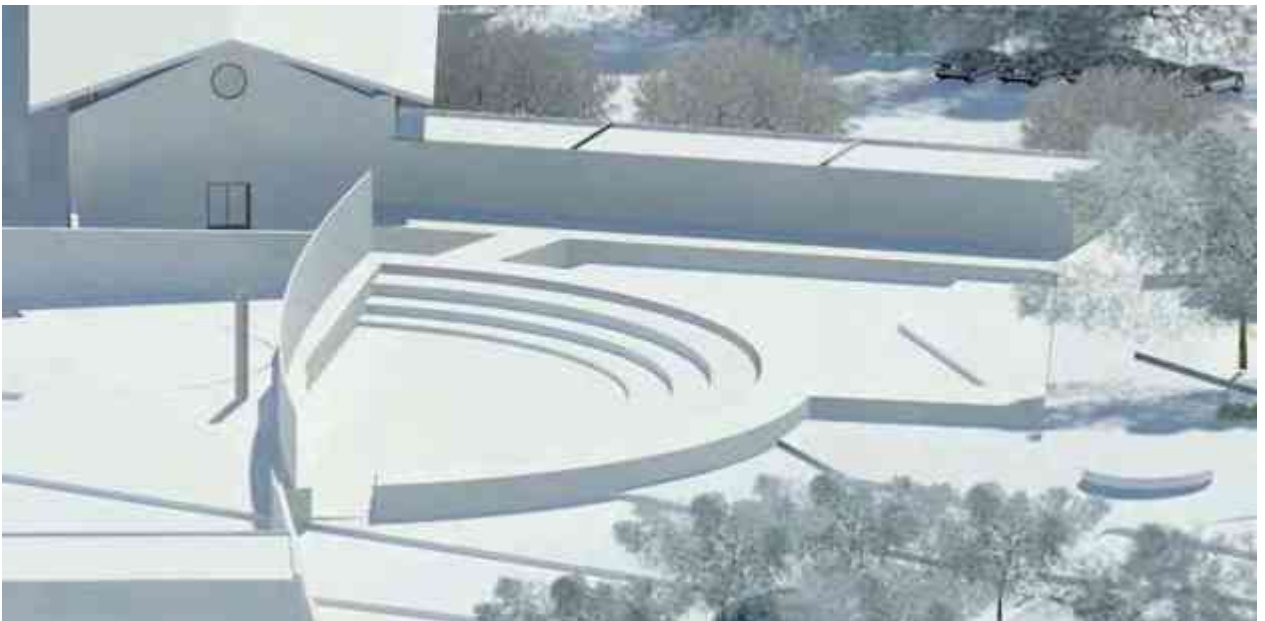
La estructura de este será también su acabado, el cual será a base de piedras de cerro y piedras de río. Su forma de medio círculo para lograr una óptima visibilidad se integra también por una estructura de acero desmontable para utilizarse solamente cuando se requiera.

Fig. 47. Auditorio al aire libre. MCHB

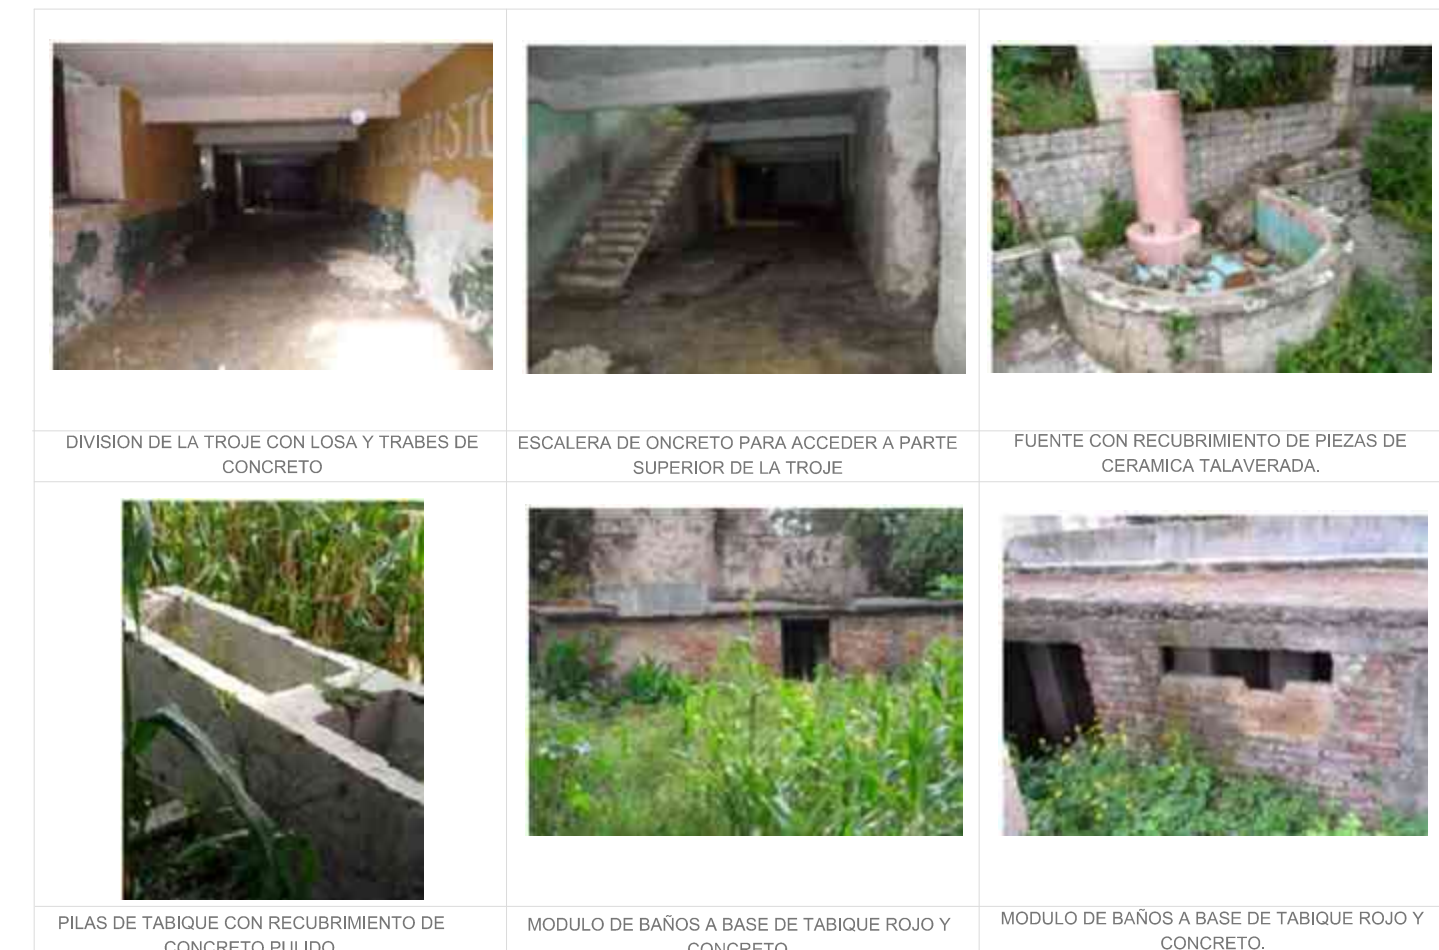
DIVISION DE LA TROJE CON LOSA Y TRABES DE CONCRETO.  
 ESCALERA DE CONCRETO PARA ACCEDER A PARTE SUPERIOR DE LA TROJE.  
 FUENTE CON RECUBRIMIENTO DE PIEZAS DE CERAMICA TALAVERADA.  
 PILAS DE TABIQUE CON RECUBRIMIENTO DE CONCRETO PULIDO.  
 MODULO DE BAÑOS A BASE DE TABIQUE ROJO Y CONCRETO.  
 MODULO DE BAÑOS A BASE DE TABIQUE ROJO Y CONCRETO.

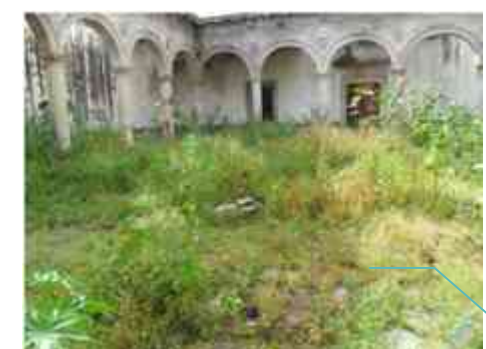
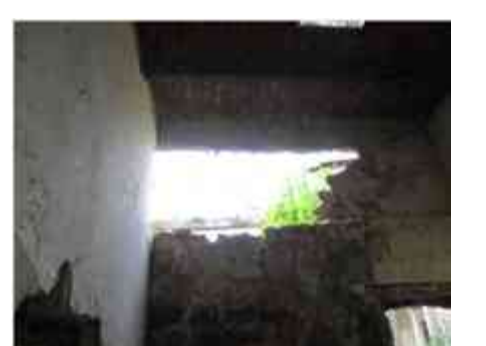
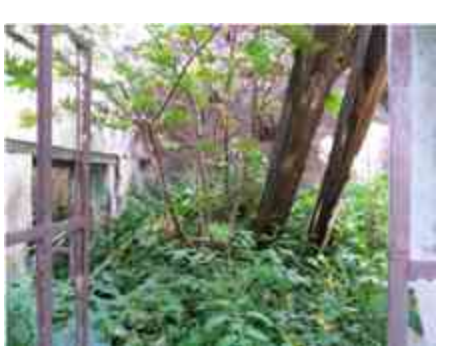
LOSA DE BOBEDILLA INSERTADA INADECUADAMENTE, DERRUMBE EN MURO Y DESPRENDIMIENTO DE ACABADOS

DESPRENDIMIENTO DE VIGAS EN LOSA Y ACABADOS EN MUROS, VEGETACION ABUNDANTE Y CANCELERIA DE VENTANAS OXIDADA.

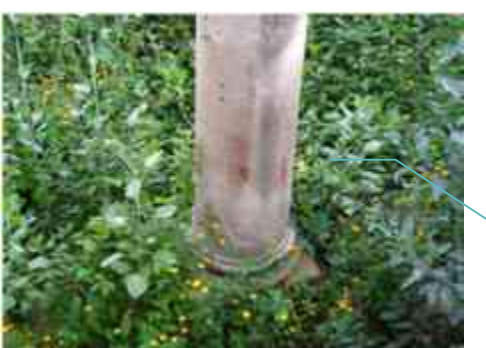
PATIO CENTRAL CON ABUNDANTE PRESENCIA DE VEGETACION

BASE DE COLUMNAS DE PATIO CENTRAL LLENAS DE VEGETACION Y ALGAS OSCILATORIAS.

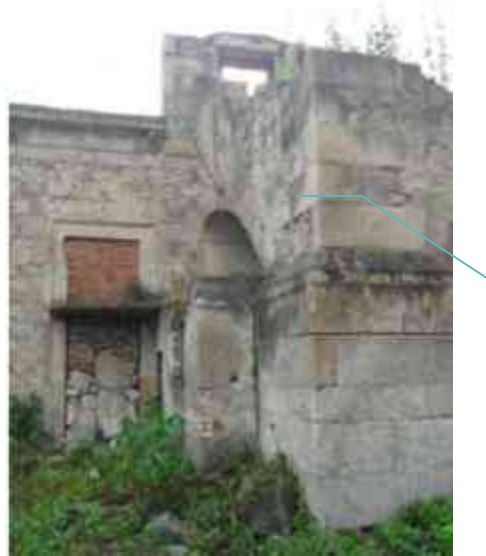
DERRUMBES, DESGASTE, HUMEDAD, PIEZAS FALTANTES, PRESENCIA DE VEGETACION Y ALGAS OSCILATORIAS EN ESTRUCTURA DE CONTRAFUERTE Y ESCALERA.

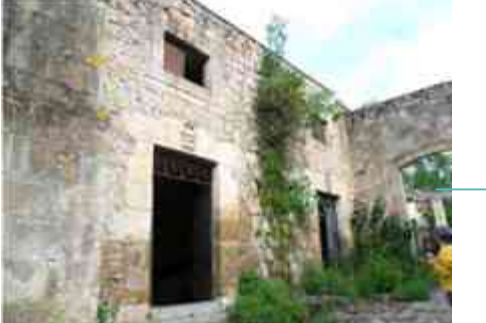
MUROS CON PRESENCIA DE ALGA OSCILATORIA, VEGETACION CON RAICES DE DIMENSIONES CONSIDERABLES, HUMEDAD Y POLVOROSIDAD.

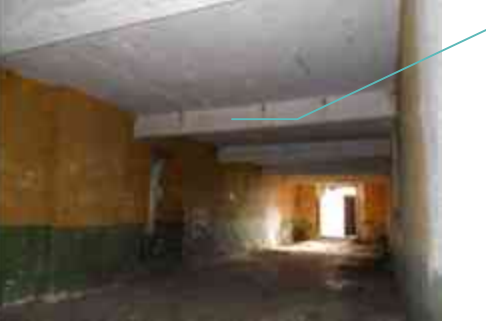
DIVISION DEL ESPACIO MEDIANTE LOSA Y TRABES DE CONCRETO ARMADO, SE OBSERVAN HUMEDADES Y DESPRENDIMIENTO DE ACABADOS EN MUROS, GRIETAS EN PISOS

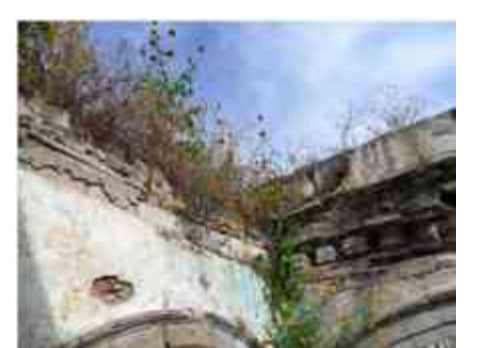
ESTRUCTURA DE LA LOSA COMPLETAMENTE DESTRUIDA, HAY PRESENCIA DE VEGETACION, FALTAN PIEZAS Y LOS ACABADOS EN MURO PRESENTAN DESPRENDIMIENTOS.

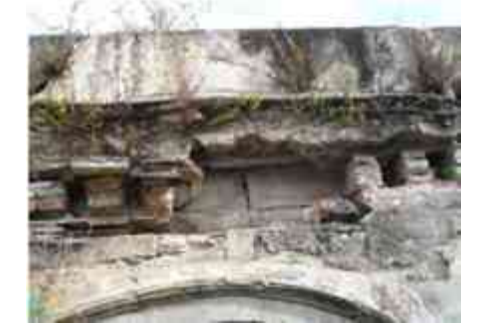
ESTRUCTURA DE LA LOSA COMPLETAMENTE DESTRUIDA, HAY PRESENCIA DE VEGETACION, FALTAN PIEZAS Y LOS ACABADOS EN MURO PRESENTAN DESPRENDIMIENTOS.

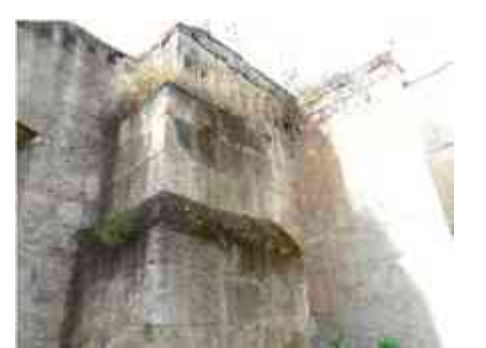
VEGETACION Y ALGAS OSCILATORIAS EN ESTRUCTURA DE CONTRAFUERTE.

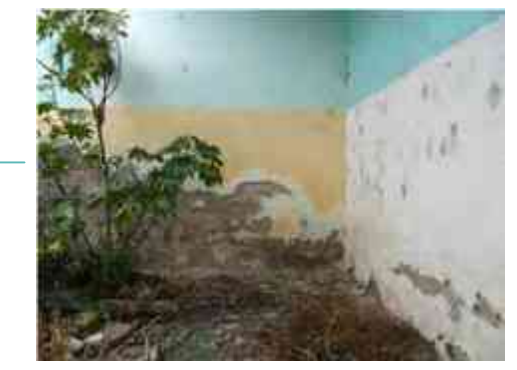
DESPRENDIMIENTO DE ACABADOS EN MUROS, SIN TECHO, PISO CUBIERTO DE TIERRA Y VEGETACION, SE OBSERVAN HUMEDADES EN LA PARTE SUPERIOR DEL MURO Y HOLLOS DE ABISPAS EN MUROS DE MAMPOSTERIA DE ADOBE.

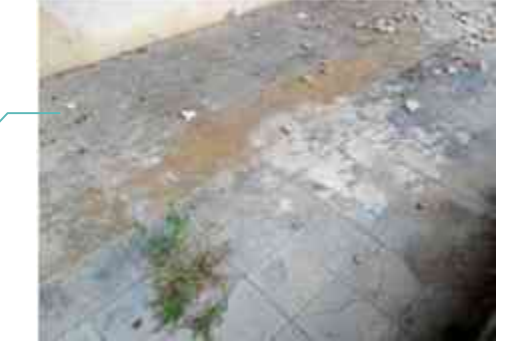
PIEZAS DE CONCRETO OXISADO EN PISO PRESENTAN GRIETAS Y VEGETACION, ESTA CUBIERTO DE PIEZAS DE TEJA DESPRENDIDA DE LA ESTRUCTURA DE LA LOSA.

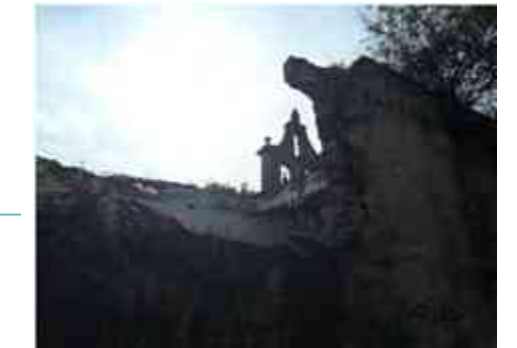
DERRUMBE EN PARTE SUPERIOR DE MURO, SE OBSERVAN HUMEDADES, PRESENCIA DE VEGETACION CON RAIZ ABUNDANTE Y ALGAS OSCILATORIAS

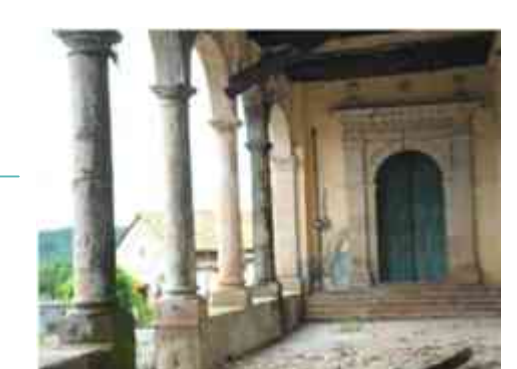
VIGAS DE MADERA EN ESTADO PUTRAFACTO, SE DESPRENDEN DE LA LOSA, LA ESTRUCTURA ESTA TOTALMENTE DAÑADA.

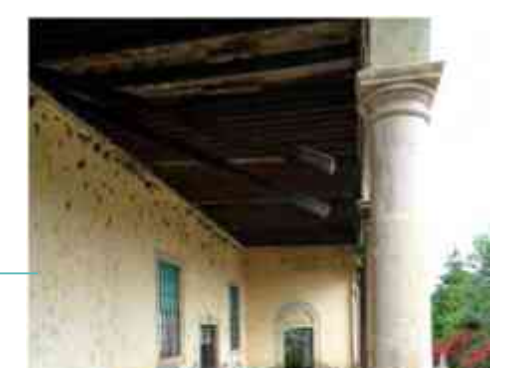
SE OBSERVAN HUMEDADES EN TODA LA PARTE INFERIOR DEL MURO Y HUECOS DE INSECTOS EN TODA LA PARTE SUPERIOR, ENTRE LAS VIGAS PRESENCIA DE FAUNA NOSIVA.

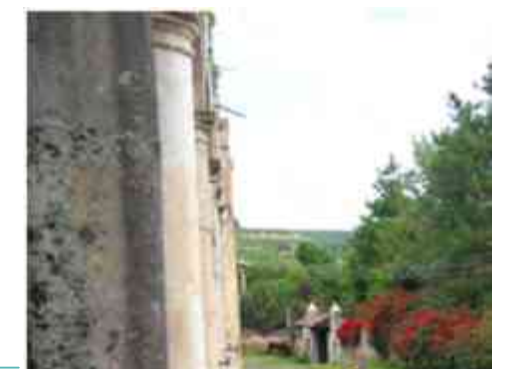
DESPRENDIMIENTO DE ACABADOS EN EL ACCESO PRINCIPAL, LAS COLUMNAS PRESENTAN ALGAS OSCILATORIAS.

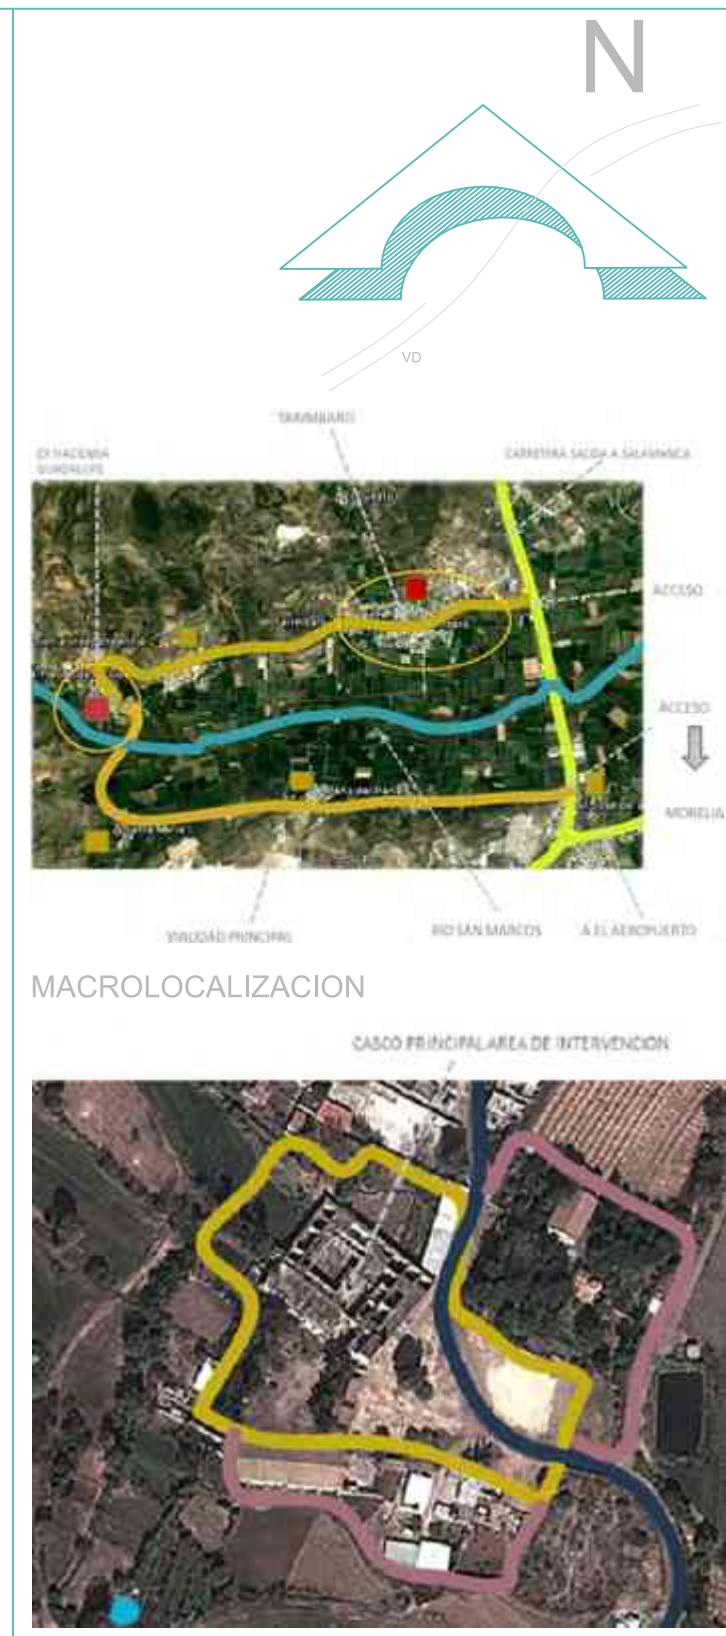
TOPOGRAFIA OBTENIDA CON EL PROGRAMA GOOGLE EARTH PRO, VERSION 2012.  
 AREA TOTAL = 23 290.4485 m<sup>2</sup> = 2.23 has.  
 PERIMETRO=715 m.  
 PEND. DEL 6% EN LONG DE 234 M.  
 AREA CONSTRUIDA = 4 078.5399 M<sup>2</sup>  
 PERIMETRO=539.5815 ML
