**UNIVERSIDAD MICHOACANA DE SAN NICOLAS DE HIDALGO  
FACULTAD DE ARQUITECTURA**

**MEMORIA DE EXPERIENCIA PROFESIONAL**

**Atlas de riesgos del Municipio de Tuxpan,  
Michoacán**

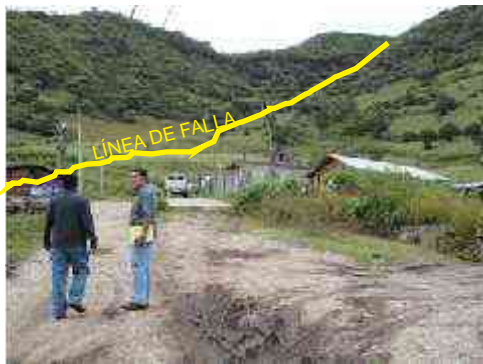
Riesgo Muy Alto  
**Imagen # 2 y 3. Trayectoria de falla geológica. En la col. Prolongación pueblita.**

FUENTE: Corporación CIUDAD.  
 Foto de trazo de falla después de cruzar el Cerro La Cruz, Colonia Prolongación Pueblita.

FUENTE: Corporación CIUDAD.  
 Foto de área de trazo de la falla, en dirección Poniente - Oriente hacia la Colonia Prolongación Pueblita.

La vulnerabilidad física que se expone ante esta falla geológica, está identificada por las viviendas, infraestructura urbana y el equipamiento urbano, que se encuentra, tanto sobre el eje de la línea de falla como dentro de su franja de restricción, sumado a lo cual, dentro de la misma zona de ubicación del asentamiento humano se detectaron fenómenos relativos a deslizamientos de taludes, como se aprecia en las fotos anteriores, en las que se muestran altos grados de afectación de las construcciones e infraestructura.

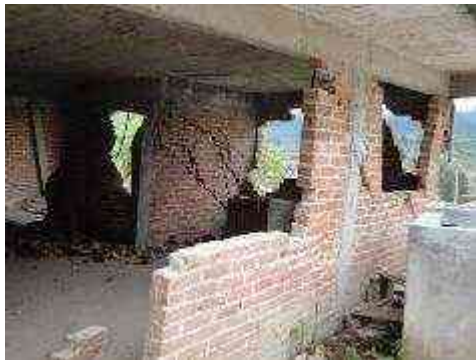
Riesgo Muy Alto  
**Imagen # 4 y 5. Destrozos de la falla geológica en la col. Prolongación pueblita.**

FUENTE: Corporación CIUDAD.  
 Foto de casa habitación construida sobre la falla en la Colonia Prolongación Pueblita.

FUENTE: Corporación CIUDAD.  
 Foto de una vialidad afectada por la falla, Colonia Prol. Pueblita.

De acuerdo con el trabajo de campo realizado por la Dirección de Desarrollo Social del DIF Municipal, se indica que 110 familias resultan afectadas, de un total de 450 personas, aproximadamente; hay 6 viviendas con pérdida total y 20 con daño estructural considerable.

En la colonia de referencia, se detectaron elementos urbanísticos de pérdida total, tanto en los servicios de infraestructura urbana como en las viviendas. Registrándose una superficie territorial afectada por la falla, de 5.24 has., aproximadamente, espacio en el cual se ubican asentamientos humanos; una cantidad de 110 viviendas: 64 viviendas de construcción permanente con materiales de mampostería, losas de concreto y elementos estructurales a base de cadenas y castillos de confinamiento, 26 viviendas de materiales no duraderos, como la madera y láminas de asbesto y cartón. 18 viviendas de estructuras mixtas; una longitud de 1762 m de líneas de agua potable, 1747 m de líneas de drenaje, 1786 m de líneas de energía eléctrica, la mayoría de la postería se aprecia que ha perdido la verticalidad, con el consecuente riesgo porque los cables están experimentando esfuerzos de tensión, ya que en varias líneas no es el poste el que sostiene a los cables, sino los cables al poste de concreto, 875 m de líneas telefónicas y de tele cable, 7690 m<sup>2</sup> de pavimentos destruidos y semidestruídos, un tanque superficial de regulación de agua potable y las instalaciones de una escuela primaria. Apreciándose que no contaron con asesoría profesional para su diseño y construcción y la mayoría son de autoconstrucción. Estimándose una población afectada de 450 habitantes, cuyas características socioeconómicas, son de medio a bajo.

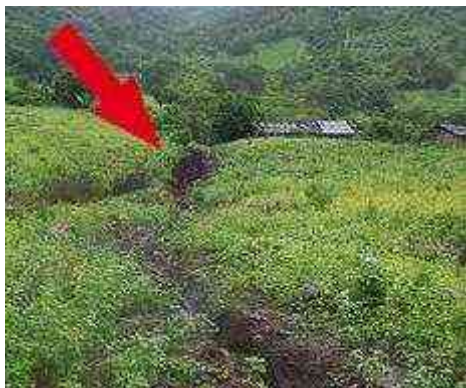
**Imagen # 6. Continuación de la falla geológica. Indicadores de vulnerabilidad.**

FUENTE: América Domínguez.  
 El Sol de Morelia, 27 de Julio del año 2010.  
 Foto vista de la falla en dirección Oriente – Poniente, al Poniente de la Colonia Prolongación Pueblita.

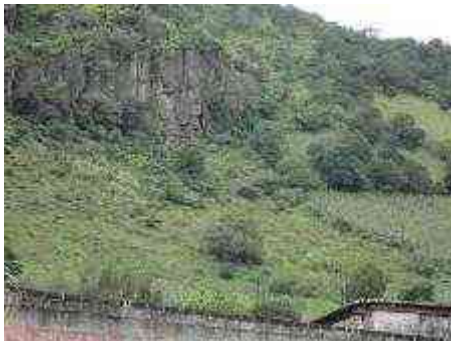
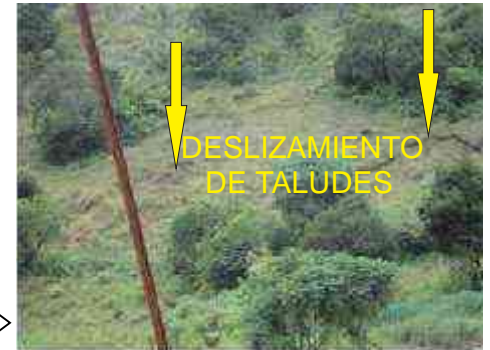
**Imagen # 7 y 8. Deslizamiento de taludes, en la col. Prolongación pueblita.**

**Indicadores de vulnerabilidad.** Algunos indicadores de vulnerabilidad que fueron registrados, son: escarpes, grietas, afloramiento de rocas y hundimientos.

FUENTE: Corporación CIUDAD.  
Foto de escarpes lado Norte del Cerro La Cruz, en colindancia con la Colonia Prol. Pueblita, a 140 m de la Colonia.

FUENTE: Corporación CIUDAD.  
Foto de área de deslizamiento de taludes, al Sur de la Colonia Prolongación Pueblita, Cerro La Cruz, a 50 m de la Colonia.

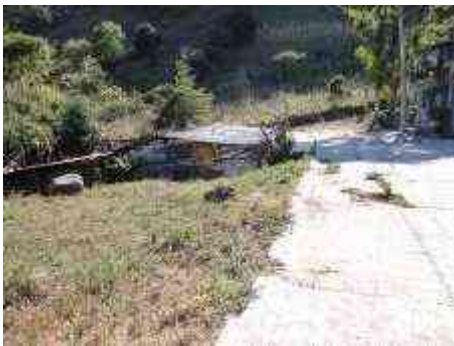
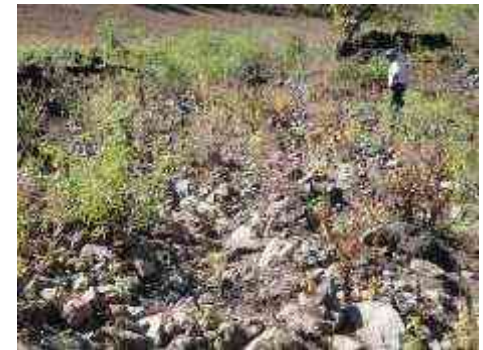
**Imagen # 9 y 10. Destrozos por falla geológica en la col. Prolongación pueblita.**

FUENTE: Corporación CIUDAD.  
Foto de hundimiento de casa, en relación con el nivel de rasante de la calle, Colonia Prolongación Pueblita.

FUENTE: Corporación CIUDAD.  
Foto de afloramiento rocoso, al Poniente de la Colonia Prol. Pueblita. Topográficamente zona alta, a 150 m de la Colonia.

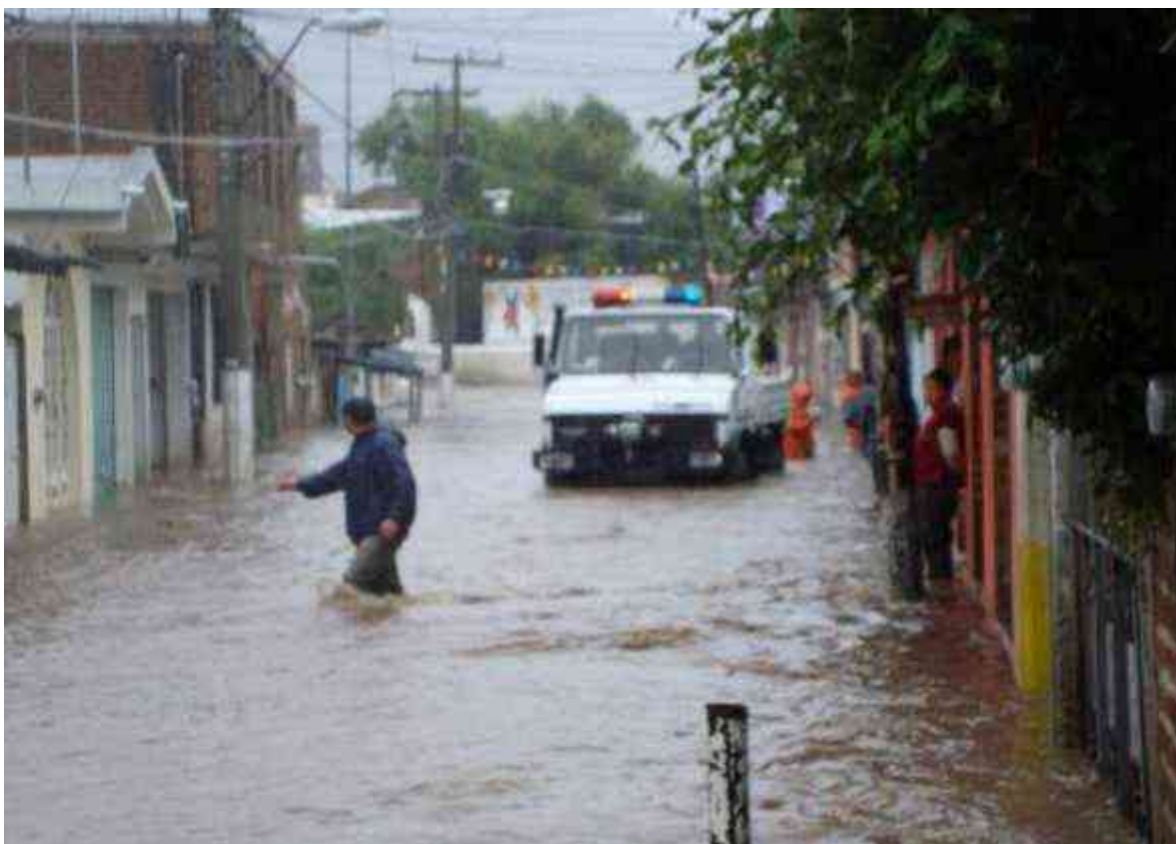
**Imagen # 15. Inundación en la calle Benito Juárez. En la col. Centro.**

Los eventos más frecuentes en el municipio de Tuxpan, se relacionan con precipitaciones extremas que en pocos minutos saturan el área hidráulica los escurrimientos y ríos del municipio, sobre todo, los que cruzan la cabecera municipal, desbordándose en su trayecto, ocasionando anegaciones en las zonas urbanas de entre 10 a 200 cm de tirante. Esto principalmente en las áreas más bajas o en las zonas de concentración de los escurrimientos, debido fundamentalmente al poco incremento de velocidad de salida del agua pendiente topográfica que tienen los terrenos del trazo de los ríos.

Un problema asociado a este tipo de eventos es la basura acumulada en las calles que tapa la entrada de los registros de drenaje.

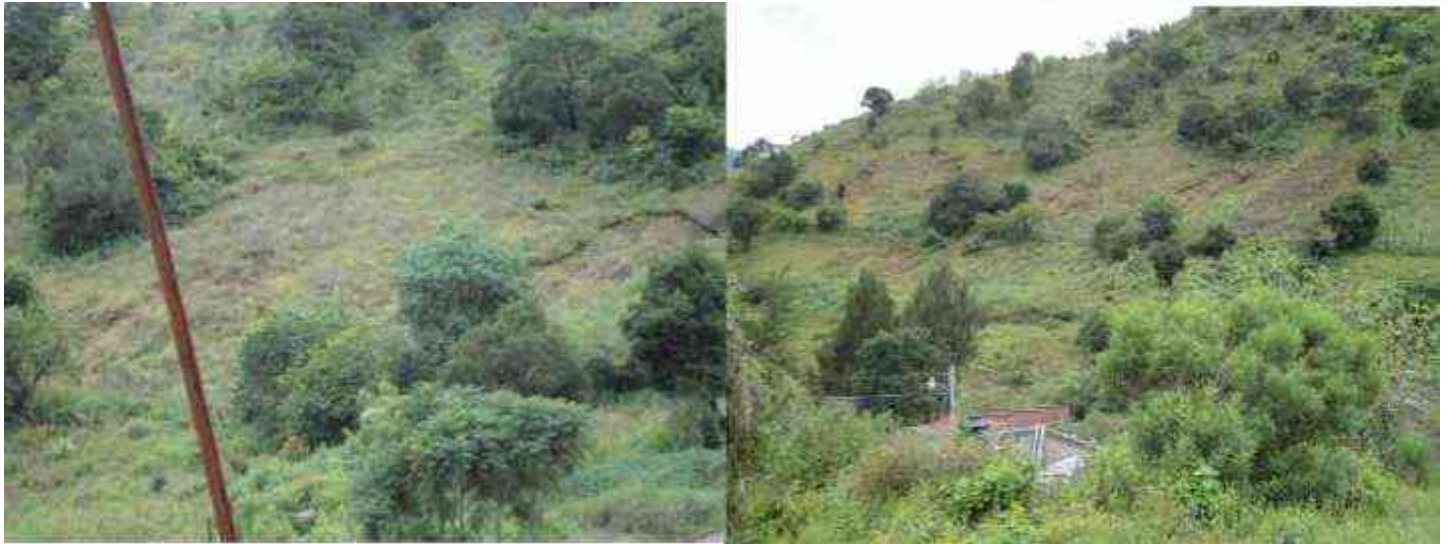
**Imagen # 20 y 21. Ejemplos de desastres por deslaves.**

Dstrucción de elementos de la infraestructura urbana por la falla geológica de la Colonia Prolongación Pueblita de la localidad de Tuxpan.

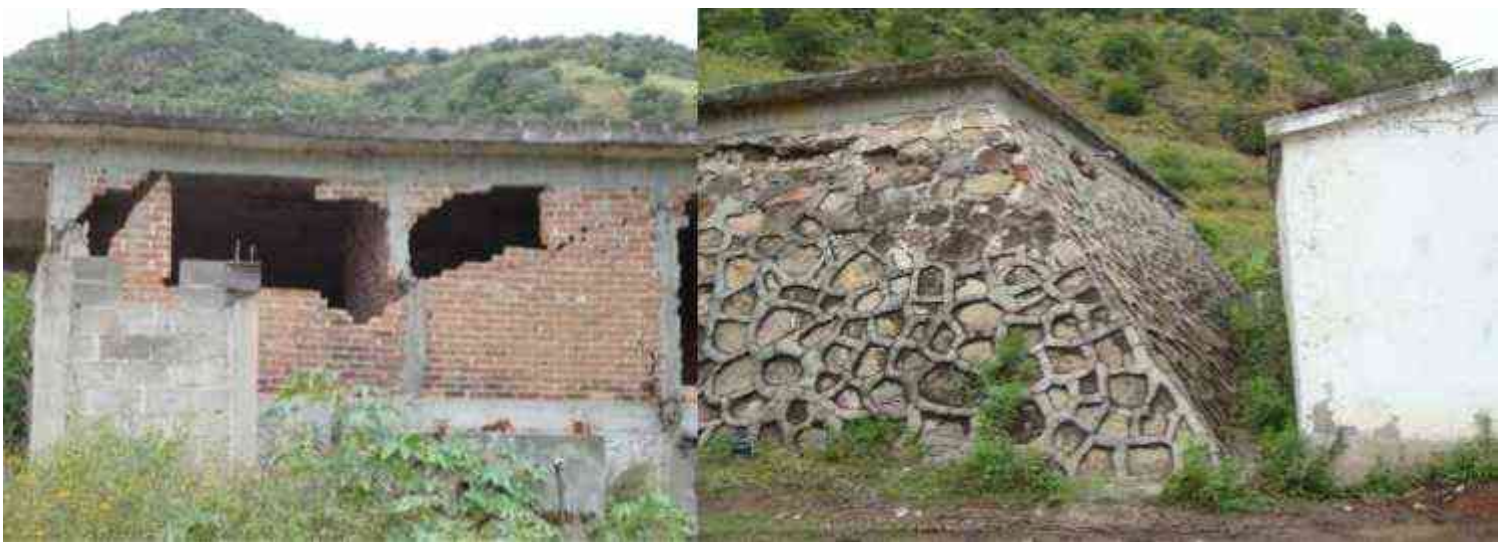
**Imagen # 22 y 23. Ejemplos de desastres estructurales por falla geológica.**

Casas destruidas por la falla geológica de la Colonia Prolongación Pueblita de la localidad de Tuxpan.

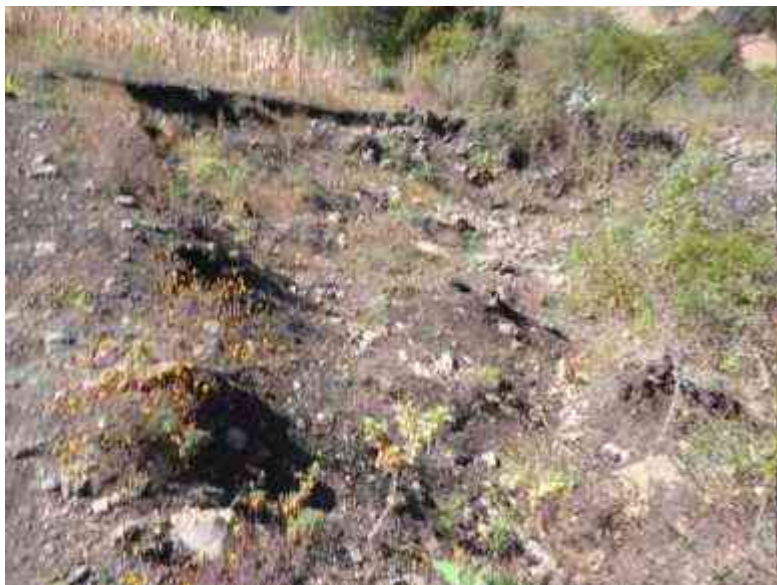
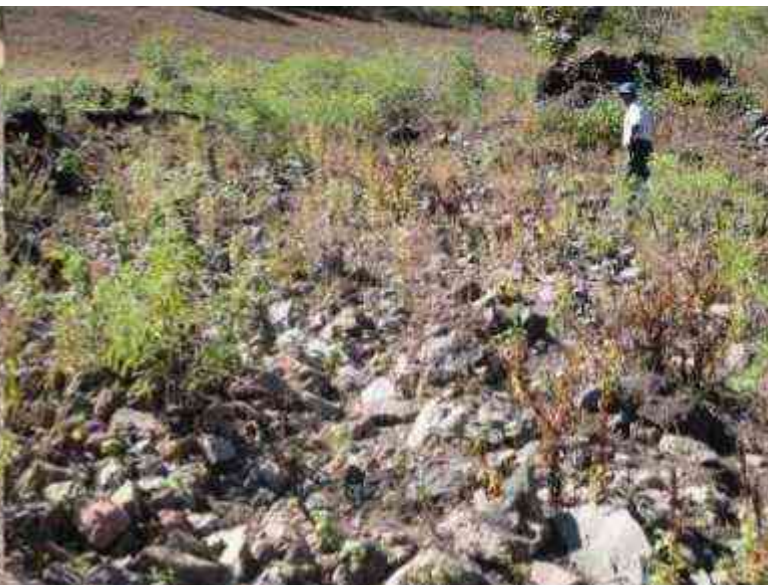
**Imagen # 26 y 27. Ejemplos de hundimientos por falla geológica.**  
Zona con riesgo por aludes en la Colonia Prolongación Pueblita de la localidad de Tuxpan.

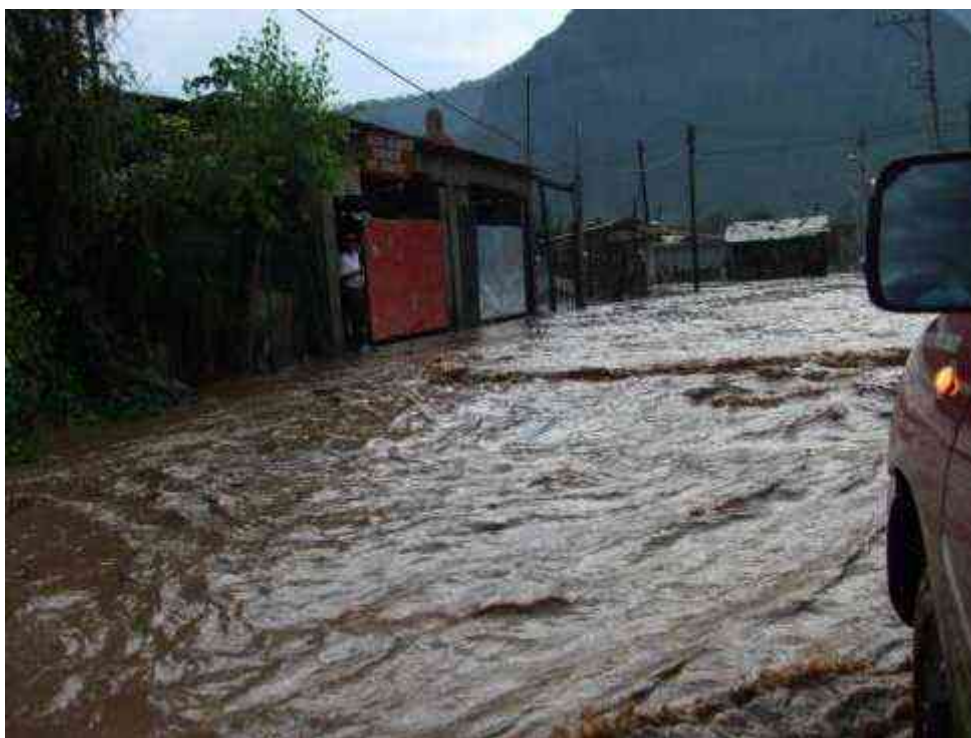
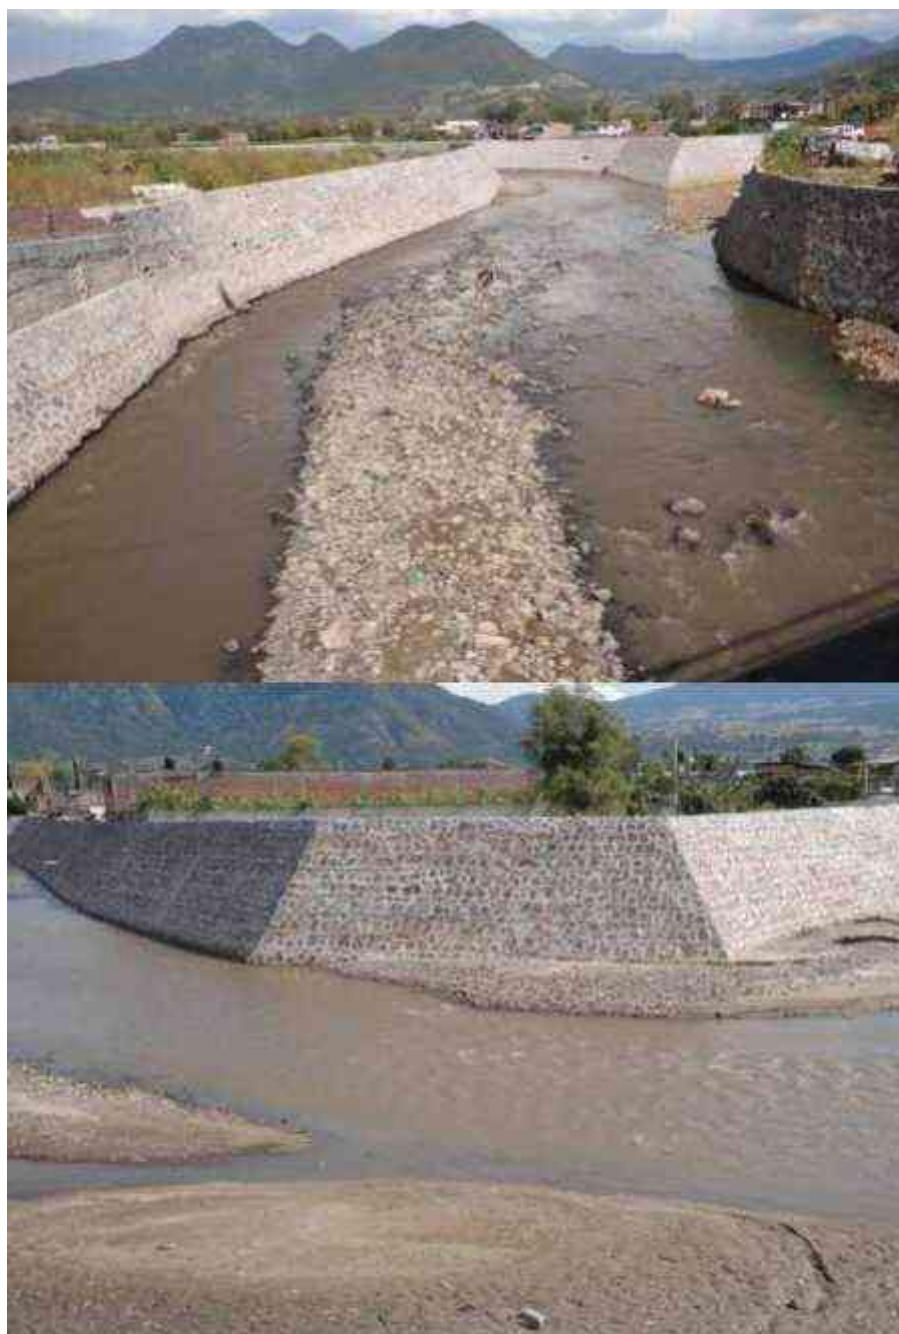
**Imagen # 30 y 31. Ejemplos de soluciones al problema, con muro de contención en ríos de Tuxpan.**

Muros de contención construidos en las márgenes de los Ríos Taximaroa o Turundeo, Anganguero y Tuxpan, lo cual resolvió el riesgo por inundaciones por concepto de desbordamiento de dichos ríos.

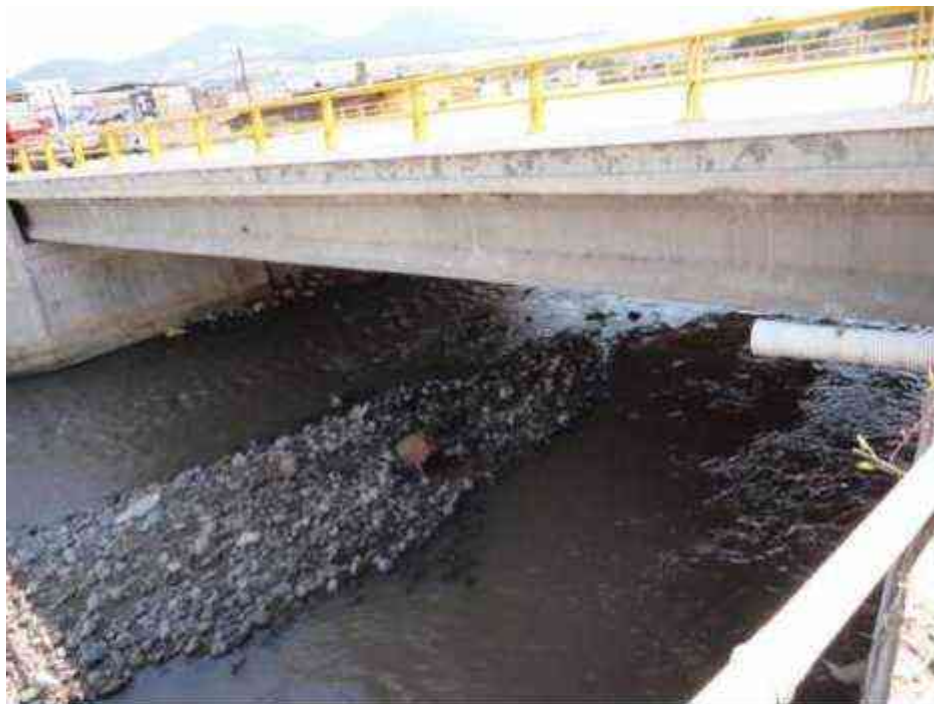
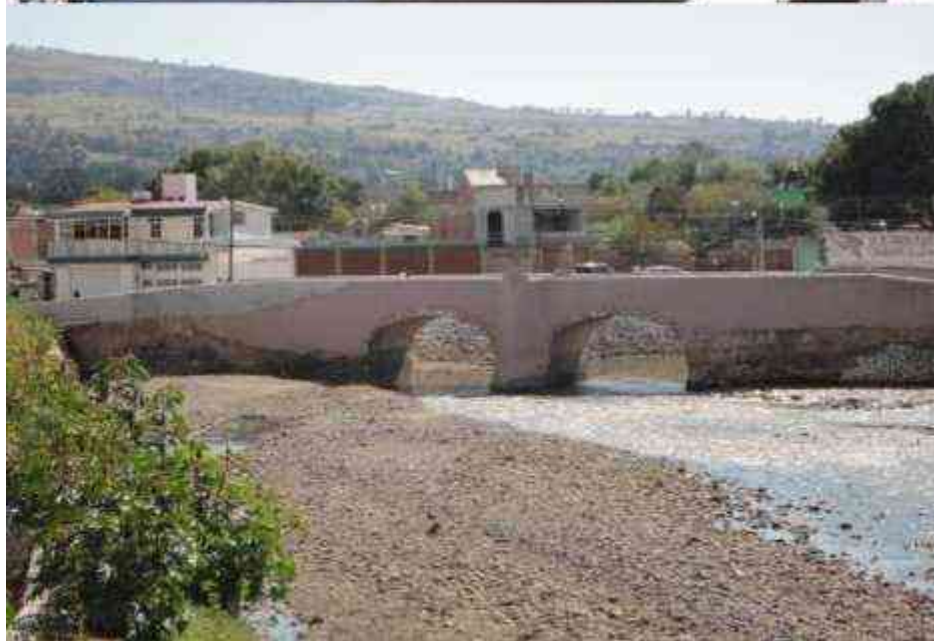
Secciones hidráulicas de los puentes sobre el Río Tuxpan, observándose la necesidad de incrementar la sección hidráulica del Puente Pueblita, mediante la apertura de dos arcos más. **Imagen # 32 y 33. Ejemplos de desazolve en ríos de la cabecera municipal.**

- Reubicación de la población habitante en la Colonia Prolongación Pueblita.
- Encausamiento de arroyos y escurrimientos pluviales que cruzan los asentamientos humanos.
- Estabilización de taludes y laderas.
- Estabilización de rocas.
- Tratamiento de grietas u oquedades en el subsuelo.
- Pavimentación de rutas de evacuación en zonas de riesgo.
- Presas de gavión.
- Bordos.
- Construcción, ampliación o rehabilitación de drenaje pluvial y sanitario.
- Obras de protección en cauces de ríos y arroyos.
- Área natural protegida Presa Tuxpan.
- Corregir entubamiento de arroyo pluvial.
- Ampliación del área hidráulica del puente Pueblita.

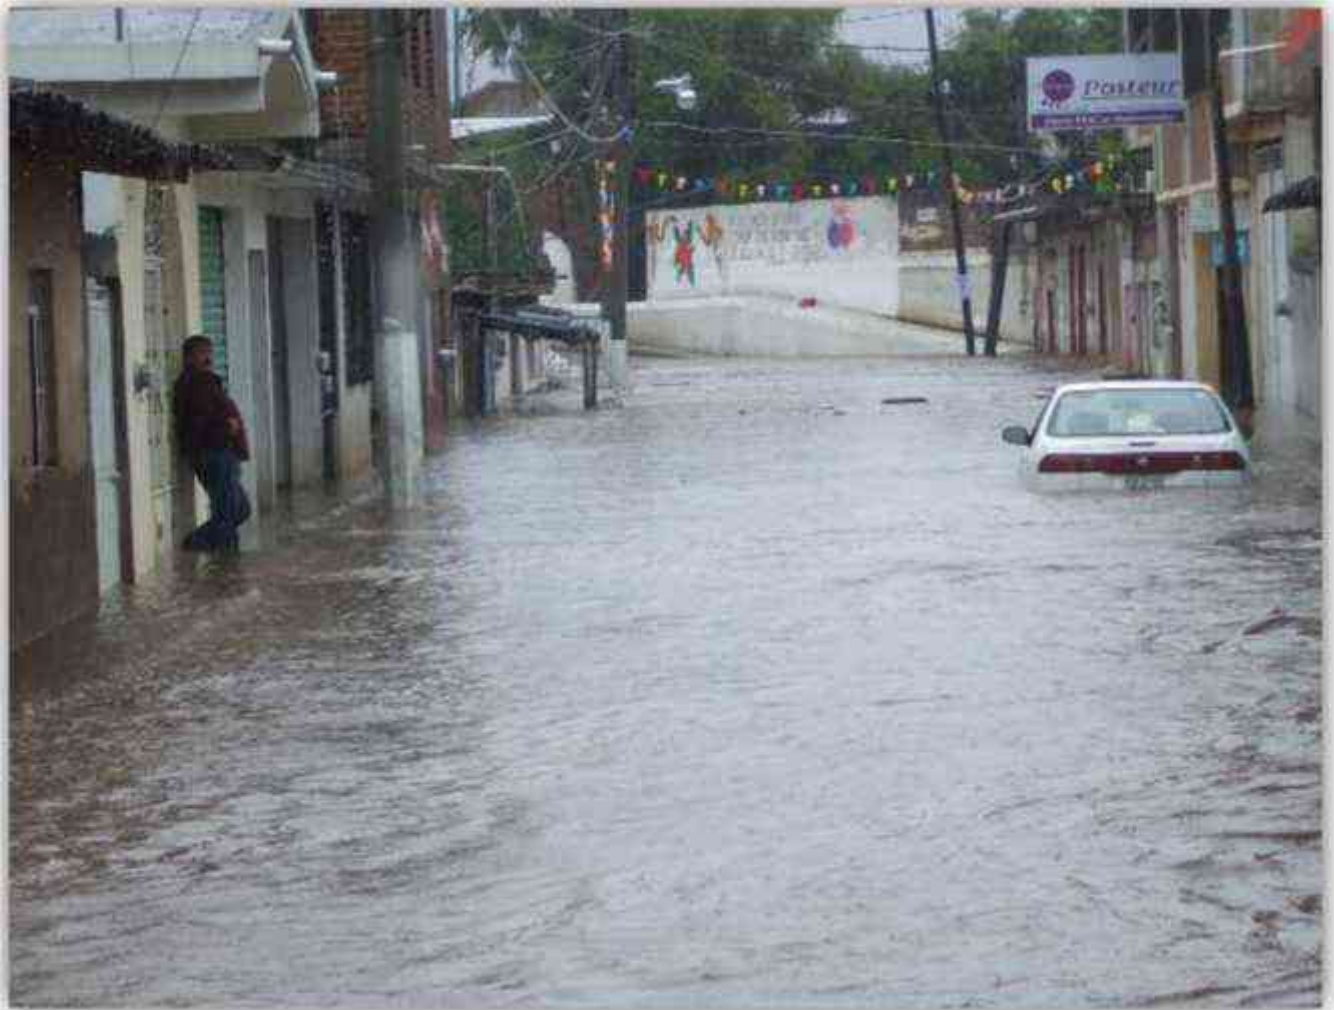
**IMAGEN # 34. Inundación Calzada pueblita 2010.**

Un problema asociado a este tipo de eventos es la basura acumulada en las calles que tapa la entrada de los registros de drenaje.

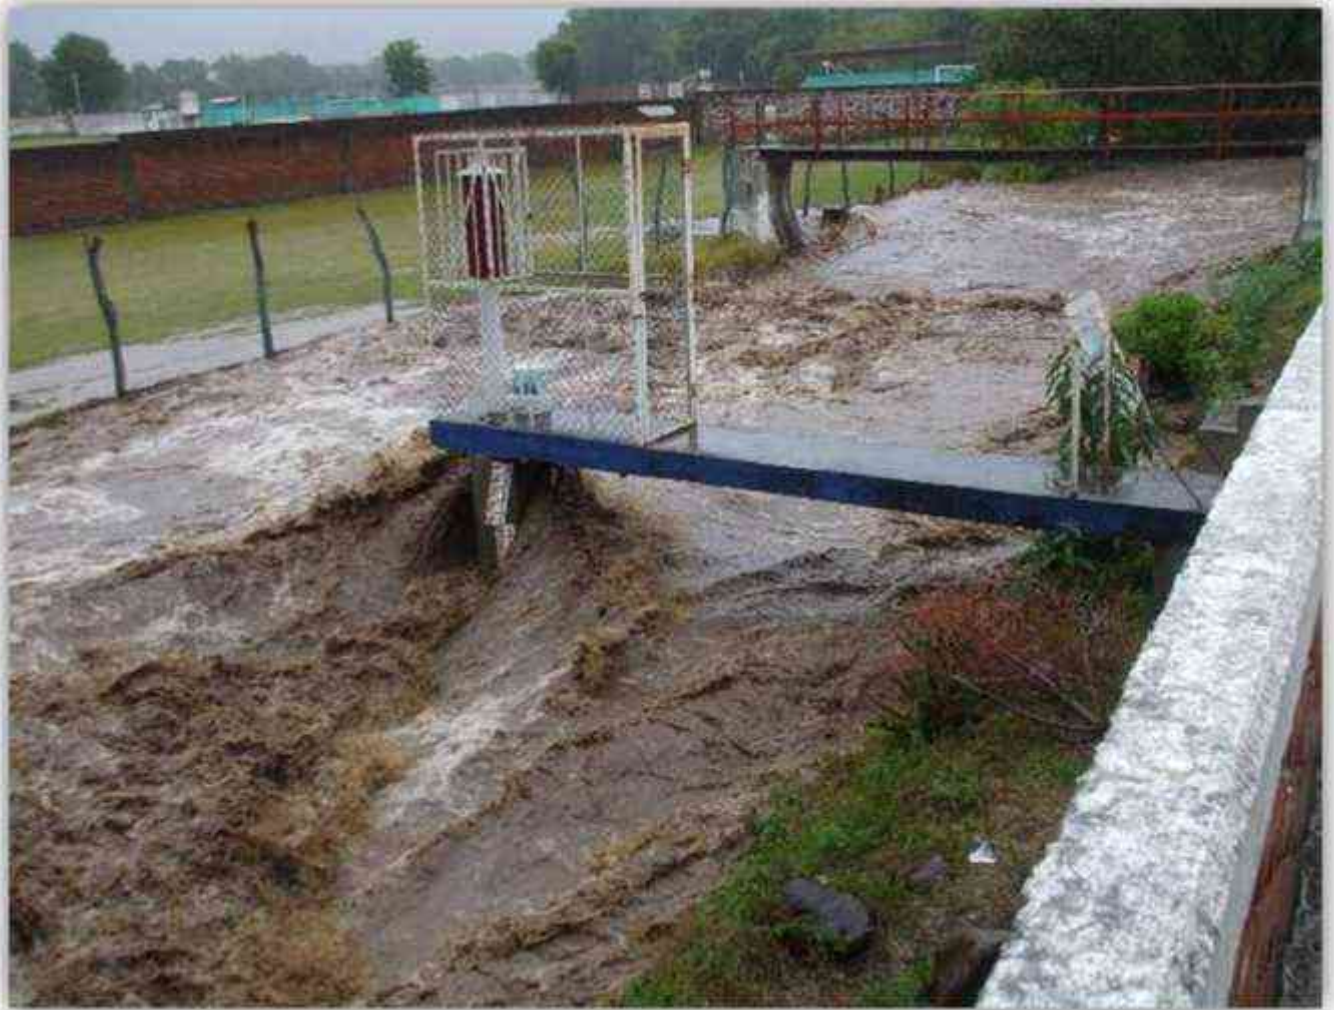
**IMAGEN # 36. Rio chiquito Tuxpan Michoacán 2010.**

Las inundaciones fluviales se generan cuando el agua que se desborda de los ríos queda sobre la superficie de terreno cercano a ellos. A diferencia de las pluviales, en este tipo de inundaciones el agua que se desborda sobre los terrenos adyacentes corresponde a precipitaciones registradas en cualquier parte de la cuenca tributaria y no necesariamente a lluvia sobre la zona afectada, como fue el caso de las inundaciones en Tuxpan en el mes de febrero del año 2010.

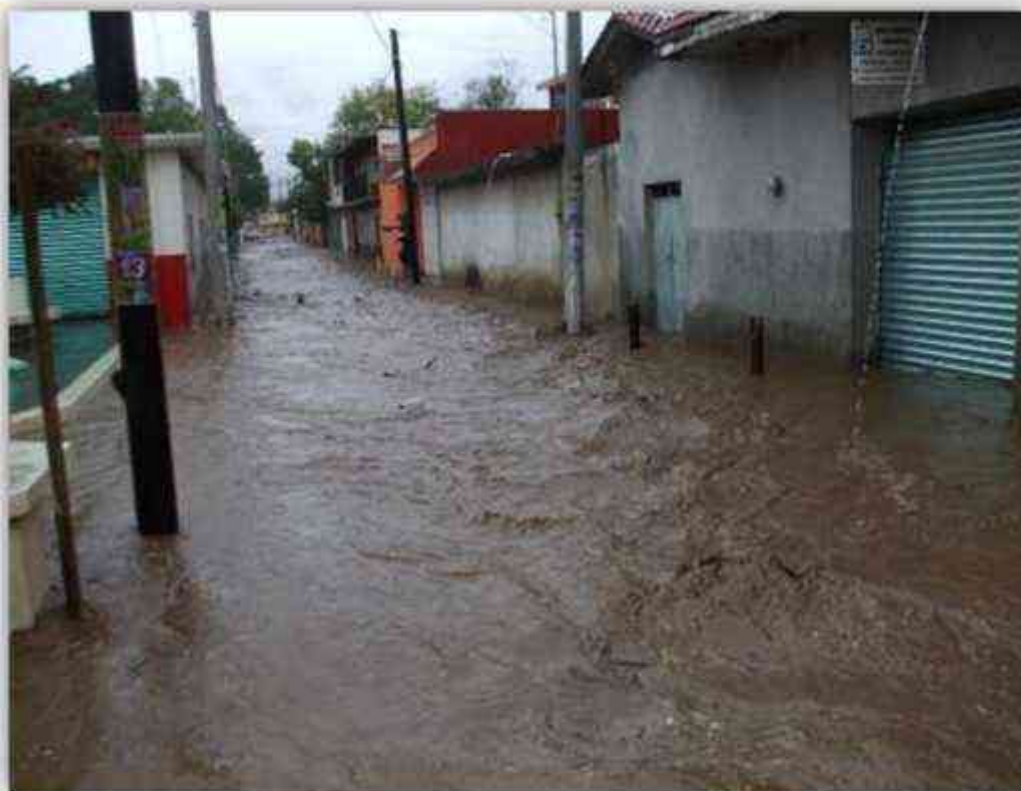
**IMAGEN # 39. Inundación calle Morelos, Tuxpan Michoacán 2010.**

Este tipo de fenómeno no afecta frecuentemente al municipio de Tuxpan, sin embargo, en el año 2010 para los meses de Febrero y Marzo se registró la conjunción de todos estos fenómenos generando la inundación más grave de la cual se tenga registro.

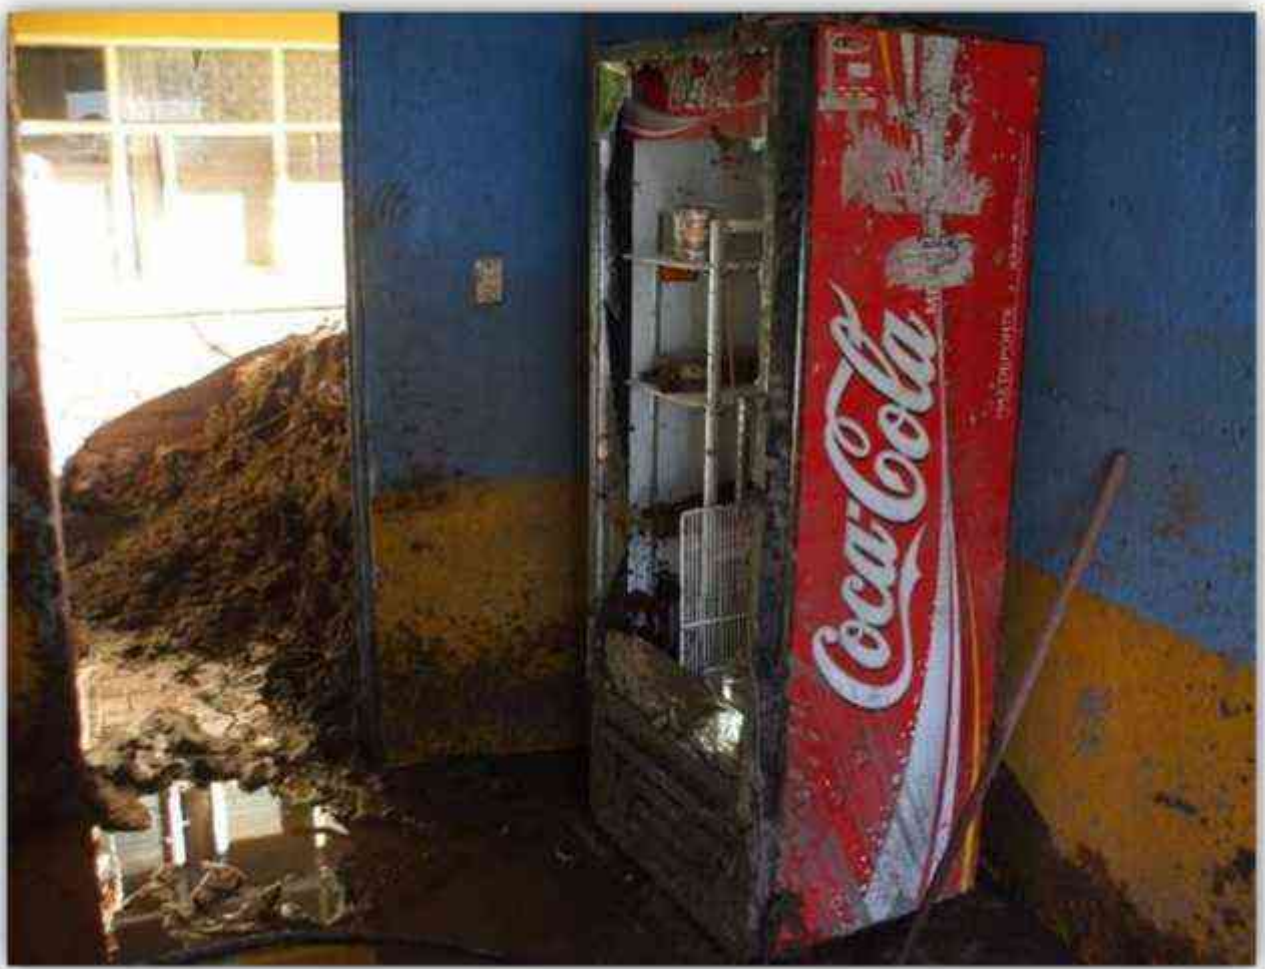
**IMAGEN # 46. Daños a comercio, Tuxpan Michoacán 2010.**

- ❖ 20 Tiendas de abarrotes.
- ❖ 4 Farmacias.
- ❖ 8 Tiendas de muebles y talleres.
- ❖ 11 Tiendas de ropa y calzado.
- ❖ 17 Fondas de alimentos y comida.
- ❖ 43 Diversos.

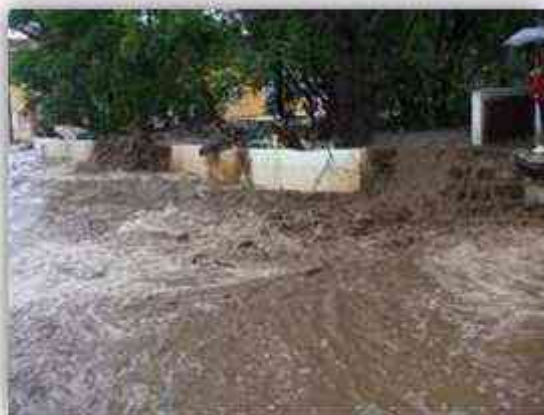
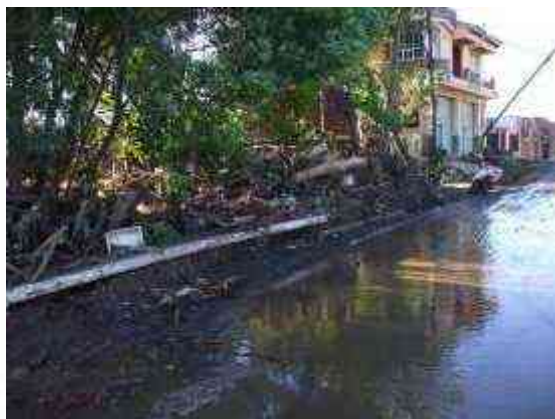
**IMAGEN # 50 y # 51. Basura y ramas en todos los causes de Tuxpan Michoacán 2010.**

- ✓ Causes con nulo mantenimiento.

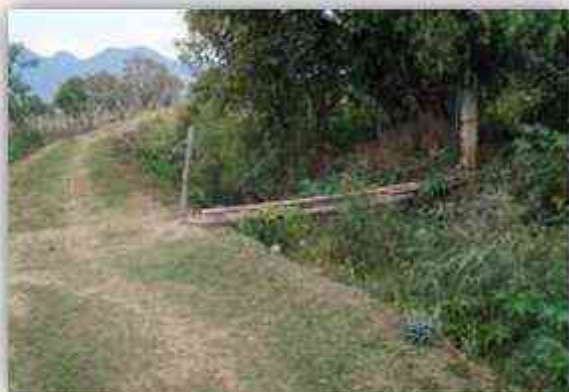
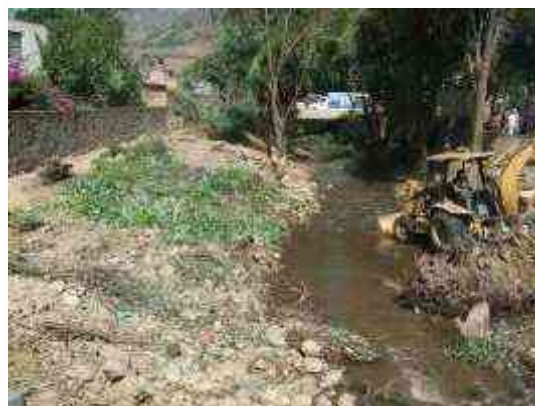
**IMAGEN # 52 y # 53. Nulo mantenimiento de limpia, chapón, y nunca se cuidó el área hidráulica. En los causes de Tuxpan Michoacán 2010.**

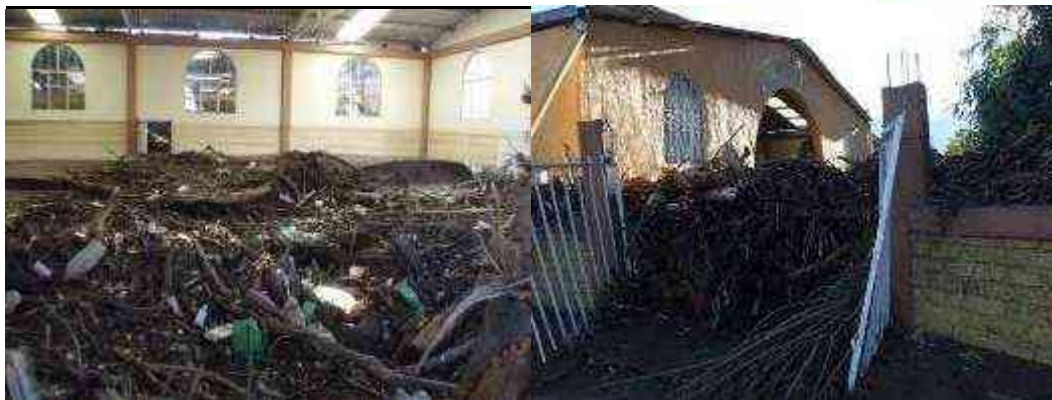
**IMAGEN # 53 y # 54. Descuido de poner cerca o dentro del cauce el producto de la podas de árboles frutales. Y Nulo mantenimiento.**

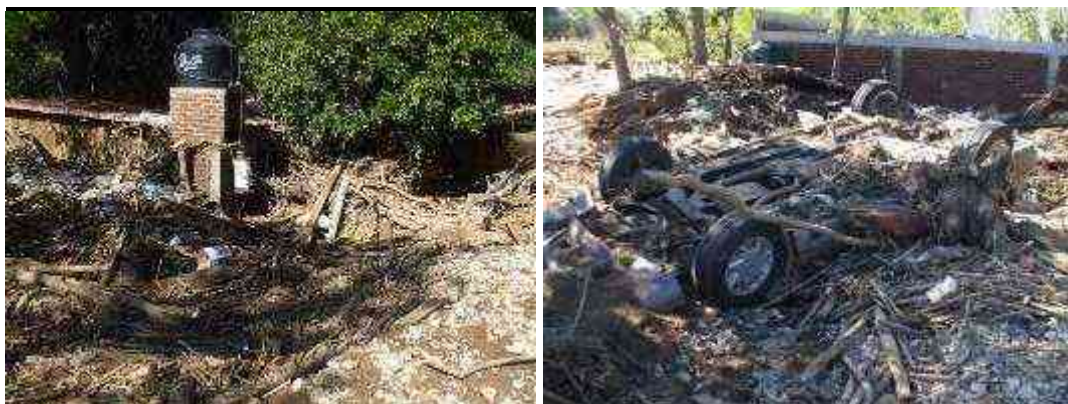
**IMAGEN # 55 y # 56. Creciente y alarmante la erosión y la postre el azolve en los cuerpos de agua en la región oriente. Producto de la tala masiva y clandestina de los bosques.**

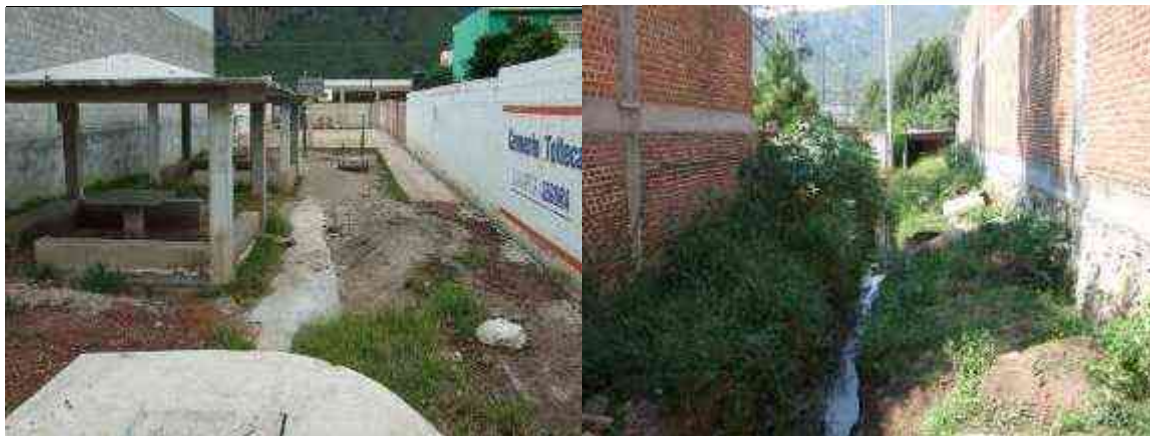
- ✓ Drenes inadecuados e insuficientes en cruces carreteros. (sin contar arroyos que fueron entubados a un mínima capacidad del nivel de aguas máximas.
- ✓ No respetar zonas federales. (120 construcciones solo en el arroyo las limas)

**IMAGEN # 57 y # 58. Canales que antes eran a cielo abierto después fueron malamente entubados con dimensiones muy por debajo de su capacidad original.**

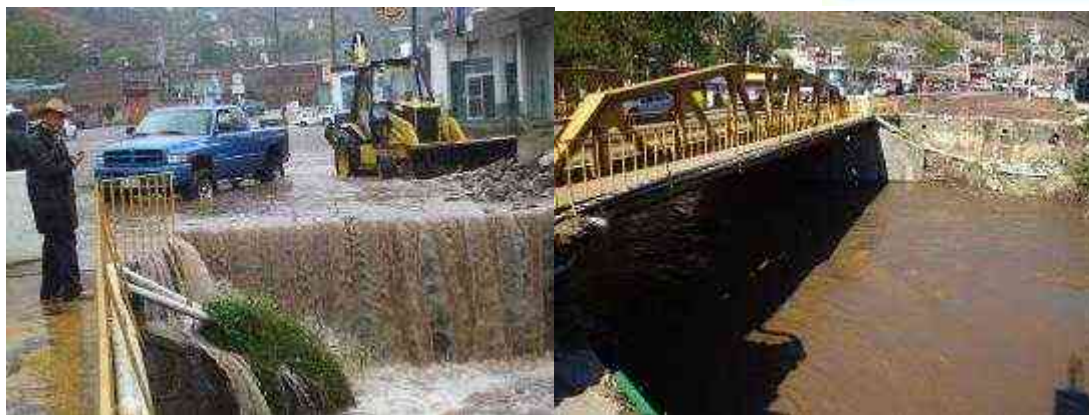
**IMAGEN # 64 y #65. Inicio de trabajos para drenar y retirar material producto de la inundación.**

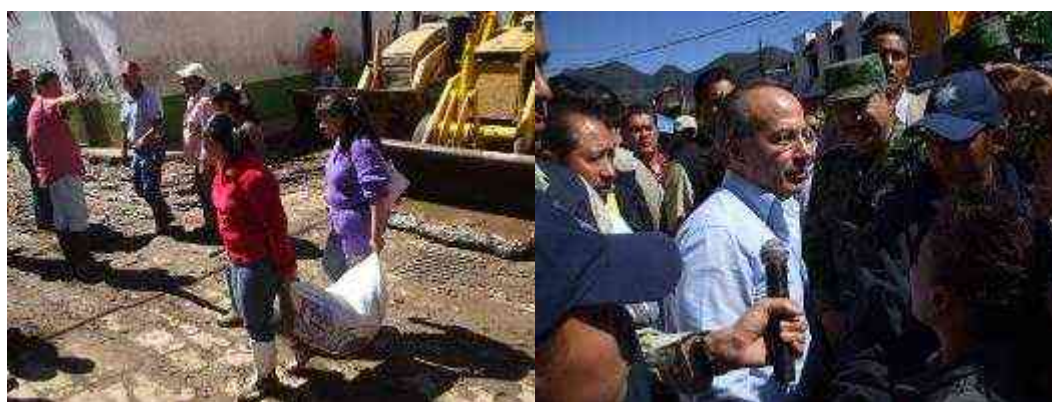
**IMAGEN # 66 y # 67. Planeación de los trabajos por parte de las autoridades municipales, estatales y federales, en la región oriente. Febrero del 2010.**

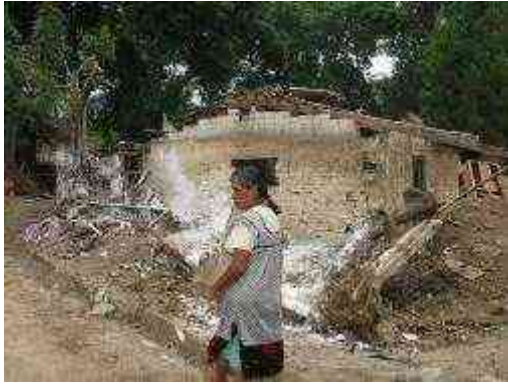
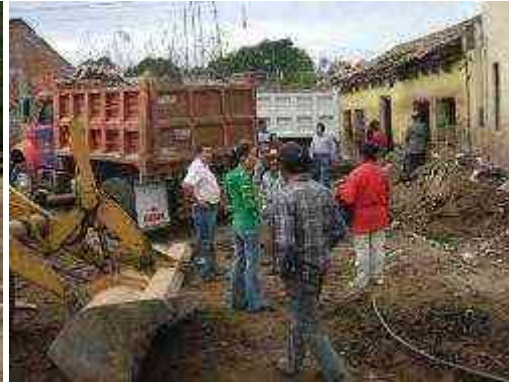
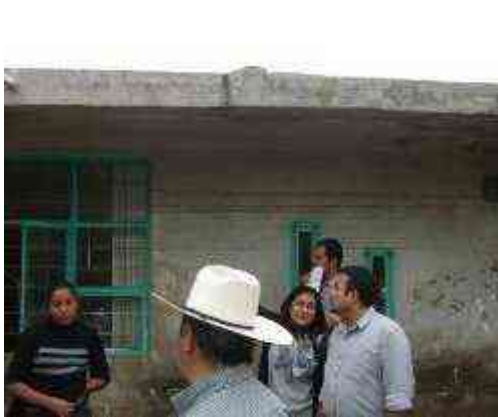
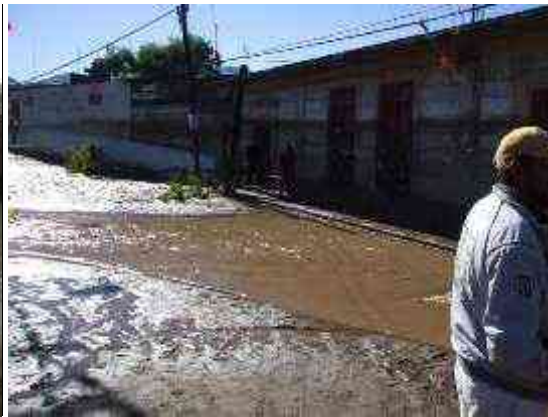
**IMAGEN # 68, # 69, # 70 y # 71. Nivel de inundación en algunos puntos del municipio de Tuxpan, Michoacán.**

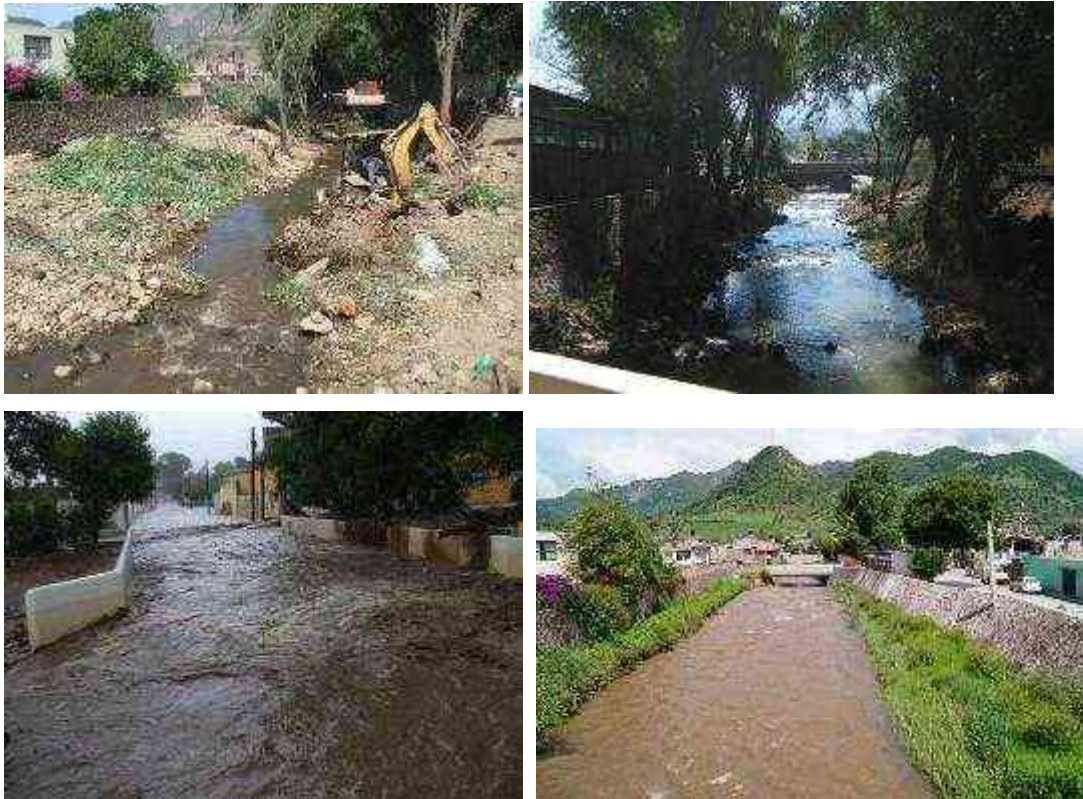
Ejemplo # 1. Rio Anganguero entre los puentes Zaragoza y puente Morelos.

**IMAGEN # 72, # 73, # 74 y #75. Fotos de antes, durante y después de la inundación del Rio Anganguero entre los puentes Zaragoza y Morelos.**

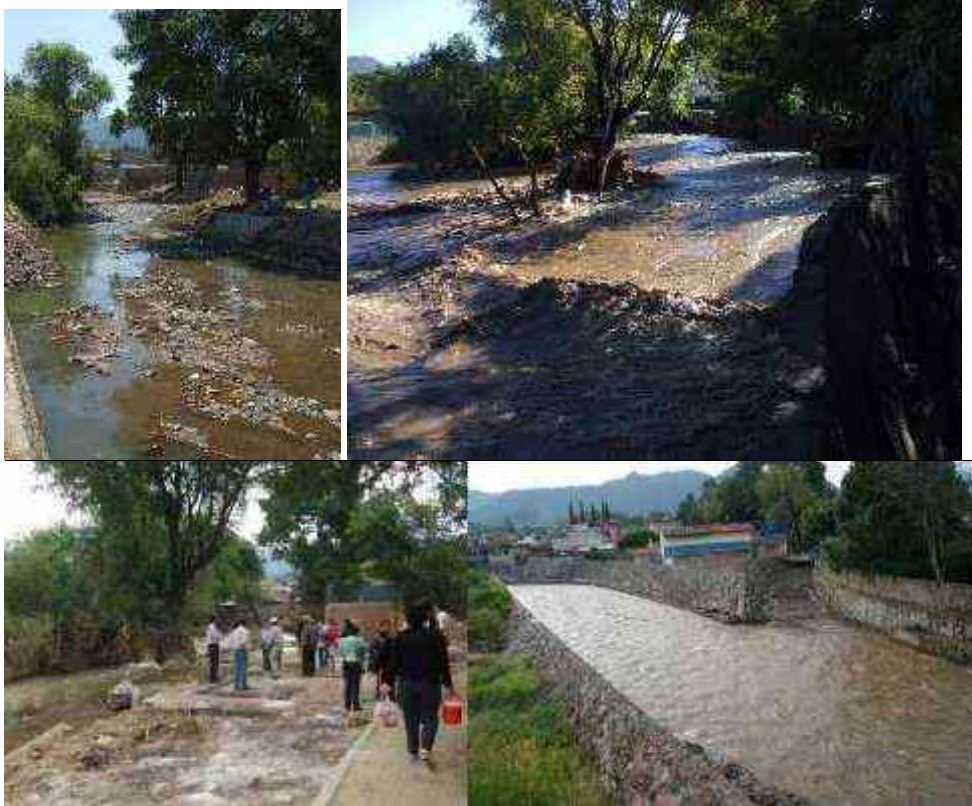
Ejemplo # 2. Rio Anganguero y arroyo san victoriano.

**IMAGEN # 76, # 77, # 78 y # 79. Fotos de antes, durante y después de la inundación del Rio Anganguero en el cruce con el arroyo San Victoriano.**

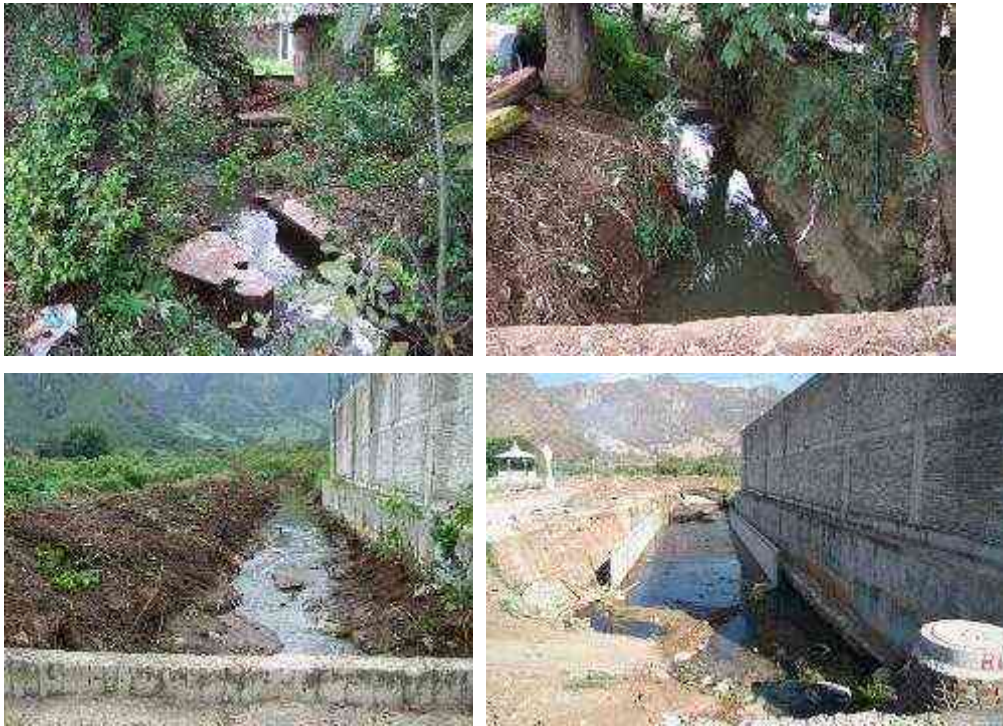
Ejemplo # 3. Arroyo calicanto (o las limas) sobre la carretera nacional # 15.

**IMAGEN # 80, # 81, # 82 y # 83. Fotos de antes, durante y después de la inundación del arroyo el calicanto. En el cruce con la carretera nacional #15. Febrero del 2010.**

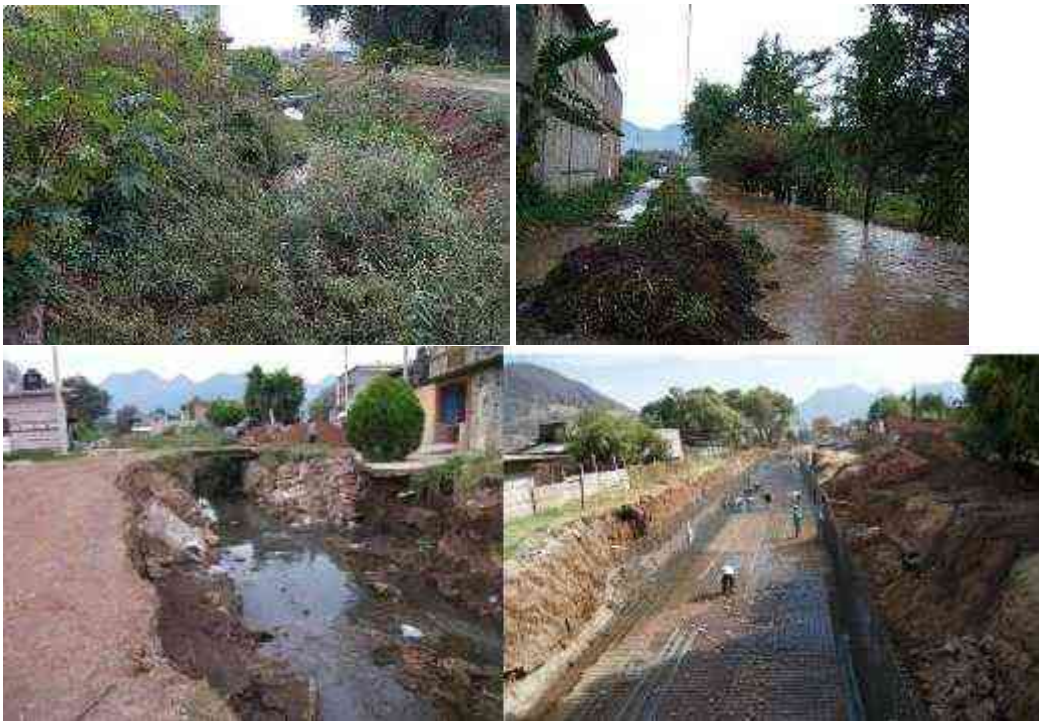
Ejemplo # 4. Arroyo calicanto (o las limas) en la colonia ampliación Rio grande.

**IMAGEN # 84, # 85, # 86 y # 87. Fotos de antes, durante y después de la inundación del arroyo el calicanto. En la colonia ampliación del rio grande. en Febrero del 2010.**

- ✓ Ampliación y mantenimiento al área hidráulica de ríos y arroyos.

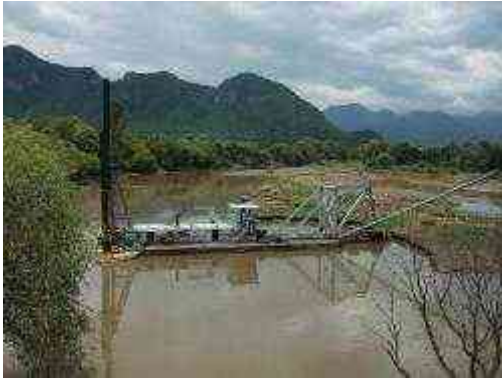
Ejemplo # 5. DESAZOLVE PRESA TUXPAN.

**IMAGEN 85 y 86. Fotos de antes y después de la presa Tuxpan, (derivadora de Tuxpan)**

- ✓ Ampliación y mantenimiento y desazolve de la presa Tuxpan.
