**UNIVERSIDAD MICHOACANA DE SAN NICOLAS DE HIDALGO  
FACULTAD DE ARQUITECTURA**

**MEMORIA DE EXPERIENCIA PROFESIONAL**

**Atlas de riesgos del Municipio de Tuxpan,  
Michoacán**

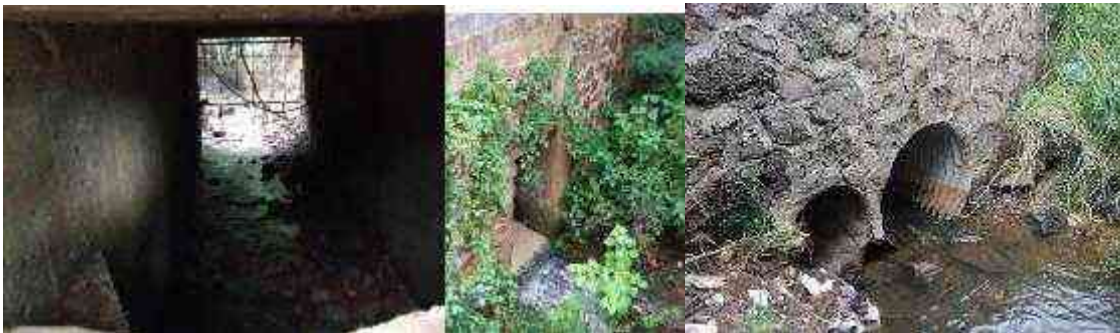
**IMAGEN 87, 88, 89, 90, y 91. Fotos de tres de los cinco drenes más grandes que existían en la carretera nacional #15 del lado sur del municipio de Tuxpan, Michoacán.**

- ✓ Drenes transversales en la carretera nacional # 15.

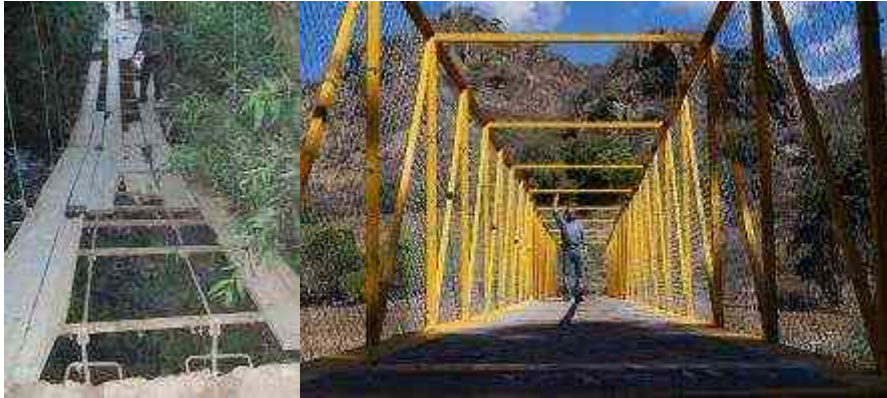
**IMAGEN # 92 y 93. Fotos del antes y después en puentes peatonal en el Rio Tuxpan.**
