RESTAURACIÓN Y NUEVO
USO DE “LA PRIMER
CASONA” DE CUITZEO
DEL PORVENIR.
Hotel Boutique

Tesis para obtener el título de Arquitecto

Morelia, Mich. Noviembre 2016

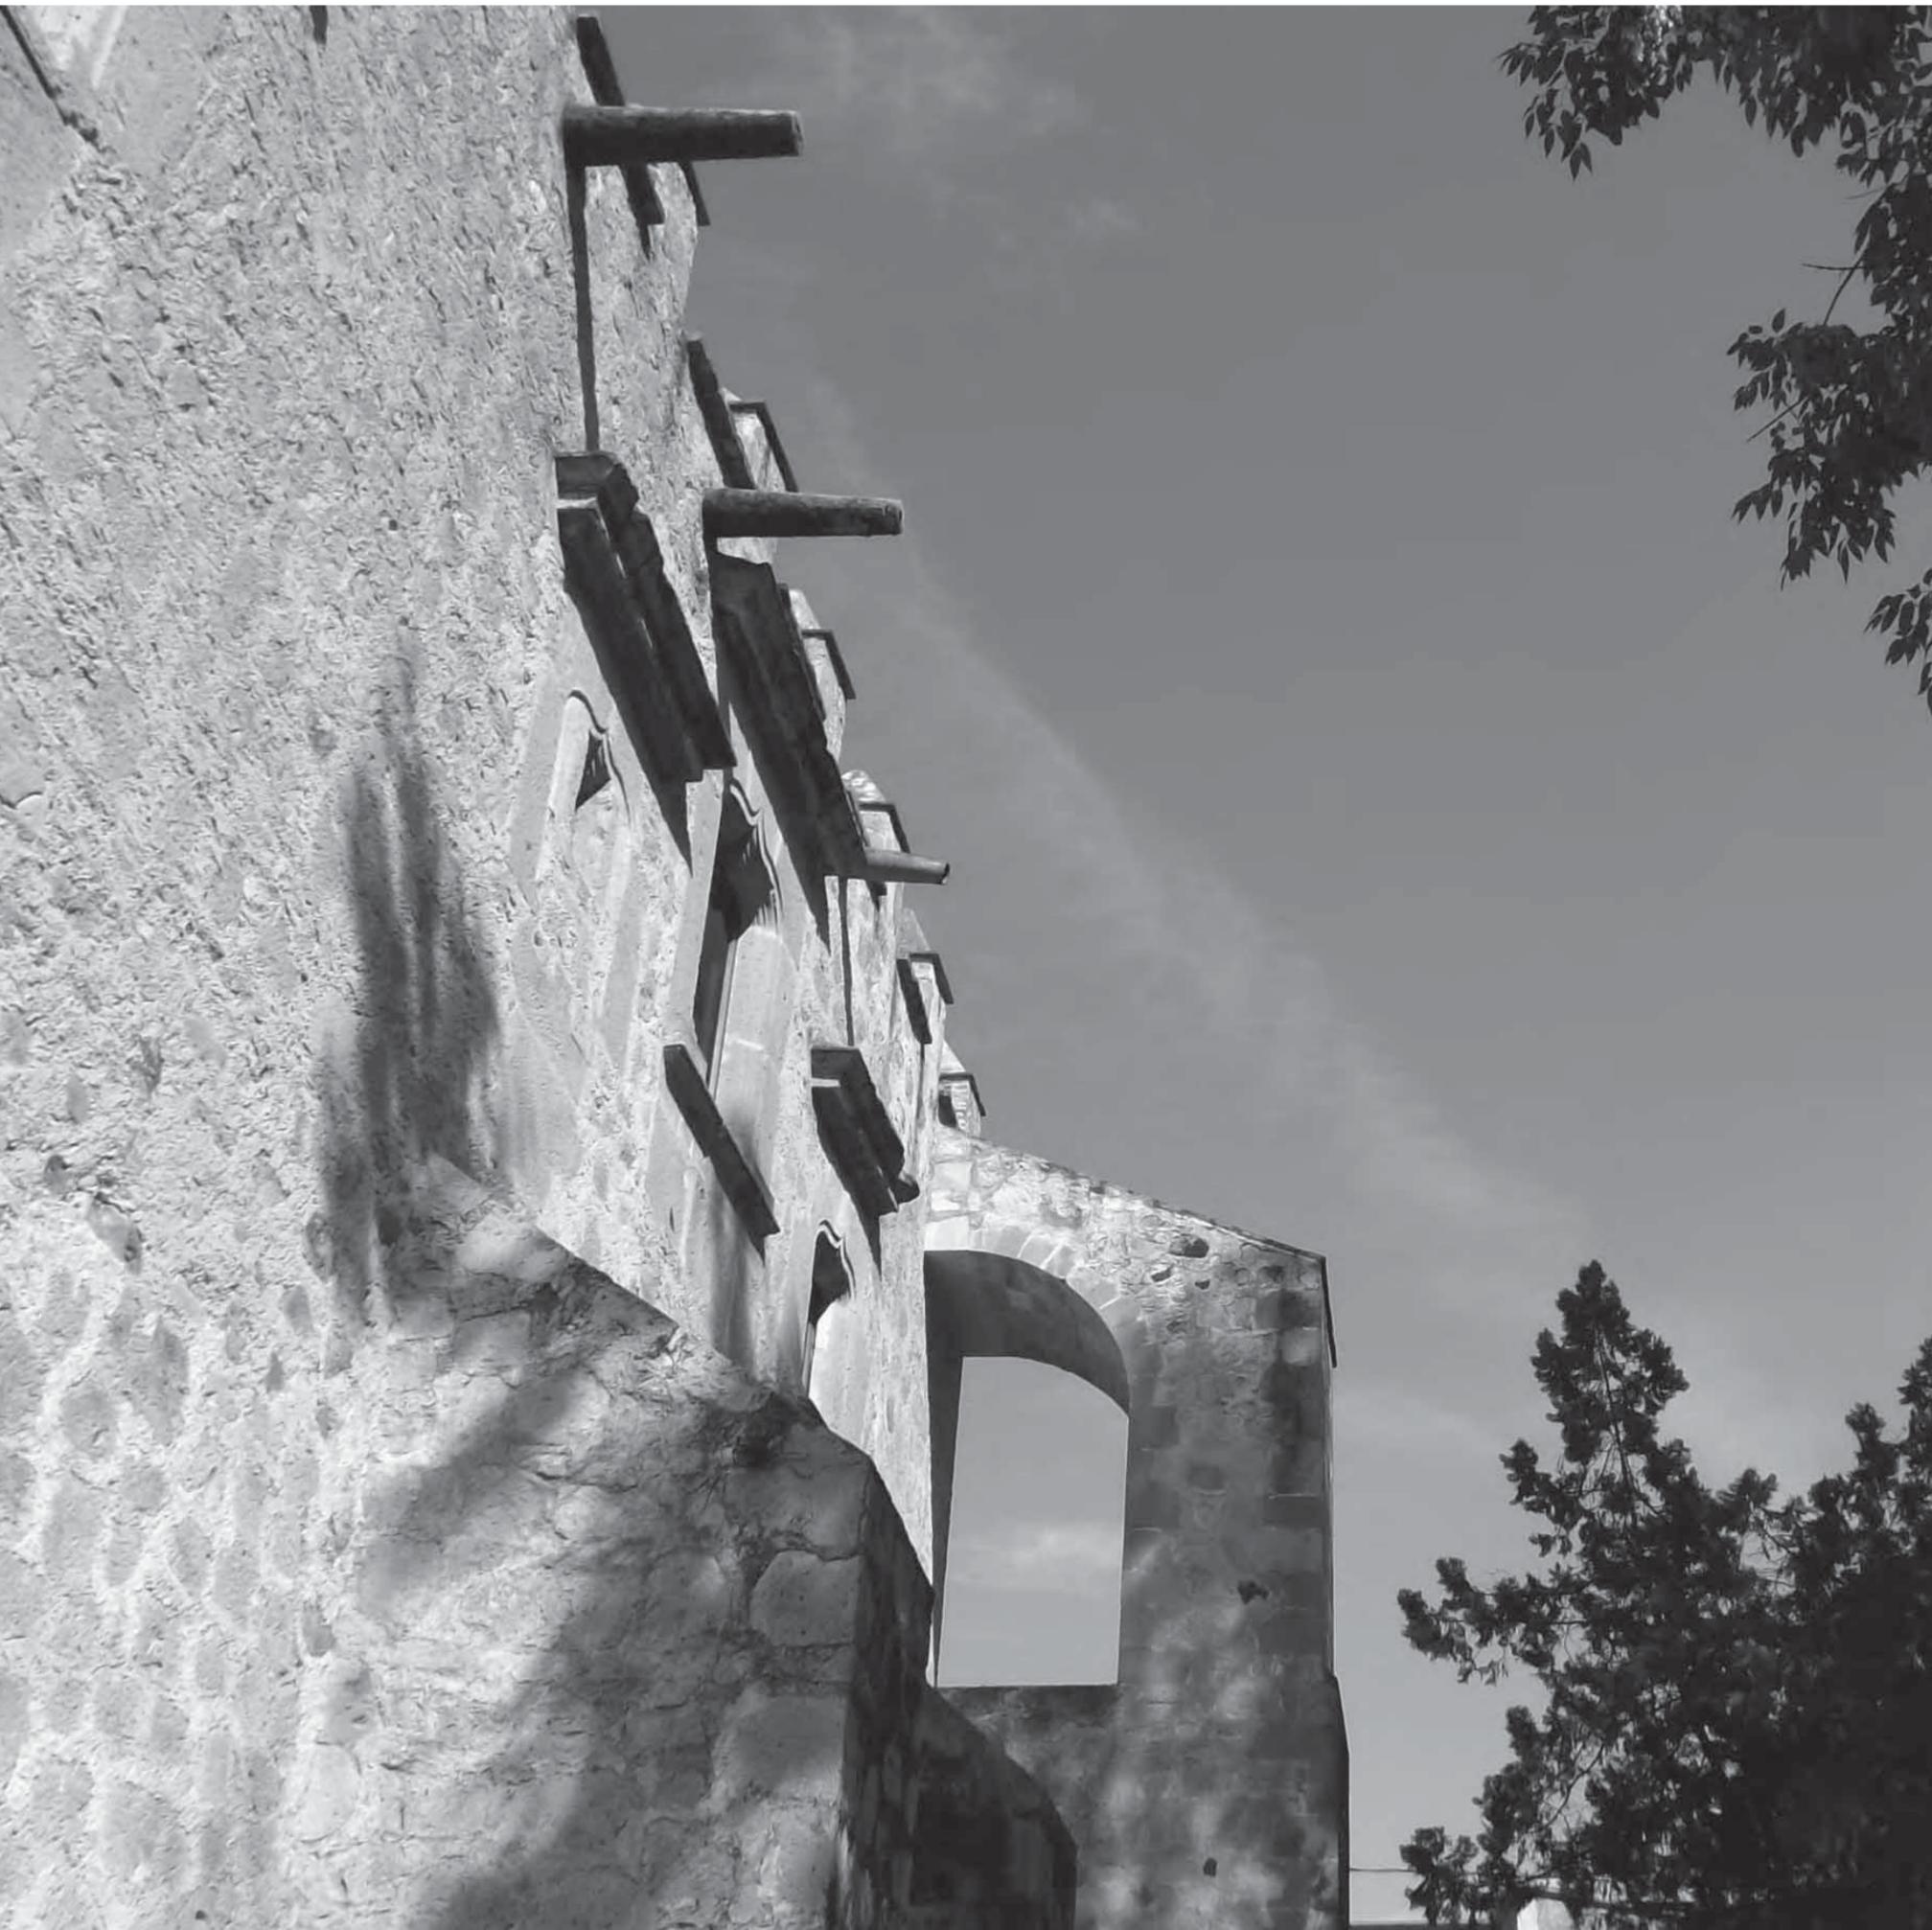
1.4 VIENTOS DOMINANTES

Los vientos que soplan sobre Cuitzeo provienen la mayor parte del año por el Noroeste, con una velocidad entre los 13 a 17 kilómetros por hora regularmente, una velocidad que dentro de la escala Beaufort es flojo (brisa ligera) apenas con la fuerza de lograr pequeñas ondulaciones en la laguna, en tierra el movimiento leve de las hojas en los árboles, y la ondulación de banderas

Cuitzeo se encuentra sobre la península de la laguna de Cuitzeo, superficie que no cuenta con cerros altos alrededor por lo que los rayos del Sol son más directos en esa zona y la velocidad del viento no provoca una sensación térmica más baja.

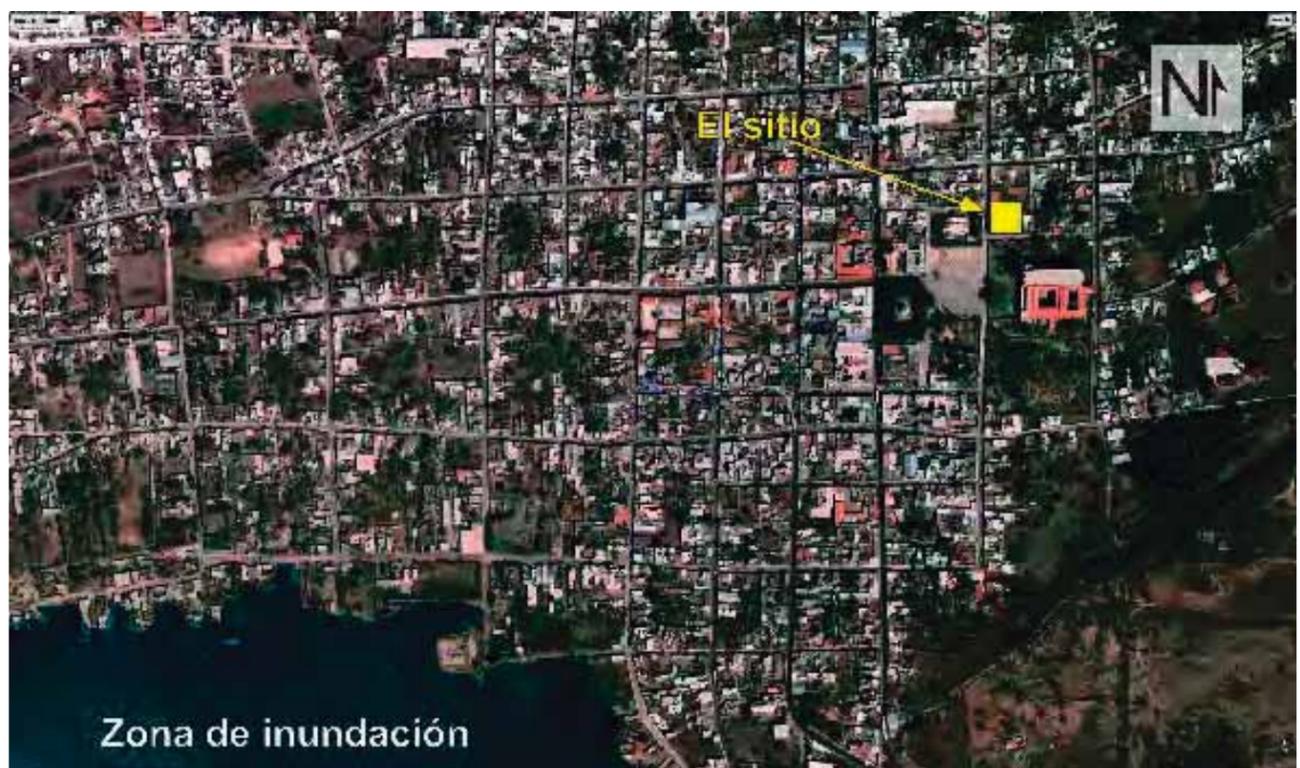
1.6 PRECIPITACIÓN PLUVIAL

La Precipitación pluvial es la cantidad de agua generada por fenómenos meteorológicos con lluvia, granizo o nieve y su unidad de medida es en milímetros.

En Cuitzeo el clima es templado con lluvias en verano. Tiene una precipitación pluvial promedio anual de 906.2 milímetros, el inmueble analizado se encuentra 29 metros sobre el límite promedio anual.

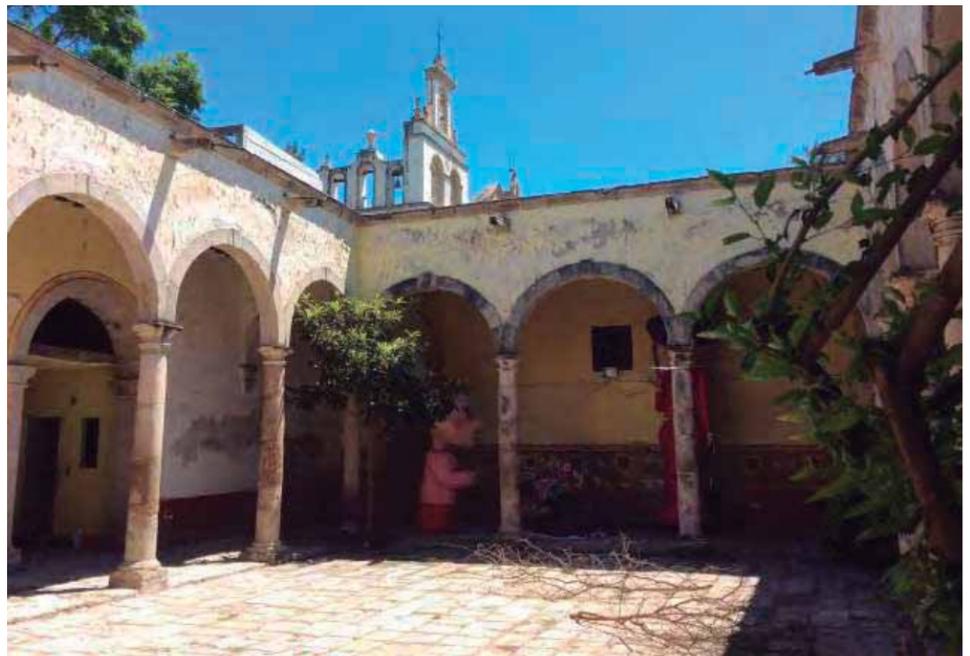
En esta fotografía presentamos el patio central del inmueble, en el se aprecia el uso de la cantera rosa en pisos columnas y arcos de medio punto.

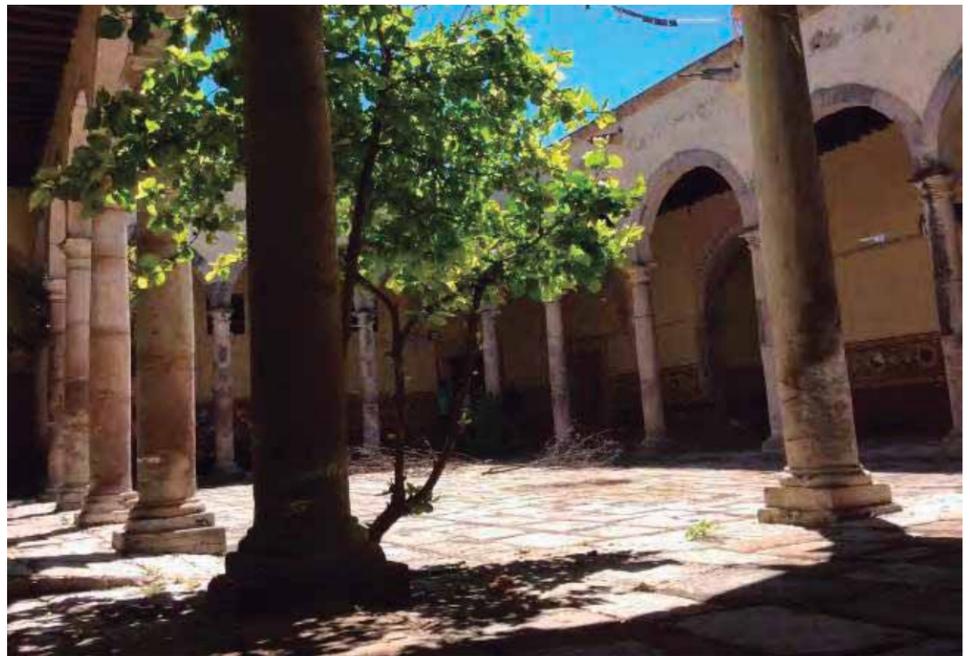
Se observa el deterioro de las columnas por elementos abióticos que requieren mantenimiento pero aún no se han dañado los elementos de manera estructural.

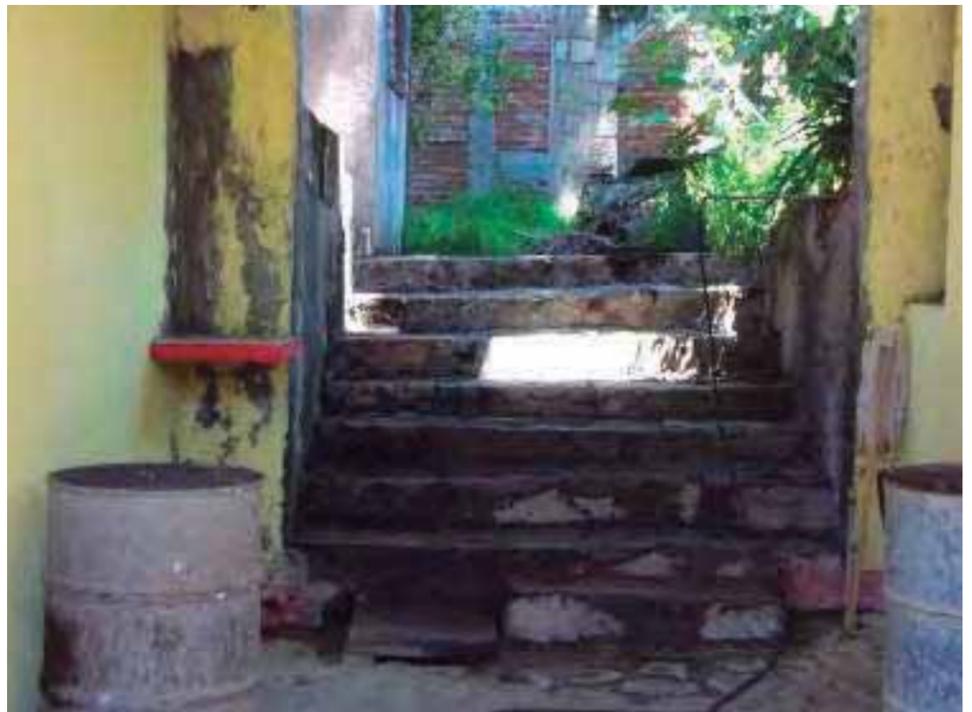
En esta imagen se observan las intervenciones antrópicas, que no se encuentran dentro de la normatividad del INAH.

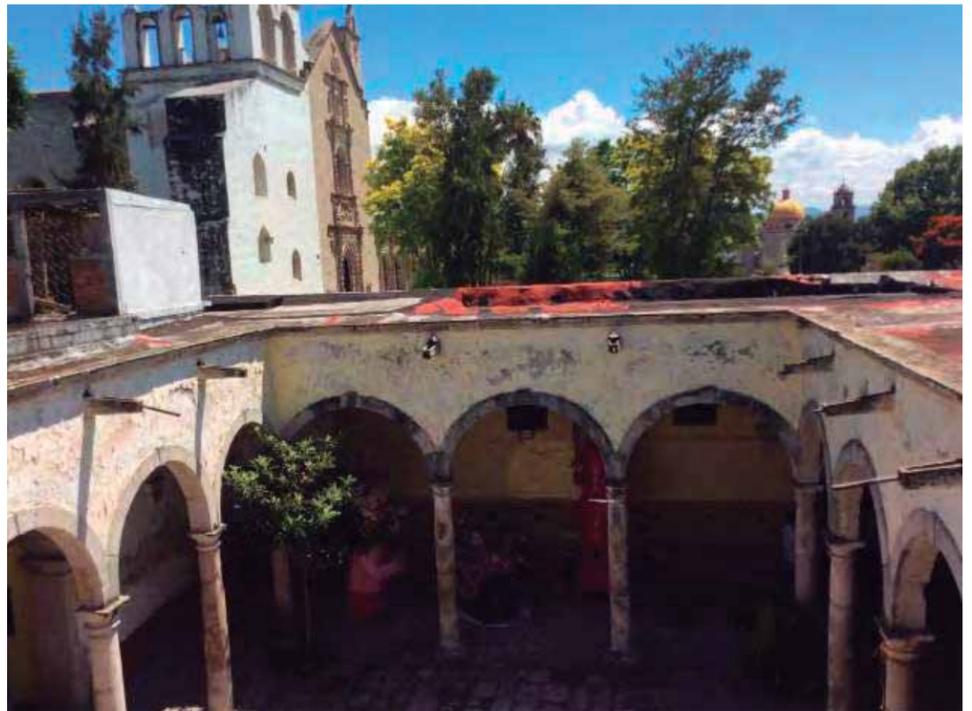
En el patio central se observa el piso de cantera labrada, con un nivel menor de 5 centímetros al nivel de los portales que rodean el patio.

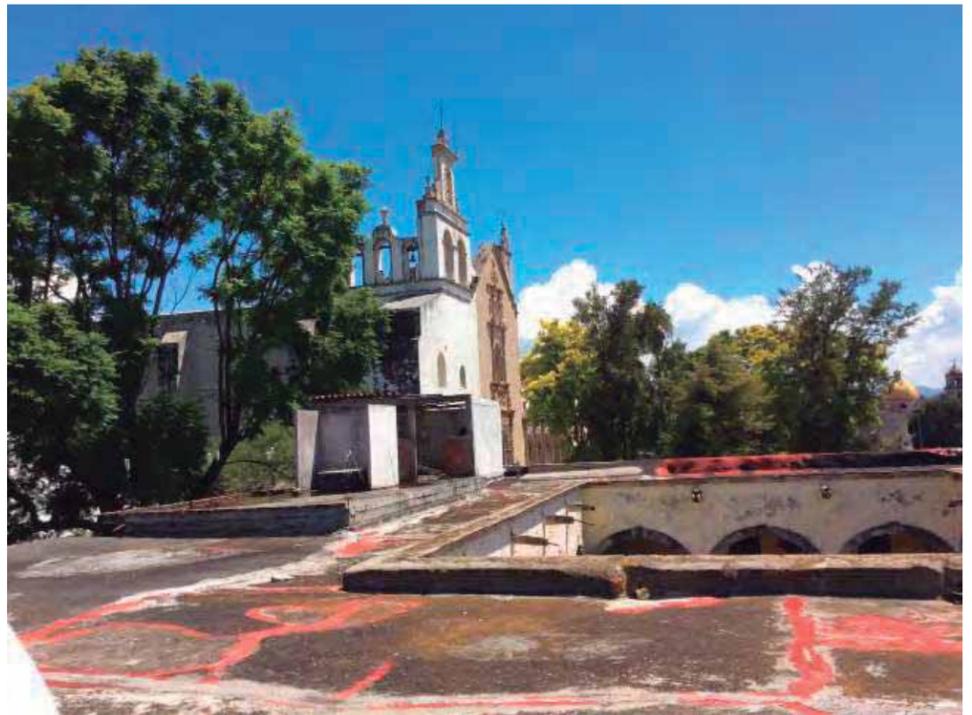
Esta es una vista Oeste. Fotografía tomada desde la azotea del inmueble.

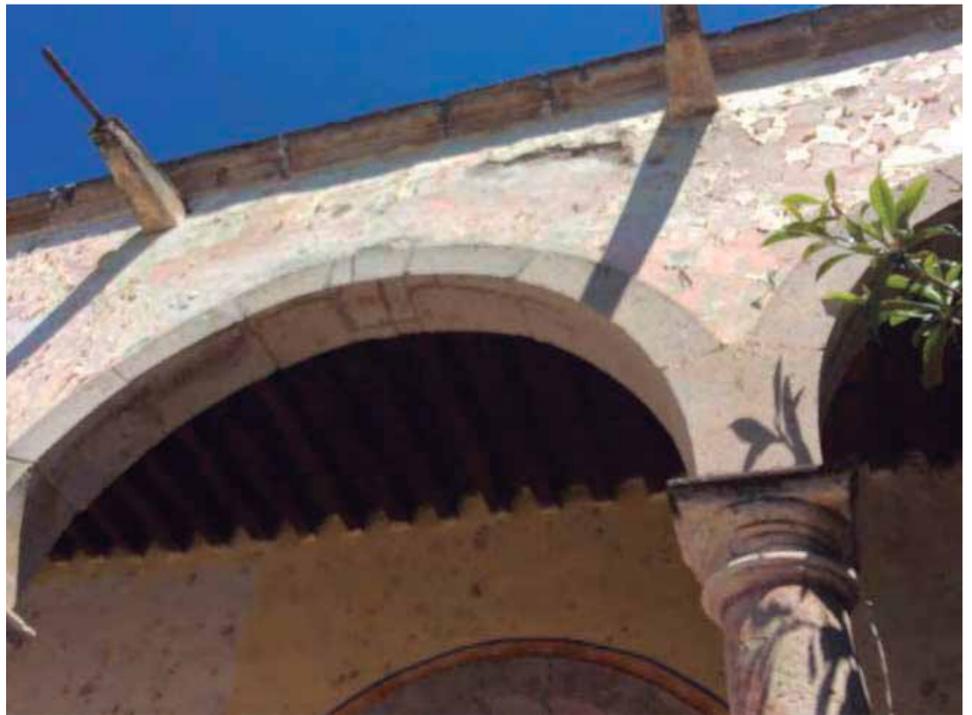
Se aprecian las vigas de madera, elemento estructural que sostienen la losa, que será analizada para ver su resistencia.

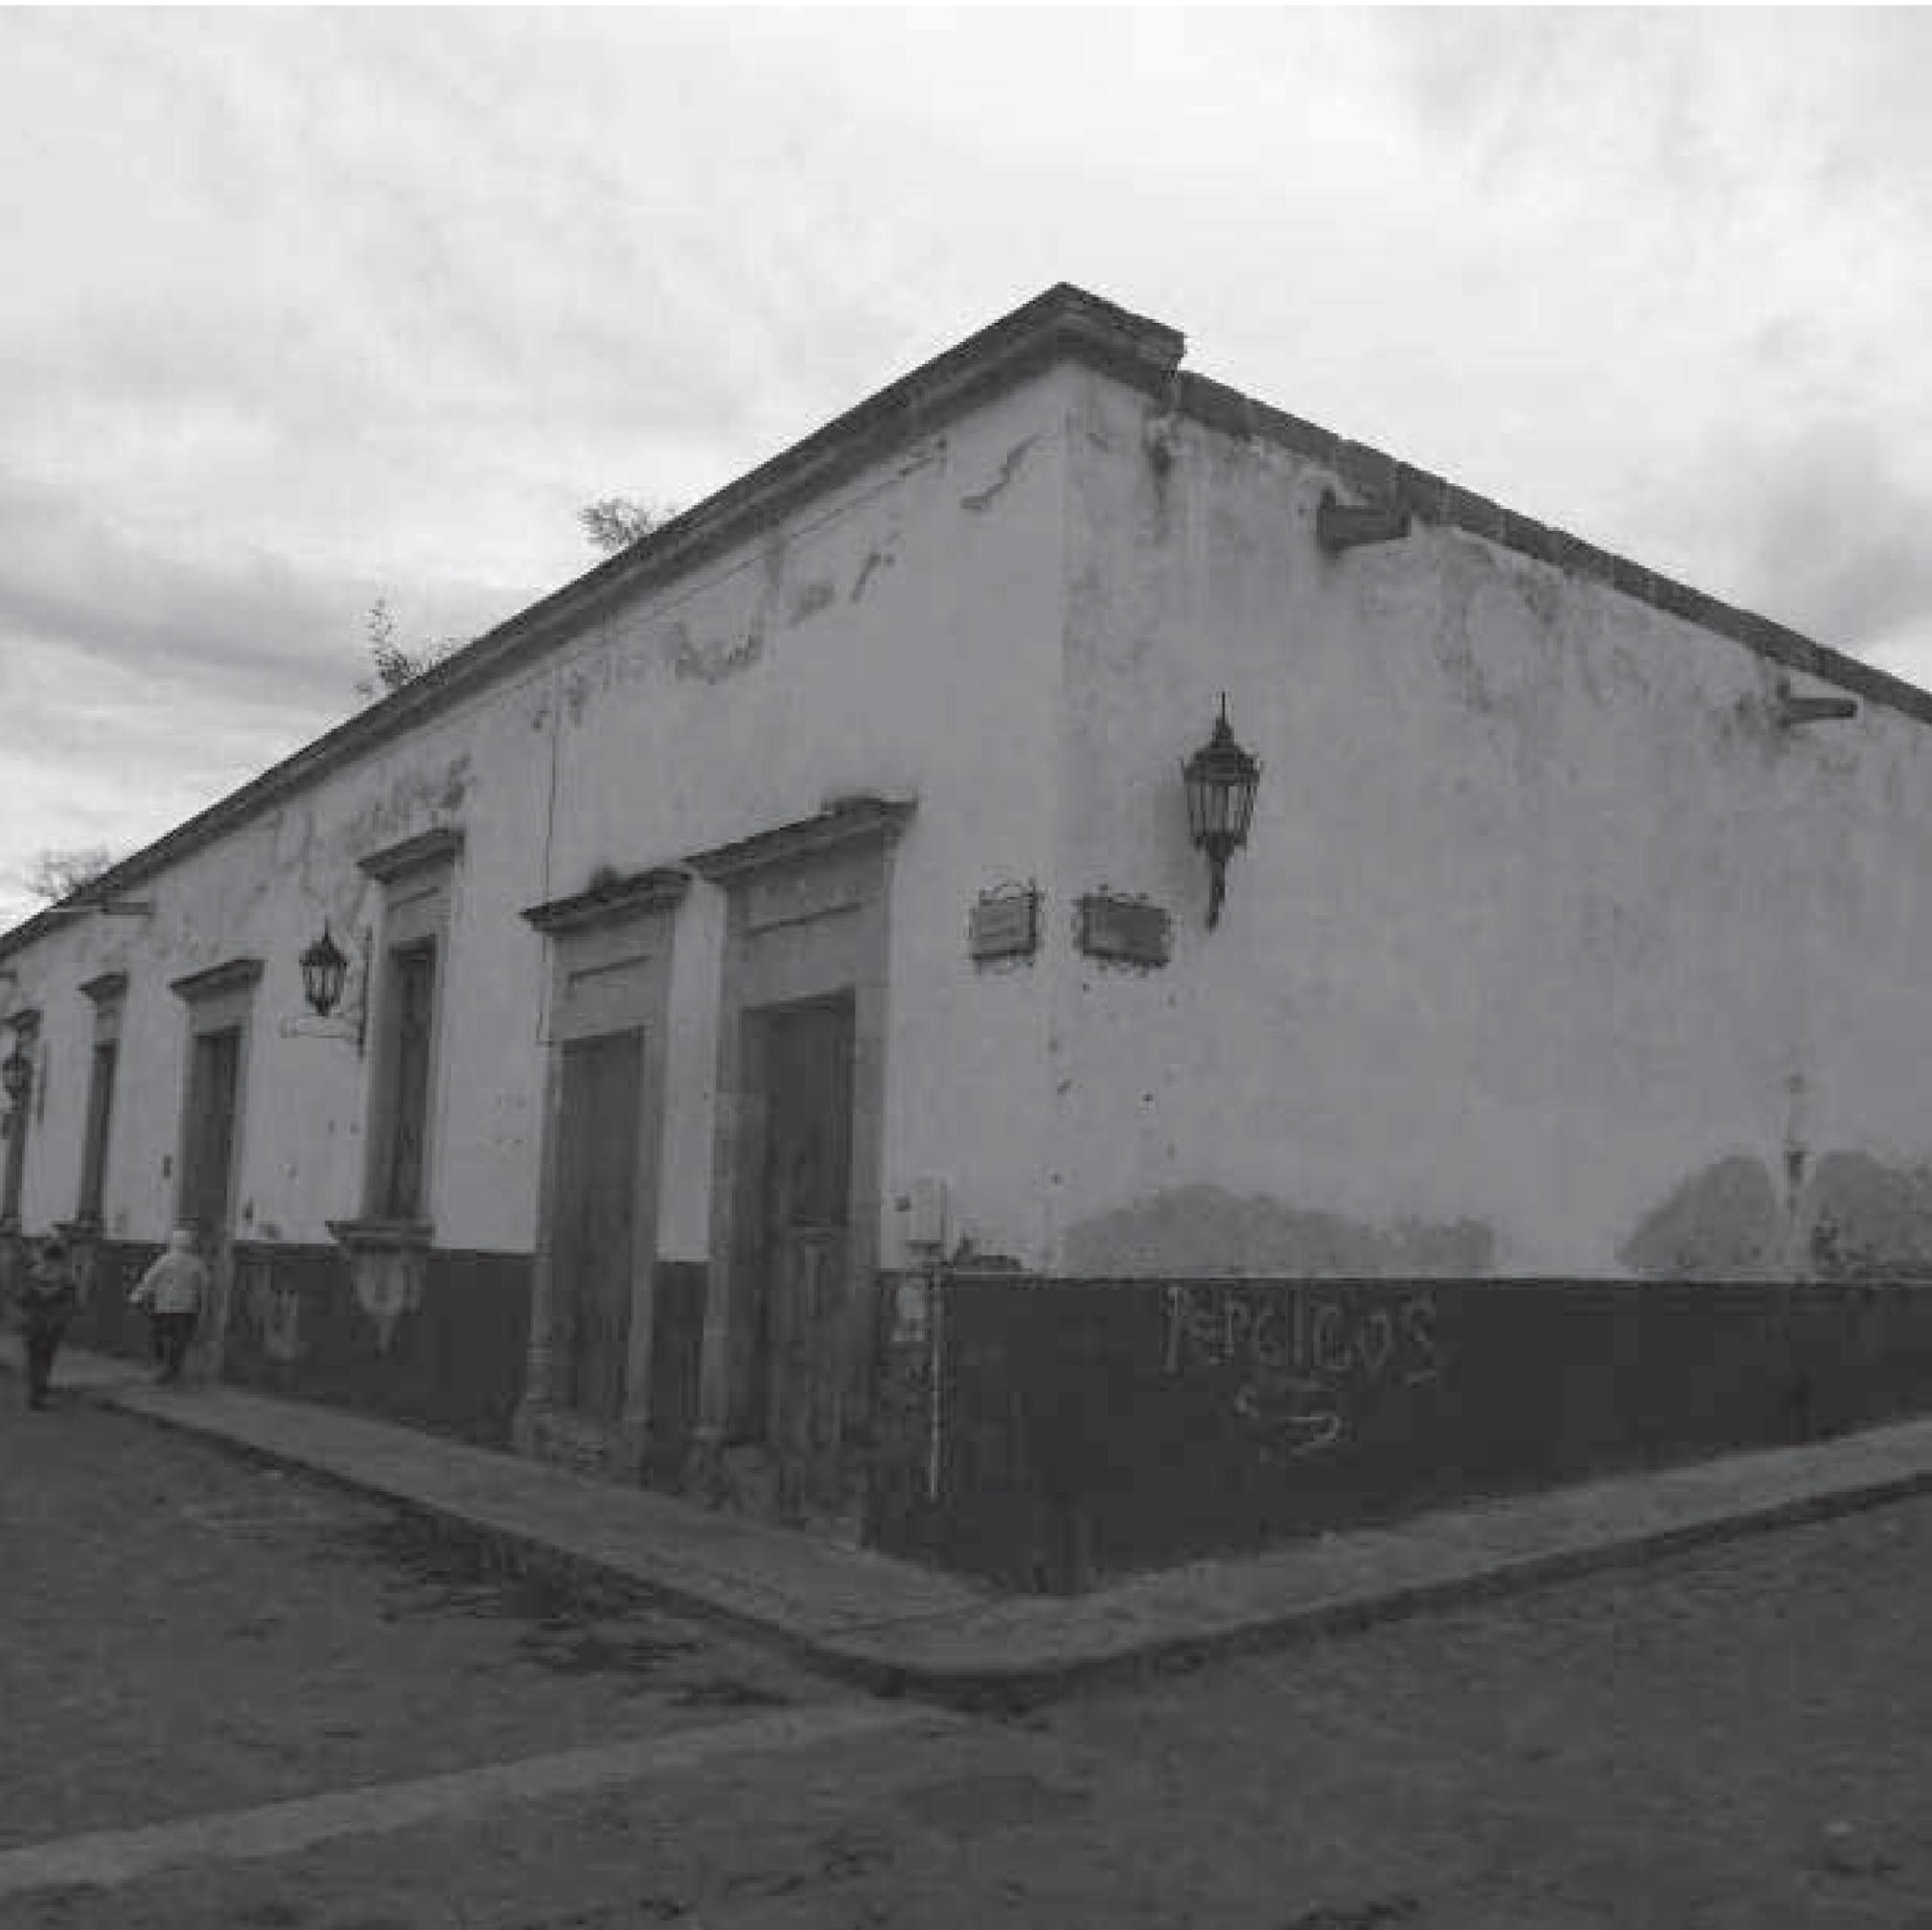
Esta es la fachada Sur, se aprecia la humedad que ha deteriorado los muros perimetrales.

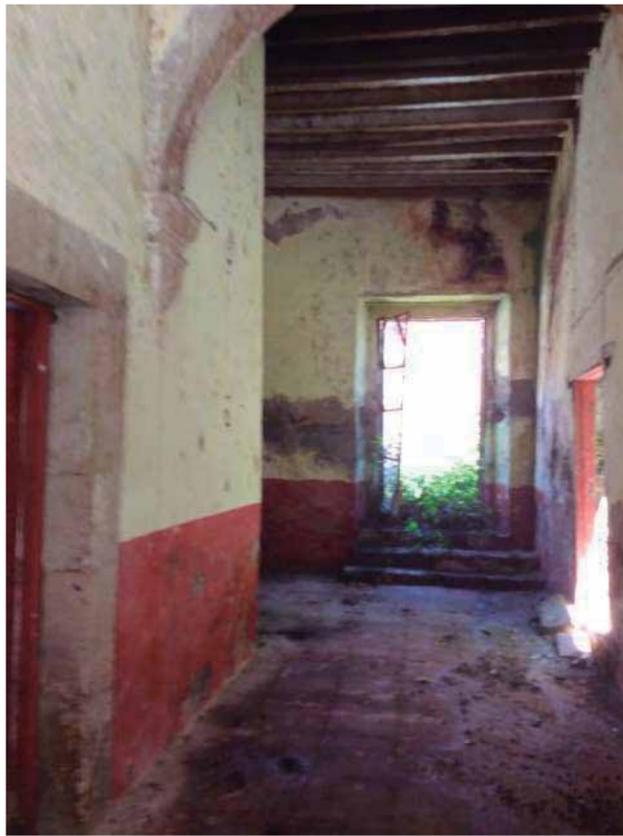
Pasillo que da al patio posterior, donde se observa el deterioro en muros techos y pisos.

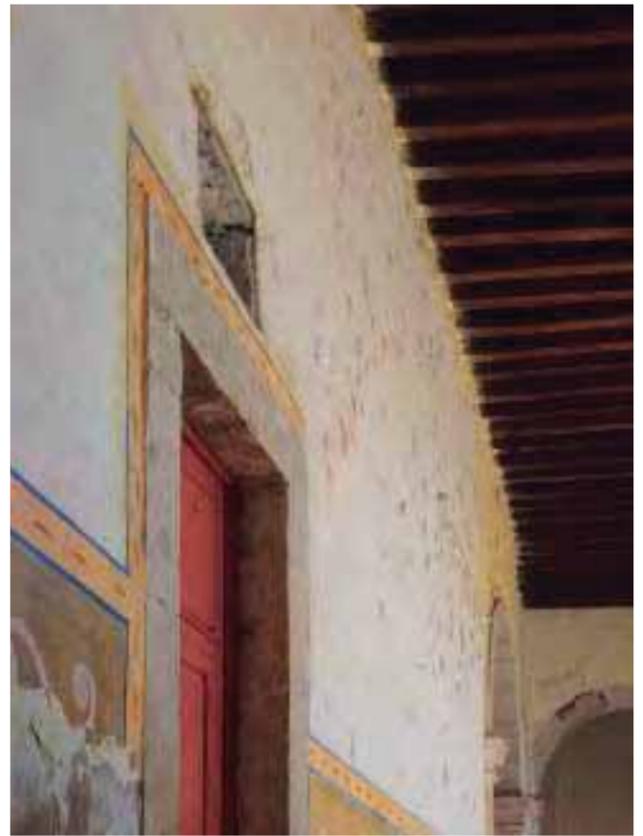
Muros que dan la vista a los portales del patio central.

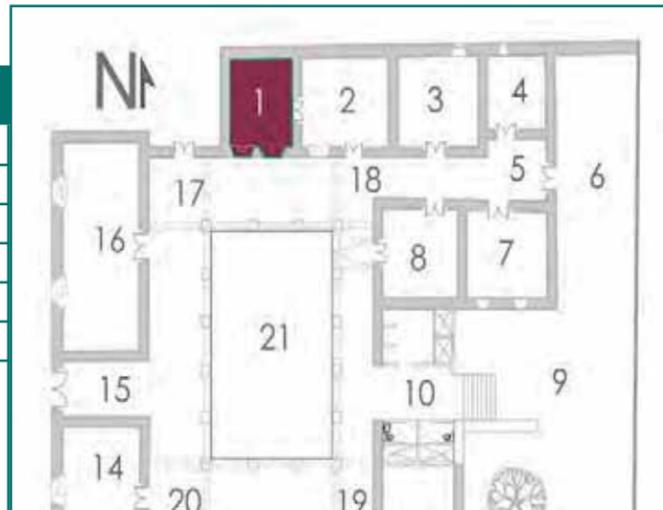
REGISTRO 1

TIPO DE DETERIORO	Alteración de estructura original
AGENTE	Antrópico
CAUSA	Reemplazo de vigas de madera sin secar completamente

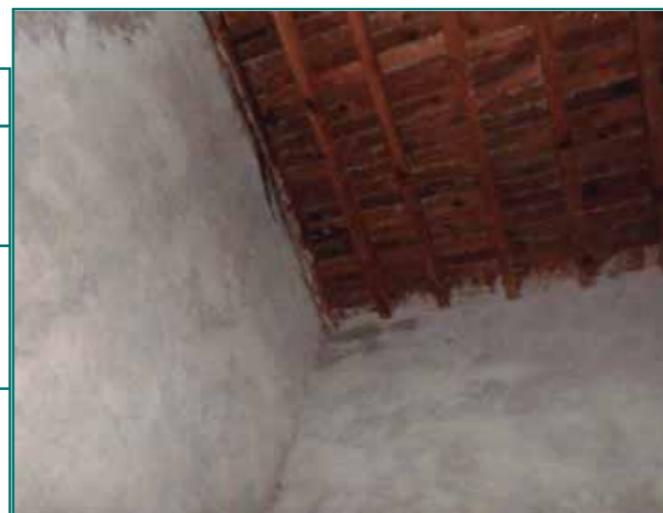
PRIMERA CASONA DE CUITZEO
HEMEREGILDO GALEANA ESQ. NICOLAS BRAVO, S/N

REGISTRO 2

TIPO DE DETERIORO	Desprendimiento de acabados en muro
AGENTE	Químico: agua y sales
CAUSA	Humedad de los muros por probable filtración en la cubierta

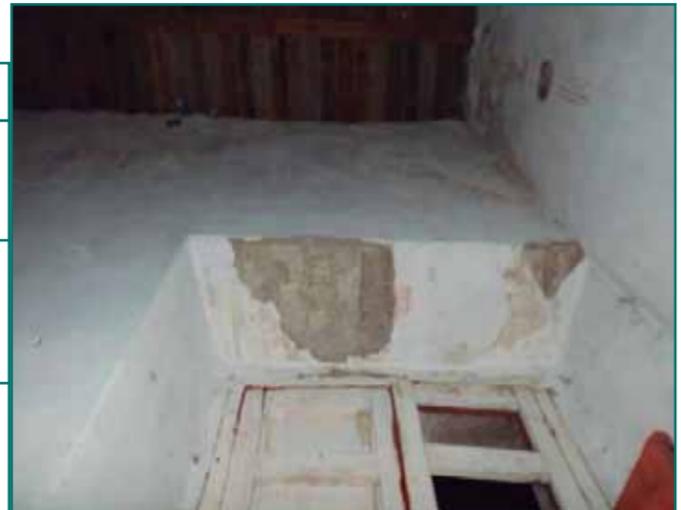
REGISTRO 4	
TIPO DE DETERIORO	
Salitre saliendo de la pared y del piso	
AGENTE	
Químico: agua y sales	
CAUSA	
Humedad entre muros y suelo

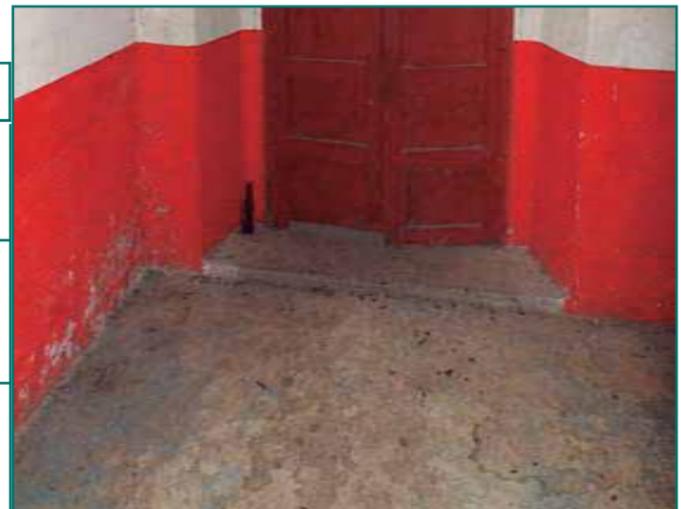
FICHA 2	
ESPACIO	Cuarto
N. VENTANAS	1
N. PUERTAS	2
PISO	Alterado
TECHO	Alterado
MUROS	Alterado
OBSERVACIONES	
0

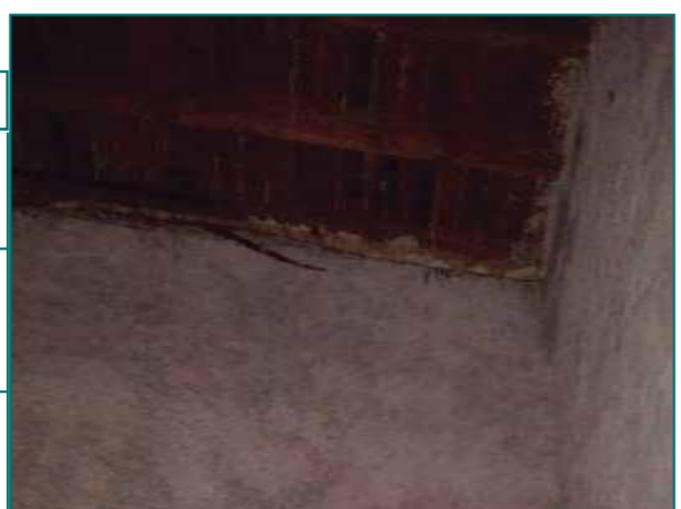
REGISTRO 8	
TIPO DE DETERIORO	Alteración de suelo de baldosa de barro con plancha de concreto
AGENTE	Antrópico
CAUSA	Deterioro del piso original

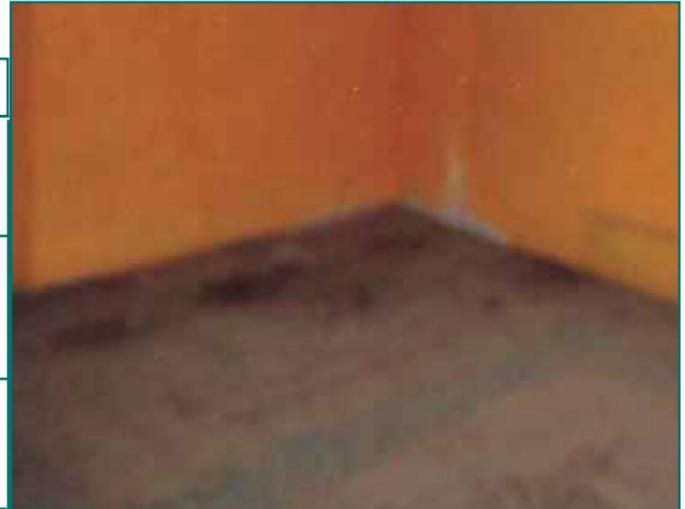
FICHA 3	
ESPACIO	Cuarto
N. VENTANAS	1
N. PUERTAS	1
PISO	Alterado
TECHO	Alterado
MUROS	Deterioro
OBSERVACIONES	0

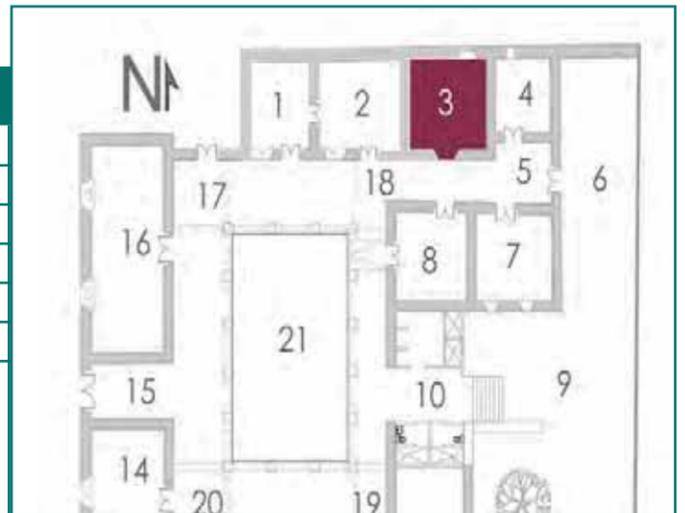
REGISTRO 9	
TIPO DE DETERIORO	Alteración de ventana modificada por herreria
AGENTE	Antrópico
CAUSA	Mala integración

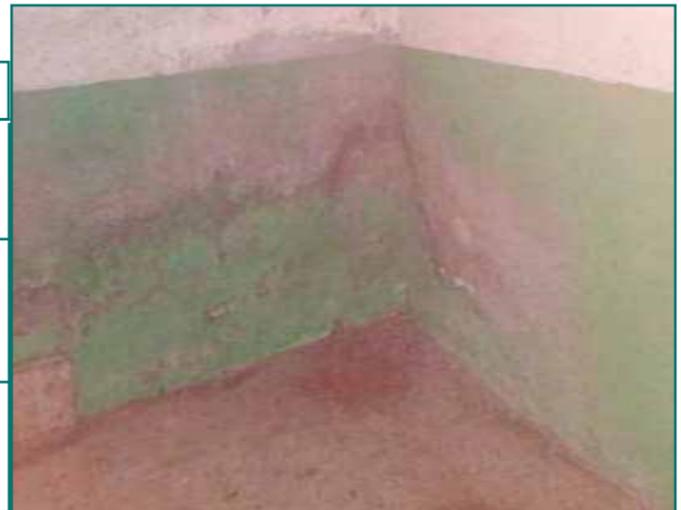
REGISTRO 12	
TIPO DE DETERIORO	Salitre saliendo de la pared y del piso
AGENTE	Químico: agua y sales
CAUSA	Humedad entre los muros de colindancia

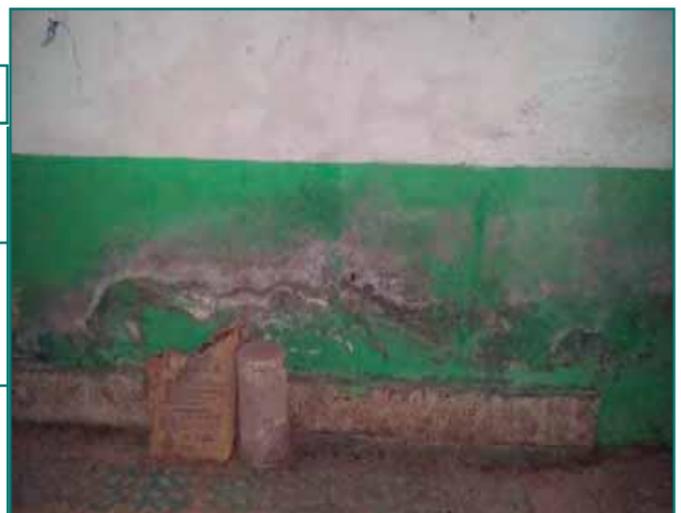
REGISTRO 13	
TIPO DE DETERIORO	
Salitre saliendo de la pared y del piso	
AGENTE	
Químico: agua y sales	
CAUSA	
Humedad entre muros

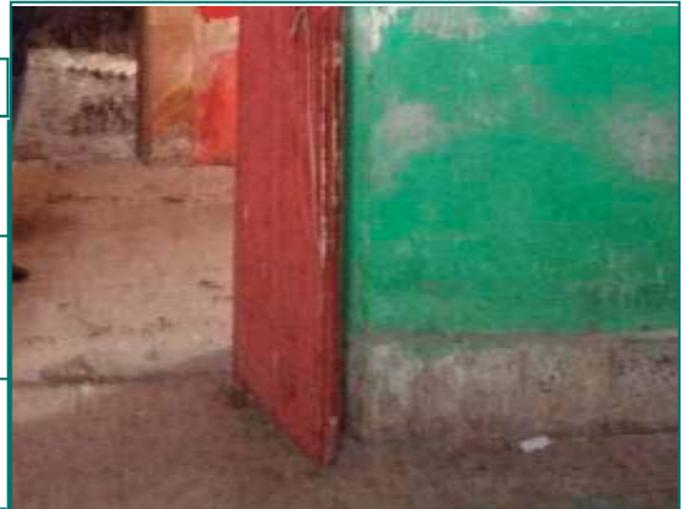
FICHA 4	
ESPACIO	Cuarto
N. VENTANAS	1
N. PUERTAS	1
PISO	Deterioro
TECHO	Deterioro
MUROS	Deterioro
OBSERVACIONES	
0

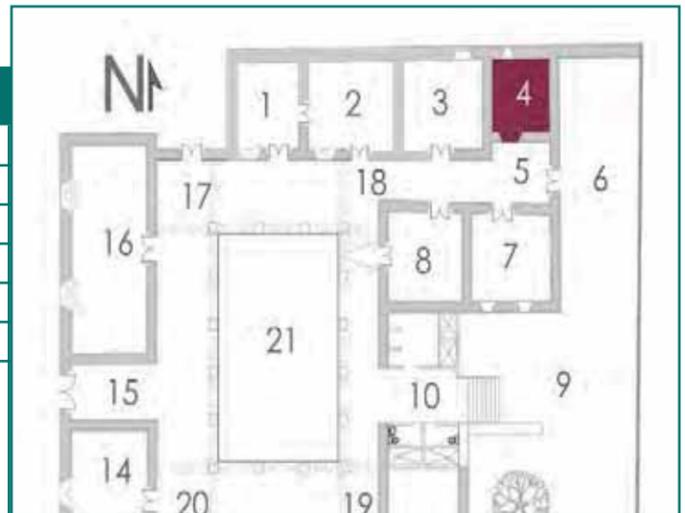
REGISTRO 14	
TIPO DE DETERIORO	
Desprendimiento de acabados en grandes area	
AGENTE	
Químico: agua y sales	
CAUSA	
Humedad entre muros

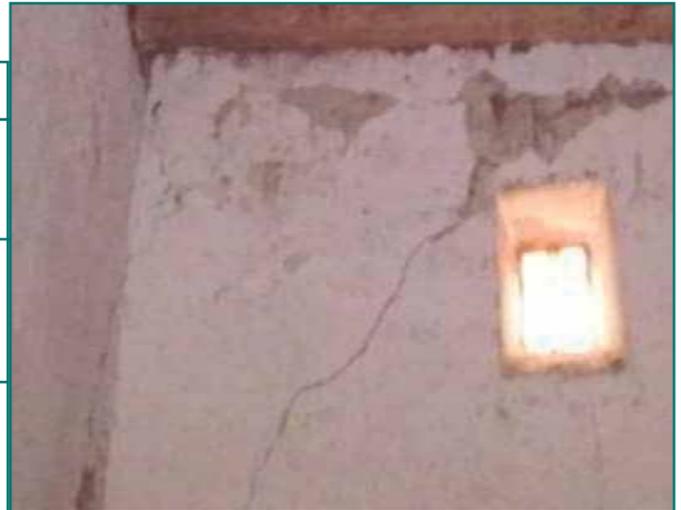
REGISTRO 16	
TIPO DE DETERIORO	Perforación en muro de adobe
AGENTE	Antrópico
CAUSA	Desconocida

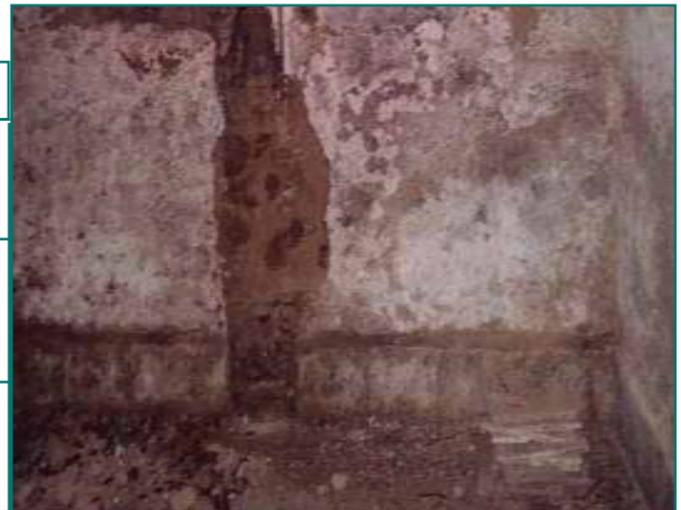
REGISTRO 17	
TIPO DE DETERIORO	Alteración de suelo
AGENTE	Antrópico
CAUSA	Excavación de suelo

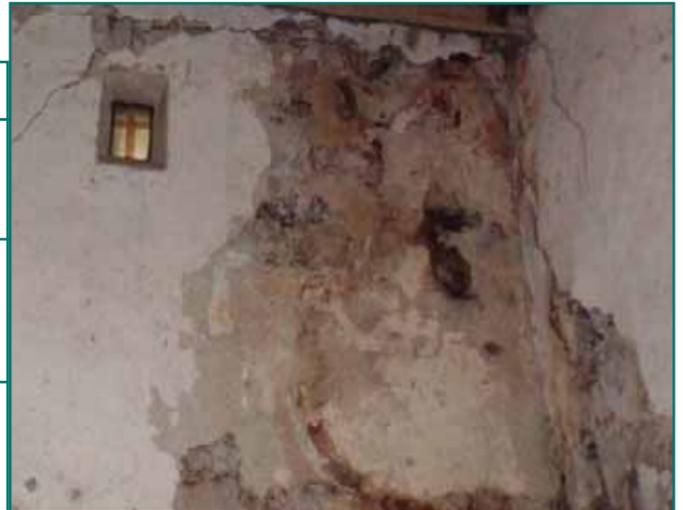
REGISTRO 19	
TIPO DE DETERIORO	Desprendimiento de acabados en muro bajo
AGENTE	Químico: agua y sales
CAUSA	Humedad entre muros

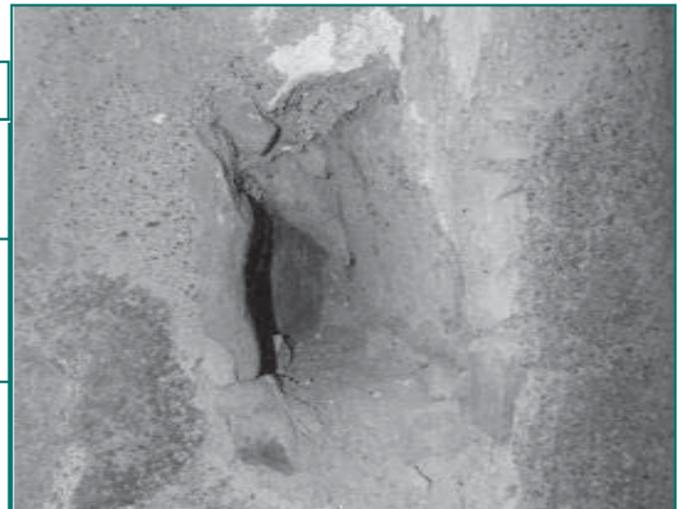
FICHA 5	
ESPACIO	Pasillo
N. VENTANAS	1
N. PUERTAS	1
PISO	Deterioro
TECHO	Deterioro
MUROS	Deterioro
OBSERVACIONES	0

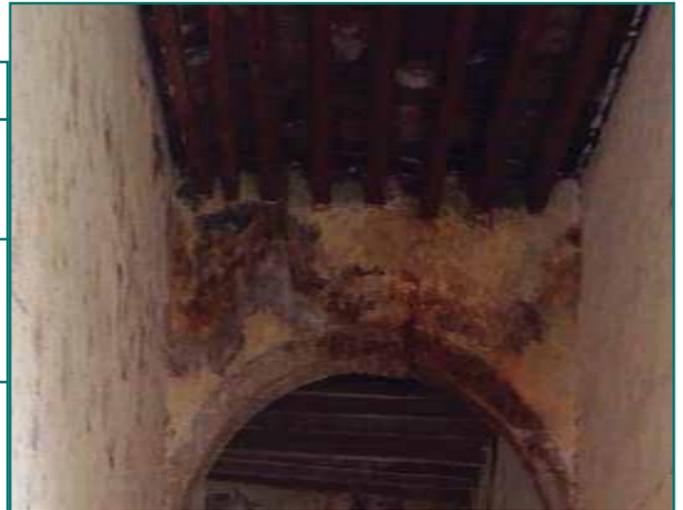
REGISTRO 24
TIPO DE DETERIORO
Aplanado de cemento-arena en guardapolvo con humedad
AGENTE
Químico: agua y sales
CAUSA
Humedad en el suelo

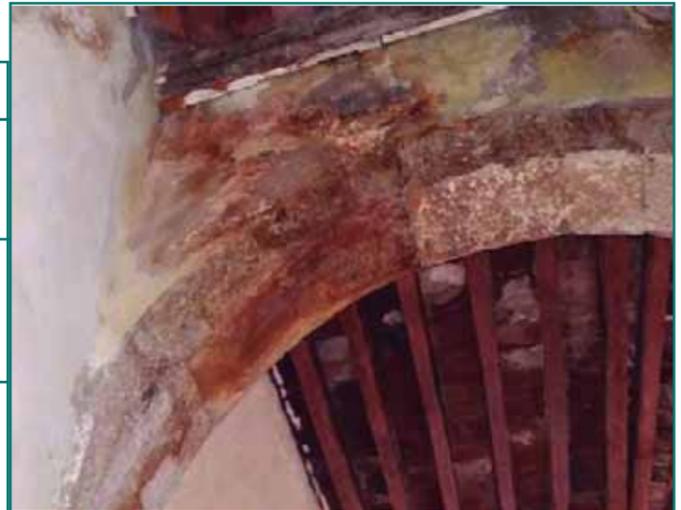
REGISTRO 27	
TIPO DE DETERIORO	Desprendimiento de acabados en grandes areas
AGENTE	Químico: Agua y sales
CAUSA	Humedad en el muro

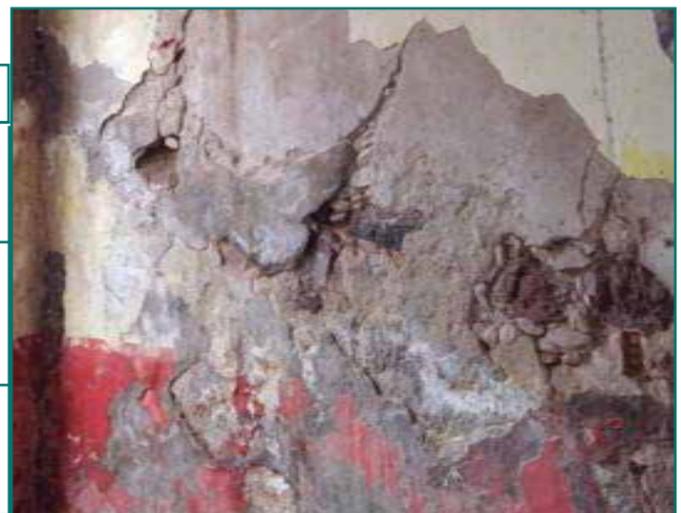
REGISTRO 28	
TIPO DE DETERIORO	Incompactibilidad de materiales: Parches de cemento
AGENTE	Antrópico
CAUSA	Mala integración: Probable intento de proteger areas donde el acabado se habia botado

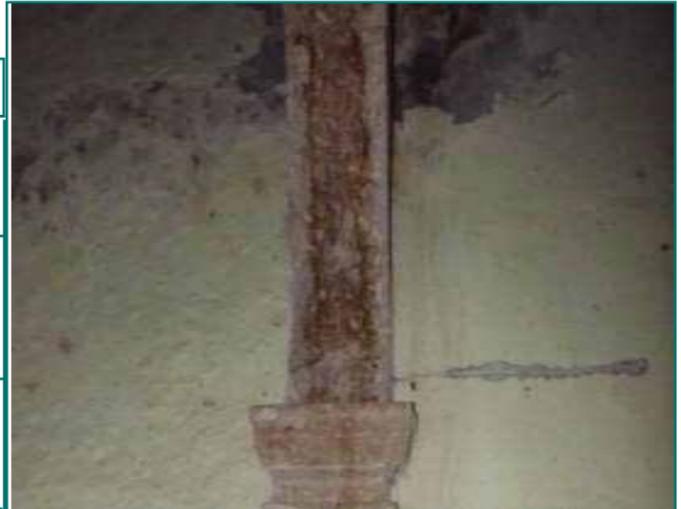
REGISTRO 32	
TIPO DE DETERIORO	
Desprendimiento de acabado en arco	
AGENTE	
Químico: Agua	
CAUSA	
Filtración de agua

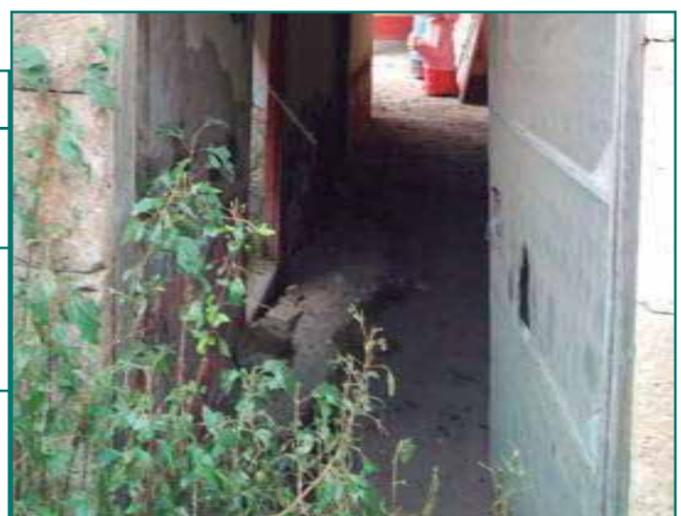
REGISTRO 33	
TIPO DE DETERIORO	
La vegetación obstruye los accesos hacia los patios	
AGENTE	
Biótico, antrópico	
CAUSA	
Falta de mantenimiento

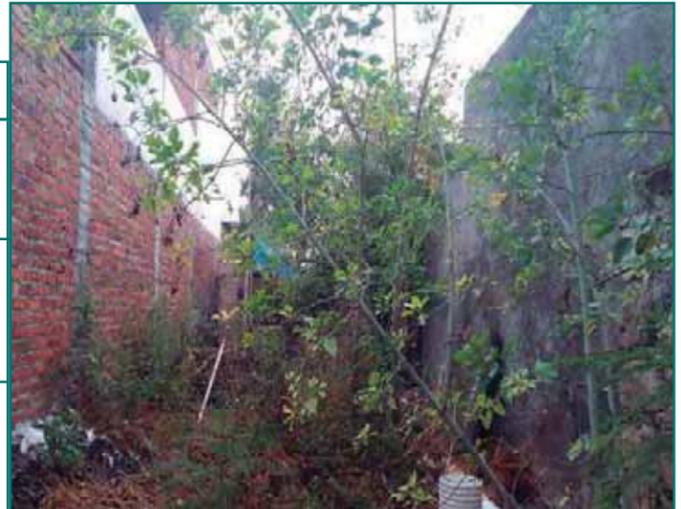
REGISTRO 34	
TIPO DE DETERIORO	La vegetación ha invadido gran parte del espacio
AGENTE	Biótico, antrópico
CAUSA	Falta de mantenimiento apropiado

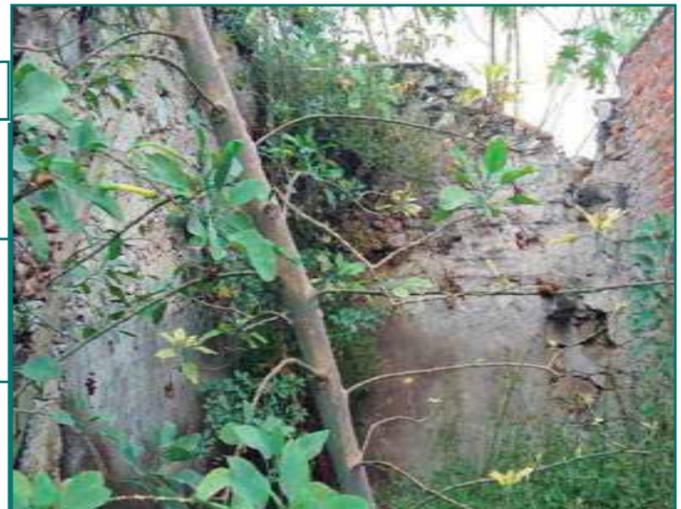
REGISTRO 35	
TIPO DE DETERIORO	Falta parte del muro de colindancia
AGENTE	Antrópico
CAUSA	Falta de mantenimiento

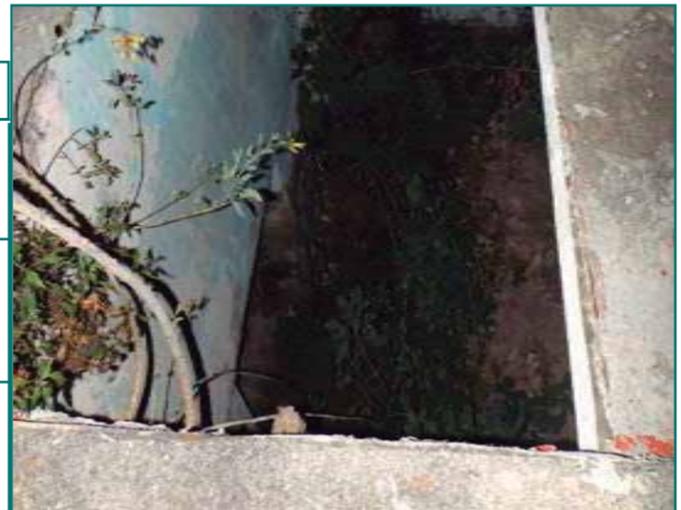
REGISTRO 37	
TIPO DE DETERIORO	Lapso de techo
AGENTE	Antrópico
CAUSA	Falta de mantenimiento apropiado
