RESTAURACIÓN Y NUEVO
USO DE “LA PRIMER
CASONA” DE CUITZEO
DEL PORVENIR.
Hotel Boutique

Tesis para obtener el título de Arquitecto

Morelia, Mich. Noviembre 2016

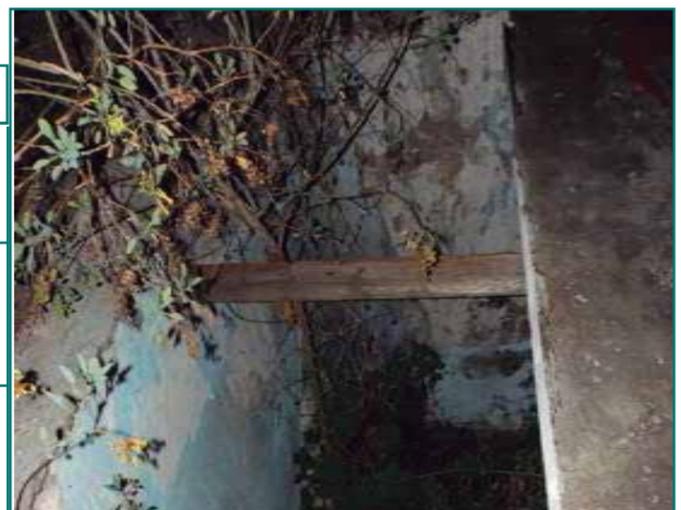
REGISTRO 38	
TIPO DE DETERIORO	Alteracion de techo
AGENTE	Antrópico
CAUSA	Falta de mantenimiento apropiado

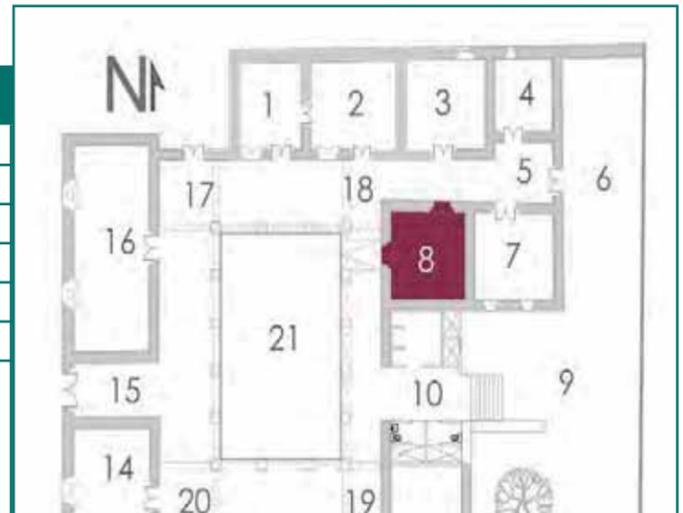
TIPO DE DETERIORO	Puertas llenas de agujeros de polillas
AGENTE	Biótico: organismos inferiores:polillas
CAUSA	Plaga de polillas en vigas

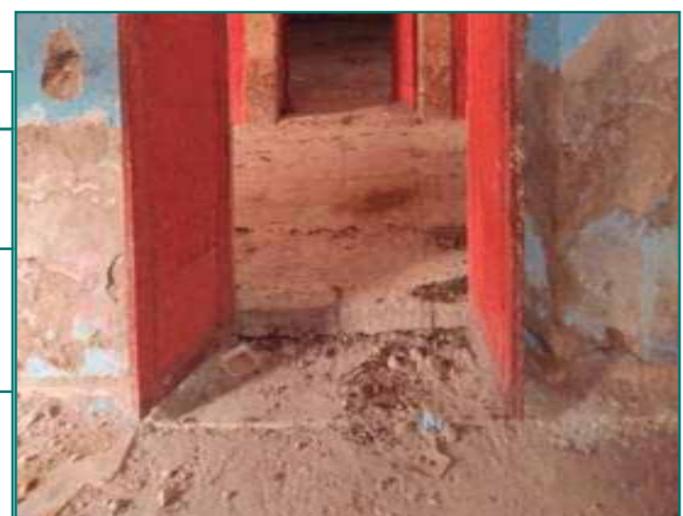
TIPO DE DETERIORO	Desprendimiento de pintura de esmalte
AGENTE	Antrópico
CAUSA	Mala intergración de materiales, ya que se utilizo mortero cemento-arena para recubrir el guardapolvo

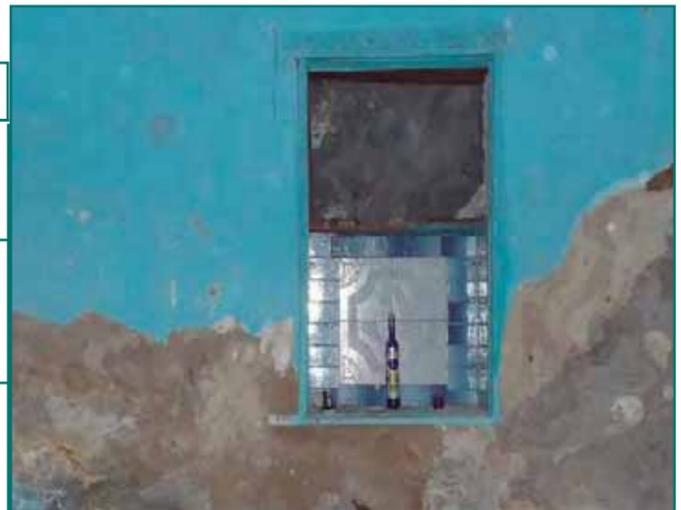
REGISTRO 41	
TIPO DE DETERIORO	
Perforaciones en el muro	
AGENTE	
Antrópico	
CAUSA	
Intención de colocar un nicho

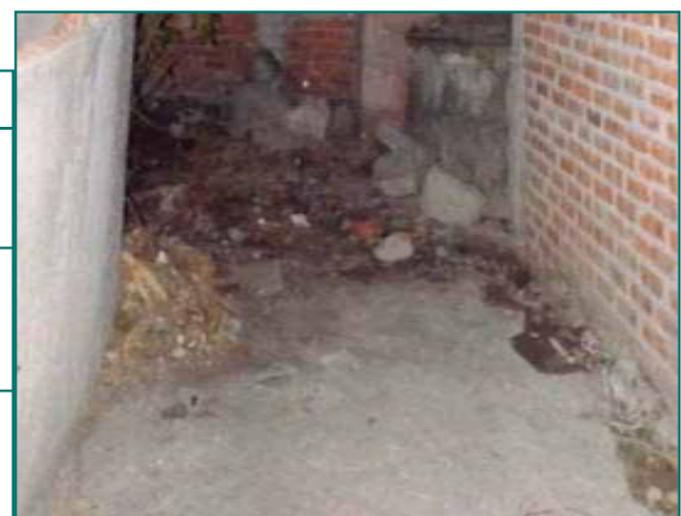
REGISTRO 42	
TIPO DE DETERIORO	
Alteración: Construcción de Cuarto para almacenar cosas	
AGENTE	
Antrópico	
CAUSA	
Mala integración

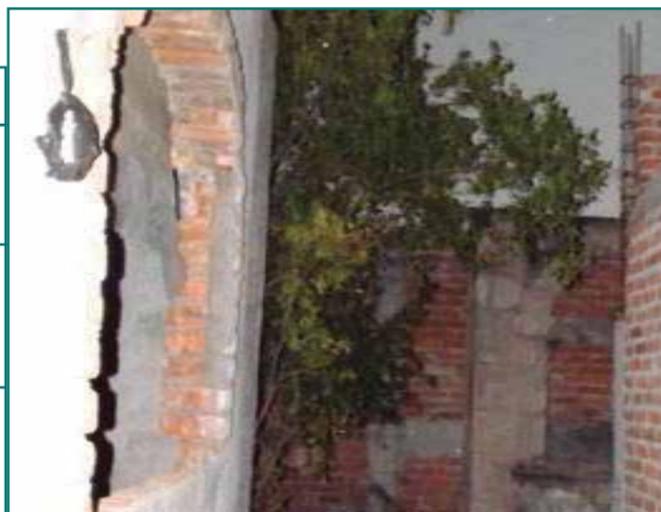
REGISTRO 43	
TIPO DE DETERIORO	Alteración: construcción de cuarto
AGENTE	Antrópico
CAUSA	Mala integración

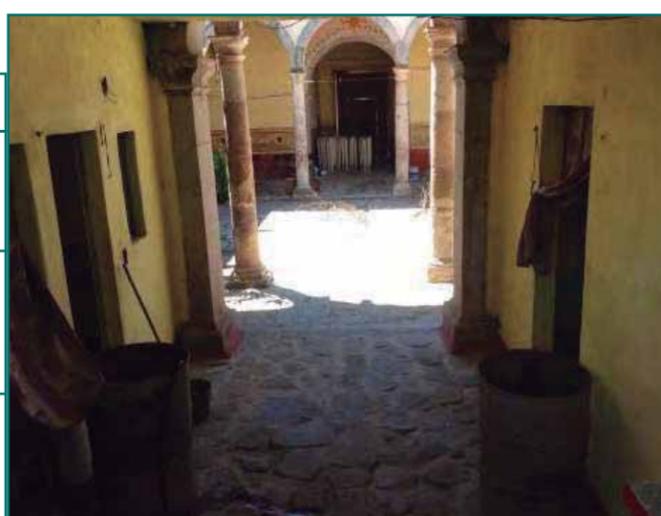
REGISTRO 44	
TIPO DE DETERIORO	Alteración: construcción de pisos y muros interiores para los baños
AGENTE	Antrópico
CAUSA	Mala integración

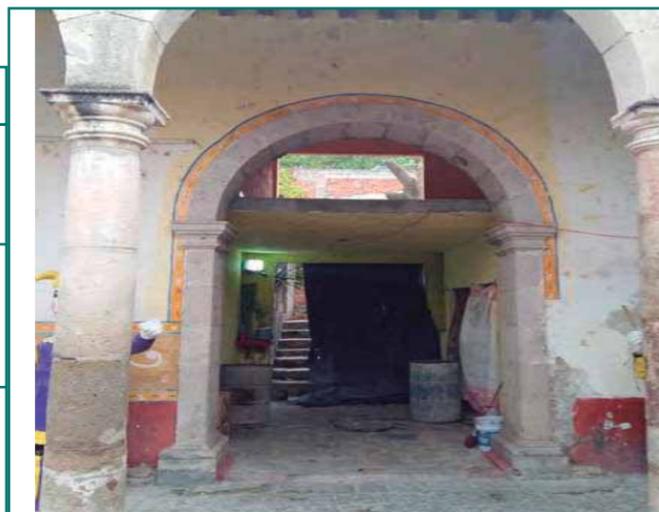
REGISTRO 45	
TIPO DE DETERIORO	Alteración de plancha de concreto
AGENTE	Antropico
CAUSA	Mala integración

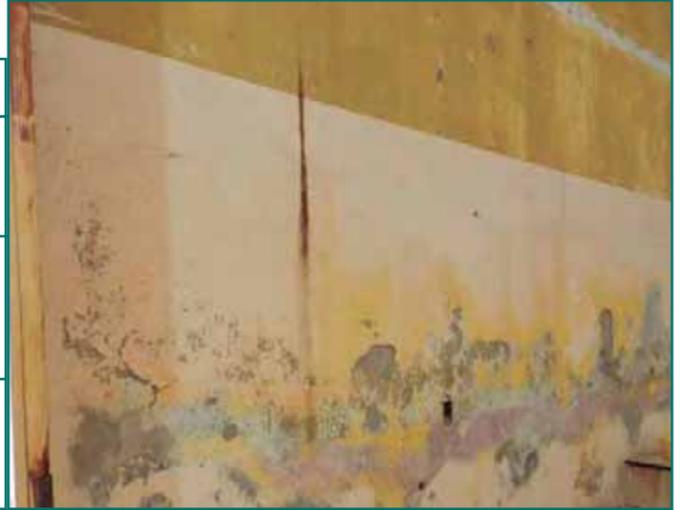
REGISTRO 46
TIPO DE DETERIORO
Salitre saliendo de la pared
AGENTE
Químico: Agua y sales
CAUSA
Humedad en los muros

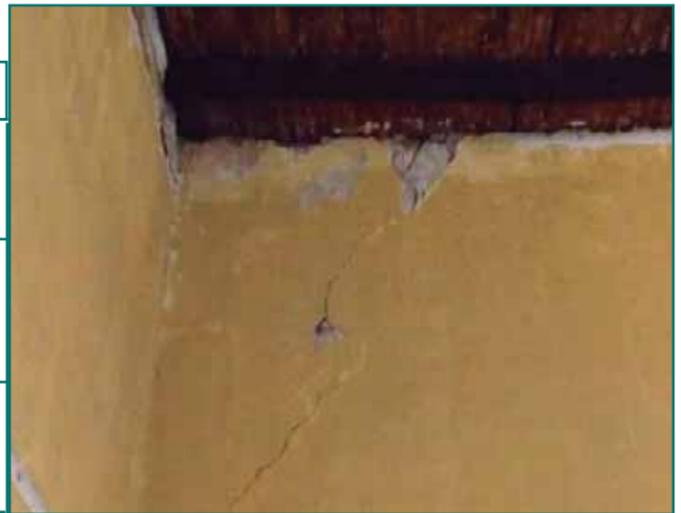
REGISTRO 47
TIPO DE DETERIORO
Grietas a 45°
AGENTE
Agua y sales
CAUSA
Asentamiento de suelo

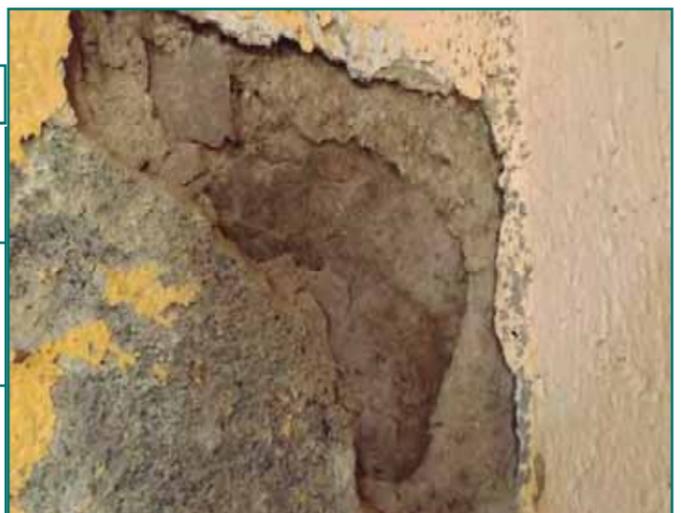
REGISTRO 48
TIPO DE DETERIORO
Desprendimiento de acabado de muro
AGENTE
Químico: Agua y sales
CAUSA
Humedad en los muros

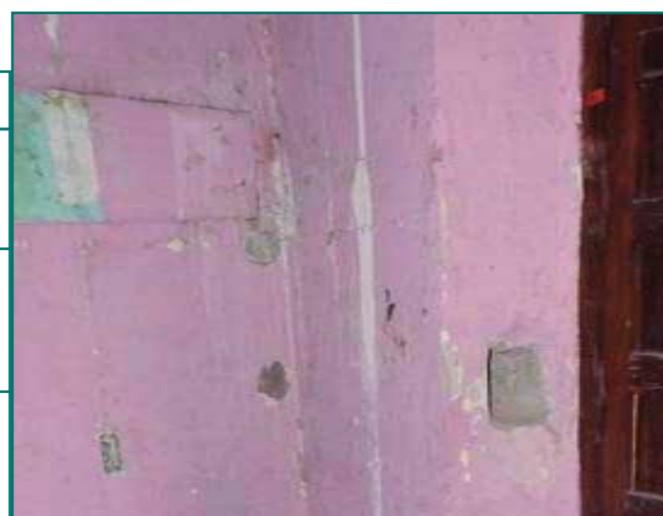
REGISTRO 49	
TIPO DE DETERIORO	Desprendimiento de pintura
AGENTE	Antrópico
CAUSA	Mala integración de materiales

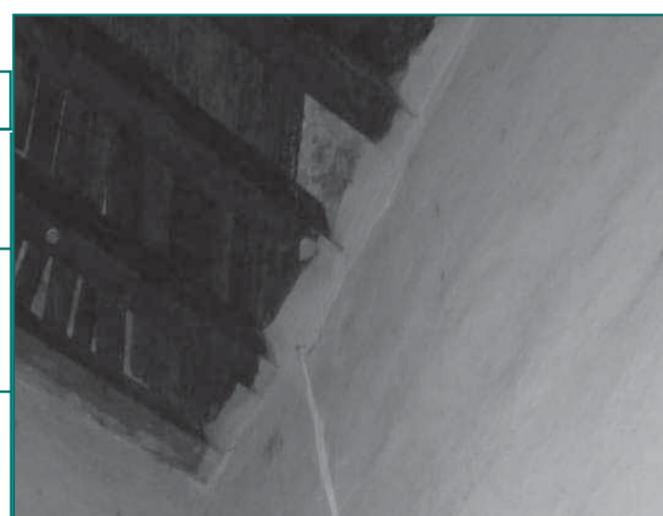
REGISTRO 50	
TIPO DE DETERIORO	adera podrida de la vigería de la cubierta
AGENTE	Químico: Agua
CAUSA	Filtración de agua por la cubierta

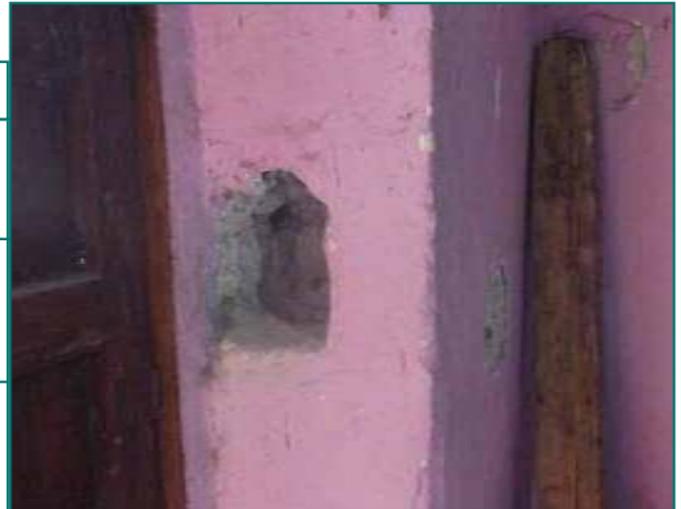
REGISTRO 51	
TIPO DE DETERIORO	Perforación en el muro de adobe
AGENTE	Antrópico
CAUSA	Intención de asegurar la puerta

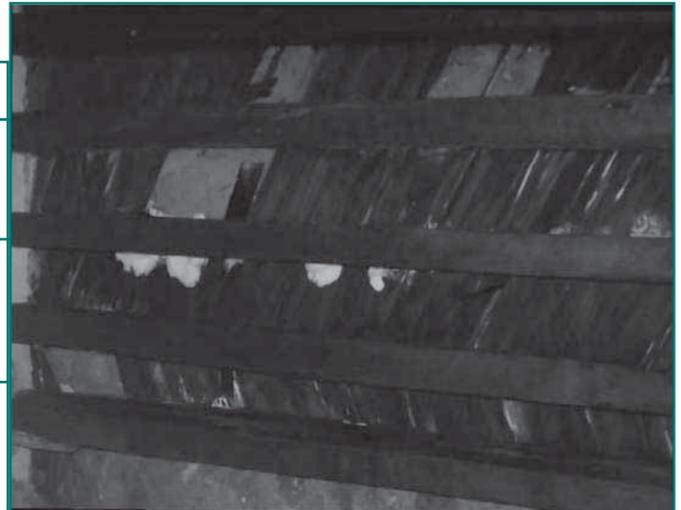
REGISTRO 53
TIPO DE DETERIORO
Madera podrida en tapa de viguería de la cubierta
AGENTE
Químico: Agua
CAUSA
Filtración de agua por la cubierta

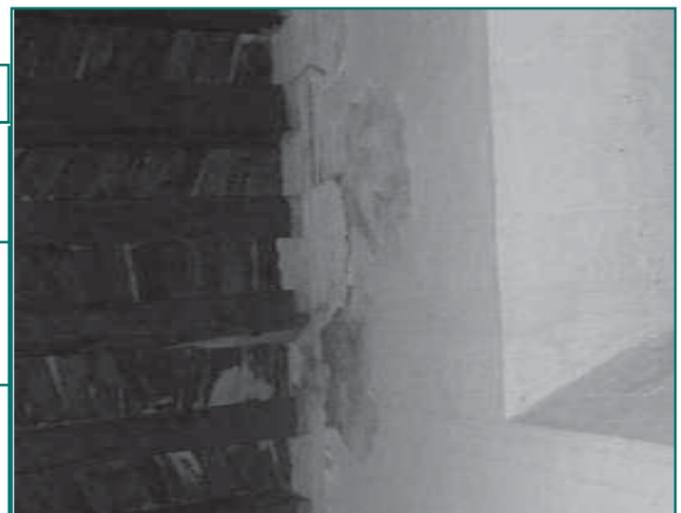
REGISTRO 54
TIPO DE DETERIORO
Dependimiento de pintura esmalte
AGENTE
Antrópico
CAUSA
Mala integración de materiales

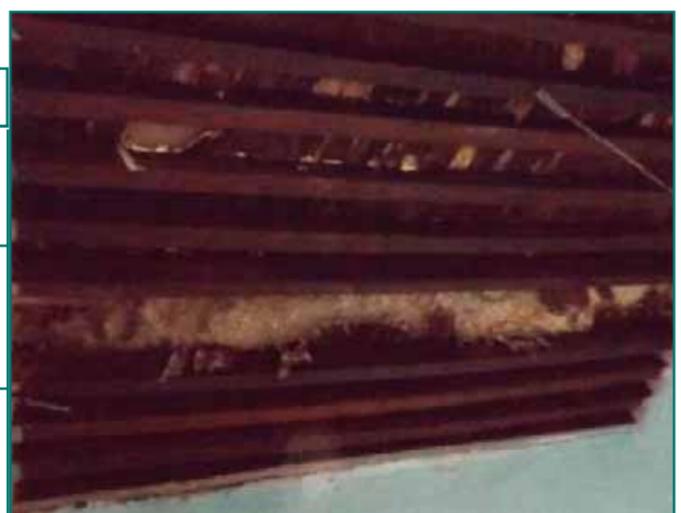
REGISTRO 55
TIPO DE DETERIORO
Madera podrida en tapa de viguería de la cubierta
AGENTE
Químico: Agua
CAUSA
Filtración de agua por la cubierta

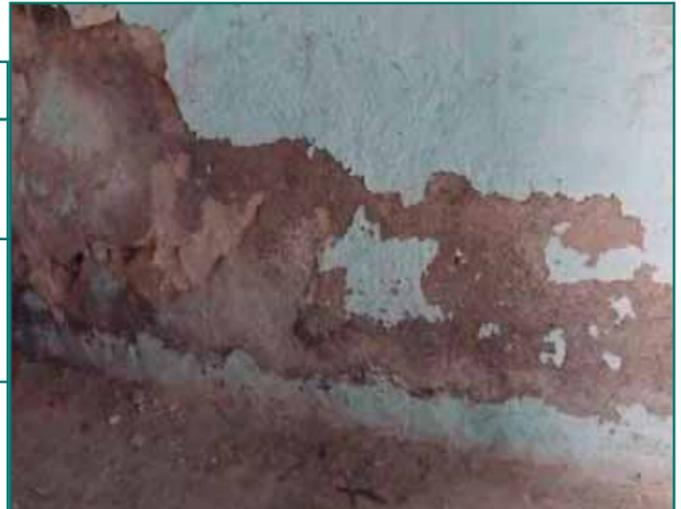
REGISTRO 56	
TIPO DE DETERIORO	Desprendimiento de acabado de muro
AGENTE	Químicos: Agua y sales
CAUSA	Humedad en los muros

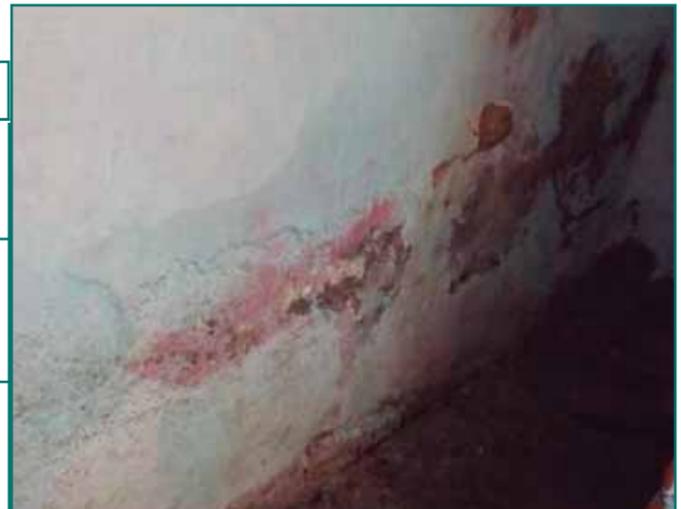
REGISTRO 57	
TIPO DE DETERIORO	Desprendimiento de acabados en muros
AGENTE	Químicos: Agua y Sales
CAUSA	Humedad en los muros

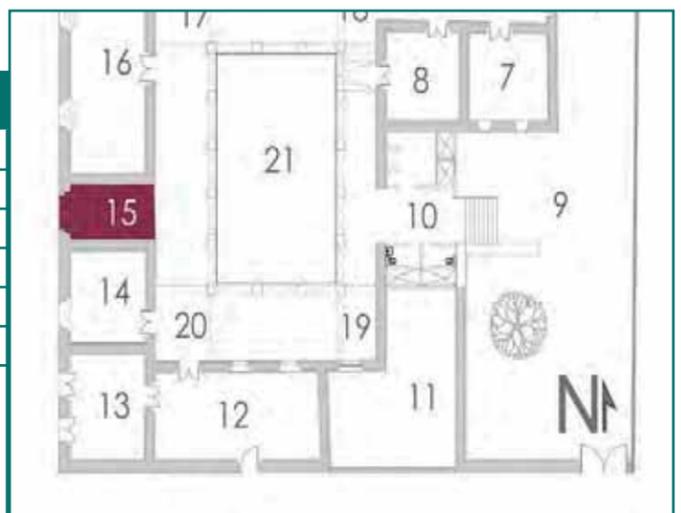
FICHA 15	
ESPACIO	Entrada principal
N. VENTANAS	0
N. PUERTAS	1
PISO	Detiorado
TECHO	Detiorado
MUROS	Detiorado
OBSERVACIONES	0

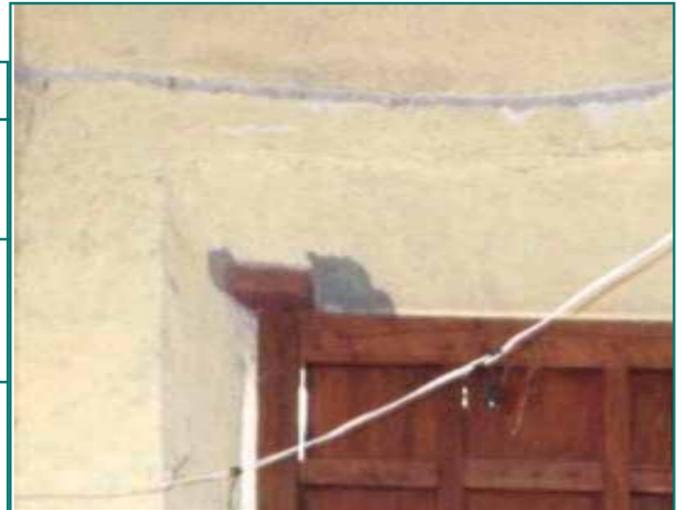
REGISTRO 58	
TIPO DE DETERIORO	Desprendimiento de acabados en muros
AGENTE	Químicos: Agua y Sales
CAUSA	Humedad en los muros

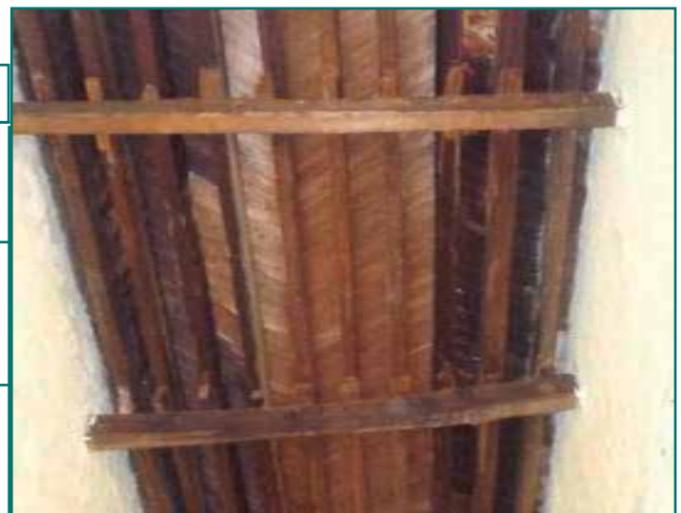
REGISTRO 59	
TIPO DE DETERIORO	Alteración: Sustitución de tapa de viguería a base de tablas por hojas de triplay
AGENTE	Antrópico
CAUSA	Mala integración de materiales

La carpintería, se reemplazaran algunas puertas y ventanas deterioradas, por ventanas cristales para darle un aspecto diferente y se vea el contraste de los nuevos materiales con los viejos.. El cableado de las instalaciones quedara completamente visible.

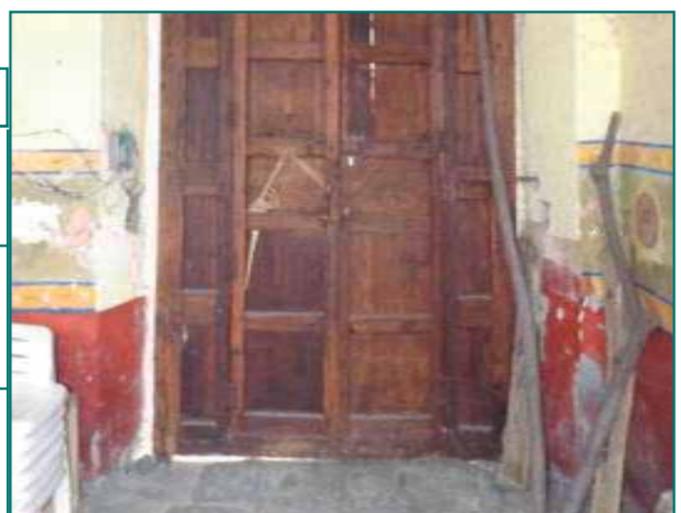
REGISTRO 60	
TIPO DE DETERIORO	Puertas con grietas y agujeros
AGENTE	Biótico
CAUSA	Uso no adecuado

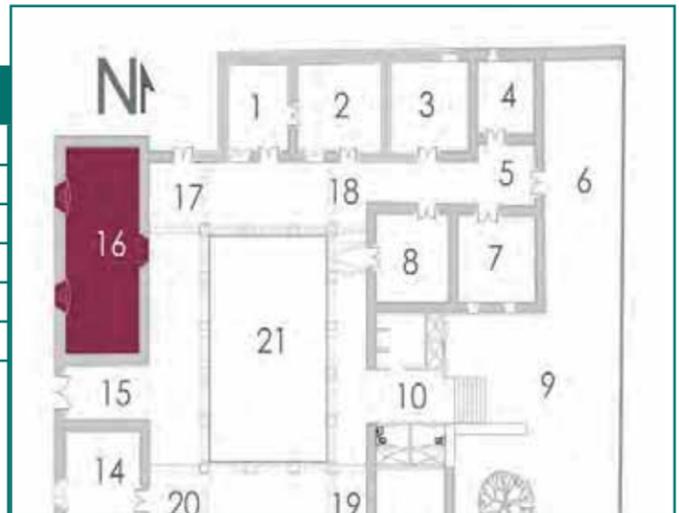
FICHA 16

ESPACIO	Cuarto
N. VENTANAS	2
N. PUERTAS	1
PISO	
TECHO	Alterado
MUROS	Alterado
OBSERVACIONES	
0

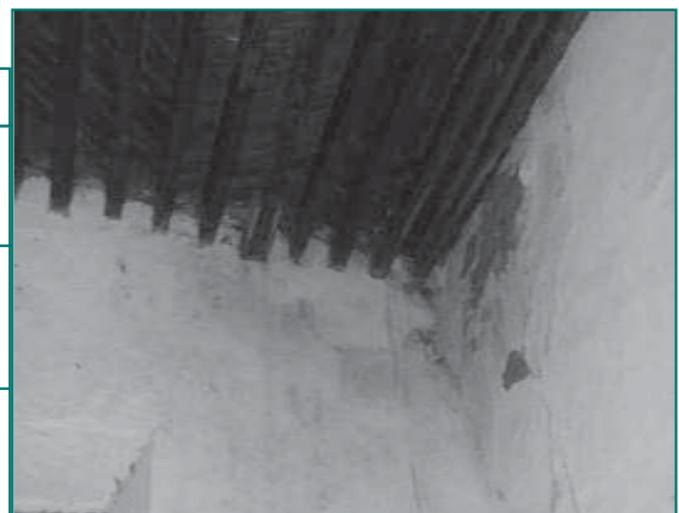
REGISTRO 61

TIPO DE DETERIORO	esprendimiento de acabados en muros
AGENTE	Químicos: Agua y Sales
CAUSA	Humedad en los muros

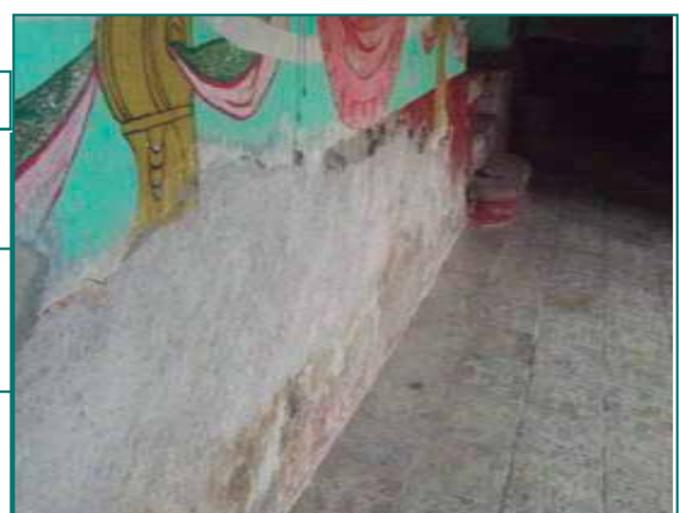
REGISTRO 62

TIPO DE DETERIORO	Aplanado de cemento-arena en guardapolvo con humedad
AGENTE	Químico: agua y sales
CAUSA	Humedad en el suelo

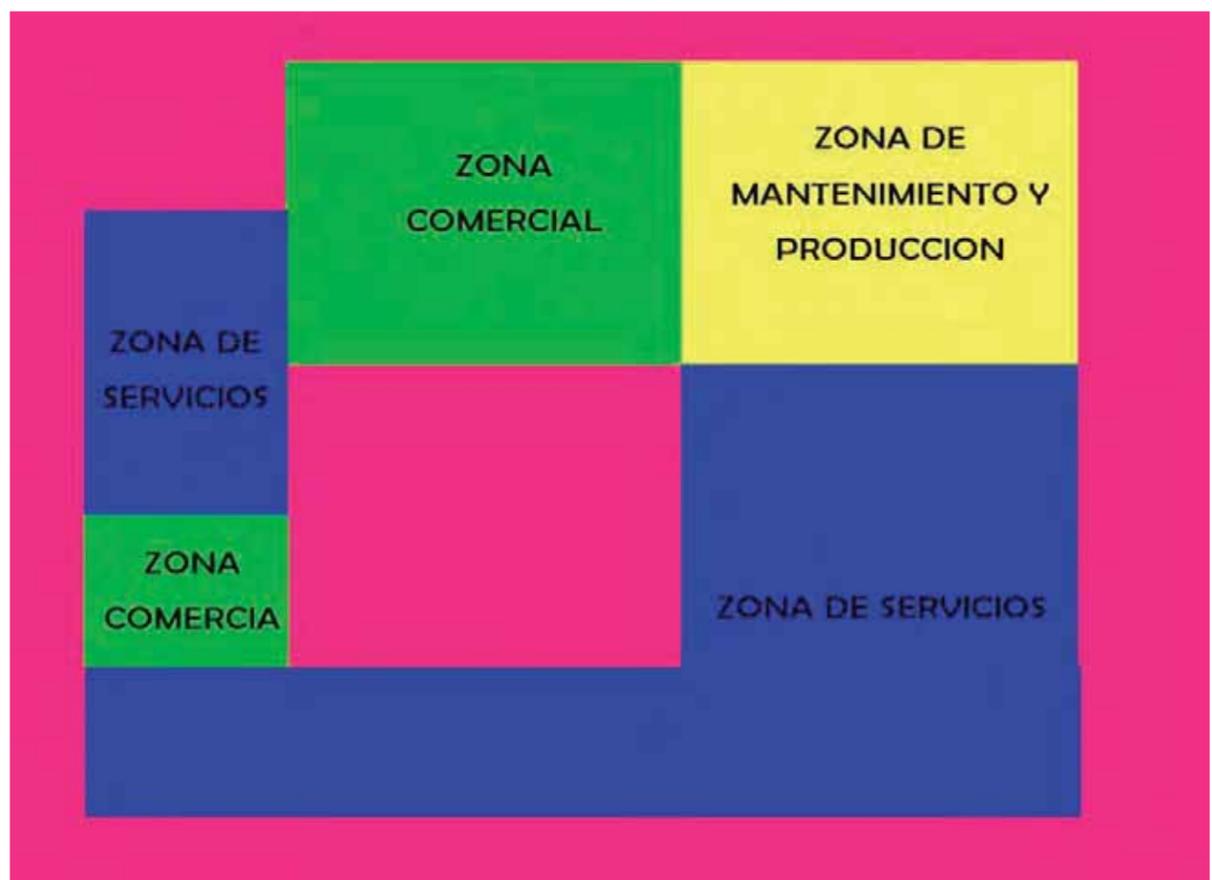
La zonificación es bastante sencilla, se dividieron las áreas en 4. Zona comercial; Ahí se pueden encontrar las diferentes tiendas que ofrecen productos tradicionales a los consumidores. La zona de servicios; es una zona que ofrece renta de salas para diferentes actividades, así como restaurant, bar y cafetería. La zona de hospedaje; cuenta con 3 categorías, la de hostel está equipada con 6 habitaciones con 12 camas individuales tipo cubículo cada una, 6 habitaciones dobles y 4 suites con sus respectivos servicios. Y la zona de mantenimiento y producción; son espacios equipados que ofrecen el servicio de resguardo de insumos y mantenimiento, así como cuartos e maquinas, y área de preparaciones de insumos.
