TESIS

Para obtener el título de arquitecto

ALBERGUE EMERGENTE PARA PERSONAS EN SITUACIÓN DE CALLE TEMPORAL

MORELIA, MICHOACÁN, **SEPTIEMBRE 2019**

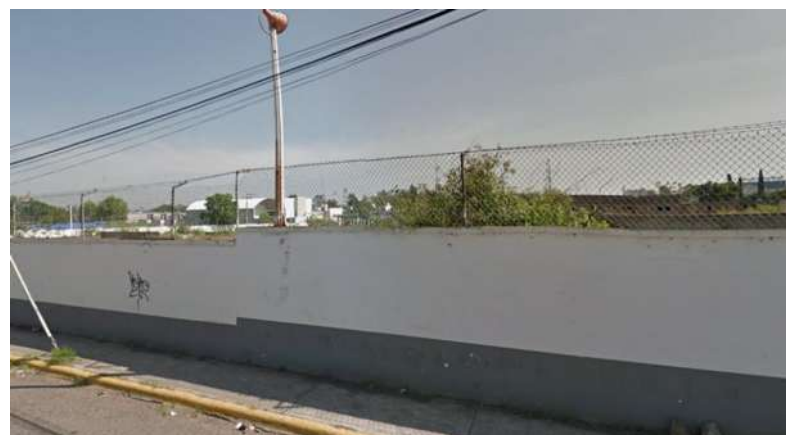
30 | Vista suroeste del predio

Es un terreno que en su perímetro esta bardeado ya que se usa como estacionamiento.

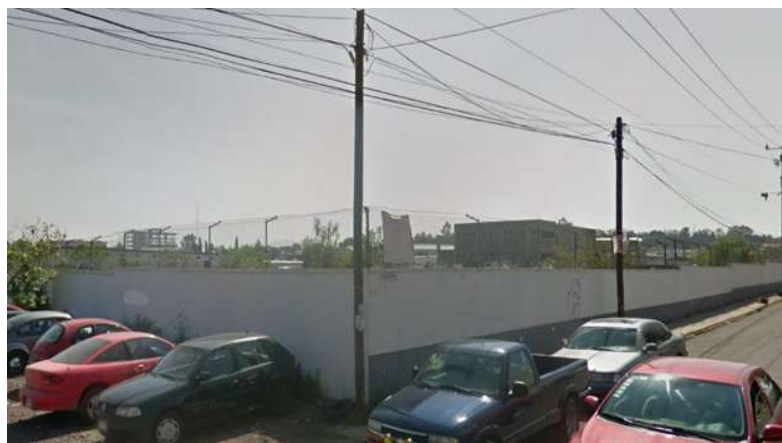
31 | Vista sur del Predio

Vista sur del predio donde se puede observar la calle Gaspar de Villadiego y Manuel Taboa.

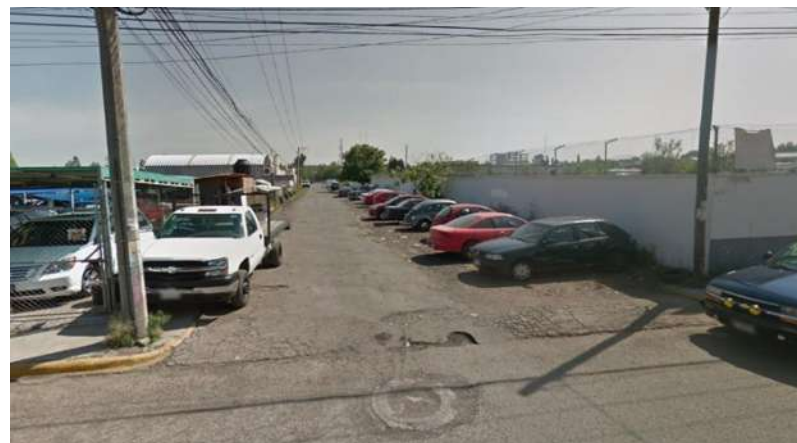
32 | Vista poniente del predio

Vista poniente donde se puede observar la calle que no esta pavimentada.

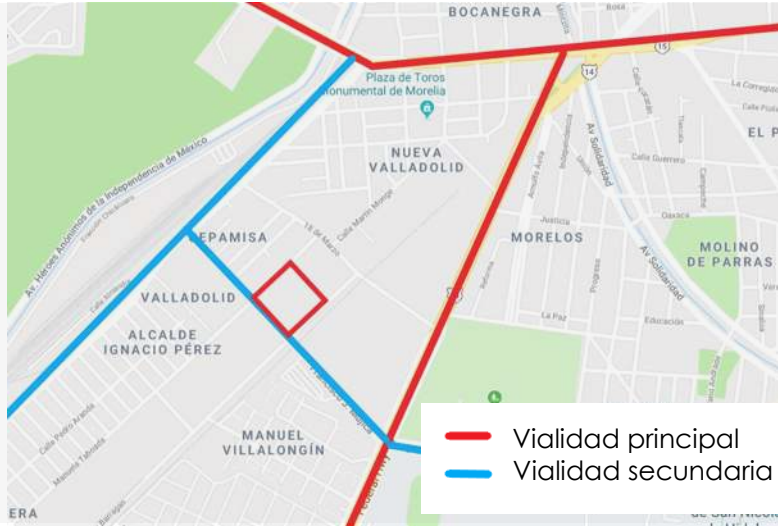
42 | Vialidades

Las calles en las que se encuentra son calle Gaspar de Villa Diego como vialidad secundaria, las cuales son importantes ya que dentro de estas es un tránsito vial importante por lo que cuenta con

semáforos y la calle Manuela Taboa está sin pavimentar.

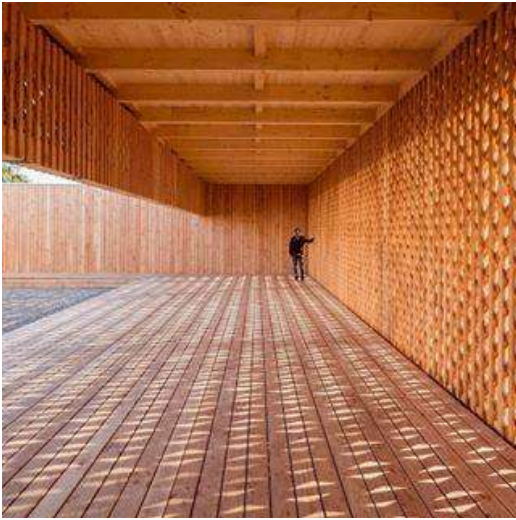
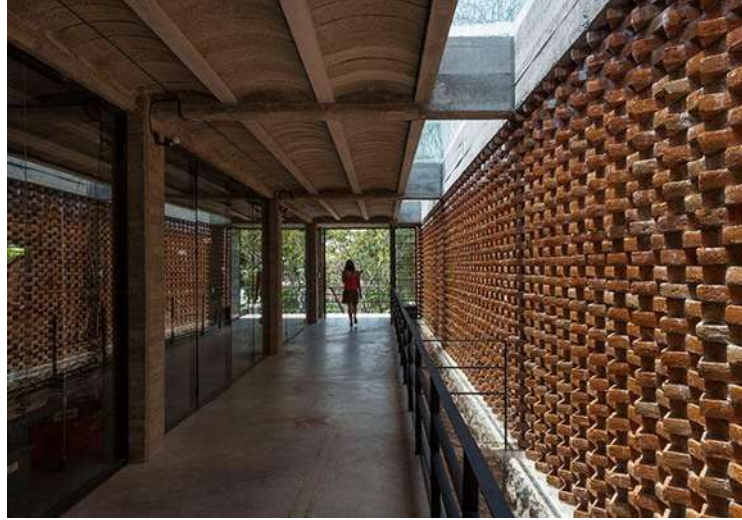
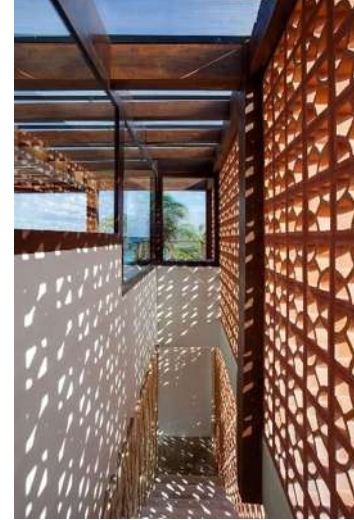
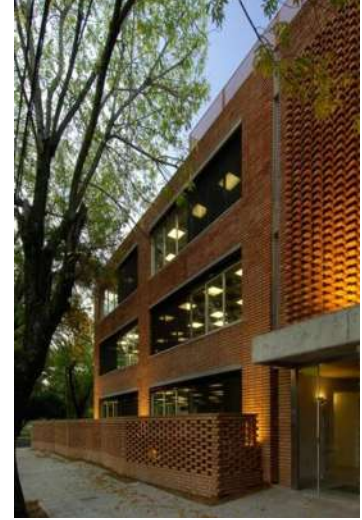
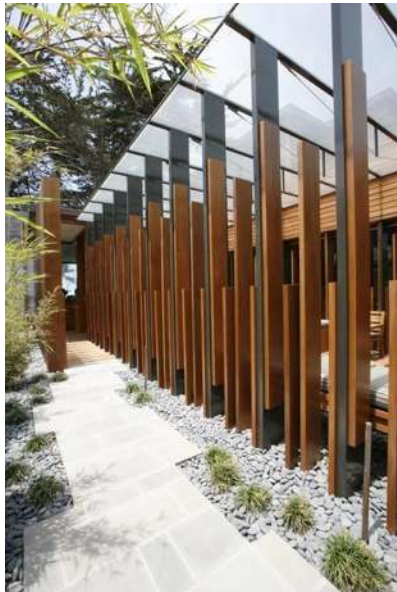
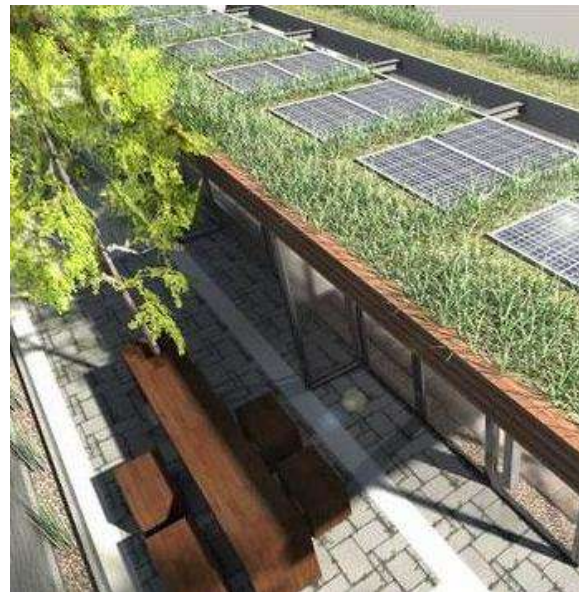
INFLUENCIAS

- Uso de tabique para celosías
- Uso de columnas de concreto
- Juego de iluminación y ventilación
- Confort interior y exterior con espacios abiertos
- Integración con naturaleza y contexto

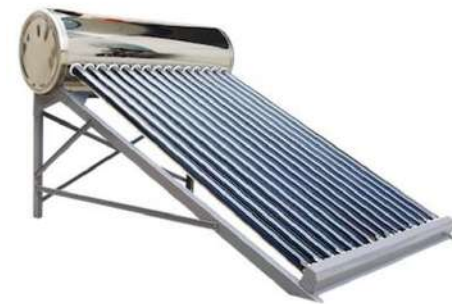
55 | Calentador solar

Calentador de 40 tubos = 450 lt

Por lo que cumple con lo requerido.

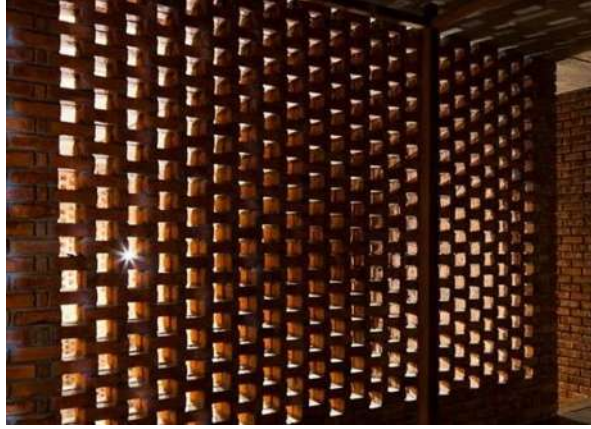
55 | Celosia

Se plantea que la iluminación sea natural en todas las áreas evitando los rayos del sol directos, logrados a través de celosías y ventanas, lo que permite ahorrar energéticamente. La luz artificial es mediante luminarias empotradas o arbotantes.

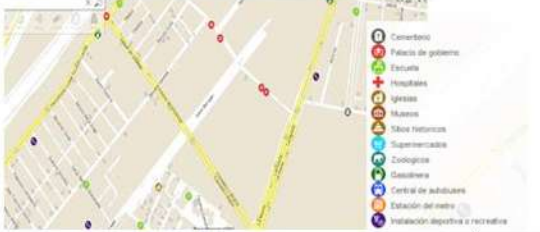
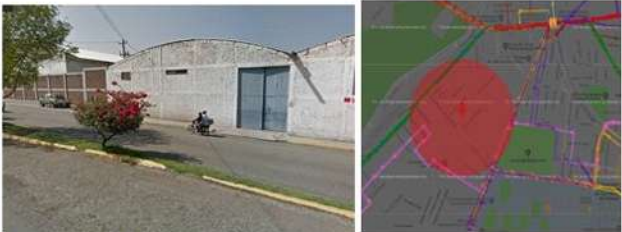
DESCRIPCION DEL CONTEXTO: Incluir foto(infraestructura, vialidades, transporte,equipamiento)	
El espacio cuenta con toda la infraestructura urbana, sin embargo el espacio no es diseñado para este tipo de albergues por lo que no cuenta con las instalaciones adecuadas. Por otro lado, las vialidades son importantes, ya que esta cerca de una principal y secundaria. El equipamiento es adecuado ya que cuenta con servicios cerca, así como transporte también.

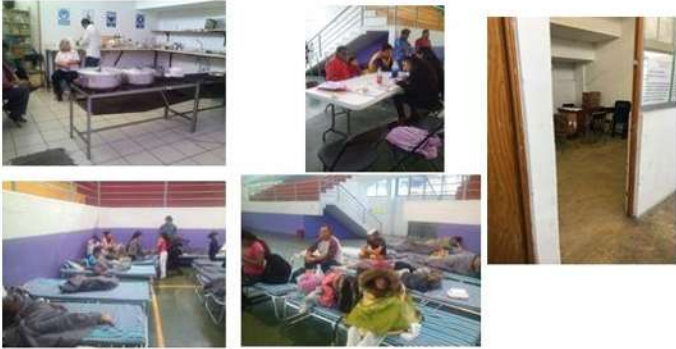
PROGRAMA ARQUITECTÓNICO	PLANTA ARQUITECTÓNICA. Plano/Croquis.(Detectar vínculos entre los espacios)

Cocina	
Almacén	
Consultorio médico	
consultorio psicologico	
CIRCULACIONES Y TRANSICIONES:	ORGANIZACIÓN FORMAL (formas y principios de diseño)
Es un espacio que no cumple con las circulaciones y transiciones ya que es un espacio no adecuado para este evento.	ortogonal y organica
NOTAS: Es un lugar que fue adecuado para esa situación de manera emergente. No es un espacio diseñado para su uso

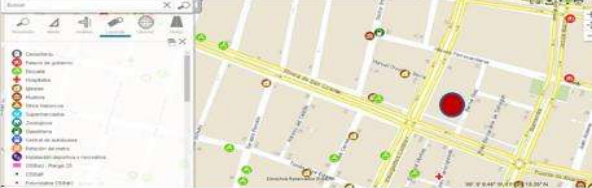
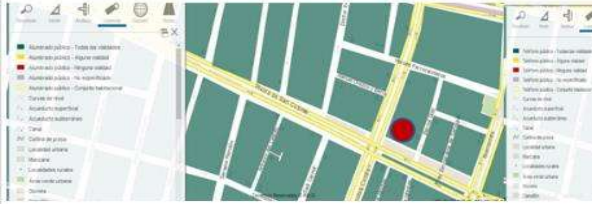
DESCRIPCION DEL CONTEXTO: Incluir foto(infraestructura, vialidades, transporte, equipamiento) El predio asignado cuenta con los servicios, contando con red de drenaje, red de agua potable y alumbrado público, también cuenta con internet, telefono y cable.
