LOS COLORES Y ACABADOS DE LA ANTIGUA VALLADOLID-MORELIA

Universidad Michoacana de San Nicolás de Hidalgo
Facultad de Arquitectura

Tesis para obtener el título de Licenciado en Arquitectura
Presenta: García Calzada José Eduardo

Resumen

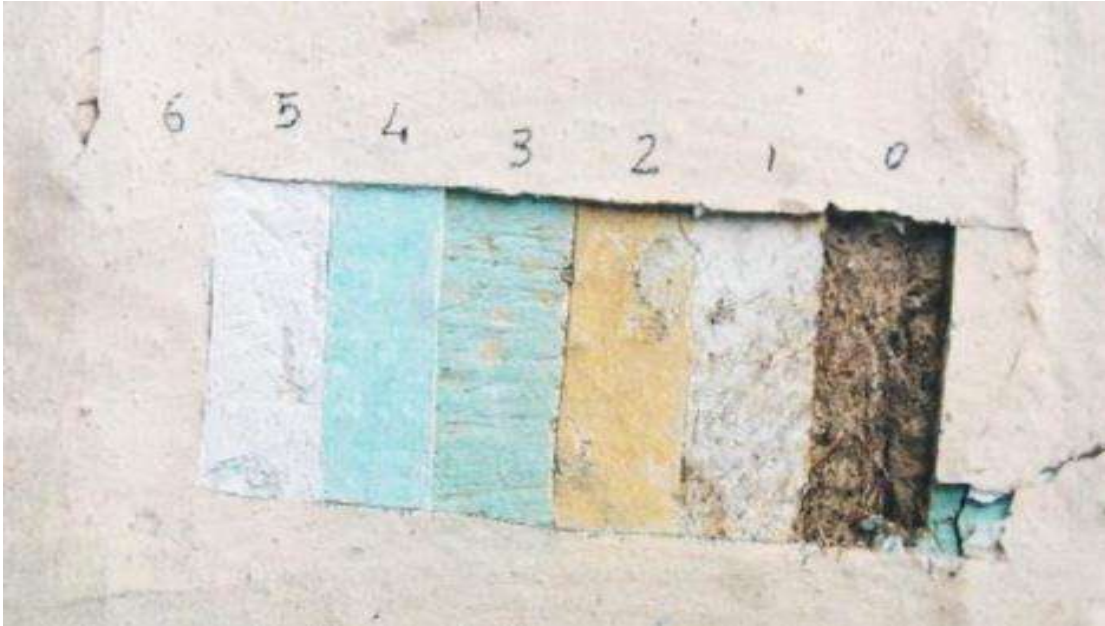
Ilustración 9.-Calas de prospección y en una columna; edificación ubicada en la calle Mariano Cueva, 4-22 entre las calles larga Honorato Vázquez, fuente Aching & Paredes, 2001.

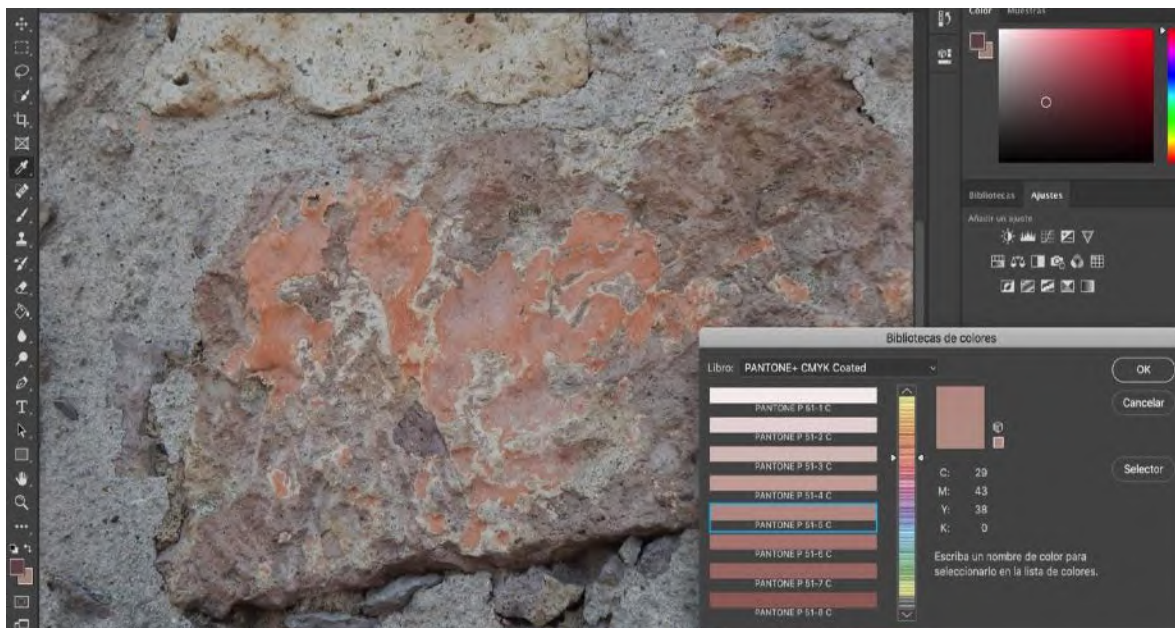
Ilustración 10. Imagen de obtención de color por medios digitales [Captura de pantalla] Elaborada por el autor, 2019.

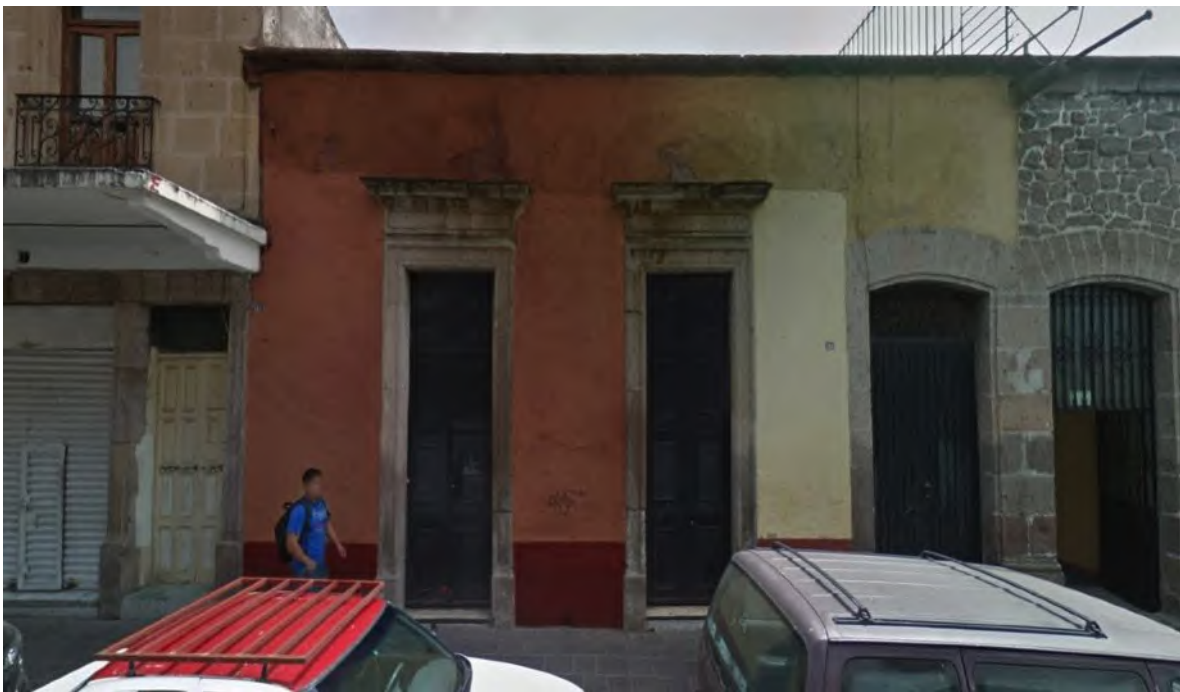
Ilustración 14.-Imagen de montaje de color encontrado en vestigio de cal, en inmueble perteneciente a centro histórico de Morelia, [Imagen]. Elaborado por el autor, 2019.

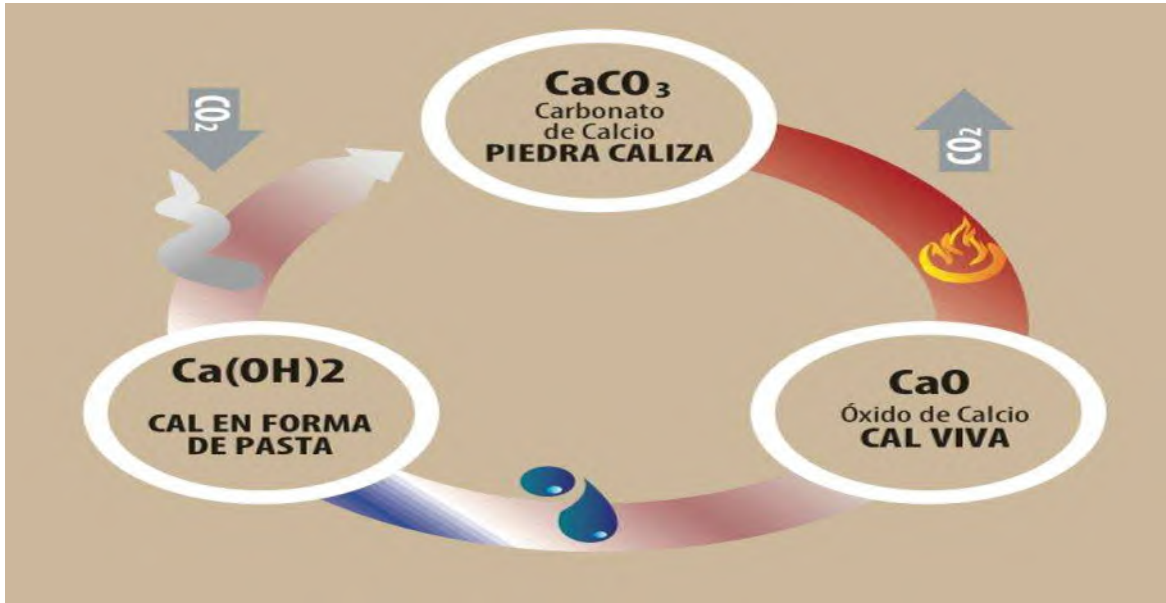
Ilustración 24.-Ciclo natural de la cal, [Diagrama]. Recuperado del manual de la cal de alta pureza, p. 04

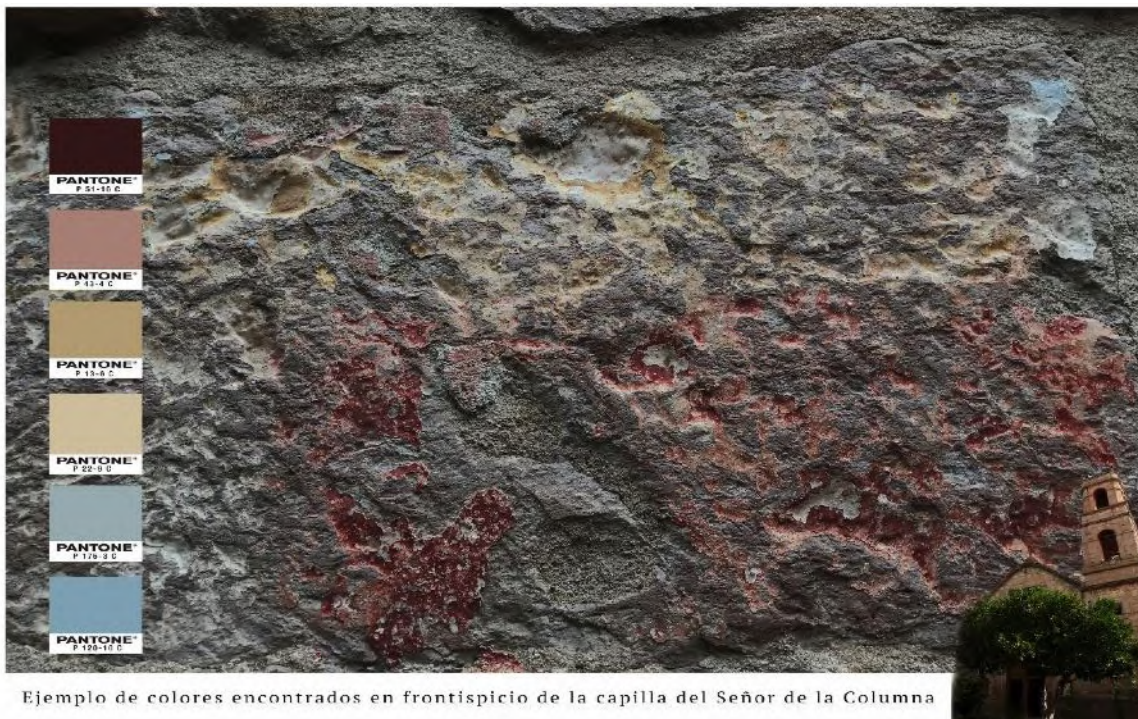
Ilustración 35.- ejemplo de colores encontrados en templo, (imagen.). Elaboración propia
LOS ACABADOS Y COLORES DE LA ANTIGUA VALLADOLID-MORELIA ■ 77

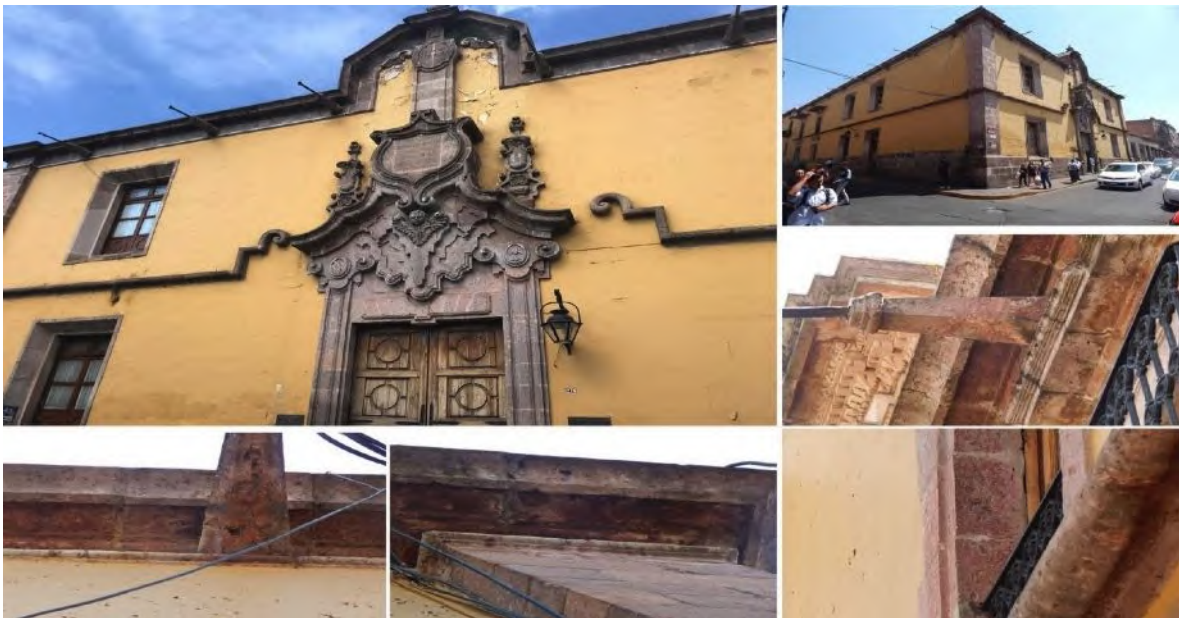
Ilustración 47.- Imágenes de vestigios del alhóndiga de Morelia [Collage]. Elaboración propia

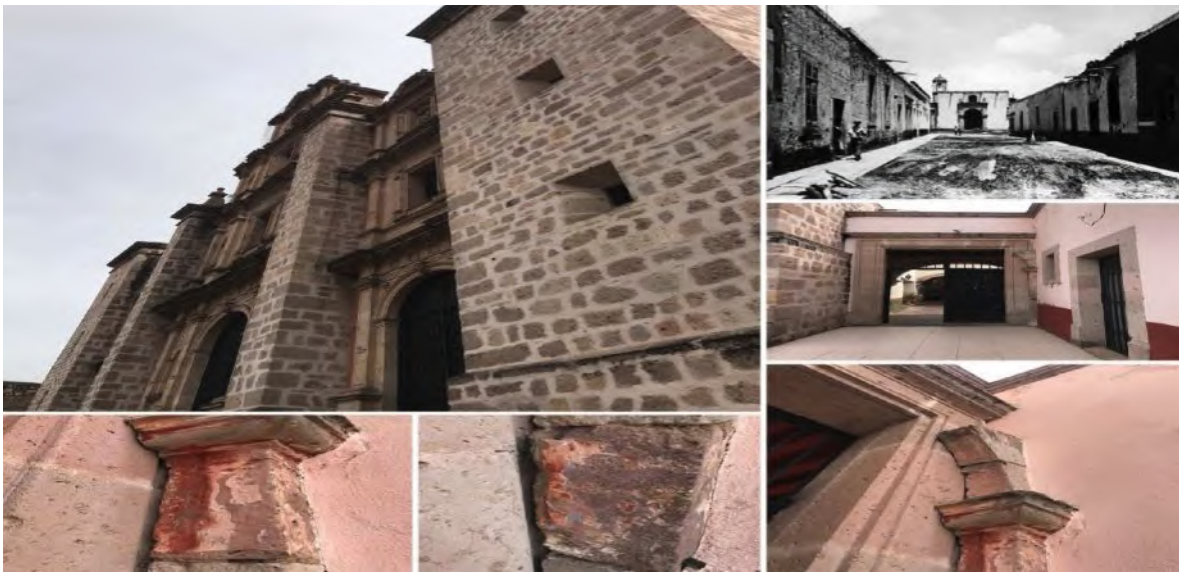
Ilustración 48.-Imágenes de vestigios del templo Cristo Rey [Collage]. Elaboración propia.

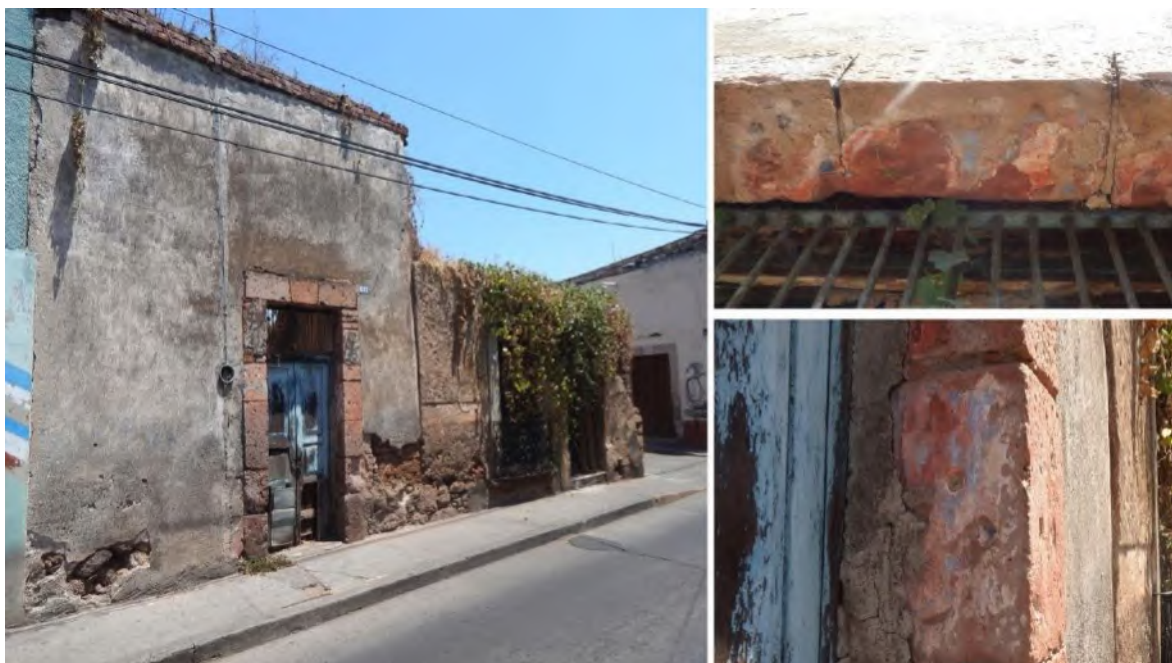
Ilustración 49.-Imágenes de vestigios del inmueble ubicado en Vicente Guerrero #632 [Collage]. Elaboración propia.

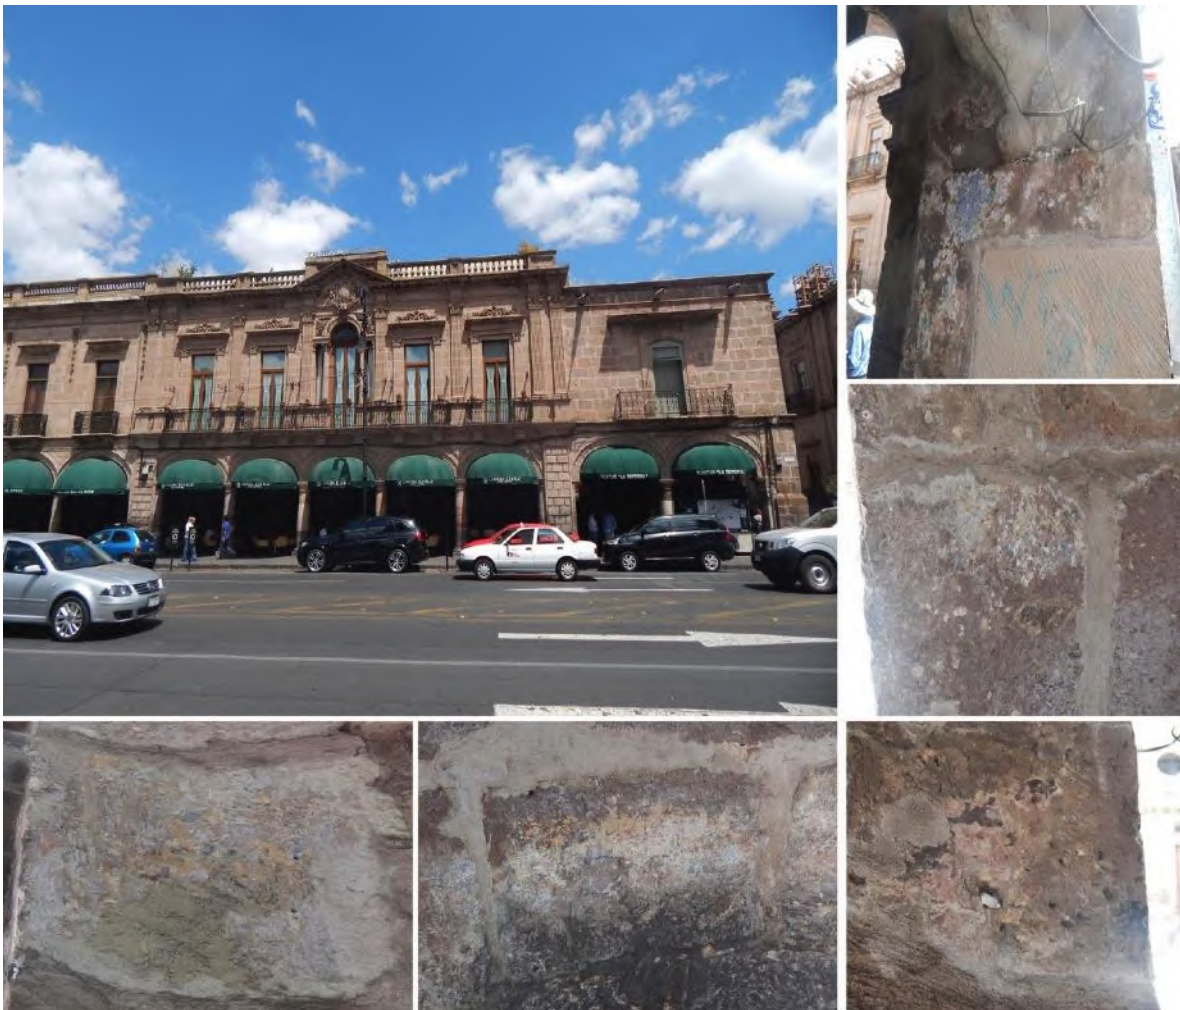
Ilustración 51.-Imágenes de vestigios del inmueble ubicado en Avenida Francisco I. Madero #212 [Collage]. Elaboración propia.

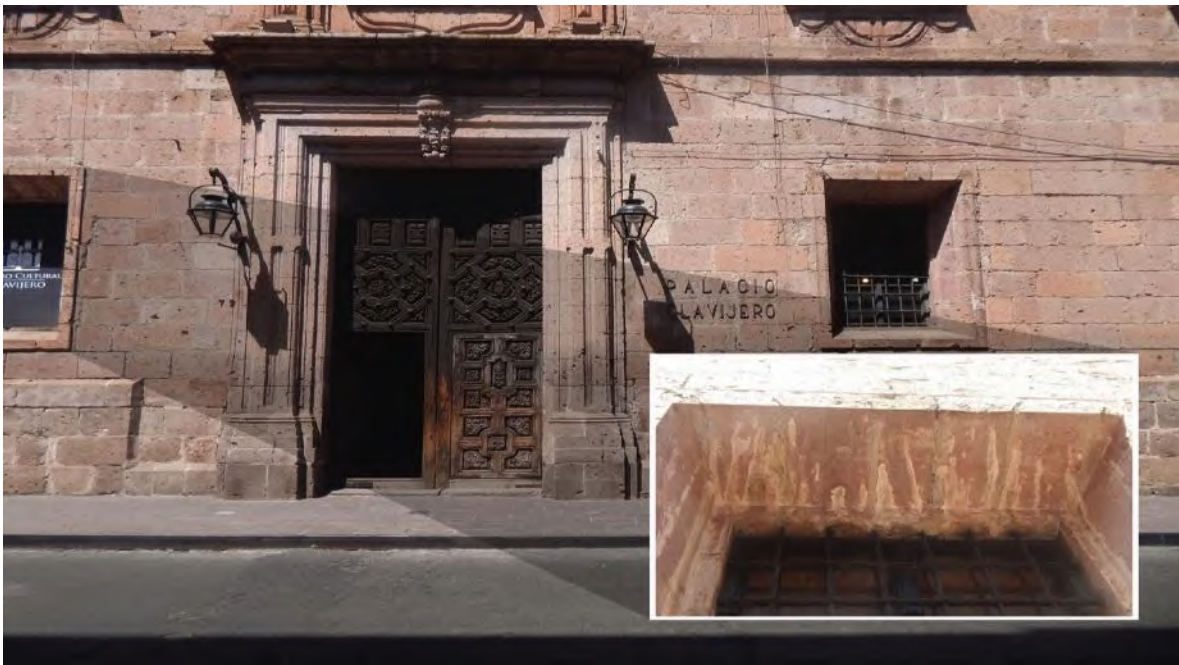
Ilustración 52.-Imágenes de vestigios del Palacio Clavijero [Collage]. Elaboración propia.

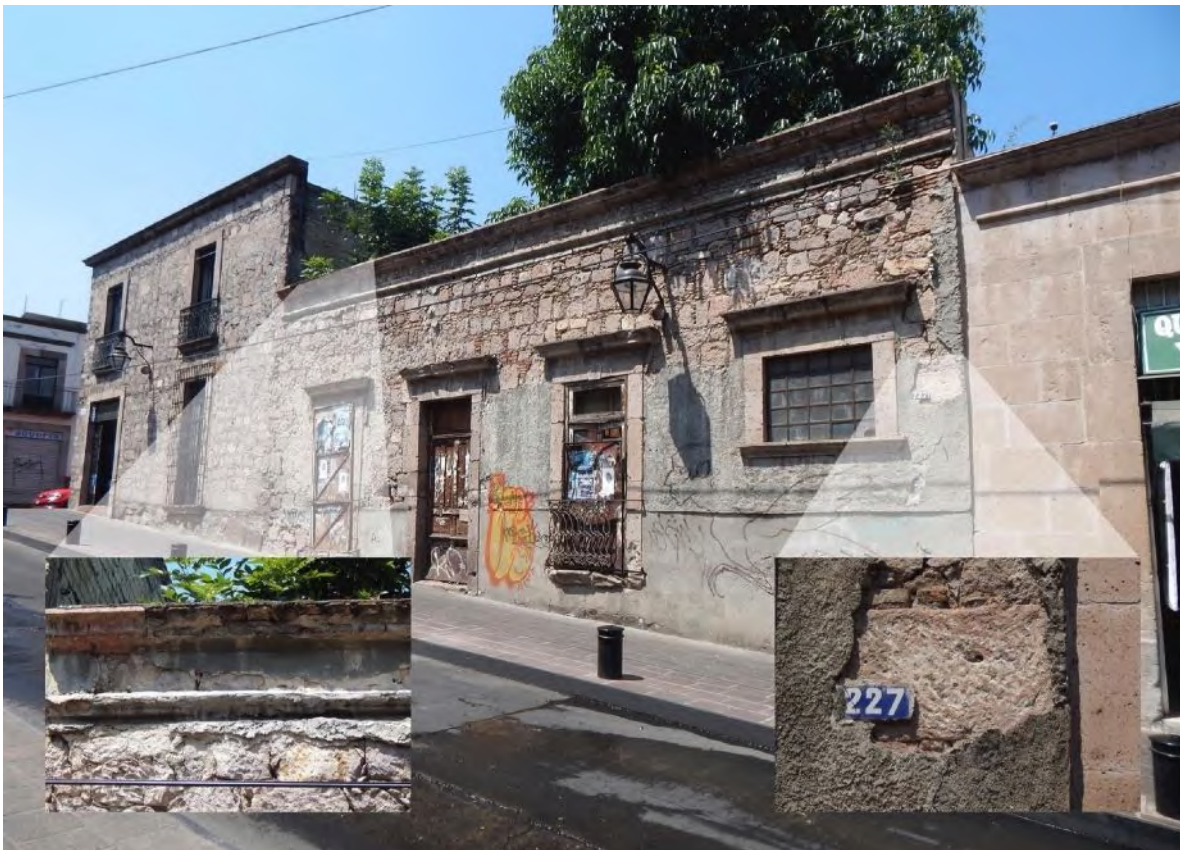
Ilustración 53.-Imágenes de vestigios del inmueble ubicado en Valentín Gómez Farías #227 [Collage]. Elaboración propia.

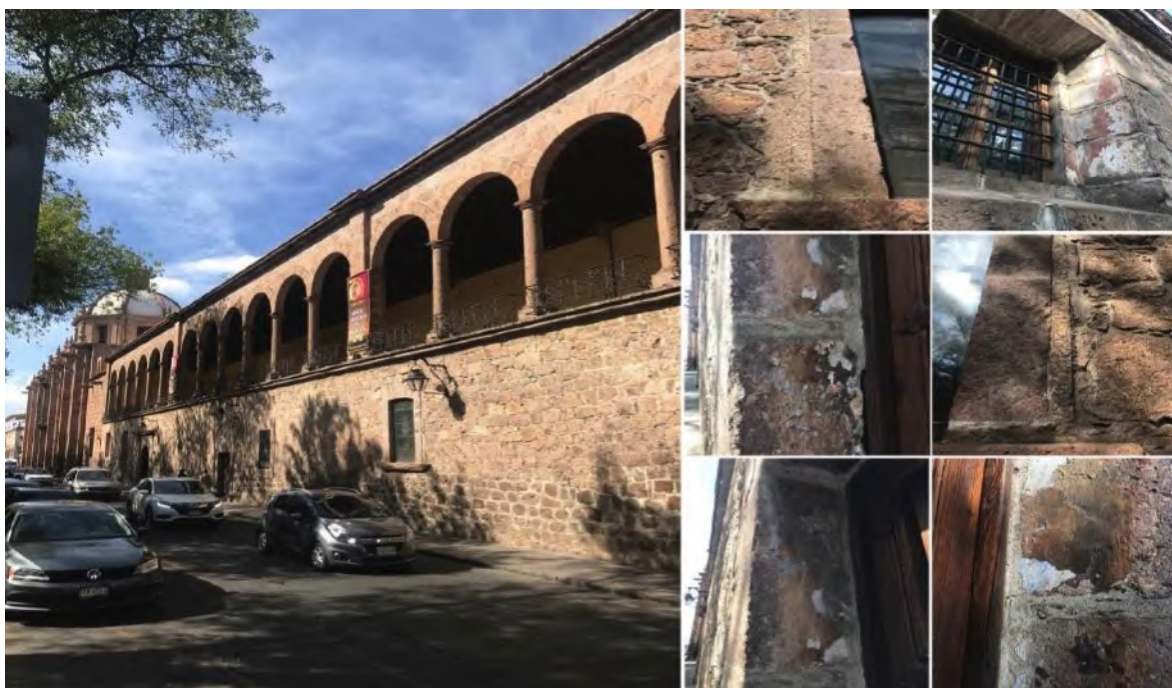
Ilustración 54.-Imágenes de vestigios del Conservatorio de las Rosas [Collage]. Elaboración propia.

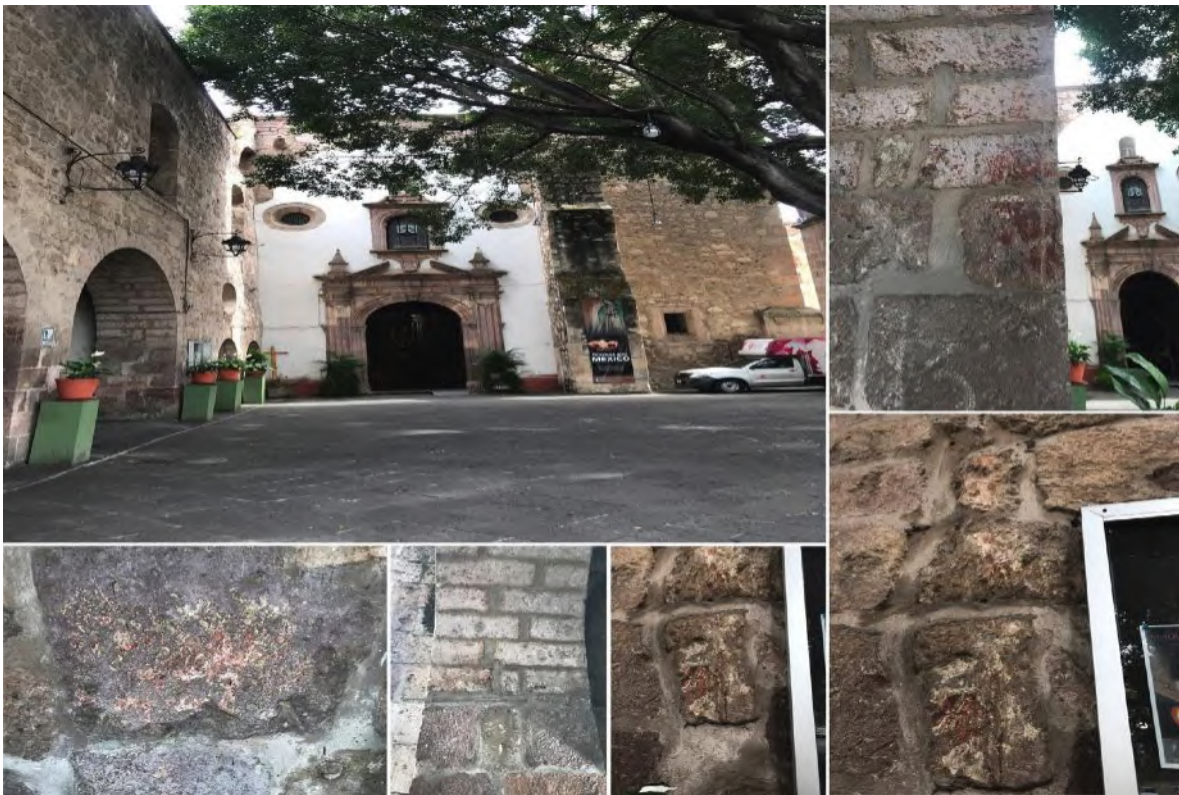
Ilustración 55.-Imágenes de vestigios del templo de nuestra Señora del Carmen [Collage].
Elaboración propia.

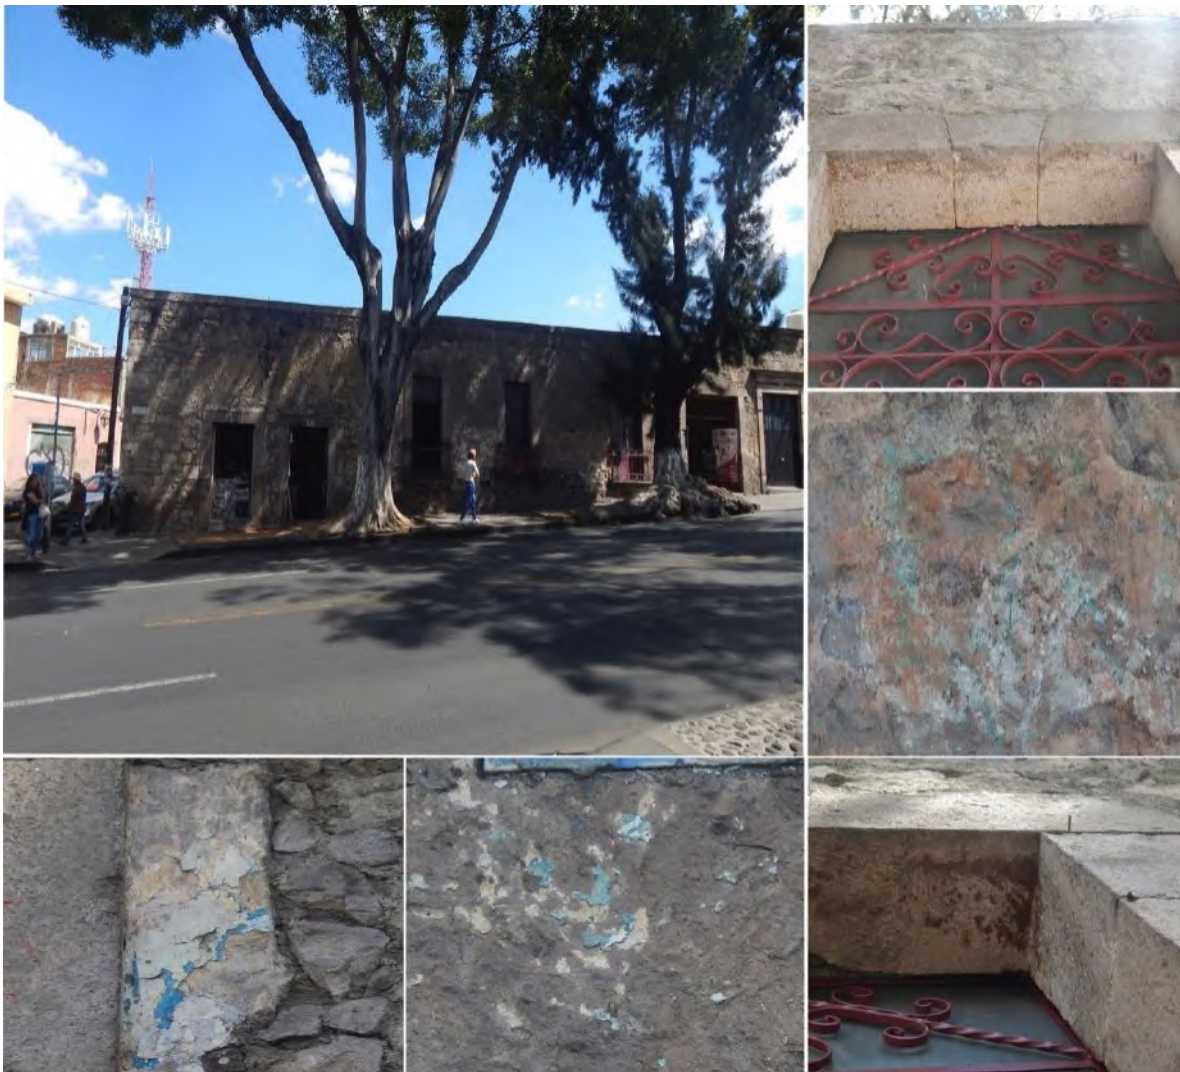
Ilustración 56.-Imágenes de vestigios del inmueble ubicado en Avenida Francisco I. Madero #826 [Collage]. Elaboración propia.

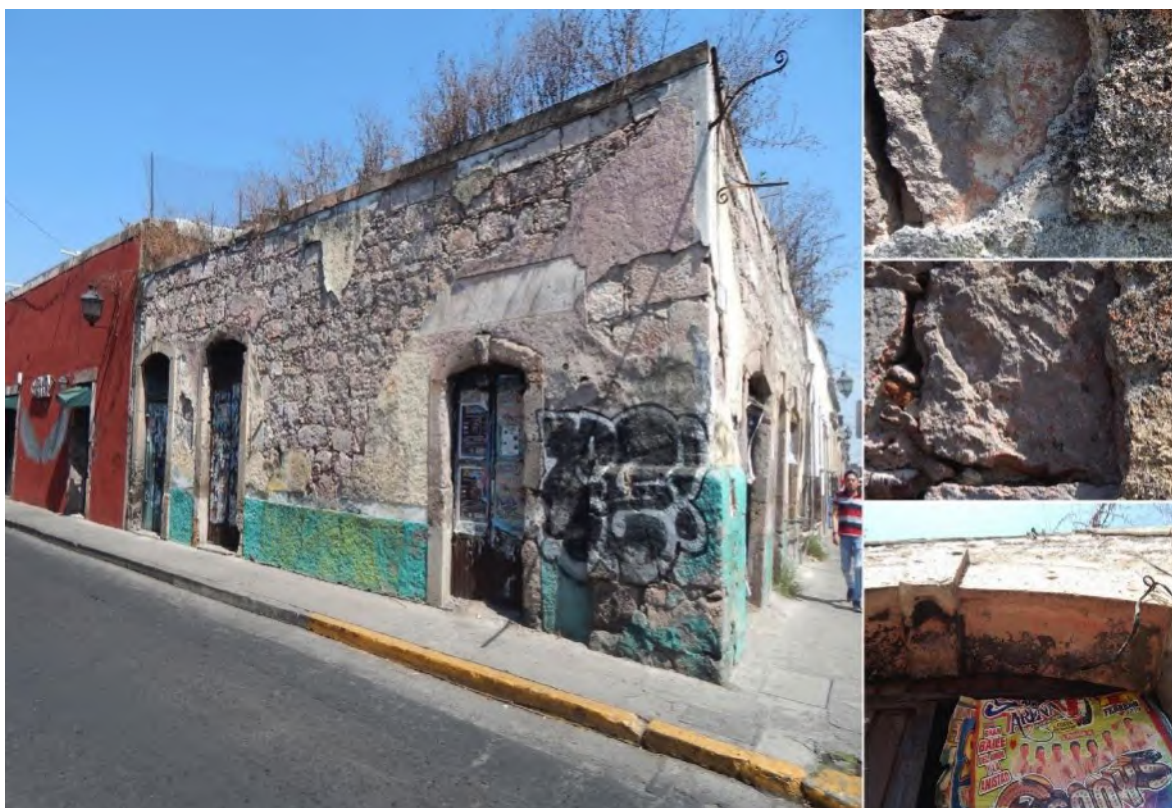
Ilustración 58.-Imágenes de vestigios del inmueble ubicado en Plan de Ayala #295 [Collage]. Elaboración propia.

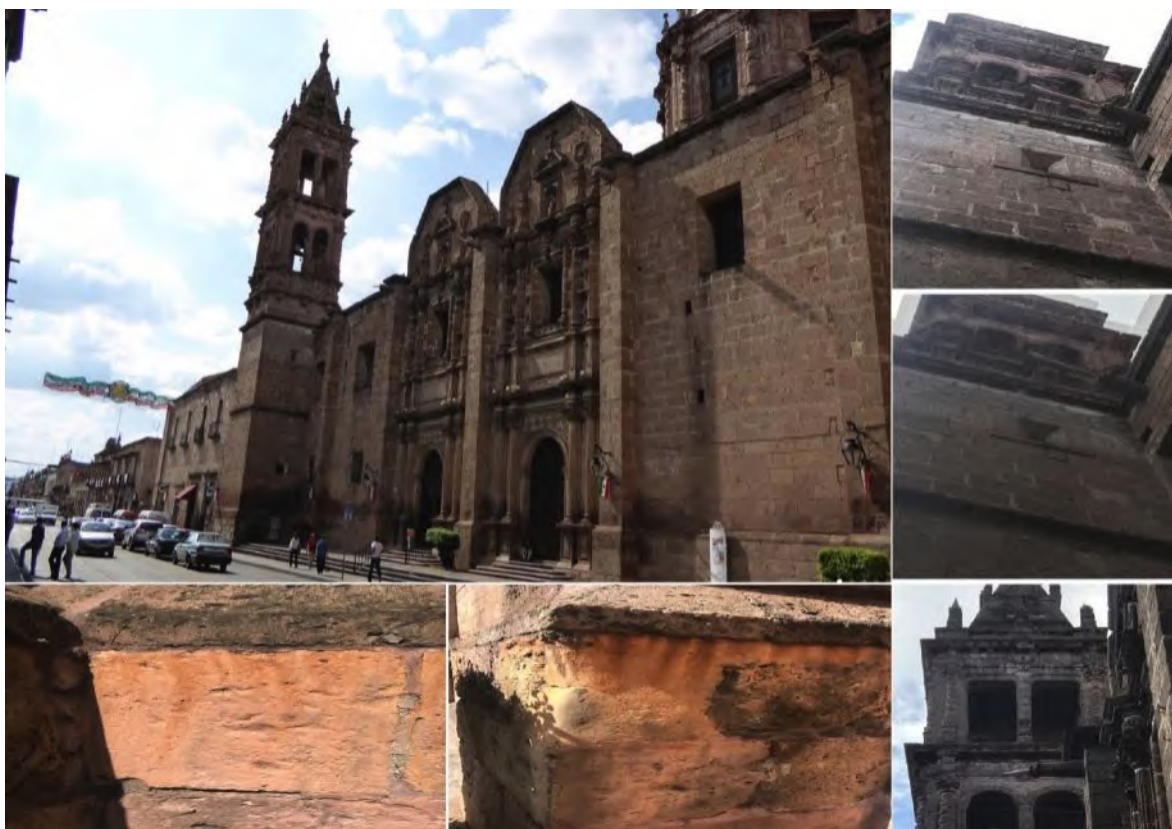
Ilustración 59.-Imágenes de vestigios del templo de las Monjas [Collage].Elaboración propia.

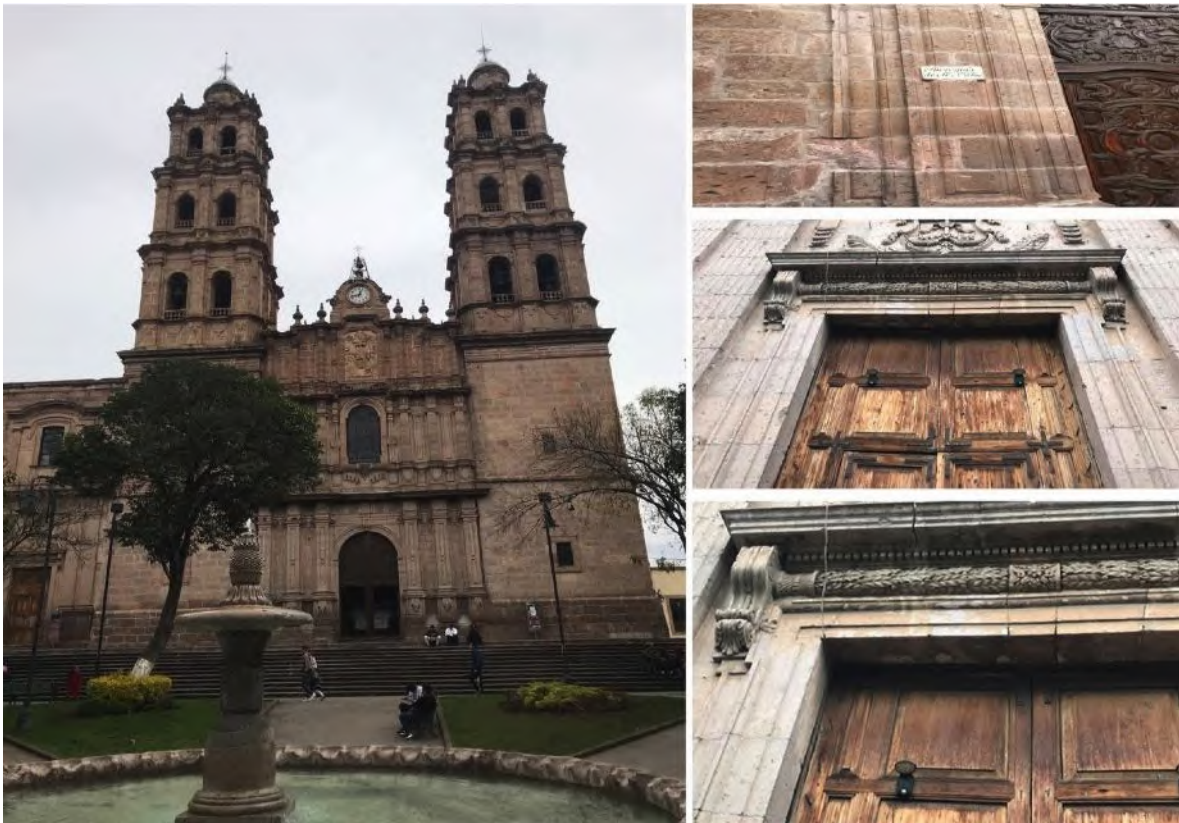
Ilustración 60.- Imágenes de vestigios del templo de San José [Collage]. Elaboración propia.

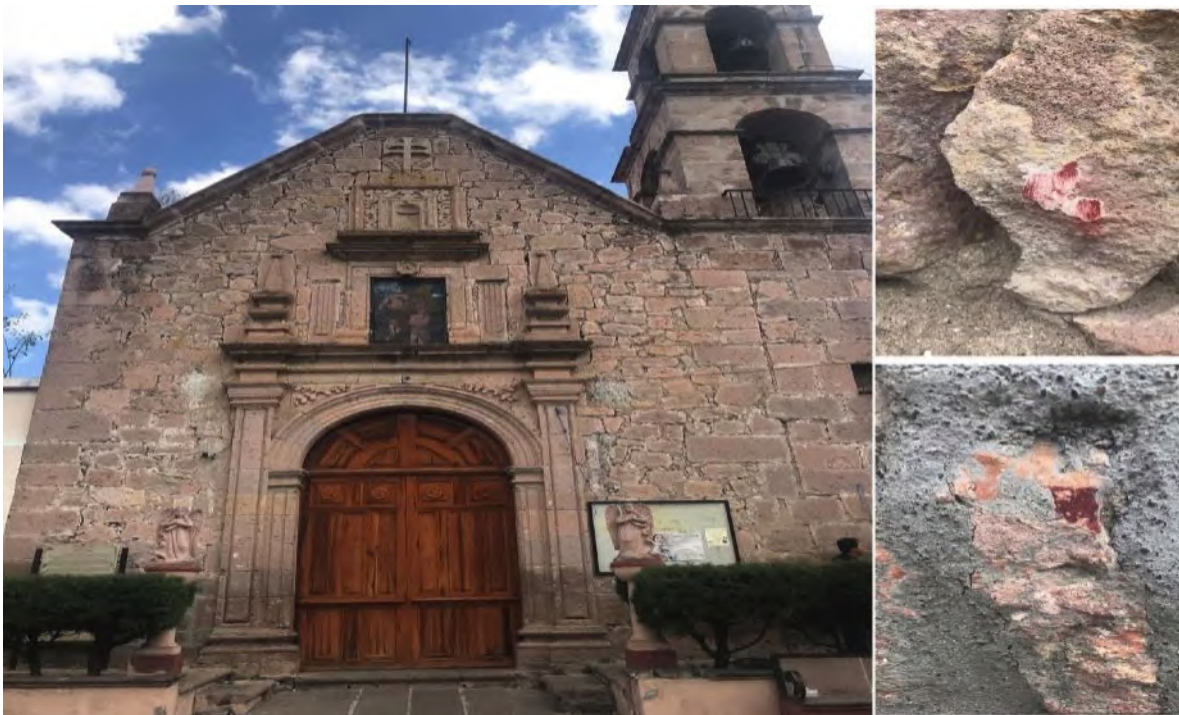
Ilustración 61.- Imágenes de vestigios del templo de San Juan Bautista [Collage].
Elaboración propia.

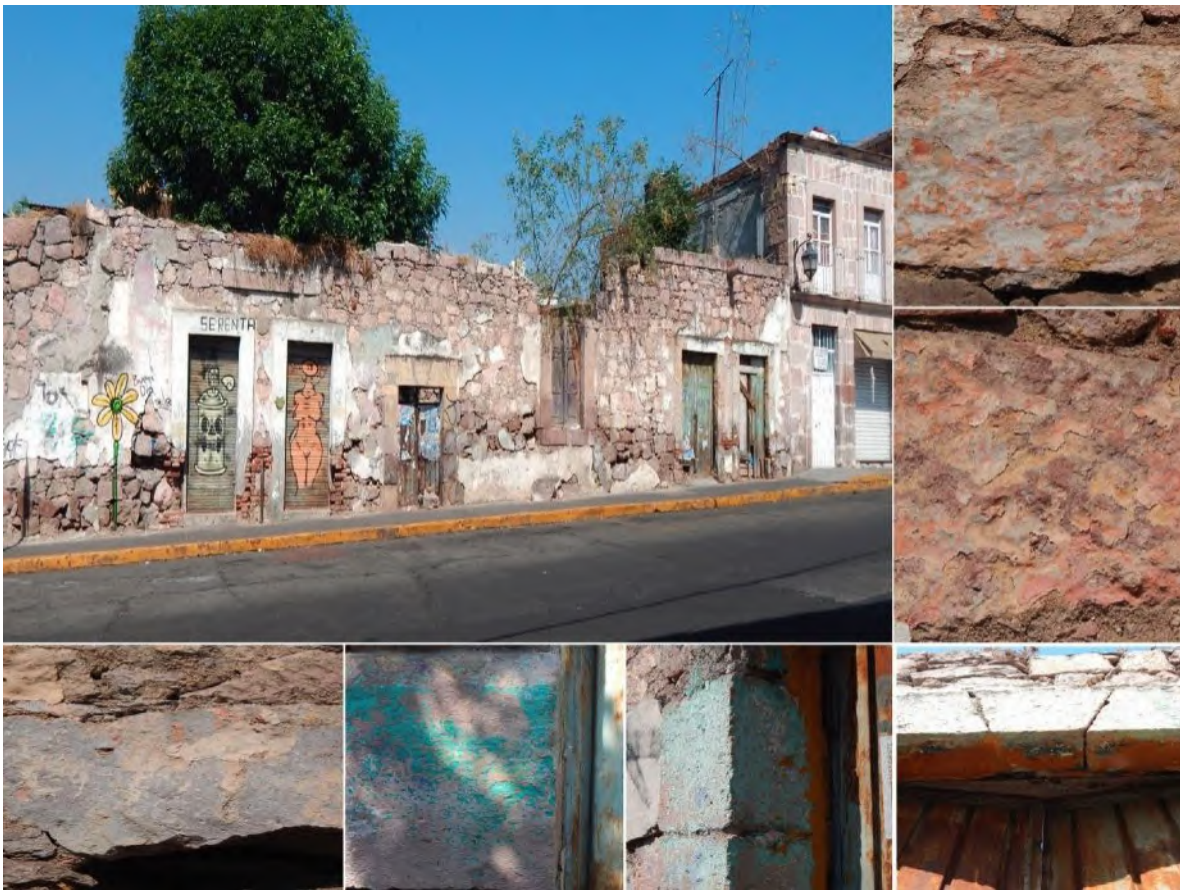
Ilustración 63.- Imágenes de vestigios del inmueble ubicado en Vicente Santa María #202 [Collage]. Elaboración propia.

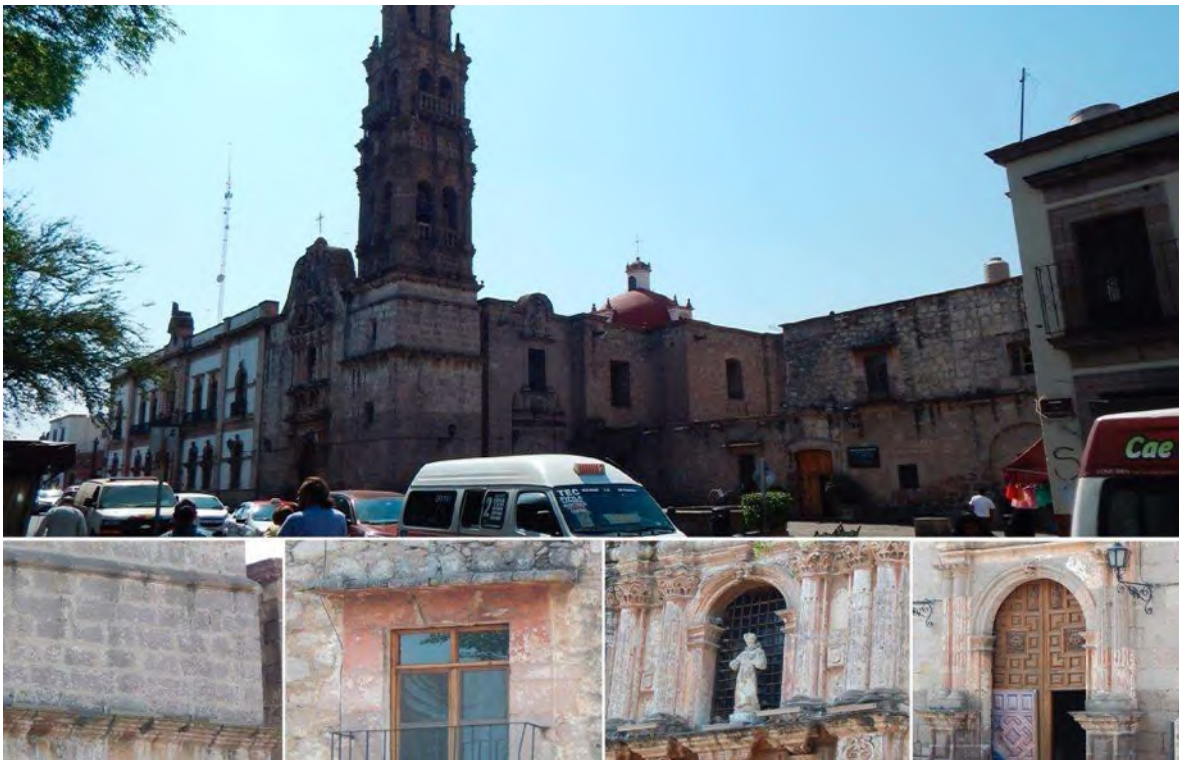
ilustración 64. Imágenes de vestigios del templo de Capuchinas [Collage]. Elaboración propia.

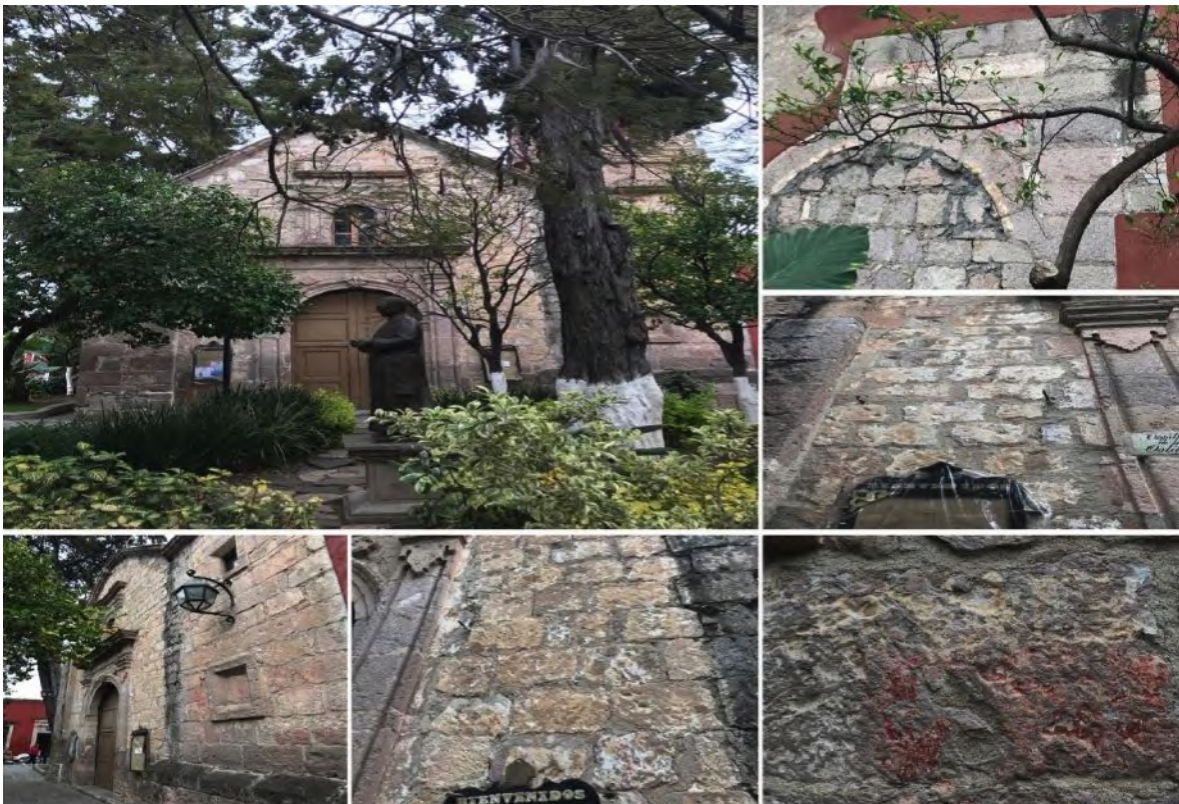
La capilla del señor de la columna, data del siglo XVIII, precisamente del año **1769**, de acuerdo a una inscripción en el interior de la misma, pertenecía al barrio de San Pedro, con fachada ubicada al poniente, en la calle Bartolomé de las Casas, sin número, a los pocos años de construcción ya contaba con grietas y desperfectos. Este inmueble es uno de cuales tiene mayor número de vestigios y variantes en los colores encontrados, desde blancos, amarillos, azules rojos y negros.⁸⁸

Ilustración 65.-Imágenes de vestigios de la capilla del Señor de la Columna [Collage].
Elaboración propia.

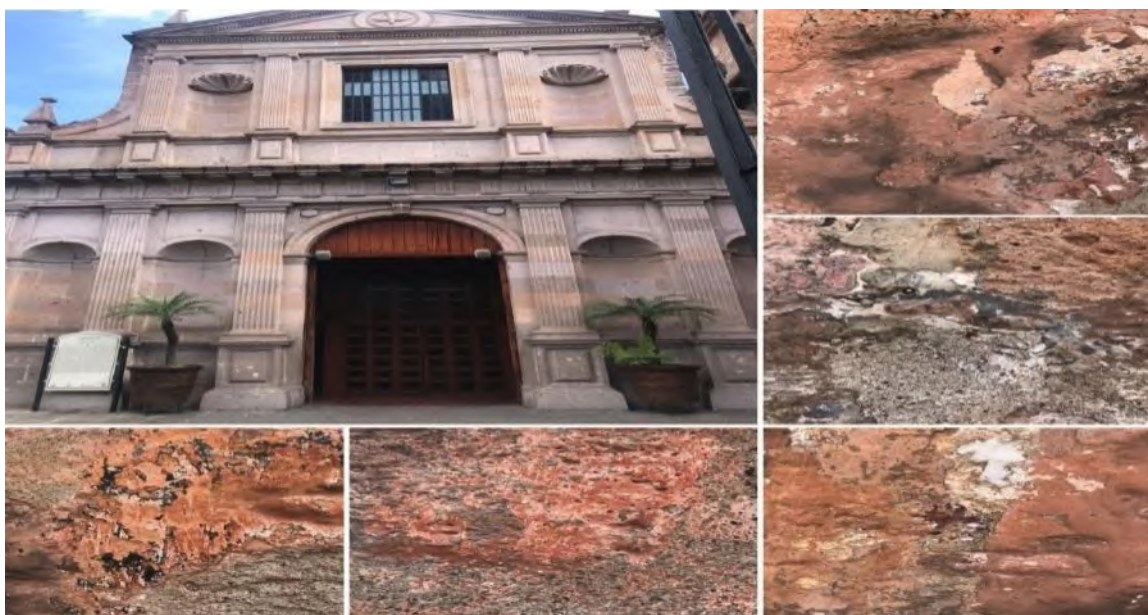
ilustración 66. Imágenes de vestigios del Templo de la Cruz [collage]. Elaboración propia.

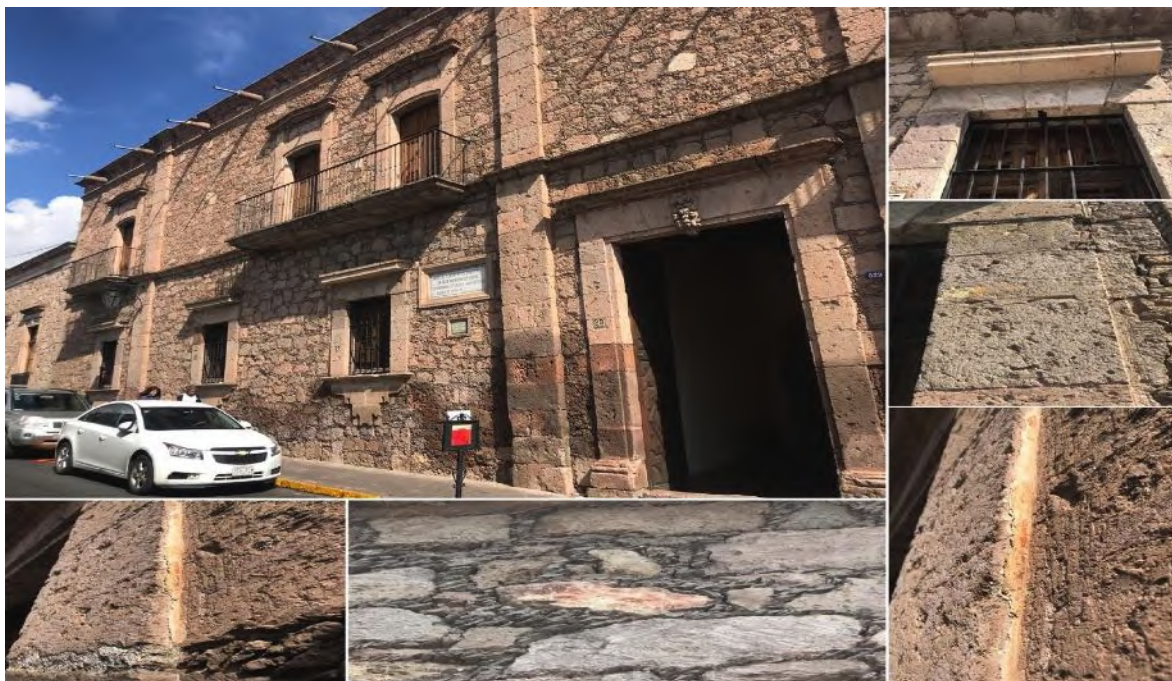
Ilustración 67. Imágenes de vestigios del museo casa Morelos [Collage]. Elaboración propia

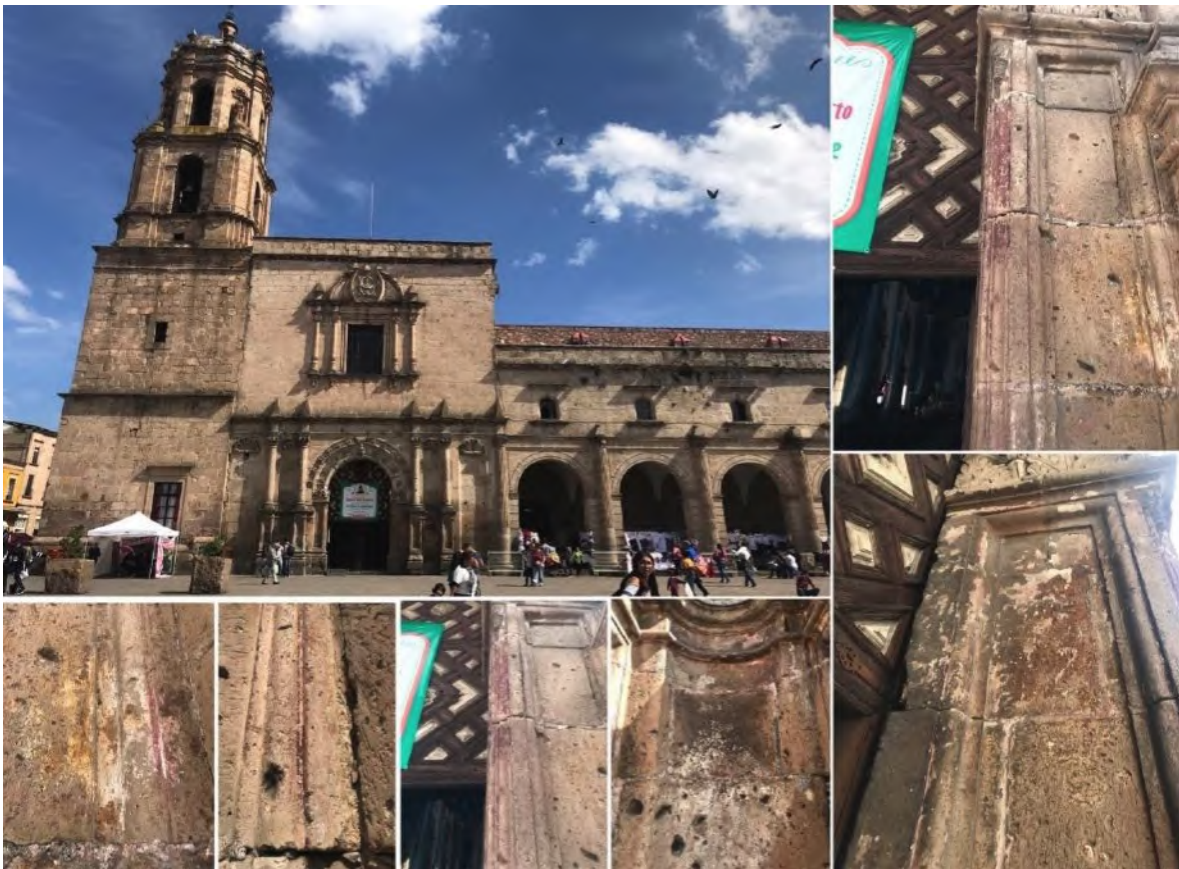
Ilustración 68. Imágenes de vestigios del templo de san francisco [Collage]. Elaboración propia.

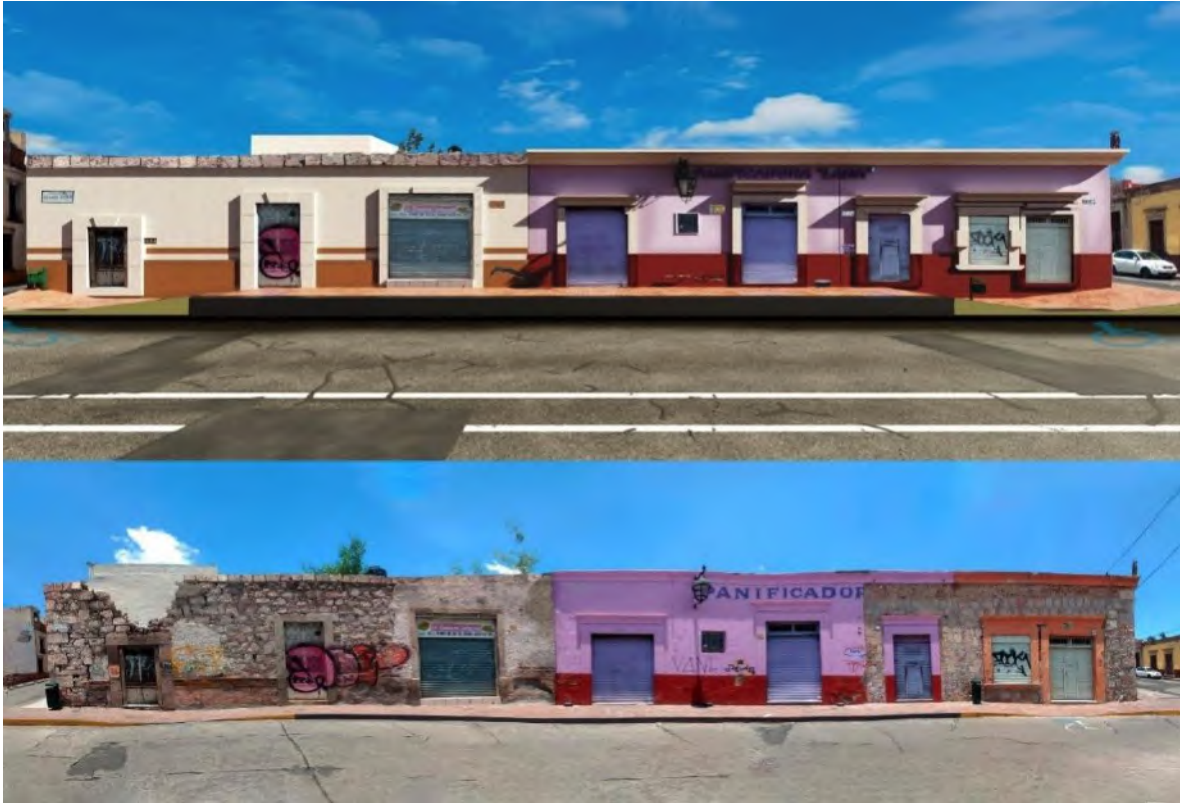
Ilustración 91.-Comparativa de inmuebles acorde a vestigios (imagen). Elaborado por el autor.
