# MEJORAMIENTO DE LA IMAGEN URBANA CALLE HUMBOLDT EN MORELIA MICHOACÁN

**UNIVERSIDAD MICHOACANA DE SAN NICOLÁS DE HIDALGO**

TESIS QUE PARA OBTENER EL TÍTULO  
DE ARQUITECTO

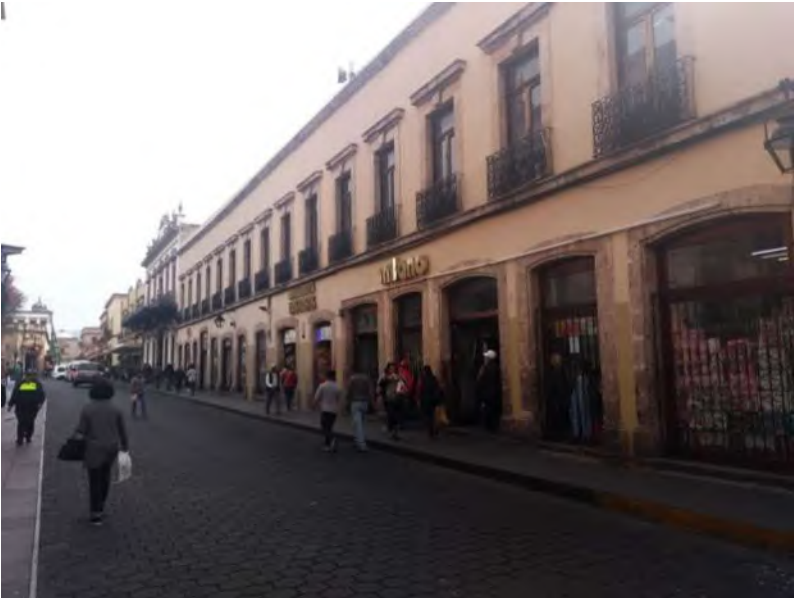
IMG.05 Aceras insuficientes. Fotografía: Diego E. Quintero

Otro de los problemas que se observan es que los peatones dejaron de tener importancia ya que como podemos ver, las áreas peatonales están muy reducidas lo que provoca que los peatones se bajen de las banquetas generando inseguridad y peligro a los transeúntes. (Como se observa en la imagen 5).

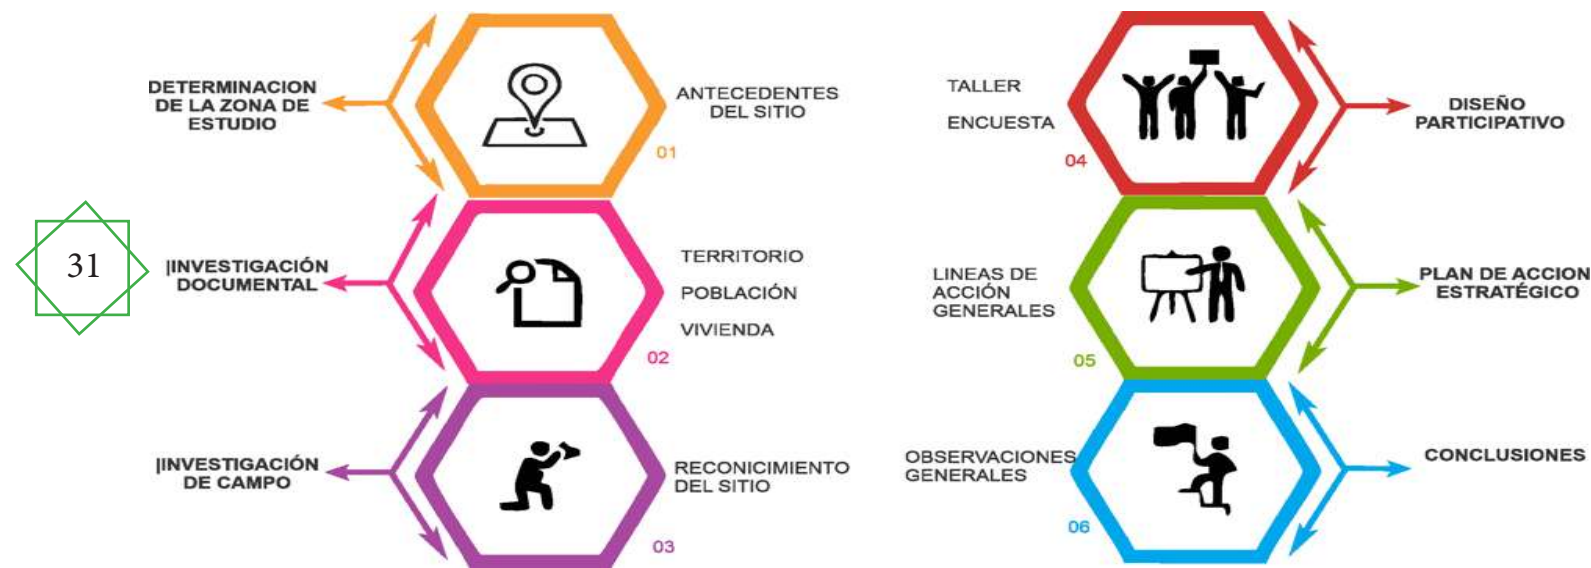
IMG: 11 DIAGRAMA TOMADO DE METODOLOGÍA TARU. EDITADO: DIEGO E. QUINTERO.

La metodología propuesta por TARU demanda a los alumnos a participar activamente en la confrontación de la realidad para entender de primera mano los problemas complejos de la sociedad contemporánea y su hábitat. El proceso metodológico contempla, recolección de datos, diagnóstico, planteamiento estratégico, diseño, gestión e implementación a pequeña escala. La recolección de información inicia desde entender con datos duros la realidad directamente en el sitio de estudio a través de diversas herramientas e instrumentos tecnológicos. Esta información se utiliza para informar posteriormente las etapas de diseño.

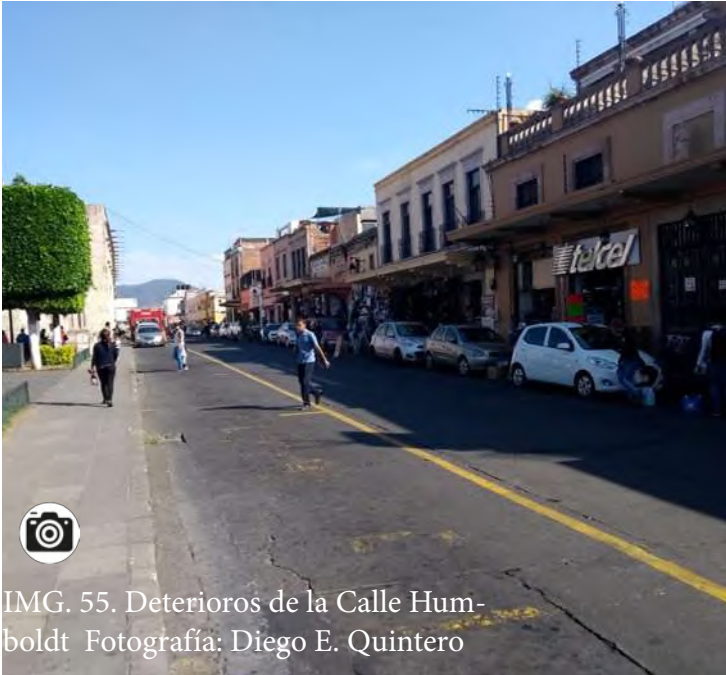
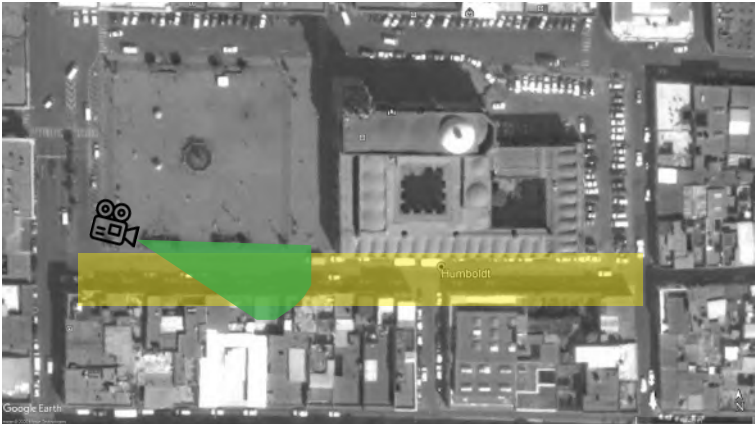
| IMAGEN | UBICACIÓN | DESCRIPCIÓN |
|---|---|---|
| <div><div>111</div><div>IMG. 55. Deterioros de la Calle Humboldt Fotografía: Diego E. Quintero</div></div> | | <p>En la imagen anterior podemos observar algunos de los problemas que nos muestra la calle como es la presencia de grietas sobre el eje vial lo cual mas tarde producen socavones que de inicio son pequeños pero que si no se llegan a atender a tiempo pueden provocar problemas a la sociedad.</p> <p>También podemos observar dentro de la imagen que la señalética horizontal esta en mal estado ya que prácticamente no se logra ver con claridad lo que nos quieren expresar así como también en las fachadas de los inmuebles logramos observar que cuentan con grandes anuncios y carteles pegados los cuales generan un mal aspecto en la zona.</p> |

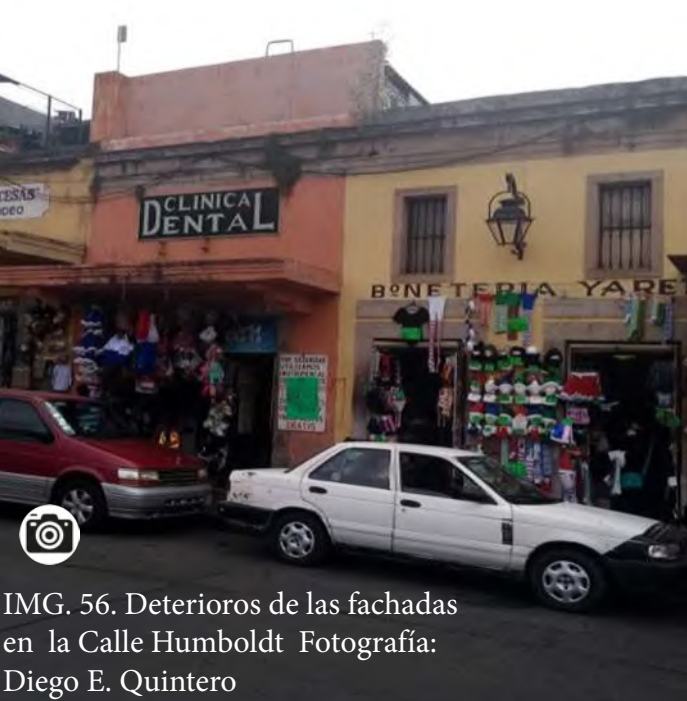
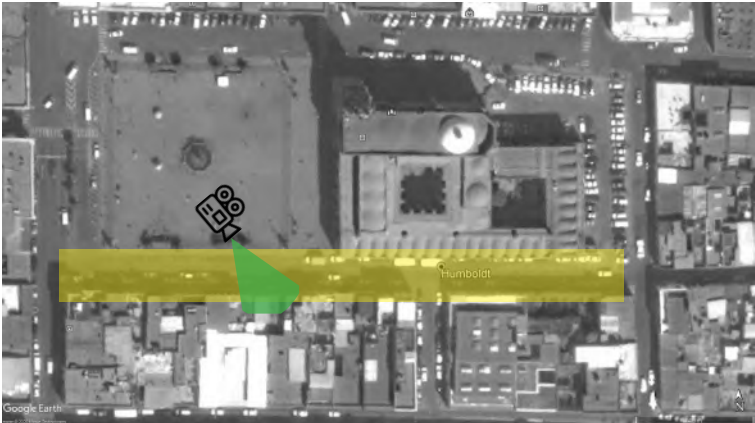
| IMAGEN | UBICACIÓN | DESCRIPCIÓN |
|---|---|---|
| <div><div>112</div><div>IMG. 56. Deterioros de las fachadas en la Calle Humboldt Fotografía: Diego E. Quintero</div></div> | | <p>La imagen nos describe el estado actual de las fachadas y logramos ver que algunas de estas a pesar de esta pintadas existe macrovegetación en las fachadas que necesita ser retirada de lo contrario podrá afectar la integridad de las fachadas ademas de que ya es vegetación que va creciendo y que ya a simple vista es notoria.</p> <p>Otro de los problemas que logramos identificar en las fachadas es el problema que se tiene con los comerciantes ya que cuelgan sobre ellas los productos que venden causando un mal aspecto en estas mismas ademas que algunas de ellas tienen</p> |

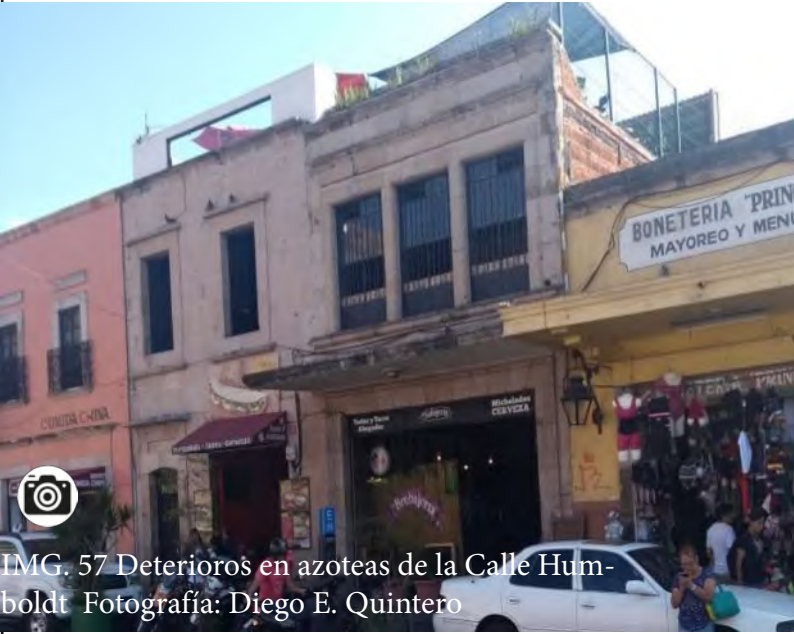
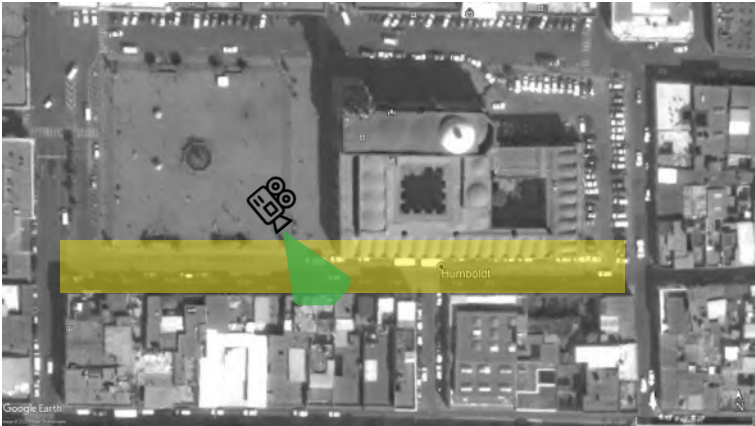
| IMAGEN | UBICACIÓN | DESCRIPCIÓN |
|---|---|---|
| <div><p>IMG. 57. Deterioros en azoteas de la Calle Humboldt. Fotografía: Diego E. Quintero</p></div> | <div></div> | <p>Otro de los problemas respecto a la imagen den la calle Humboldt es que en las azoteas se encuentran toldos o lonas ya rotas o deshechas lo que genera mala imagen así como también en algunas de las ventanas no tienen vidrios.</p> <p>Así como también la presencia de toldos los cuales no se adaptan al contexto ademas de tener anuncios fuera de los negocios así como también la presencia de graffitis y cableados que pasan por el exterior de los predios y algunos están colgando, además algunas de las fachadas la pintura esta ya en muy mal estado.</p> |

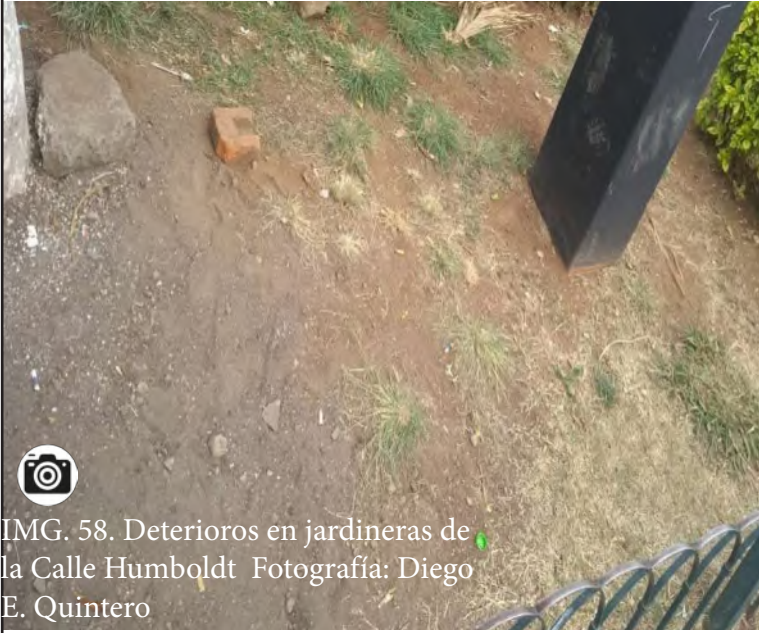
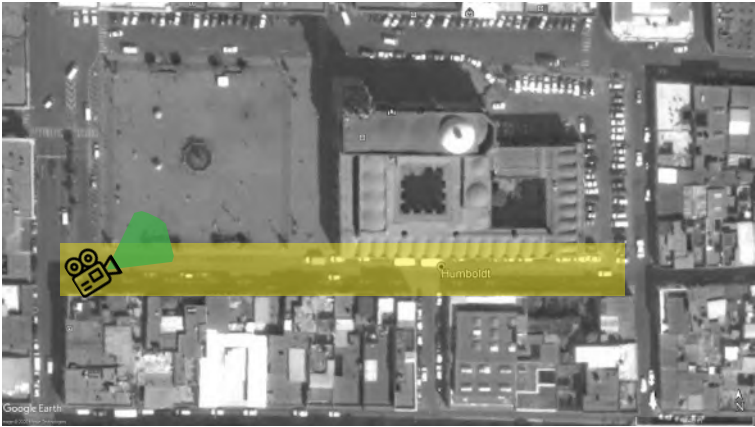
| IMAGEN | UBICACIÓN | DESCRIPCIÓN |
|---|---|---|
| <div><p>IMG. 58. Deterioros en jardineras de la Calle Humboldt. Fotografía: Diego E. Quintero</p></div> | <div></div> | <p>Dentro de las calles podemos observar jardineras pequeñas las cuales ya se encuentran prácticamente vacías solo y unicamente los arboles y arbustos que están plantados en ellas esto provoca que sean espacios que generan basura ya que la gente tira basura sobre estas jardineras además de que da una sensación de suciedad sobre el espacio.</p> <p>Dentro de estas jardineras también logramos ver que existen grandes piedras así como también tabiques con los que pueden ser de peligro para los usuarios y visitantes de la zona.</p> |

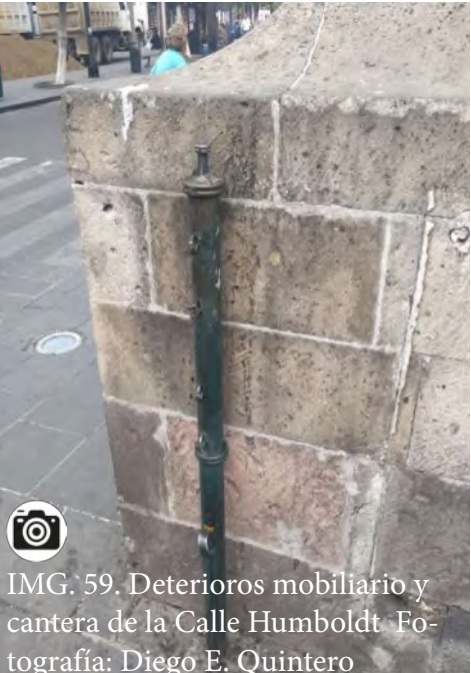
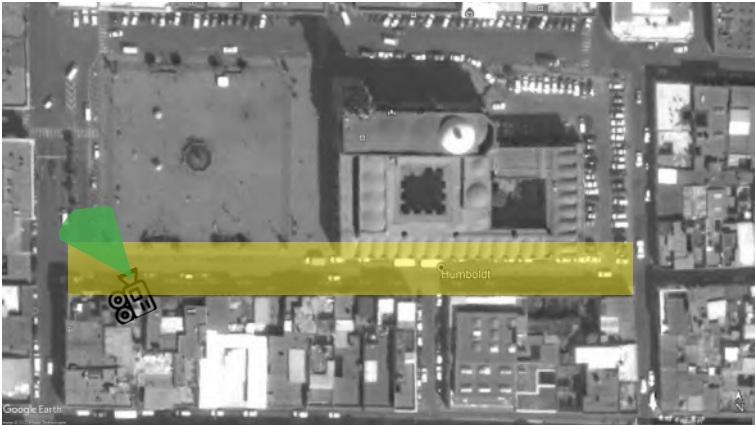
| IMAGEN | UBICACIÓN | DESCRIPCIÓN |
|---|---|---|
| <div><p>IMG. 59. Deterioros mobiliario y cantera de la Calle Humboldt Fotografía: Diego E. Quintero</p></div> | | <p>A lo largo de la calle podemos observar elementos los cuales quedaron sin uso ya que resultaba mobiliario que fue sustituido por nuevos los cuales se vera la necesidad de retirarlos ya que algunos estuvieron pegados a la cantera provocando que la cantera se manchara y ensuciara por lo cual esta deberá limpiarse.</p> |

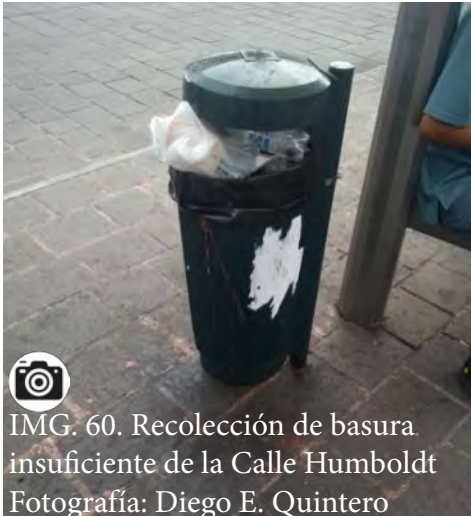
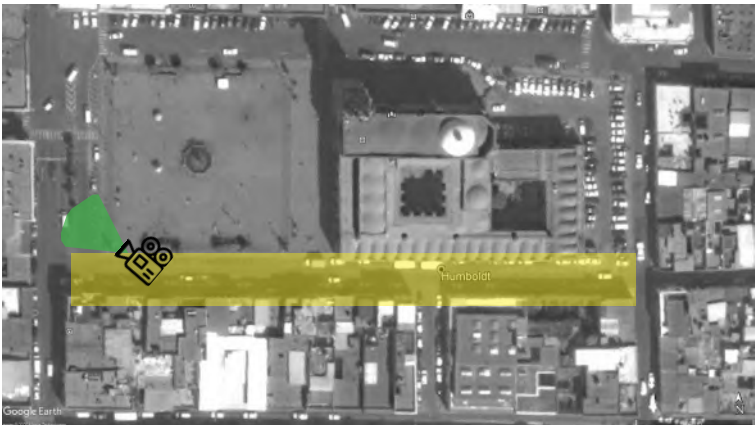
| IMAGEN | UBICACIÓN | DESCRIPCIÓN |
|---|---|---|
| <div><p>IMG. 60. Recolección de basura insuficiente de la Calle Humboldt Fotografía: Diego E. Quintero</p></div> | | <p>Este problema se encuentra en casi todo el centro histórico puesto que el sistema de recolección de basura es limitado y se centra unicamente en algunas áreas o zonas las cuales tienen mas concentración de personas gracias a este problema la basura recurrentemente se encuentra sobre la calle a pesar de que exista personal de limpieza en la zona lo que nos hace atribuir el problema de recolección de basura.</p> |

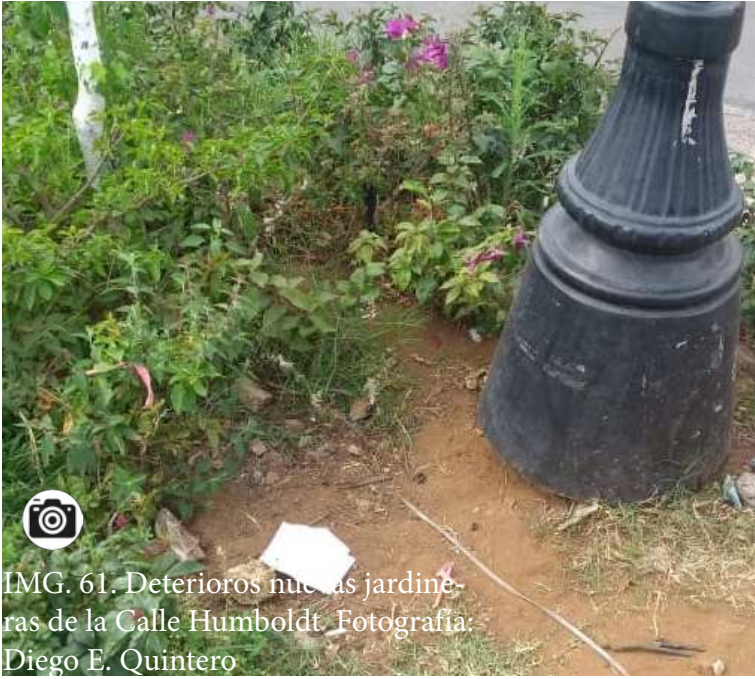
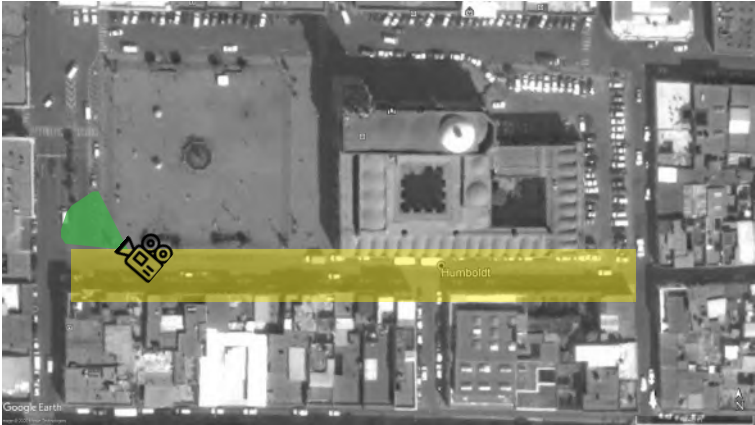
| IMAGEN | UBICACIÓN | DESCRIPCIÓN |
|---|---|---|
| <div><p>IMG. 61. Deterioros nuevas jardineras de la Calle Humboldt. Fotografía: Diego E. Quintero</p></div> | <div></div> | <p>Esta foto es de las actuales jardineras colocadas en el área en esta lo que logramos observar es que aun sigue la ausencia de pasto y presencia de tierra roja este tipo de tierra se levanta en temporada de vientos esto provoca en la sociedad alergias y enfermedades.</p> <p>Existe basura como ya se mencionaba anteriormente y también logramos ver que la vegetación propuesta no fue la mejor opción ya que algunas se murieron y nacieron plantas silvestres estas en su mayoría tienen aromas muy fuertes y desagradables lo cual es malo para atraer al turismo</p> |

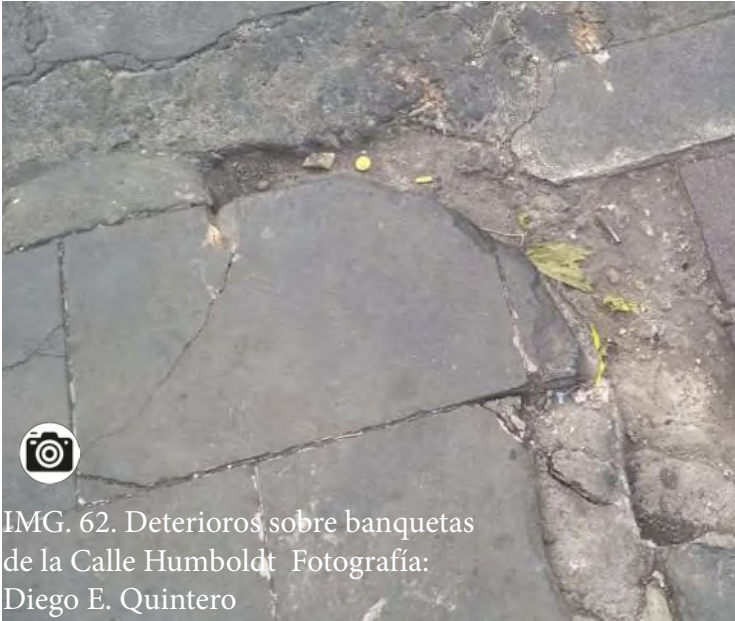
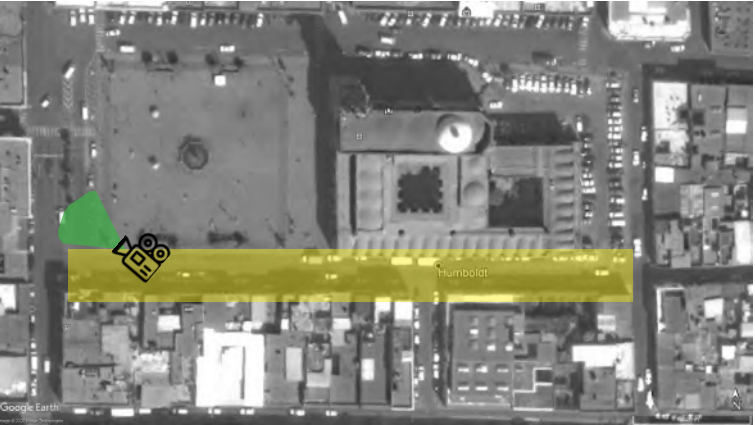
| IMAGEN | UBICACIÓN | DESCRIPCIÓN |
|---|---|---|
| <div><p>IMG. 62. Deterioros sobre banquetas de la Calle Humboldt. Fotografía: Diego E. Quintero</p></div> | <div></div> | <p>Los pisos sobre las banquetas se encuentran agrietadas y con problemas de ausencia en algunas partes de piedra lo cual puede generar problemas a los transeútes y a las personas con discapacidad ya que ya se la andadera o silla de ruedas esta puede llegar a atorarse en estos socavones lo que puede provocar algún accidente en este espacio</p> |

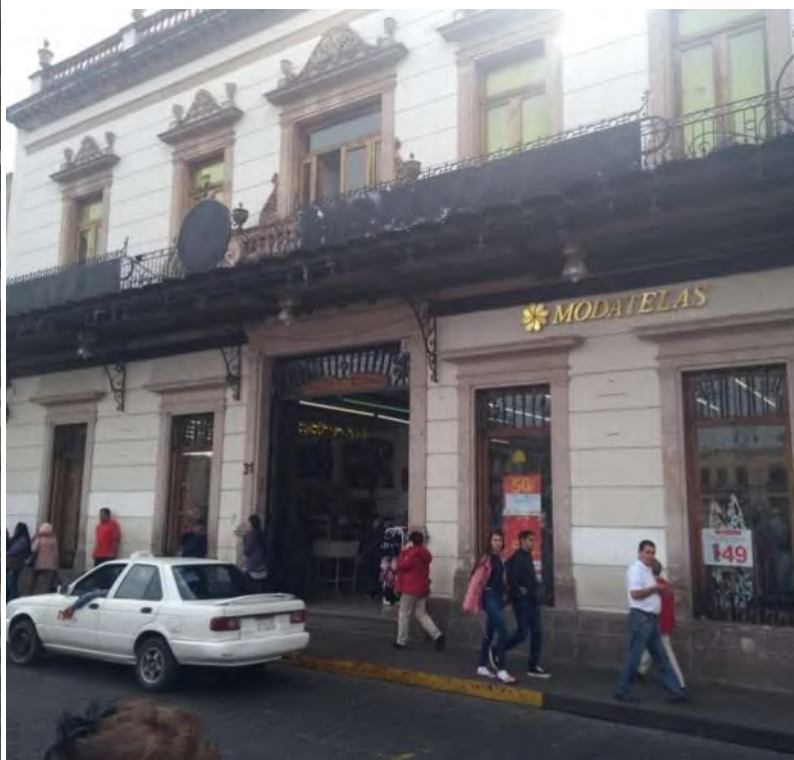
IMG. 65. Fachadas Deterioradas. Fotografía: Diego E. Quintero Cortes

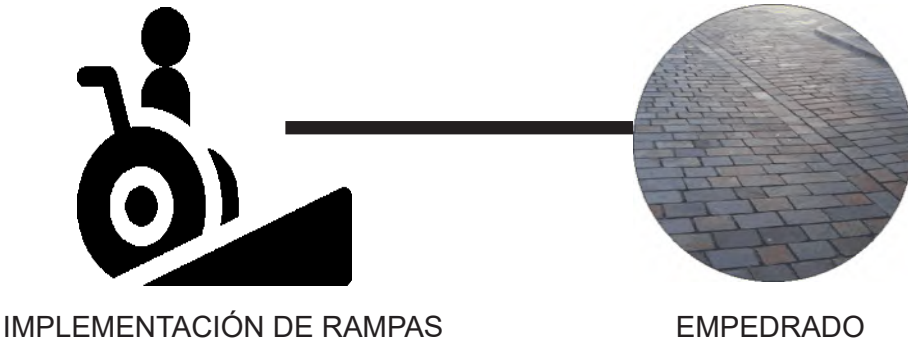
Se implementarán mayor cantidad de rampas para discapacitados que a lo largo de la calle es limitada a cantidad de rampas además de ser que algunas se encuentran ya en mas estado usando una materialidad de la misma manera que la calle, se propone un empedrado para no romper con el estilo.

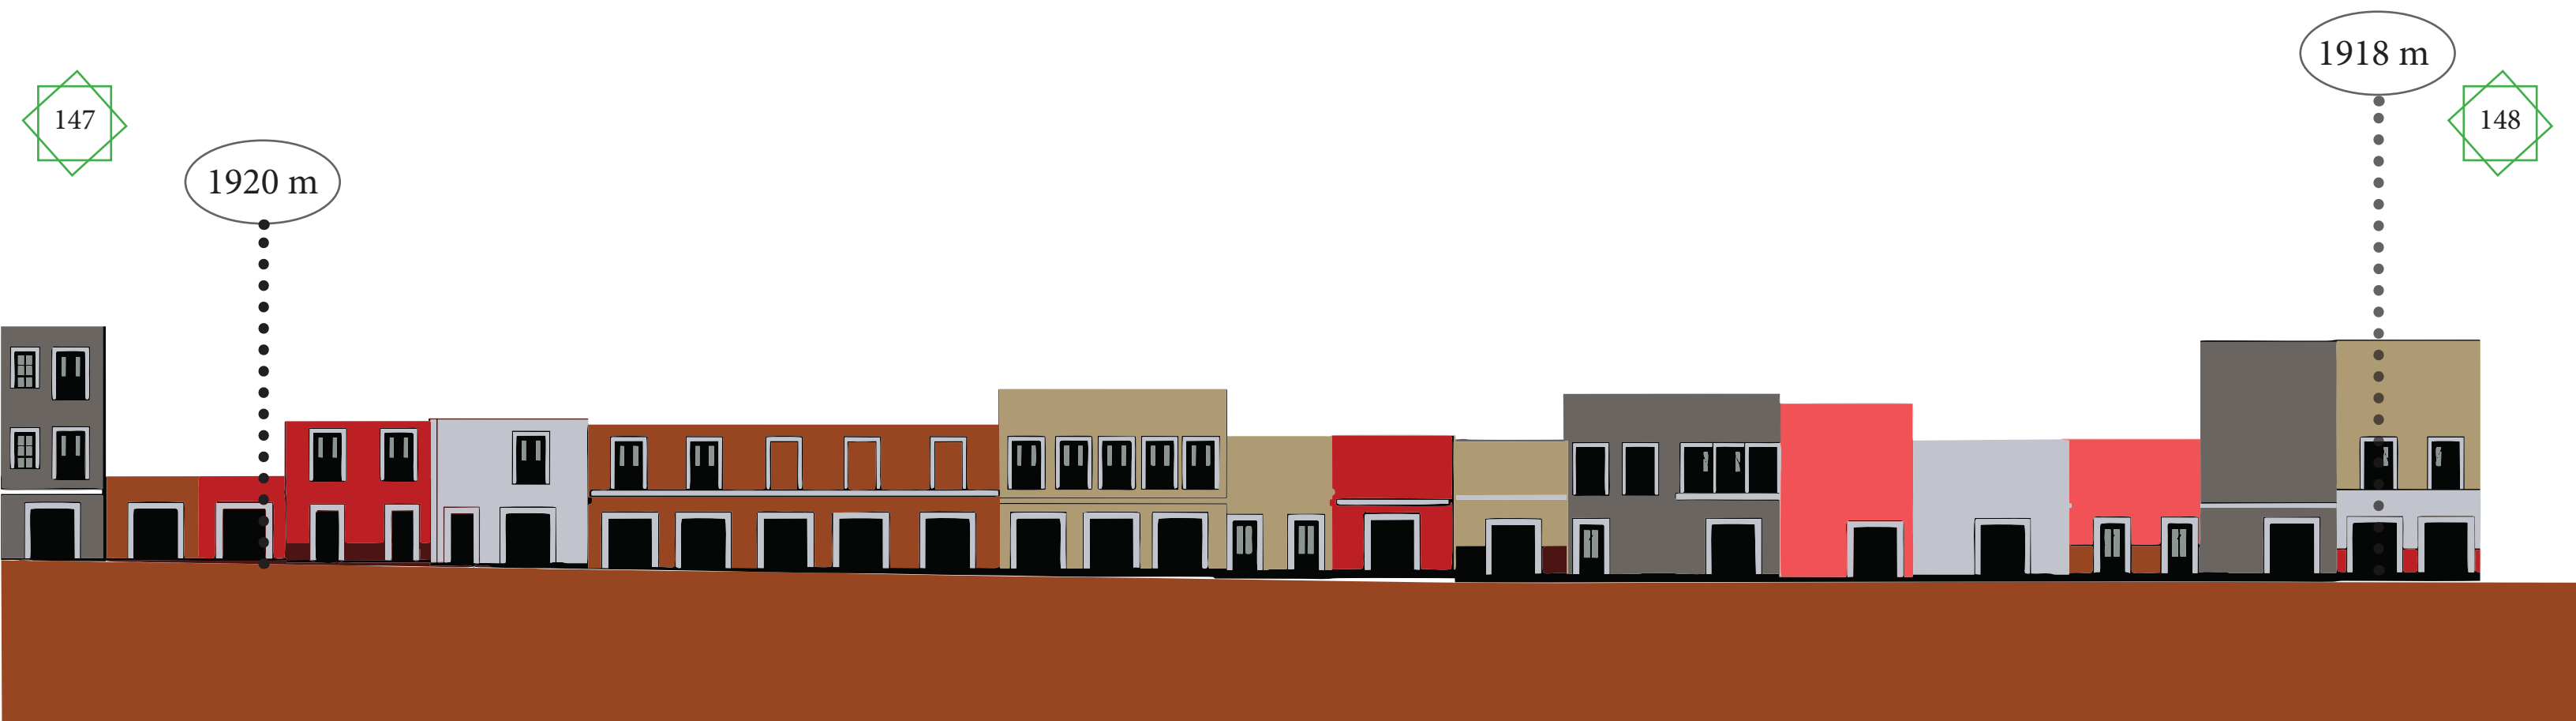
IMG. 73. DESNIVEL CALLE HU-  
BOLDT, REALIZADA POR: DIEGO  
E. QUINTERO CORTES

El desnivel presentado en la sección 1 de la calle Humboldt como podemos identificar en muy pequeño ya que la pendiente de 2 metros está desarrollada en 118 metros que es el largo de la primer sección esto nos ayuda al momento de diseñar ya que si bien no es mucha la pendiente es importante para saber hacia dónde llevaremos las pendientes de la calle por eso mismo podemos entender que no es zona de riesgo de inundación esta zona.

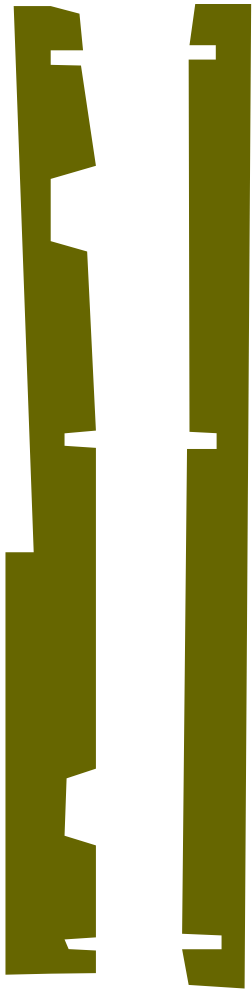
IMG. 76. GEOMETRÍA BANQUETAS, REALIZADA POR: DIEGO E. QUINTERO CORTES

El diseño de las banquetas se basa principalmente en la geometría ya existente puesto que lo que nos rige la forma son las edificaciones en la zona así como también el arroyo vehicular propuesto en el proyecto, este proyecto aumentará el área peatonal ya que se priorizara al transeúnte como principal usuario de este proyecto además de que con esto se propondrá aumentar la economía de la zona.

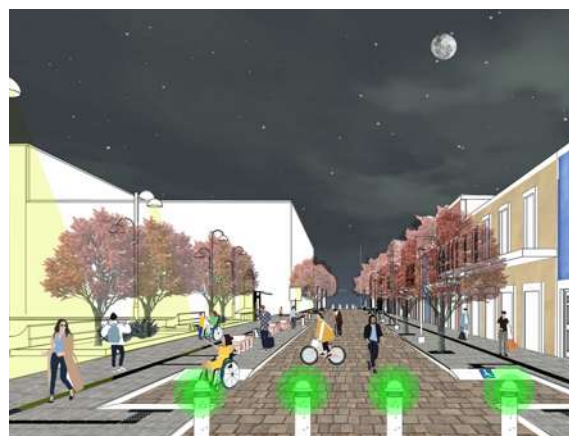
IMG. 81. CALLE ACTIVIDAD NOCTURNA POR: DIEGO E. QUINTERO CORTES

Se propone cerrar la calle en la noche con el fin de hacerla peatonal únicamente en la noche ya que mediante estudios realizados el dióxido de carbono producido por los automóviles se menciona que provoca un deterioro mas acelerado de la cantera además de que esto es algo que esta promoviendo el actual gobierno del municipio de morelia para mantener un centro histórico en mejor estado, además esto ayuda con el y de esta manera activar el comercio por la noche y prolongar las visitas a la zona por más horas incluyendo el planteamiento señalado del espacio cultural que se realizara en el terreno combatiendo mediante la iluminación y la cantidad de personas que asistan a este espacio la inseguridad.

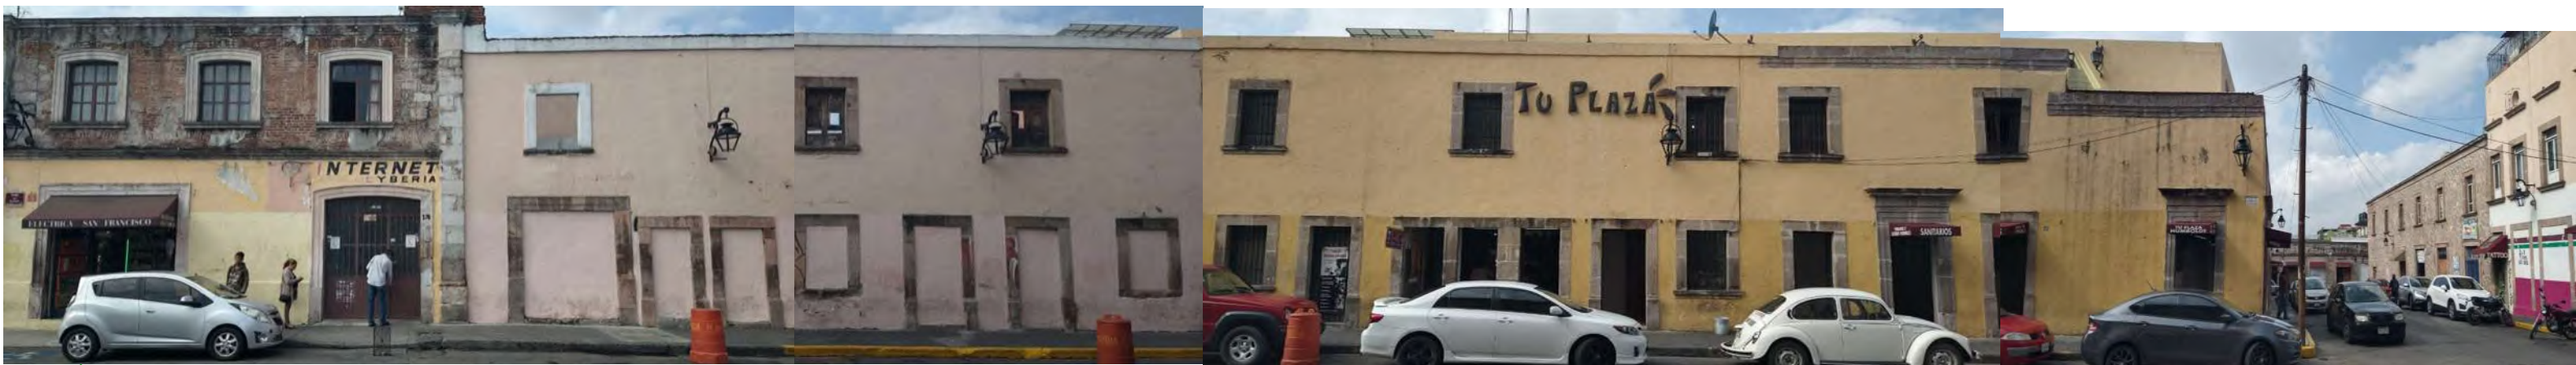
En esté larguillo Fotográfico podemos observar entre las afectaciones que en esta zona la planta alta de la primera edificación tiene distintos materiales de los que se emplean en esta calle, ademas de que la pintura esta demasiado desgastada, el problema de la pintura en mal estado de viene dando a lo largo de la calle, podemos observar que algunas de las paredes están grafiteadas así como también con ventanas de madera que esta en mal estado, en la mayoría de los predios podemos encontrar manchas negras esto indica presencia de microflora la cual tienen que ser retirada ya que puede llegar a afectar la piedra.

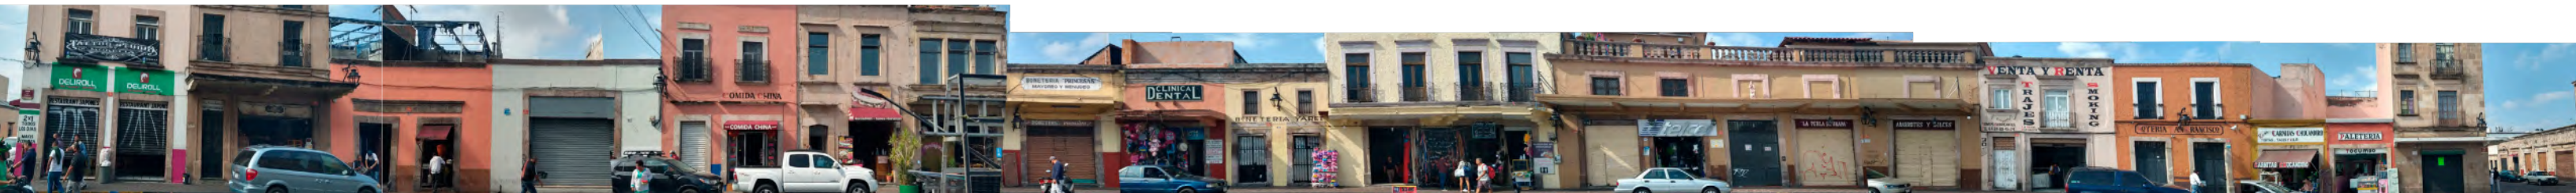
En esté larguillo Fotográfico podemos observar la utilización de anuncios publicitarios para los comercios, debido al reglamento del INAH se debe de ver cuáles fueron aceptados por el INAH ya que si no es así se tendrá que realizar un retiro forzoso de dicho anuncio así como también los toldos colocados por los comercios, otra de las afectaciones que observamos es que algunos comercios perforaron la cantera para poder colgar su mercancía esto no se puede hacer ya que siento un edificio que esta de manera inmediata a un monumento declarado no se puede tocar a menos que sea con fines de mejorar el espacio y aparte que lo permita el INAH, podemos ver que en algunas azoteas de las casas lonas o cubiertas las cuales se encuentran en mal estado propiciando que de una mala imagen a la calle.

Dentro de otros problemas están ya los antes mencionados como lo son: Presencia de grafitis, manchas negras en las fachadas, pintura en mal estado, puertas en mal estado.

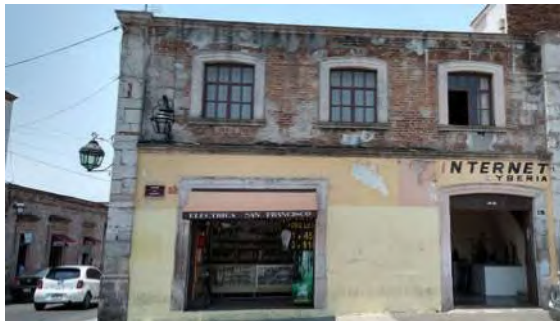
| pintura deteriorada, manejo de diferentes materiales en las fachadas, toldos y anuncios decolorados | |
| Propietarios de las vivienda. | |

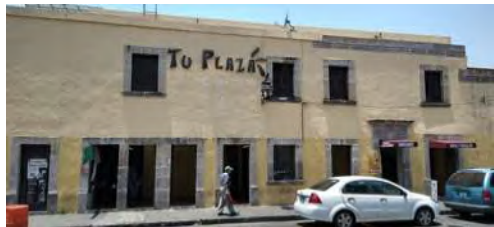
| Toldos el mal estado, presencia de manchas negras sobre la fachada, aparición de macroflora. | |
| Contaminantes físicos | |

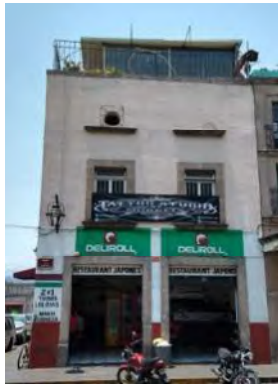
| Pintura desgajada, tipos dinstintos de tonalidades sobre una misma fachada. | |
| Dueños del predio, Agentes Físicos | |

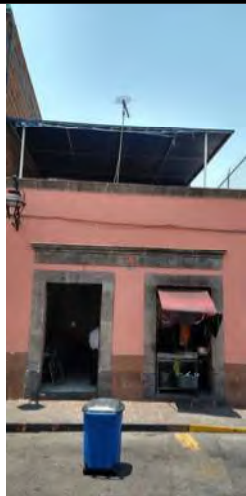
| Pintura en mal estado, presencia de toldos sobre las fachadas de las casas o negocios, toldos desgastados y en mal estado | |
| Dueños del negocio | |

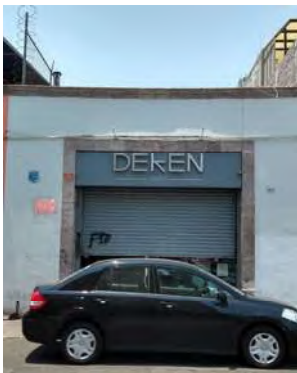
| Presencia de dos tonalidades de colores sobre fachadas, material sucio. | |
| Dueños del predios y sociedad, Efectos físicos-ambientales | |

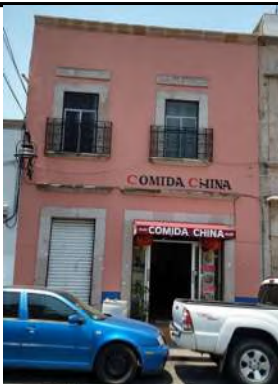
| Presencia de manchas negras sobre los tapancos del las puertas | |
| Dueños del predios, Contaminantes Físicos-ambientales. | |

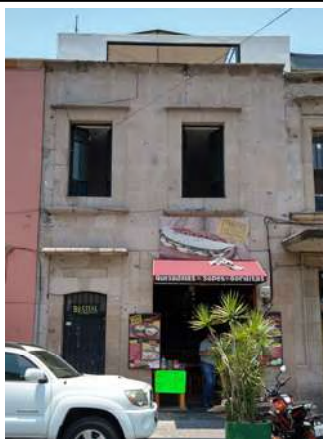
| Presencia de manchas negras sobre el tapanco, toldo en mal estado y con basura en la parte superior | | |
| Dueños del predio, Contaminantes Físicos-Ambientales | | |

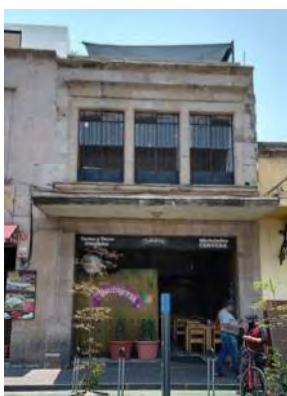
| Presencia de manchas negras sobre las fachadas y en los volados así como mal estado de la pintura sobre los volados | | |
| Contaminantes físicos-ambientales, dueños del predio | | |

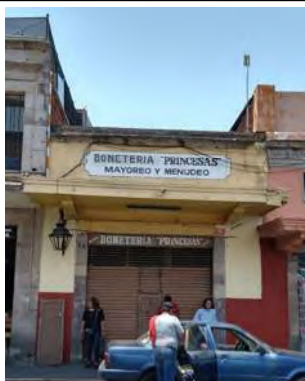
| Pintura sobre fachada en mal estado, presencia de manchas negras sobre el tapanco, presencia de humedades. | |

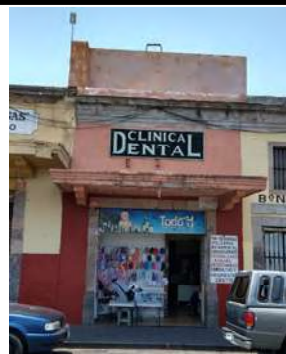
| Precencia de microflora y manchas negras sobre las fachadas así como pintura en mal estado. | |

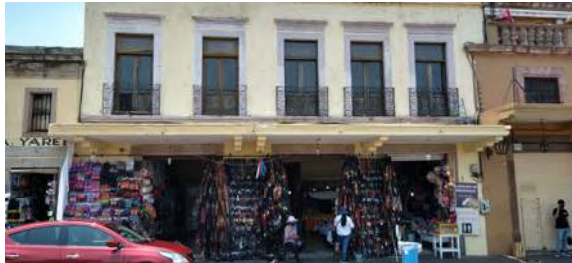
| pintura en mal estado, mal aspecto con objetos colgados en el exterior. | |

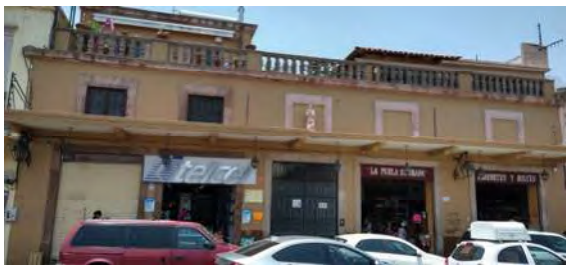
| Presencia de manchas negras sobre el tapanco superior, pintura en mal estado | |

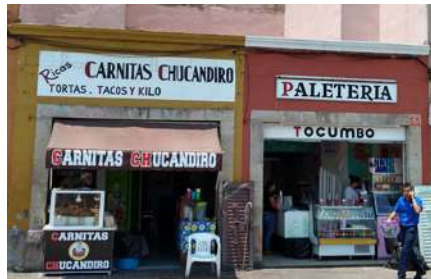
| Tesis de mejoramiento de la imagen urbana de la calle Humboldt de Morelia, Michoacán | | |
|---|---|---|
| Pintura en mal estado,Toldos decolorados. | | |
