UNIVERSIDAD MICHOACANA DE SAN
NICOLÁS DE HIDALGO
FACULTAD DE ARQUITECTURA

TESIS

Para obtener el título de arquitecto

*"RESTAURACIÓN DEL TEMPLO SAGRADO CORAZÓN DE JESÚS",
DENTRO DEL CONJUNTO DE LA EX-HACIENDA
"LA REUNIÓN" UBICADO EN LA COMUNIDAD DE
LA REUNIÓN, MUNICIPIO DE HUIRAMBA, MICHOACÁN.*

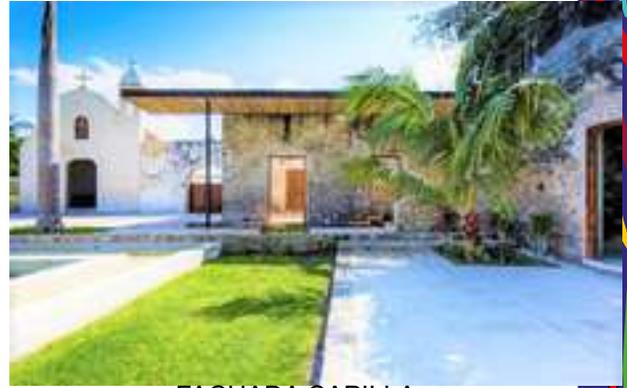
FACHADA CAPILLA

TÉCNICAS: Un basamento de concreto liga los edificios, La Capilla, La Suite Nupcial y el área de Habitaciones ahora comparten un mismo suelo, los trazos en el piso, resultado de las referencias de vanos y macizos nos obligan a mirarlos y de vez en sus intersecciones abren nuevas posibilidades para el crecimiento de la vegetación y la aparición de sombras que se mueven sobre esta plataforma.³

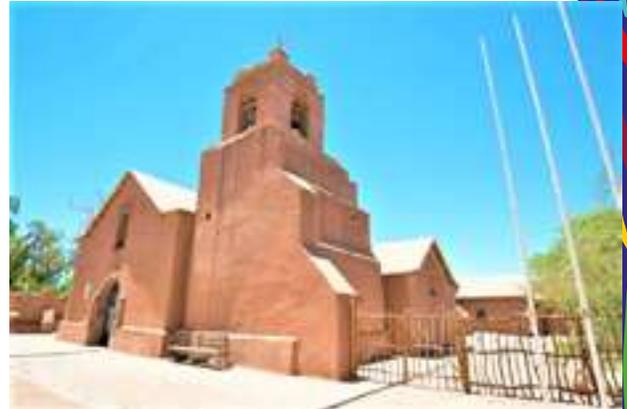
FACHADA PRINCIPAL

TÉCNICAS: se utilizó argamasa, revoques de barro con paja, y maderas de algarrobo, chañar y cactus amarradas con tiras de cuero, se contempla el reforzamiento estructural de los muros de adobe mediante el sistema de Drizas.⁵

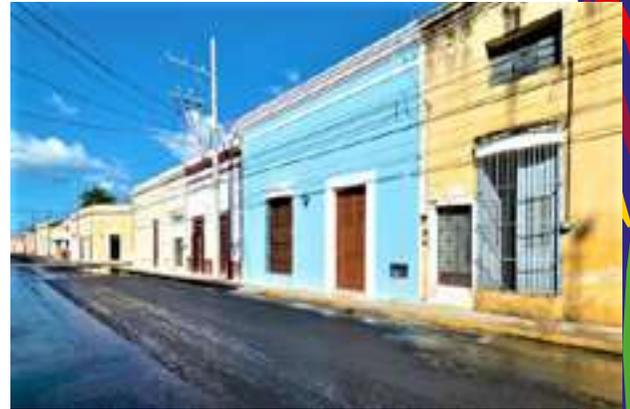
1.-FACHADA PRINCIPAL

TÉCNICAS: Reconstrucción de dos techos a imagen y semejanza de los originales; recuperación íntegra de pisos originales; repetición de acabados en paredes; e introducción de elementos constructivos de refuerzo ocultos como cerramientos y columnas de concreto armado. Para el área exterior, el criterio aplicado fue la consolidación de los espacios tal y como se hallaron, conservando las huellas que el paso del tiempo ha provocado en el edificio.

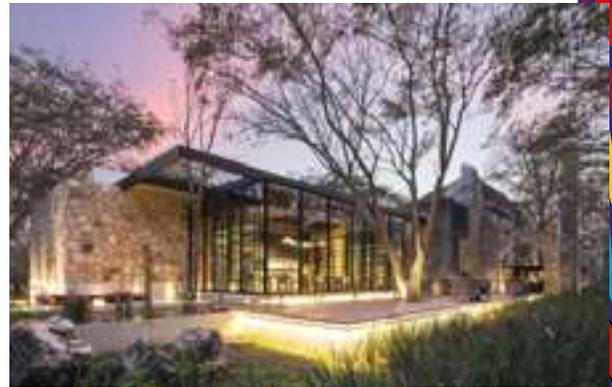
FACHADA PRINCIPAL

TÉCNICAS: Haciendo referencia a la actividad original y a sus elementos industriales, la estrategia de intervención se materializa en un gran cerramiento, metálico que teje a través de las preexistencias el nuevo programa arquitectónico. Este marco articulador, cuyo desfase interior libera a los muros existentes de la responsabilidad estructural, genera un nuevo espacio intersticial de diálogo entre patrimonio e intervención.

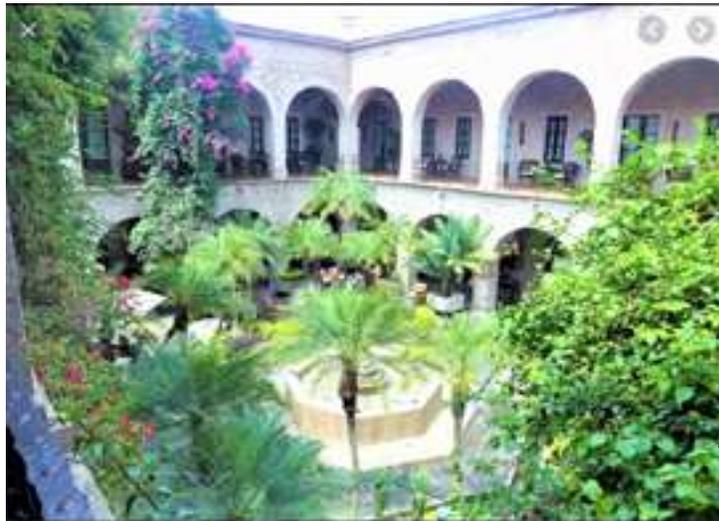
VISTA SUPERIOR DEL PATIO

Remodelación del patio central, integración de vegetación bajo un diseño radial a la fuente del centro.

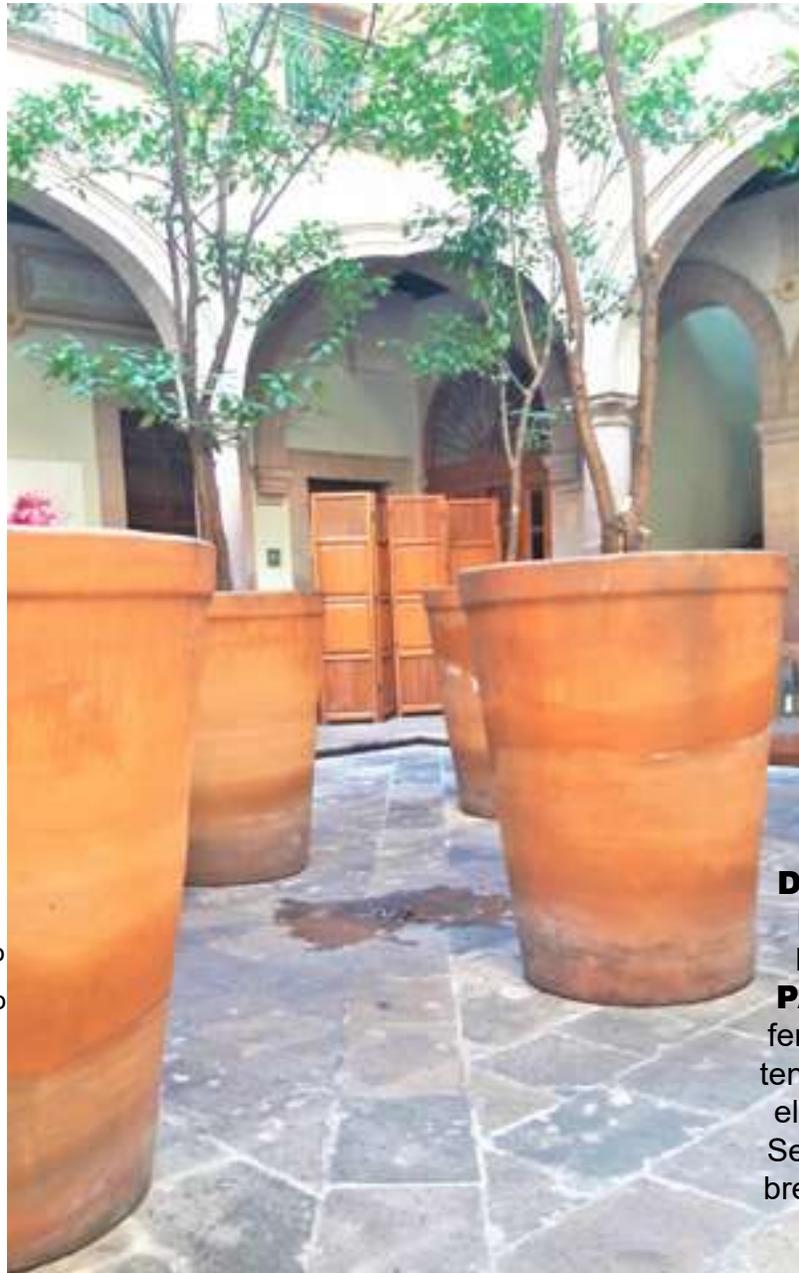
DETALLE DEL PATIO
fente obtenida por el autor.
Septiembre 2019.

Integración de vegetación bajo diseño con masetas de grandes dimensiones.

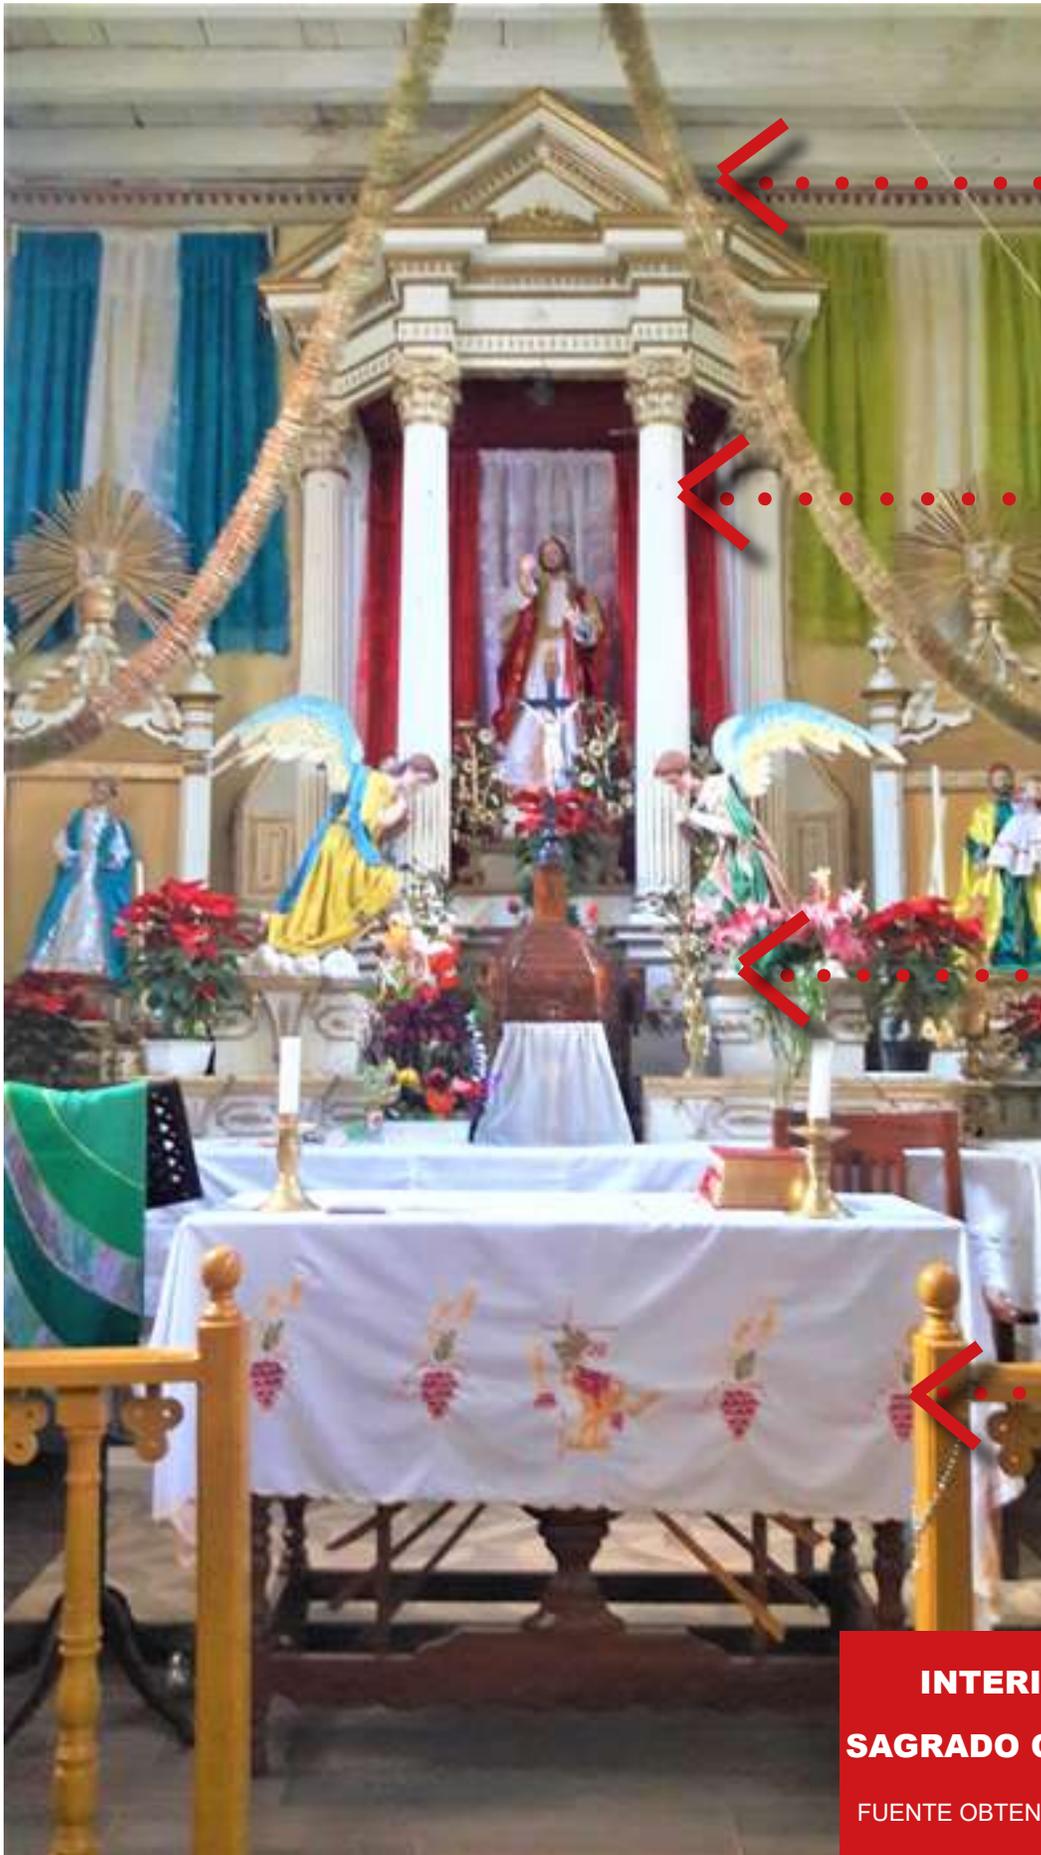
**INTERIOR DEL TEMPLO
SAGRADO CORAZÓN DE JESÚS.**

FRONTONES

COLUMNAS DE
ORDEN JÓNICO

SIMETRÍA

BALAUSTRADAS

PUREZA DE LAS LÍNEAS
ARQUITECTÓNICAS

DINTELES

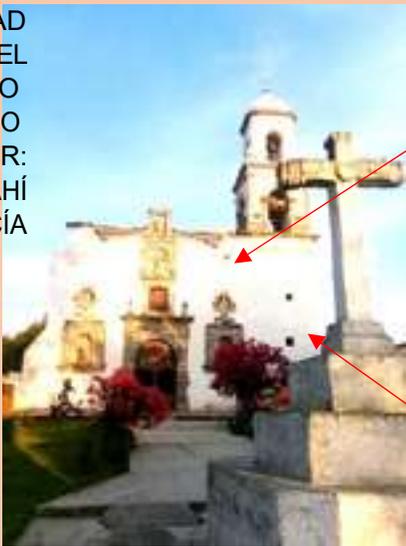
<p>REPLAZO DE VIGAS TOMADO POR: ANAHÍ GARCÍA</p>

<ul style="list-style-type: none"> • Limpieza de las manchas producidas por los escurrimientos de agua de lluvia • Recuperación del color original del templo. • Reemplazo de las vigas y tejas deterioradas.

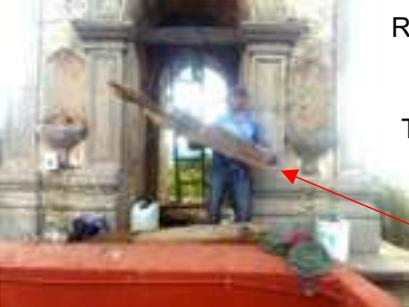
<p>CUBIERTA DE TEJA TOMADO POR: ANAHÍ GARCÍA</p>

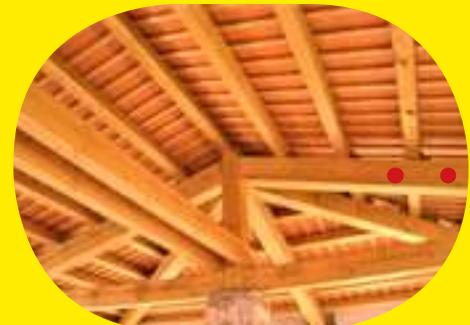
REPARACIÓN DE LA ESTRUCTURA DAÑADA

ESTRUCTURA DE MADERA, TOMADO DE: <http://www.teycubermadera.com/modules.php?name=webstructure&id=webstructure=43> FEBRERO 2020

lo que resulta mas preocupante son las cubiertas ya que el estado de las tejas, listones y algunas de las vigas se han deteriorado por lo que su vida útil a concluido, por lo que se pretende el remplazo de las mismas.

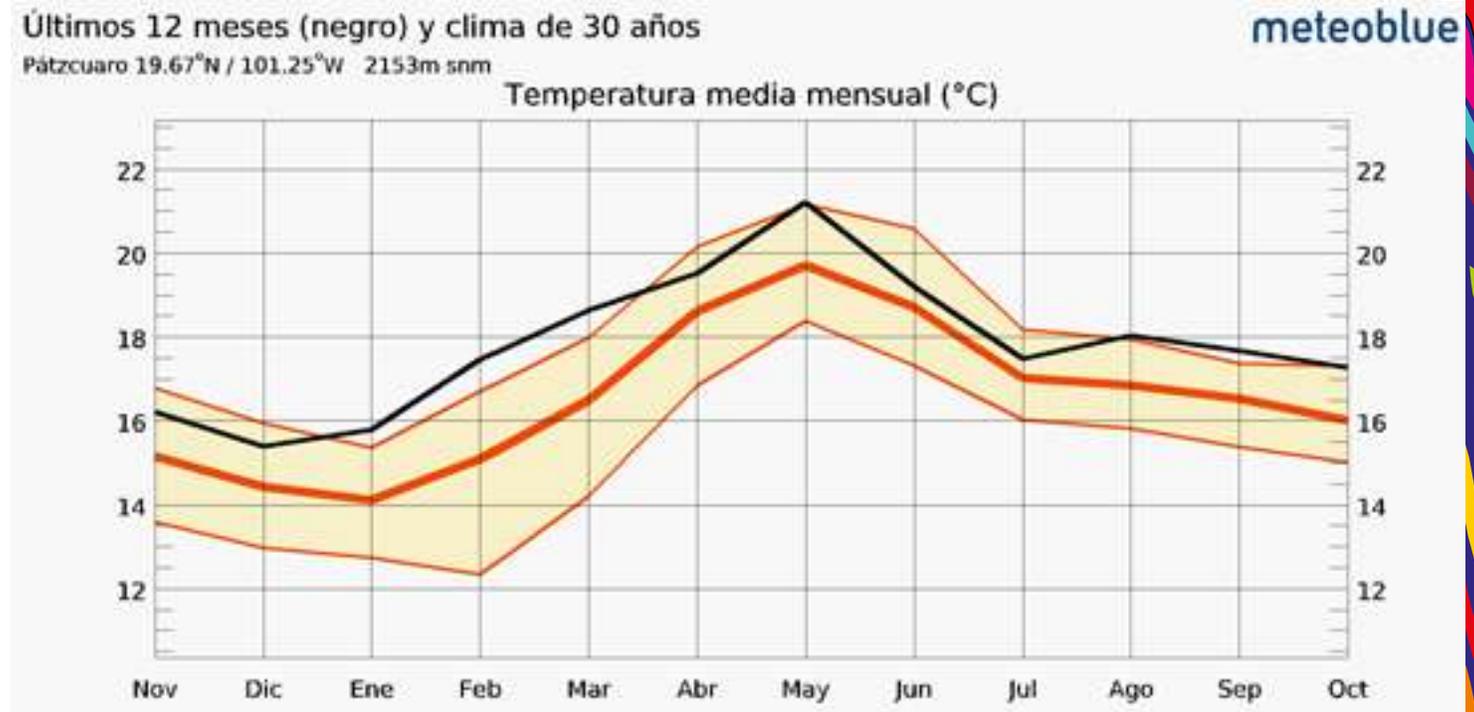
El dato de temperatura que se tiene es de la ciudad de Pátzcuaro en una distancia de 16 km, estos datos oscilan de 12.3 a 21.4 ° centígrados.

GRÁFICAS DE TEMPERATURA DE LA CIUDAD DE PÁTZCUARO POR 30 AÑOS
METEOBLUE, [Tomado de: https://www.meteoblue.com/es/tiempo/historyclimate/weatherarchive/morelia_m%c3%a9xico_3995402, Fecha de consulta: 5 diciembre 2019]

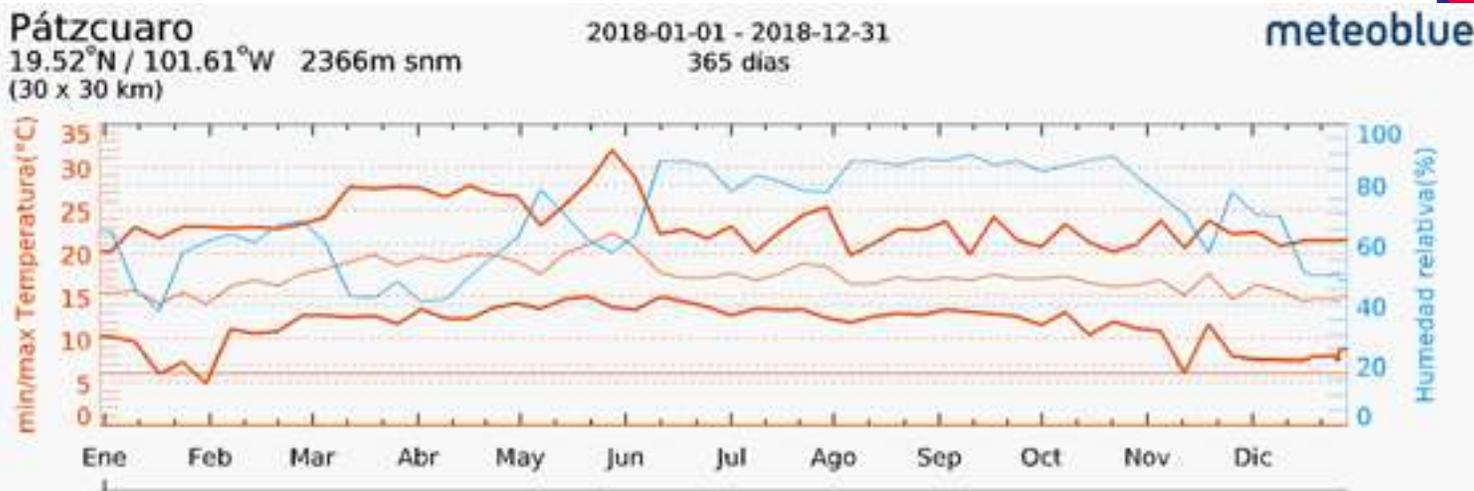
GRÁFICAS DE TEMPERATURA DE LA CIUDAD DE PÁTZCUARO 2018
METEOBLUE, [Tomado de: https://www.meteoblue.com/es/tiempo/historyclimate/weatherarchive/morelia_m%c3%a9xico_3995402, Fecha de consulta: 5 diciembre 2019]

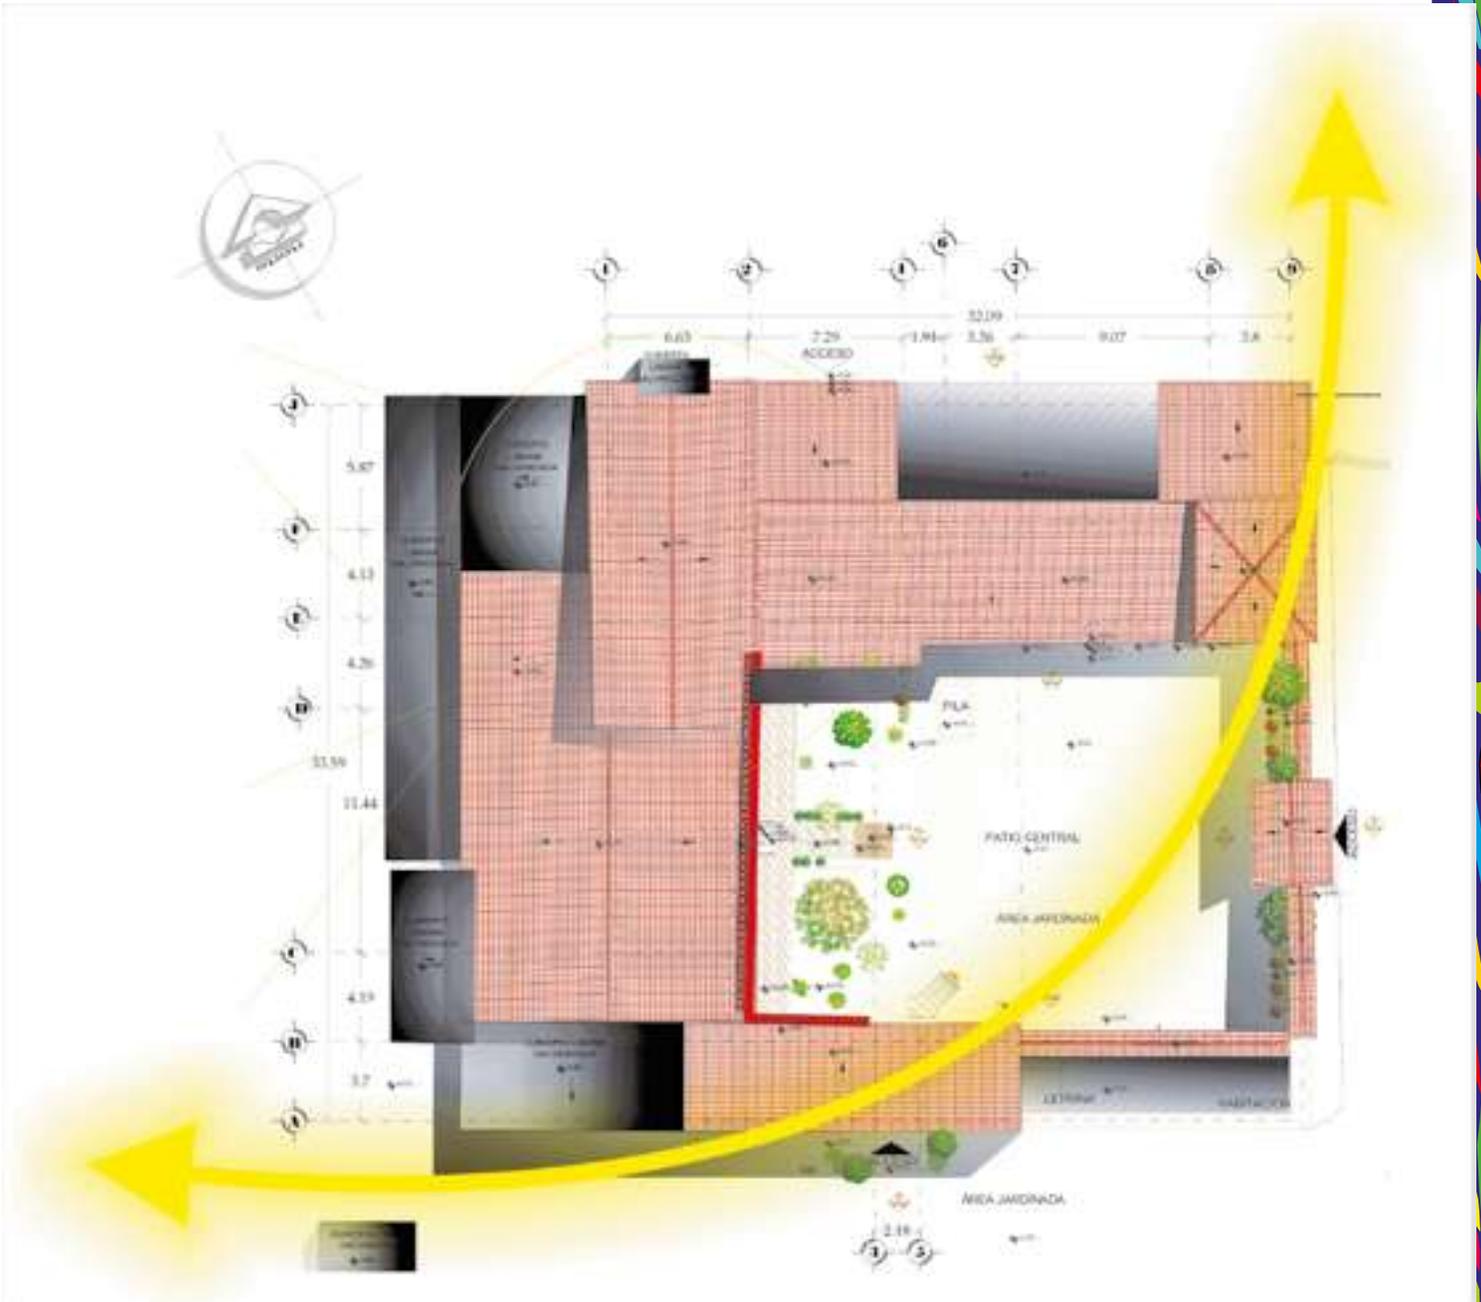
PLANTA DEL CONJUNTO DE LA EX HACIENDA LA REUNIÓN, SE INDICA EL SOLEAMIENTO INCIDENTE EN EL EDIFICIO, ELABORÓ EL AUTOR, DICIEMBRE 2019.

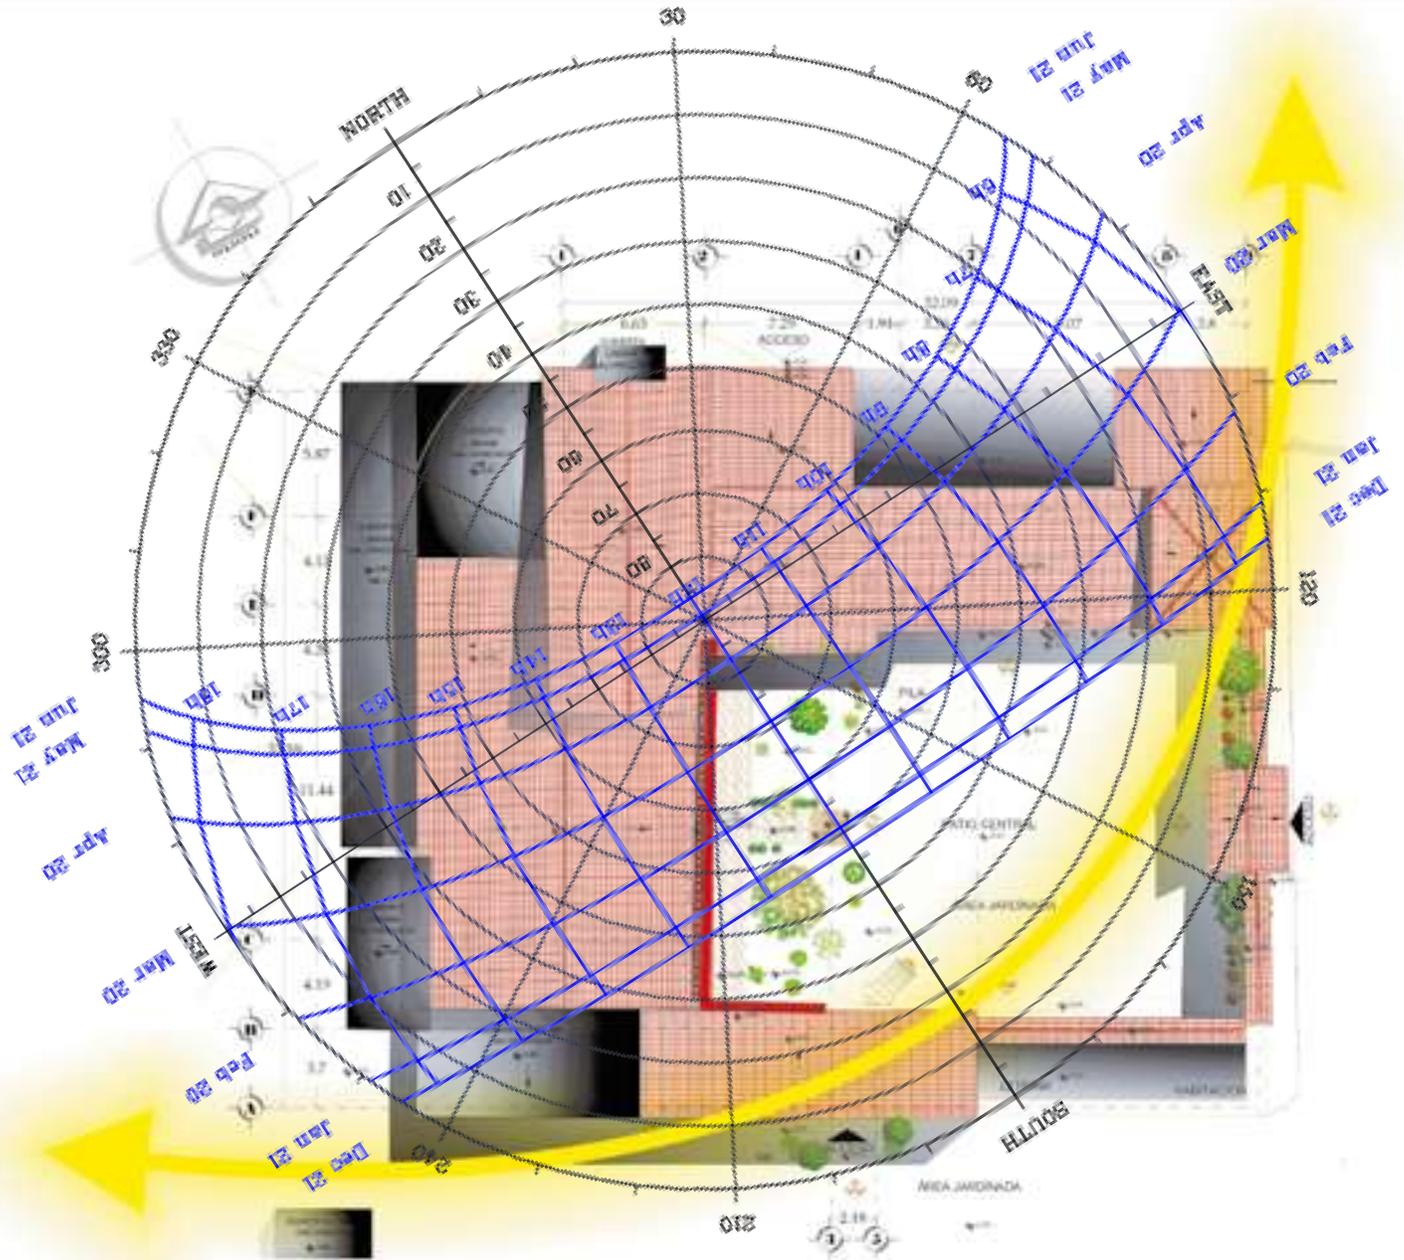
PLANTA DEL CONJUNTO DE LA EX HACIENDA LA REUNIÓN, SE INDICA EL SOLEAMIENTO INCIDENTE EN EL EDIFICIO, ELABORÓ EL AUTOR, DICIEMBRE 2019.

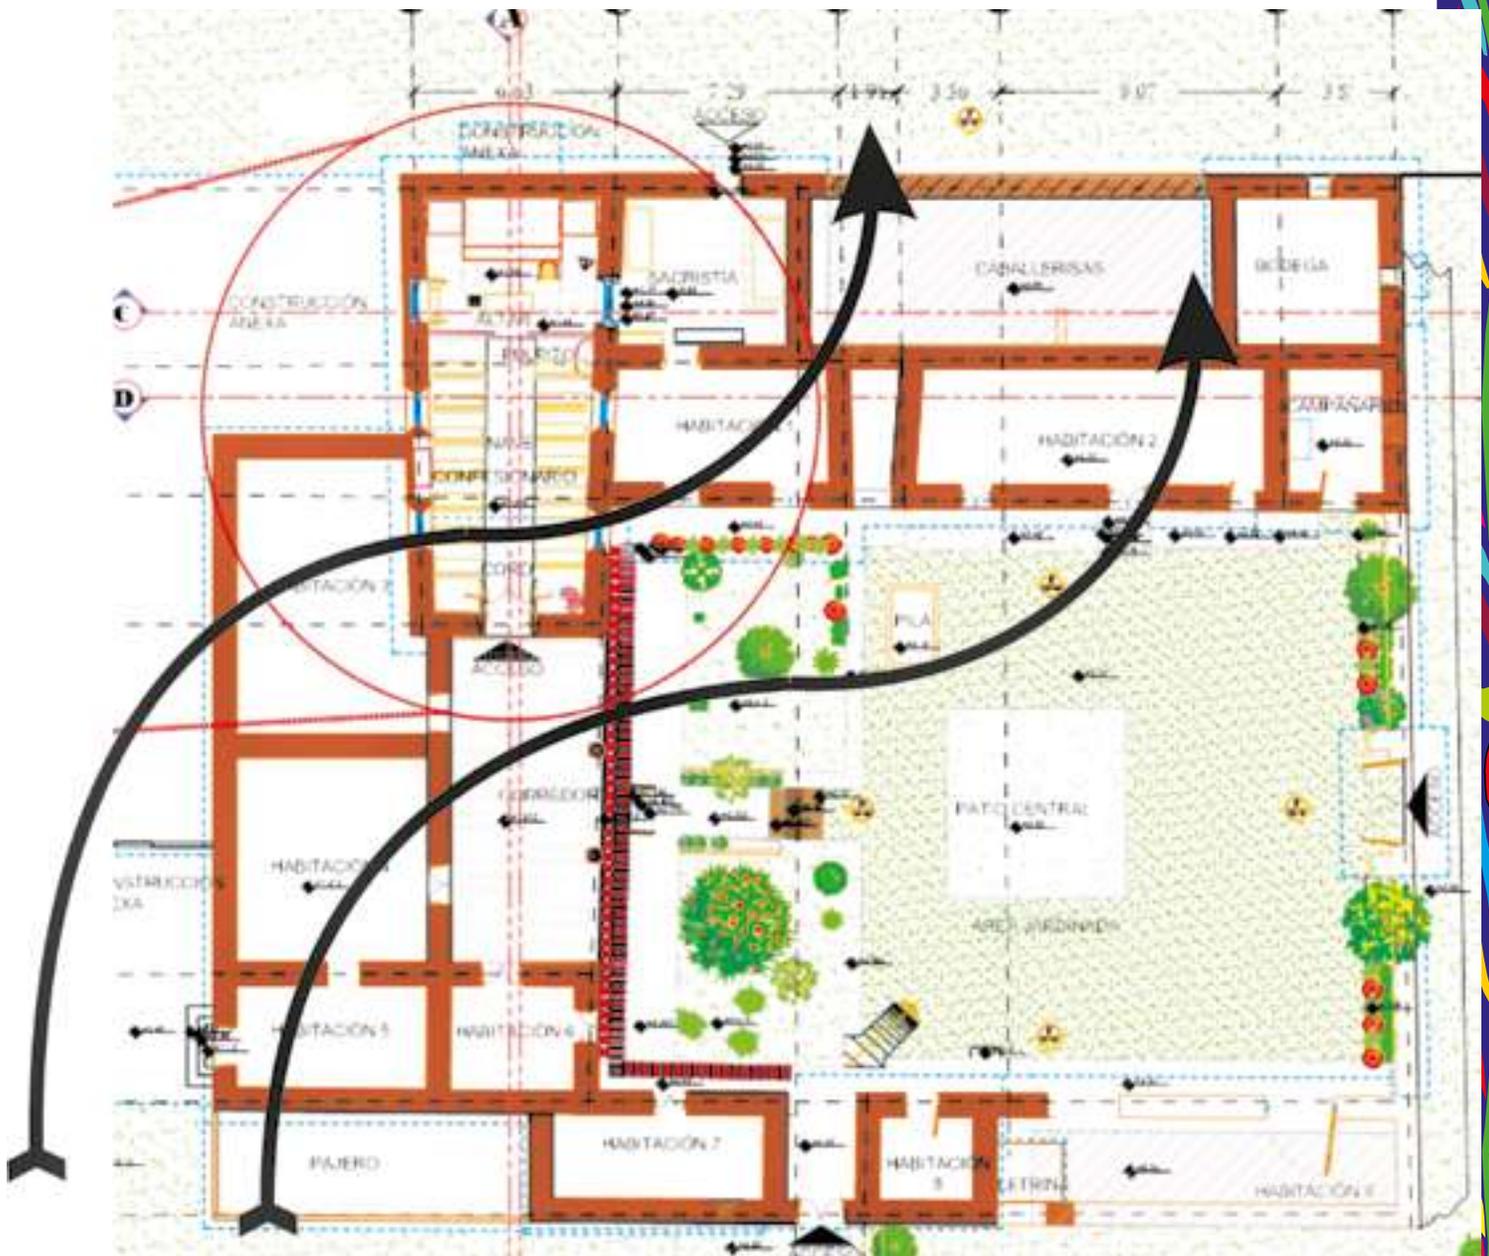
PLANTA DEL CONJUNTO DE LA EX HACIENDA LA REUNIÓN, SE INDICA LA DIRECCIÓN DE LOS VIENTOS EN EL EDIFICIO, ELABORÓ EL AUTOR, DICIEMBRE 2019.

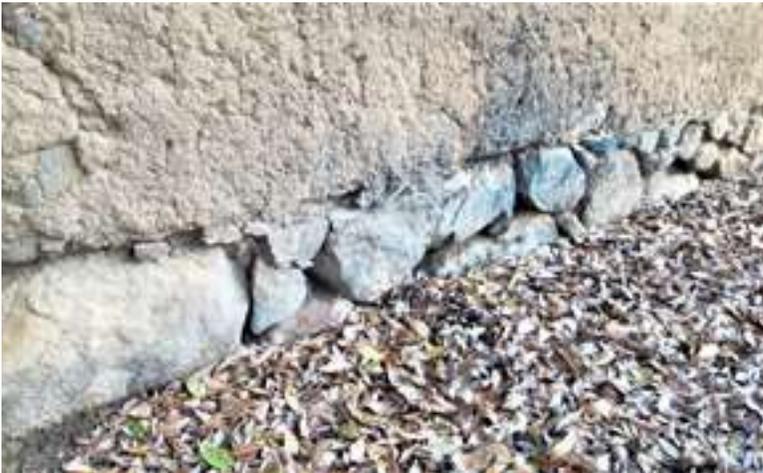
Los cimientos del Templo Sagrado Corazón de Jesús, son muros corridos de mampostería de piedra irregular, con una geometría que guarda el paño de los muros, llegando a tener un sobre-cimiento de 40 cm. Tomando como referencia el estudio del Templo del Señor de la Divina Clemencia a modo de antecedente de solución, en el cual el cimiento se compone de mampostería irregular de roca ígnea intrusiva asentada con mortero de cal arena, conformado por un relleno de tierra compactada.¹ El funcionamiento del elemento es típico apoyo corrido, con un trabajo a la compresión pura, encargado de transmitir las cargas de la superficie al suelo lo mas uniformemente posible, por lo que es deducible que el área de contacto entre el suelo y la cimentación es uniforme.

Detalle del sobrecimiento, fuente obtenida por el autor MPA.
Noviembre 2019

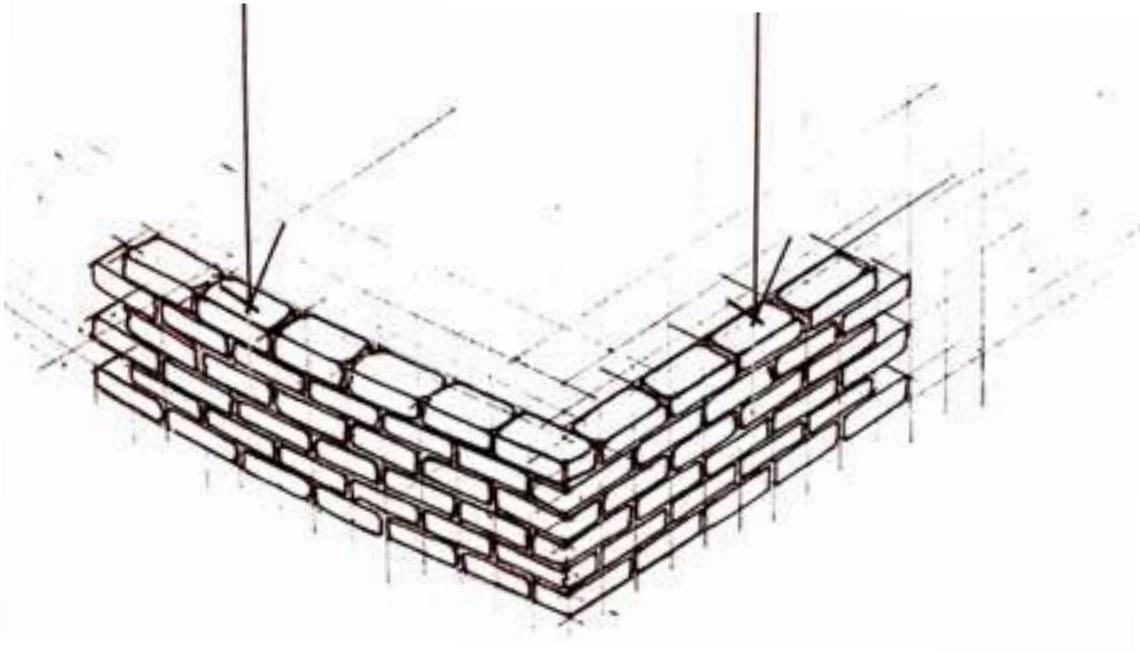
comportamiento de la estructura del muro de adobe, fuente obtenida de: Aguilar Prieto Berenice, construir con adobe, trillas, 2008, p. 36

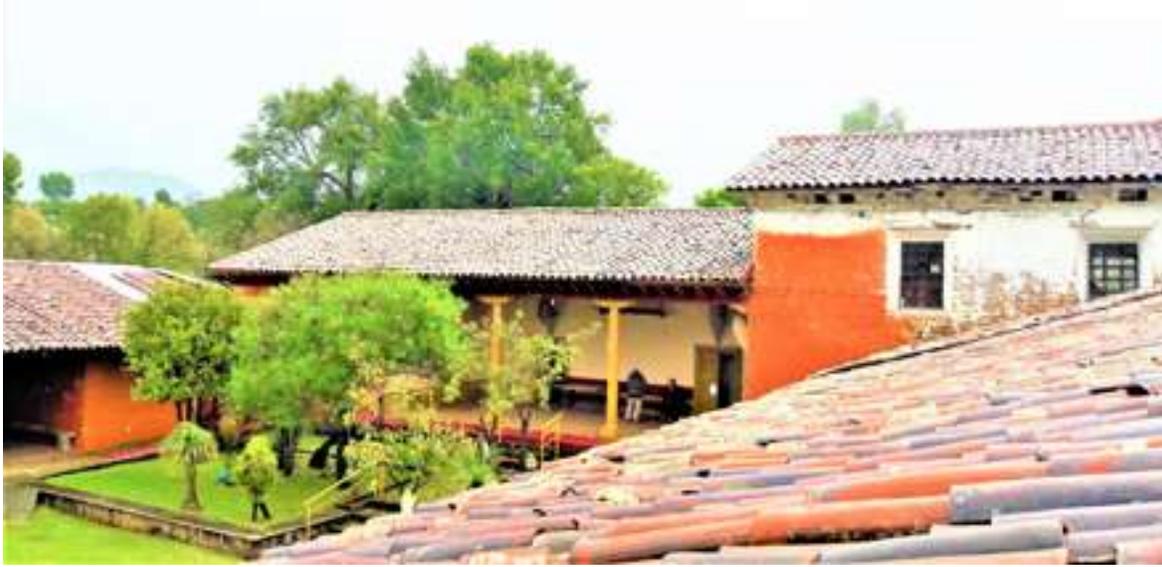
Vista de los muros de la Ex Hacienda, fuente obtenida por el autor MPA, Noviembre 2019

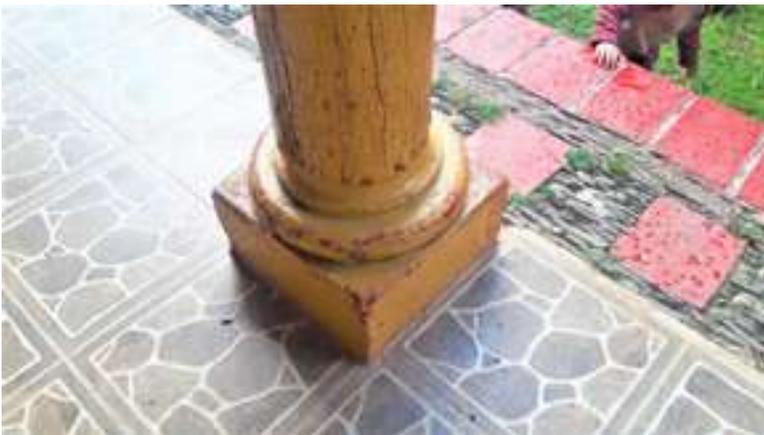
Se encuentran ubicados en el portal que da acceso al Templo Sagrado Corazón de Jesús, apoyos aislados que soportan viguería de madera, los cuales están conformados a manera de pilastras sobre basamentos de cantería, con una sección transversal de 40 cm, obtenida de madera de coníferas de una sola pieza, así como una zapata de madera que confina este apoyo aislado. el comportamiento estructural de este sistema en general es a flexo- compresión, ya que se encuentran sometidas a cargas que generan ambos tipos de esfuerzos.

Basamento de cantería, fuente obtenida por el autor MPA, Noviembre 2019

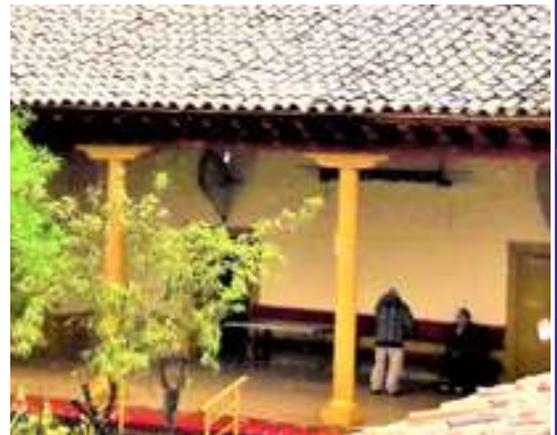
Pilastra de madera en el portal, fuente obtenida por el autor MPA, Noviembre 2019

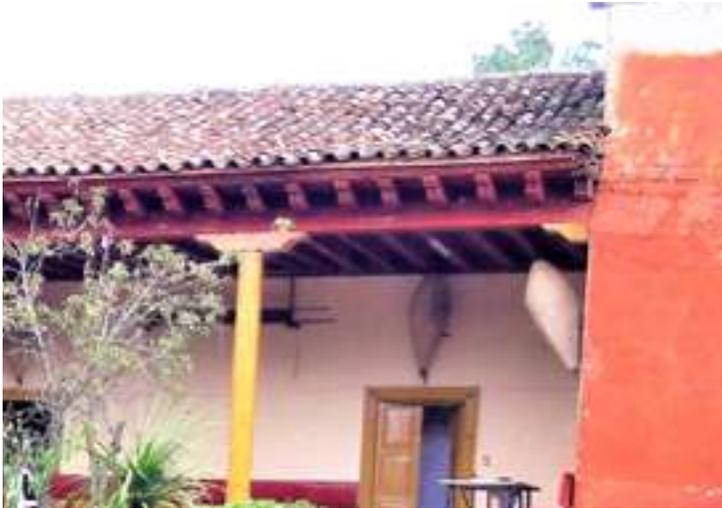
Zapata de madera, fuente obtenida por el autor MPA, Noviembre 2019

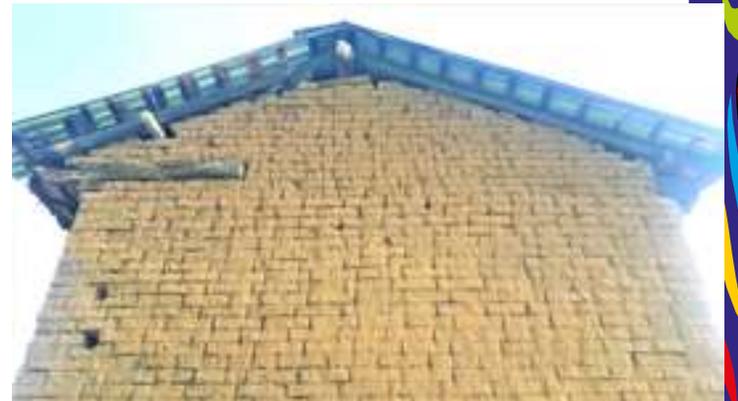
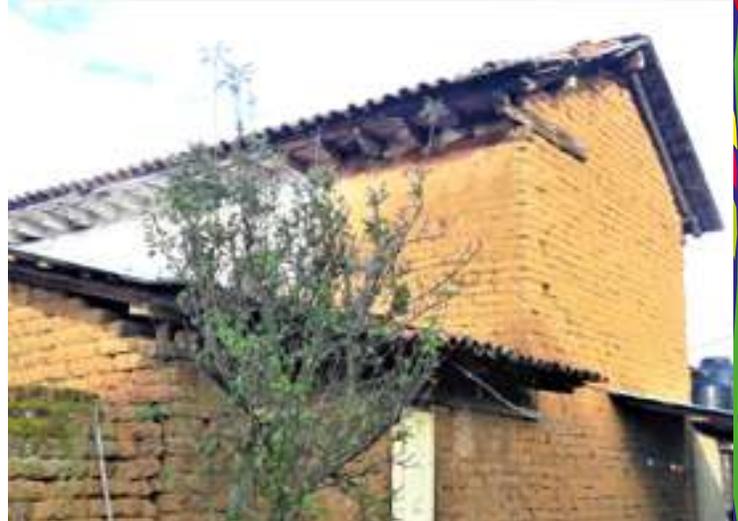
Este tipo de cubierta esta implementada en la mayor parte de la Ex Hacienda por un 80% , en cuanto al resto esta conformada a manera de alfarje, excluyendo la cubierta del campanario que esta resuelta a 4 aguas.

en cuanto a la función estructural las armaduras trabajan a compresión y tensión. ¹

cubierta del Templo, fuente obtenida por el autor MPA, Noviembre 2019.

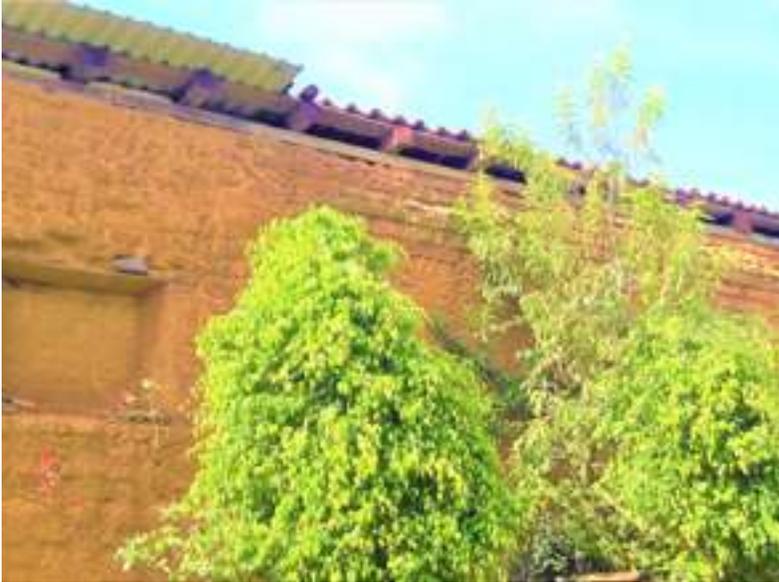
Cubierta a modo de alfarje, fuente obtenida por el autor MPA, Noviembre 2019

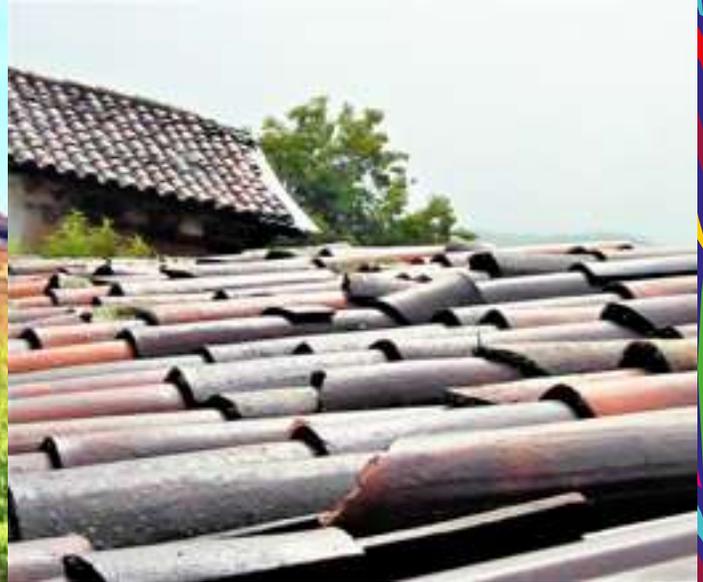
Teja de barro en las cubiertas, fuente obtenida por el autor MPA, Noviembre 2019

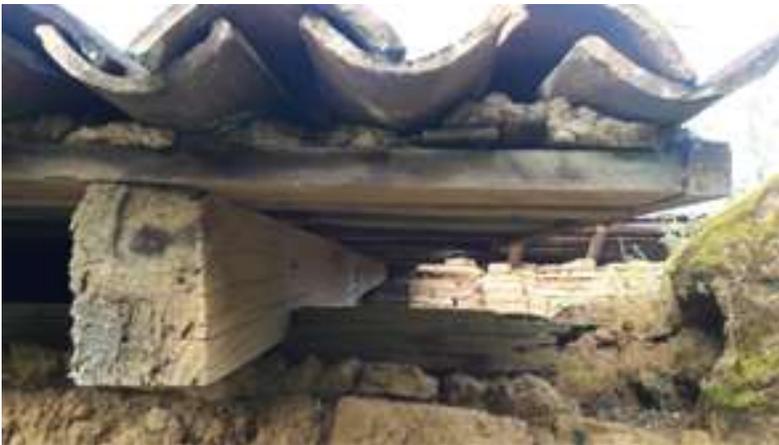
detalle de la cubierta, fuente obtenida por el autor MPA, Noviembre 2019

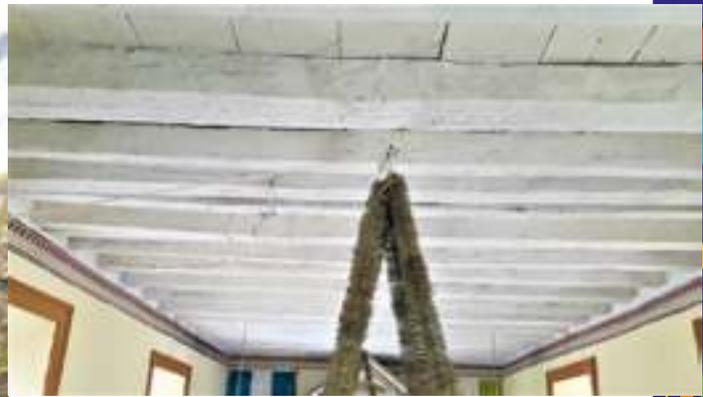
Viguería al interior del Templo, fuente obtenida por el autor MPA, Noviembre 2019

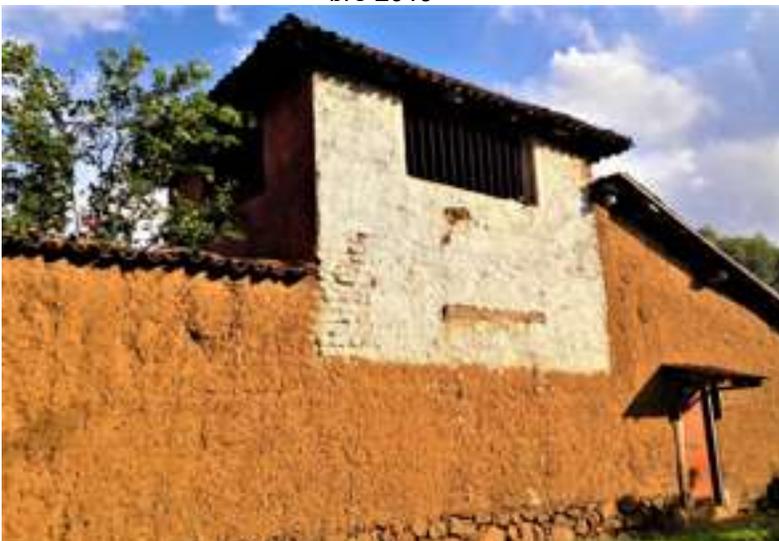
Cubierta a 4 aguas del campanario, fuente obtenida por el autor MPA, Noviembre 2019

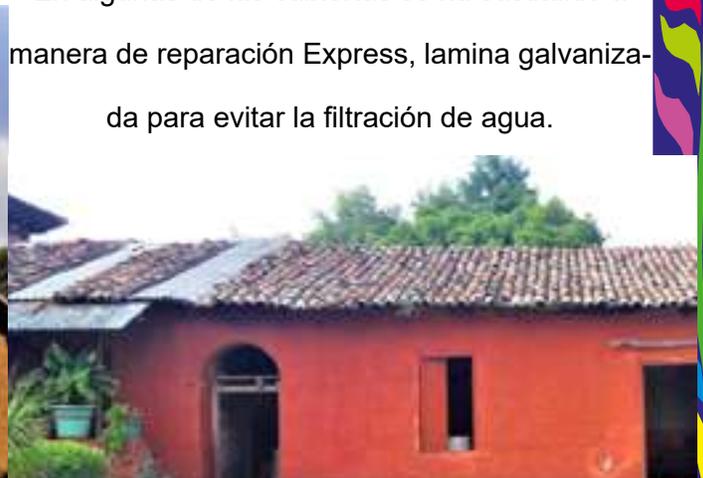
En algunas de las cubiertas se ha sustituido a manera de reparación Express, lamina galvanizada para evitar la filtración de agua.

Elementos contemporáneos en las cubiertas, fuente obtenida por el autor MPA, Noviembre 2019

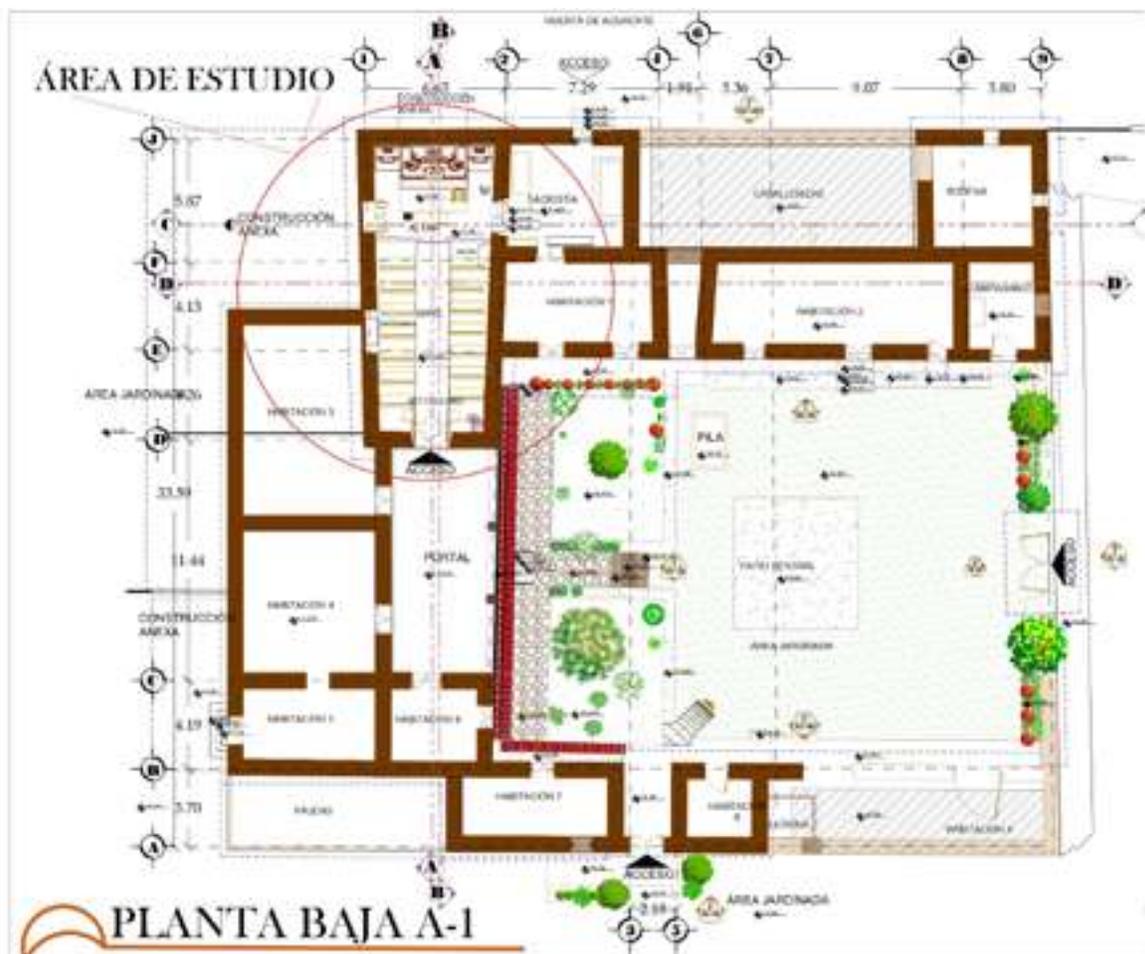
Planta actual del conjunto de la Ex Hacienda La Reunión, elaboración por el autor MPA, Octubre 2019

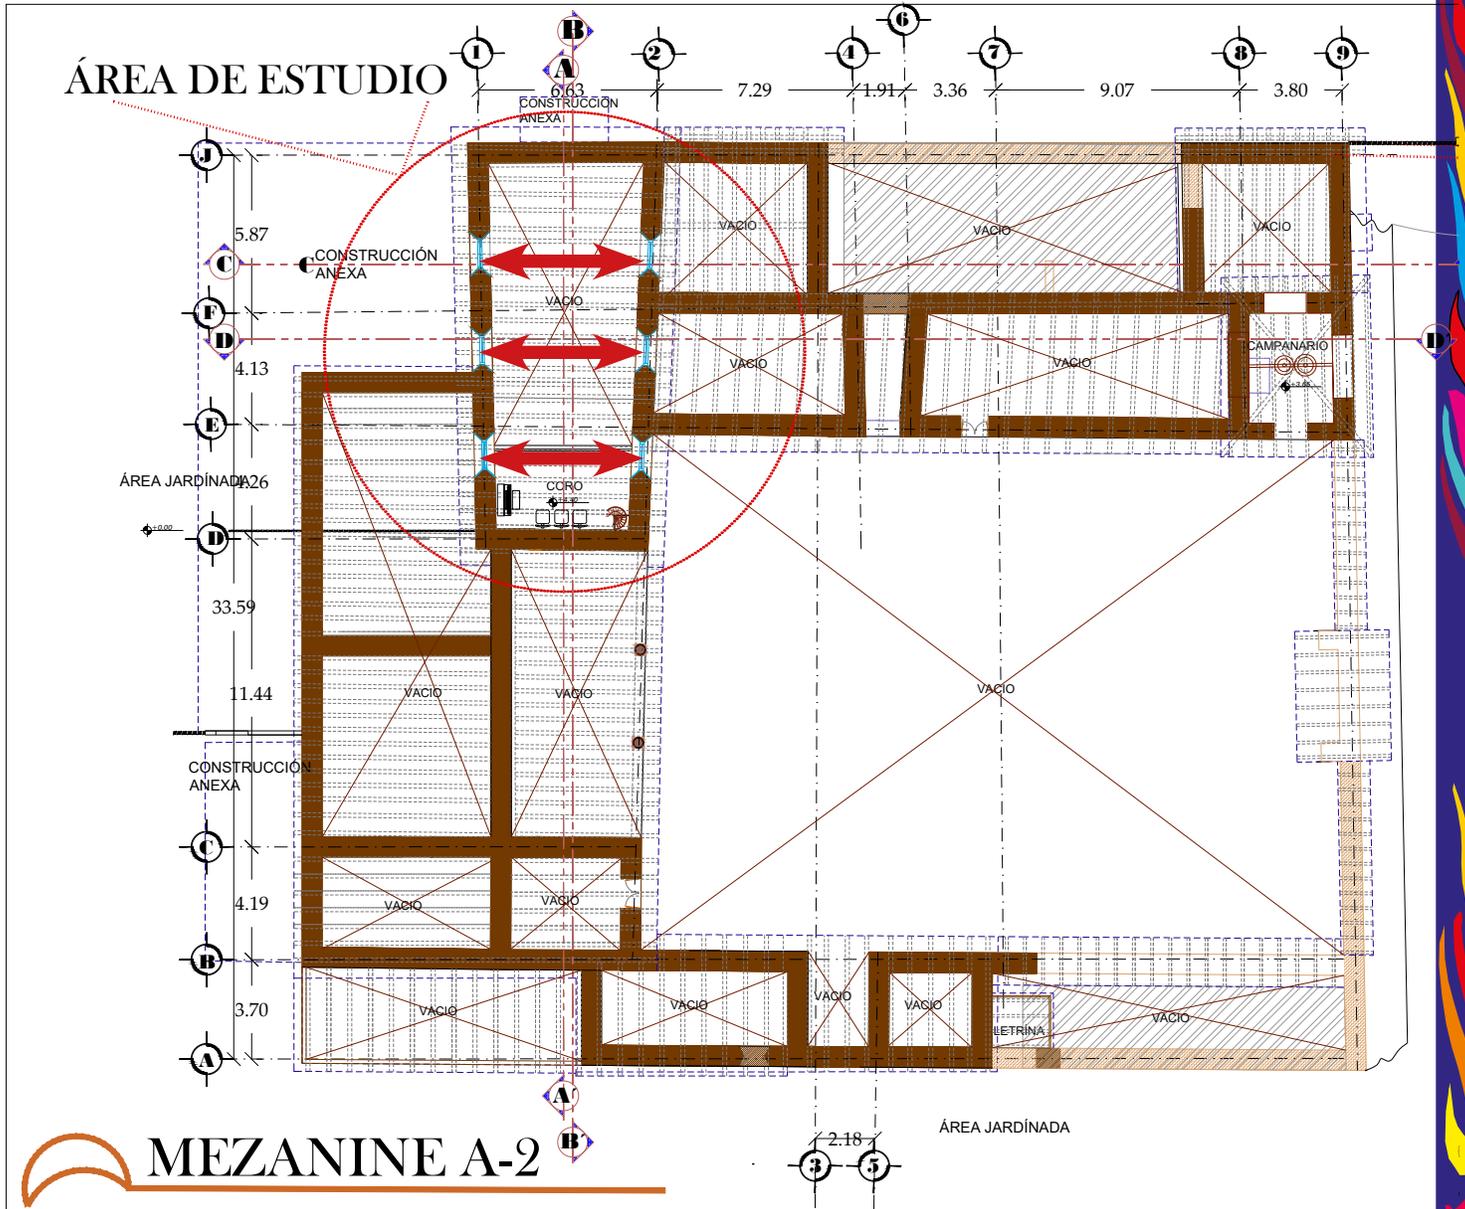
Planta de mezanine donde se marcan la ubicación del eje de las ventanas del Templo, elaboración por el autor MPA, Octubre 2019

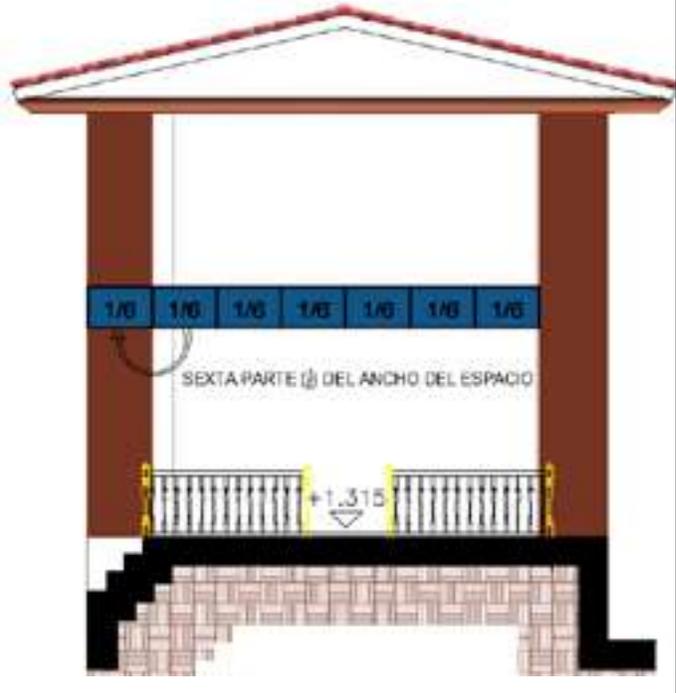
RECONSTRUCCIÓN TRATADISTA – MUROS			
AUTOR	TRATADO DE ARQUITECTURA Y CONSTRUCCIÓN	ESPECIFICACIÓN	REPRESENTACIÓN GRÁFICA
Marco Vitruvio Polión	Los diez libros de arquitectura	El ancho de los muros debe tener la sexta parte (1/6) de su altura.

Fray Andrés De San Miguel	Manuscrito de arquitectura	El ancho de los muros debe tener la sexta parte (1/6) del ancho del espacio.
