UNIVERSIDAD MICHOACANA DE SAN
NICOLÁS DE HIDALGO
FACULTAD DE ARQUITECTURA

TESIS

Para obtener el título de arquitecto

*"RESTAURACIÓN DEL TEMPLO SAGRADO CORAZÓN DE JESÚS",
DENTRO DEL CONJUNTO DE LA EX-HACIENDA
"LA REUNIÓN" UBICADO EN LA COMUNIDAD DE
LA REUNIÓN, MUNICIPIO DE HUIRAMBA, MICHOACÁN.*

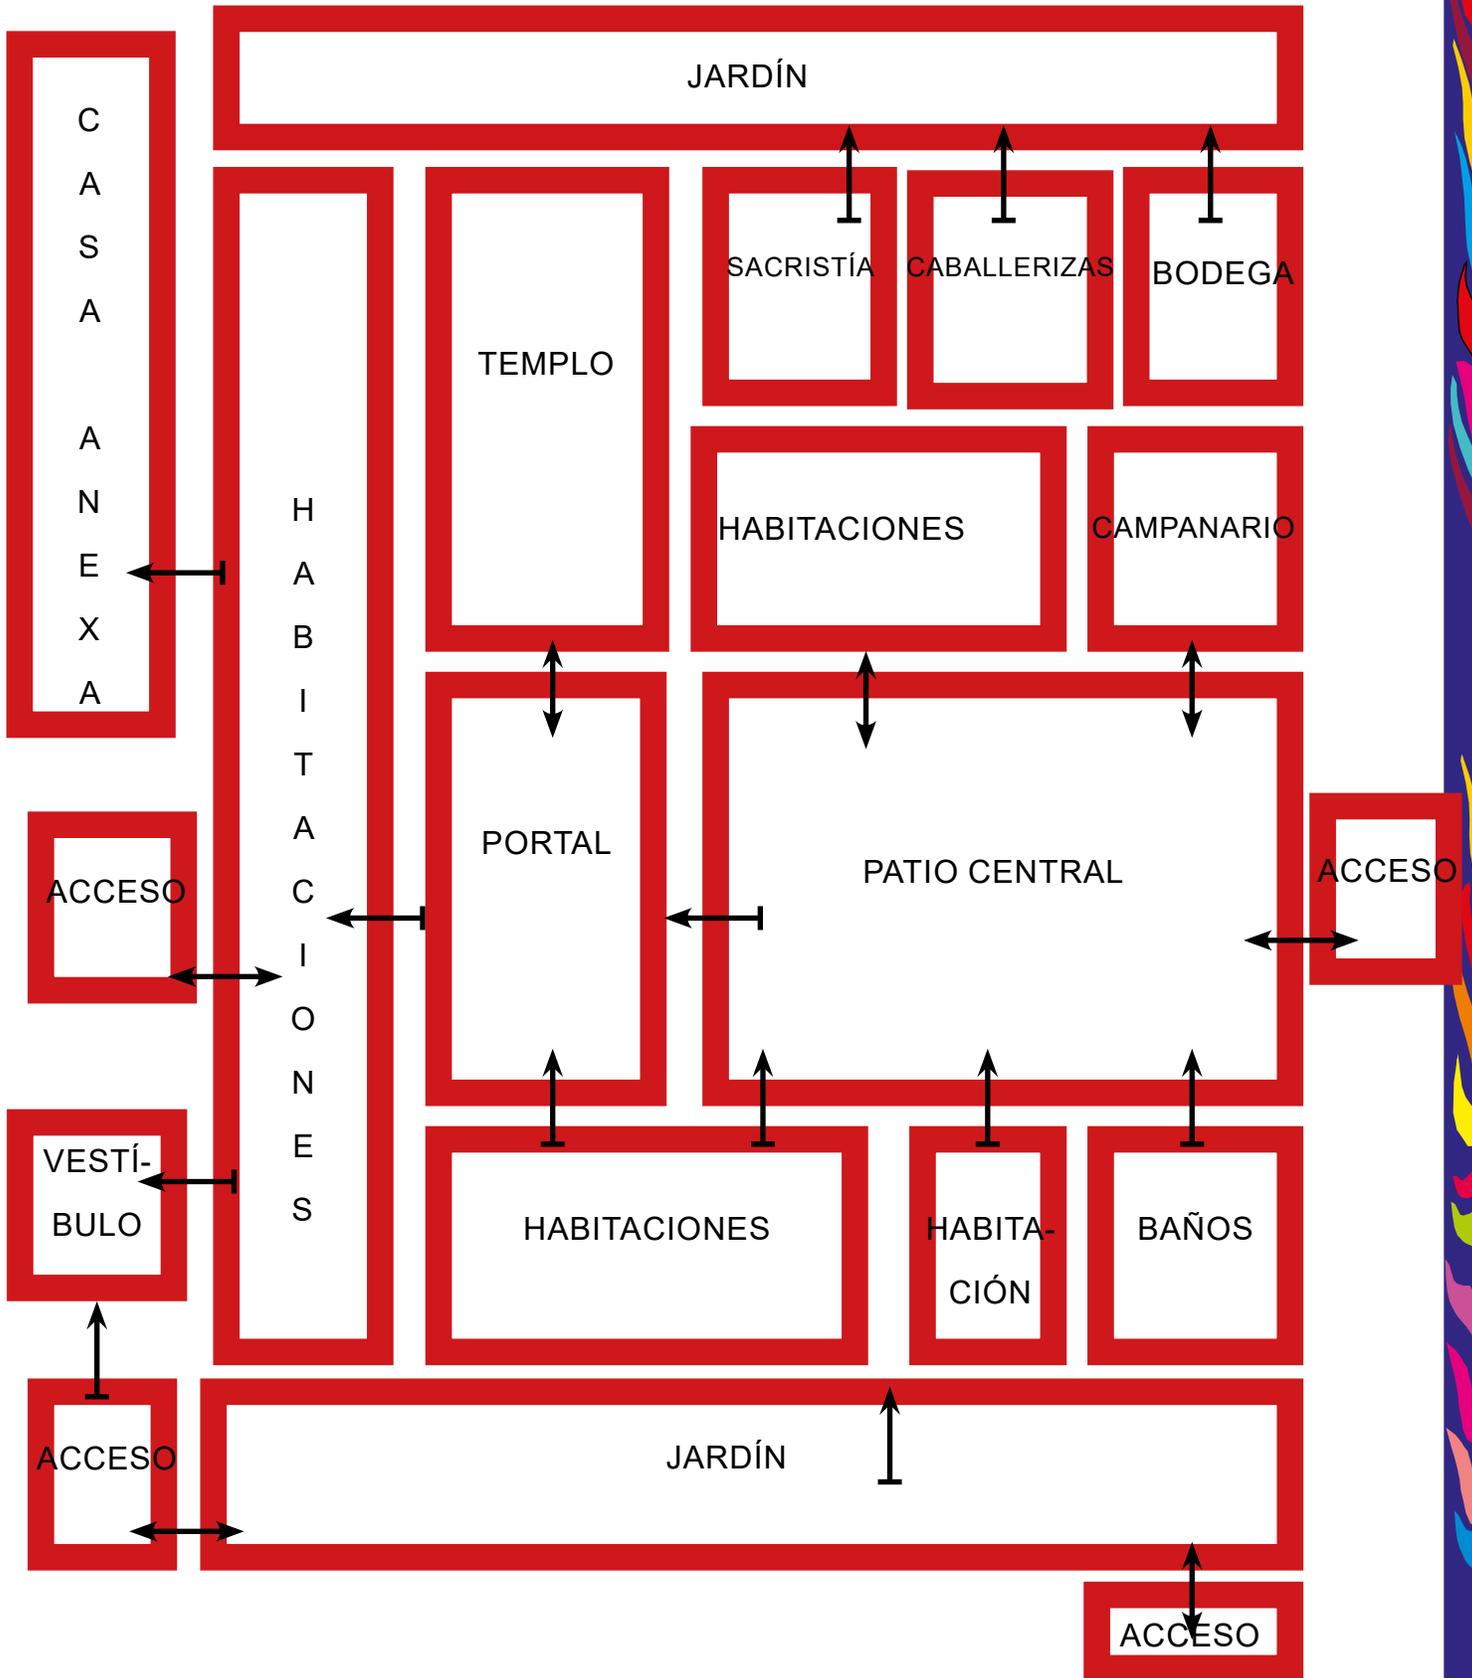
Diagrama de funcionamiento general del conjunto de la Ex Hacienda, elaborado por el autor MPA, Febrero 2020.

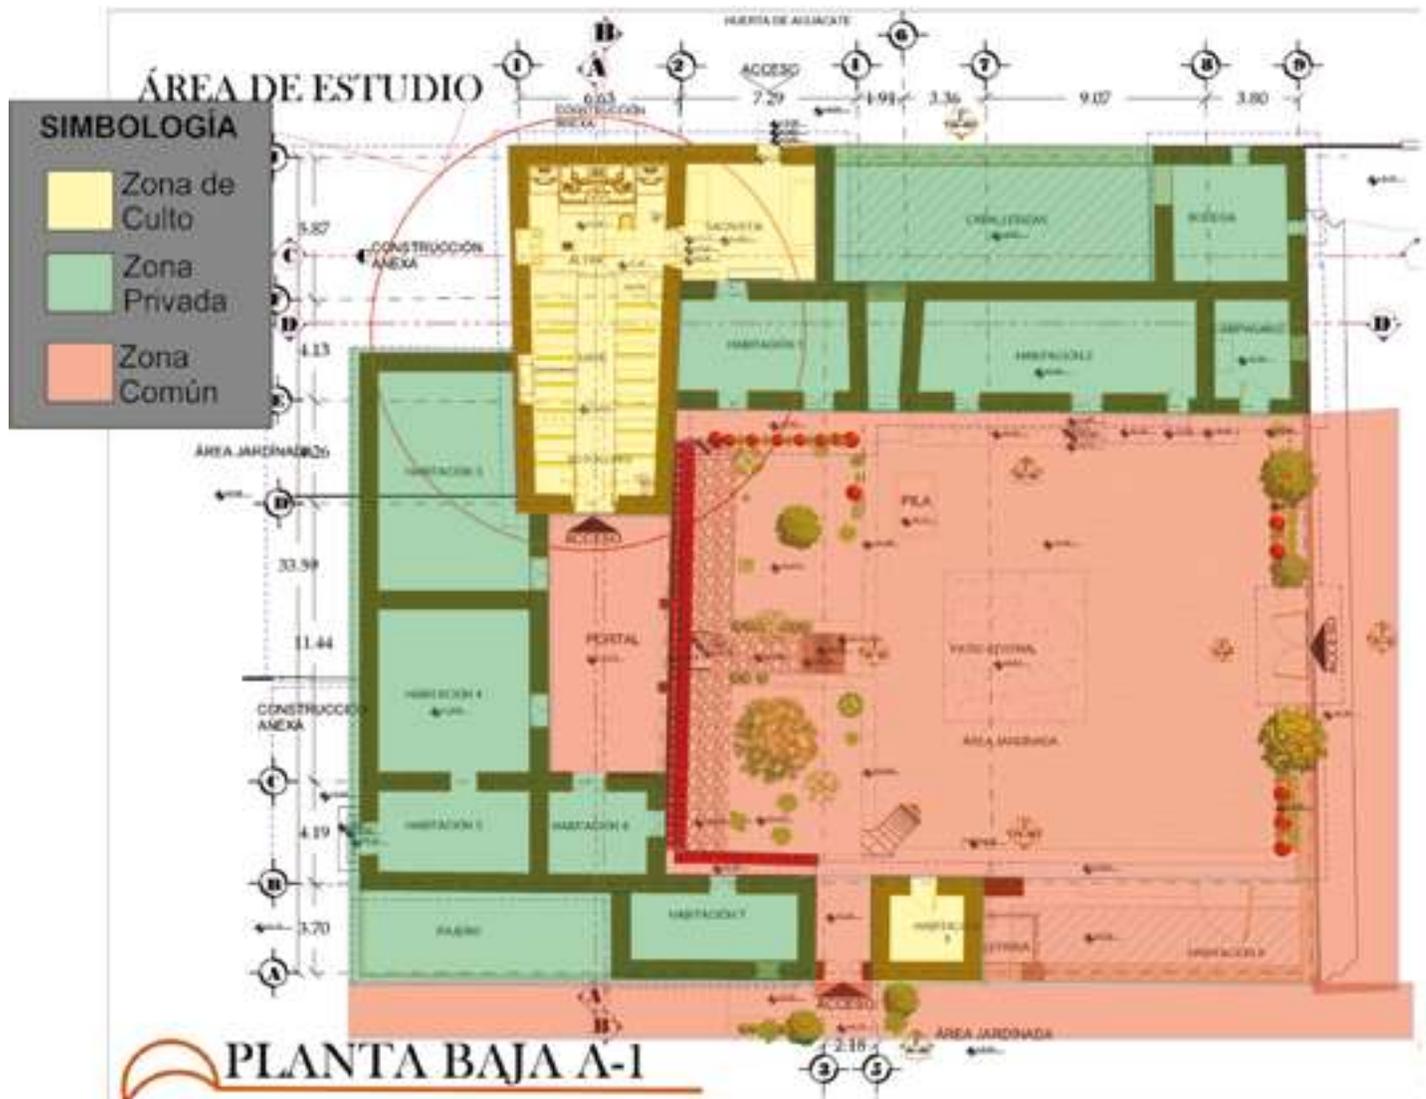
Distribución de áreas, elaboración por el el autor MPA, Febrero 2020
