Mejoramiento de Imagen Urbana

en el Centro Histórico de Puruándiro

tesis para obtener el título de Arquitecta

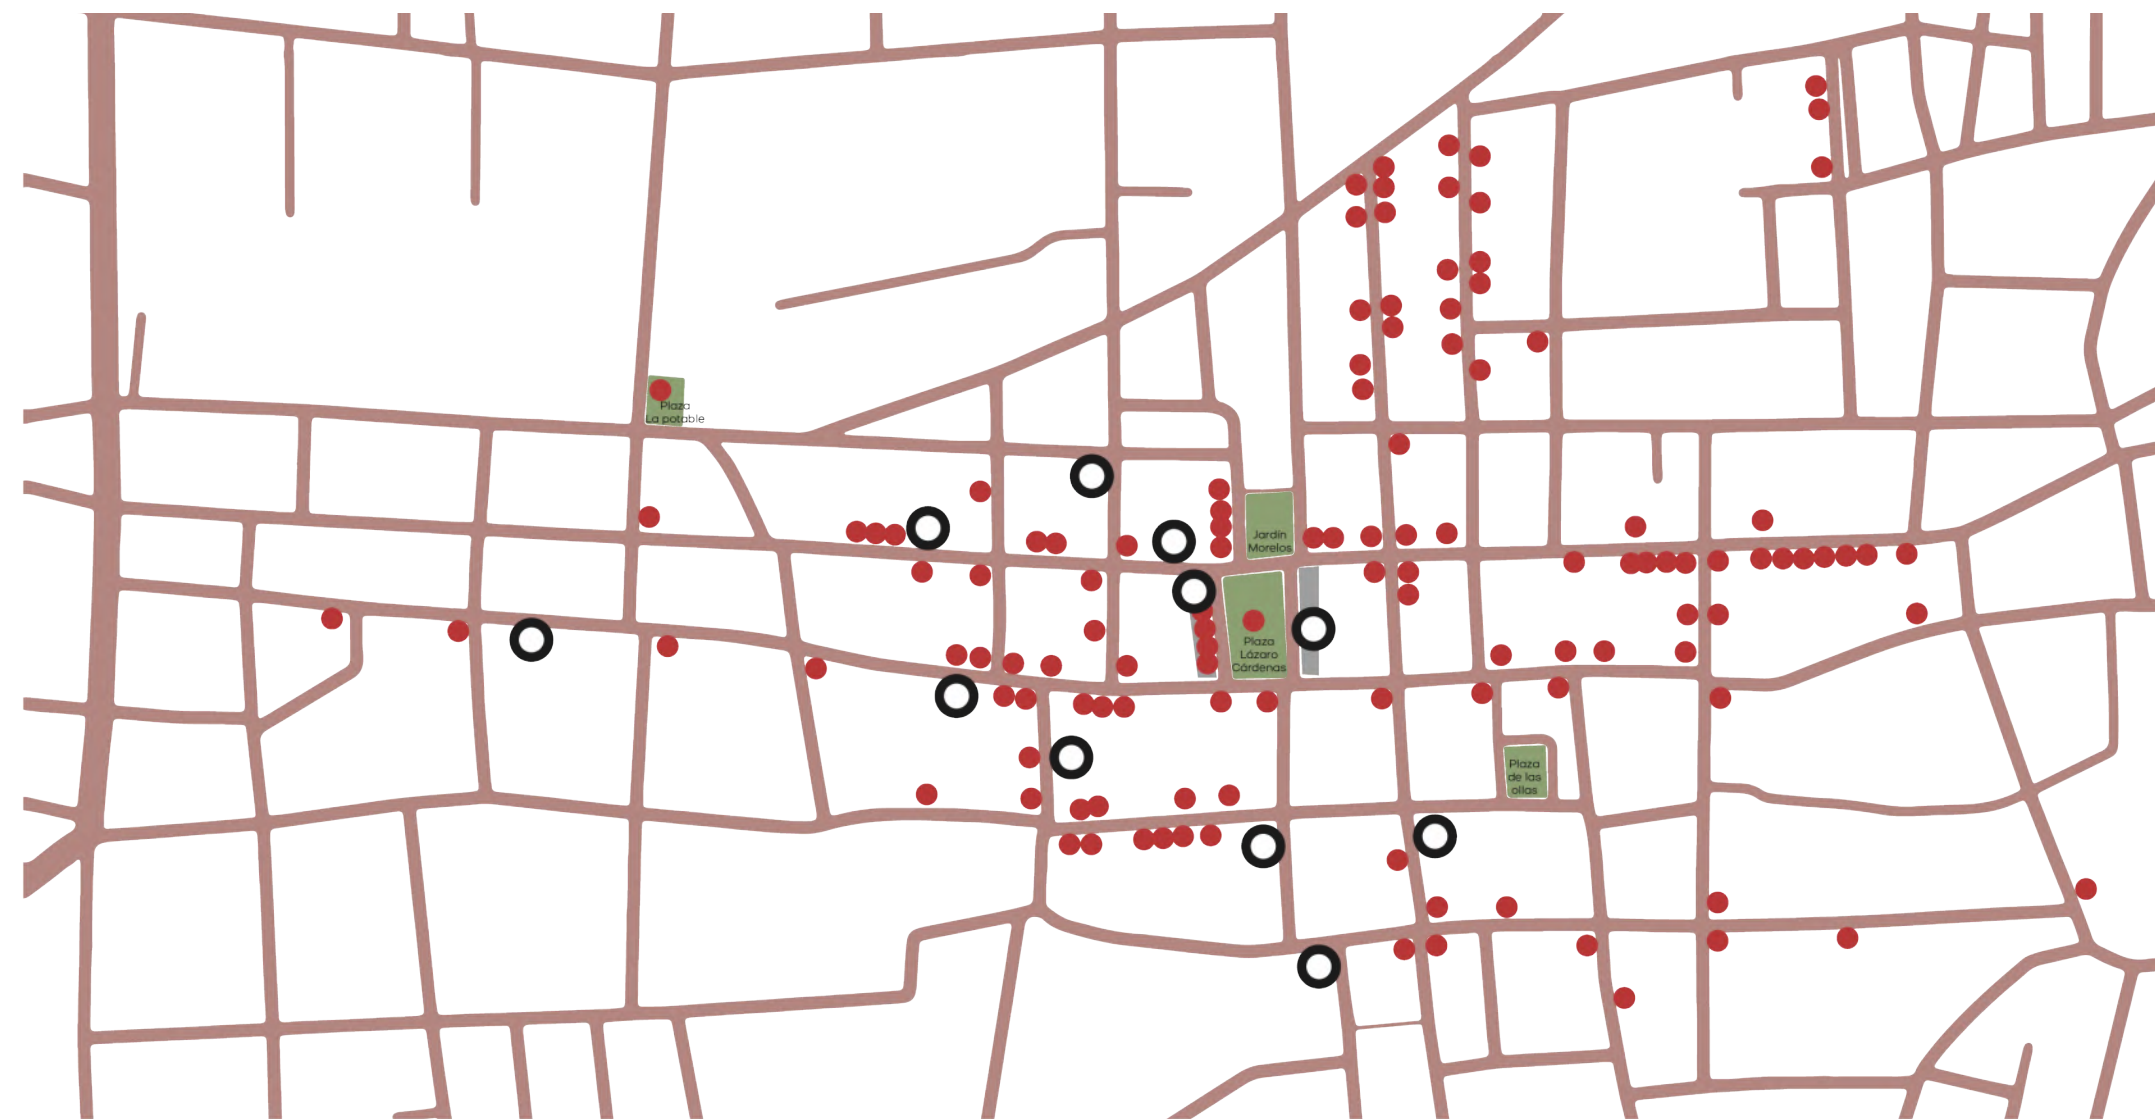
Gráfico 2.02, Ubicación de Inmuebles Catalogados y Casas Históricas, 2004, Elaboración propia, 2020.
 Fuente: *PURUÁNDIRO: Tradiciones y Costumbres*, José Antonio Zavala Bucio, 2018; *Catálogo Nacional de Monumentos Históricos: Puruándiro*, INAH & CONACULTA, 2004

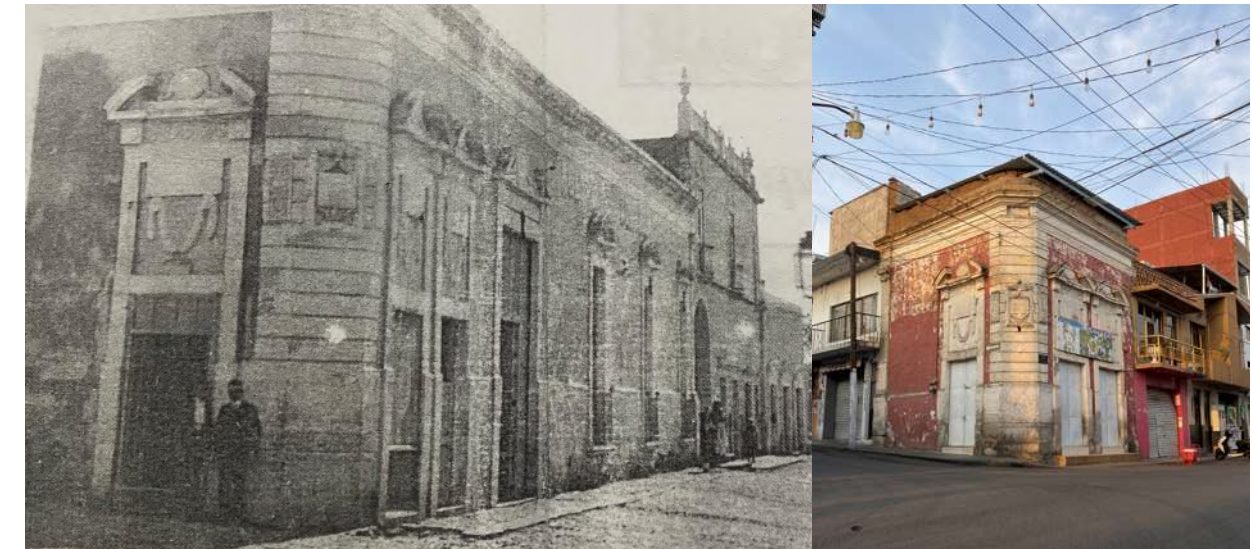
Gráfico 3.01, Puruándiro: Casa del Encomendero, siglo XVI apróx.
Fuente: Álbum Fotográfico No. 2, José Antonio Zavala Bucio, 2020.

Puruándiro, siendo una ciudad mercantil desde entonces, posterior a los tres barrios desde el periodo purépecha, en 1527 se le implementó rápidamente el Camino Real, el Hospital y la Casa del Encomendero (Gráfico 3.01), que pese a ser muy importante históricamente, ya que fue la primer casa y la zona donde se fundó la ciudad, y a su lado, el inicio de la construcción de lo que sería el primer templo, el mismo que nunca se concluyó, de este edificio histórico hoy solo queda el mínimo rastro de su existencia como se

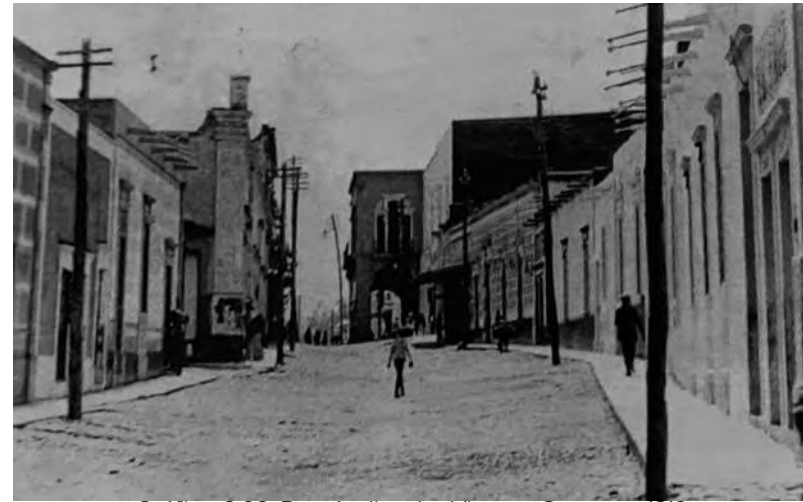
Gráfico 3.03, Puruándiro: Av. Vicente Guerrero, 1910.
Fuente: Álbum Fotográfico No. 2, José Antonio Zavala Bucio, 2020.

Fue justamente el centro de la ciudad es el que se vio envuelto en mayor cantidad de transformaciones desde entonces. Para inicios del siglo XX, el municipio ya estaba bastante desarrollado y contaba con dos de las más relevantes avenidas, como es el caso de la Av. Vicente Guerrero (Gráfico 3.03 y 3.04); los primeros edificios europeos; Portal Iturbide (visto al fondo de los gráficos en página), Portal Hidalgo y Portal Morelos; dos plazas ya algunas con remodelaciones influenciadas de la arquitectura del Porfiriato; su templo principal al que denominaron Templo del Hospital, por haber servido como hostel, hospedaje o bien haber brindado hospitalidad a los soldados en épocas de conquista, siendo la segunda huatápera de Puruándiro, hoy Templo Los Ángeles; y el Templo Parroquial que tras la necesidad de recibir más ciudadanos a las prácticas religiosas se tuvo que construir iniciando de 1757 hasta 1802, aunque el estilo se podría catalogar como ecléctico, resalta un poco más el barroco, de acuerdo con el cronista de la ciudad.

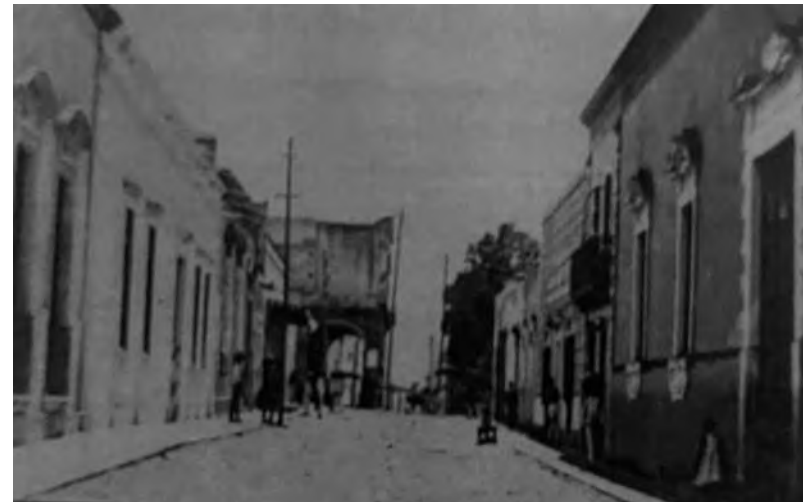
Gráfico 3.04, Puruándiro: Calle del comercio, 1910.
Fuente: Álbum Fotográfico No. 2, José Antonio Zavala Bucio, 2020.

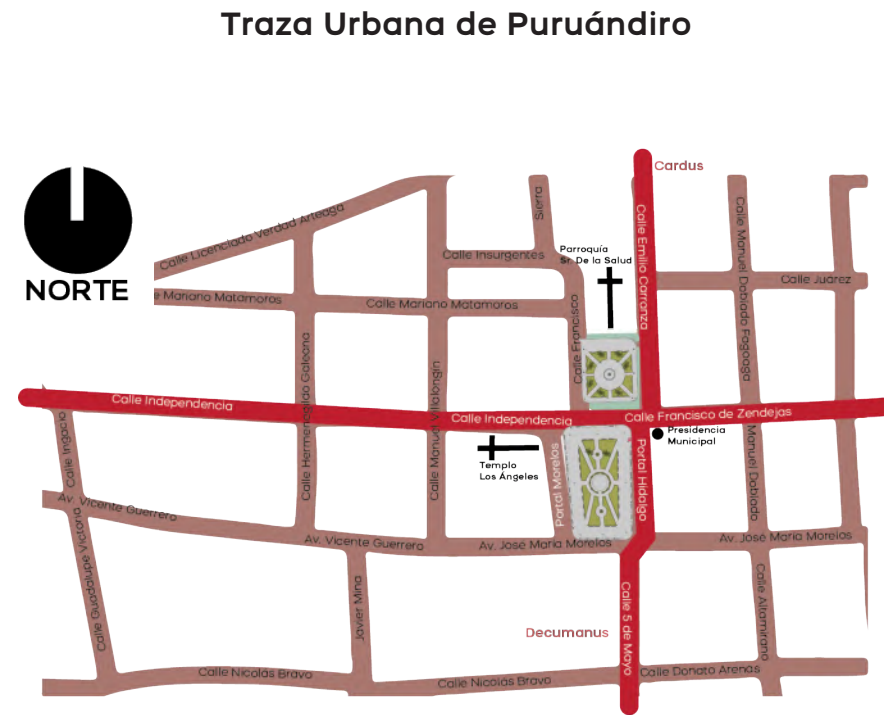
Gráfico 3.15, Traza Urbana del centro de Puruándiro, 2020, Elaboración propia.

Ahora hablaremos sobre la traza urbana de Puruándiro, como se puede observar en el gráfico 3.15, correspondiente la zona centro de la ciudad, no es realmente una cuadrícula como se estipularía en Las Ordenanzas, sin embargo, en cuanto a la orientación y traza del centro de la ciudad se puede observar que

contiene elementos como *cardus* y *decumanus*, y la presencia de dos edificios religiosos, el templo de Los Ángeles como templo mayor al ser el primer templo edificado en la ciudad tiene como característica una orientación oriente-poniente como en las ciudades mesoamericanas, la Parroquia del Señor de La Salud, que surgió como la necesidad de edificar un templo nuevo dado que la población incrementó y el anterior ya no era suficientemente grande para dar servicio a todos; también en este centro hay un edificio de gobierno que corresponde a la sede de la presidencia municipal; y como espacio en común tenemos dos plazas, la ubicada al norte responde al nombre de Jardín Morelos y; Plaza Lázaro Cárdenas, a cada lado de esta última tenemos los portales, de los cuales, iniciaron siendo tres (gráfico 3.16, 3.17 y 3.18) y tras el incendio el Portal Iturbide nunca fue reconstruido por lo que hoy no hay rastro del mismo, quedando únicamente Portal Hidalgo y Portal Morelos,

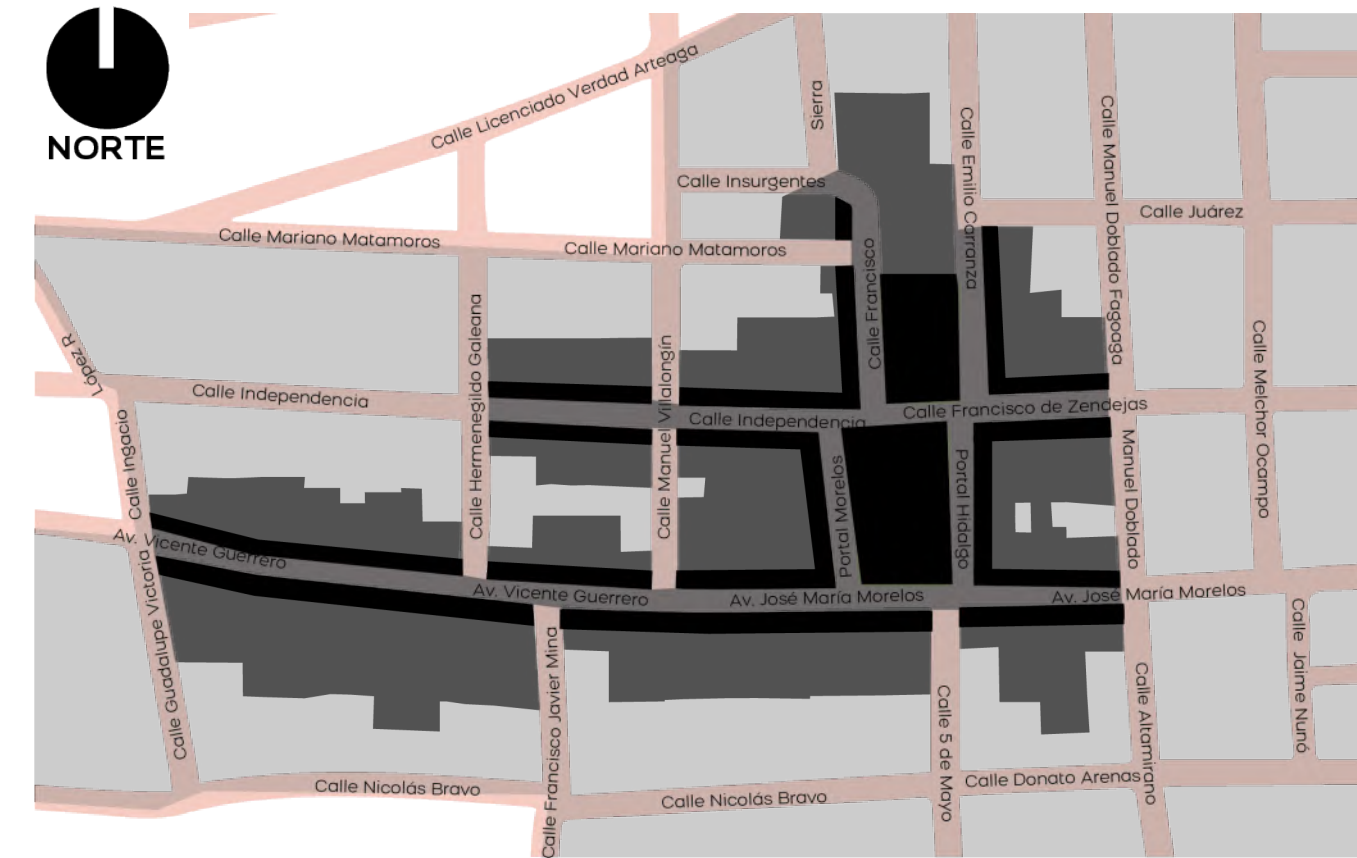
■ Área de estudio **Linderos y espacio público**

Gráfico 4.02, Linderos y espacios públicos a analizar, Elaboración propia, 2021

Ahora, se presisarán los linderos a analizar (Gráfico 4.02), comprendiendo únicamente fachadas de los mismos y la Plaza Principal: Jardín Morelos y Plaza “Lázaro Cárdenas”.

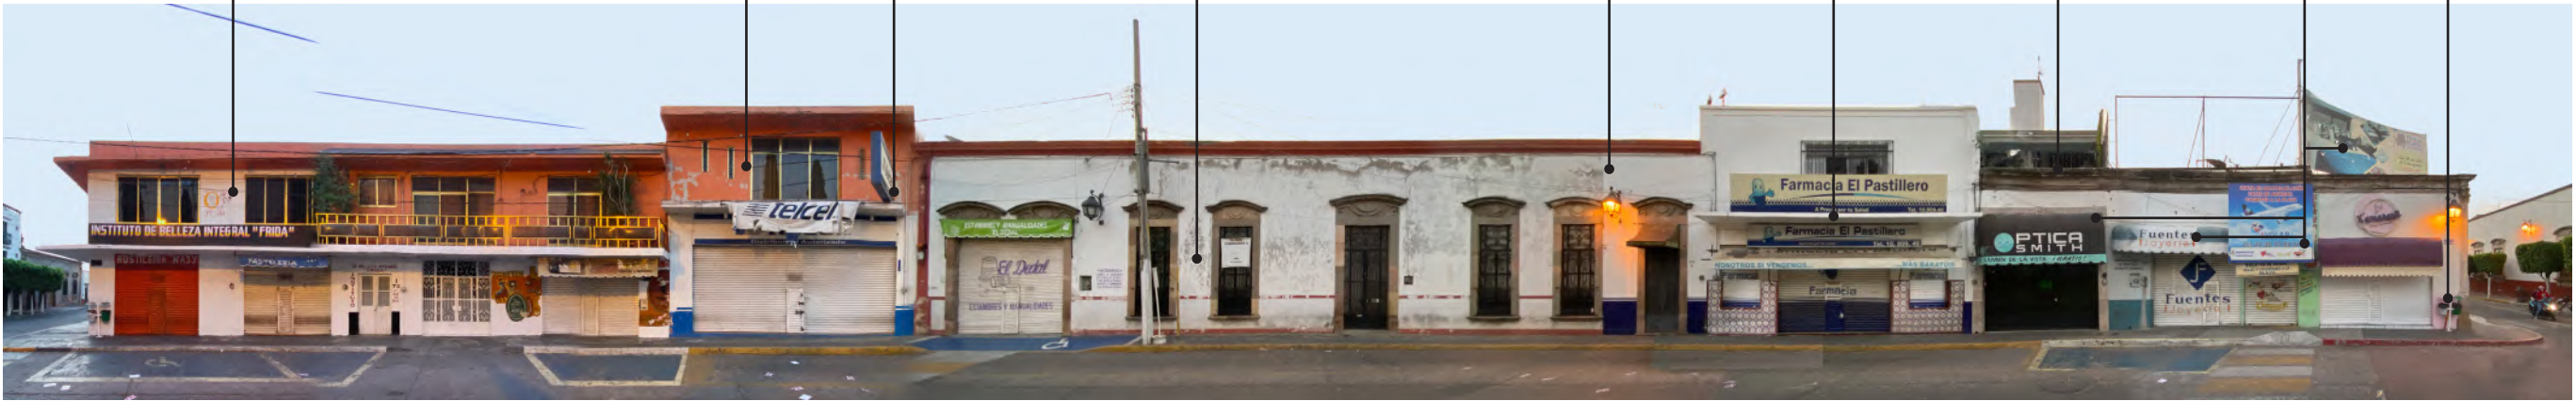
1. Construcción atemporal, colores arbitrarios parcialmente, presencia otro material diferente en herrería, letrero que rompe nuevamente con la imagen
2. No hay una continuación horizontal respecto con colindantes, fuera de estilo y color contrastante
3. Letrero luminoso inadecuado
4. Deterioros de pintura en acabado de muro
5. Mantenimiento unicamente parcial
6. Inmueble con estilo arquitectónico diferente; exceso de letreros y perdida de proporción y ritmo en vanos
7. Agregado de segundo nivel sobresaliente
8. Exceso de letreros, toldos sobrados y lonas muy invasivos
9. Mobiliario para desechos, poco estético y funcional, entorpece la imagen urbana

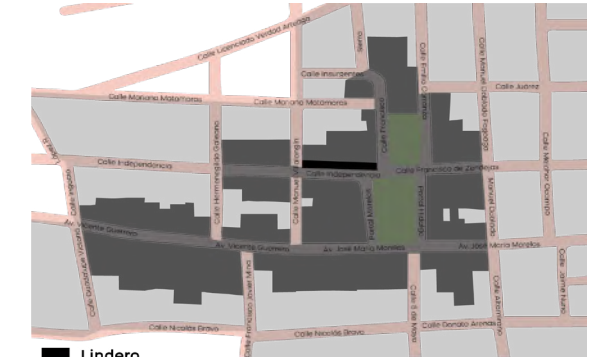
AV. INDEPENDENCIA
Lindero norte 02
Larguillo 06 | Elaboración propia

1. Letreros desproporcionados y fuera de encuadre
2. Deterioro en puerta de carpintería
3. Uso de color aleatorio
4. Crecimiento de vegetación impropia y falta de mantenimiento a la cantera
5. Agregado de nivel
6. Contraste en materiales con fachada en cantera, deterioro en algunos elementos del mismo acabado
7. Contaminación visual por letreros invasivos e inadecuados
8. Carpintería distinta a otras ventanas de la misma fachada
9. Contaminación visual por cableado y antenas
10. Uso inadecuado de aluminio en herrería
11. Inmueble más contemporáneo con características arquitectónicas atemporales al contexto colonial

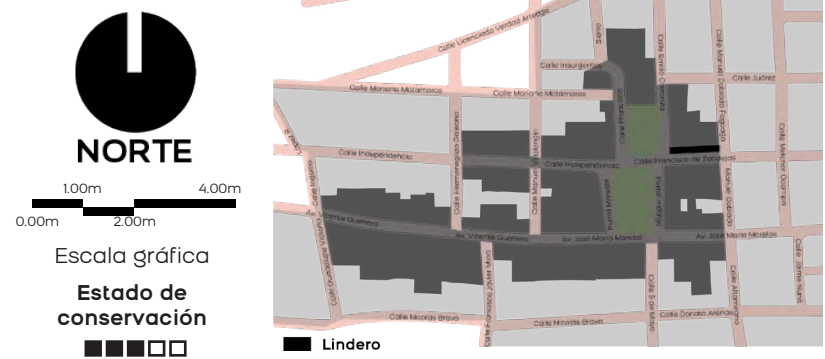
- 1. Contaminación visual por letreros inadecuados
- 2. Crecimiento de vegetación impropia y falta de mantenimiento a la cantera
- 3. Letretos invasivos, poco adecuados
- 4. Inserción de arquitectura contemporánea rompe con la horizontalidad de los inmuebles colindantes
- 5. Contaminación visual por cableado y antenas
- 6. Vegetación colocada sin alguna secuencia, pero uniforme
- 7. Acabado principal totalmente deteriorado
- 8. Deterioro en carpintería

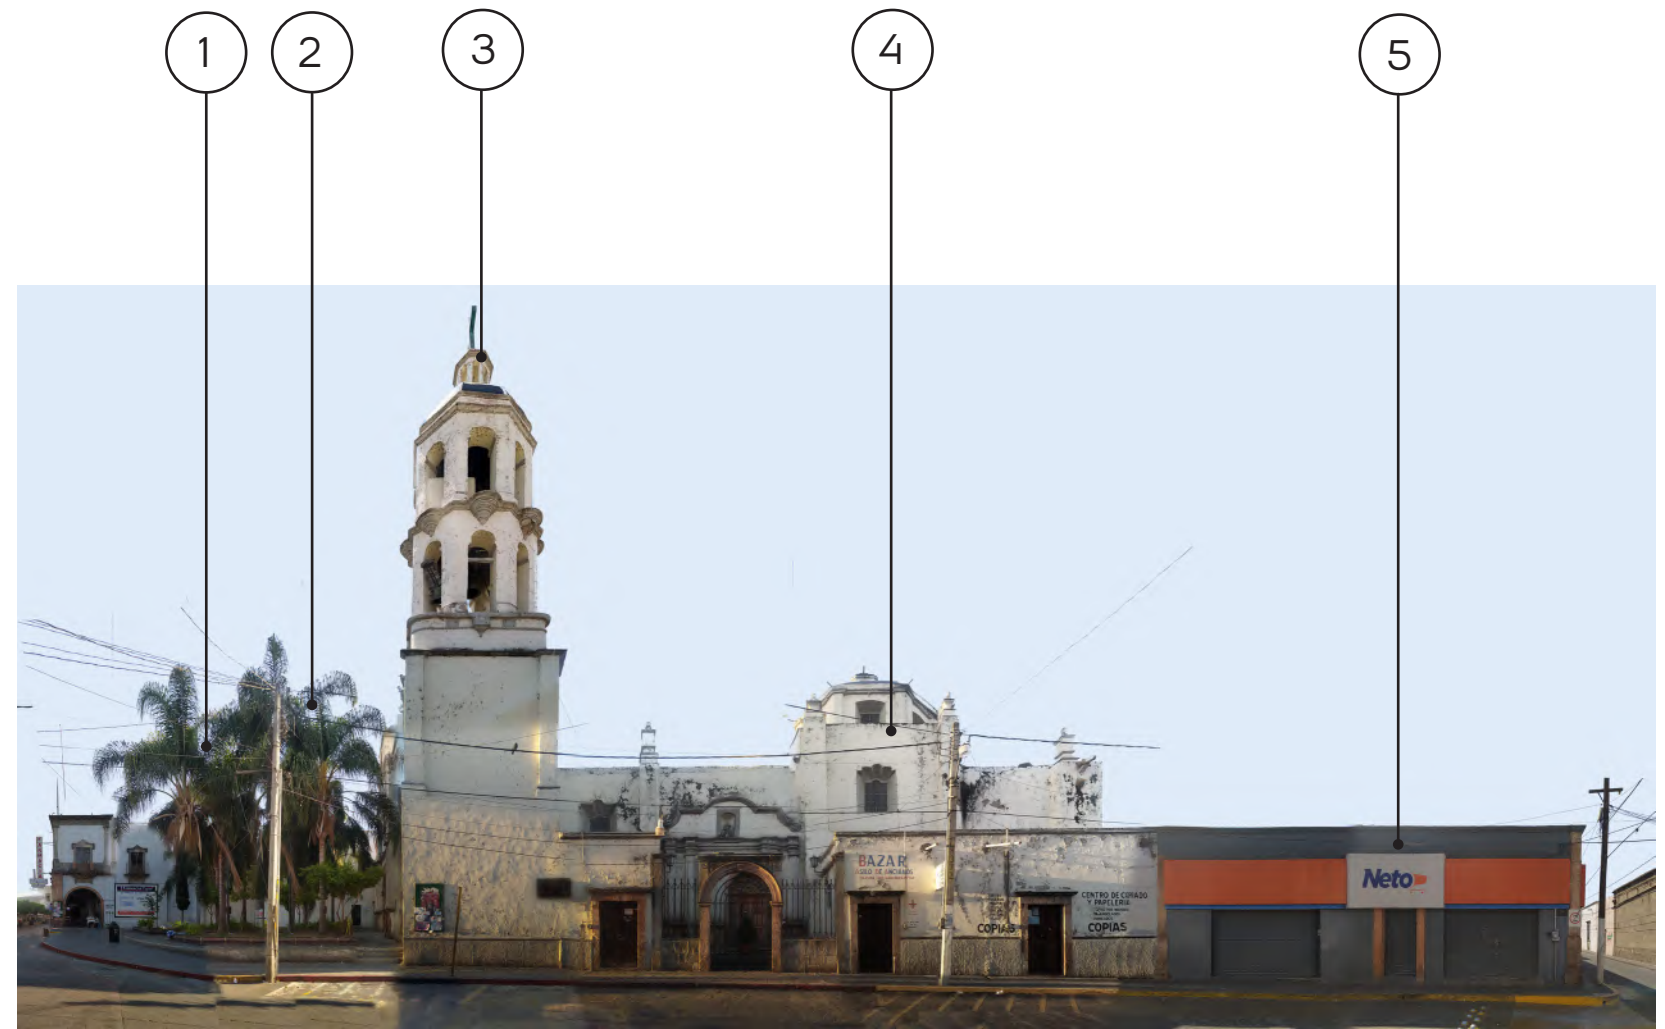
AV. INDEPENDENCIA
Lindero sur 01
Larguillo 08 | Elaboración propia

1. Contaminación visual por cableado y antenas visibles
2. Toldo y letreros inadecuados que osbtaculizan la imagen urbana
3. Contraste de materiales, con el uso de cantera en este inmueble a diferencia de los otros
4. Ubicación aleatoria de vegetación
5. Uso de colores contrastantes, sin simetría y rompe con la horizontalidad
6. Sin secuencia alguna, ni simetría, colores en herrería poco común dentro del contexto colonial
7. Uso de color arbitrario
8. Crecimiento de maleza a falta de mantenimiento
9. Uso de colores arbitrarios, inmueble sin simetría aunque conservado, debido a los niveles discrepa su altura con la promedio
10. Uso de cristal polarizado, puertas y ventanas con uso de acero y madera
11. Deterioro en puerta de carpintería

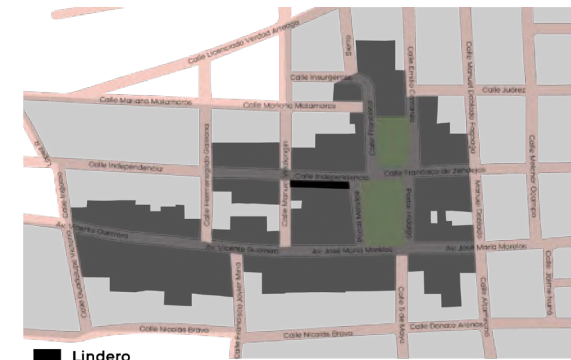
AV. INDEPENDENCIA
 Lindero sur 02
 Larguillo 09 | Elaboración propia

1. Vegetación invasiva y sin mantenimiento
2. Contaminación visual por cableado
3. Inmueble con acabados deteriorados
4. Deterioro en acabados de pintura
5. Contraste con el uso de color de gama opuesta, pero mantiene la horizontalidad en la altura, uso de letrero que obstruye la fachada original

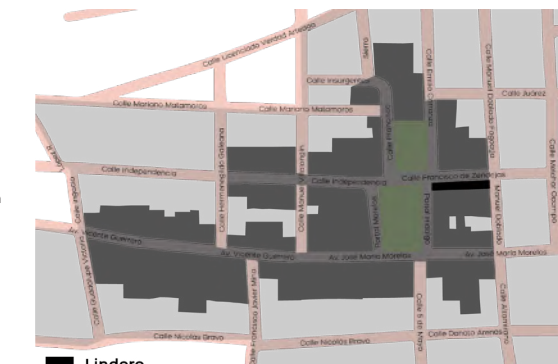
1. Contaminación visual por cableado
2. Inmueble que carece de proporción
3. Gabinete central/registro obsoleto
4. Toldos inapropiados
5. Deterioro en puerta de carpintería
6. Mobiliario de iluminación solo en un área, es decir, falta de lámparas siguiendo la secuencia
7. Sin simetría
8. Vegetación colocada sin ritmo alguno
9. Deterioro de pintura y falta de mantenimiento
10. Contraste en el cambio de material de acabado en pintura a cantera

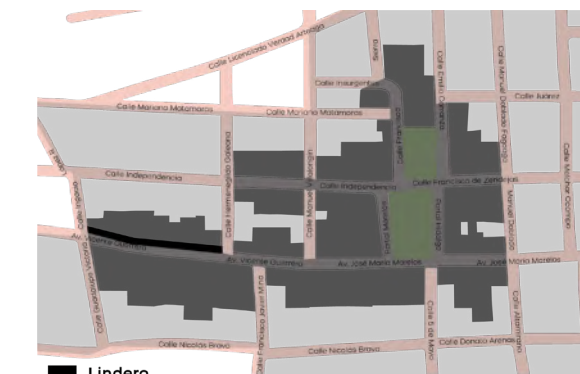
AV. VICENTE GUERRERO
 Lindero norte 01
 Larguillo 11 | Elaboración propia

1. Construcción atemporal, ausencia de proporción respecto a el resto de inmuebles
2. Empleo de materiales diferentes (acabados y texturas), volumetría en fachada y vanos con arcos de medio punto
3. Toldos y lonas inadecuadas
4. Altura diferente que parece romper con la horizontalidad de sus colindantes
5. Deterioro en acabados de muros, uso de colores arbitrarios
6. Contaminación visual por cableado y varillas visibles
7. Inmueble atemporal, sin integración, carece de acabado final
8. Letreros inapropiados, y uso de colores arbitrarios demasiado llamativos poco adecuados
9. Agregado de nivel fuera de contexto, ausencia de proporción y ritmo en vanos
10. Vegetación aleatoria
11. Deterioro de pintura en acabado
12. Deterioro de pintura, falta de mantenimiento a cantera y perdida de la misma, cambio bursco y notable de material en la parte superior

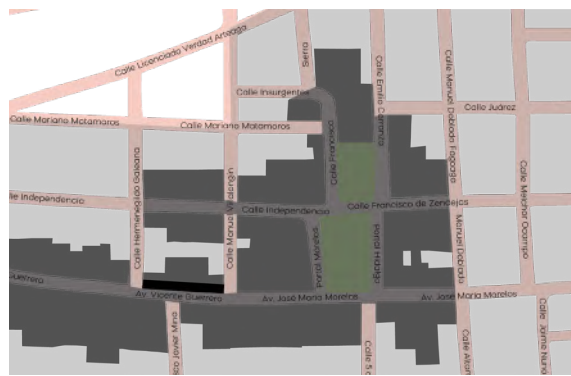
AV. VICENTE GUERRERO
 Lindero norte 02
 Larguillo 12 | Elaboración propia

1. Altura notablemente más baja que el resto
2. Contaminación visual por cableado
3. Fachada muy deteriorada, sin mantenimiento alguno, falta de ornamentos o remate alguno
4. Crecimiento de vegetación impropias
5. Contraste por el uso de color distinto a la colorimetría presente
6. Contaminación visual por exceso de letreros/publicidad, así como toldos y letreros de luz
7. Uso de colores distintos en una sola fachada, fraccionandola y rompiendo la homogeneidad presente en el resto
8. Inmueble atemporal con ligero toque Art Deco, con exceso de publicidad

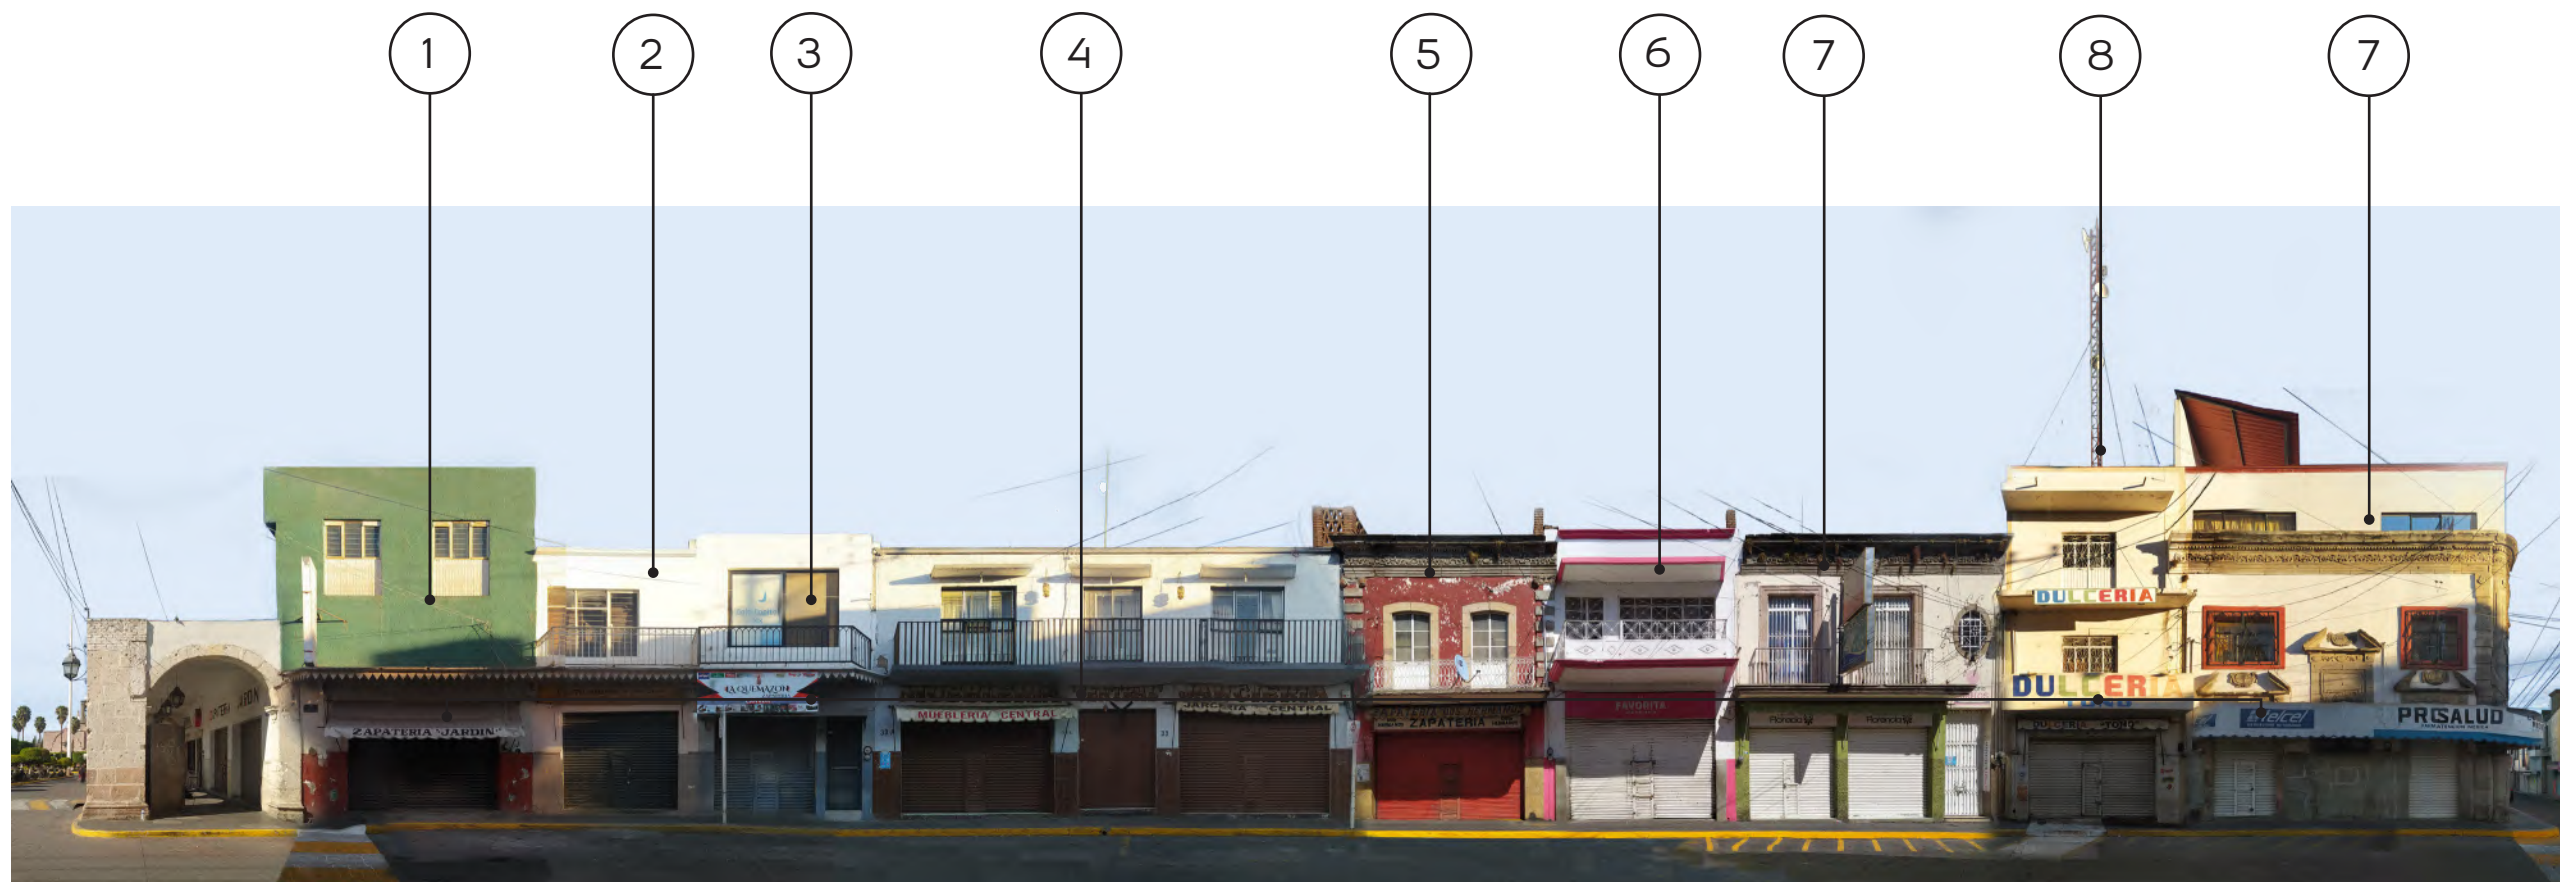
1. Contaminación visual por exceso de letreros/publicidad, así como toldos y letreros de luz
2. Único inmueble con contexto arquitectónico colonial conservado, falta de mantenimiento en pequeñas zonas
3. Contaminación visual por cableado y antenas
4. Contraste en el cambio de material utilizado
5. Construcción relativamente nueva, sustituyendo arquitectura original, perdiendo contexto, faltando ornamentación en un intento fallido por su integración al portal, siendo arquitectura un poco más moderna
6. Uso de material aleatorio, mismo que carece de mantenimiento
7. Gabinete central/registro mal ubicado

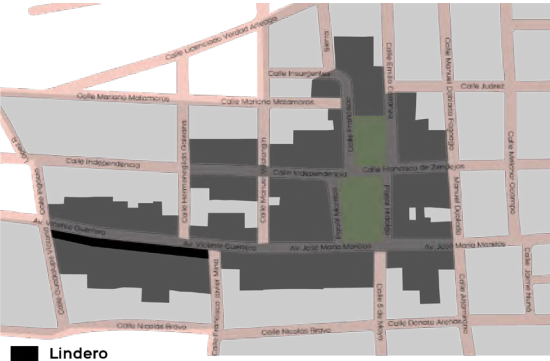
AV. VICENTE GUERRERO
Lindero sur
Larguillo 15 | Elaboración propia

1. Cambio de colores en parcialidad, presencia de toldo inadecuado y nivel agregado poco discreto, no integrado y falta de mantenimiento en pintura
2. Uso de colores arbitrarios
3. Contaminación visual por cableado y antenas visibles
4. Uso de herrería muy diferente al resto con un estilo más marcado
5. Inmueble en riesgo, muy deteriorado
6. Agregado de ventanas con espacio insuficiente
7. Construcción de con un estilo más inclinado al modernismo aunque con falta de secuencia en los vanos en la parte superior
8. Mantiene el ritmo y ornamentos más frecuentes en el contexto, sin embargo, no van en en proporción a la fachada en general
9. Cambio de color respecto con el resto de la fachada, presencia de anuncios inadecuados
10. Deterioro en pintura de acabado en muro
11. Ubicación de pequeñas jacarandas
12. Construcción poco integrada al contexto arquitectónico

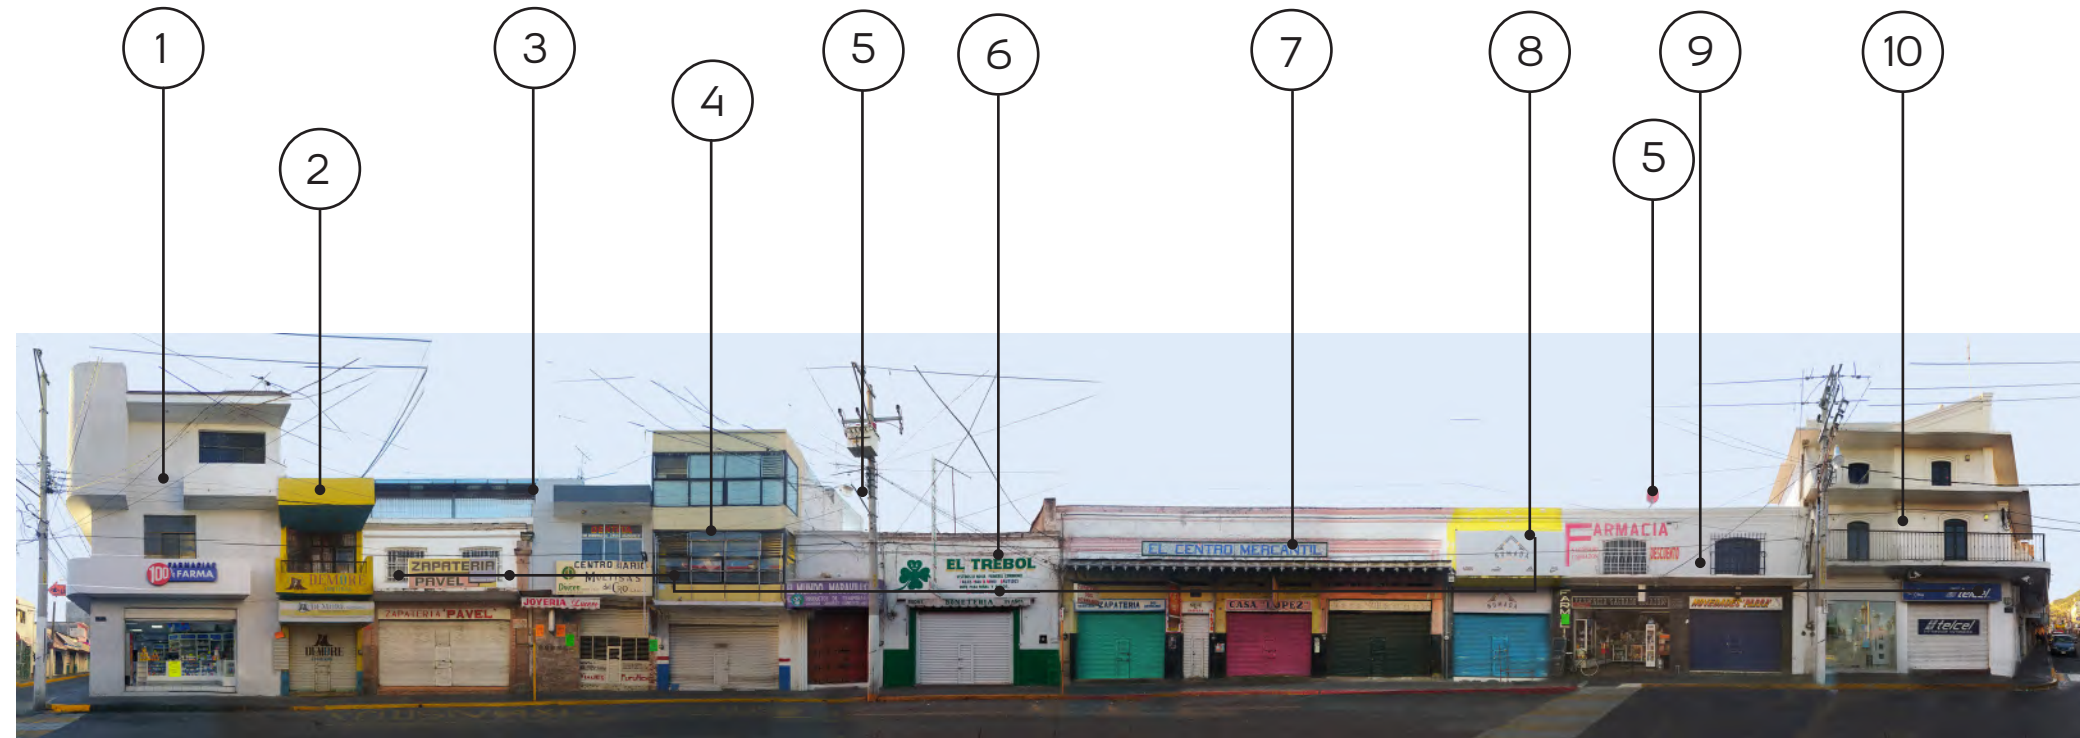
Lindero sur
Larguillo 17 | Elaboración propia

1. Altura irregular en inmueble respecto con los otros aún conservados.
2. Letreros inadecuados y estilo levemente moderno
3. Contaminación visual por cableado

9. Letrero de señalización que obstaculizan la fachada
10. Inmueble muy deteriorado, en riesgo
11. Intervención totalmente inadecuada, sin ritmo, simetría, modulación, uso de materiales inapropiados, colores y proporción

12. Falta de mantenimiento y homogeneidad en la fachada, tanto en vanos, ornato y colores

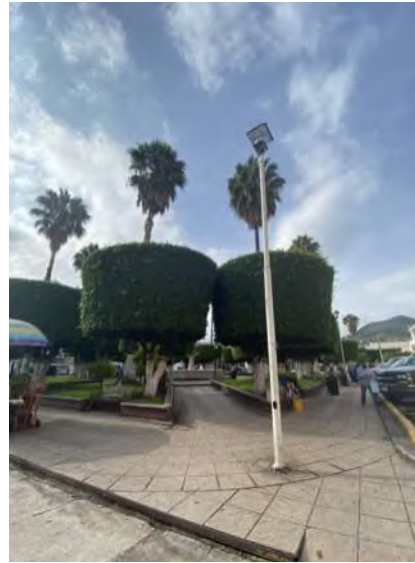
Gráfico A, Puruándiro: Vista NO de Jardín Morelos, R. Hilda Arroyo, 2021.

En general, el lugar se encuentra en buenas condiciones, el deterioro existente es mínimo se presenta en concretos, elementos ornamentales o falta de retoque en pinturas para señalización.

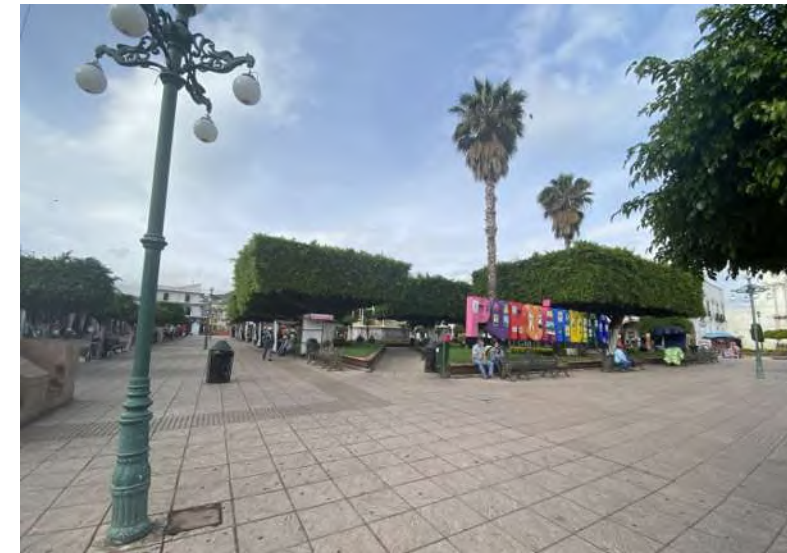
Gráfico E, Puruándiro: Vista NE de Plaza Lázaro Cárdenas, R. Hilda Arroyo, 2021.

En general, el lugar se encuentra en buenas condiciones, el deterioro existente es mínimo se presenta en elementos ornamentales o falta de retoque en pinturas de mobiliario.

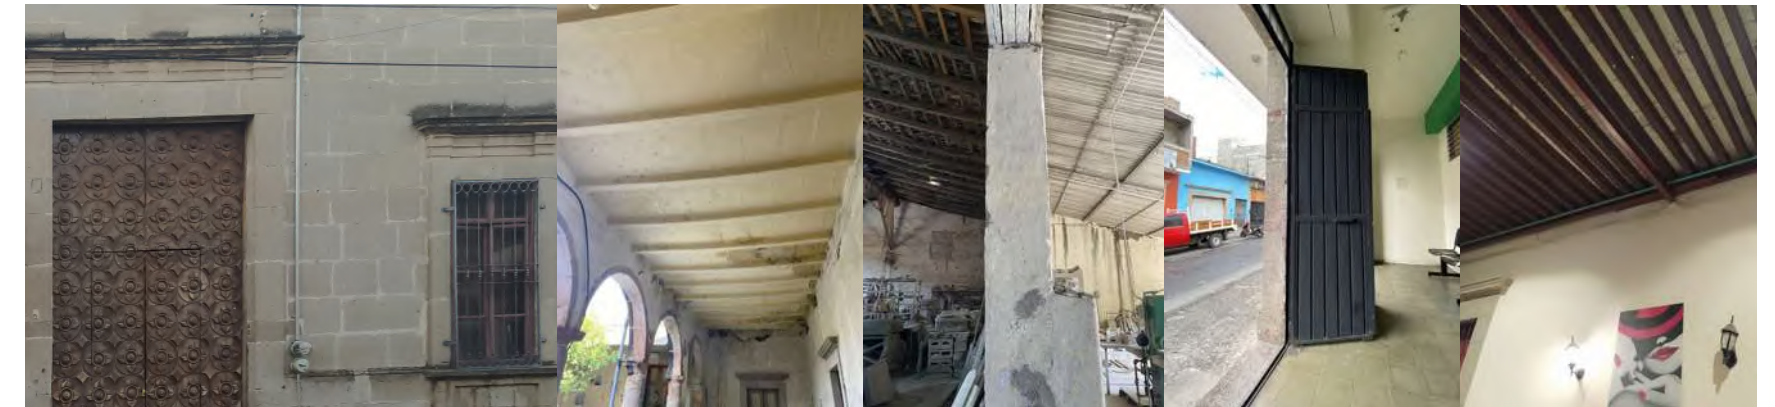
- Muros de Adobe y Cantera con espesores de 60 a 80 cm
- Cubiertas de viga de concreto y bóveda de ladrillo
- Cubiertas de concreto, implementadas no antes de los años 60's, siendo las primeras casas con ese tipo de cubiertas el inmueble ubicado en Calle Morelos esquina con 5 de mayo, en el lindero oriente, así mismo en la Calle 5 de mayo, el inmueble con el número 180
- Los acabados en fachadas son el adobe, la cantera y los aplanados en diversos colores (CMNH, INAH, 2004).
- La cancelería tiende a ser de madera, con algunos elementos de herrería en acero negro, como protecciones o barandal en balcones.

Carpintería y herrería

Cubierta de bóveda

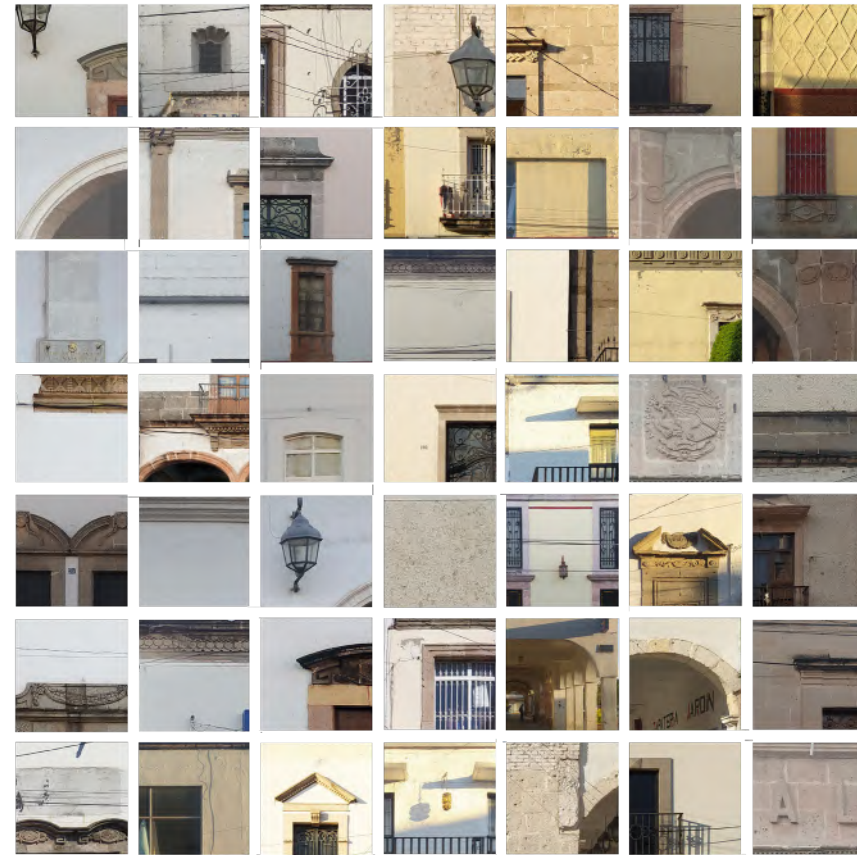
Existen fachadas cuyos colores contrastan totalmente con el entorno, por ser colores extremadamente llamativos y que cubren únicamente fracciones de la fachada lo que genera que visualmente se rompa con la armonía de la

Gráfico 4.06, Colorimetría extraída de fachadas actuales del CH de Puruándiro, Elaboración propia, 2021.

Colorimetría **no idonea** Colorimetría **idonea**

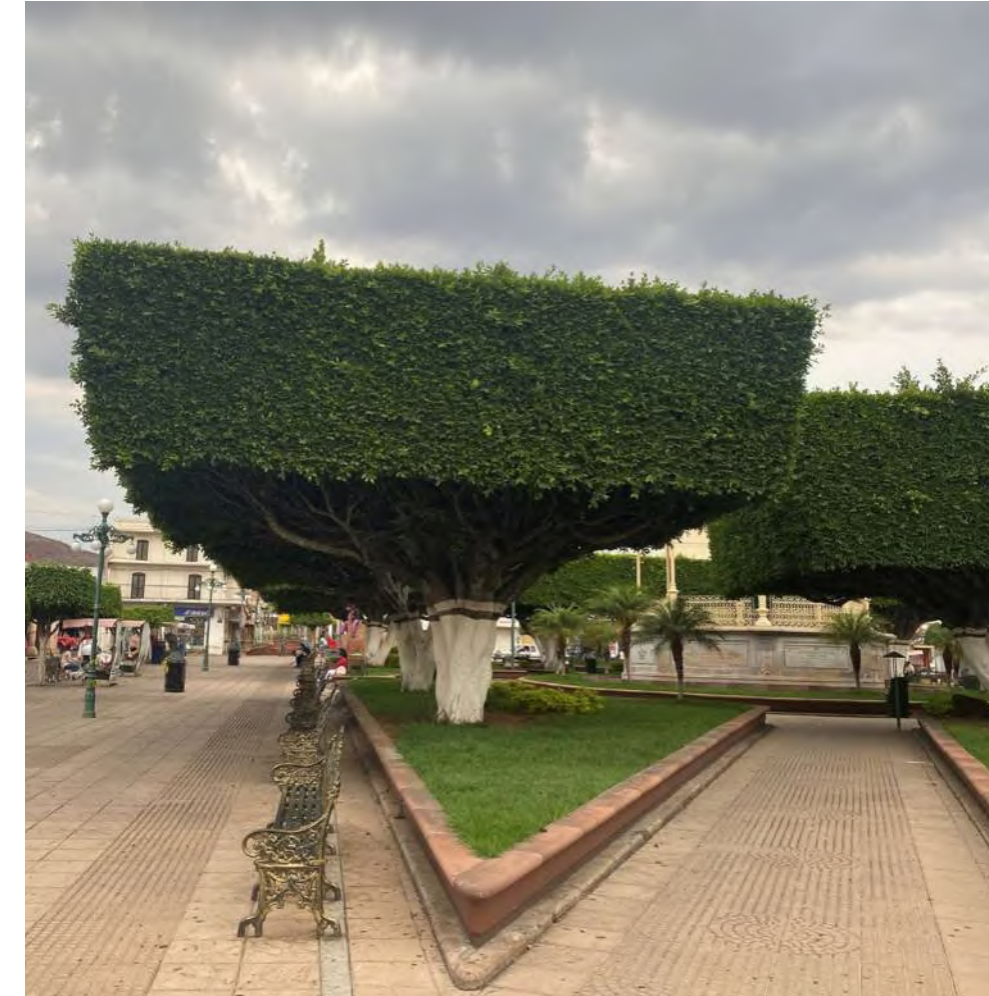
La accesibilidad para toda persona con capacidades diferentes o no, se ha tenido desde al menos las últimas tres décadas, gracias a los niveles manejados, sin embargo, tras la modificación con el cambio de concreto en la última década, dio lugar a implementar aún más facilidades y de una manera más consciente y a propósito son la inclusión de rampas y topes largos en cruce de peatones, sin embargo, en el caso del Jardín Morelos se incluyó una rampa con una pendiente de 9.38% (gráfico 4.28) de 120 cm de ancho, que pese a cumplir con las normas, al ser un elemento ubicado directamente a la vialidad colindante, es poco usado y hay otros accesos para discapacitados que implican menor esfuerzo, por tanto, esta rampa en realidad se utiliza más por personas sin discapacidad. Aunque la plaza cuenta con diversas texturas de piso en el mismo (gráfico 4.27), hasta el momento no se ha sabido que se haya hecho con fines de guiar a los invidentes.

Gráfico 4.27, Puruándiro: Diferentes texturas en piso, R. Hilda Arroyo, 2021.

De acuerdo a lo mencionado, aunque hay inclusión para personas con diversas capacidades, es importante contemplar en posibles mejoras, agregar este tipo de elementos que permitan a todos un cómodo acceso a los espacios, de modo que, en la propuesta de mejoramiento, se busca incluir sin romper con el contexto de diseño implementado y recordar la importancia de un análisis previo para la colocación de estos elementos de accesibilidad universal para que verdaderamente sean de utilidad para el usuario y no solo estén ahí por protocolo.

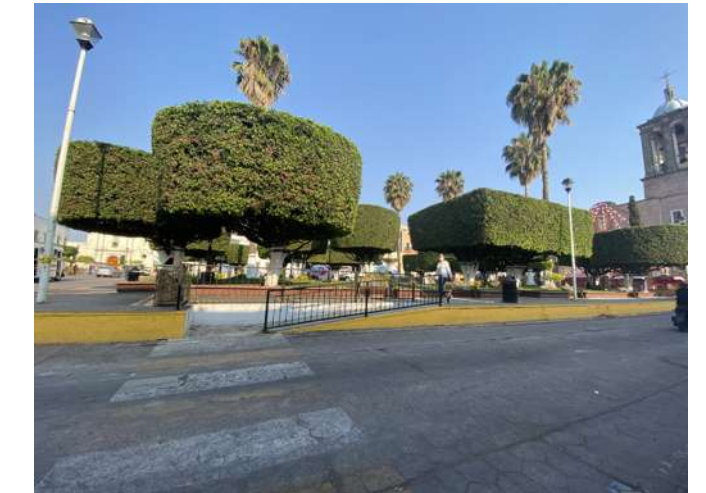
Gráfico 4.28, Puruándiro: Rampa a Jardín Morelos, R. Hilda Arroyo, 2021.

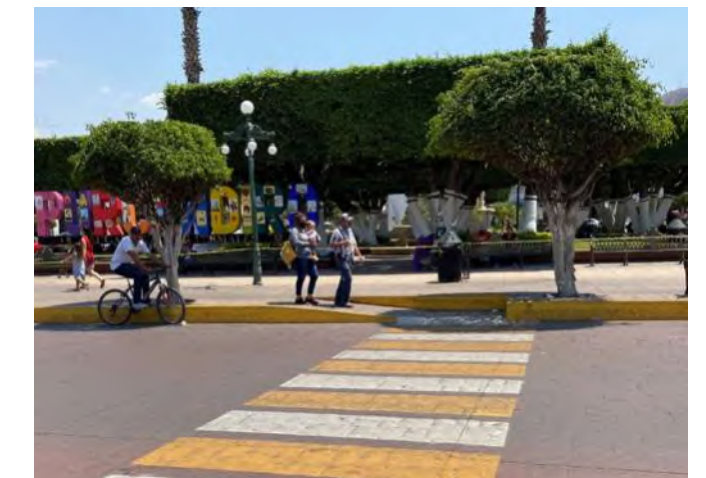
Gráfico 4.29, Puruándiro: Rampa a Plaza "Lázaro Cárdenas", R. Hilda Arroyo, 2021.

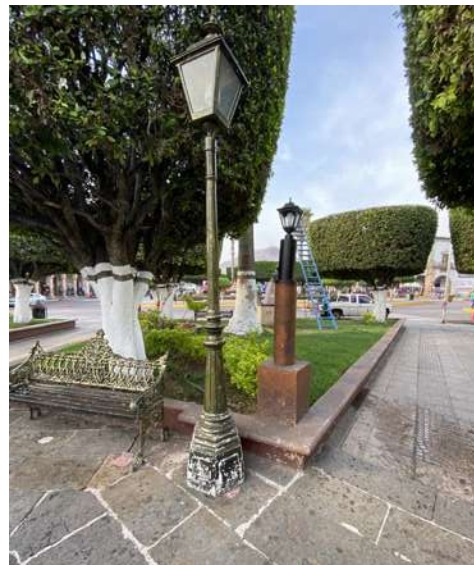
Gráfico 4.31, Puruándiro: Mobiliario de iluminación, R. Hilda Arroyo, 2021.

lo largo de las calles; en Plaza “Lázaro Cárdenas” y Jardín Morelos se encuentran distintos tipos de lámparas, al menos tres modelos (ver gráficos) suficientes para la iluminación e importante mencionar que las recientemente agregadas no han embonado del todo al contexto estético del lugar y que no son utilizadas, pero tampoco removidas; en las calles colindantes se ubican arbotantes tipo farol de modelo unificado, así como al interior de los portales y en el techo de los mismos, lámparas colgantes del mismo estilo.

Uno de los servicios con que se cuenta es el alumbrado, que además de las lámparas tan conocidas en los postes de CFE, lámparas poste en las plazas, y lámparas arbotantes en las fachadas inmediatas a los jardines dentro y fuera de portales, que sería bueno extender su instalación un poco más hacía las sendas presentadas en este proyecto y optimizar las ya existentes, así como de no ser utilizadas, removerlas y no hacer nuevas perforaciones para hacer instalaciones similares sino aprovechar las mismas para evitar lo observado en el gráfico 4.31 de la sección de mobiliario.

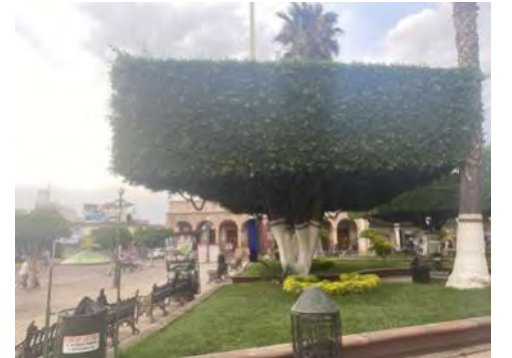
Las jardineras ubicadas en los espacios públicos anteriormente no tenían un color presente cubriendo el concreto, pero hace aproximadamente 15 años que se han pintado de diversos colores, entre ellos el azul, acorde a la administración que se encontraba entonces procedente del PAN, por lo que diferentes administraciones desde entonces ha modificado el color, siendo el actual, desde mi punto de vista, el más adaptado a la colorimetría presente sin saltar mucho a la vista. La vegetación presente hace de estos espacios, lugares cómodos para pasar el rato ya sea conversando, degustando una rica nieve o viendo pasar a las personas. Estos elementos

Gráfico 4.32, Puruándiro: Mobiliario de jardinería, R. Hilda Arroyo, 2021.
