Mejoramiento de Imagen Urbana

en el Centro Histórico de Puruándiro

tesis para obtener el título de Arquitecta

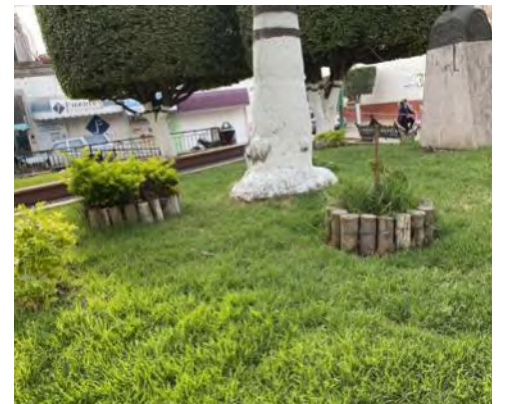
Las jardineras ubicadas en los espacios públicos anteriormente no tenían un color presente cubriendo el concreto, pero hace aproximadamente 15 años que se han pintado de diversos colores, entre ellos el azul, acorde a la administración que se encontraba entonces procedente del PAN, por lo que diferentes administraciones desde entonces ha modificado el color, siendo el actual, desde mi punto de vista, el más adaptado a la colorimetría presente sin saltar mucho a la vista. La vegetación presente hace de estos espacios, lugares cómodos para pasar el rato ya sea conversando, degustando una rica nieve o viendo pasar a las personas. Estos elementos

Gráfico 4.33, Puruándiro: Mobiliario de jardinería, R. Hilda Arroyo, 2021.

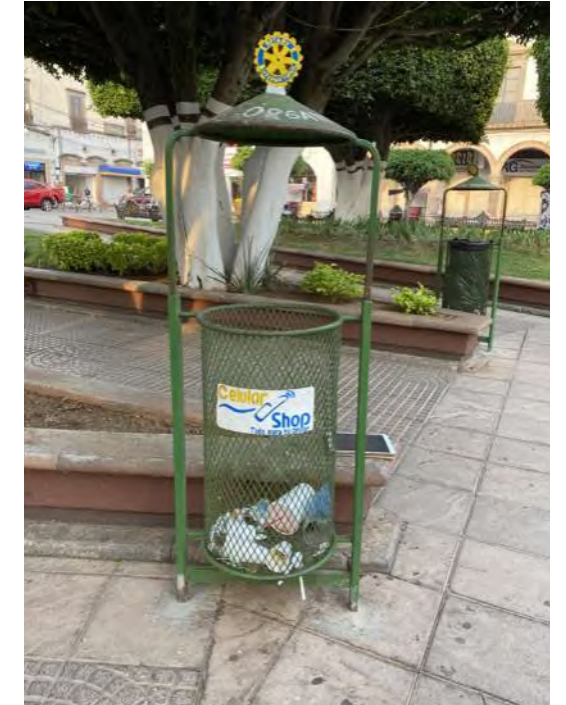
A diferencia de otras zonas de la ciudad, el centro no cuenta con contenedores donde los vecinos insertan su basura, sin embargo se cuenta con cestos de basura alrededor de cada una de las plazas y cerca de las jardineras, recientemente se incorporaron unos botes de basura en algunas esquinas, aunque en realidad estos últimos no han sido de gran utilidad pues son muy pequeños y poco estéticos para el mejoramiento de imagen, es decir, generando acumulación de basura donde antes no se presentaba dicho caso, sería mejor aplicar calidad y no cantidad, para que sea un mobiliario que dure y respete el espacio y no sea únicamente por cubrir una extensión sin estrategia para lo mismo y a largo plazo. En general la cantidad de contenedores ubicados es suficiente, sin embargo, habría que prestar más atención a su mantenimiento.

Gráfico 4.36, Puruándiro: Mobiliario de manejo de desechos, R. Hilda Arroyo, 2021.

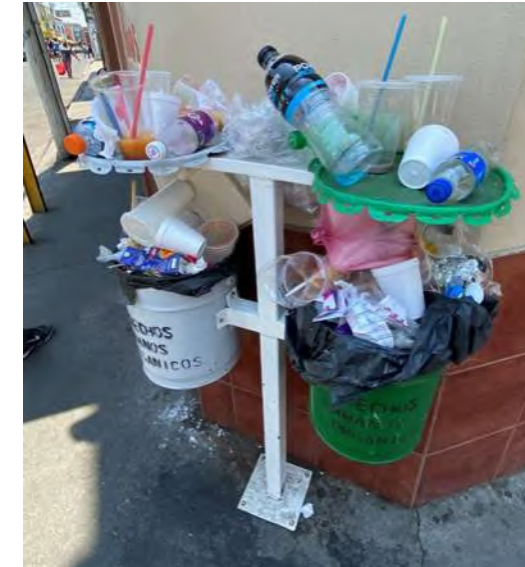
Respecto al mantenimiento que se brinda a esta zona, se puede decir que es regular, se pudo observar que por las mañanas se hace limpieza general y se riegan los jardines y apodan arboles acorde a las necesidades de los mismos, sin embargo, durante el día, los depósitos de basura se convierten en insuficientes, o algunos están fuera de servicio, es decir, no cuentan con la canasta o con la bolsa

Gráfico 4.37, Botes de basura recientemente agregados, R. Hilda Arroyo, 2021.

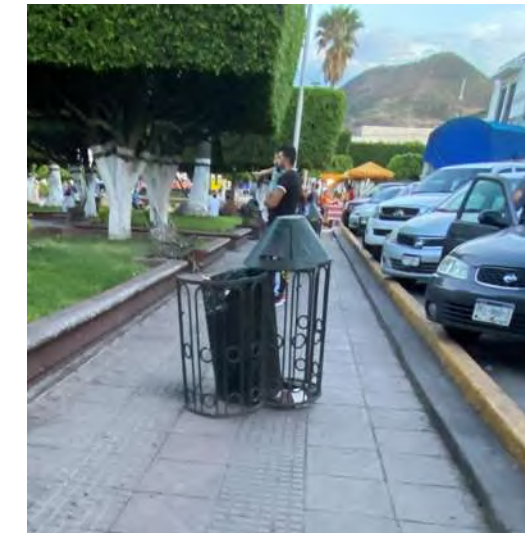
Gráfico 4.38, Botes de basura sin atención, R. Hilda Arroyo, 2021.

comúnmente utilizada para recoger la basura, y pese a haber gran cantidad de cestos, al no funcionar todos, se vuelven inútiles, como es el caso de los recientemente agregados (gráfico 4.37 y 4.38) por lo que convendría mantener en orden los actuales sin agregar algún otro antes de brindar un servicio óptimo de estos.

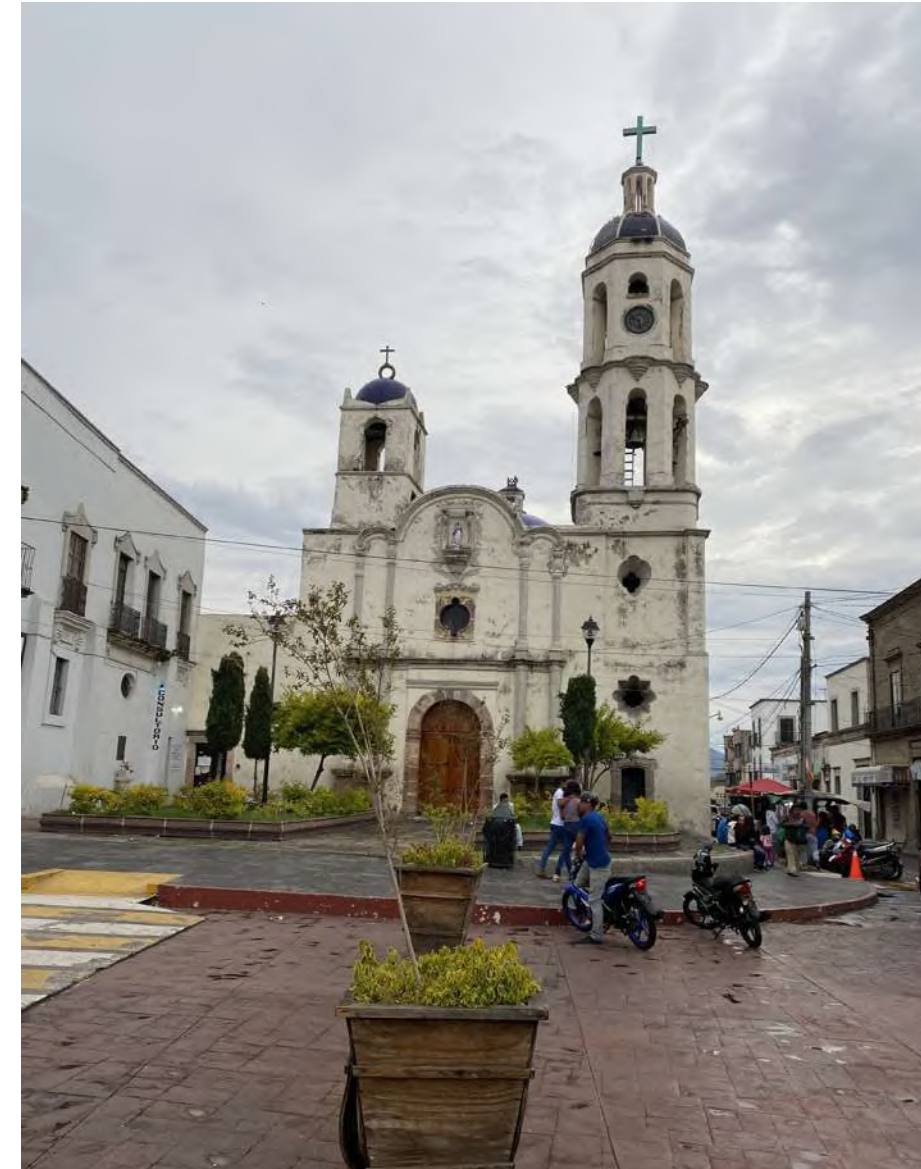
Antes

Gráfico I, Templo expiatorio: Estado actual, R. Hilda Arroyo, 2021.

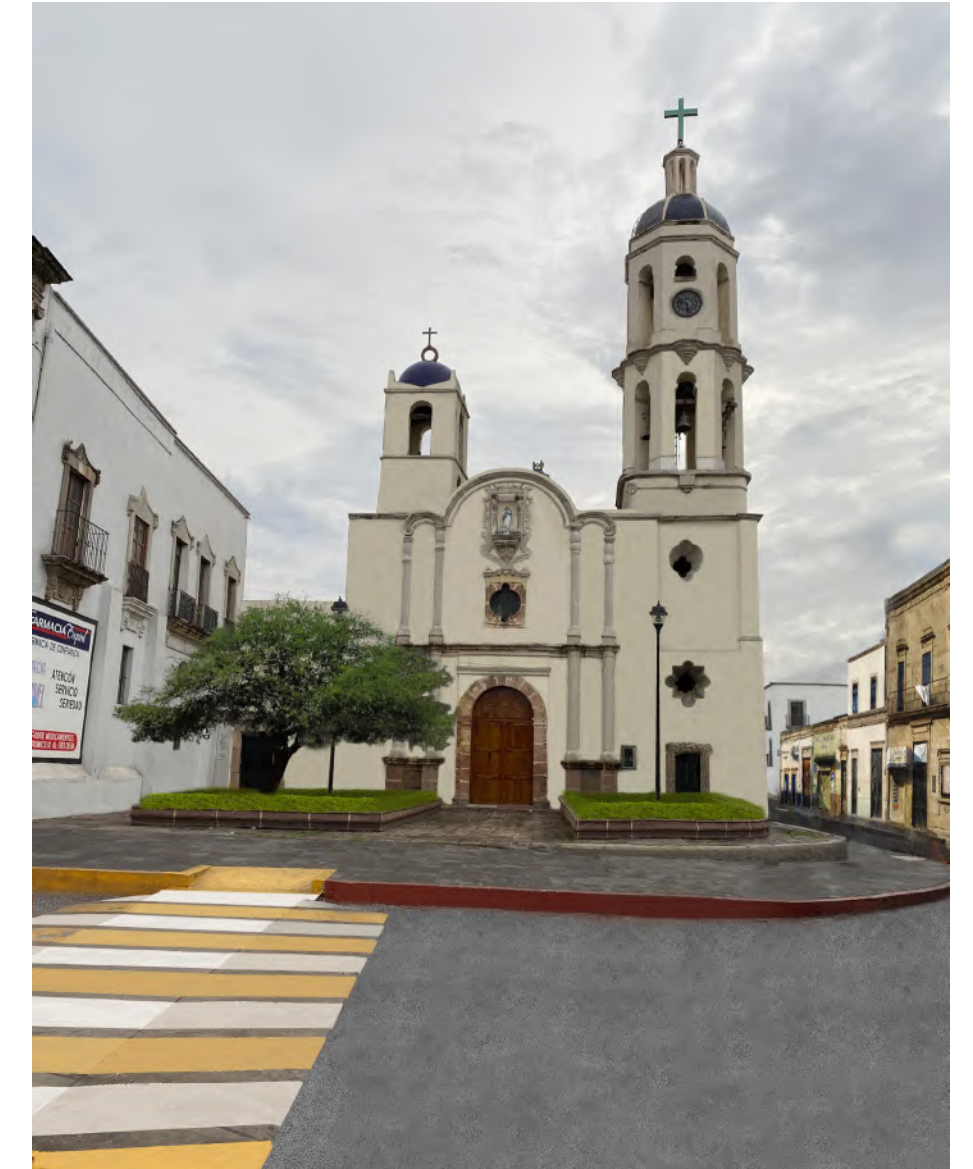
Después

Gráfico J, Templo expiatorio: Aplicación de propuesta, Elaboración Propia, 2021.

Para ejemplificar como podrían aplicarse las estrategias anteriores, a continuación un ejemplo aplicado en el Templo Expiatorio “Los Ángeles”(gáfico J), proponiendo, cambio de vegetación, por una que brinde sombra, sin obstaculizar la fachada del inmueble, ubicándose estratégicamente para poder tener distintas vistas ante el observador, dejando en algunos puntos, ver por completo la fachada, así como el mantenimiento adecuado y restauración a los acabados que lo requieran; del mismo modo, la propuesta para la mejora del Portal Morelos (gráfico L), el lindero correspondiente a Calle Emilio Carranza (gráfico P) y lindero correspondiente a Calle Francisco Sierra (gráfico R), sin meternos mucho en cuestión privada, manteniéndonos fiel al origen de estos, gracias al acopio de información desarrollado en la investigación; así mismo la implementación de elementos y mejoras en infraestructura en las vialidades públicas (ejemplos presentados en gráfico S y T).
