Proyecto de Restauración de la  
Casa de Jesús Protección de la Niña A.C.

Tesis Para Obtener el Título de Arquitecta

### Proyecto de Restauración de la Casa de Jesús Protección de la Niña A.C.

Proyecto de restauración para la conservación de la Casa de Jesús Protección de la Niña A.C., ubicada en el Centro Histórico de la ciudad de Morelia, Michoacán, en la calle Santiago Tapia 218. Se realiza una investigación previa para el correcto entendimiento del tema, posteriormente se realiza un levantamiento del estado actual y se propone una reconstrucción hipotética. Se analizan las problemáticas, alteraciones y deterioros para poder aplicar los principios de la restauración. Con base a lo anterior se realiza un plano de liberaciones y de integraciones, para poder proponer un proyecto de restauración y su respectiva planimetría.

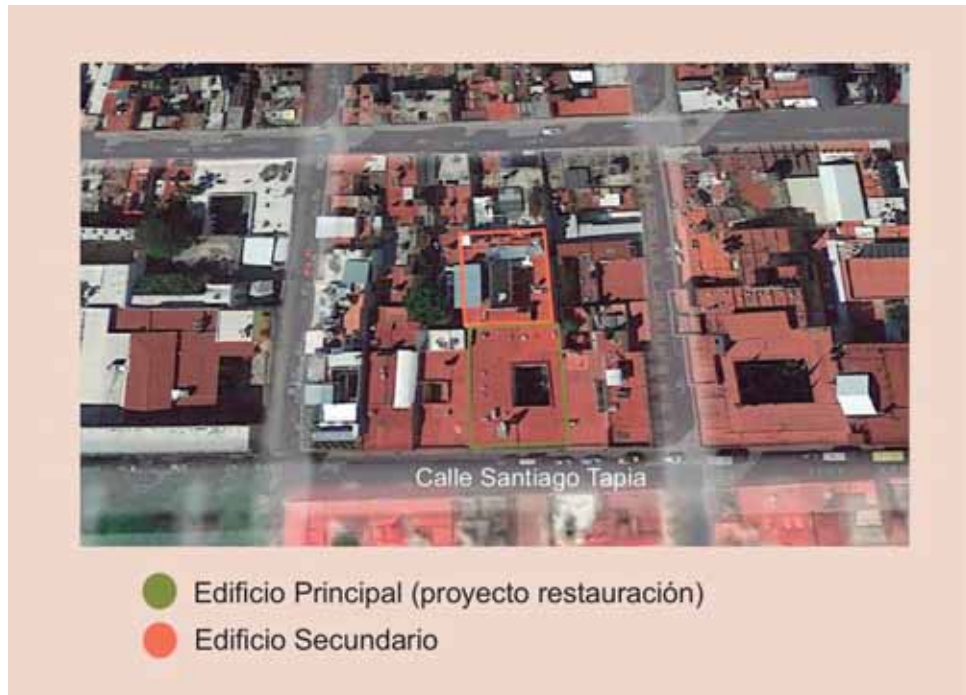
Fig 4. Localización del Predio de los dos Edificios que Conforman la Casa de Jesús Protección de la Niña A.C. Elaboración Propia con el Programa AutoCAD y CorelDraw.

En la siguiente imagen se muestra la ubicación de ambos edificios, el que se va a trabajar para el proyecto de restauración es el edificio principal, el cual está marcado con color verde.

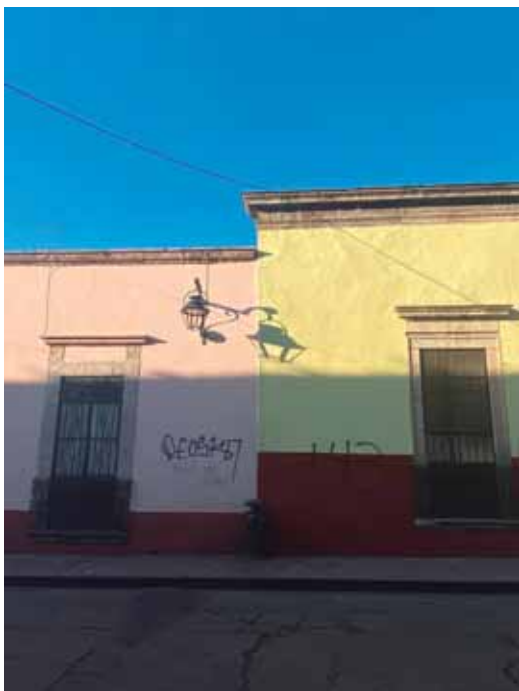
Fig 8. Fotografía Comparación de Alturas en  
Calle Santiago Tapia. Fotografía Propia.  
Tomada: 13-11-2021.

Analizando las construcciones aledañas, es posible observar que son de estilo barroco, las alturas casi son las mismas salvo de la última construcción que cuenta con dos plantas, mientras que las demás cuentan con una sola planta, por lo que tienen en general alrededor de 5.00 - 5.50 metros de altura, como es posible observar en las siguientes imágenes. Las vialidades que se encuentran en la Calle Santiago Tapia son de un solo sentido, pero cuentan con la suficiente anchura para que los autos puedan circular libremente y todavía exista espacio para estacionamiento. Existe un acceso peatonal para personas discapacitadas de la acera contraria a la casa hogar y también se cuenta con servicios de agua potable, drenaje, energía eléctrica y alumbrado público.

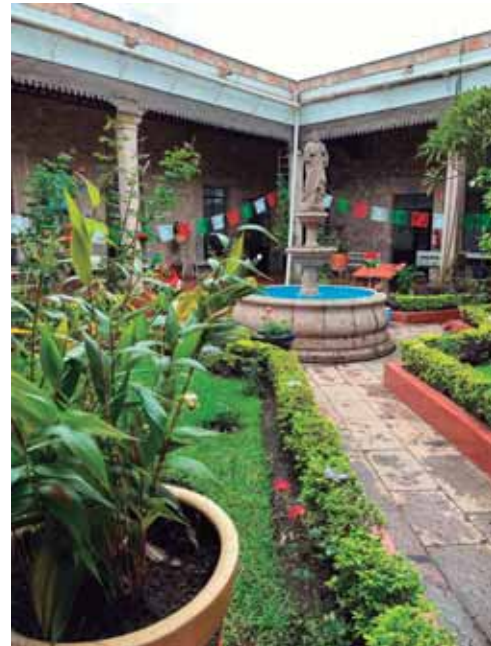
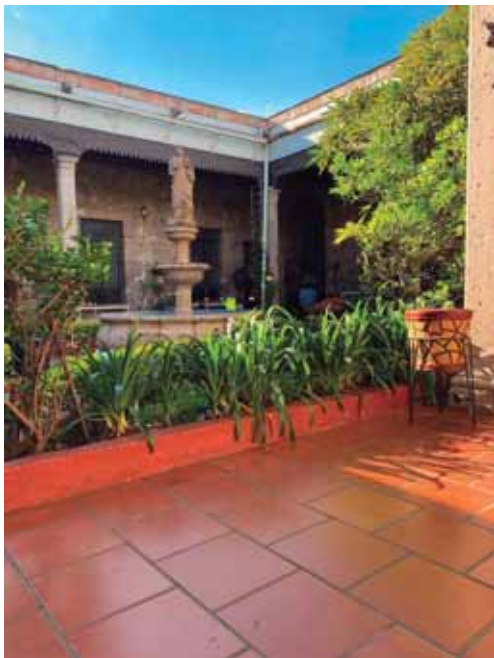
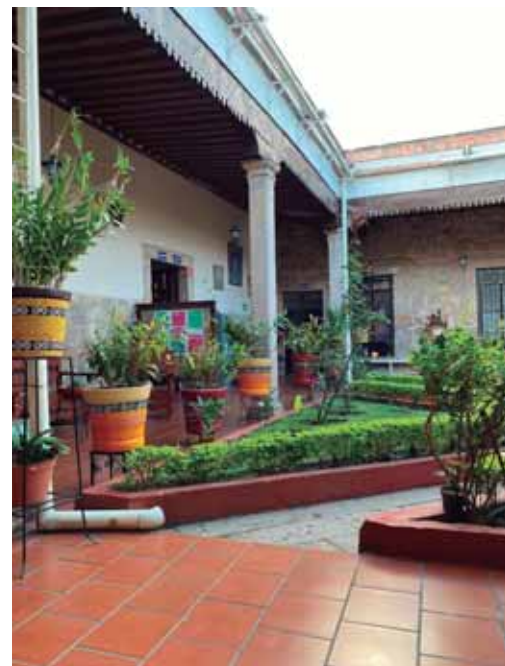
Fig 15. Fotografía del Patio Central. Fotografía Propia. Tomada: 20-09-2021

Fig 16. Fotografía del Patio Central. Fotografía Propia. Tomada: 20-09-2021

Fig 17. Fotografía del Patio Central. Fotografía Propia. Tomada: 20-09-2021

con la forma de Jesús al centro, haciendo referencia al hombre de la casa hogar. Dicho patio cuenta con cuatro pasillos de 1.00 metro de ancho cada uno, los cuales se conectan al centro rodeando la fuente. Cada jardinera tiene una altura de 0.23 centímetros. El piso del patio es de cantera, es el piso original de la edificación y las jardineras se encuentran pintadas de color rojo cardenal. Alrededor del patio es posible observar las bajadas de agua pluvial que van desde la azotea, las cuales desembocan en dicho lugar.

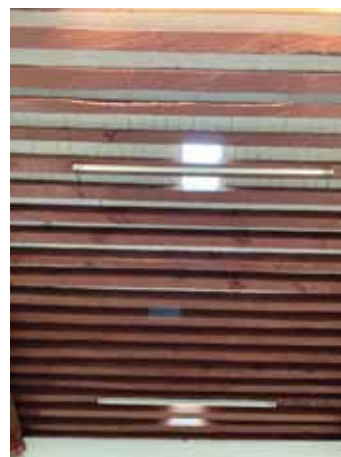
Fig 23. Fotografía Vista Techo en Capilla. Fotografía Propia. Tomada: 20-09-2021

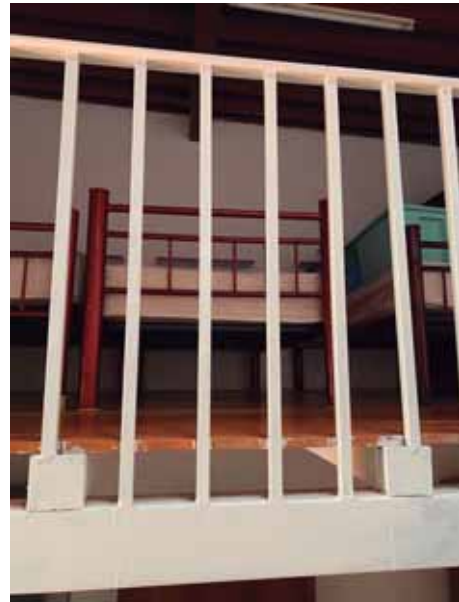
Fig 27. Fotografía Unión de Perfil y Madera. Fotografía Propia. Tomada: 20-09-2021

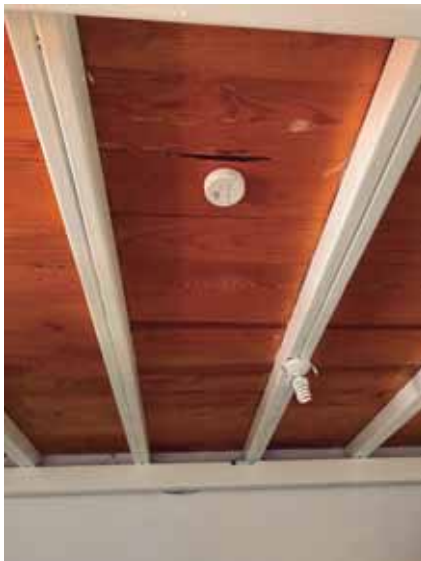
Fig 28. Fotografía Techo en Consultorio. Fotografía Propia. Tomada: 20-09-2021

**Psicóloga y Cuarto de Visita:** En la planta baja se encuentra el espacio destinado a consultorio de psicología, cuenta con un escritorio y muebles como armarios, un espacio bastante amplio que se desperdicia. Es posible encontrar dos baños los cuales no se utilizan, a pesar de que cuenta con muebles sanitarios, solo se usan de bodegas. Cuenta con un agregado, una estructura metálica que no daña la estructura original, tampoco tiene un uso, a pesar de que tiene colchones y bases, nadie utiliza dicho espacio, cabe mencionar que dicho agregado es peligroso para los usuarios de la edificación, pues sus escaleras tienen orificios los cuales pueden ocasionar un accidente. Los perfiles de la estructura metálica bloquean los accesos a los baños en la planta baja, por lo que no es funcional. Techo de viguería.

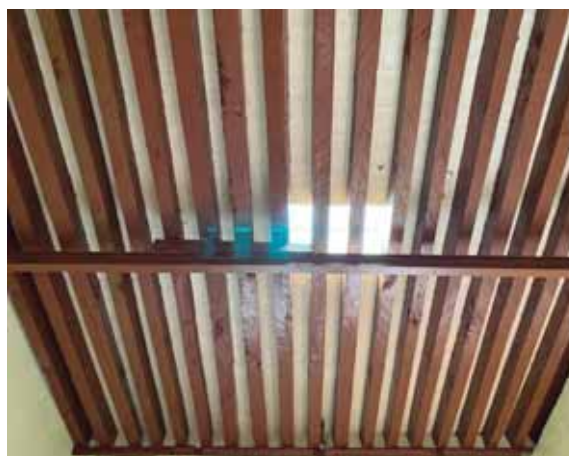
Fig 33. Fotografía Vista Techo en Comedor .  
Fotografía Propia. Tomada: 20-09-2021

**Comedor de las Madres:** Espacio que cuenta con un acceso de herrería y una ventana de herrería que dan al patio central, dos alacenas empotradas al muro, un comedor con 6 sillas, un refrigerador y muebles para espacio de guardado. Techo de vigería en buen estado. Cuenta con un acceso bloqueado que da a la oficina de psicología.

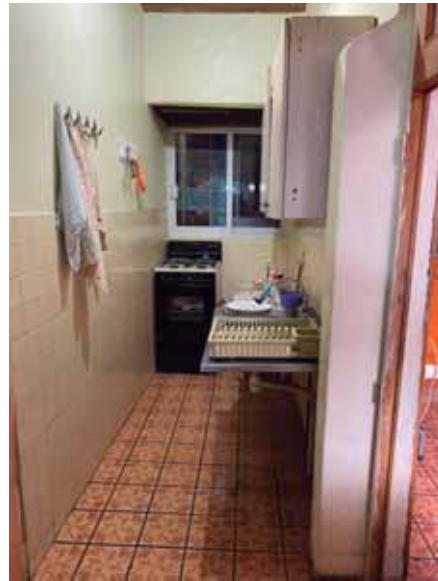
Fig 35. Fotografía de Cocina. Fotografía Propia. Tomada: 20-09-2021

**Cocina de las Madres:** Espacio bastante reducido que cuenta con una tarja, una estufa, encimeras y una pequeña bodega para almacenar alimentos. Espacio poco funcional ya que no cuenta con las medidas necesarias para que pueda ser utilizado de una forma adecuada. Cuenta con una ventana que da hacia el segundo edificio. Un acceso por el comedor y otro acceso por el pasillo que da hacia el segundo edificio. La bodega es bastante reducida, cuenta con una escalera sobrepuesta para poder utilizar también la parte superior de la bodega como espacio de guardado, lo cual resulta peligroso para los usuarios de la edificación.

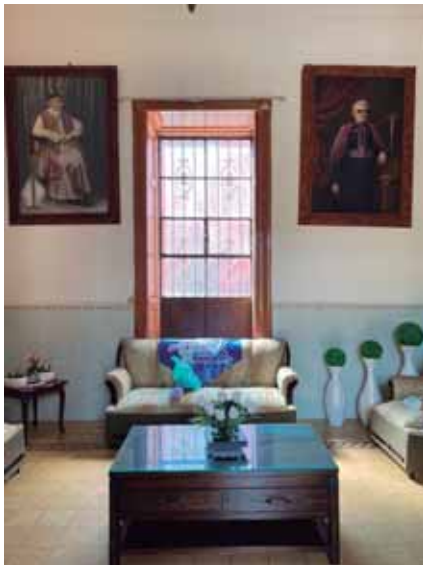
Fig 38. Fotografía de Recepción. Fotografía Propia. Tomada: 20-09-2021

**Recepción:** Espacio que cuenta con sillones, es en donde se recibe a las visitas y también se encuentra el escritorio de la nutrióloga. Espacio bastante amplio que no tiene mucho uso. Cuenta con una ventana de herrería que da hacia la fachada principal y un acceso de madera que da hacia el patio central. A los lados de la

recepción se encuentran las recámaras de las madres, las cuales todas están interconectadas y no se muestran fotografías por privacidad a las madres religiosas. Dichas habitaciones tienen ventanas de herrería que dan hacia la fachada principal y puertas de herrería. En total son 3 recámaras y cada recámara tiene su baño completo, no muy funcionales como se muestra en el plano.

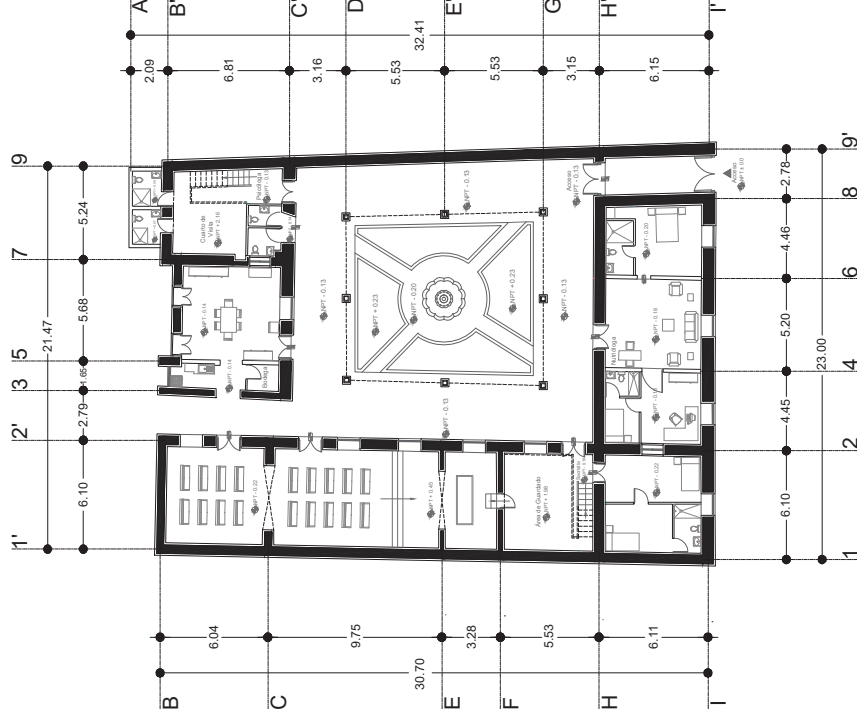
Planta Estado Actual Amueblado

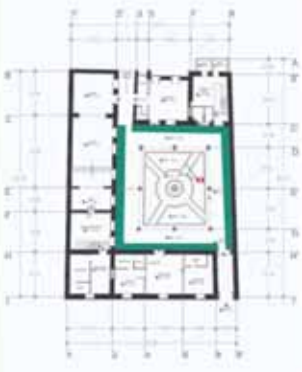
Fig 42. Ficha de Registro de Alteraciones y Deterioros. Elaboración Propia con el Programa AutoCAD y CorelDraw.

| Ficha de Registro de Deterioros y Alteraciones | | |
|---|---|---|
| Partida: Apoyos | | |
| Ubicación: Corredores patio lateal | | |
| Causa: Falta de Mantenimiento | | |
| Alteración: Deterioro: X | | |

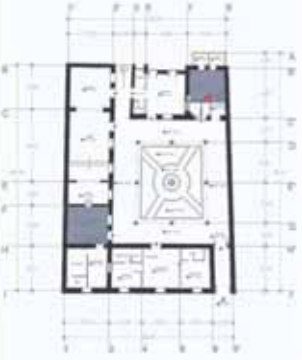
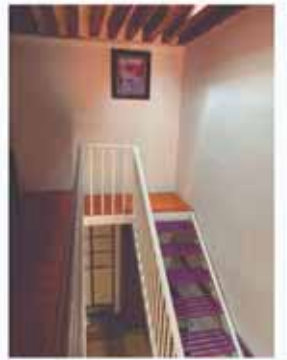
Fig 43. Ficha de Registro de Alteraciones y Deterioros. Elaboración Propia con el Programa AutoCAD y CorelDraw.

| Ficha de Registro de Deterioros y Alteraciones | | |
|---|---|---|
| Partida: Agregados | | |
| Ubicación: Sacristía y Consultorio de Psicología | | |
| Causa: Intervención Anterior | | |
| Alteración: X Deterioro: | | |

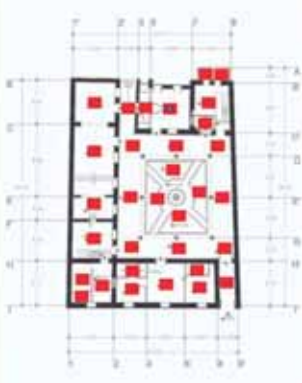
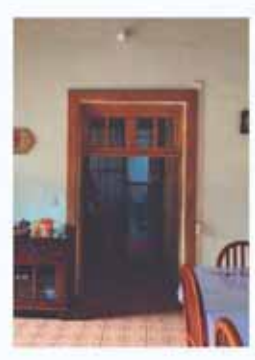
Fig 44. Ficha de Registro de Alteraciones y Deterioros. Elaboración Propia con el Programa AutoCAD y CorelDraw.

| Ficha de Registro de Deterioros y Alteraciones | | |
|---|---|---|
| Partida: Instalaciones | | |
| Ubicación: Todo el Edificio | | |
| Causa: Intervención Anterior | | |
| Alteración: Deterioro: X | | |

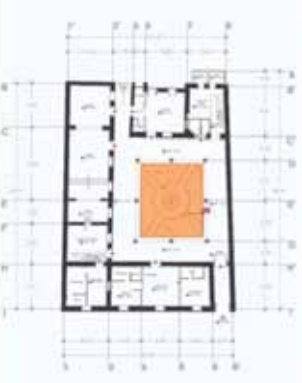
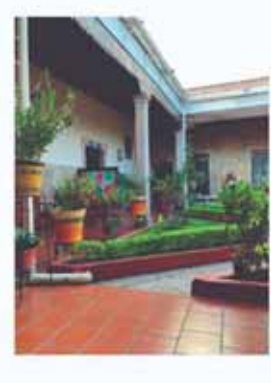
Fig 45. Ficha de Registro de Alteraciones y Deterioros. Elaboración Propia con el Programa AutoCAD y CorelDraw.

| Ficha de Registro de Deterioros y Alteraciones | | |
|---|---|---|
| Partida: Instalaciones | | |
| Ubicación: Alrededor del patio lateral | | |
| Causa: Intervención Anterior | | |
| Alteración: X Deterioro: | | |

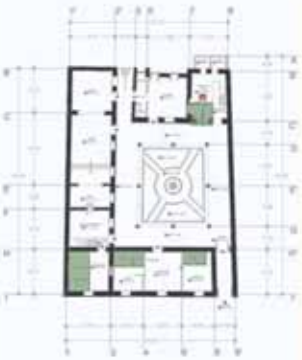
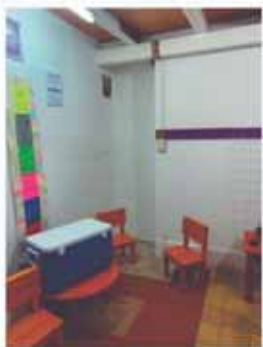
Fig 46. Ficha de Registro de Alteraciones y Deterioros. Elaboración Propia con el Programa AutoCAD y CorelDraw.

| Ficha de Registro de Deterioros y Alteraciones | | |
|---|---|---|
| Partida: Puertas | | |
| Ubicación: Baños | | |
| Causa: Intervención Anterior | | |
| Alteración: X      Deterioro: | | |

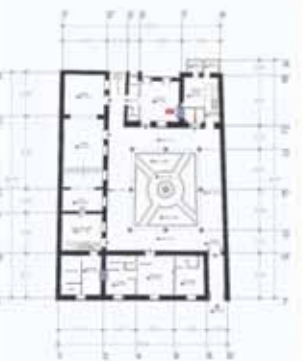
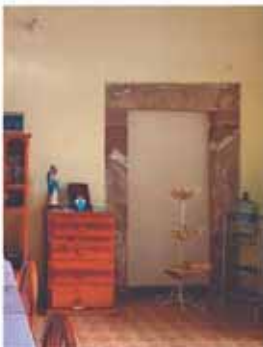
Fig 47. Ficha de Registro de Alteraciones y Deterioros. Elaboración Propia con el Programa AutoCAD y CorelDraw.

| Ficha de Registro de Deterioros y Alteraciones | | |
|---|---|---|
| Partida: Puertas | | |
| Ubicación: Comedor y recámara | | |
| Causa: Intervención Anterior | | |
| Alteración: X      Deterioro: | | |

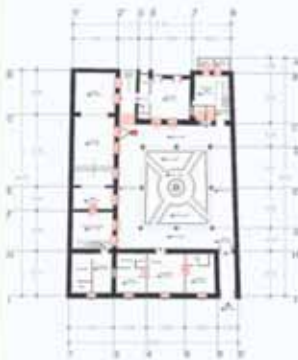
Fig 48. Ficha de Registro de Alteraciones y Deterioros. Elaboración Propia con el Programa AutoCAD y CorelDraw.

| Ficha de Registro de Deterioros y Alteraciones | | |
|---|---|---|
| Partida: Ornamento | | |
| Ubicación: Todo el edificio | | |
| Causa: Intervención Anterior | | |
| Alteración: X      Deterioro: | | |

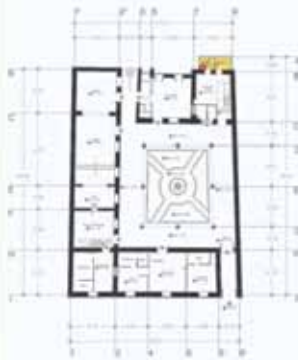
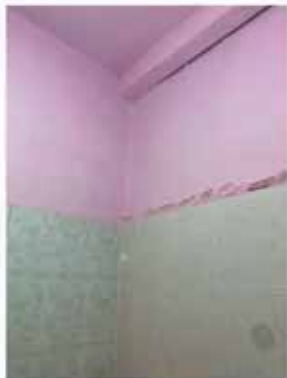
Fig 49. Ficha de Registro de Alteraciones y Deterioros. Elaboración Propia con el Programa AutoCAD y CorelDraw.

| Ficha de Registro de Deterioros y Alteraciones | | |
|---|---|---|
| Partida: Muros | | |
| Ubicación: Baños del Consultorio de Psicología | | |
| Causa: Falta de Mantenimiento | | |
| Alteración:      Deterioro: X | | |

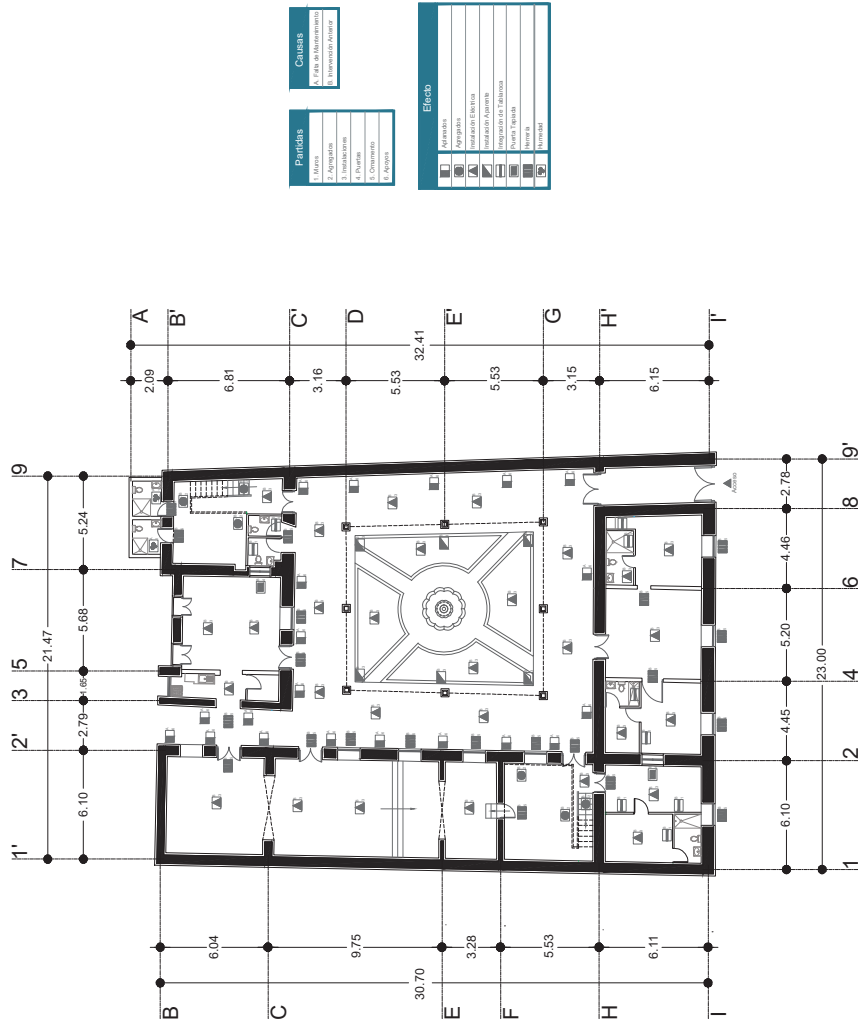
AD - 01

Planta de Alteraciones y Deterioros

La Casa de Jesús Protección de la Niña A.C., presenta diferentes alteraciones y deterioros que han surgido a causa de falta de mantenimiento y de intervenciones pasadas; dichas alteraciones y deterioros se encuentran ubicados en muros, agregados, instalaciones, puertas, ornamento y humedad, por lo que se elaboran fichas para un mejor entendimiento, y se explican las partidas.

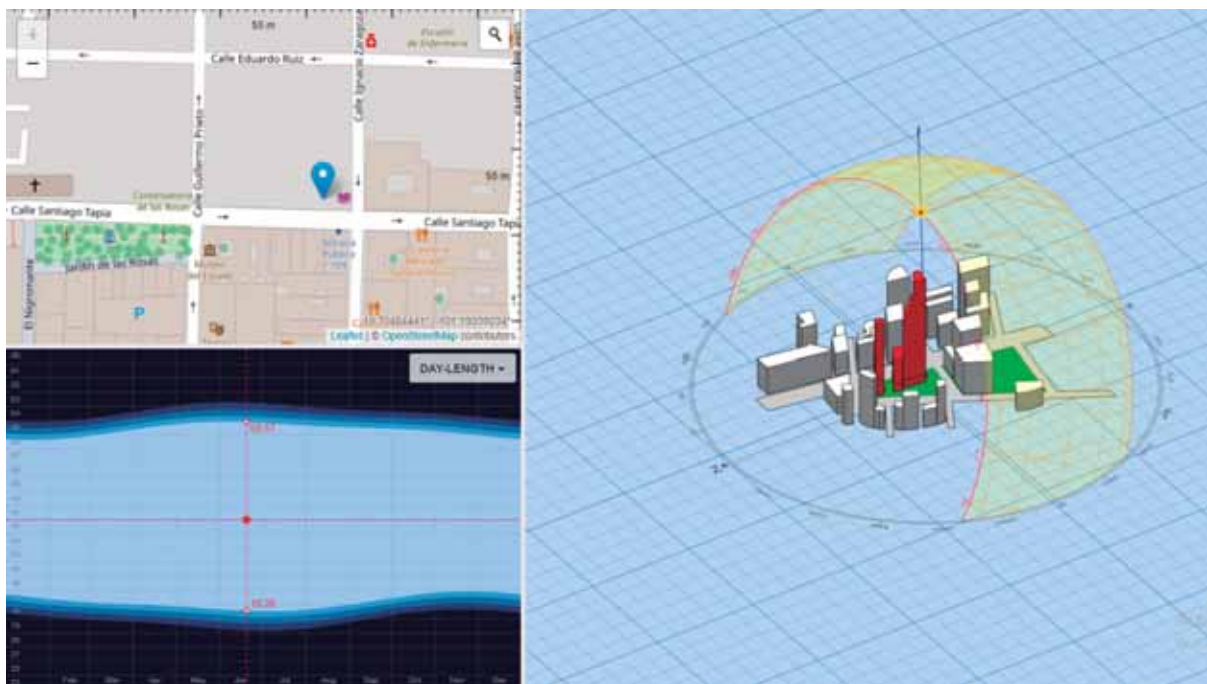
Fig 50. Asoleamiento del Edificio Casa de Jesús Protección de la Niña A.C. en el mes de Junio a las 14:00 pm. Elaboración Propia con el Programa DraJmarsh Sun Path Map.

En la gráfica del mes de junio es posible observar que el ángulo solar está a  $90^\circ$ , por lo que los espacios que conforman la edificación cuentan con un buen confort térmico, mientras que la gráfica solar del mes de diciembre tiene un ángulo solar de  $50^\circ$ , por lo que algunos espacios son más fríos en invierno que otros.

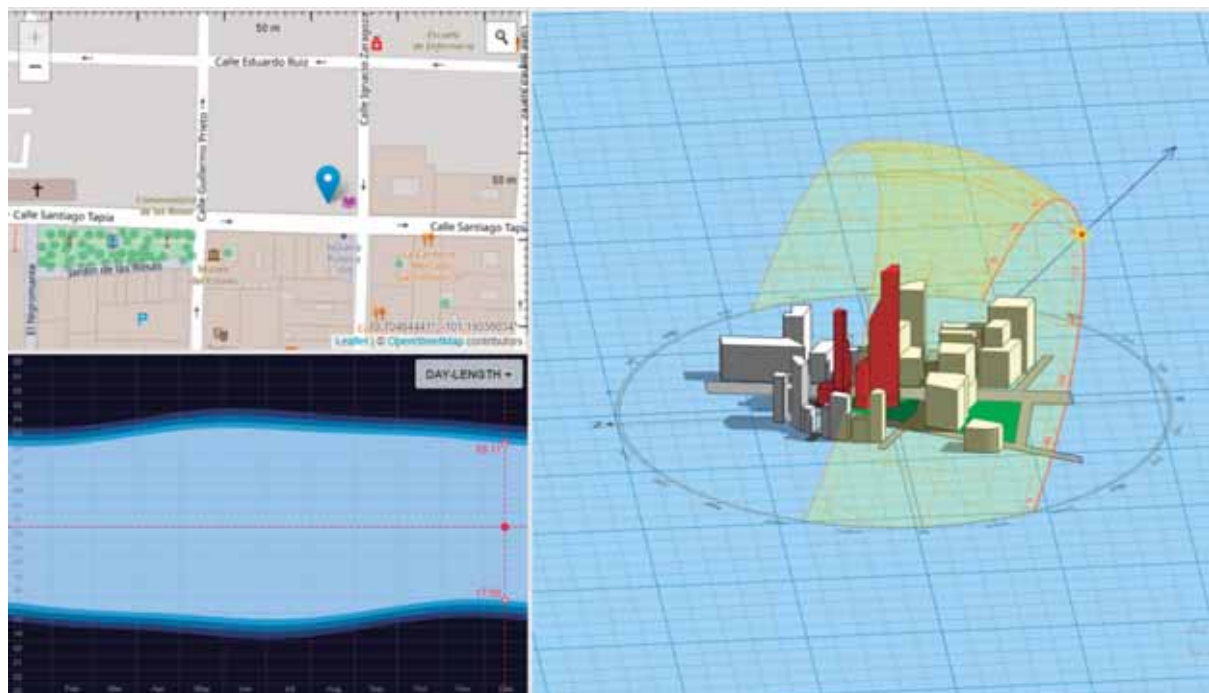
Fig 51. Asoleamiento del Edificio Casa de Jesús Protección de la Niña A.C. en el mes de Junio a las 14:00 pm. Elaboración Propia con el Programa Drajmarsh Sun Path Map.

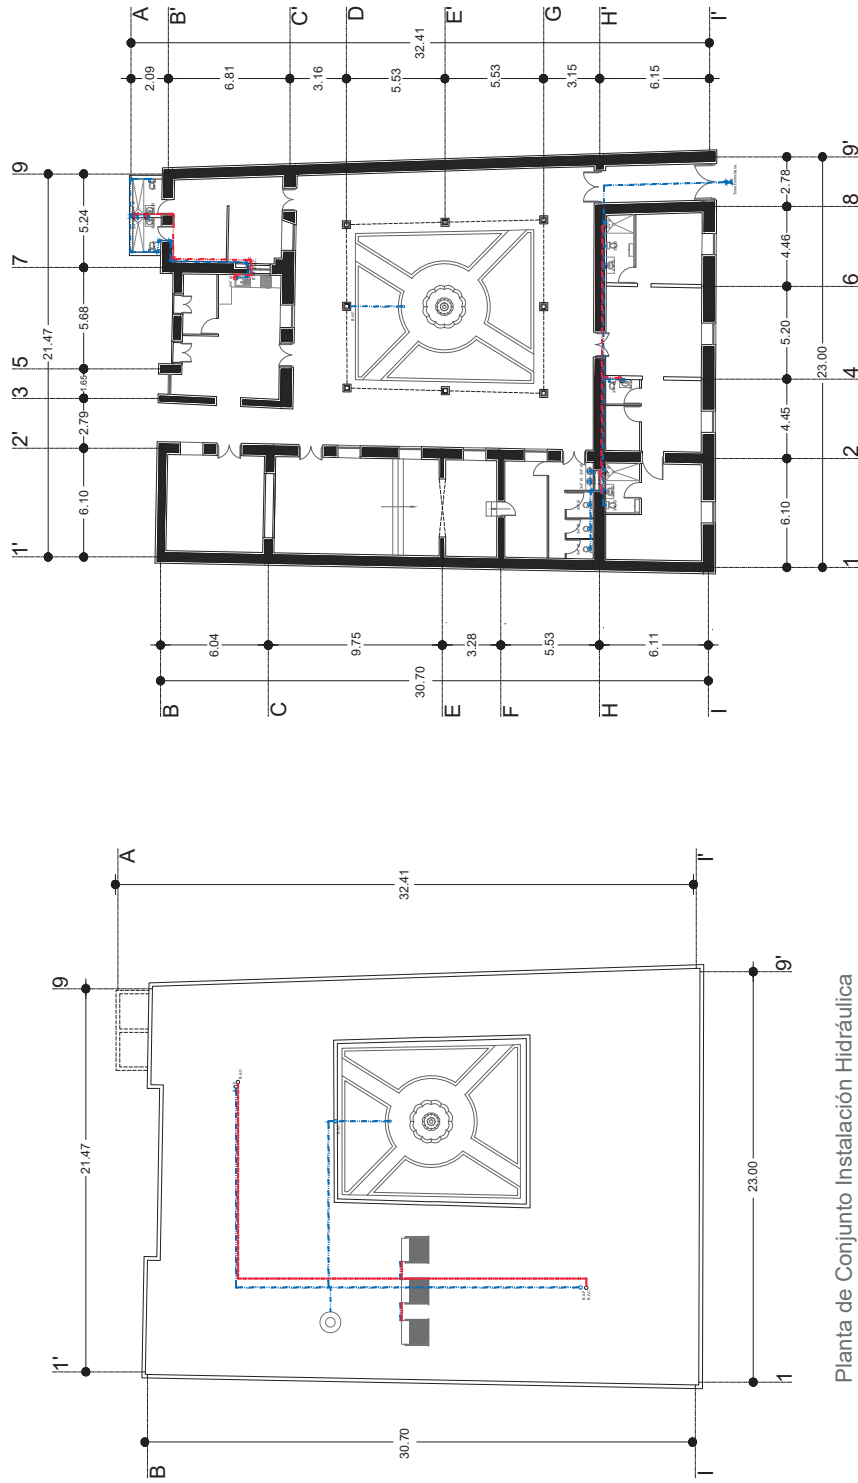
IH - 01

Planta de Instalación Hidráulica

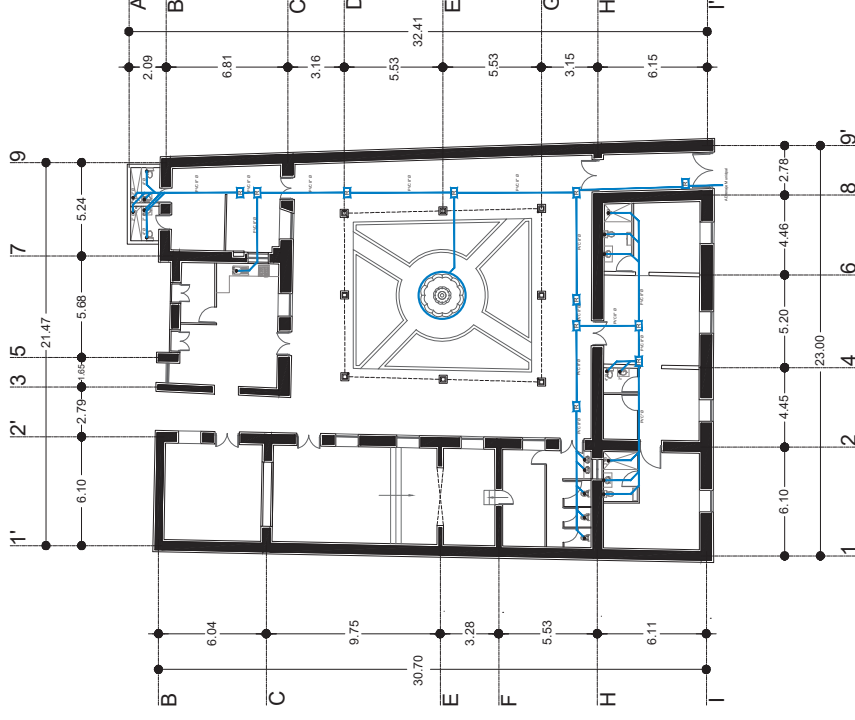
TIPO DE PLANO  
IS - 01

Planta de Instalación Sanitaria

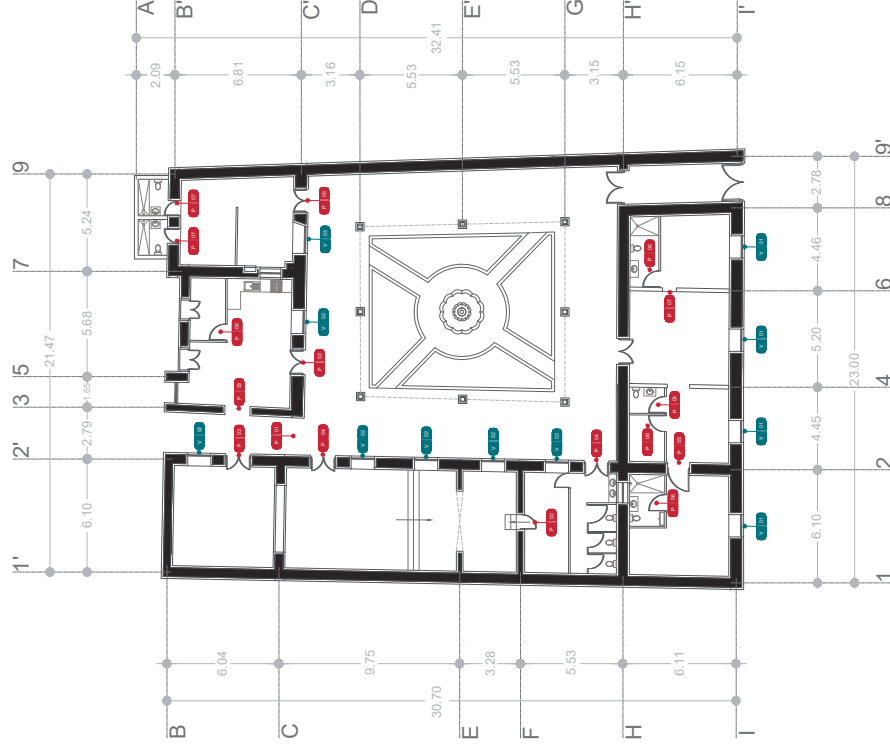
C - 01

Planta de Carpintería
