ACTUALIZACIÓN DE SISTEMAS ELÉCTRICOS EN LOS COLEGIOS DE BACHILLERES DEL ESTADO DE MICHOACÁN

REPORTE DE ACTIVIDAD Y DESEMPEÑO PROFESIONAL

PRESENTA
JESÚS GARIBAY FAVELA

MORELIA, MICHOACÁN, JUNIO DE 2011

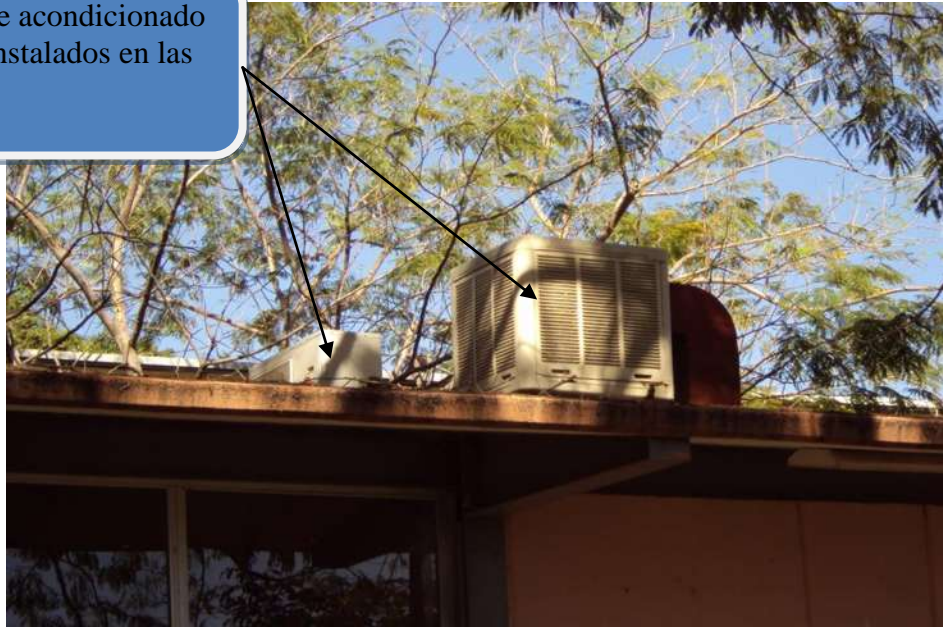
Fig.3.1.3 Sistemas de aire acondicionado instalado en las azoteas de las aulas

En las Fig. 3.1.3, Fig. 3.1.4, Fig. 3.1.5, Fig. 3.1.6 se muestran los sistemas de aire acondicionado existente en el plantel Apatzingán así como una parte de su tienda escolar.

Sistemas de aire acondicionado para las aulas instalados en las azoteas

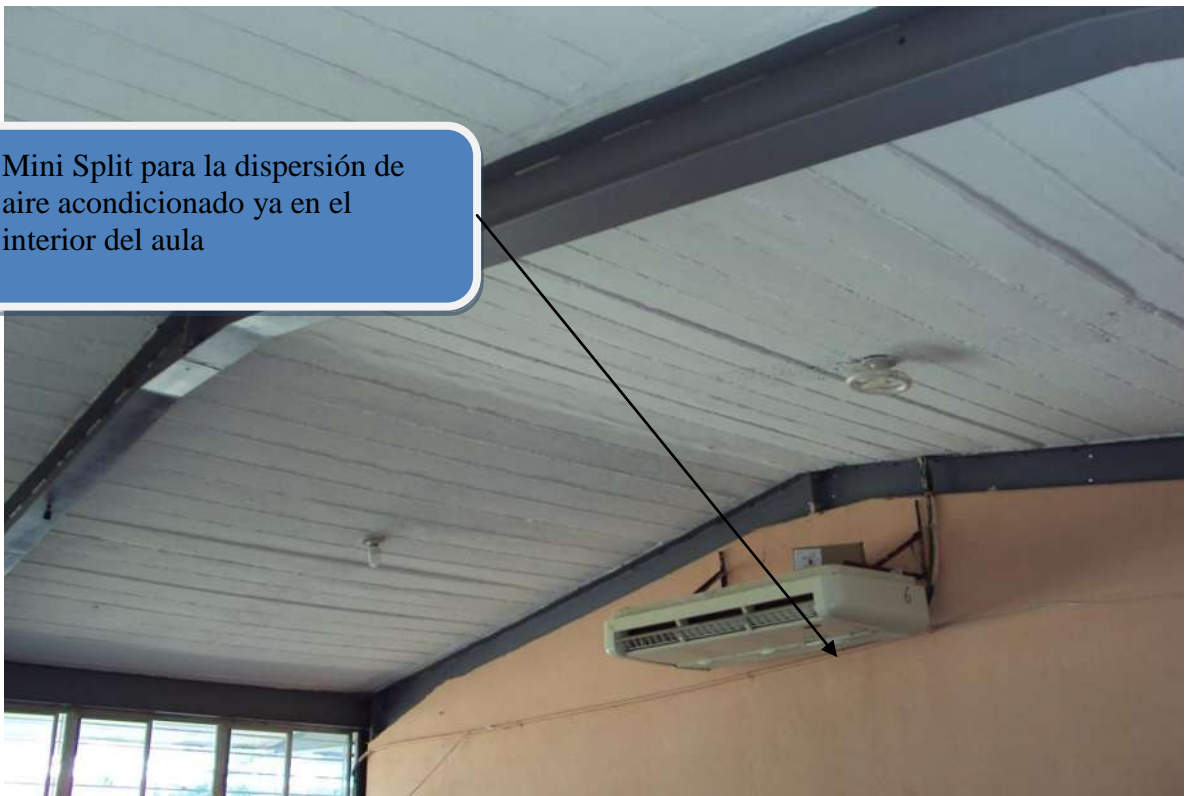
Fig. 3.1.4 Mini Split instalado en el interior de las aulas

Mini Split para la dispersión de aire acondicionado ya en el interior del aula

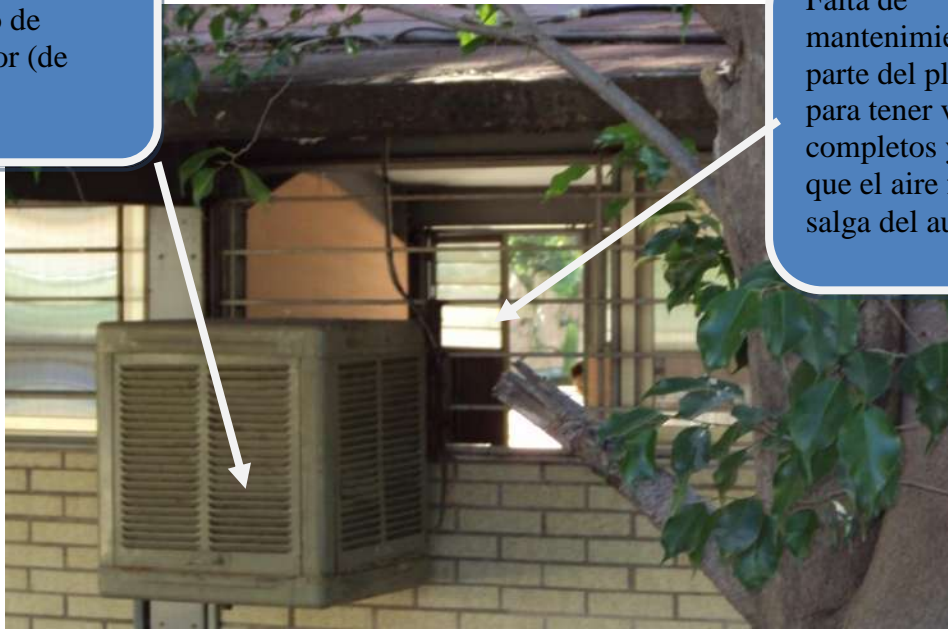
Fig.3.1.5 Sistemas de aire acondicionado antiguo y falta de cultura por no tener vidrios para aislar el ambiente.

Sistemas de aire acondicionado de modelo anterior (de ventana)

Falta de mantenimiento por parte del plantel para tener vidrios completos y evitar que el aire frio salga del aula

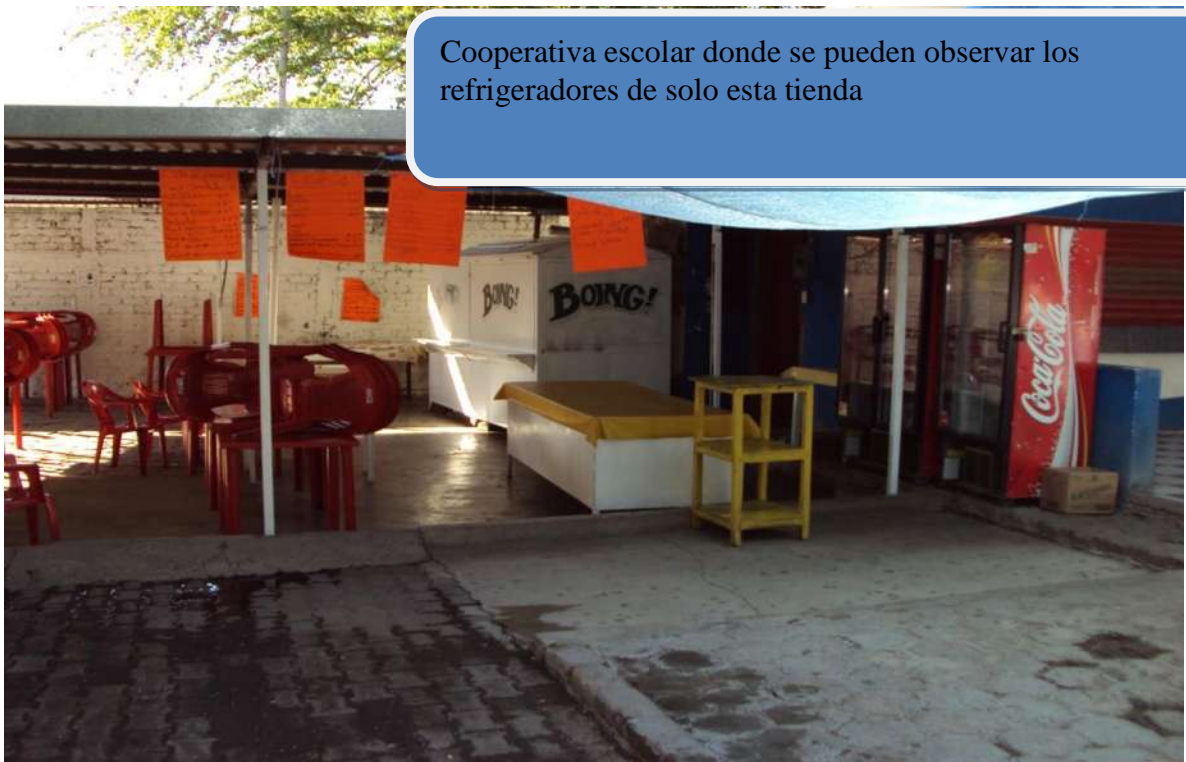
Figura 3.1.6 Una pequeña parte de la tienda escolar

Cooperativa escolar donde se pueden observar los refrigeradores de solo esta tienda

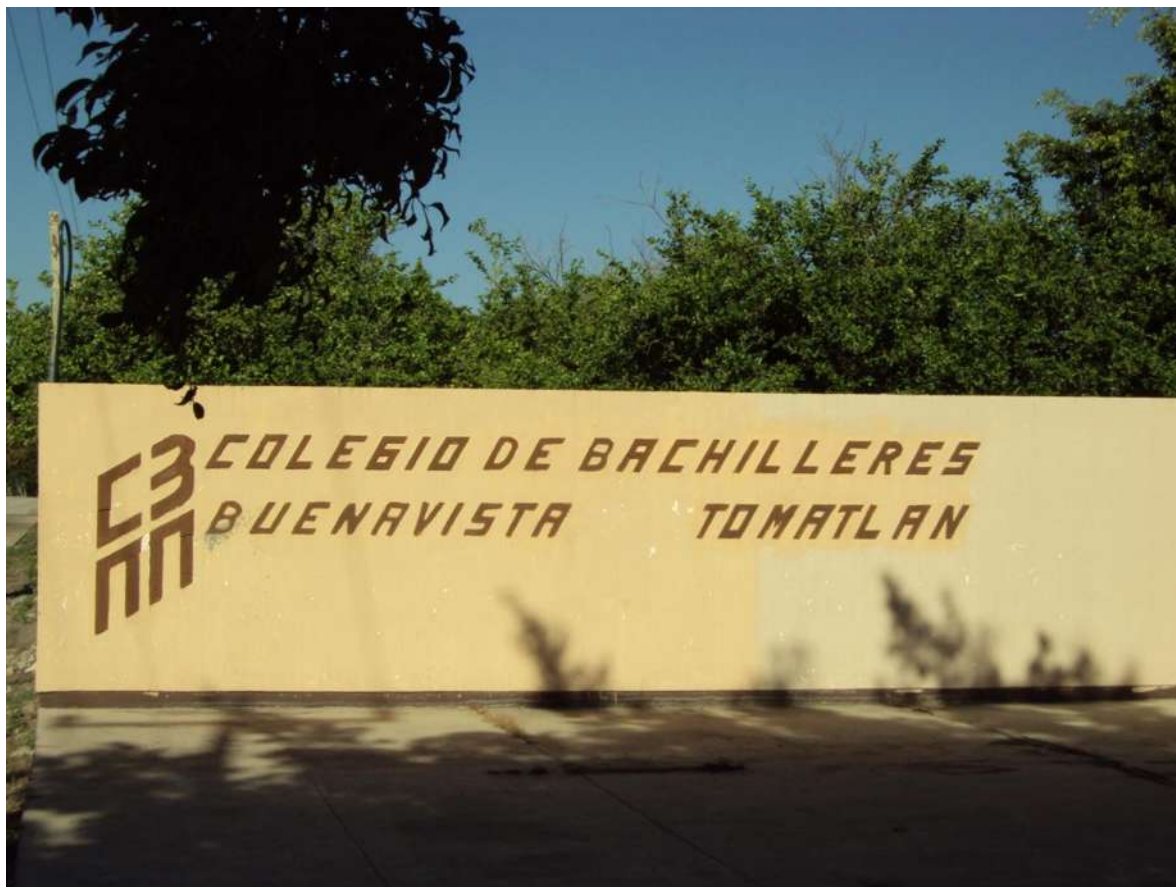
Fig. 3.2.1 Plantel Buenavista Tomatlán en la región de tierra caliente.

En el plantel de Buenavista Tomatlán existía un problema en la red eléctrica subterránea de distribución interna del plantel, ya que en un principio fue diseñada para cierta carga y de un modo específico cuando se construyó el plantel, con el paso de los años este fue creciendo construyéndose más aulas, y obviamente la carga se fue incrementando, la energía eléctrica la fueron tomando de los registros más cercanos sin hacer un cálculo de cargas y de esta manera seleccionar el nuevo calibre de los conductores, por lo tanto no se tenía idea si los conductores que existían eran los adecuados y si soportarían el incremento de carga, por supuesto tampoco se realizó balance o previsión de lo que se podría instalar a futuro (como lo fue una tienda escolar cooperativa).

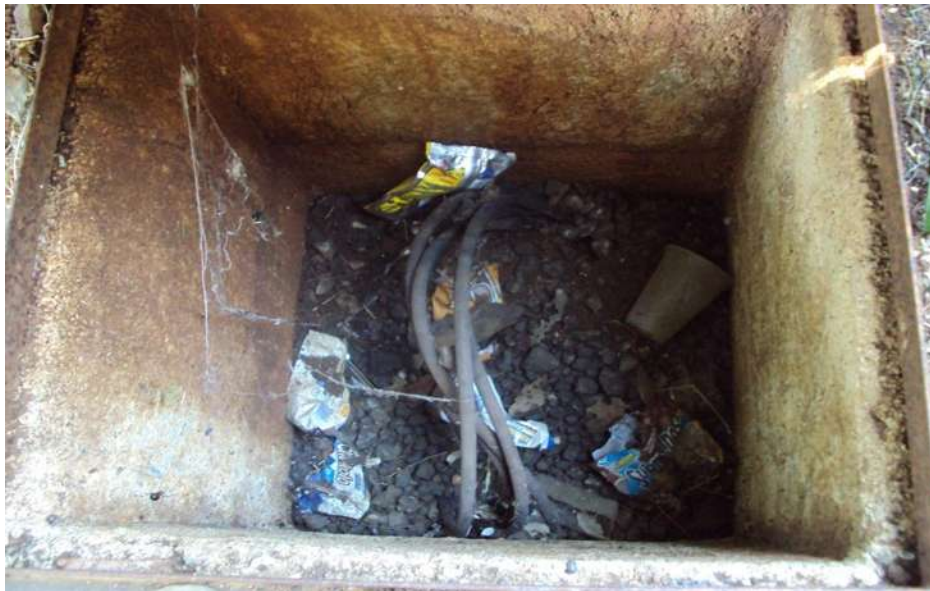
Fig.3.2.2 Condiciones del primer registro y sin varilla de tierra

- El laboratorio de cómputo al cambiarse de ubicación tomaron la energía eléctrica del registro más cercano donde no había conductor de tierra física y sólo llegaban 2 fases.
- Únicamente se tomaron 2 de las tres fases para alimentar todo el laboratorio y sistemas de Aire Acondicionado
- Tomaron también de ahí la energía eléctrica para solventar las necesidades de la tienda escolar
- Desbalanceo de cargas a la salida del interruptor principal
- Voltaje entre el neutro y la tierra física es de 50

Como se puede apreciar en la (Figura 3.2.2) se observa que las tres fases sólo llegan hasta el primer registro y ya de ahí en adelante sólo continúan dos, y que por cálculo de carga el conductor se ve rebasado ampliamente en cuanto a conducción y en medición real también se ve superado por la corriente demandada ya que el cable del calibre 8 sólo soporta una corriente de 40 A.

En el plantel de Buena Vista Tomatlán se procedió a realizar el reemplazo del cable que se encontraba desde el interruptor principal hasta uno de los registros donde se forma una división de circuitos, para que de ese registro se desvíe hacia dos zonas diferentes del plantel por lo que después de haber realizado un cálculo se procedió a poner el conductor más adecuado de acuerdo a la carga que es generada hasta el final de la línea.

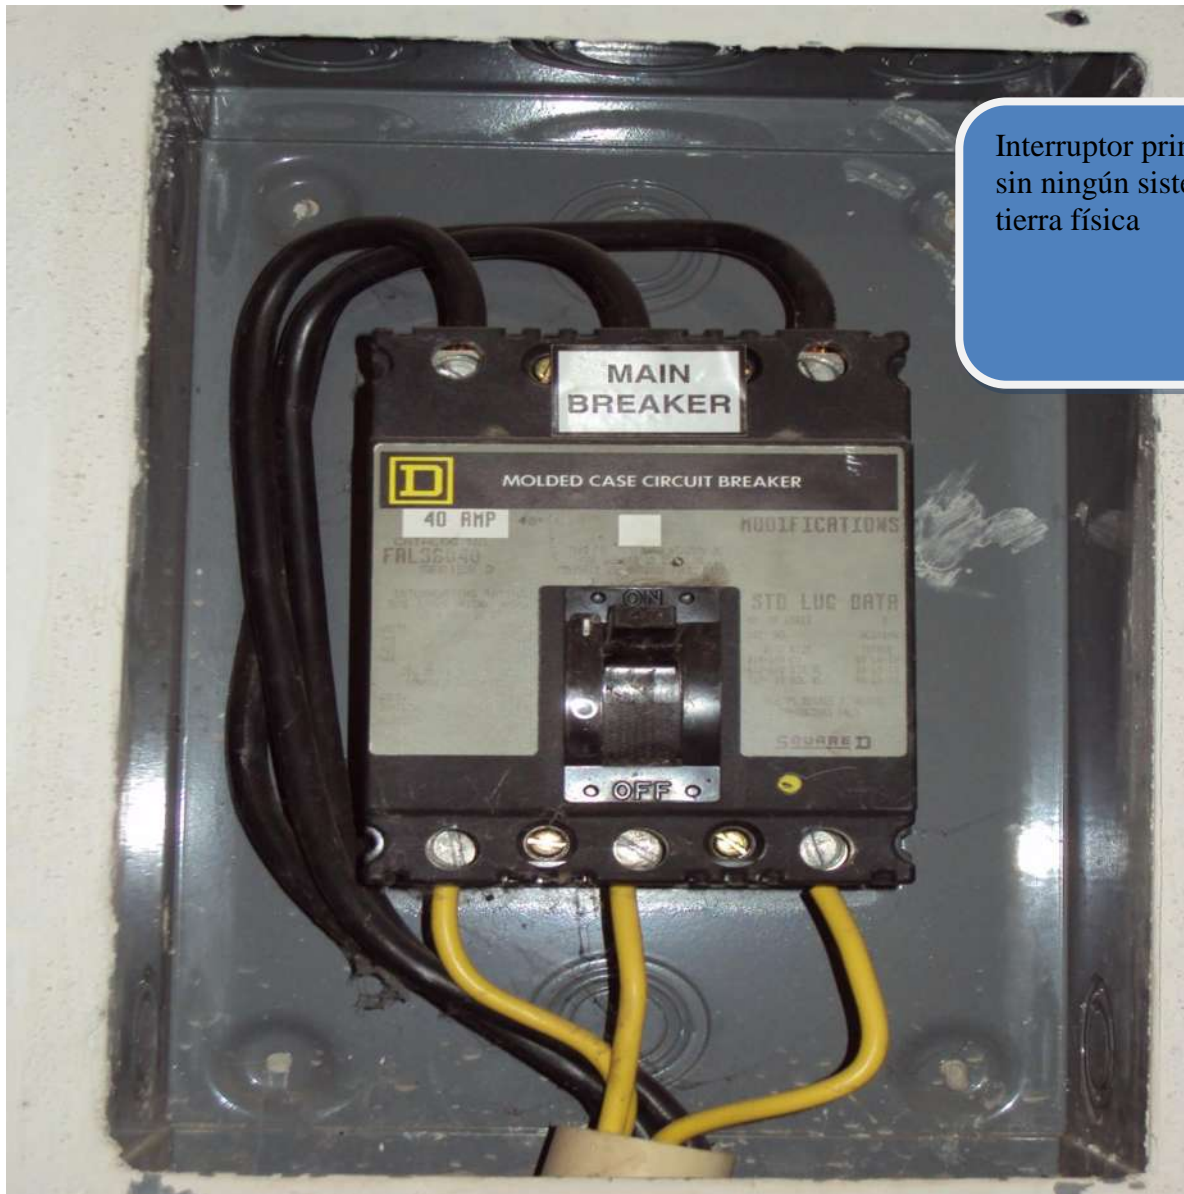
Fig. 3.2.3 Interruptor termo magnético

En la fig. 3.2.3 se observa el ITM principal instalado sin ningún kit de tierra

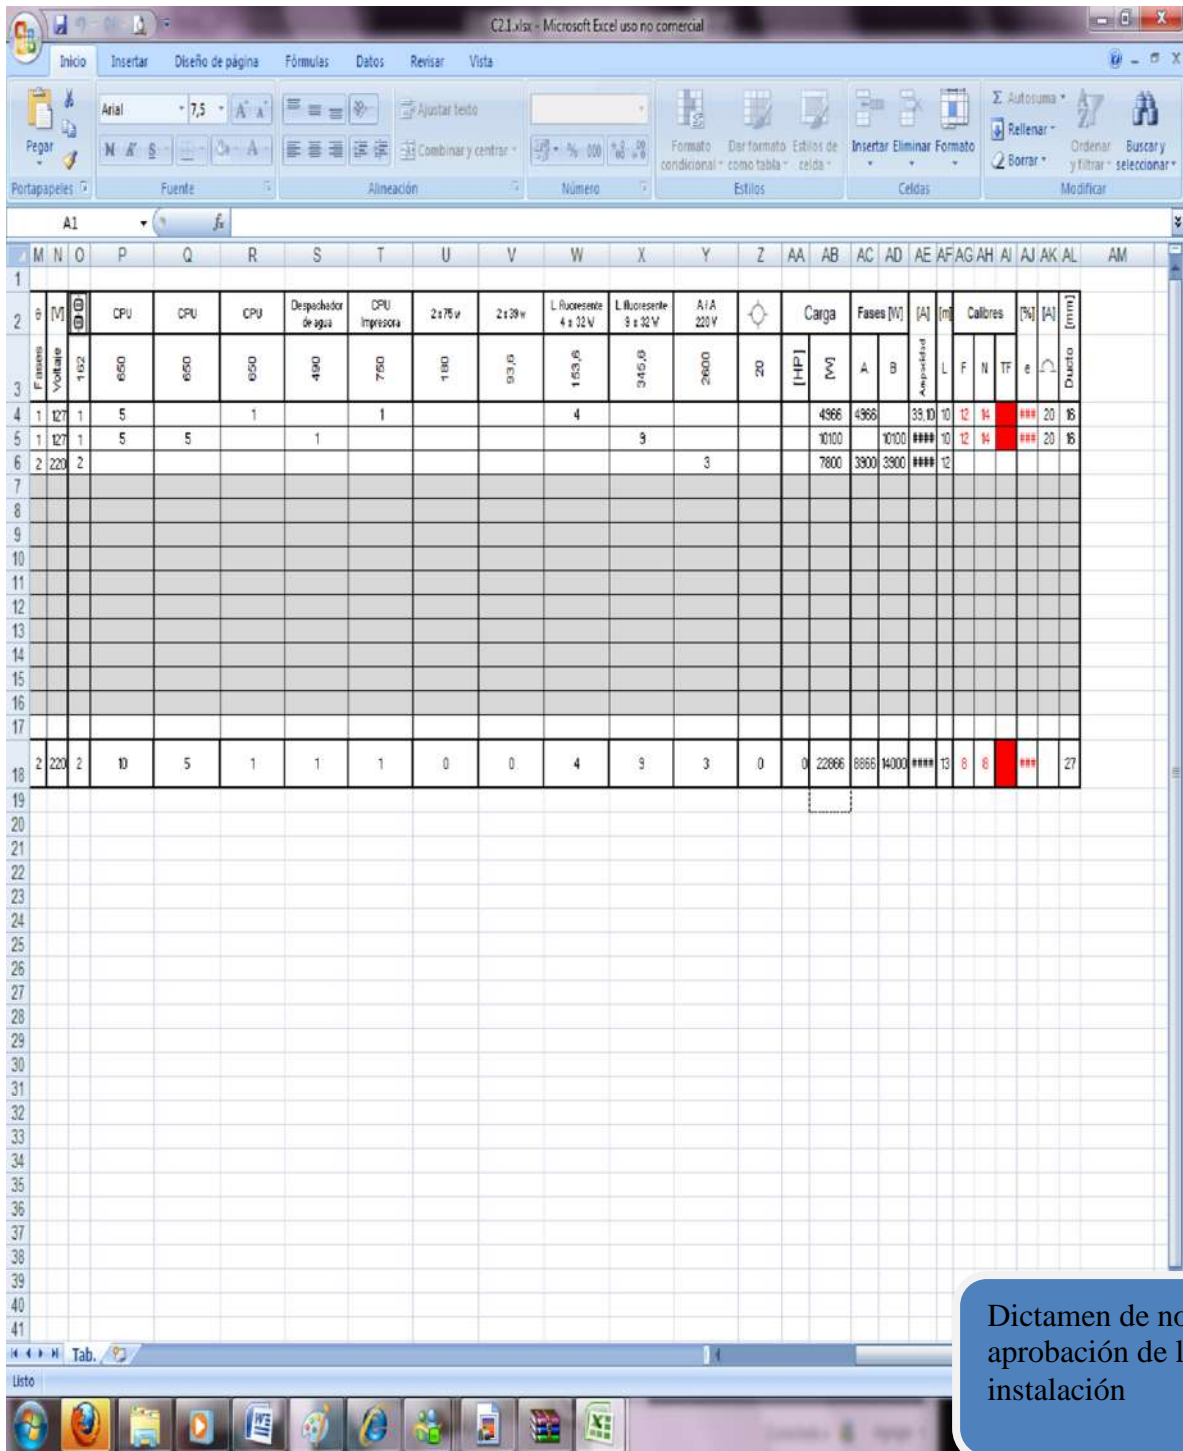
2 Figura 3.3.2 Dictamen de no aprobación de la instalación

Siendo así, se contrató al verificador y después de revisar la instalación eléctrica respondió en su dictamen que la instalación no cumplía con la norma oficial Mexicana (**NORMA Oficial Mexicana NOM-001-SEDE-2005, Instalaciones Eléctricas (utilización)**), ya que no contaba con ciertos lineamientos descritos en dicha norma y que no podía entregar un dictamen favorable ya que se ponía en riesgo a mucha gente y al inmueble propio, por lo que solicitó un proyecto de una instalación eléctrica conforme a dicha norma, donde se debía realizar:

- cálculos de cargas totales;
- carga por circuito;
- número de conductores por canalización;
- cálculo de protecciones por cada circuito y de una general;
- cálculo de capacidad de cada conductor;
- sistema de tierra física;
- tipo de canalización;
- tipo de conductor (por ser un centro de mucho tránsito de personas), etc.
