UNIVERSIDAD MICHOACANA DE SAN NICOLÁS DE HIDALGO
FACULTAD DE ARQUITECTURA
DIVISIÓN DE ESTUDIOS DE POSGRADO
MAESTRÍA EN ARQUITECTURA, INVESTIGACIÓN
Y RESTAURACIÓN DE SITIOS Y MONUMENTOS

MECANISMOS DE DETERIORO DE LA IGNIMBRITA.
ZONA DE MONUMENTOS HISTÓRICOS DE MORELIA

PARA OBTENER EL GRADO DE:
MAESTRO EN ARQUITECTURA, INVESTIGACIÓN
Y RESTAURACIÓN DE SITIOS Y MONUMENTOS

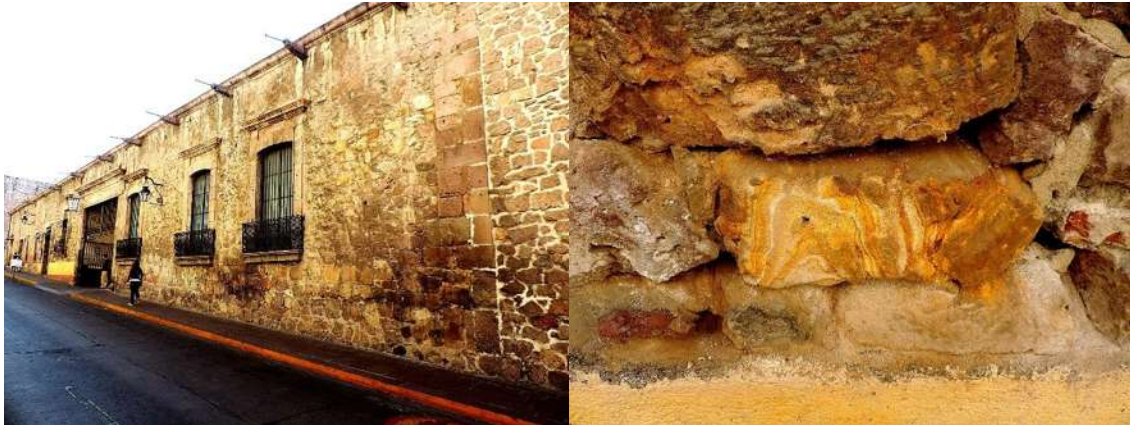
Fig. 06. Deterioro de ignimbrita en fachada principal de inmueble ubicado en calle Guillermo Prieto, Colonia Centro, Morelia, Michoacán, Mx. Fotografía Aldo Zamudio Pérez, 2016.

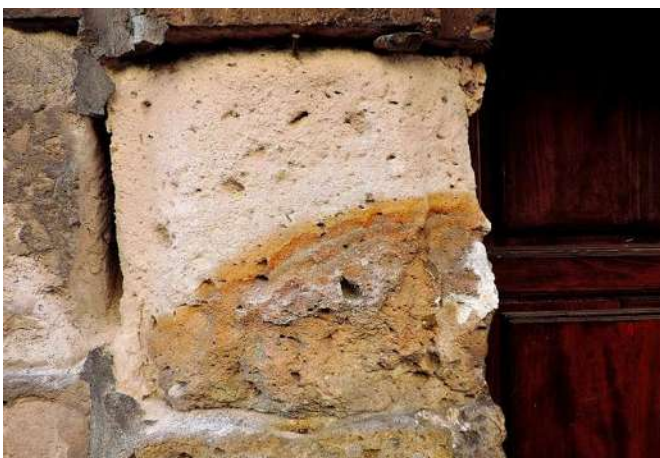
Fig. 07. Deterioro de ignimbrita en fachada principal de inmueble ubicado en calle Galeana, Colonia Centro, Morelia, Michoacán, Mx. Fotografía Aldo Zamudio Pérez, 2016.

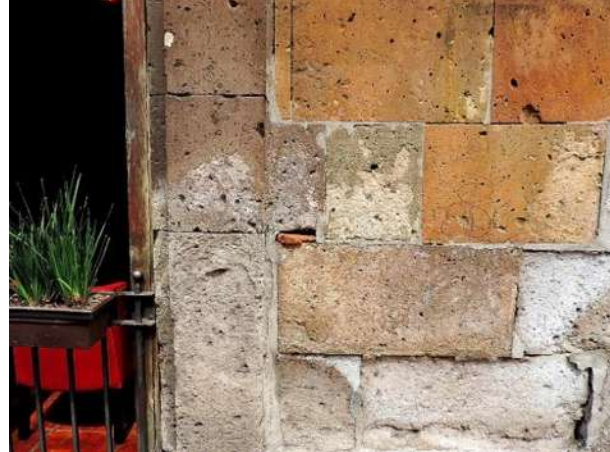
Fig. 08. Deterioro de la ignimbrita en fachada principal de inmueble ubicado en calle Galeana, Colonia Centro, Morelia, Michoacán, Mx. Fotografía Aldo Zamudio Pérez, 2015.

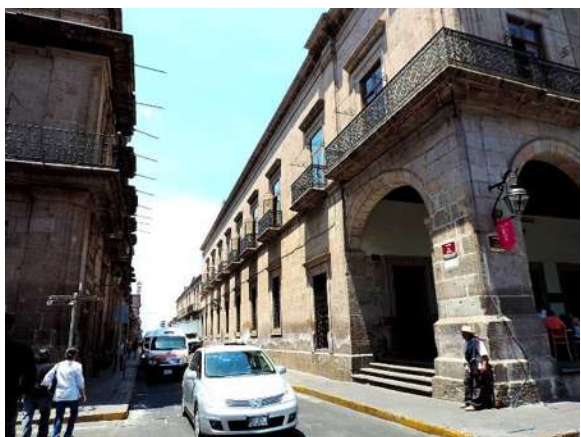
Fig. 16. Humedad constante de la ignimbrita en fachada principal de inmueble ubicado en calle Allende, Colonia Centro, Morelia, Michoacán, México. Fuente: Aldo Zamudio Pérez, 2015.

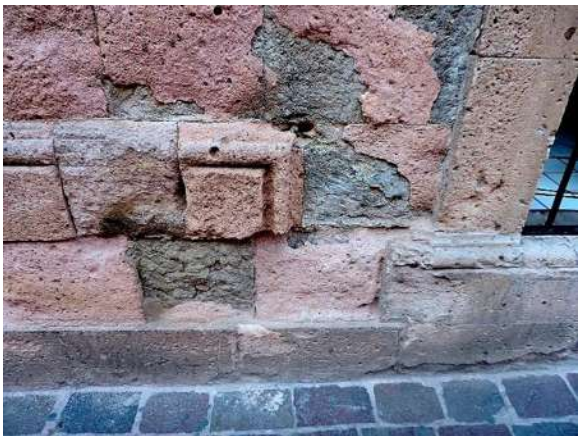
Fig. 18. Disgregación sacaroidea en ignimbrita de inmueble ubicado en Av. Morelos Norte, Morelia, Michoacán, México. Fuente: Aldo Zamudio Pérez, 2017.

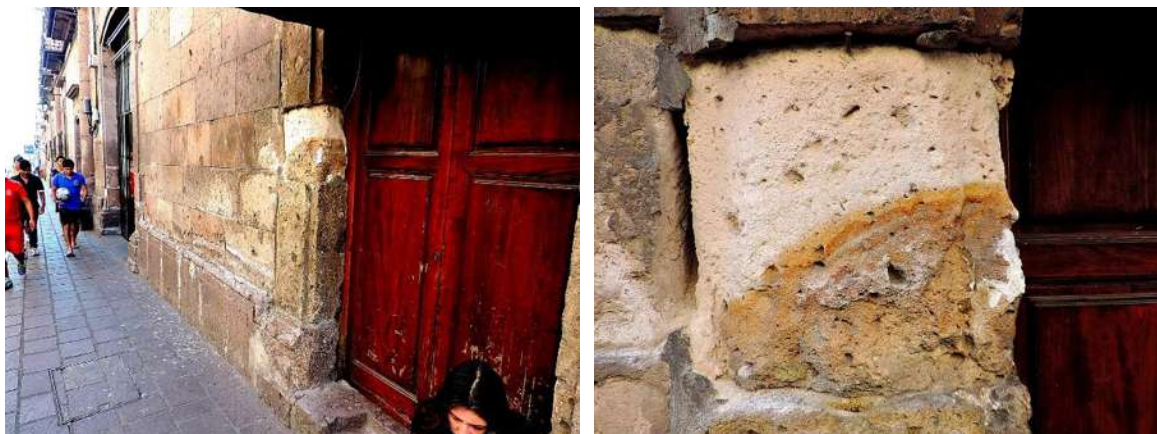
Fig. 22. Cristalización de sales en jamba de ignimbrita, inmueble ubicado en calle Galeana, Morelia, Michoacán, México. Fuente: Aldo Zamudio Pérez, 2017.

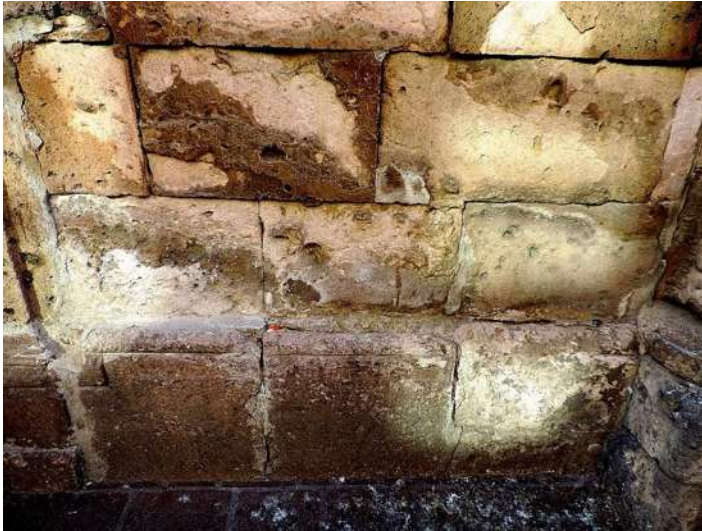
Fig. 23. Cristalización de sales en ignimbrita, inmueble ubicado en calle Galeana, Morelia, Michoacán, México. Fuente: Aldo Zamudio Pérez, 2015.

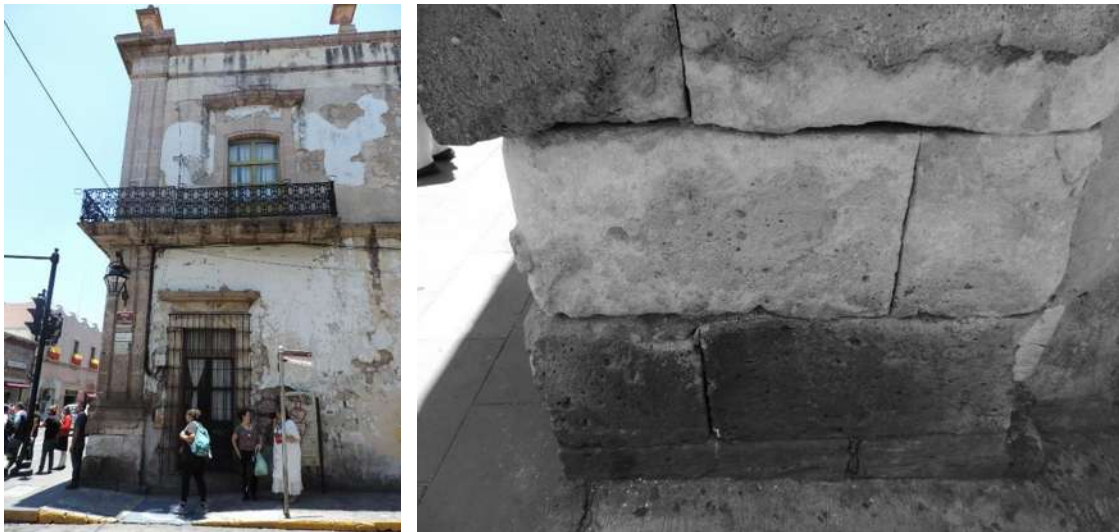
Fig. 28. Zócalo con presencia de costra negra, calle: Álvaro Obregón, col. Centro, Morelia, Michoacán, México. Fuente: Aldo Zamudio Pérez, 2015.

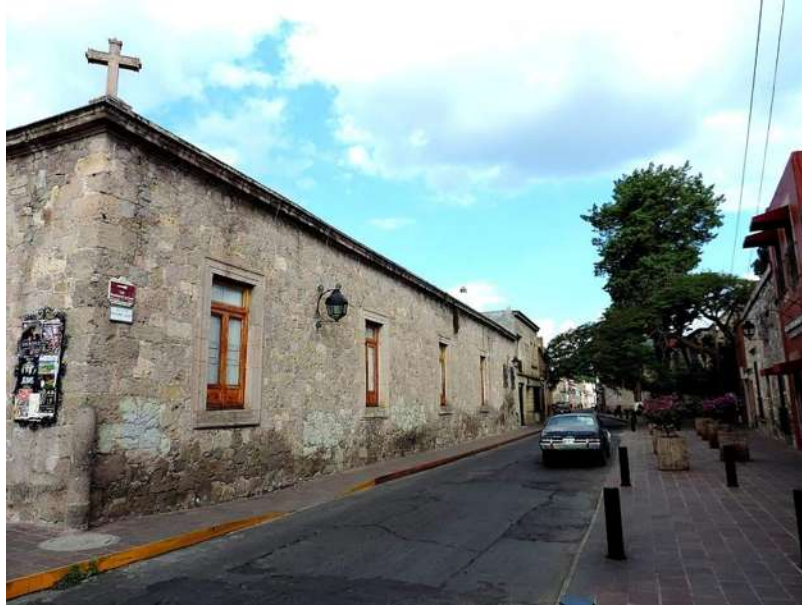
Fig. 33. Humedad por capilaridad en mamposterías de calle Bartolomé de las Casas en Morelia Michoacán. Fuente Aldo Zamudio Pérez, 2017.

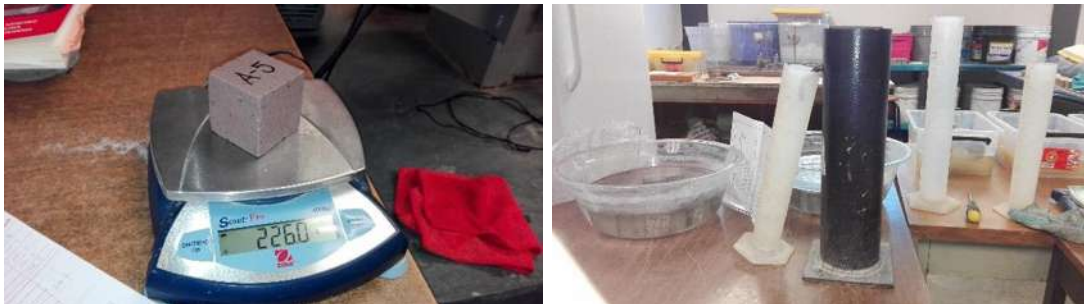
Fig. 38. Proceso del análisis de la densidad por medio del picnómetro.
Fuente. Aldo Zamudio Pérez, 2017.

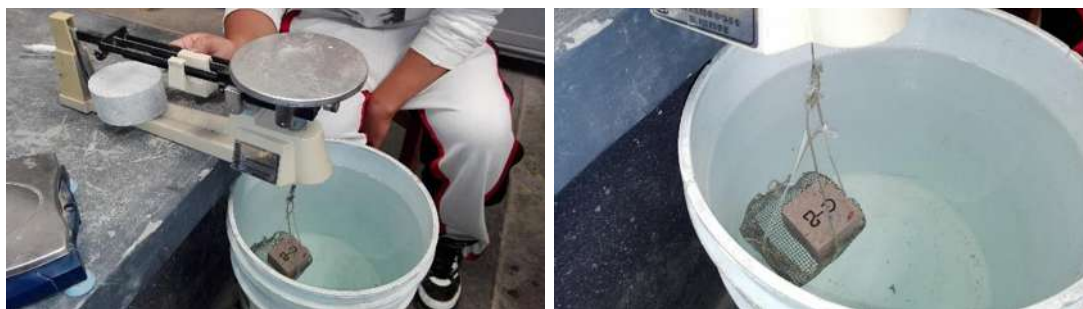
Fig. 39. Proceso del análisis de la densidad aparente (gravedad específica).
Fuente. Aldo Zamudio Pérez, 2017.

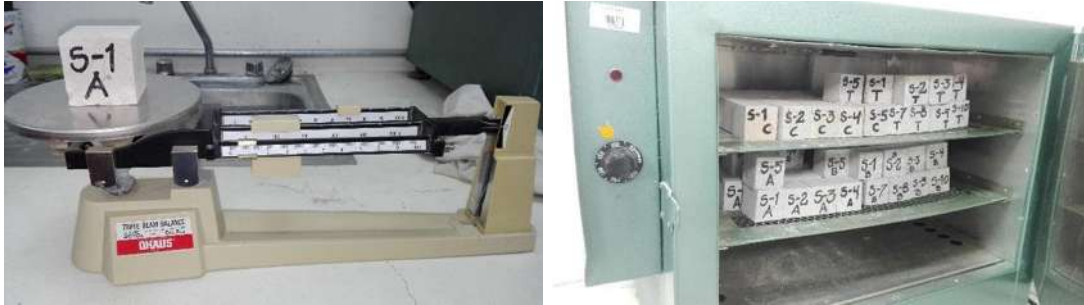
Fig. 41. Proceso del análisis del porcentaje de humedad actual.
Fuente. Aldo Zamudio Pérez, 2017.

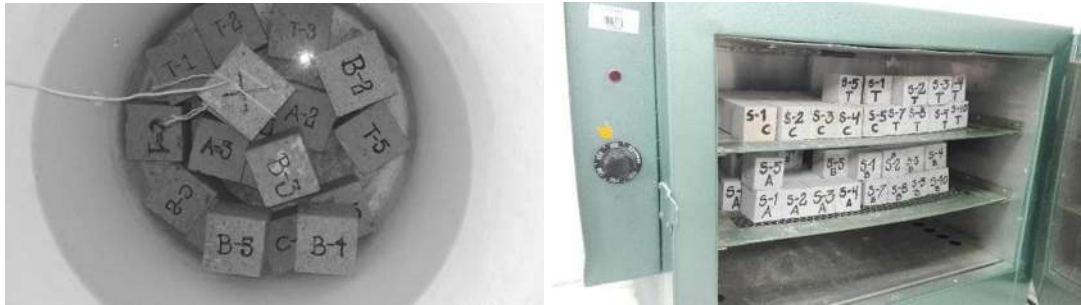
Fig. 42. Proceso del análisis de absorción de la ignimbrita.
Fuente. Aldo Zamudio Pérez, 2017.

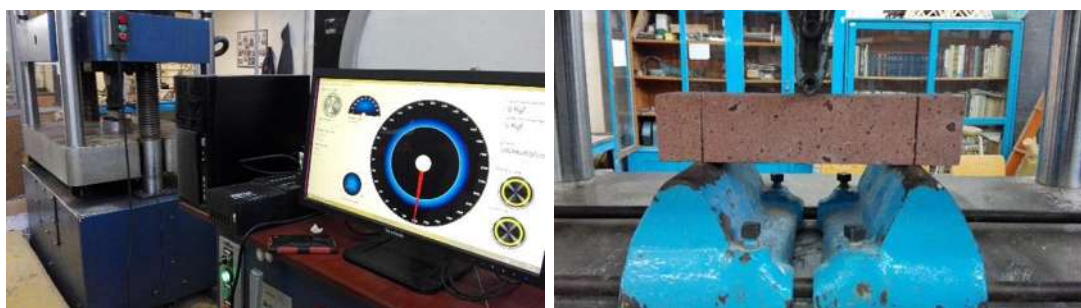
Fig. 43. Proceso del análisis sometiendo la ignimbrita a carga puntual.
Fuente. Aldo Zamudio Pérez, 2017.

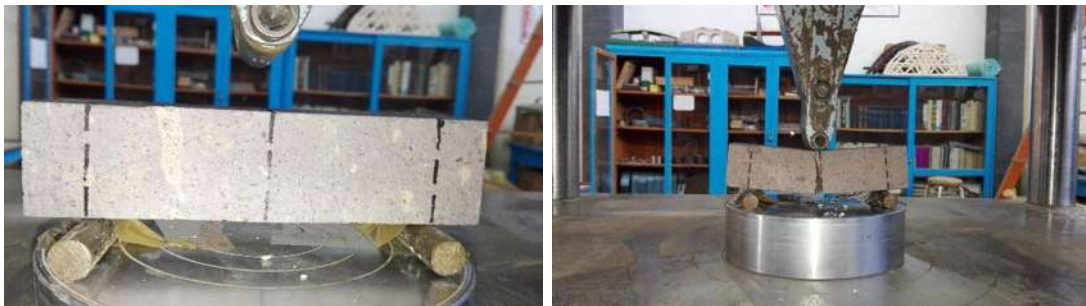
Fig. 48. Proceso del análisis de flexión de la ignimbrita.
Fuente. Aldo Zamudio Pérez, 2017.

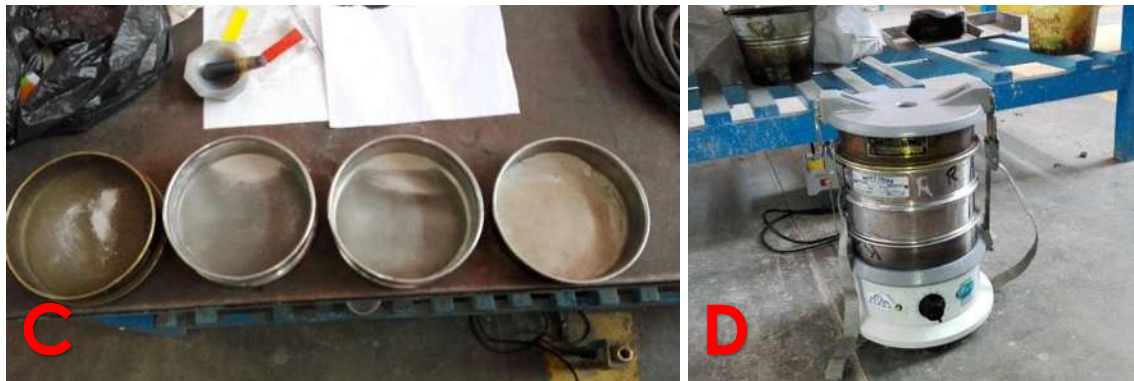
Fig. 54. Proceso de preparación de muestras para análisis de Rayos X en ignimbrita representativa del Pináculo del Centro Cultural de Clavijero. **(C)** Mallas para la criba del material pétreo molido **(D)** Tamiz vibratorio. Fuente Aldo Zamudio Pérez, 2017.

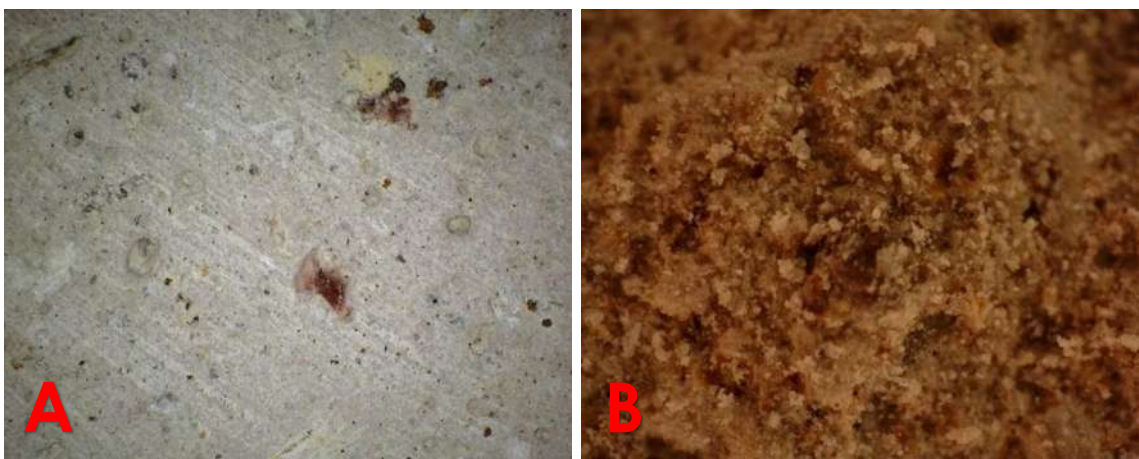
Fig. 57. (A) Heterogeneidad de la ignimbrita de Morelia, muestra de cantería sana del banco del Tejocote. (B) Muestra deteriorada de unidad de análisis calle Morelos 04-M. Fuente Aldo Zamudio Pérez, 2017.
