**UNIVERSIDAD MICHOACANA DE SAN NICOLÁS DE HIDALGO**

**MAESTRÍA EN INGENIERÍA EN EL ÁREA DE ESTRUCTURAS**

**EFFECTO DE LA COMPONENTE VERTICAL DE REGISTROS  
SÍSMICOS EN EL COLAPSO DE EDIFICIOS CON PLANTA BAJA  
DÉBIL**

**TESIS**

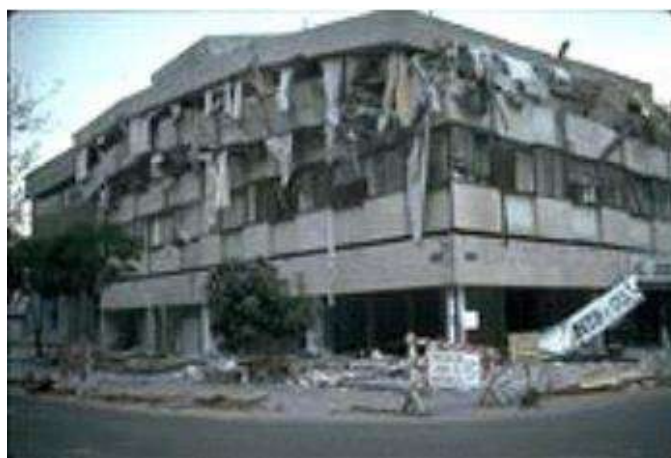
Figura II-10 Colapso de edificio con piso débil y de esquina durante el sismo del 19 de septiembre de 1985. Obtenido de (Colunga, 2004)

Los edificios localizados en esquina tienen frecuentemente fachadas hacia las calles cubiertas de cancelería, mientras que los muros en el interior eran de mampostería. La rigidez de los marcos de concreto sin tener muros ligados era bastante menor que la de los marcos con muros, generando una importante torsión que eventualmente produjo colapsos, como el que se muestra en la Figura II-10.

El edificio que se muestra en la Figura II-10 se ubicó a una distancia epicentral aproximada de 378 km, por lo que de principio se infiere que la componente vertical no fue un factor relevante (Figura II-11). Sin embargo, el tipo de suelo en la Ciudad de México es de tipo lacustre con altas concentraciones de arcilla comprensible, lo que provocó amplificaciones muy importantes del movimiento.

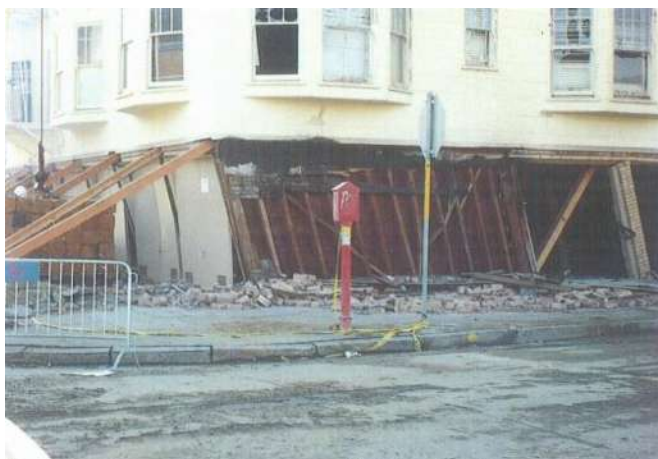
Figura II-12 Edificio con planta baja débil con severos daños debidos al sismo de Loma Prieta, Cal. en 1989. Obtenido de (Choshiro TAMURA, 1990)

Invariablemente, este sismo provocó el daño a muchas edificaciones y más a aquellas que presentaban alguna(s) irregularidad(es), donde se destaca el primer piso débil.

El edificio mostrado en la figura II-12 se ubicó a una distancia epicentral de aproximadamente 97 km (Figura II-13). Existen varios factores relacionados con las aceleraciones verticales, como son los efectos de sitio y tipo de estructura, entre otros. Sin embargo, el más significativo es la distancia epicentral debido a que mientras más pequeña sea ésta sus efectos son mayores. Es común ver que las aceleraciones verticales son significativamente más grandes en periodos muy pequeños.

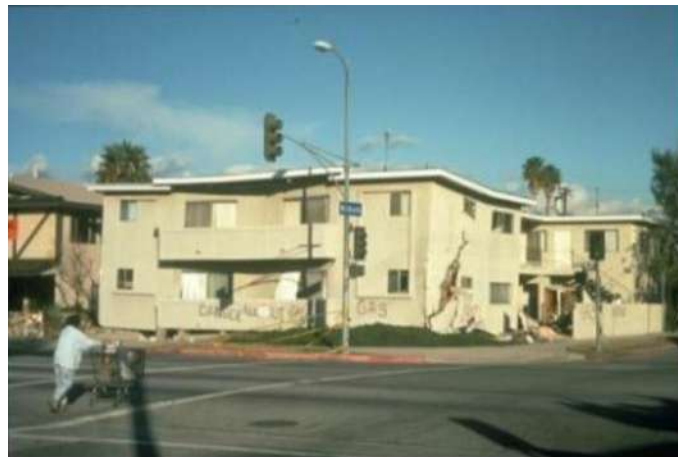
Figura II-14 Pequeño edificio de vivienda que falló debido al piso débil durante el sismo de Northridge. Obtenido de (Páez, 2017)

Los daños ocasionados a las edificaciones se debieron a bastantes factores, entre los que destacaron las configuraciones estructurales sismo resistentes indebidas, como la planta baja débil (Figura II-14). Asimismo, edificios de concreto reforzado construidos con reglamentos antiguos sufrieron fallas en las columnas debido a fuerzas cortantes bastante elevadas.

La distancia desde el epicentro a la ubicación del edificio mostrado en la imagen anterior fue de tan solo 11.10 km aproximadamente, por lo que las aceleraciones de la componente vertical muy probablemente tuvieron influencia en el colapso de la edificación (Figura II-15).

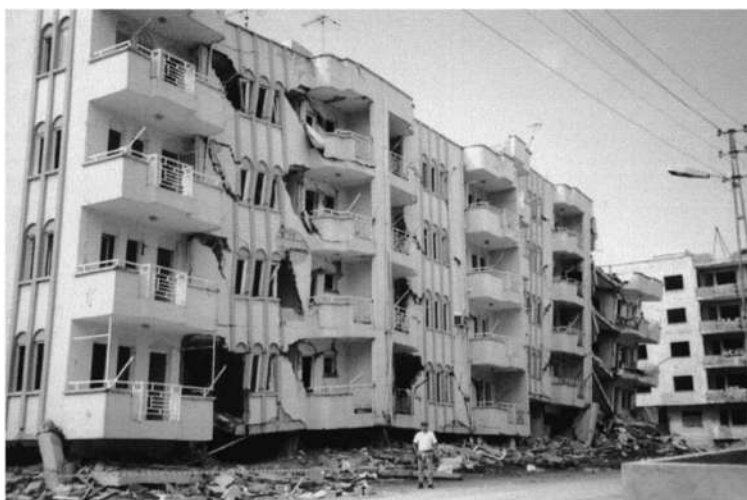
Figura II-16 Colapso de edificio de departamentos con planta baja débil en la ciudad de Ceyhan, Turquía por el sismo de 1998. Obtenido de (Adalier, 2001)

La Figura II-16 muestra como un edificio de departamentos de seis niveles con planta baja débil (posiblemente para uso de estacionamiento) colapsó de forma prácticamente vertical.

Las aceleraciones de la componente vertical seguramente influyeron en el comportamiento de colapso del edificio, ya que la distancia epicentral fue de aproximadamente 31 km (Figura II-17).

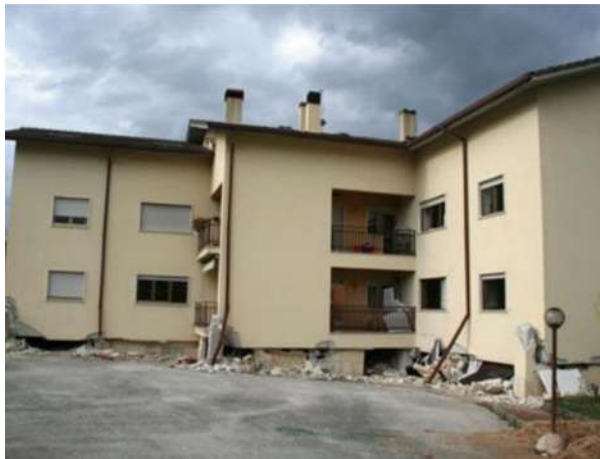
Figura II-19 Colapso de edificio debido a la presencia de primer piso blando debido al sismo de L'Aquila. Obtenido de (Ricci, 2011)

Algunos fallas estructurales se debieron a irregularidades en planta y elevación, como se observa en la Figura II-19. El edificio tiene irregularidad en elevación debido a la presencia de entradas libres en la planta baja para uso de estacionamiento, por lo que el edificio mostró un mecanismo de piso blando.

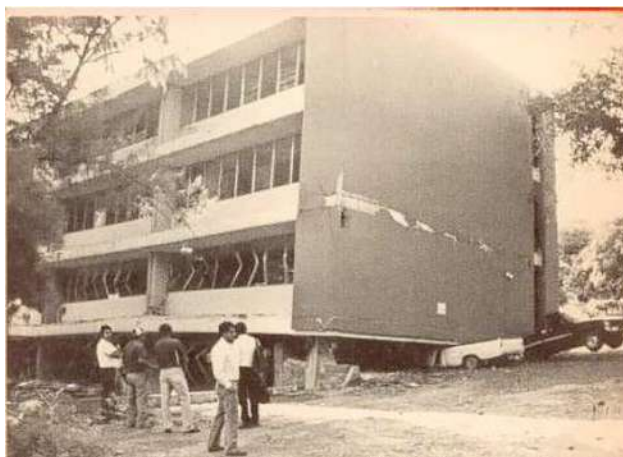
Figura III-1 Colapso de planta baja de edificio durante el sismo de El Salvador de 1986. Obtenido de (Jiménez, 2004)

Durante el sismo de El Salvador del 10 de octubre de 1986, la planta baja de un edificio sufrió la falla total, ya que esta era a base de marcos rígidos de concreto reforzado y los niveles superiores a base de sistema de muros, ocasionando una gran variación de la rigidez en elevación. La Figura III-1 muestra al edificio colapsado.

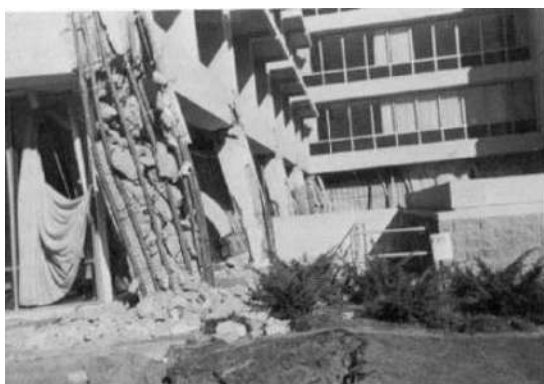
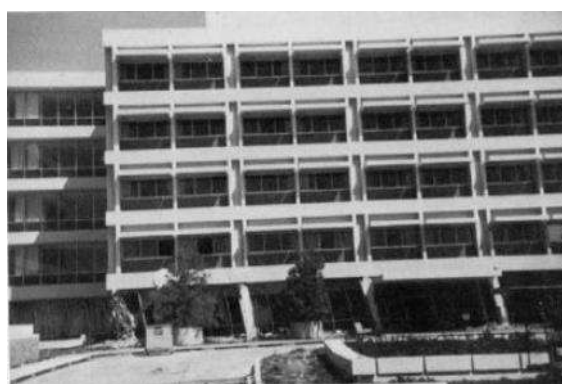
Figura III-2 Daños en hospital Olive View durante el sismo de San Fernando en 1971. Obtenido de (Jiménez, 2004)

Otro caso es el del hospital Olive View tras el sismo de San Fernando, Estados Unidos, en 1971. El edificio constaba de cinco niveles y un sótano. Este presentó discontinuidades considerables en elevación ya que los cuatro niveles superiores fueron construidos a base de muros confinados por marcos rígidos y los dos primeros sólo por marcos rígidos. Además, las formas y armados de las columnas variaron de un nivel a otro. Todo esto provocó discontinuidades en rigidez, resistencia y ductilidad, condicionando su comportamiento durante el sismo. Afortunadamente el edificio no colapsó, pero igualmente tuvo que ser demolido por cuestiones de funcionalidad ya que las columnas de los primeros dos niveles alcanzaron desplazamientos permanentes cerca de los 75 cm. En la Figura III-2 se observa cómo, en la columna de esquina, hubo un déficit en el reforzamiento por confinamiento, ya los estribos tenían separación considerable y de diámetros pequeños.

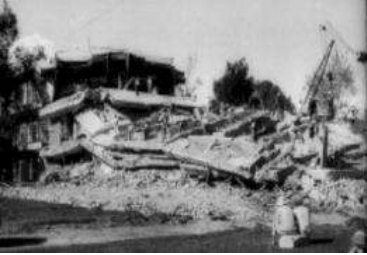
| USO | SISTEMA ESTRUCTURAL | OBSERVACIONES | ESTRUCTURA |
|---|---|---|---|
| <b>Escuela Superior de Ingeniería y Arquitectura del Instituto Politécnico Nacional.</b> | Marcos de concreto reforzado. La planta baja no tenía ningún muro. | El modo de falla fue producto del mecanismo de piso débil en la planta baja. No hubo pérdidas humanas pues el sismo ocurrió en horario fuera de clases. | |

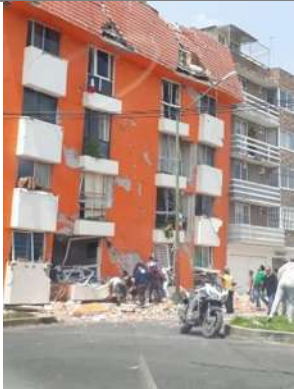
| USO | SISTEMA ESTRUCTURAL | OBSERVACIONES | ESTRUCTURA |
|---|---|---|---|
| <b>Habitacional (departamentos).</b> | Muros de mampostería confinada. | El modo de falla fue producto del mecanismo de piso débil en la planta baja. Se estima que se construyó en 1967. | |

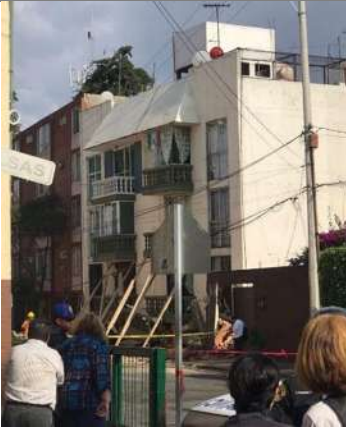
| <b>Habitacional (departamentos).</b> | Estructura de marcos de concreto reforzado con muros de mampostería. | Se produjo el colapso del piso inferior debido a la falta de muros en la planta baja. Se le atribuye la planta baja débil y efecto de golpeteo. | |

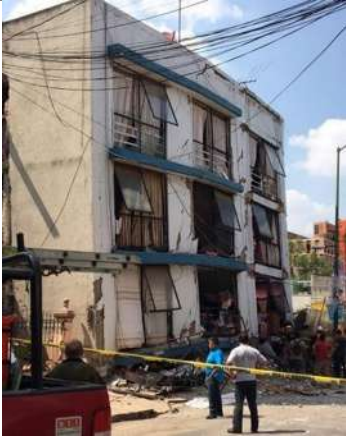
| <b>Habitacional (departamentos).</b> | Muros de mampostería confinada. | Colapso de la planta baja débil, causando el aplastamiento del segundo nivel debido al peso de los pisos superiores. Además, se le atribuye el efecto de golpeteo e irregularidad en planta. | |

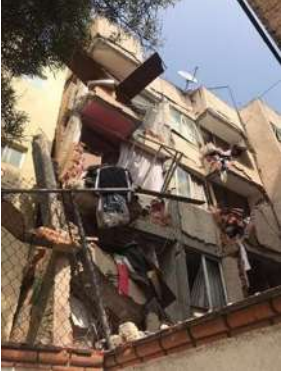
| <b>Habitacional (departamentos).</b> | Estructura de marcos de concreto reforzado con muros de mampostería | El modo de falla fue producto del mecanismo de piso débil en la planta baja. | |

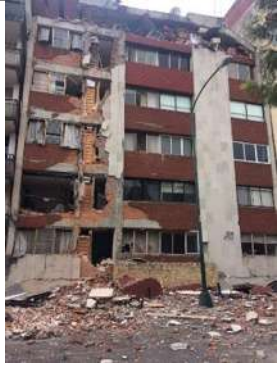
| <b>Habitacional (departamentos).</b> | Estructura de marcos de concreto reforzado. | El modo de falla fue producto del mecanismo de piso débil en la planta baja. También se le atribuye a la irregularidad de planta. | |

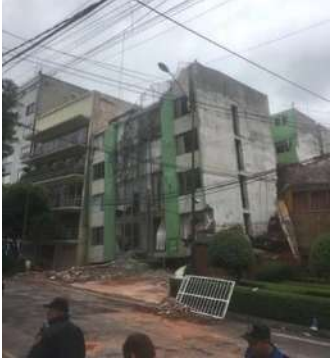
| <b>Habitacional (departamentos).</b> | Estructura a base de columnas y losa plana de concreto. | El modo de falla fue producto del mecanismo de piso débil en la planta baja. También se le atribuye a la irregularidad de planta y efectos de golpeteo. | |

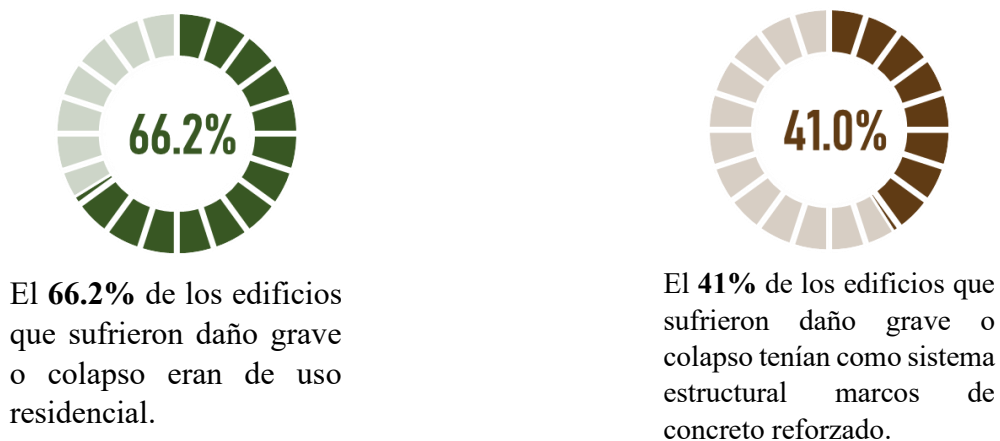
Figura IV-9 Porcentaje de edificios que sufrieron colapso y/o daños graves respecto al uso y sistema estructural para el sismo de 2017. Obtenido de (Jara, 2020)

Como ya se mencionó, muchas edificaciones tenían fachadas con características de uso habitacional. En cuanto al sistema estructural, los edificios soportados en marcos de concreto reforzado fueron los más afectados (Figura IV-9).
