ESPECIALIDAD EN RESTAURACIÓN DE SITIOS Y MONUMENTOS
FACULTAD DE ARQUITECTURA DE LA UNIVERSIDAD MICHOACANA DE SAN NICOLÁS DE HIDALGO

Mejoramiento integral de la imagen urbana patrimonial de la cabecera municipal de Áporo, Michoacán de Ocampo

TESIS PARA OBTENER EL TÍTULO DE:
ESPECIALISTA EN
RESTAURACIÓN DE SITIOS Y MONUMENTOS

MORÉLIA, MICHOACÁN,
NOVIEMBRE 2024

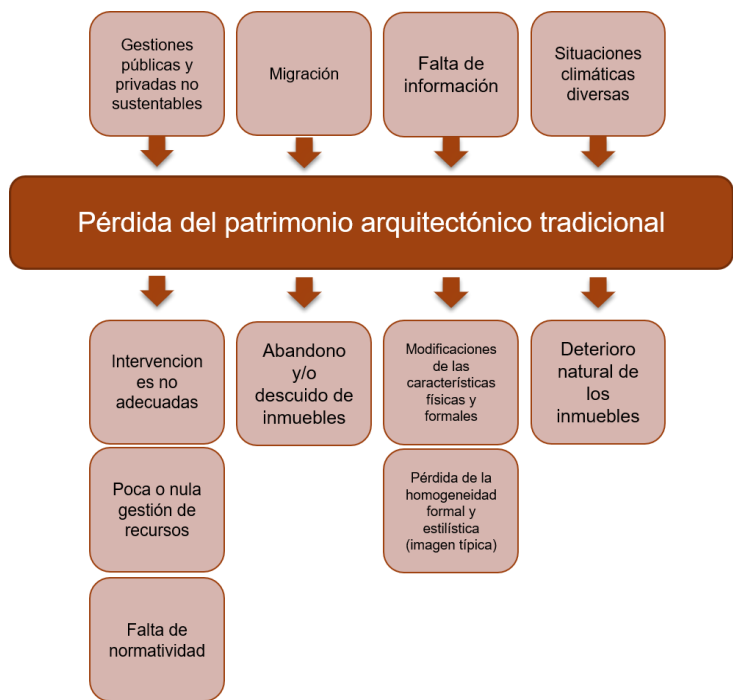
Ilustración 1 Esquema Causas y efectos de la pérdida del patrimonio arquitectónico tradicional. Ruth Ireri Loza Morales

A continuación, se presenta un esquema sobre el planteamiento del problema, con sus diferentes causas y efectos.

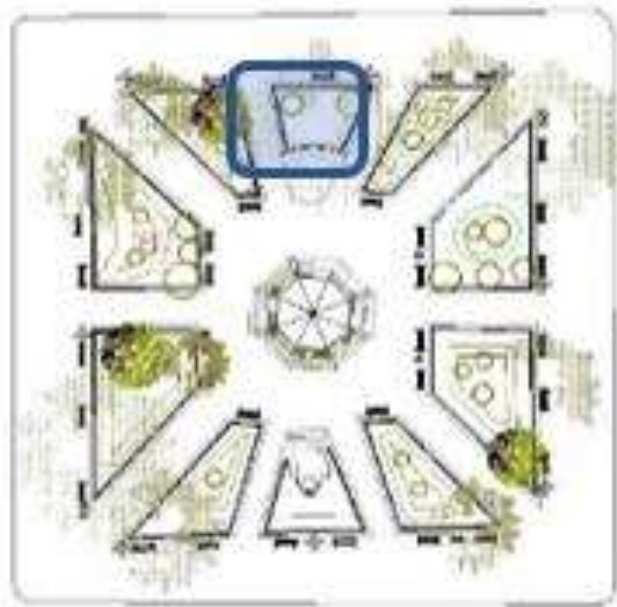
Ilustración 13 Croquis de ubicación del árbol conmemorativo. RILM

Durante la fundación de Áporo como municipio se hizo un acto conmemorativo de la erección, en el cual se plantó un árbol Sabino Ahuehuete conmemorativo al norte del jardín Municipal “Hidalgo” y, además, se dice, que junto árbol se plantó o enterró una botella herméticamente cerrada con documentos relacionados con el municipio en 1924.

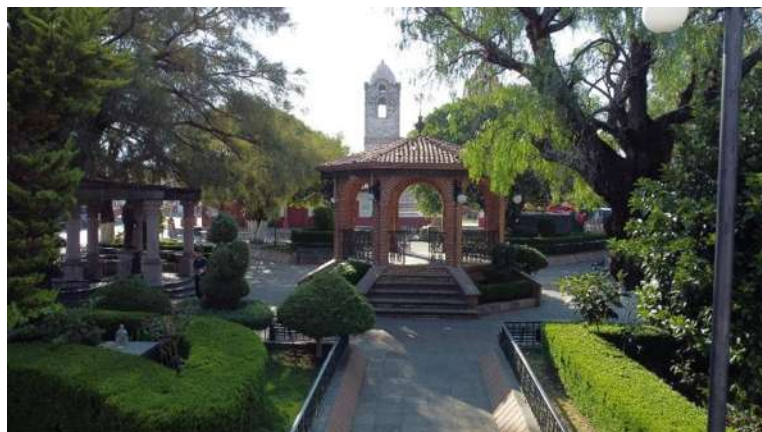
Ilustración 29 Vista actual hacia el acceso de la parroquia, se observa el kiosko que sustituye la fuente. Año 2023. HMVG.

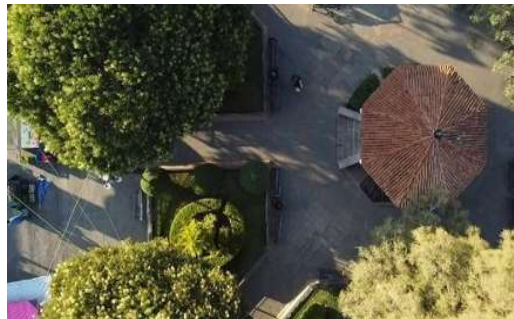
Ilustración 36 Ejemplo de fotografía aérea. HMVG.

Se propusieron tres enfoques para la fotografía los cuales son fotografía aérea (para poder observar cubiertas, traza urbana y el contexto), fotografía de fachadas y fotografía de detalles (en las que se incluyen, materiales, mobiliario, instalaciones, etc.). Se incluyen además las referencias de la ubicación de las fotografías.

El equipo utilizado para el registro fotográfico fue: 1 Dron Mavic Mini 2 el cual cuenta con una cámara tanto fotográfica como de video para las tomas áreas y paneos tanto de la plaza principal como de las fachadas de los portales. Además, se utilizó un teléfono de la marca Samsung modelo S21, así como un iPhone modelo 11 Pro para complemento de fotografías. Posteriormente todas las fotografías fueron capturadas, almacenadas y organizadas en función del lugar, tiempo y espacio.

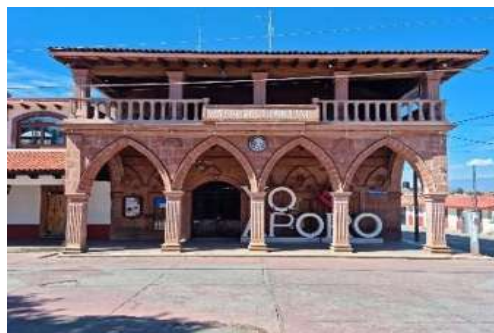
Ilustración 37 Ejemplo fotografía de fachada. HMVG.

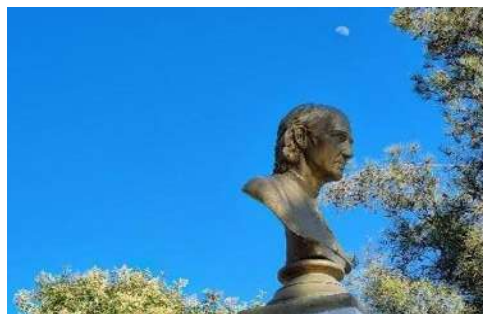
Ilustración 38 Ejemplo de fotografía de detalle. RILM.

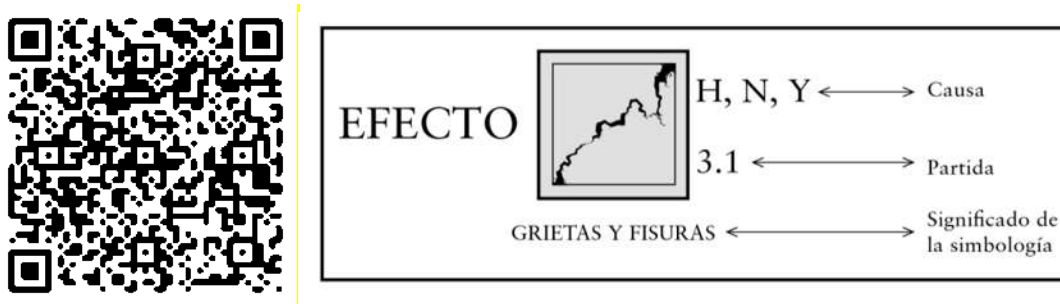
Ilustración 43 Simbología utilizada para planos de levantamiento de alteraciones y deterioros generales. RILM.

1. LD-01 (Levantamiento de Alteraciones y Deterioros) – Plaza
2. LD-02 (Levantamiento de Alteraciones y Deterioros) – Portal Hidalgo
3. LD-03 (Levantamiento de Alteraciones y Deterioros) – Portal Guerrero

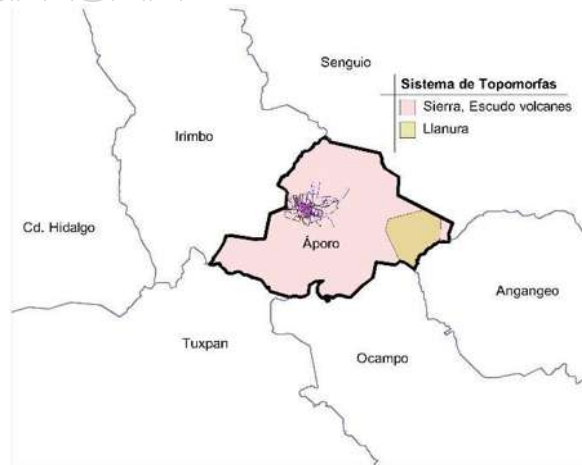
Ilustración 55 Sistema de topomorfas del municipio. RILM.

La mayor parte del municipio está rodeado de zonas accidentadas como lo son la Sierra de Angangueo, el cerro Don Félix, Cerro Chino, Cerro Colorado, Cerro Prieto y Cerro Seco, los cuales pertenecen al sistema Neovolcánico Transversal en el cual encontramos un sistema de topomorfias de Sierra en un 89.73% y llanura en un 10.27%. La parte más urbanizada del municipio se asienta sobre el sistema Sierra y pertenece al Eje Neovolcánico y a la subprovincia fisiográfica de Mil cumbres.

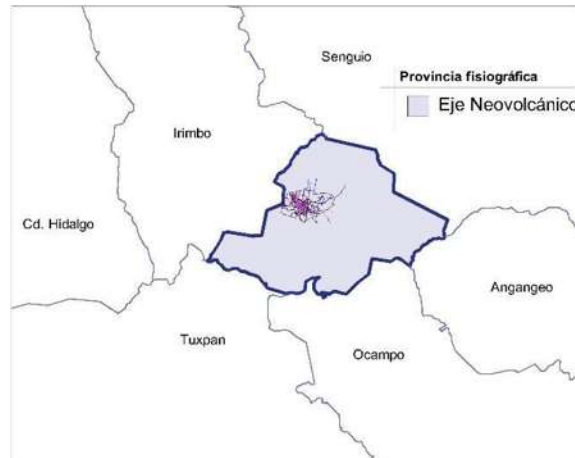
Ilustración 56 Provincia fisiográfica del municipio. RILM.

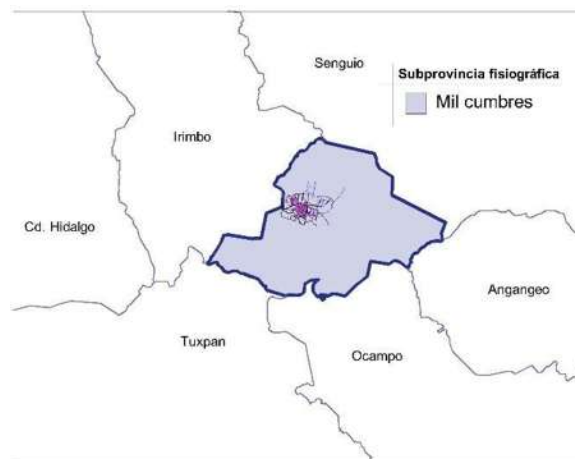
Ilustración 57 Subprovincia fisiográfica del municipio. RILM.

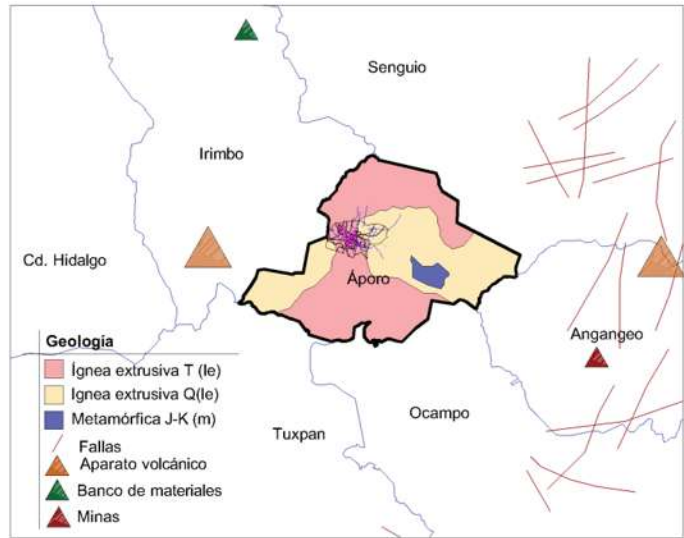
El municipio se encuentra sobre suelos de roca ígnea extrusiva perteneciente a la era Cenozoica y al periodo terciario, en donde se emplaza la mayor parte del conjunto

Ilustración 58 Elementos geológicos del municipio. RILM.

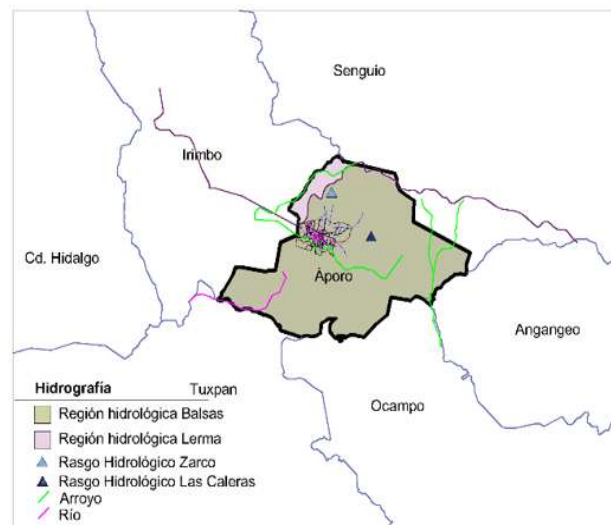
Ilustración 60 Hidrografía del municipio. RILM.

El municipio en su mayoría se encuentra sobre la región hidrológica Balsas. Al norponiente se encuentra un pequeño porcentaje de la región hidrológica Lerma. Históricamente el pueblo del antiguo Áporo se asentó en esta región debido a que había aproximadamente 7 cuerpos de agua identificados, de los cuales algunos, siguen siendo utilizados.

Encontramos también el antiguo cauce de algunos ríos y arroyos. Actualmente solo existe un río cerca de la tenencia de Arroyo Seco, el cual está a punto de desaparecer.

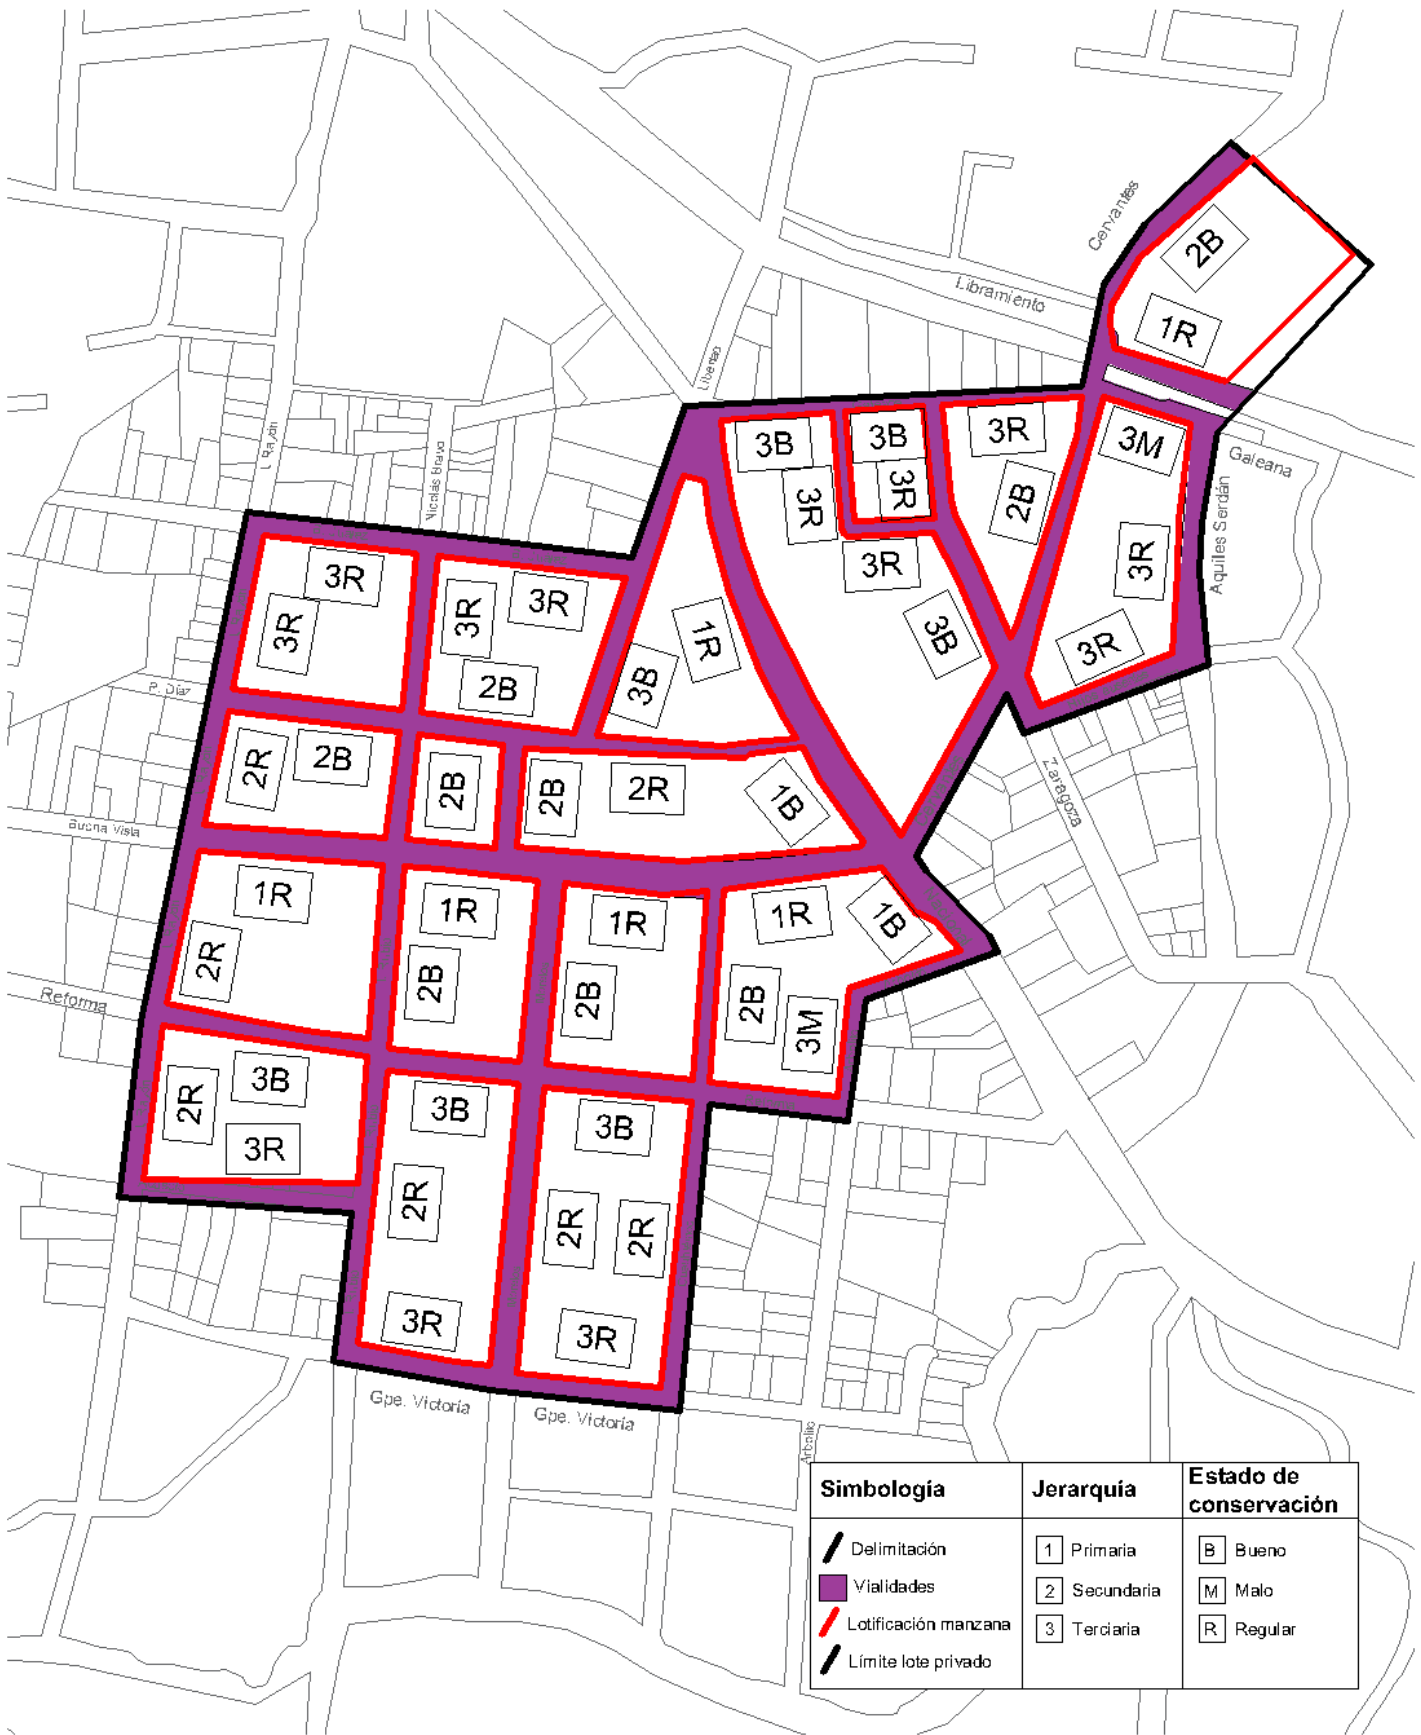
Los anchos de las calles alrededor de la plaza y las primarias son de entre 8 y 13 m de dos sentidos y las vialidades secundarias son de 6 metros.

UBICACIÓN: Áporo, Michoacán	PROYECTO: Mejoramiento Integral de la imagen urbana patrimonial de la cabecera municipal de Áporo, Mich.	CONTENIDO DEL PLANO: VIALIDADES		
	PRESENTE: Arq. Ruth Ileri Loza M.	TIPO DE PLANO: Análisis Urbano - Arquitectónico	CLAVE DE PLANO: ANA-02		
ASESOR: Dr. Carlos A. Hiriart Pardo			ACOT.: MTS.	FECHA: 2023	ESCALA: 1:3500

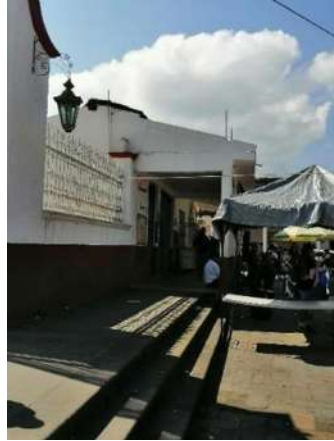
Ilustración 92 interior 1 Portal Morelos. RILM

Se encuentra entre la plaza y el templo, al oriente de la plaza y al poniente del atrio, el portal es totalmente de comercio.

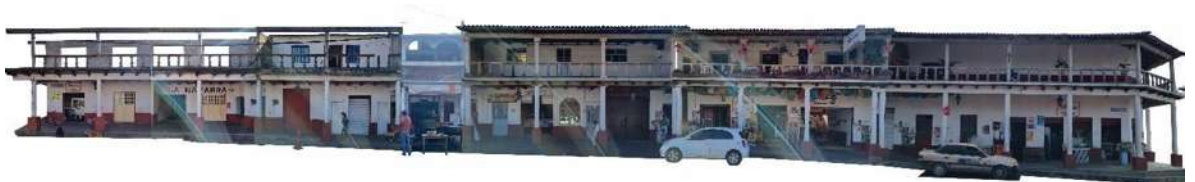
Se ubica al sur de la plaza y está dedicado al comercio, este es el portal al que más se le han realizado intervenciones y es el que más está deteriorado.

Ilustración 94 Perfil urbano Portal Guerrero. RILM

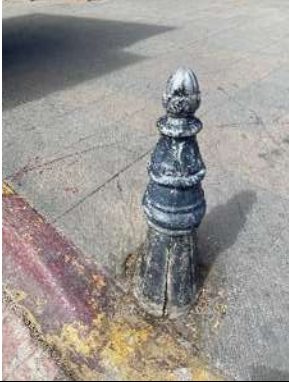
MOBILIARIO URBANO			
No.	Ubicación	Características	Foto
1	Plaza Hidalgo	<ul style="list-style-type: none"> • Bolardo metálico con alma de concreto • Ubicado solamente en dos esquinas de la plaza • Pintura en mal estado

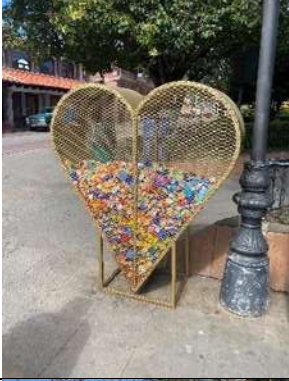
2	Plaza Hidalgo	<ul style="list-style-type: none"> • Recolector de tapas de plástico en forma de corazón de acero inoxidable. • El color contrasta del demás mobiliario urbano

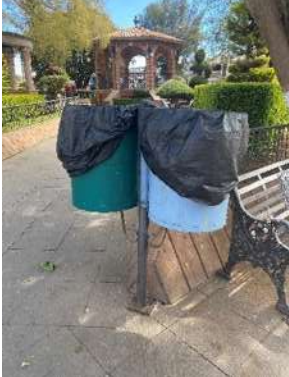
4	Plaza Hidalgo	<ul style="list-style-type: none"> • Bote de basura doble • El color contrasta del demás mobiliario • Botes de basura insuficientes

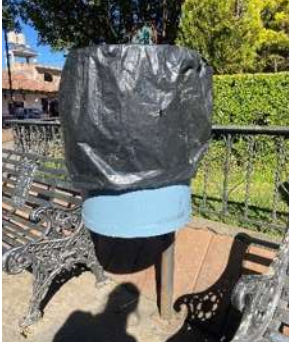
5	Plaza Hidalgo	<ul style="list-style-type: none"> ● Bote de basura sencillo ● El color contrasta del demás mobiliario ● Capacidad del bote de basura insuficientes

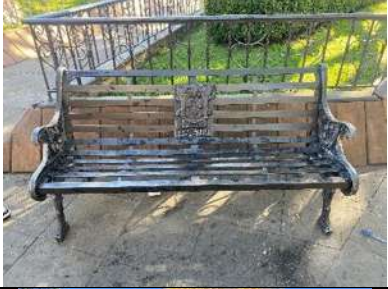
6	Plaza Hidalgo	<ul style="list-style-type: none"> ● Banca tradicional con logotipo del municipio. ● Pintura en mal estado

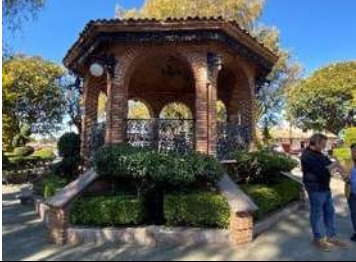
7	Plaza Hidalgo	<ul style="list-style-type: none"> ● Kiosco con materiales tradicionales ● Temporalidad reciente ● Barandales y lámparas faltantes

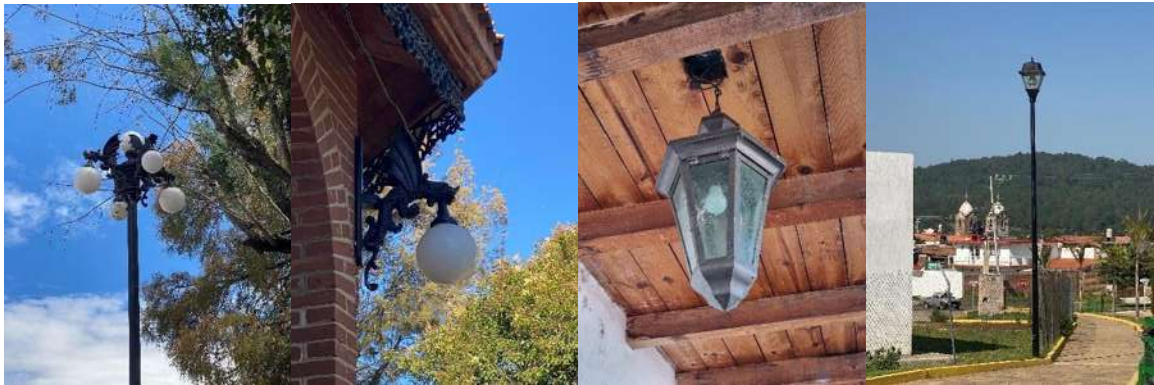
Para el 2012 ya había 1054 tomas instaladas de energía eléctrica y se suministra de forma aérea a excepción de la plaza la cuál es subterránea y las luminarias son distintas a las de las calles.

Ilustración 101 Luminarias existentes en el área de estudio. RILM

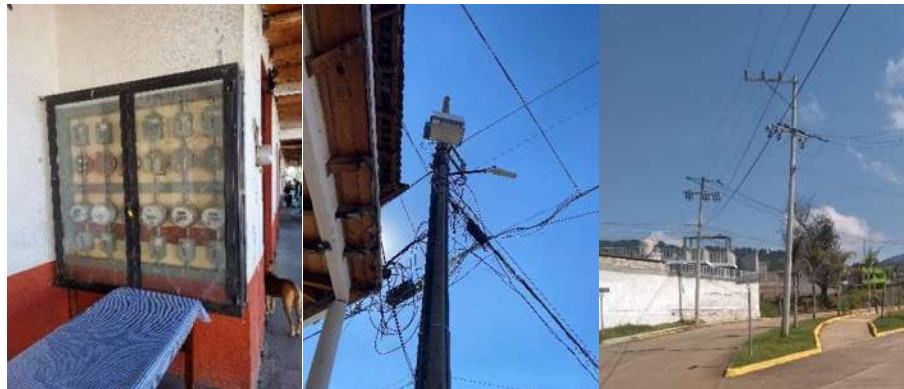
Ilustración 102 Instalación eléctrica existente en el área de estudio. RILM

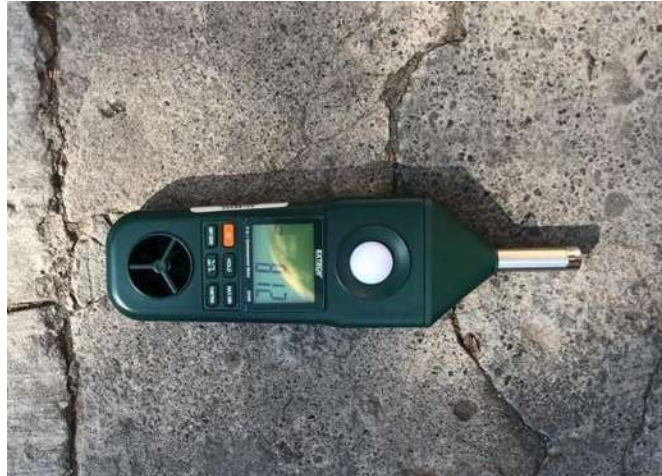
Ilustración 105 Anemómetro marca Extech utilizado. María Alejandra López Vivanco

- **Visita al sitio:** aproximación y prospección.
- **Recopilación de información:** socioeconómica, urbano, ambiental por medio de herramientas SIG y TIC como Meteonorm, AndreMarsh, Meteoblue, Weatherspark, INEGI, estaciones climatológicas cercanas.
- **Recopilación de datos puntuales:** generación y toma de datos de comportamiento ambiental en el sitio a través de herramientas y equipos especializados como lo son el Luxómetro, Sonómetro, termómetro y el anemómetro de la marca Extech.

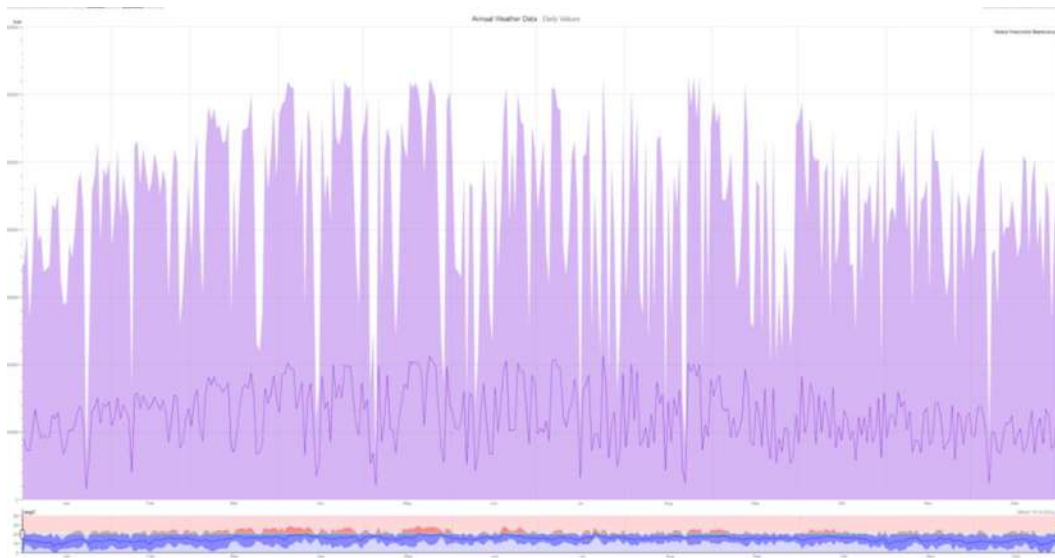
De acuerdo a la gráfica de Andrew Marsh la mínima de radiación lumínica sobre superficies horizontales es de aproximadamente 400 lux en el mes de enero y la máxima de 12,400 lux en el mes de mayo.

Ilustración 112 Grafica de radiación lumínica. Weather Data 2D Andrewmarsh

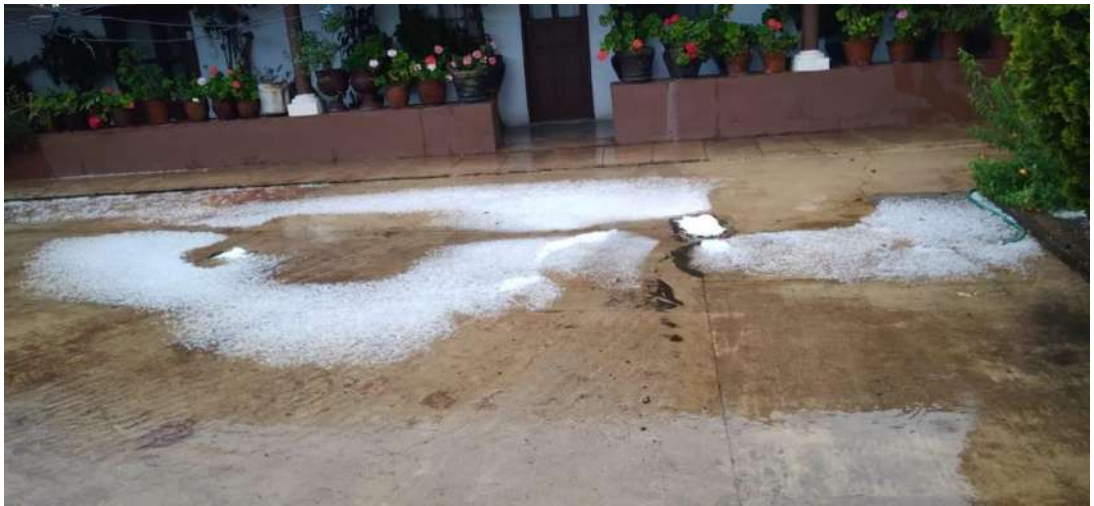
Ilustración 120 Foto de granizo estancado en patio. 12 agosto 2023. Martín Candelarío Loza Ruiz

1. Debido a que por la topografía del terreno el agua tiene una pendiente natural por lo cual no hay encharcamientos, incluso en las calles no se encuentran coladeras.
2. Algunas de las calles aún conservan materiales filtrantes como lo es el empedrado.
3. La mayoría de los inmuebles mantienen sus patios que son los que filtran al subsuelo el agua, el sistema de drenaje a veces no es tan adecuado sobre todo cuando hay presencia de granizo.

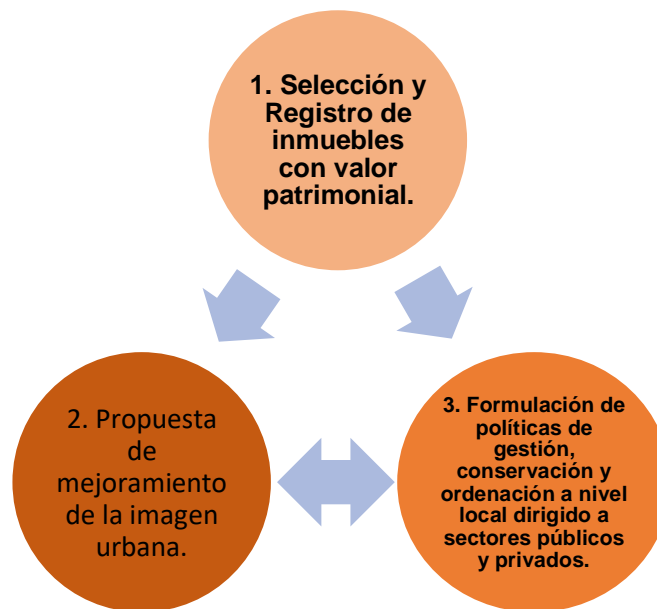
Ilustración 121 Esquema de las principales actividades a realizar como alternativas de solución. RILM

Las actividades y alternativas propuestas son el resultado de los diferentes análisis realizados, el diagnóstico al que se llegó, así como la aplicación de los principios y criterios anteriormente mencionados, sin dejar de lado la normativa. Para esto se muestra un esquema con las tres principales actividades a realizar que nos llevarán a las actividades generales de solución:

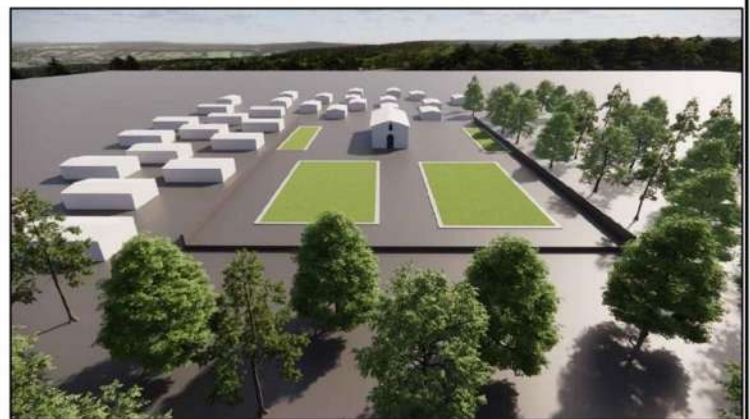
Volumetría recostrucción Antigua capilla

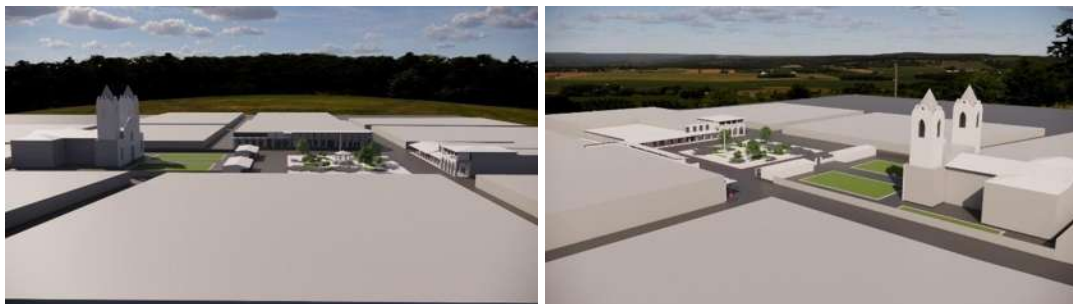
Ilustración 160 Relación de alturas en la zona "A". RILM

La relación entre la altura promedio de las edificaciones refleja la magnitud del conjunto religioso pues la mayoría de las edificaciones no sobrepasan los dos niveles.

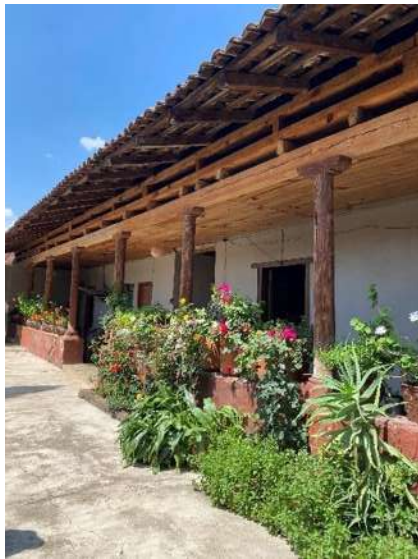
Ilustración 166 Apoyos verticales de madera en casa con características tradicionales corredor Casa Mendiola. RILM

La mayoría de los portales y corredores al interior de las casas mantienen sus columnas de madera con secciones circulares de entre 20 y 30 cm de diámetro y bases de recinto, sobre un pretil de adobe y zapatas de madera. En algunas casas se encontraron columnas de concreto en secciones circulares o de tabique en secciones cuadradas que van desde los 30 hasta los 40 cm.

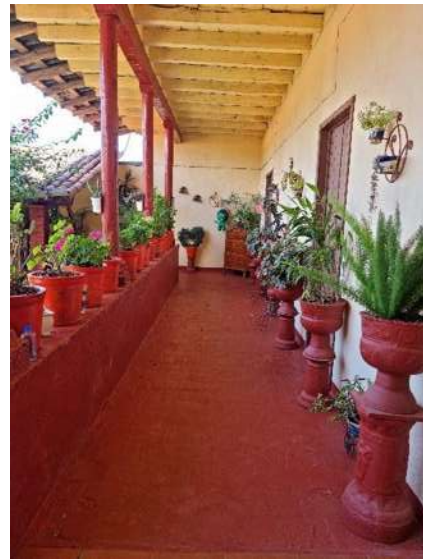
Ilustración 167 Apoyos verticales de madera en casa con características tradicionales Corredor Casa Trejo. RILM

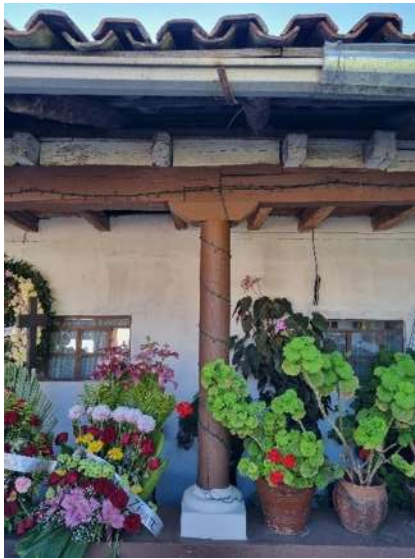
Ilustración 168 Apoyos verticales de madera en casa con características tradicionales Corredor Casa Loza. RILM

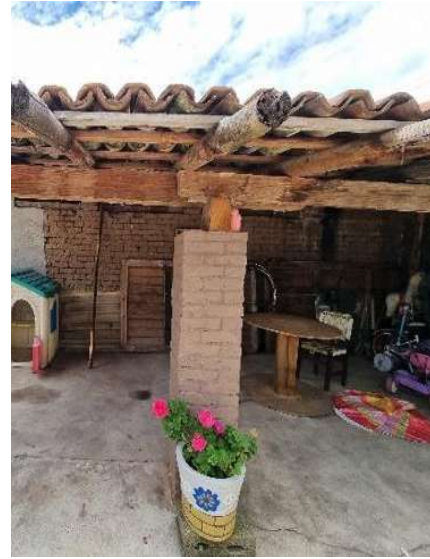
Ilustración 169 Apoyos verticales de adobe en casa con características tradicionales Patio Casa López. RILM

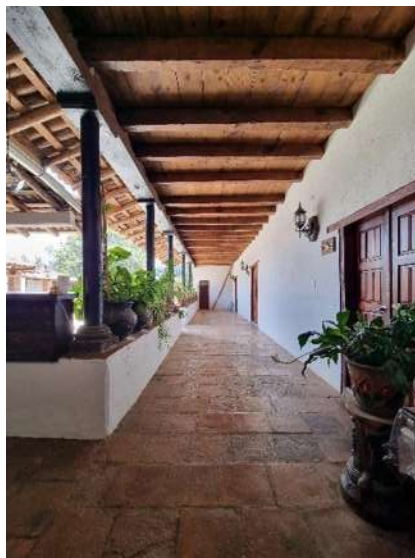
Ilustración 170 Apoyos verticales de madera en casa con características tradicionales Corredor Casa Rayita. RILM

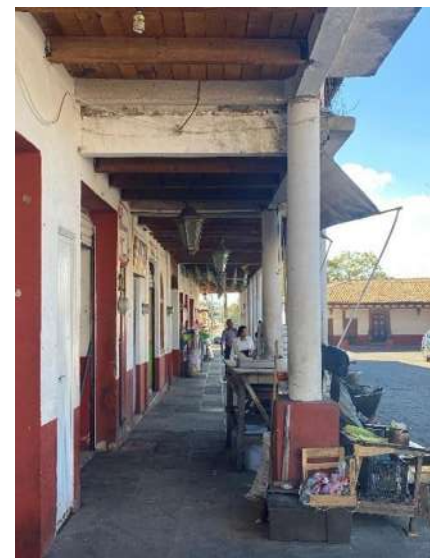
Ilustración 171 Apoyos verticales de concreto en Portal Guerrero. RILM

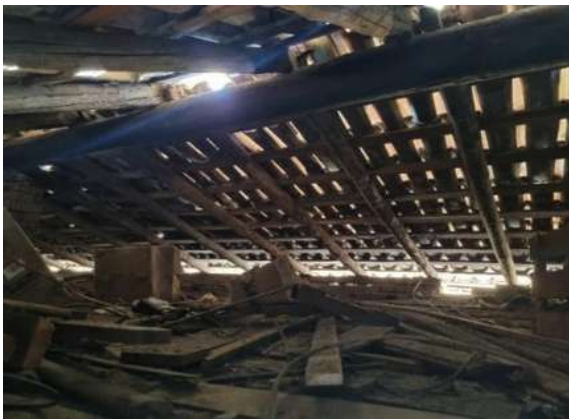
Ilustración 172 Cubierta y caballete. HMVG

Años después se retiró el tejamanil para ser sustituido por tejas. Las cubiertas tienen sus respectivos caballetes apoyados directamente sobre el muro de adobe de secciones circulares (las originales) y secciones rectangulares las que han sido intervenidas, largueros de secciones circulares (originales), los arrastres suelen ser de vigas. La vigería en su mayoría es de 4” x 6”. Se han encontrado enlaces de las vigas con los arrastres a partir de clavijas, tapa de tabla de madera en colocación transversal simplemente apoyada o con sistemas de ensamble machimbrado. En algunas viviendas el uso de cielo raso está muy presente.

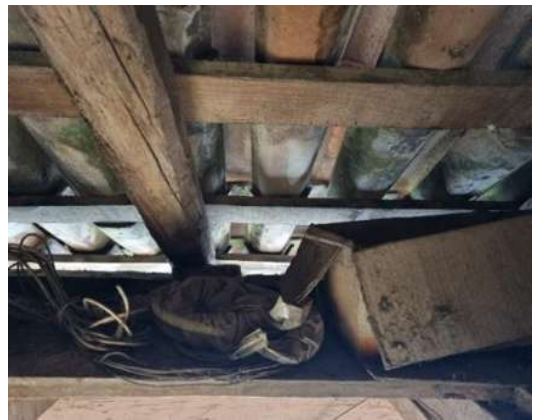
Ilustración 173 Cubierta y larguero. HMVG

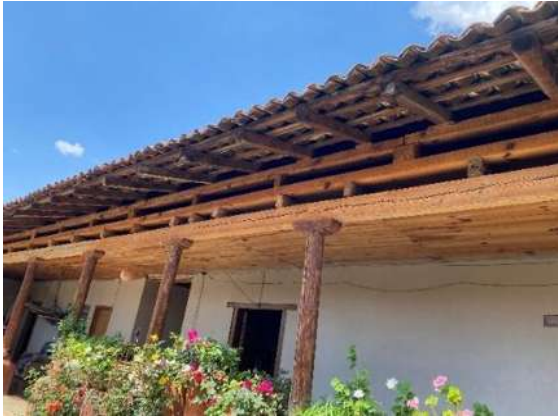
Ilustración 174 Cubierta a dos aguas. RILM

Las cubiertas en la mayoría de las construcciones tradicionales de Áporo son simples a media tijera. Anteriormente estaban cubiertas de tejamanil, sistema utilizado en la arquitectura vernácula, existe un dicho popular en Áporo el cual hace alusión a este material:

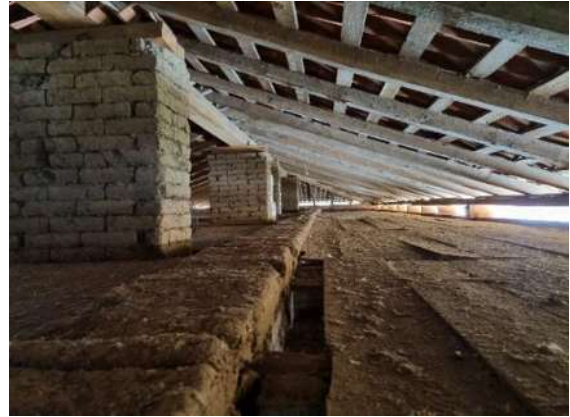
Ilustración 175 Cubierta a dos aguas interior. HMVG

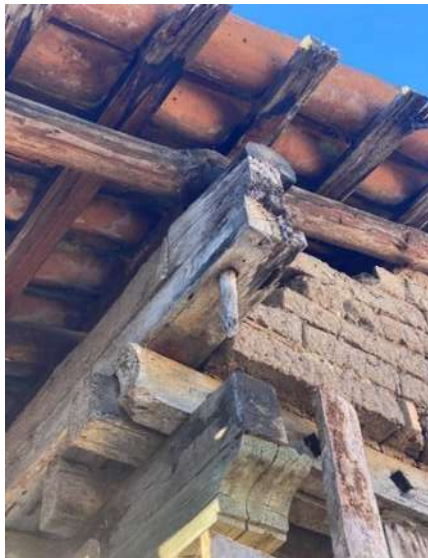
Ilustración 176 Unión gualdra y viga de arrastre con clavija. RILM.

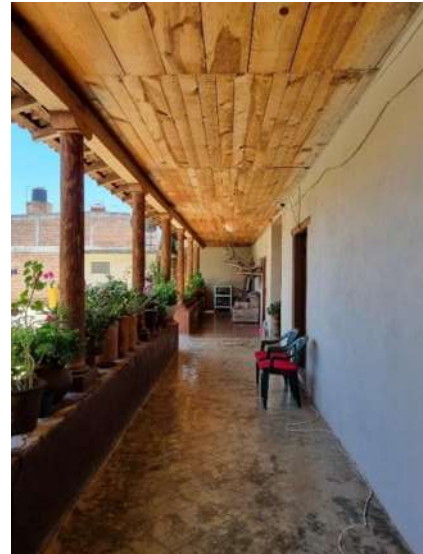
Ilustración 177 Cielo raso en corredor. RILM.

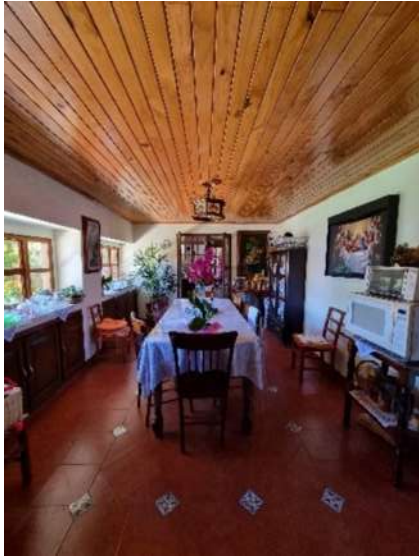
*Ilustración 178 Cielo raso en comedor.
RILM*

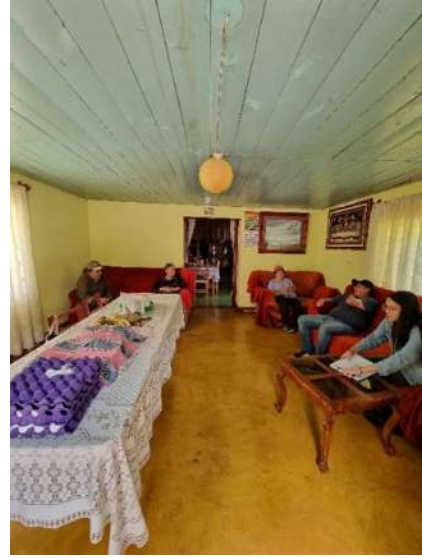
*Ilustración 179 Cielo raso en sala.
HMVG.*

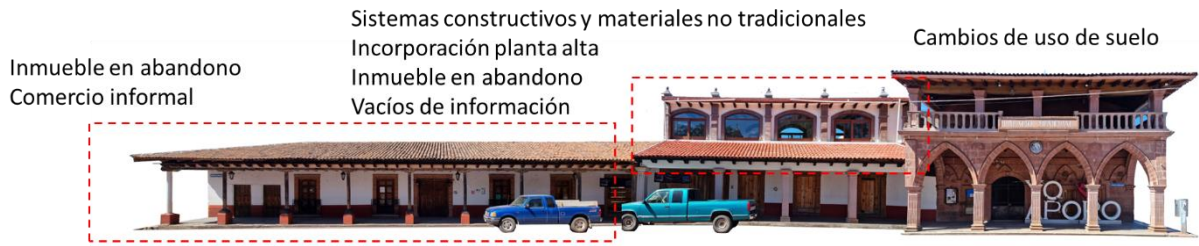
Ilustración 180 Alteraciones y deterioros Portal Hidalgo. RILM

De acuerdo a las alteraciones y deterioros físicos detectados en levantamientos a través de fichas y planos, se pueden observar diversas causas de alteración en los portales Guerrero e Hidalgo, deterioros que se han formado a través del paso del tiempo y de las diversas intervenciones realizadas.

4. Grietas y fisuras en muros debido a sobrecargas provocadas por la integración de segundos pisos con materiales más pesados que los originales, como las losas de concreto en todo el portal Guerrero. También se debe al paso del tiempo y la falta de mantenimiento que han tenido algunos inmuebles como lo es el primer inmueble del portal Hidalgo.

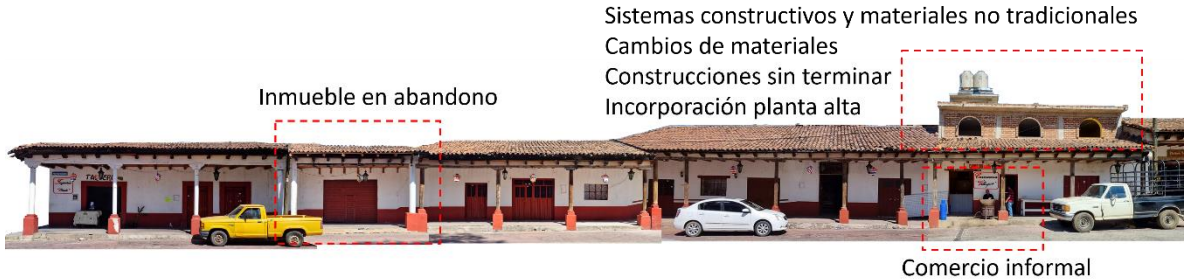
Ilustración 182 Alteraciones y deterioros Portal Madero. RILM

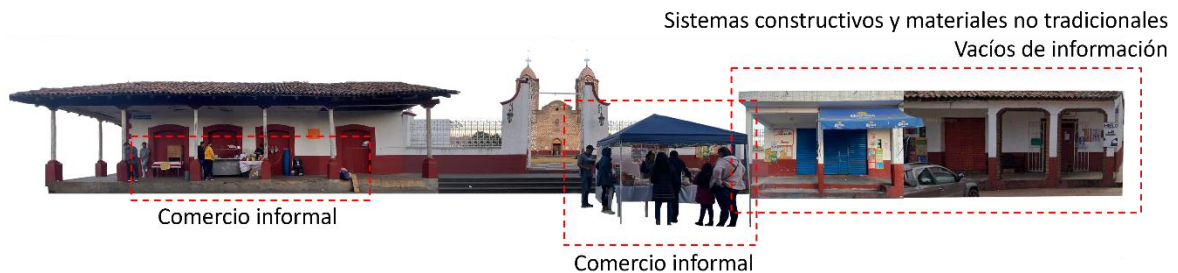
Ilustración 183 Alteraciones y deterioros Portal Morelos. RILM.

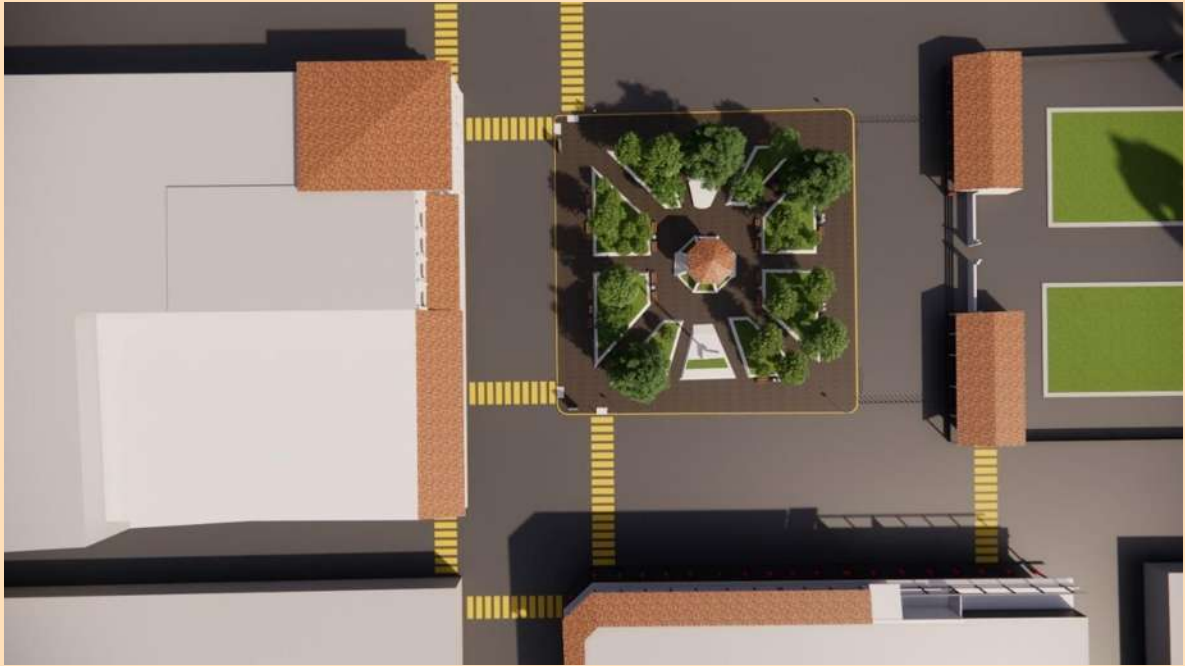
Ilustración 184 Vista en planta plaza, calles, pasos peatonales. RILM.

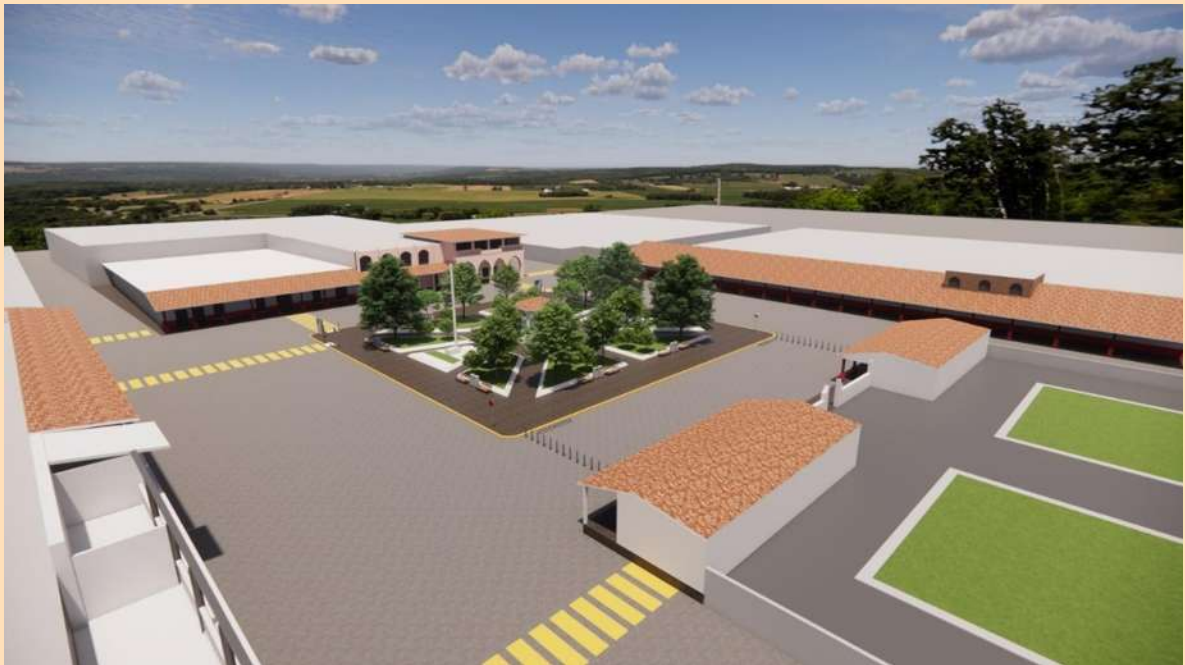
Ilustración 185 Vista aérea plaza, calles, pasos peatonales. RILM.

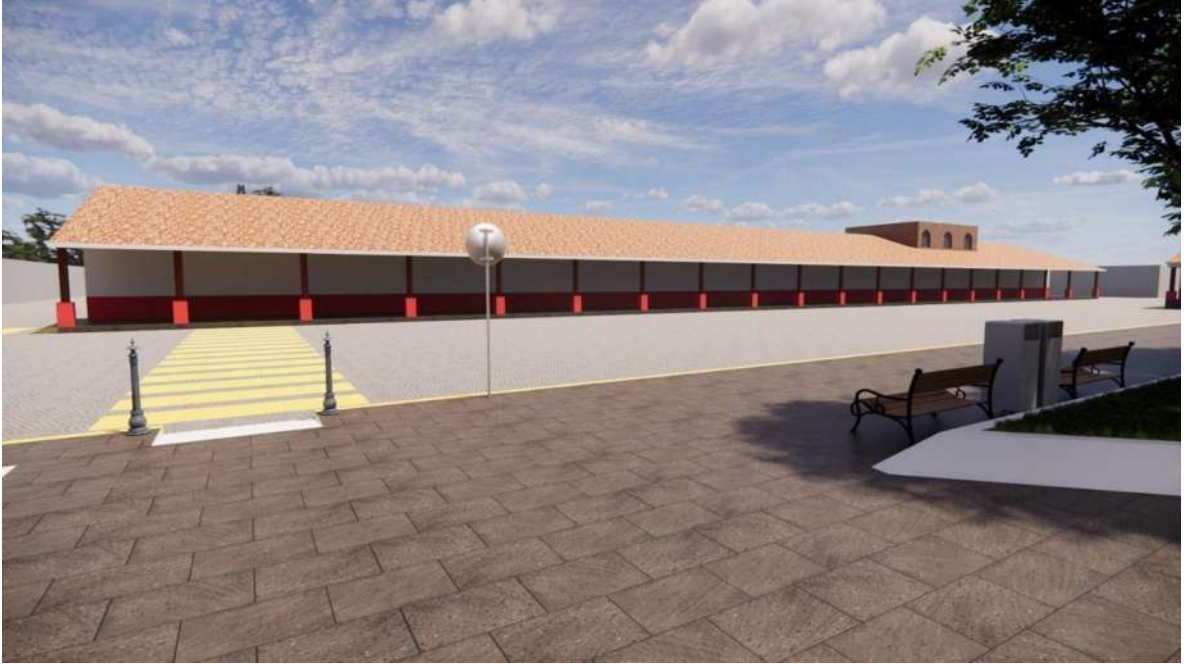
Ilustración 186 Propuesta pasos peatonales y mobiliario urbano plaza y Portal Madero. RILM.

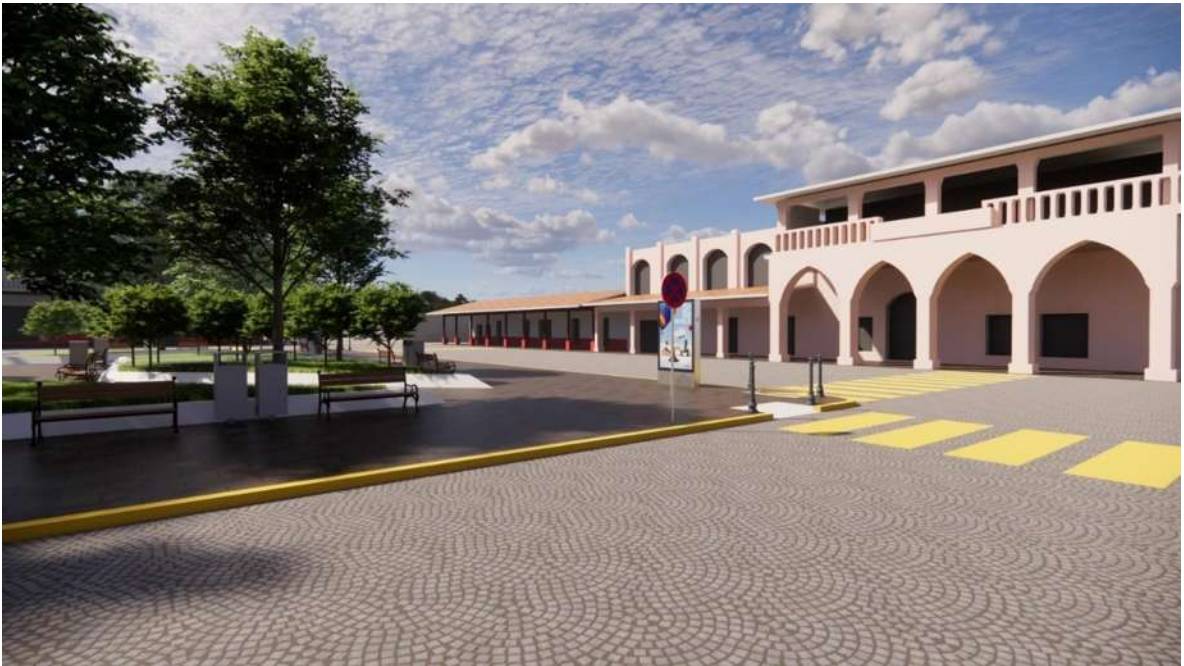
Ilustración 187 Propuesta pasos peatonales y mobiliario urbano plaza y Portal Hidalgo. RILM.

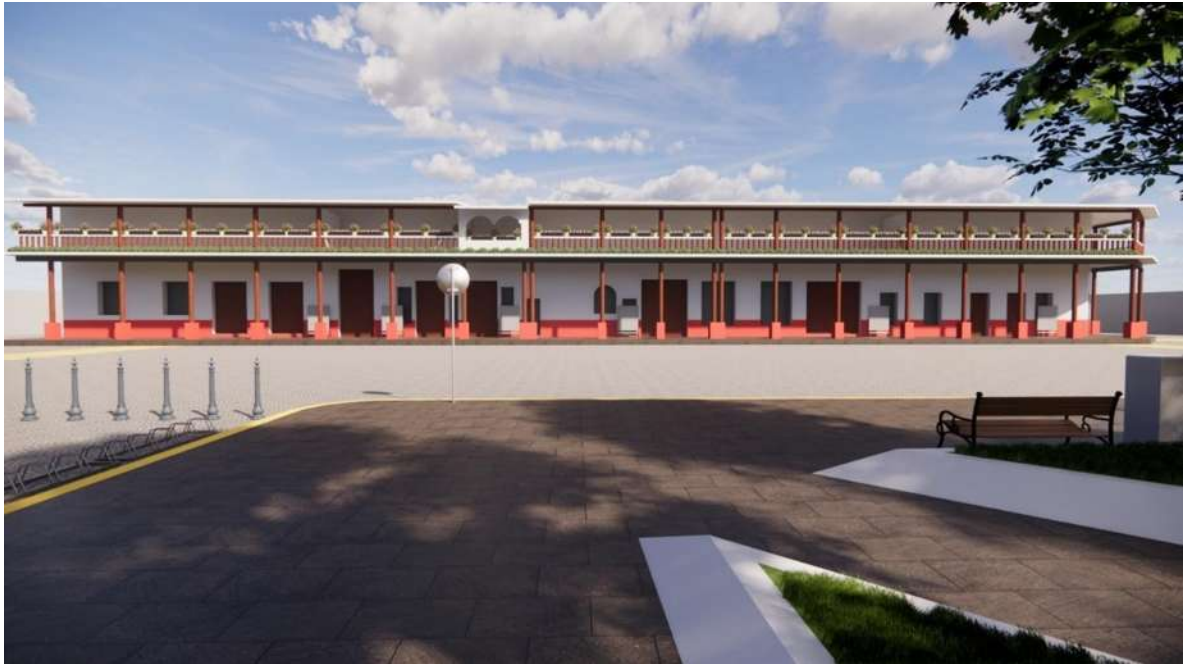
Ilustración 188 Propuesta pasos peatonales y mobiliario urbano plaza y Portal Guerrero. RILM.

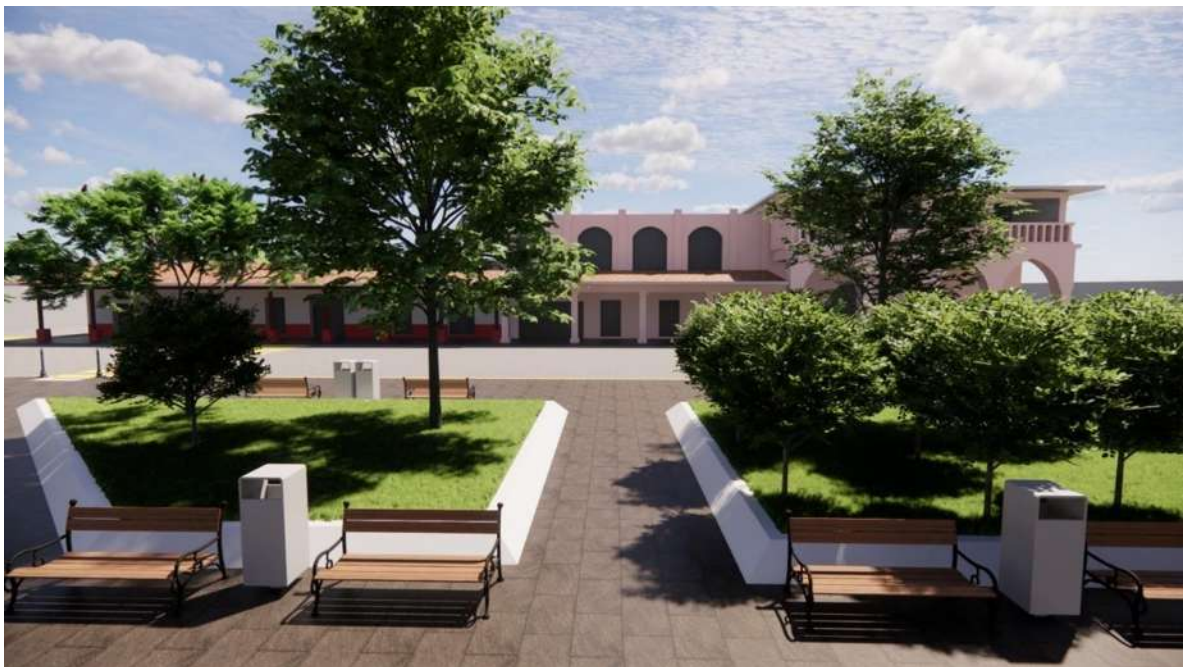
Ilustración 189 Propuesta pasos peatonales y mobiliario urbano plaza y Portal Hidalgo. RILM.

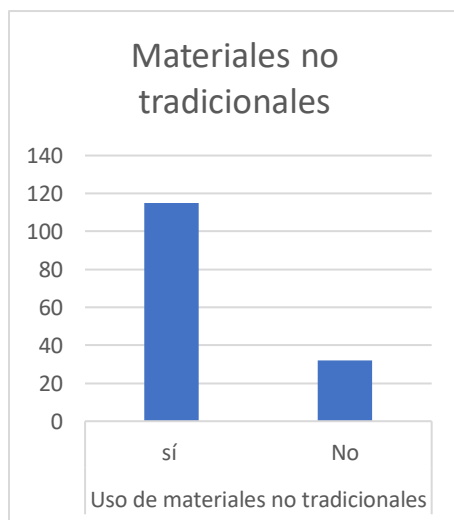
Tabla 22 Gráfica uso de materiales no tradicionales. RILM.
