Universidad Michoacana de San Nicolás de Hidalgo  
Facultad de Arquitectura  
División de Posgrado  
Maestría en Arquitectura y Patrimonio Cultural  
2022-2024

# **Un patrimonio arquitectónico en riesgo, cubiertas policromadas de la Sierra Purépecha**

Tesis para obtener el grado de  
Maestría en Arquitectura y en Patrimonio Cultural

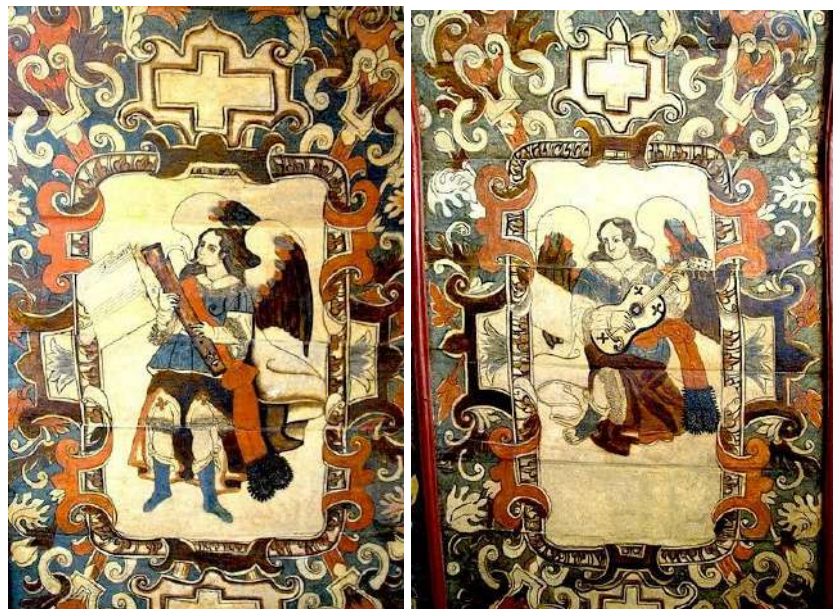
mendicantes en la Sierra Purépecha implementaron esta variedad de bienes para la representación de iconografía Mariana, la vida, obra y pasión de Cristo, ángeles y santos devocionales, cuya técnica pictórica empleada fue al temple con la finalidad de transmitir el dogma católico a los nuevos feligreses (Fig. 6).

Fig. 6 Fotografías de detalle de los ángeles músicos de la cubierta del sotocoro del Templo de San Bartolomé, Cocucho. Autor: Julio Sotelo Pérez (fotógrafo de la comunidad de Pomacuarán).

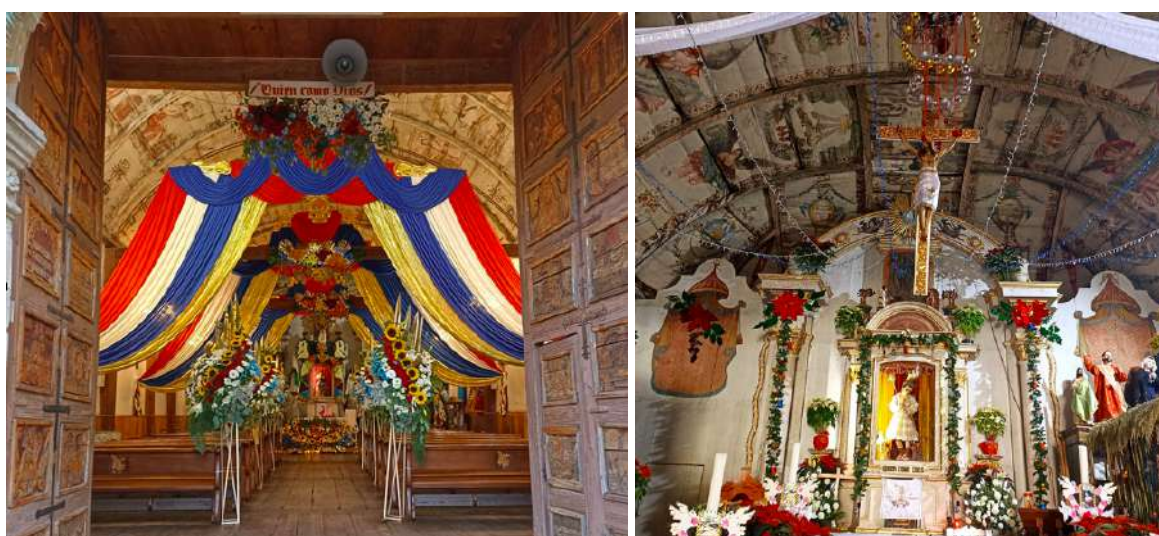
Fig. 11 Interior del recinto y detalle de la cubierta del Templo de San Miguel Arcángel, Pomacuarán. Autor: Pomacuarán virtual, Facebook (red social).

En este sentido, los templos de culto religioso atienden a este criterio de manera muy notable a comparación de otros inmuebles de carácter civil. En ellos existe una unidad entre lo material, lo simbólico y lo trascendental, donde la arquitectura cumple con las necesidades físicas y espirituales de los usuarios. Es en el interior del inmueble donde se refleja el sentimiento de unión y colectividad local para prevalecer sus usos, costumbres y tradiciones heredadas, que se desean transmitir a nuevas generaciones. Además, dentro de los recintos, el lenguaje compositivo, formal y expresivo sobresale para integrarse de manera apropiada a la función litúrgica, en la que la comunidad local se reúne para fortalecer su fe y a través de ella reforzar la unión de su comunidad (Fig. 11).

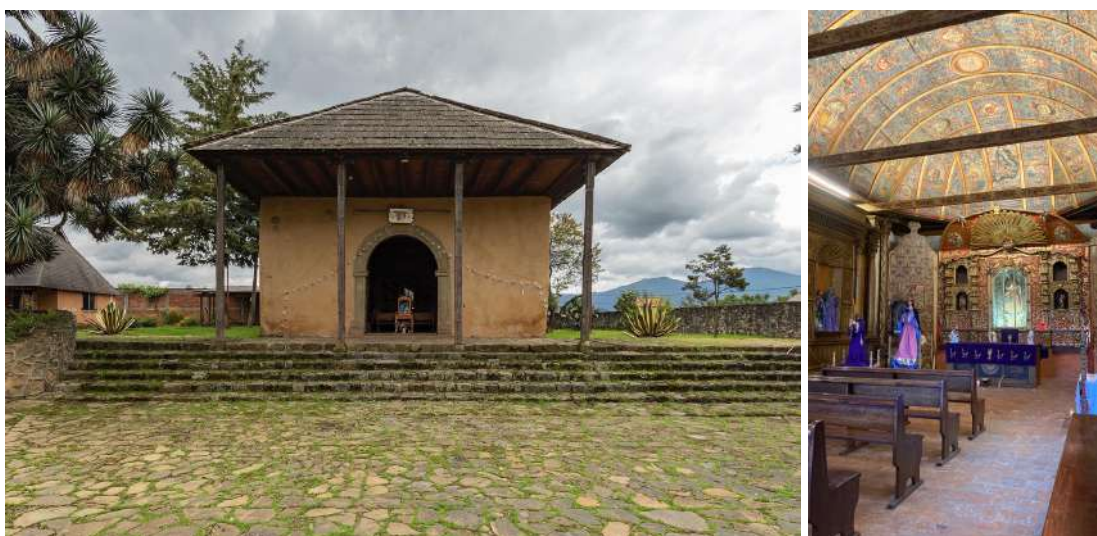
Fig. 12 Fachada e interior de la capilla de la Inmaculada Concepción, Nurio. Autor: @fotoarqmx - Ana Cecilia Martínez Cruz.

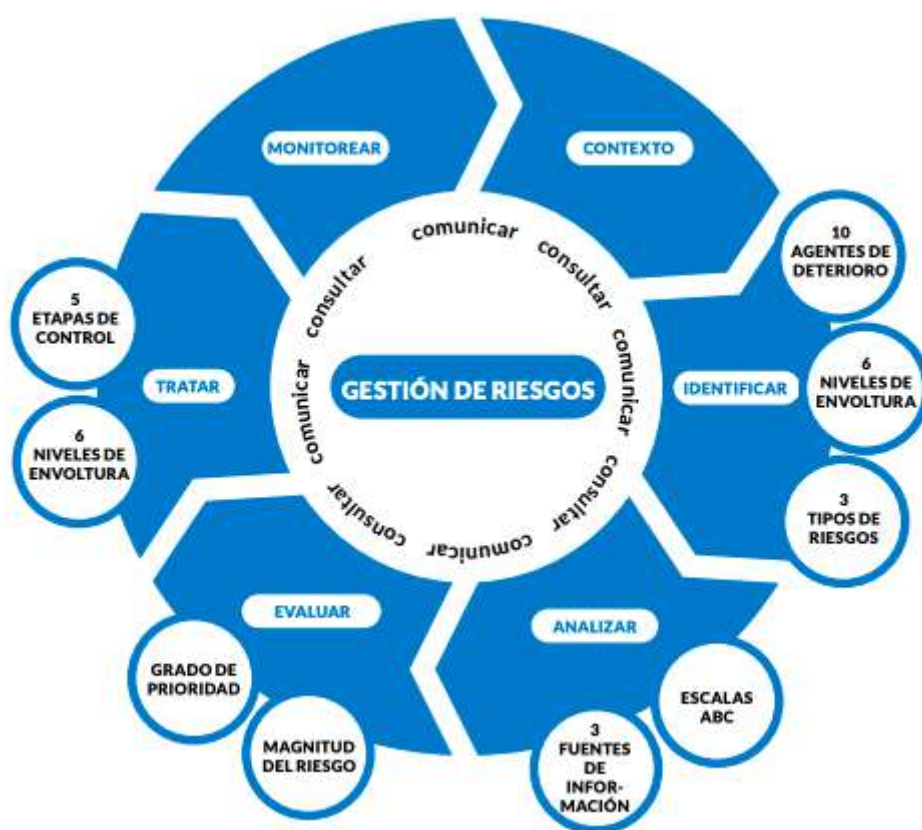
La Gestión de Riesgos es una estrategia para evaluar las posibles acciones negativas que pueden actuar en el patrimonio. Según la *Guía de Gestión de Riesgos para el Patrimonio Museológico* consta de tres fases: 1) la identificación, 2) el análisis y 3) la priorización o evaluación (Fig. 26). Estas acciones en conjunto tienen como objetivo evitar, eliminar o reducir los riesgos que se consideren dañinos para los objetos, a partir de un proceso continuo que garantice la eficiencia de los recursos disponibles a corto, mediano y largo plazo<sup>82</sup> (Tabla 8)

Fig. 26 Cómo llevar a cabo la Gestión de Riesgos. Fuente: *Guía de Gestión de Riesgos para el Patrimonio Museológico*.

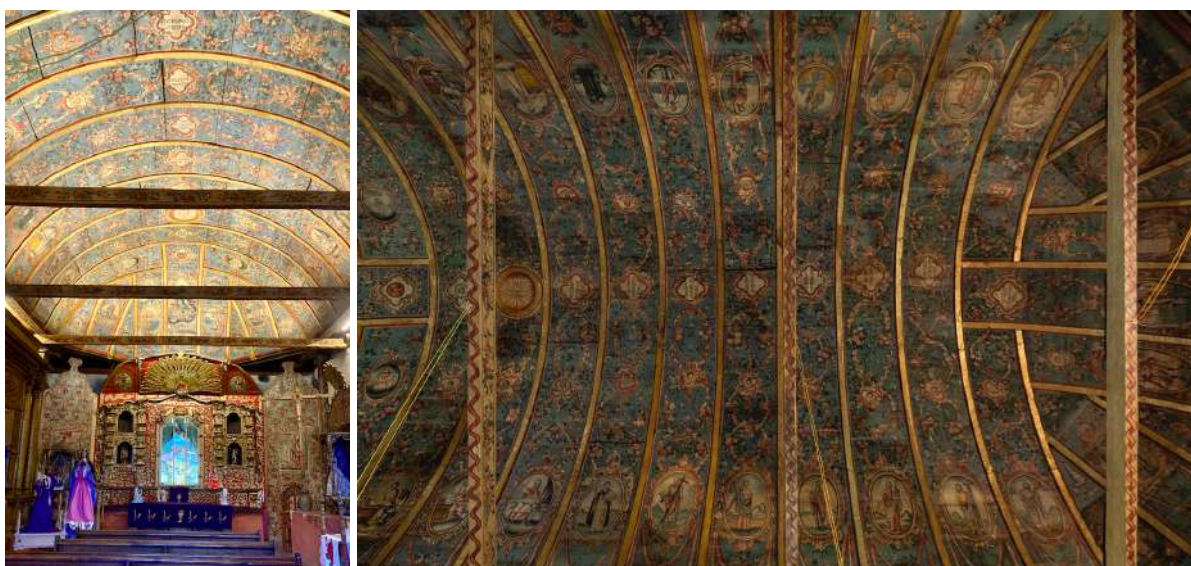
Fig. 33 Fotografías a detalle de la cubierta de la capilla de la Inmaculada Concepción, Nurio. Autor: @fotoarqmx - Ana Cecilia Martínez Cruz.

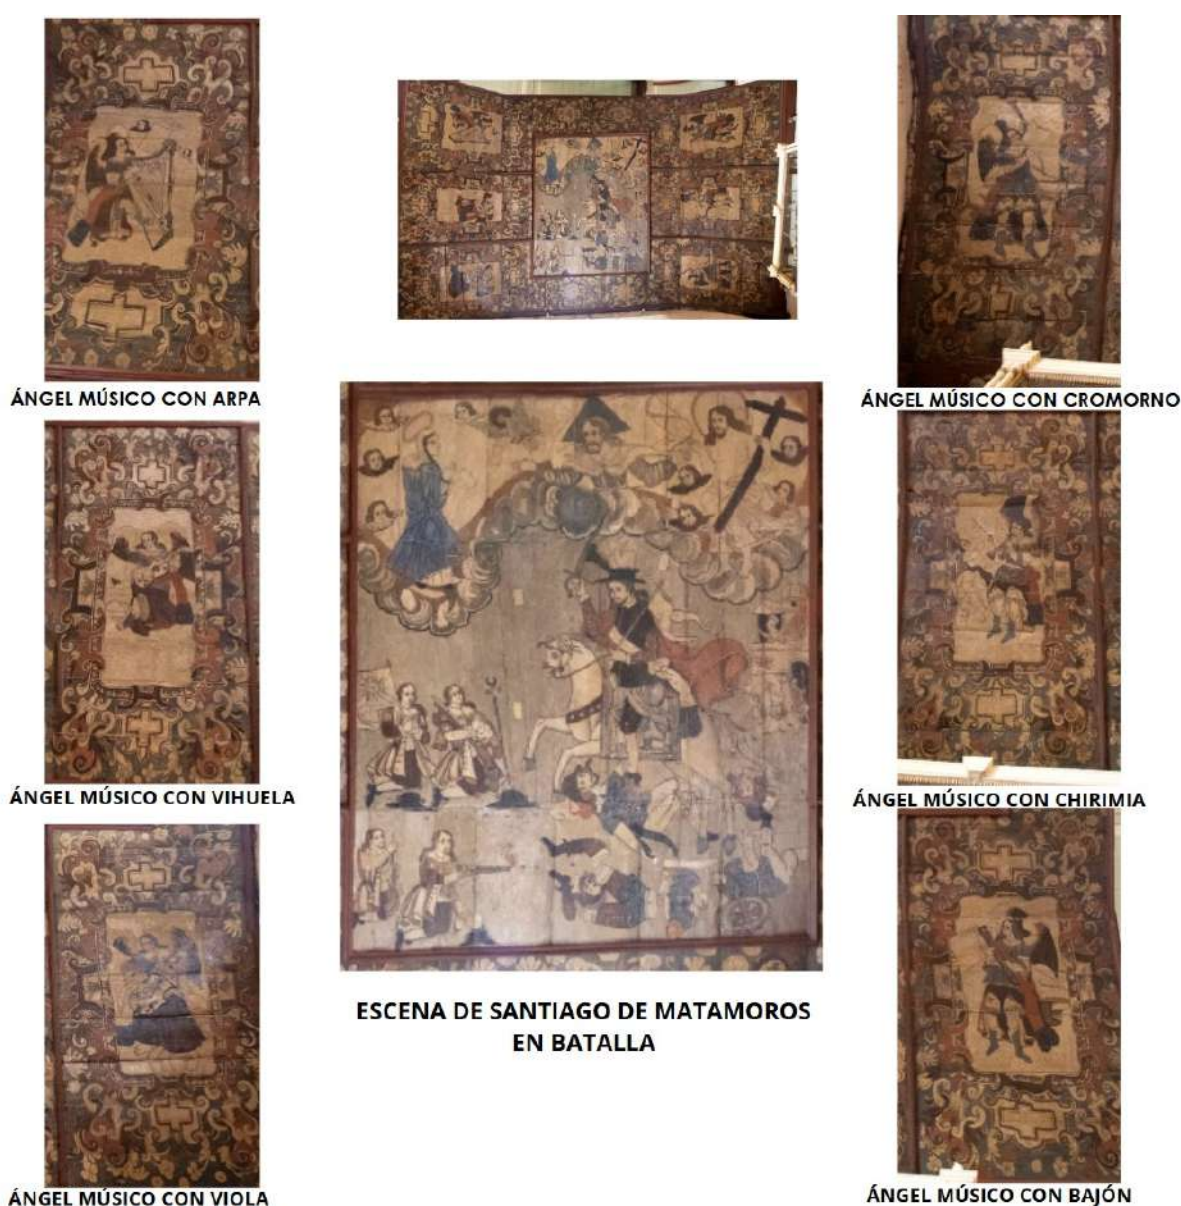
Fig. 34 Narrativa iconográfica del sotocoro del templo de San Bartolomé, Cocucho.  
Elaboración propia a partir de las fotografías de Castro Camarena.

apócrifos afirman que su cuerpo fue sepultado en Compostela, donde se levantó un importante santuario de peregrinación. La tradición señala que evangelizó en España y durante la Reconquista su imagen adquirió un carácter de guerrero celestial (se le representó a manera de combate montado a caballo) defensor de la fe católica y símbolo de victoria sobre los musulmanes. Esta figura, conocida como Santiago Matamoros, fue adoptada por los conquistadores como emblema de triunfo cristiano, lo que lo consolidó como patrono de España y símbolo religioso en la conquista del Nuevo Mundo<sup>101</sup> (Fig. 34).

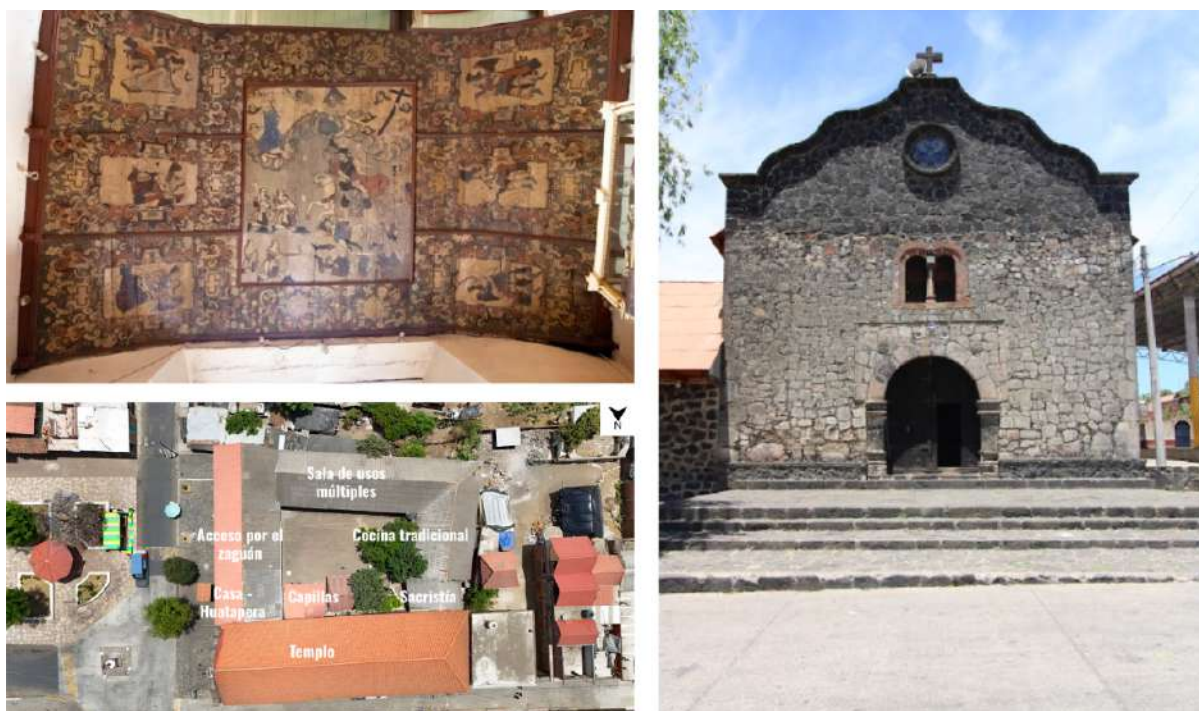
Fig. 37 Cubierta policromada del sotocoro, conjunto arquitectónico desde una perspectiva aérea y fachada del templo. Autor: David Camarena y Cecilia Martínez.

A continuación, se presenta el estado de conservación actual de las cubiertas policromadas en las tablas 15, 16 y 17 correspondiente a los tres casos de estudio. Este análisis se centra en el envejecimiento de los materiales y sistemas constructivos, así como en las consecuencias derivadas de intervenciones empíricas y de un mantenimiento deficiente. También considera el impacto de desastres y fuerzas naturales que debilitan la integridad física del inmueble, al poner en riesgo la estabilidad y conservación a largo plazo.

- Cubierta policromada del sotocoro del templo de San Bartolomé, Cocucho.

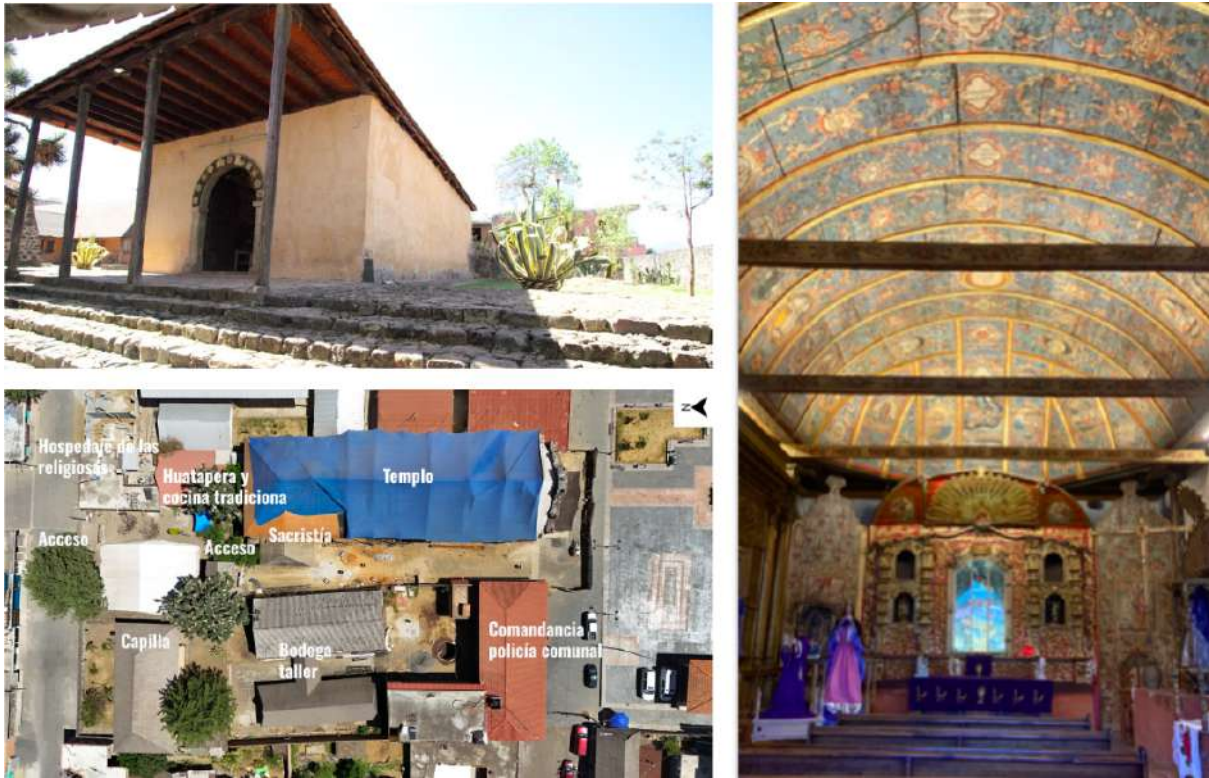
Fig. 39 Vista lateral izquierda del templo, conjunto arquitectónico desde una perspectiva aérea y el interior del templo. Autor: Ana Cecilia Martínez Cruz y David Camarena.

- Cubierta policromada de la capilla de la Inmaculada Concepción, Nurio.

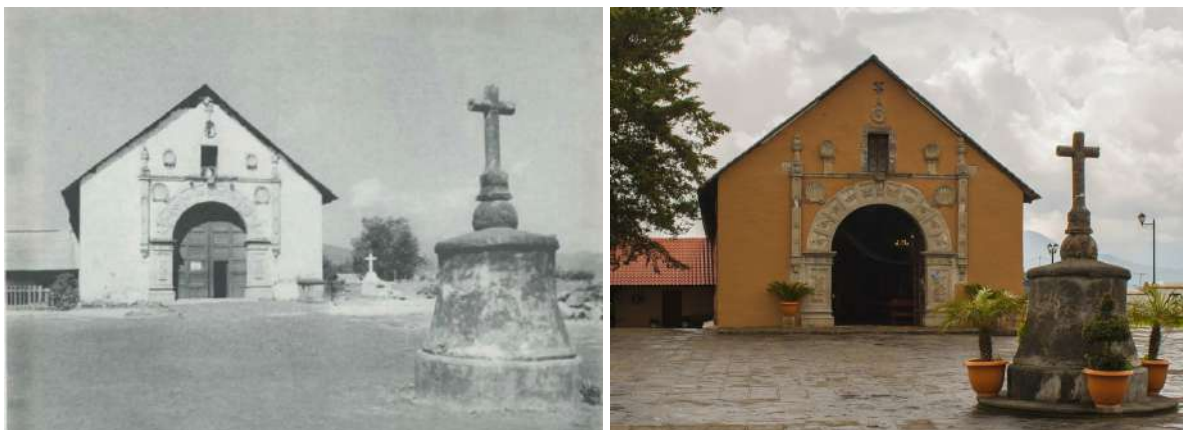
Fig. 43 Comparativa de fotografías con una diferencia temporal de 40 años, donde se observa que el cambio en la techumbre sigue presente. La estructura original, con probabilidad de tejamanil, no se distingue en ambas fotografías, en cambio se observa un material ligero, de apariencia homogénea, que podría corresponder a lámina galvanizada tipo teja. Autor: Josefina Muriel - Ana Cecilia Martínez Cruz.

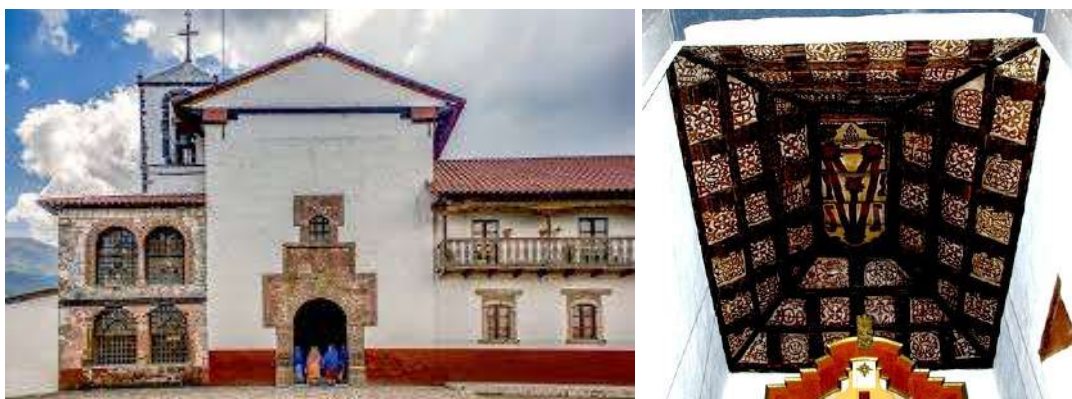
Templo de Santiago Apóstol, Angahuan, Uruapan, cubierta trapezoidal. Autor: Uanorhukuni - Ana Cecilia Martínez Cruz.

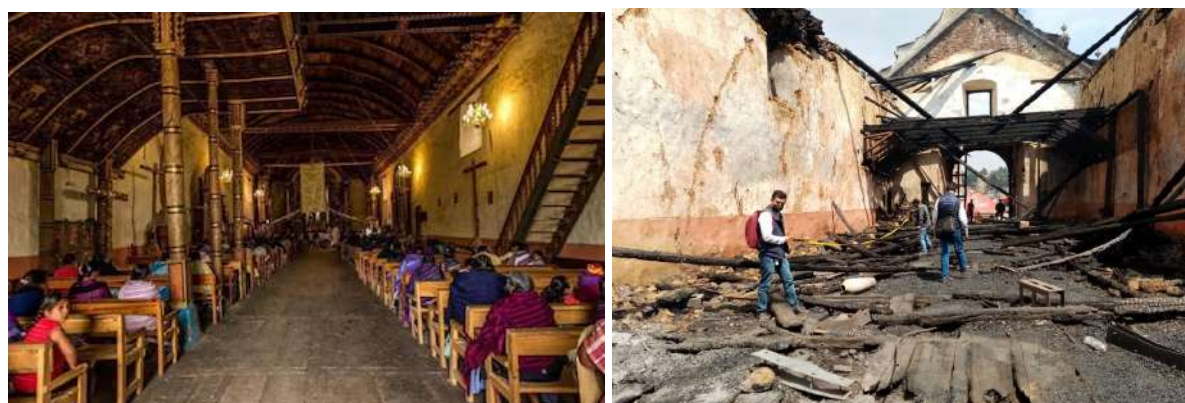
Templo de Santiago Apóstol, Nurio, Paracho (pérdida), cubierta abovedada. Autor: El País, 2021.

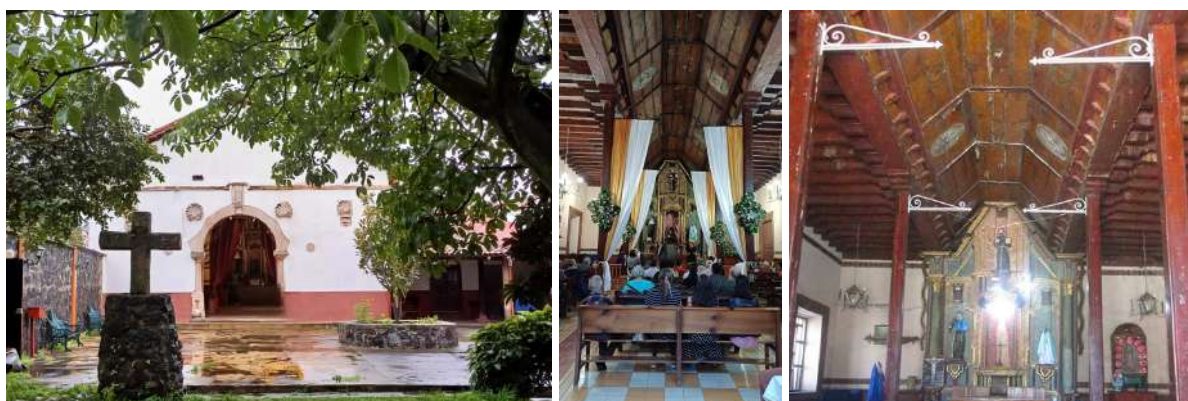
Capilla de San Francisco, Uruapan, cubierta trapezoidal y alfarje en naves laterales. Autor: Barrio de San Francisco Uruapan (FaceBook).

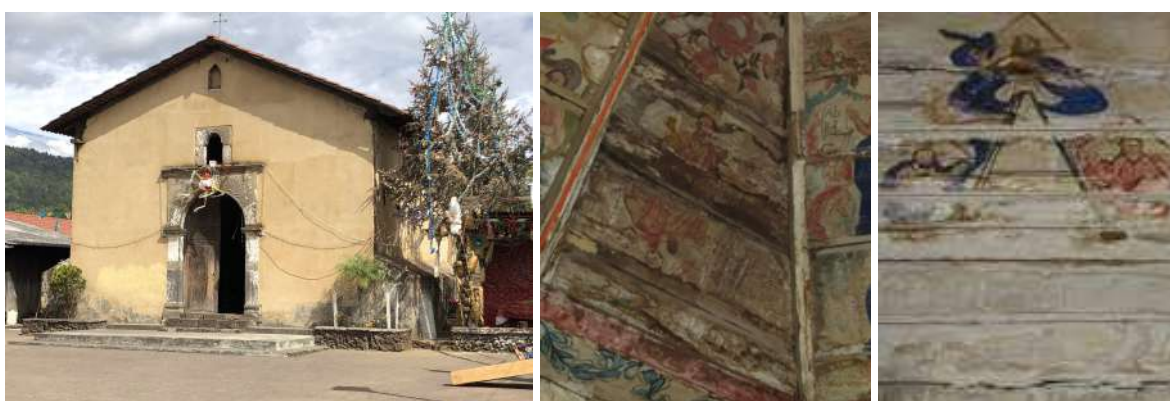
Capilla de la Inmaculada Concepción, San Lorenzo, Uruapan, cubierta trapezoidal. Autor: @Morale20Neftali (red social X)

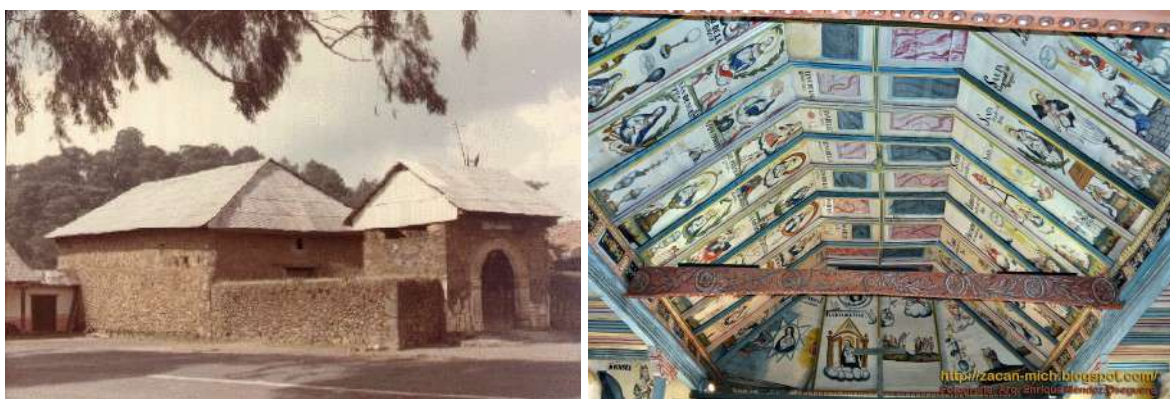
Capilla de la Inmaculada Concepción, Zacán, Nuevo Parangaricutiro cubierta trapezoidal y alfarje en naves laterales. Autor: Catálogo Nacional de Monumentos Históricos Inmuebles - Blog La Huatopera de Zacán.com

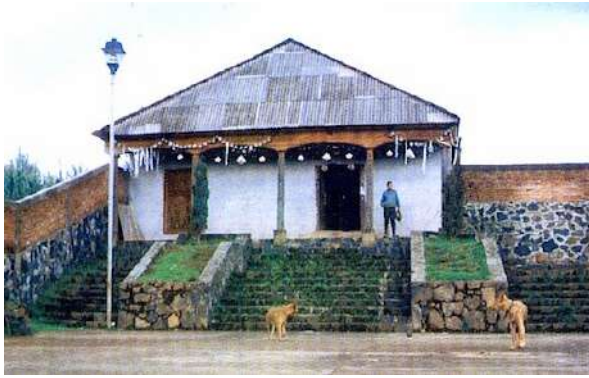
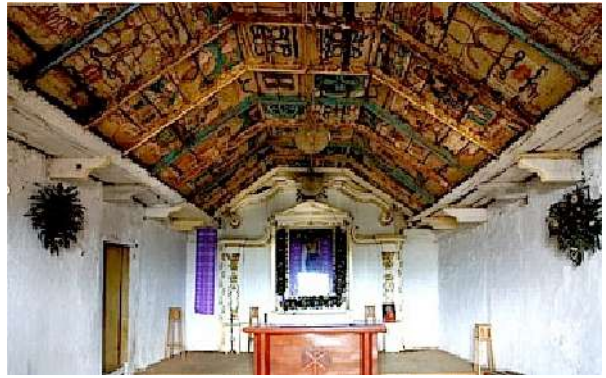
Capilla de San Sebastián, San Francisco Corupo, Uruapan, cubierta trapezoidal y alfarje en naves laterales. Autor: Blog Colonialmexico.com

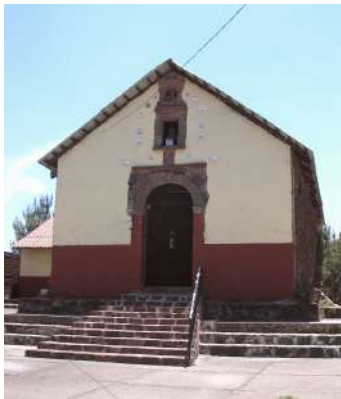
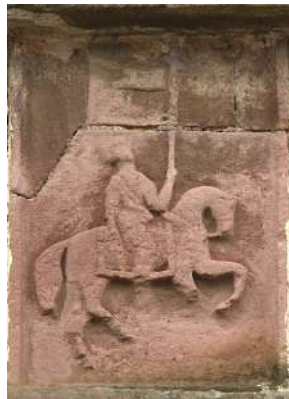
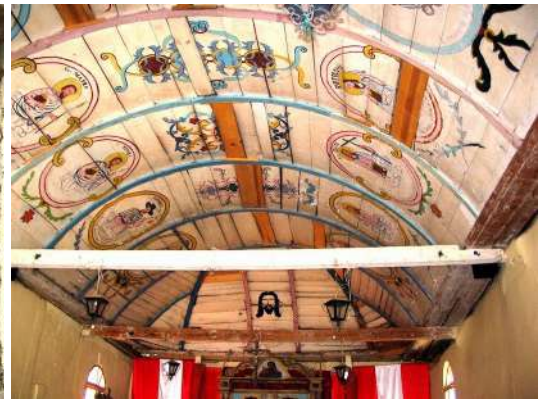
Capilla de Santiago Apóstol, Charapan, cubierta abovedada. Autor: Blog Colonialmexico.com

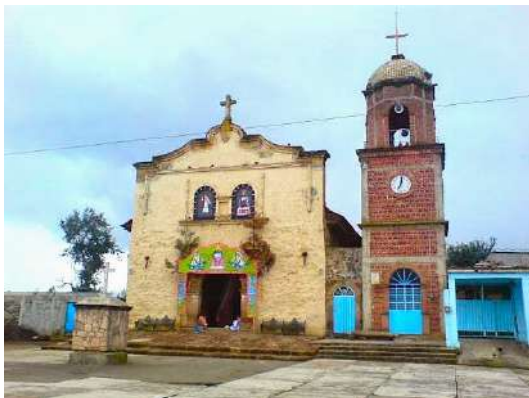
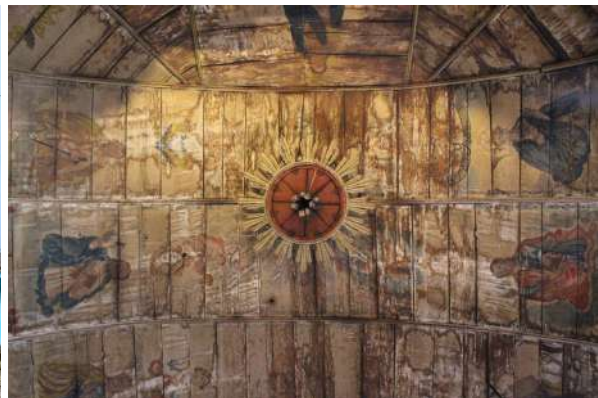
Templo de Santa María Magdalena, Quinceo, Paracho, cubierta abovedada. Autor: Blog colonialmexico.com - Ana Cecilia Martínez Cruz
