**UNIVERSIDAD MICHOACANA DE
SAN NICOLAS DE HIDALGO**

TESIS PROFESIONAL

**“ANÁLISIS DE LA SEGURIDAD VÍAL EN LA AUTOPISTA
PÁTZCUARO – LÁZARO CÁRDENAS; TRAMO: ENT. LAS TROJES-
ENT. ZIRIMICUARO; SUBTRAMO: DEL KM 48+000 AL KM
94+000”**

PRESENTA:
ING. LUIS MANUEL PÉREZ ALCALÁ

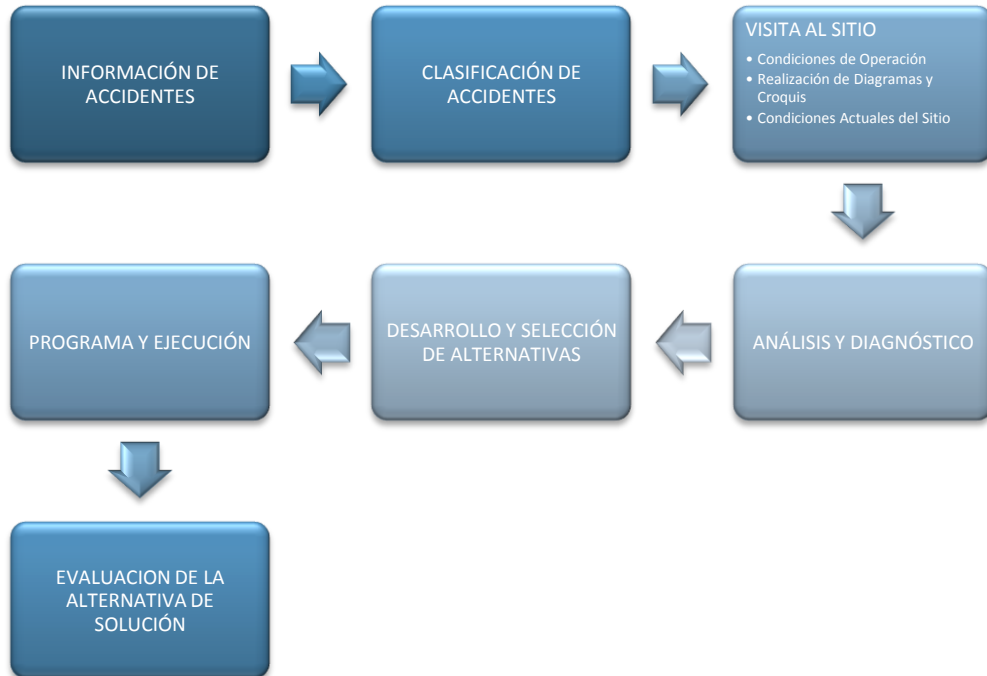
Figura 2.1 Proceso de identificación y tratamiento de puntos negros

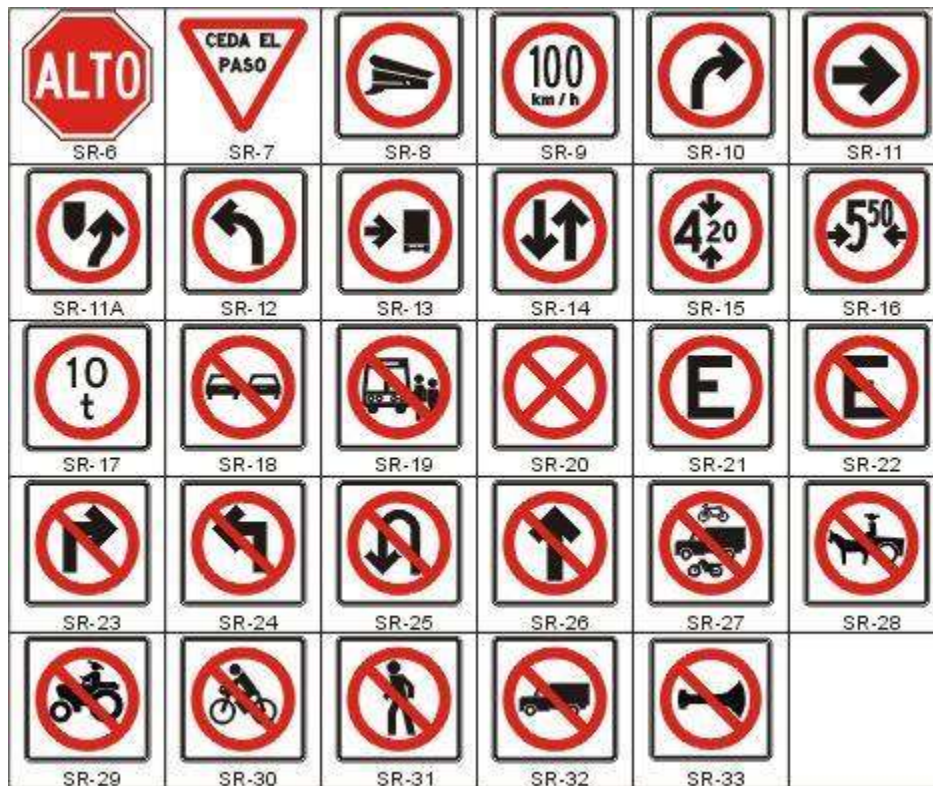
Las señales restrictivas tienen el fondo blanco en acabado reflejante, en carreteras con corona menor de 6.00m el acabado es mate; el anillo y la franja diametral es de color rojo y el símbolo, letras y filete negro; excepto las señales de “ALTO”, que lleva fondo rojo con letras y filete blanco, y “CEDA EL PASO” que lleva fondo blanco con franja perimetral roja y leyenda en negro.

Figura 4-2 Señales Restrictivas

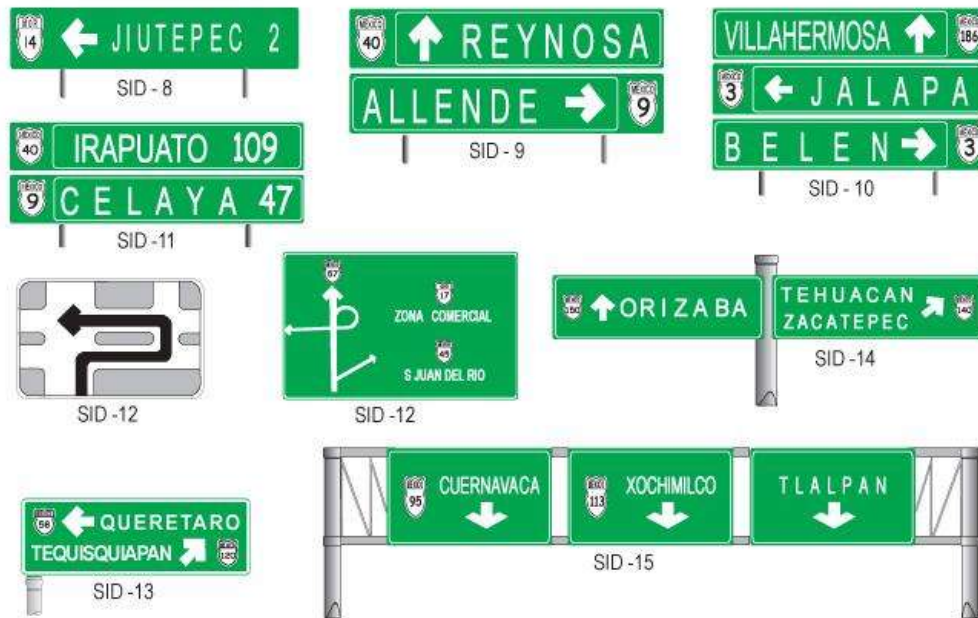
Las señales informativas de destino son tableros rectangulares con las esquinas redondeadas, colocados con su mayor dimensión horizontal, con fondo color verde y letras, números, flechas, escudos y filete color blanco.

Figura 4-4 Señales Informativas de Destino

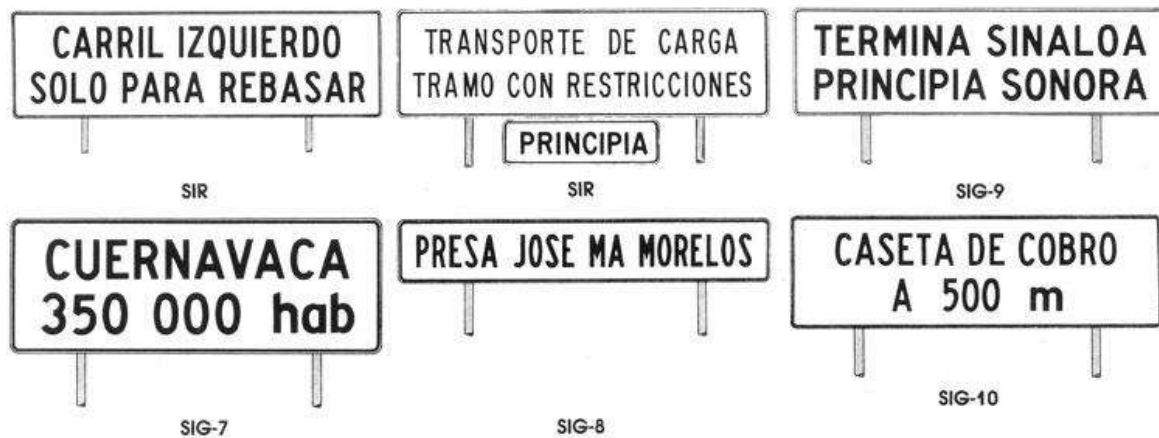
Las señales informativas de recomendación son tableros rectangulares con las esquinas redondeadas, colocadas con su mayor dimensión horizontal; el color del fondo es blanco con las letras y el filete negro.

Figura 4-5 Señales Informativas de Recomendación

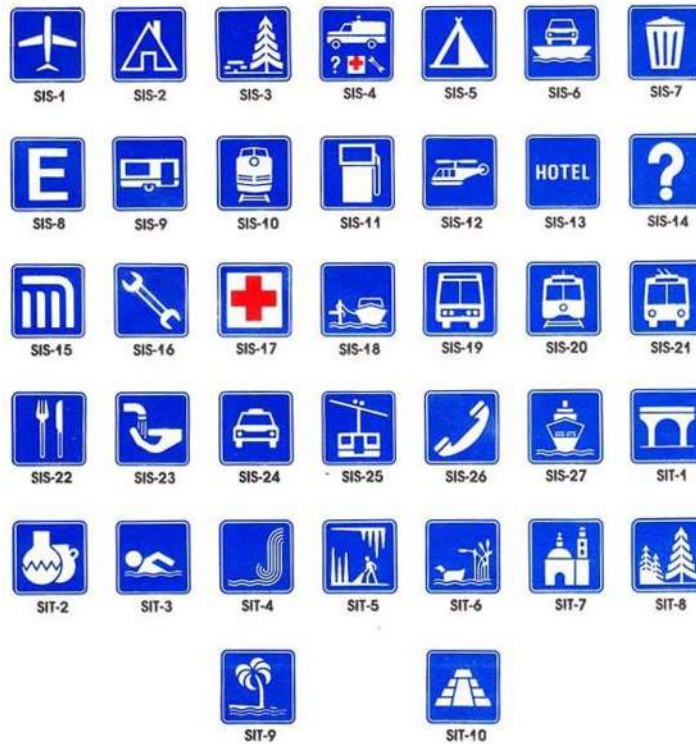
Las señales informativas de servicio y turísticas son tableros cuadrados con las esquinas redondeadas, de color azul con los símbolos, letras, flechas y filete en color blanco.

Figura 4-6 Señales Informativas de Servicios y Turísticas

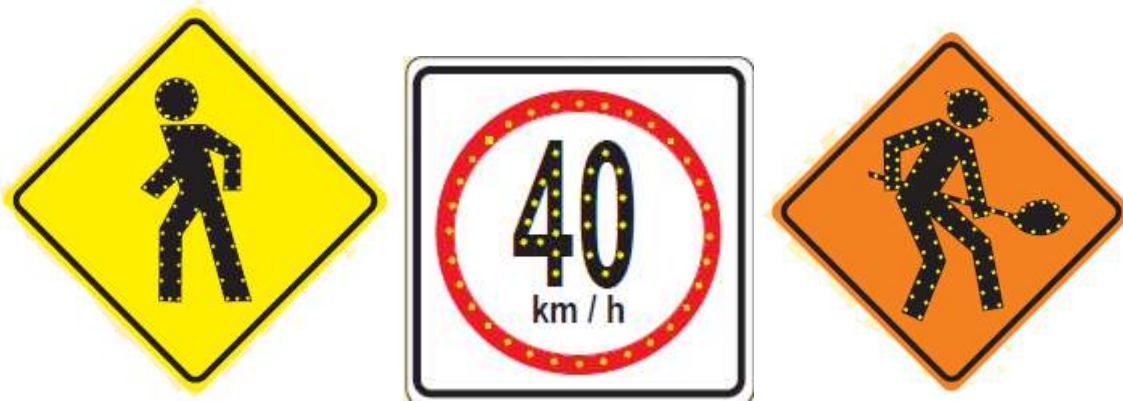
- ✓ Son sistemas Eco-técnicos. Tecnología a favor del medio ambiente
- ✓ Sistemas de alta seguridad ya que operan aún en días nublados lo que las hace ideales para zonas de neblina
- ✓ Permite mejor visibilidad que los sistemas convencionales
- ✓ Sin consumo de energía convencional
- ✓ Sin obras civiles para ductos e interconexiones eléctricas

Figura 4-7 Señales con Iluminación Led

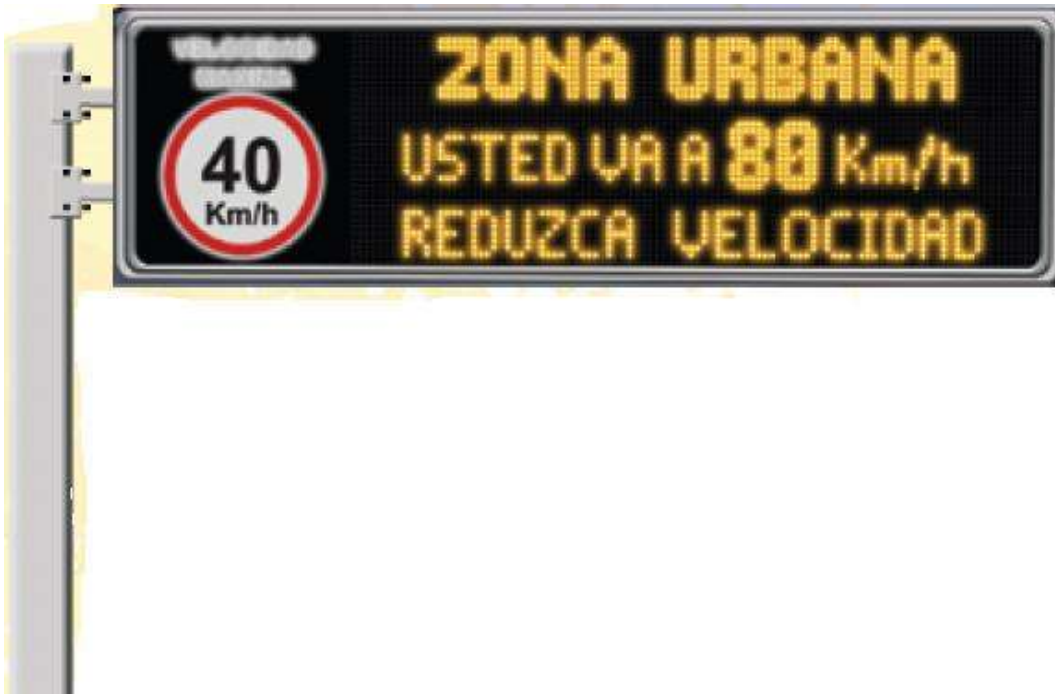
También existen señales informativas luminosas que pueden contener leyendas y símbolos, adicionados con radares que indican al automovilista cuando rebasa la velocidad máxima permitida.

Estas señales informativas tienen la capacidad de desplegar diversos mensajes secuencialmente, mismos que pueden ser programados in situ, desde central de control o por mensaje SMS.

Figura 4-8 Señas Informativa de Led's

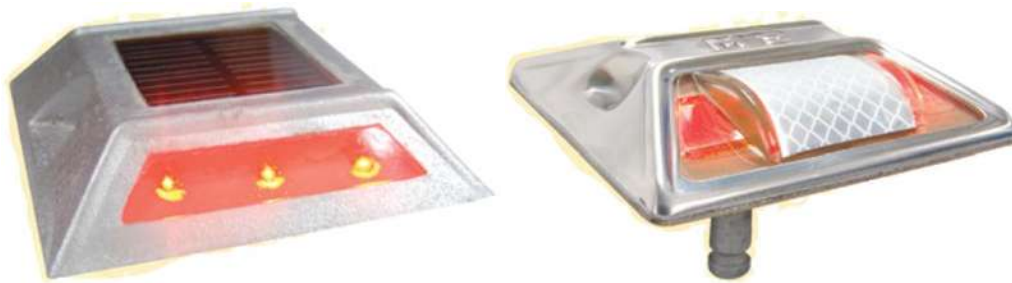
Estos dispositivos cuentan con un circuito electrónico autorecargable, encendiéndose en la noche al dejar de recibir la luz del día. Son de gran visibilidad en condiciones climáticas adversas y muy resistentes a la fricción, abrasión, golpes e impactos.

Figura 4-9 Violetas con Led

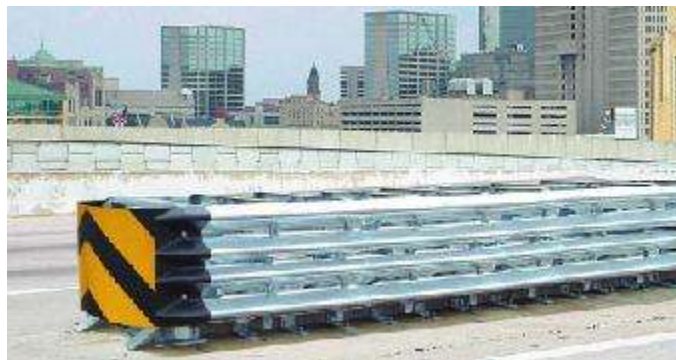
Los amortiguadores de impacto de acero galvanizado varían en su longitud de acuerdo a la velocidad de proyecto de la carretera sobre la cual se vayan a ubicar, constan de una punta de polietileno, para mitigar el impacto y un cuerpo de acero tal y como se muestra en la figura 4.10.

Figura 4-10 Amortiguador de Impacto de Acero

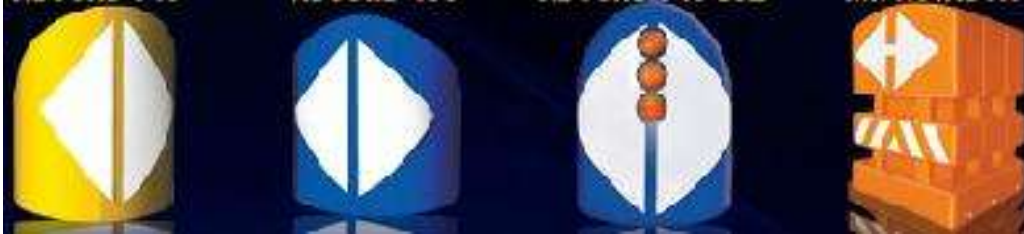
Los amortiguadores de impacto, o desviadores, de polietileno son estructuras solidas fabricadas de una sola pieza y huecos, para ser llenados con agua o arena y así amortiguar el impacto. Son de gran resistencia al medio ambiente y tienen reflejante para mayor visibilidad en la noche.

Figura 4-11 Desviadores de Polietileno

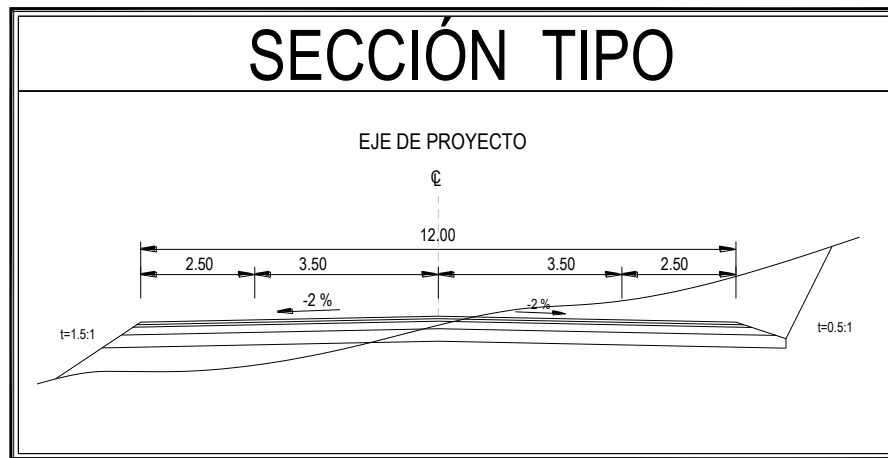
Las características de la sección tipo de la autopista Pátzcuaro – Lázaro Cárdenas se muestran en la figura 5.1.

Figura 5-1 Sección Tipo de la Autopista Pátzcuaro-Lázaro Cárdenas

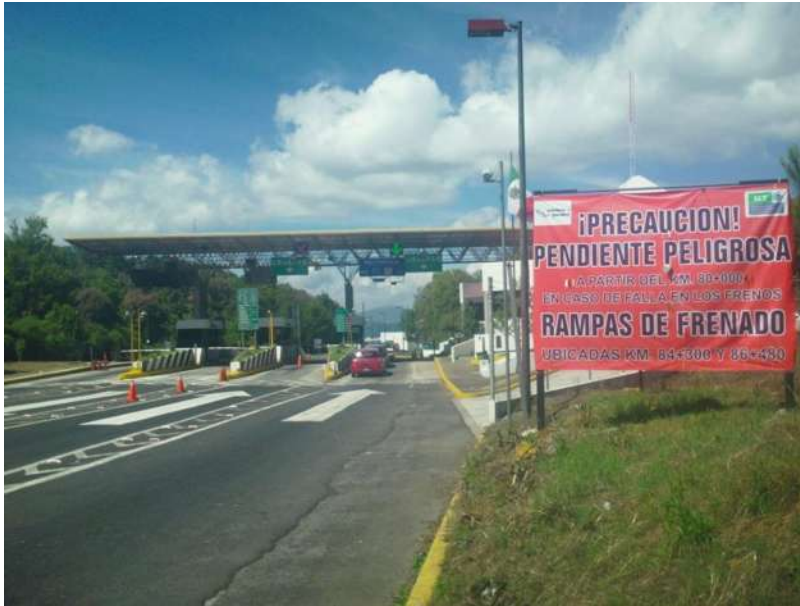
Durante la visita técnica se observó que el tramo de estudio consiste en una pendiente descendente, así como 2 rampas de frenado ubicadas en el km 84+300 y 86+480, también se cuenta con un carril de libre acceso en la caseta para vehículos sin frenos y señales informativas de pendiente y restrictivas de velocidad a lo largo del tramo de estudio.

Figura 5-6 Señal tipo lona anunciado pendiente prolongada

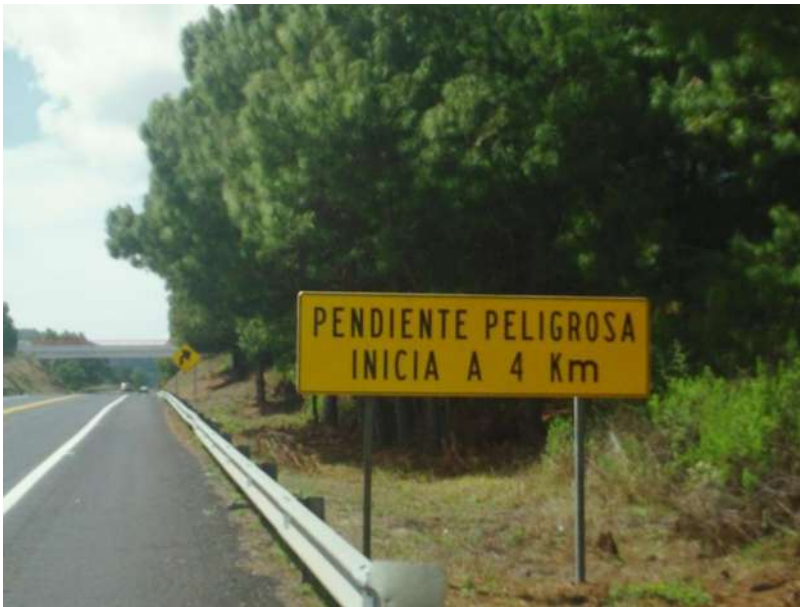
Figura 5-7 Señal Informativa de pendiente ubicada en el km 76+000

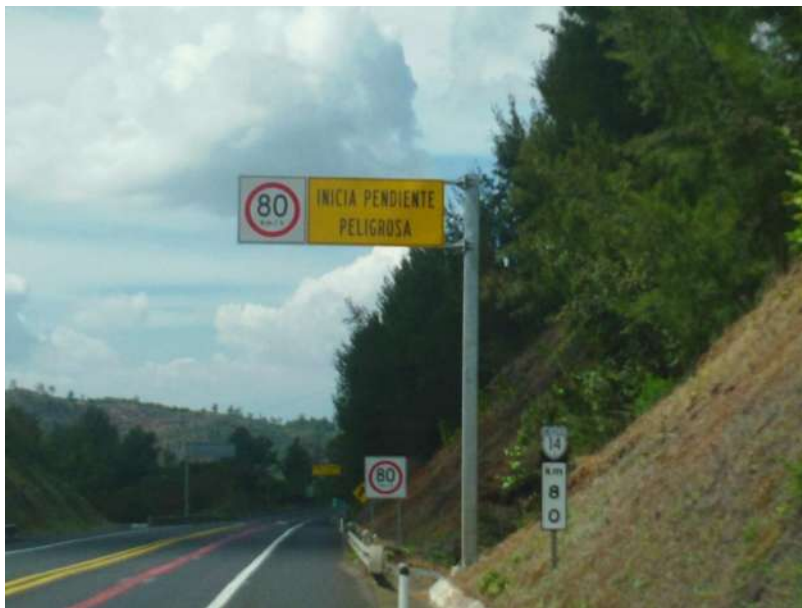
Figura 5-8 Inicia tramo de estudio, se observa señalamiento horizontal y vertical

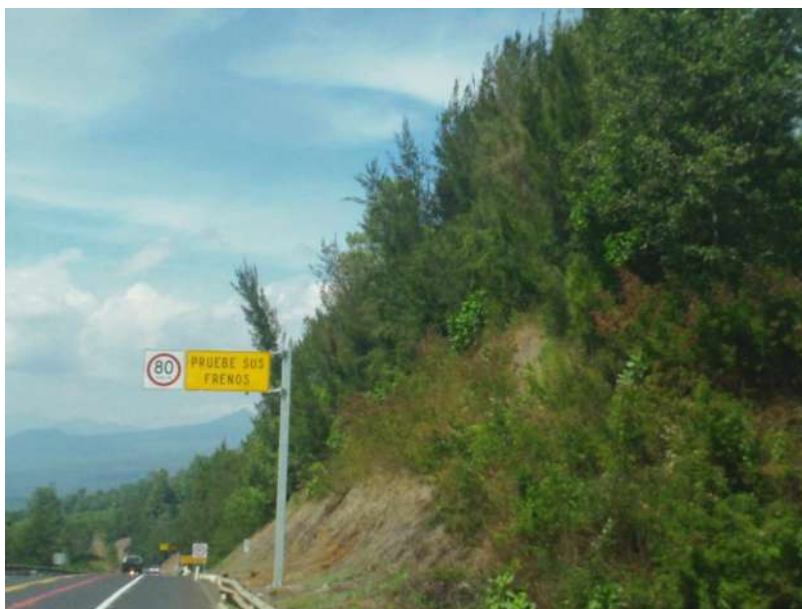
Figura 5-9 Señales elevadas Mixtas existentes

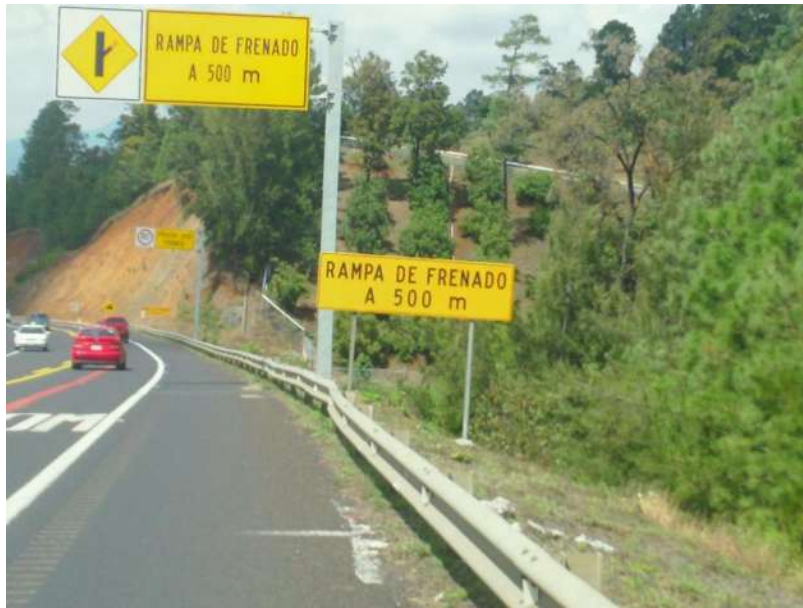
Figura 5-10 Señalamiento próximo a la rampa de frenado

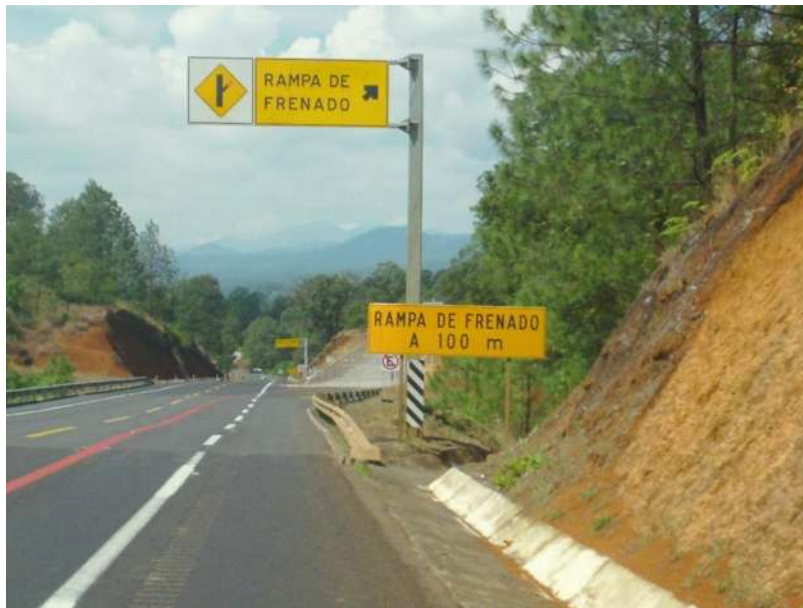
Figura 5-11 Señalamiento en la rampa de frenado

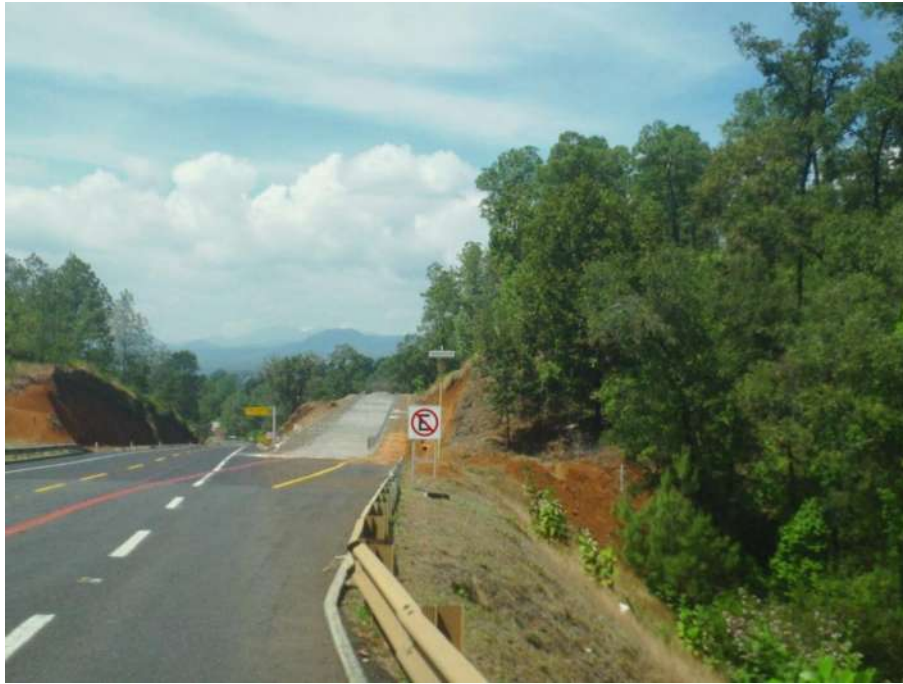
Figura 5-12 Rampa de frenado km 84+300

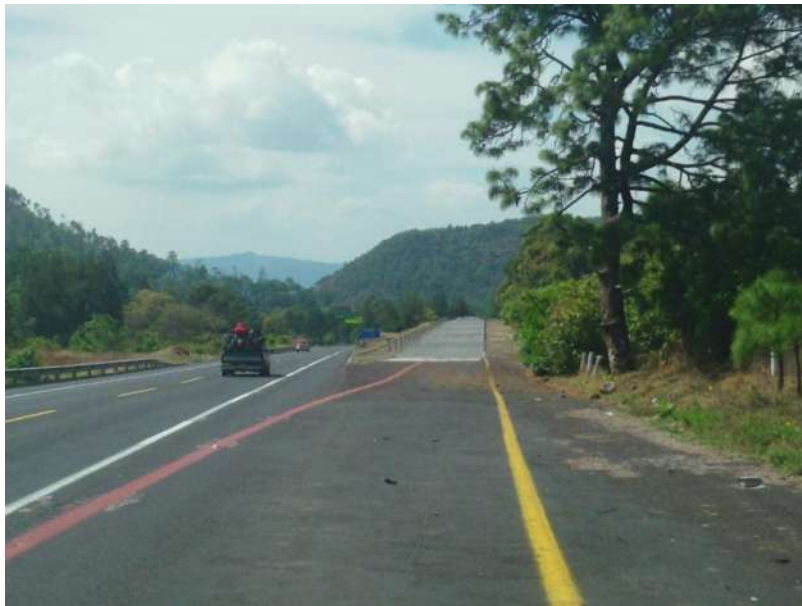
Figura 5-13 Rampa de frenado km 86+480

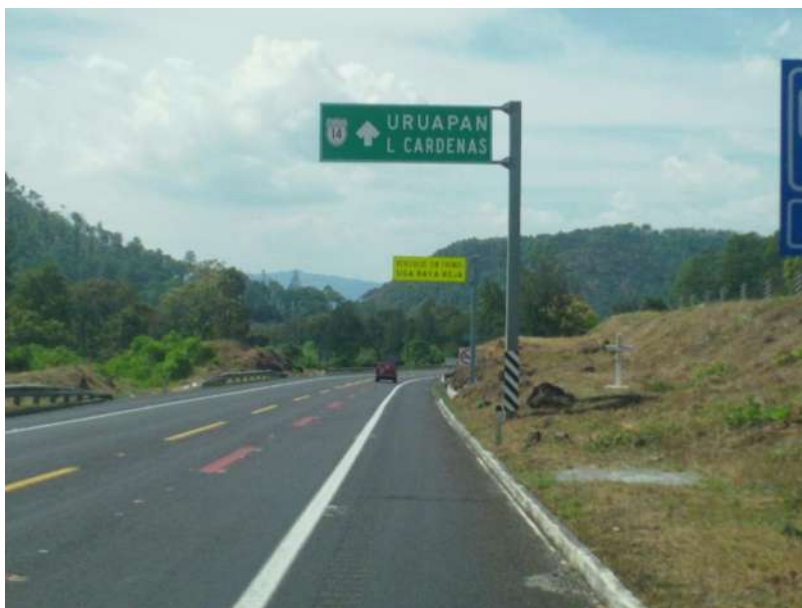
Figura 5-14 Señalamiento existente

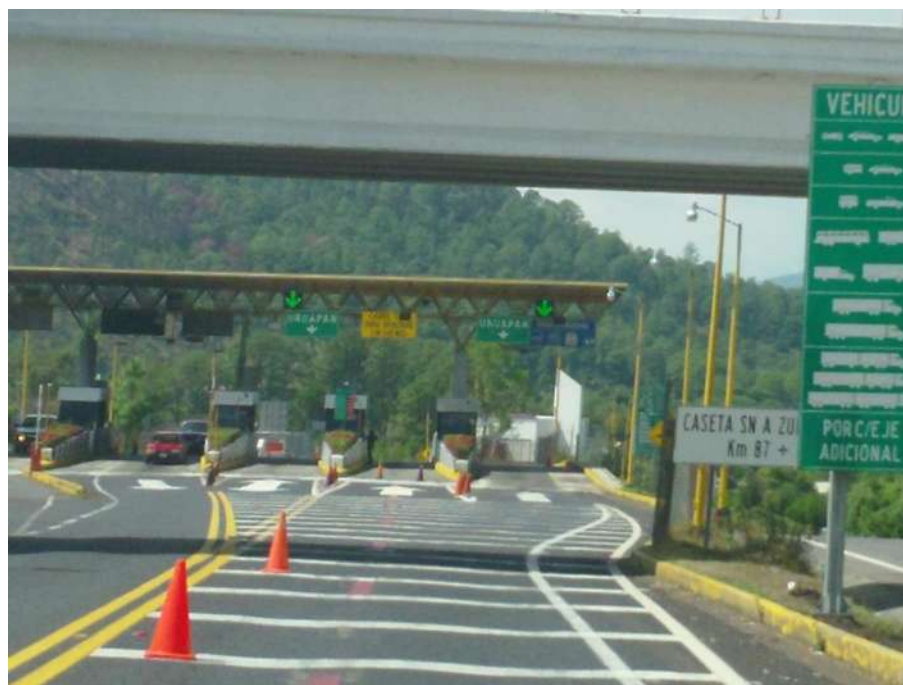
Figura 5-15 Carril exclusivo para vehículos sin frenos
