Especialidad en Restauración de Sitios y Monumentos

“Proyecto de Restauración y Adecuación de la Hacienda “La Sauceda” Municipio de Zamora, Mich.”

Tesina Que Para Obtener el Grado de Especialista en:

Presenta: Gerardo Arriaga Bastida

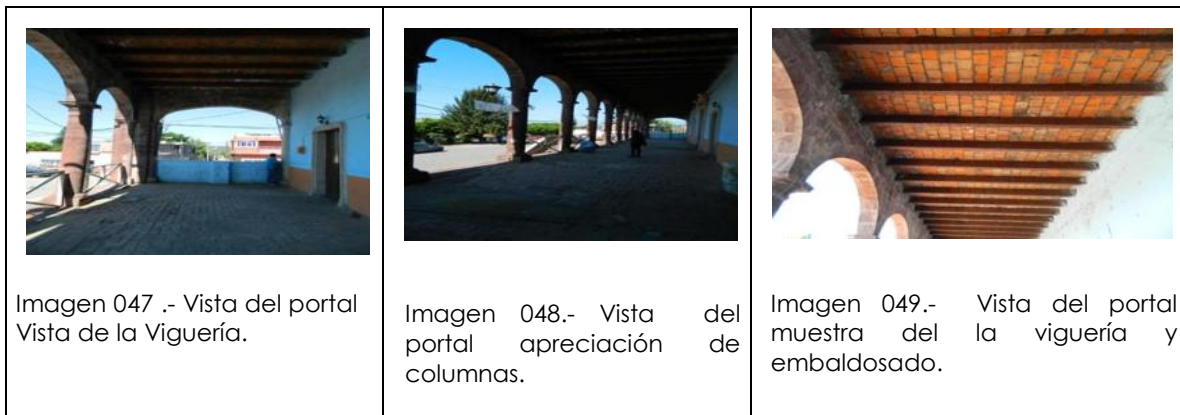
Respecto al edificio propiamente, se observó la fachada frontal con daños en varios de sus elementos de cantería principalmente la falta de gárgolas que fueron reemplazadas por tuberías metálicas para dirigir las caídas de agua pluvial, además de aparición de elementos vegetales. El pórtico presenta alteraciones en cubierta, piso y elementos agregados como un antepecho y barandal metálico, al igual que la alfarda de la escalera que fue sustituida por un elemento de concreto.

Detalles de alteraciones en pórtico.

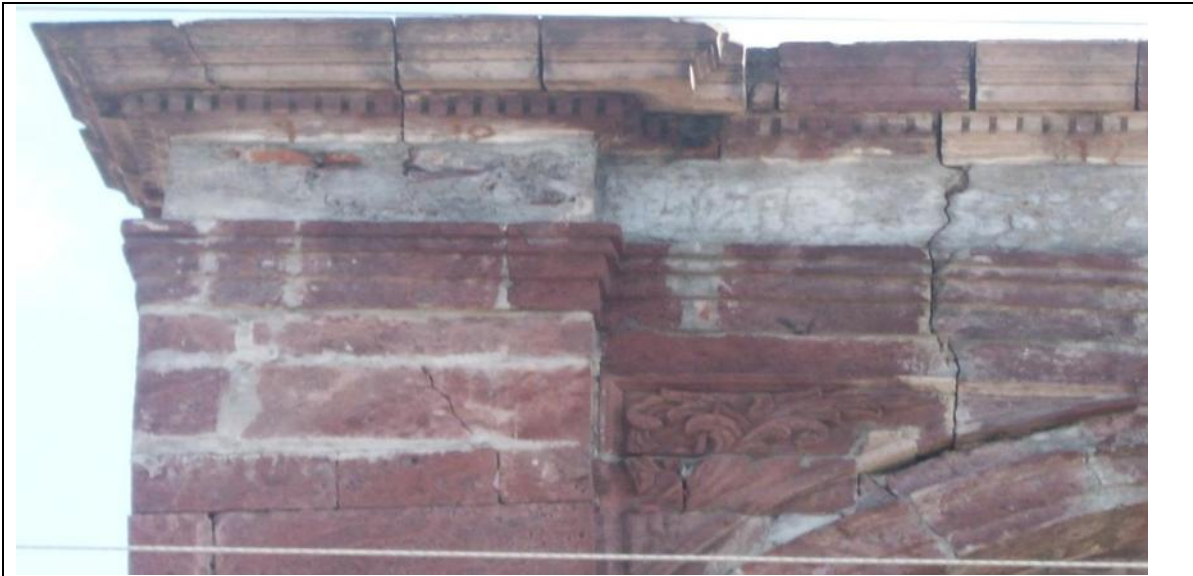
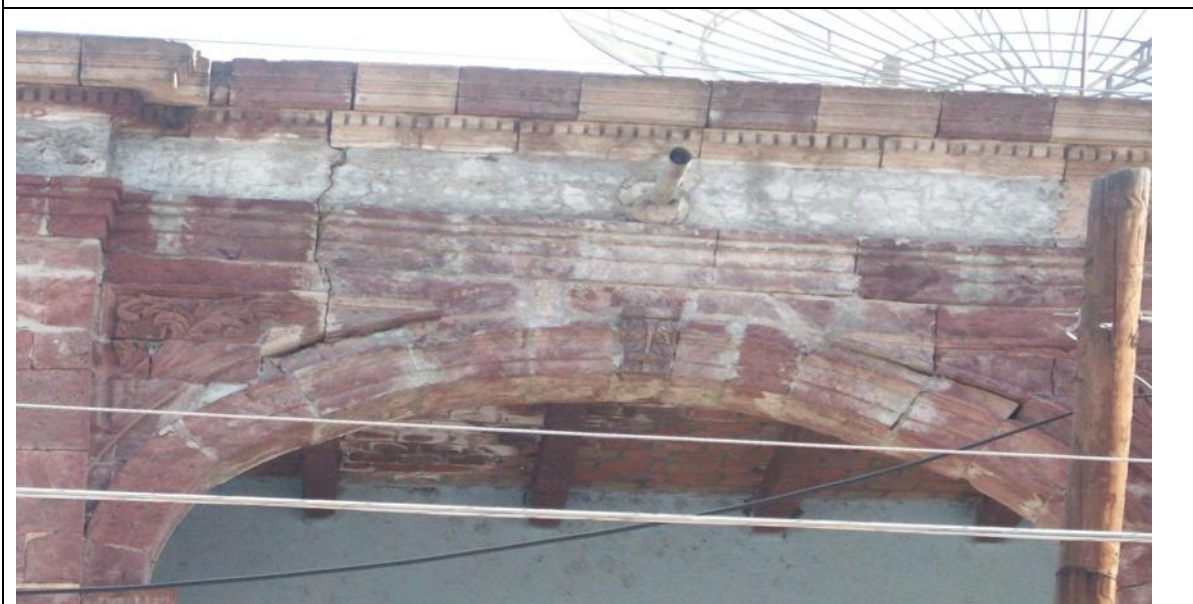
Estructuralmente el inmueble se encuentra con una estabilidad óptima aunque presenta algunas grietas en algunos elementos de cantería, y en algunos muros de mampostería de piedra irregular, así como en la bóveda. Cómo se muestra en las siguientes imágenes:

Imagen 247a.- Vista de las grietas que se generaron en los elementos de cantería del portal de la fachada principal.

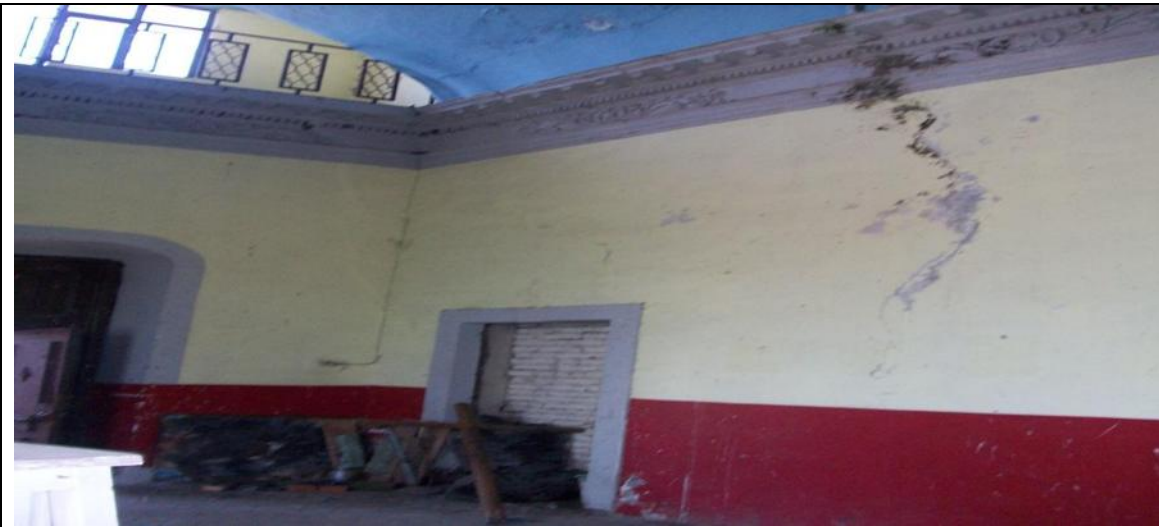
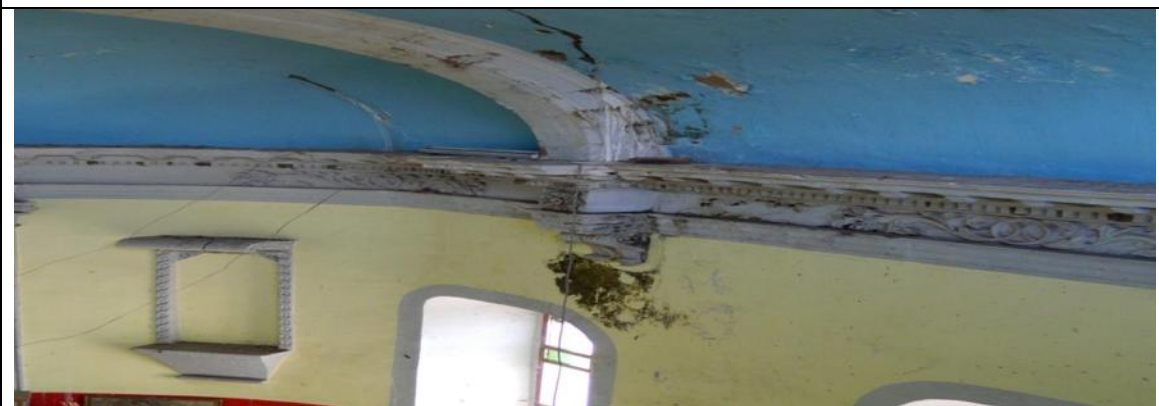
Imagen 248.- Vista de los diferentes elementos estructurales que presentan agrietamientos sobre sus superficies.

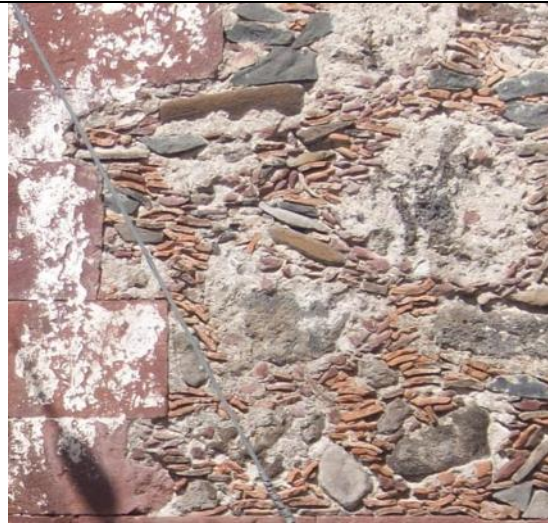
Imagen 250.- Vista de la cimentación.

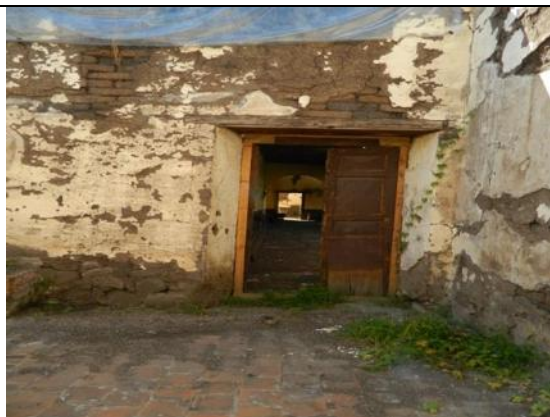
Los paramentos exteriores de la ex hacienda, presentan manchas por escurrimiento de agua, debido a la perdida de algunas cubiertas. Los desprendimientos y perdida de muros y sus aplanados son graves tanto en el exterior como en el interior, siendo el daño en aplanados causado por la presencia de salitre y consecuencia de la falta de mantenimiento.

Imagen 251.- Vista de los muros y aplanados.

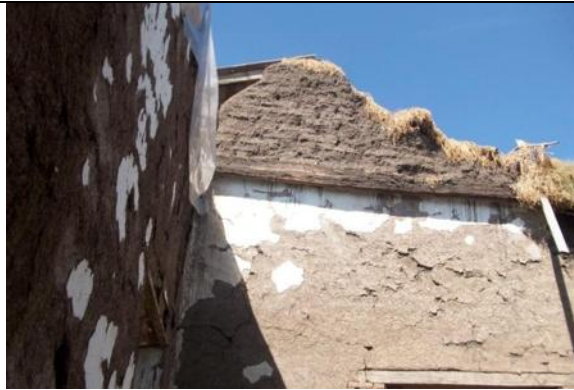
Los daños más graves están en la estructura de cubiertas, mismas que muestran deterioros que van desde un estado delicado a la pérdida total de las mismas. Los daños, de menor a mayor cuantía, pueden expresarse de la siguiente manera:

Imagen 253.- Vista de la pérdida total de la cubierta.

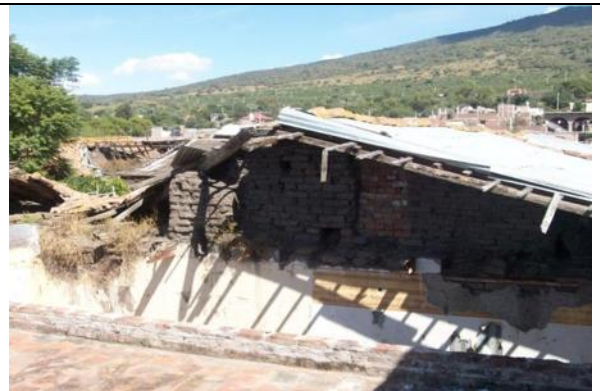
Imagen 256.- Vista de la pérdida total de la cubierta y la tapa de baldosa.

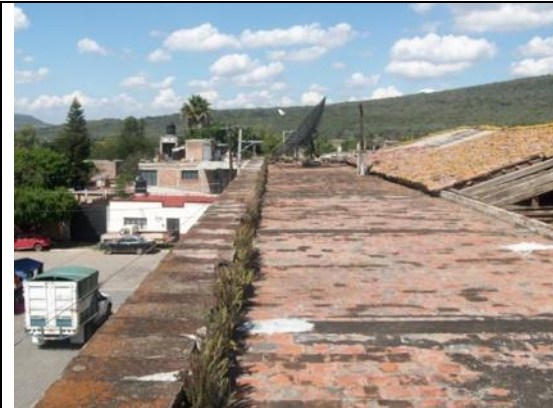
b).- La presencia abundante de flora en las tejas de barro y otros agentes han ocasionado manchas en estas y su deterioro físico y evidencian el alto grado de abandono que aunado a la humedad por escurrimientos explica el nivel de daño de las cubiertas.

Imagen 257.- Presencia de flora sobre las cubiertas.

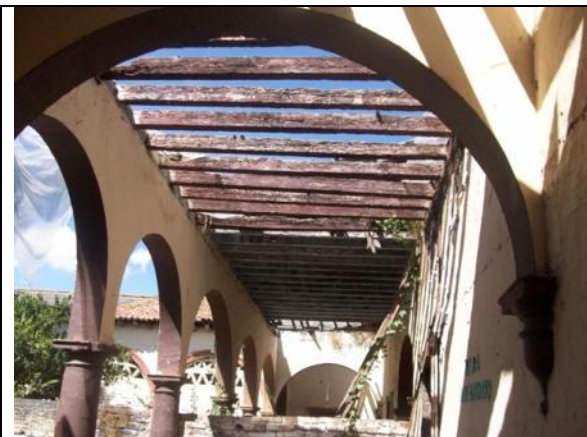
c).- Las deformaciones presentadas en las tapas de tejamanil de la cubierta de los diferentes locales debido al paulatino vencimiento de algunas de las vigas.

Imagen 259.- Daño sobre la vigería del entrepiso.

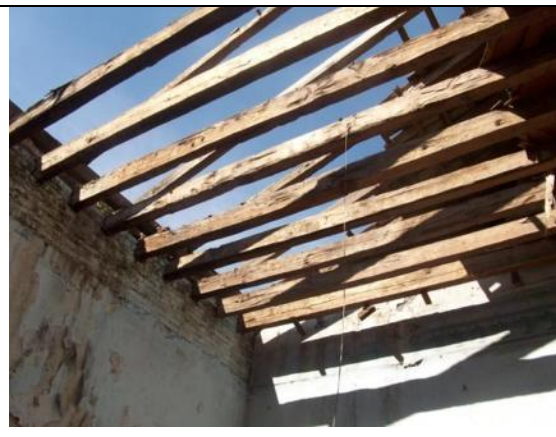
Imagen 260.- Daño sobre la vigería del entrepiso.

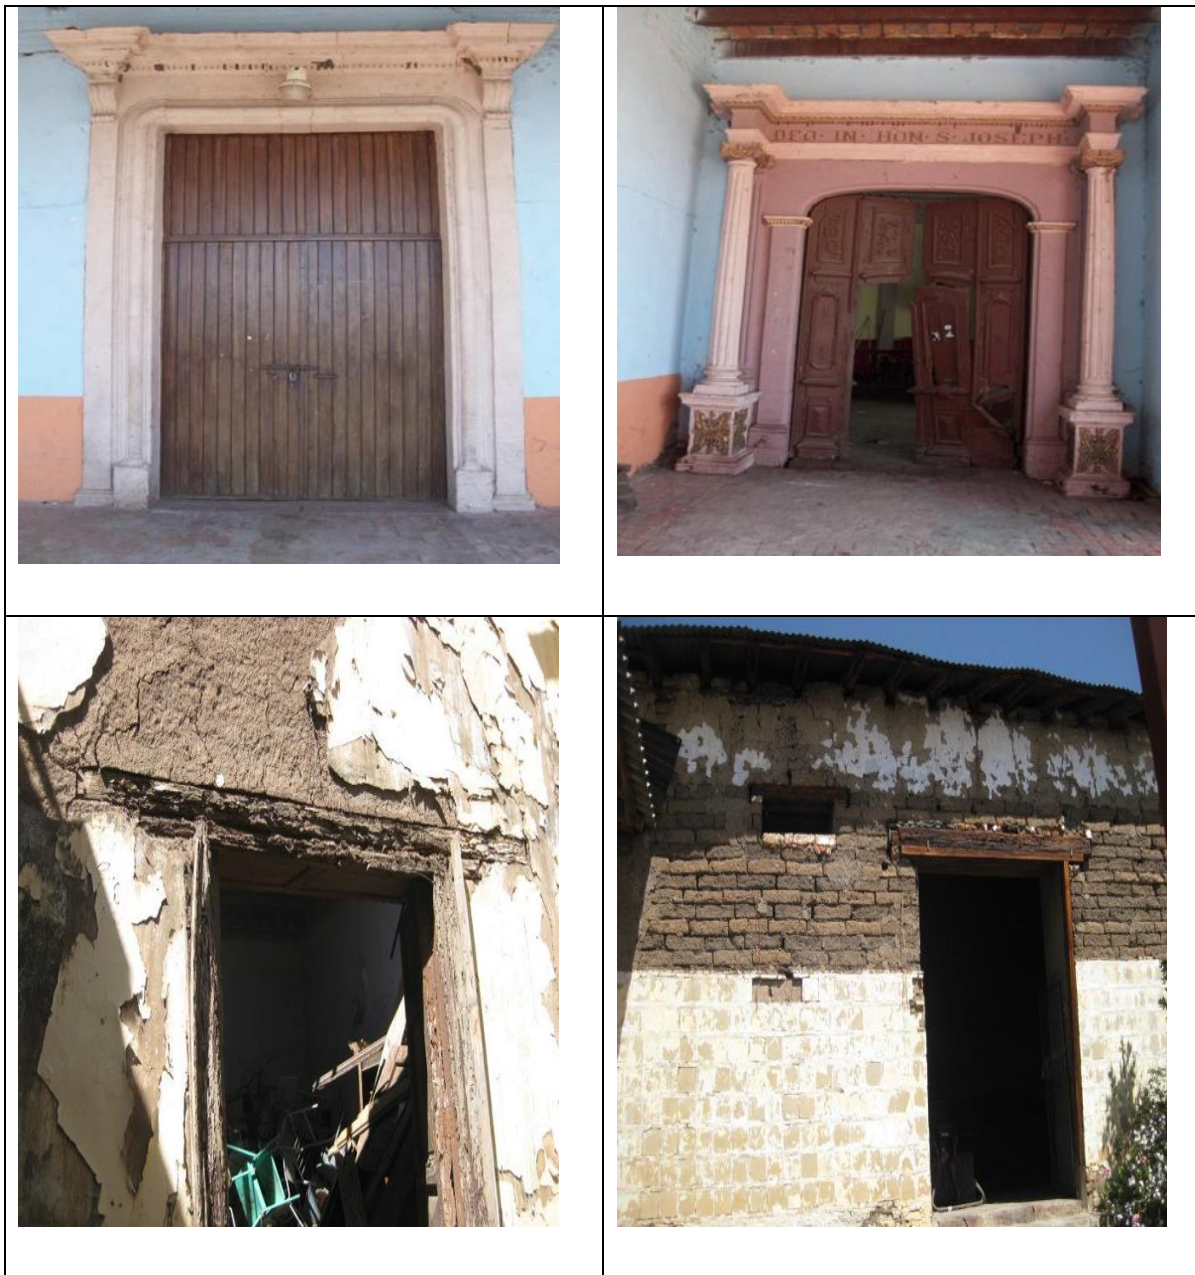
f).- Los detalles labrados en marcos y molduras de piedra de cantería, en fachada principal se encuentran en buen estado. No así la carpintería en puertas y dinteles que requieren de acciones de restauración, debido a humedades y apolillamiento. Existe severa acumulación de basura y materiales diversos en locales como el granero.

Imagen 265.- Vista de los enmarcamientos y dinteles.
