**PROYECTO DE RECICLAJE E INTEGRACIÓN DE
LA PLANTA CENTRAL
ACEITERA TRON HERMANOS
EN MORELIA, MICHOACÁN**

TESIS QUE PARA OBTENER EL GRADO DE ESPECIALISTA EN
RESTAURACIÓN DE SITIOS Y MONUMENTOS PRESENTA
ILIANA TERESITA GUTIÉRREZ AYALA

UNIVERSIDAD MICHOACANA DE SAN NICOLÁS DE HIDALGO
FACULTAD DE ARQUITECTURA
DIVISIÓN DE ESTUDIOS DE POSGRADO
ESPECIALIDAD EN RESTAURACIÓN DE SITIOS Y MONUMENTOS
MORELIA, MICHOACÁN, AGOSTO DE 2019

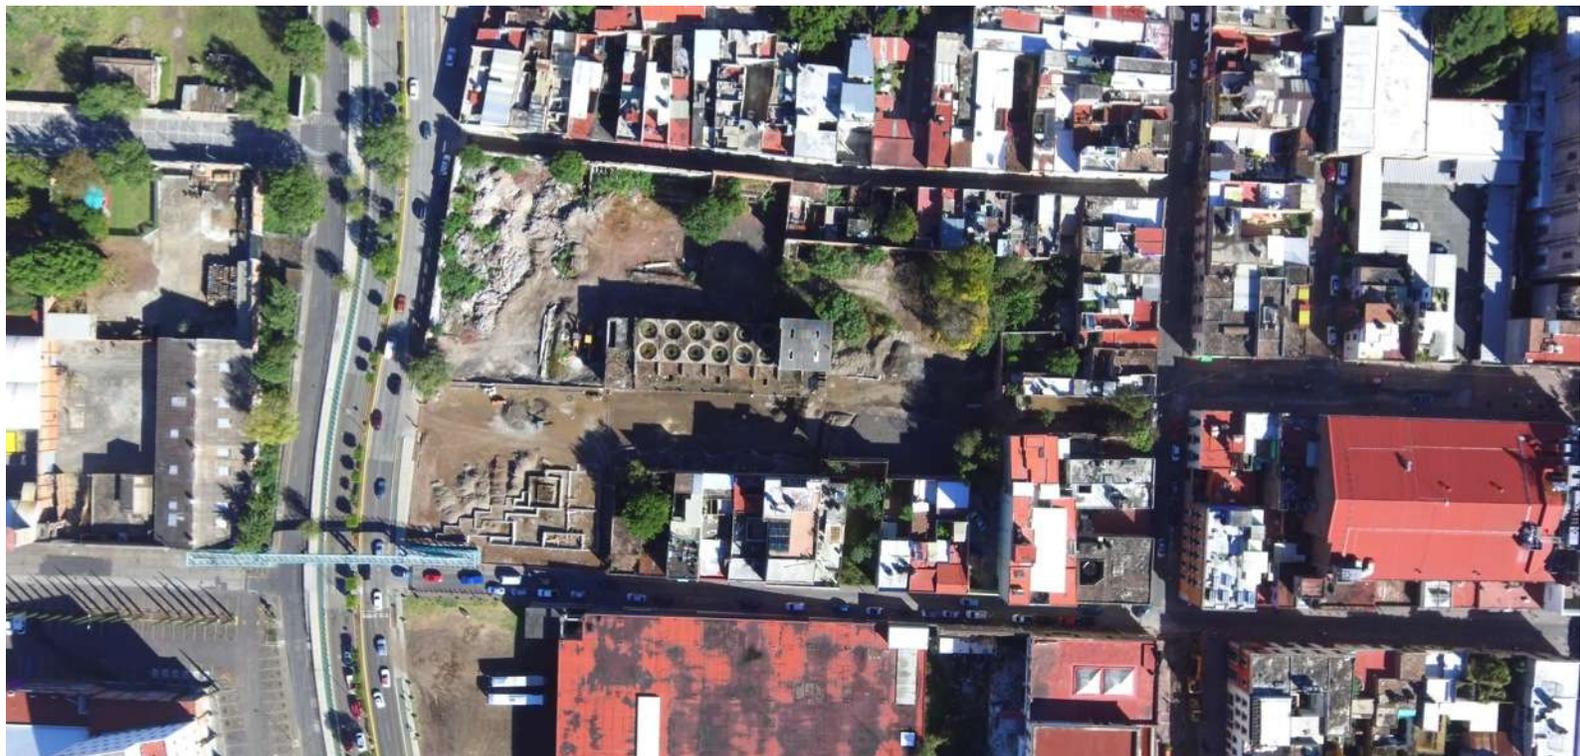
Ilustración 49. Planta Central Aceitera Tron Hermanos, estado actual.

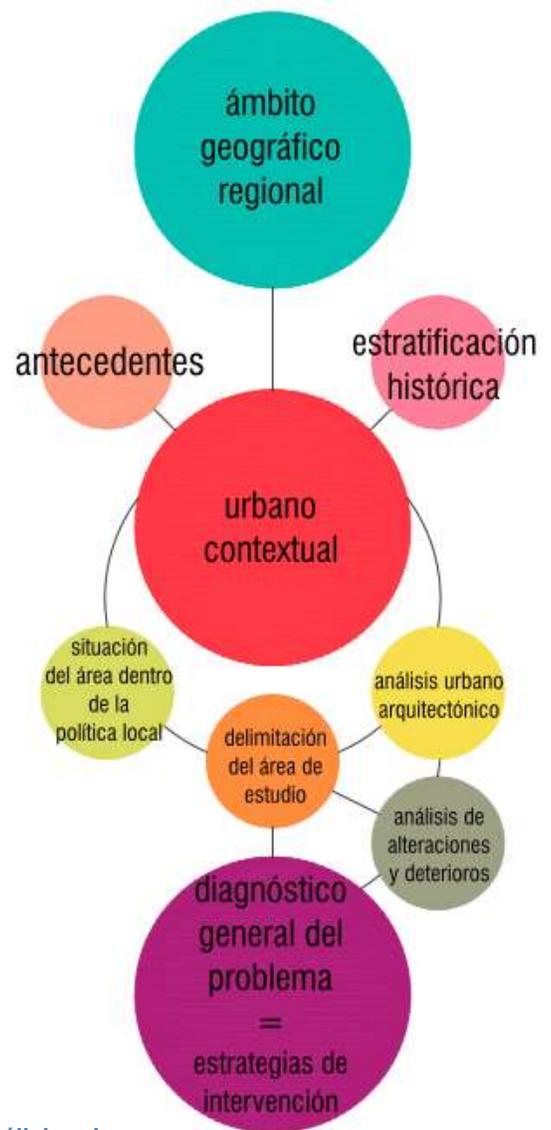
Fig 2. Diagrama metodología análisis urbano

Ahora bien, con relación a la metodología, ésta se basa en la metodología guiada por Eugenia María Azevedo Salomao durante el curso de *Rehabilitación de Sitios y Contextos Históricos*, materia del programa de estudios de la Especialidad en Restauración de Sitios y Monumentos¹²⁴, y se sintetiza en el siguiente diagrama (fig. 2):

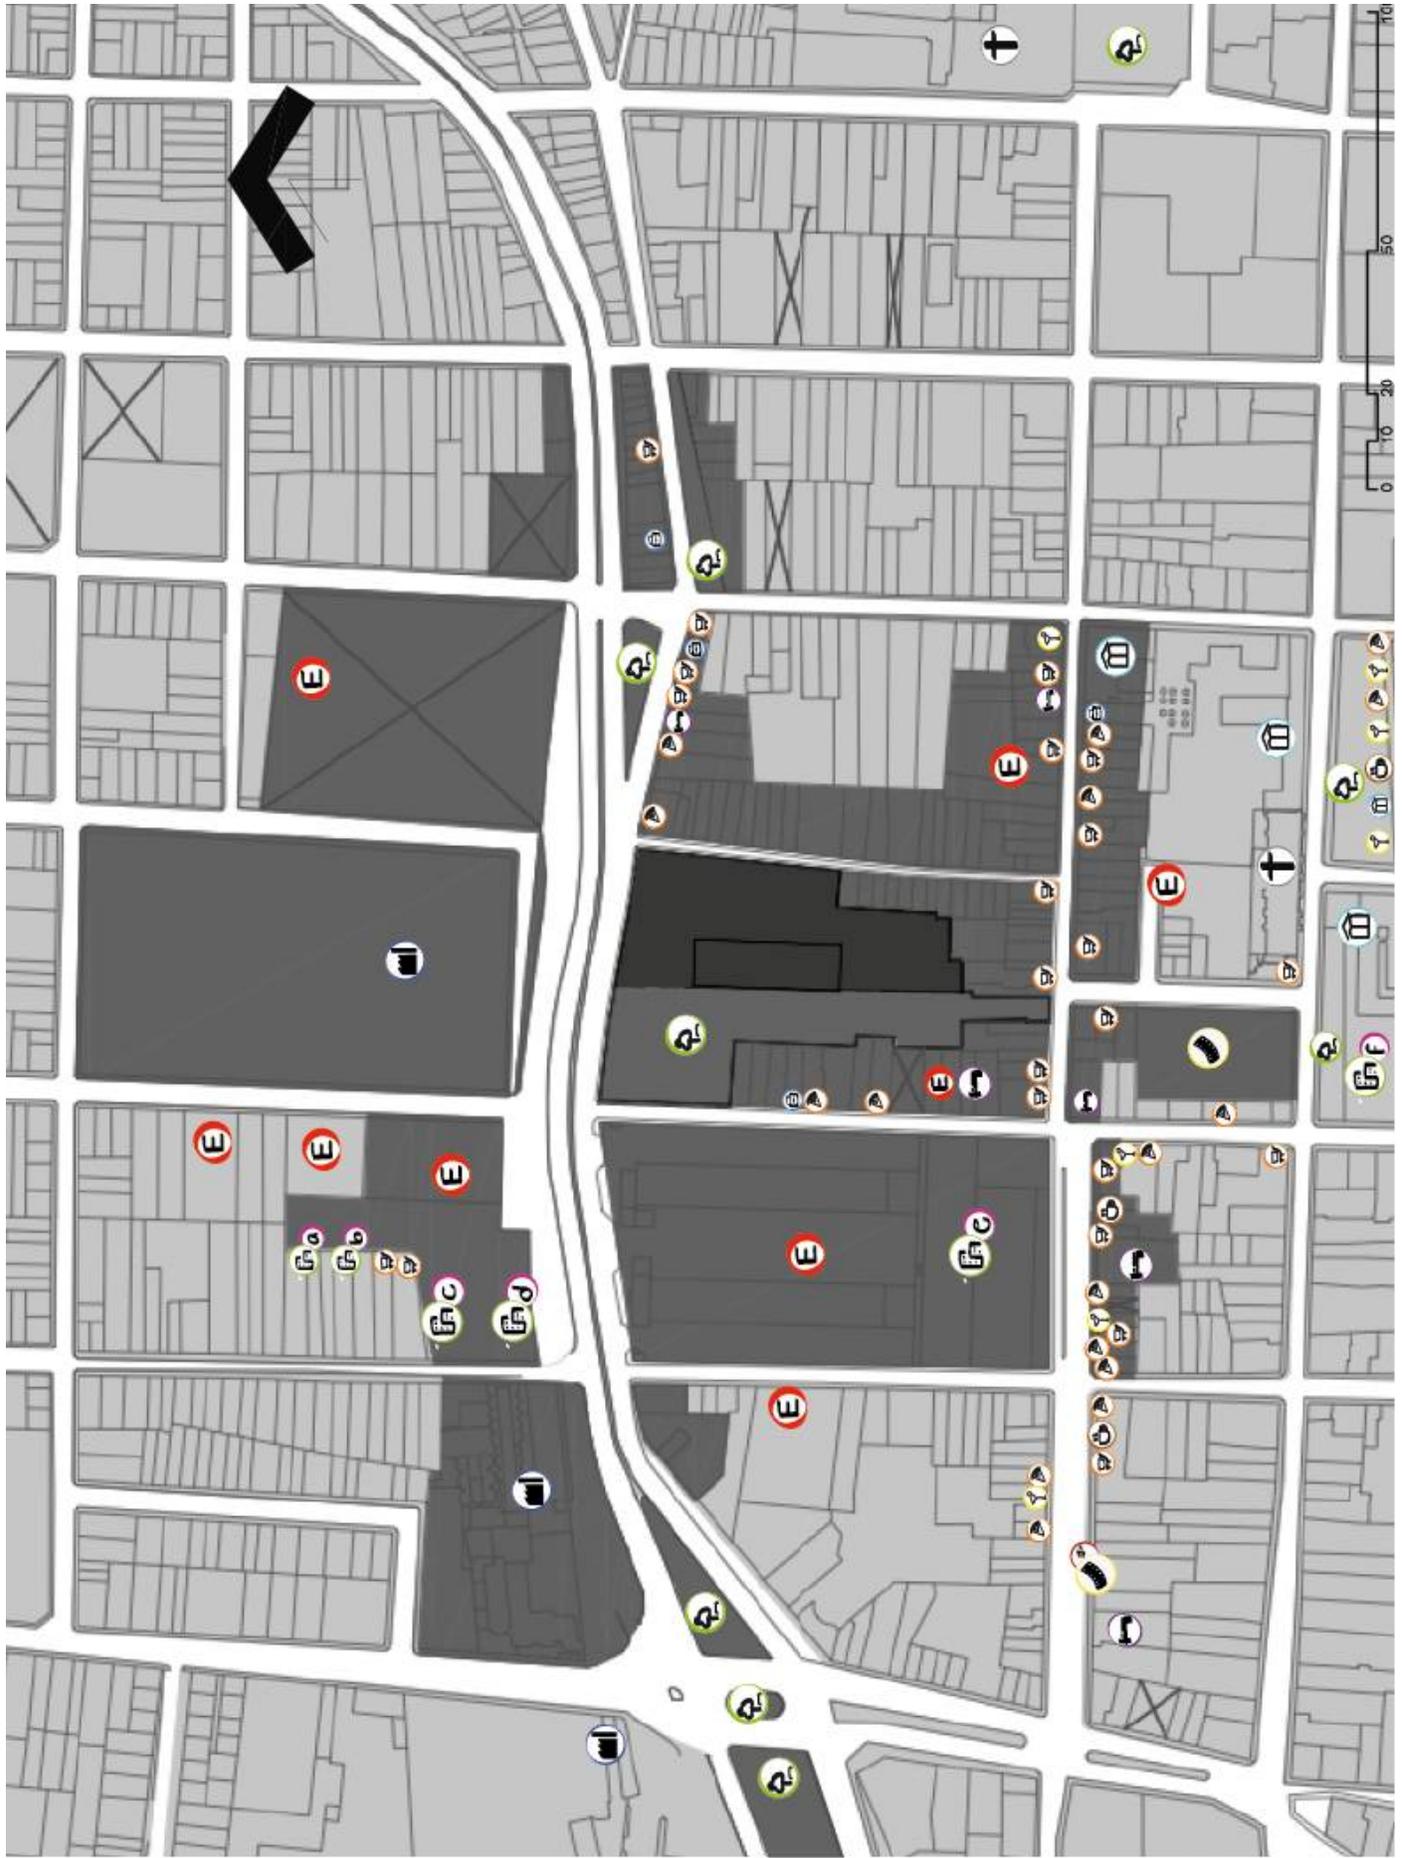
Ilustración 26. Equipamiento urbano

- Estacionamiento
- Industria
- Espacio Público
- Espacio Cultural
- Iglesia
- Oficina particular
- Cine
- Cine para adultos
- Comercio
- Restaurante
- Hotel
- Oficinas gobierno
- Registro Público
- INEGI
- Policía municipal
- Tesorería UMSNH
- Registro Público de la propiedad y comercio
- INE

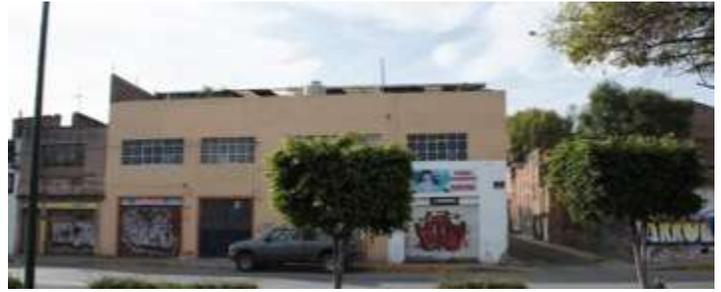
Ilustración 29. Diferencias de alturas. Edificaciones entre uno, dos y hasta tres niveles. Usos mixtos.

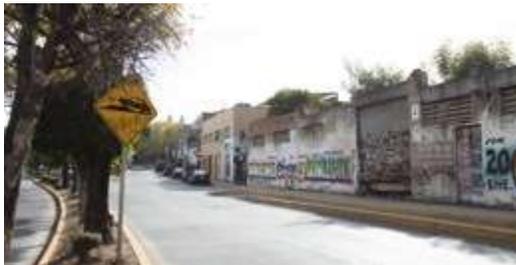
Ilustración 31. Descuido notable en las fachadas.

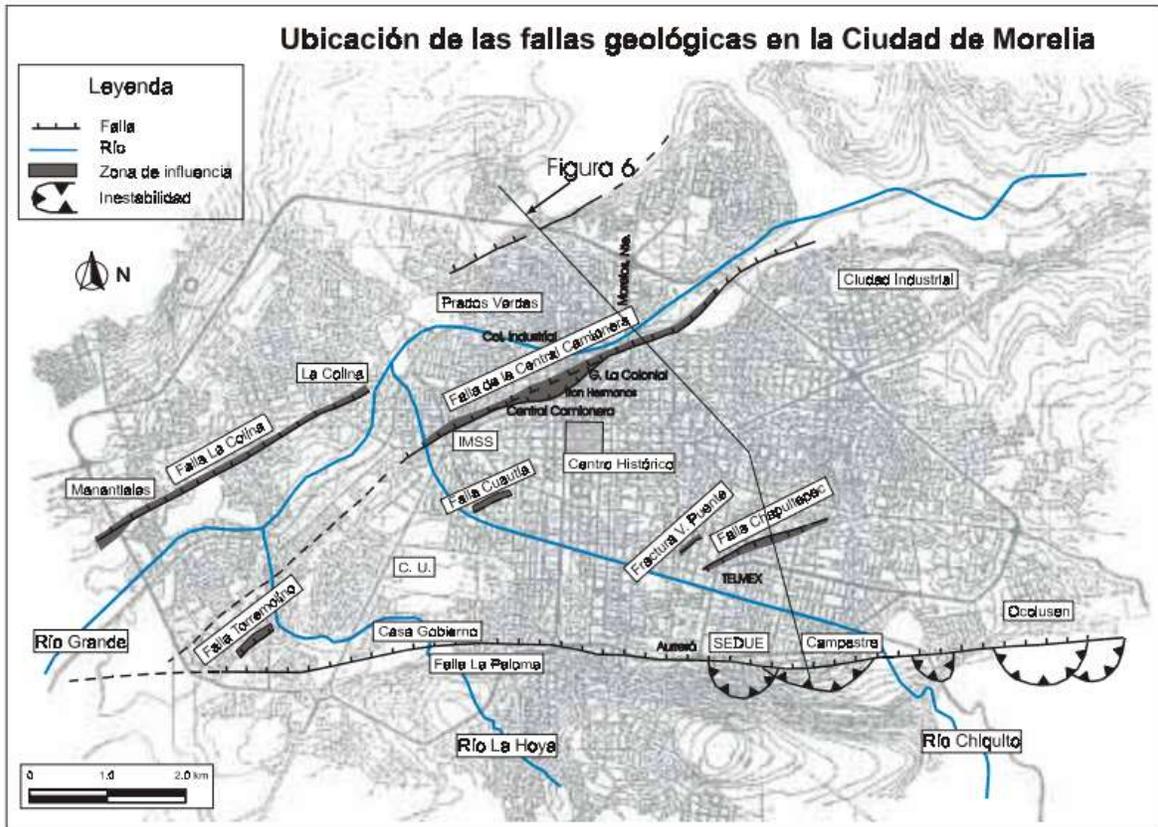
Denominada por Garduño “Falla de la Central”, existe en el terreno una subsidencia que atraviesa el terreno del caso de análisis, es considerada la de mayor extensión en la zona urbana y la que presenta un rasgo morfo-estructural más claro. Tiene una dirección N60°E que puede seguirse por varios kilómetros. Su segmento más activo se localiza entre las instalaciones del IMSS y la Av. Morelos Norte, con geometría variable. Dentro de este segmento se encuentran sectores donde la traza de la falla es curva, lo cual provoca la formación de pequeñas estructuras *pull apart*. Estas estructuras se han identificado de Este a Oeste en: la gasolinera La Colonial, la colonia Industrial, la fábrica Tron Hermanos, la Central Camionera (vieja) y las instalaciones del IMSS.¹⁸⁴

Hay que recordar que esta misma falla es la que ocasionó daños importantes al Hospital del IMSS, por lo cual se tomó la decisión de derrumbar la Torre, a fin de evitar mayores riesgos a la sociedad, así como a sus usuarios. Acorde a Garduño, el subsuelo de esta zona reportó en sondeos un desnivel considerable del sustrato rocoso, constituido por la cantera de Morelia, mayor a 10m; y cuenta con tasas de movimiento de 4 a 6 cm anuales.

Ilustración 39. Plano de Morelia con las fallas geológicas ligadas a fenómenos de fluencia (Central Camionera, Chapultepec, Torremolino) y las potencialmente sísmicas (la Paloma y la Colina). Sobresale la estrecha relación que existe entre las direcciones de las fallas de la ciudad de Morelia y las fallas regionales. Las partes sombreadas señalan la zona de influencia de las fallas.

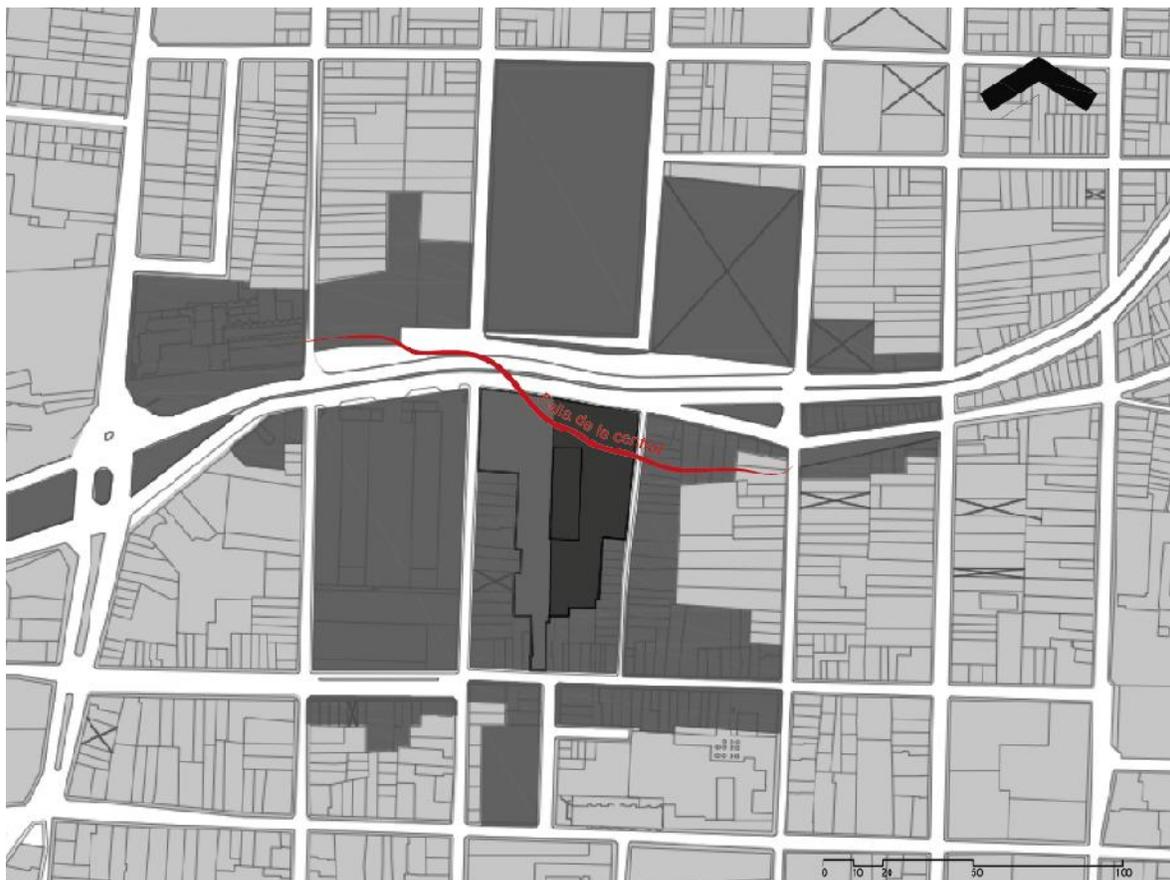
Ilustración 40. Falla de la central

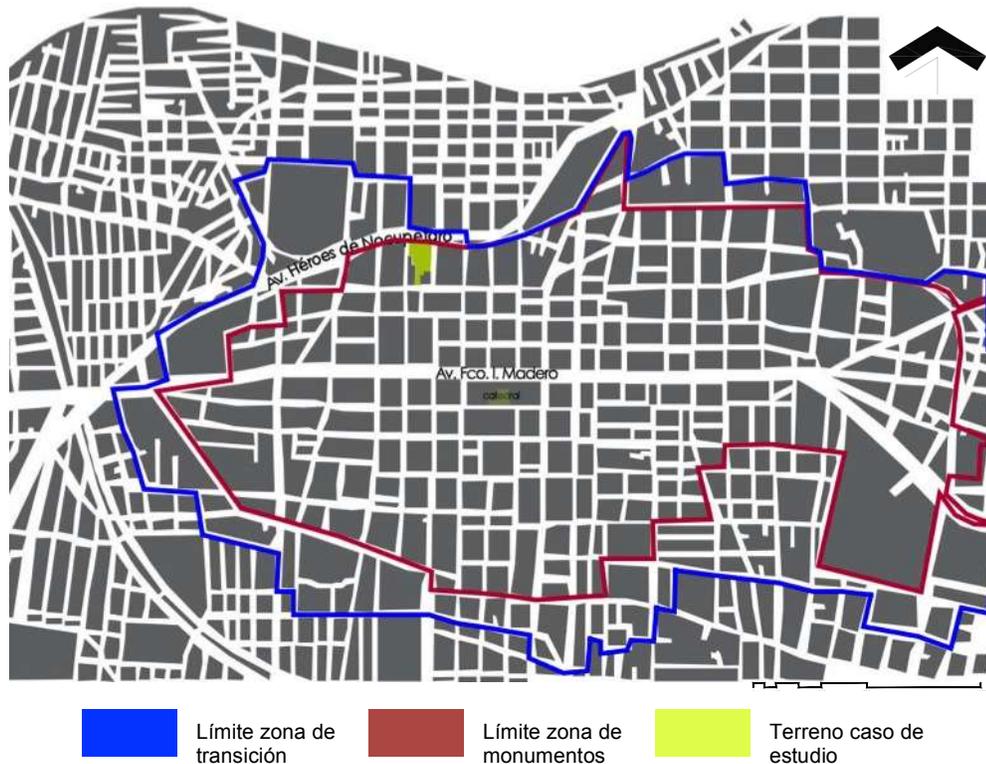
Ilustración 41. Macro localización de terreno.

El inmueble objeto de estudio no se encuentra catalogado como patrimonio, sin embargo se localiza al límite de la Zona de Monumentos Históricos, conforme al decreto de 1990, Y la Zona de Transición (Ver ilustración 41).

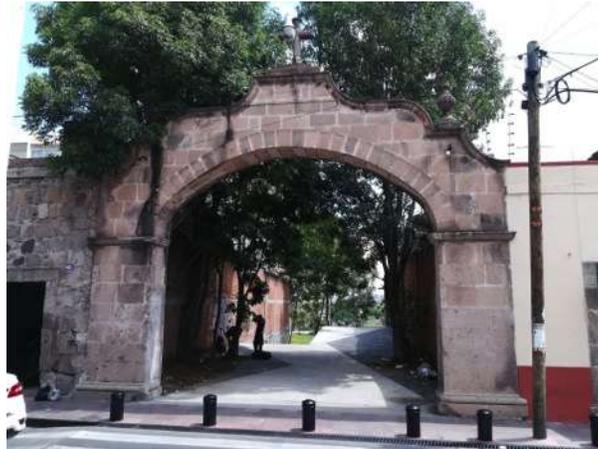
Con domicilio en Av. Héroes de Nocupétaro N° 531, el inmueble colinda con las calles Valentín Gómez Farías al poniente, Juan Álvarez al oriente y Eduardo Ruíz al sur. Cuenta con dos fachadas, la primera sobre la Avenida Nocupétaro y la segunda en la calle Eduardo Ruíz (Ver ilustración 42).

Ilustración 42. Fachada sur en calle Eduardo Ruíz.

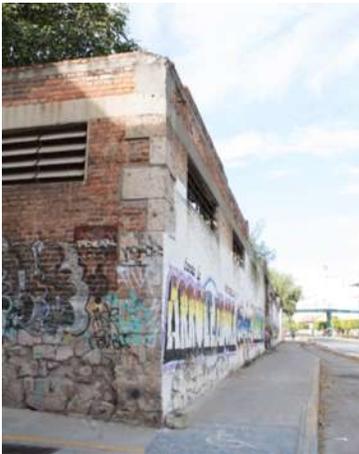
Ilustración 46. Esquina dentada de ignibrita en Industrial Molinera

Debido a las humedades, se implementaron sobrecimentaciones de piedra, dejándose aparentes, y además con ripio o abultado en las juntas de las piedras, como elemento decorativo.²²⁰ Para los muros, el material más utilizado fue el ladrillo, muchas veces aparente, el material para el asentado fue mortero de cal-arena en diferentes proporciones. Las esquinas del conjunto se resolvieron con esquina dentada de cantería. (ver ilustración 46).

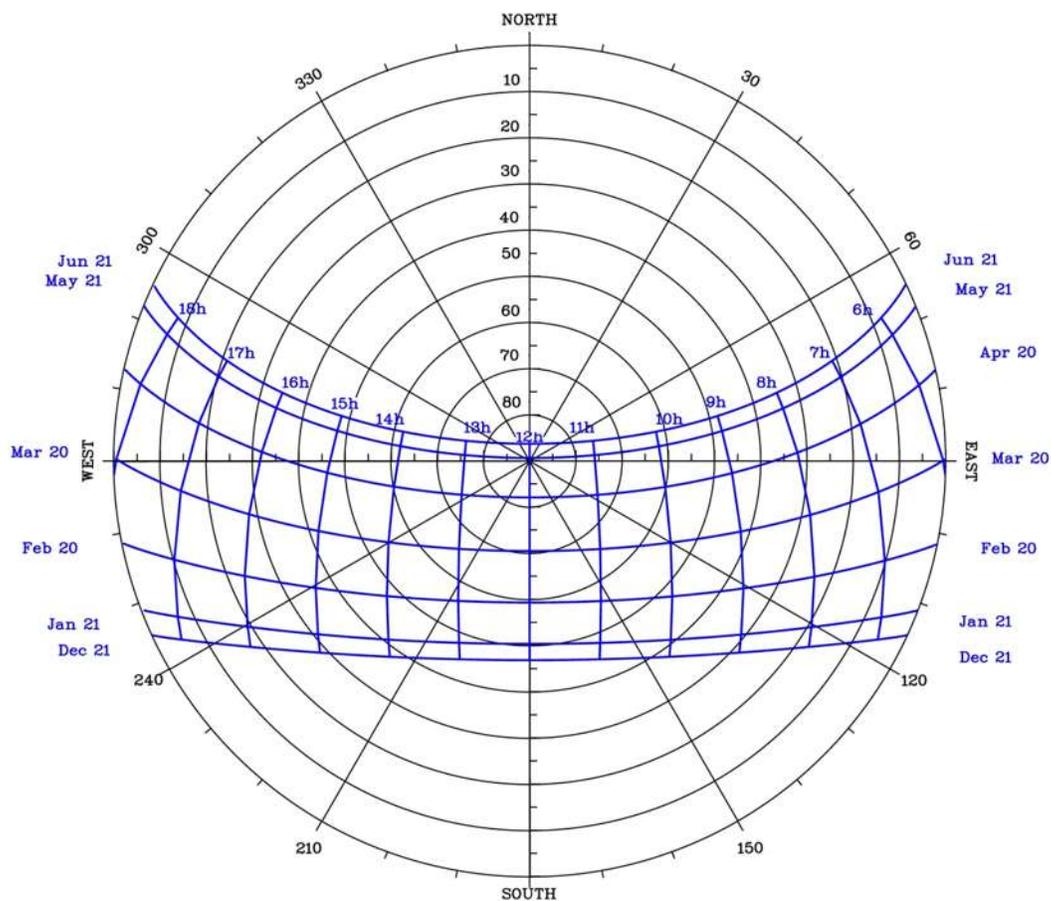
Para el estudio de incidencia solar al interior del edificio, se obtuvo una gráfica solar a partir del software **sunchart**.²²³

Fig. 2. Gráfica solar sunchart

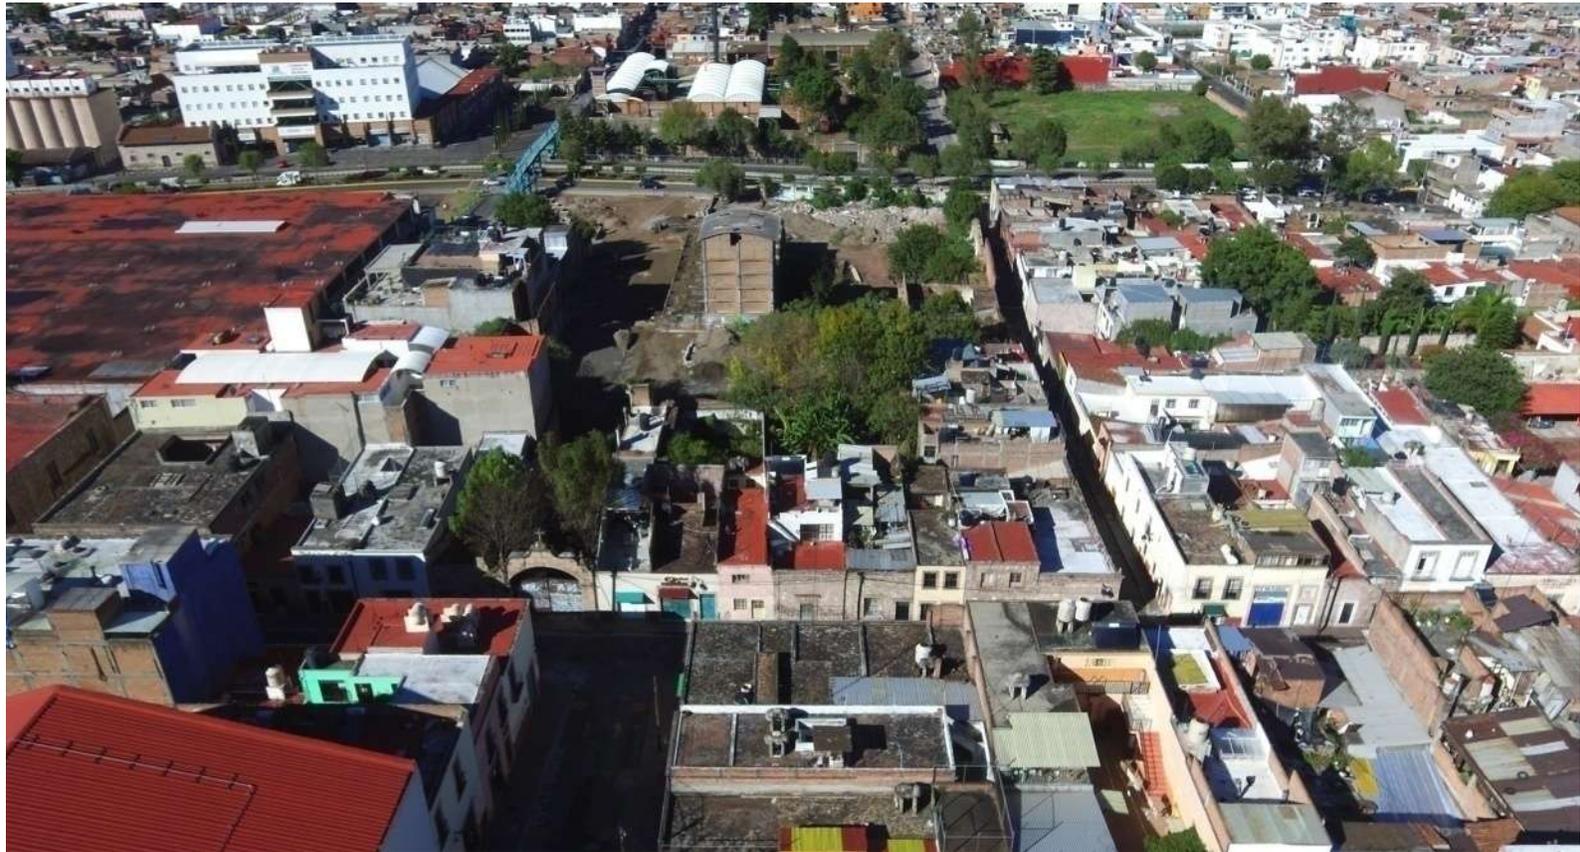
Ilustración 52. Vista aérea de los restos en la Planta Central Tron Hermanos, dirección norte.

En el inmueble correspondiente a este análisis no se observan rastros de la instalación eléctrica, salvo por algunos tramos de tubería metálica, sin embargo, por la temporalidad se debió utilizar energía, muy probablemente trifásica. Por otro lado, con relación a instalaciones hidráulicas o sanitarias, tampoco se observan vestigios de tarjas o sanitarios, solamente una canaleta que se traza a lo largo del edificio existente. Igualmente se observan tuberías de asbesto que parecieran corresponder a las bajadas pluviales. Aunado a lo anterior, sólo algunos registros de concreto se observan en algunas partes del suelo. No obstante, ahora cuenta con una red de alumbrado eléctrico que se colocó a partir de los trabajos proyectados para la Plaza de la Paz.

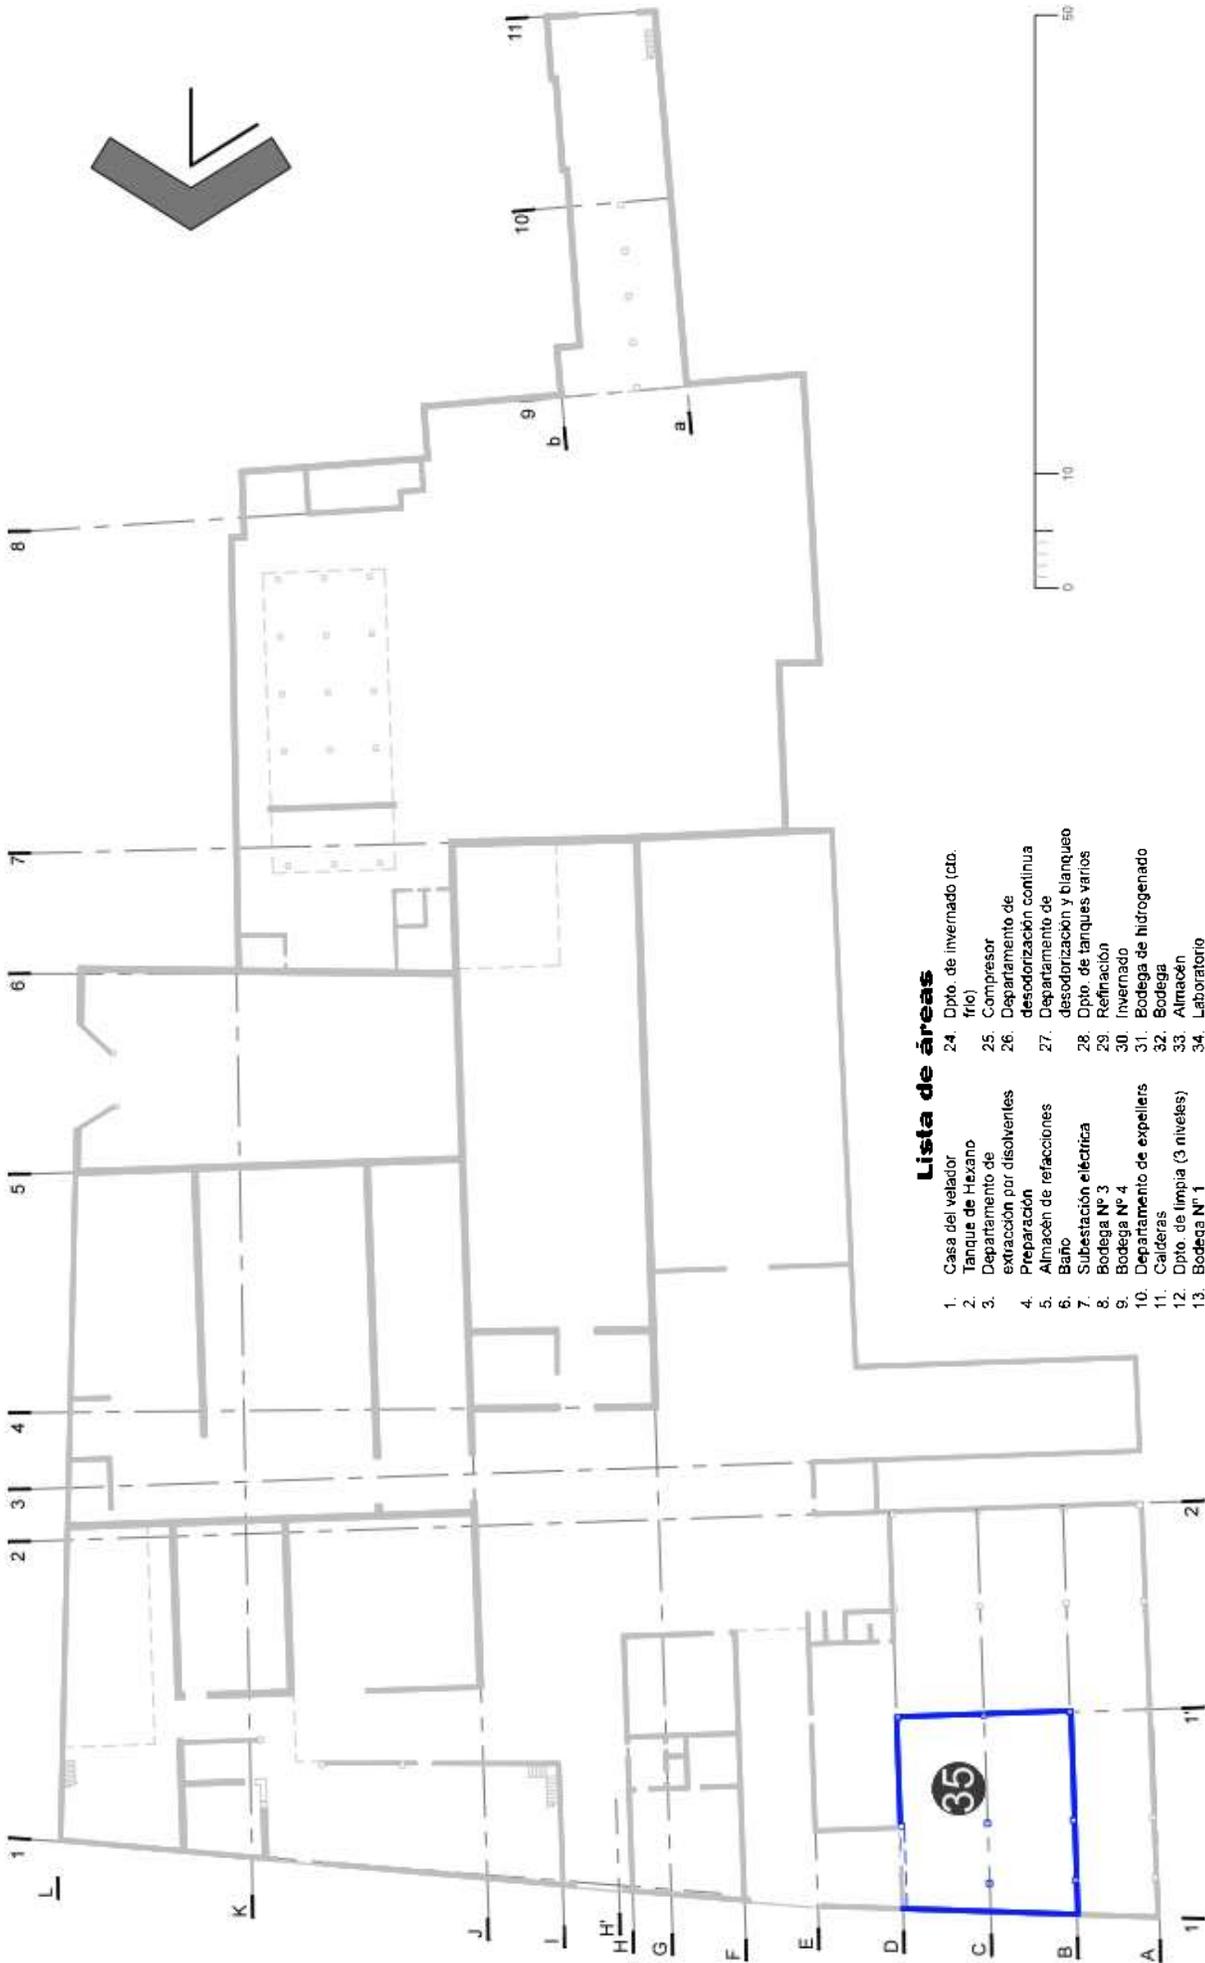
- 1. Casa del velador
- 2. Tanque de Hexano
- 3. Departamento de extracción por disolventes
- 4. Preparación
- 5. Almacén de refacciones
- 6. Baño
- 7. Subestación eléctrica

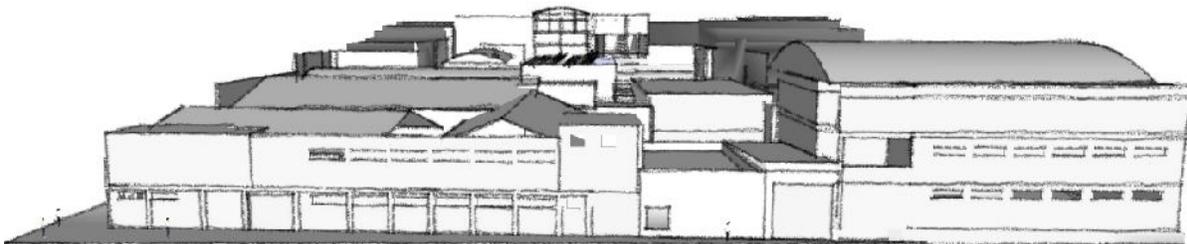
Ilustración 56. Reconstrucción volumétrica. Vista norte.

En la cubierta del almacén, en la sección axial oriente, se presentan orificios circulares de 70 cm de radio, donde originalmente debieron estar los silos que se utilizaban para el almacén de grano. En algunas de éstas hay partes de tragaluces con módulos vidriados de unos 20cmx20cm, característicos de las edificaciones modernistas de los años 60, mismos que también tuvieron que ser cortados junto con la losa para permitir la colocación de los silos. Por lo tanto, los tragaluces debieron formar parte de la remodelación mencionada, mientras que los silos posiblemente se colocaron en algún tiempo posterior.

A continuación se presenta una volumetría hipotética que muestra cómo pudo haber sido el conjunto en los años setenta (ilustración 56, 57 y 58).

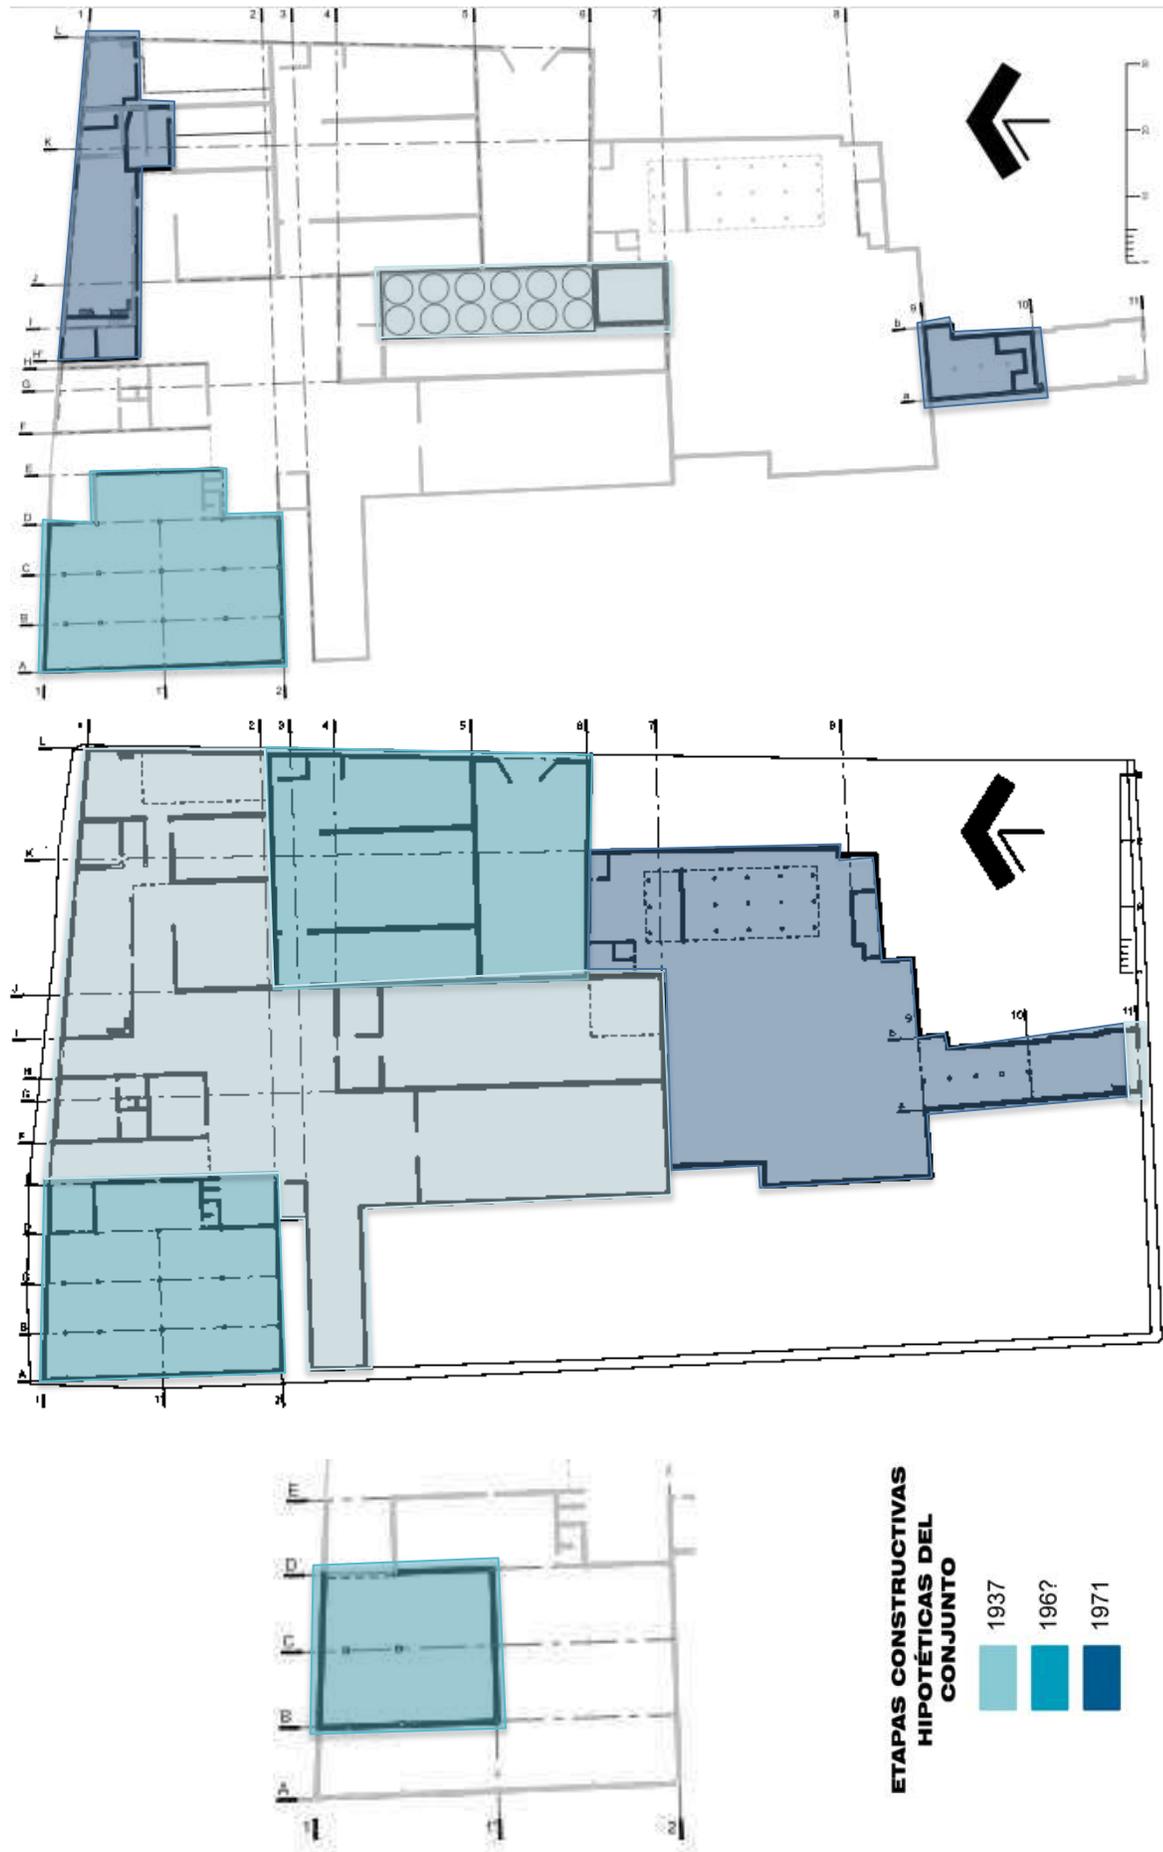
Ilustración 59. Etapas hipotéticas de construcción.

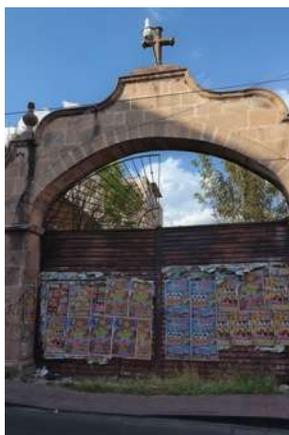
Ilustración 60. Arco en acceso calle Eduardo Ruiz

El inmueble fue construido a principios del siglo XX bajo una concepción característica de arquitectura industrial, muros de ladrillo rojo alguno a doble hilo y otros con aparejo inglés. Perimetralmente rodeado por muros mixtos con mampostería irregular y ladrillo rojo, aunque algunos ya fueron demolidos, y sobrecimientos de mampostería con ignibrita rosa. A manera de fachada principal, el acceso sobre la calle Eduardo Ruiz cuenta con un enmarcamiento de cantería labrada con arco y tres pináculos igualmente labrados, con una cruz en la cresta superior y con cornisuelos que decoran todo el borde. (Ver ilustración 60).

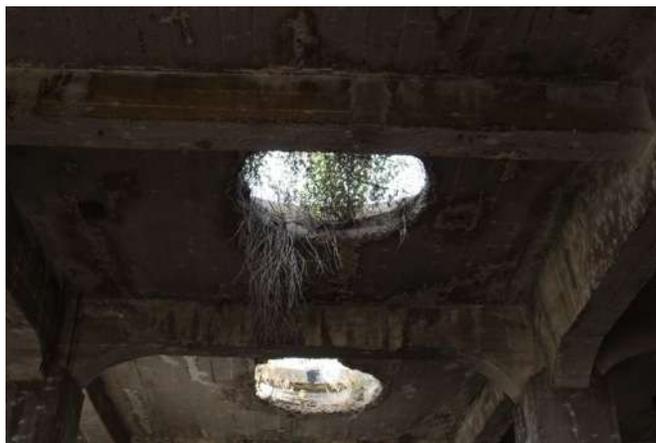
Ilustración 61. Arcos deprimidos y maleza en aberturas de silos.

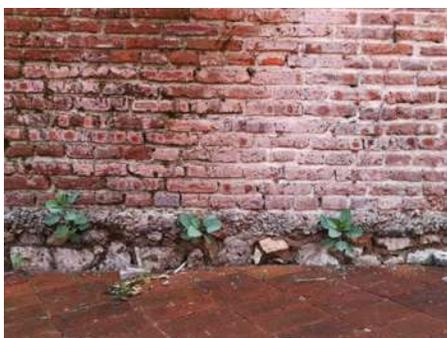
Cimentación. Los cimientos que sobresalen del nivel de piso terminado (sobrecimientos), parecen estar en medianas condiciones, pues se aprecia pérdida de juntas, y en general ninguno tiene aplanado, lo cual ha permitido que la humedad permee. Por lo tanto se tiene humedad por capilaridad, lo cual a su vez ha desencadenado en formación y desarrollo de microflora, igual que formación de sales, elevando el nivel de erosión igualmente que su temperatura, en especial hacia el poniente. La pérdida de juntas, obedece principalmente a la falta de aplanados que protejan los muros, pero también responde a la falta de mantenimiento, y estado de abandono en que estuvo por un largo periodo, igualmente se podría atribuir a la presencia de animales y bichos.

Ilustración 62. Microflora en sobrecimientos.

Cimentación. Se recomienda realizar calas en puntos específicos para conocer el estado real. De manera superficial no se presentan afectaciones que puedan repercutir estructuralmente; pero si se presentaran fallas en el proceso, habría que considerar la recimentación del edificio, en las partes afectadas, por etapas, a cada metro de longitud. En cuanto a la capilaridad, y los altos niveles de humedad, es posible considerar la colocación de drenes para aireación de las partes bajas, que procure el acceso y salida de ventilación, con protección para la salpicadura de aguas desde el exterior. En los niveles donde el terreno esté por encima del sobrecimiento se buscará una nivelación adecuada para evitar que humedades penetren y lleguen de manera directa a los muros, acelerando su proceso de degradación.

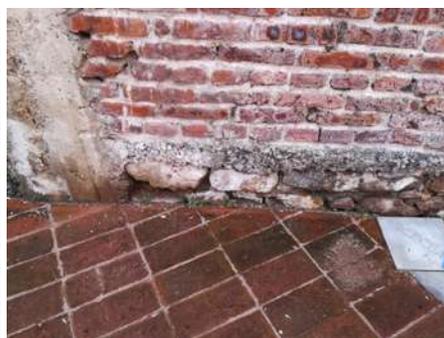
En general se considera que la estructura es estable, sin embargo tiene un alto estado de deterioro por humedades y penetración de microflora y macroflora, causado por la misma intemperie y la falta de mantenimiento, razón por la cual algunos muros presentan disgregación y desgaste, en otros quizás por causas más antrópicas como demoliciones e incluso por vandalismo. Es necesario añadir que los diferentes usos extemporáneos que le han dado al inmueble, como gotcha o adaptación de bodega para la obra “Plaza de la Paz”, entre otros, también han repercutido en el maltrato y desgaste del inmueble por lo que se requiere dar una intervención cautelosa que permita tener las condiciones de estabilidad requeridas para el uso posterior.

Ilustración 63. Pérdida de juntas en sobrecimientos.

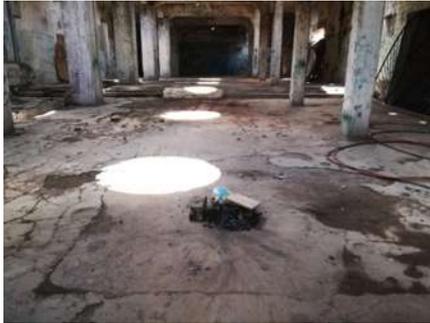
Pisos. En los pisos se observa desprendimiento y disgregación de material, causado por el deterioro natural carente de mantenimiento. Así como por la acumulación de escombros, humedad y contaminación. El estado en general es regular, al interior del edificios; mientras por fuera es malo, ya que sólo hay tierra, escombros y materia vegetal.

Ilustración 65. Escombros y suciedad en pisos.

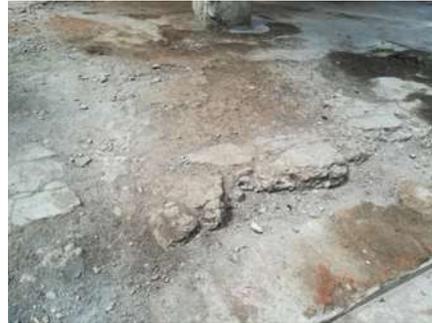
Ilustración 66. Disgregación de material en pisos.

Pisos. Se propone la recolocación de firmes de concreto, se recomienda realizar calas para determinar los niveles originales. En casos donde haya escombros de material colapsado se indicará liberación del mismo para la correcta ejecución. Igualmente se propone revisar mediante las calas, previamente indicadas, corroborar que no haya presencia de algún otro piso histórico. En los espacios exteriores que no haya piso se buscará adecuar terminado más pertinente con relación al nuevo proyecto de integración, con la finalidad de que se vincule con el proyecto arquitectónico final. En los pisos interiores se propone consolidación de pisos con acabado en concreto pulido, y en casos donde haya cambio de nivel, integrar rampas para la accesibilidad de todos los usuarios.

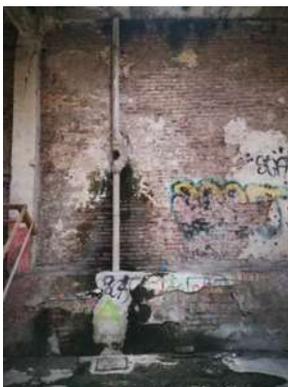
Muros. En los muros existe presencia de micro y macroflora, ocasionado por la humedad, y ésta a su vez es causada por la ausencia de aplanados o tratamiento adecuado que impida la capilaridad del agua al interior de los paramentos, falta de mantenimiento e intemperismo. Se tiene pérdida de juntas y un estado considerable de erosión en los muros exteriores, en especial en el muro poniente. Hay coloraciones verdes y negras, indicativas de humedad, que atrajeron la presencia de algas, musgo y proliferación de flora parásita. En muros interiores donde había aplanados, hay un considerable nivel de desprendimiento. Y existen algunos orificios que muy probablemente se debieron a agentes antrópicos.

Ilustración 67. Humedad y desprendimiento de aplanados.

Se deberán revisar los muros de tabique, y siempre que se pueda se buscará reintegrar el mismo material, en caso contrario se tendría que buscar algún banco de ladrillo con características similares. En donde se presenten muros con ladrillos de buena respuesta, pero existan orificios, se procederá a su consolidación, liberando aquellos materiales que no respondan positivamente a la estructura o bien se encuentren con alto nivel de erosión o daño.

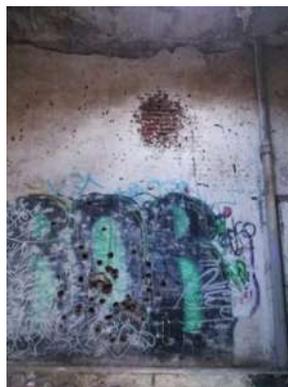
Ilustración 68. Desprendimiento de aplanados.

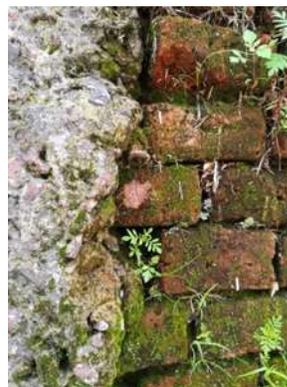
Ilustración 69. Presencia de microflora.

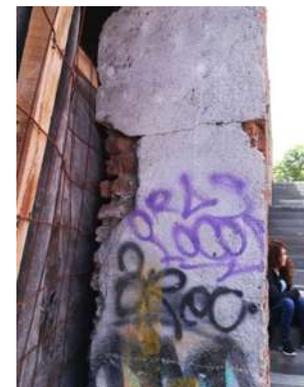
Ilustración 70. Deterioro en aplanados y juntas.

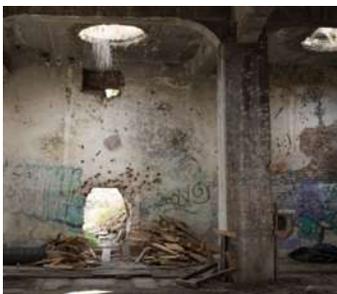
Ilustración 71.
Desprendimientos antrópicos.

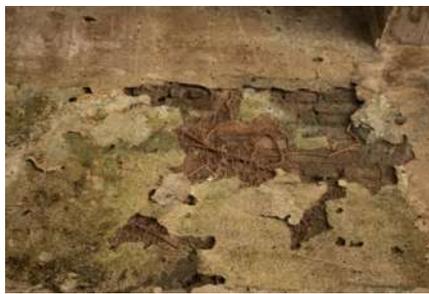
Ilustración 72. Raíces de flora parásita en muros.

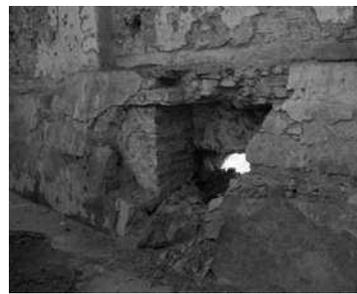
Ilustración 73. Disgregación de materiales y desprendimientos antrópicos.

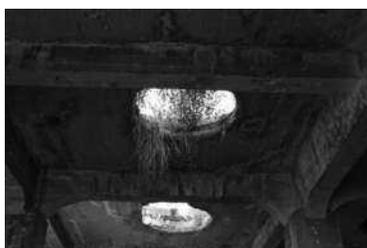
Cubiertas. En las cubiertas hay coloración por presencia de musgos y alto nivel de filtración de agua. Hay macroflora y nidos de palomas. Otra alteración constante es la presencia de orificios, que se deduce, son producto de efectos antrópicos; aunque también algunos parecen deberse a la falta de mantenimiento, abandono y exposición a la intemperie. Igualmente hay eflorescencia con cristalización superficial de sales.

Ilustración 74. Macroflora en cubiertas.

Cubiertas. Para las cubiertas, se debe valorar conforme al diagnóstico, el nivel de deterioro. Se deberá proceder a su limpieza y liberación de plagas, como palomas, flora y cualquier otro agente afín que esté dañando su conservación. Se buscará recuperar las cubiertas en la medida de lo posible, consolidando aquellas que puedan recuperarse. Es necesario valorar, en caso de que sea conveniente, reconstruir las cubiertas que se requiera, siempre que se garantice la seguridad al interior del edificio. La integración de cubiertas se haría conforme al proceso constructivo original, ubicando andamios, y cimbrado necesario. Se buscará mantener los orificios, que sirven como testigos de la ubicación de silos en el edificio. Los orificios o desprendimientos que han surgido por desgaste, se recomienda valorar su consolidación y tapiado, primando el aspecto estético que resulte más favorable para el inmueble.

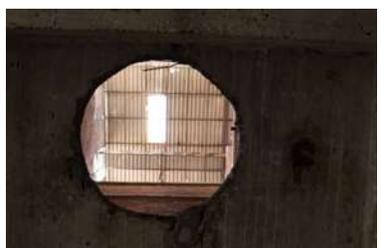
Ilustración 75. Orificios antrópicos en cubiertas.

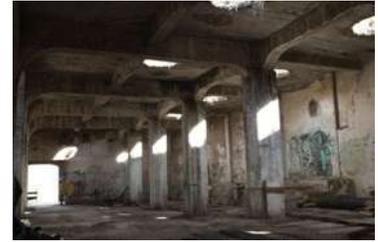
Apoyos continuos y aislados al interior, con muros deprimidos y vigería de concreto

Apoyos continuos y aislados

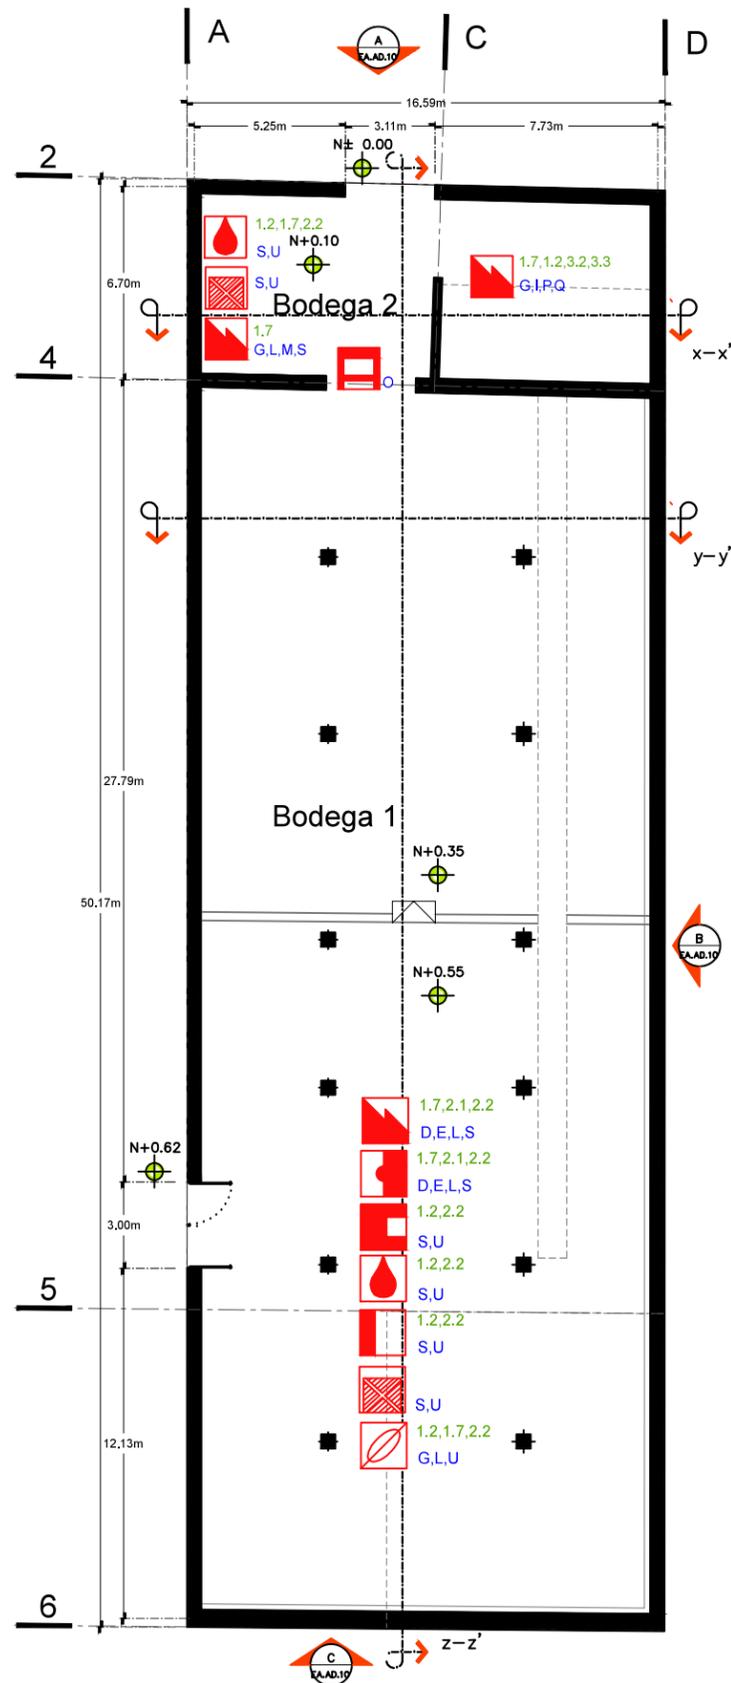
Símbolo:
EA.AD.09

Plano:
ESTADO ACTUAL. ALTERACIONES Y DETERIOROS. PLANTA.
