**PROYECTO DE RECICLAJE E INTEGRACIÓN DE
LA PLANTA CENTRAL
ACEITERA TRON HERMANOS
EN MORELIA, MICHOACÁN**

TESIS QUE PARA OBTENER EL GRADO DE ESPECIALISTA EN
RESTAURACIÓN DE SITIOS Y MONUMENTOS PRESENTA
ILIANA TERESITA GUTIÉRREZ AYALA

UNIVERSIDAD MICHOACANA DE SAN NICOLÁS DE HIDALGO
FACULTAD DE ARQUITECTURA
DIVISIÓN DE ESTUDIOS DE POSGRADO
ESPECIALIDAD EN RESTAURACIÓN DE SITIOS Y MONUMENTOS
MORELIA, MICHOACÁN, AGOSTO DE 2019

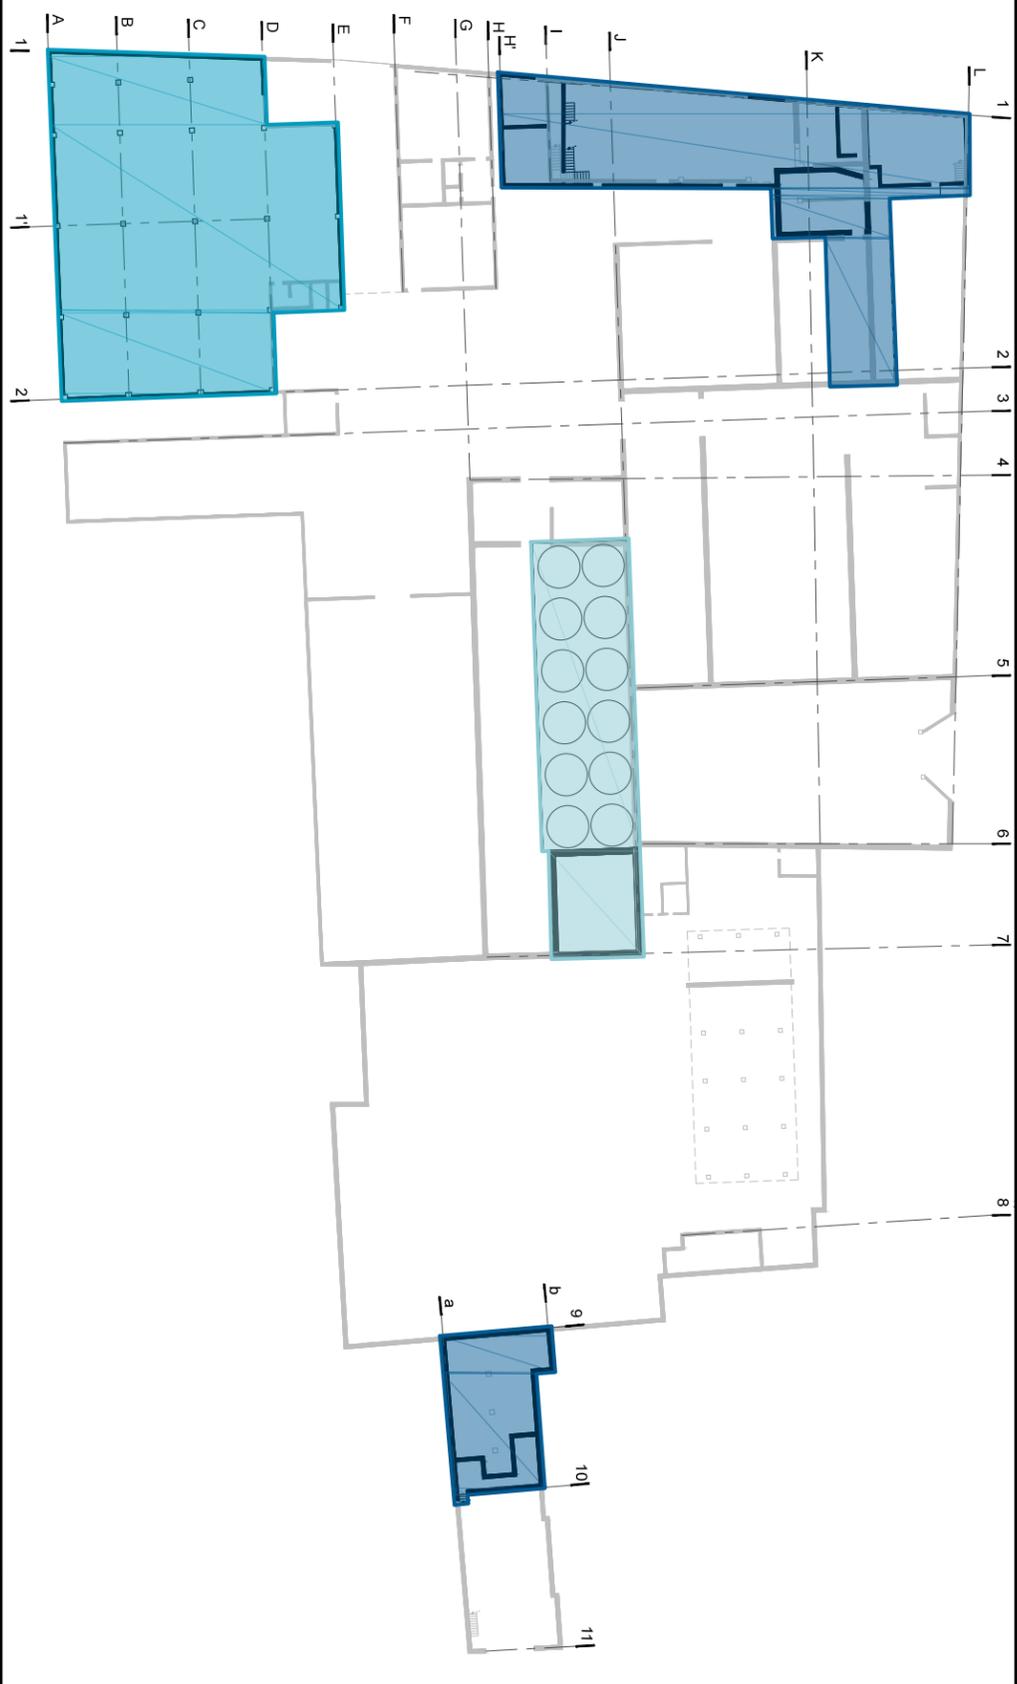
PLANTA DE CONJUNTO. NIVEL SUPERIOR
ESC. 1:750

ETAPAS CONSTRUCTIVAS HIPOTÉTICAS DEL CONJUNTO
