INTEGRACIÓN Y RECICLAJE
DE CASA HABITACIÓN 388
EN CALZADA FRAY ANTONIO DE SAN MIGUEL PARA

**PLAZUELA
COMERCIAL**

Para obtener el grado de
Especialista en Restauración de Sitios y Monumentos

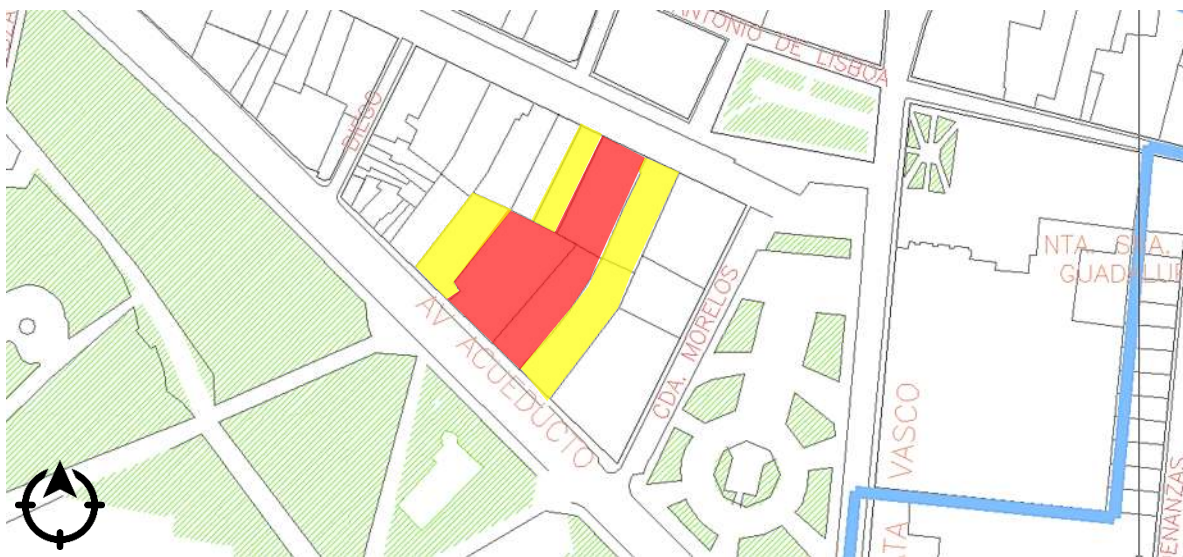
Imagen 13: Croquis de ubicación del predio dentro de la manzana y sus colindancias

El predio colinda (sobre Calzada Fray Antonio de San Miguel) al NE con una casona del siglo XIX, que actualmente es la sede del Colegio de Arquitectos del Estado de Michoacán; esta casona tiene un patio de tres corredores dispuesto de forma espejeada con respecto a los vestigios de la casona del predio propuesto, ambas casonas comparten un muro medianero, dentro de lo que se denomina tipología de patio de alcayata. Por el lado NO el predio colinda con otra casona del siglo XIX que sigue conservando su función como vivienda. Este conjunto de casonas guarda una altura de paramentos similar.

Por el lado SE colinda con un conjunto habitacional con viviendas de dos niveles, donde al frente se ubica una tienda de abarrotes, mientras que al SO con un edificio de dos niveles de uso comercial. Junto al conjunto habitacional se levantan un par de edificios que corresponden a un hotel y a un conjunto de consultorio médicos, dichos edificios son de tres niveles y sobrepasan la altura del resto de los edificios de la manzana.

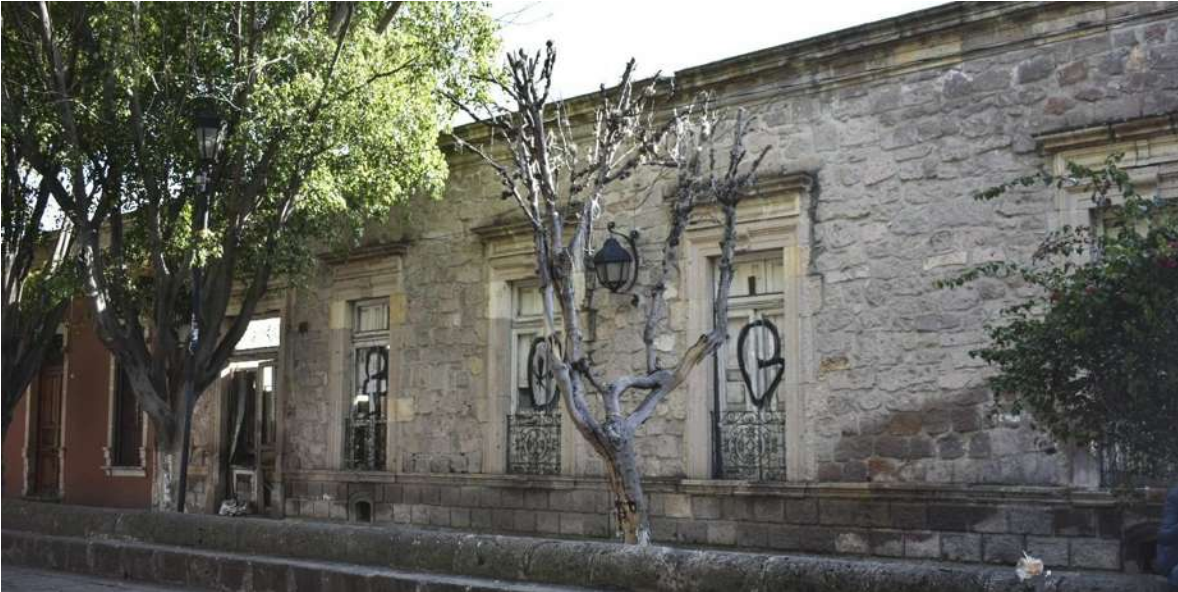
Imagen 16: Perspectiva lateral de Fachada del inmueble sobre Calzada Fray Antonio de San Miguel
Fuente: Cecilia García Rodríguez

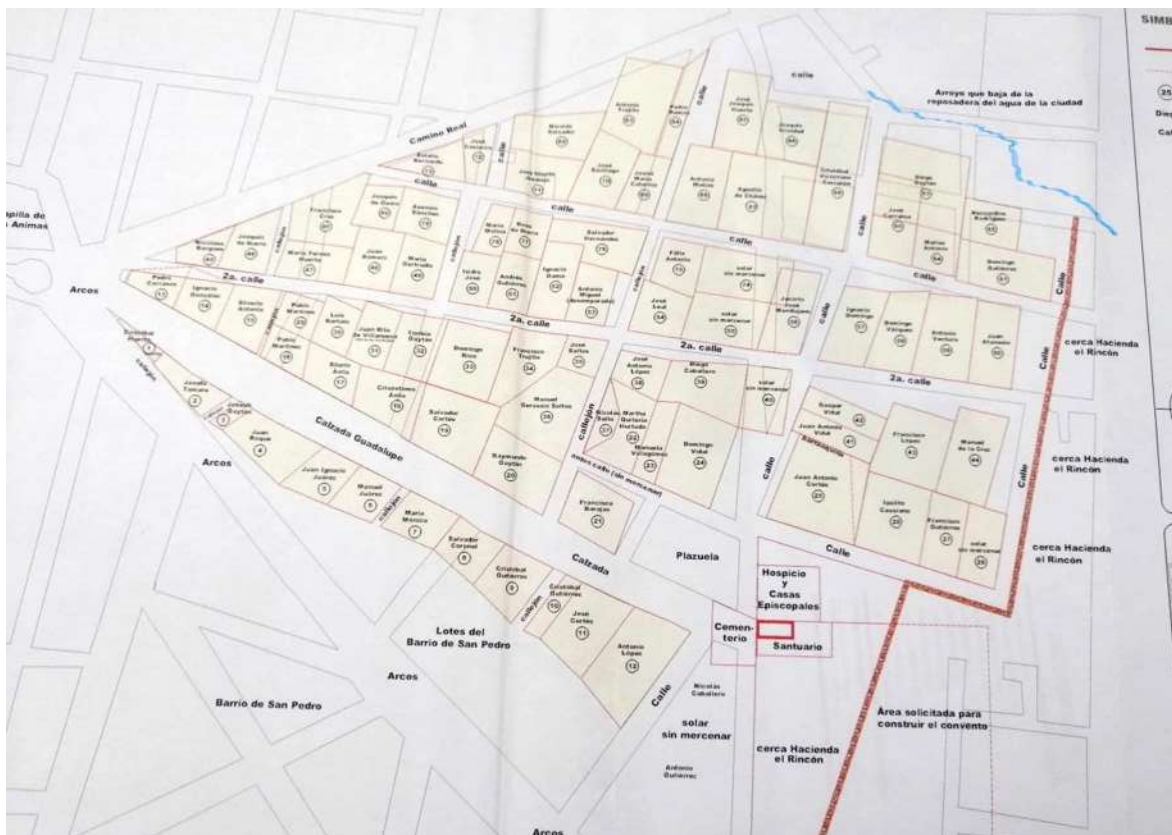
Imagen 26: Lotificación del Barrio de Guadalupe en 1762

Como resultado final del plano realizado por Orozco la línea roja continua indica el límite de los solares, la línea roja punteada el traslape de los solares, también se indica el número de cada solar que corresponde a la tabla que realizo con toda la información mencionada anteriormente y se puede encontrar en su tesis (Ver imagen 26).

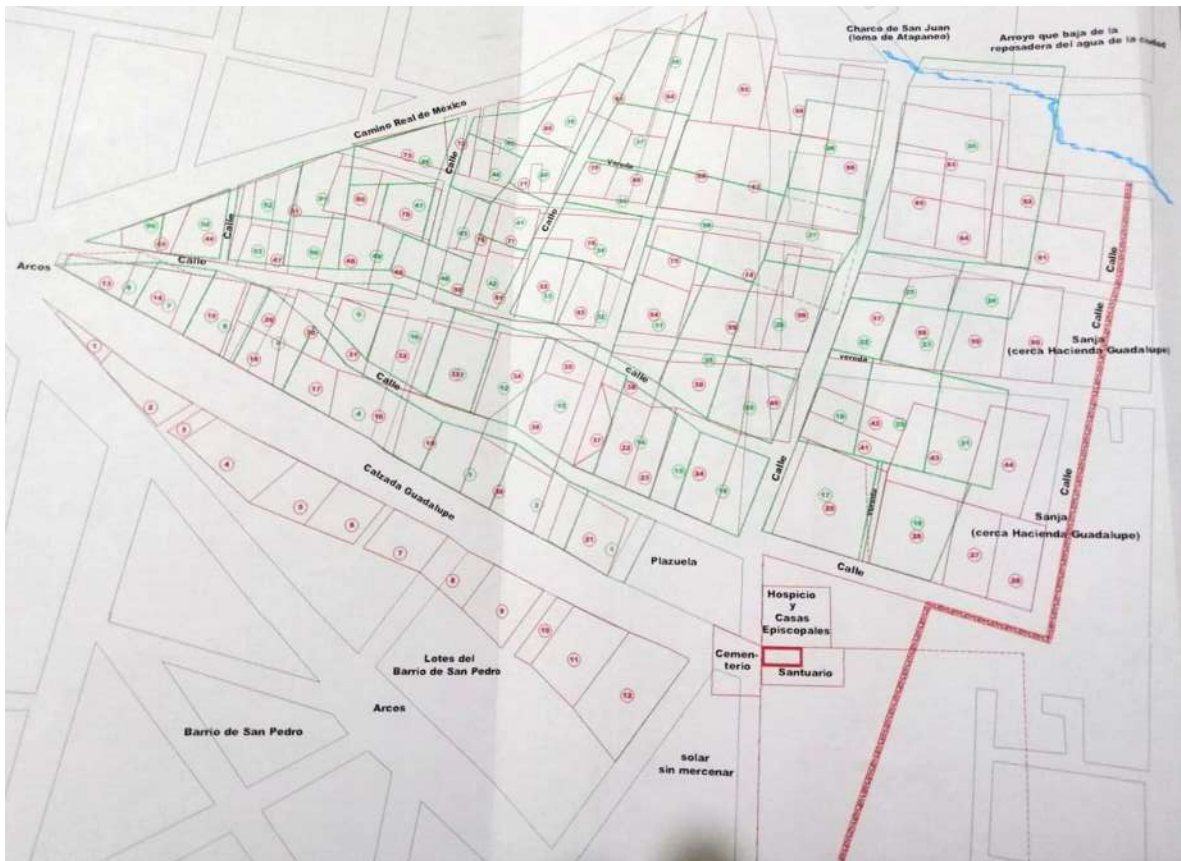
Imagen 27: Sobre posición de Lotificación del Barrio de Guadalupe en 1757 y 1762.

En esta nueva traza a comparación con la anterior podemos observar que la traza es más regular que la del caso anterior, las calles están más definidas y hubo más subdivisiones en los solares, ya que en la anterior se contaba con 55 solares y en esta se llega a un total de 86 predios. Esto se puede observar en la sobreposición de las dos reconstrucciones que realiza García Orozco para su tesis y también lo que se había mencionado anteriormente: la sobreposición del Barrio de Guadalupe al Barrio de San Pedro. Como resultado final del plano realizado por Orozco, la simbología de 1757: la línea verde continua indica el límite de los solares, la línea verde punteada el traslape de los solares, también se indica el número de cada solar que corresponde a la tabla que realizó, para la simbología de 1762: la línea roja continua indica el límite de los solares, la línea roja punteada el traslape

de los solares y de igual forma se indica el número de cada solar, que se encuentra ligada a una tabla con toda la información recopilada . (Ver imagen 27)

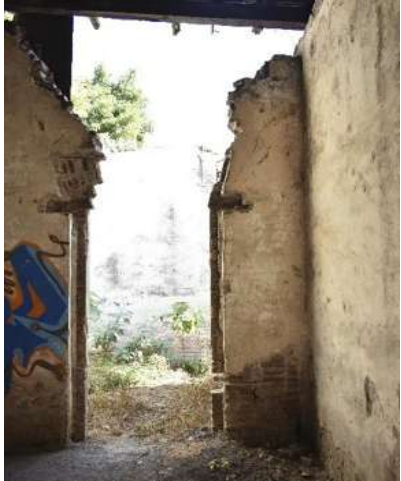
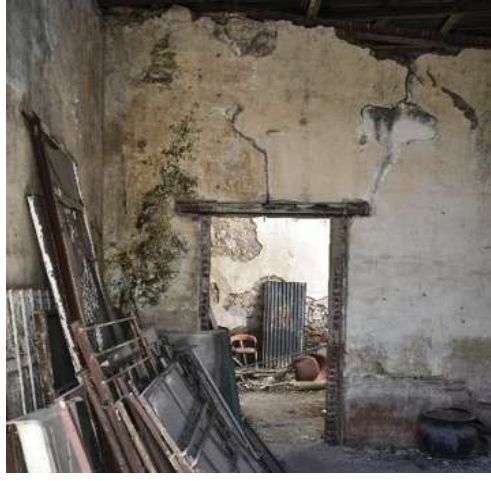
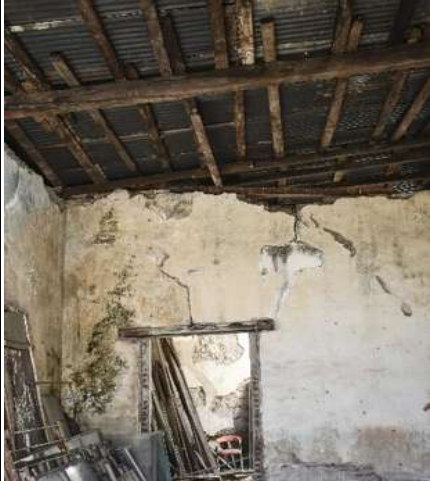
APOYOS		CERRAMIENTOS		LOSA	
Muros de mamposteria de piedra y ladrillo rojo recocido		Cerramientos con dintel de madera en vanos y perdida de cerramientos en muros divisorios		Losa provisional con vigueria de madera y lamina acanalada

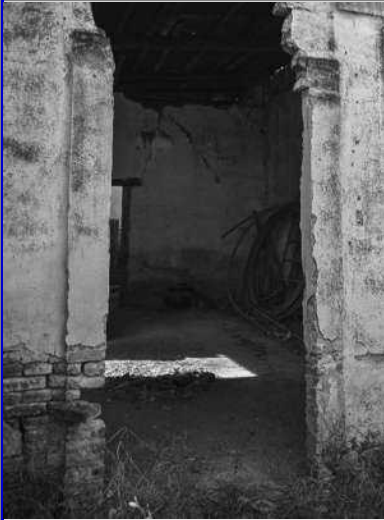
USO ORIGINAL	Zaguán			CLAVE DE FICHA	PB-DE- 1
USO ACTUAL	Desuso			CLAVE DE ESPACIO	Zaguán
PARTIDA	EFEECTO	CAUSA	AGENTE	CLAVE DE FOTO	CROQUIS DE LOCALIZACIÓN
1.7 Jambas	Tabiques faltantes	Mala interv encion	Antrópicos	DE-01	
3.1 Aplanado de cal-arena	Manchas en muros	Algas y líquenes, lluvia y asoleamiento	Abiotico	DE-02	
3.1 Aplanado de cal-arena	Desprendimiento de aplanado	Lluvia y asolamiento	Abiotico	DE-03	
2.2 Muros	Grietas y fisuras en muros	Lluvia, asolamiento y humedad por capilaridad	Abiotico	DE-04	
1.6 Cerramientos	Presencia de vegetación	Falta de mantenimiento y vegetales	Bioticos	DE-05

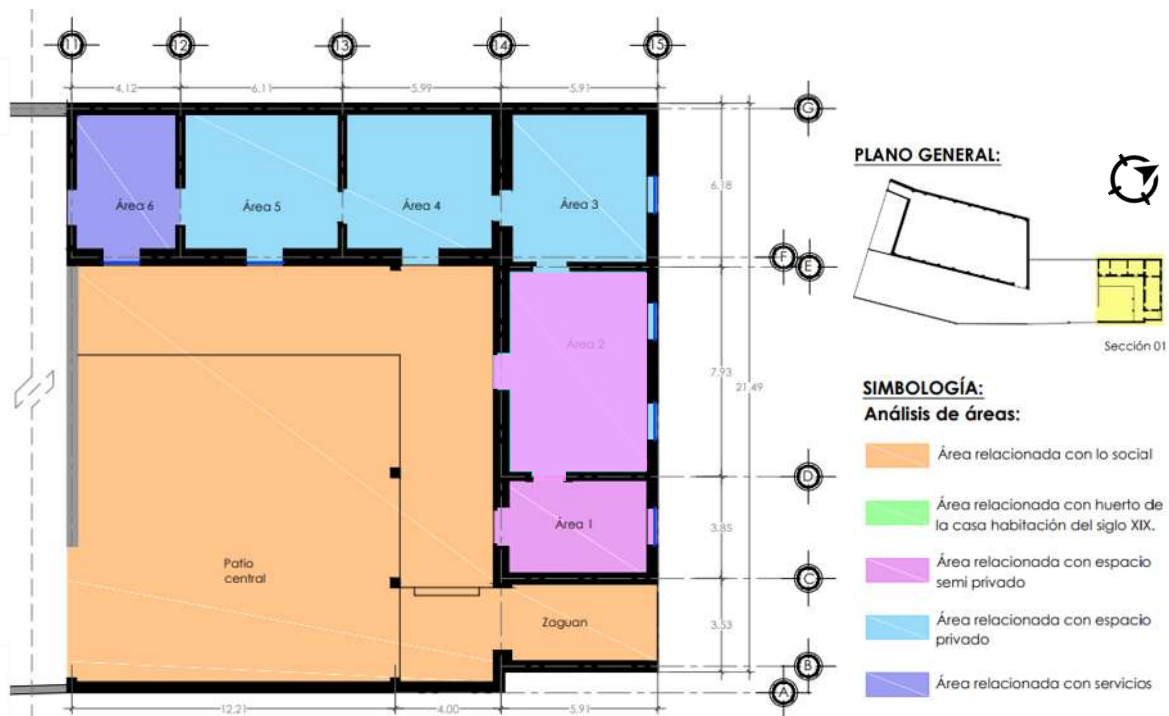
El **área semiprivada** pudo corresponder al área 1, indicada de color rosa (Ver imagen 30), esta se mencionó anteriormente en el espacio relacionado a lo social, pero que a su vez se puede considerar como semiprivada.

Imagen 30: Sección 01 / Análisis de áreas y sus actividades como casona del siglo XIX.

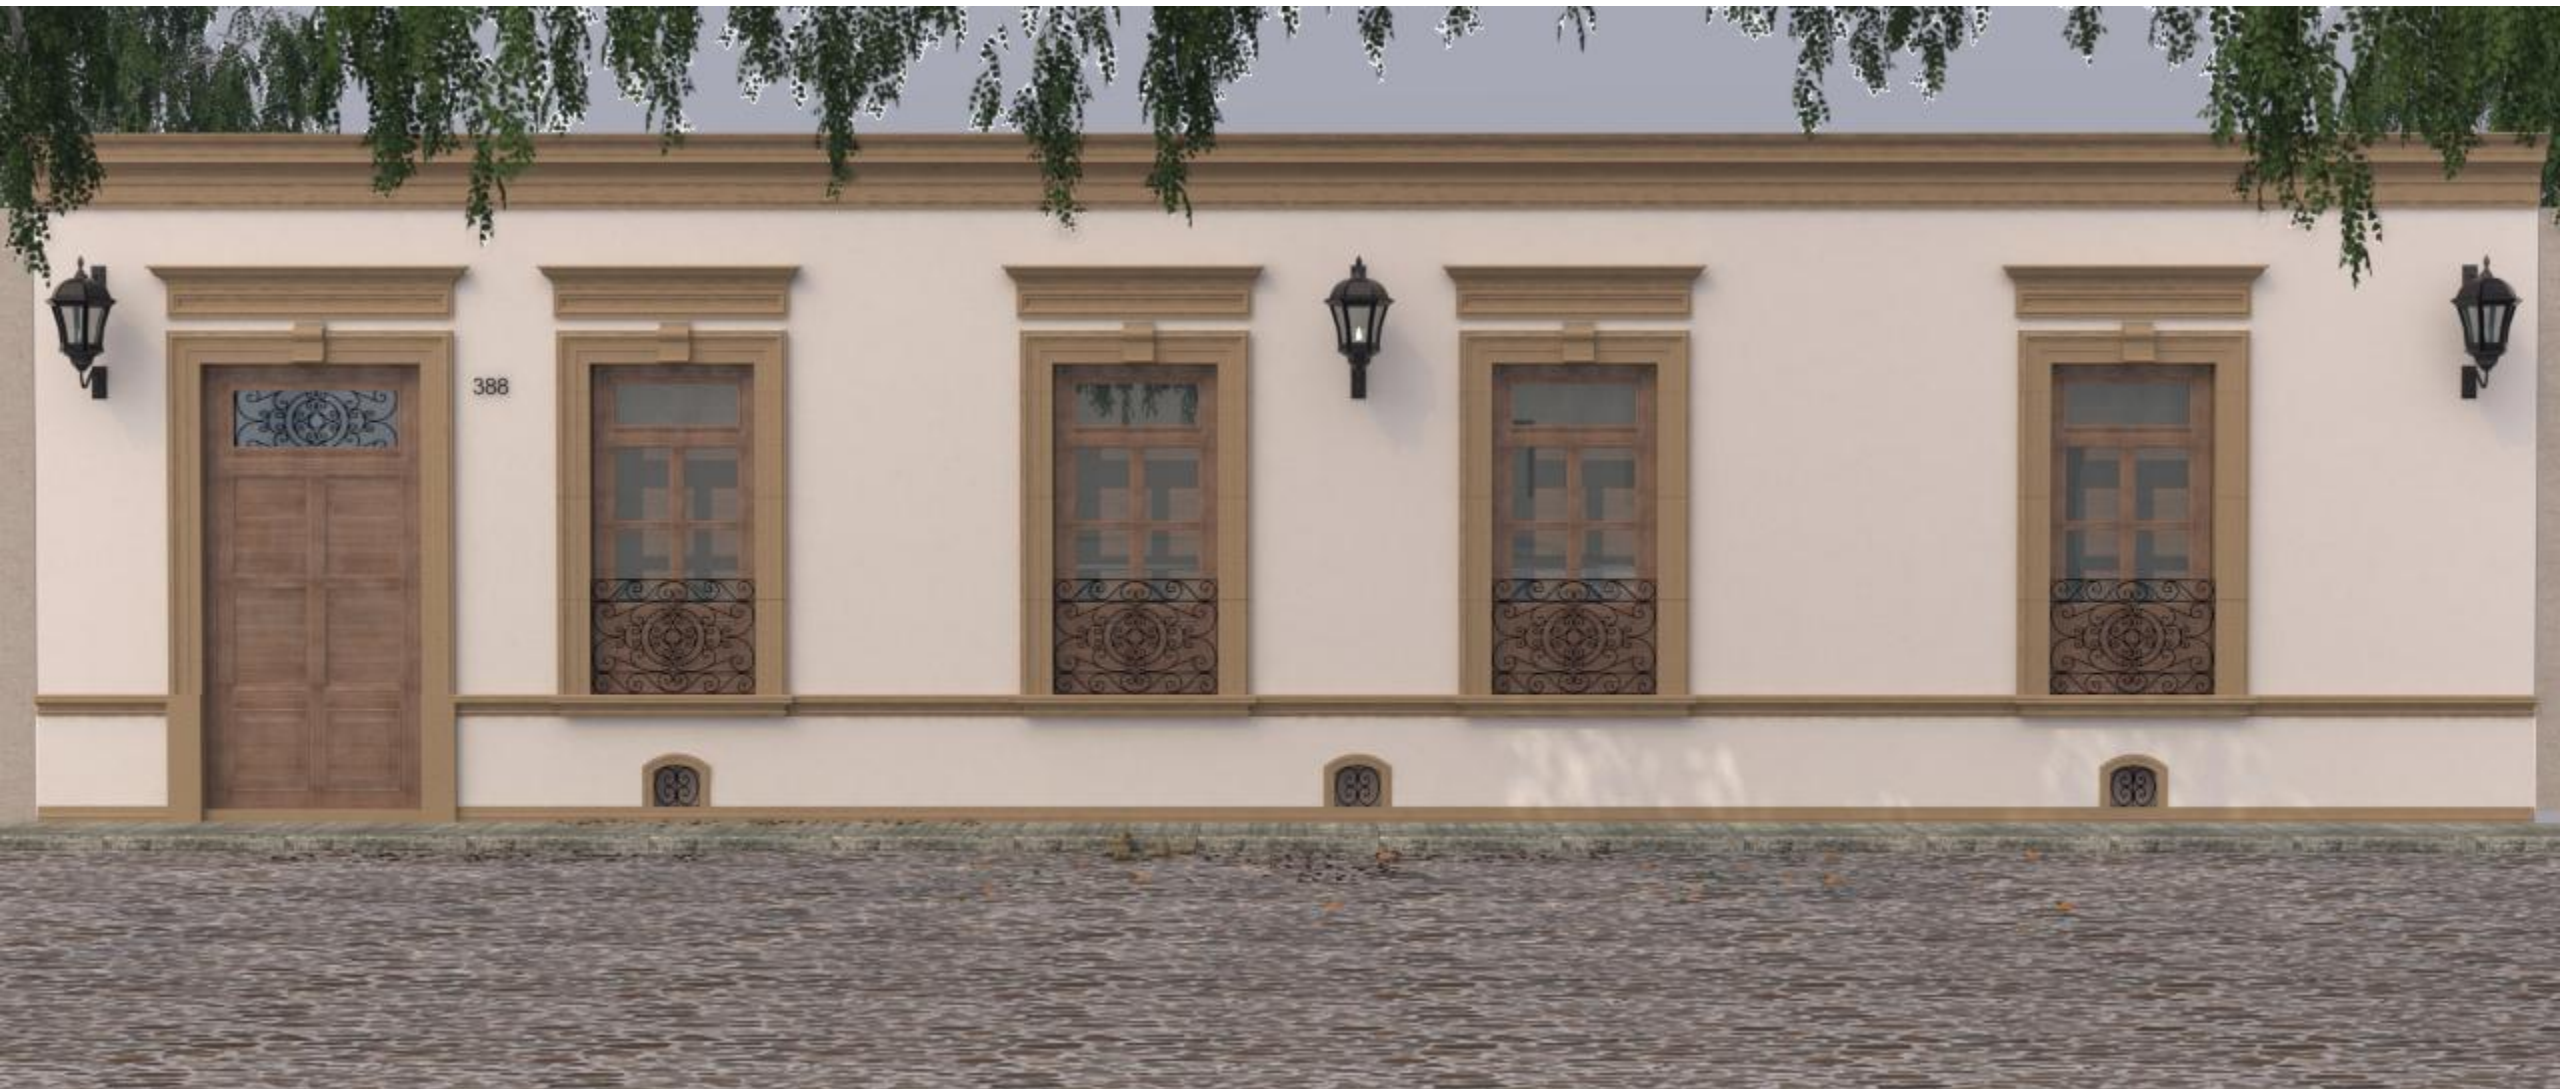
CLAVE:
03

Propuesta de restauración de Fachada sobre Calzada
Fray Antonio de San Miguel
