**GESTIÓN DEL RIESGO POR PROCESO DE REMOCIÓN EN MASA
EN LA LOCALIDAD DE LAS PILAS, ZITÁCUARO, MICHOACÁN.**

T E S I S

L.A.E. LUCIA GARCÍA EQUIHUA

Febrero del 2017

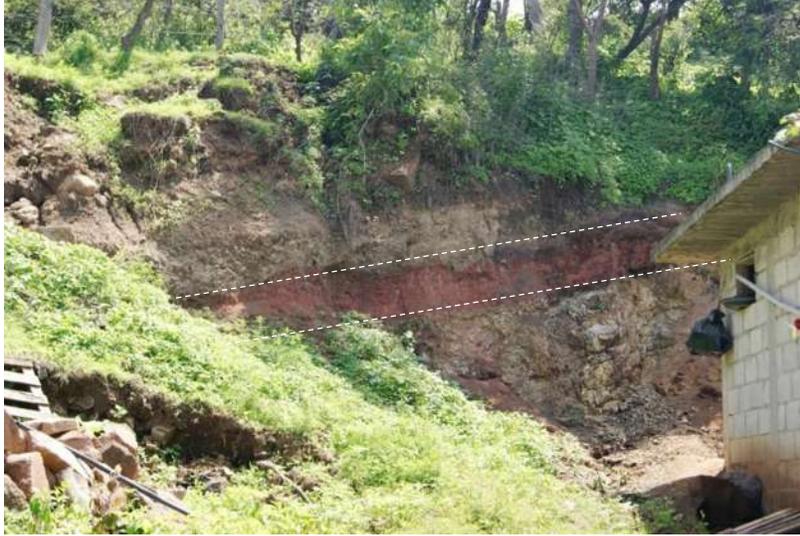
Figura 12. Intercalación de andesitas fracturadas e intemperizadas con sedimentos terrígenos (capa roja). Afloramiento en el sector NE de la iglesia de Las Pilas.

En la localidad de Las Pilas predominan básicamente dos tipos de unidades litológicas, de abajo hacia arriba se tienen: i) rocas andesíticas densamente fracturadas con intercalaciones de sedimentos terrígenos (arcillas) y lentes de calizas del Jurásico superior-Cretácico inferior (Fig. 12), que en conjunto representan una unidad de más de 117m de espesor sobre la cual se asientan la totalidad de viviendas de esta localidad; y ii) flujos de lava andesítica del volcán Zacapendo (localizado a 3.5 Km al este de Las Pilas) que sobreyacen a la unidad anterior con un espesor medio de 150m (Fig. 13). Adicionalmente a estas unidades, en el sector poniente del arroyo Grande al oeste de Las Pilas, se observa la mesa La Virgen conformada por basaltos y relativos flujos piroclásticos del Mioceno medio (13.8Ma) que descansa sobre una secuencia terrígena y de carbonatos del Cretácico (Fig. 14) (Hernández-Madrigal, Garduño-Monroy, 2012).

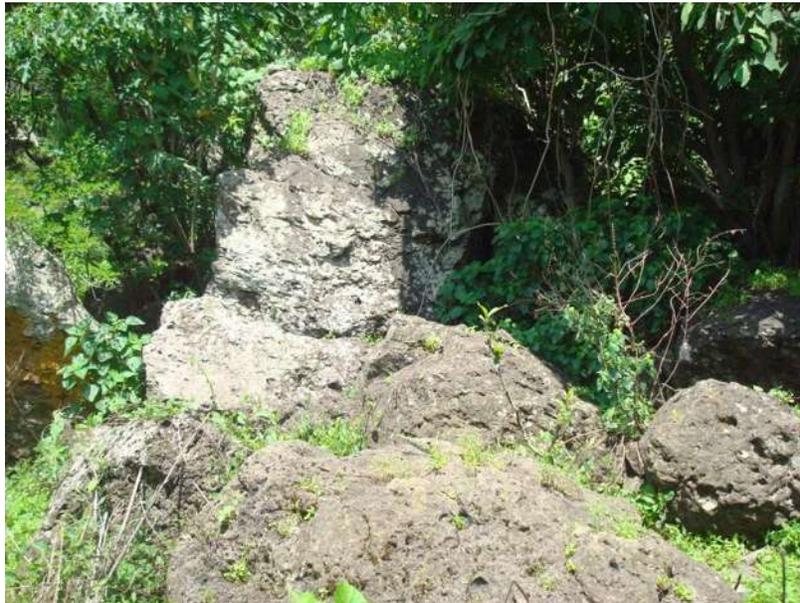
Figura 13. Fragmentos de lavas andesíticas provenientes del volcán Zacapendo.

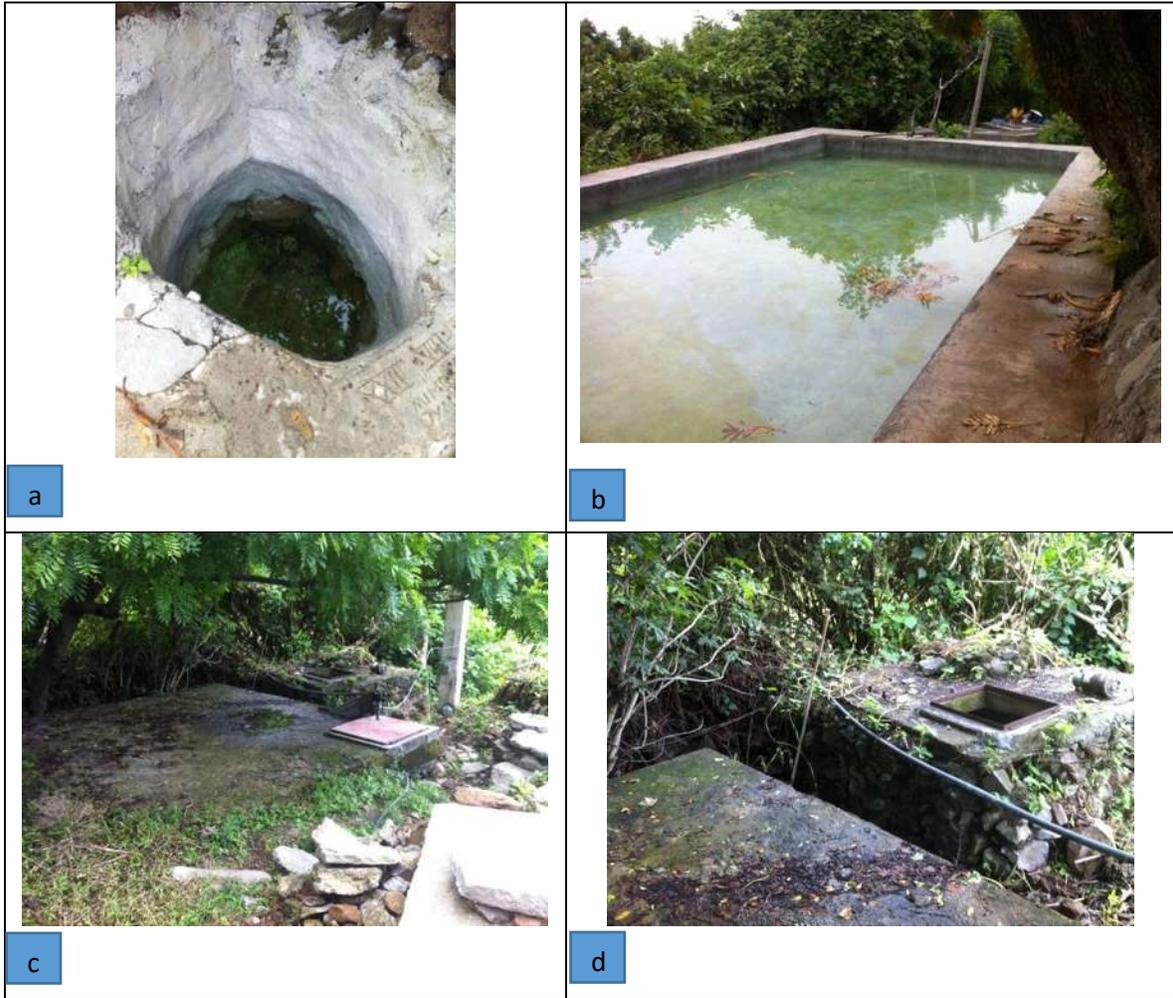
Figura 16. a) Manantial “Ojo de agua”, fuente natural de agua en la localidad. b) “La Pila” primera construcción para el acopio del agua que nace del manantial y al fondo se colocaron lavaderos de uso comunitario. c y d) Cisterna que colecta el agua y bombea al depósito para distribución.

Por toda la ladera media y baja se aprecia humedad en distintas zonas lo cual indica que la ladera tiene nacimientos y filtraciones importantes de agua.

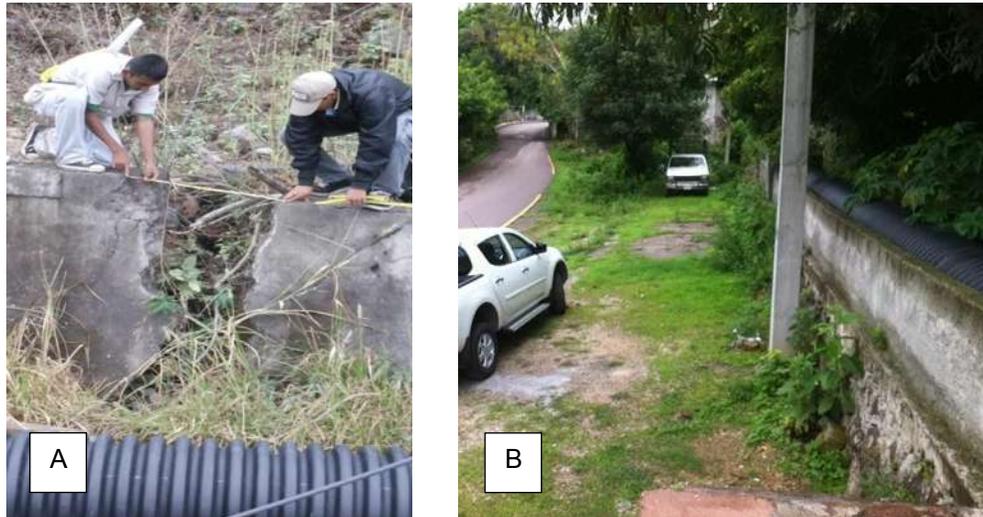
Figura 18. A) Ruptura del canal provocado por el desplazamiento del terreno; **B)** Colocación de tubería dentro del canal.

Posteriormente, en la Fig. 18-B, se observa la colocación de tubería de polietileno dentro del canal, para uso de riego de huertas cercanas y según autoridades, para disminuir la cantidad de agua que baja por la ladera en temporada de lluvia. Ha resultado contraproducente, ya que, incluso en las temporadas que no pasa agua para riego, esas grandes cantidades de agua de las pendientes del Zacapendo, encuentran camino por el canal y al llegar a las tuberías es insuficiente su tamaño y el agua se desborda por las partes donde no existe esta tubería, ocasionando mayor escurrimiento en la zona afectada.

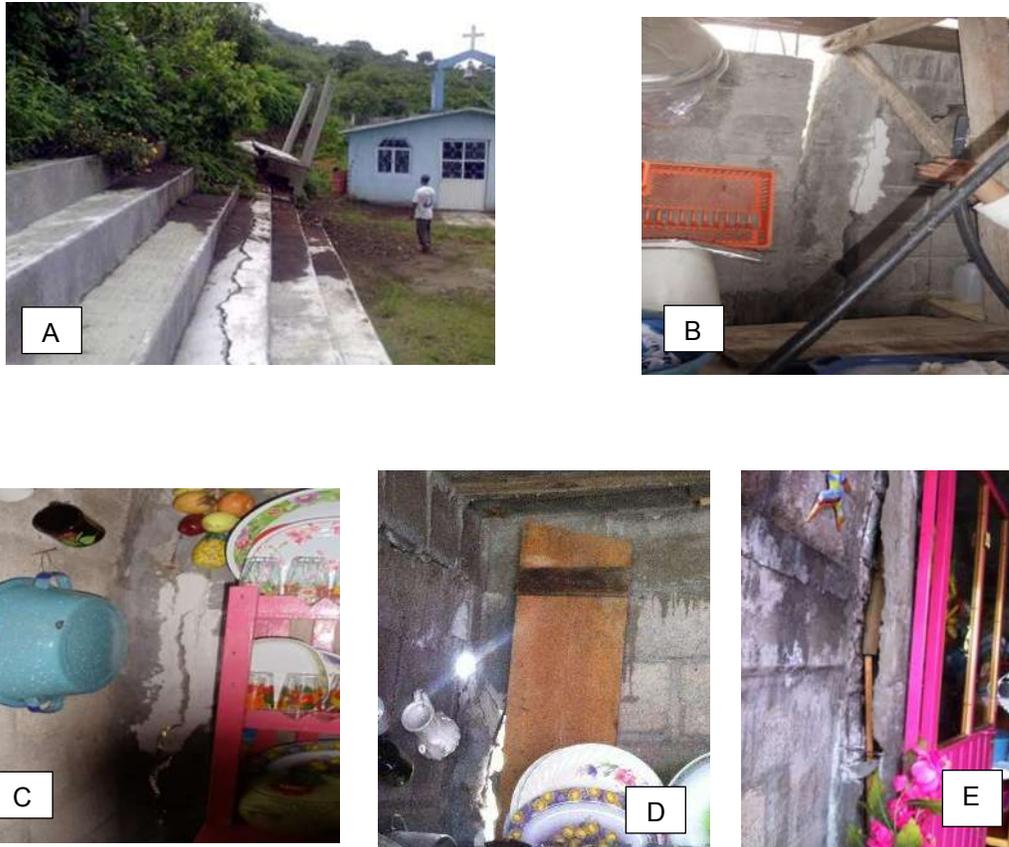
Figura 19. A) Frente de deslizamiento en el flanco noreste de la iglesia de la localidad. Sobre las gradas se observan depósitos de flujos de lodos. B) Fractura en el contacto de muro-castillo y flexión de castillo. Todo ello producto de la deformación del terreno sobre el que fue desplantada la construcción. C) Fractura en muro de tabicón. Nótese el rompimiento del resane anterior que revelan la deformación activa, así como magnitud de la apertura en la grieta que permite el paso de la luz exterior (2012). D) Fractura en muro de tabicón, de junio del 2015. E) Flexión y fractura en castillo.

19-E) y que esta ha sido tapada con una tabla, puesto que los resanes no son suficientes, lo que demuestra que el movimiento del terreno ha continuado.

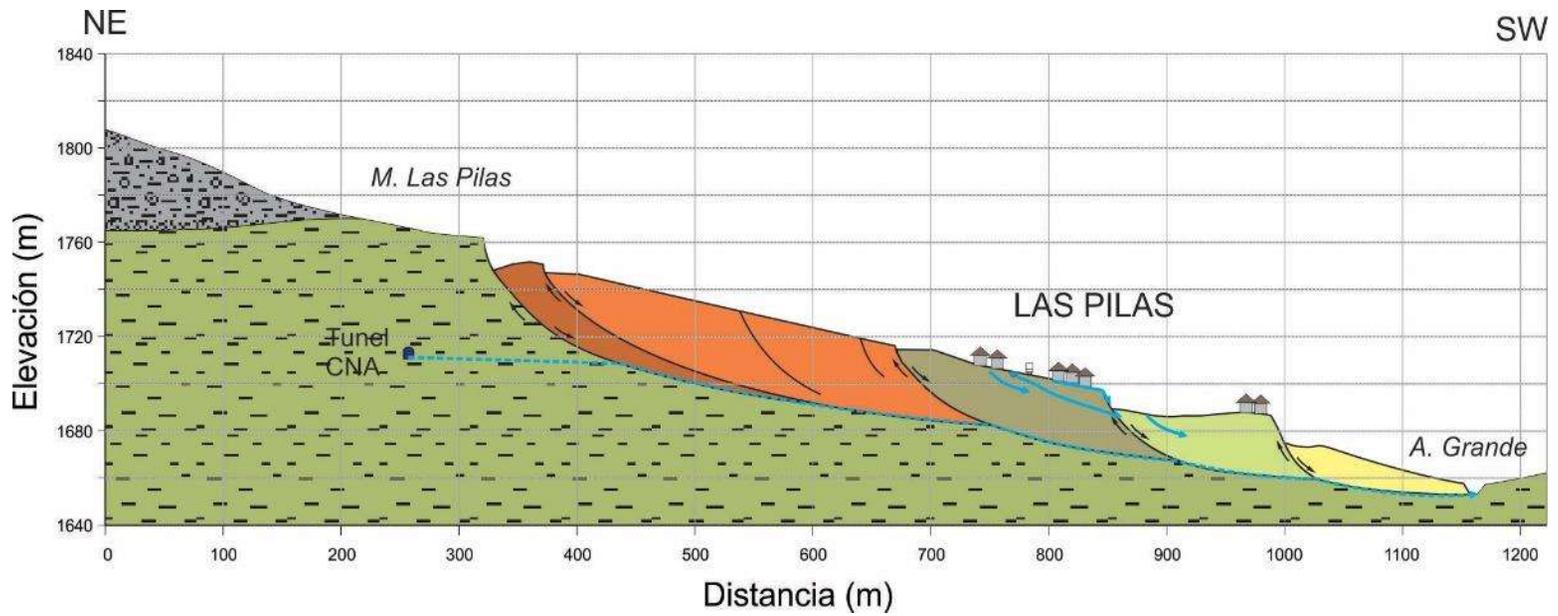
Figura 21. Corte longitudinal del deslizamiento Complejo y Activo “Las Pilas”.

Uno de los aspectos importantes en la caracterización de los procesos de remoción en masa es la identificación de la tipología. Para ello se utilizó la clasificación propuesta por la EPOCH en 1993, que corresponde a una clasificación europea desarrollada a partir de modificaciones a la tradicional clasificación de Varnes de 1978. Con base en lo anterior, características geológicas, dinámica y rasgos morfológicos anteriormente descritos, se tiene que el PRM Las Pilas presenta características de un cuerpo inestable Complejo Activo. Se identificaron deslizamientos rotacionales en el pie y parte baja del cuerpo, seguido de deslizamientos traslacionales y movimientos en extensión lateral que, por la composición litológica de su cuerpo a base de materiales blandos y poco resistentes, pudiera evolucionar a un deslizamiento de lodo (*mudslide*). Este último comportamiento es congruente con la velocidad de movimiento identificada hasta el momento. Sin embargo, es importante resaltar que, bajo condiciones de precipitación extrema o atípica, el movimiento pudiera registrar velocidades mayores a 2m/mes (6.5cm/día) (Fig. 21) (Hernández-Madrigal, 2012).

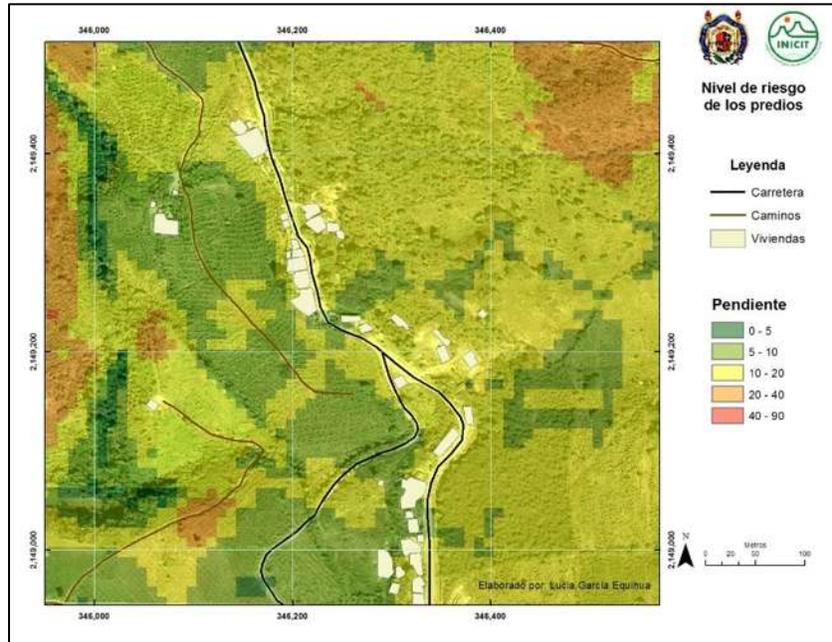
Figura 22. Mapa de pendiente de la localidad

Podemos observar a continuación los mapas resultado de los factores de ubicación: La Fig. 22, muestra la ubicación de las viviendas en la pendiente en grados, en un PRM, entre más grados tenga la pendiente mayor será el riesgo para la vivienda.

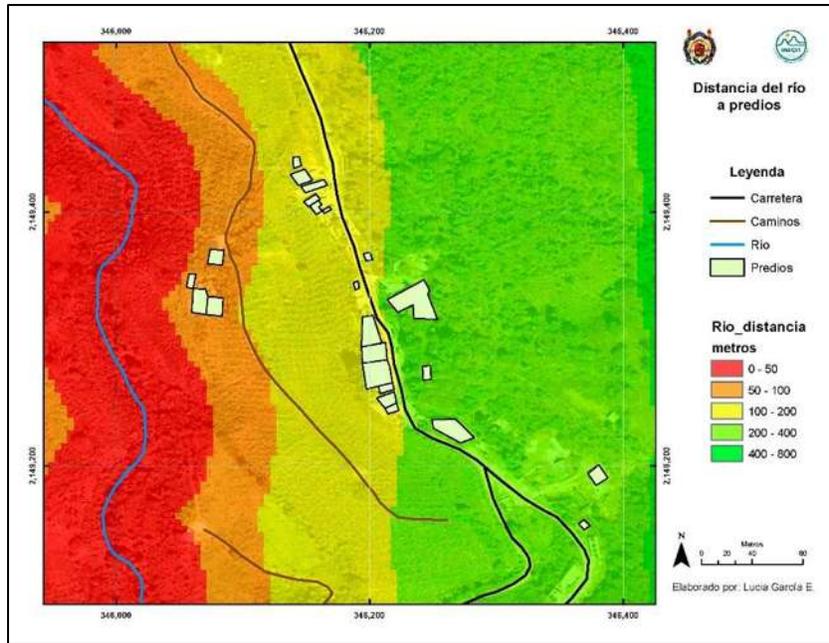
Figura 23. Mapa de proximidad a río "Arroyo Grande"

Mapa de proximidad a Río (Fig. 23), muestra la distancia en metros que existe entre las viviendas y el escurrimiento fluvial Arroyo Grande. Las viviendas más cercanas al Arroyo, tienen mayor posibilidad de quedar sepultadas en un colapso repentino de la ladera.

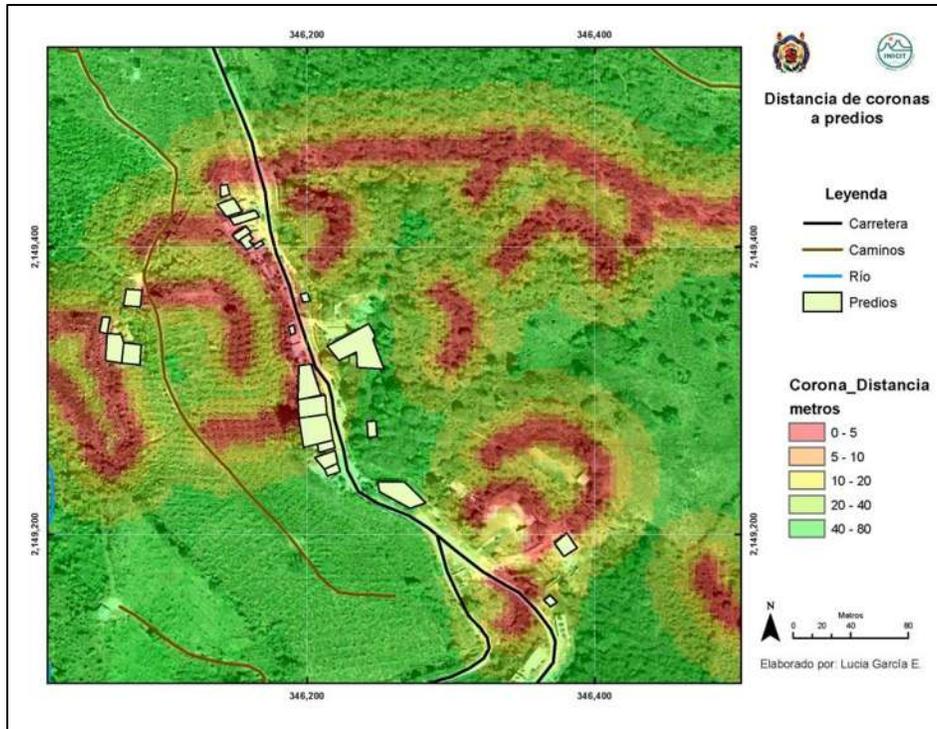
Figura 24. Mapa de proximidad de viviendas a los escarpes de deslizamientos

Mapa de proximidad a coronas (Fig. 24). Se puede observar, la distancia en metros que existe entre las viviendas y los cuerpos inestables del PRM. Es evidente que la mayoría de las viviendas están sobre una corona o cerca de ella.

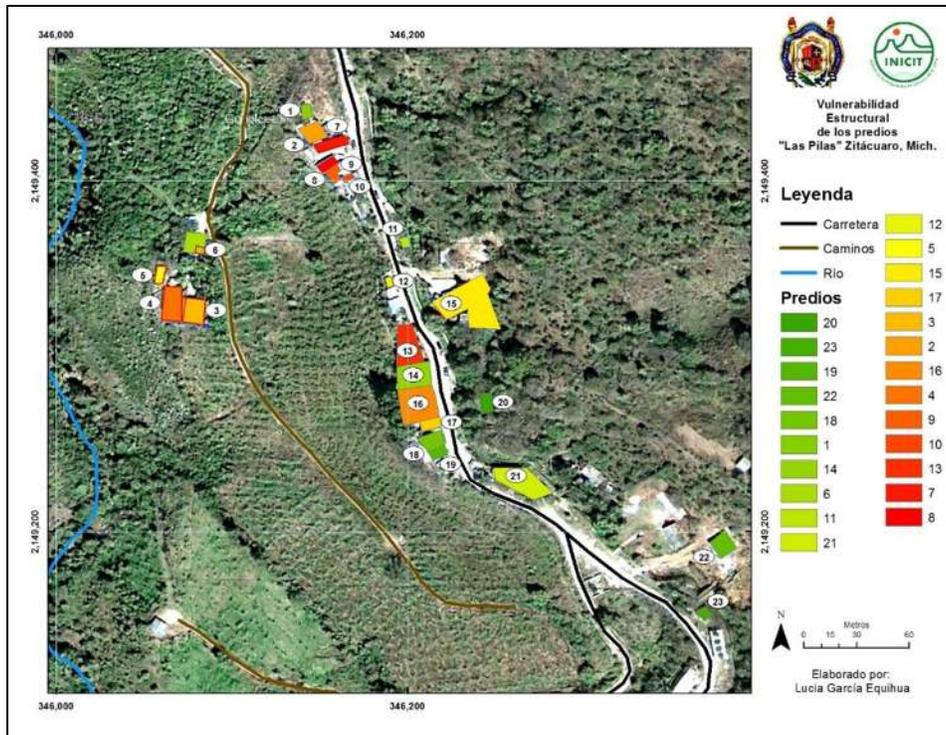
Figura 25. Mapa de vulnerabilidad estructural de las viviendas

Conforme a la tabla 18, en el siguiente mapa (Fig. 25), se muestra las viviendas que tienen mayor daño por su ubicación y su tipo de construcción. Siendo las de menor peligro en color verde y las de mayor en rojo.

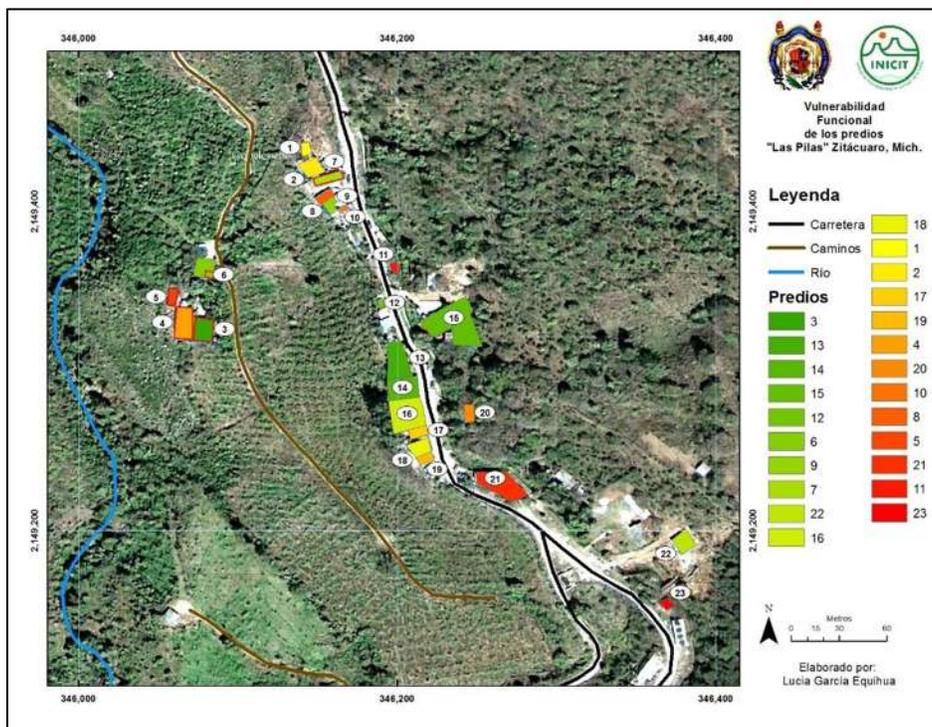
Figura 26. Mapa de vulnerabilidad funcional de las viviendas

En el siguiente mapa (Fig. 26), se muestra la vulnerabilidad funcional por vivienda de menor (color verde) a mayor (color rojo) grado de daño.

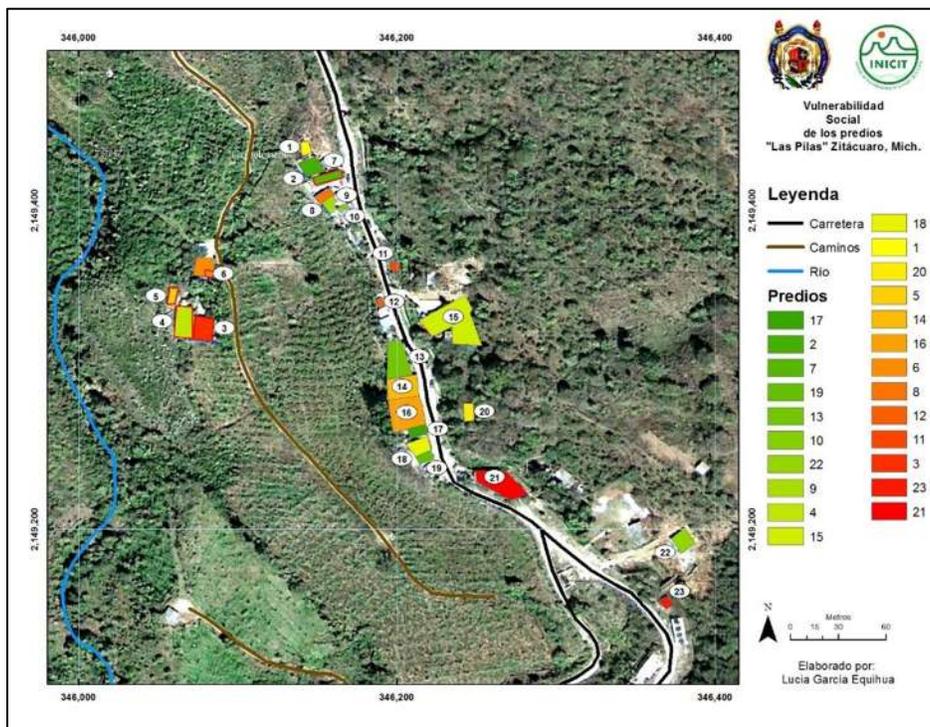
Figura 27. Mapa de vulnerabilidad social en las viviendas

En el mapa (Fig. 27), se muestra la vulnerabilidad social por vivienda de menor (color verde) a mayor (color rojo) grado de daño.

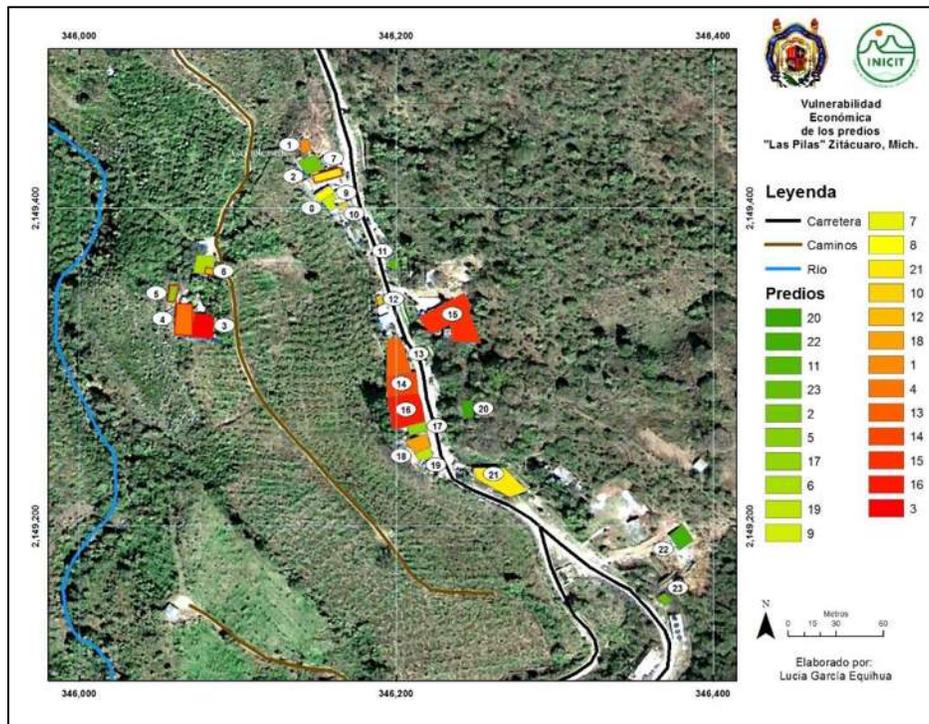
Figura 28. Mapa de vulnerabilidad económica de las viviendas

En el mapa (Fig. 28), se muestra la vulnerabilidad económica por vivienda de menor (color verde) a mayor grado de daño (color rojo).

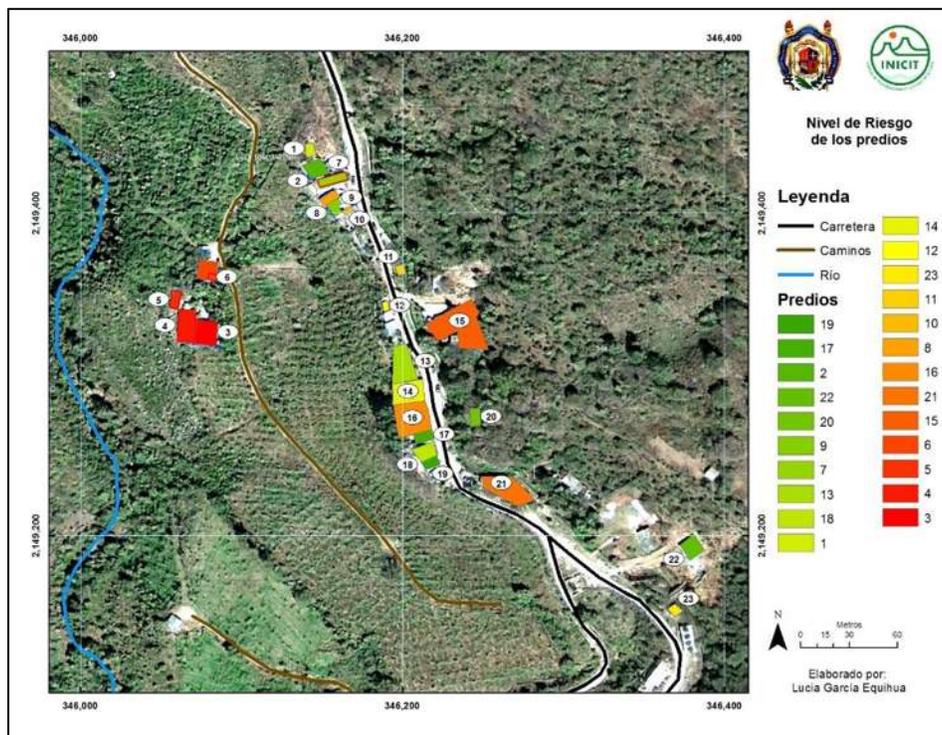
Figura 29. Mapa de riesgo de las viviendas en la localidad de las Pilas

En el siguiente mapa se muestra el nivel de riesgo de cada uno de los predios de menor (color verde) a mayor grado de daño (color rojo). (Fig. 29).

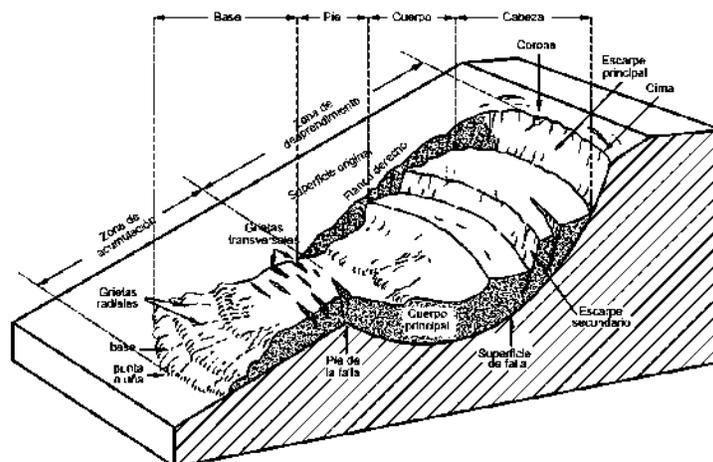
Figura 42. Nomenclatura de las diferentes partes que conforman un deslizamiento

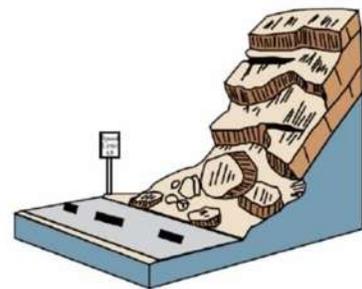
Figura 43. Caída de rocas

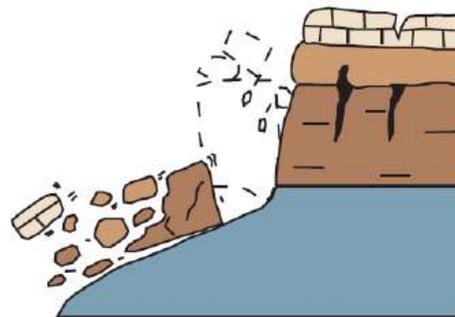
Figura 44. Vuelco de roca

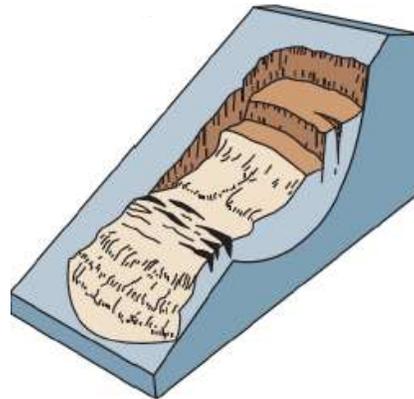
Figura 45. Deslizamiento rotacional

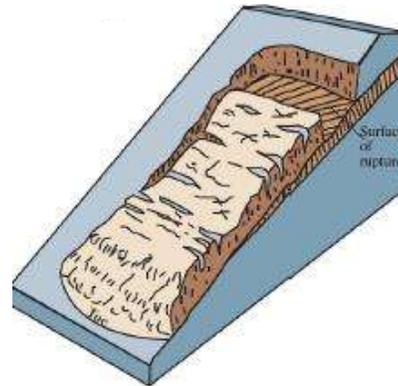
Figura 46. Deslizamiento Traslacional

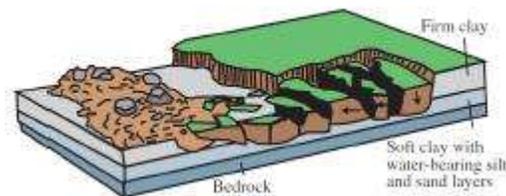
Figura 47. Deslizamiento de extensión lateral

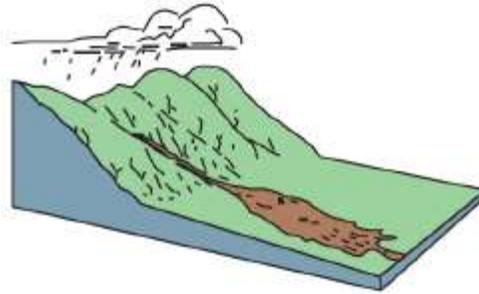
Figura 48. Flujo de detritos
