**“EVALUACIÓN DE LA CALIDAD DEL AGUA DE LA RED
HIDRÁULICA SUPERFICIAL DE LA PARTE SUR-SURESTE DEL
MUNICIPIO DE MORELIA, MICHOACÁN: HACIA UN MODELO DE
GESTIÓN”**

TESIS

MAESTRO EN CIENCIAS EN INGENIERÍA AMBIENTAL

Morelia, Michoacán, febrero del 2011

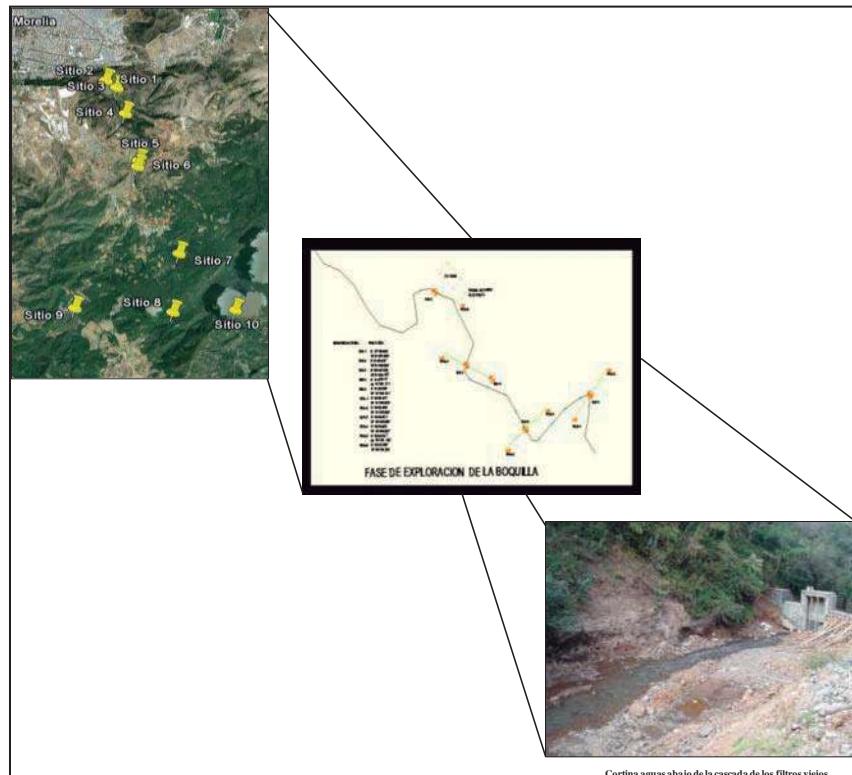
**Figura 3.3. Ubicación de los sitios y las cortinas rompepicos para el control de avenidas en el río chiquito.**

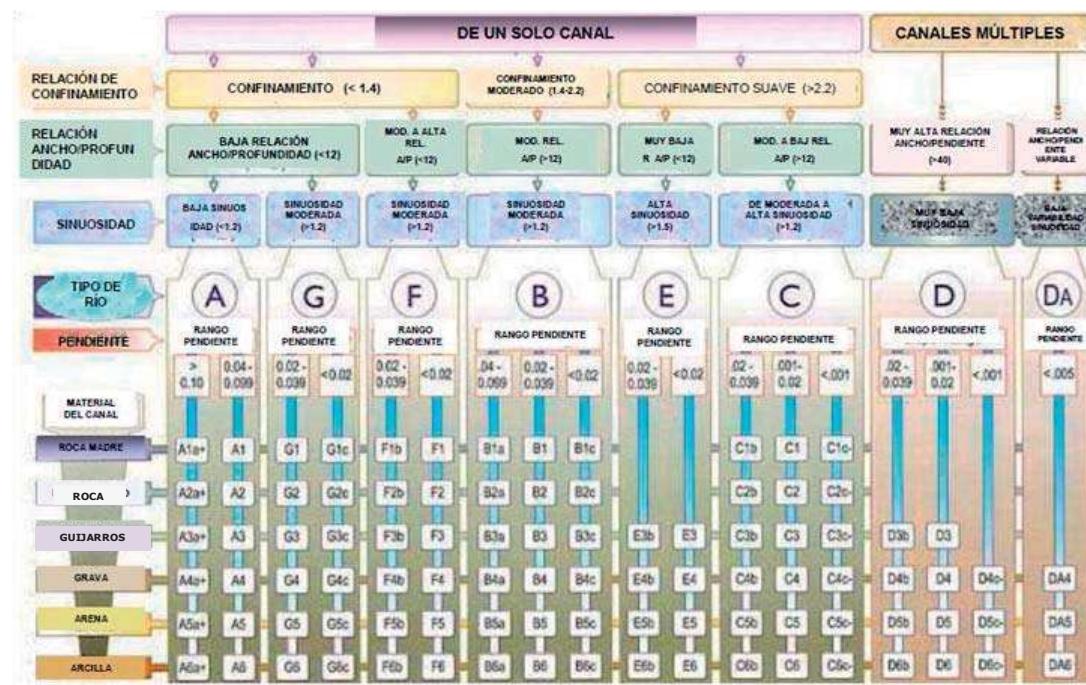
Figura 3.4. “Clave de Rosgen” para la clasificación de ríos naturales (tomada de Rosgen 1996).

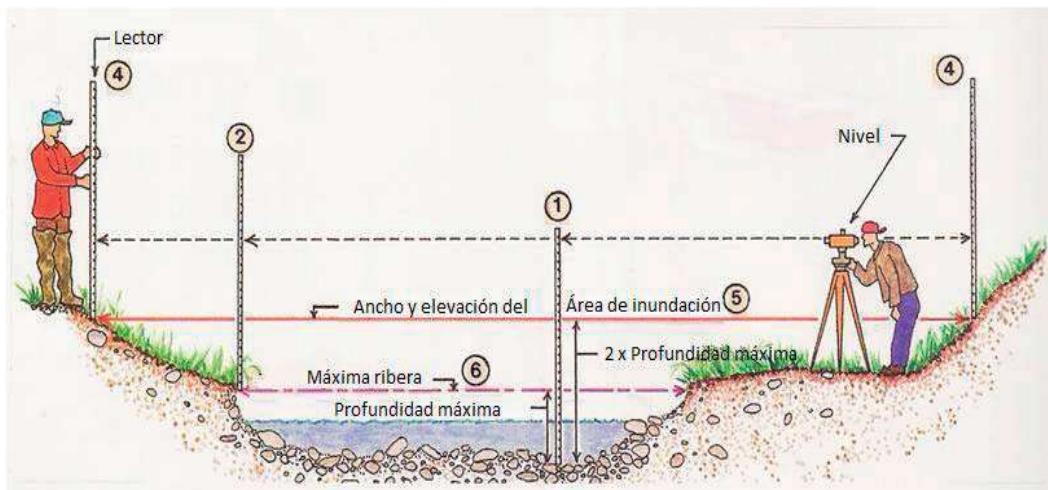
Figura 3.5. Mediciones para determinar el tipo de corriente del cauce de los sitios en estudio

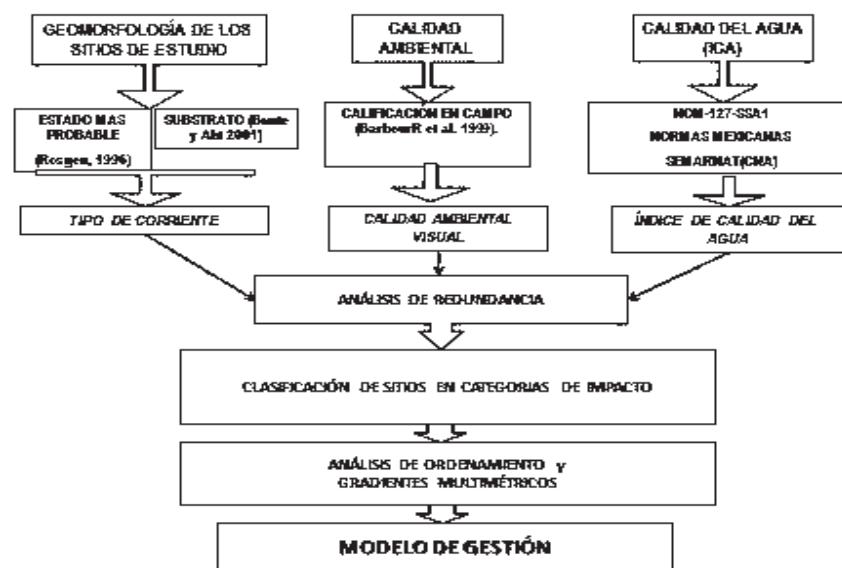
Figura 3.6. Diagrama de flujo para la elaboración de la propuesta del modelo de gestión del recurso hídrico de los sitios de referencia.

El modelo de gestión que se propone, integra la información obtenida en campo y determinada en laboratorio como se muestra en la figura 3.6, tasando las relaciones que conservan las variables que definen la condición geomorfológica, la calidad ambiental con aquellas que corresponden a la calidad del agua, considerando que las dos primeras son las que mantienen la estabilidad hidráulica de los sistemas en estudio.

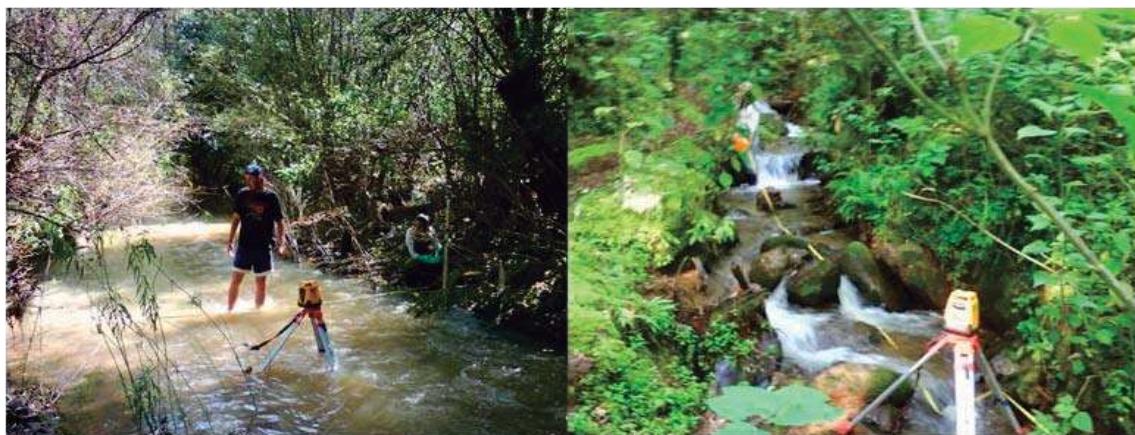
Figura 4.1. Mediciones en la determinación del tipo de corriente y valle.

El estudio geomorfológico se realizó considerando que los sistemas lóticos presentan tres características generales (Luna, 1962): 1. El cauce por donde corre el flujo de agua; 2. El valle que representa la llanura de inundación, denominado cauce mayor, ocupado en proceso de crecidas para disipar la energía de las aguas, el cual almacena materiales sedimentarios de gran fertilidad (Ureña, 2000) y 3. La red hidrográfica, que establece la intercomunicación entre los ríos y arroyos dentro de las cuencas en estudio. Bajo el concepto de cuenca, la clasificación de la corriente de Rosgen (1966) considera, la red de drenaje, la complejidad de la cuenca (el relieve, formas de la tierra y morfología del valle del paisaje o sea el “estado más probable”); también se incluye a los procesos fluviales, a los materiales de depósito, la influencia climática y una zona de vida amplia (figura 4.1).

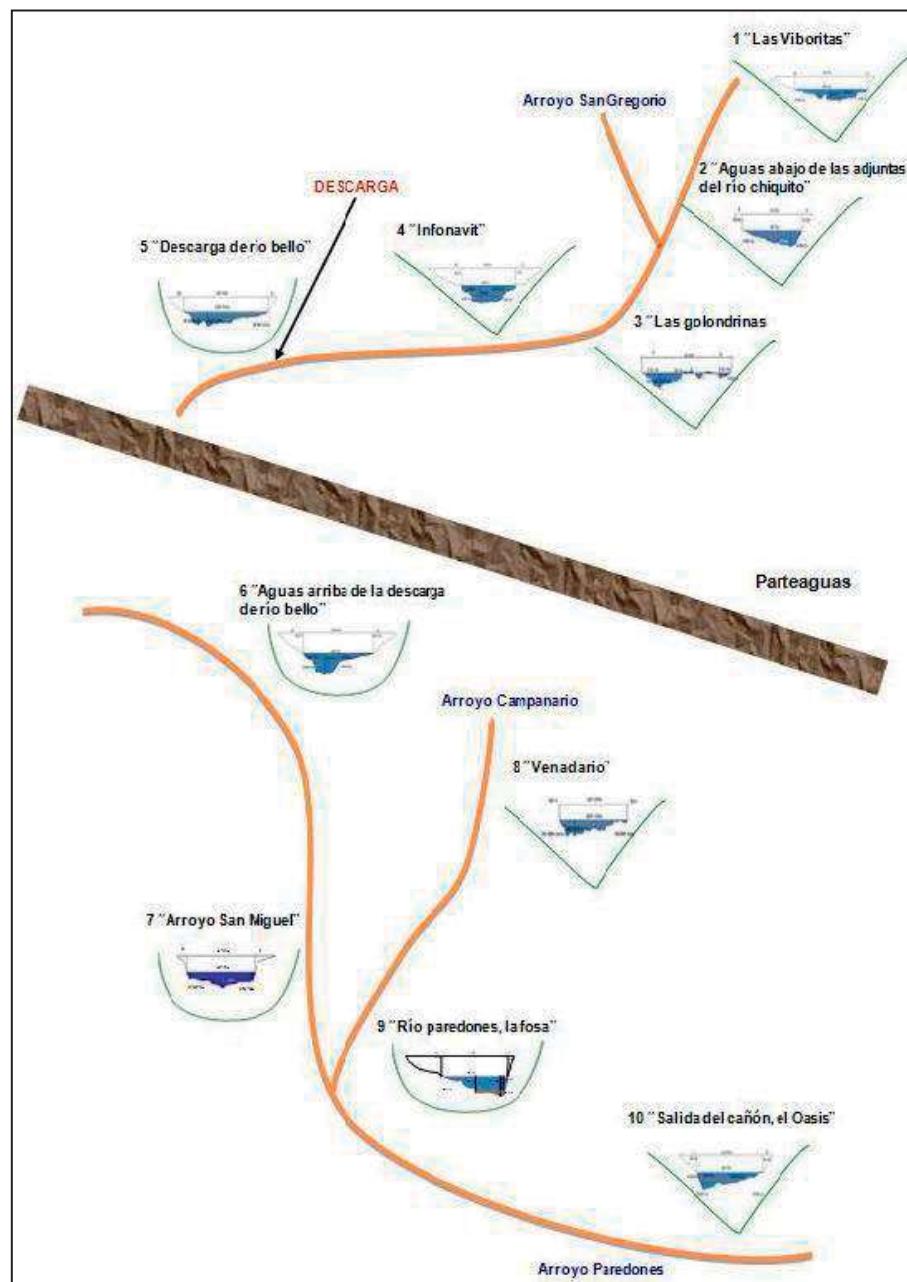
Figura 4.2. Formas de valle (U) corresponde al tipo “U” y (V) al tipo “V”, conforme a Montgomery D.R. y Buffington J.M., (1993) y tipo de corriente de los sitios del área en estudio.

confinados con fondo plano. Los sitios que presentan valores que corresponden con el tipo de corriente fueron: 1, 3, 8, 9 y 10; y los que presentan alteraciones en algunos de sus valores fueron: 2, 5 y 6 reportaron baja sinuosidad, el 4 obtuvo tasa de confinamiento elevada y baja sinuosidad, el 7 presentó tasa ancho/profundidad y sinuosidad baja (figura 4.2).

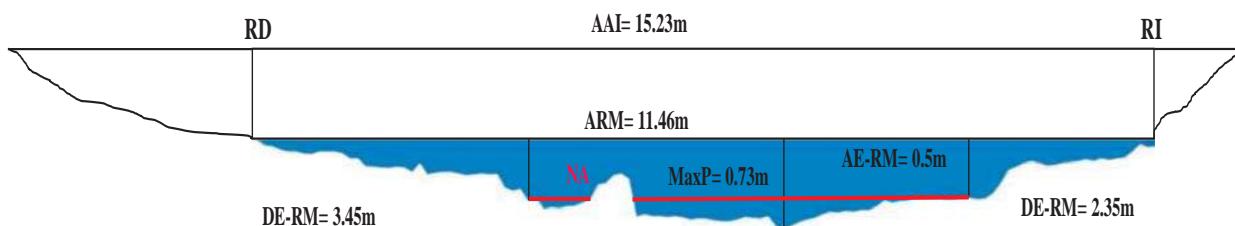
RD = Ribera Derecha; RI = Ribera Izquierda; AAI = Ancho del Área de Inundación; ARM = Ancho de Ribera Máxima; DE-RM = Distancia del espejo de agua a la Ribera Máxima; AE-RM = Altura del espejo de agua a la Ribera Máxima; MaxP = Profundidad Máxima; NA=Nivel del agua.

La estructura geomorfológica corresponde con el tipo de corriente F3b (figura 4.3), los cuales presentan un intervalo de pendiente que va de 0.02 a 0.039, lo que permite que sus vertientes sean muy inclinadas, su garganta es más abierta que se caracteriza por tener valores en la tasa ancho/profundidad mayores a 12; son profundas incisiones en el paisaje fuertemente confinadas, se observan como cañones, en los cuales los materiales de los taludes son la única fuente de abasto de los substratos del cauce y estos tienen como materiales de substrato dominante a los guijarros que son prevalentes. Este sitio se encuentra dentro de un valle tipo “V” (IV).

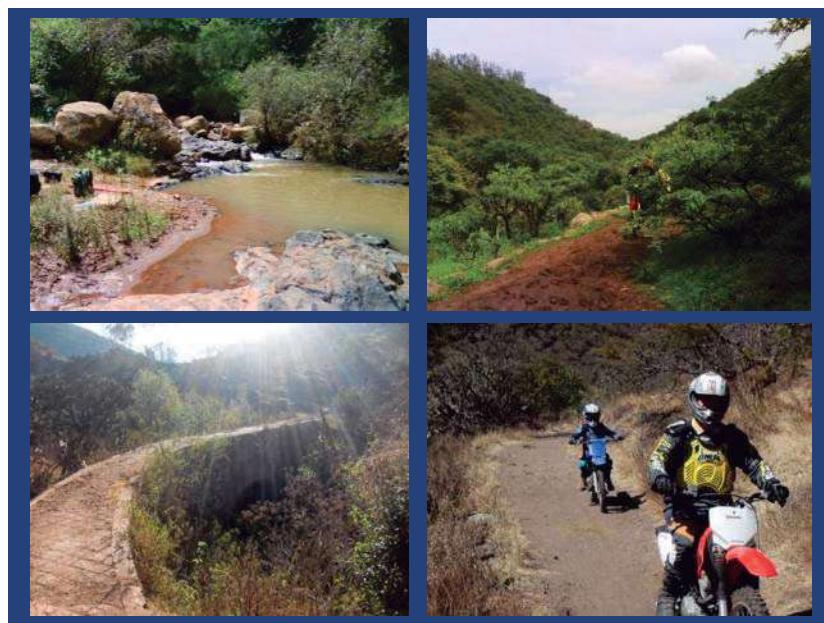
Figura 4.4. Construcción de caminos e impactos en la ribera derecha del sitio “Las Viboritas”

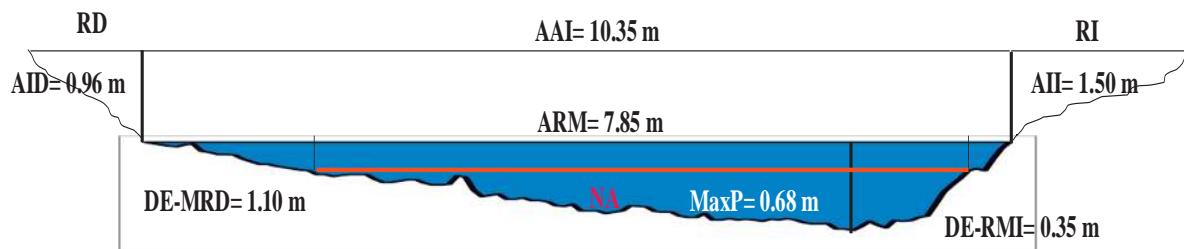
RD = Ribera Derecha; RI = Ribera Izquierda; AAI = Ancho del Área de Inundación; ARM = Ancho de Ribera Máxima; DE-RM = Distancia del espejo de agua a la Ribera Mínima; AE-RM = Altura del espejo de agua a la Ribera Máxima; MaxP = Profundidad Máxima; NA=Nivel del agua.

La estructura geomorfológica corresponde con el tipo F4 (figura 4.5); el cual difiere del tipo del sitio 1 en el valor de la pendiente que debe ser menor al 2% y en el tamaño de los substratos, siendo estos grava muy gruesa.

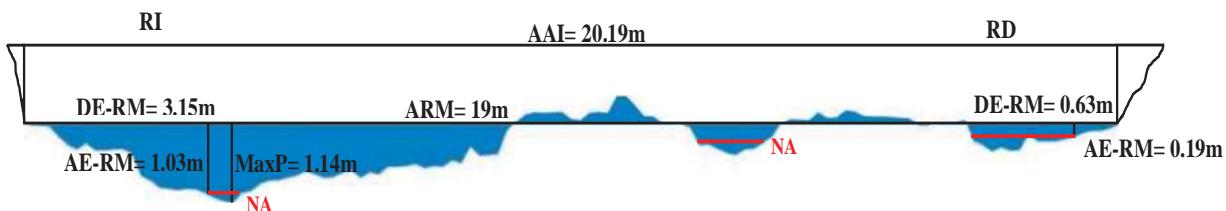
RD = Ribera Derecha; RI = Ribera Izquierda; AAI = Ancho del Área de Inundación; ARM = Ancho de Ribera Máxima; DE-RM = Distancia del espejo de agua a la Ribera Mínima; AE-RM = Altura del espejo de agua a la Ribera Mínima; MaxP = Profundidad Máxima; NA=Nivel del agua.

La estructura geomorfológica corresponde con el tipo F4b (figura 4.7); que a diferencia del tipo del sitio 1, se encontró grava muy gruesa como substrato dominante, al igual que en el sitio 2, característico del intervalo de variación en cauces del tipo “F”.

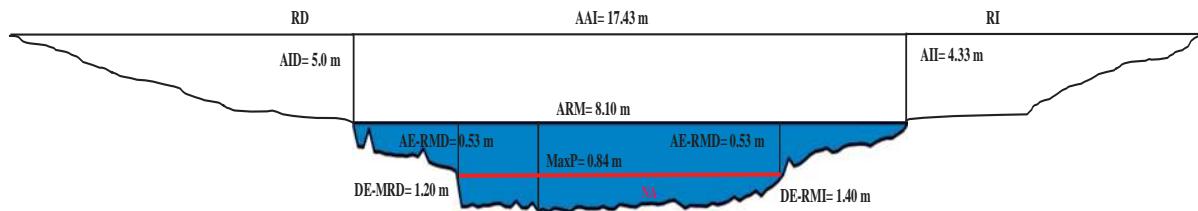
RD = Ribera Derecha; RI = Ribera Izquierda; AAI = Ancho del Área de Inundación; ARM = Ancho de Ribera Máxima; DE-RM = Distancia del espejo de agua a la Ribera Máxima; AE-RM = Altura del espejo de agua a la Ribera Máxima; MaxP = Profundidad Máxima; NA=Nivel del agua.

La estructura geomorfológica corresponde con el tipo F3b (figura 4.9); el que corresponde con el mismo tipo del sitio 1. Este sitio al igual que los anteriores, forma parte del mismo tipo de valle y es esperable que en tanto no cambie el tipo de valle se conserve el mismo tipo de cauce.

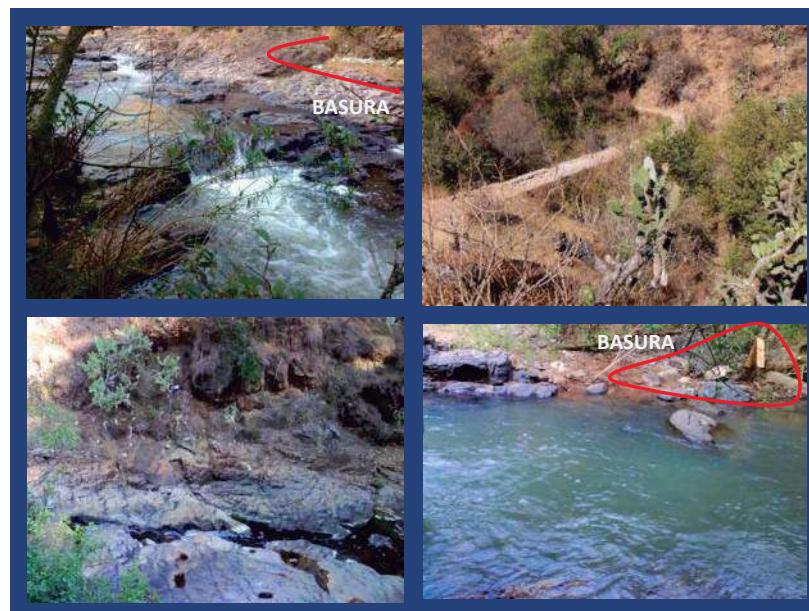
Figura 4.10. Imagen de los impactos en el sitio “Infonavit”

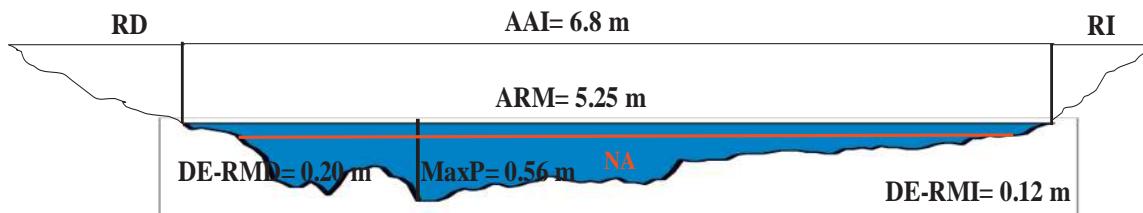
RD = Ribera Derecha; RI = Ribera Izquierda; AAI = Ancho del Área de Inundación; ARM = Ancho de Ribera Máxima; DE-RM = Distancia del espejo de agua a la Ribera Mínima; AE-RM = Altura del espejo de agua a la Ribera Mínima; MaxP = Profundidad Máxima; NA=Nivel del agua.

La estructura geomorfológica corresponde con el tipo F4 (figura 4.11), al igual que el sitio 2.

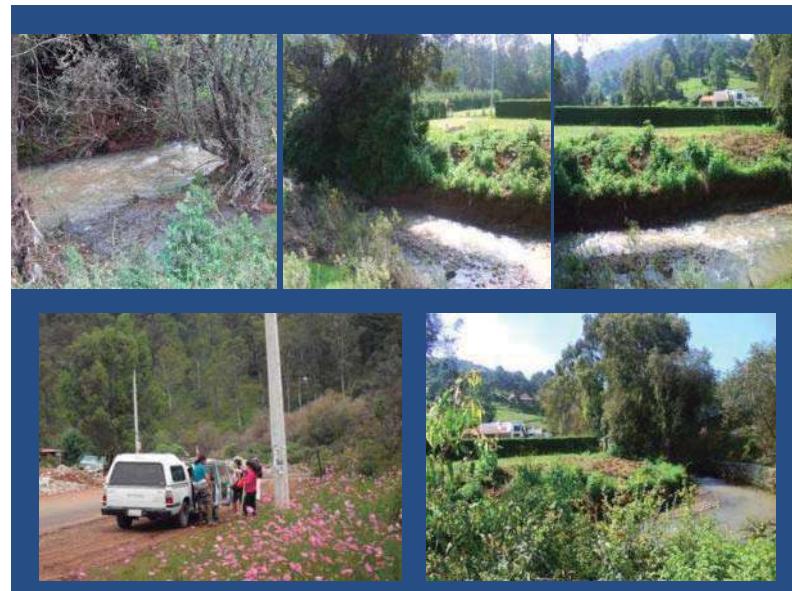
Figura 4.12. Impactos ocasionados por afectaciones humanas en el sitio 5 de la descarga residual.

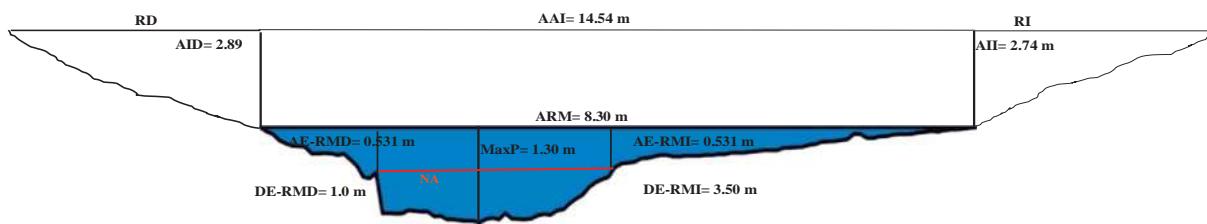
RD = Ribera Derecha; RI = Ribera Izquierda; AAI = Ancho del Área de Inundación; ARM = Ancho de Ribera Máxima; DE-RM = Distancia del espejo de agua a la Ribera Mínima; AE-RM = Altura del espejo de agua a la Ribera Mínima; MaxP = Profundidad Máxima; NA=Nivel del agua.

La estructura geomorfológica corresponde con el tipo B3 (figura 4.13); los cuales están moderadamente confinados, con pendiente menores al 4%, característicos de sitios de montaña, los materiales del substrato dominante son guijarros grandes. Son sistemas de fondo concávo, con vegetación riparia bien establecida y corredor ribereño estrecho, en el caso de este sitio se encuentran en valle del tipo “U” (III).

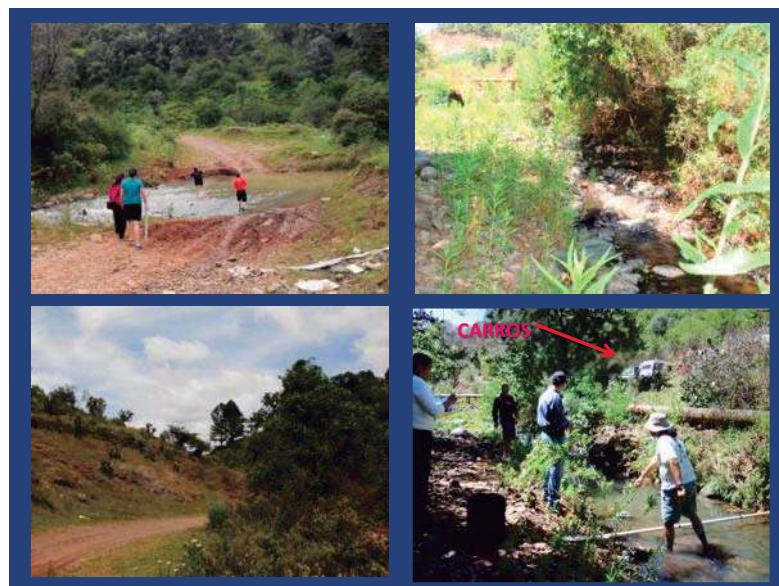
**Figura 4.14. Impactos en el cauce del sitio “Aguas arriba de la descarga de río bello”**

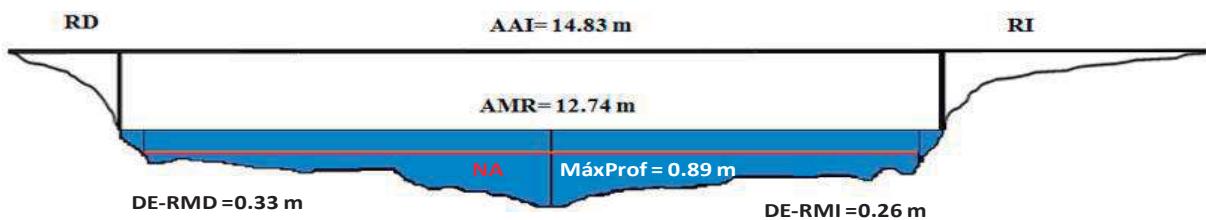
RD = Ribera Derecha; RI = Ribera Izquierda; AAI = Ancho del Área de Inundación; ARM = Ancho de Ribera Máxima; DE-RM = Distancia del espejo de agua a la Ribera Máxima; AE-RM = Altura del espejo de agua a la Ribera Máxima; MaxP = Profundidad Máxima; NA=Nivel del agua.

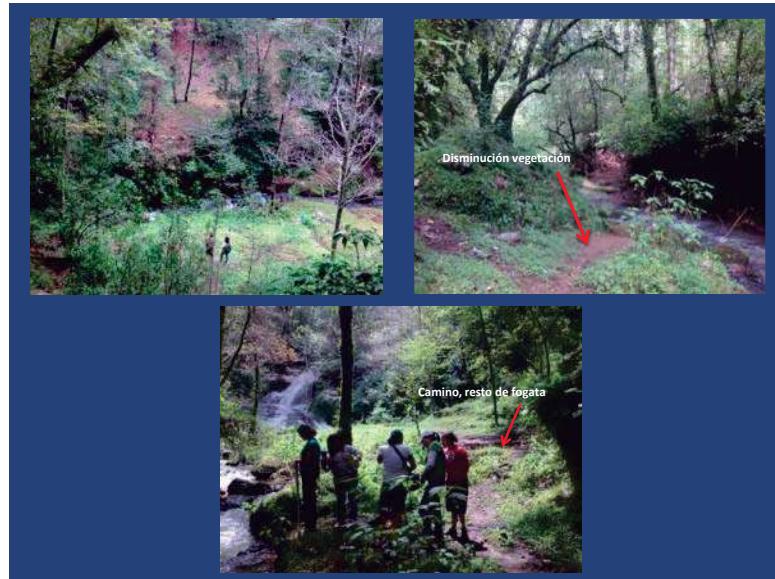
**Figura 4.16. Impactos en las riberas del sitio “Arroyo San Miguel”.**

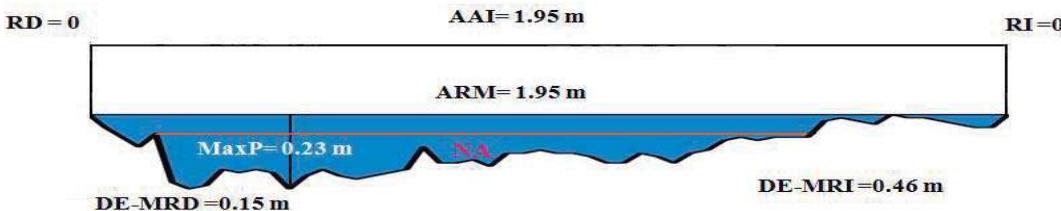
RD = Ribera Derecha; RI = Ribera Izquierda; AAI = Ancho del Área de Inundación; ARM = Ancho de Ribera Máxima; DE-RM = Distancia del espejo de agua a la Ribera Máxima; AE-RM = Altura del espejo de agua a la Ribera Máxima; MaxP = Profundidad Máxima; NA=Nivel del agua.

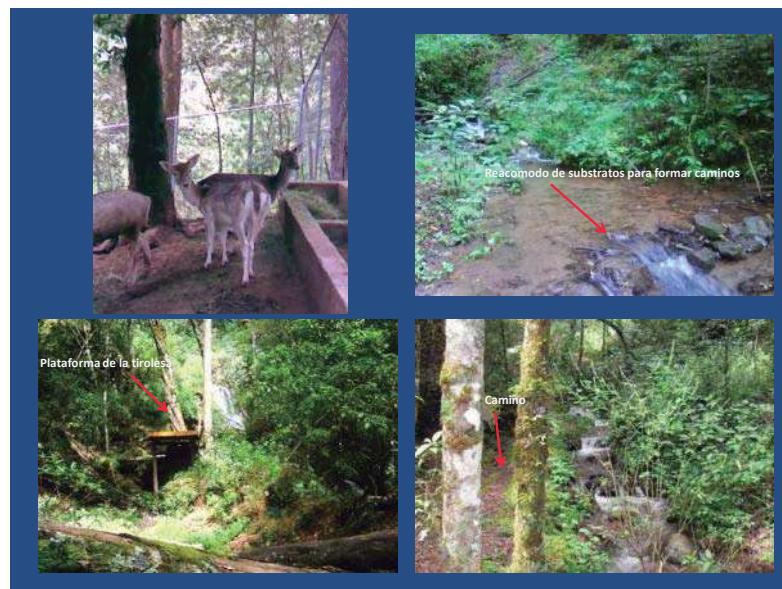
Figura 4.18. Unidad de manejo ambiental, caminos e impactos en el cauce del sitio “Venadario”

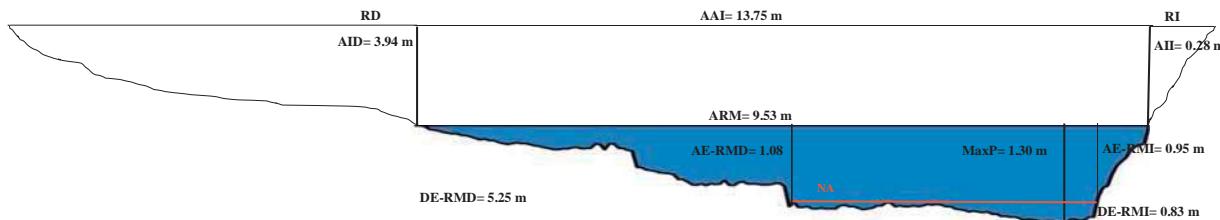
RD = Ribera Derecha; RI = Ribera Izquierda; AAI = Ancho del Área de Inundación; ARM = Ancho de Ribera Máxima; DE-RM = Distancia del espejo de agua a la Ribera Máxima; AE-RM = Altura del espejo de agua a la Ribera Máxima; MaxP = Profundidad Máxima; NA=Nivel del agua.

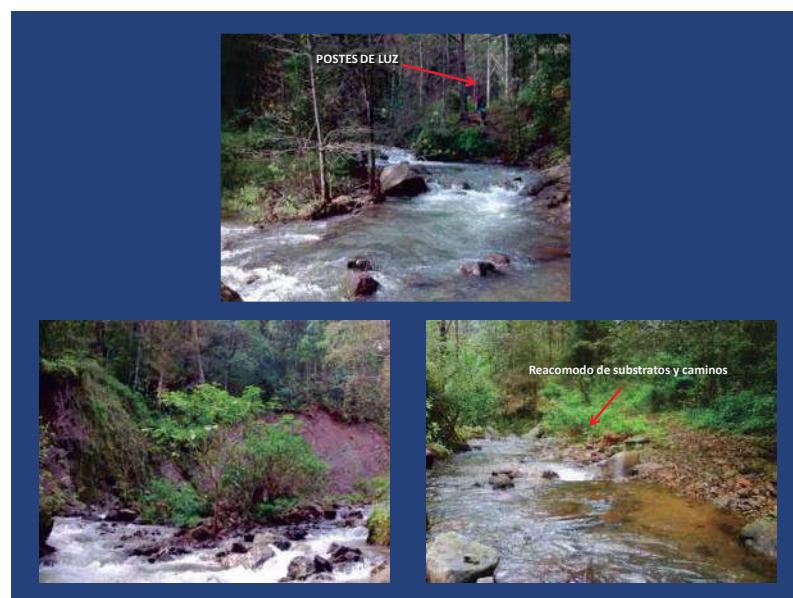
Figura 4.20. Desprendimiento de material de taludes e impactos en el cauce del sitio “Río paredones, fosa”

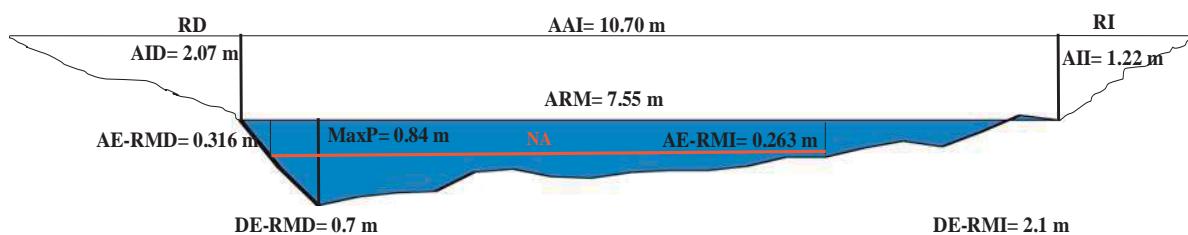
RD = Ribera Derecha; RI = Ribera Izquierda; AAI = Ancho del Área de Inundación; ARM = Ancho de Ribera Máxima; DE-RM = Distancia del espejo de agua a la Ribera Mínima; AE-RM = Altura del espejo de agua a la Ribera Mínima; MaxP = Profundidad Máxima; NA=Nivel del agua.

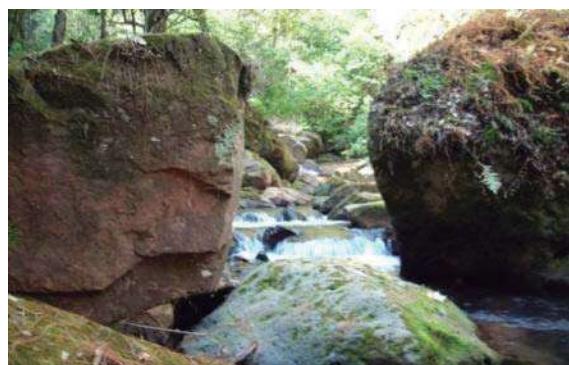
Figura 4.23. Imagen que muestra los substratos rocosos del sitio “Salida del cañón, el Oasis”

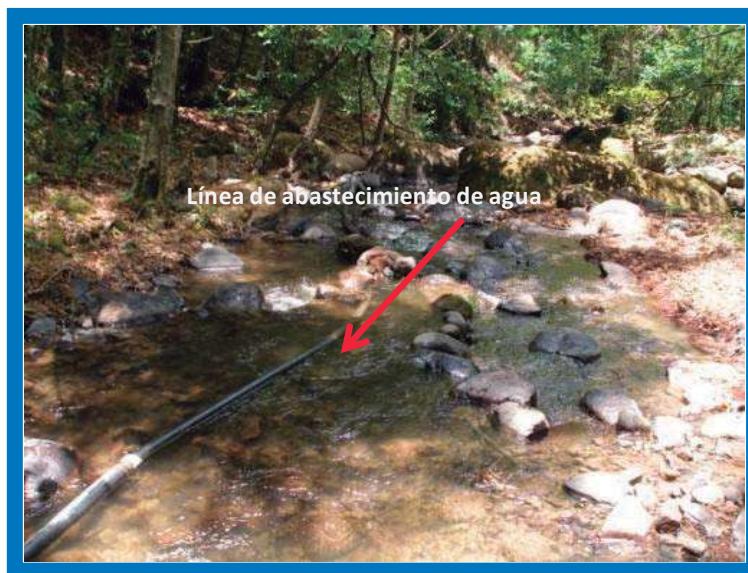
**Figura 4.24. Línea de tendido para extracción de agua en el cauce del sitio “Salida del cañón, el Oasis”**

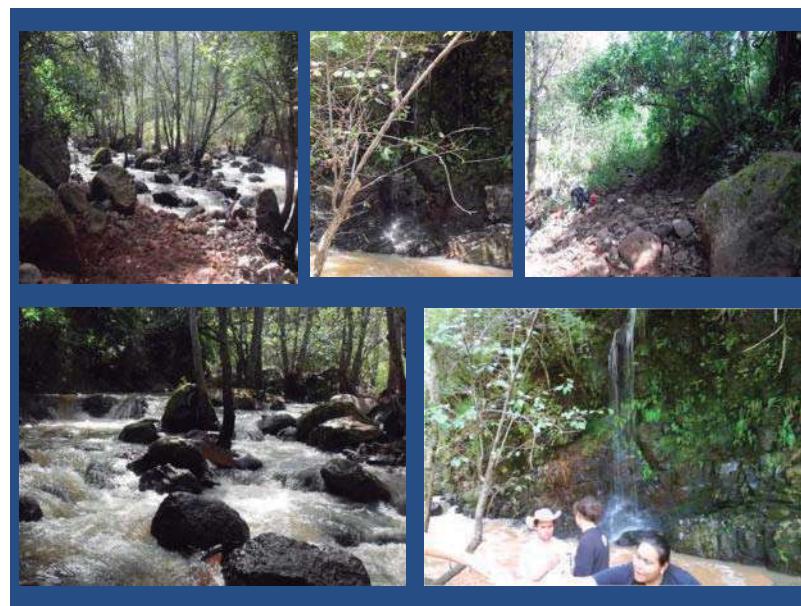
Figura 4.27. Acumulación anormal de sedimentos e infiltración de agua en el sitio “Golondrinas”

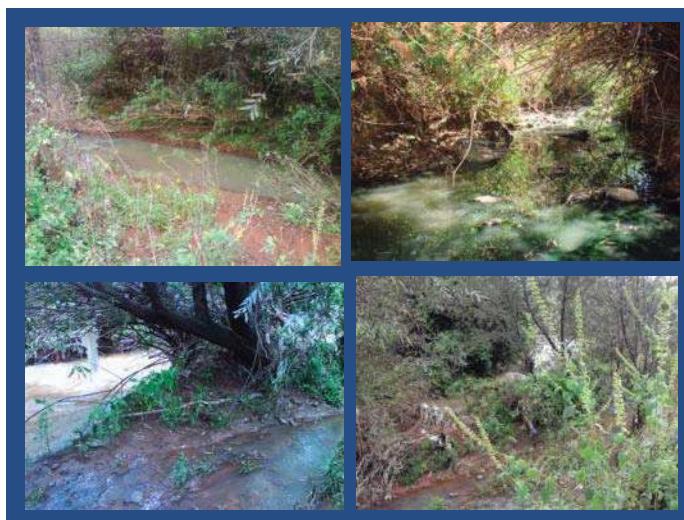
Figura 4.29. Degradación ambiental del sitio “Descarga de río bello”

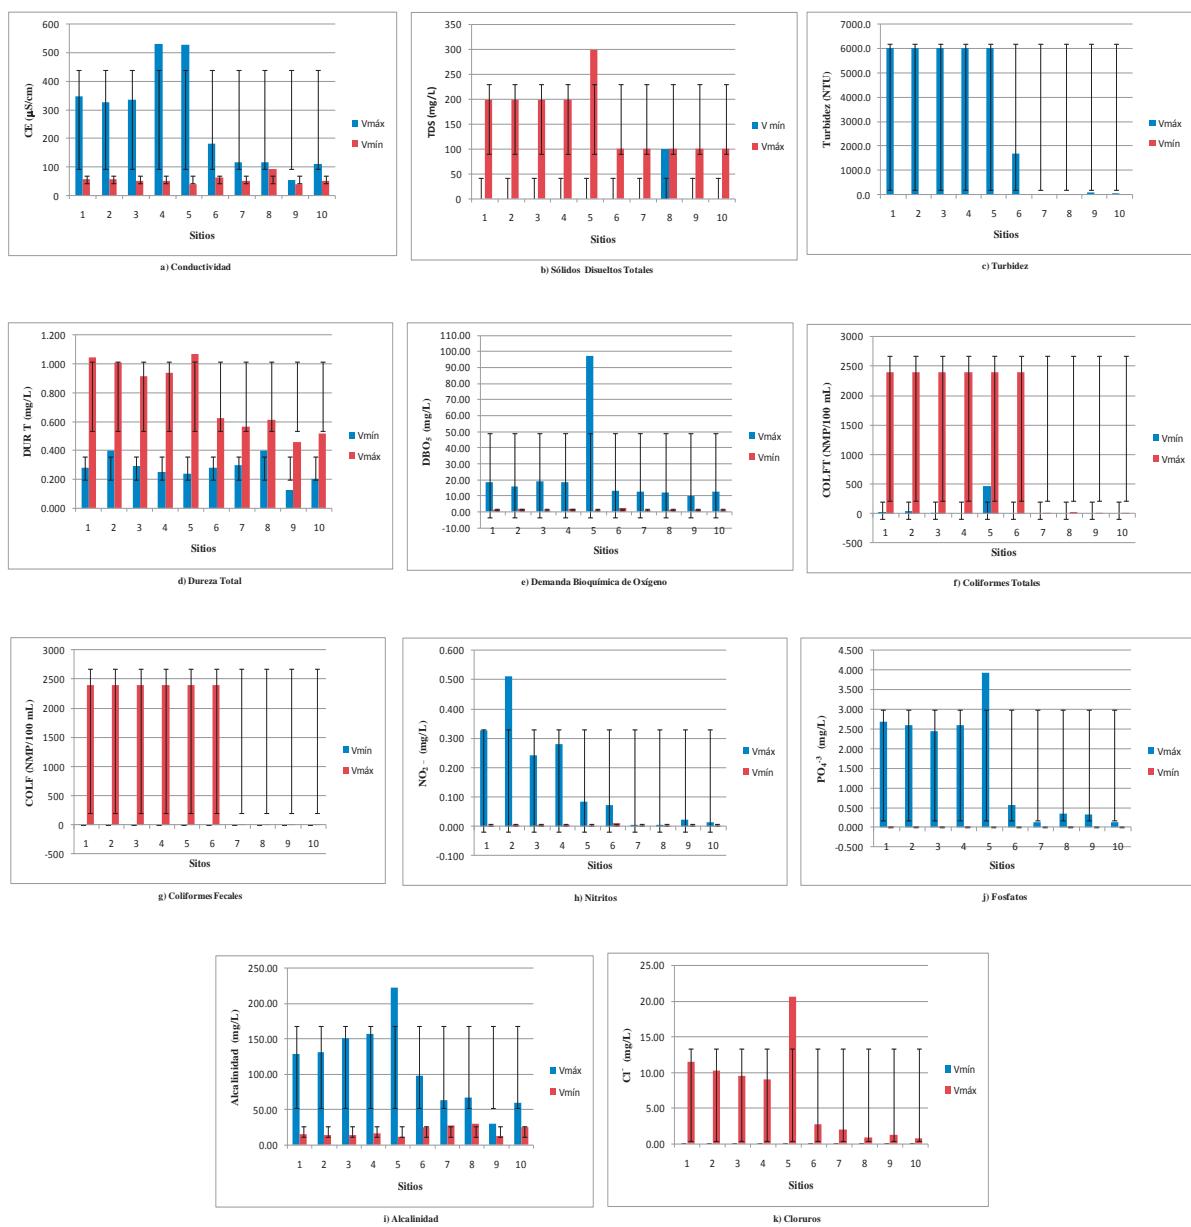
Figura 4.35. Gráficos de las variables que presentan heterogeneidad en sus valores

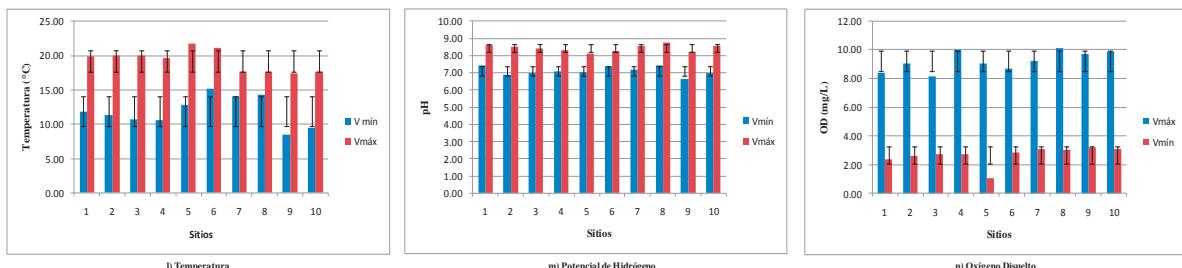
Figura 4.36. Gráficos de las variables que presentan homogeneidad en sus valores

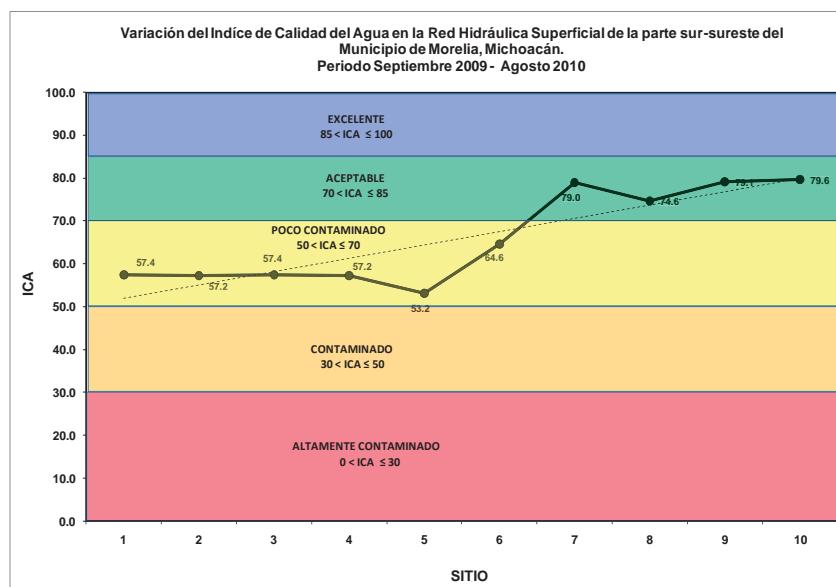
Figura 4.37. Variación espacial del ICA de la red hidráulica superficial de la parte sur-sureste de Morelia, Michoacán.

Por ser estos resultados referidos a sitios conforme se recorre la columna de agua, las variaciones en los valores obtenidos, muestran la tendencia de la calidad del agua en forma espacial por lo que, los sitios 10, 9, 8 y 7 serían referentes por su calidad de agua como aceptable; los sitios 6, 4, 3, 2 y 1 los que tienden a recuperar sus condiciones de calidad y el sitio 5 degradado por las condiciones propias de influencia antropogénica.

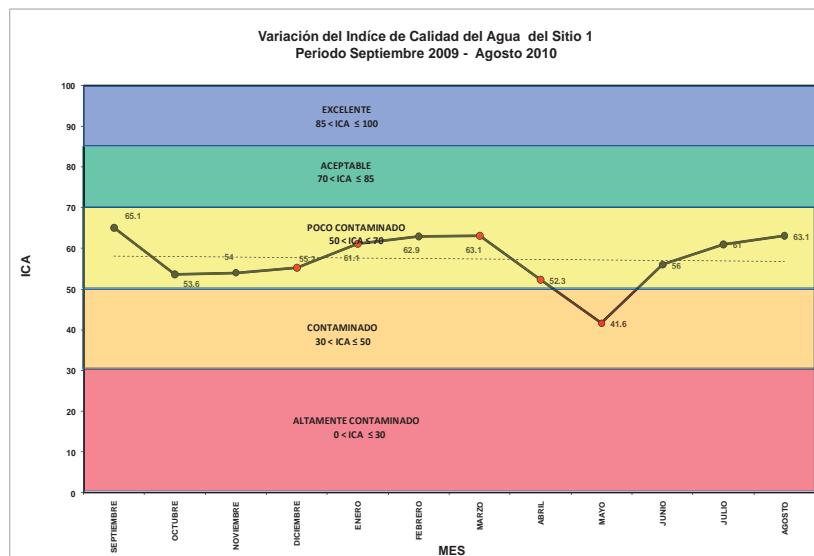
Figura 4.38. Variación temporal del Índice de Calidad del Agua del sitio “Viboritas”

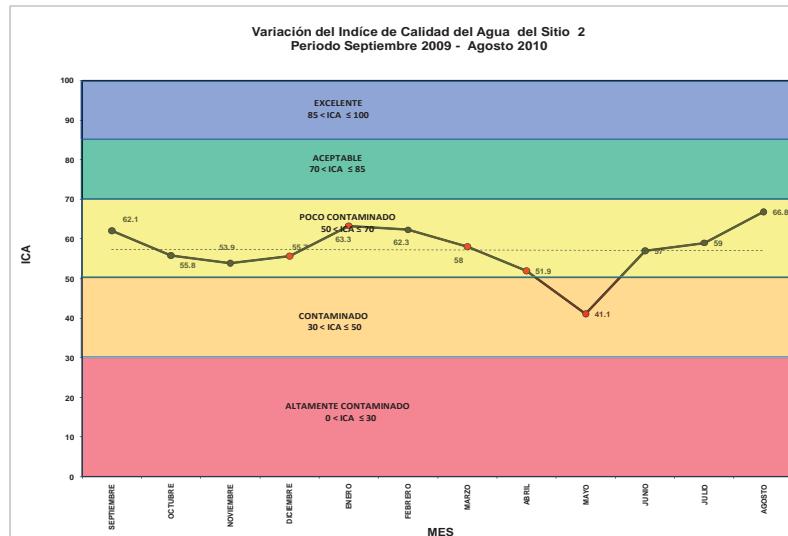
Figura 4.39. Variación temporal del Índice de Calidad del Agua del sitio 2.

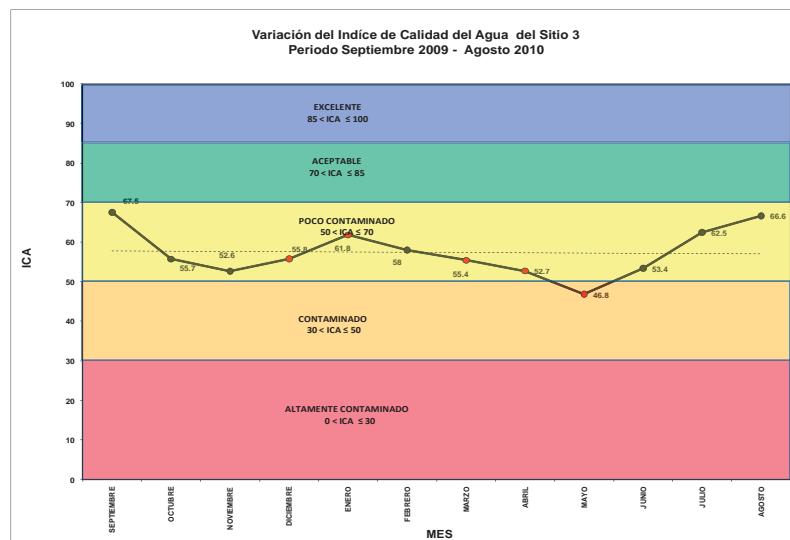
Figura 4.40. Variación temporal del Índice de Calidad del Agua del sitio “Golondrinas”

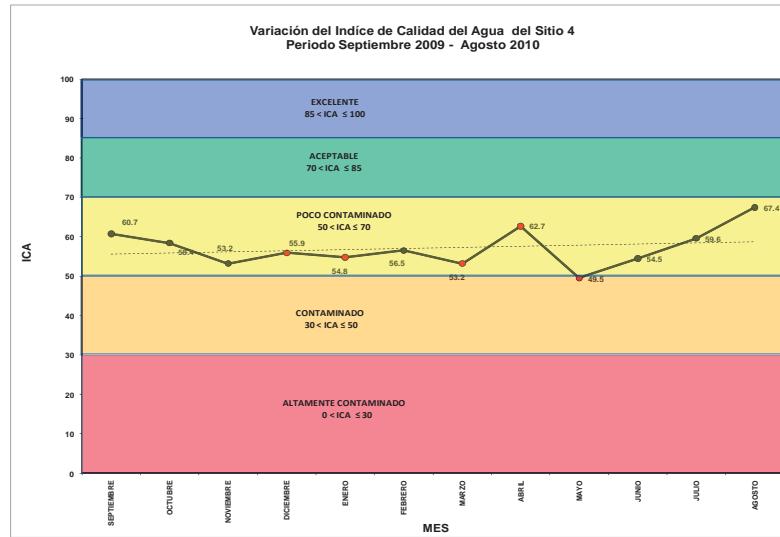
Figura 4.41. Variación temporal del Índice de Calidad del Agua del sitio “Infonavit”

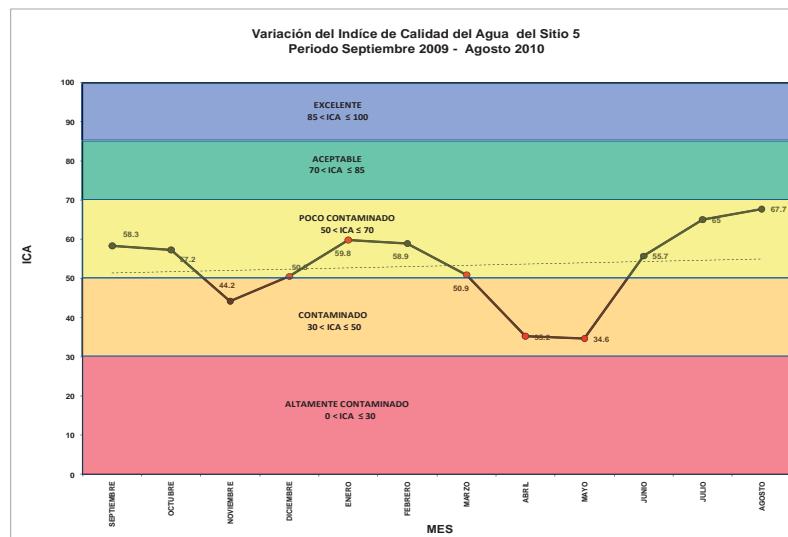
Figura 4.42. Variación temporal del Índice de Calidad del Agua del sitio “Descarga de río bello”

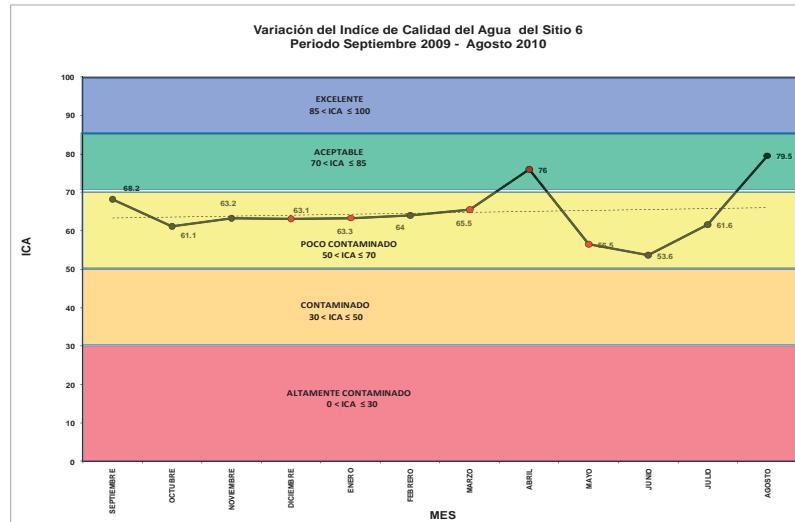
Figura 4.43. Variación temporal del Índice de Calidad del Agua del sitio “Aguas arriba de la descarga de río bello”

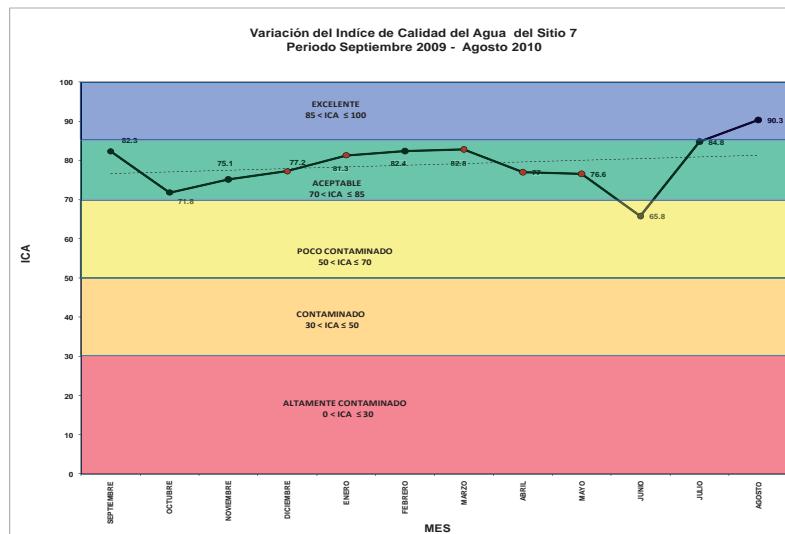
Figura 4.44. Variación temporal del Índice de Calidad del Agua del sitio “Arroyo San Miguel”.

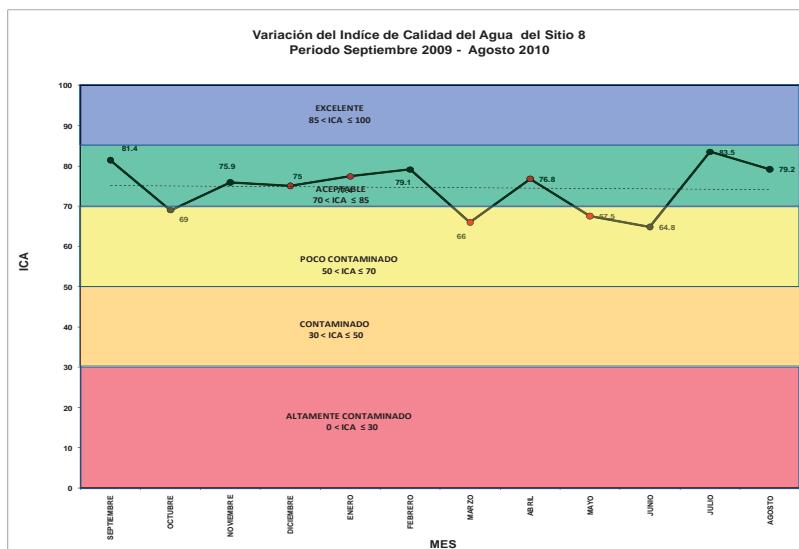
Figura 4.45. Variación temporal del Índice de Calidad del Agua del sitio “Venadario”

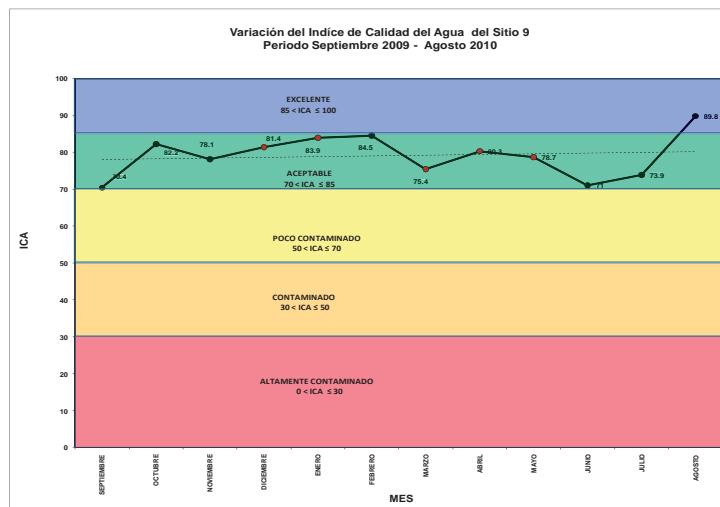
Figura 4.46. Variación temporal del Índice de Calidad del Agua del sitio “Río Paredones”

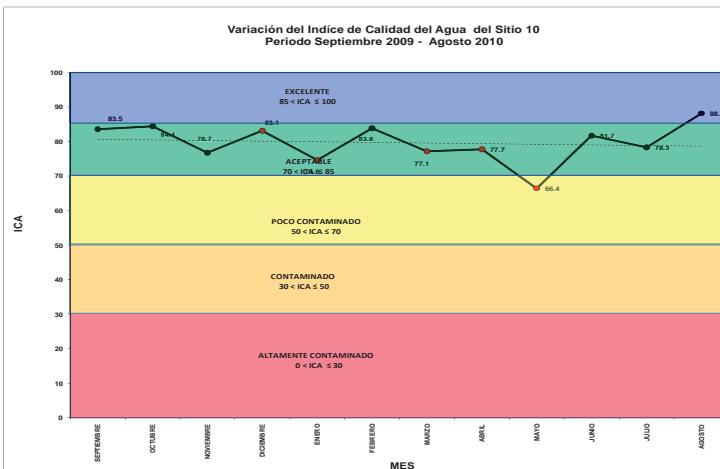
Figura 4.47. Variación temporal del Índice de Calidad del Agua del sitio “Salida del cañón, el Oasis”

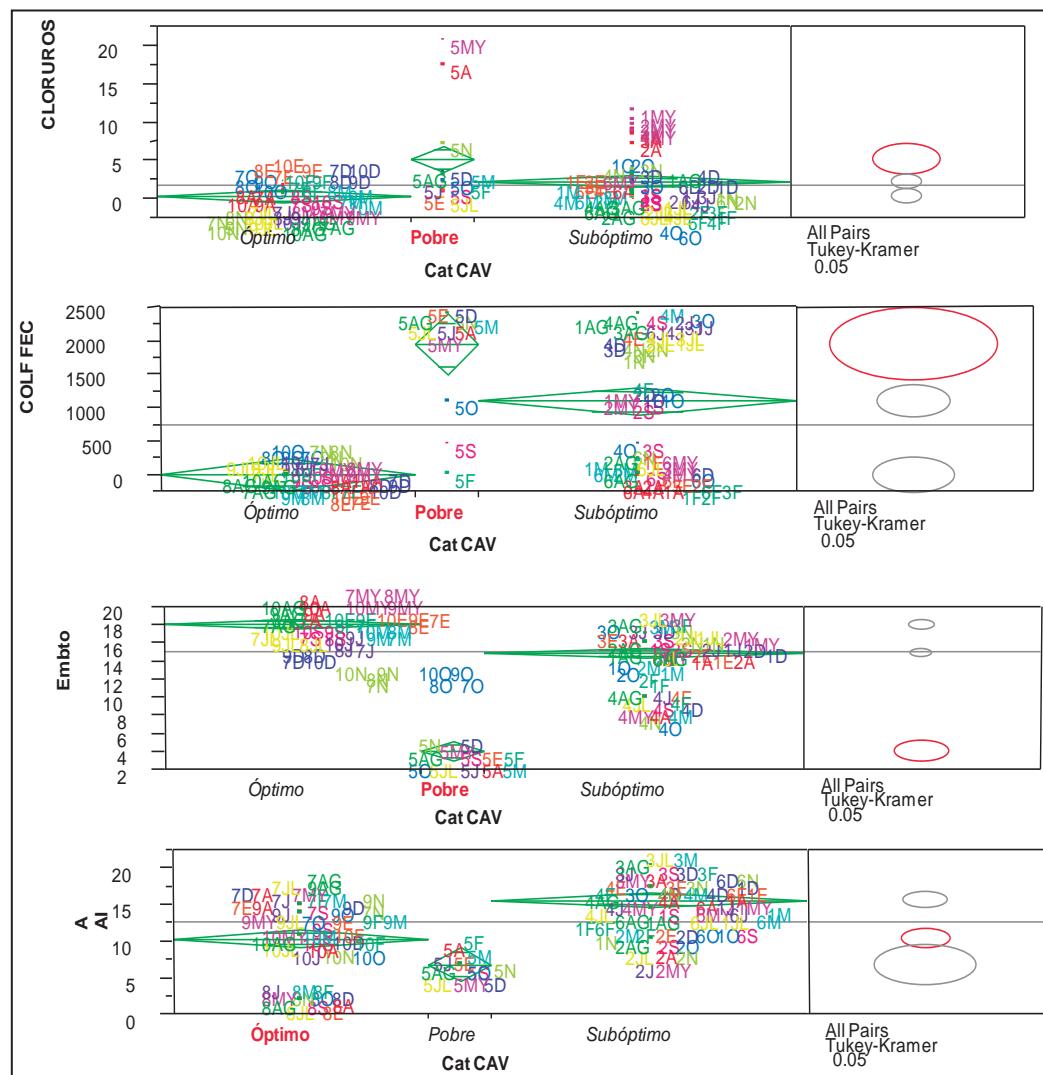
Figura 4.50. Prueba de Tukey-Kramer de las variables que mejor separaron las categorías de la calidad ambiental predicha por el CAV.

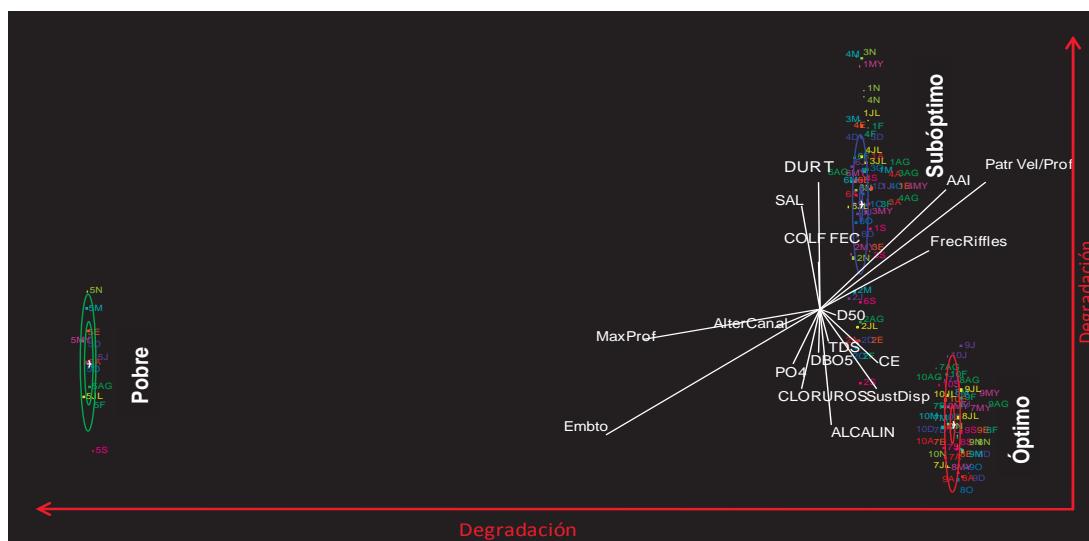
En el gráfico de la figura 4.52, se observa que la mayoría de las muestras están consideradas dentro del 90% y 50% de probabilidad de aceptación de acuerdo a las 18 variables consideradas y a la condición de degradación del sitio la cual va de derecha a izquierda y de abajo hacia arriba. Se observa también el agrupamiento de condición óptima de la mayor parte de las muestras que corresponden a los sitios 7, 8, 9 y 10, ordenado por las variables: CE, DBO5, TDS, PO4, CLORUROS, ALCALIN, SustDisp y D50; el agrupamiento de condición subóptima que incluye la mayoría de las muestras de los sitios 1, 2, 3, 4 y 6, ordenado por las variables: DUR T, SAL, COL FEC, FrecRiffles, PatrVel/Prof y AAI; el agrupamiento de condición pobre que incluye las muestras del sitio 5, ordenado por las variables: AlterCanal, MaxProf y Embto; observando que las muestras de este sitio tienden a alejarse de la calidad subóptima y óptima, ya que se trata del sitio que presenta la descarga residual doméstica; en cambio la calidad subóptima y óptima tienden a estar juntas, no tan lejanas, lo que indica que los sitios que forman estos grupos se encuentran en condiciones casi iguales en cuanto a su calidad.
