**“EVALUACIÓN DE LA CALIDAD DEL AGUA DE LA RED
HIDRÁULICA SUPERFICIAL DE LA PARTE SUR-SURESTE DEL
MUNICIPIO DE MORELIA, MICHOACÁN: HACIA UN MODELO DE
GESTIÓN”**

TESIS

MAESTRO EN CIENCIAS EN INGENIERÍA AMBIENTAL

Morelia, Michoacán, febrero del 2011

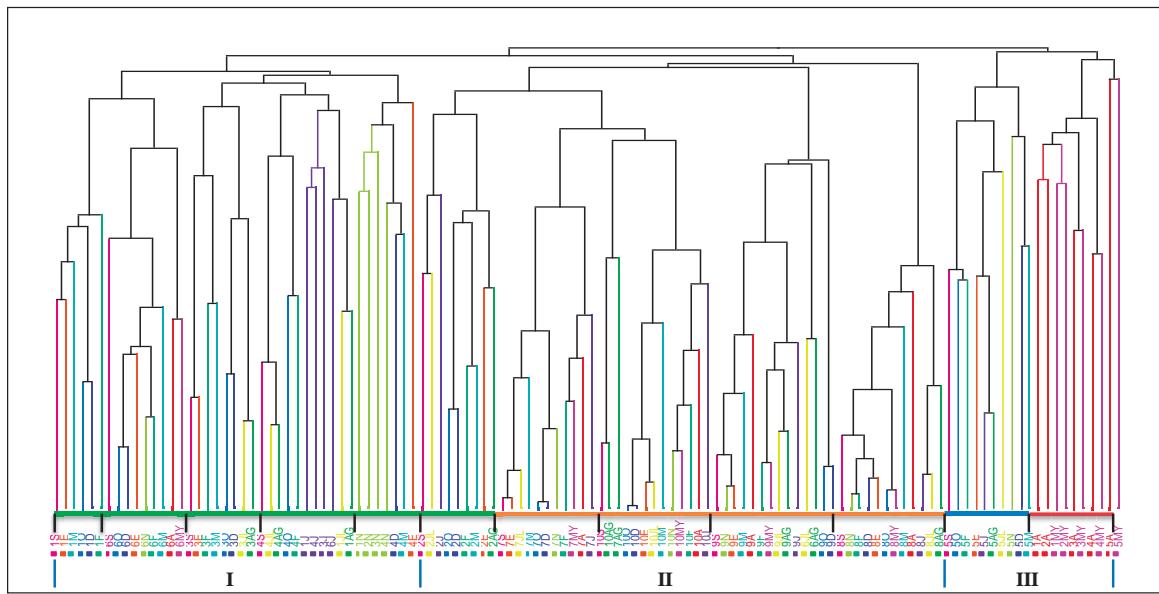
Figura 4.53. Diagrama de agrupamiento Cluster (Ward).

El segundo grupo lo integran los sitios 7, 8, 9 y 10 que calificaron de acuerdo a la geomorfología, calidad del hábitat y calidad del agua como calidad óptima, que por los resultados obtenidos sus características pertenecen a sitios de referencia. El tercer grupo está integrado por las muestras del sitio 5 que corresponde a calidad pobre, lo cual coincide con las evaluaciones geomorfológicas, de calidad ambiental y del agua, atribuido a la descarga residual que recibe este cuerpo de agua que es el degradado en su calidad. Además en este grupo también quedan incluidas las muestras (1A, 1 MY, 3A, 3MY, 4A y 4MY), ya que se aproximan a las condiciones de la columna de agua que presenta el sitio 5. Esto debido a que en los meses de estío, la descarga activa disminuye, concentrando las sustancias presentes en estos cuerpos de agua, además de que estos sitios son los que reciben el flujo de agua proveniente de la descarga residual.

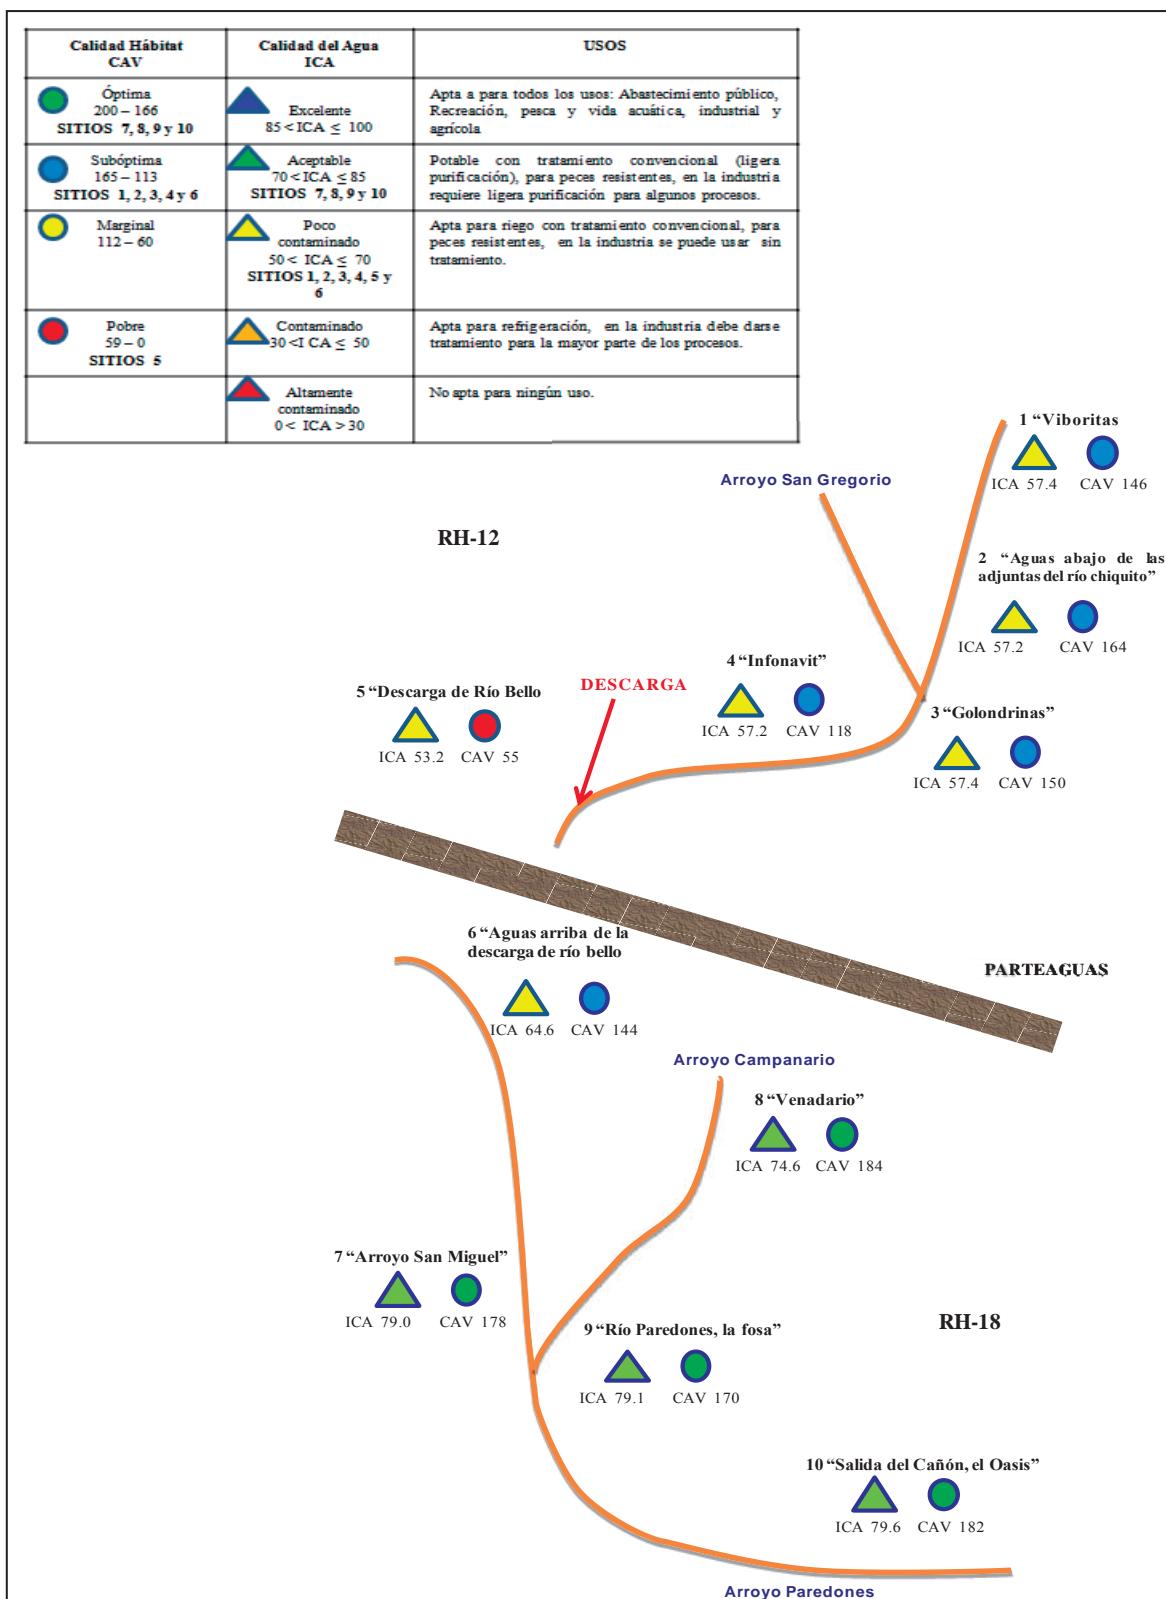
Figura 4.54. Mapa que muestra la relación entre la Calidad del Hábitat y la Calidad del Agua.

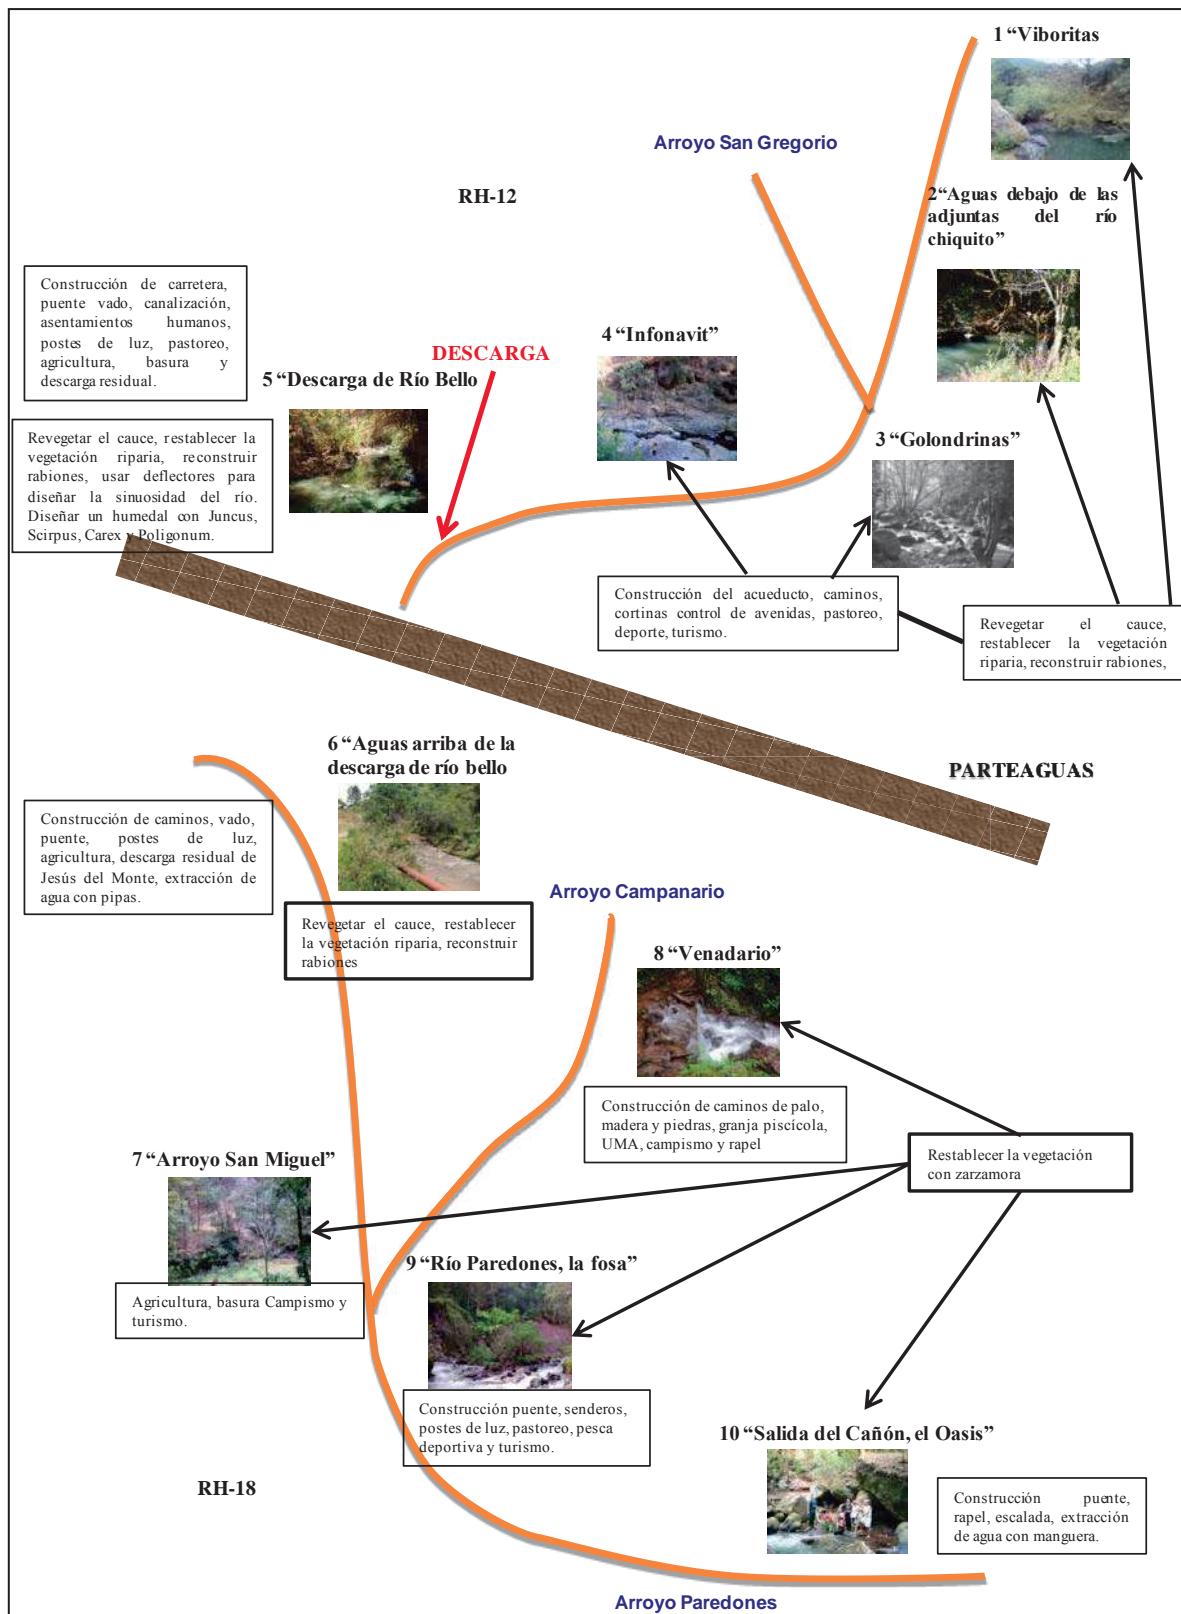
Figura 4.55. Problemática y propuesta para los sitios de la columna de agua en estudio.

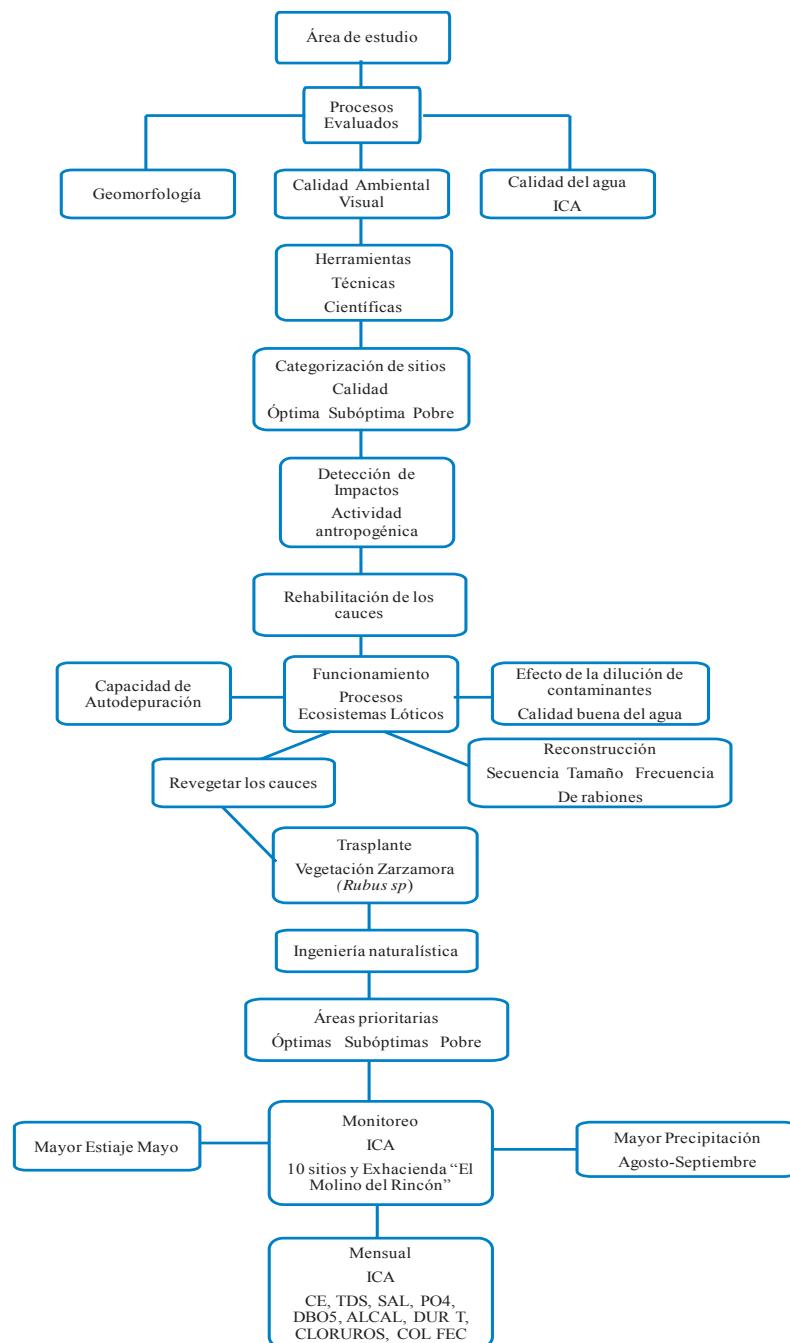
Figura 4.56. Diagrama del modelo de gestión para los sitios de las RH-12 y RH-18
