**Universidad Michoacana de  
San Nicolás de Hidalgo**

**Facultad de Ingeniería Civil**

**PROCEDIMIENTO CONSTRUCTIVO DE LA OBRA “PASO A  
DESNIVEL PUENTE VEHICULAR AVENIDA MADERO  
PONIENTE CRUCE CON F.F.C.C. MORELIA, MICHOACÁN”**

Tesis profesional

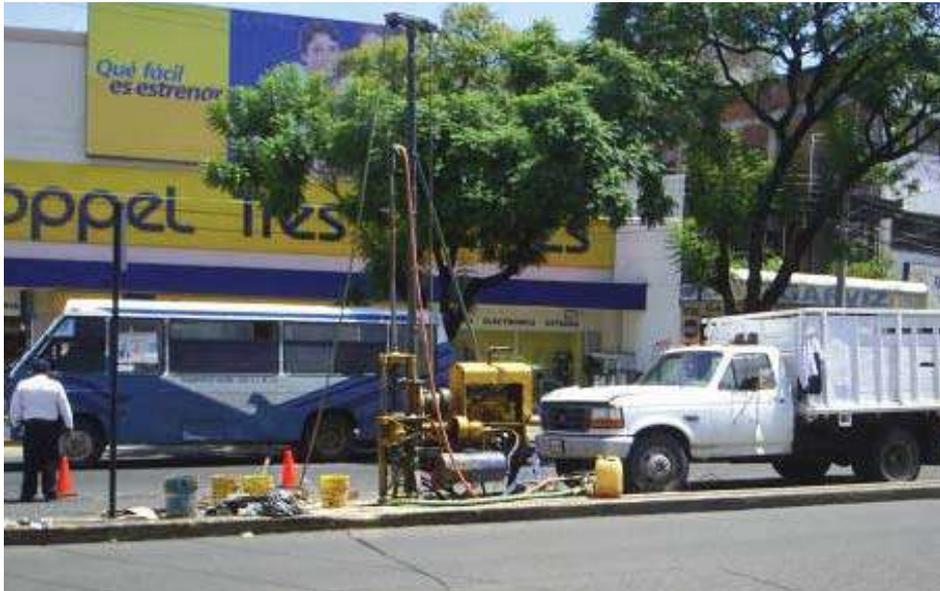
Foto 1: Realización de Sondeo con una maquina perforadora para determinar propiedades de los estratos.

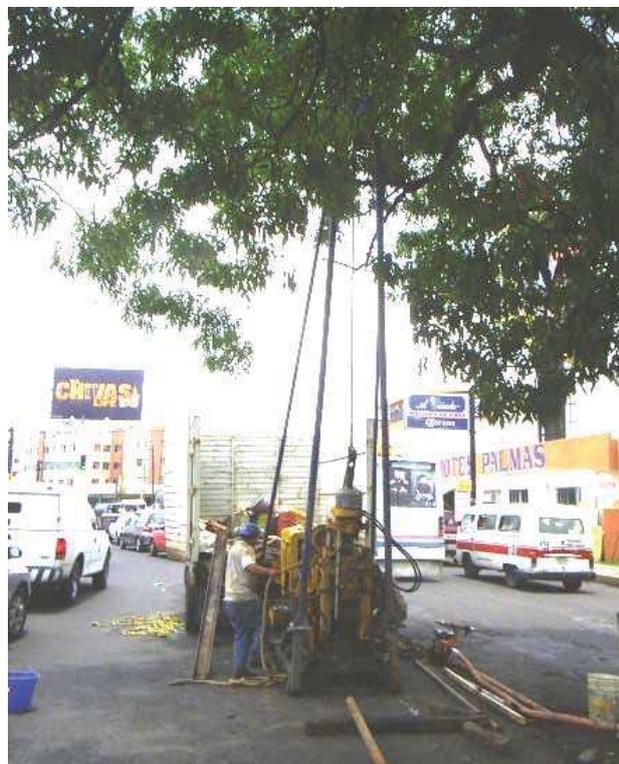
Foto 2: Instalación de maquina para realizar Sondeo.

Los trabajos de campo consistieron en la exploración y muestreo de los diferentes materiales que forman el subsuelo, observados en los SM, mediante una maquina perforadora (Foto 2), utilizando lodos bentoníticos como fluido de perforación.

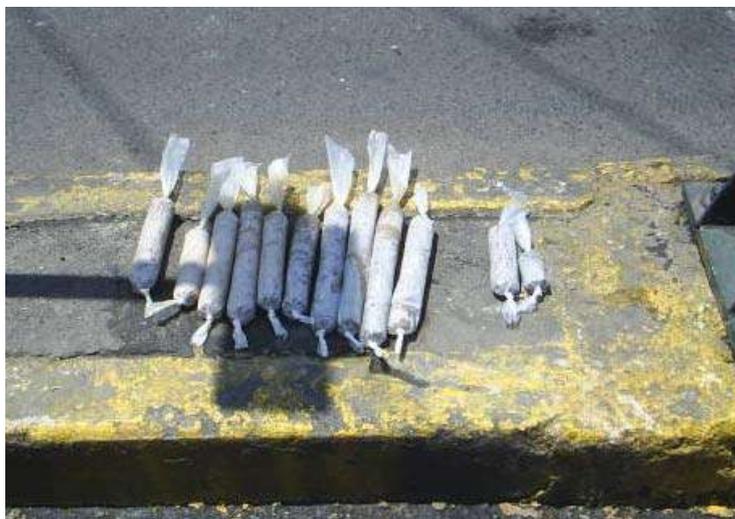
Foto 3: Muestras de sondeo.

Se extrajeron muestras "inalteradas" (Foto 3), con tubo Shelby, para determinar sus propiedades, índices y mecánicas, con lo que se obtuvo la capacidad de carga para la cimentación.

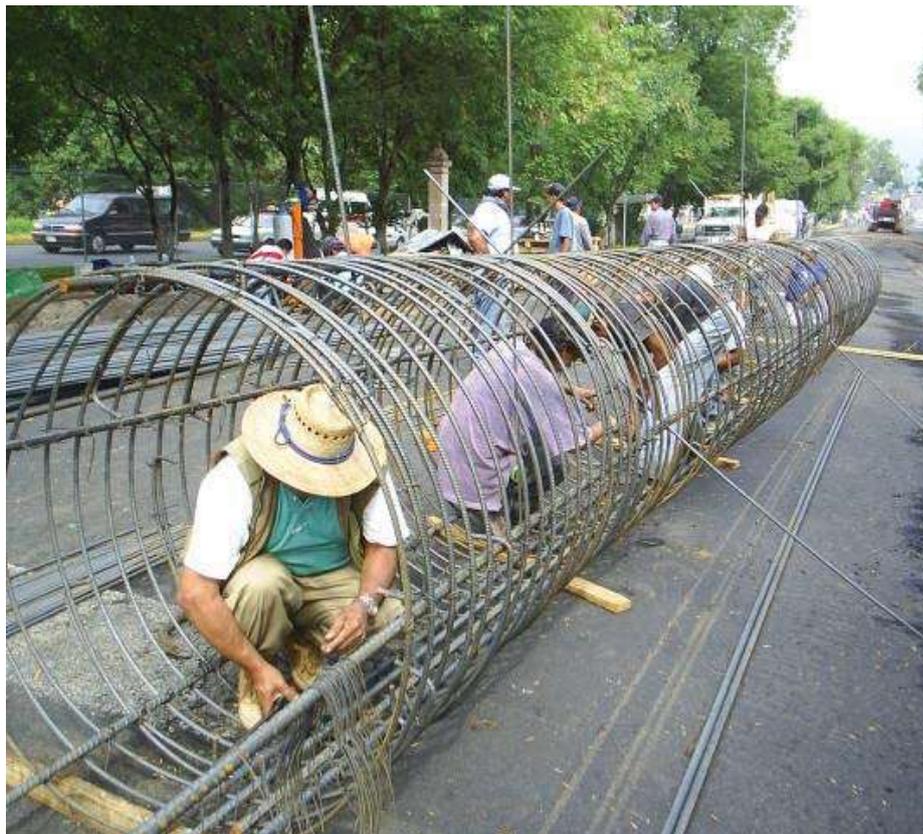
El armado del acero de refuerzo para las pilas (Foto 1) esta hecho con: varillas de 1" de diámetro para el acero longitudinal y ½" de diámetro para los estribos, siendo el mismo tipo de armado en todas las pilas\*.

Foto 1: Habilitado del acero de refuerzo para pilas

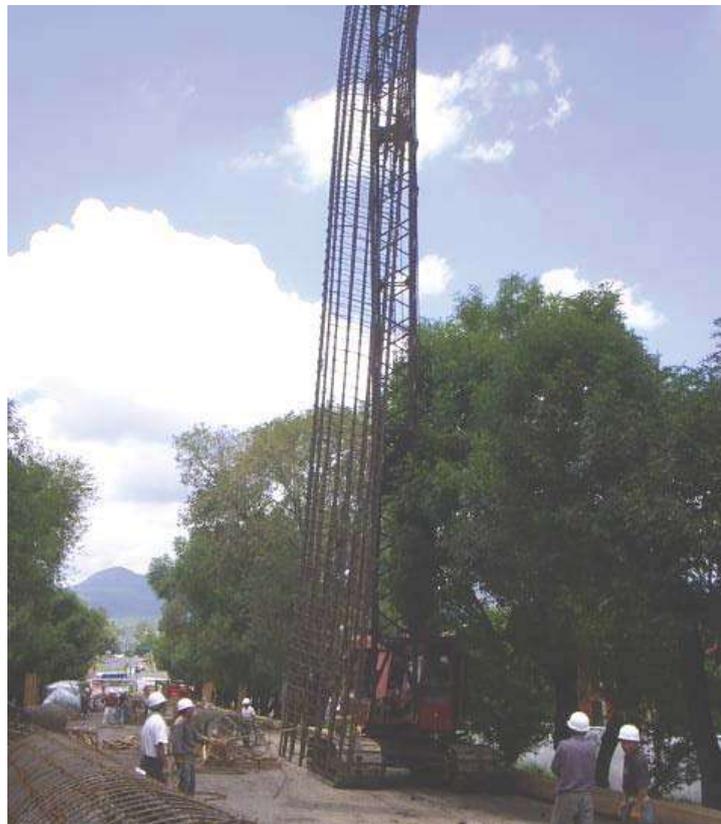
Foto 3: Maniobra de izado y colocación del armado de refuerzo para pilas.

La colocación de los armados para las pilas se realizó con una "grúa" (Foto 3), el armado no debía apoyarse sobre el terreno de la perforación, para lo cual estando el acero dentro de la perforación se mantenía en su lugar sosteniéndolo con vigas I (Foto 4) colocadas entre los anillos de la parte superior del armado, los cuales se colocaban con este propósito, permitiendo que al momento de colar se tuviera el recubrimiento en el lecho inferior.

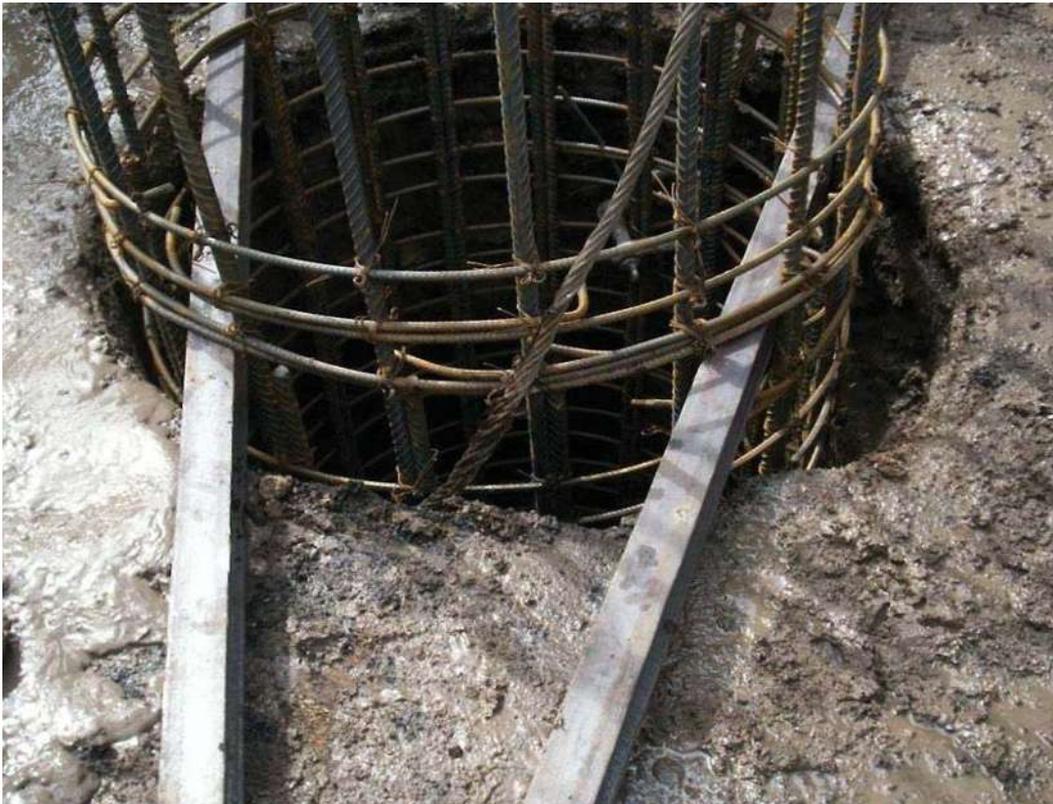
Foto 4: Acero sostenido en posición con vigas I.

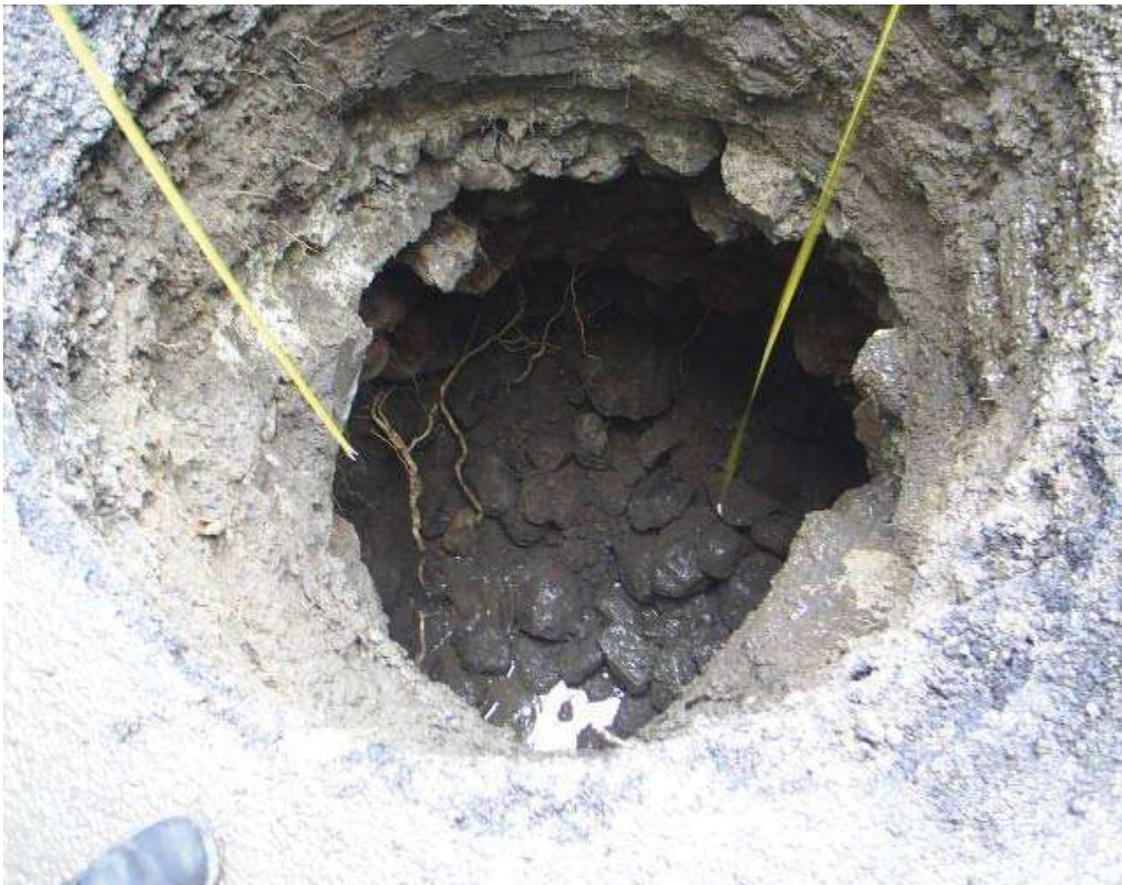
Una vez que la brigada de topografía realizó el trazo del centro de la pila, que corresponde al centrado de la broca de la perforadora se dio inicio a la perforación para la pila, sin ningún contratiempo mientras se irrumpe en las capas de base y sub-base que constituyen la vialidad, pero cuando se alcanzan una profundidad de 1.20 m aproximadamente, se encuentra un pedraplén o capa rompedora de capilaridad, teniendo el inconveniente en un retraso en el avance de la perforación, como consecuencia de tener la necesidad de requerir de la ayuda del personal auxiliar del equipo de perforación, para extraer pequeñas piedras que la propia perforadora no podía extraer.

Foto 1: Derrumbes por inestabilidad en pedraplén o capa rompedora de capilaridad.

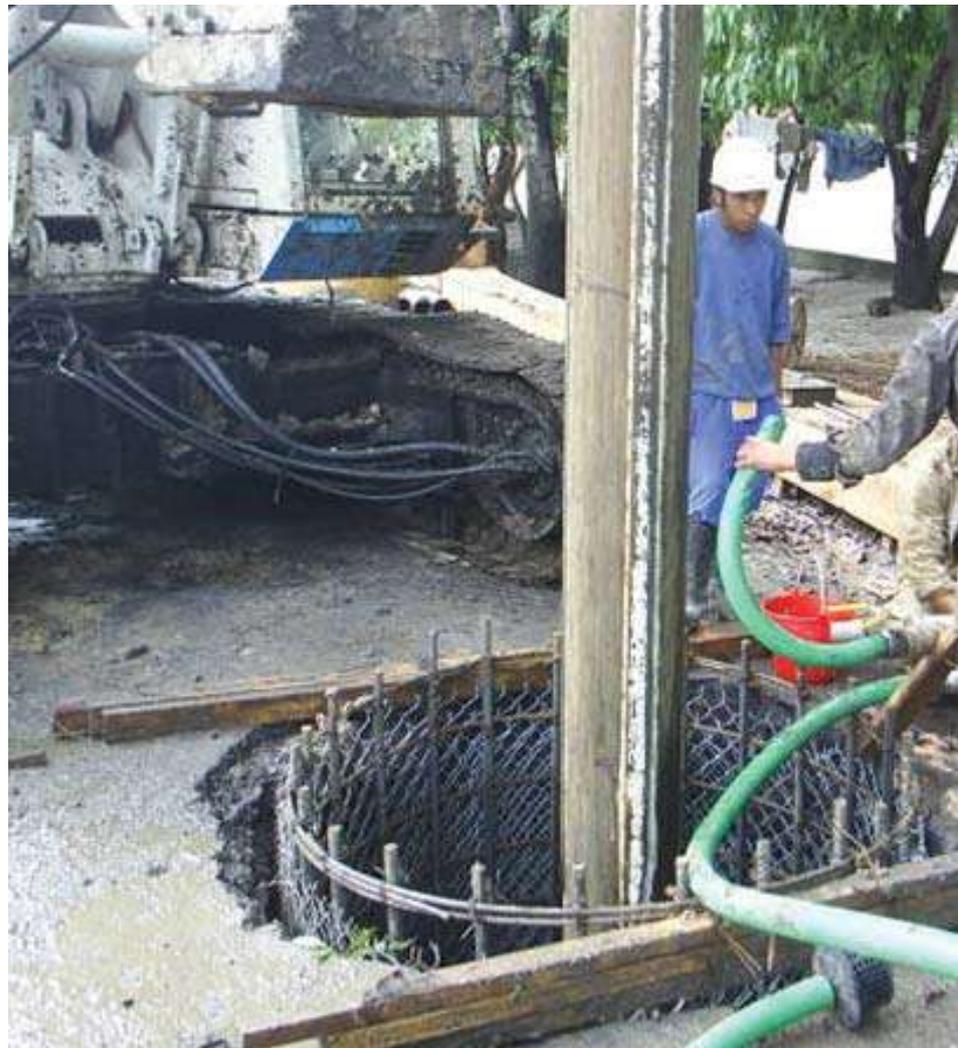
circulares de 1/2" de diámetro, colocando una malla ciclónica a su alrededor, para evitar que se derrumben las paredes del terreno que se está perforando (Foto 2), sin embargo esta solución no dio resultado ya que al continuar con la perforación continuó el problema de los

Foto 2: Ademe de varillas y malla ciclónica.

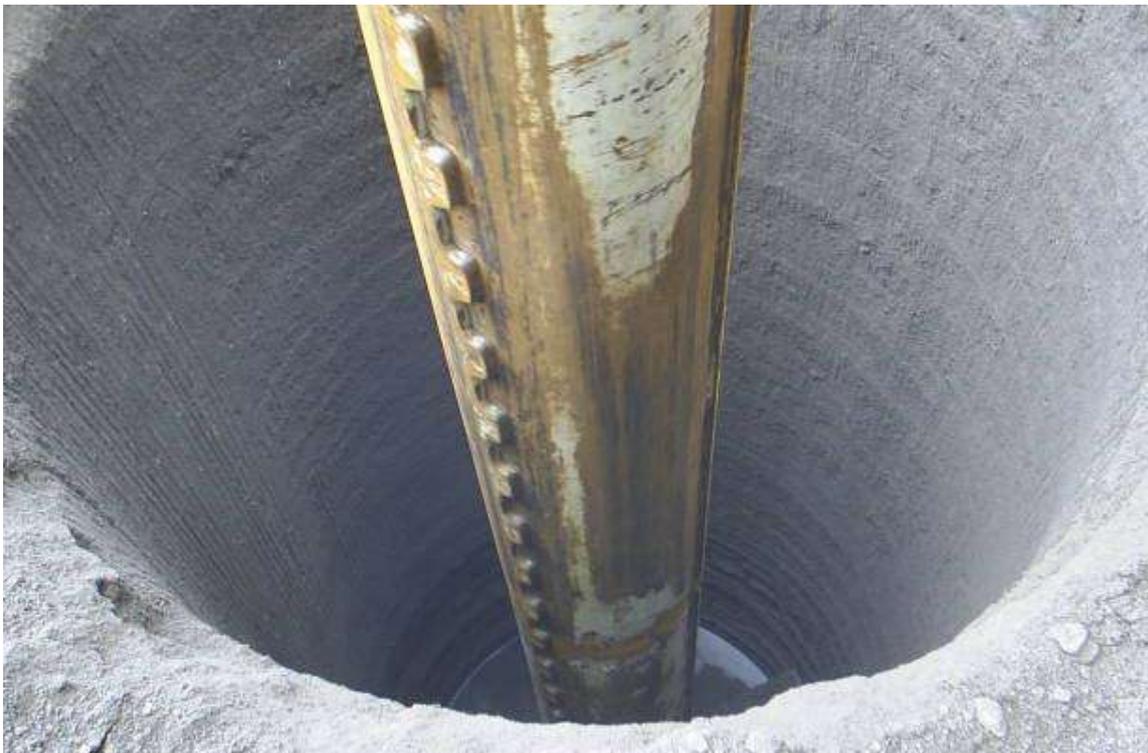
Ante el resultado anterior, se procedió a vaciar una mezcla de arena, cemento y agua con una resistencia de 80 a 100 kg/cm<sup>2</sup> (fluido), con un volumen de 40 m<sup>3</sup> de fluido, a tiro directo en la perforación hasta alcanzar el NPT y dejar que fragüe pero sin alcanzar una resistencia alta, para así continuar con la perforación al día siguiente, lo que dio como resultado que se continuara con la perforación sin ningún contratiempo (Foto 3), presentándose un pequeño derrumbe al finalizar los trabajos, lo cual se detectó, al medir la profundidad de esta al terminar y al momento de ir a colocar el acero, constatando que dicha profundidad era menor, por lo que se procedió a extraer el material derrumbado y colocar el acero de refuerzo para su colado inmediato y evitar un derrumbe posterior, con el acero dentro de la perforación.

Foto 3: Perforación en mezcla fluida.

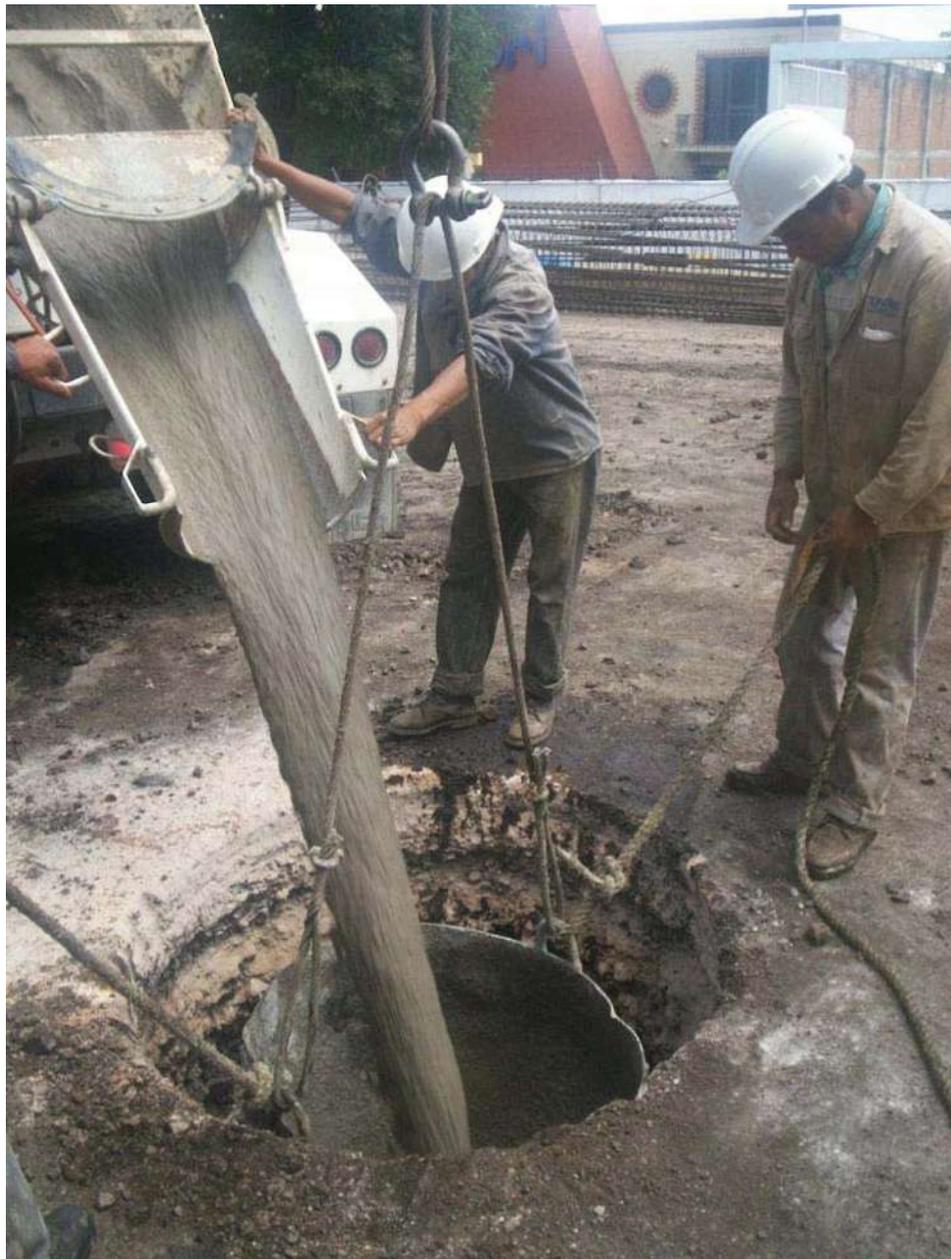
Por lo que la solución más favorable para evitar que se continuaran los derrumbes fue la de utilizar concreto simple de baja resistencia, sin embargo produjo un encarecimiento en el costo de la obra.

Foto 4: Suministro de fluido en perforación con problema de derrumbes.

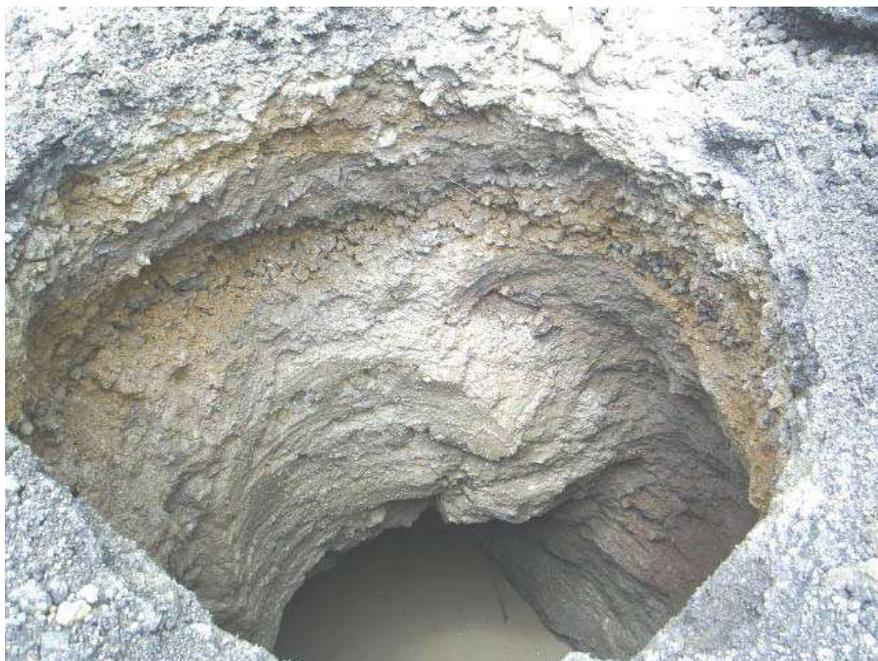
En la construcción de este elemento, lo que ocasiono la inestabilidad en la perforación fue la composición del estrato, la cual era una Arena limosa, en estado suelto y de color café, produciendo derrumbes de poca importancia, incrementándose al alcanzar la perforación el nivel freático, la presencia del agua produjo deslaves en las paredes de la perforación, generando cavernas internas en un principio, y a consecuencia de estas se produjo una ampliación en la perforación desde el NPT, alcanzando está un diámetro aproximado de 2.5 m (Foto 1), dicha dificultad no generó problemas para continuar la perforación, ya que no se corrió el riesgo de inestabilidad del suelo donde se encontraba apoyado el equipo de perforación, sin embargo se continuaron presentando cavernas a consecuencia de la presencia del agua y el avance constante en la perforación, estimando el diámetro de la perforación en algunas secciones mayor a 3.5 m en la parte visible, desconociendo por completo la ampliación ocasionada bajo el espejo del agua, se opto por tratar de contrarrestar esta situación utilizando bentonita (Foto 2), no siendo esta la mejor solución ya que al colocar la mezcla y subir el nivel del agua y el movimiento de la misma producido por la maquinaria ocasionaba mayor inestabilidad y ampliación en las cavernas, debiendo suspender el suministro del lodo bentonítico.

Foto 1: Cavernas por inestabilidad del terreno y presencia del agua freática.

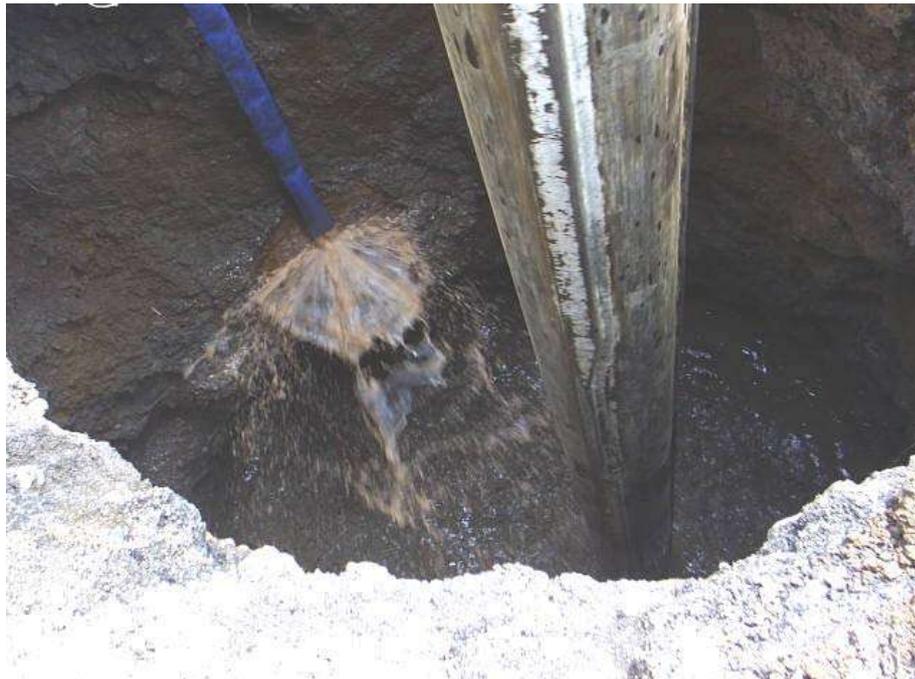
Foto 2: Suministro de Bentonita para estabilizar las paredes de la perforación.

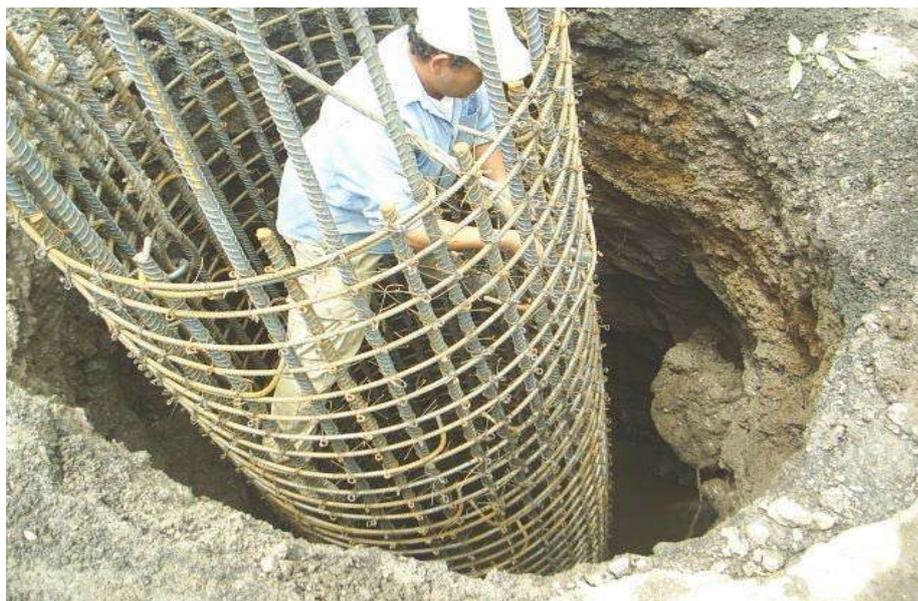
Como consecuencia de esta situación y de la dirección que tomaban las cavernas, se temía que la perforación se conectaran con la 9C por medio de las cavernas ya que esta perforación también presentó pequeñas cavernas, estando la pila 9C de resiente colado, lo cual hubiese ocasionado que el concreto se fugara por alguna caverna. Sin embargo se decidió continuar con la perforación, logrando concluirla, procediendo al colocado del acero de refuerzo (Foto 3) y colado posterior.

Foto 3: Colocación del acero de refuerzo en la perforación.

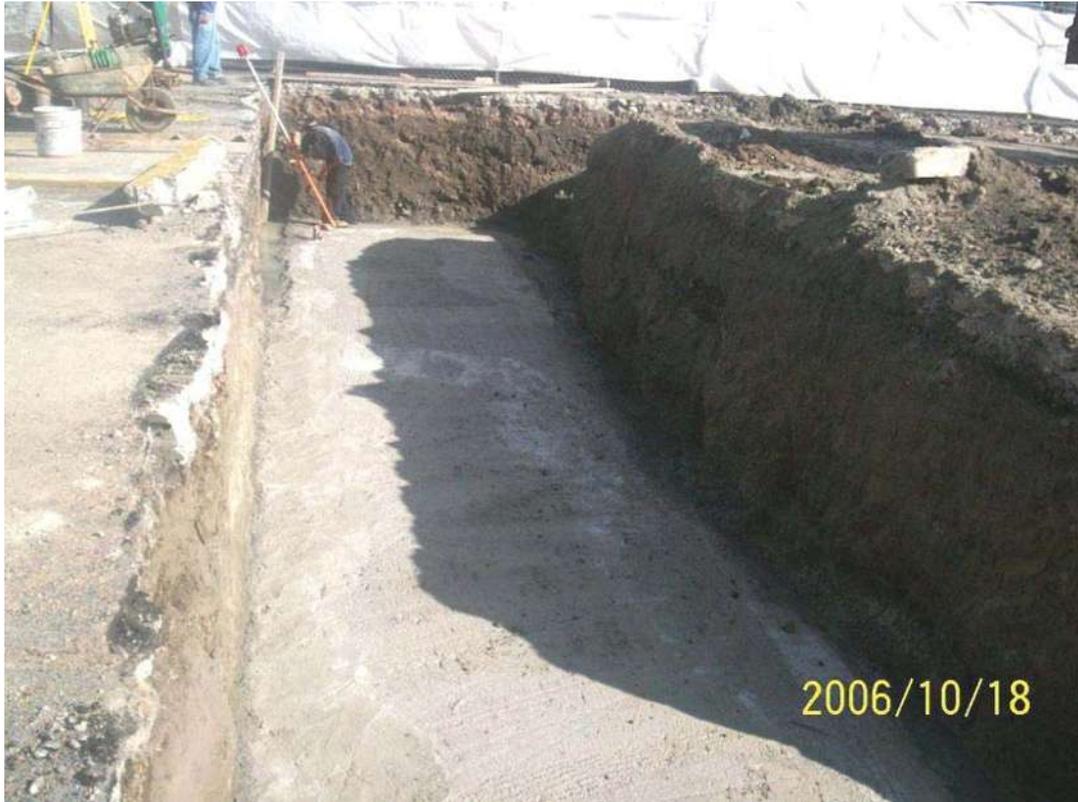
El eje 17 es el único desplantado sobre una cimentación a base de zapata corrida\*, con dimensiones de 3.0 m de ancho por 13.5 m de largo y 2.0 m de profundidad, para lo cual se realizó una "zanja", se colocó una plantilla de concreto simple sobre la cual se realizó el armado del acero de refuerzo, cimbrado y colado posterior del elemento.

Foto 1: Zanja con plantilla de desplante para cimentación del eje 17.

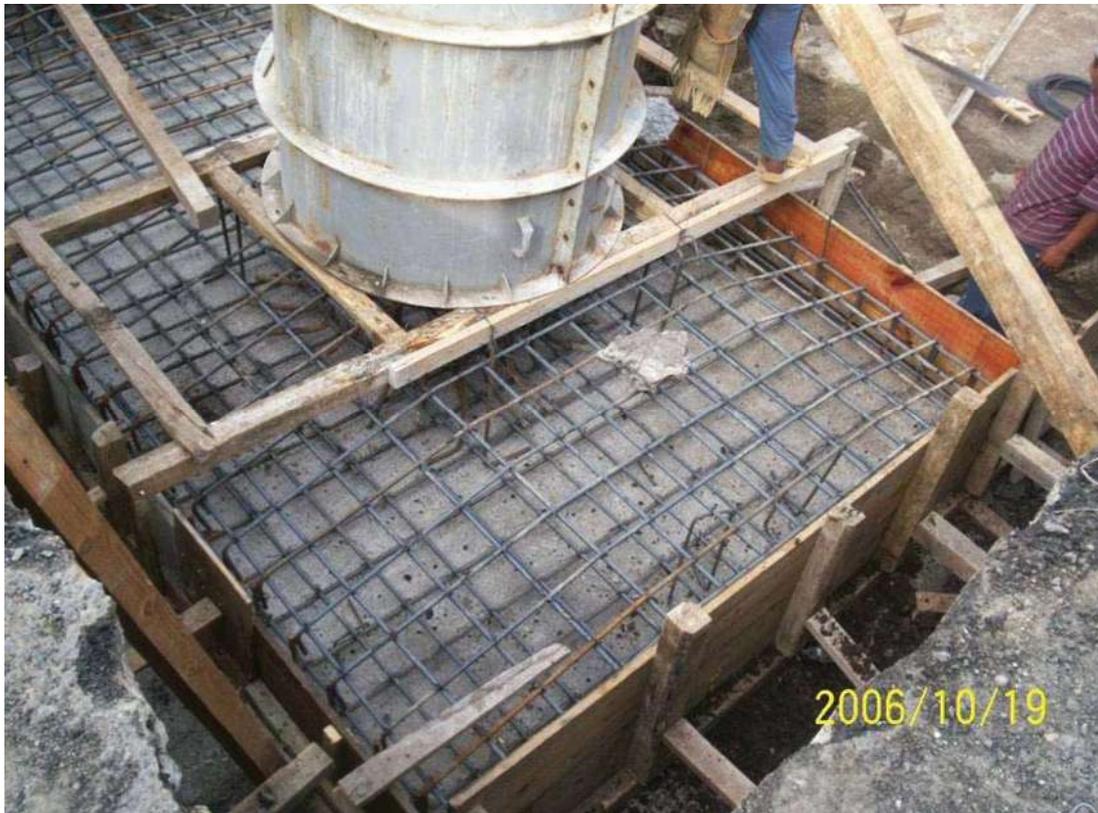
Foto 2: Parrillas de armado de zapata corrida.

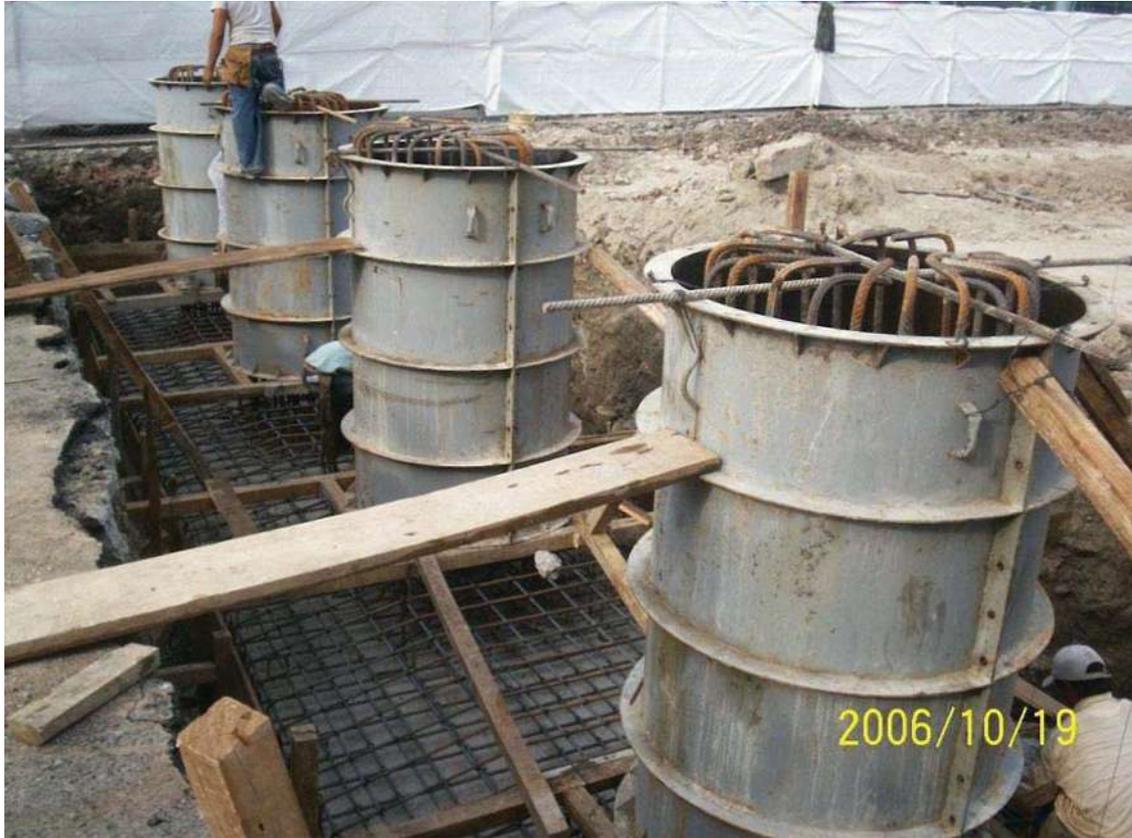
El acero de las 4 columnas se desplanto y ligo a la parrilla inferior de la zapata corrida, el armado es igual que el de las demás, de 1" de diámetro el acero longitudinal y  $\frac{1}{2}$ " de diámetro los anillos, las columnas son de 1.20 m de diámetro y 1.25 m de longitud, quedando bajo el NTN (Foto 3).

Foto 3: Cimbrado para columnas de eje 17.

El colado de la zapata y las columnas se realizó el mismo día, este se pretendía colar de forma monolítica zapata y columnas, se tomó esta decisión ya que las columnas eran de poca altura, no siendo posible este procedimiento ya que el peso propio del concreto produjo que se “escapara” por la parte inferior de la cimbra de las columnas, por lo que se decidió colar la zapata y darle tiempo al concreto para que comenzara el fraguado inicial (Foto 4), teniendo el fraguado inicial en el concreto de la zapata se procedió a colocar adhesivo de concreto nuevo a concreto endurecido para colocar el concreto de las columnas (Foto 5), el tiempo transcurrido entre el colado de la zapata y el inicio de colado de las columnas no fue mayor a 2 horas, ya que se estaba empleando concreto con acelerante para que alcanzara su resistencia máxima a tres días.

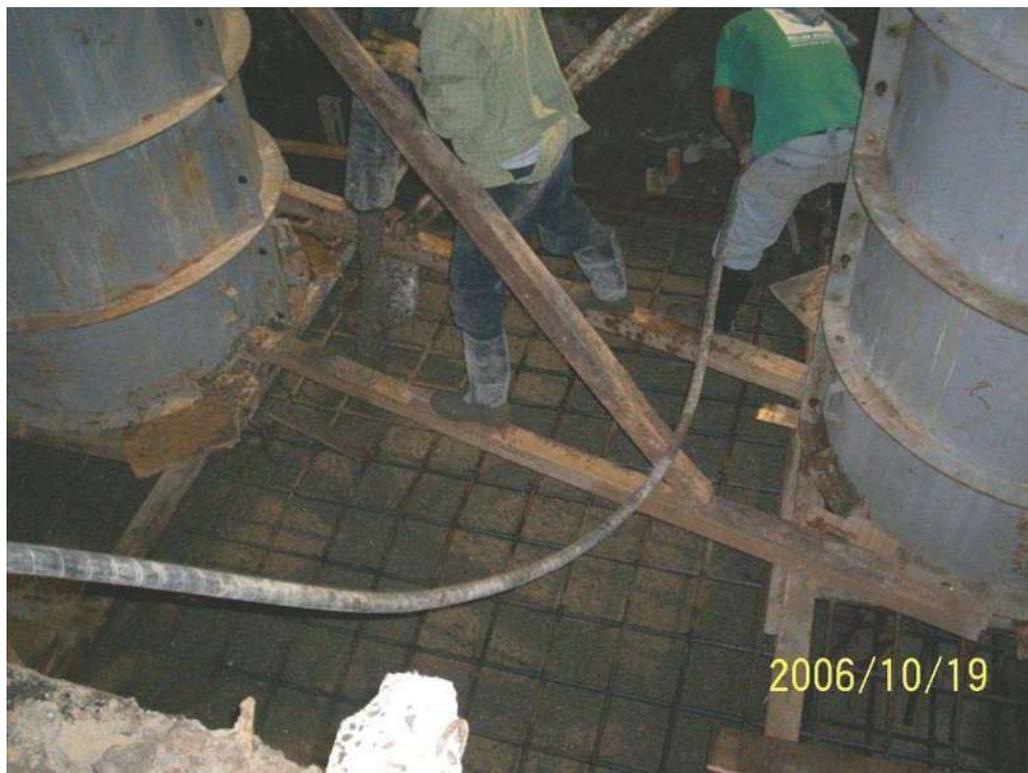
Foto 4: Colado de Zapata corrida, eje 17.

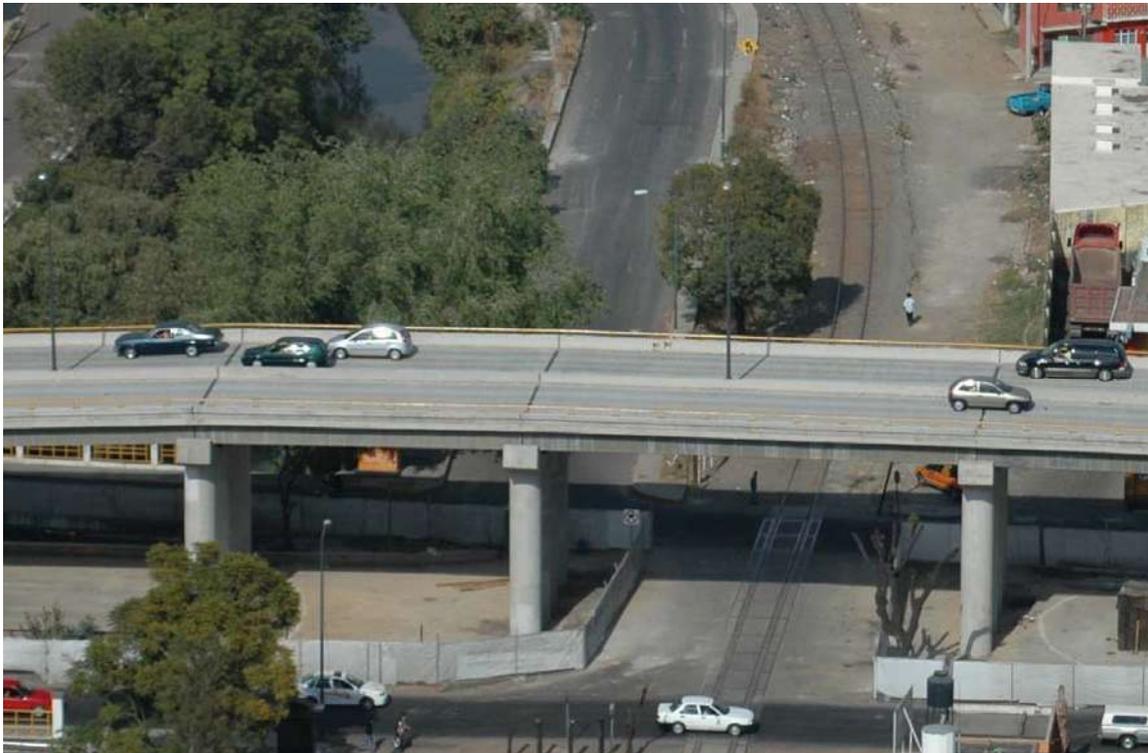
La superestructura del "PUENTE VEHICULAR" esta integrada principalmente por: columnas, cabezales, diafragmas, losas armadas y coladas en el sitio y traveses prefabricados del tipo pre esforzados fabricados en planta (Foto 1).

Foto 1: Puente vehicular, conjunto de elementos estructurales.

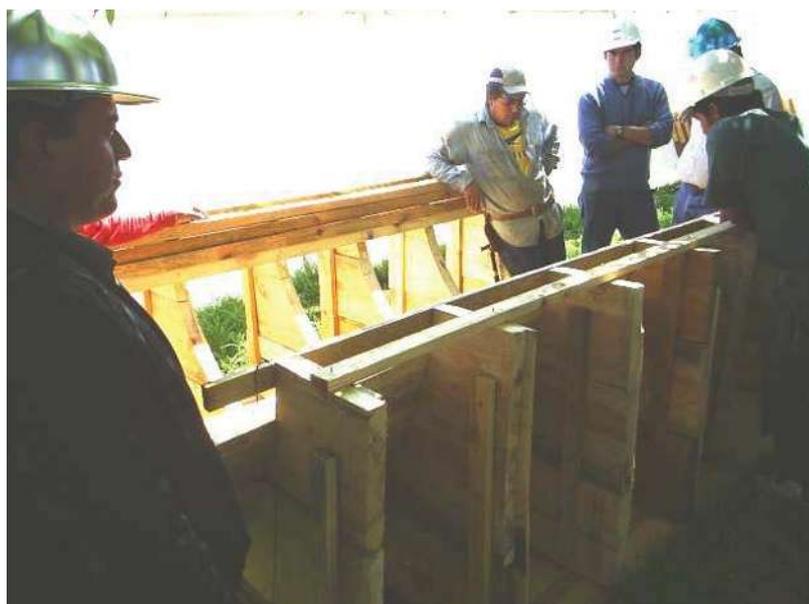
Foto 2: Construcción de cimbra de madera para colado de columnas.

Para cimbrar las columnas se contemplo en un principio un encofrado a base de madera y lamina de acero galvanizado (Foto 2). La cual consistía en tablillas estrechas para que adoptaran una forma circular, montadas en *camones* (Foto 3), que son unas tablas que tienen recortado por una de sus partes un arco de circunferencia, de modo que entre todas ellas completen la sección pedida. Los camones se colocaron en los extremos del molde e intermedios para dar rigidez al encofrado, en el interior se colocó una "lamina" para dar un terminado aparente al elemento (Foto 4).

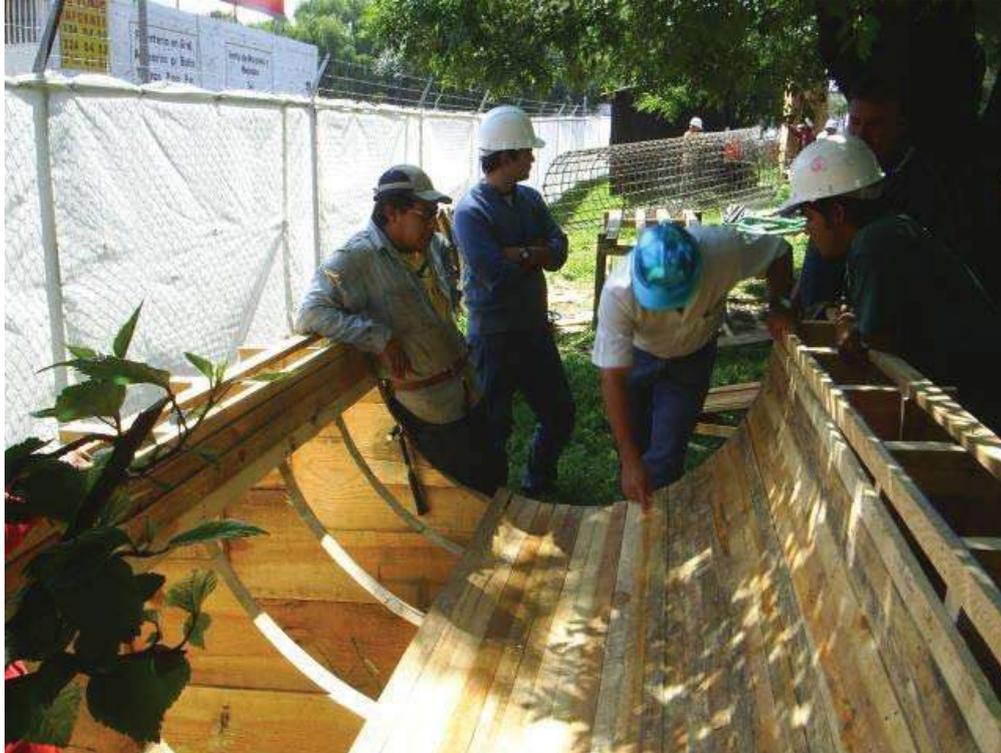
Foto 3: Tablillas montadas sobre *camones*.

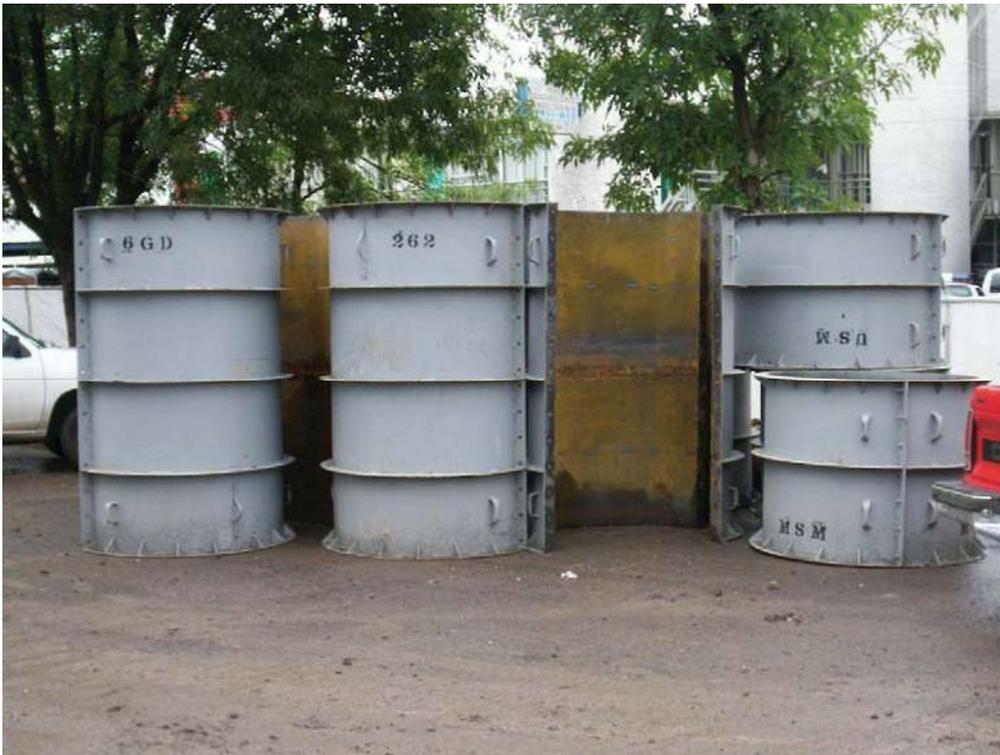
Para la elaboración de las columnas se desechó la utilización de la cimbra a base de madera con lamina de acero galvanizado, ya que se utilizó cimbra deslizante de acero (Foto 5), la cual se consiguió en los diámetros necesarios, el armado está compuesto por varillas de 1" para el acero vertical y anillos de ½" de diámetro.

Foto 5: Cimbra deslizante de acero de 1, 2 y 2.5 m de longitud, diámetro de 1.20 y 1.40 m.

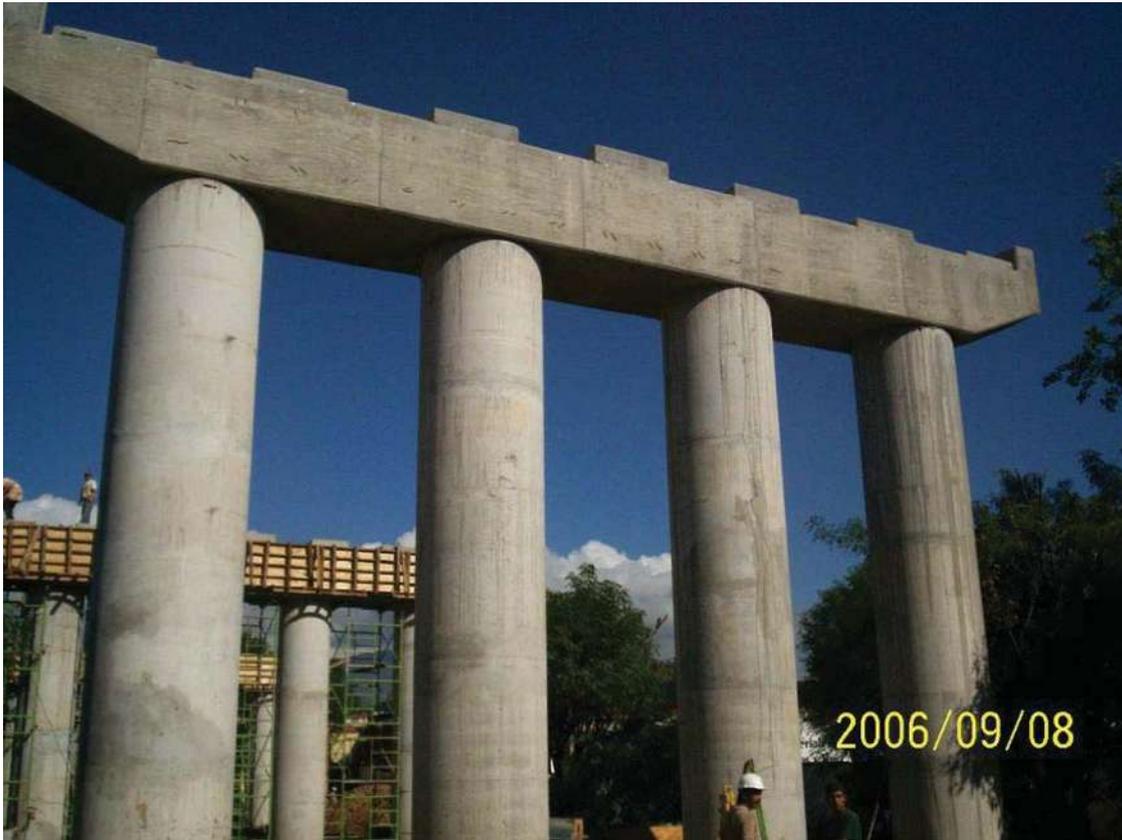
Cada eje de columnas, se coronó con un cabezal de concreto armado para recibir las traveses, que en conjunto forman la calzada del puente (Foto 6), la implementación de los topes es para restringir el movimiento lateral a las traveses que se encuentren en los extremos, los bancos es donde se colocan las traveses colocando previamente sobre estos una placa de neopreno para restringir el movimiento horizontal de las mismas, los diafragmas son la liga entre traveses y traveses y se colaron en conjunto con la losa.

Foto 6: Cabezal con topes y bancos para apoyo de traveses.

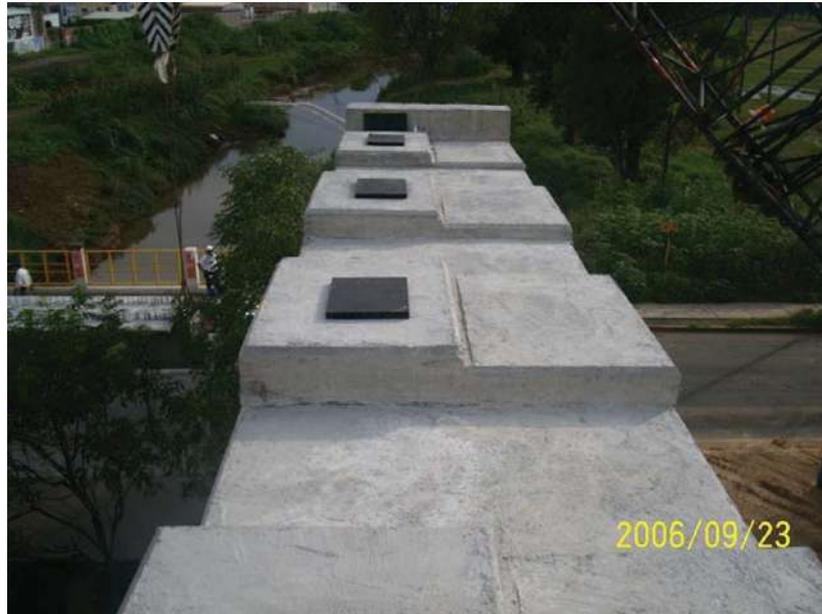
Los cabezales, topes y bancos fueron colados monolíticamente, ya que es conveniente que se comporten como un elemento único estructuralmente. Se contempla cimbra aparente, suministro y colocación de acero de refuerzo de  $f_y = 4200 \text{ kg/cm}^2$  en estructura, colocación de concreto premezclado  $f_c = 250 \text{ kg/cm}^2$  vaciado con bomba. Colocación de apoyos de neopreno con dureza Shoke 60 de 30X30 cm (Foto 7).

Foto 7: Placas de Neopreno, apoyo de las traves

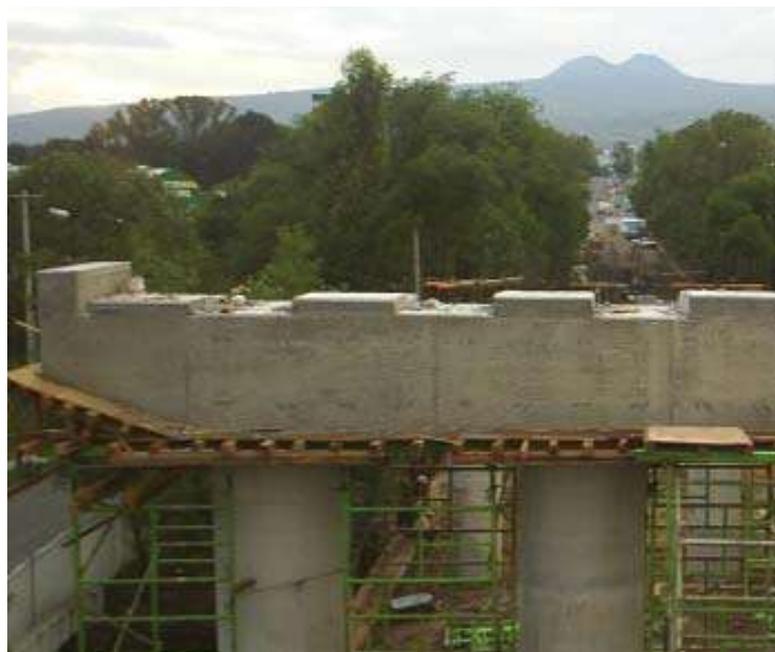
Para la accesibilidad y facilitar la construcción de estos elementos se utilizaron andamios metálicos o *torretas* (Foto 8), denominados así por comprender alturas entre 2 y 10 m, ya que estos permitían realizar los trabajos con mayor seguridad, comodidad y eficiencia. Están compuestos de elementos de tubo de acero que se ajustan entre sí, permitiendo una instalación rápida y de gran capacidad, adaptación al terreno y facilitan un perfecto arriostramiento.

Foto 8: *Torretas*: elemento auxiliar en la construcción de los cabezales.

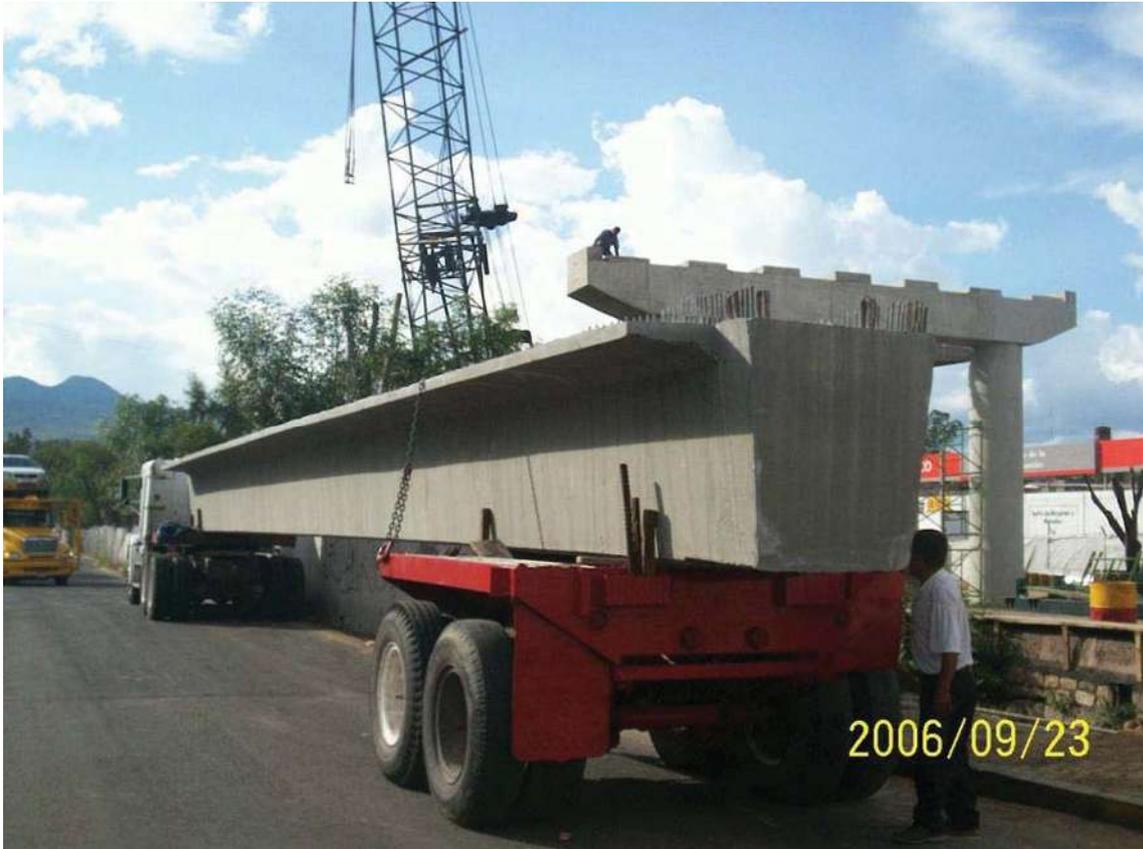
Su colocación se realizó mediante el implemento de una grúa, siendo apoyadas sobre las bases de neopreno que se colocaron en los bancos.

Foto 9: Trabe en cajón tipo T.

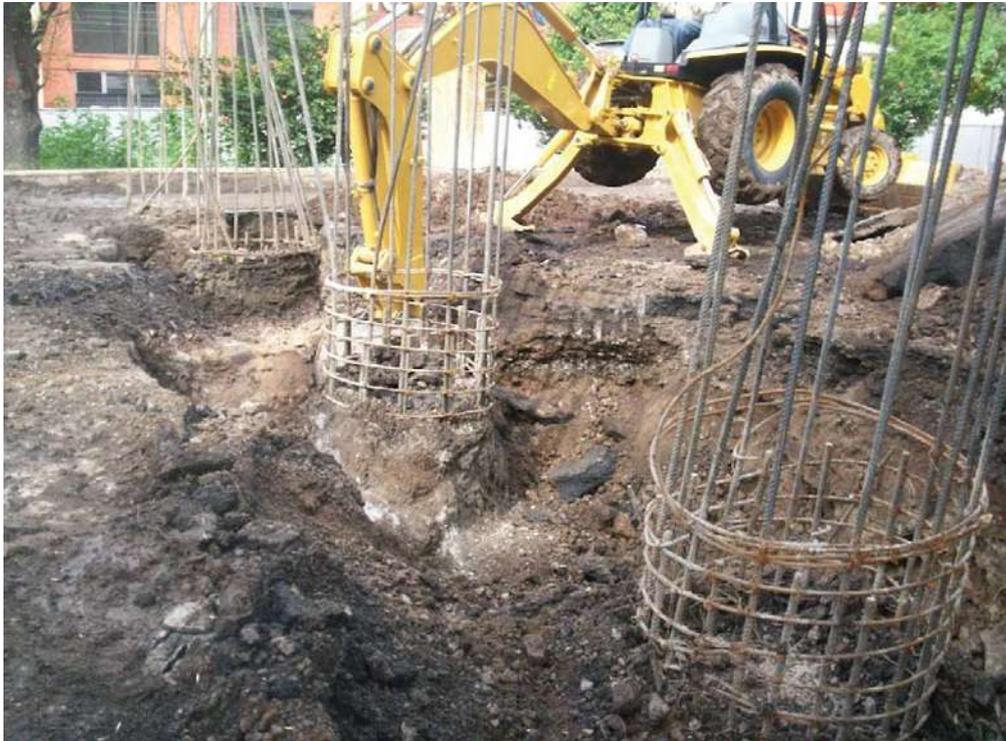
Foto 11: Retroexcavadora abriendo caja.

Los trabajos iniciales para comenzar a construir estos elementos fue realizarles a las pilas un descabece de 1 m con "martillo hidráulico manual" (Foto 12 y 13), ya que se requería eliminar el concreto contaminado, debiendo abrir una caja con la retroexcavadora para poder ejecutar esta tarea (Foto 11).
