**Universidad Michoacana de  
San Nicolás de Hidalgo**

**Facultad de Ingeniería Civil**

**PROCEDIMIENTO CONSTRUCTIVO DE LA OBRA “PASO A  
DESNIVEL PUENTE VEHICULAR AVENIDA MADERO  
PONIENTE CRUCE CON F.F.C.C. MORELIA, MICHOACÁN”**

Tesis profesional

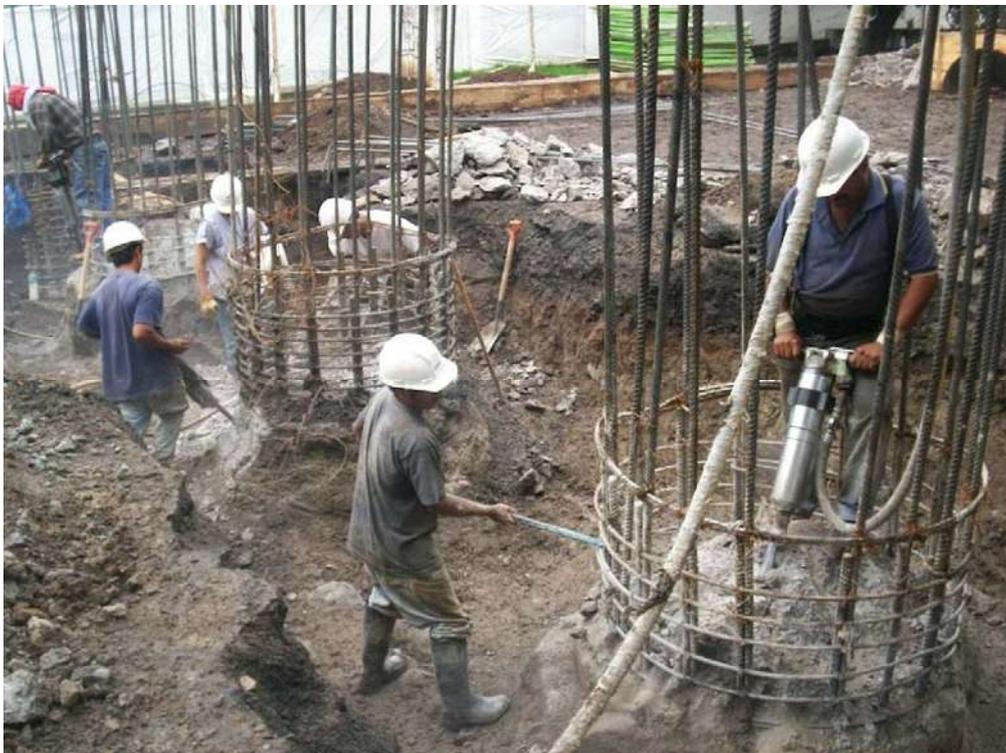
Foto 12: Descabece de pilas con "martillo hidráulico manual".

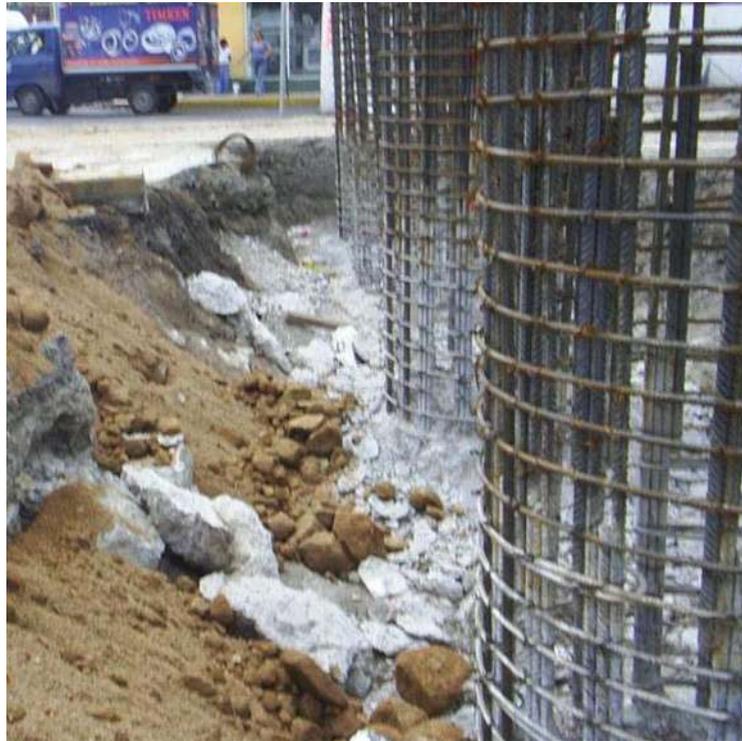
Foto 13: Pilas descabezadas para continuar con la construcción de las columnas.

Los trabajos iniciales para comenzar a construir estos elementos fue realizarles a las pilas un descabece de 1 m con "martillo hidráulico manual" (Foto 12 y 13), ya que se requería eliminar el concreto contaminado, debiendo abrir una caja con la retroexcavadora para poder ejecutar esta tarea (Foto 11).

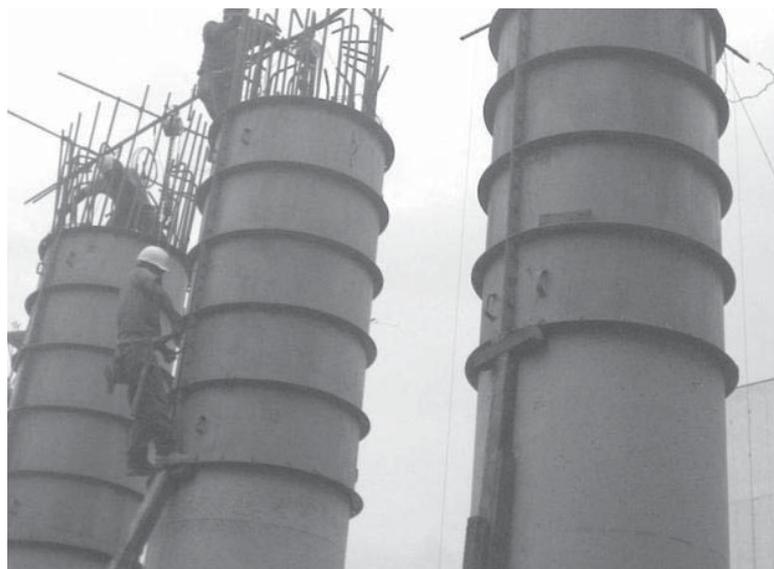
La cimbra se ajustaba en su sitio por medio de la ayuda de puntales y los tornillos que unían las dos partes que formaban una sección de columna (Foto 14).

Foto 14: ajuste de cimbra deslizante con tornillos y puntales.

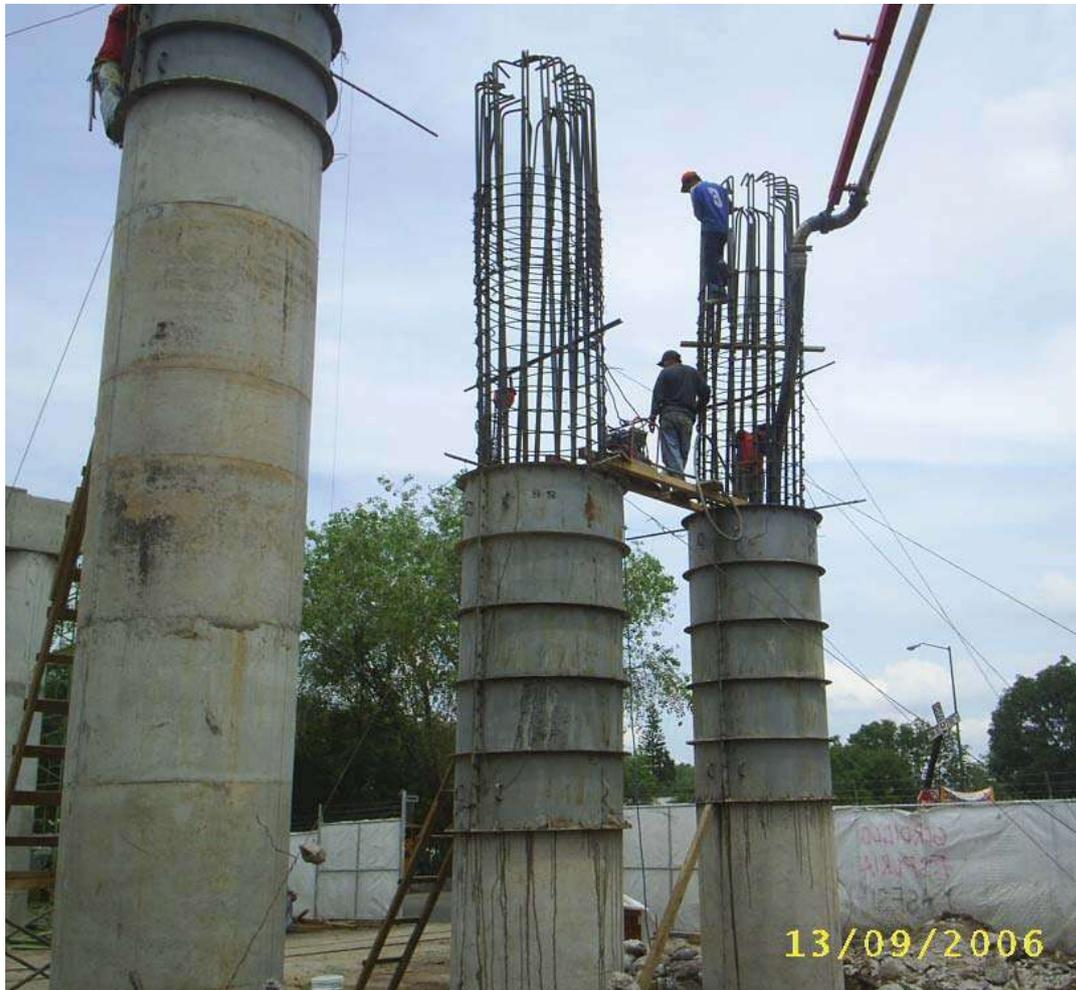
Por procedimiento el armado de refuerzo de las columnas tuvo que realizarse de manera vertical, teniendo las opciones de poder colocar zuncho o estribos, eligiendo emplear estribos, ya que al realizar el armado de forma vertical era más fácil trabajar con estos, facilitando su colocación, el armado es de varillas de 1" de diámetro en acero longitudinal y ½" de diámetro para los anillos, mismos diámetros que se usaron en las pilas. El colado de las columnas se realizó en etapas (Foto 15), colando secciones de 3 m de altura, se empleó un adhesivo de concreto nuevo a concreto endurecido, realizando juntas a distintos niveles, otra ventaja en el colado por secciones es evitar el segregado del concreto, empleando un concreto con acelerante de  $f'c = 250$  kg/cm<sup>2</sup> y resistencia máxima a 14 días, lo cual proporcionaba que se descimbrara en un plazo de 12 hrs., realizando el curado mediante una membrana de curado.

Foto 15: Colado de columnas por secciones.

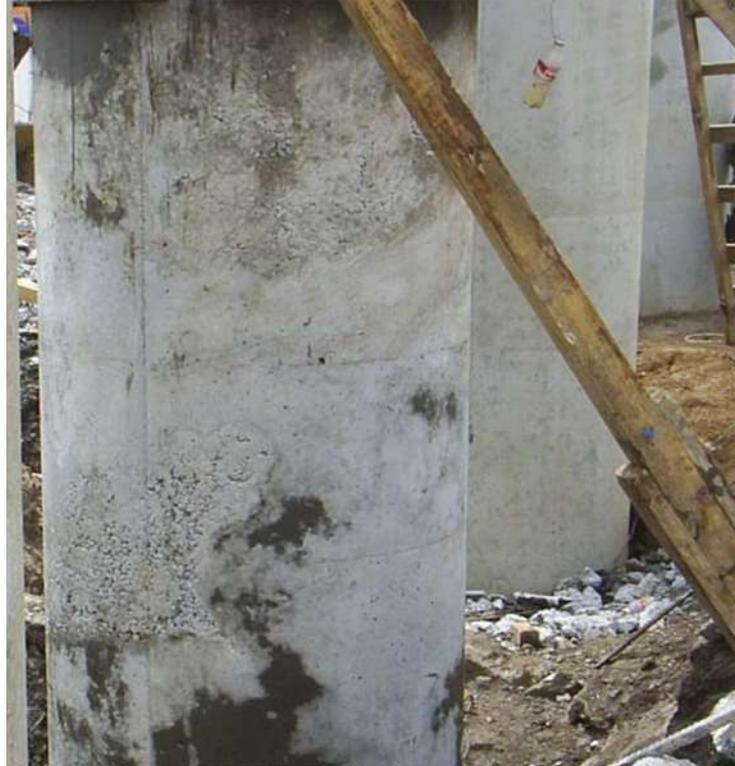
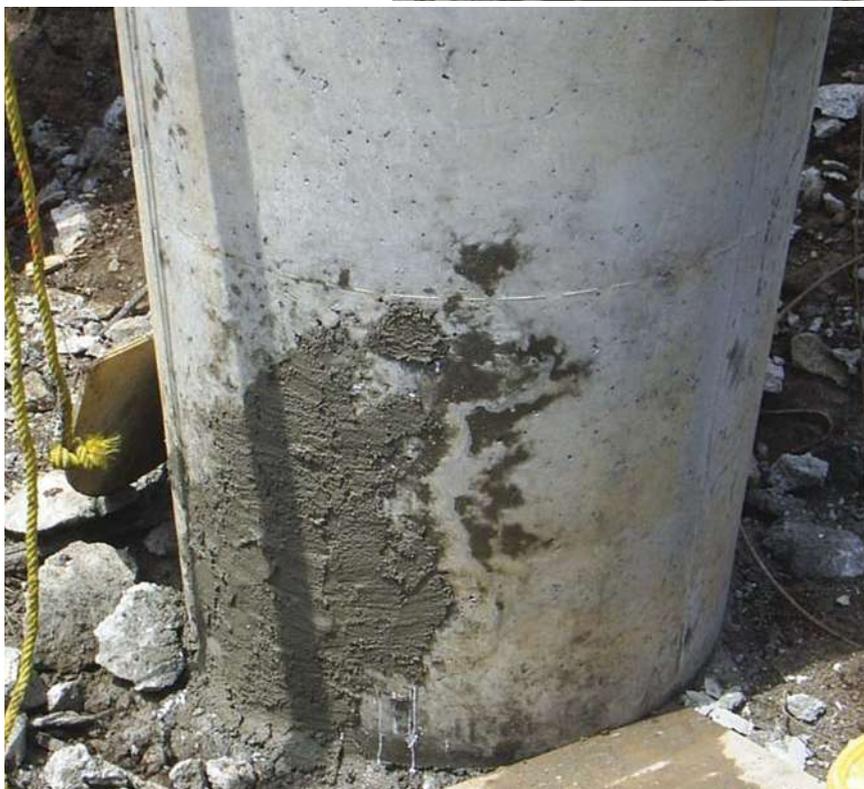
En las columnas 11A, 11B y 11C, en las cuales al momento de descimbrarlas se pudo observar que presentaron segregado, en unas pequeñas áreas de la sección colada, utilizando una lechada de cemento para recubrir el material expuesto y dar solución al problema, siendo éste el único caso que se presentó.

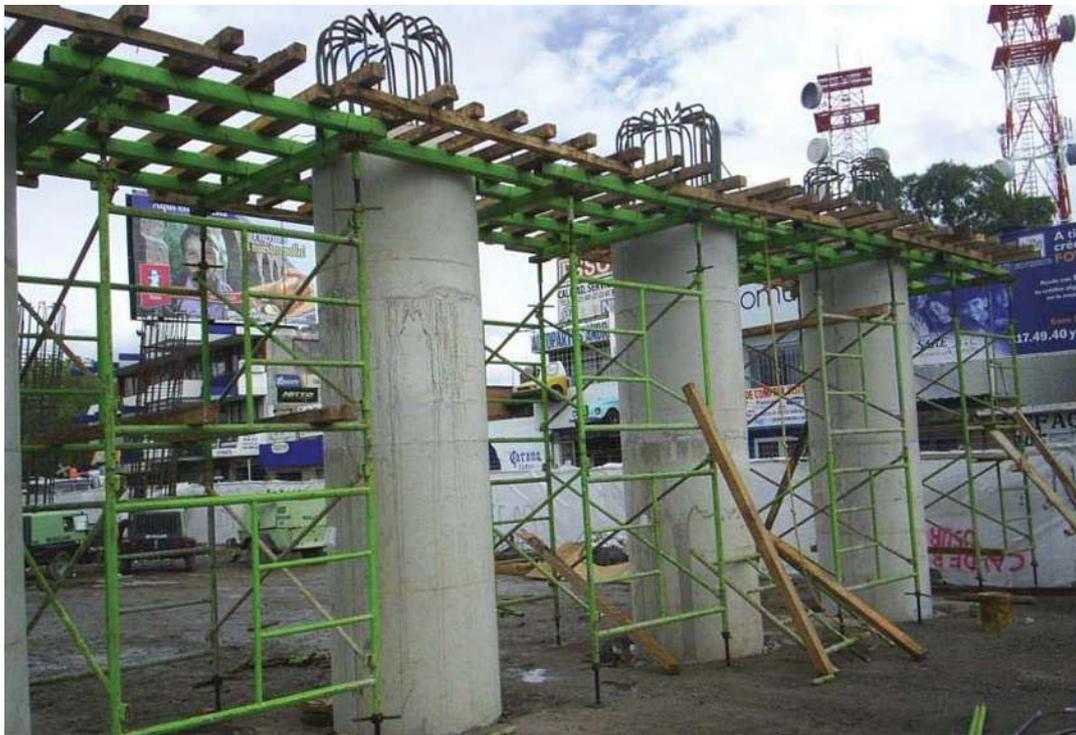
La construcción de los cabezales se inicio con la colocación de los andamios (Foto 16), los cuales se utilizaron para construir la base sobre la cual se colocó una cimbra horizontal, realizándole a la corona de las columnas un martelinado previo al armado del acero de refuerzo y cimbrado del cabezal, dejando una superficie rugosa en la corona de las columnas para una mejor adherencia del concreto nuevo al concreto endurecido. El armado del acero de refuerzo\* es con varillas de ½” y 1” de diámetro principalmente, al terminar de armar el acero de refuerzo se procedió a colocar la cimbra lateral (Foto 17.), para que la brigada de topografía marcara los niveles a los cuales se colocaron los chaflanes mismos que marcaban el nivel del concreto, realizando un colado monolítico del cabezal, los bancos y los topes sísmicos (Foto 18 y 19).

Foto 16. Construcción de cimbra horizontal.

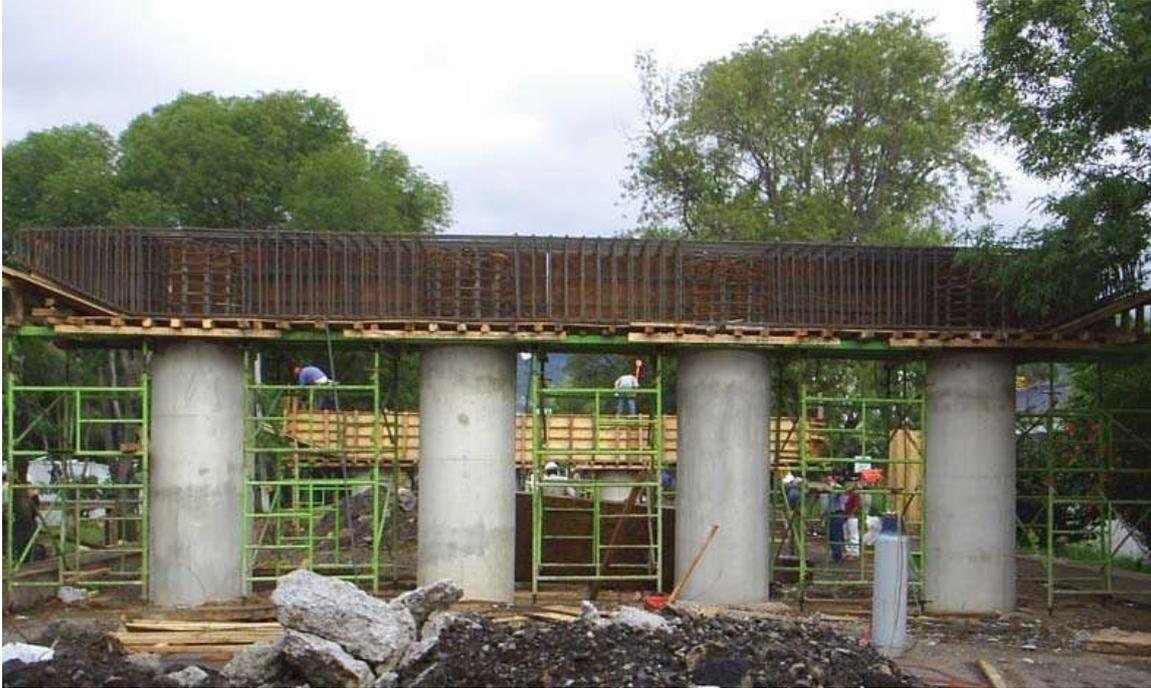
Foto 17. Acero de refuerzo y cimbra lateral en cabezales.

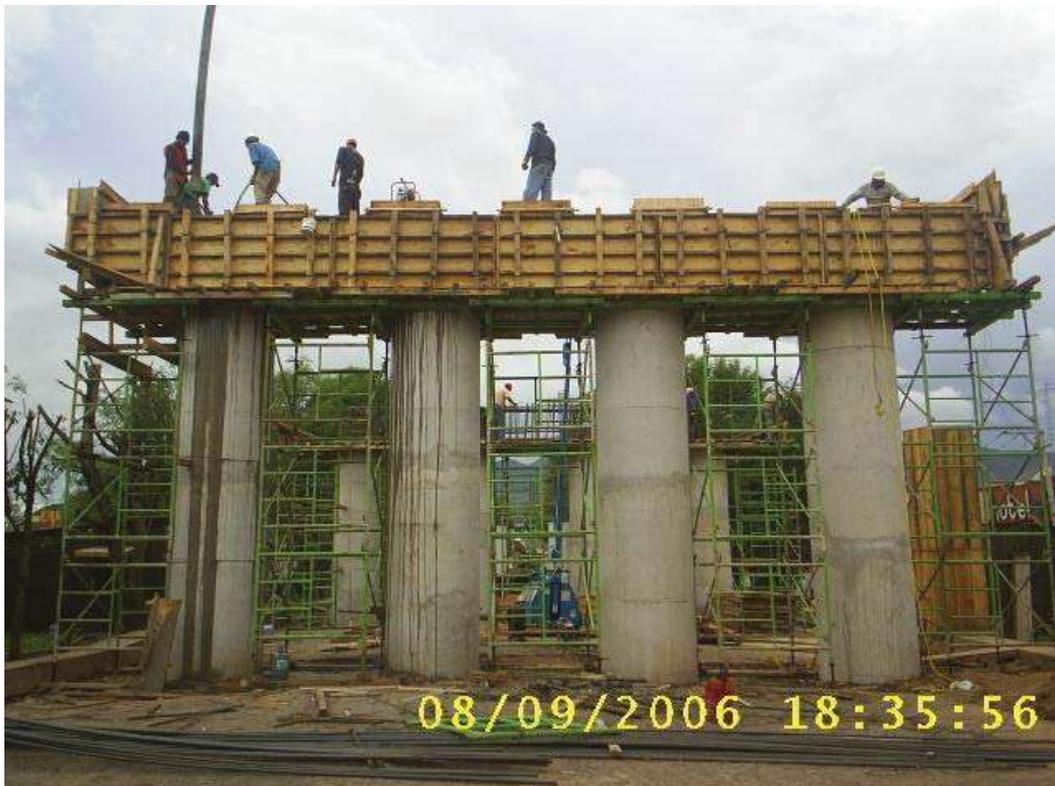
Foto 18. Colocación de concreto hidráulico.

En los ejes que fue posible colocar la bomba en el interior de la obra o evitar interferir con el tráfico vehicular y con espacio para maniobrar con los "trompos", se colaron durante el horario diurno, aprovechando la luz del día (Foto 18).

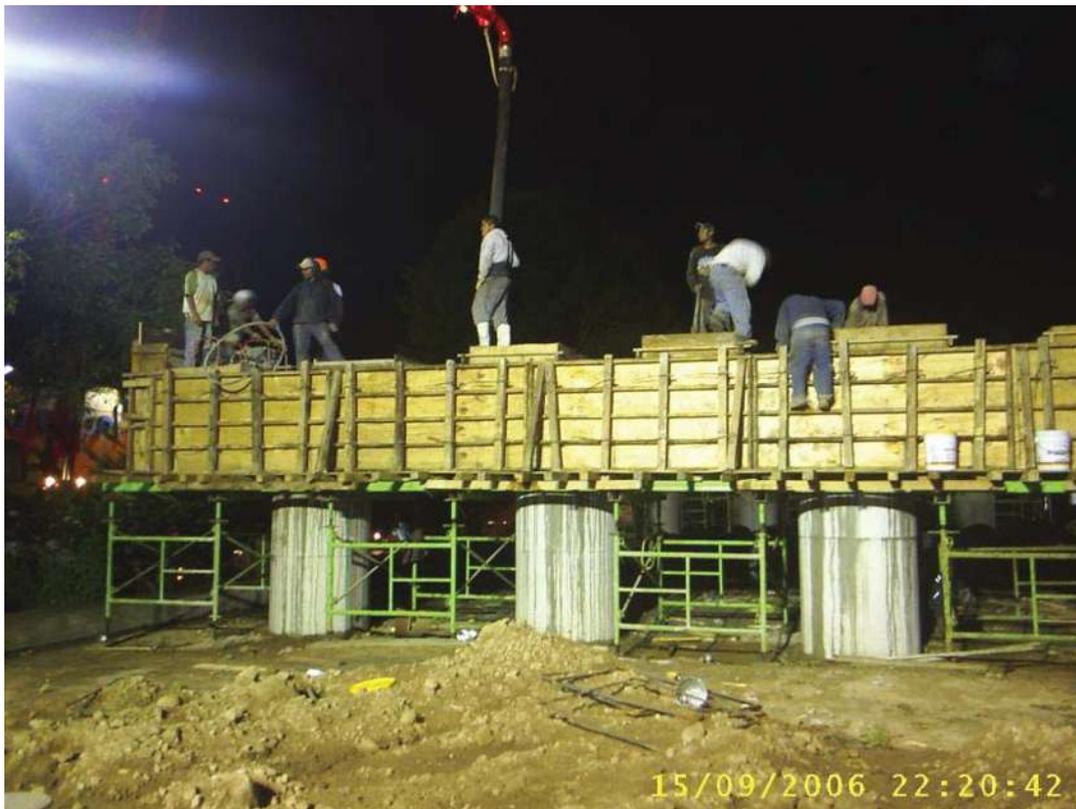
Los colados realizados durante la noche fueron principalmente en los cabezales del lado poniente de la obra, ya que no era posible colocar la bomba dentro de la obra, por lo que se tuvo que situar en una de las laterales de la Av. Madero Poniente (Foto 19), al realizarlos durante el horario nocturno se producía una menor interferencia con el tránsito vehicular, iniciando los colados a las 10:00 p.m. aproximadamente. Para la ejecución de estos trabajos fue necesario colocar iluminación.

Foto 19. Colados durante la noche.

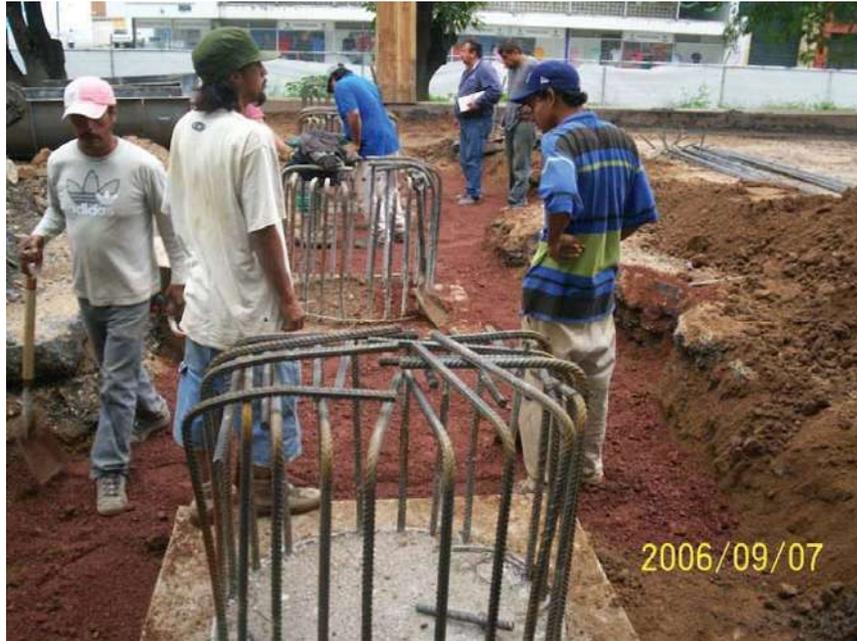
Foto 20. Construcción de plantilla compactada con material de banco.

La construcción de este elemento se desplanta bajo el NPT, por lo que se construyó una base para nivelación y desplante, la cual consistió en una capa de material de banco compactado (foto 20) y posterior a esta una plantillas de concreto hecho en obra (Foto 21), sobre la cual se procedió a realizar el armado de refuerzo del cabezal (Foto 22).

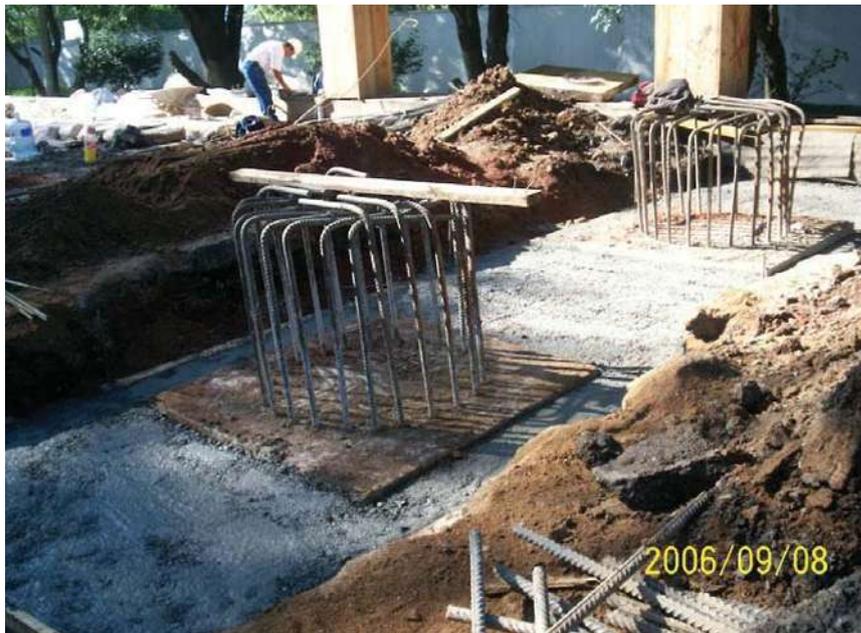
Foto 21. Plantillad de concreto.

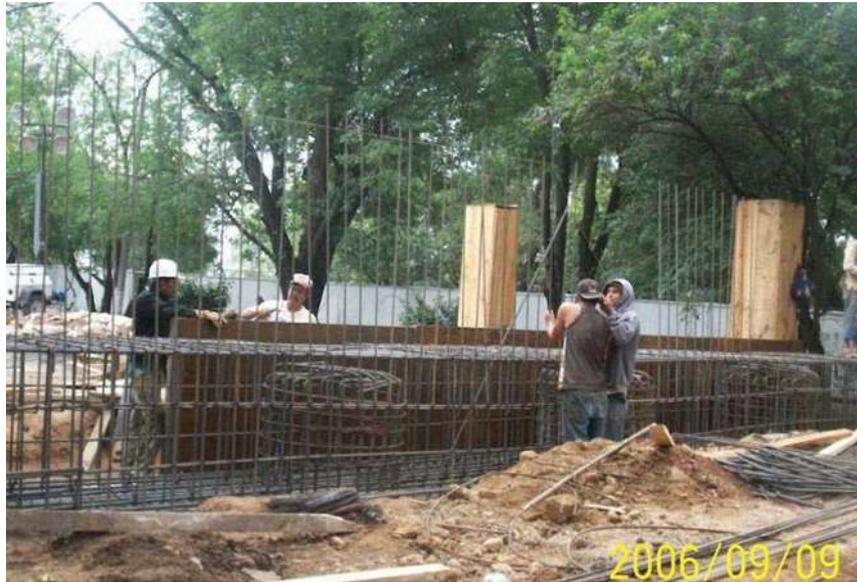
Foto 22. Armado y cimbra del cabezal del eje 1.

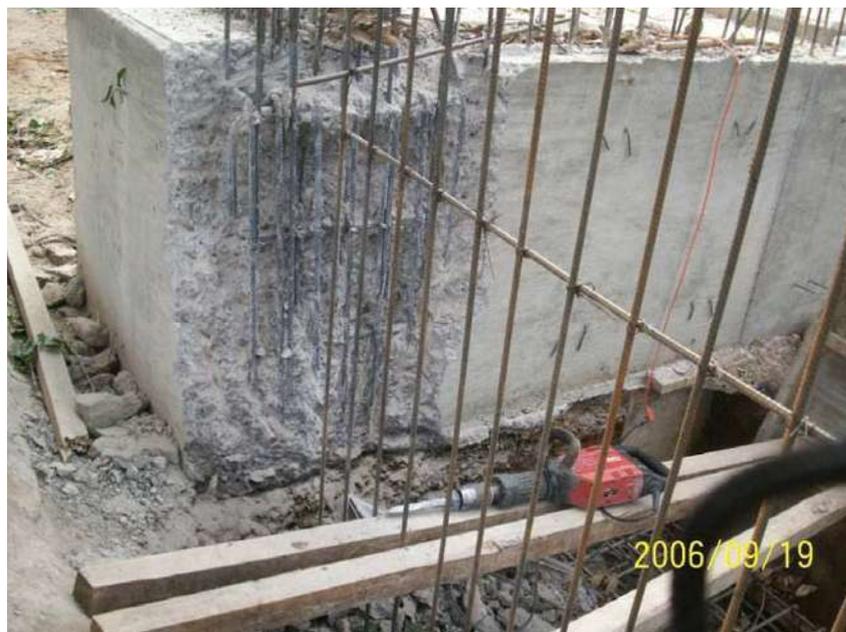
Este elemento al igual que el del eje 17 están ligados a los muros de contención, ya que se coló el cabezal del eje 1 sin dejar las preparaciones para la unión con los muros de contención, se tuvo que demoler en ambos extremos una longitud de 1m por el peralte del cabezal para descubrir el acero de refuerzo y poder realizar la unión entre los armados. La ejecución de esta tarea se realizó inmediata al descimbrado del elemento (Foto 23).

Foto 23. Demolición parcial del elemento para liga de muros de contención.

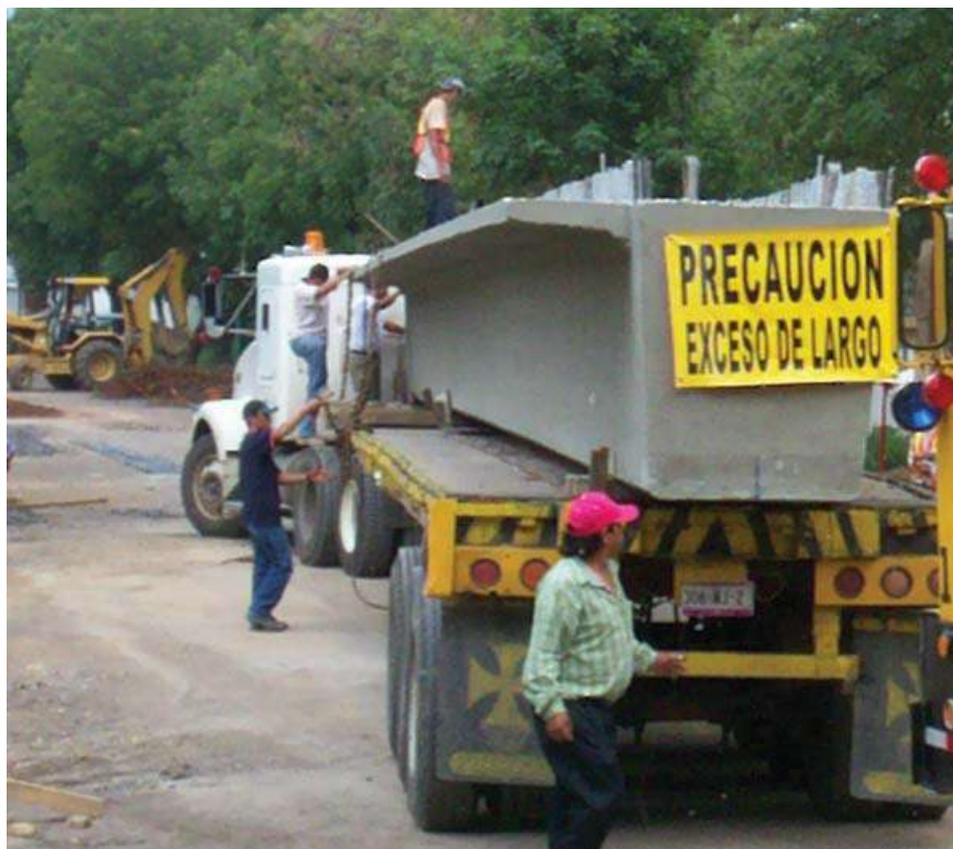
Ya que se trataba de un elemento prefabricado hecho en planta\* y transportado en "dovelas" al sitio de la obra (Foto 24), el trabajo realizado fue el montaje.

Foto 24. Trabe en equipo de transporte.

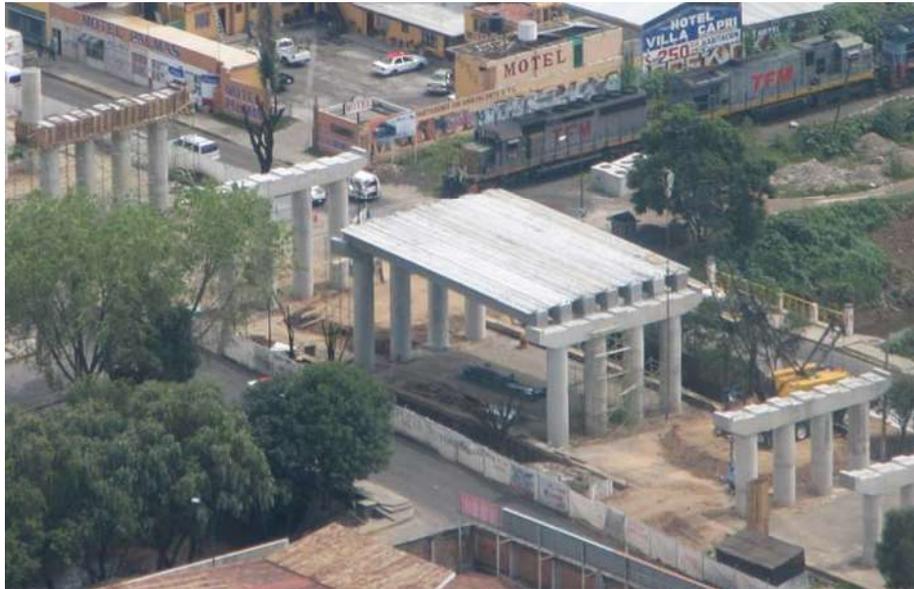
Foto 25: Claros de 7 traves montadas y grúa sobre rampa de material de banco (tepetate).

El desarrollo de la tarea consistió en el montaje de los elementos, siendo necesaria la construcción de rampas con material de banco (tepetate) entre los ejes de columnas, sobre el prado sur de la Av. Madero Pte., para situar la grúa que realizó el montaje y evitar daños a los "lomos de burros" (Foto 25).

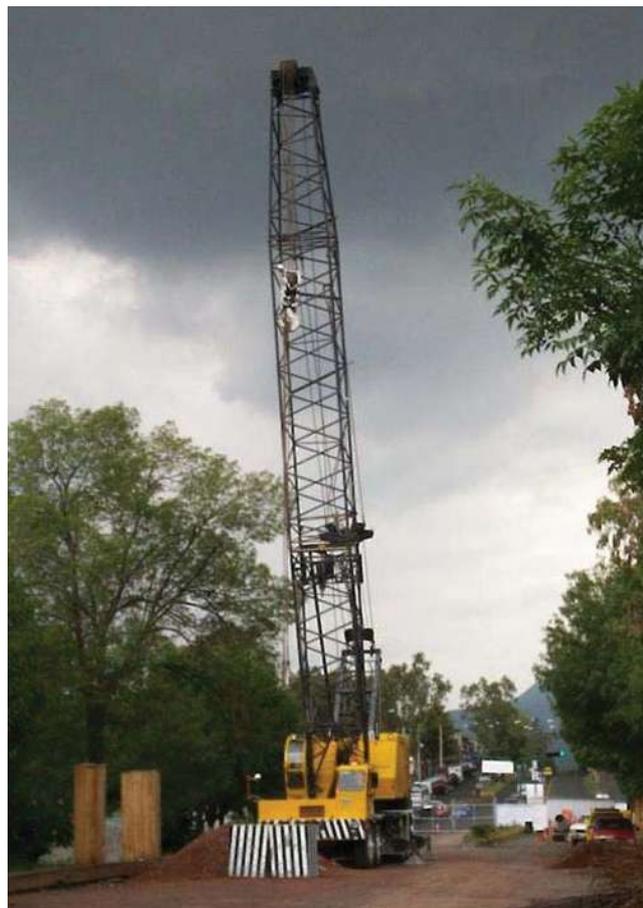
Para el montaje de las traves se utilizo una "grúa mecánica" (Foto 26).

Foto 26: Grúa mecánica.

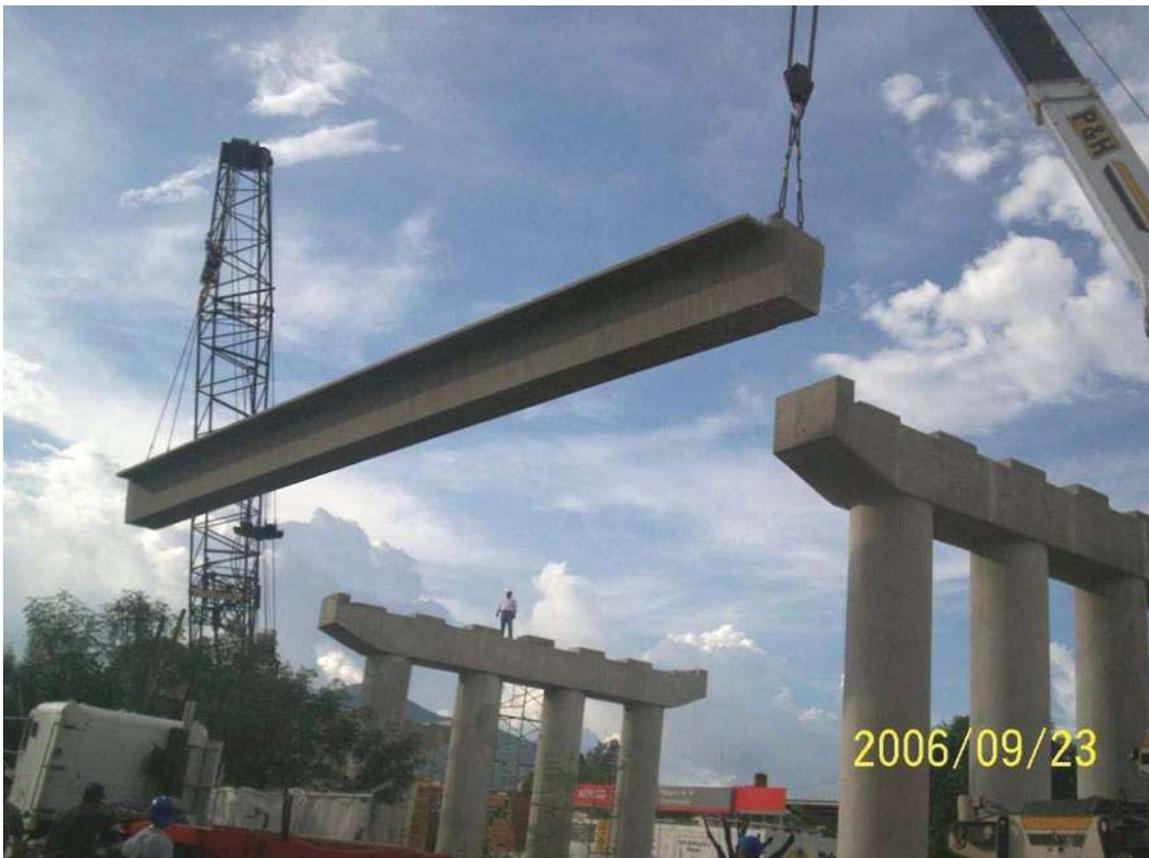
Por la ubicación del claro y tener que maniobrar dos grúas con movimientos sincronizados fue el primero y el único de los claros en el que se realizó el montaje en el día.

Foto 27. Montaje de traveses sobre el río entre ejes 7 y 8.

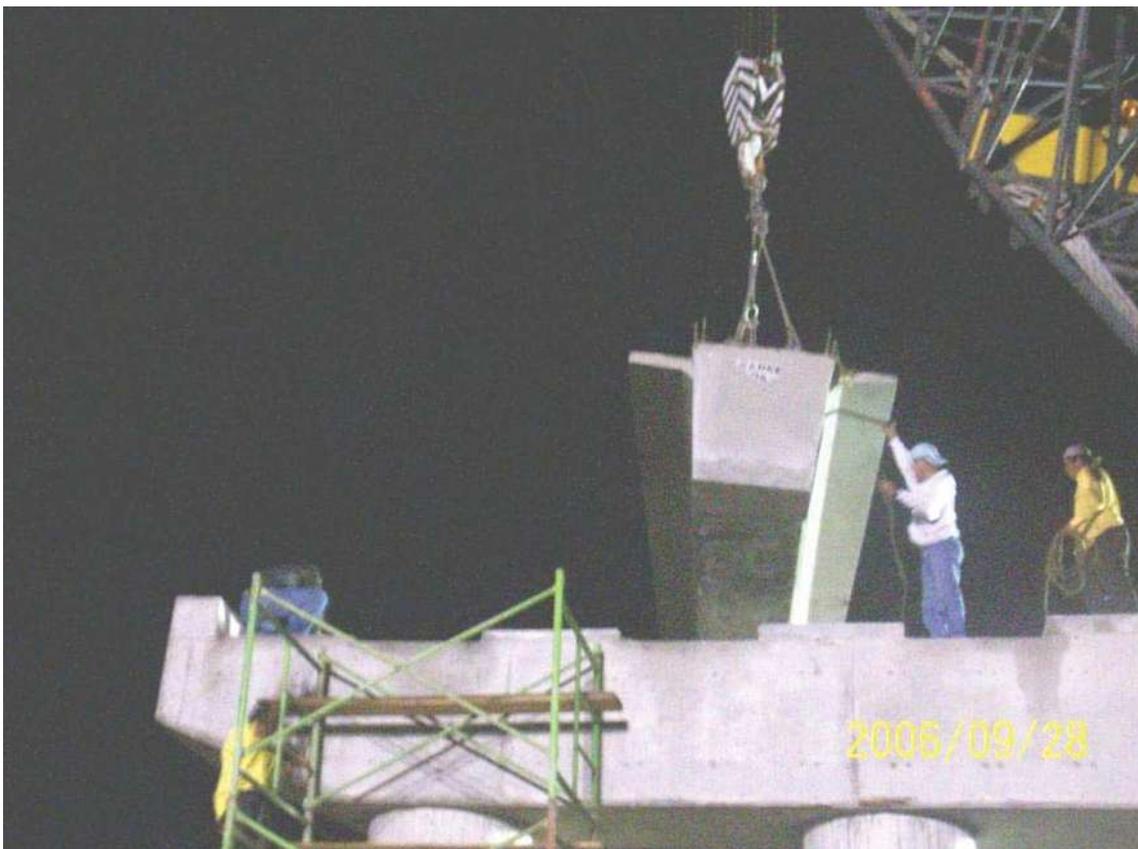
La problemática presente en este claro fue que se encuentra ubicado sobre las vías del tren, y para colocar las traveses el requerimiento de la grúa de situarse al centro del claro producía interferencia con el tránsito del tren, debiendo solicitar un permiso a la estación del tren para obtener una ventana en la cual no se corriera el riesgo de la llegada del tren, logrando realizar el montaje con la ayuda de los "operadores de la estación", mediante su indicación en la cual se tenía el lapso mas prolongado de tiempo entre la salida y la llegada de los trenes, concluyendo con la colocación de las traveses sin ninguna interrupción a consecuencia del tráfico del tren (Foto 28).

Foto 28: Montaje de traveses en claro 9-10.

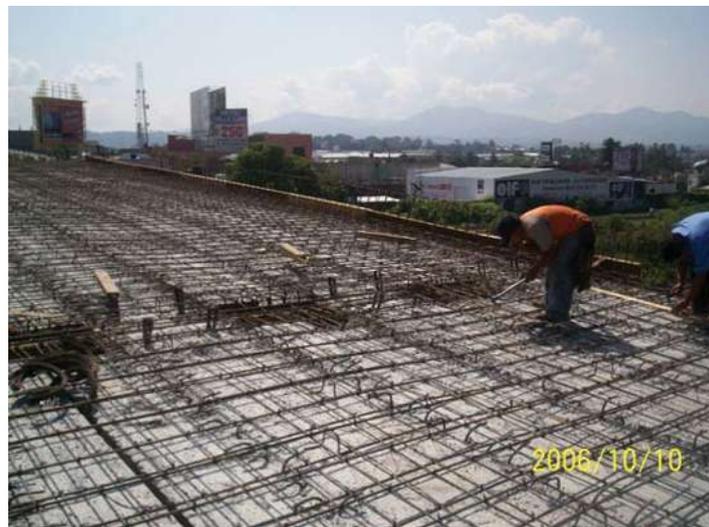
Se comenzó esta tarea con el armado del acero de refuerzo sobre las trabes, consistente en dos parrillas, levantadas mediante silletas para dejarlas en su posición (Foto 29), se utilizó concreto hidráulico bombeable, con un espesor promedio de losa de 20 cm, de resistencia de 250 kg/cm<sup>2</sup>, con aditivo "ADMIX TECH FIBRA PMF1116", consistente en una fibra que reduce la contracción plástica, reduce la segregación y minimiza el agua de exudación; distribuido a mano (Foto 30), y su acomodo se realizó mediante la implementación de una regla vibratoria (Foto 31), dándole un acabado de textura rayada con un "peine" (Foto 32), finalizando con la aspersión de una membrana de curado (Foto 33) "CURABAU E ROJO/BLANCO", aplicado mediante la utilización de un aspersor agrícola, el cual evita la pérdida excesiva de agua.

Foto 29. Armado de parrillas sobre trabes.

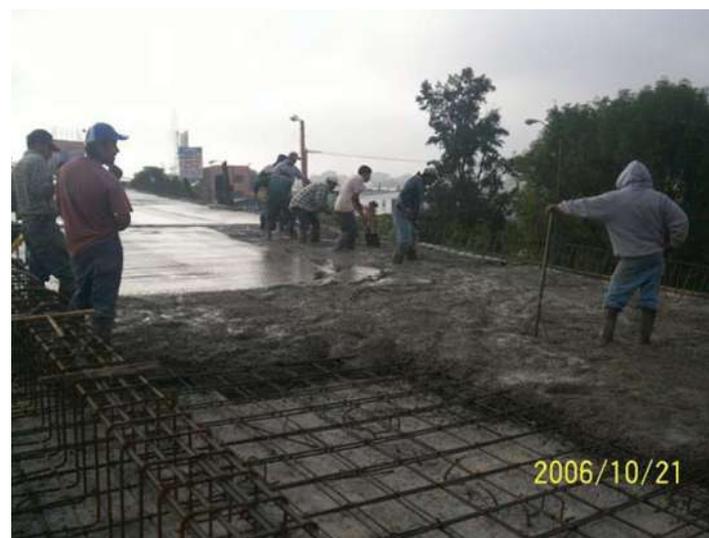
Foto 30: Distribución de concreto mediante la ayuda de peones.

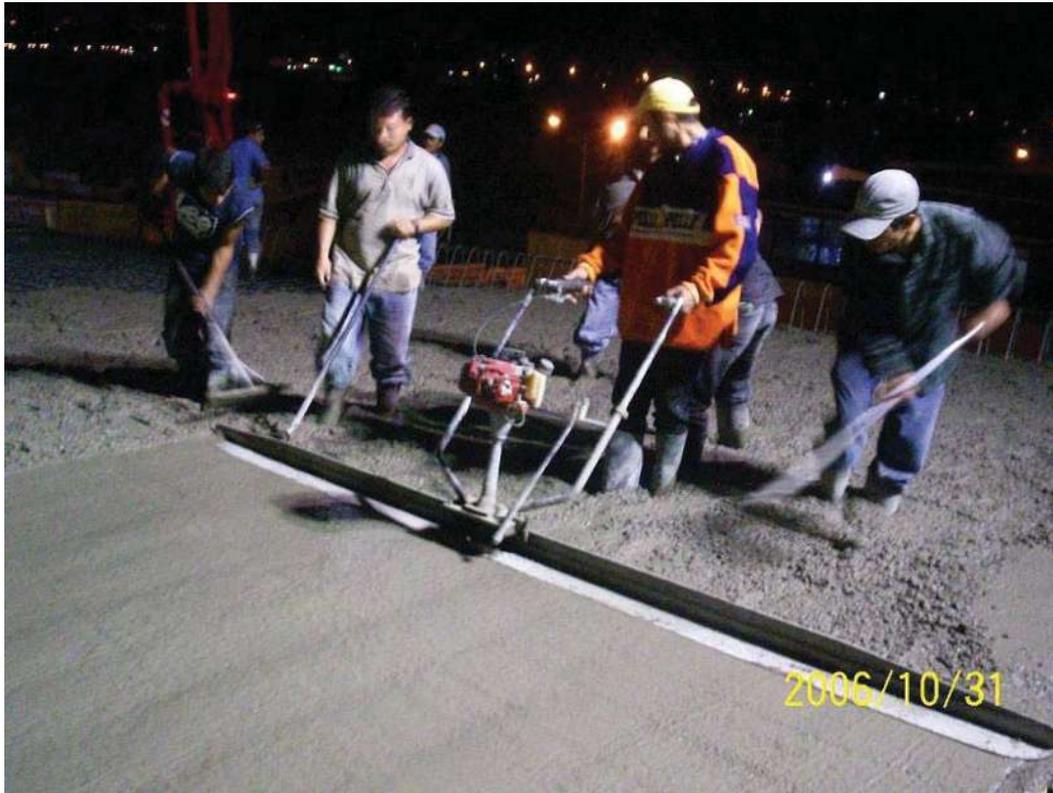
Foto 31: Regla vibratoria, para acomodo del concreto.

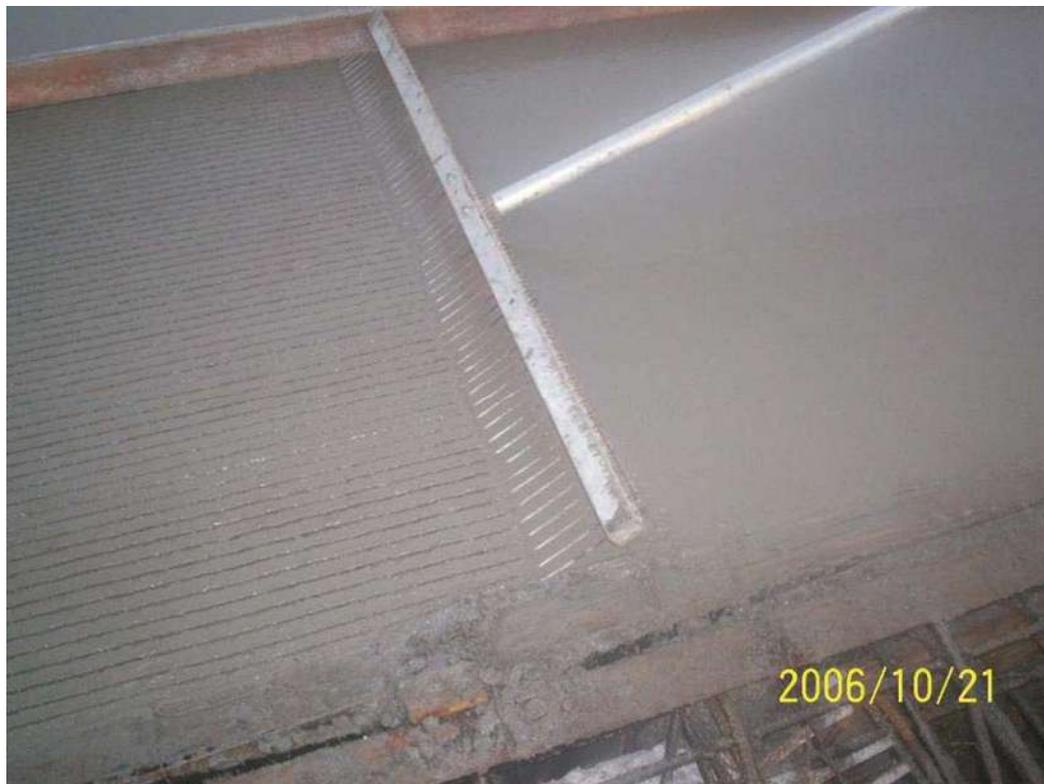
Foto 32: Terminado de superficie de rodamiento, rayada con peine.

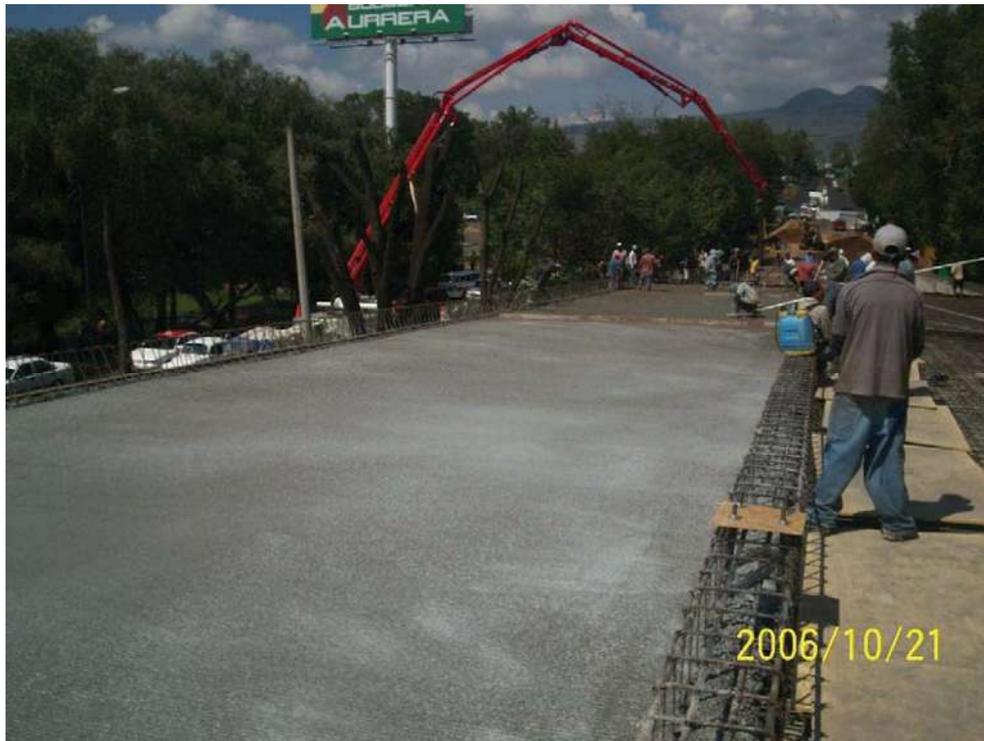
Foto 33: Membrana de curado aplicada con aspersor agrícola.

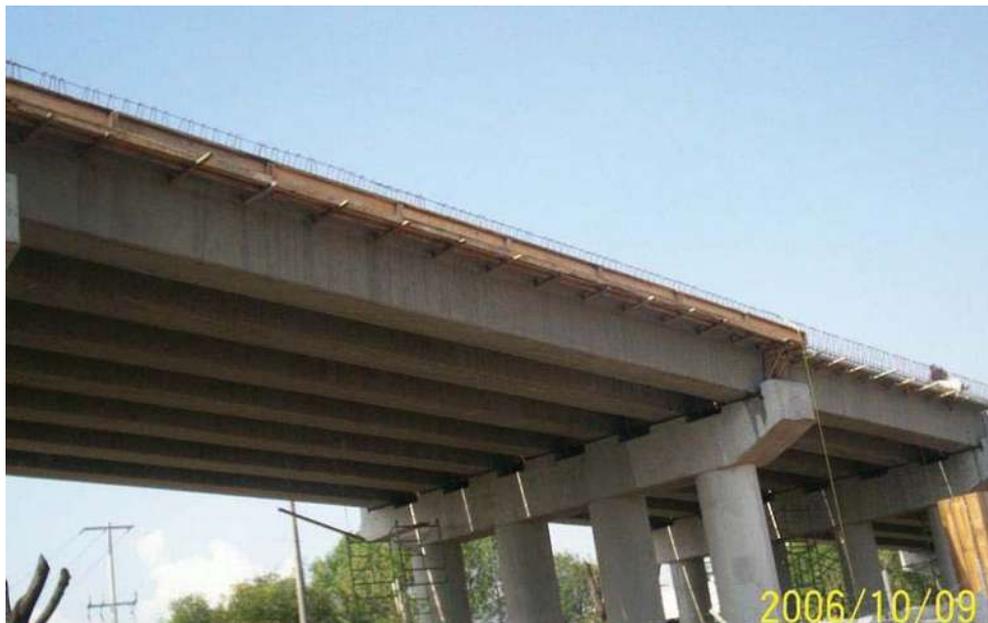
Se utilizó únicamente cimbra perimetral en los laterales de las losas e intermedia entre losa y losa y el cimbrado de los diafragmas (Foto 34 y 35), ya que las traveses fueron la base sobre la cual se colocó el concreto, requiriendo solo en algunos casos colocar tablas pequeñas entre una travesa y otra, ya que estas quedaron unidas una con otra por los patines (Foto 35).

Foto 34: Cimbra perimetral en losas.

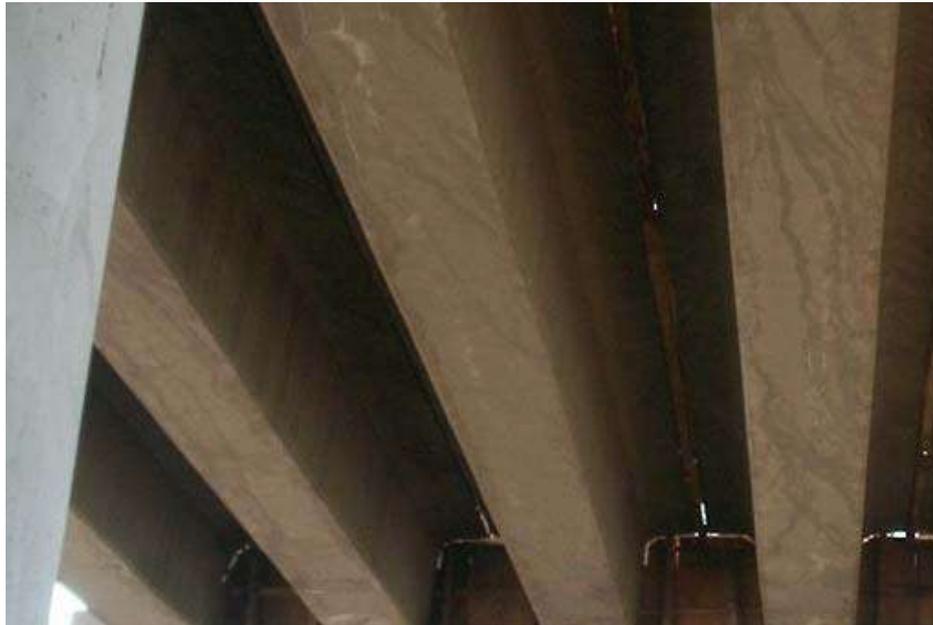
Foto 35: "Tablas" entre patín y patín de traves y cimbra en diafragmas.

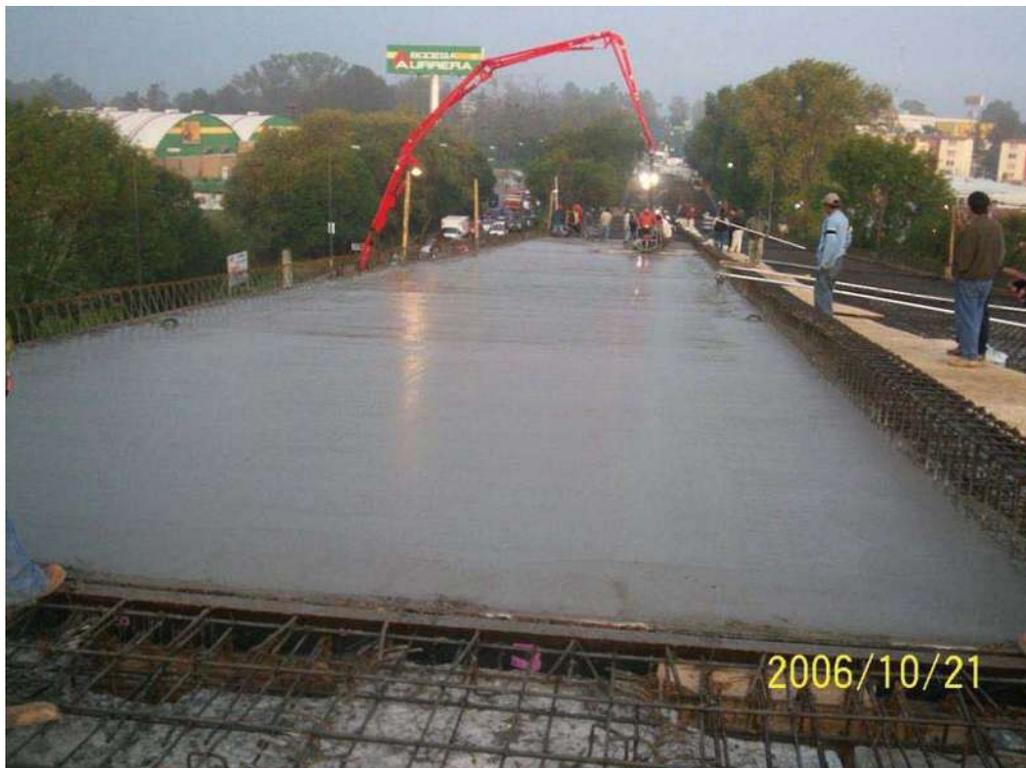
El colado de este elemento se realizó dividiendo el claro en dos secciones, carriles del lado norte y carriles del lado sur, realizando una junta constructiva en el centro del camellón o guarnición central (Foto 36), realizando un colado monolítico de la losa y los diafragmas.

Foto 36: Colado de losas.

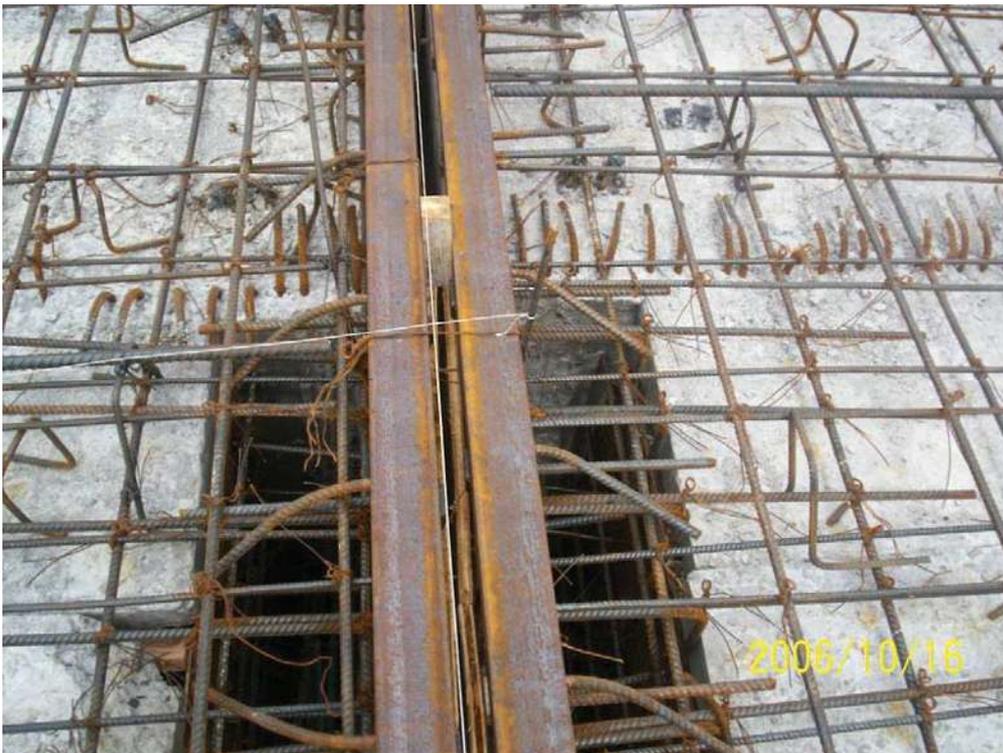
En cada extremo de las losas se les colocaron juntas de dilatación (peine) (Foto 37), hechas con acero estructural A-36 (ángulo) y varillas de  $\frac{1}{2}$ " de diámetro a 30 cm @ y placas de 25X25X6.4 mm colocadas a la misma separación que las varillas y una junta de neopreno tipo JCMY-55 entre las juntas de dilatación.

Foto 37: Junta de dilatación o "Peines" en extremos de losas.

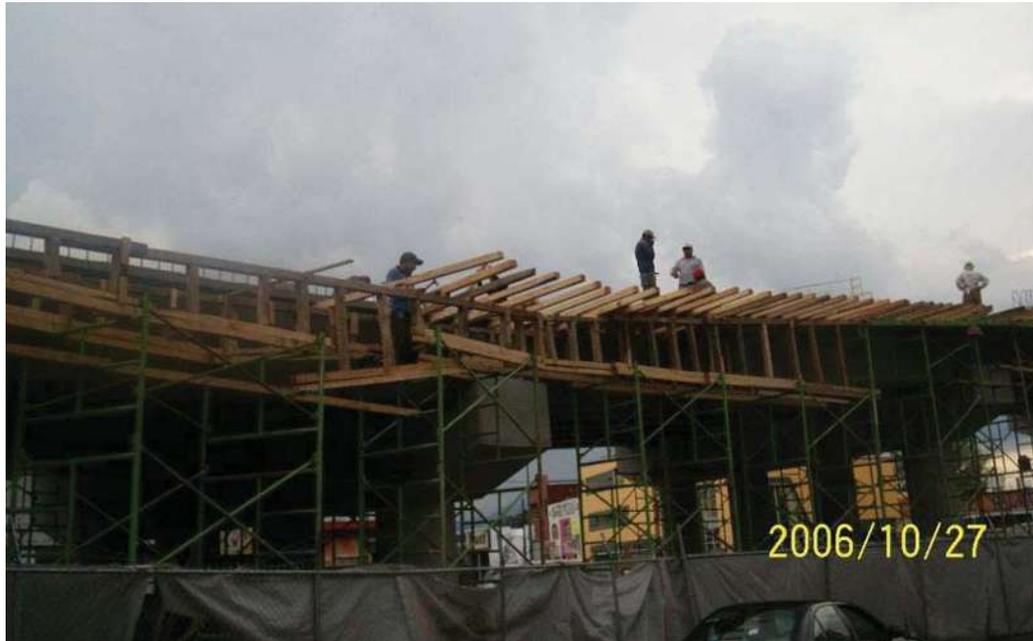
Foto 38: cimbrado de la parte interna de la curva.

Toda la losa tiene el mismo peralte promedio (15 a 20 cm. de espesor) ya que la sobre elevación de la curva en la parte externa se tiene desde los cabezales, ya que estos elementos contemplan los desniveles en los bancos donde se apoyaron las traveses y evitar así que la losa sufra un incremento fuerte en el espesor para que se le dieran las características requeridas.

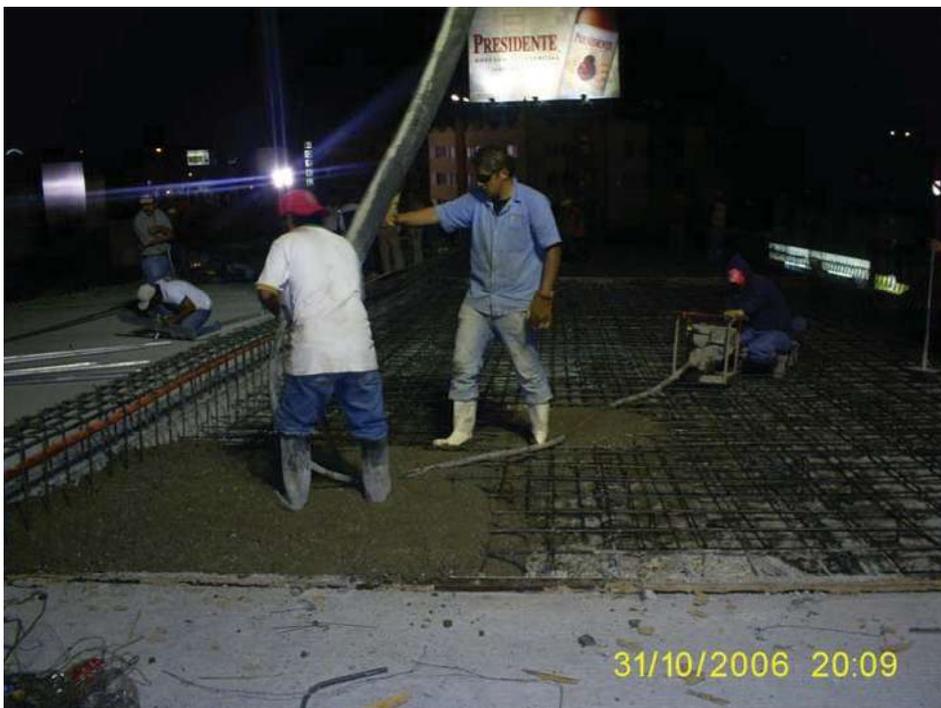
Foto 39: Colado de losa por la noche.
