**Universidad Michoacana de  
San Nicolás de Hidalgo**

**Facultad de Ingeniería Civil**

**PROCEDIMIENTO CONSTRUCTIVO DE LA OBRA “PASO A  
DESNIVEL PUENTE VEHICULAR AVENIDA MADERO  
PONIENTE CRUCE CON F.F.C.C. MORELIA, MICHOACÁN”**

Tesis profesional

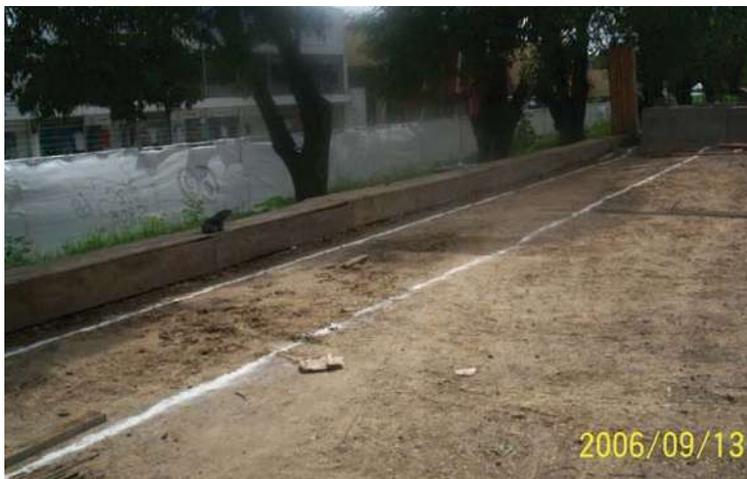
Foto 1: Trazo de la zapata sobre la calzada.

Se procedió a realizar el trazo de la zapata sobre la calzada (Foto 1), para posteriormente realizar la excavación (Foto 2), la cual consistió en una zanja, en forma de pequeña trinchera, destinada a los cimientos, realizada con la ayuda de la retroexcavadora y afinado de taludes y fondo a mano.

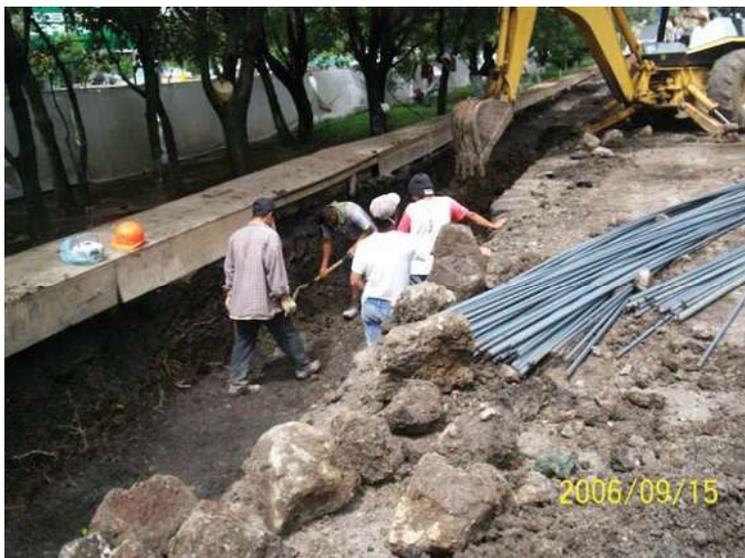
Foto 2: Excavación con la retroexcavadora para alojar la cimentación.

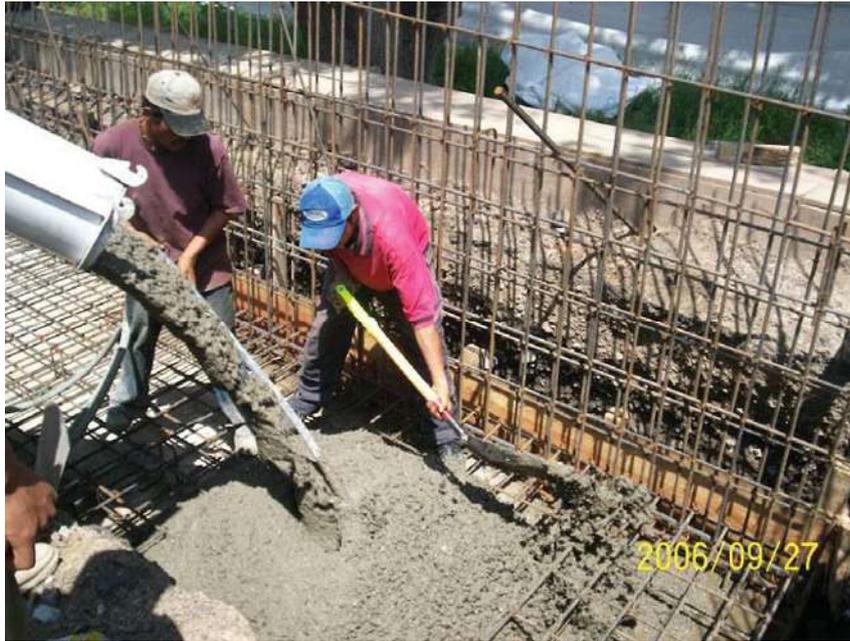
acero de refuerzo de la zapata y del muro de contención. Concluido el armado de las parillas de la zapata se procedió a cimbrar y colar (Foto 3), para concluir con el armado de los muros de contención, y su posterior cimbrado y colado (Foto 5). A medida que se concluyo con la construcción de los cimientos y los muros de contención se relleno con material de banco (tezontle-tepetate) compactado mediante la implementación de un compactador portátil ("bailarina") sobre estos hasta el nivel de la vialidad (Foto 4).

Foto 3: colado de zapata.

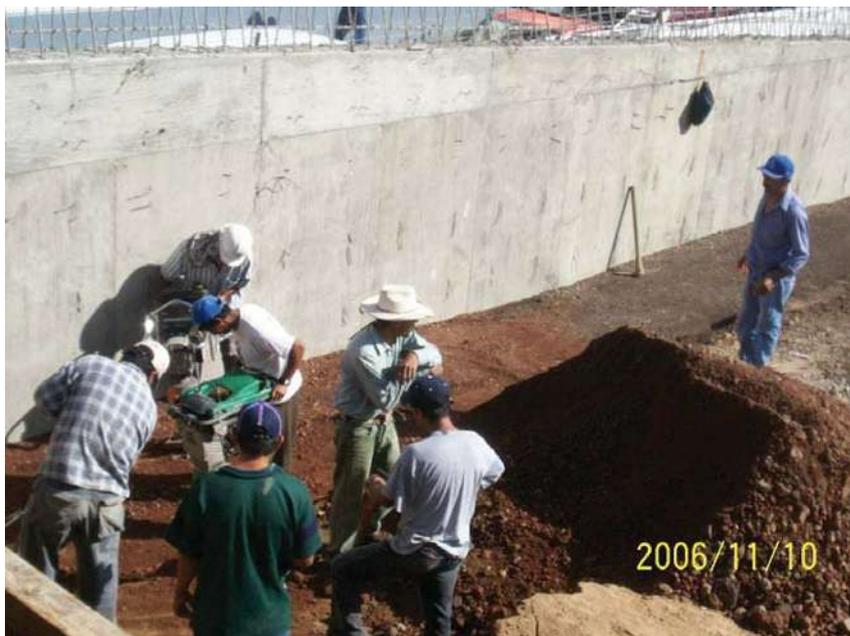
Foto 4: Relleno sobre zapata de muros, compactado con "bailarina".

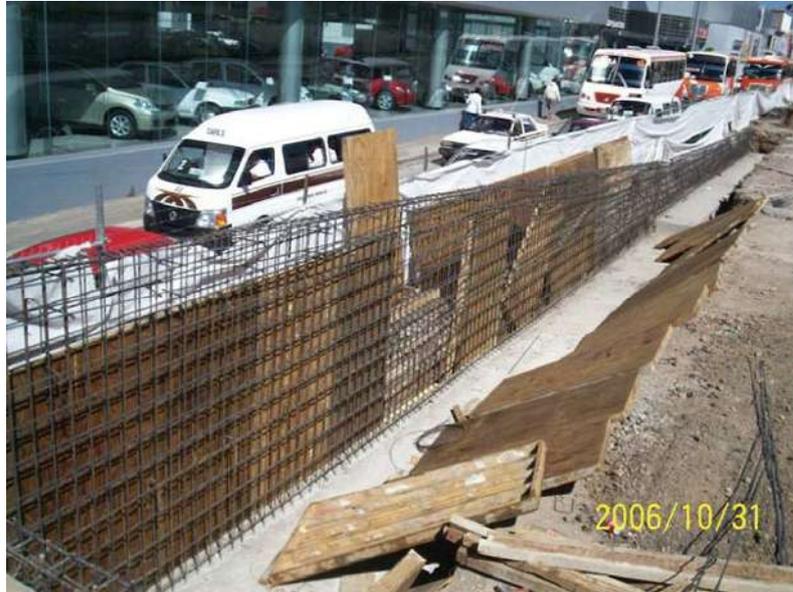
Los muros de los estribos son de concreto hidráulico acabado aparente con acero de refuerzo\*  $f_y = 4200 \text{ kg/cm}^2$  (Foto 5).

Foto 5: Cimbra y acero de refuerzo en muros.

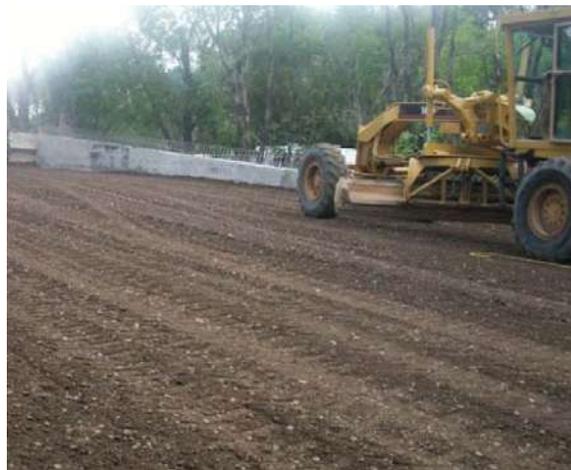
Las cuales consisten en terraplenes (Foto 6). Realizados con material de banco "tezontle-tepetate", en proporción 85%-15% compactado en capas de 30 cm. de espesor promedio al 100% de su PVSM, hasta la subrasante.

Foto 6: Extendido de material para formación de terraplenes.

El procedimiento para formar los terraplenes consistió en extender una capa de 30 cm de espesor del material, con la humedad óptima, mediante la implementación de una moto conformadora (Foto 6), y su compactación con un compactador con rodillos de acero lisos (Foto 7), compactando los extremos del terraplén, junto a los muros y ménsula, mediante la implementación de un compactador manual ó "bailarinas" (Foto 8).

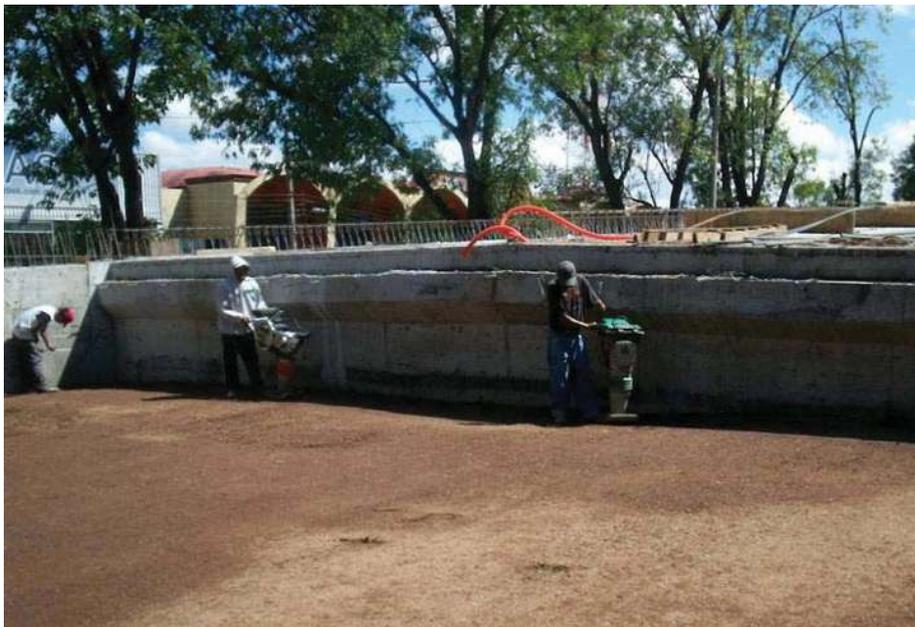
Foto 8: Compactación de los extremos del terraplén con "bailarinas".

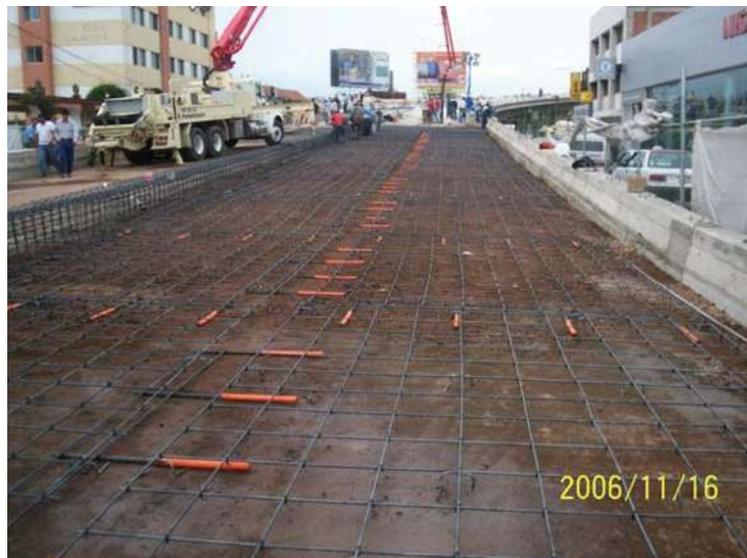
Foto 9: Preparación de parrillas y "pasa juntas" para colar losa.

Para el nivel de rasante se construyó una losa de concreto hidráulico de 20 cm de espesor (Foto 9), para lo cual se requirió el armado y colocación de parrillas con varillas de 3/8" de diámetro, como complemento de estas se colocaron "pasa juntas" localizados donde se realizó el corte de las losas, para la colocación del concreto se realizaba un riego con agua para humedecer el material sobre el cual se colocó el concreto, la colocación y acomodo del concreto se realizó de la misma manera que en las losas sobre las traveses, utilizando los mismos implementos y aditivos (Foto 10).

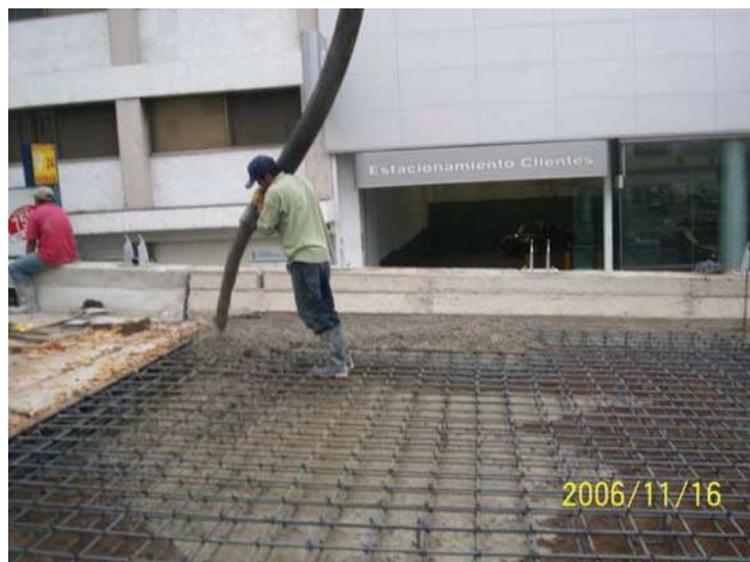
Foto 10: Colado de losas sobre terraplén.

Se utilizó concreto hidráulico de  $f'c = 250 \text{ kg/cm}^2$  bombeado y colocado a mano.

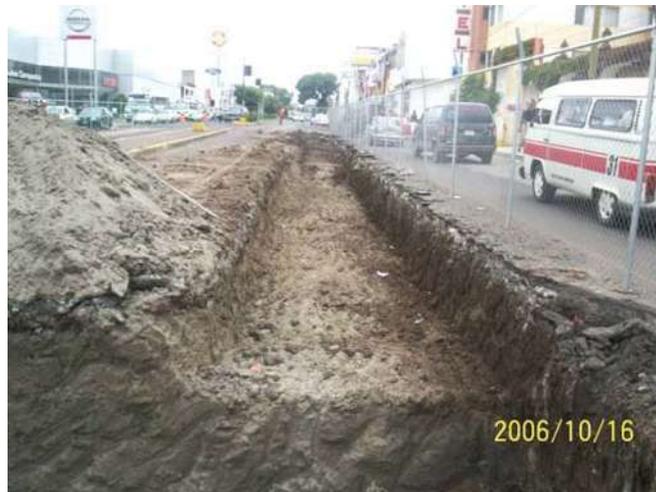
Foto 11: Zanja para plantilla de desplante de zapata.

En este caso durante la construcción de las zapatas de los muros de contención, no se requirió la construcción de una base con material de banco para mejorar el terreno de desplante, solo se compacto el estrato encontrado (Foto 11), sobre el cual se construyo la plantilla para desplantar los muros (Foto 12).

Ya que el terreno encontrado consistió en una arcilla inorgánica de color gris verdoso y de consistencia natural dura, de muy buenas características para cimentar.

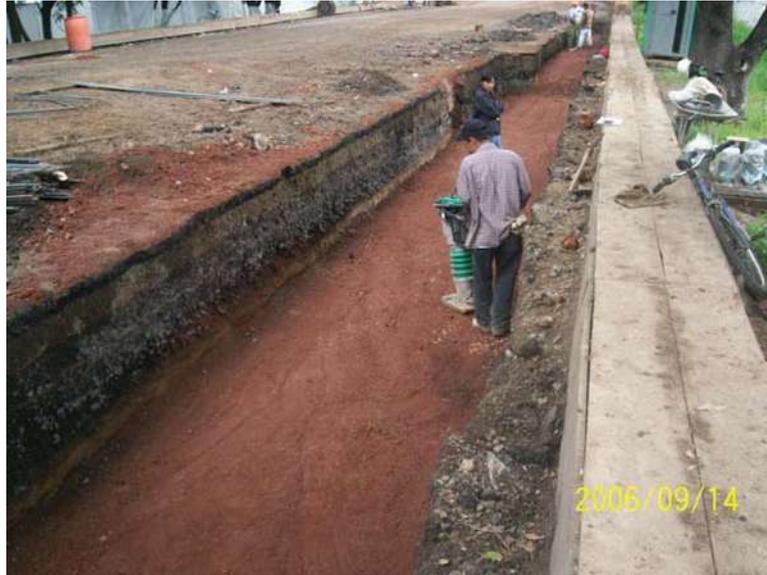
Foto 13: Construcción de base para plantilla de desplante.

En la construcción de la zapata para desplante de los muros de contención debido al tipo de terreno de la zona, fue requerido construir una base con material de banco compactado para colar la plantilla de desplante (Foto 13).

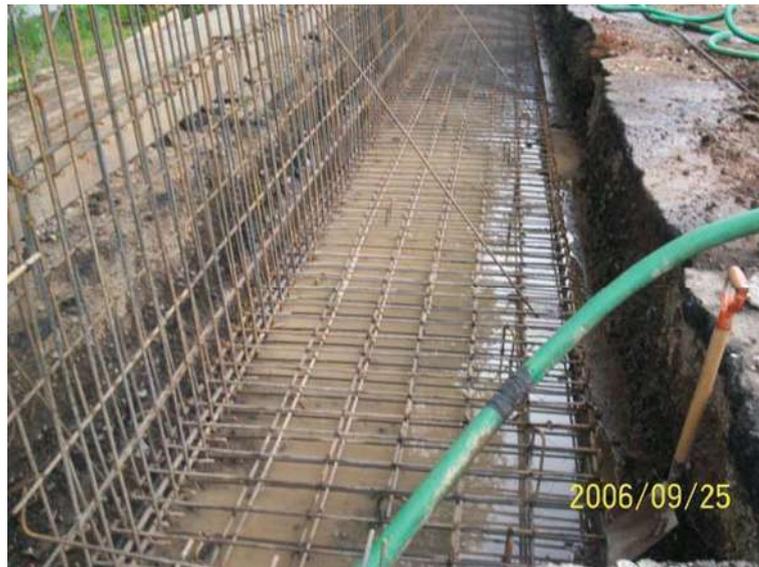
Foto 14: Extracción del agua en zanja para zapata.

Durante la construcción y estando listo el acero y la cimbra para el colado, se produjo una lluvia, inundando la excavación y evitando el colado del elemento (Foto 14), debiendo bombear el agua, sin embargo después de este contratiempo no se produjo ningún otro.

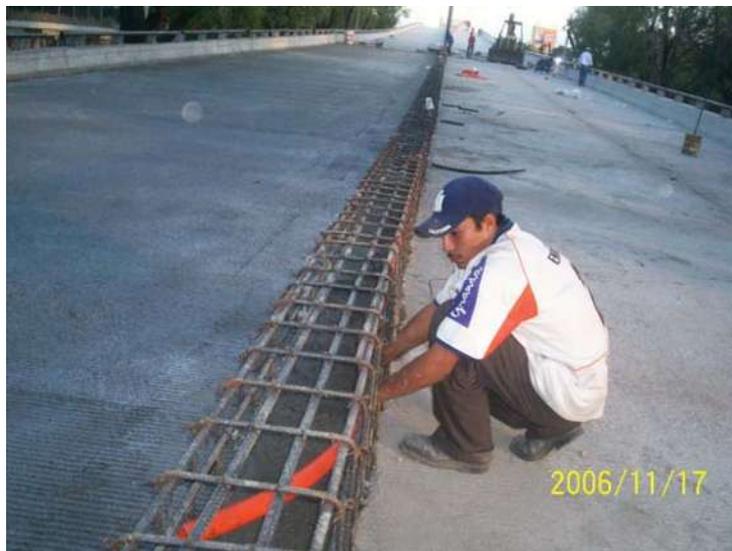
Foto 1. Instalación Eléctrica oculta en guarnición central.

La instalación eléctrica es de tipo subterráneo (Foto 1), oculta en la guarnición o camellón central, la cual se preparo posterior al colado de las losas, en un costado de la guarnición, el cableado (Foto 2) se realizó posterior al colado de la guarnición.

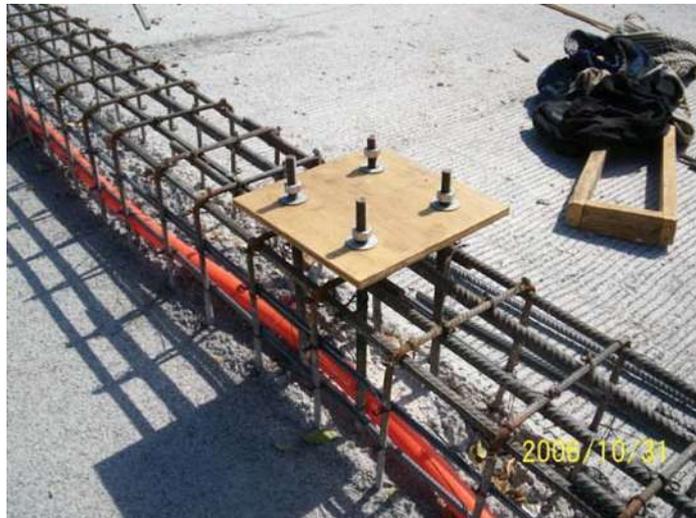
Foto 3: Anclas para sostener los postes del alumbrado publico sobre el Puente Vehicular.

Para la instalación de las luminarias, se dejó la preparación donde se ubicaron los postes, la cual consistió en 4 anclas (Foto 3), ahogadas en el concreto hasta el punto donde se sujetó la base del poste de la luminaria (Foto 2).

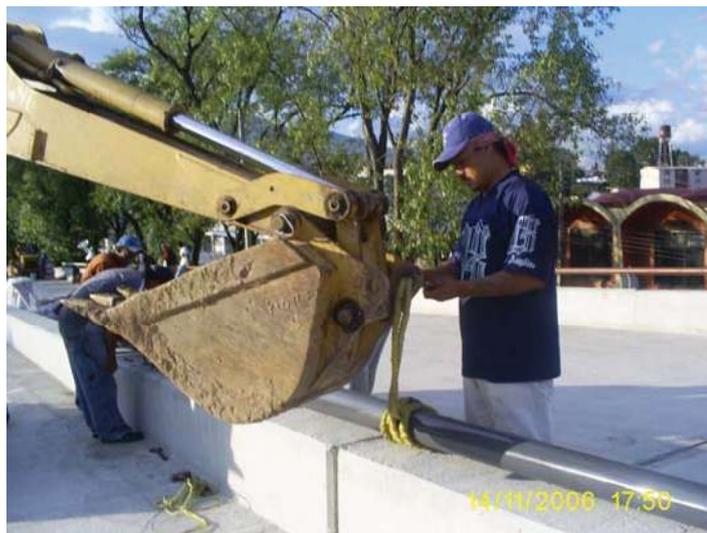
Foto 4. Sujeción de poste de alumbrado al brazo mecánico de la retro.

La maniobra de colocación de los postes se realizó mediante la ayuda de una retroexcavadora y obreros (Foto 4), la maniobra se realizó atando el poste al brazo mecánico de la retro y levantándolo (Foto 5), con la ayuda de obreros para ponerlo en su sitio y colocar las tuercas (Foto 6) que lo mantienen en su lugar.

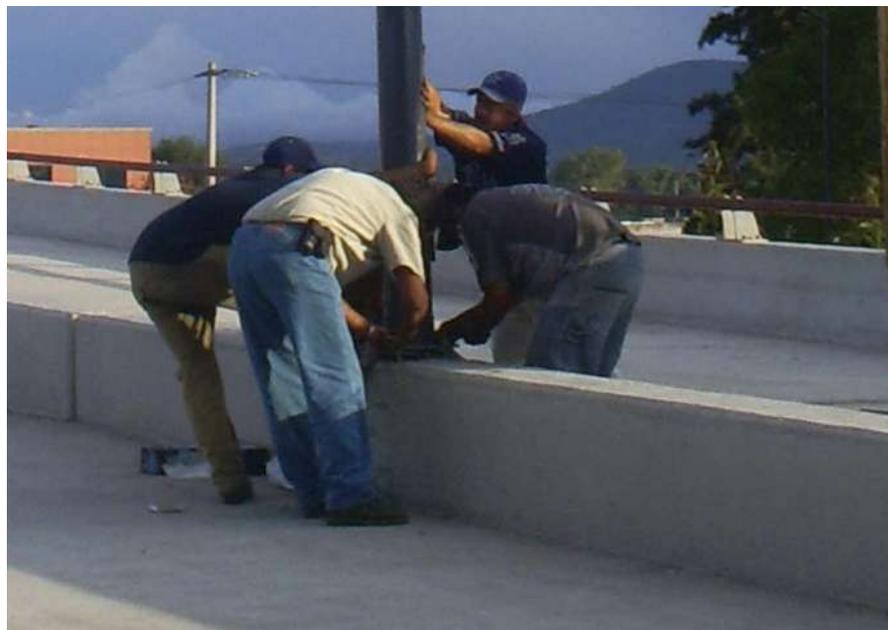
Foto 6. Sujeción de postes.

Se utilizó un relleno estabilizador, EXPANBAU "NM", es un relleno de expansión controlada y de alta adherencia y resistencia en áreas confinadas, para rellenar el espacio vacío entre la garnición y la base de los postes.

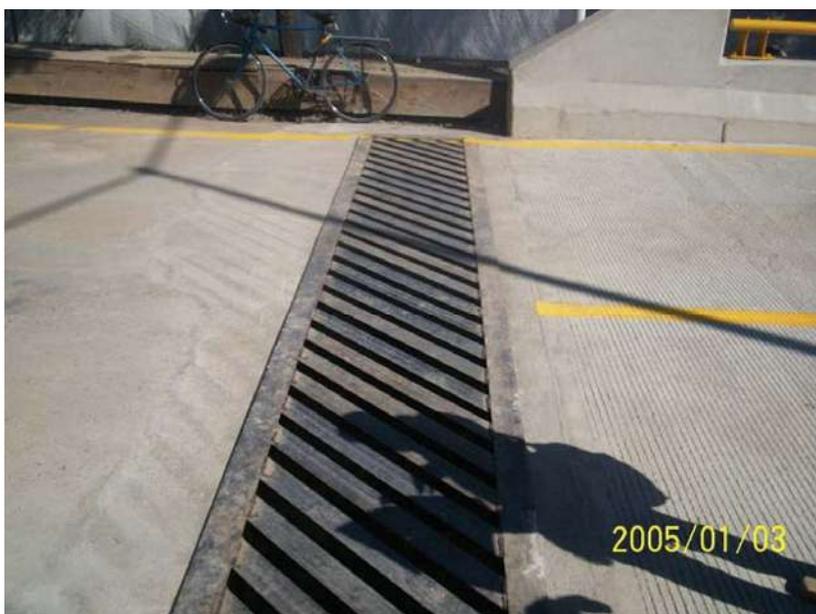
Foto 1: Rejilla pluvial en extremo poniente del paso a desnivel.

Al no ser factible la construcción del colector de proyecto, se tomó la decisión de dejar un escurrimiento natural sobre la superficie de rodamiento del agua producto de las precipitaciones pluviales, implementando un sistema de recolección al inicio del paso a desnivel en el extremo poniente, consistente en una rejilla pluvial (fotos 1) que recolecta el agua y su conducción mediante el colector pluvial a descargar en la margen del río grande (foto 2).

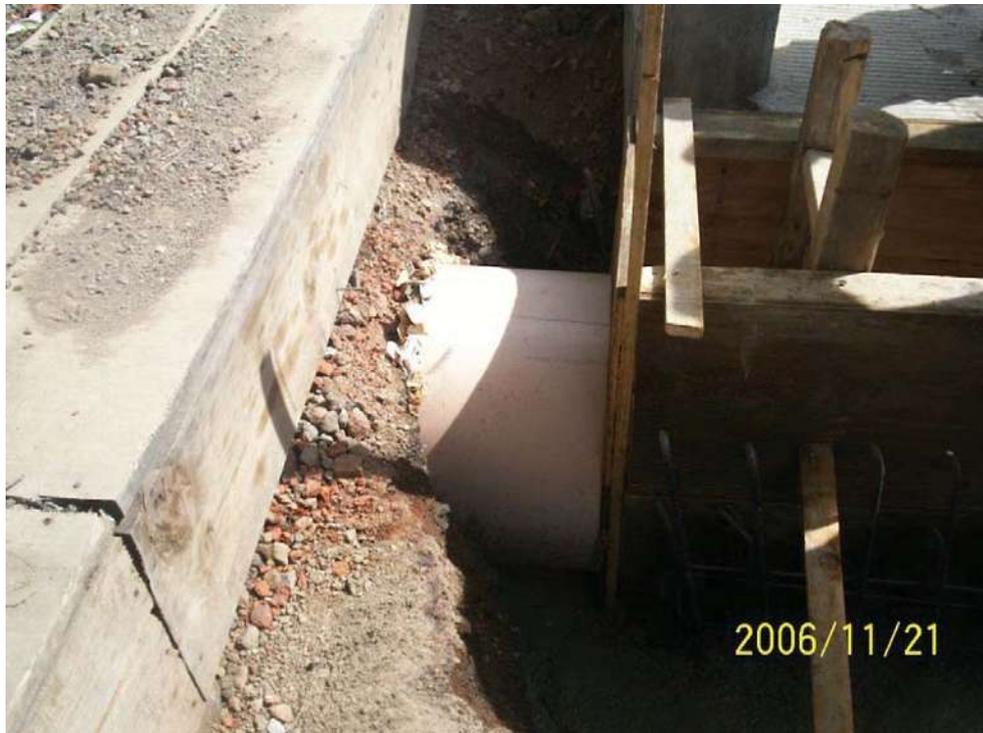
Foto 2: Unión de rejilla pluvial al colector pluvial.

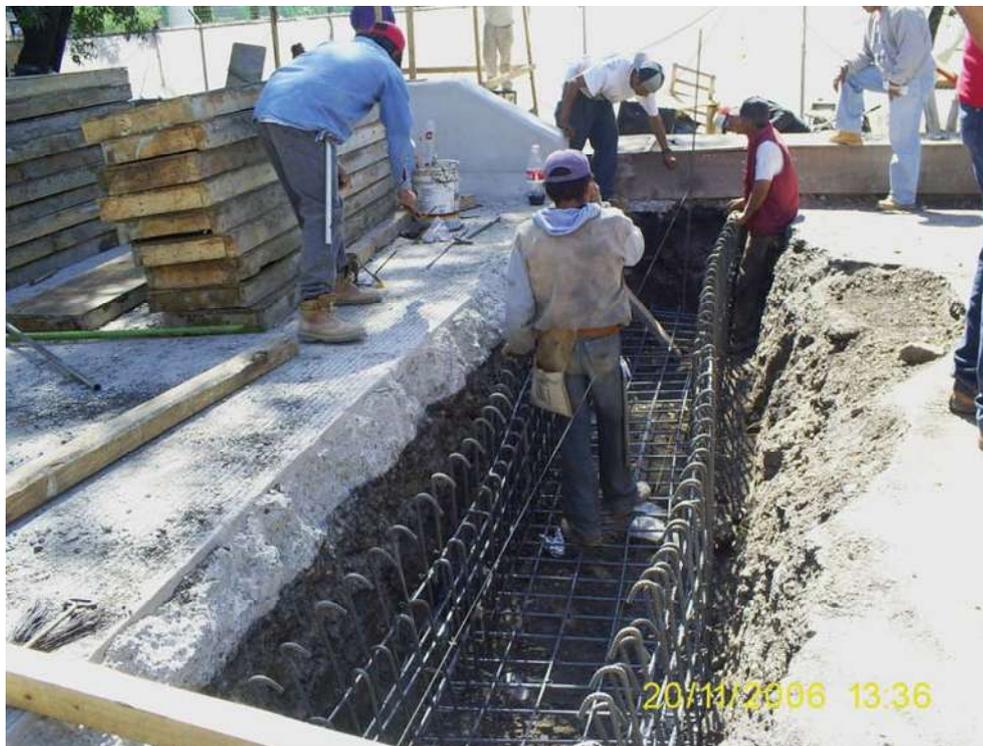
Foto 3: Preparación de zanja y acero de refuerzo para construcción de rejilla pluvial.

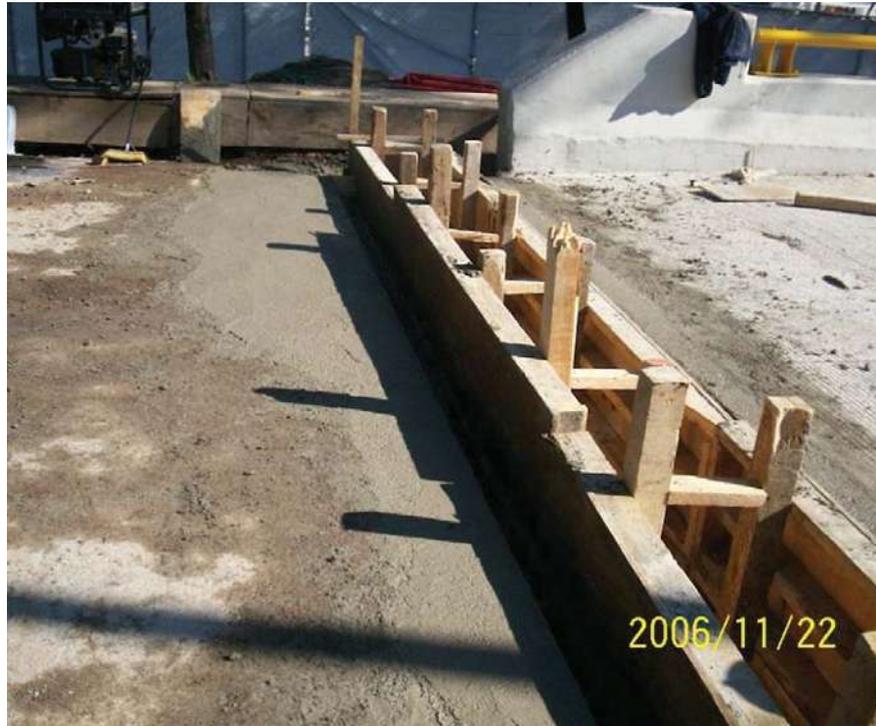
Foto 4: Colado de rejilla pluvial.

Se realizó una excavación de 1m de profundidad por 1.50 m de ancho por la longitud del puente, el armado del acero de refuerzo se realizó fuera de la perforación siendo colocado por los peones en la perforación (Foto 3), se colocó cimbra interior para acabado aparente y concreto hidráulico de  $f'c = 250$  kg/cm<sup>2</sup> (Foto 4).

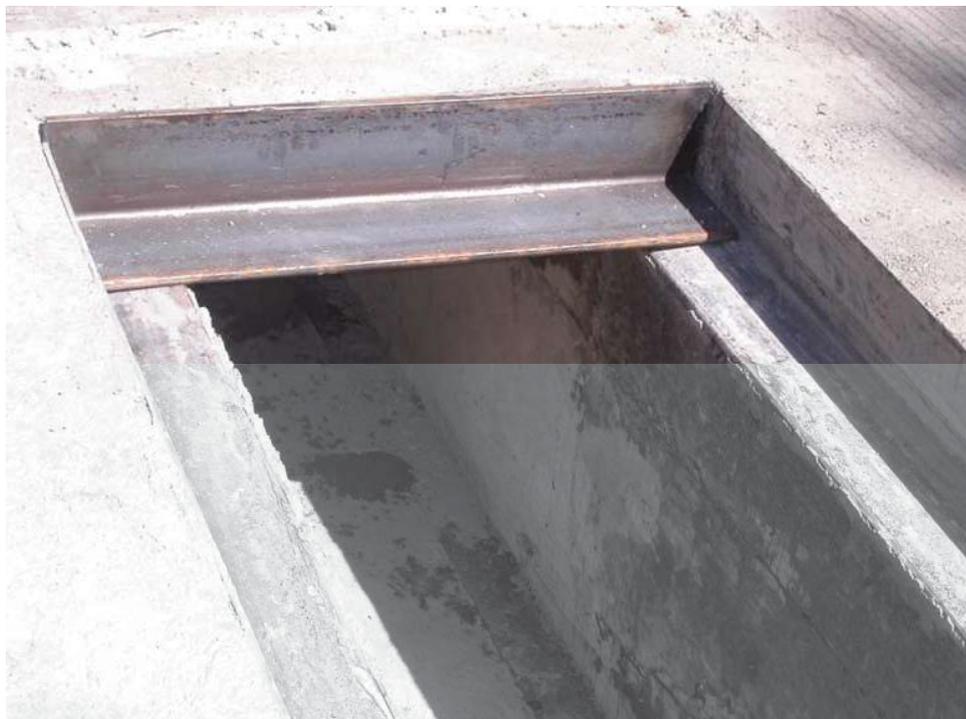
Foto 5. Marco de ángulo.

Se colocó un ángulo (Foto 5) unido al armado en la periferia donde se soldaron vigas I para formar la reja a nivel de la vialidad (Foto 6).

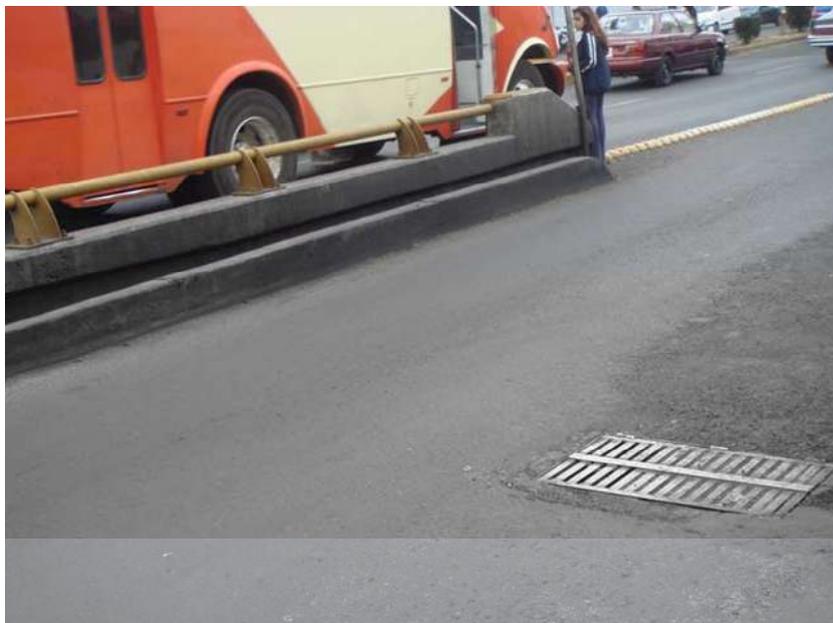
Foto 7: Obras para recolectar el agua pluvial.

En el extremo oriente del paso a desnivel no se construyó ningún sistema de recolección para las aguas pluviales, dejando su encauzamiento a los puntos que se tenían antes de la construcción de esta obra (Foto 7).

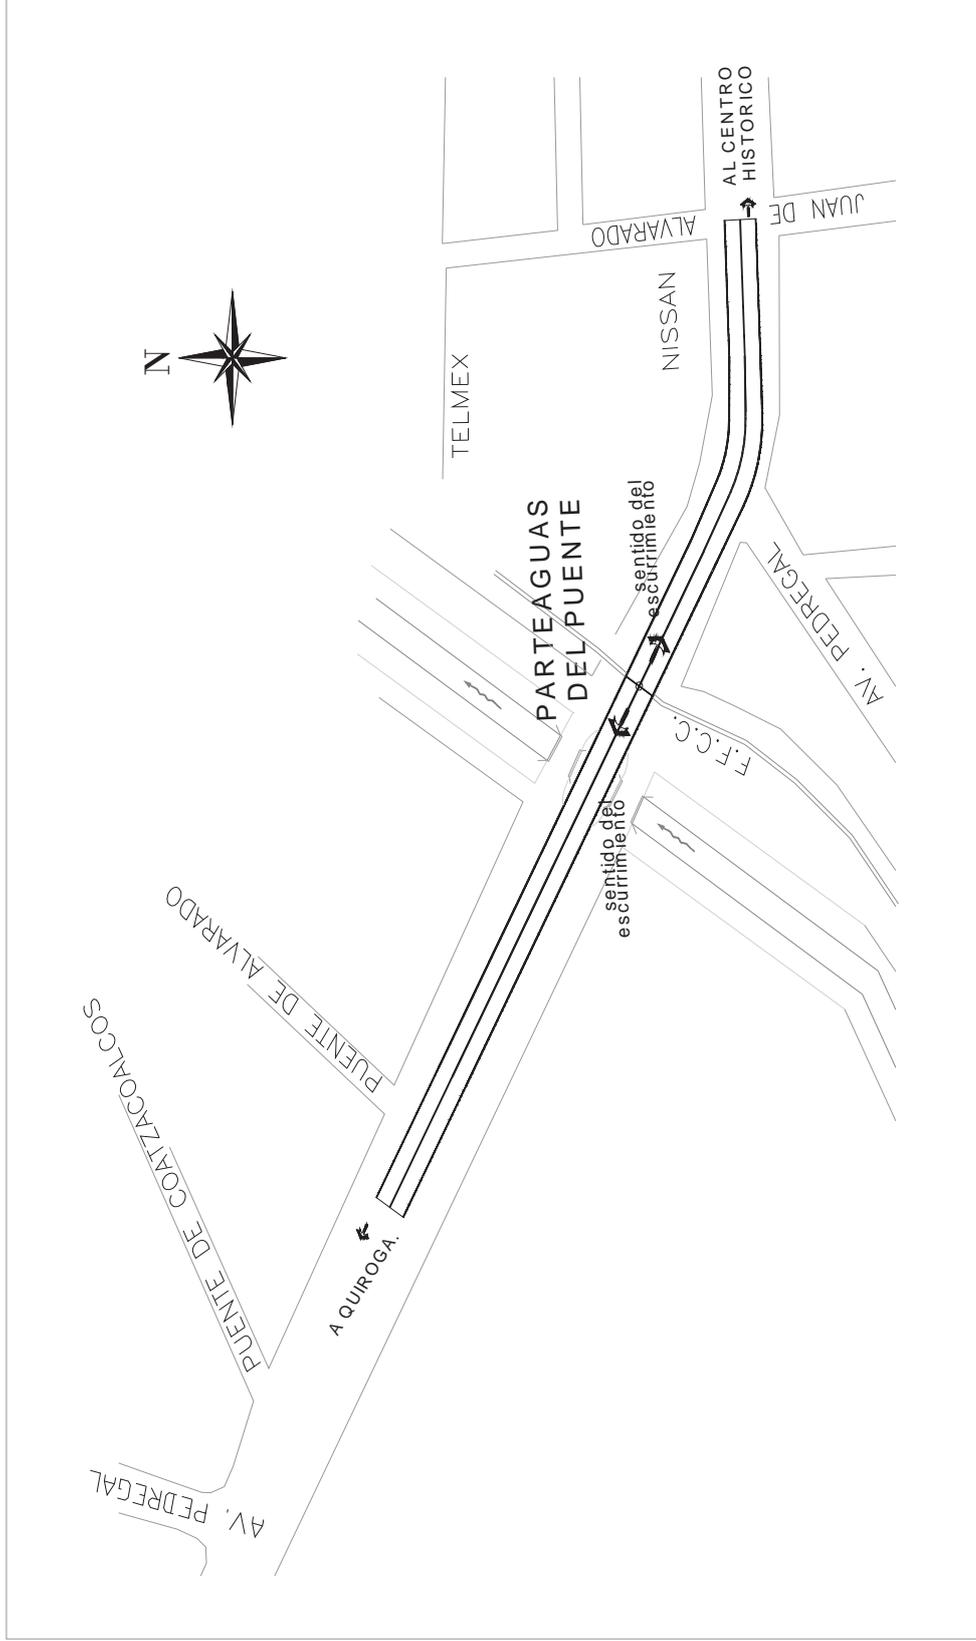
Croquis 1. Indicación del sentido del escurrimiento sobre el paso a desnivel.

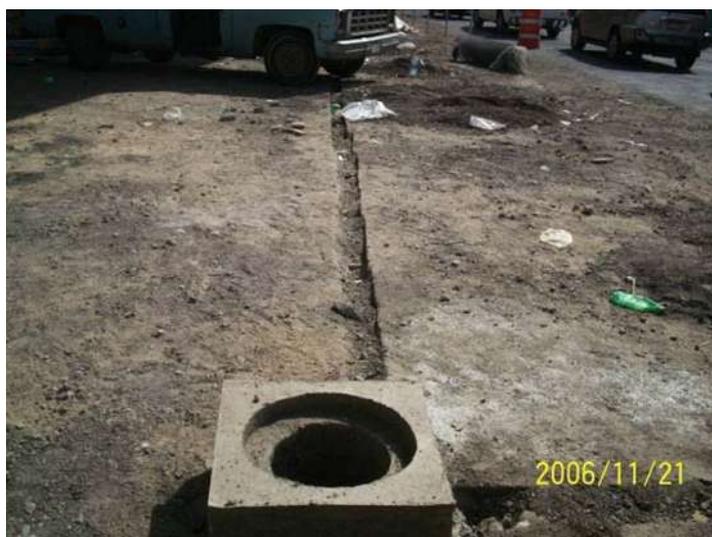
Foto 2: Corte en pavimento y preparación para instalar semáforos.

Para ejecución de esta tarea se realizó un corte en el pavimento para alojar el cableado de los semáforos y la construcción de las bases sobre las cuales se colocaron los semáforos (Foto 2).

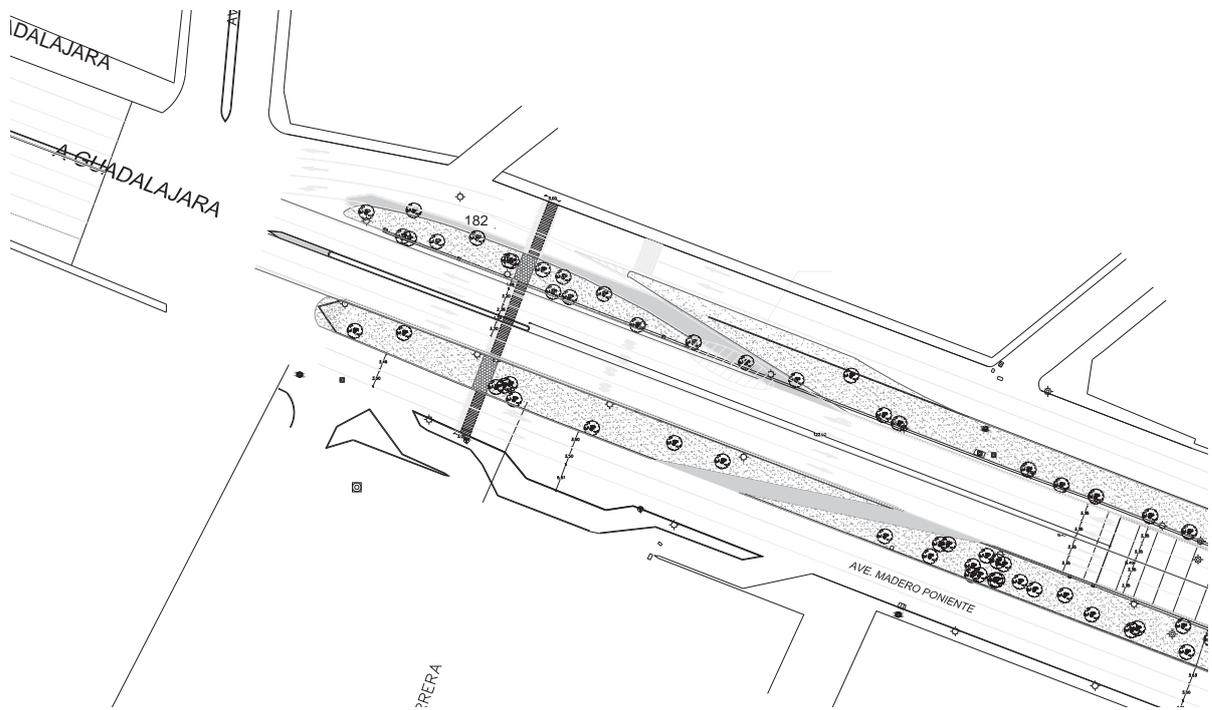
Croquis 2: Carriles de incorporación y desincorporación al puente FFCC-Madero.

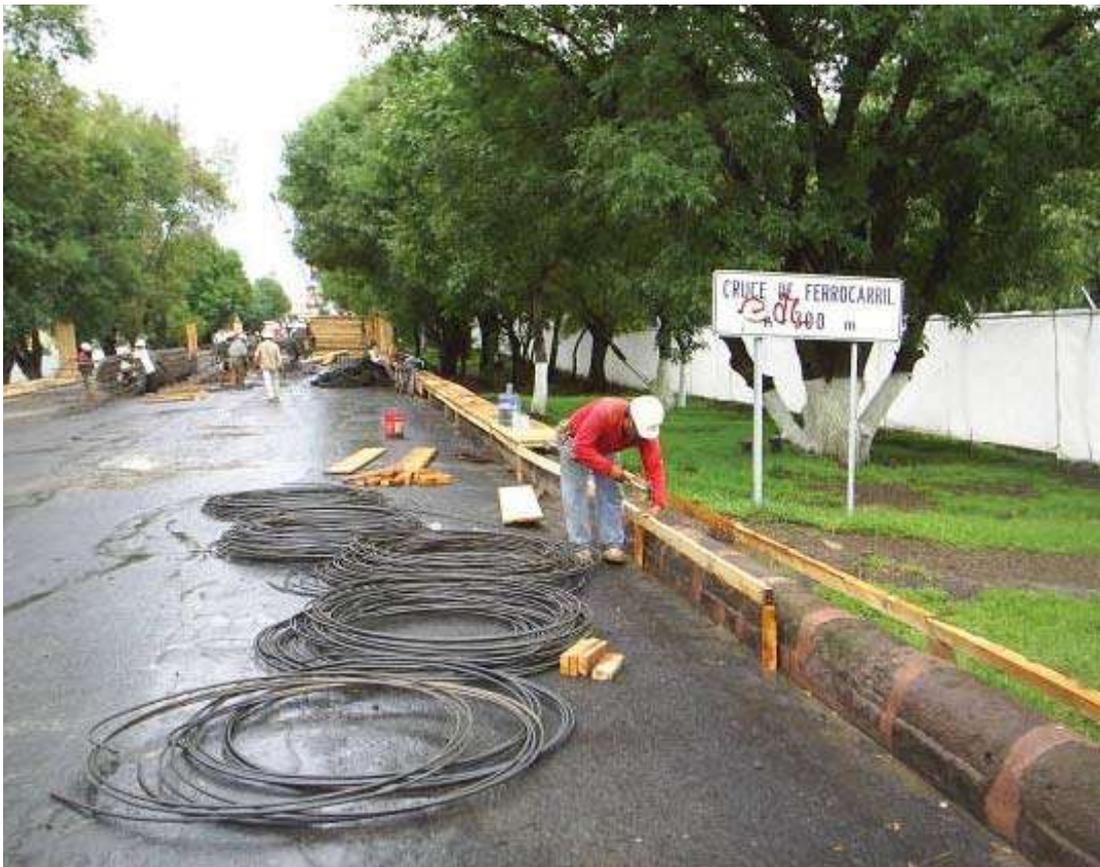
Ante las solicitudes hechas al I.N.A.H. para que se autorizara ejecutar esta tarea, se obtuvo una negativa de retirar los lomos de burro y los garitones, esto por ser piezas que forman parte del patrimonio cultural de la humanidad, por lo que se tomó la decisión de protegerlos construyendo una protección de madera sobre estos (Foto 1 y 2), para evitar causarles cualquier daño, resultando esta decisión de gran eficiencia ya que los elementos no sufrieron daños por la maquinaria ni por el personal durante la ejecución de los trabajos del Puente Vehicular (Foto 3).

Foto 1: Construcción de protección de madera en "Lomos de Burro".

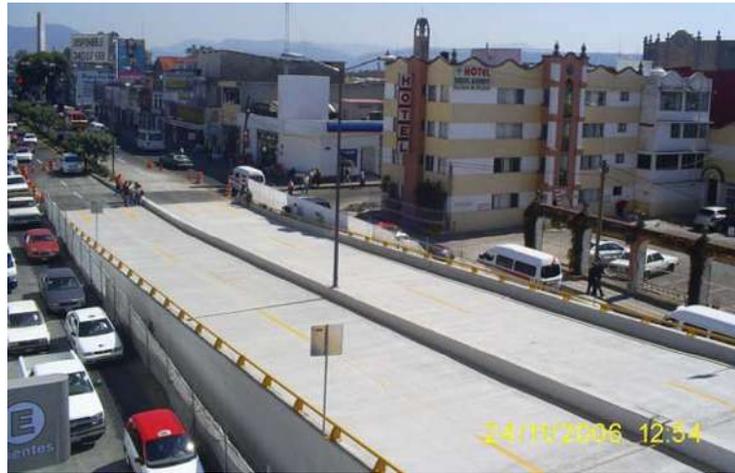
Foto 1: Guarniciones elementos delimitadores de y de protección.

La guarnición es un elemento que sirve para delimitar los carriles y como protección para evitar descarrilamiento de los vehículos (Foto 1), normalmente son de concreto simple o de elementos prefabricados que se colocan sobre la calzada.

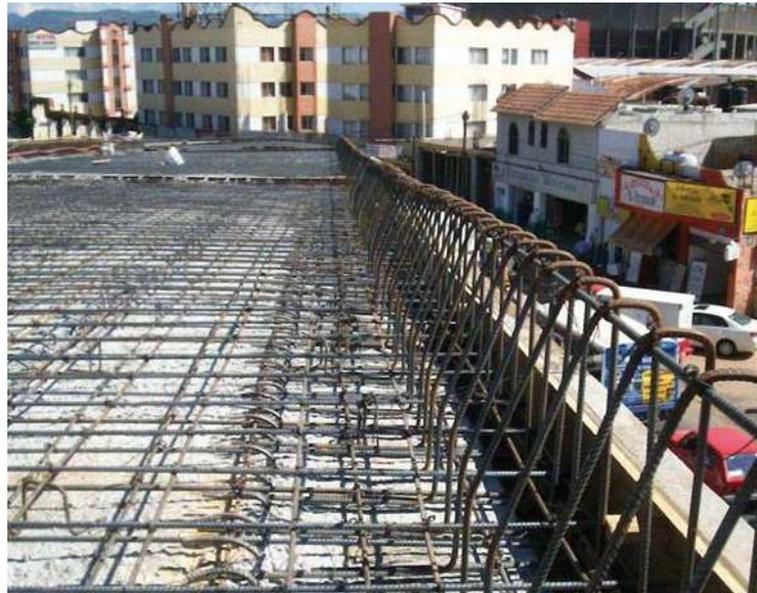
Foto 3: Acero de refuerzo vertical en guarnición lateral.

El acero de refuerzo en las guarniciones\* en sentido vertical es a cada 30 cm @ (Foto 3), la cimbra utilizada fue para dejar un acabado aparente (Foto 4).

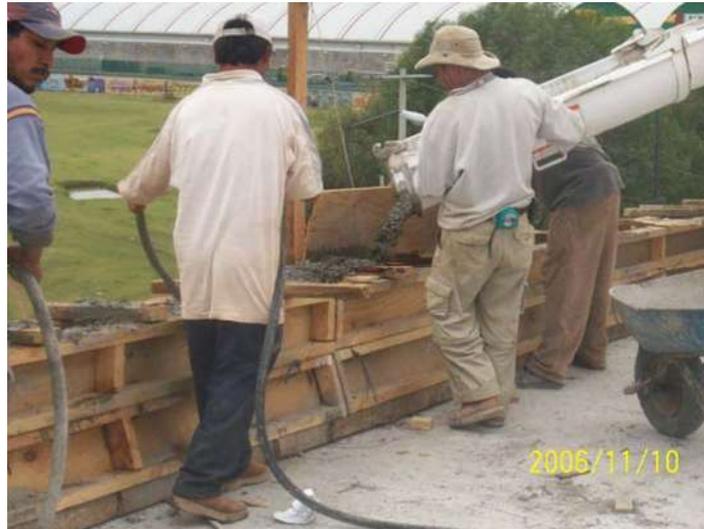
Foto 5: Colado de guarnición lateral a tiro directo.

El concreto utilizado en el colado de estos elementos fue de  $f'c = 250 \text{ kg/cm}^2$  de resistencia a 28 días y fue colocado a tiro directo del vehiculo de transporte, y vibrado para su acomodo (Foto 5).

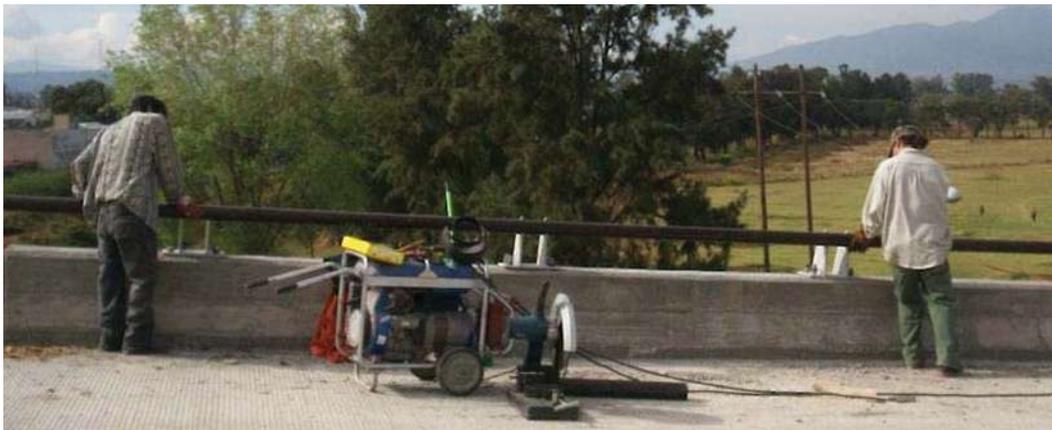
Foto 6: Colocación del parapeto.

Posterior al colado se colocó el parapeto, el cual consiste en un tubo montado sobre una especie de pilastras echas de placa de acero, sujetas a las anclas (Foto 6 y 7).

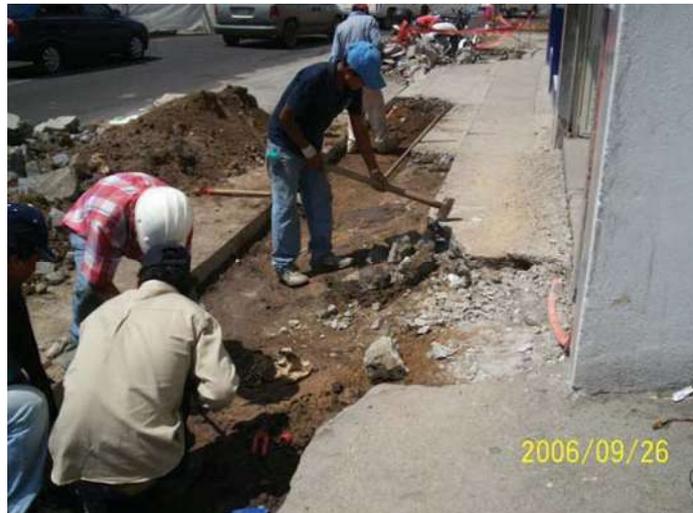
Foto 1: Demolición de concreto hidráulico en banquetas para ampliación lateral.

El procedimiento constructivo consistió en corte y retiro de concreto hidráulico de las banquetas (Foto 1 y 2), se realizó un mejoramiento de terreno con material de banco 85% - 15% tezontle-tepetate (Foto 3), compactado con bailarina al 100% de su PVSM, colocación de concreto hidráulico de  $f_c$  de 250 kg/cm<sup>2</sup>, con acelerante para alcanzar su resistencia máxima en 12 horas y permitir al tránsito vehicular su utilización.

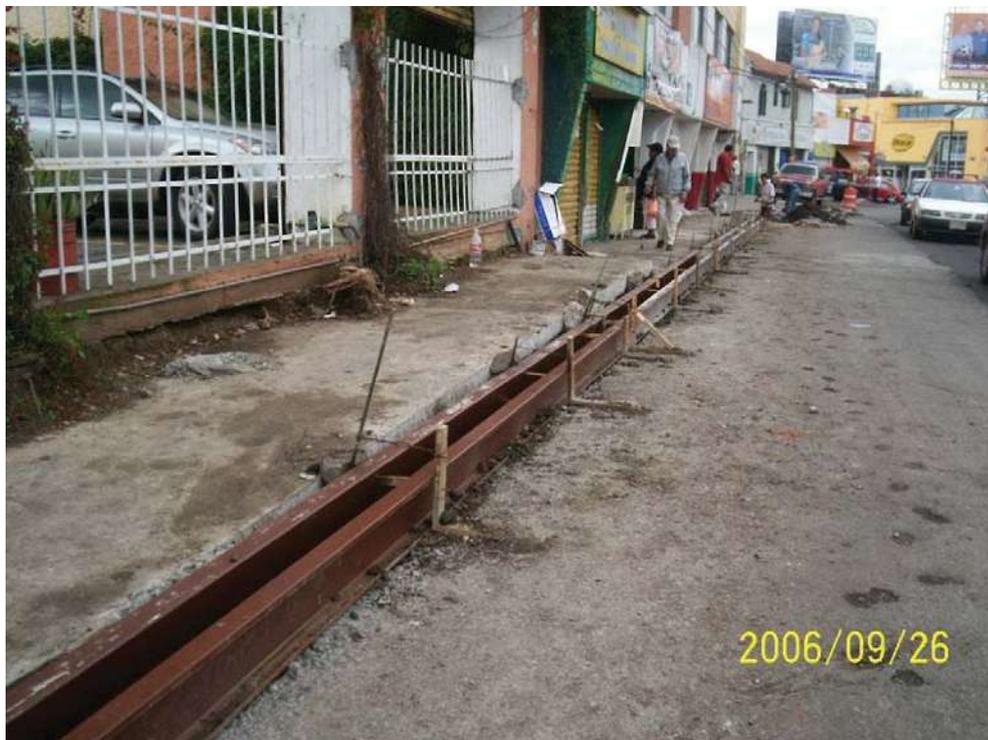
Foto 4: Construcción de guarnición en calle por ampliación en carriles laterales.

Estas ampliaciones se realizaron a la par con la construcción del Puente Vehicular, implícitas a las ampliaciones se reconstruyeron las banquetas y guarniciones que resultaron reducidas (Foto 4)
