FACULTAD DE INGENIERÍA CIVIL

TESIS

“ANÁLISIS SÍSMICO PARA EL COLEGIO PRIMITIVO Y NACIONAL DE SAN NICOLÁS DE HIDALGO”

PRESENTA:
HORACIO INFANTE SANDOVAL

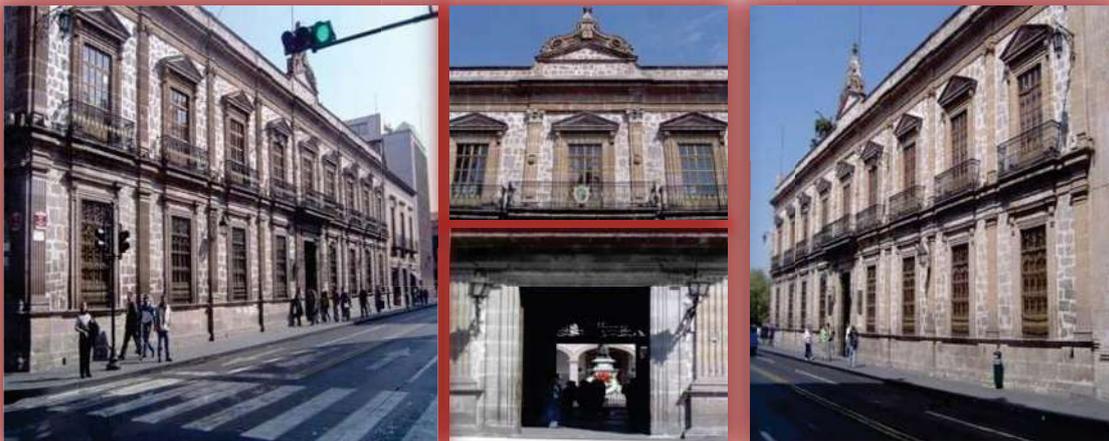
FACHADA SUR, FOTOGRAFIA 3.1

En su lado oriente tiene una longitud de 90.72 m, además es el único lado que tiene de vecino otra construcción; sobre su lado sur, que es delimitado por la calle Francisco I. Madero (eje 23) en donde se encuentra la fachada principal, cuenta con una longitud de 43.37m, en la que la entrada principal se observa en esta cara del edificio, además de esto existen ocho ventanas cuatro a cada uno de sus lados en su primer nivel, nueve más en el segundo, como se muestra en las siguientes imágenes.

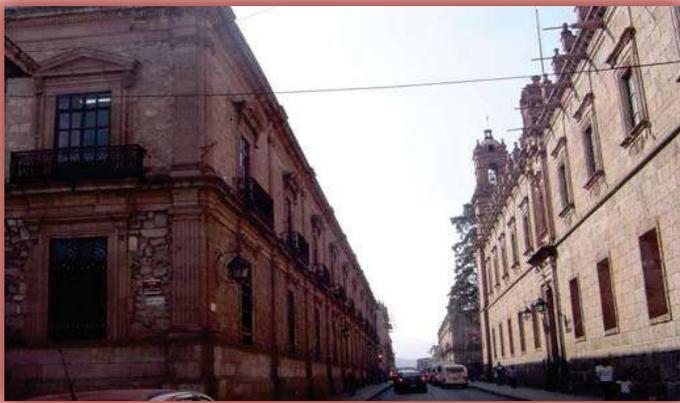
FACHADA PONIENTE, FOTOGRAFIA 3.2

La parte poniente que se encuentra sobre la calle Nigromante (eje L), deja ver la fachada más larga de la edificación, actualmente cuenta con diez ventanas en su nivel inferior y un número igual en la parte superior de la misma, a continuación se muestra el esta actual.

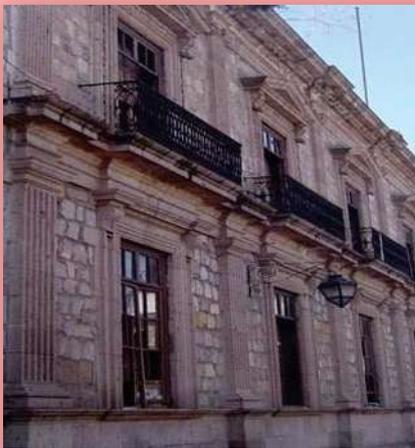
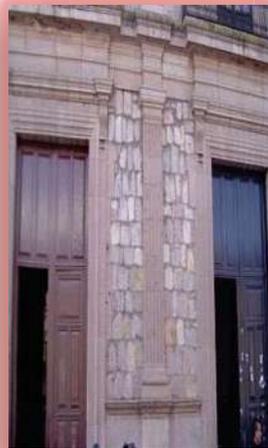
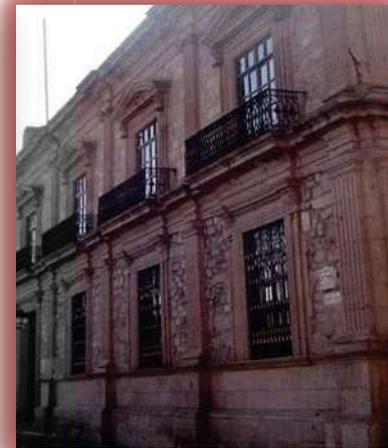
FACHADA NORTE, 3.3

La fachada norte, atinadamente en la calle Melchor Ocampo (eje 1), también se ha visto sometida a modificaciones, tiene una longitud de 42.81m, donde cuenta con dos accesos uno de ellos hacia la parte del edificio destinada para albergar la preparatoria, con el nombre de “Colegio Primitivo y Nacional Colegio de San Nicolás de Hidalgo” y la otra es usada para el servicio de la secundaria; siendo el primer piso donde se encuentran estas.

Dos entradas, más seis ventanas distribuidas a sus lados, posteriormente en el segundo piso se observan ocho ventanas mas distribuidas en toda su longitud.

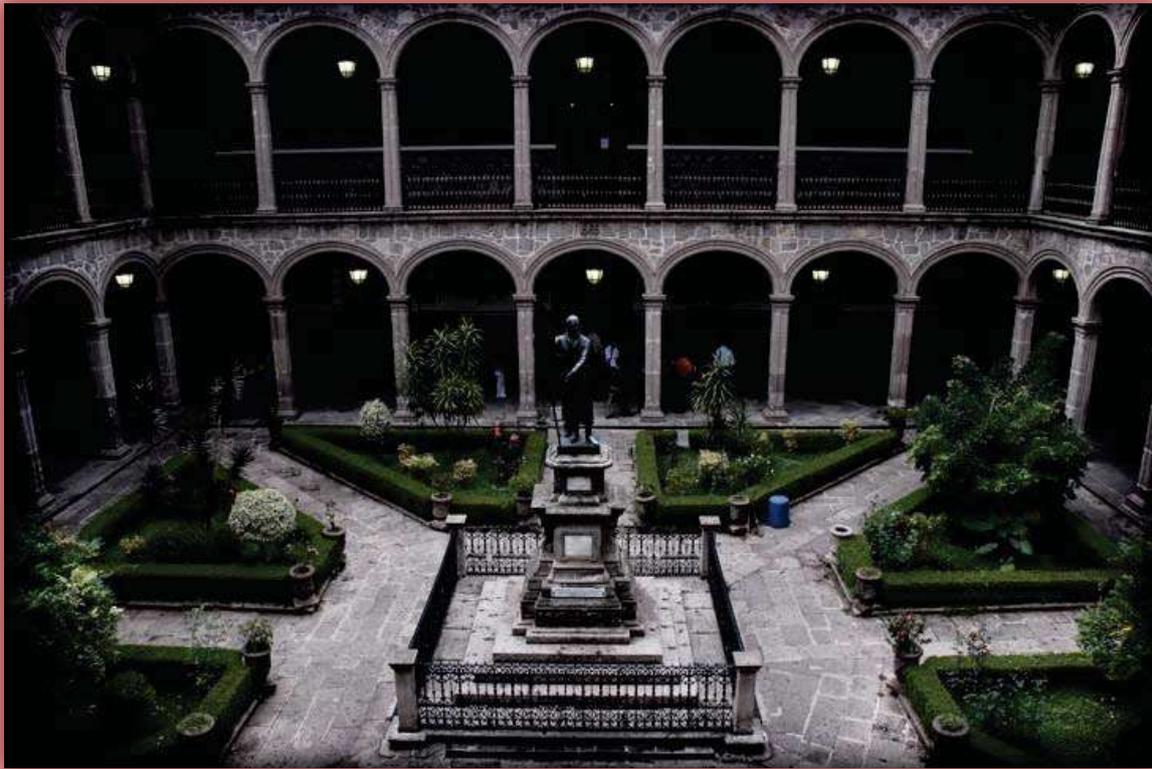
FIGURA 3.4

la única diferencia es que las columnas son de inercia variable, siendo en su parte baja de 40 X 40cm y en su parte alta de 30 X 30cm, guardando el mismo claro; en donde dichas series de arcos son conectados a los muros por arcos rebajados, con un claro promedio de 4.40m en el plano de la calle Madero (entre los ejes 13-14 y 21-22, sobre los ejes C y J), y 4.00m en el plano de la calle Nigromante (entre los eje B-C y J-K, sobre los ejes 14 y 21,), con una altura igual a la de los anteriores.

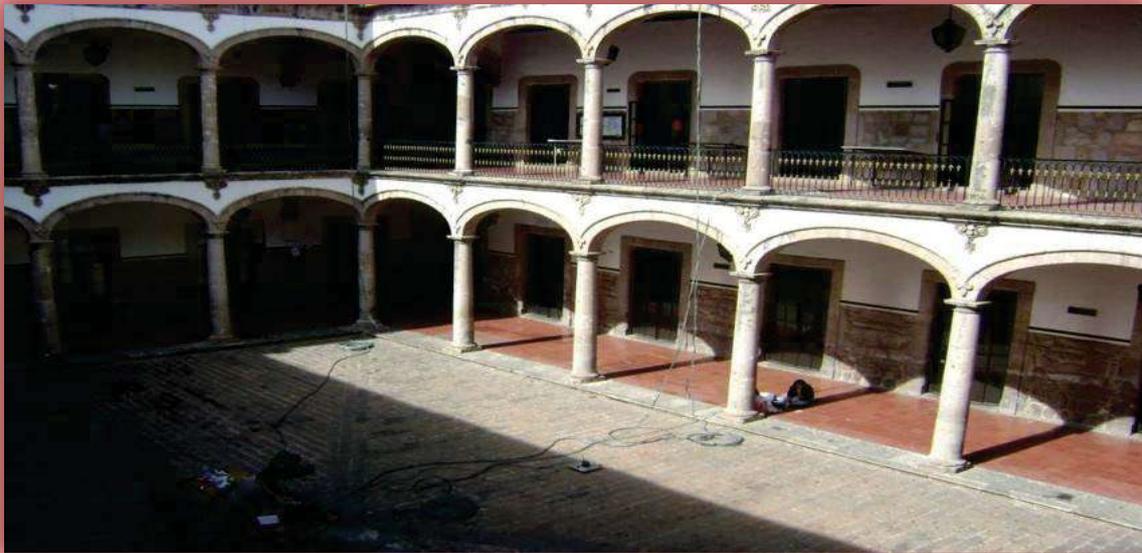
SEGUNDO PATIO, FOTOGRAFIA 3.5, fotos Dr. Martínez

El segundo patio tiene un área de 283.00m² (entre los ejes C-J y 7-11), el cual se ve delimitado por arcos *carpanel*, con claros promedio de 3.55m a una altura de 4.14m, soportados por fustes circulares de inercia variable; con 42cm de diámetro en su parte inferior y de 33cm en su parte superior, en ambos niveles; que son conectados a los muros de igual manera por arcos rebajados, que en su plano norte-sur (entre los ejes 6-7 y 11-12, sobre los ejes C y J,) tienen un claro de 4.00m con, altura igual a los ya mencionados; en el plano este-oeste (entre los ejes B-C y J-K, sobre el eje 7, figura 3.1 y 3.2) en la parte norte de este patio, se conecta la serie de arcos con uno más de rebajado, de claro igual a 3.57m, con altura similar a los anteriores; en el mismo plano pero en la parte sur (entre los ejes B-C y J-K, sobre el eje 12,), se conectan con arcos de 4.10m de claro.

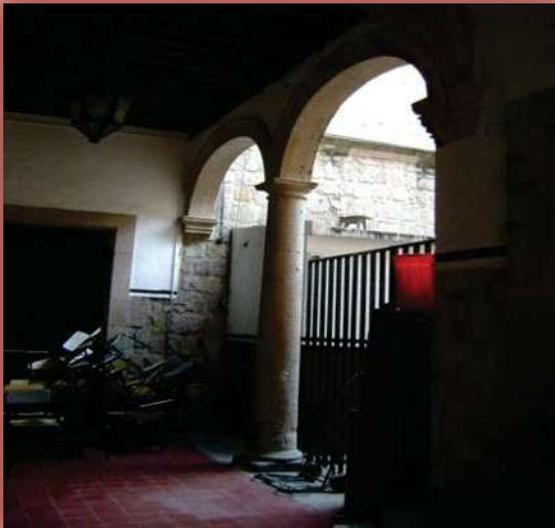
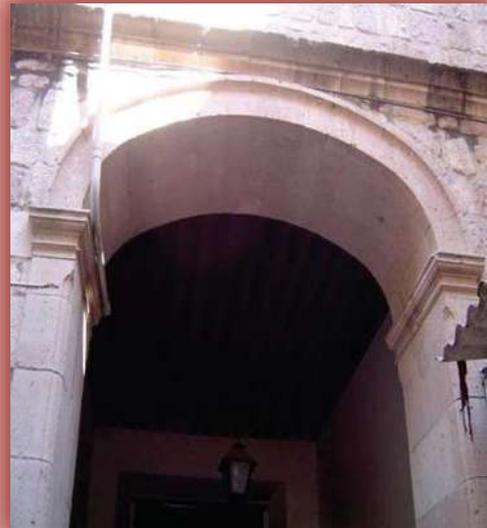
TERCER PATIO, FOTOGRAFIA 3.6

El tercer patio cuenta con un área de 56.00m² la cual se ha visto modificada por uso de las instalaciones, cuenta tan solo con dos arcos rebajados (entre los ejes 2-4, sobre el eje J), soportados por una columna en el centro y apoyados en sus extremos por muros. Tienen una altura de 4.14m, su claro es de 2.70m para ambos arcos; la columna que los soporta es circular con sección variable, de 40cm de diámetro en su parte inferior y de 30cm de diámetro en la parte superior. Cuenta además con un arco *carpanel*, en el pasillo que da hacia la salida norte.

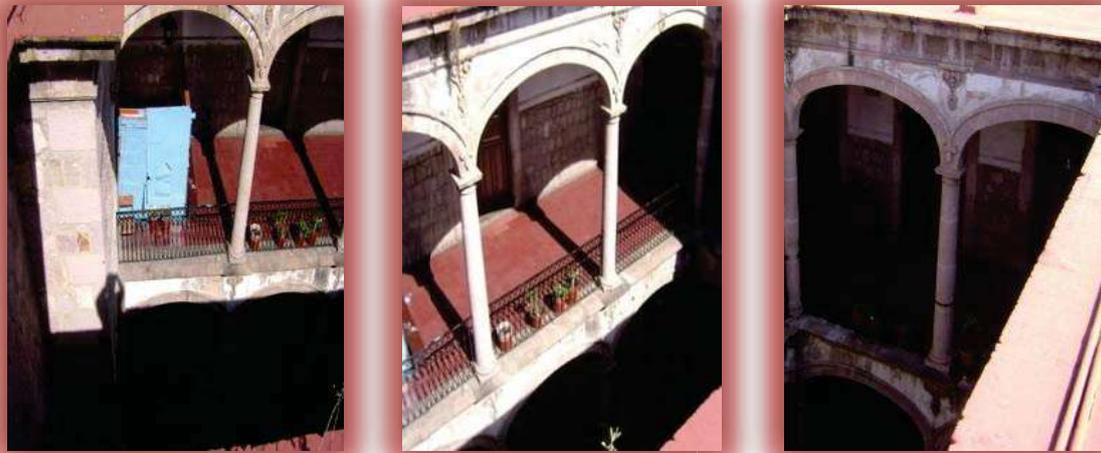
CUARTO PATIO, FOTOGRAFIA 3.7, fotos Dr. Martínez

El cuarto patio se encuentra en la parte del Colegio perteneciente a la secundaria pública. Tiene un área de 50m² (entre los ejes C-f' y 3-5); en su plano este-oeste existen tres arcos *carpanel* por nivel, las longitud del arco uno será de 3.40m (entre eje C-D), el segundo tiene un claro de 3.70m (entre eje D-E') y posteriormente el tercer arco tiene una medida de 3.15m (entre eje E'-F'). En el plano norte-sur se cuentan con dos arcos *carpaneles* más por nivel, con una longitud de claro para estos arcos igual a 2.80m (entre ejes 3-5). Las columnas que los sostienen son de fuste variable para todos los arcos, y que en su parte inferior es de 38cm de diámetro y en su parte superior es de 33cm de diámetro.

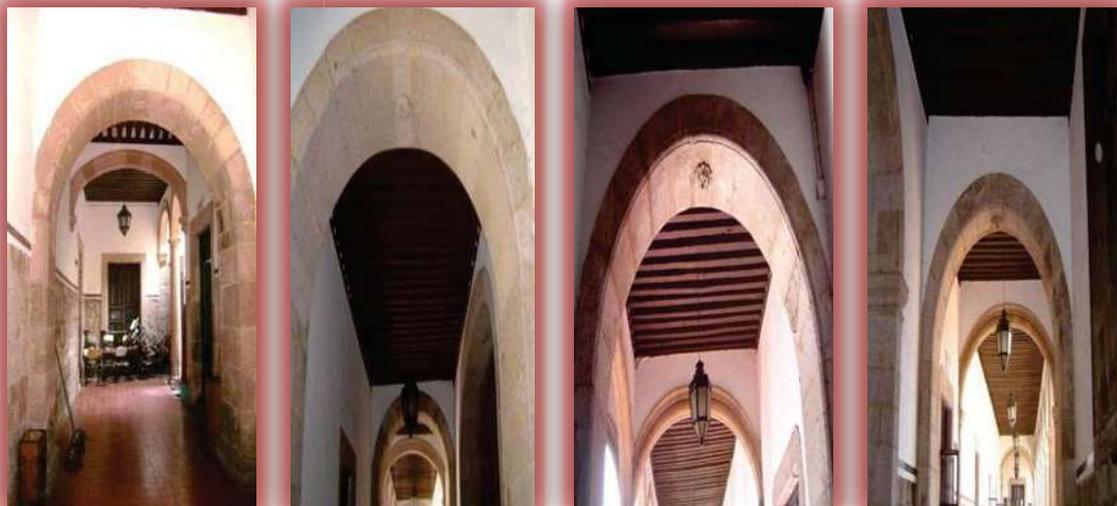
CORREDORES DEL EDIFICIO, FOTOGRAFIA 3.8

Entre los corredores del edificio y en sus dos niveles existen arcos de medio punto y rebajados, con claros promedios de 3.20m, con altura igual a todos en el edificio.

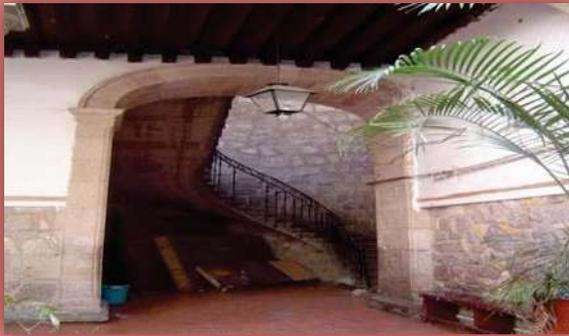
ESCALERA NOR-ORIENTE, FOTOGRAFÍAS 3.8

Las tres escaleras secundarias del edificio cuentan con arcos *deprimidos* como umbral, de 3.40m de longitud y de altura 4.14m. Dos de estas se encuentran en la parte sur, por la entrada principal sobre los dos flancos del primer patio, la otra se

encuentra en el cuarto patio perteneciente a la secundaria popular.

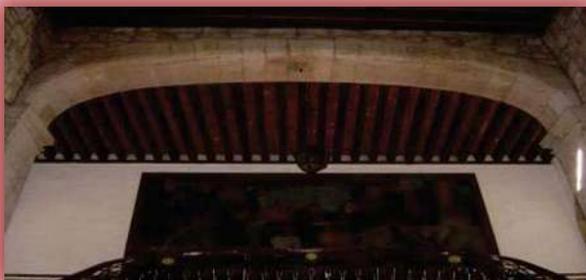
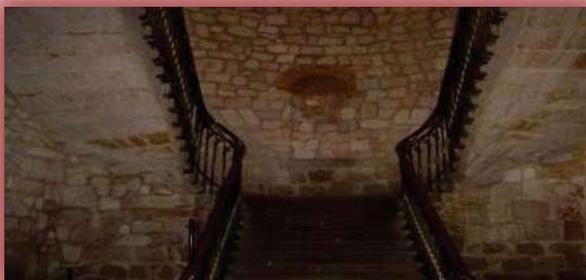
ESCALERA TRIUNFAL, FOTOGRAFÍAS 3.9

La escalera triunfal (llamada así por la toma de posesión de gobierno de don Melchor Ocampo), tiene arcos *deprimidos* en sus dos niveles, con un claro de 5.40m y con altura de 4.14m como ya habíamos visto. Se encuentra ubicada en la parte central del edificio del lado oriente.

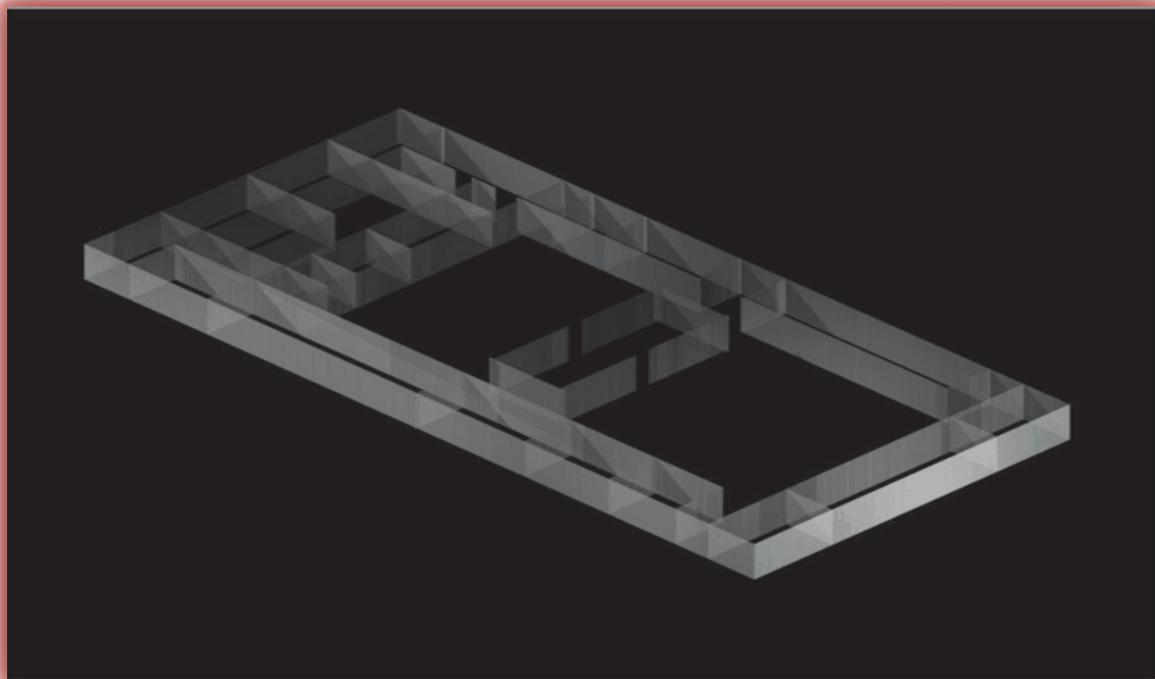
FIGURA 4.1

Se comenzó levantando los muros con el comando llamado "3D FACES", que nos permite alzar un elemento placa que al momento de exportarlo a otros programas de diseño compatibles, nos muestra el entorno del elemento más una superficie unitaria que fácilmente se puede manipular sus características. La figura siguiente muestra lo que se menciona anterior mente.

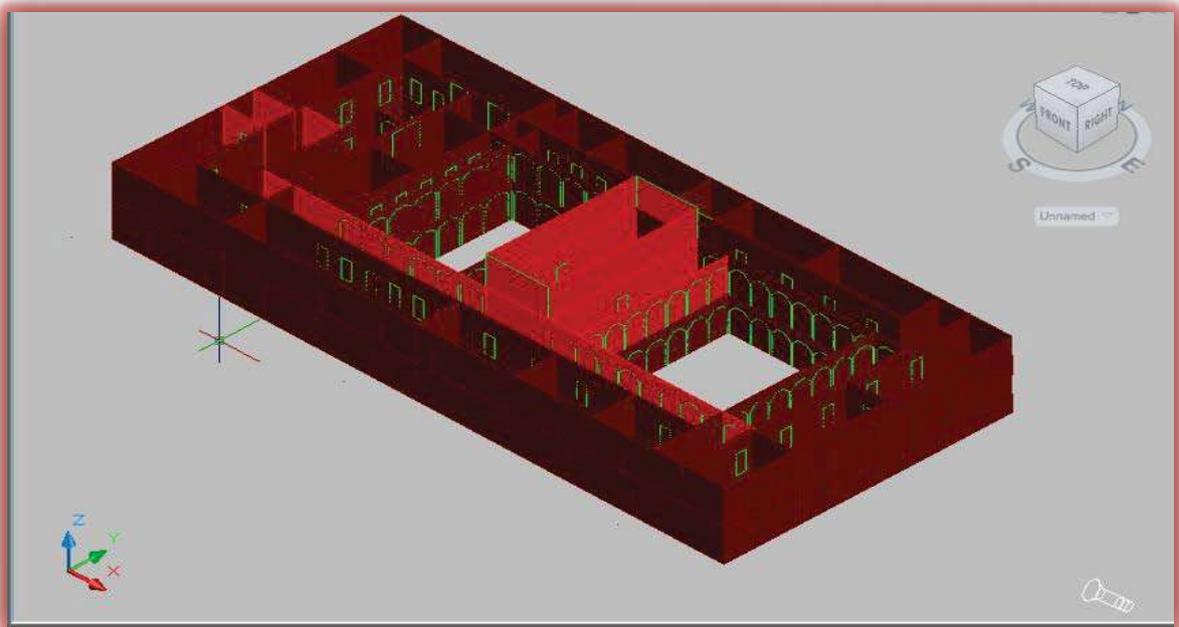
IMAGEN 4.2

El siguiente paso fue colocar muros en las partes de las arcadas de los patios con el mismo comando, para posteriormente sobreponer los dibujos de los arcos, para trabajarlos más tarde en programas que se usaran para el refinado del modelo. Por lo que para esto fue de gran ayuda el comando "ALIGNED (AL, en la notación simplificada del programa)" que nos ayudo a alinear los arcos dibujados con los muros. Como se muestra a continuación.

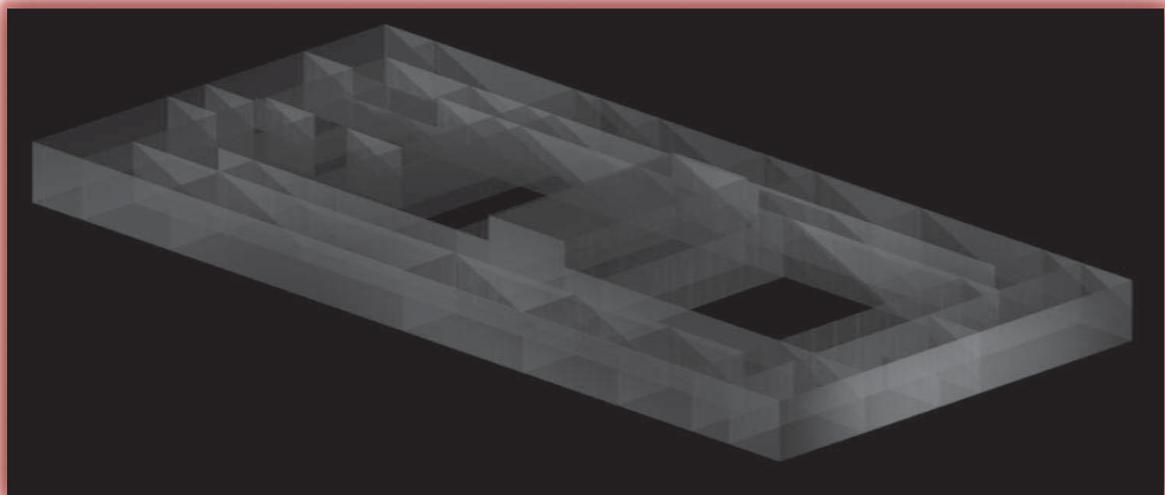
IMAGEN 4.3

De la misma manera se colocaron puertas y ventanas sobre los muros en los que existen dichos elementos, con la intención de quitar espacios y generar huecos de las geometrías, lo que nos queda que realmente la figura solo muestre todos los muros. De siguiente manera.

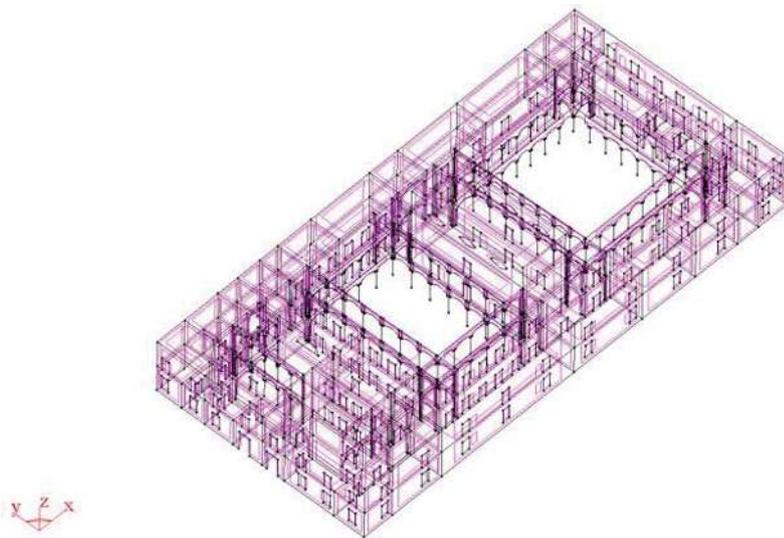
FIGURA 4.4

Como siguiente paso se definieron superficies para cada uno de los muros, considerando las aberturas correspondientes a puertas y ventanas modeladas con anterioridad solo que ahora, ya en este programa se comenzó con el trabajo quirúrgico de alineación y extracción de estos elementos (figura 4.4). Se muestra un renderizado del Colegio ya con los huecos generados debidos a puertas ventanas y arcos (figura 4.5)

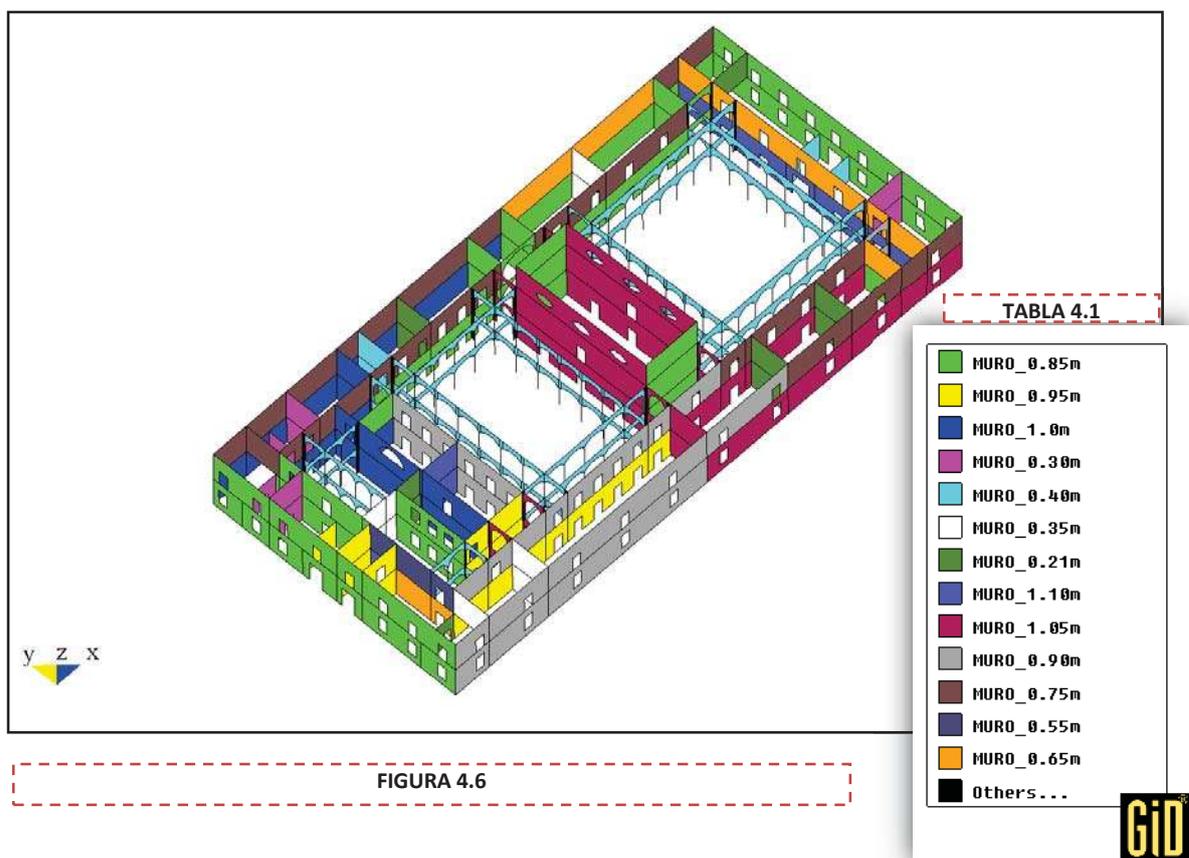
Otro paso fundamental en la construcción de todo modelo para estructuras antiguas es la definición de las propiedades de materiales y geometrías de elementos estructurales, esta es una tarea fundamental que se debe llevar a cabo con sumo cuidado, ya que de ella depende la posterior etapa de análisis (Figura 4.6). Para este paso se generaron las características del todo el edificio tanto como espesores de muro, modulo de elasticidad, que se escogió para este un valor de 5000 kg/cm^2 (tabla 3.2), por ser del tipo de mampostería que más se adecua a nuestro caso y que posteriormente este dato se calibrara; además de que también se propusieron características mecánicas para los arcos.

La tabla 4.1 nos deja ver la gran variedad de espesores que existen en el Colegio de San Nicolás, llegando a ver muros comunes de 21cm hasta llegar a ver de 1.10m de espesor de mampostería, lo cual incrementa la complejidad de análisis de esta estructura.

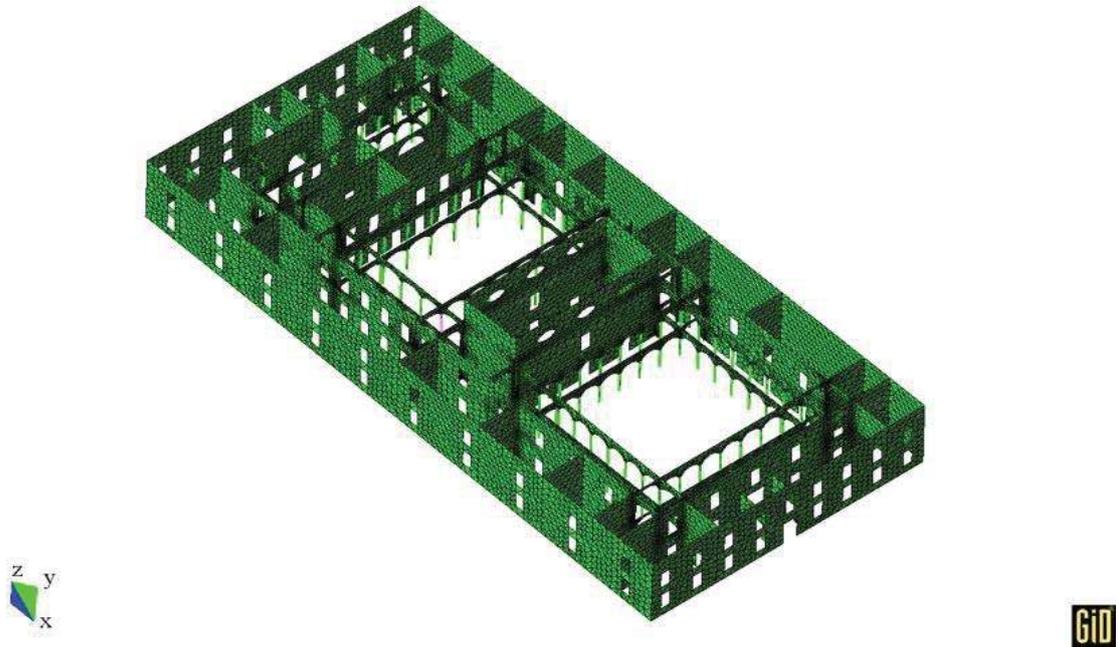
FIGURA 4.7

imagen 4.7 nos deja ver el mallado y todos los elementos que lo componen; la imagen 4.8 muestra el modelo con losas completo del edificio.

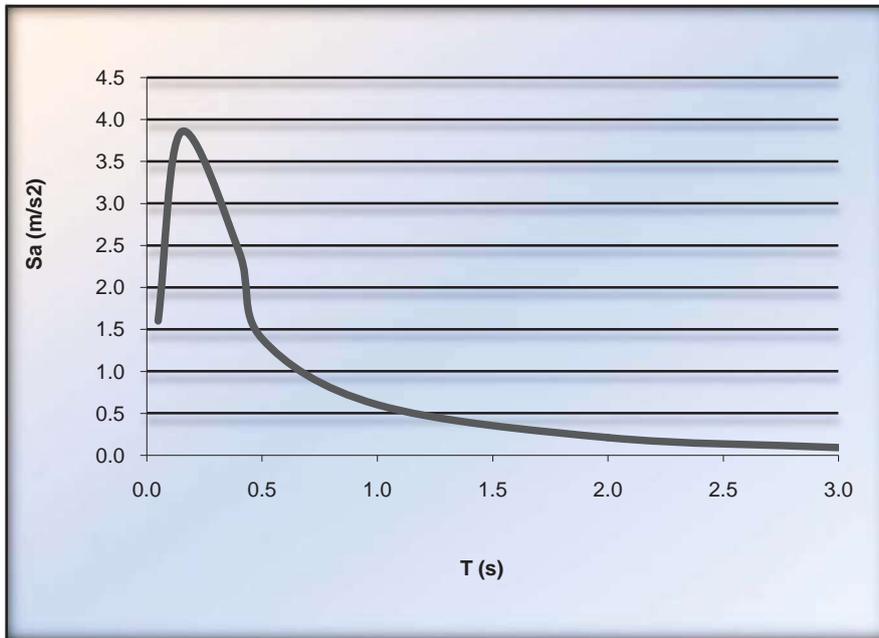
FIGURA 5.1

ESPECTRO DE PELIGRO UNIFORME, PERIODO DE RETORNO 475 AÑOS.

Como se comentaba con anterioridad, para la presente investigación, se utilizaron los espectros de peligro uniforme desarrollados por José Manuel Jara (comunicación personal), específicamente para la ciudad de Morelia en terreno firme, que es en el que se encuentra desplantada la estructura, utilizando el método probabilista. Tales espectros se muestran en las Figuras 5.1 y 5.2.

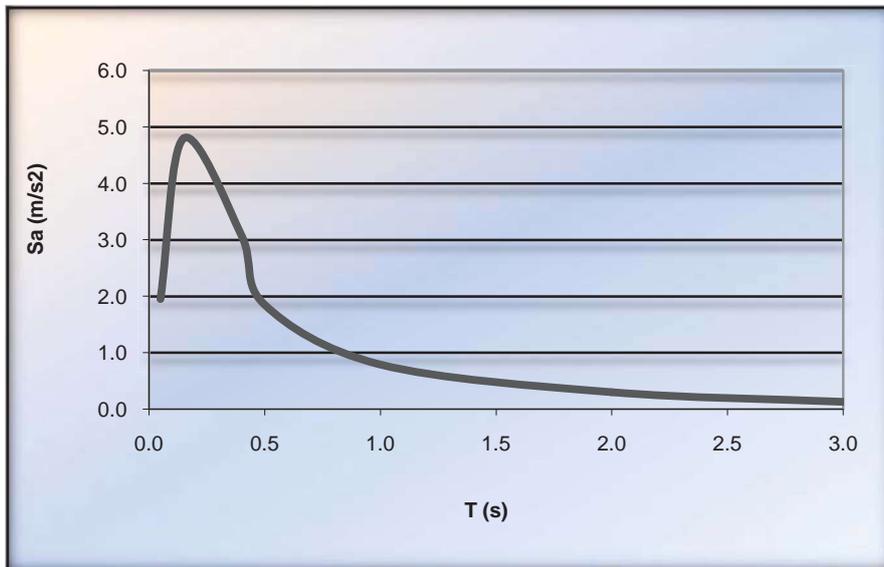
FIGURA 5.2

ESPECTRO DE PELIGRO UNIFORME, PERIODO DE RETORNO 975 AÑOS.

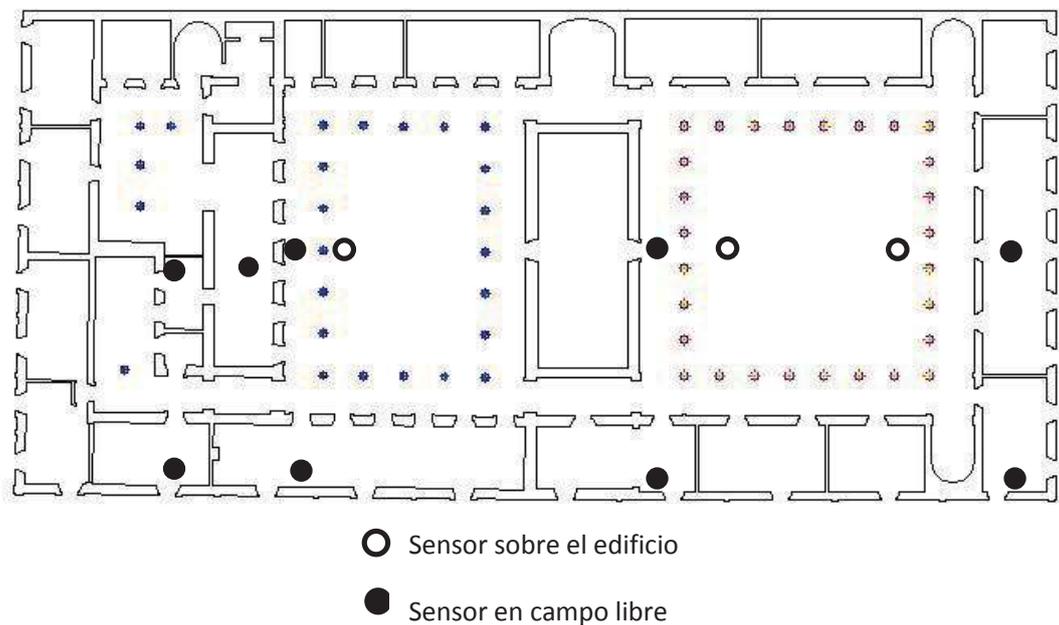
El procesamiento de los registros fue mediante la obtención de la transformada rápida de Fourier y el Autoespectro de Potencia, para a través de la técnica *Peak Picking* (Bendat & Piersol, 1993) suponiendo amortiguamiento bajo y modos bien separados, obtener las frecuencias asociadas a cada modo de vibración.

Figura 6.1. Puntos de medición

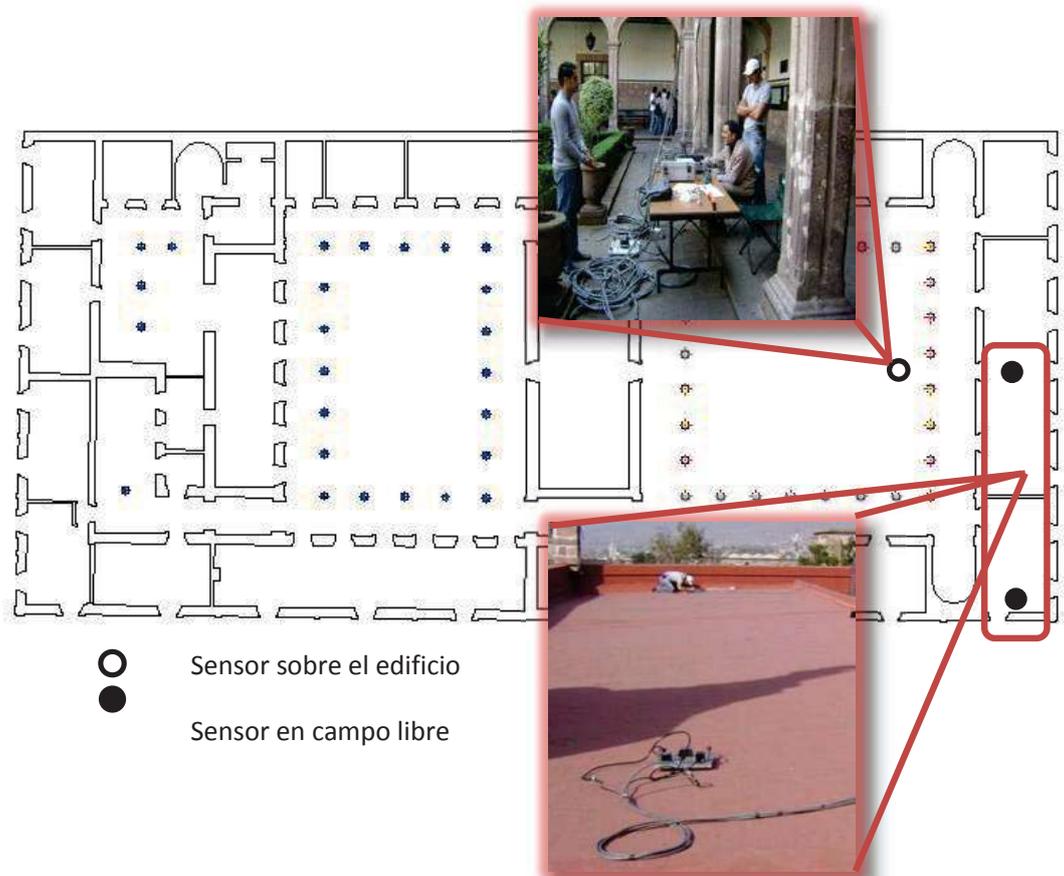
FIGURA 6.2

La figura 6.2 muestra la primera sección en estudio. Las zonas sucesivas se indican en las figuras 6.3, 6.4 y 6.5.

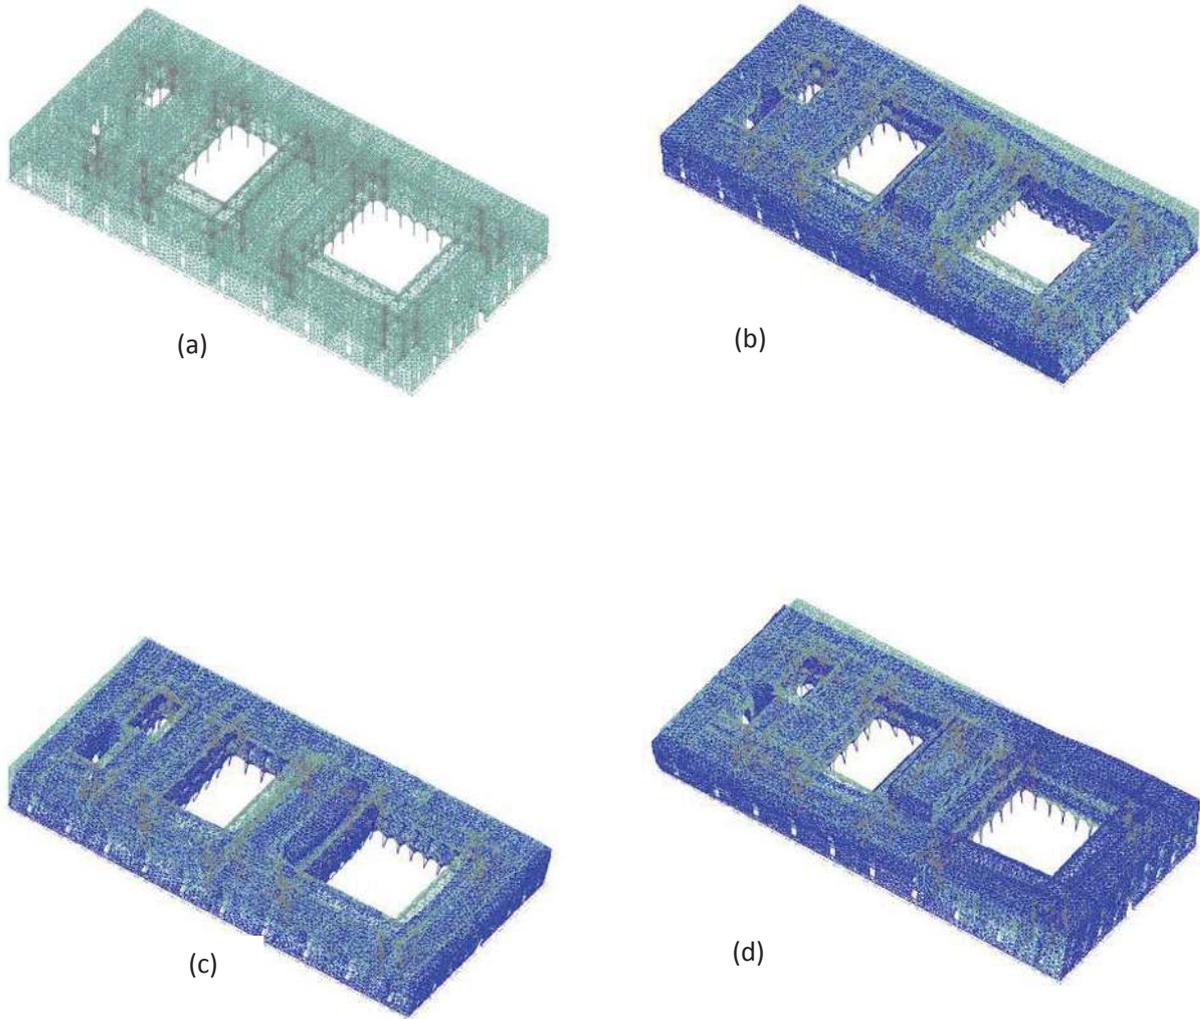
Se puede observar que se logró una buena correspondencia con el primer modo de vibración, la cual se separa de los valores obtenidos para modos superiores debido principalmente a que sería necesario un proceso de optimización en la asignación de las propiedades de los materiales en las diferentes zonas de la estructura, proceso que se llevará a cabo en una segunda etapa de la investigación. En la figura 6.1 se muestran los primeros 3 modos de vibración de la estructura.

Figura 6.1. Configuración indeformada de la estructura (a), primer modo de vibración (b), segundo modo (c), tercer modo (d)

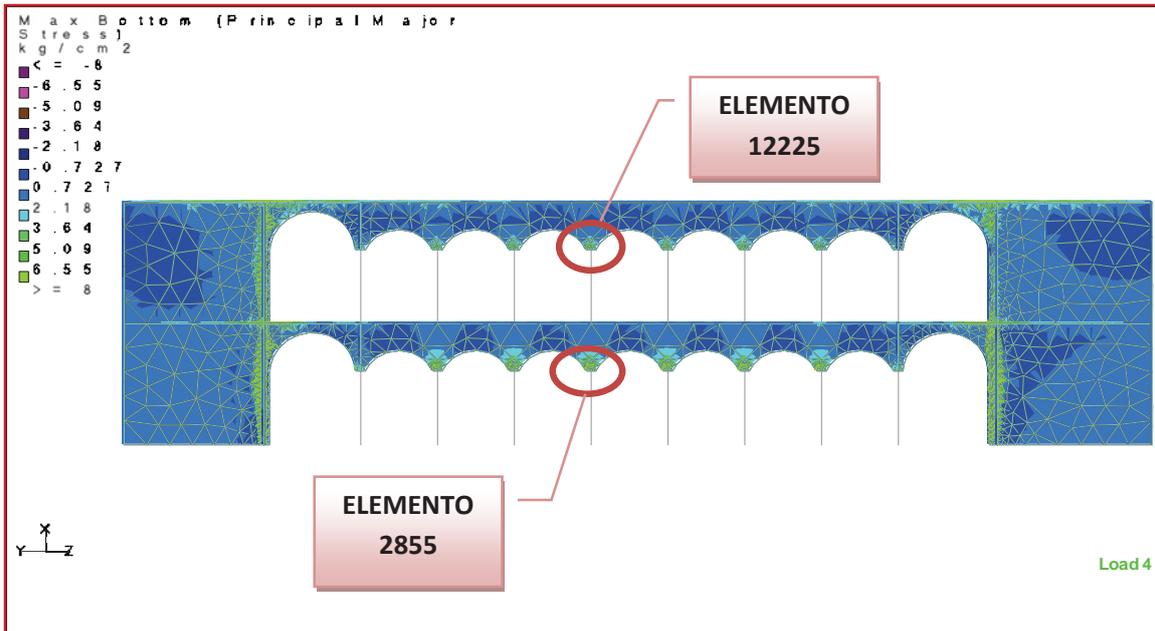
FIGURA 7.1

Llevando un orden ascendente, la primera zona analizada corresponde al elemento 2855 perteneciente a las arcadas del primer patio, más específicamente dentro de la intersección entre el cuarto y quinto arco, de este a oeste (eje 21, de la figura xx), y la columna que es cruzada por los ejes 21 y F (de la figura xx). El elemento 12225 por otra parte, se encuentra ubicado de igual forma que el anterior con la diferencia de que este se localiza en la arcada del pasillo superior, tal y como se muestra en la figura 7.1.

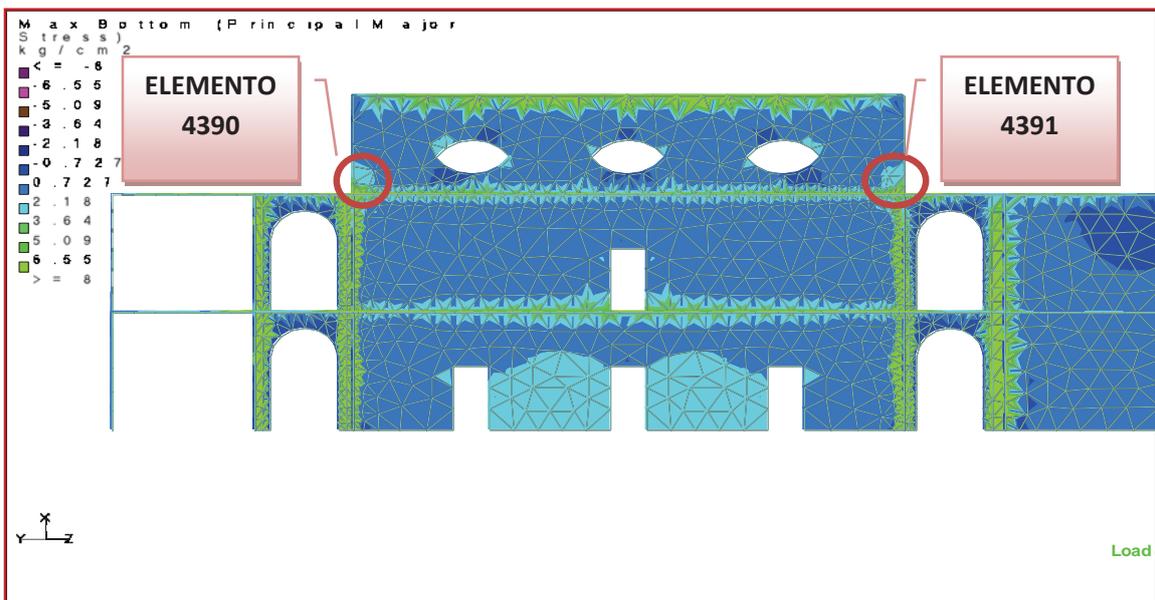
FIGURA 7.2

La figura 7.2 que veremos a continuación, muestra los elementos placa numero 4390 y 4391, ubicados en el muro superior (eje 12, figura xx), siendo el primer elemento mencionado el correspondiente a la parte inferior izquierda y el segundo se ubica en la parte inferior derecha, como se observa.

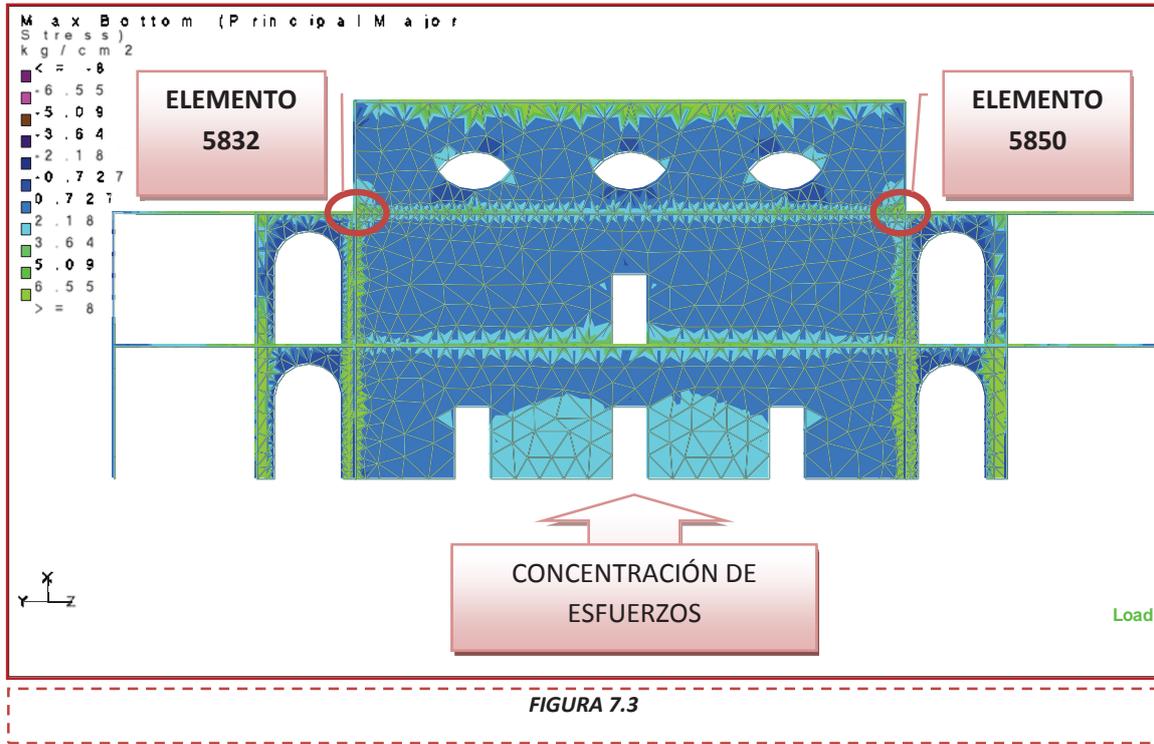
Los elementos 5832 y 5850 están igualmente ubicados en el muro superior (eje 13, de la figura 3.2), la figura 7.3 muestra tales zonas, apreciándose una concentración de esfuerzos muy marcada entre las aberturas de las puertas.

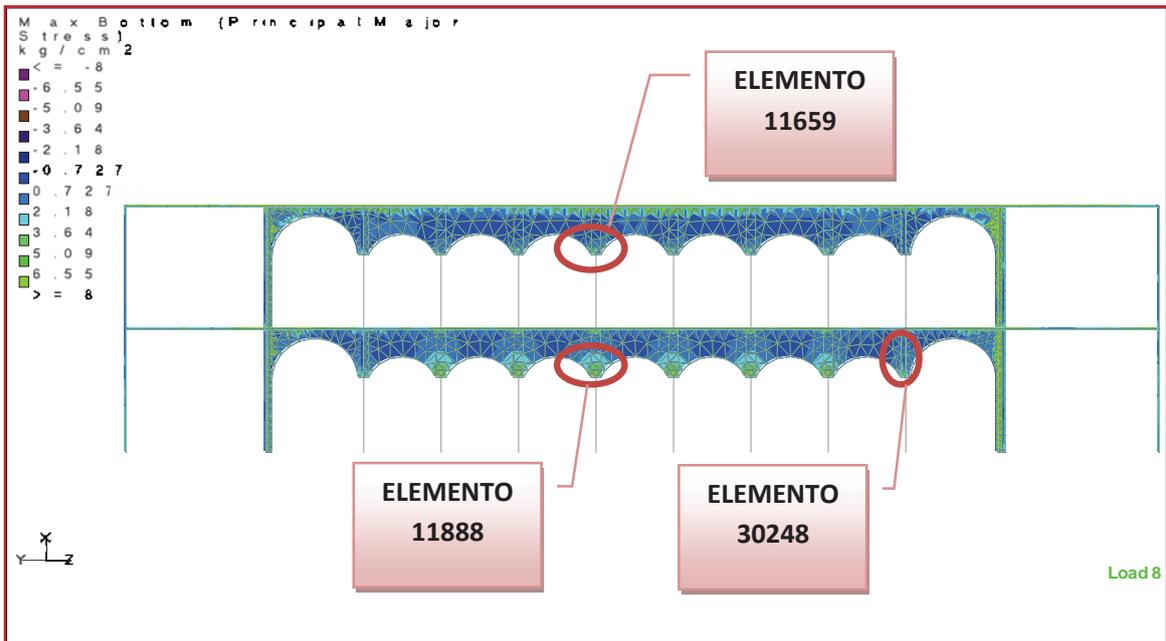
FIGURA 7.4

Los elementos siguientes muestran nuevamente esfuerzos altos en zonas de arcos en el primer patio (eje 14, figura 3.2), en la intersección del cuarto y quinto arco parte superior e inferior, donde se indican los elementos 11659 y 11888 respectivamente, más el elemento 30248 que plasma los esfuerzos a los que se ve sometido el arranque de la arcada del pasillo poniente, en la parte inferior del edificio, donde se presentan daños físicos reales. Figura 7.4.

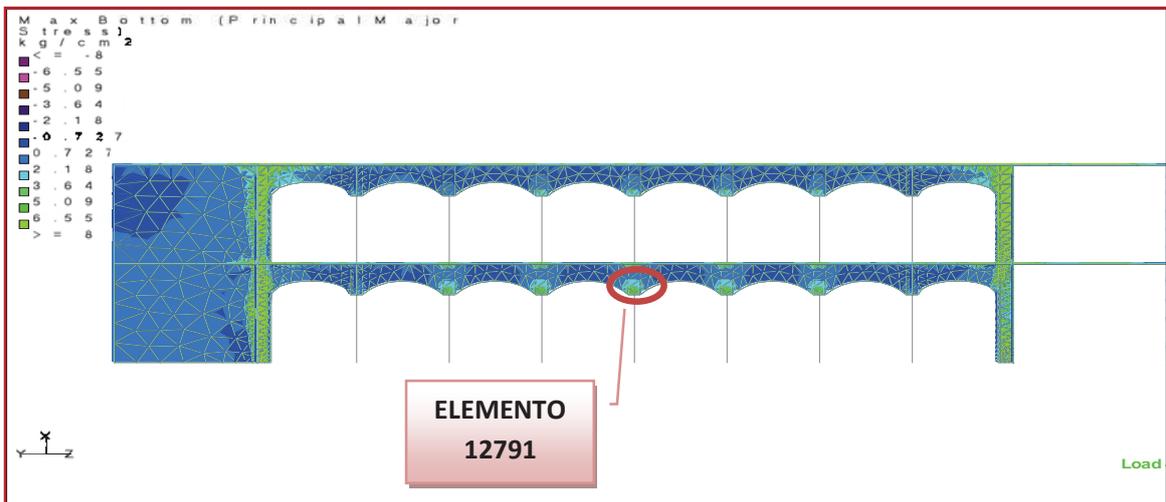
FIGURA 7.5

El elemento más representativo para el caso de la serie de arcos sur del segundo patio (eje 11, figura 3.2), es el numero 12791 correspondiente a la intersección entre el cuarto y quinto arco. No se mencionan los demás ya que se encuentran en un rango de esfuerzos inferior.

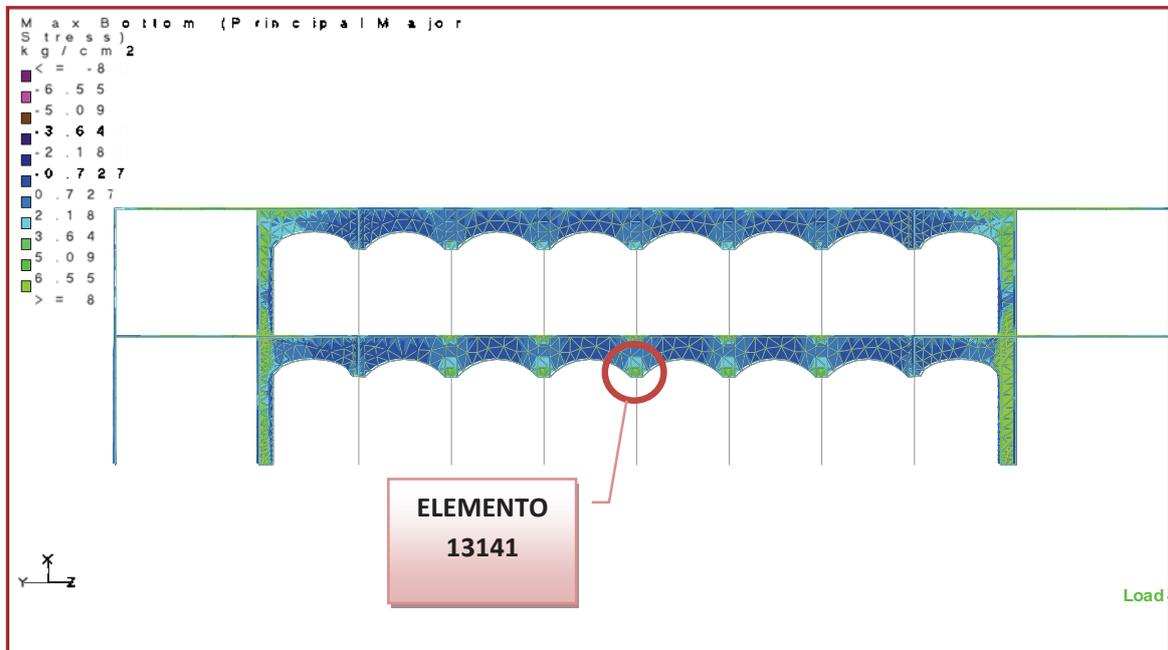
FIGURA 7.6

El elemento numero 13141 define los esfuerzos generados en los arcos del segundo patio pero ahora en la serie norte (eje 7, figura 3.2).

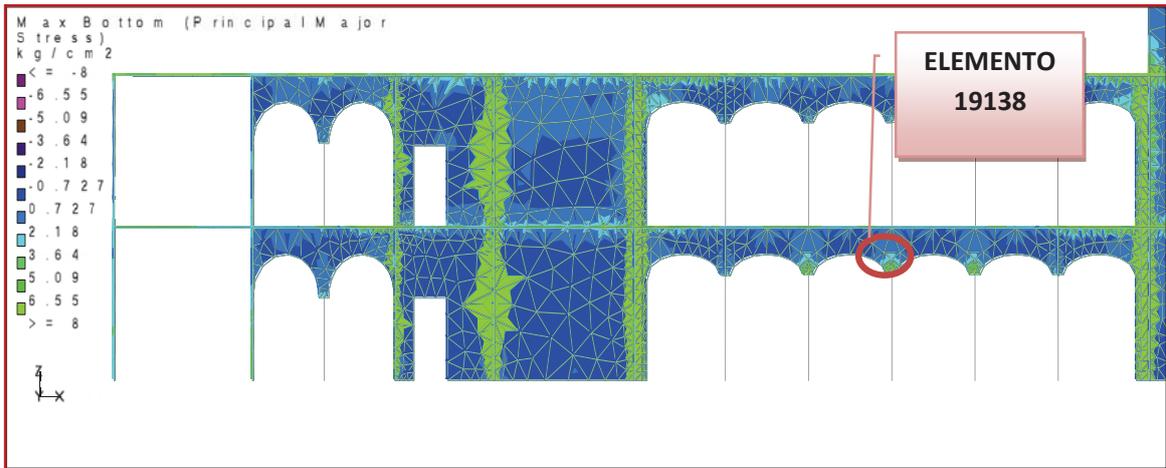
Las siguientes dos figuras muestran todo el eje J (figura 3.2), aquí revisaremos los arcos sobre dicha línea. Se pueden observar en esta parte las zonas rígidas, que se encuentran por lo general en las conexiones entre arcos y muros, valores de esfuerzo que no se considerarán como reales, por derivarse de una zona que se definió para representar de manera aproximada las superficies de cruce entre los muros, modelados como elementos placa en nuestro caso.

FIGURA 7.7.A, PARTE NORTE EJE J.

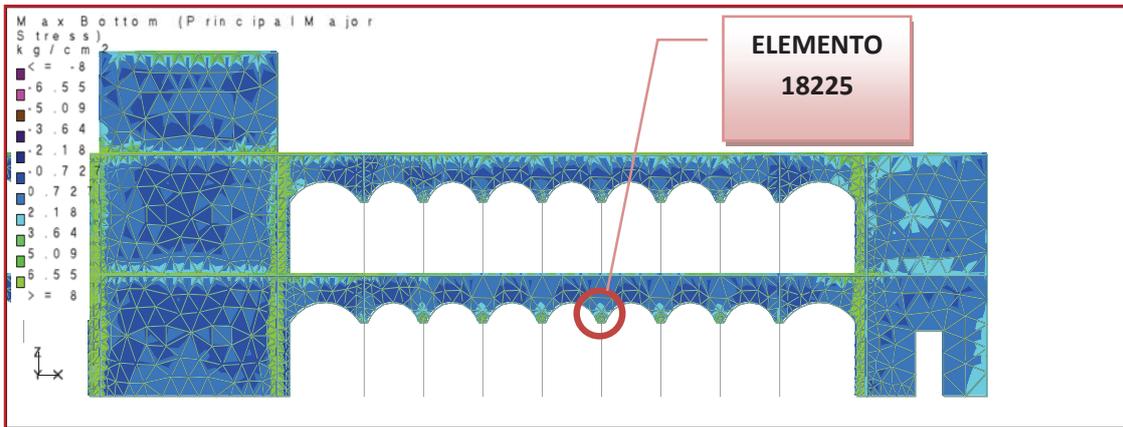
La continuación del eje lo veremos en la siguiente figura, donde nuevamente se consideró el arco más desfavorable para el estudio de esfuerzos del edificio. Si observamos la tabla 7.1 se puede apreciar que ante cargas gravitacionales, la columna y el arco esta bajo acciones de tensión altas.

FIGURA 7.7.B, PARTE SUR DEL EJE J.

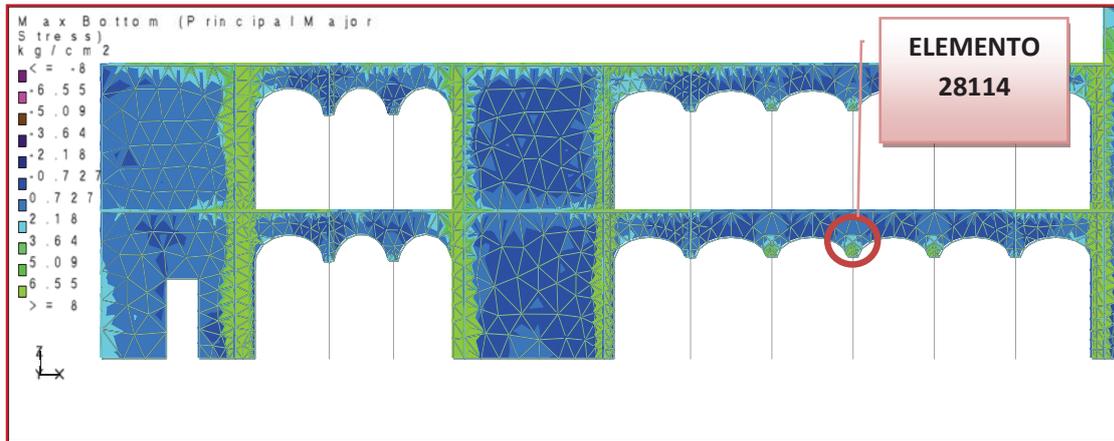
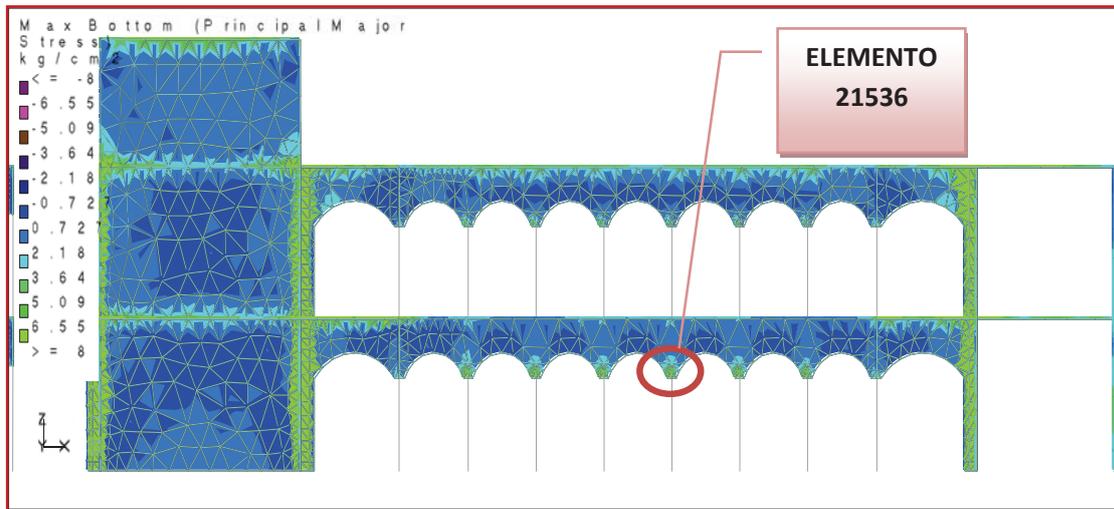
Los elementos 21536 y 28523 se encuentran ubicados exactamente en la misma posición que los anteriores, solo que ahora sobre el eje C (figura 3.2), mostrando valores casi idénticos solo variando por unas décimas.
